รายงานผลการปฏิบัติตามมาตรการป้องกันและแก้ไขผลกระทบสิ่งแวดล้อม
และมาตรการติดตามตรวจสอบผลกระทบสิ่งแวดล้อม
โครงการอาคารชุด ดี แอดเดรส สยาม-ราชเทวี
(The Address Siam-Ratchathewi) (ระยะดำเนินการ)
ของนิติบุคคลอาคารชุด ดี แอดเดรส สยาม-ราชเทวี
ตั้งอยู่ถนนเพชรบุรี แขวงถนนเพชรบุรี เขตราชเทวี กรุงเทพมหานคร

ระหว่างเดือนมกราคม – มิถุนายน 2568

รายงานผลการปฏิบัติตามมาตรการป้องกันและแก้ไขผลกระทบสิ่งแวดล้อม
และมาตรการติดตามตรวจสอบผลกระทบสิ่งแวดล้อม
โครงการอาคารชุด ดิ แอดเดรส สยาม-ราชเทวี (The Address Siam-Ratchathewi)

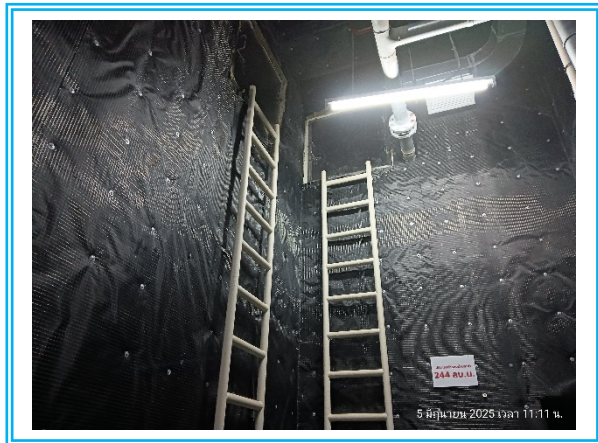
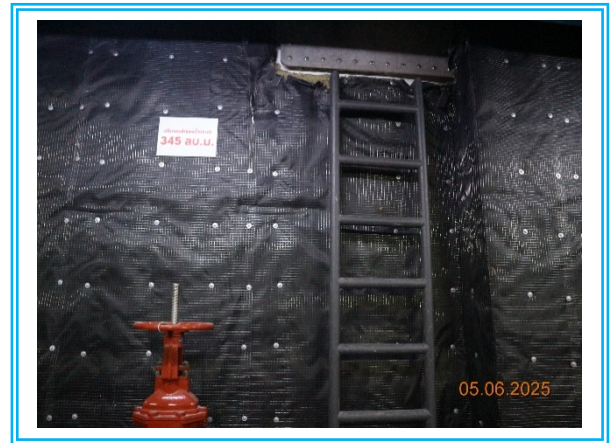
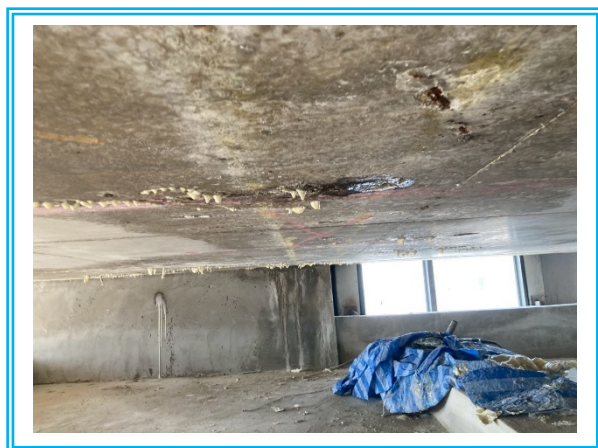
รูปที่ 3-13 ถังสำรองน้ำใช้ของโครงการ และการตรวจสอบรอยแตกร้าวของถังสำรองน้ำใช้ภายในโครงการ
