**รายงานผลการปฏิบัติตามมาตรการป้องกันและแก้ไขผลกระทบสิ่งแวดล้อม  
และมาตรการติดตามตรวจสอบผลกระทบสิ่งแวดล้อม  
โครงการ URBAN ATTITUDE BEARING 14 (ระยะดำเนินการ)  
ของนิติบุคคลอาคารชุด แอททีจูด แบริง คอนโดมิเนียม  
ตั้งอยู่ถนนซอยแบริง 14 (สันติคาม 13) ตำบลลำโรงเหนือ  
อำเภอเมืองสมุทรปราการ จังหวัดสมุทรปราการ**

**ระหว่างเดือนมกราคม – มิถุนายน 2568**

**Environment Research &  
Technology Co., Ltd.**

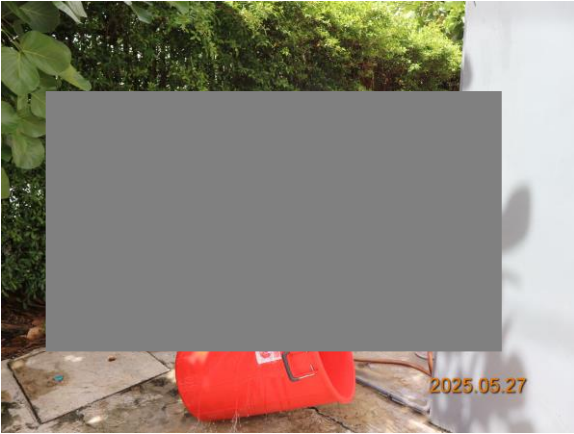
รูปที่ 3-34 ช่วงเวลาการเก็บขนมูลฝอยภายในโครงการ

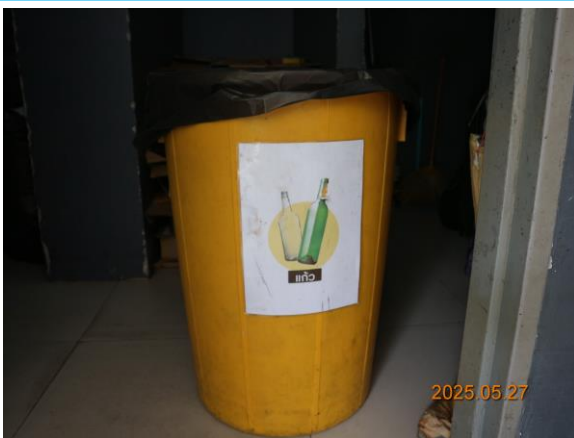
รูปที่ 3-38 รณรงค์ให้คัดแยกมูลฝอย

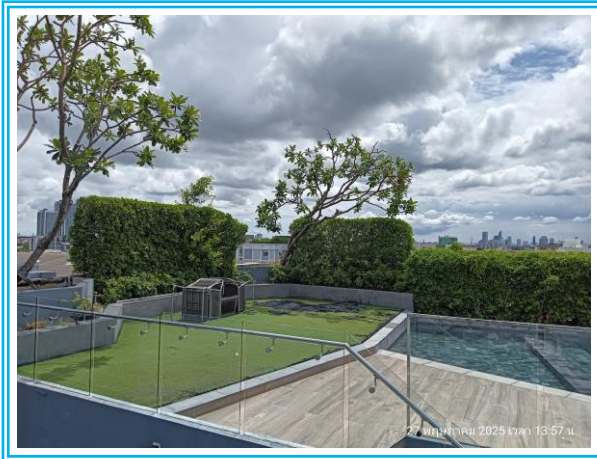
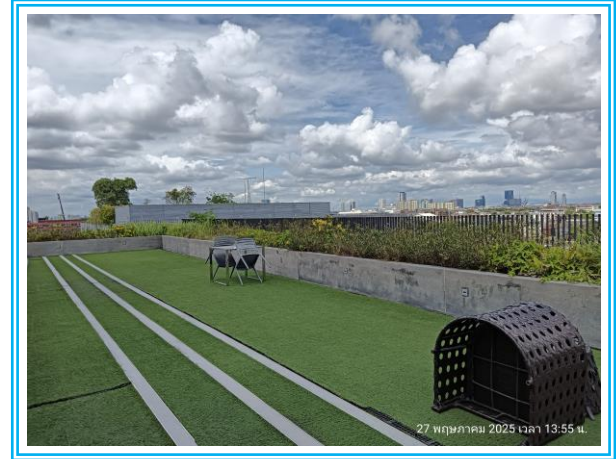
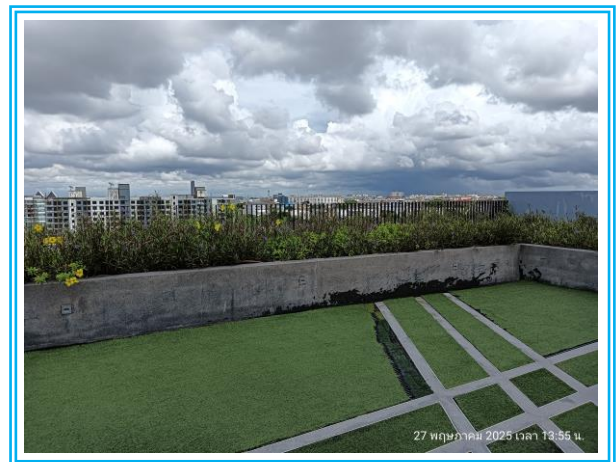
รูปที่ 3-46 ช่องเปิดต่างๆ ของอาคาร

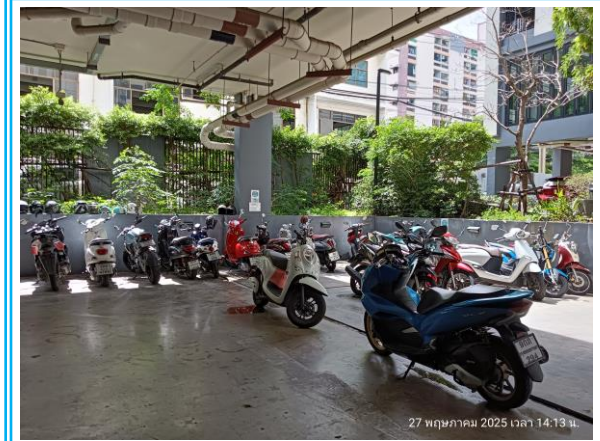
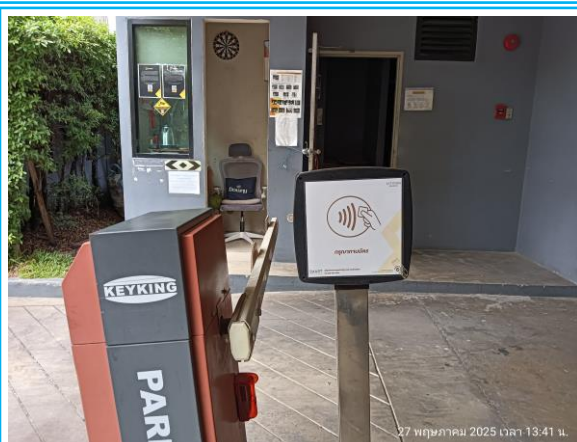
รูปที่ 3-51 (ต่อ) พื้นที่จอดรถภายในอาคาร

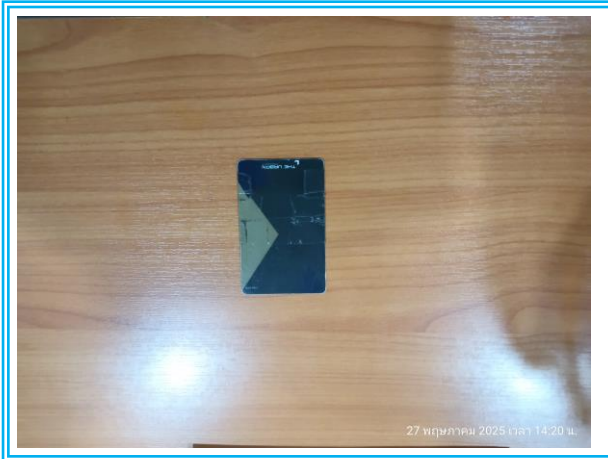
รูปที่ 3-70 คีย์การ์ดเข้า-ออก

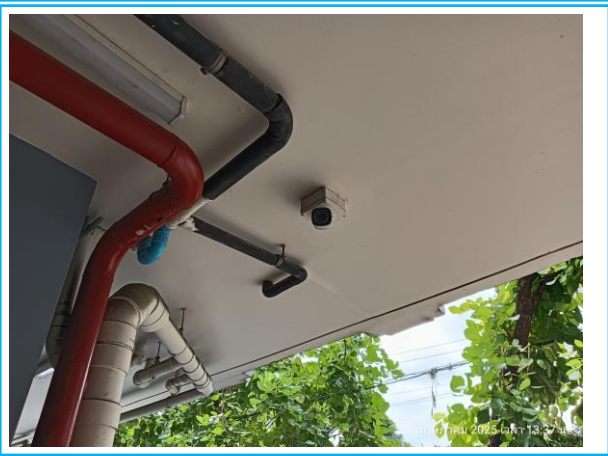
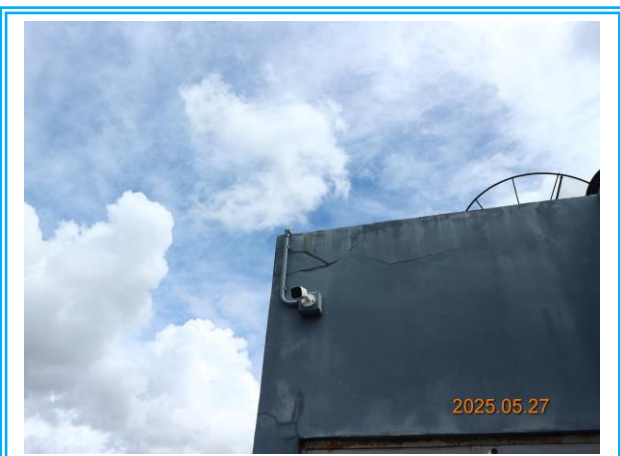
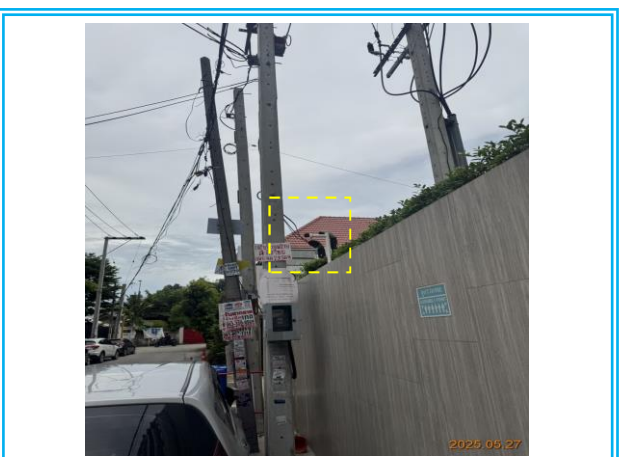
รูปที่ 3-72 กล้อง CCTV ทั้งภายในและภายนอกอาคาร

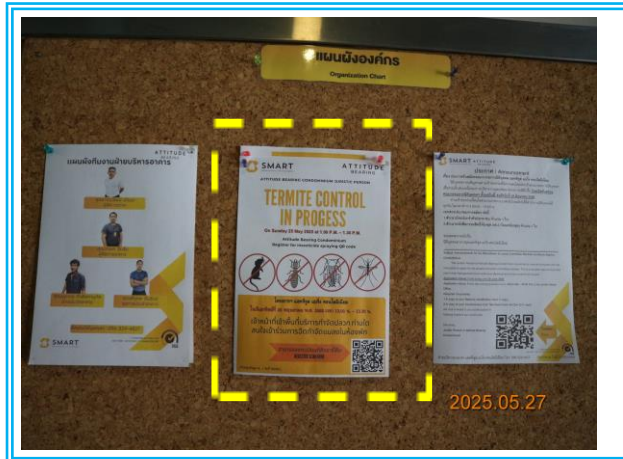
รูปที่ 3-73 ป้ายลงทะเบียนการฉีดกำจัดปลวก

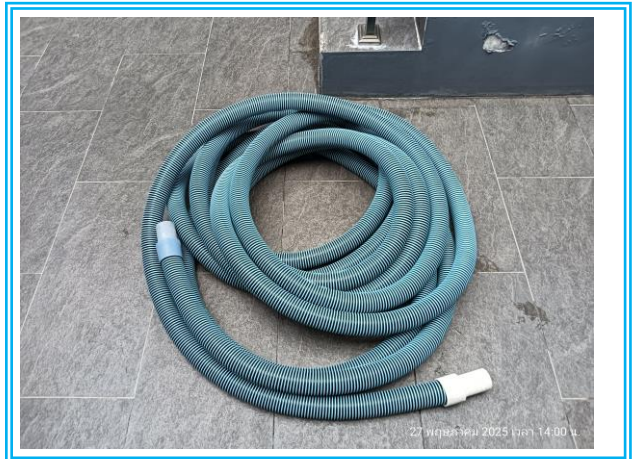
รูปที่ 3-76 อุปกรณ์เครื่องมือสำหรับใช้ทำความสะอาดสระว่ายน้ำ

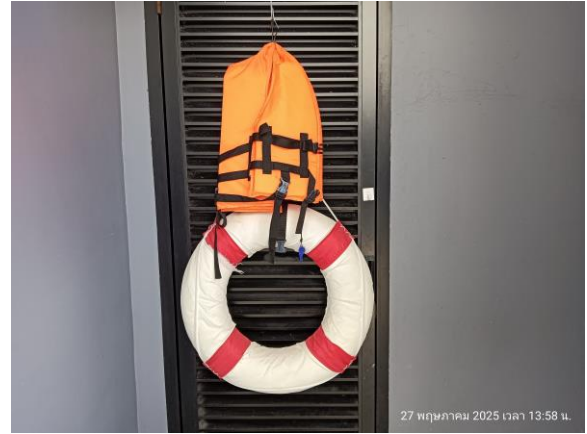
รูปที่ 3-80 อุปกรณ์ช่วยชีวิตบริเวณสระว่ายน้ำ

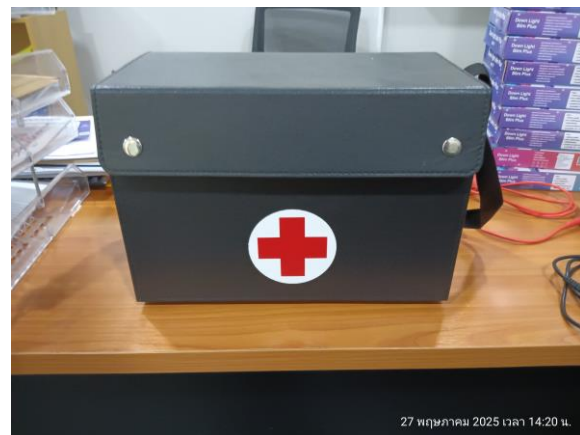
รูปที่ 3-81 ชุดปฐมพยาบาลเบื้องต้น

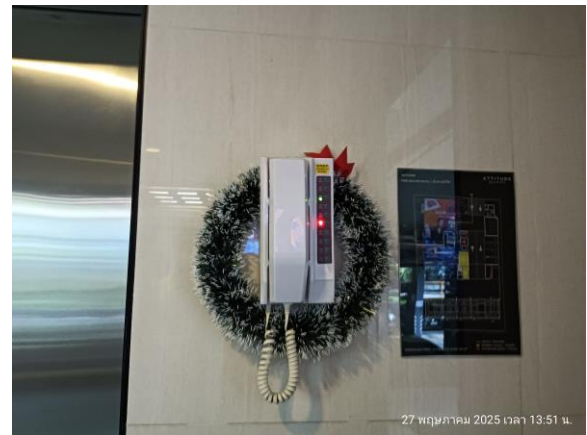
รูปที่ 3-82 อุปกรณ์สื่อสารที่สามารถติดต่อบุคคลหรือ  
สถานที่สำคัญกรณีเกิดเหตุฉุกเฉิน

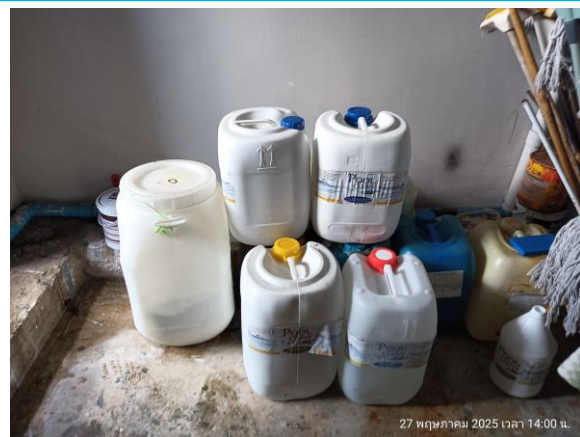
รูปที่ 3-83 สถานที่เก็บสารเคมี

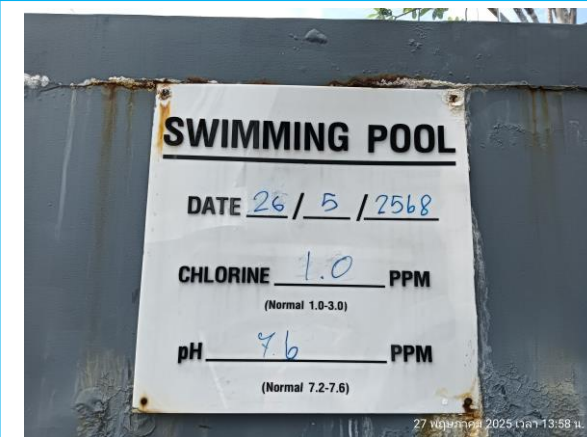
รูปที่ 3-84 ป้ายแสดงค่าคลอรีนอิสระคงเหลือ  
และค่าความเป็นกรด-ด่าง

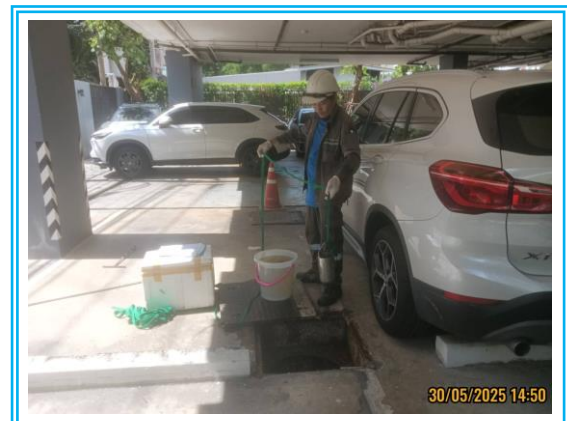
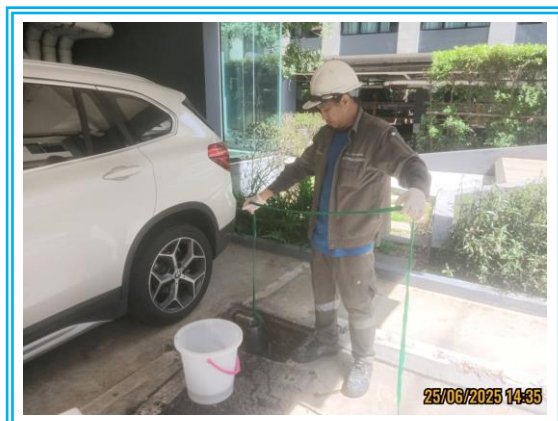
**รูปที่ 4.3-19** แสดงการเก็บตัวอย่างเพื่อวิเคราะห์คุณภาพน้ำเสีย บริเวณน้ำเสียก่อนการบำบัด  
เก็บตัวอย่างระหว่างเดือนเมษายน – มิถุนายน 2568

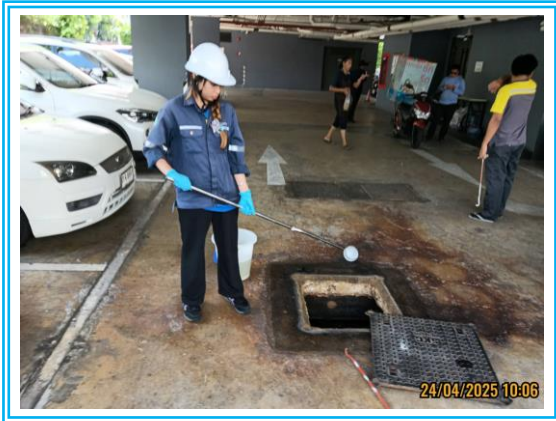
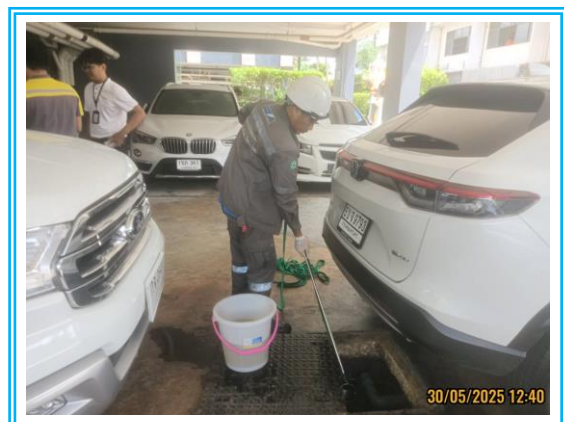
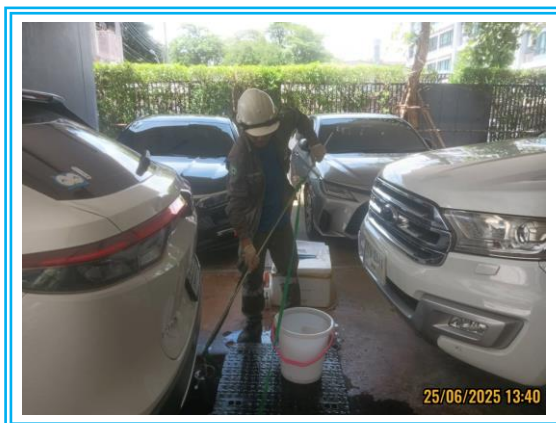
**รูปที่ 4.3-20** แสดงการเก็บตัวอย่างเพื่อวิเคราะห์คุณภาพน้ำเสีย บริเวณน้ำเสียหลังการบำบัด  
เก็บตัวอย่างระหว่างเดือนเมษายน – มิถุนายน 2568

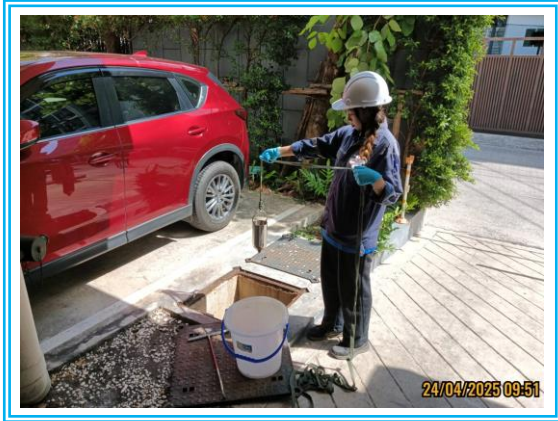
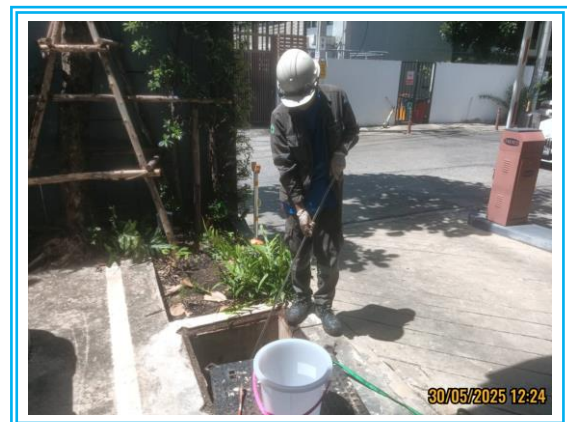
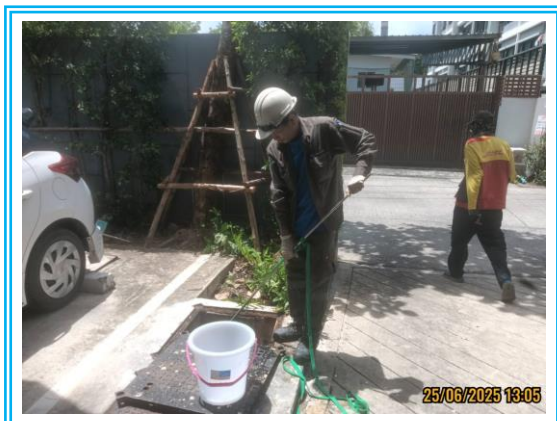
รูปที่ 4.3-21 แสดงการเก็บตัวอย่างเพื่อวิเคราะห์คุณภาพน้ำเสีย บริเวณบ่อตรวจวัดคุณภาพน้ำ  
เก็บตัวอย่างระหว่างเดือนเมษายน – มิถุนายน 2568

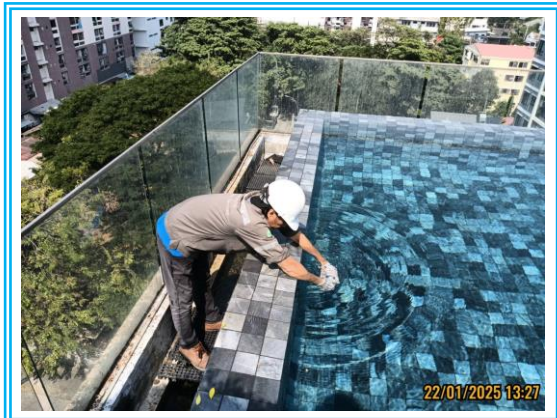
รูปที่ 4.3-22 แสดงการเก็บตัวอย่างเพื่อวิเคราะห์คุณภาพน้ำ บริเวณสระว่ายน้ำส่วนเล็ก  
เก็บตัวอย่างระหว่างเดือนมกราคม – มิถุนายน 2568

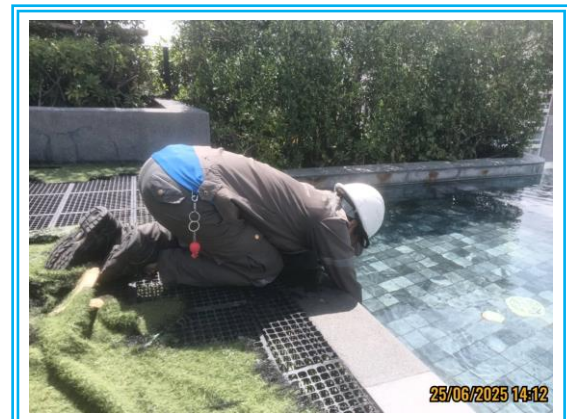
รูปที่ 4.3-23 แสดงการเก็บตัวอย่างเพื่อวิเคราะห์คุณภาพน้ำ บริเวณสระว่ายน้ำส่วนต้น  
เก็บตัวอย่างระหว่างเดือนมกราคม – มิถุนายน 2568
