บทที่ 2

ผลการปฏิบัติตามมาตรการป้องกันและแก้ไขผลกระทบสิ่งแวดล้อม

ตารางที่ 2.1-1 แบบรายงานผลการปฏิบัติตามมาตรการป้องกันและแก้ไขผลกระทบสิ่งแวดล้อม และมาตรการติดตามตรวจสอบผลกระทบสิ่งแวดล้อม (ระยะดำเนินการ)
โครงการ U Delight Ratchavibha (ยูดีไลท์ รัชวิภา) ช่วงเดือนมกราคม - มิถุนายน 2568

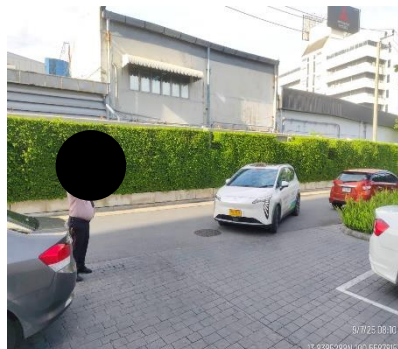
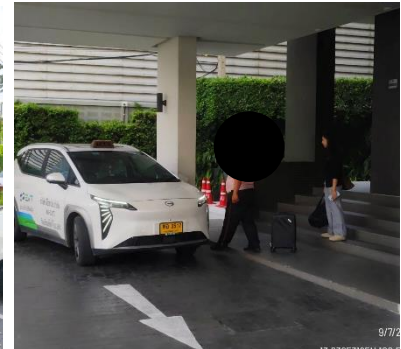
รูปที่ 2-5 เจ้าหน้าที่รักษาความปลอดภัย และอำนวยความสะดวกบริเวณทางเข้าออกของโครงการ

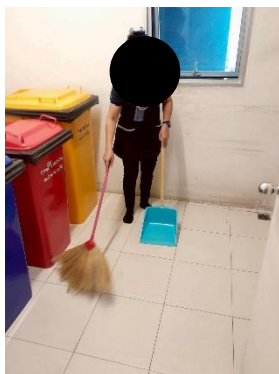
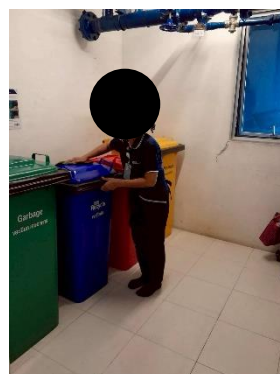
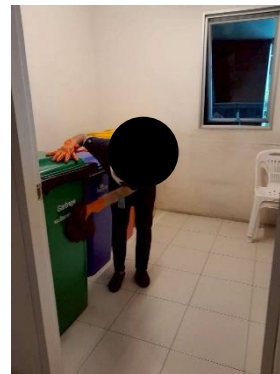
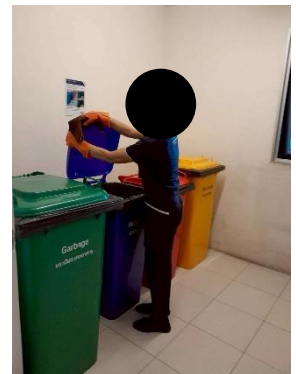
รูปที่ 2-11 ห้องพัสดุฝอยประจำชั้น และทำความสะอาดห้องพัสดุฝอยประจำชั้น

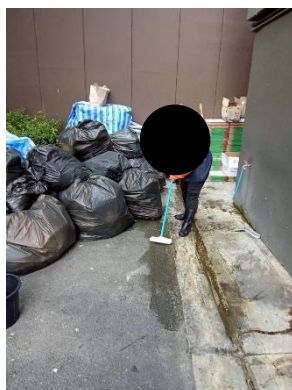
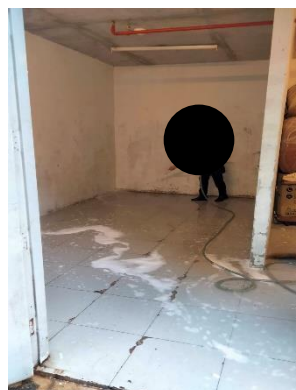
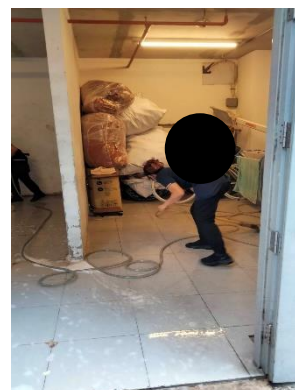
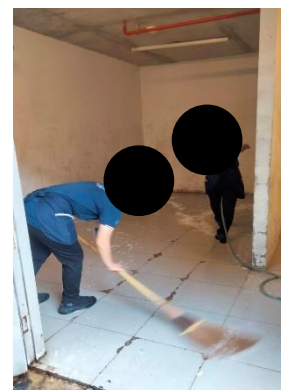
รูปที่ 2-12 ห้องพัสดุฝอยรวม และทำความสะอาดห้องพัสดุฝอยรวม

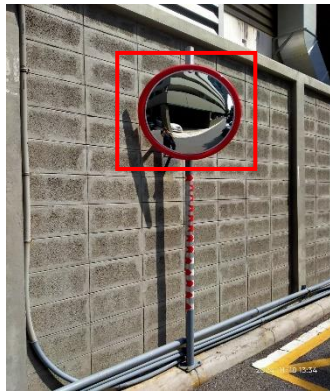
รูปที่ 2-14 การติดตั้งกระจกโค้งจราจร

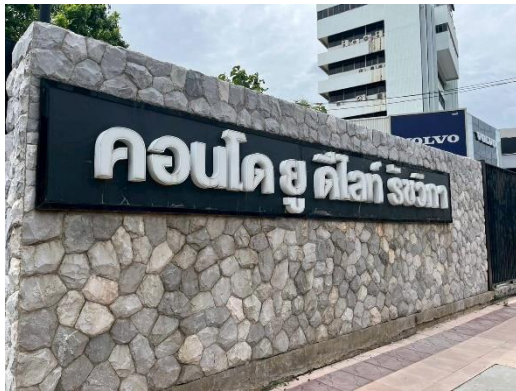
รูปที่ 2-16 การติดตั้งป้ายชื่อโครงการ

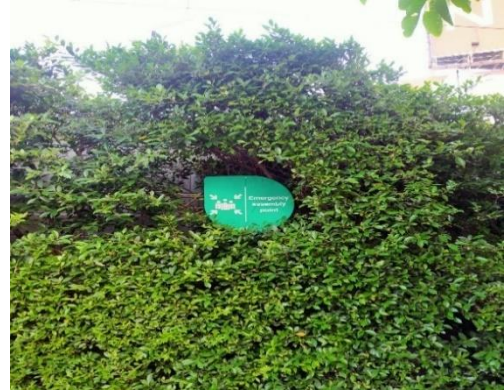
รูปที่ 2-17 จุดรวมพลของโครงการ

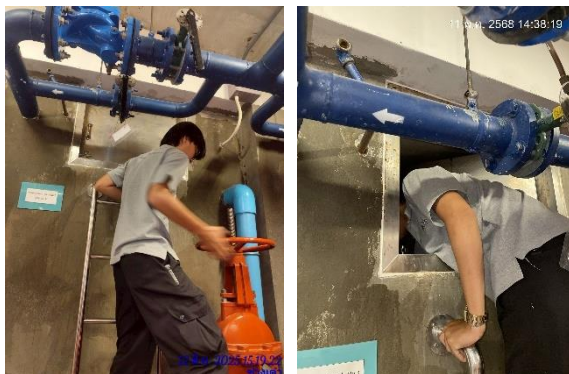
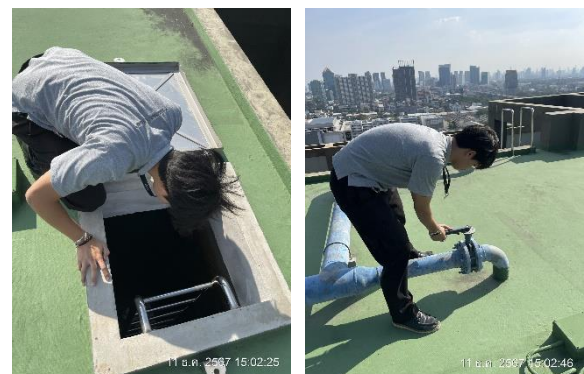
รูปที่ 2-18 ตรวจสอบถังเก็บน้ำใต้ดินและถังเก็บน้ำชั้นดาดฟ้า

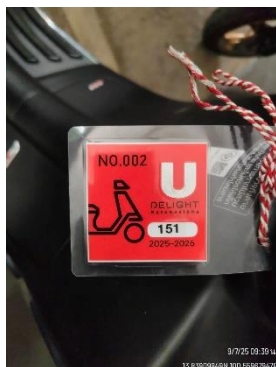
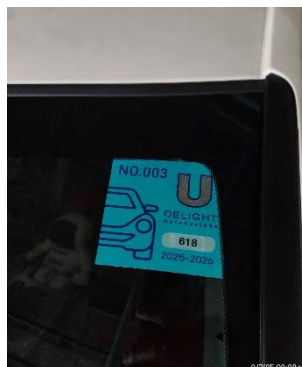
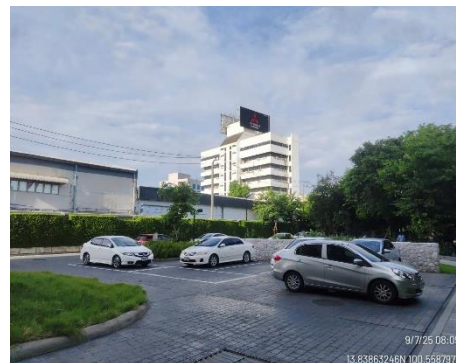
รูปที่ 2-21 สติกเกอร์รถจักรยานยนต์และรถยนต์
สำหรับผู้พักอาศัยในโครงการ

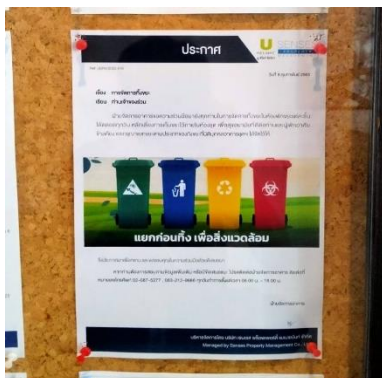
รูปที่ 2-23 ประชาสัมพันธ์คัดแยกมูลฝอย

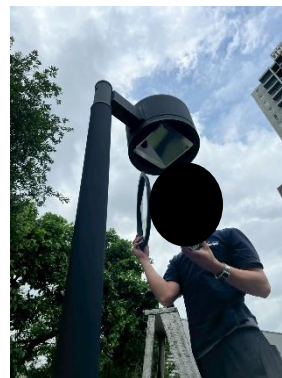
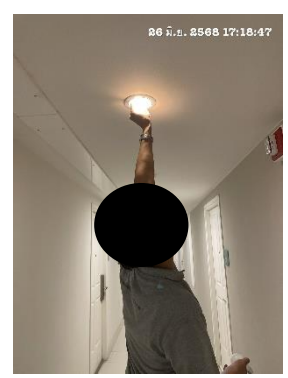
รูปที่ 2-24 เจ้าหน้าที่เปลี่ยนหลอดไฟพื้นที่ส่วนกลาง

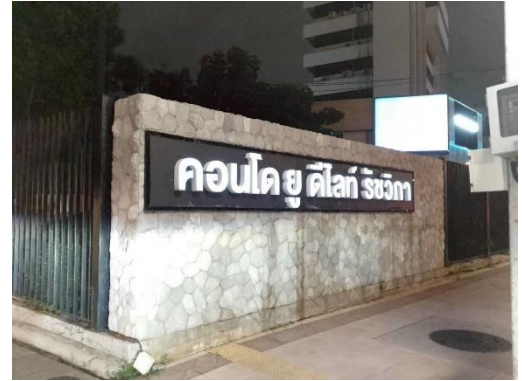
รูปที่ 2-25 ทางเข้า-ออกโครงการ และไฟส่องสว่างทางเข้า-ออก ช่วงกลางวัน

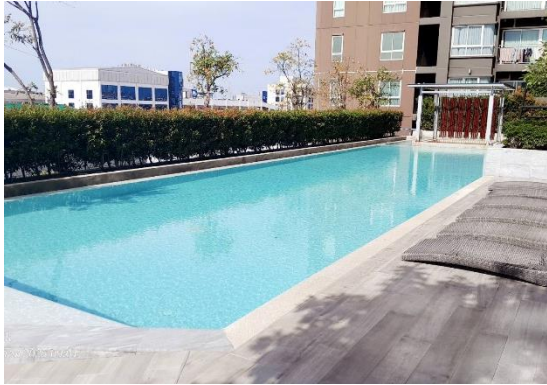
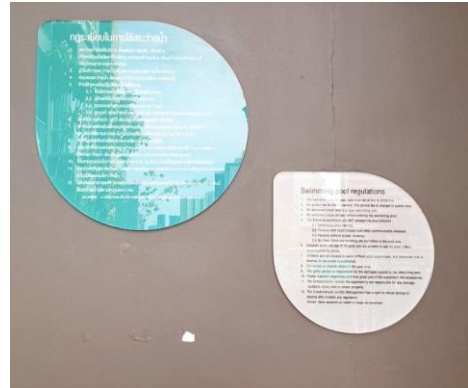
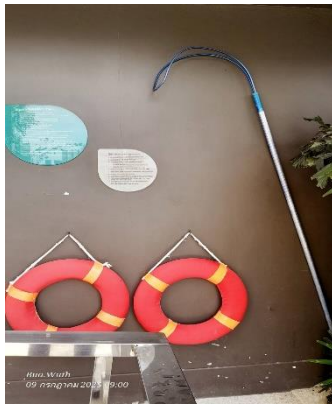
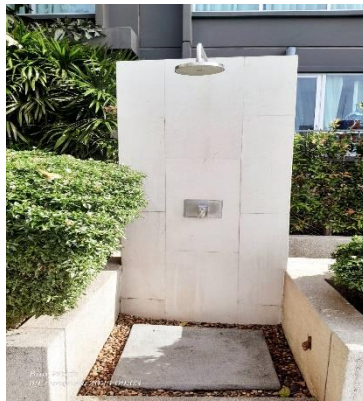
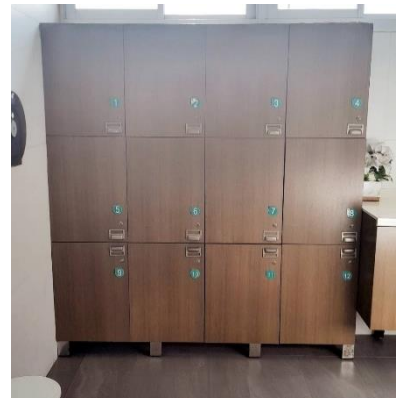
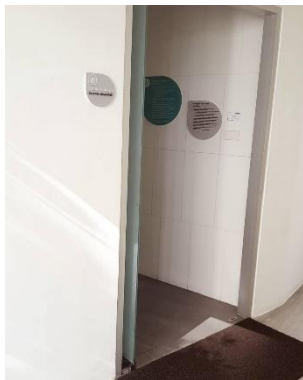
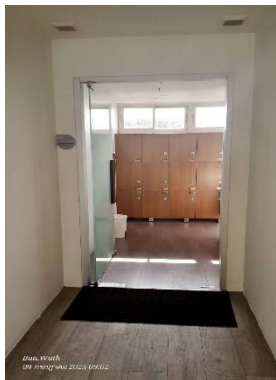
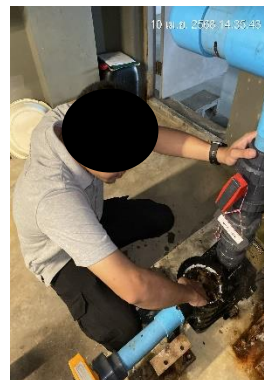
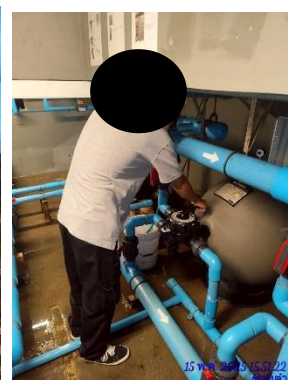
รูปที่ 2-28 สระว่ายน้ำ อุปกรณ์สระว่ายน้ำ และการดูแลรักษาสระว่ายน้ำ

สภาพสระว่ายน้ำ

กฎระเบียบการใช้สระว่ายน้ำ

ห่วงช่วยชีวิตและไม่ช่วยชีวิต

ที่ล้างตัวก่อนและหลังลงสระว่ายน้ำ

ตู้เก็บเสื้อผ้าสำหรับผู้มาใช้สระว่ายน้ำ

ห้องน้ำแยกชาย หญิง

ตรวจสอบปั๊มสระว่ายน้ำ

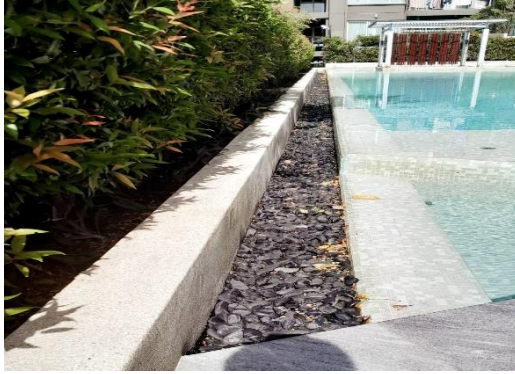
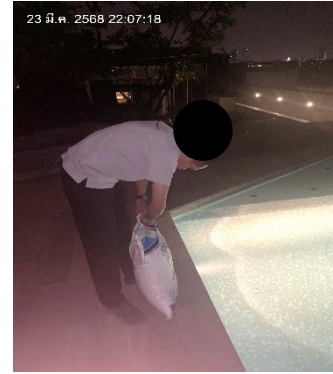
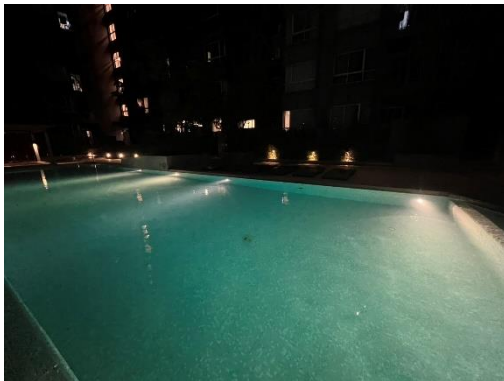
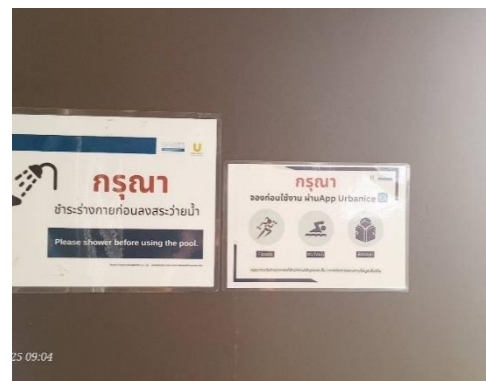
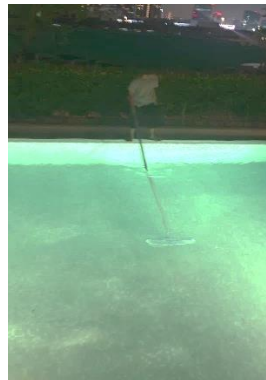
รูปที่ 2-28 สระว่ายน้ำ อุปกรณ์สระว่ายน้ำ และการดูแลรักษาสระว่ายน้ำ (ต่อ)

รางระบายน้ำล้น

เจ้าหน้าที่เติมเกลือสระว่ายน้ำ

แสงสว่างสระว่ายน้ำเวลากลางคืน

QR Code สแกนเข้าใช้บริการ

เจ้าหน้าที่ทำความสะอาดสระว่ายน้ำ

ผลการตรวจวัด pH และ คลอรีน ประจำวัน

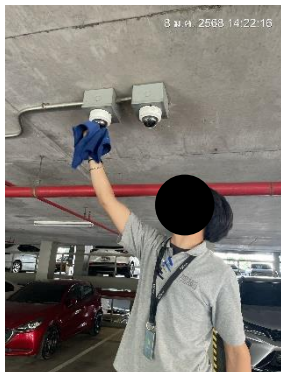
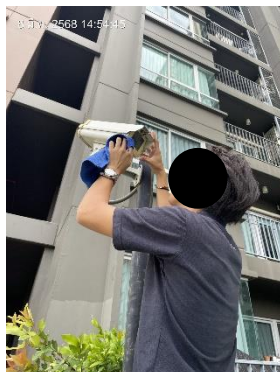
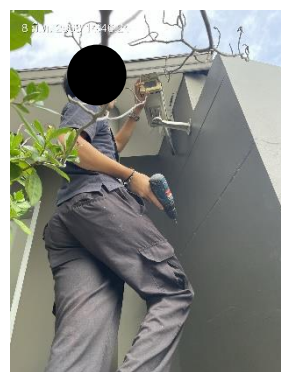
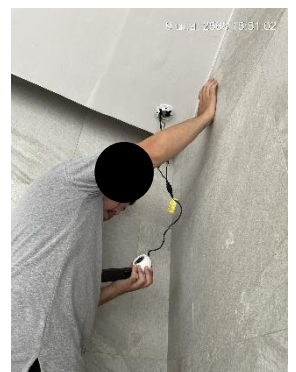
รูปที่ 2-36 ตรวจสอบ ระบบ CCTV รอบโครงการ ทำความสะอาด,ปรับความชัด,ปรับมุมกล้อง

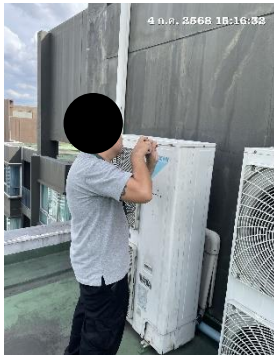
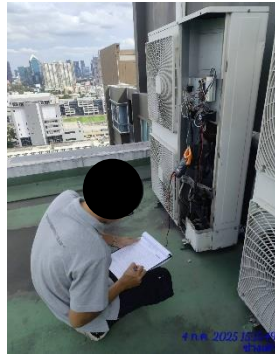
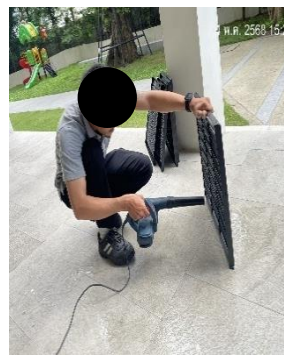
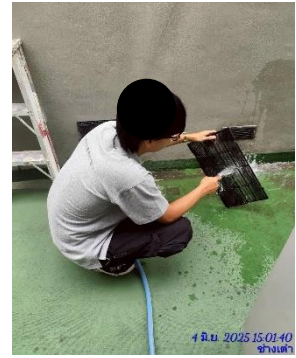
รูปที่ 2-37 ล้างแผ่นกรองและล้างแอร์ส่วนกลาง

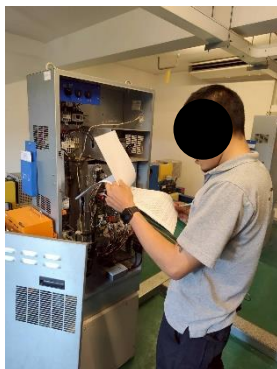
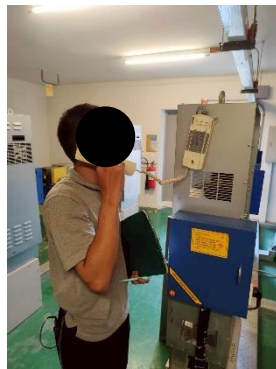
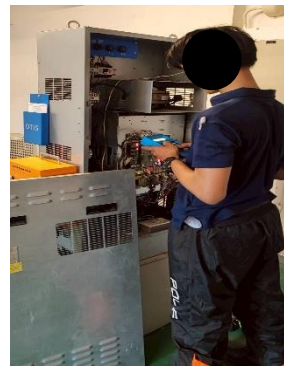
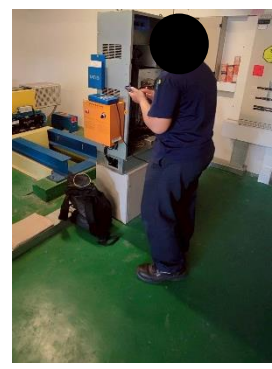
รูปที่ 2-38 เจ้าหน้าที่ตรวจสอบลิฟต์ประจำเดือน

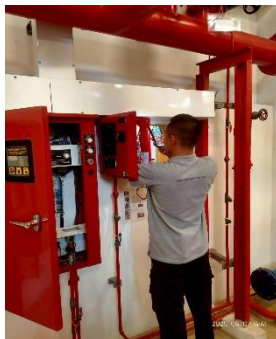
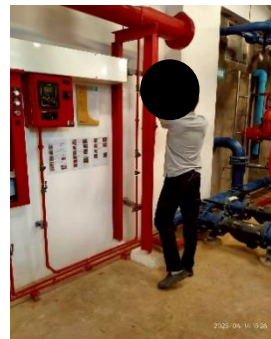
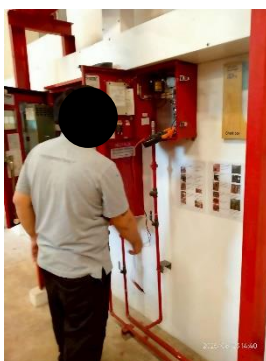
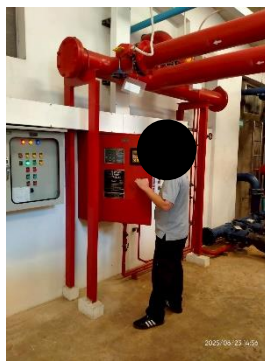
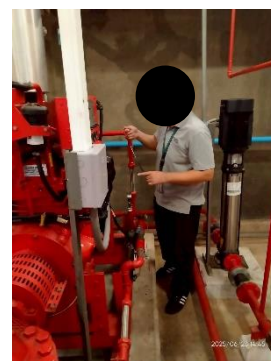
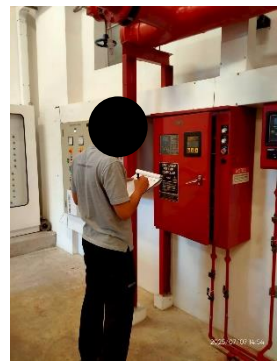
รูปที่ 2-39 เจ้าหน้าที่ตรวจสอบ Fire Pump/Jockey Pump

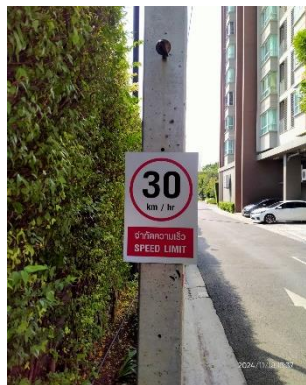
รูปที่ 2-40 ป้ายจำกัดความเร็วไม่เกิน 30 กม./ชม.

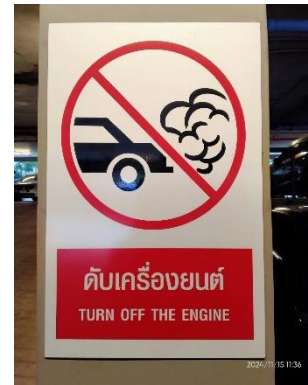
รูปที่ 2-41 ป้ายดับเครื่องยนต์

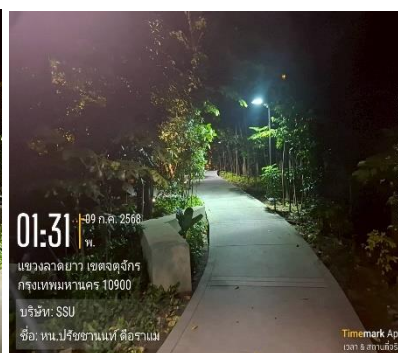
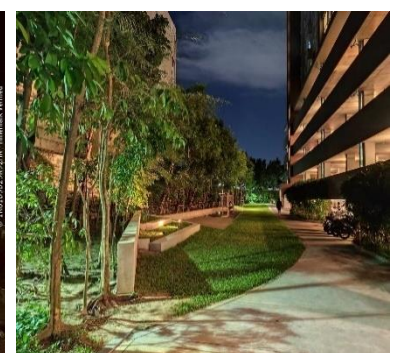
รูปที่ 2-42 ไฟส่องสว่างพื้นที่สีเขียวเวลากลางคืน

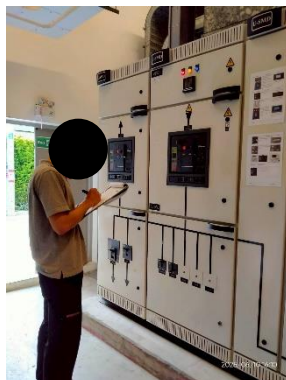
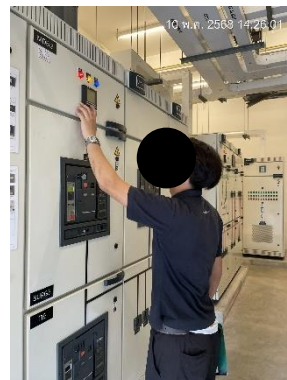
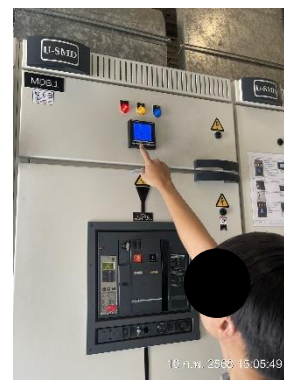
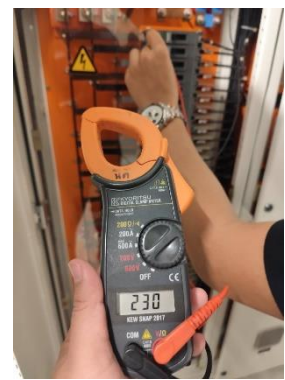
รูปที่ 2-43 ตรวจสอบระบบไฟฟ้า

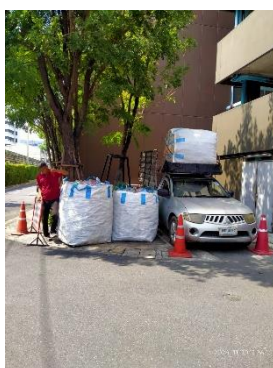
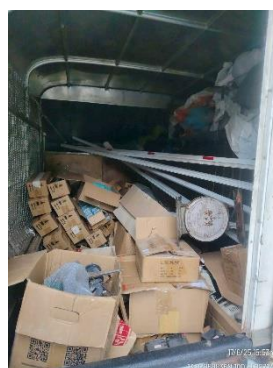
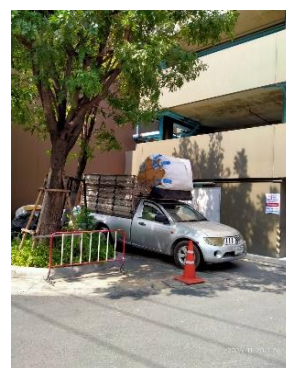
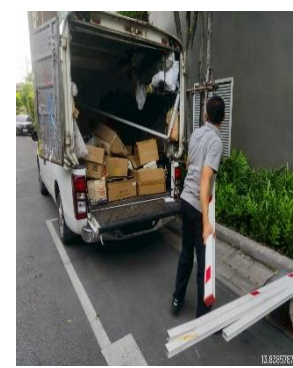
รูปที่ 2-44 ร้านรับซื้อมูลฝอยรีไซเคิลเข้ามารับซื้อ

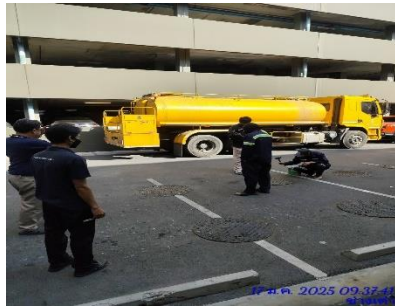
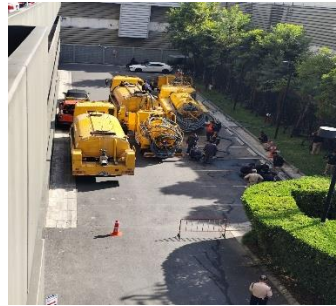
รูปที่ 2-45 ตรวจสอบและทำความสะอาด ลอกท่อระบายน้ำ เมื่อ 29 เมษายน 2568

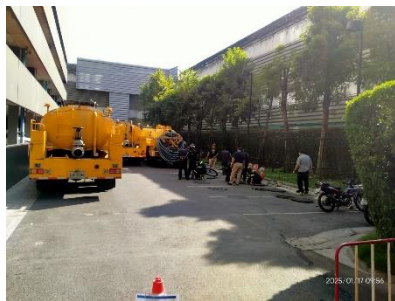
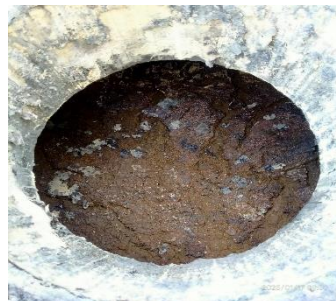
รูปที่ 2-46 สับตะกอนส่วนเกิน เมื่อวันที่ 17 มกราคม 2568 กำหนดสูบน้ำอีกครั้งในเดือน ตุลาคม 2568

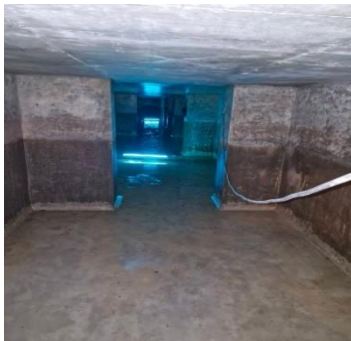
รูปที่ 2-47 ล้างถังเก็บน้ำ ครั้งที่ 1 เมื่อวันที่ 17-18 มิถุนายน 2568 ครั้งที่ 2 กำหนดวันที่ 3-4 ธันวาคม 2568

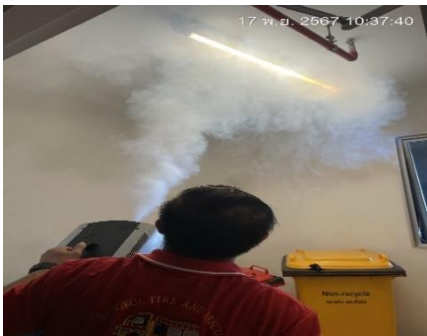
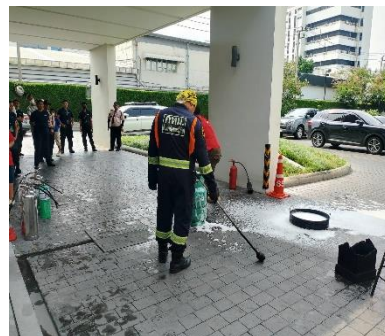
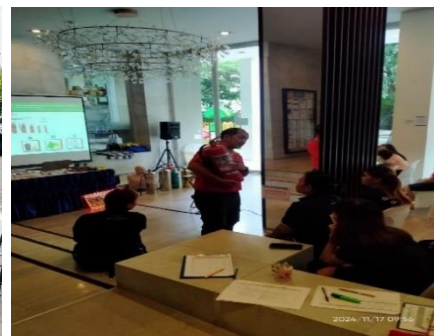
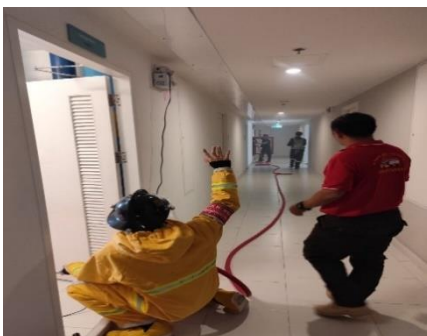
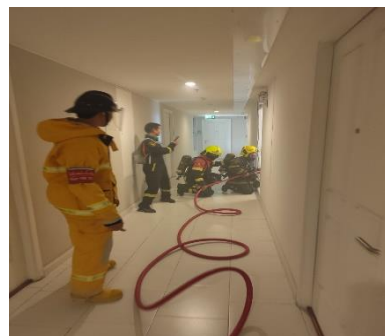
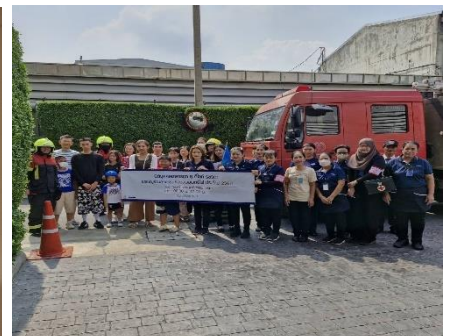
รูปที่ 2-48 อบรมฝึกซ้อมอพยพหนีไฟ เมื่อวันที่ 17 พฤศจิกายน 2567 และปี 2568 มีแผนในเดือนพฤศจิกายน 2568
