รายงานผลการปฏิบัติตามมาตรการป้องกันและแก้ไขผลกระทบสิ่งแวดล้อม  
และมาตรการติดตามตรวจสอบผลกระทบสิ่งแวดล้อม  
โครงการอาคารชุด ลาгуน่า ซีไซด์ เรสซิเดนซ์ (ระยะก่อสร้าง)  
ตั้งอยู่ หมู่ที่ 2 ตำบลเชิงทะเล อำเภอถลาง จังหวัดภูเก็ต  
ของบริษัท ภูเก็ต แกรนด์ เรสอร์ท จำกัด  
สำนักงานตั้งอยู่ เลขที่ 390/1 หมู่ที่ 1 ถนนศรีสุนทร ตำบลเชิงทะเล อำเภอถลาง จังหวัดภูเก็ต

เดือนมกราคม – ธันวาคม 2568

รายงานผลการปฏิบัติตามมาตรการป้องกันและแก้ไขผลกระทบสิ่งแวดล้อม  
และมาตรการติดตามตรวจสอบผลกระทบสิ่งแวดล้อม

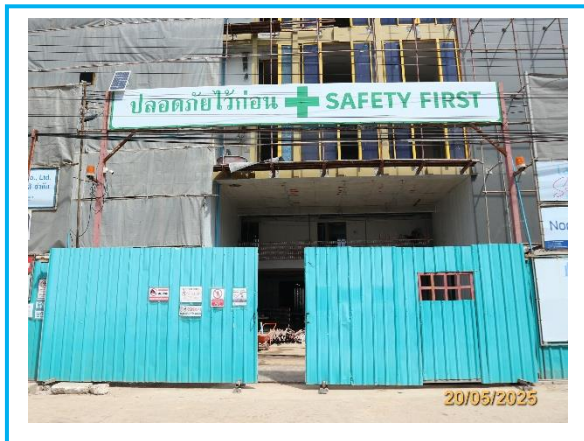
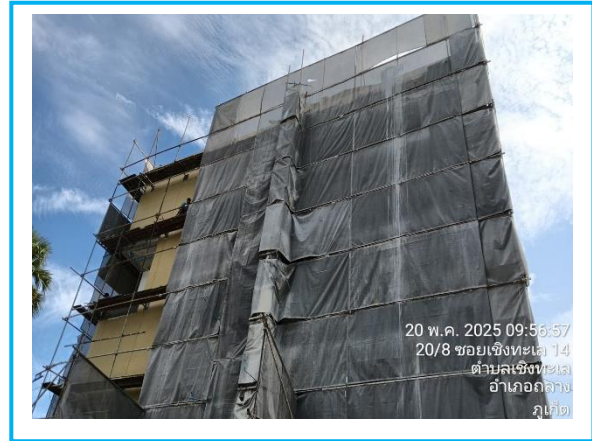
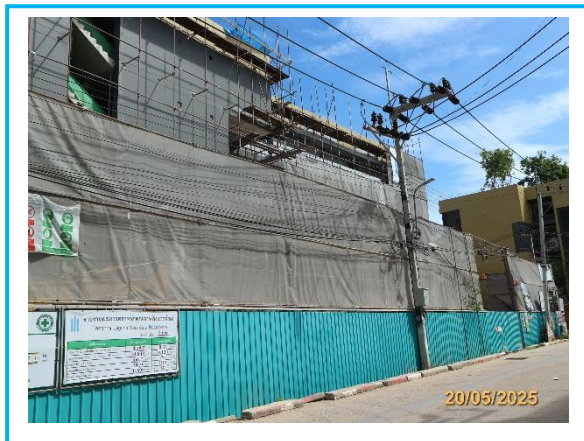
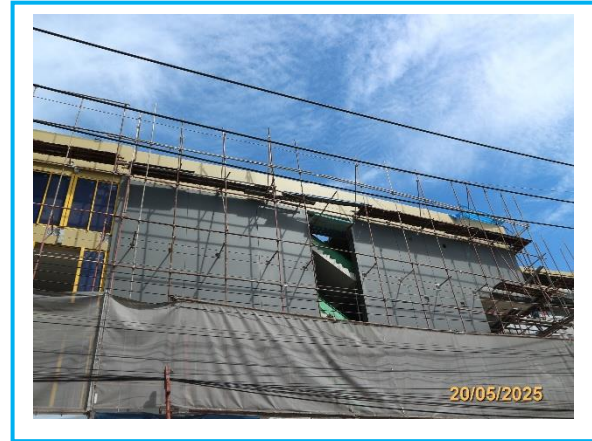
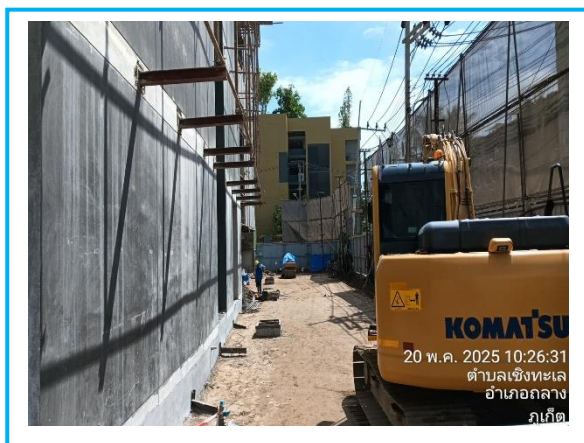
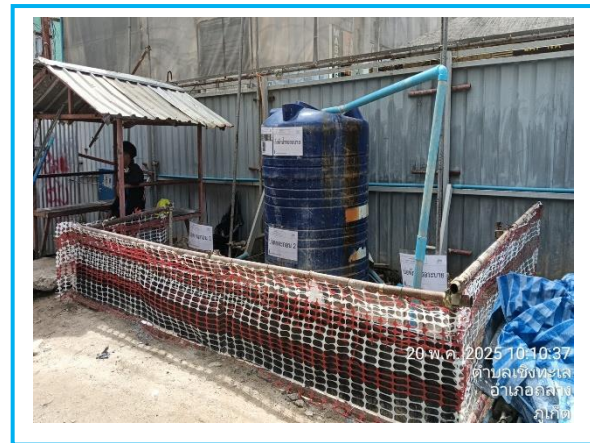
รูปที่ 1.6-1 สถานภาพการก่อสร้างโครงการในปัจจุบัน (เดือนพฤษภาคม 2568)

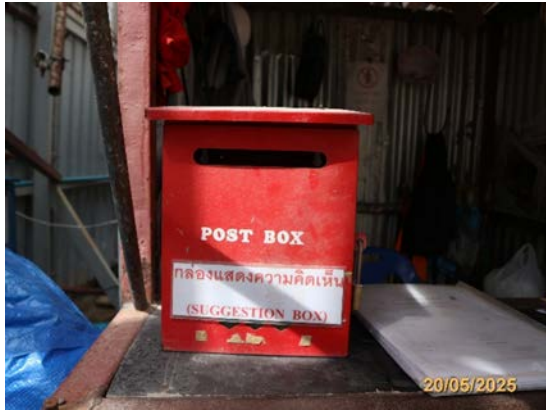
รูปที่ 3-1 กล่องแสดงความคิดเห็น

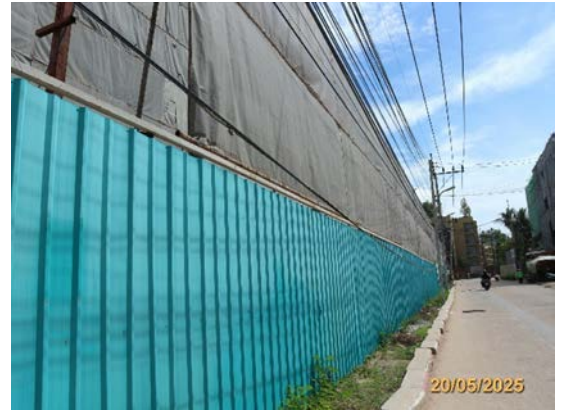
รูปที่ 3-2 รั้ว Aluminium Sheet สูง 3.00 เมตร

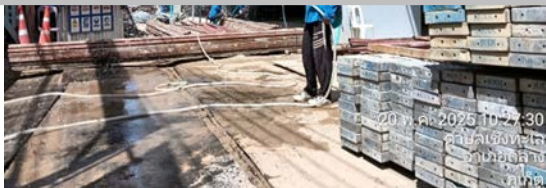
รูปที่ 3-3 นิตพรมน้ำภายในพื้นที่โครงการ และกองวัสดุหิน/ทราย

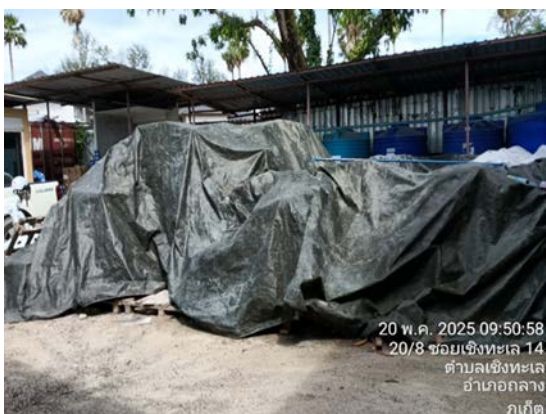
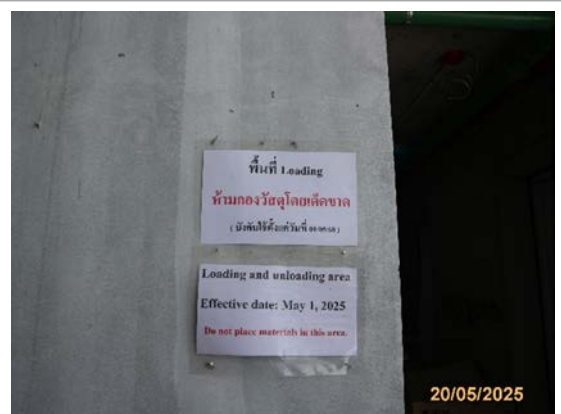
รูปที่ 3-4 พื้นที่สำหรับกองเก็บเศษวัสดุมีผ้าใบปิดคลุมมิดชิด

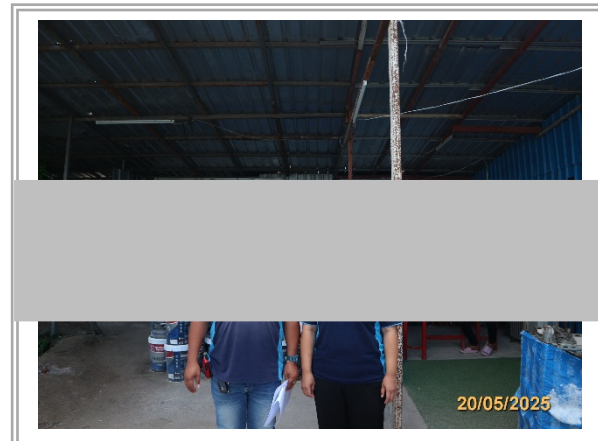
รูปที่ 3-11 ผู้รับเหมาก่อสร้าง

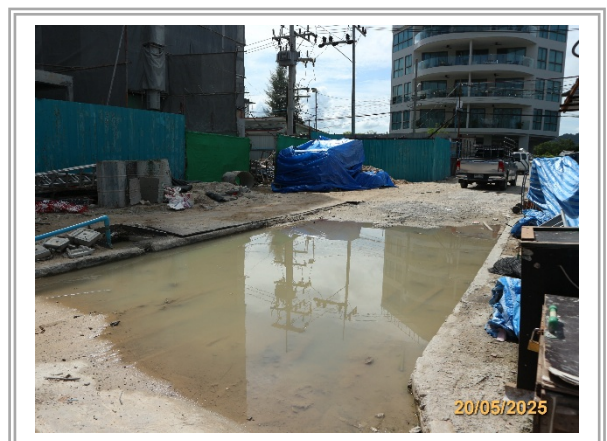
รูปที่ 3-12 พื้นที่สำหรับล้างทำความสะอาดล้อรถ

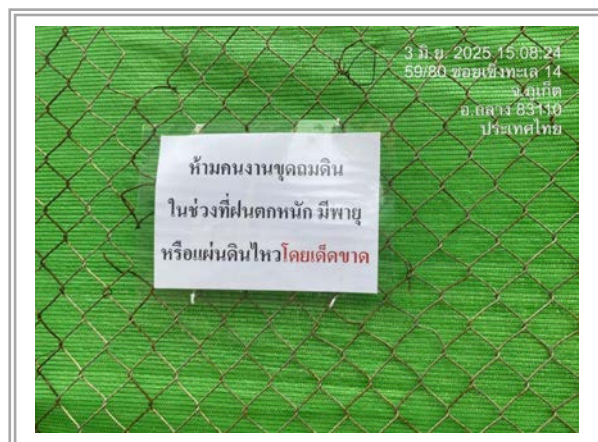
รูปที่ 3-13 ป้าย “ห้ามคนงานขุดถมดินโดยเด็ดขาด ในช่วงที่ฝนตกหนัก หรือมีพายุ หรือ แผ่นดินไหว”

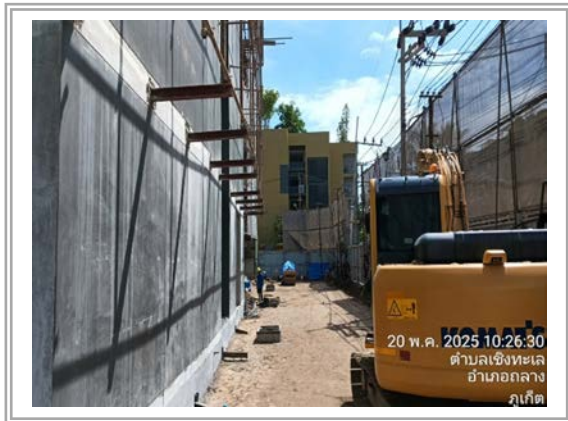
รูปที่ 3-15 การปรับพื้นที่เพื่อก่อสร้างถนนในโครงการ

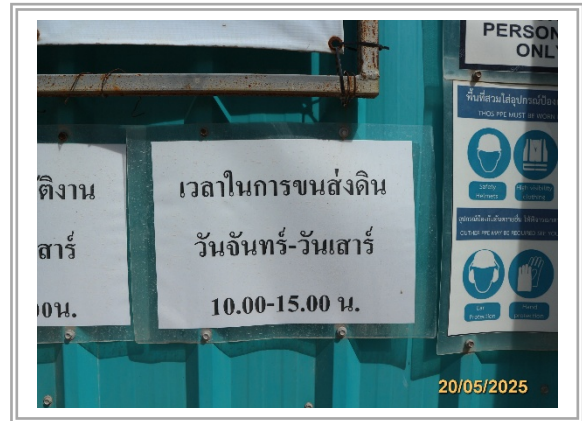
รูปที่ 3-16 ป้ายกำหนดช่วงเวลาการขนส่งดินและวัสดุอุปกรณ์ก่อสร้าง

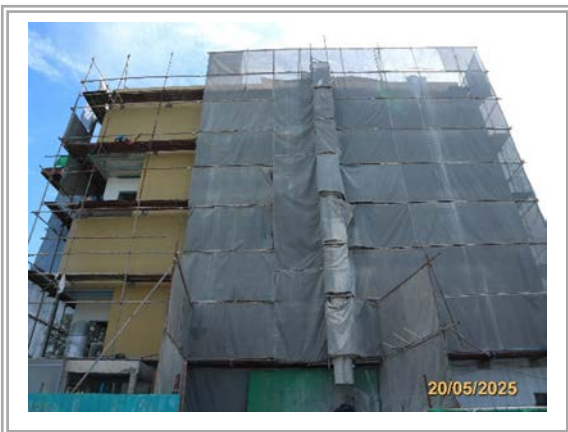
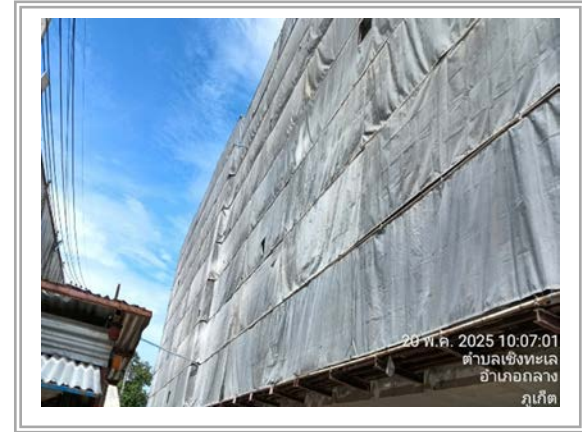
รูปที่ 3-17 ผ้าใบก่อสร้าง (Mesh Sheet) คลุมรอบอาคารโครงการทั้ง 4 ด้าน

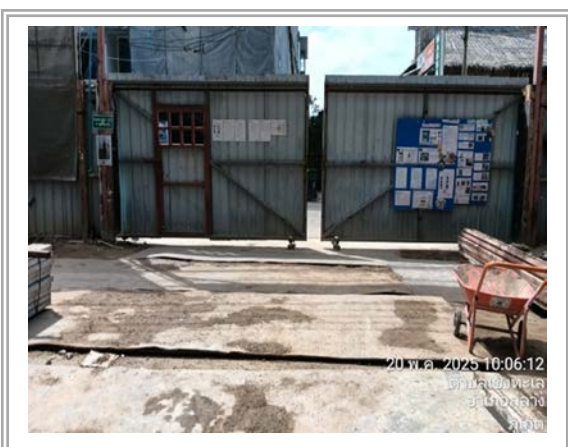
รูปที่ 3-18 สภาพถนนบริเวณทางเข้า-ออกโครงการ

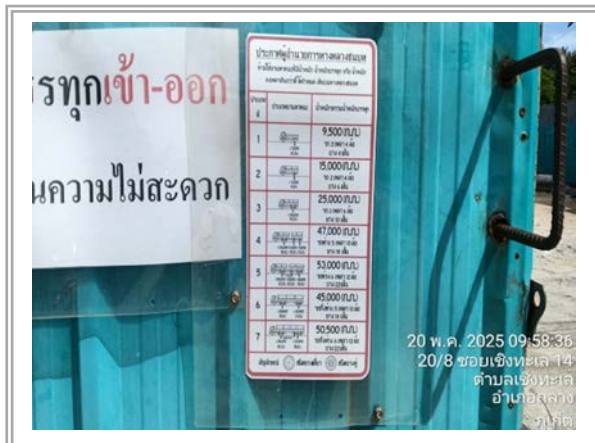
รูปที่ 3-21 ป้ายการควบคุมน้ำหนักรถบรรทุก

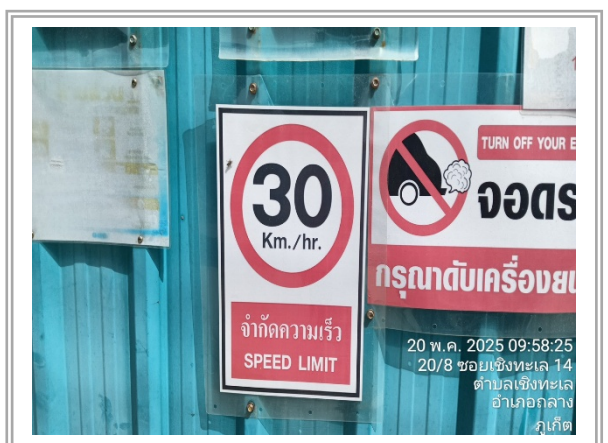
รูปที่ 3-22 ป้ายจำกัดความเร็วไม่เกิน 30 กิโลเมตร/ชั่วโมง

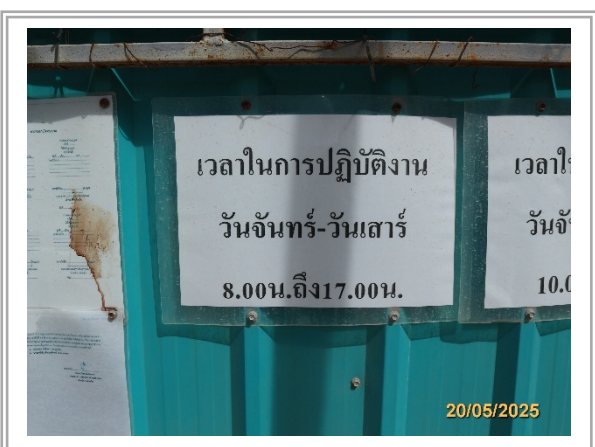
รูปที่ 3-23 การกำหนดช่วงเวลาในการปฏิบัติงาน

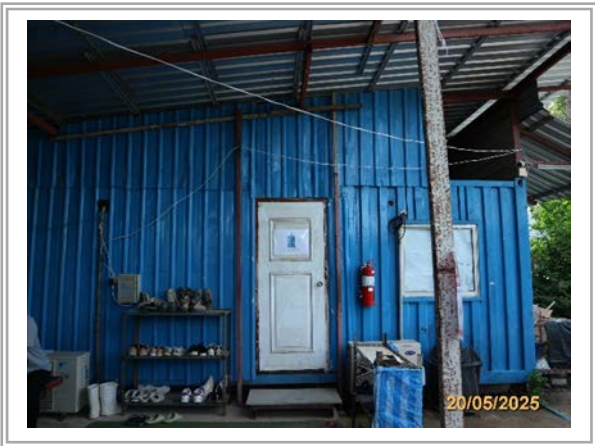
รูปที่ 3-25 สำนักงานชั่วคราวภายในพื้นที่ก่อสร้าง

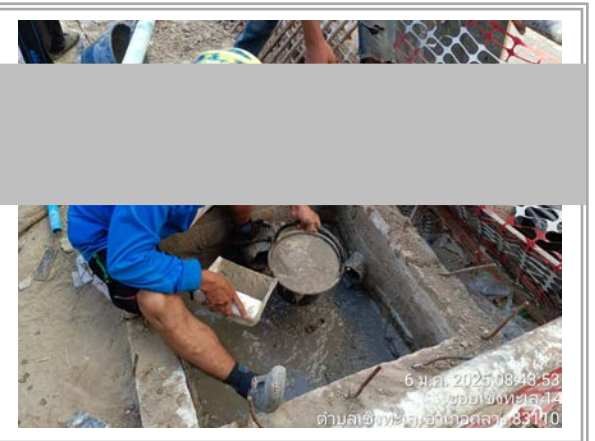
รูปที่ 3-27 การทำความสะอาดและขุดลอกบ่อดักดินตะกอน

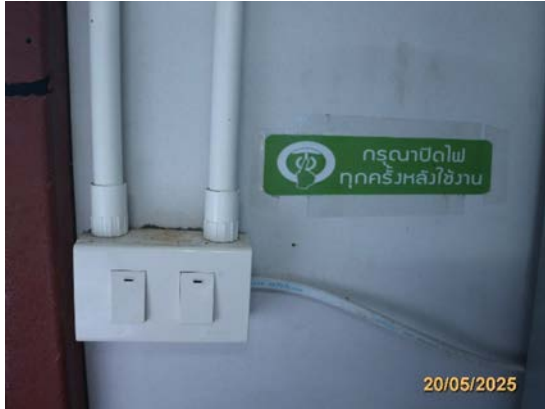
รูปที่ 3-30 บ้ายรณรงค์ใช้ไฟฟ้าอย่างประหยัด

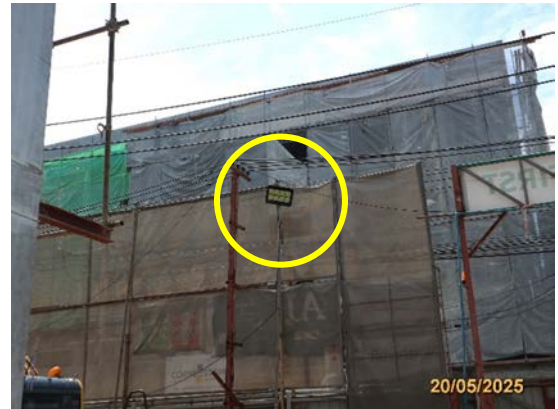
รูปที่ 3-31 ไฟฟ้าส่องสว่างภายในพื้นที่ก่อสร้างและ  
ริมถนนด้านหน้าโครงการ

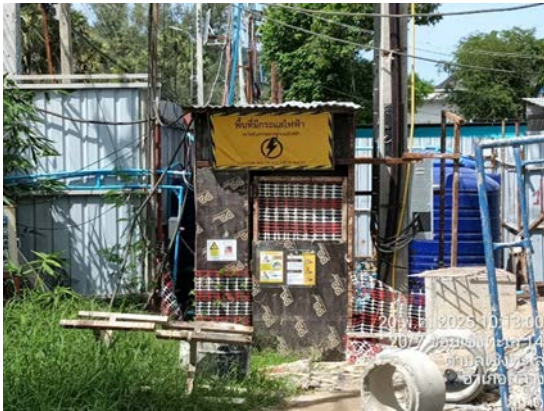
รูปที่ 3-32 ระบบจ่ายไฟฟ้า/แผงควบคุมวงจรไฟฟ้า

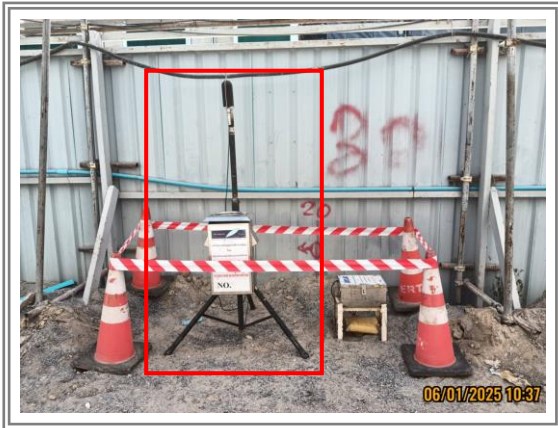
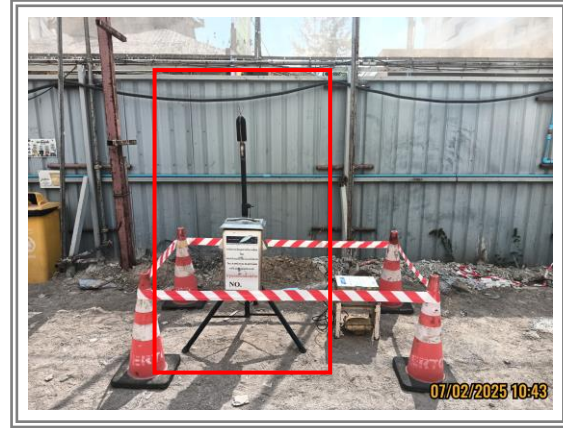
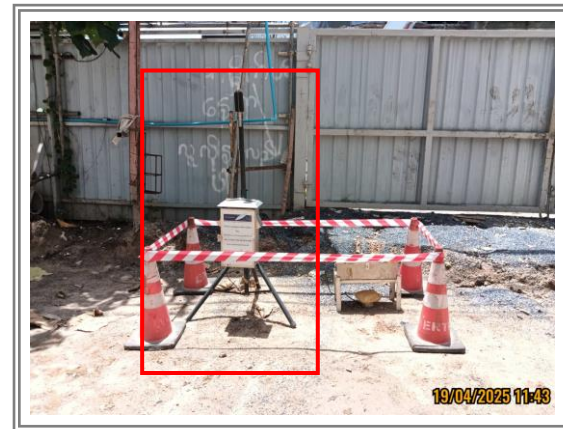
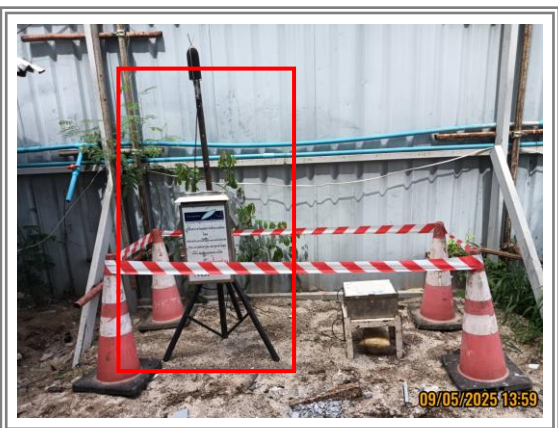
**รูปที่ 4.3-24** แสดงการตรวจวัดระดับเสียงโดยทั่วไป  
ภายในพื้นที่โครงการ บริเวณด้านทิศตะวันออกของโครงการ  
ระหว่างเดือนมกราคม – มิถุนายน 2568

ผลการตรวจวัดระดับเสียงช่วงระยะก่อสร้าง ทำการตรวจวัดระหว่างเดือนมกราคม – มิถุนายน 2568 พบว่า ระดับเสียงเฉลี่ย 24 ชั่วโมง มีค่าระหว่าง 63.4-69.9 เดซิเบล(เอ) ระดับเสียงสูงสุด มีค่าระหว่าง 90.0-98.2 เดซิเบล(เอ) และระดับเสียงเปอร์เซ็นต์ไทม์ที่ 90 มีค่าระหว่าง 56.9-59.1 เดซิเบล(เอ) เมื่อเปรียบเทียบกับมาตรฐานตามประกาศคณะกรรมการสิ่งแวดล้อมแห่งชาติ ฉบับที่ 15 (พ.ศ.2540) เรื่อง กำหนดมาตรฐานระดับเสียงโดยทั่วไป ที่กำหนดระดับเสียงเฉลี่ย 24 ชั่วโมง ต้องมีค่าไม่เกิน 70 เดซิเบล(เอ) ระดับเสียงสูงสุดต้องมีค่าไม่เกิน 115 เดซิเบล(เอ) พบว่า ระดับเสียงเฉลี่ย 24 ชั่วโมง และระดับเสียงสูงสุดมีค่าอยู่ในเกณฑ์ที่มาตรฐานกำหนด

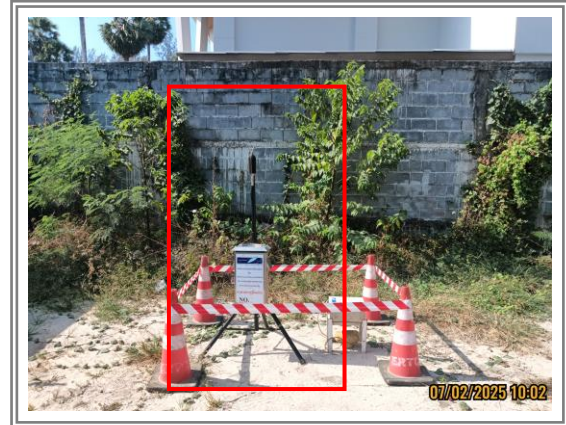
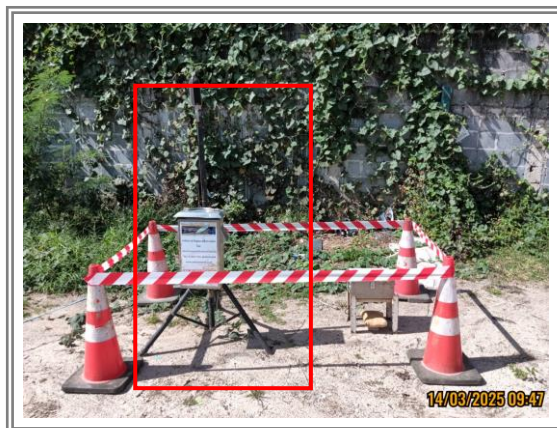
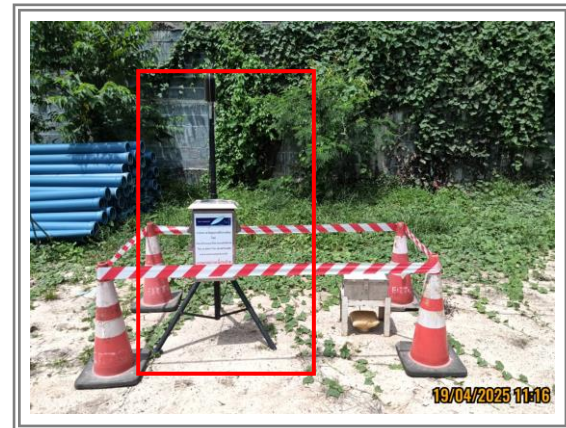
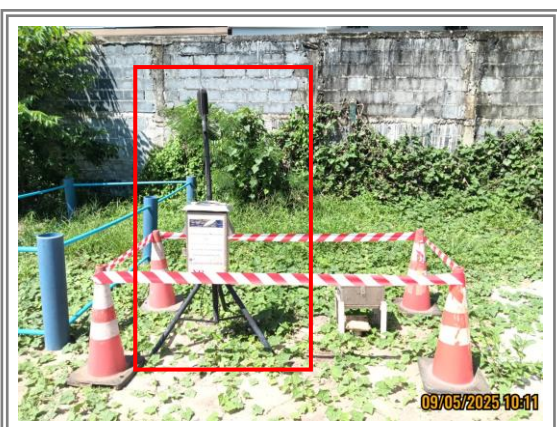
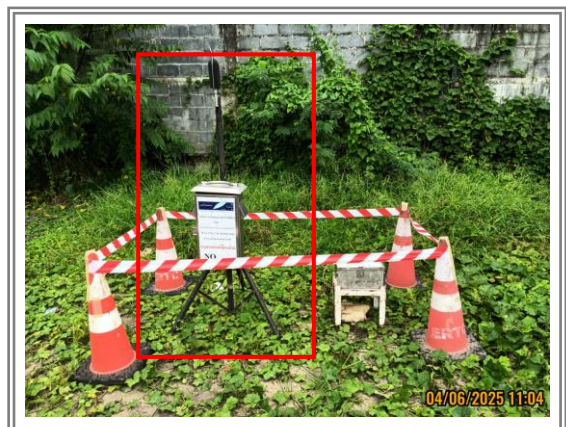
**รูปที่ 4.3-25** แสดงการตรวจวัดระดับเสียงโดยทั่วไป  
บริเวณริมรั้วพื้นที่โครงการด้านทิศใต้ฝั่งโรงแรม Amora Beach Resort Phuket  
(แทนจุดโรงแรม Amora Beach Resort Phuket ซึ่งตั้งอยู่บริเวณด้านทิศใต้ของโครงการ)  
ระหว่างเดือนมกราคม – มิถุนายน 2568

ผลการตรวจวัดระดับเสียงช่วงระยะก่อสร้าง ทำการตรวจวัดระหว่างเดือนมกราคม - มิถุนายน 2568 พบว่า ระดับเสียงเฉลี่ย 24 ชั่วโมง มีค่าระหว่าง 55.8-58.8 เดซิเบล(เอ) ระดับเสียงสูงสุด มีค่าระหว่าง 79.8-85.6 เดซิเบล(เอ) และระดับเสียงเปอร์เซ็นต์ไทม์ที่ 90 มีค่าระหว่าง 52.6-55.5 เดซิเบล(เอ) เมื่อเปรียบเทียบกับมาตรฐานตามประกาศคณะกรรมการสิ่งแวดล้อมแห่งชาติ ฉบับที่ 15 (พ.ศ.2540) เรื่อง กำหนดมาตรฐานระดับเสียงโดยทั่วไป ที่กำหนดระดับเสียงเฉลี่ย 24 ชั่วโมง ต้องมีค่าไม่เกิน 70 เดซิเบล(เอ) ระดับเสียงสูงสุดต้องมีค่าไม่เกิน 115 เดซิเบล(เอ) พบว่า ระดับเสียงเฉลี่ย 24 ชั่วโมง และระดับเสียงสูงสุดมีค่าอยู่ในเกณฑ์ที่มาตรฐานกำหนด
