รายงานผลการปฏิบัติตามมาตรการป้องกันและแก้ไขผลกระทบสิ่งแวดล้อม  
และมาตรการติดตามตรวจสอบผลกระทบสิ่งแวดล้อม

ระยะดำเนินการ (ช่วงเดือนมกราคมถึงมิถุนายน 2568)

## โครงการโรงแรม แซนด์ดูนส์ เจ้าหลาว บีช รีสอร์ท หาดเจ้าหลาว ตำบลคลองขุด อำเภอท่าใหม่ จังหวัดจันทบุรี

## โครงการโรงแรม แชนด์ดูนส์ เจ้าหลาว บีช รีสอร์ท ในระยะดำเนินการ (ช่วงเดือนมกราคมถึงมิถุนายน 2568)

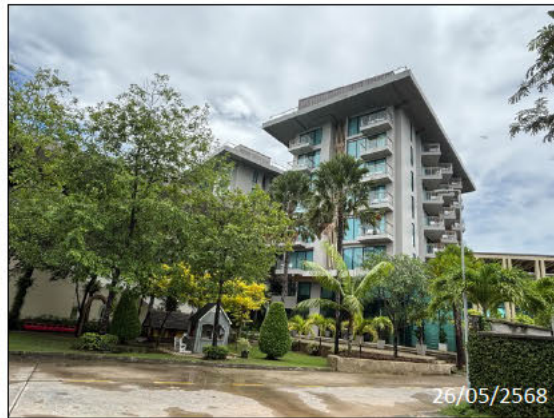
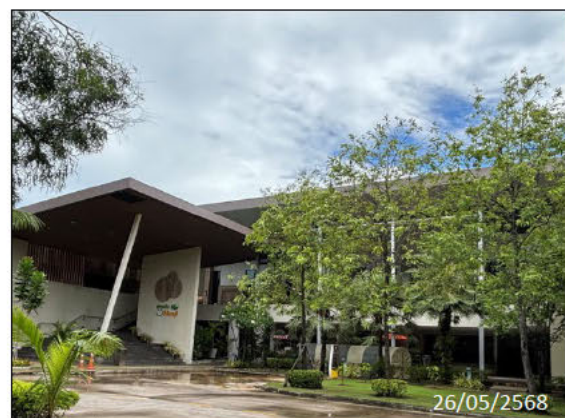
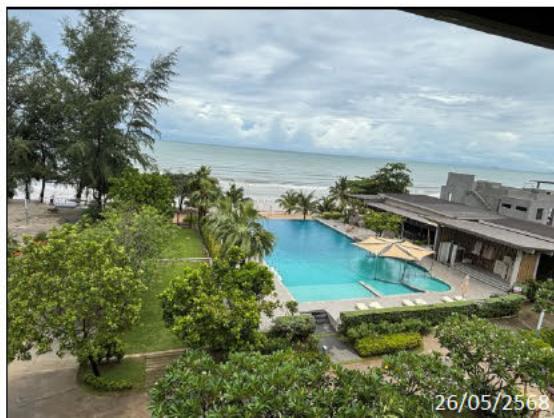
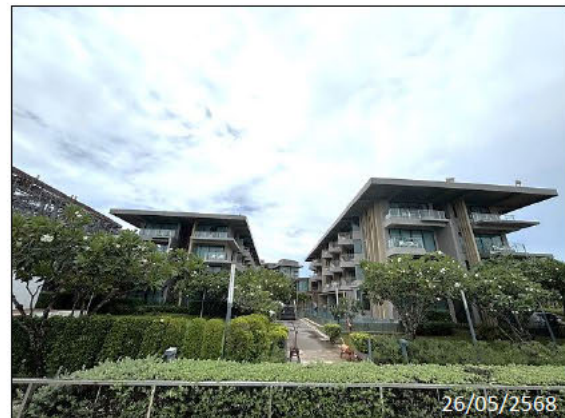
รูปที่ 1-1 : สถานภาพปัจจุบันของโครงการ

สถานภาพปัจจุบันของโครงการโรงแรม แชนด์ดูนส์ เจ้าหลาว บีช รีสอร์ท ขณะดำเนินการจัดทำรายงานผลการปฏิบัติตามมาตรการฯ ช่วงเดือนมกราคมถึงมิถุนายน พ.ศ.2568 พบว่า โครงการอยู่ในช่วงเปิดดำเนินการ ดังรูปที่ 1-1

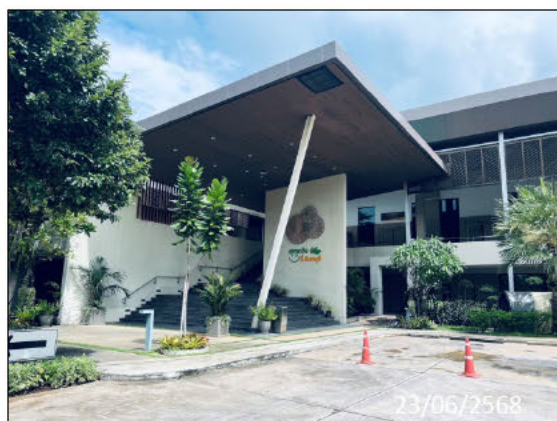
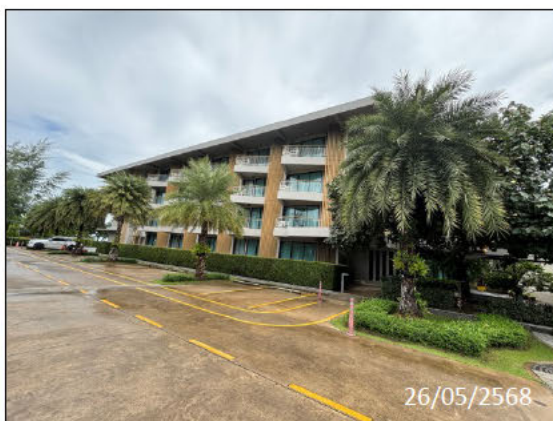
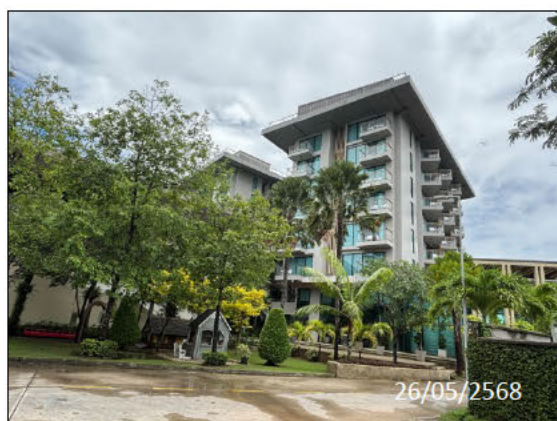
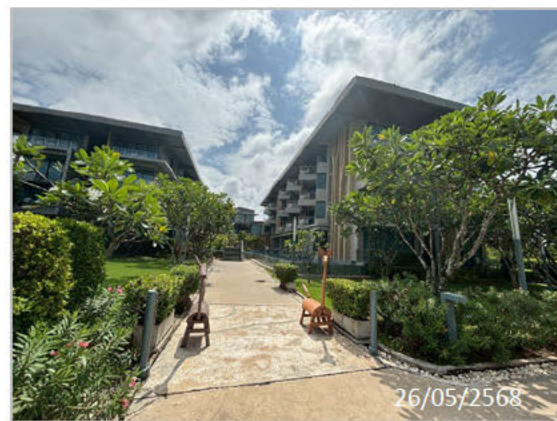
ภาพที่ 3-1 : อาคารภายในพื้นที่โครงการใช้สีหลักที่กลมกลืนกับสภาพแวดล้อม

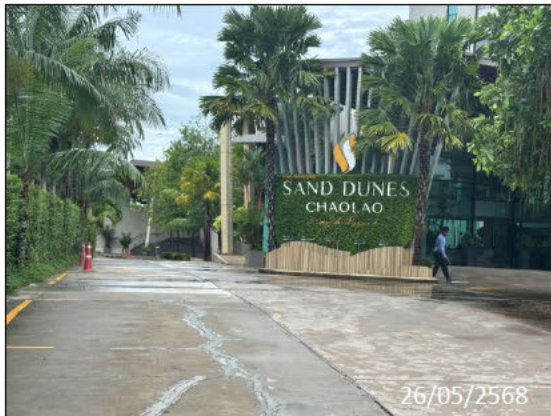
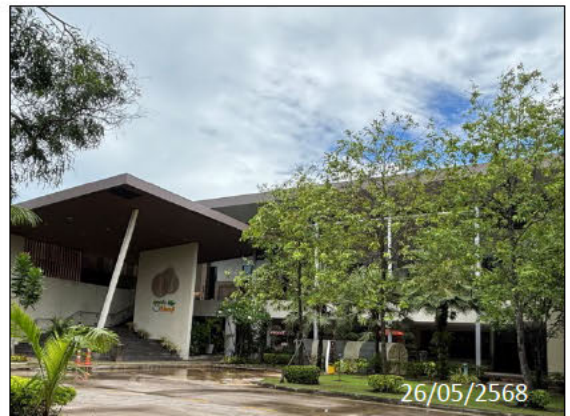
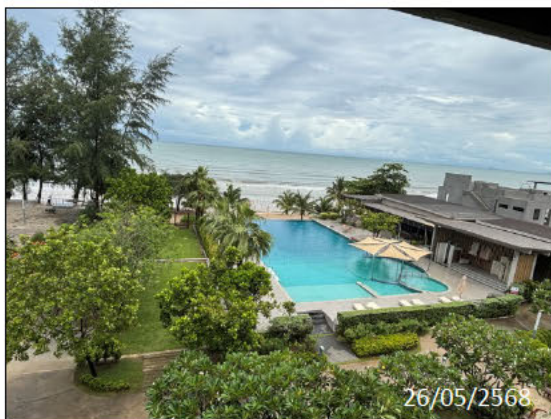
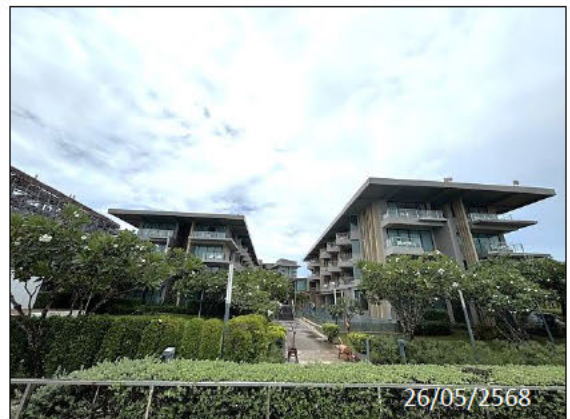
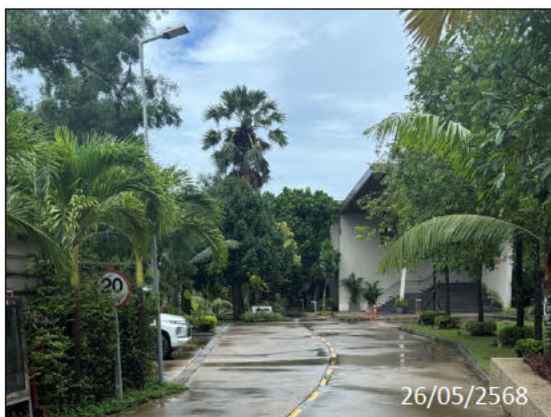
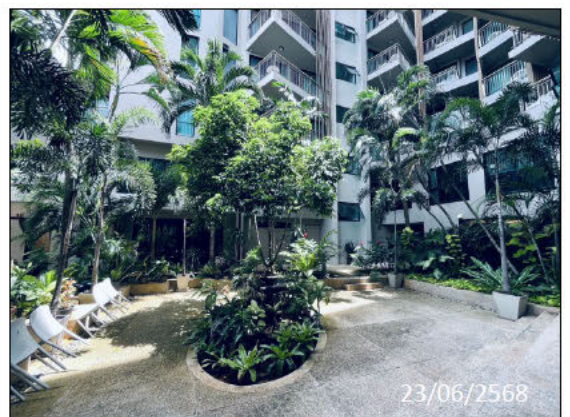
ภาพที่ 3-2 : พื้นที่สีเขียวภายในโครงการ ปลุกไม้ยืนต้น ไม้พุ่ม พืชคลุมดิน

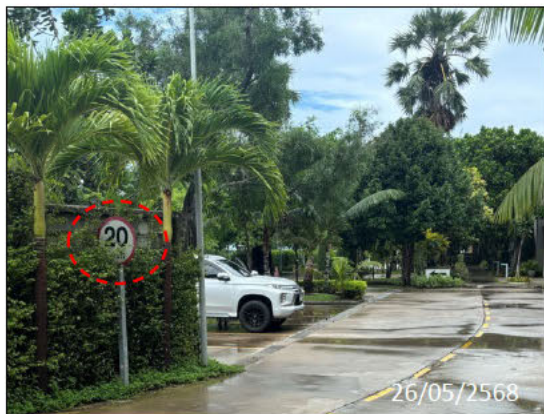
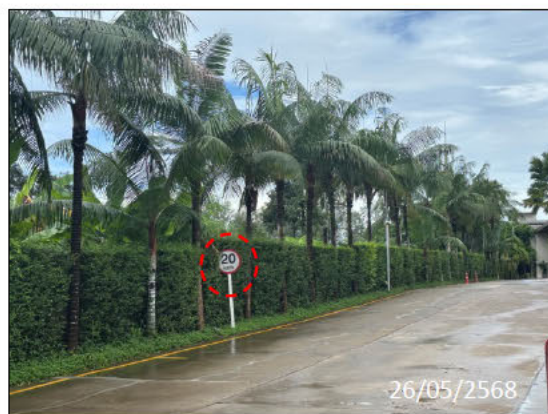
ภาพที่ 3-3 : ป้ายจำกัดความเร็วของรถไม่เกิน 20 กม./ชม. ในโครงการ

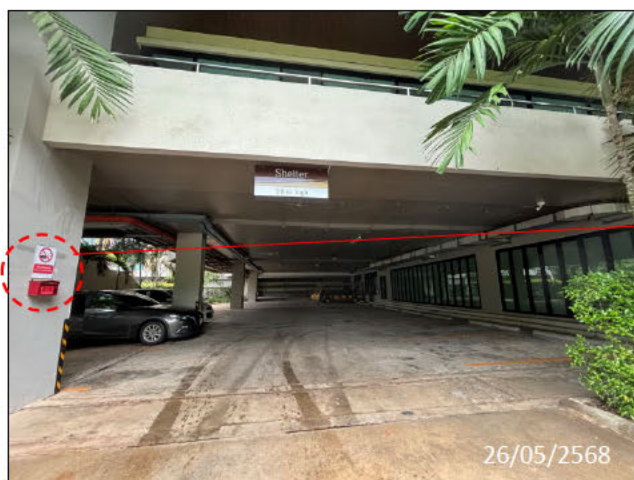
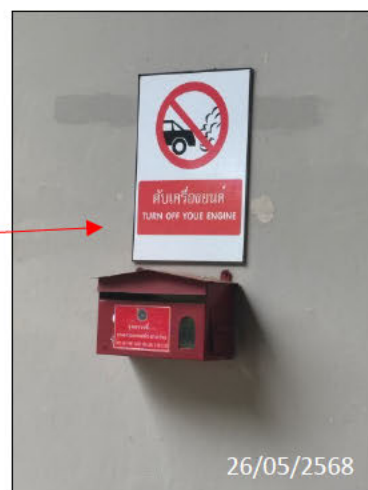
ภาพที่ 3-4 : ป้ายแจ้งผู้พักเข้ามาใช้บริการในโครงการ ให้ดับเครื่องยนต์ขณะจอดรถแล้ว

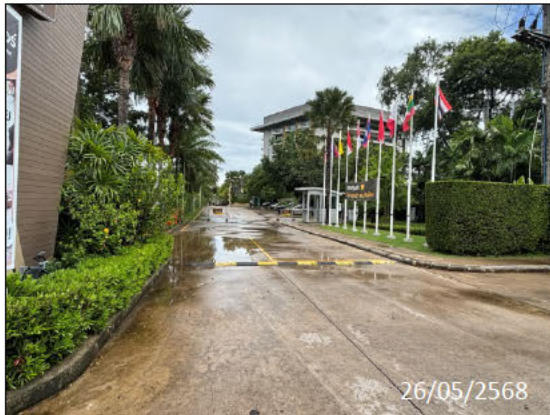
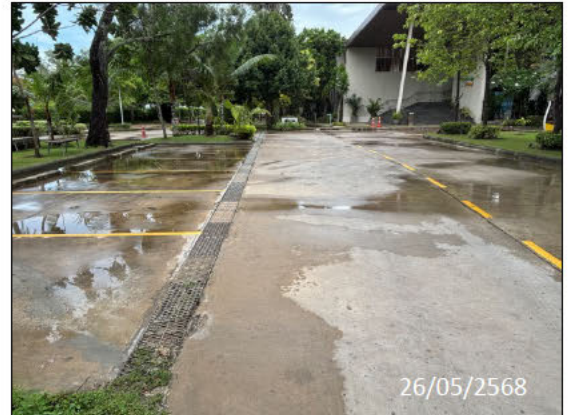
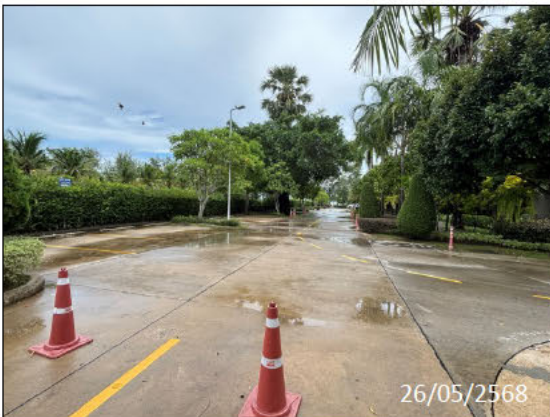
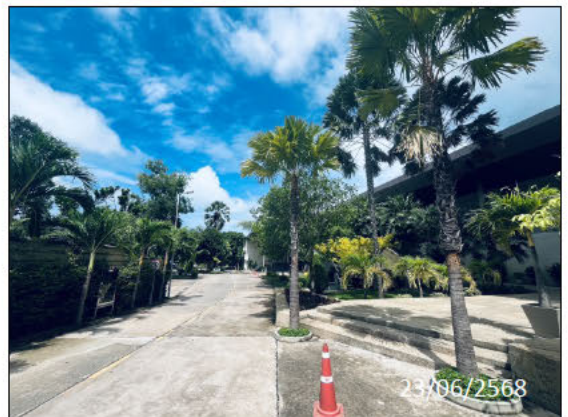
ภาพที่ 3-5 : ถนนภายในโครงการอยู่ในสภาพดี

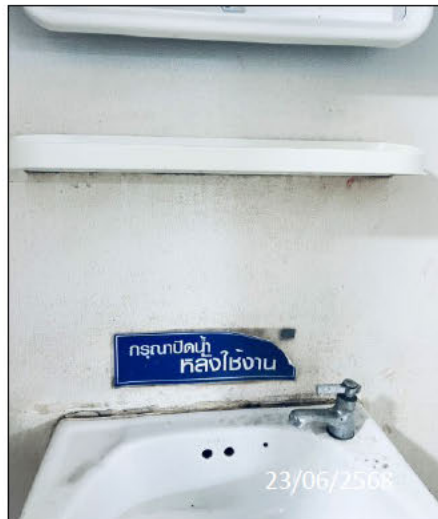
ภาพที่ 3-8 : ป้ายรณรงค์ให้ใช้น้ำอย่างประหยัด ตามจุดใช้น้ำ

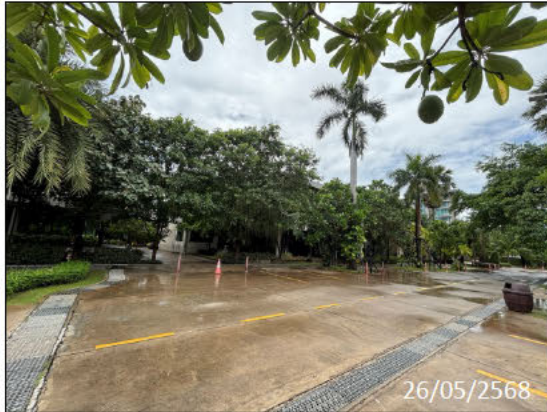
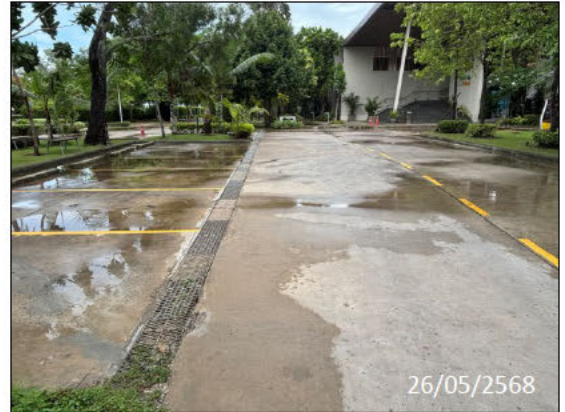
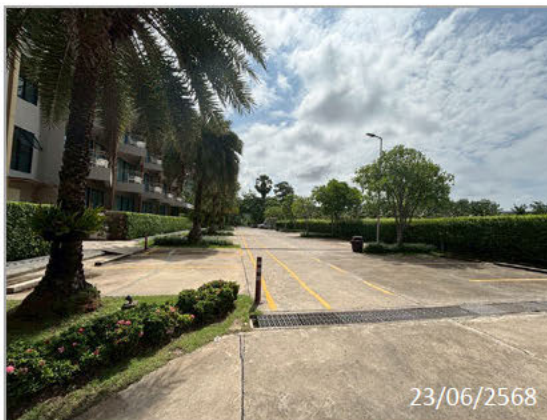
ท่ระบายน้ำ  
ริมถนนสาธารณะ  
ด้านหน้าโครงการ

ภาพที่ 3-11 : ระบบระบายน้ำภายในโครงการ

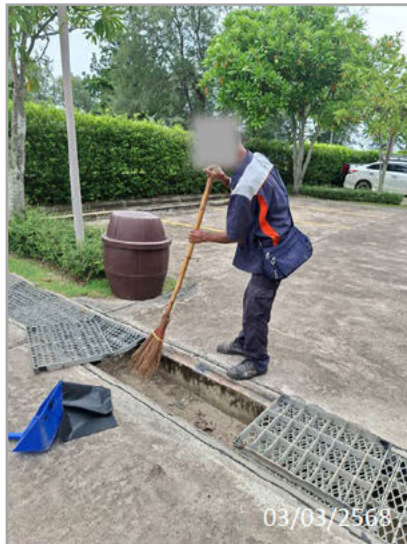
ภาพที่ 3-12 : เจ้าหน้าที่ทำความสะอาดและขุดลอกเศษตะกอนในท่อระบายน้ำและบ่อพักน้ำ

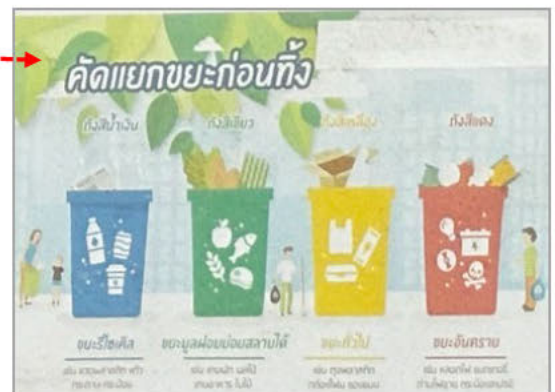
ภาพที่ 3-13 : ป้ายที่บอร์ดประชาสัมพันธ์โครงการเพื่อรณรงค์การจัดการมูลฝอย

ให้สอดคล้องกับเทคนิค 3R

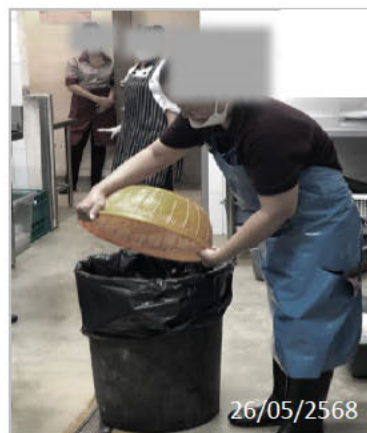
ภาพที่ 3-15 : การจัดวางภาชนะรองรับเศษอาหารจากห้องอาหารของโรงแรม และการจัดการมูลฝอย

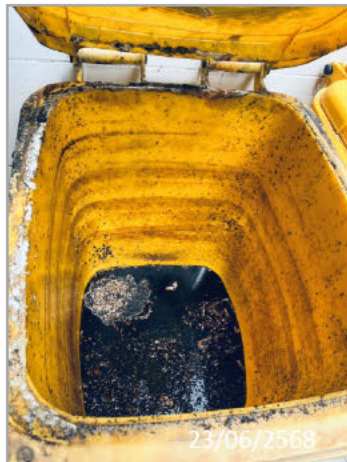
ภาพที่ 3-16 : โครงการมีการนำเศษอาหาร เศษผักผลไม้  
มาผลิตทำหัวเชื้อ EM เพื่อใช้บำบัดน้ำเสีย

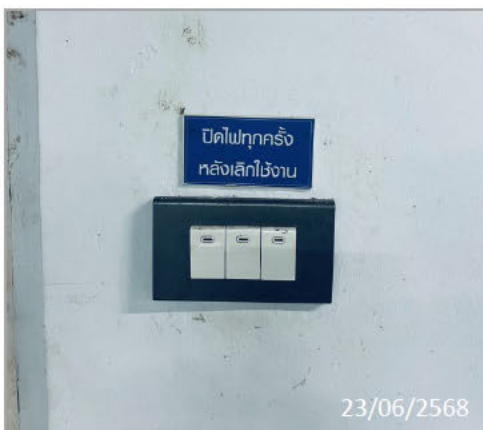
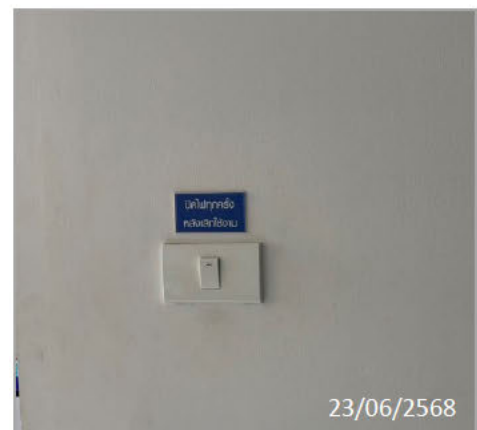
ภาพที่ 3-17 : การติดป้ายณรงค์ เช่น “ปิดไฟทุกครั้ง หลังเลิกใช้งาน”  
ตามจุดต่าง ๆ ที่มีการใช้ไฟฟ้า

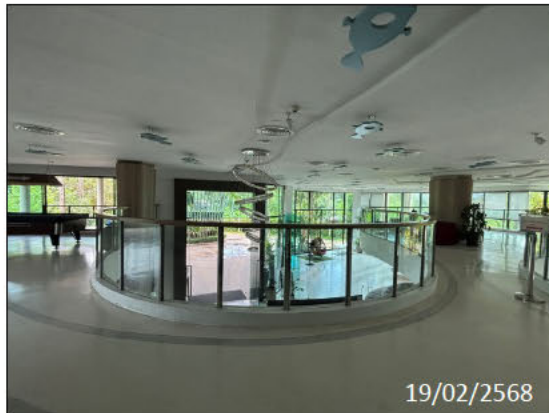
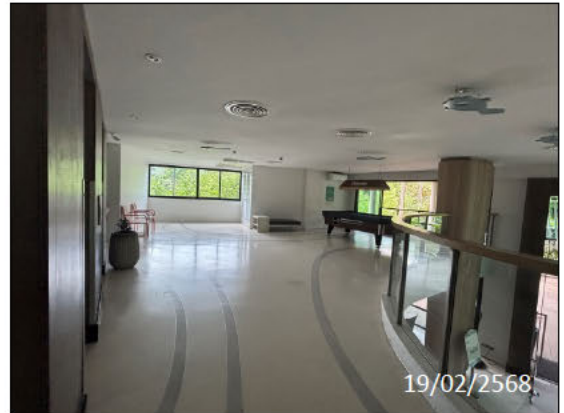
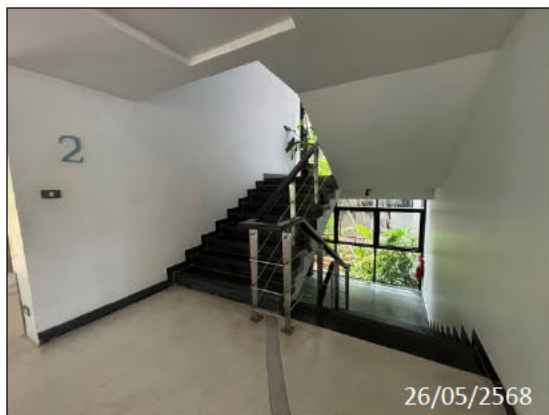
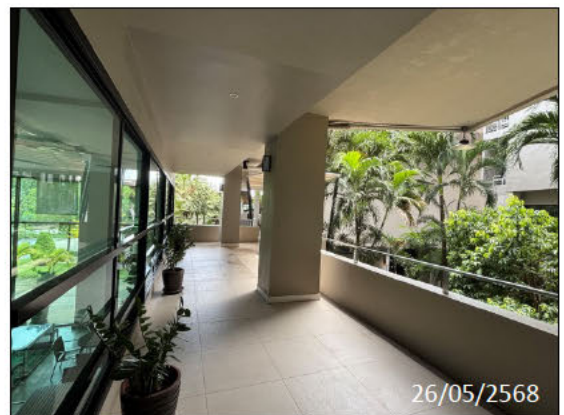
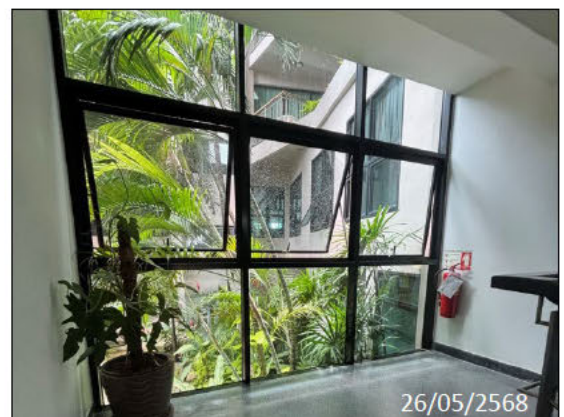
ภาพที่ 3-18 : ช่องเปิดระบายอากาศในอาคาร และการติดตั้งโคมไฟแสงสว่าง

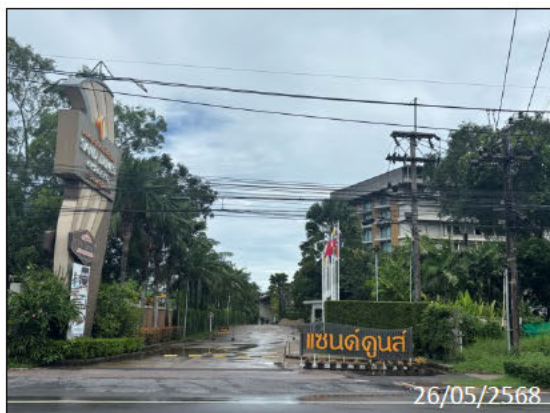
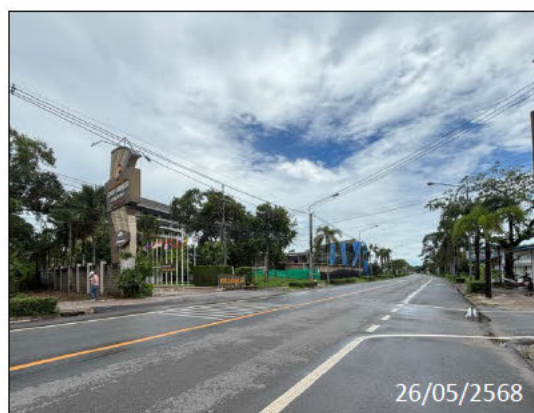
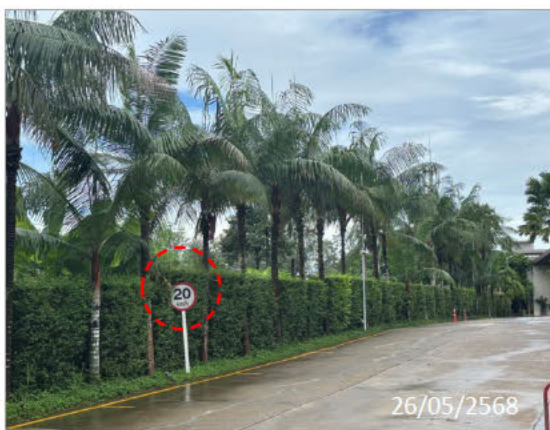
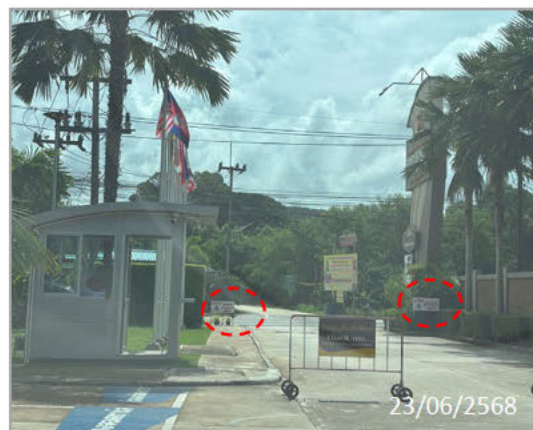
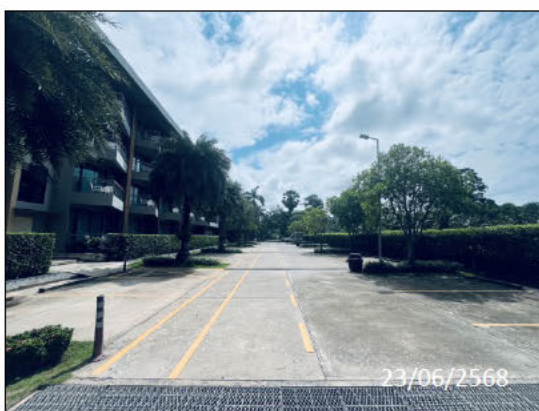
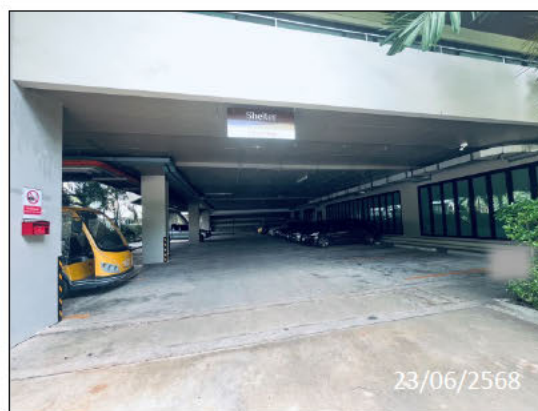
ภาพที่ 3-19 : ถนน และป้ายสัญญาณจราจรเพื่อความปลอดภัยในโครงการ

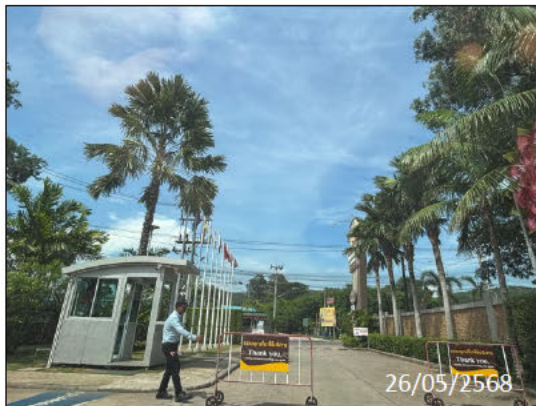
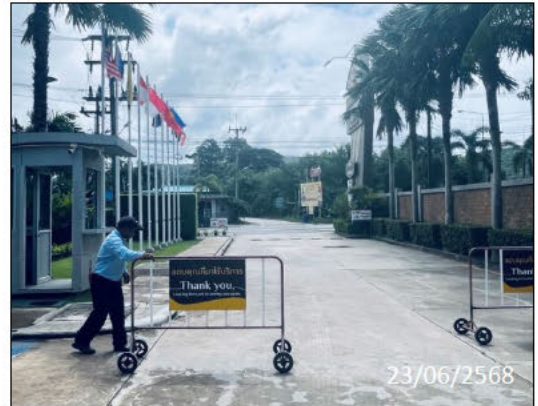
ภาพที่ 3-20 : เจ้าหน้าที่รักษาความปลอดภัย อำนวยความสะดวกให้รถที่เข้า-ออกโครงการ

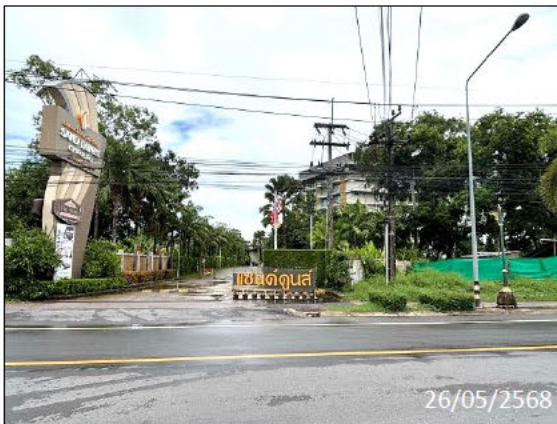
ภาพที่ 3-21 : ทางเข้า-ออกโครงการ ซึ่งไม่มีรถจอดกีดขวางทางเข้าออก

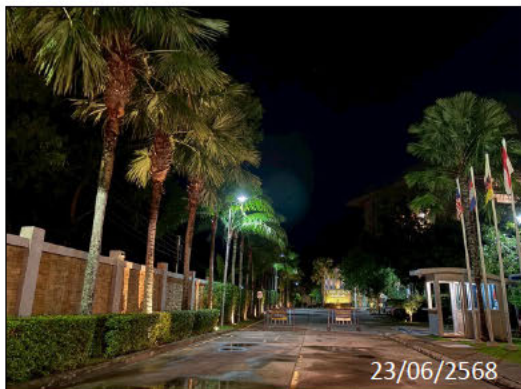
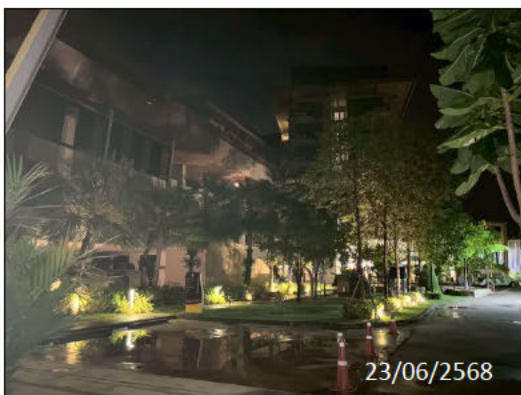
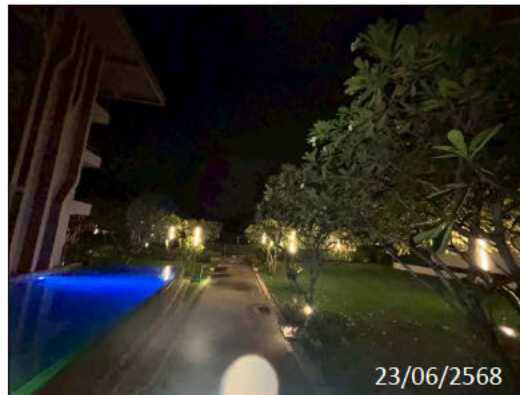
ภาพที่ 3-22 : ระบบไฟฟ้าส่องสว่างทางจราจร ตามถนน และจุดต่าง ๆ ภายในโครงการ  
ซึ่งทำให้มองเห็นได้ในเวลากลางคืน

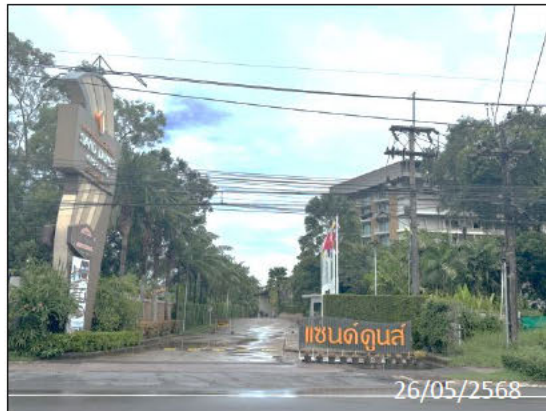
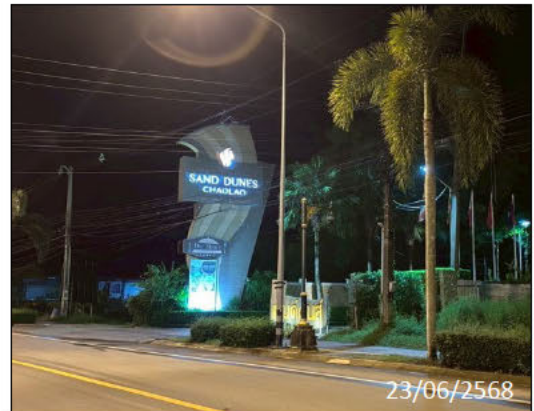
ภาพที่ 3-23 : ป้ายแสดงทางเข้า-ออกโครงการ ซึ่งมองเห็นได้ชัดเจนทั้งกลางวัน กลางคืน

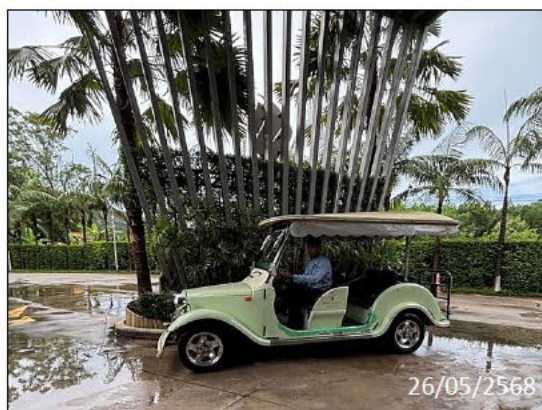
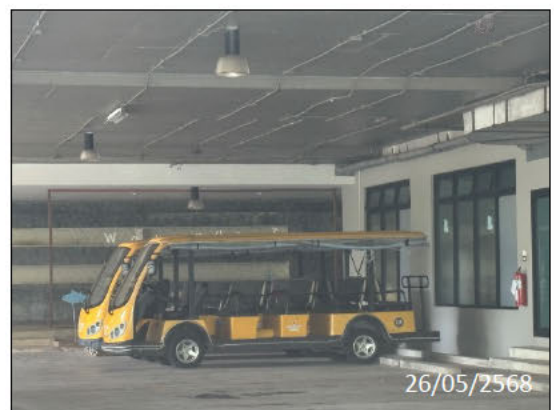
ภาพที่ 3-24 : รถบริการรับส่งจากลานจอดรถนอกโครงการ เพื่อรับส่งผู้ให้บริการไปยังโครงการ

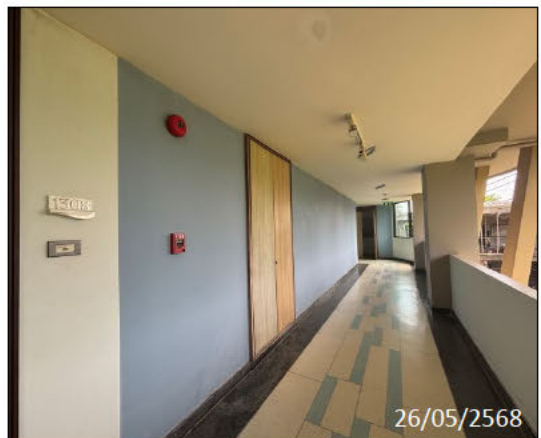
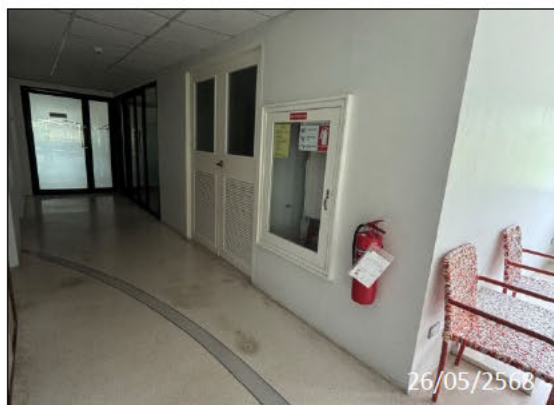
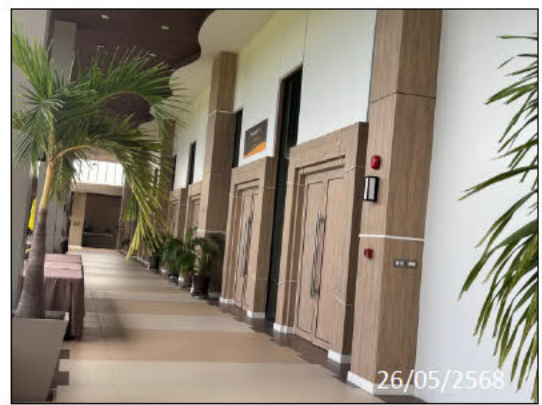
ภาพที่ 3-25 : ระบบสัญญาณแจ้งเหตุเพลิงไหม้ ระบบป้องกันและระงับอัคคีภัย  
ภายในอาคารของโครงการ

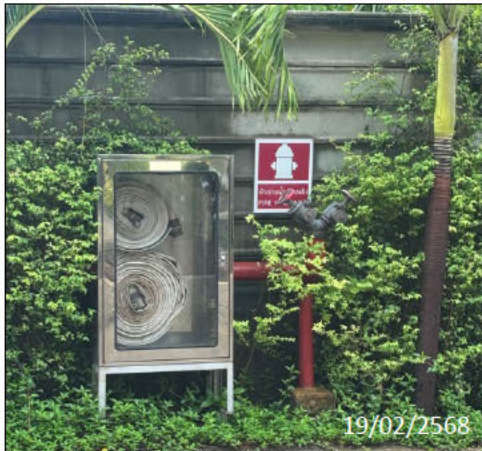
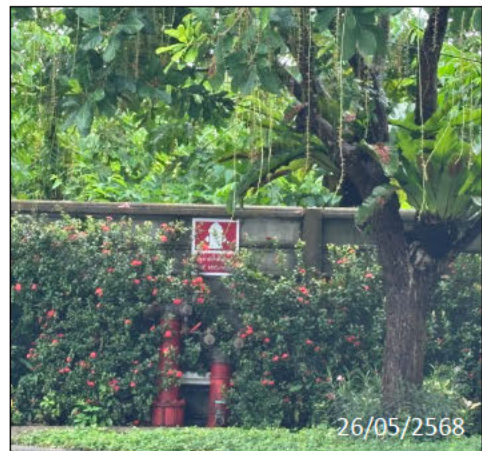
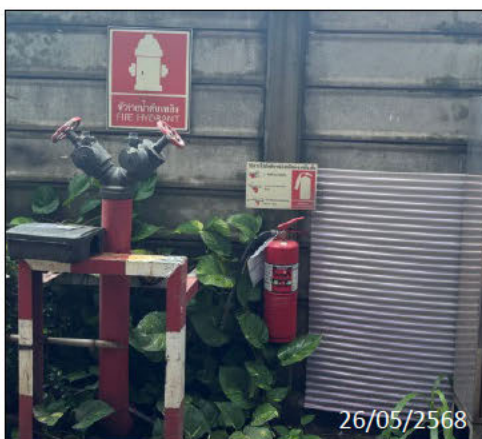
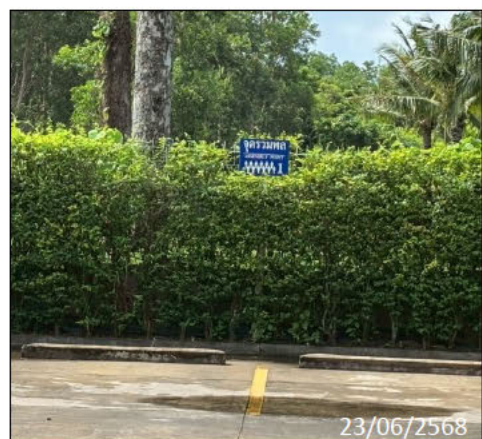
ภาพที่ 3-26 : ระบบดับเพลิงภายนอกอาคาร และจุดรวมพล

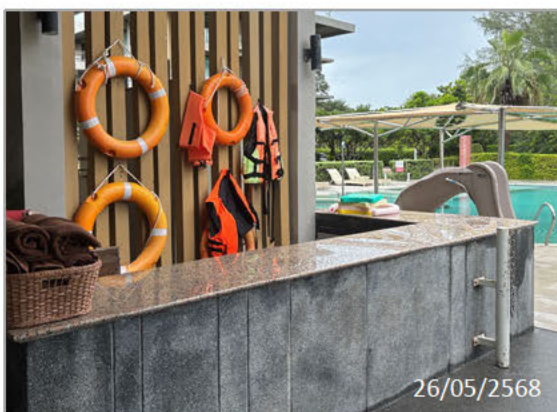
ภาพที่ 3-28 : เจ้าหน้าที่ประจำสระว่ายน้ำ ท่วงซูชีพ โฟมช่วยชีวิต  
บริเวณสระว่ายน้ำภายในโครงการ

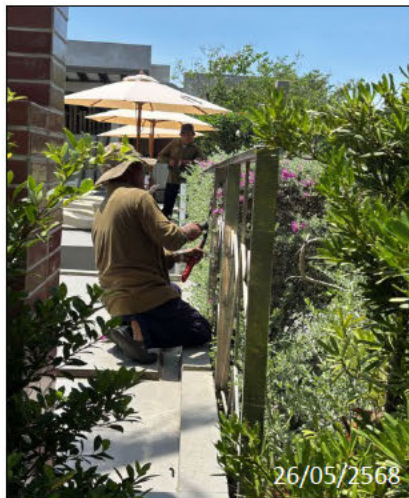
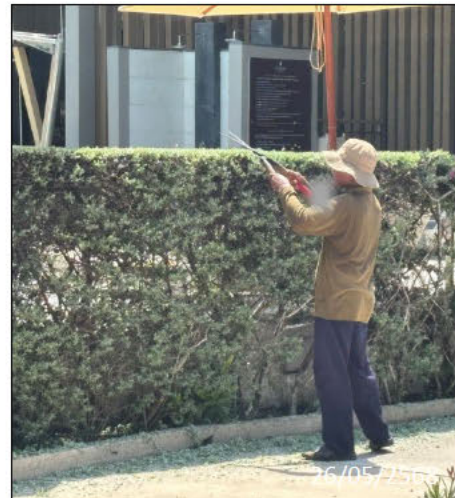
ภาพที่ 3-29 : เจ้าหน้าที่กำลังตัดแต่งต้นไม้และพื้นที่สีเขียวในโครงการ

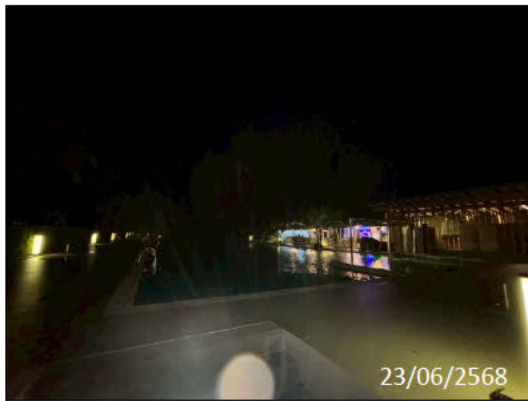
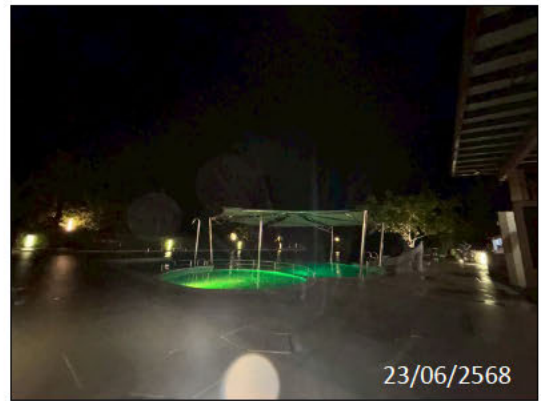
ภาพที่ 3-31 : บริเวณสระว่ายน้ำของโครงการในช่วงกลางคืน มีแสงสว่างเพียงพอ

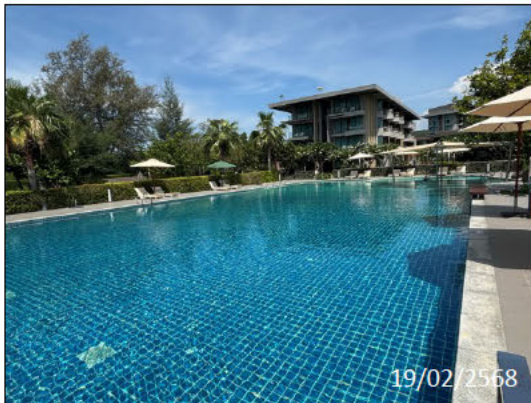
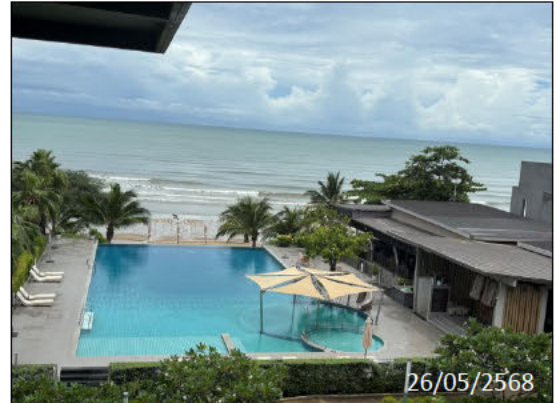
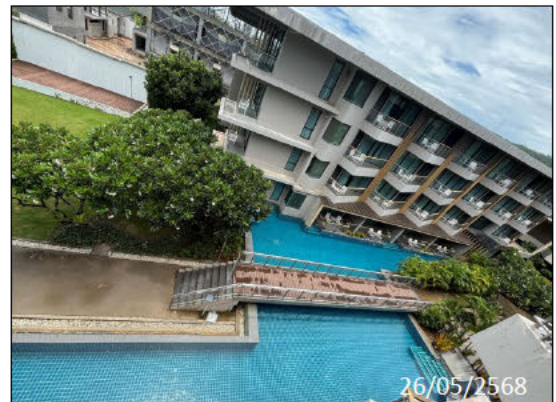
ภาพที่ 3-32 : แนวขอบเขตบริเวณสระว่ายน้ำของโครงการ สะอาด ไม่มีน้ำท่วมขังจนล้น

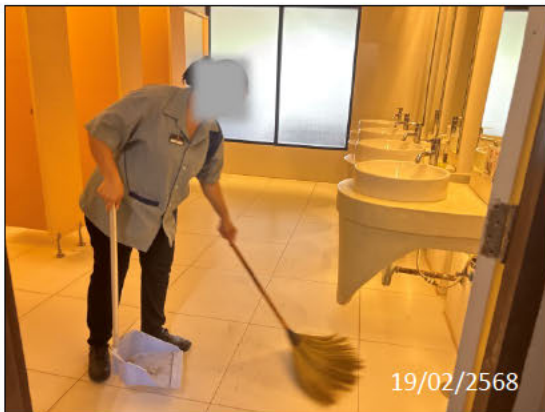
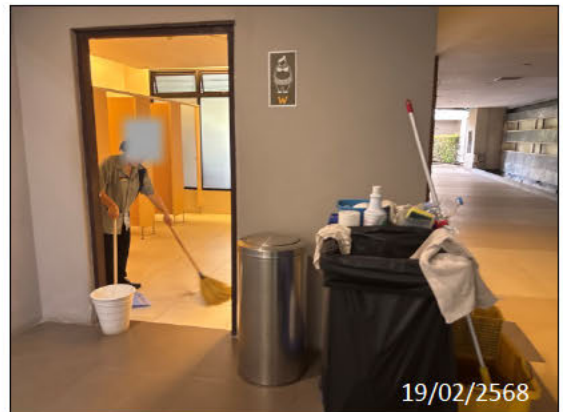
ภาพที่ 3-33 : พนักงานทำความสะอาดห้องน้ำ สุขภัณฑ์ประจำสระว่ายน้ำประจำวัน

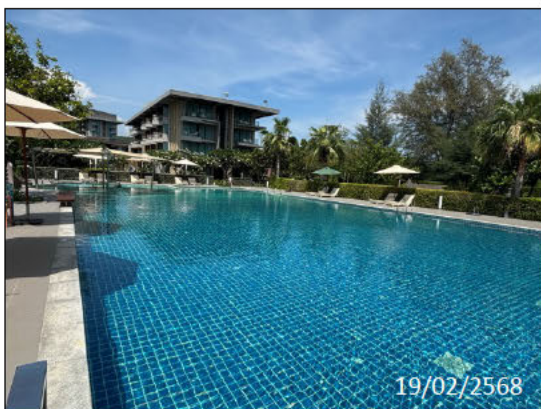
ภาพที่ 3-34 : พื้น/รองยานวกระเปื่องสระว่ายน้ำของโครงการที่ดูแลให้ชาวสะอาด

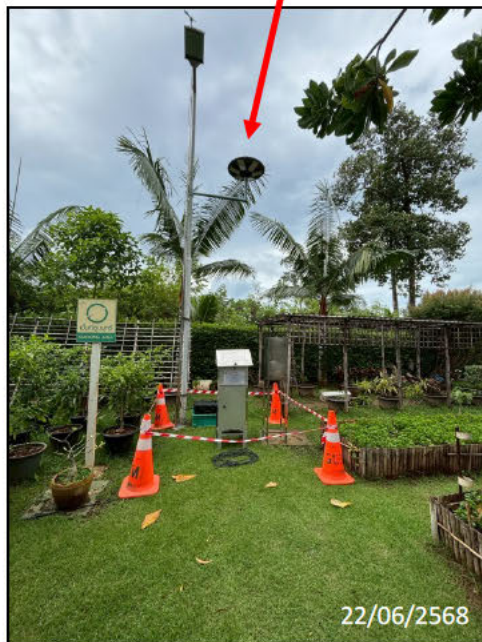
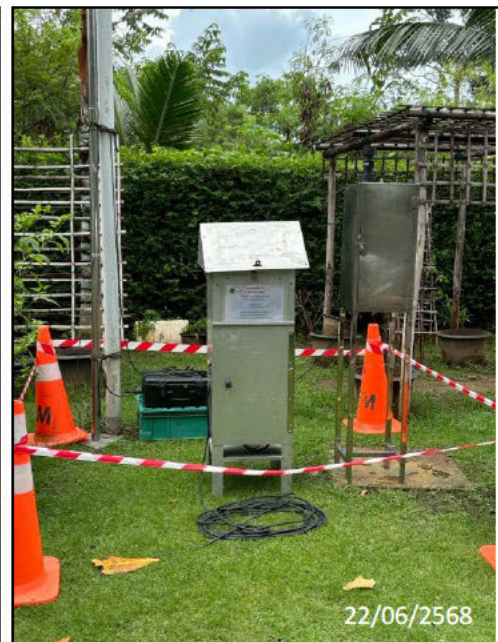
รูปที่ 4-1 : การดำเนินการตรวจวัดคุณภาพอากาศ ความเร็วและทิศทางลม บริเวณพื้นที่โครงการ  
ในระหว่างวันที่ 22-23 มิถุนายน พ.ศ.2568

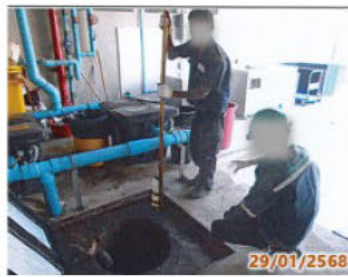
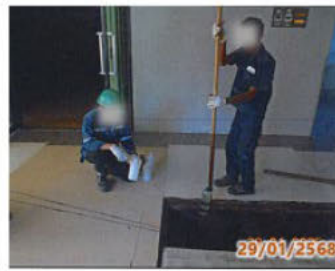
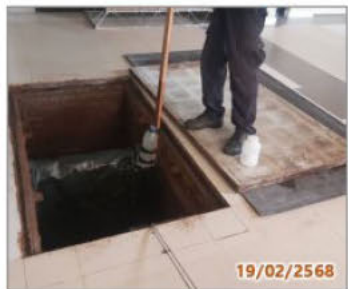
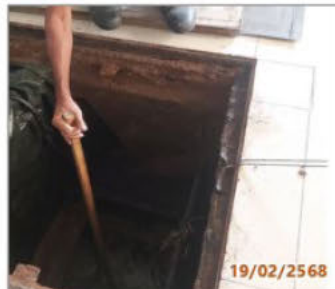
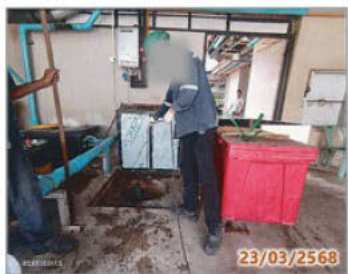
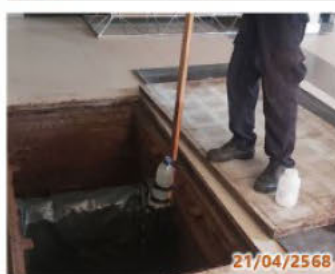
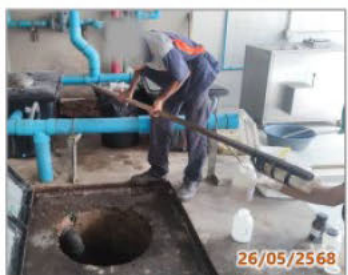
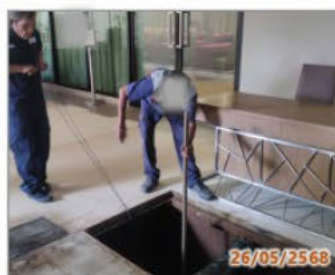
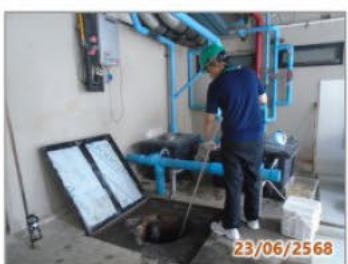
ภาพถ่ายที่ 4-1 : การดำเนินการเก็บตัวอย่างคุณภาพน้ำจากระบบบำบัดน้ำเสีย  
WWTP01-อาคารร้านอาหาร ในช่วงเดือนมกราคมถึงมิถุนายน พ.ศ. 2568

ภาพถ่ายที่ 4-2 : การดำเนินการเก็บตัวอย่างคุณภาพน้ำจากระบบบำบัดน้ำเสีย  
WWTP02-อาคารห้องพัก ในช่วงเดือนมกราคมถึงมิถุนายน พ.ศ. 2568

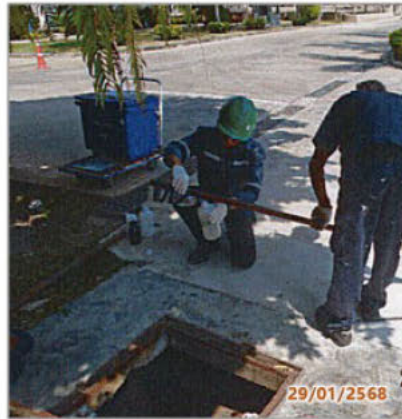
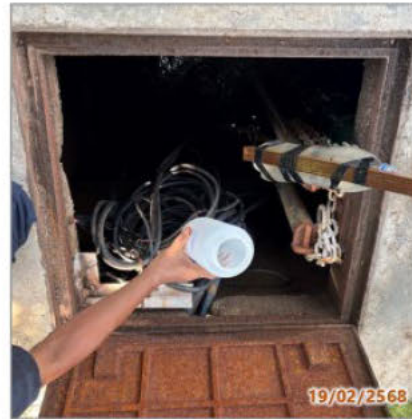
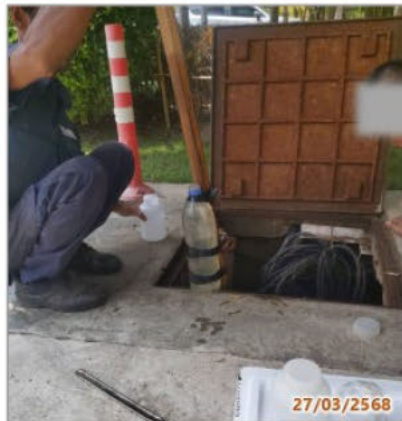
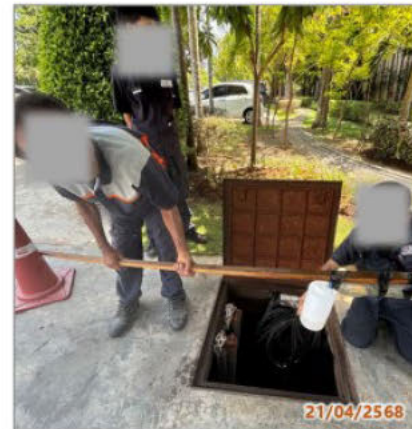
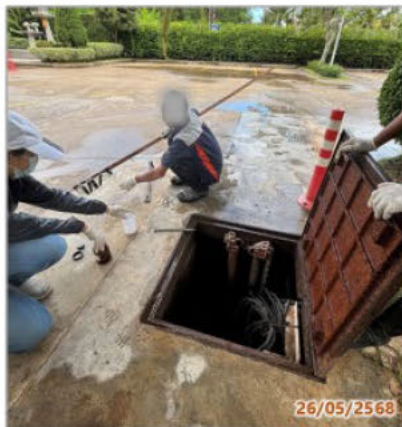
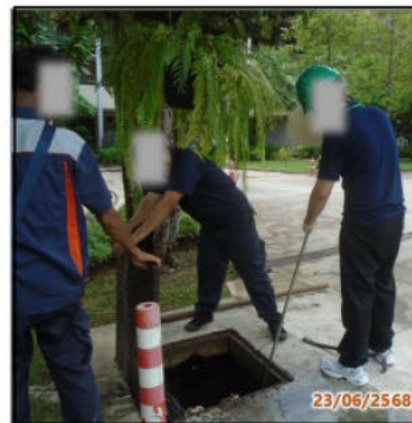
ภาพถ่ายที่ 4-3 : การดำเนินการเก็บตัวอย่างคุณภาพน้ำจากบ่อตรวจสอบคุณภาพน้ำทิ้ง  
ก่อนปล่อยลงท่อระบายน้ำสาธารณะ ในช่วงเดือนมกราคมถึงมิถุนายน พ.ศ. 2568
