## ภาคผนวก ค

เอกสารประกอบการปฏิบัติตามมาตราการป้องกันและแก้ไขผลกระทบสิ่งแวดล้อม

เอกสารบันทึกบ้านข้างเคียง

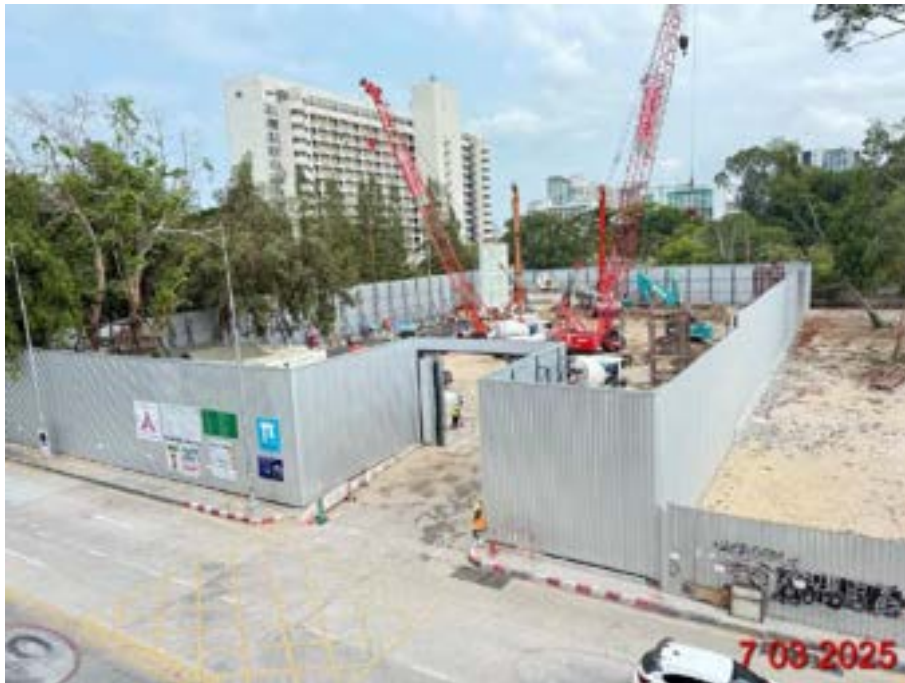
รูปที่ 1-2  
พื้นที่โครงการ

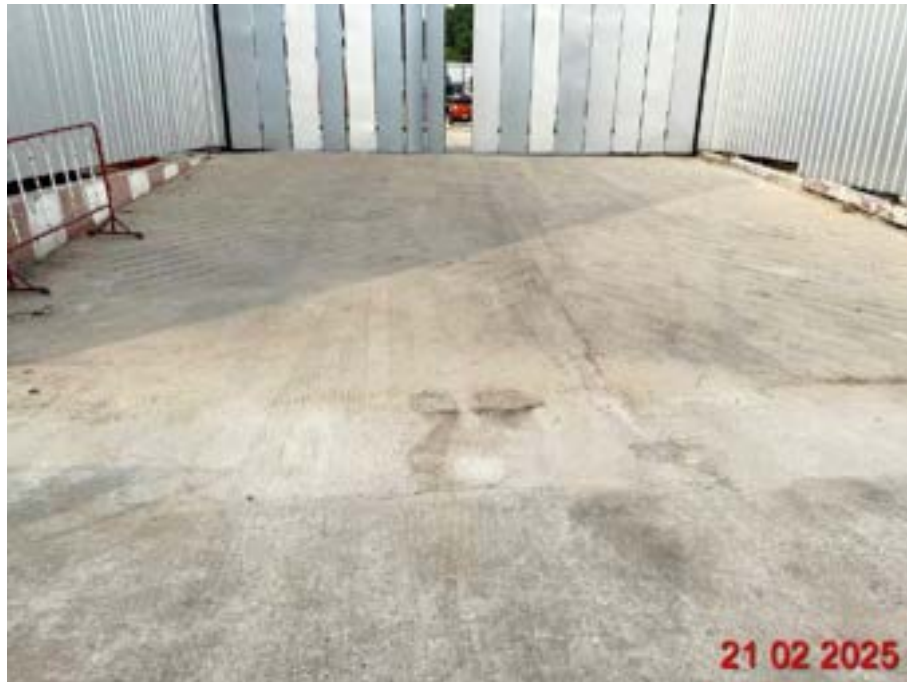
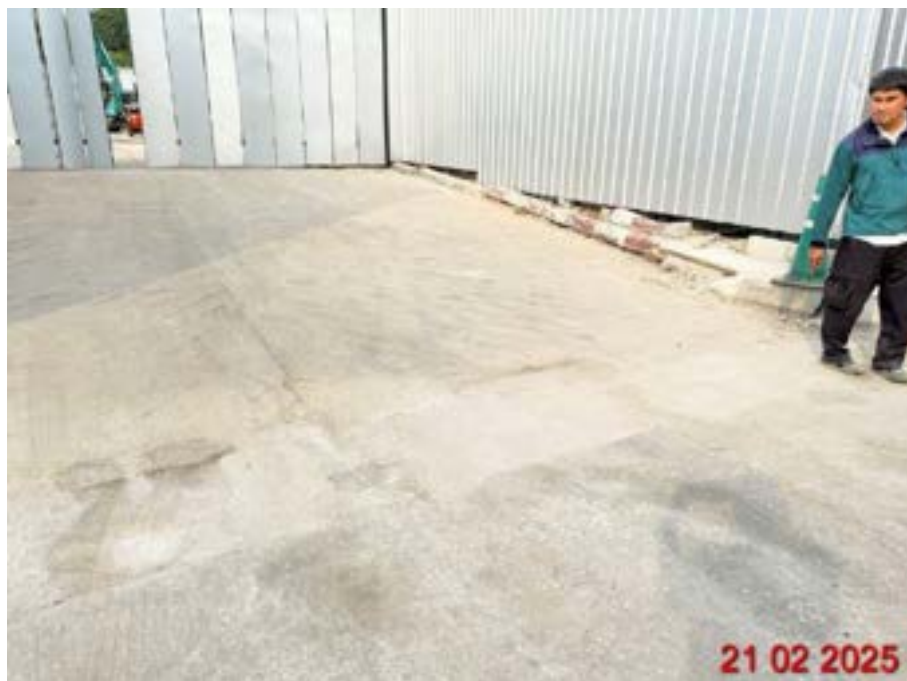
รูปที่ 3-4

ถนนด้านหน้า

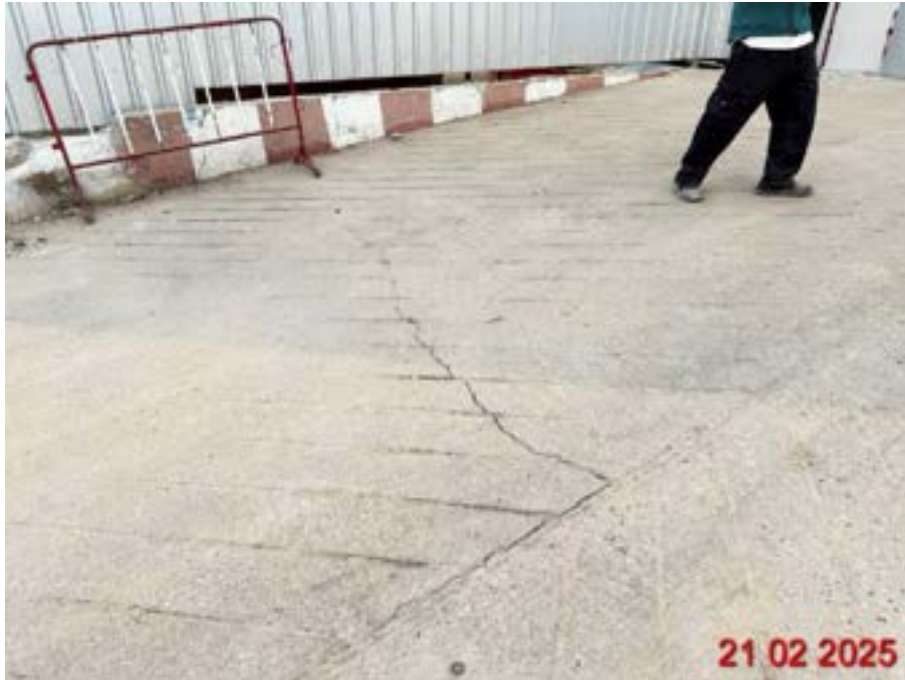
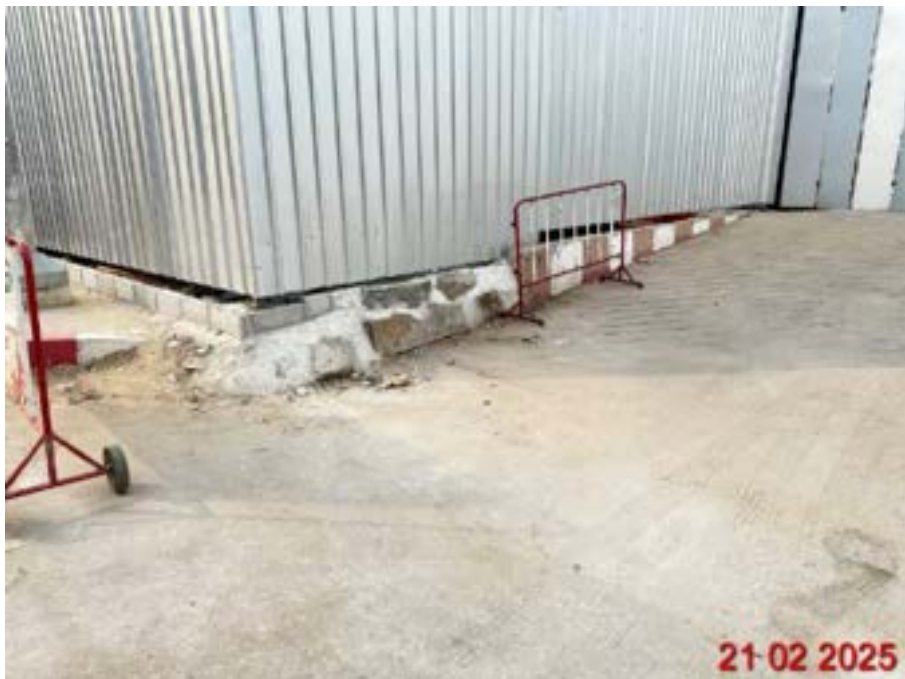
รูปที่ 5-6  
รอยแตกพื้นด้านหน้า

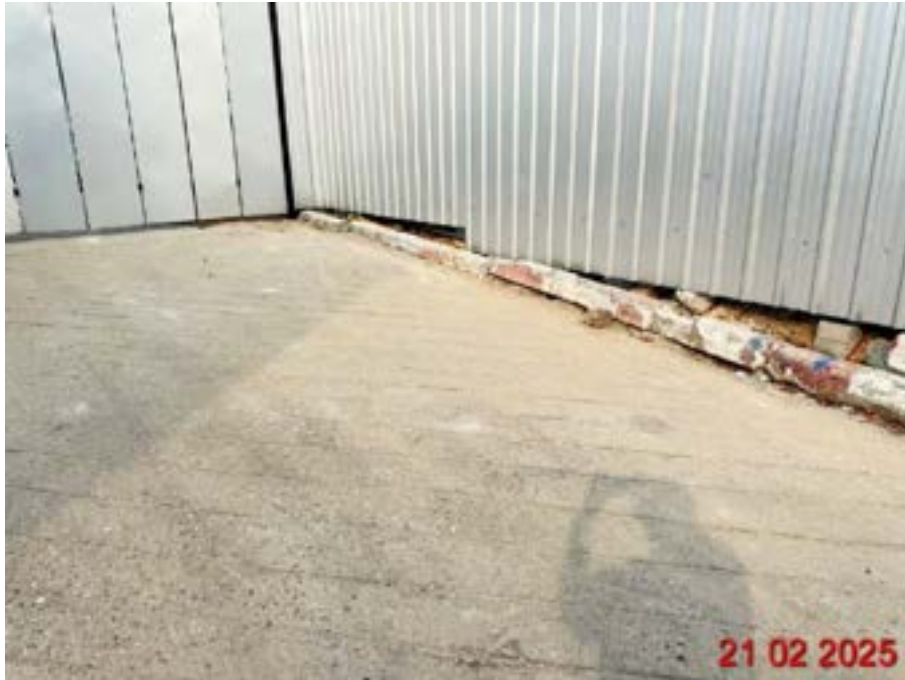
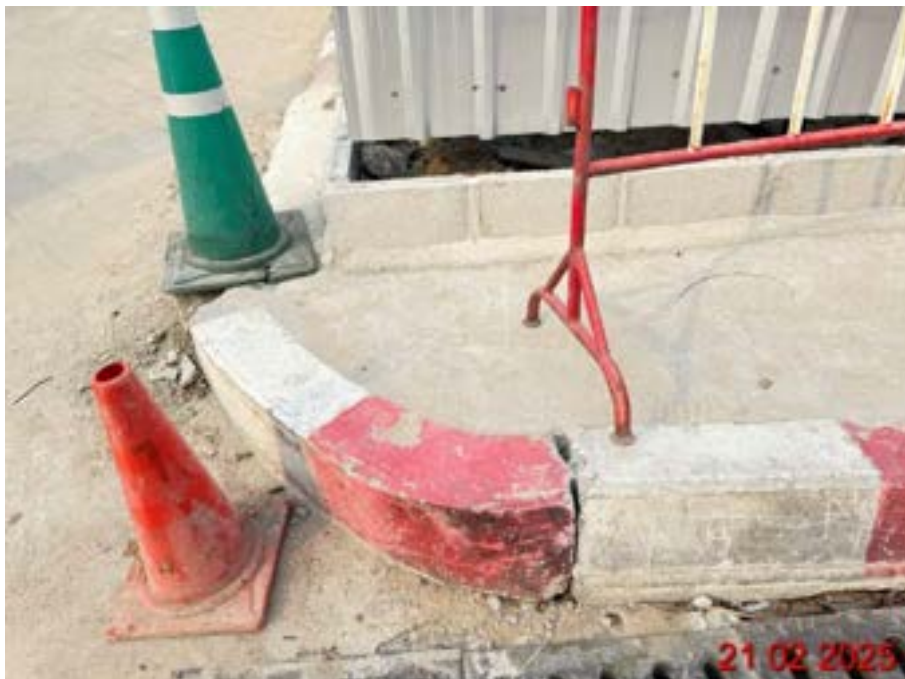
รูปที่ 7-8

ทางเท้าริมถนน

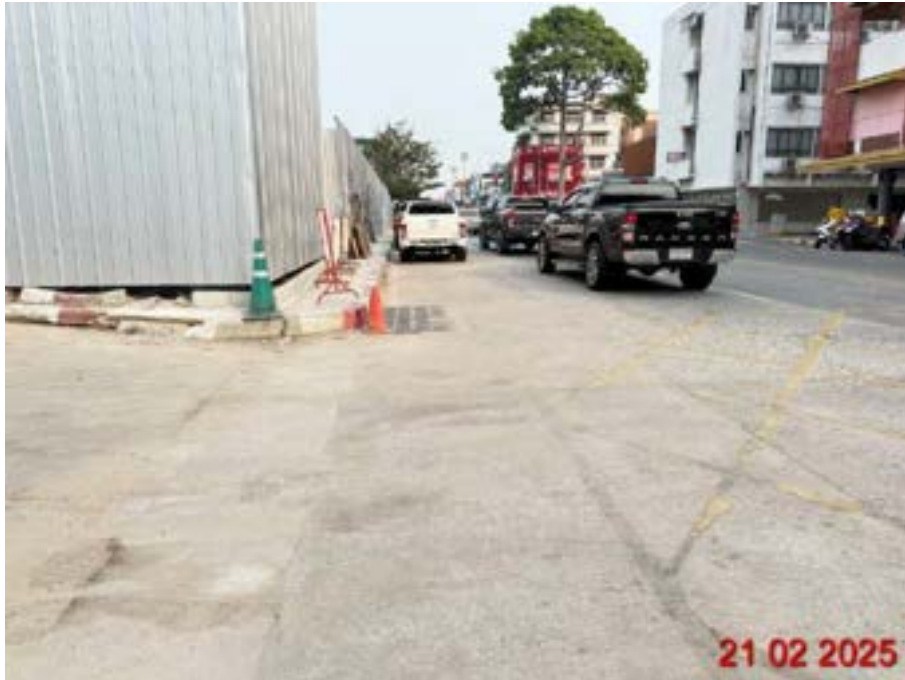
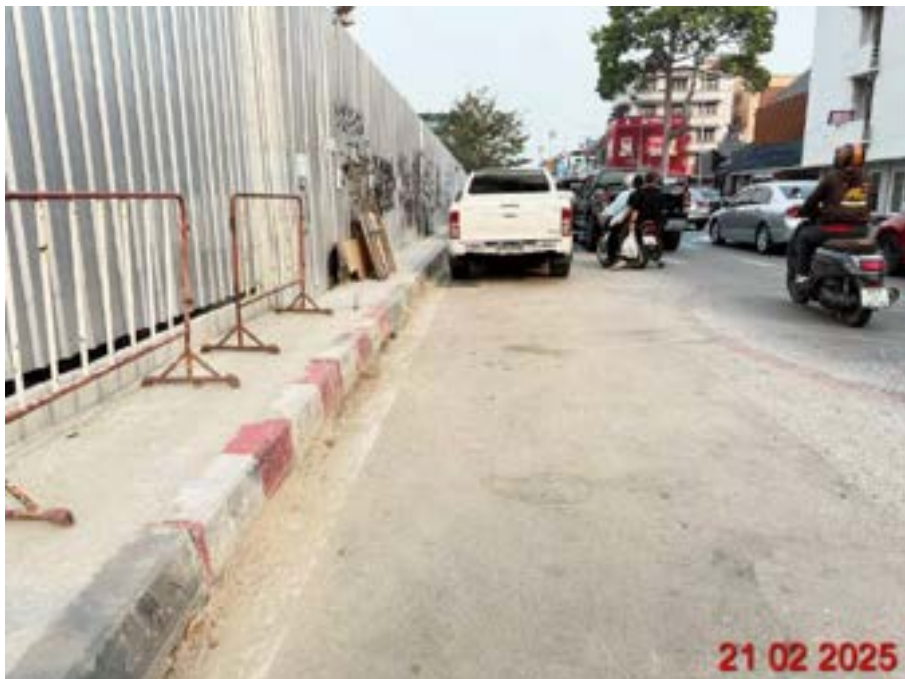
รูปที่ 9-10  
ทางเท้าริมถนน

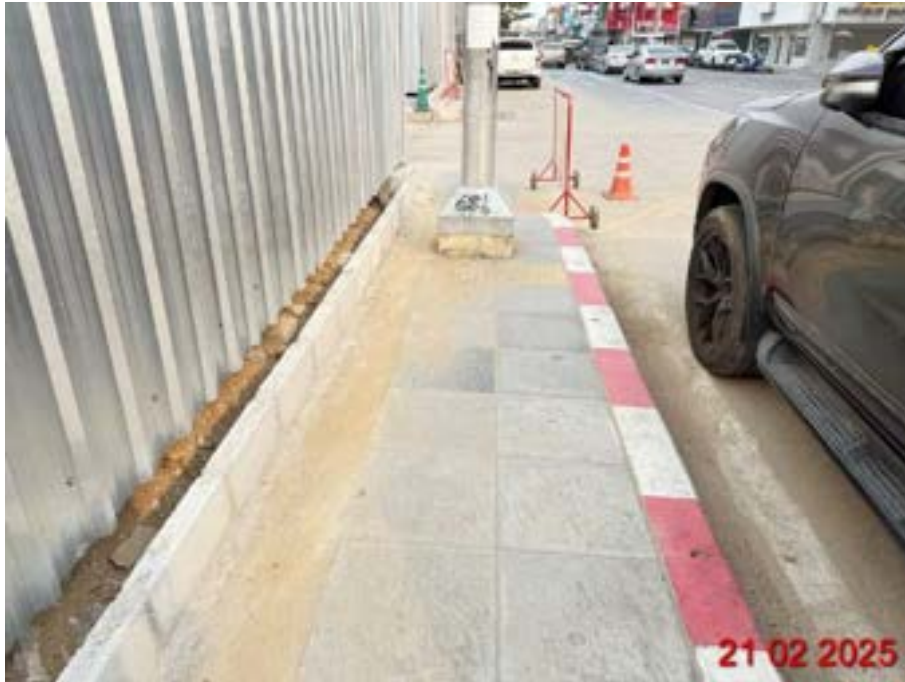
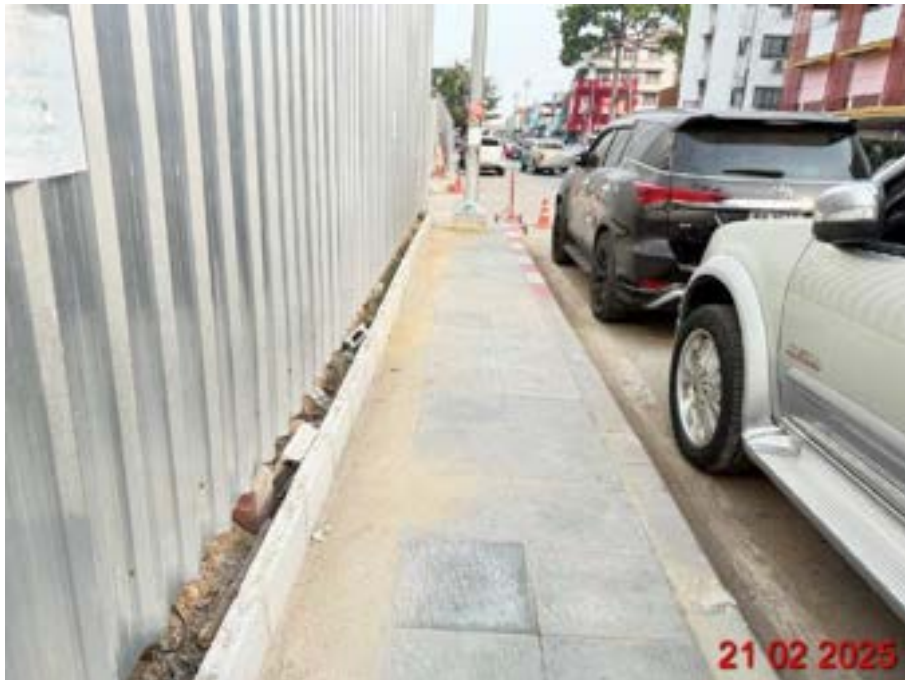
รูปที่ 11-12

ทางเท้าริมถนน

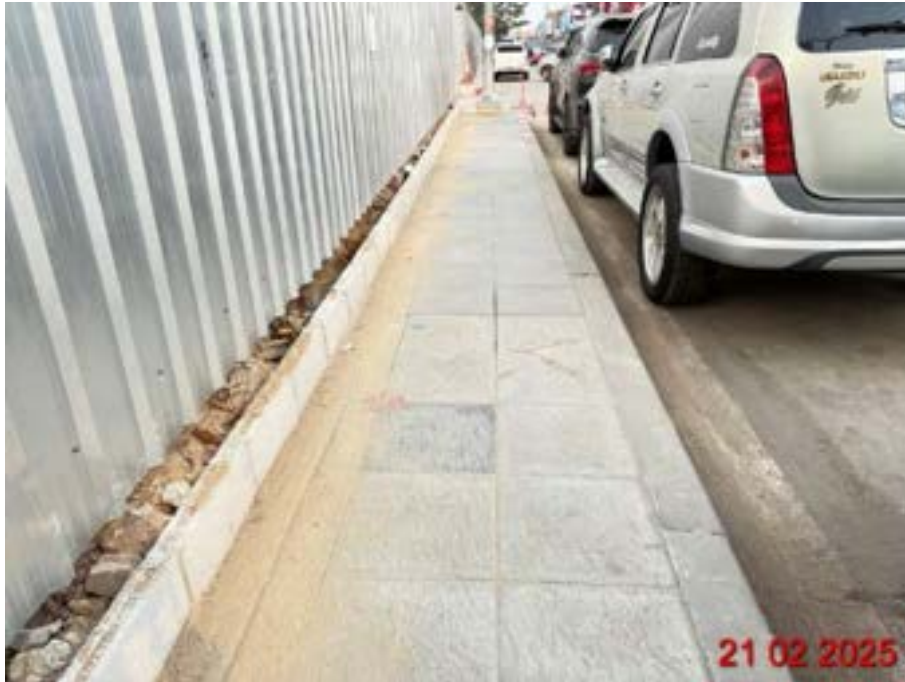
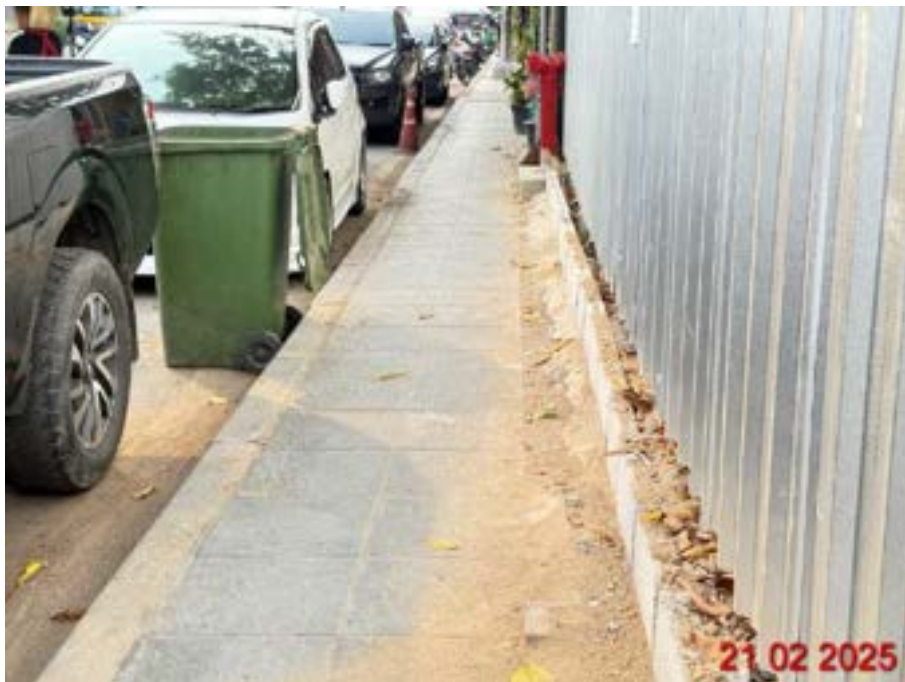
รูปที่ 13-14

ทางเท้าริมถนน

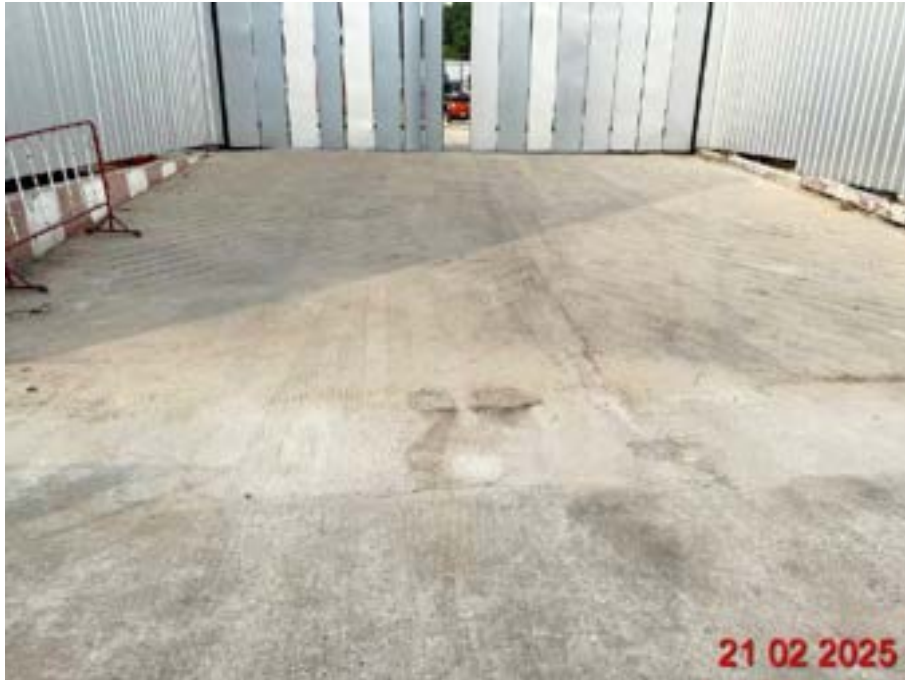
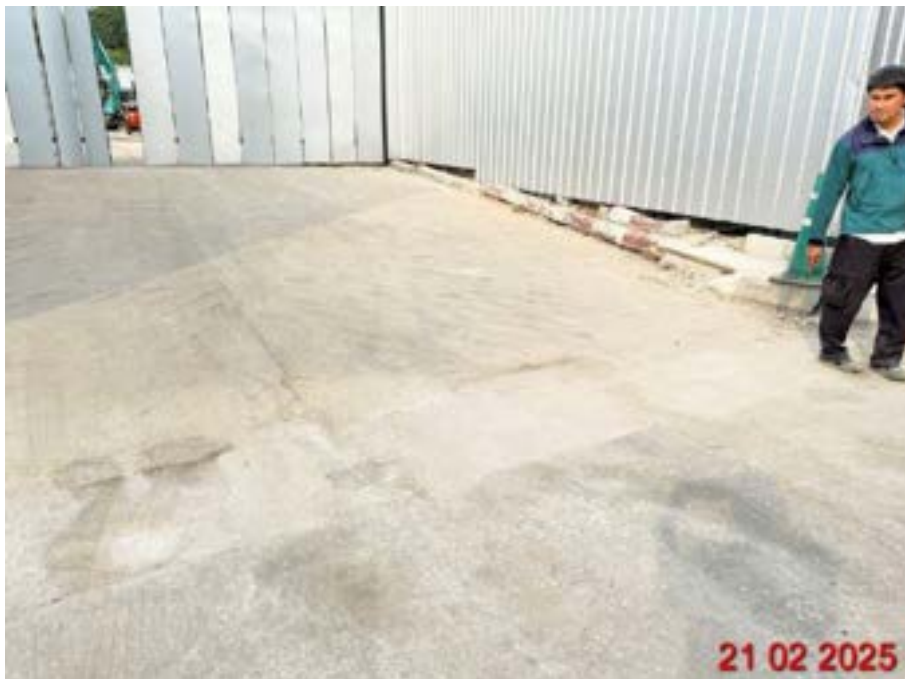
รูปที่ 3-4  
ถนนด้านหน้า

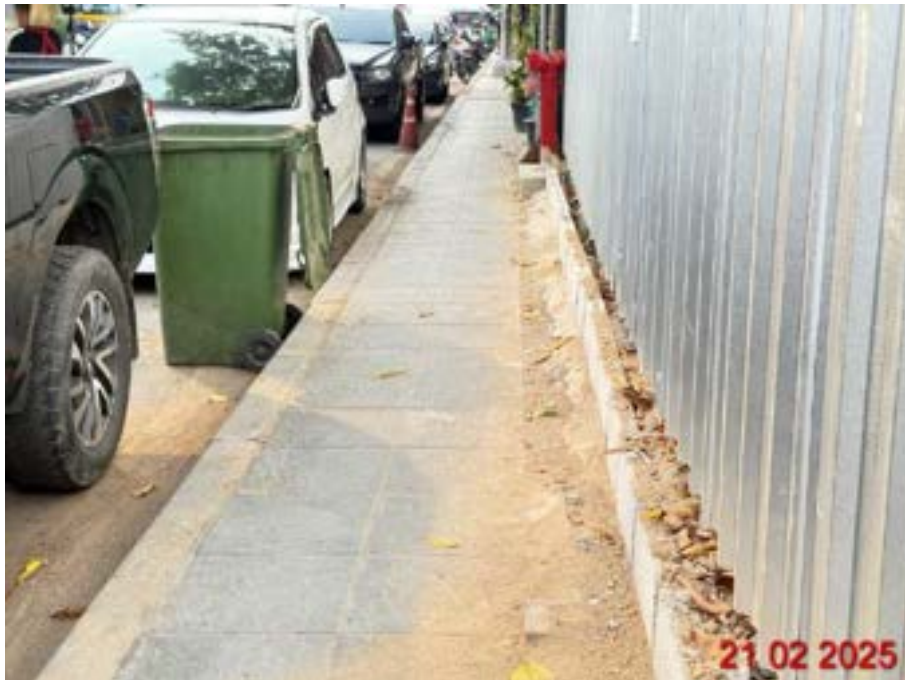
รูปที่ 13-14

ทางเท้าริมถนน

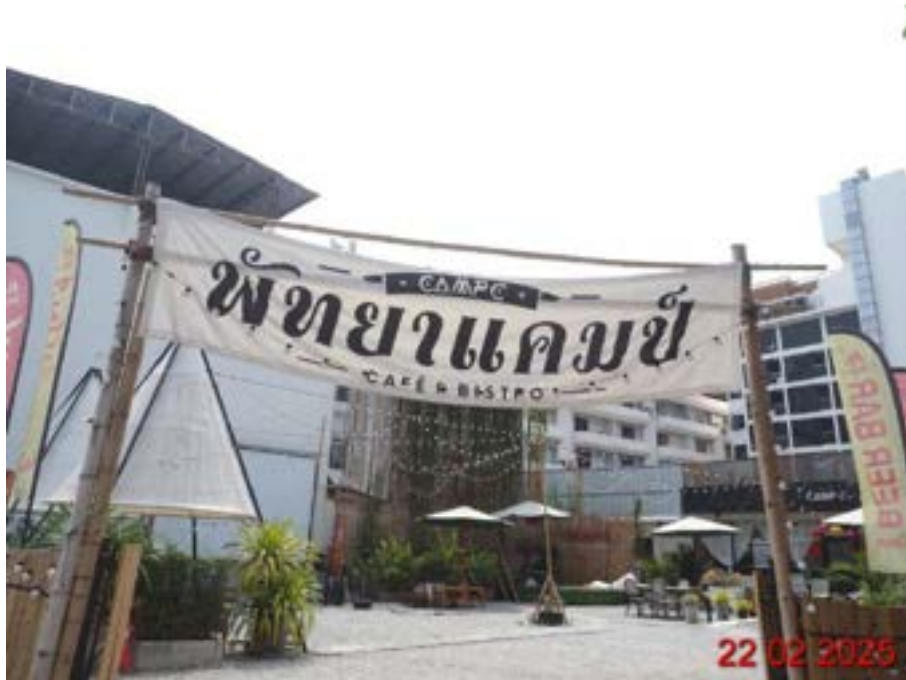
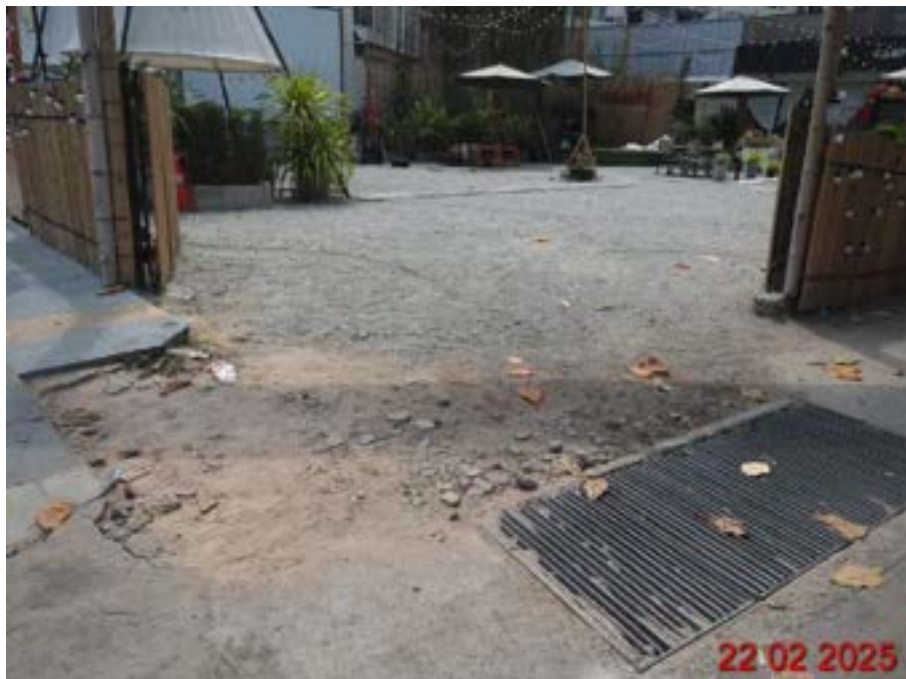
รูปที่ 685-686

พทยาแคมป์

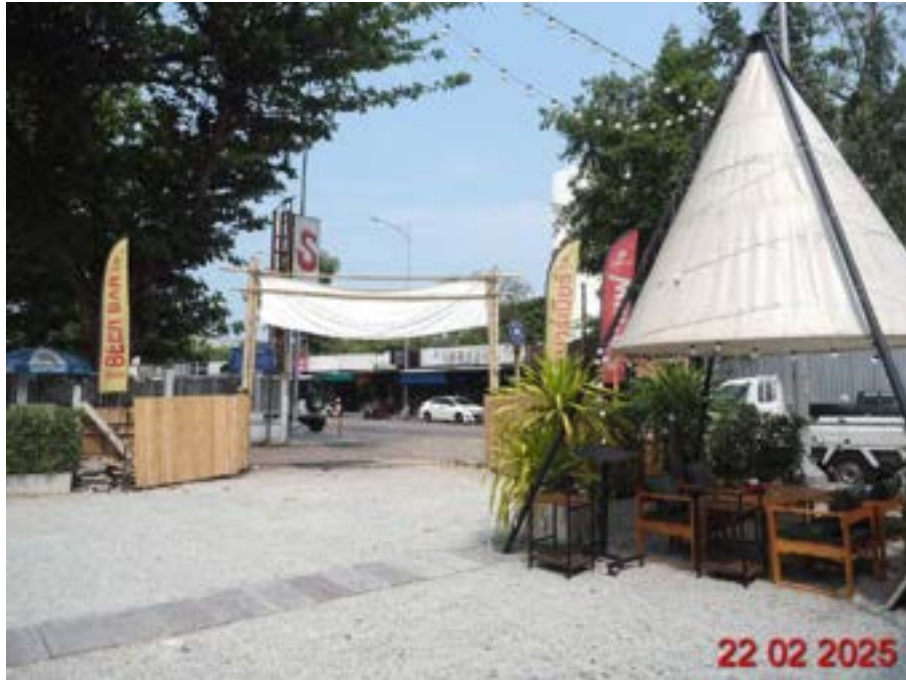
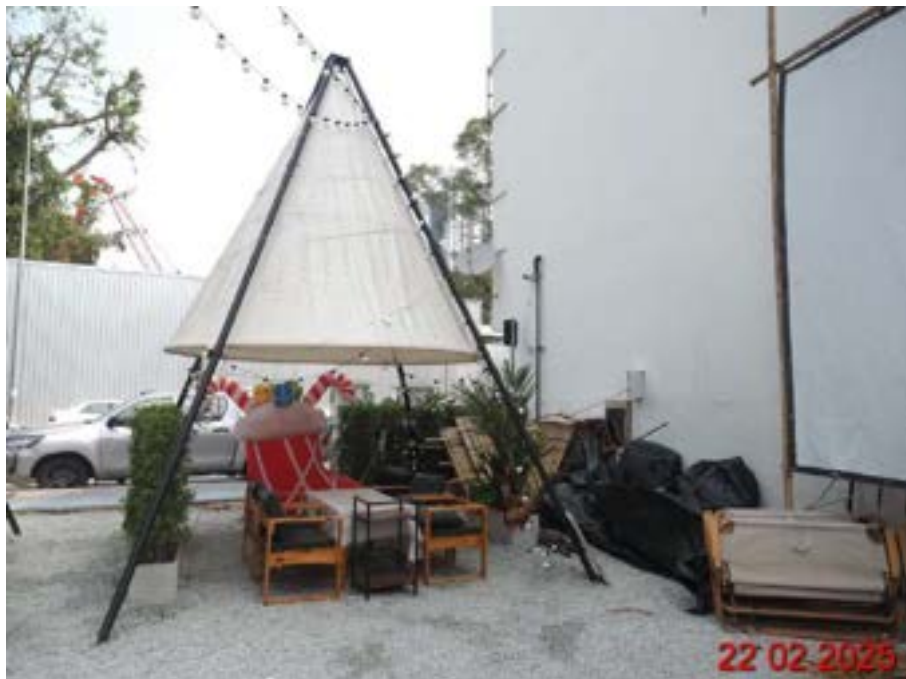
รูปที่ 6-688

พทยาแคมป์

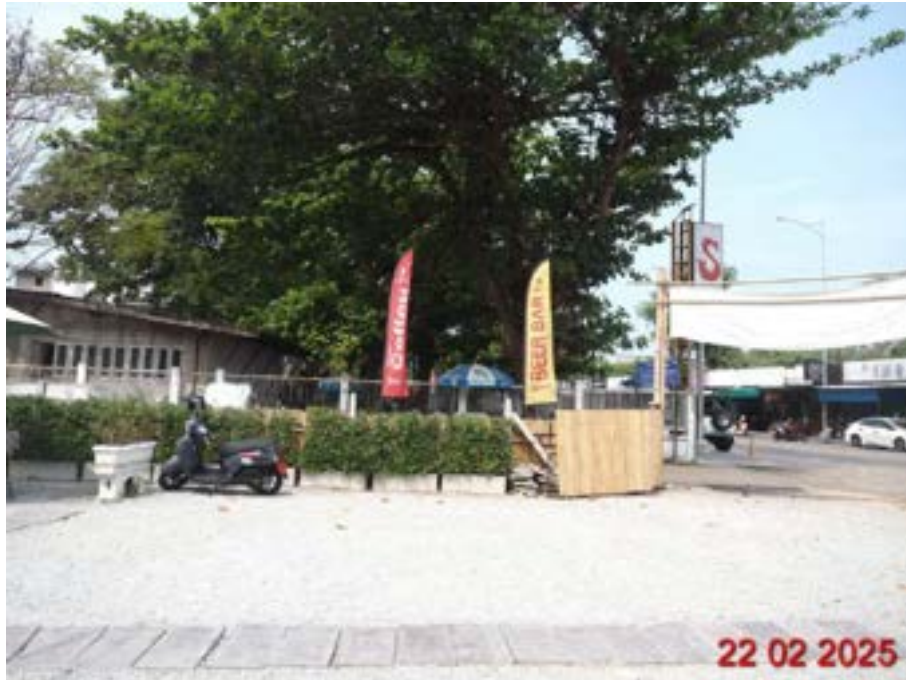
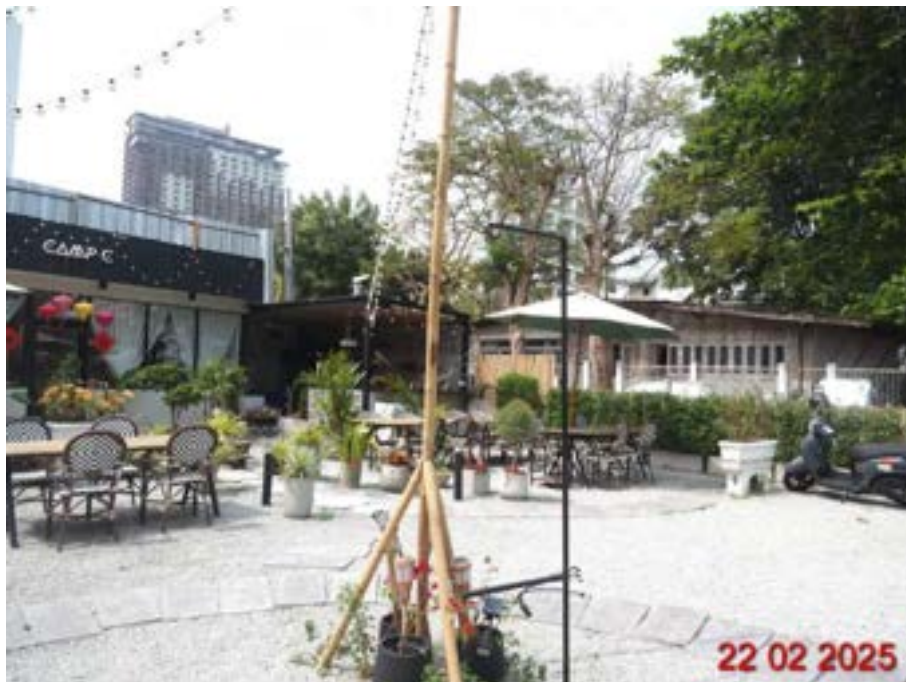
รูปที่ 689-690

พทยาแคมป์

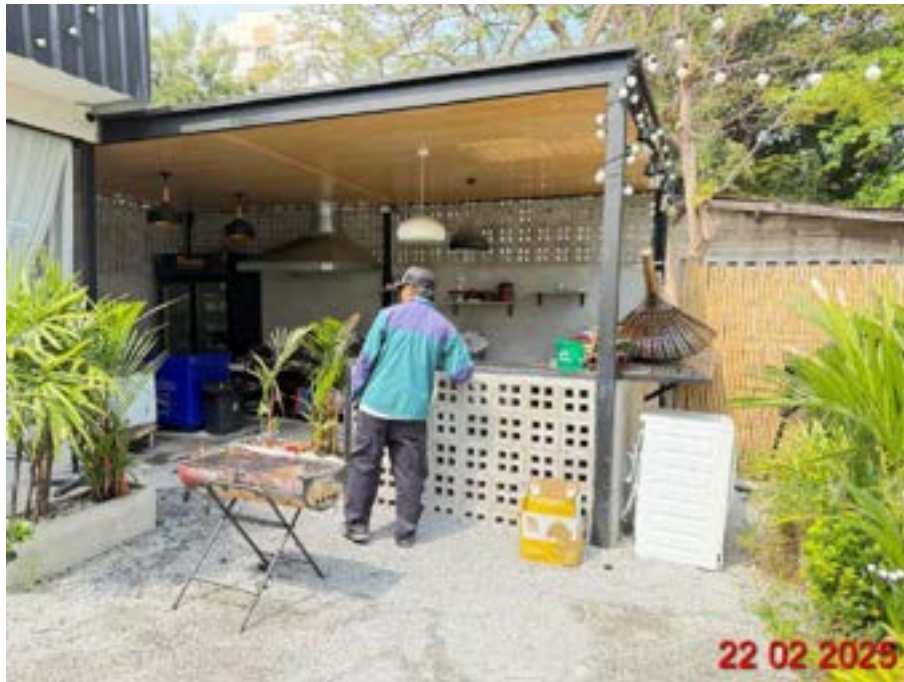
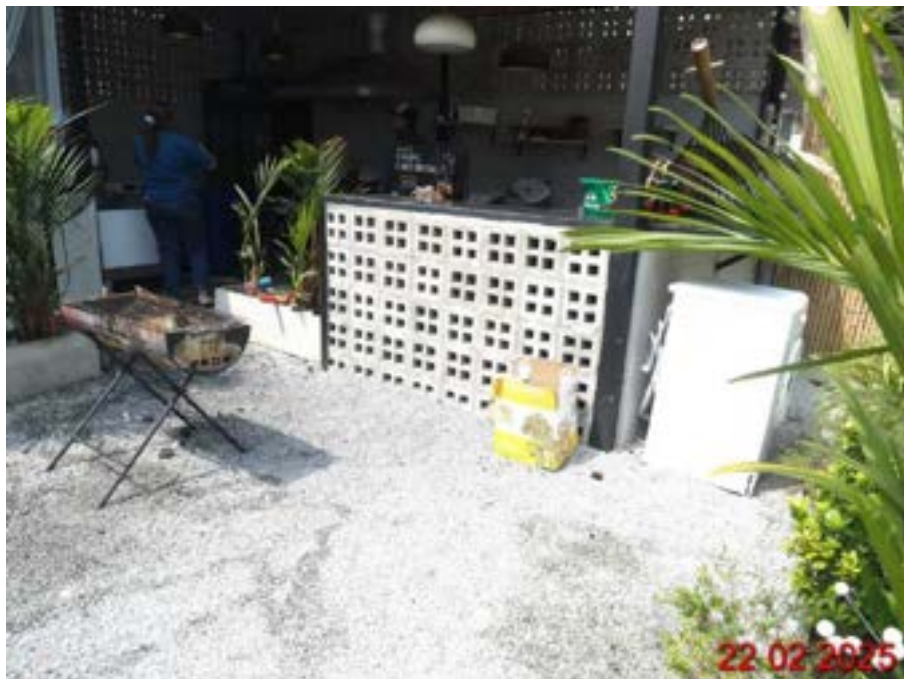
รูปที่ 693-694

สภาพครัว

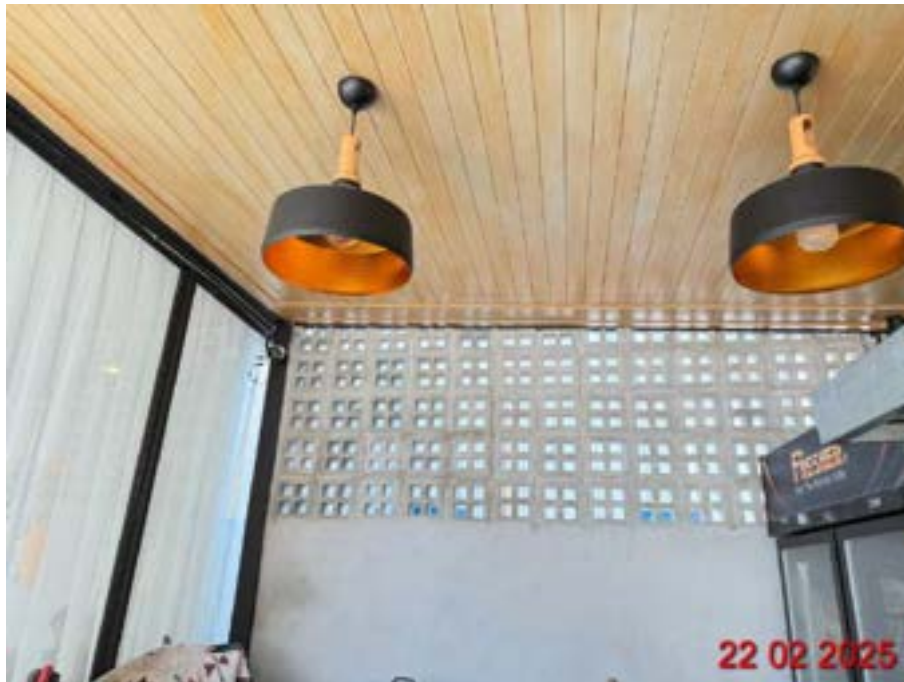
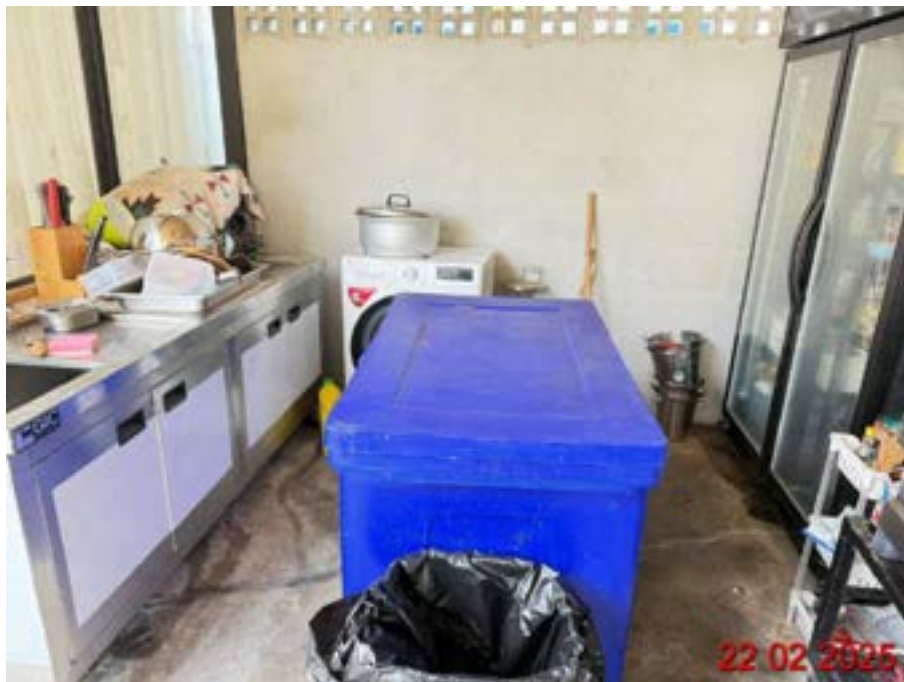
รูปที่ 695-696

สภาพครัว

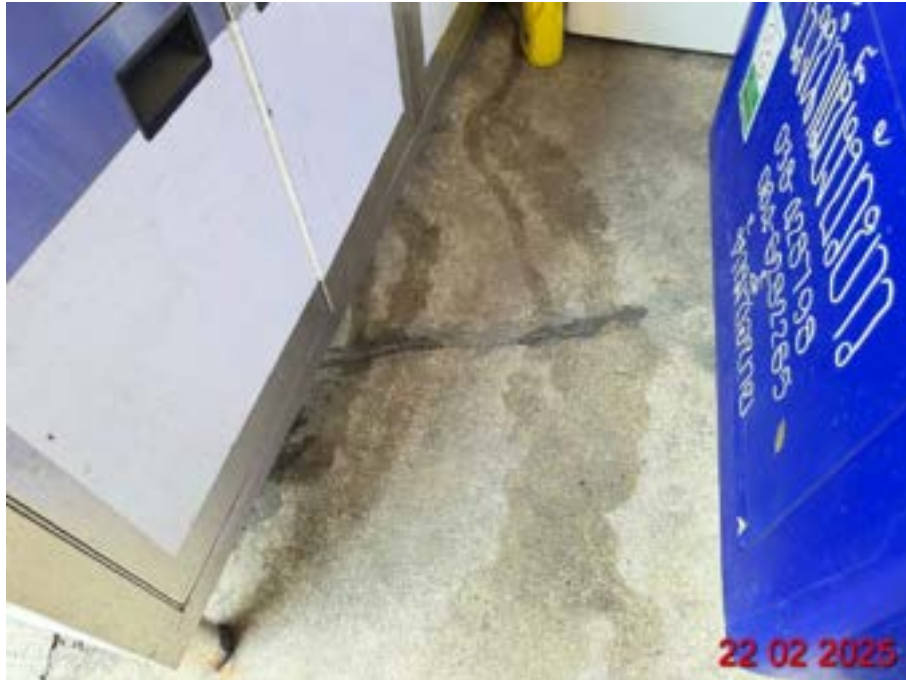
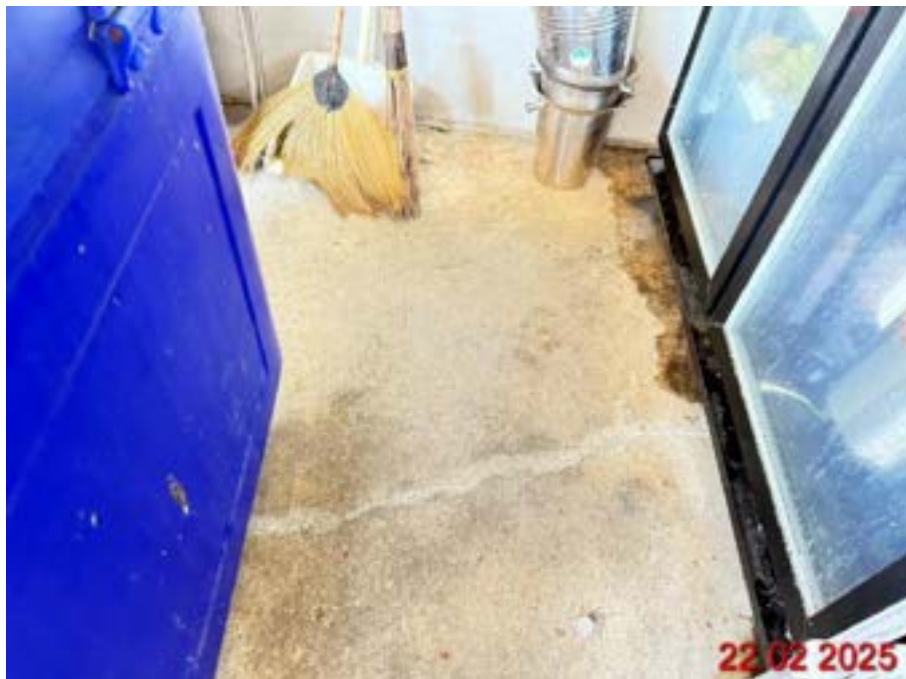
รูปที่ 697-698  
รอยแตกร้าวพื้นภายในครัว

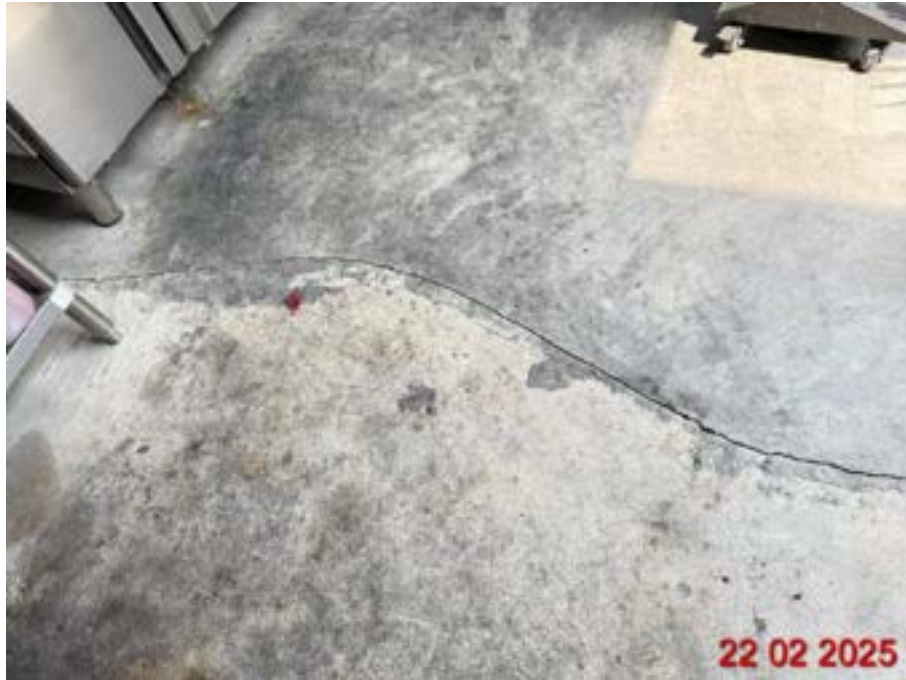
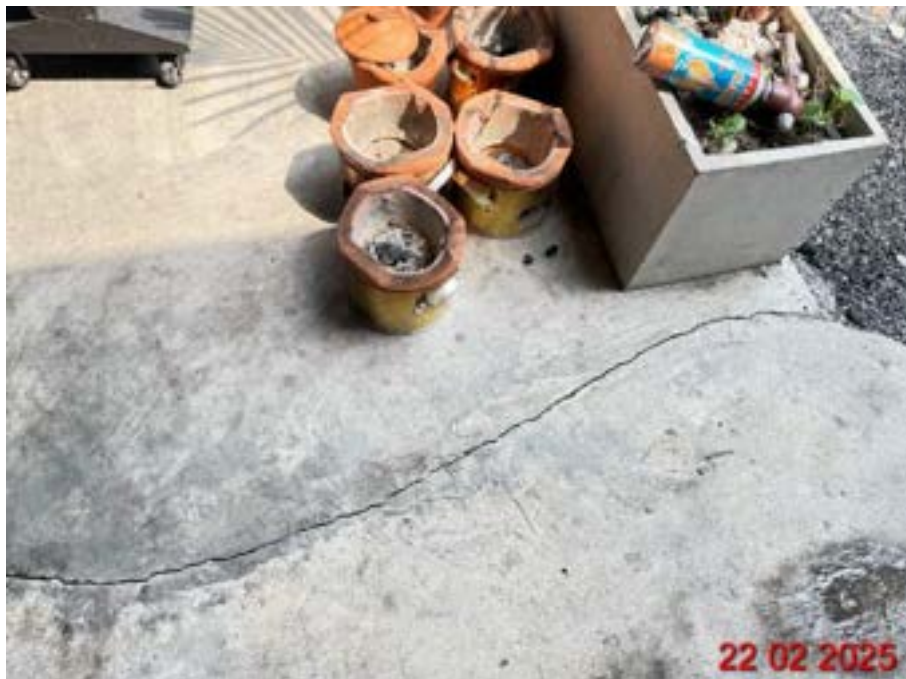
รูปที่ 699-700  
รอยแตกร้าวพื้นภายในครัว

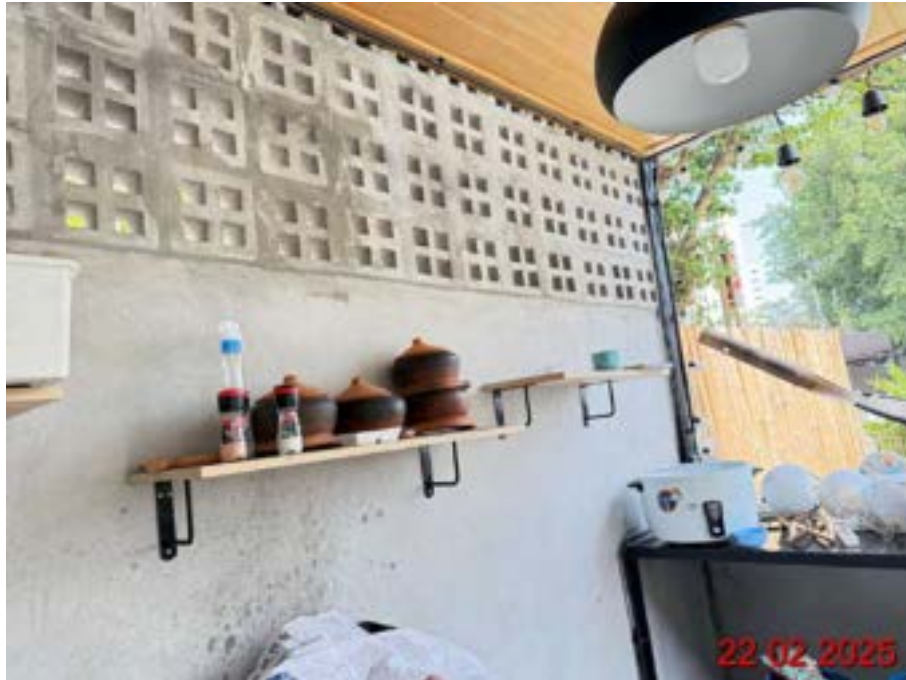
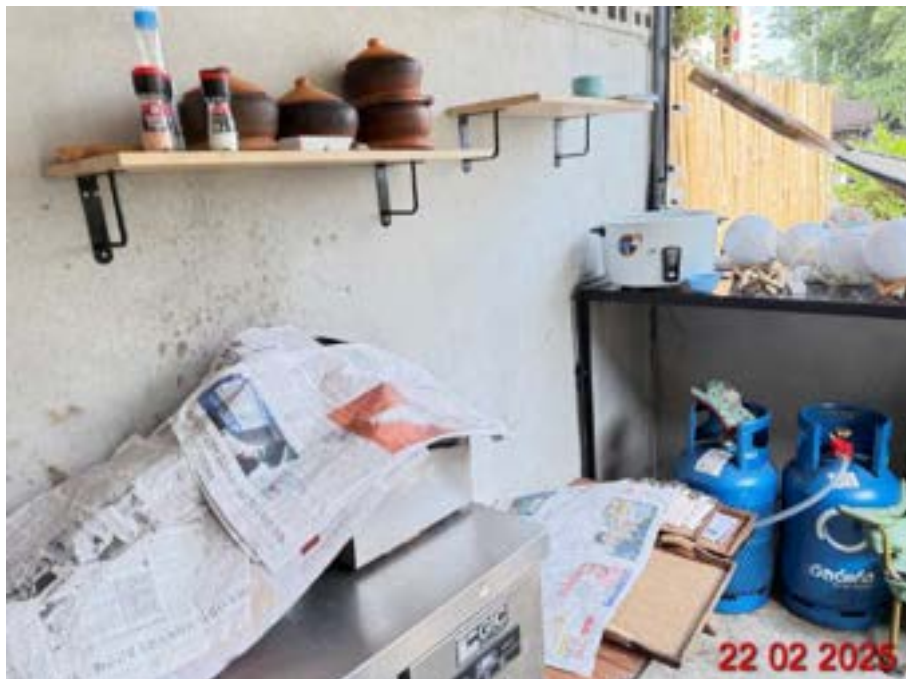
รูปที่ 701-702

สภาพครัว

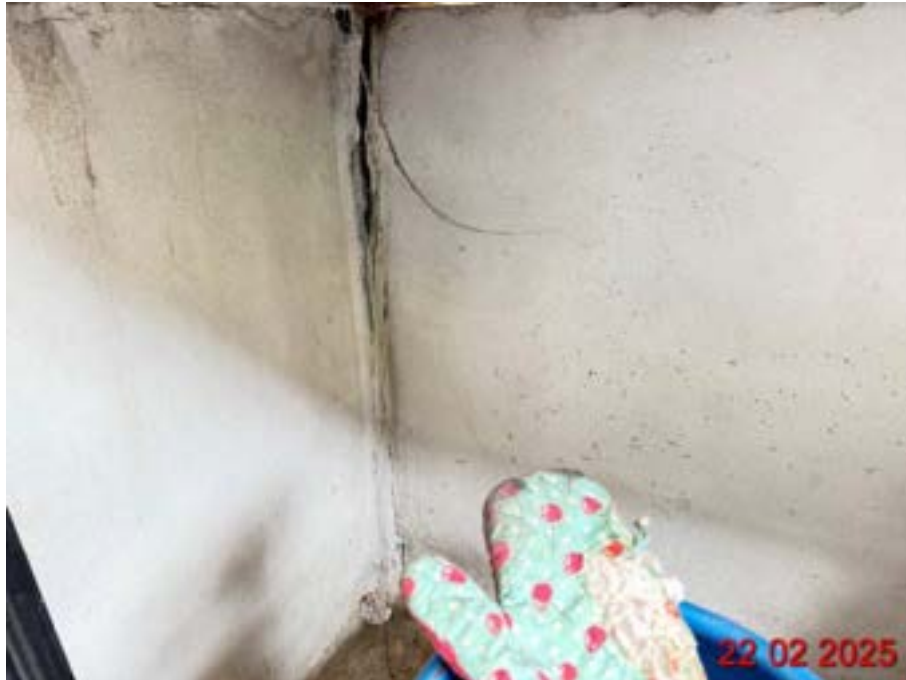
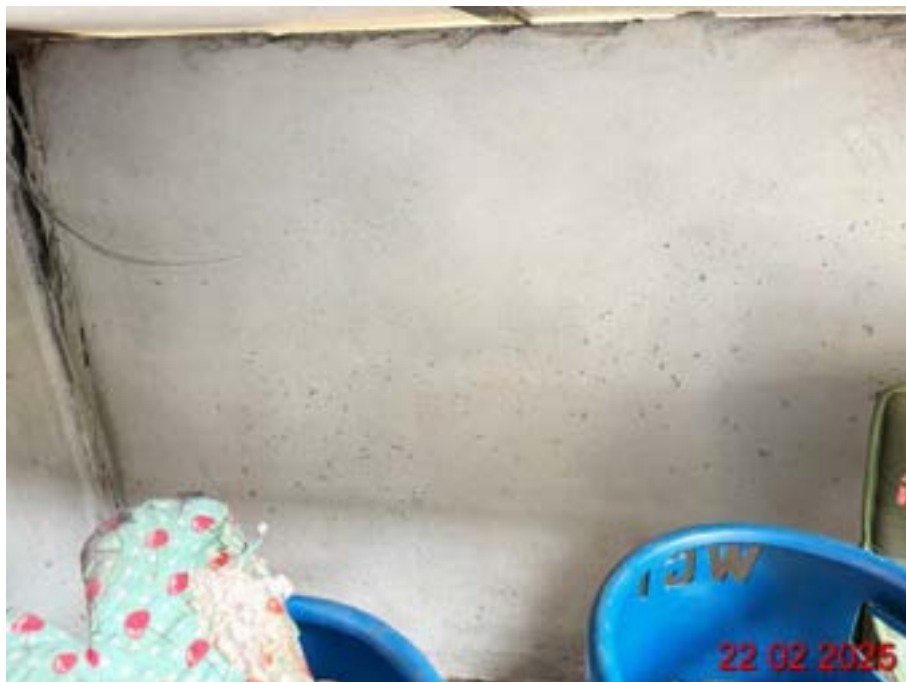
รูปที่ 703-704

สภาพครีว

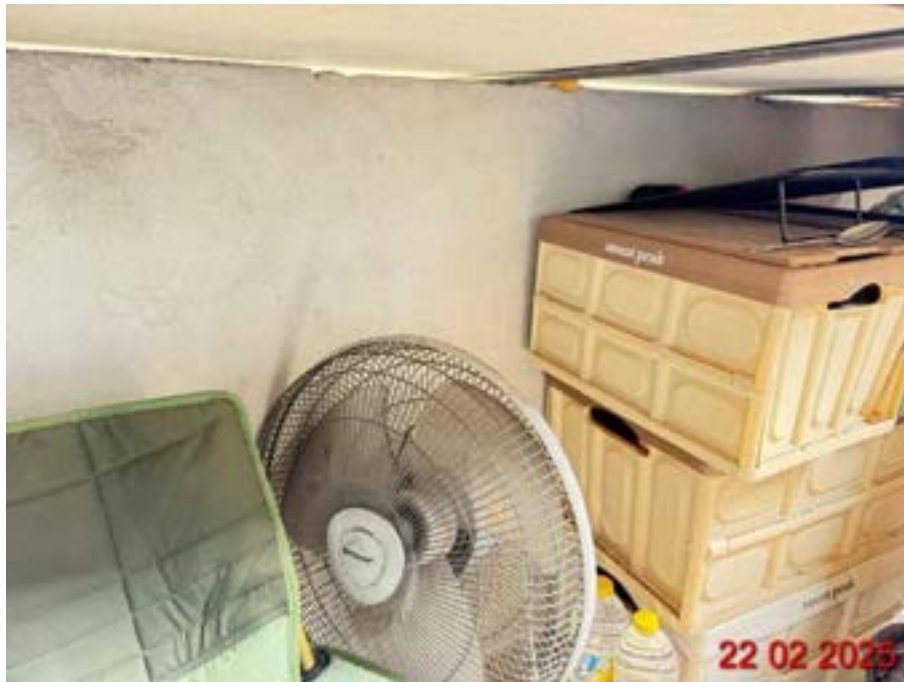
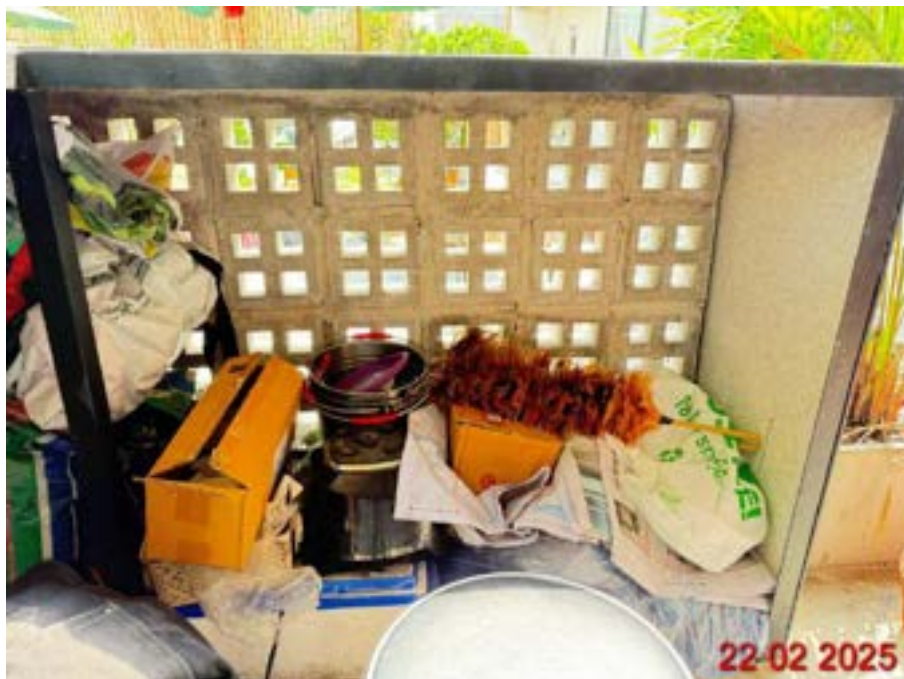
รูปที่ 705-706

สภาพครัว

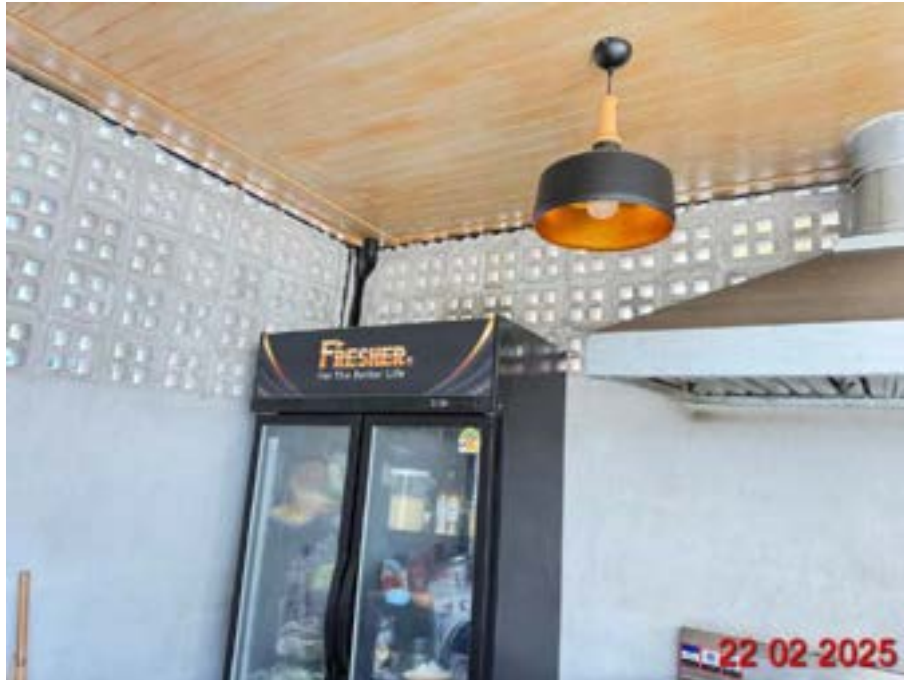
รูปที่ 709-710

สภาพครัว
