## ภาคผนวก ค

เอกสารประกอบการปฏิบัติตามมาตราการป้องกันและแก้ไขผลกระทบสิ่งแวดล้อม

เอกสารบันทึกบ้านข้างเคียง

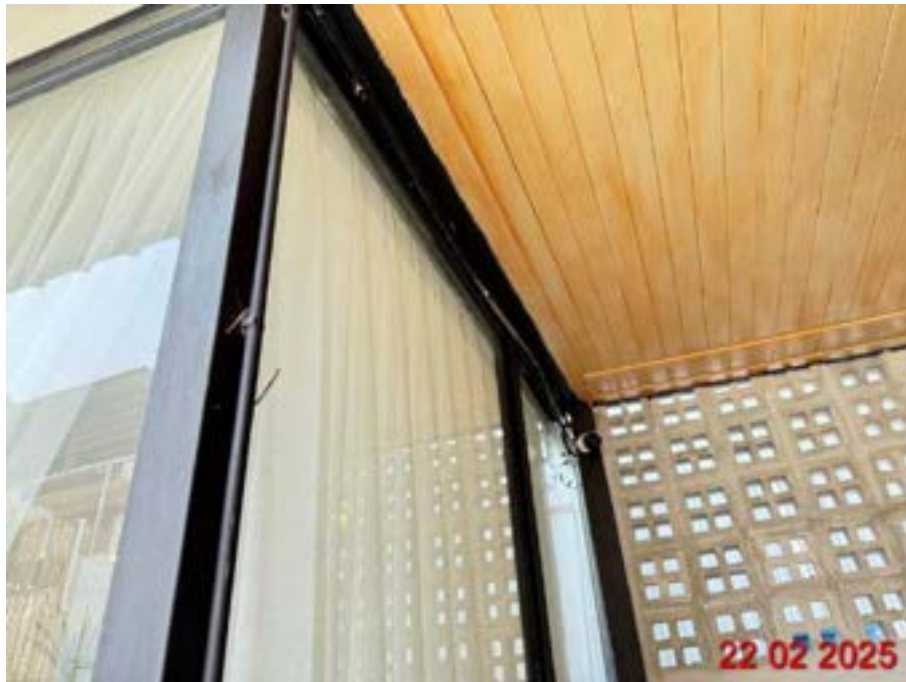
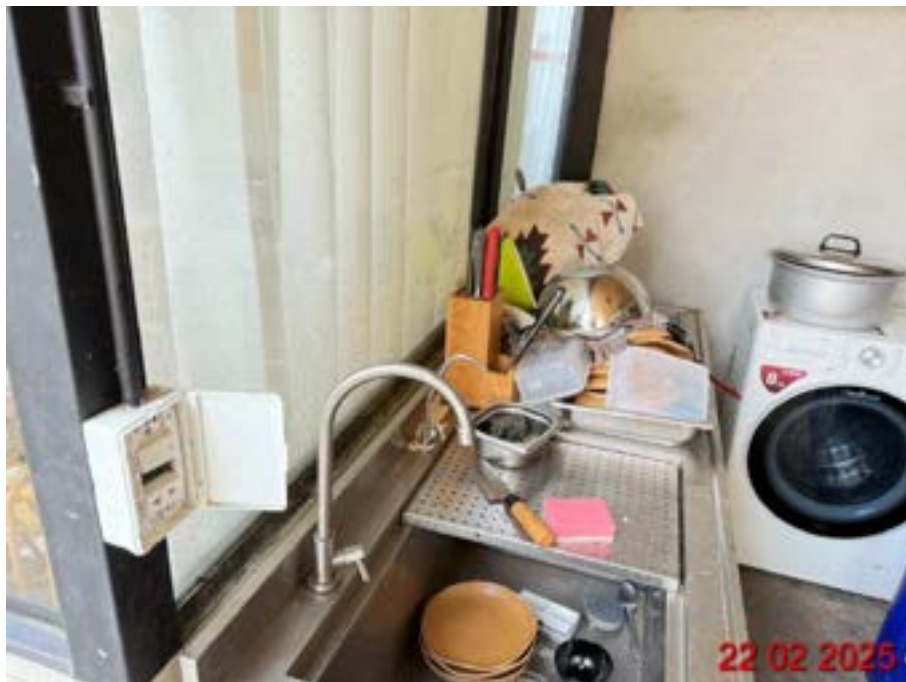
รูปที่ 711-712

สภาพครัว

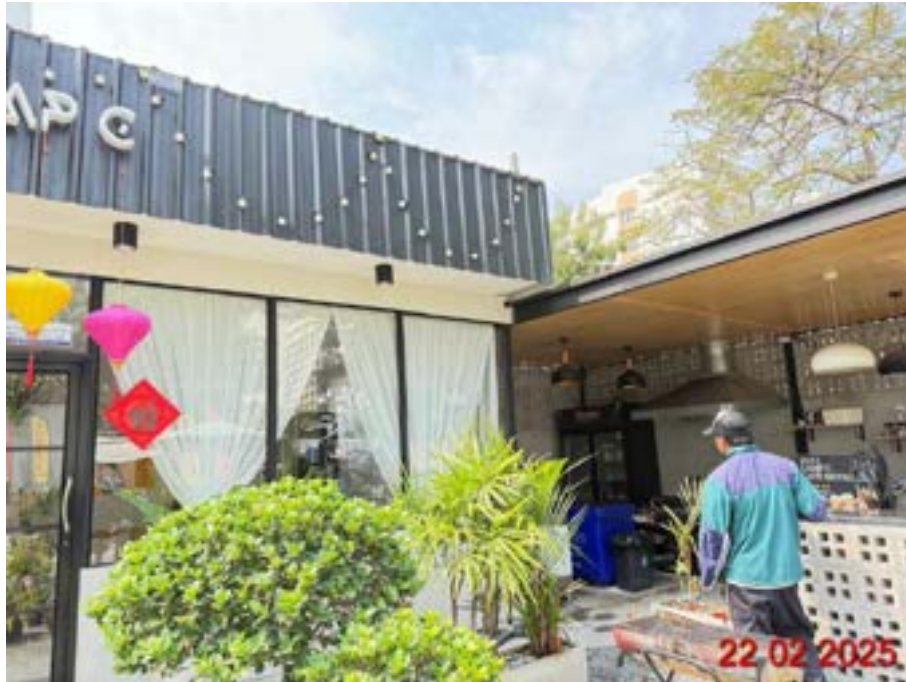
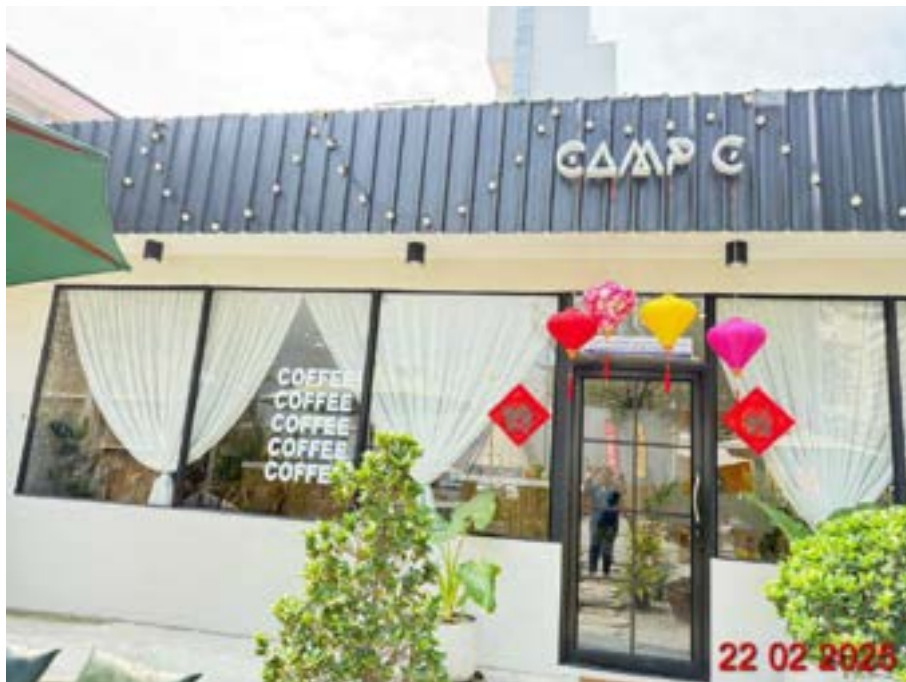
รูปที่ 713-714

สภาพด้านหน้า

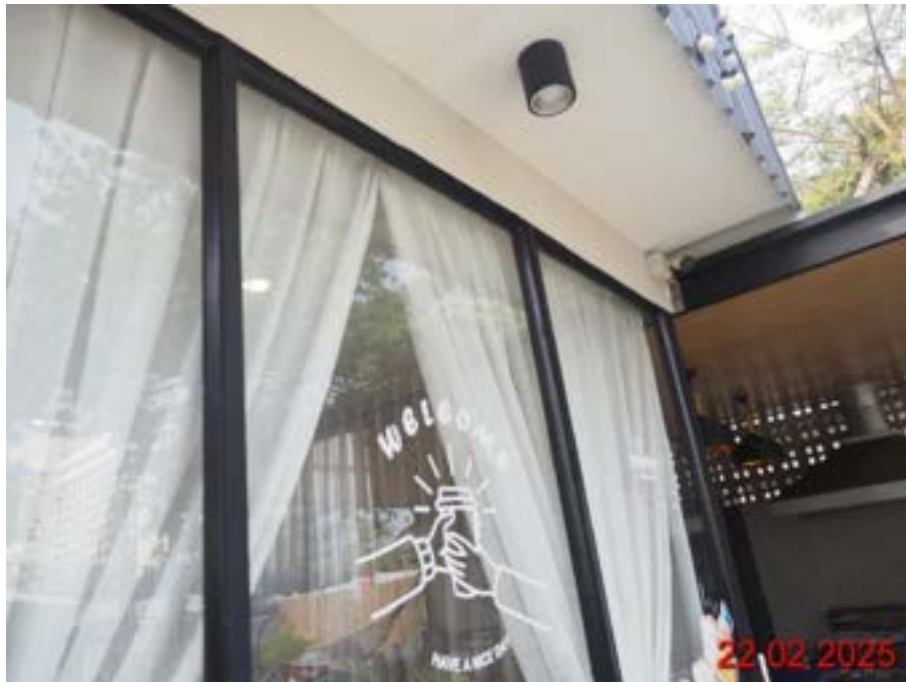
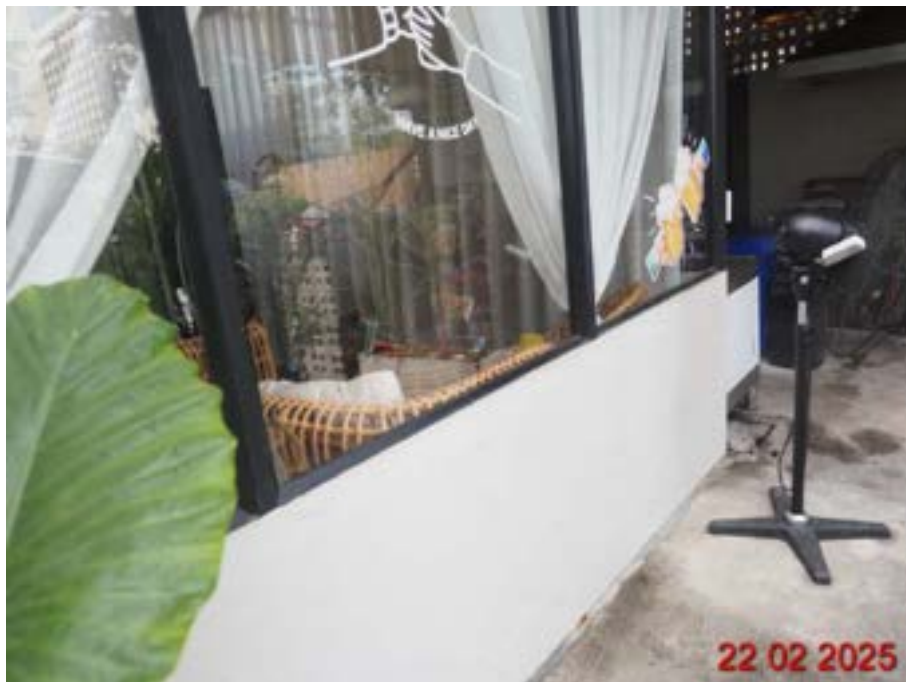
รูปที่ 715-716

สภาพด้านหน้า

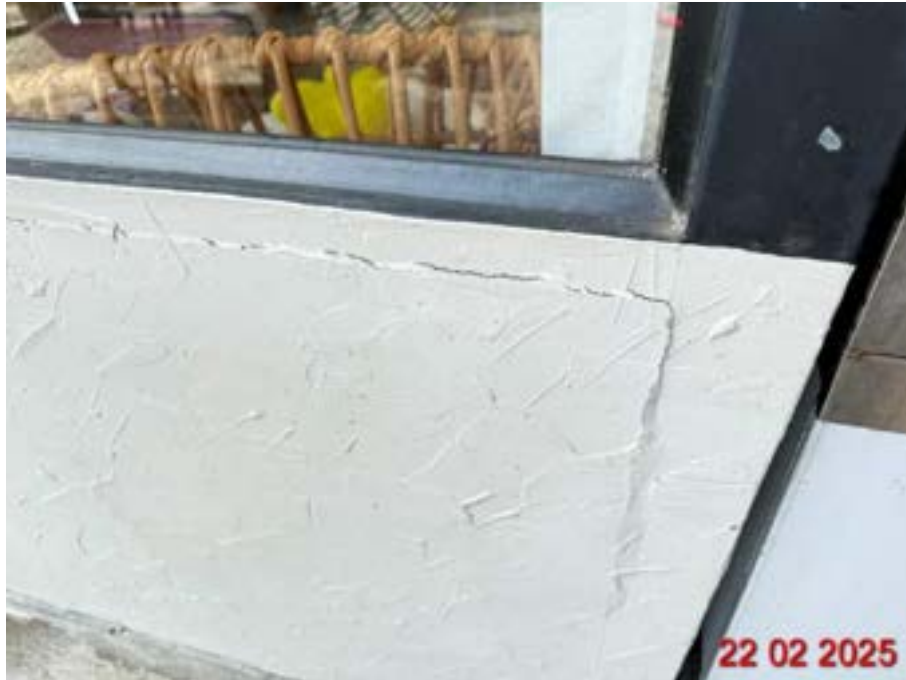
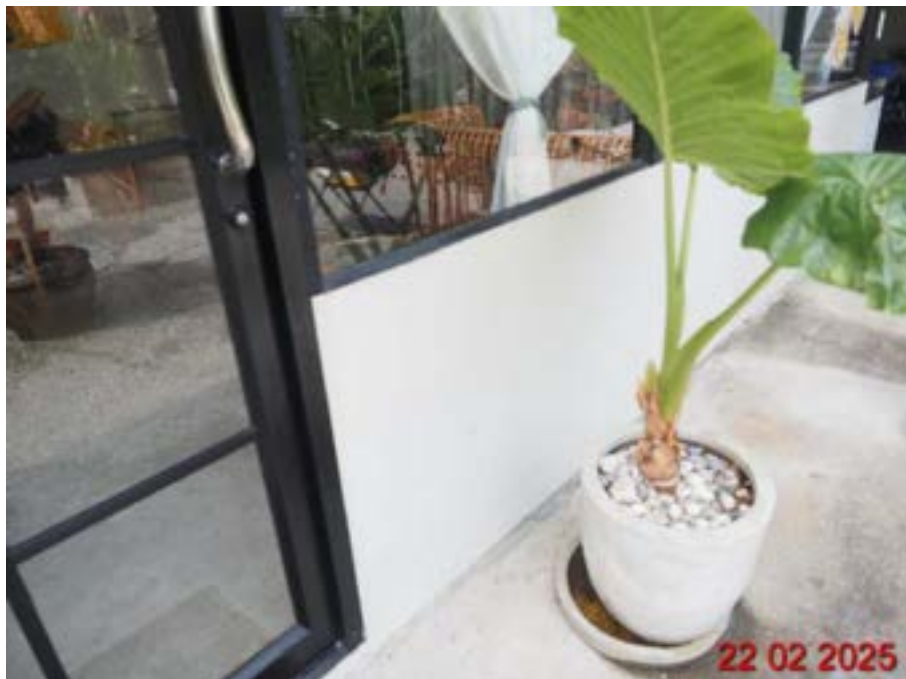
รูปที่ 717-718

รอยแตกผนังด้านหน้า

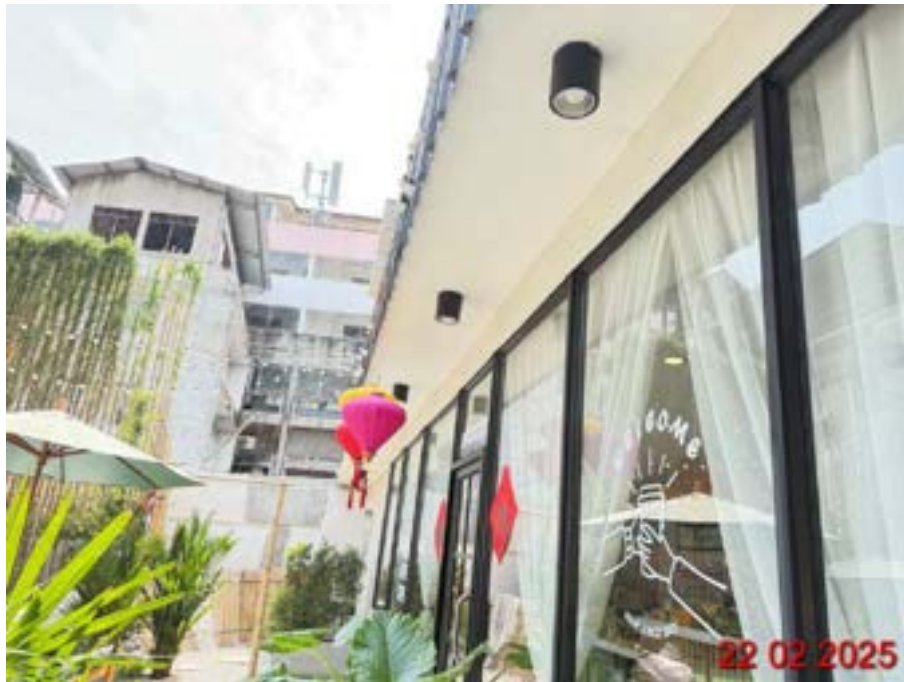
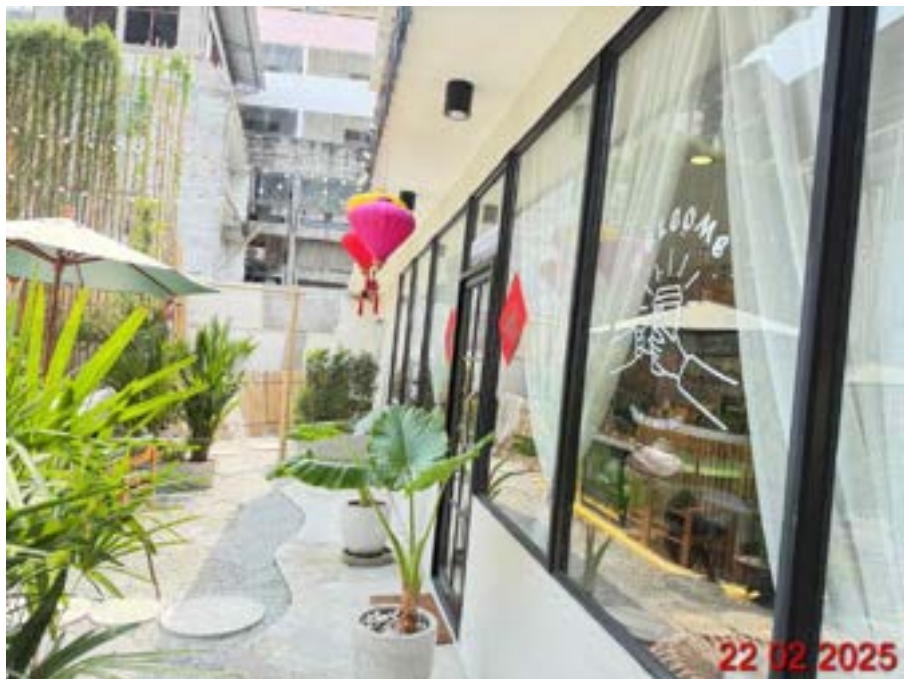
รูปที่ 719-720

สภาพด้านหน้า

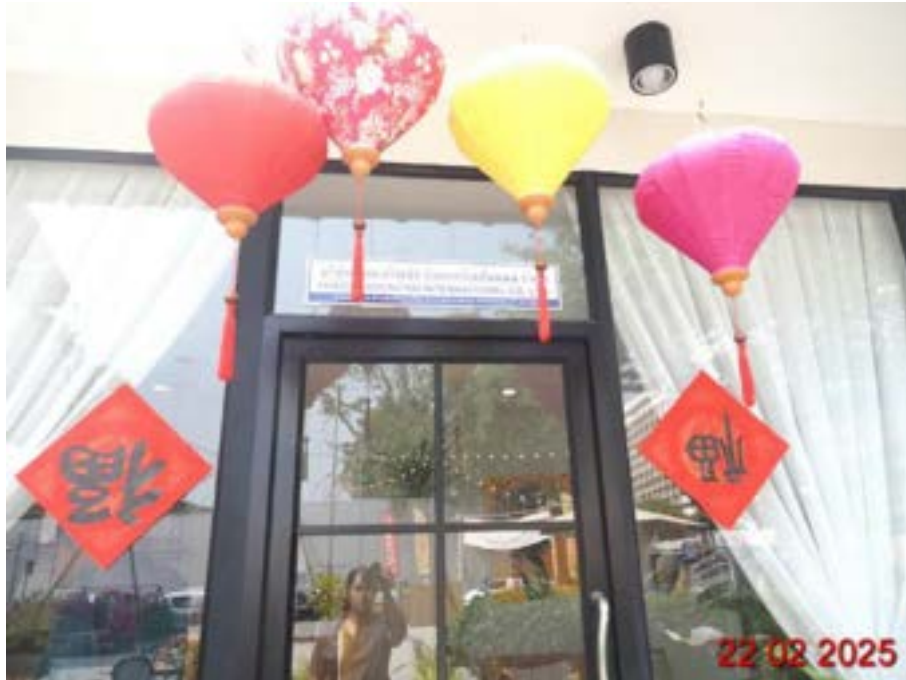
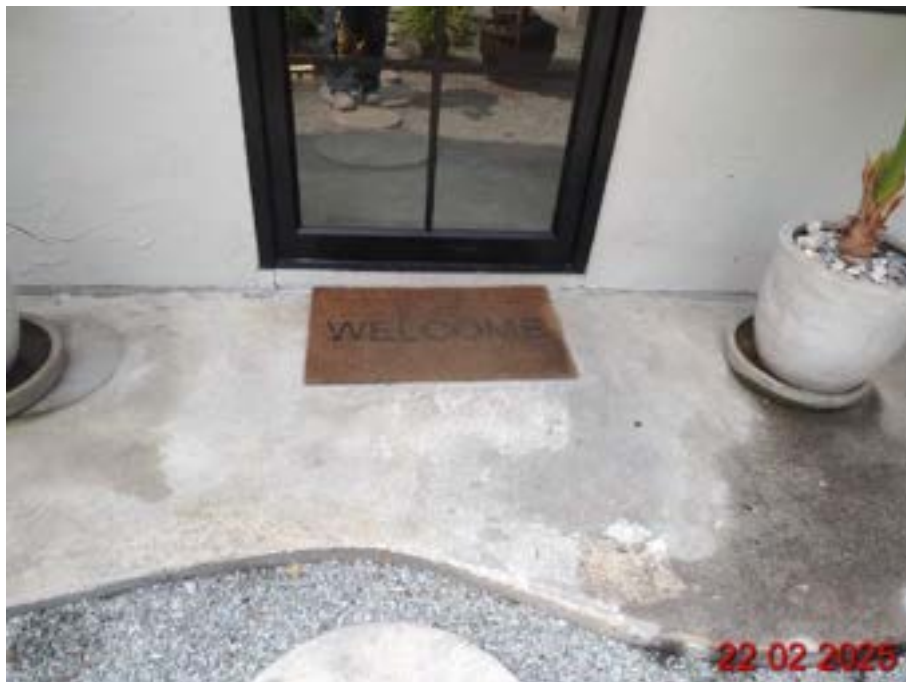
รูปที่ 721-722

รอยแตกร้าวบริเวณประตู

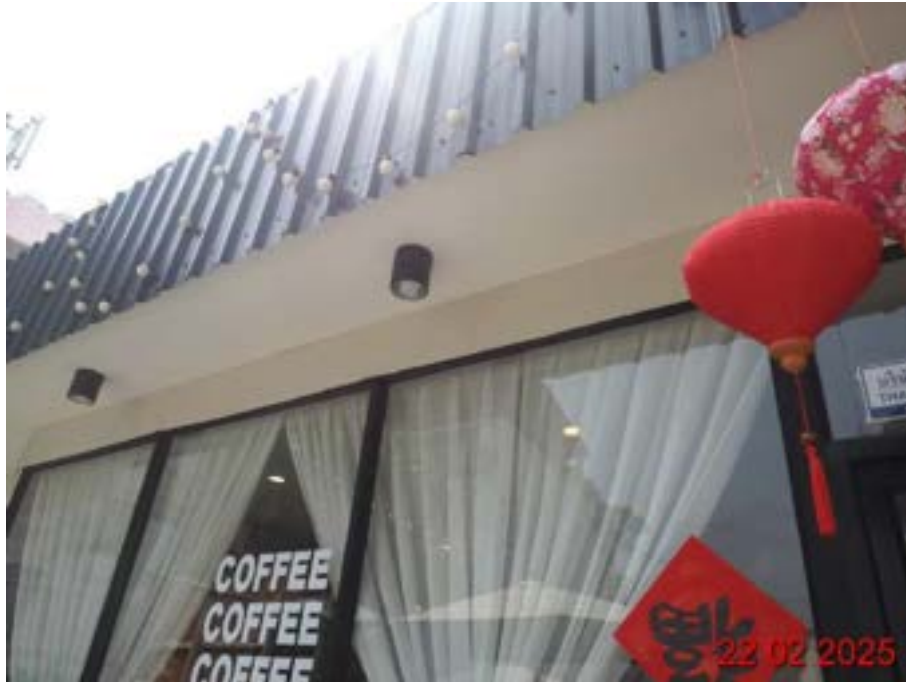
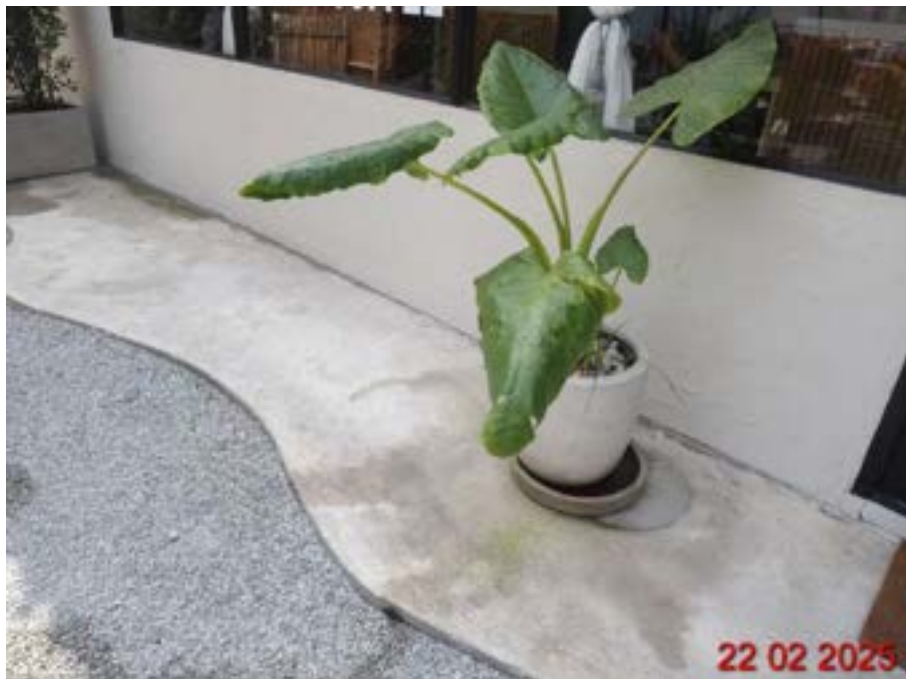
รูปที่ 723-724

สภาพด้านหน้า

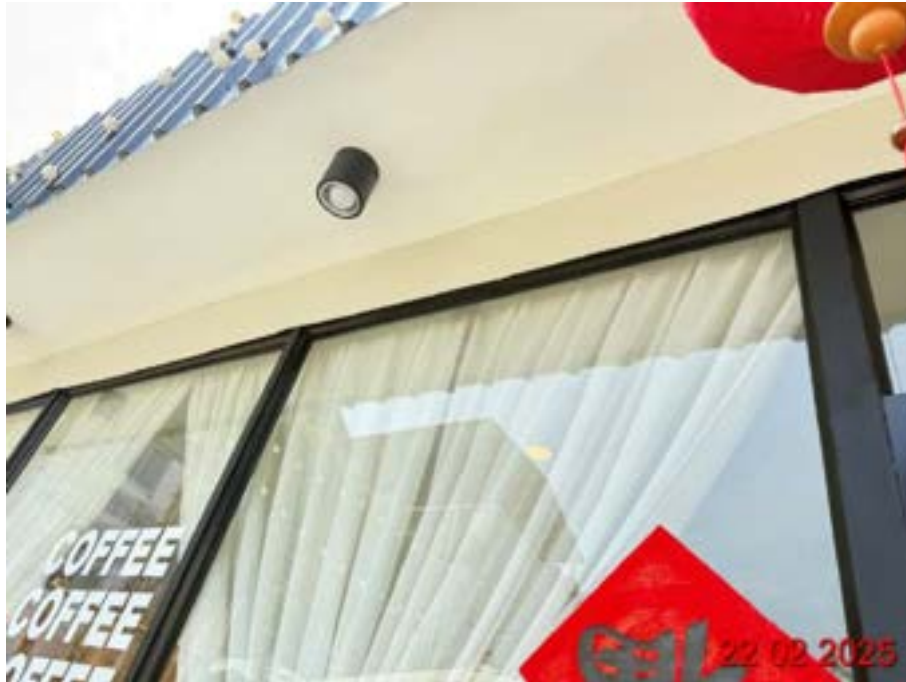
รูปที่ 725-726

สภาพด้านหน้า

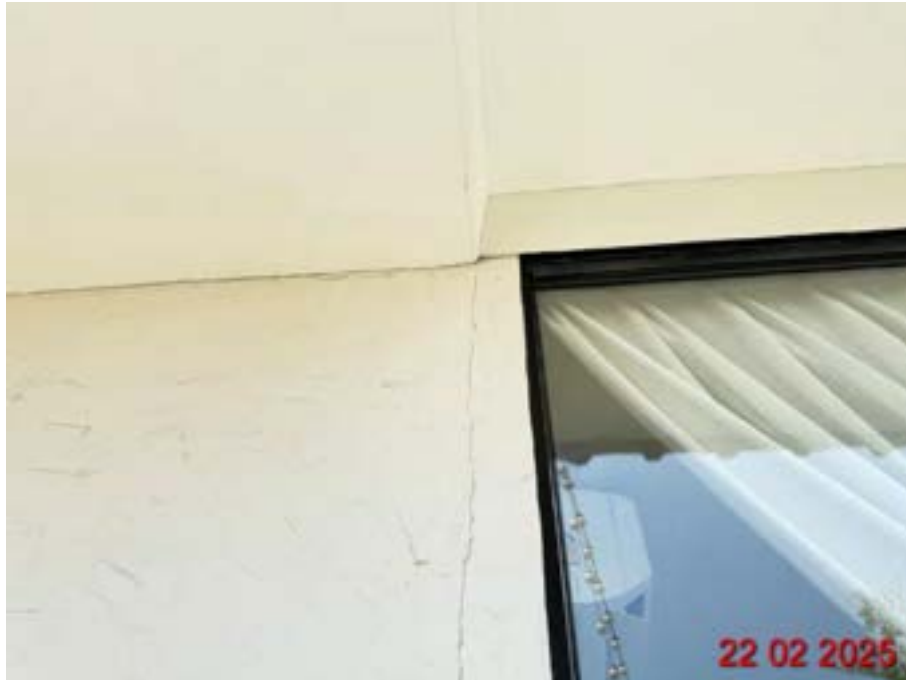
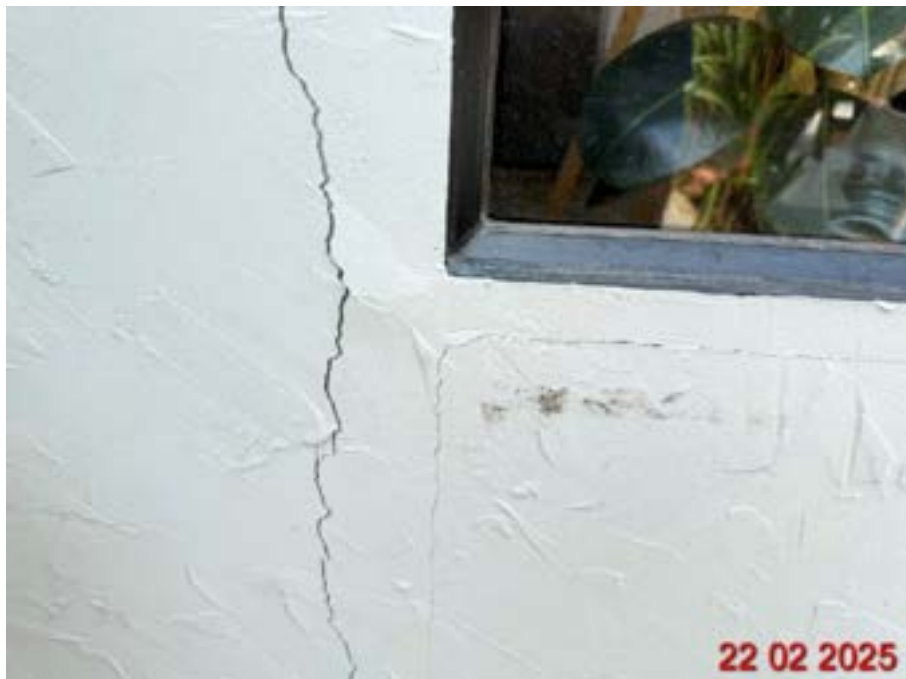
รูปที่ 727-728

รอยแตกร้าวผนังภายนอกด้านหน้า

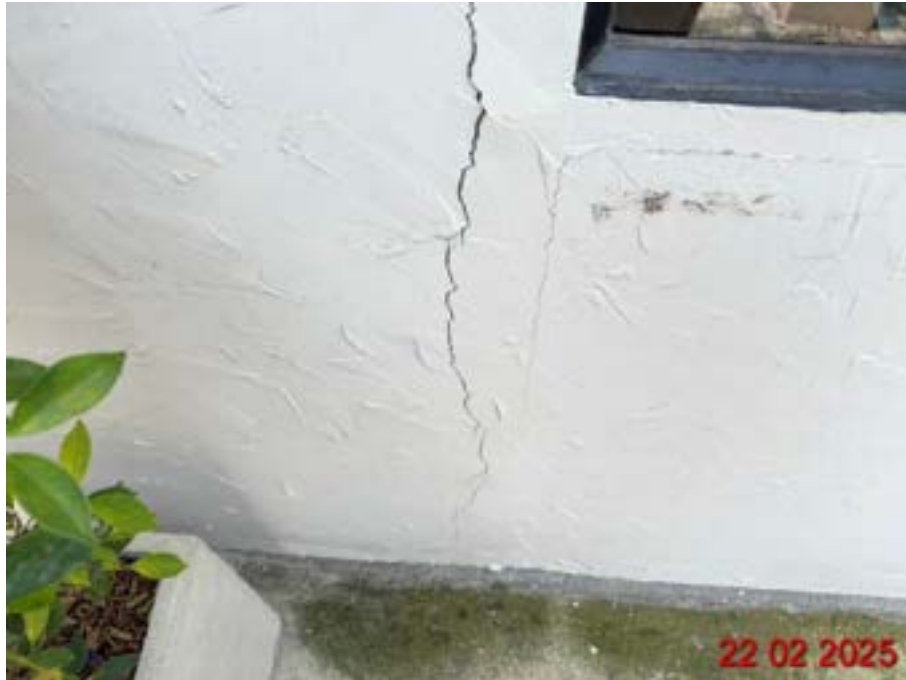
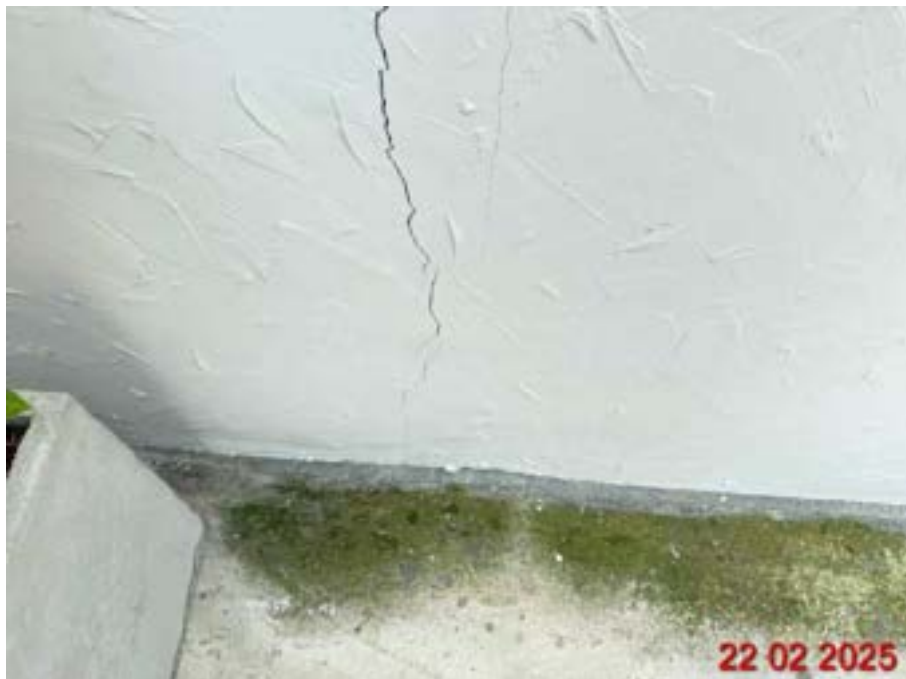
รูปที่ 729-730

รอยแตกร้าวผนังภายนอกด้านหน้า

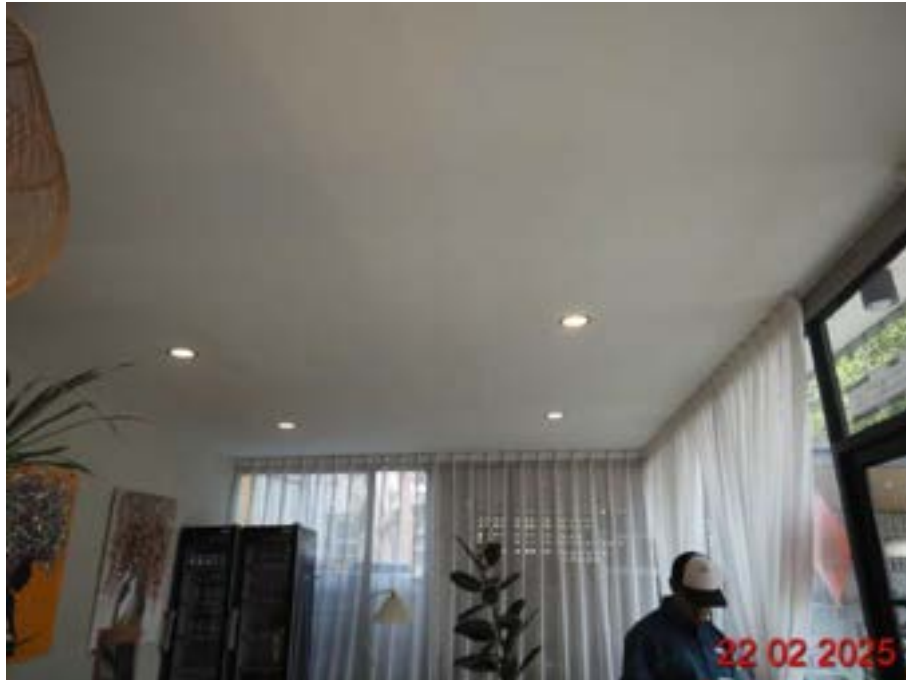
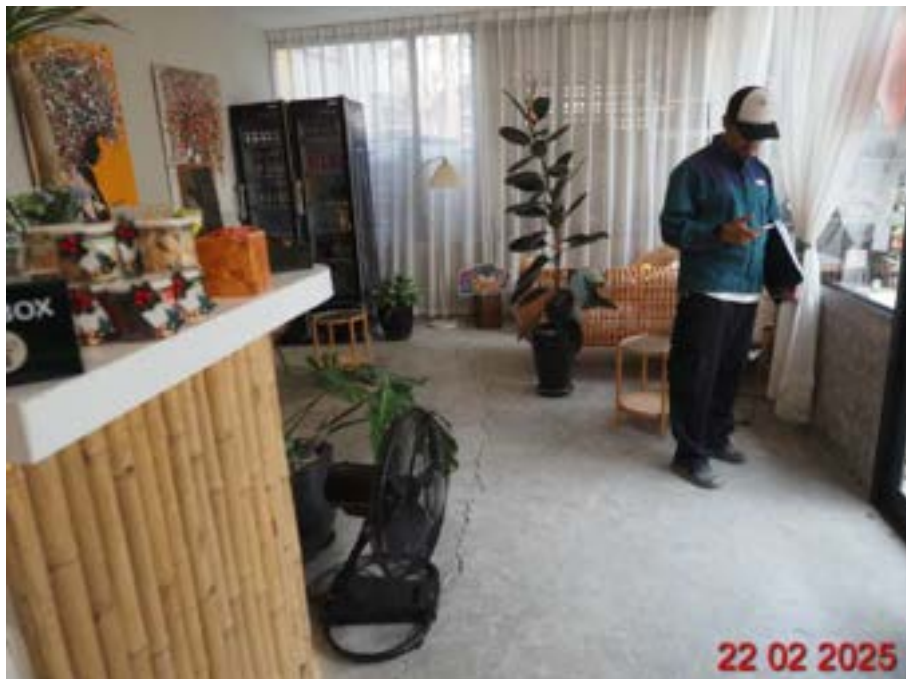
รูปที่ 731-732  
สภาพภายในร้าน

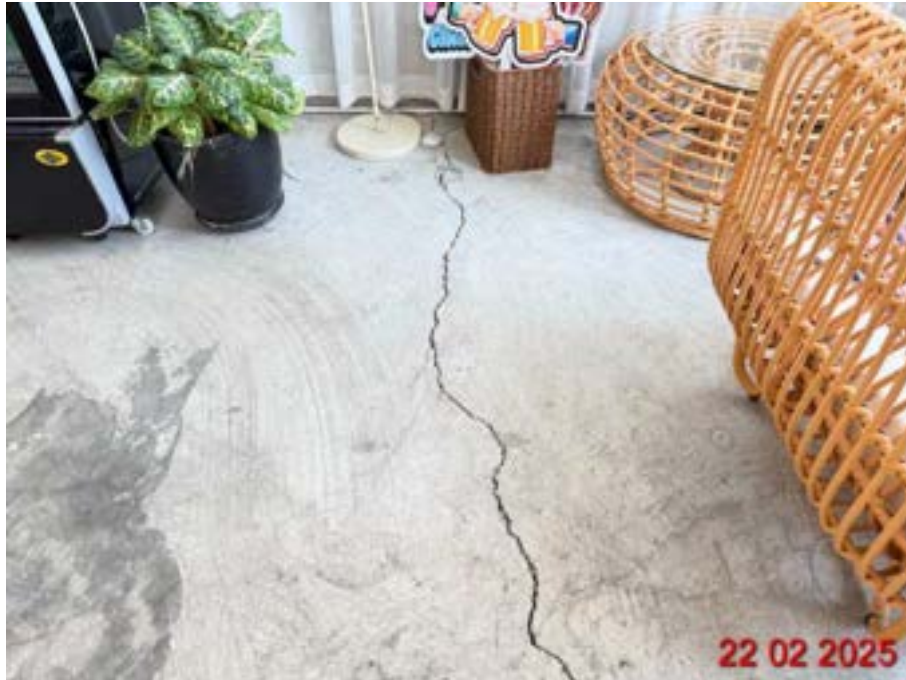
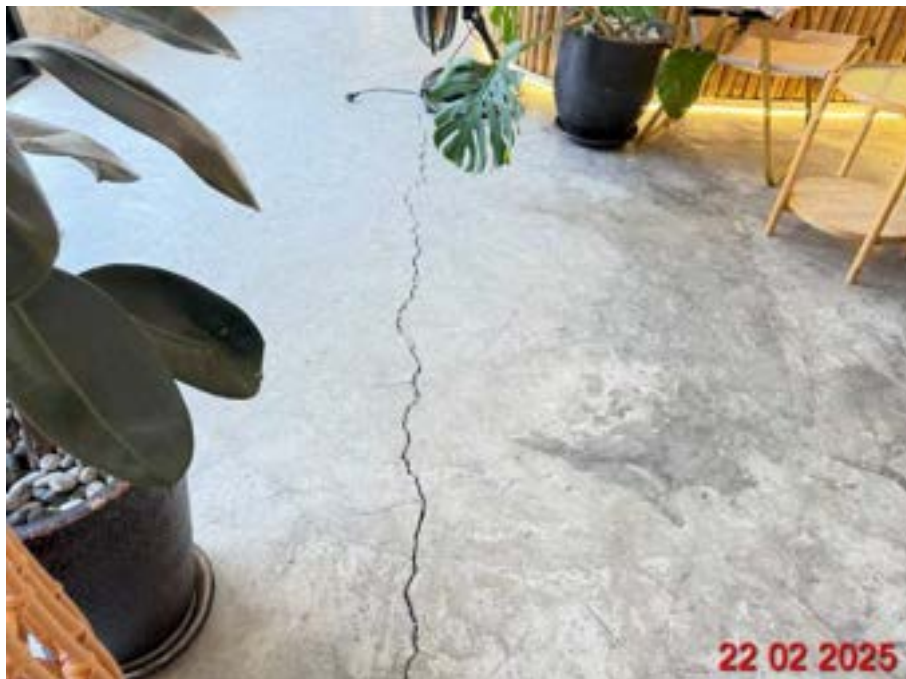
รูปที่ 733-734

รอยแตกร้าวพื้น และทรุดตัวพื้น

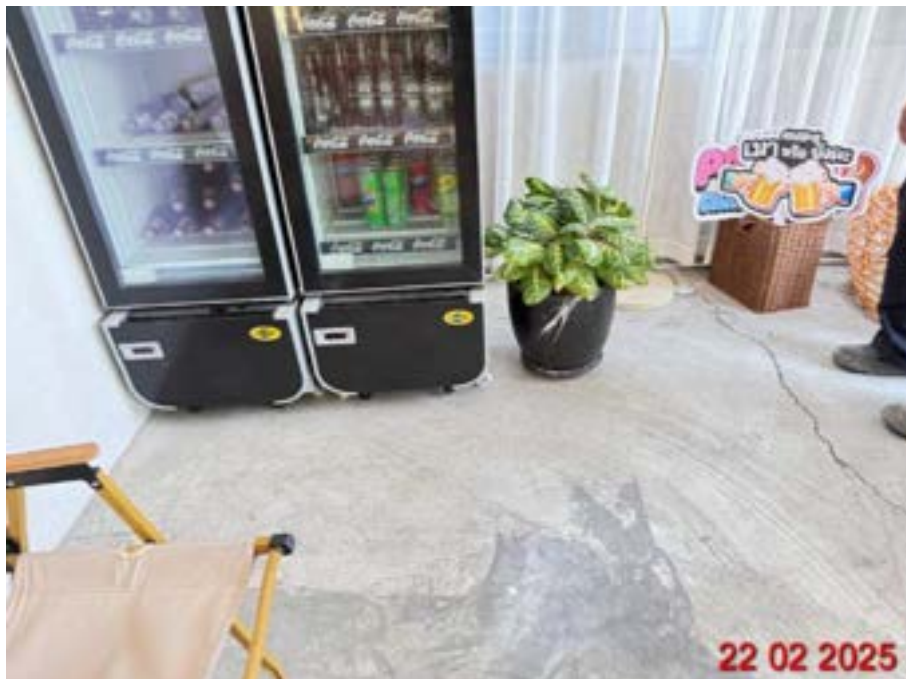
รูปที่ 735-736

รอยแตกร้าวพื้น และทรุดตัวพื้น

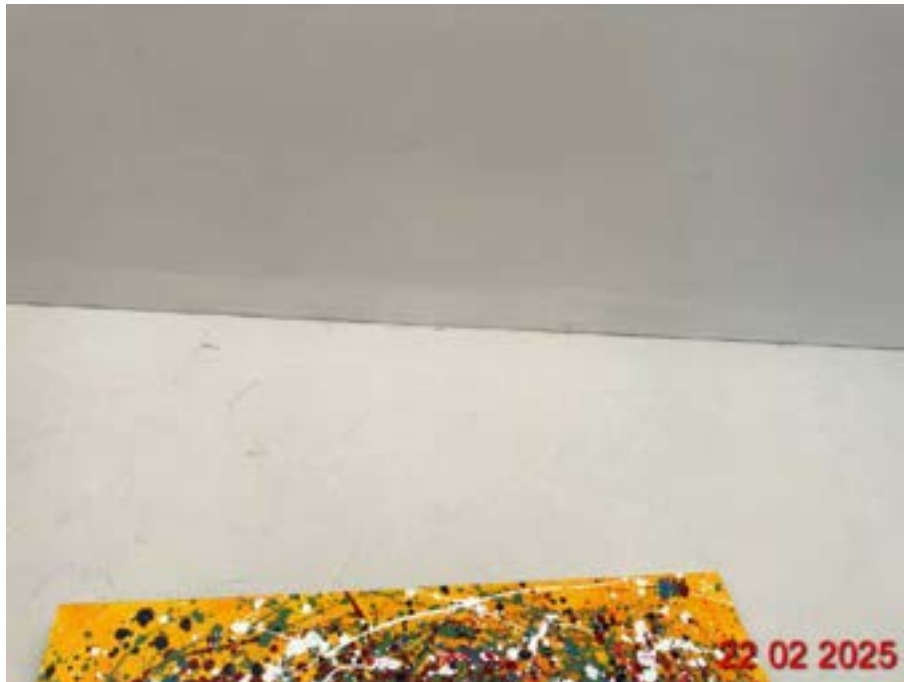
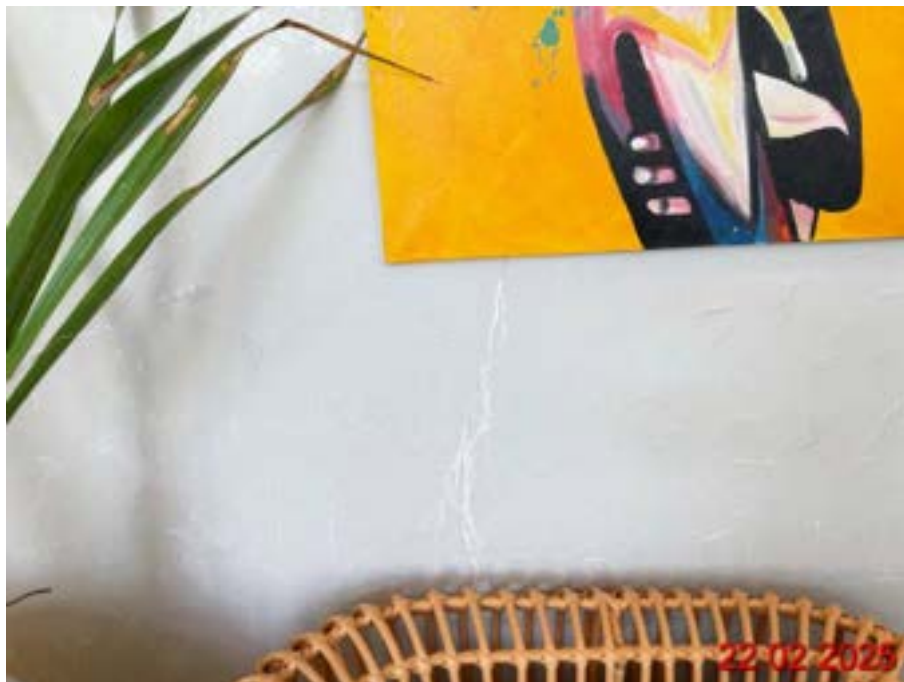
รูปที่ 737-738

รอยแตกร้าวผนัง

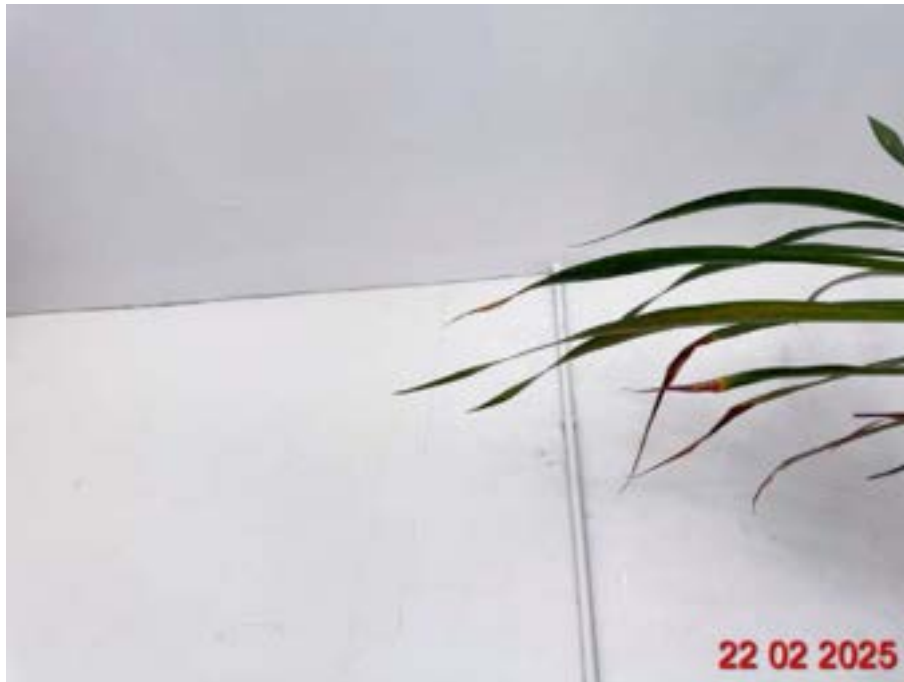
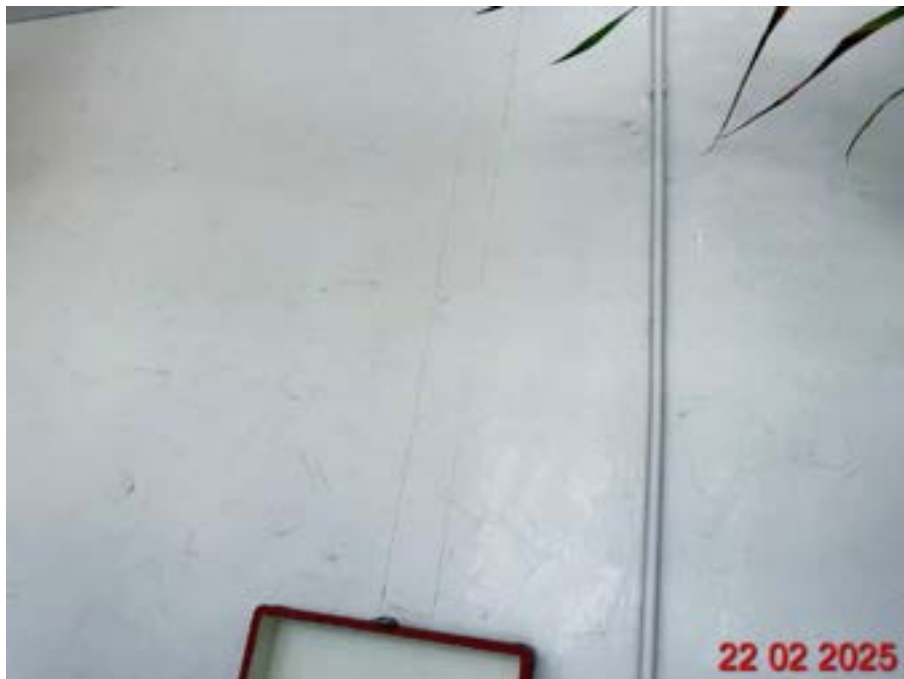
รูปที่ 739-740

รอยแตกร้าวผนัง

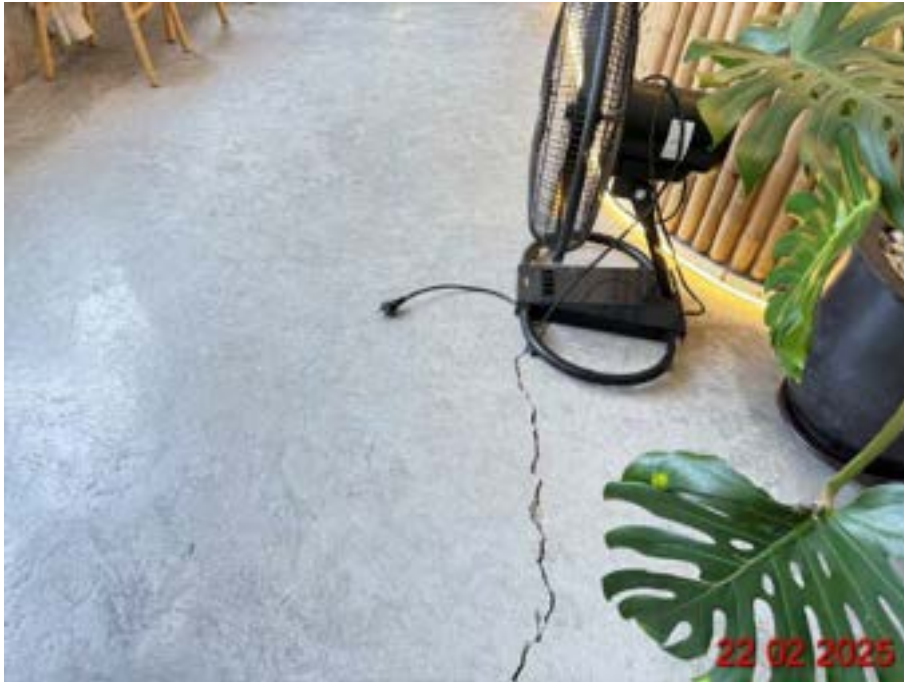
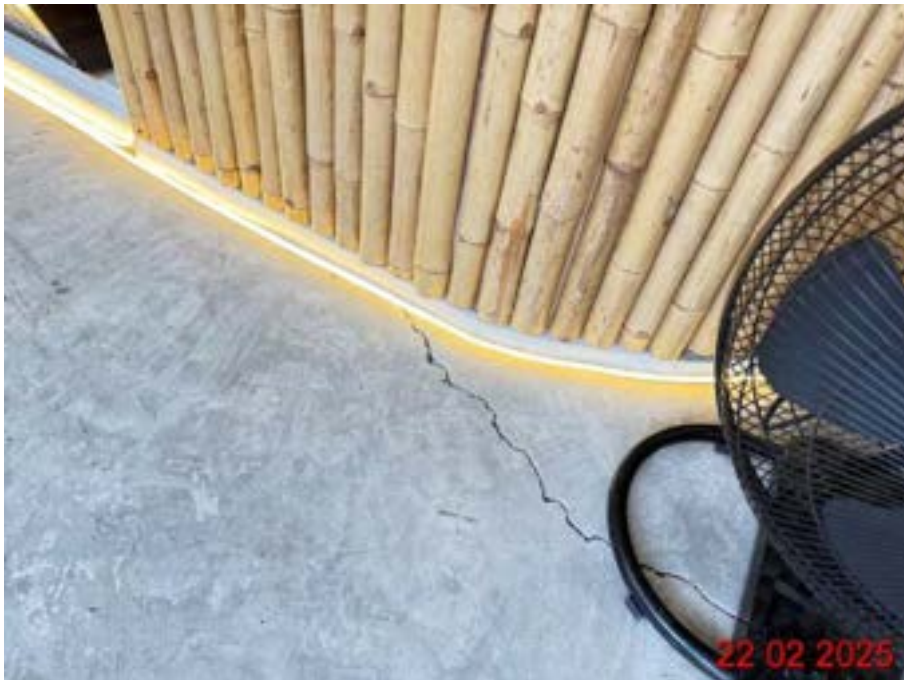
รูปที่ 741-742

รอยแตกรา้วพื้น และทรุดตัว

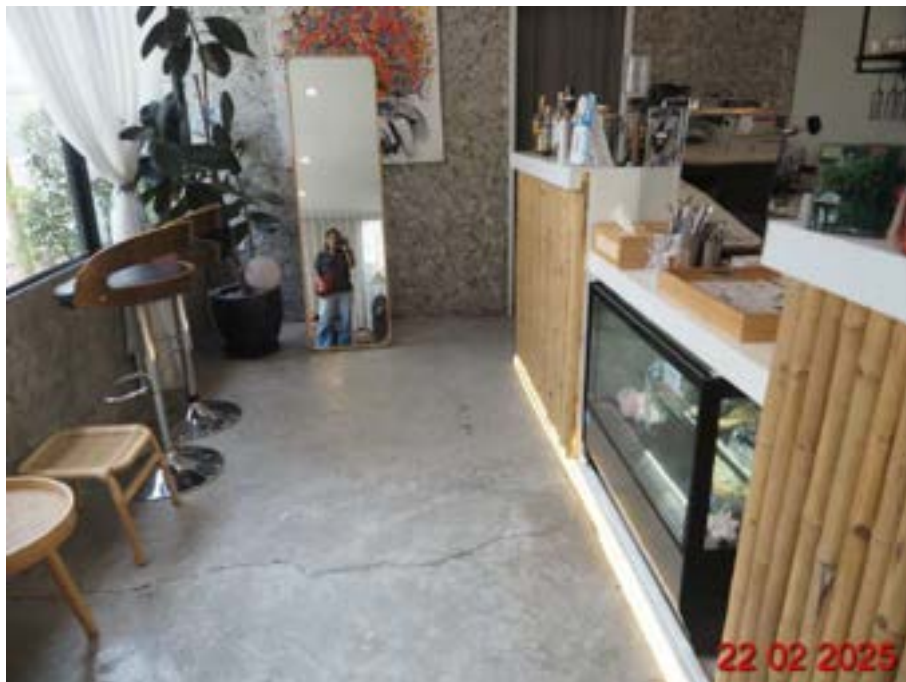
รูปที่ 743-744

รอยแตกร้าวพื้น และทรุดตัว

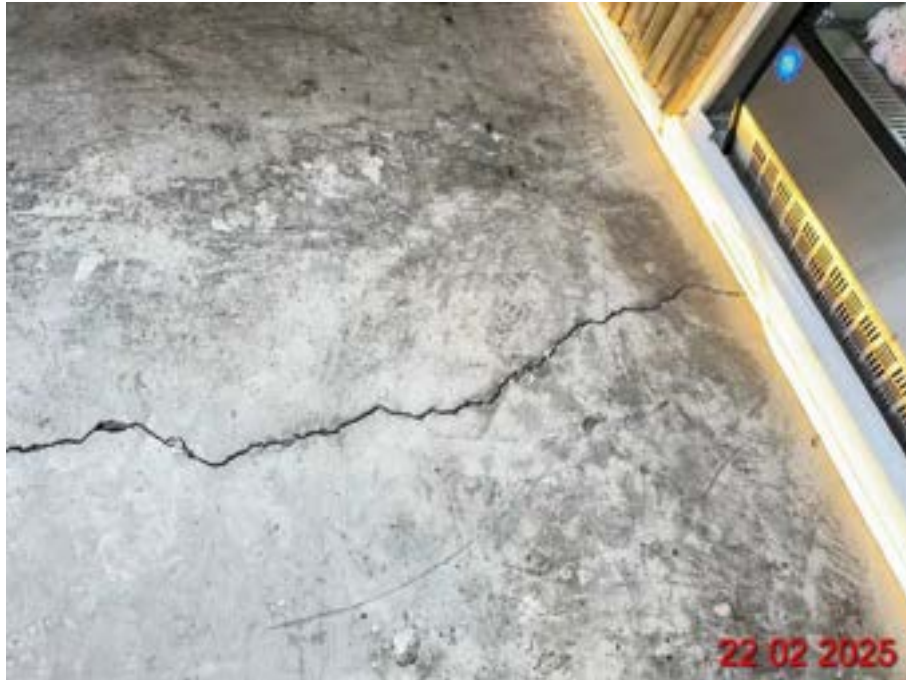
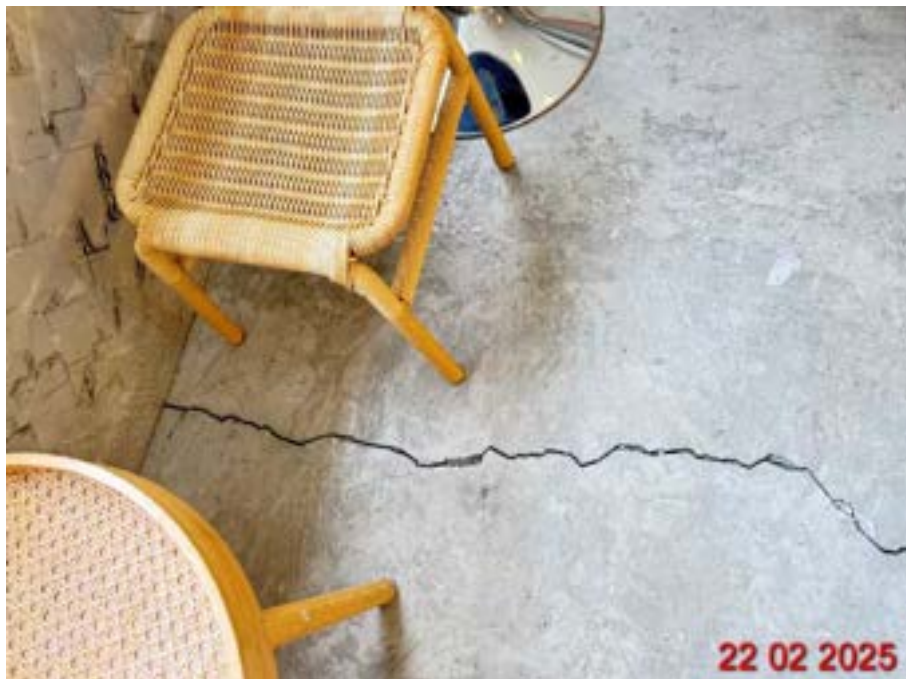
รูปที่ 745-746

รอยแตกร้าวพื้น และทรุดตัว

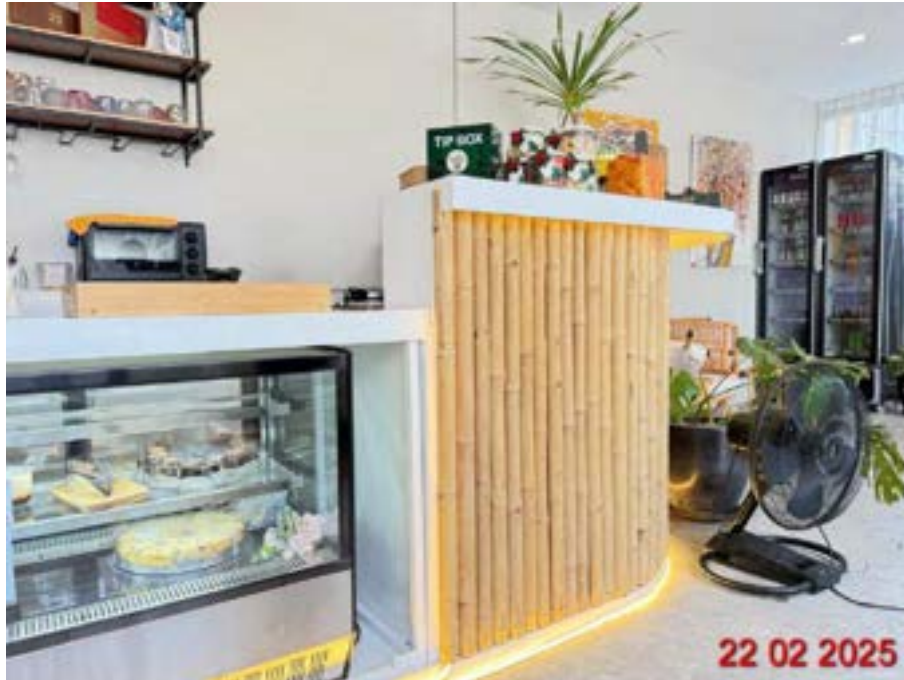
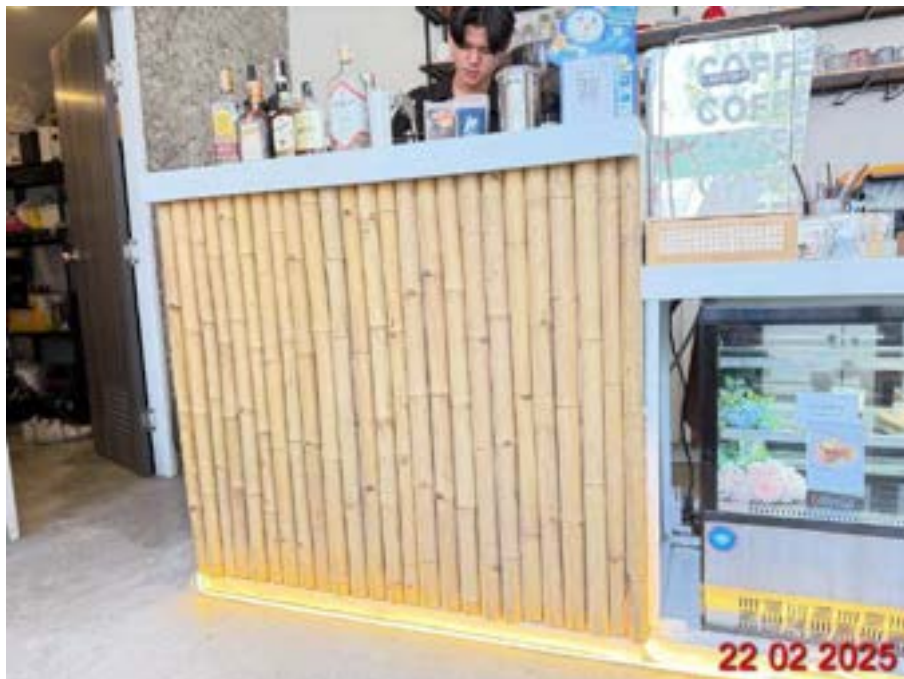
รูปที่ 747-748

สภาพภายในร้าน

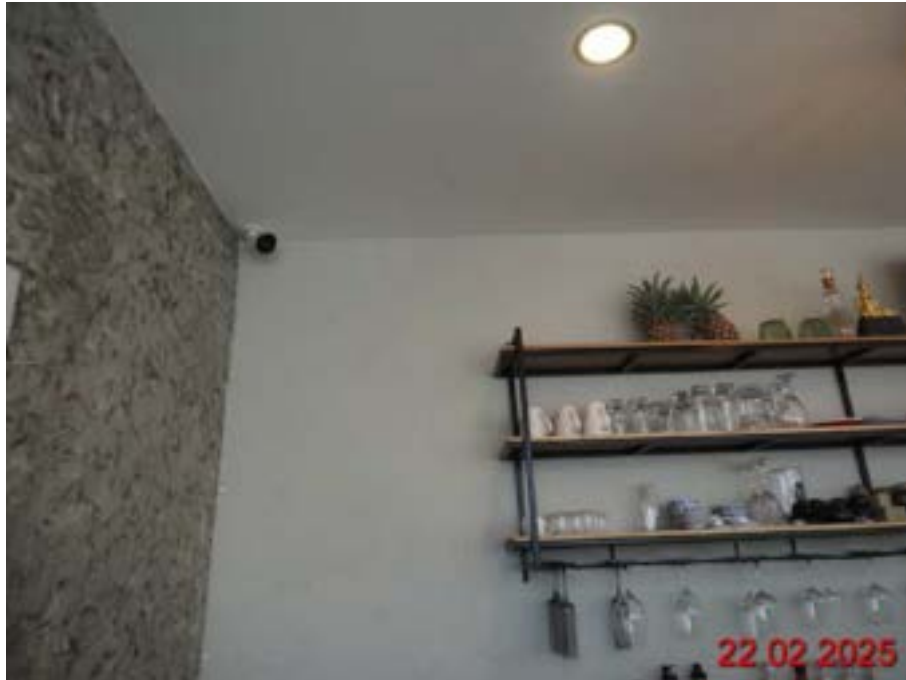
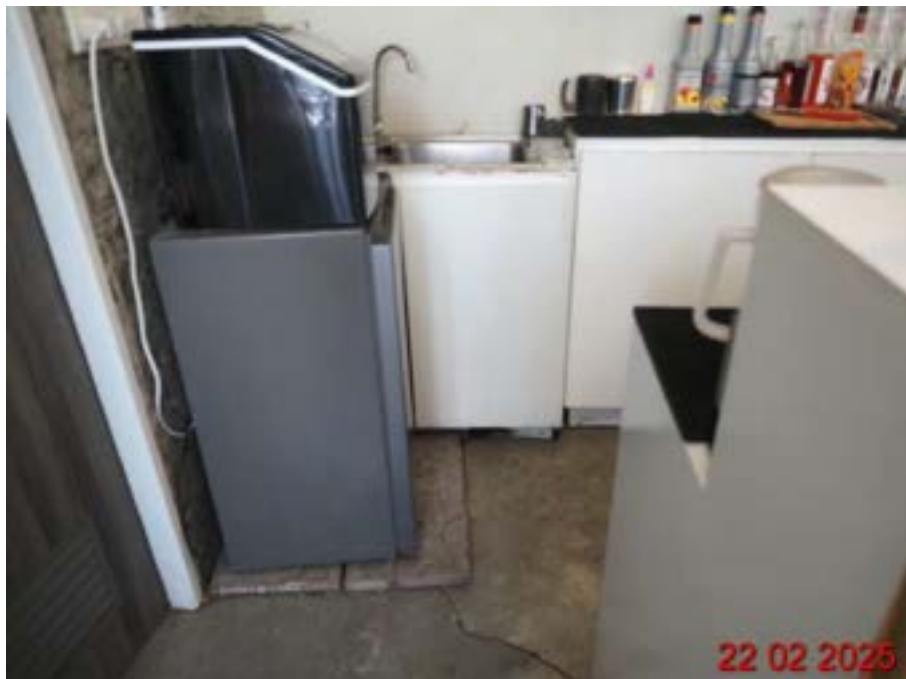
รูปที่ 749-750  
สภาพภายในร้าน
