## ภาคผนวก ค

เอกสารประกอบการปฏิบัติตามมาตราการป้องกันและแก้ไขผลกระทบสิ่งแวดล้อม

เอกสารบันทึกบ้านข้างเคียง

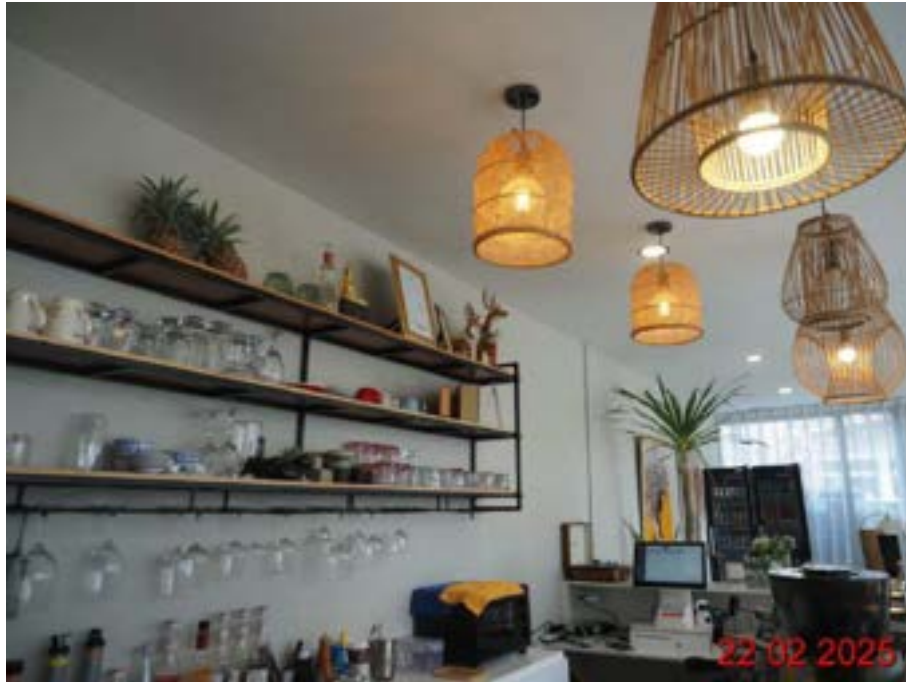
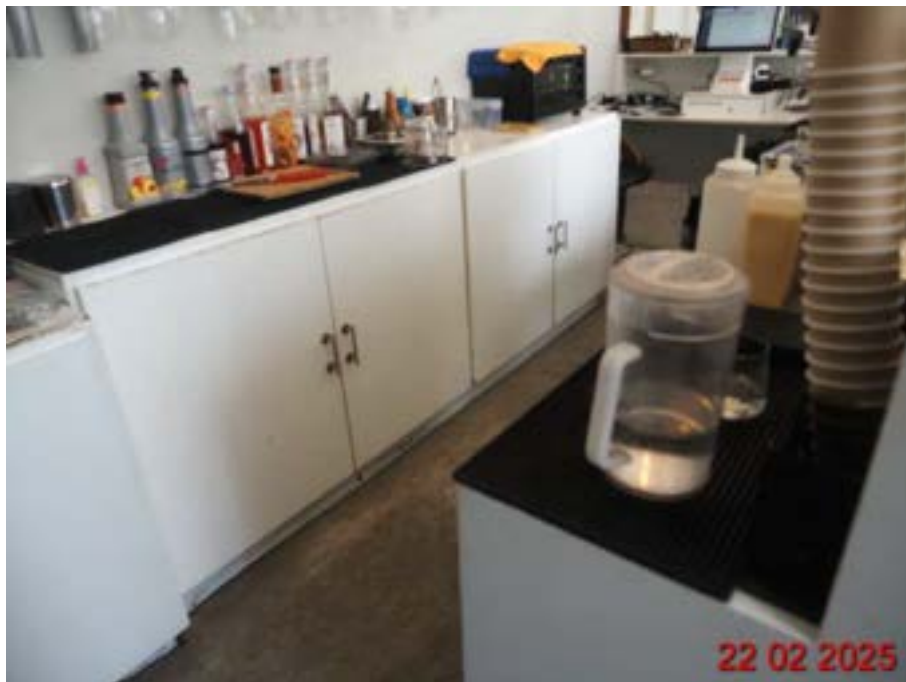
รูปที่ 751-752

รอยแตกร้าวพื้น

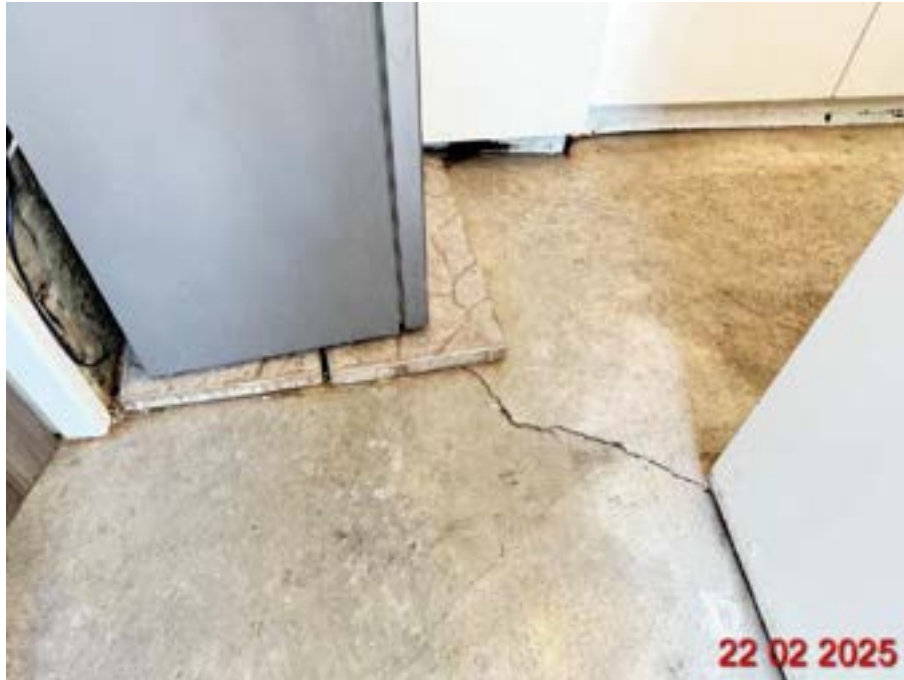
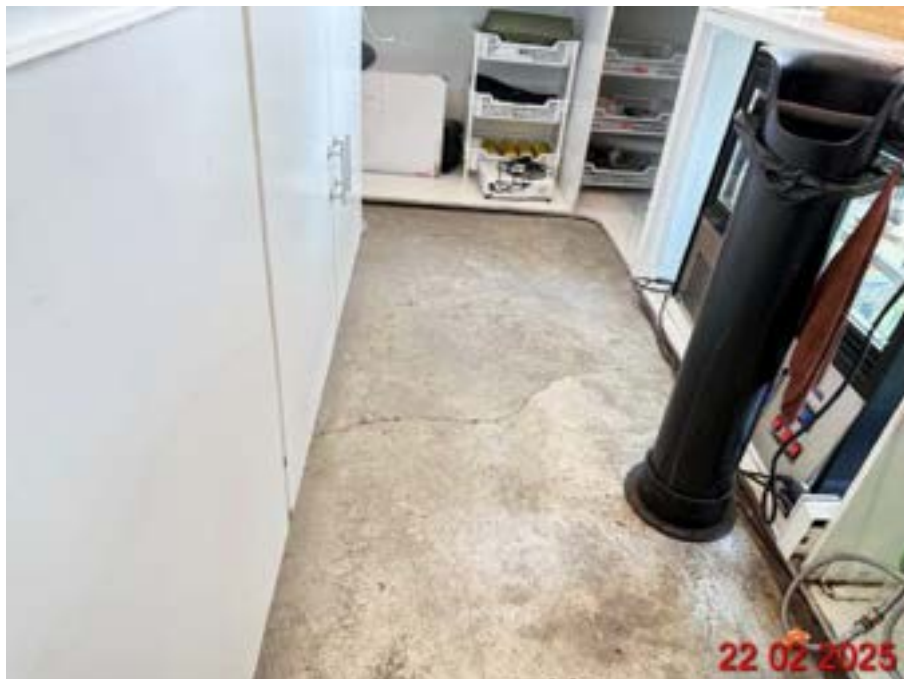
รูปที่ 753-754

รอยแตกร้าวพื้น

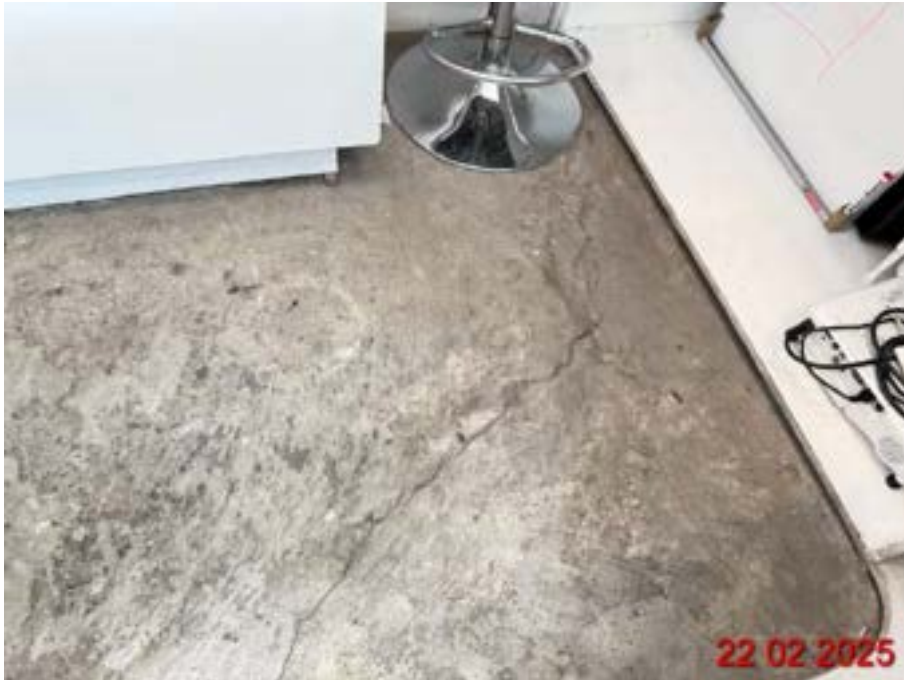
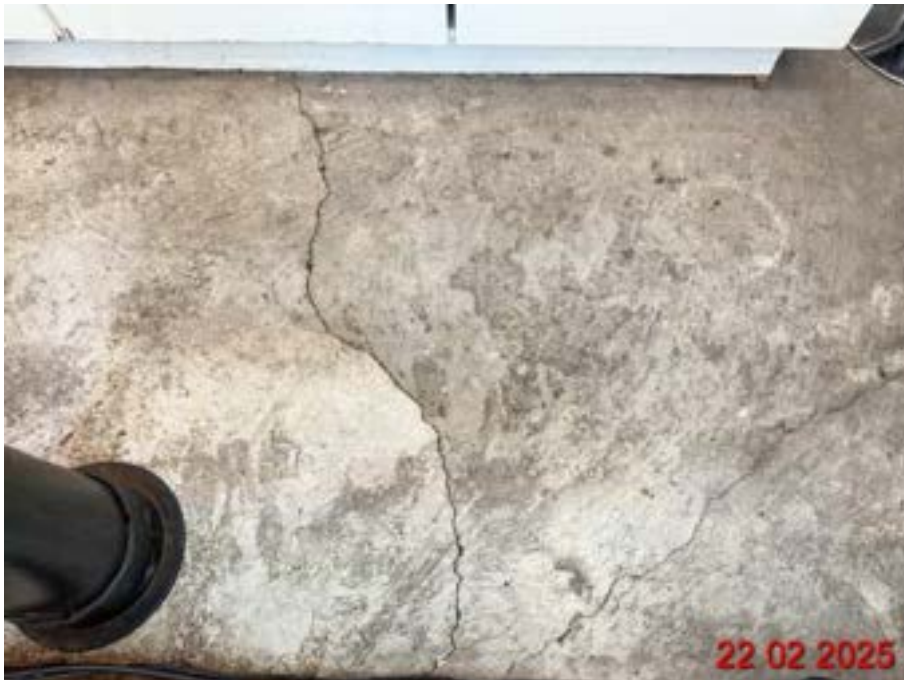
รูปที่ 755-756

รอยแตกร้าวพื้น

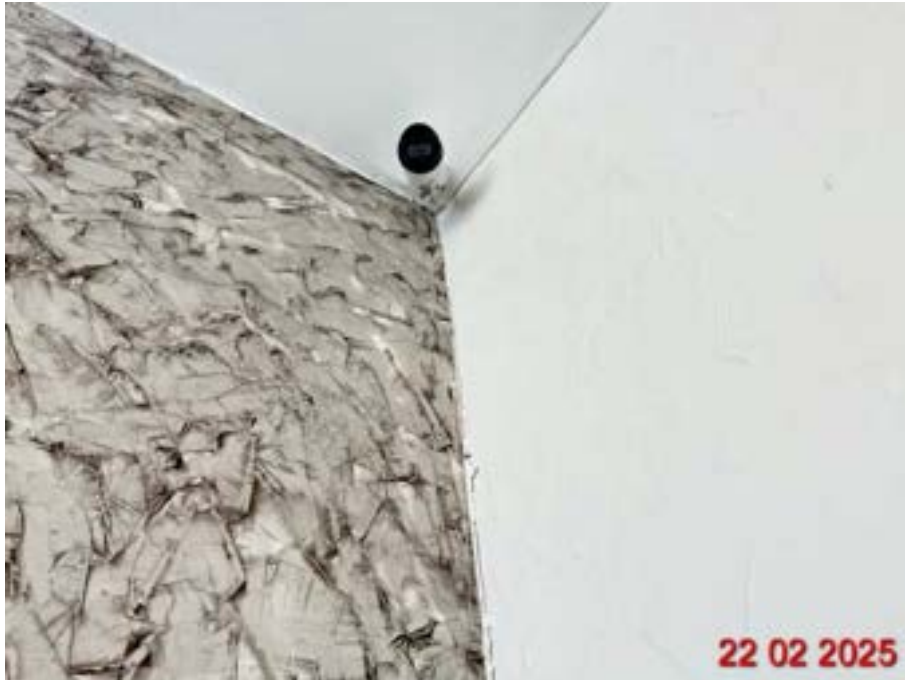
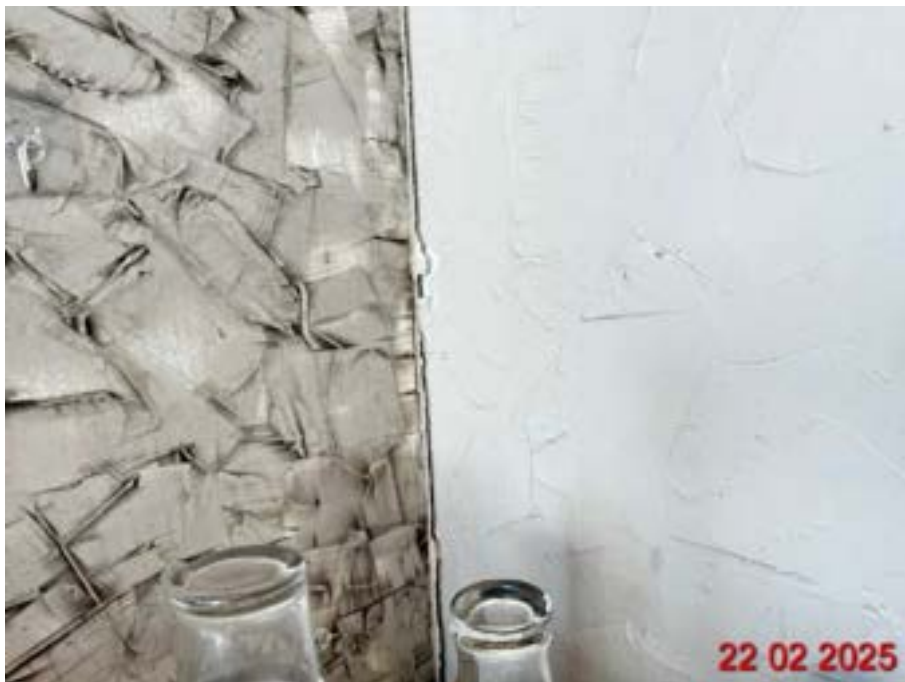
รูปที่ 757-758

รอยแตกร้าวผนังบริเวณเคานเตอร์

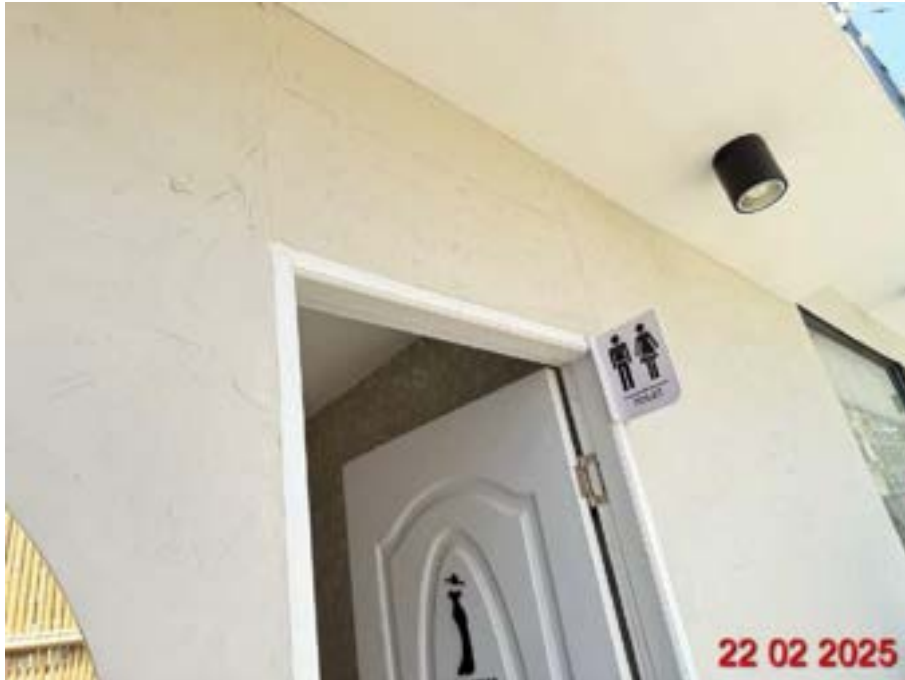
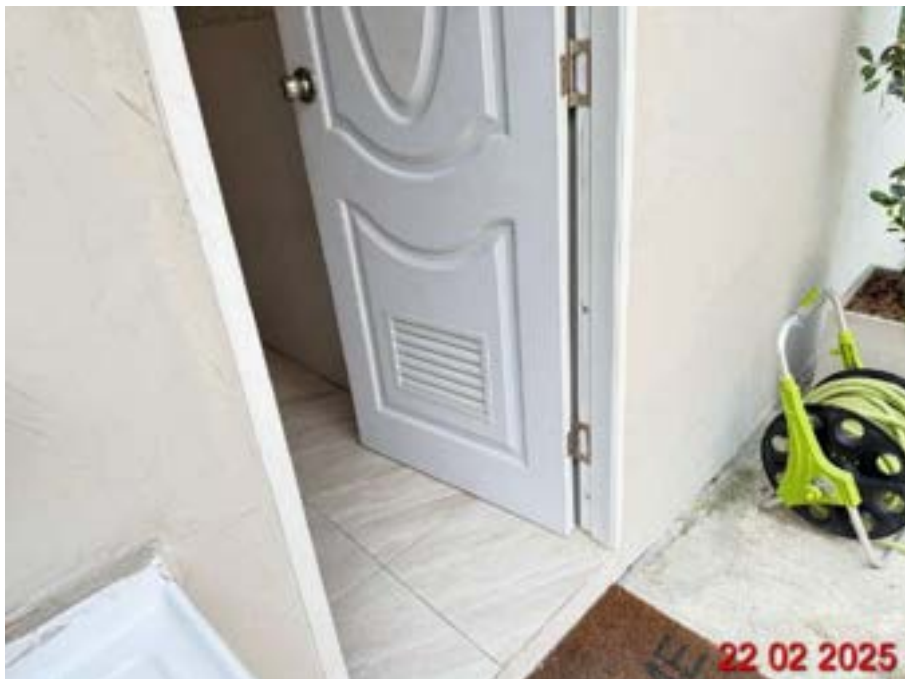
รูปที่ 767-768

ด้านหน้าห้องน้ำ

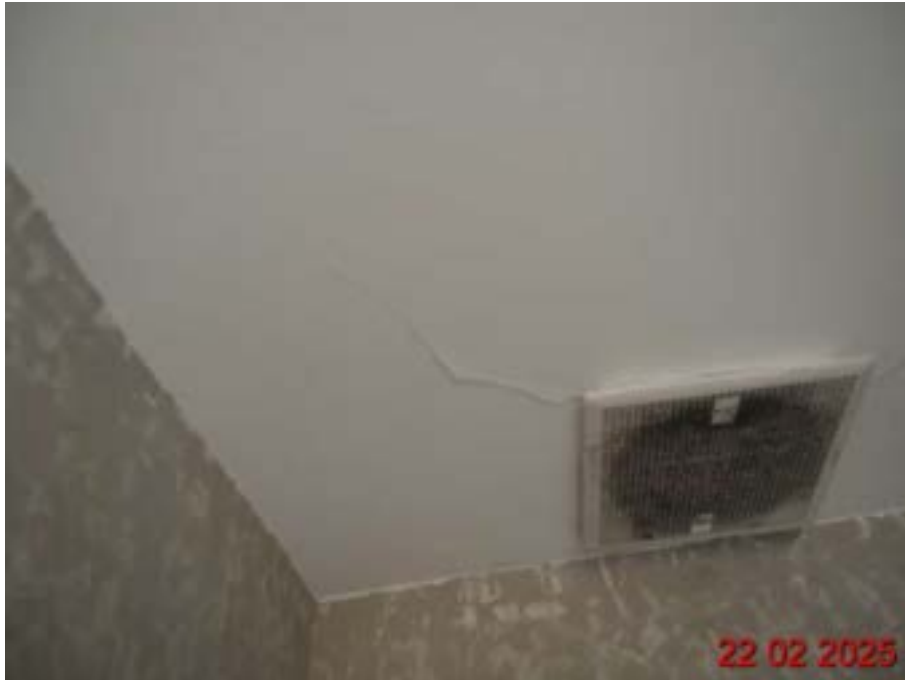
รูปที่ 773-774

รอยแตกเพดานห้องน้ำ

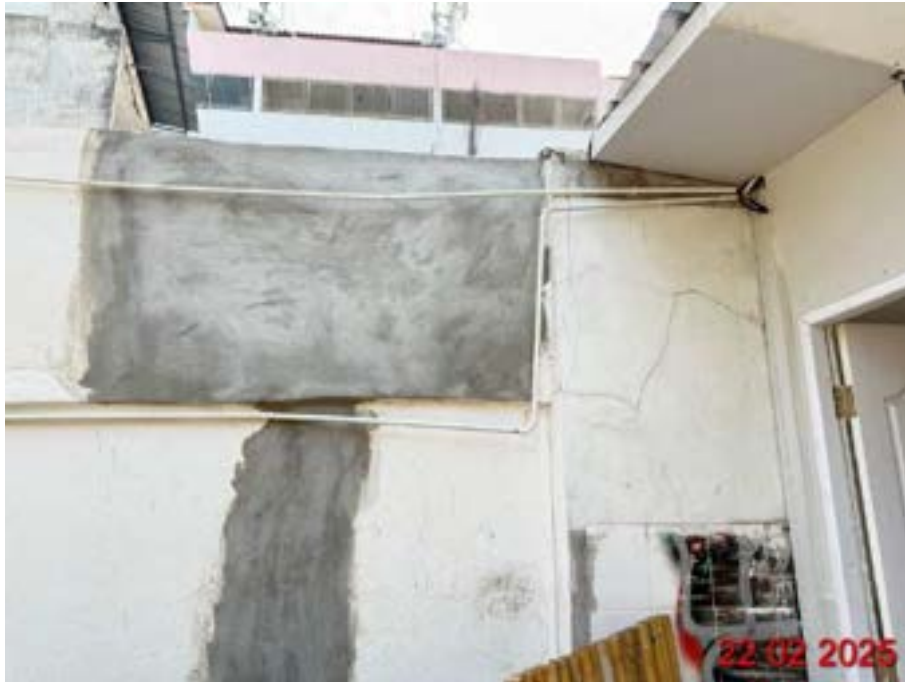
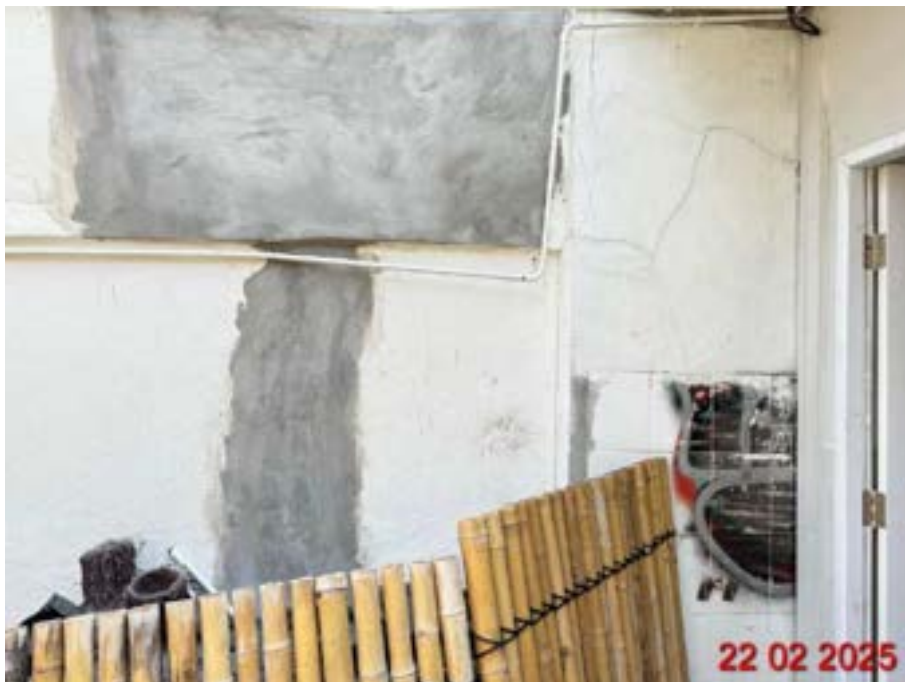
รูปที่ 777-778

รอยแตกร้าวกำแพงรั้งภายในด้านซ้าย

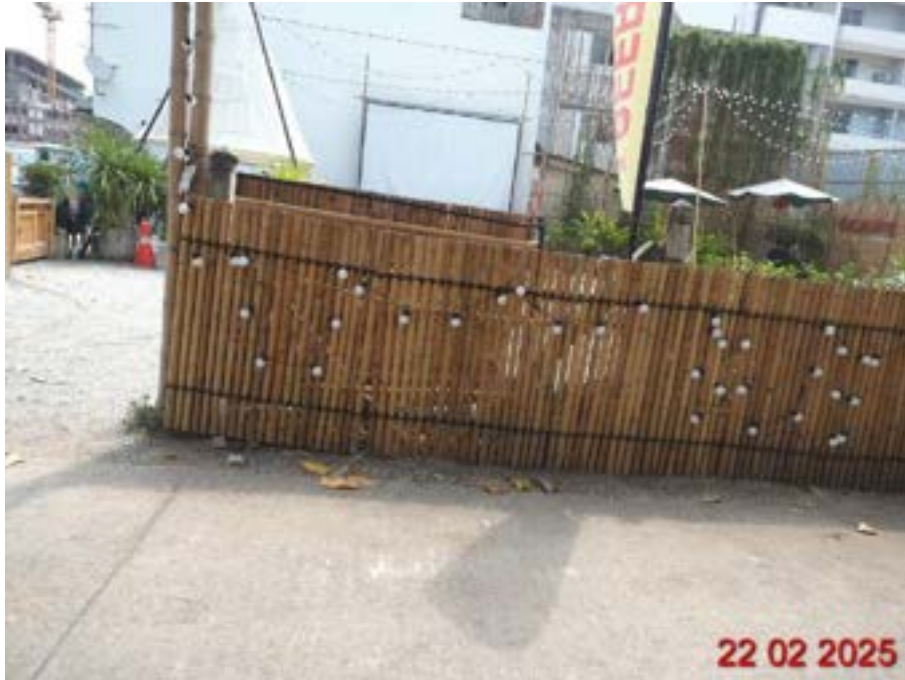
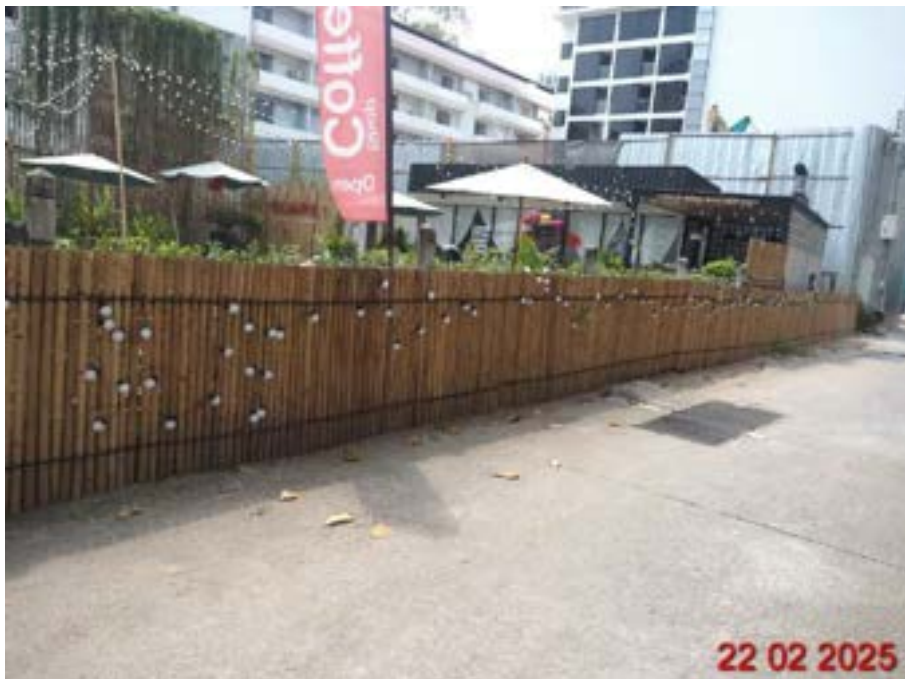
รูปที่ 779-780

สภาพภายนอกด้านซ้าย

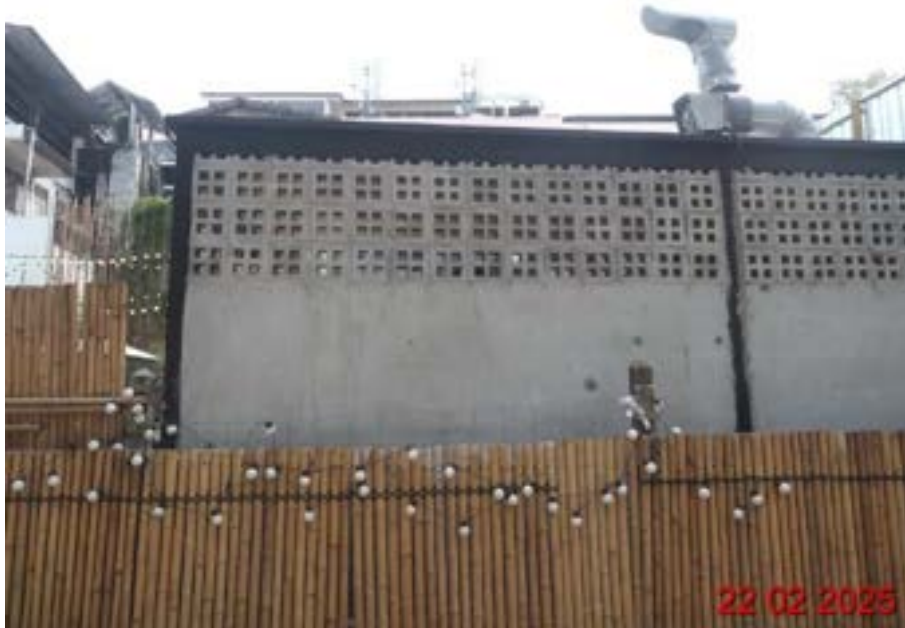
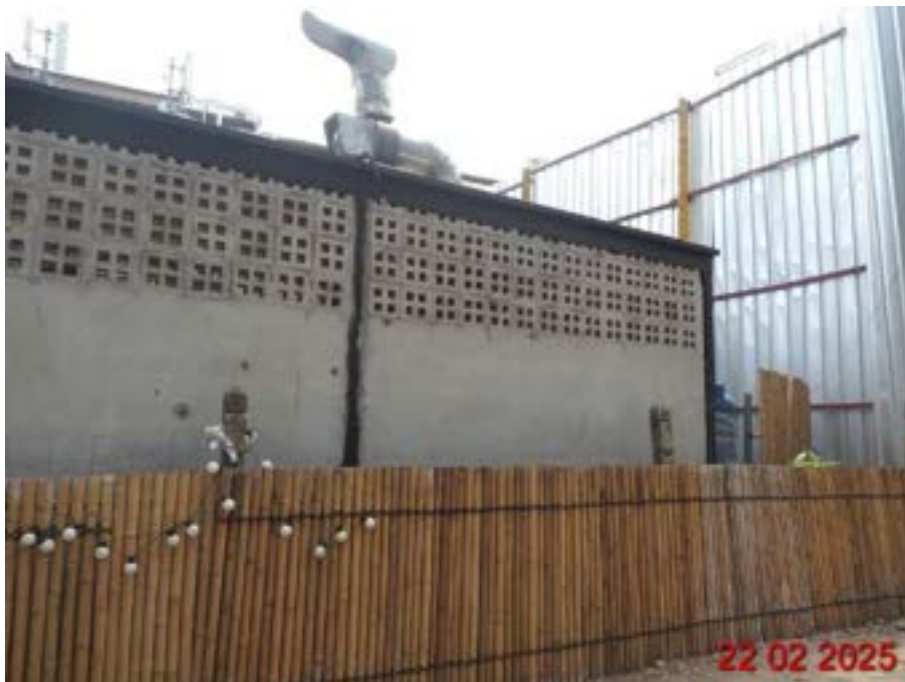
รูปที่ 781-782

สภาพภายนอกด้านซ้าย

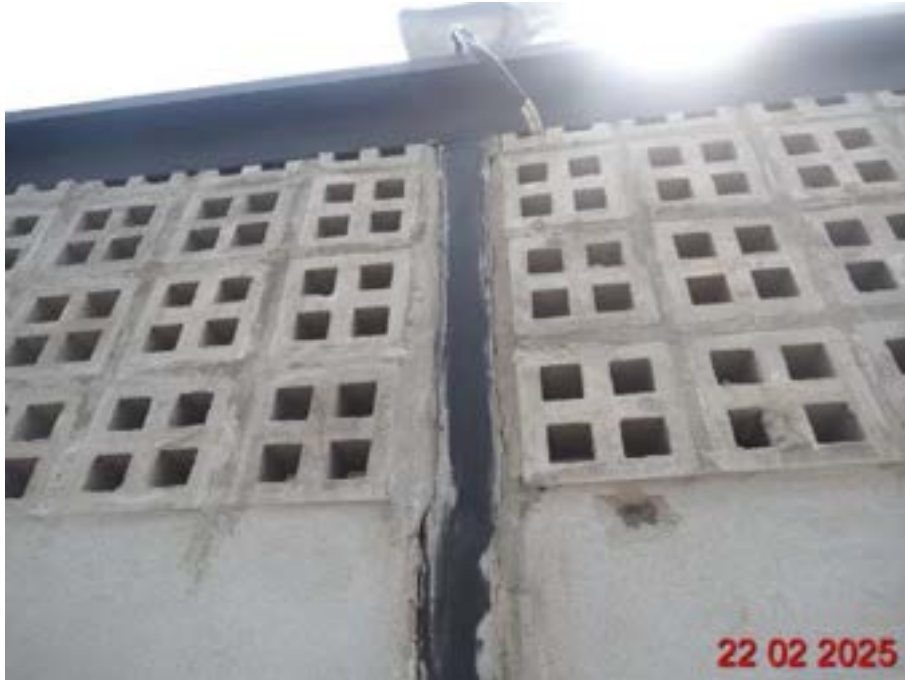
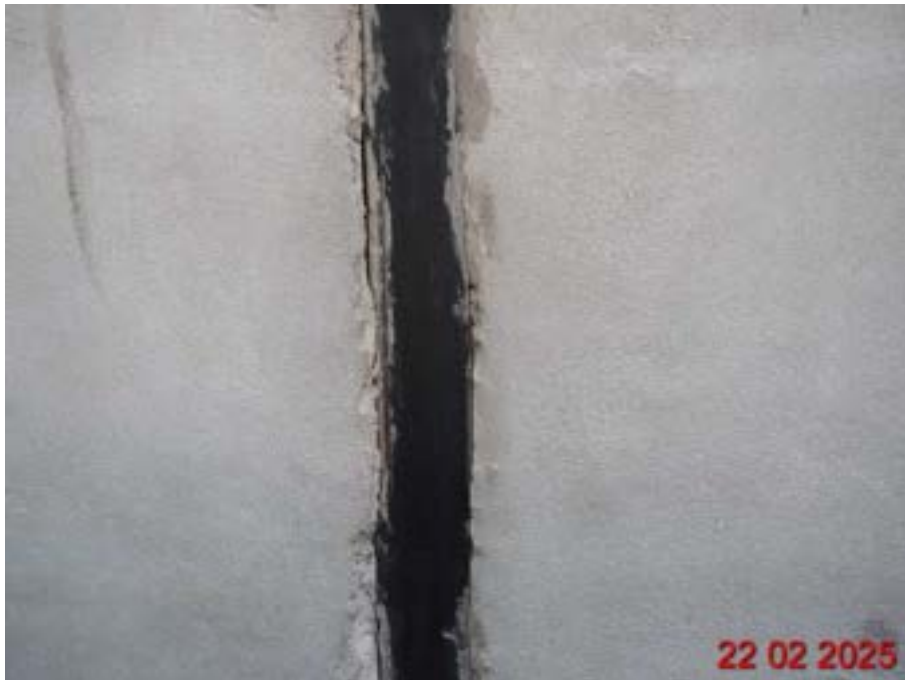
รูปที่ 783-784

สภาพภายนอกด้านซ้าย

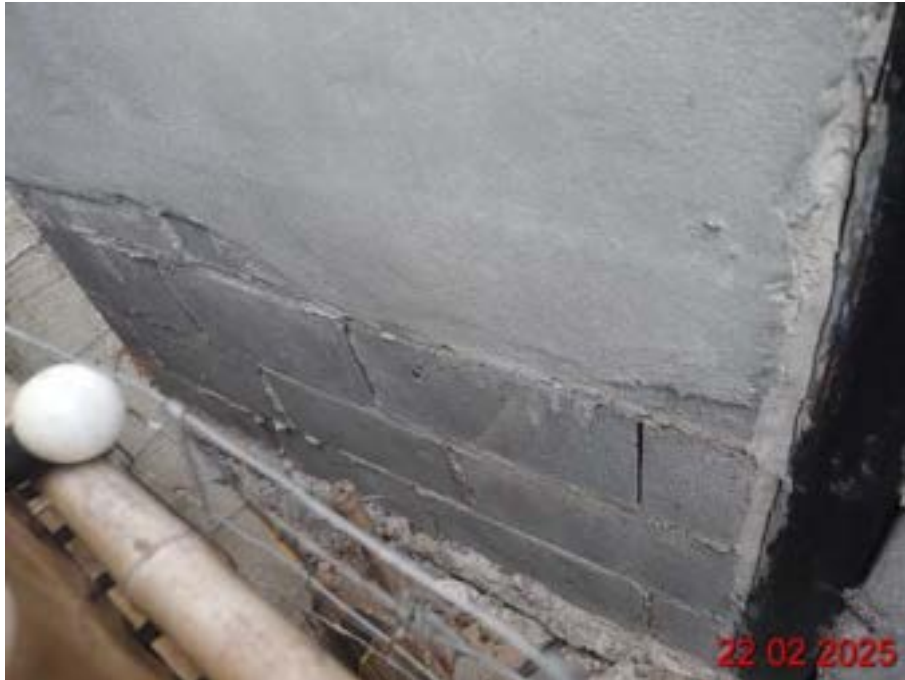
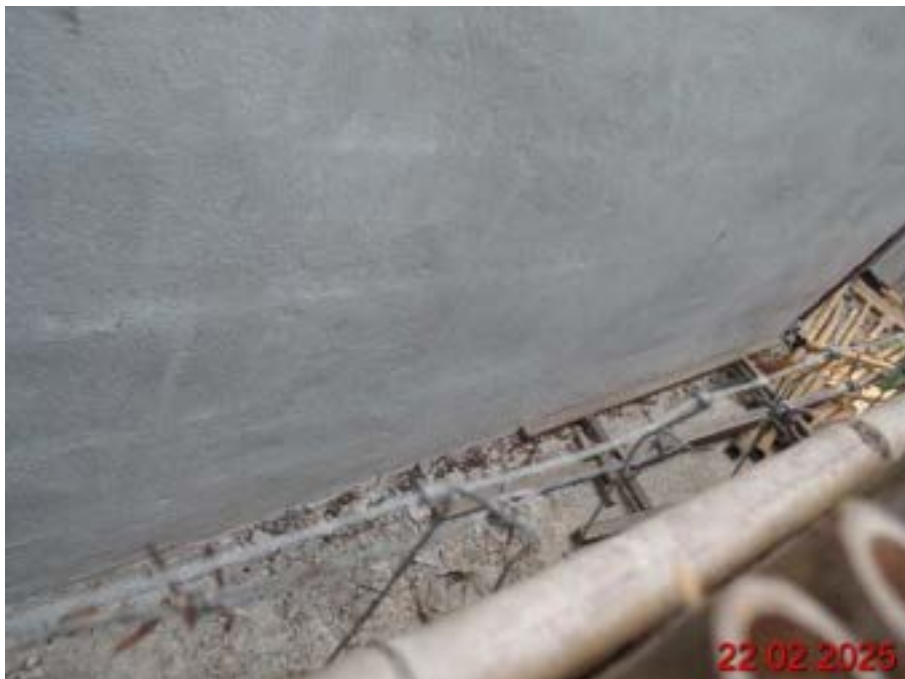
รูปที่ 785-786

สภาพภายนอกด้านซ้าย

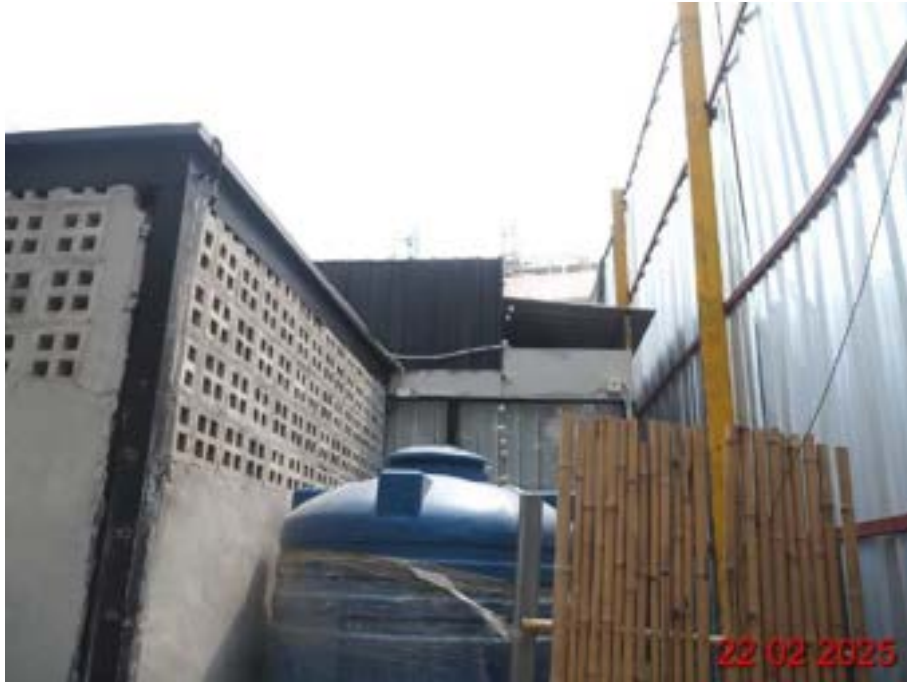
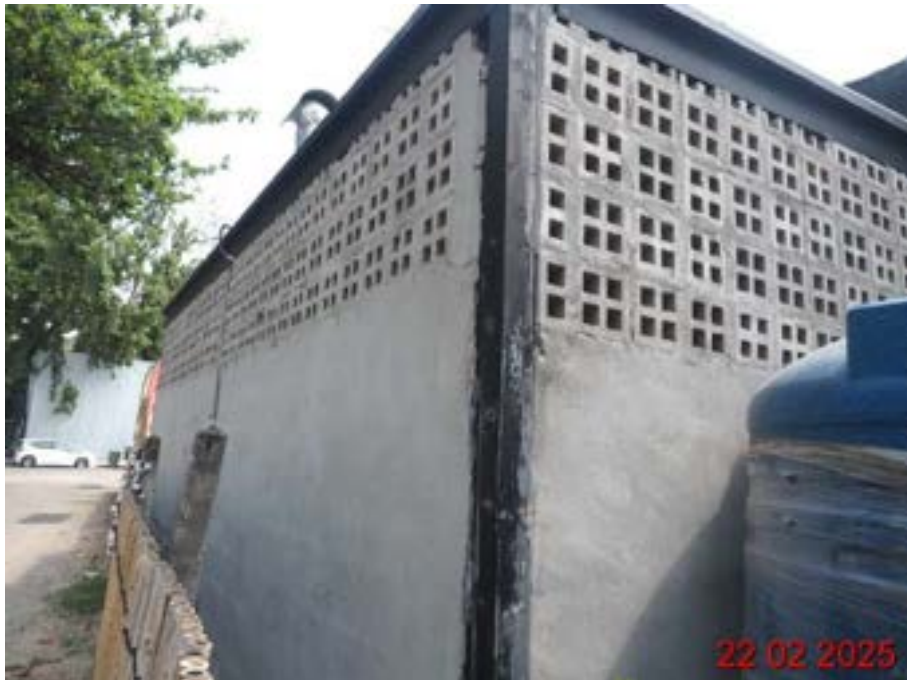
รูปที่ 787-788

สภาพภายนอกด้านหลัง

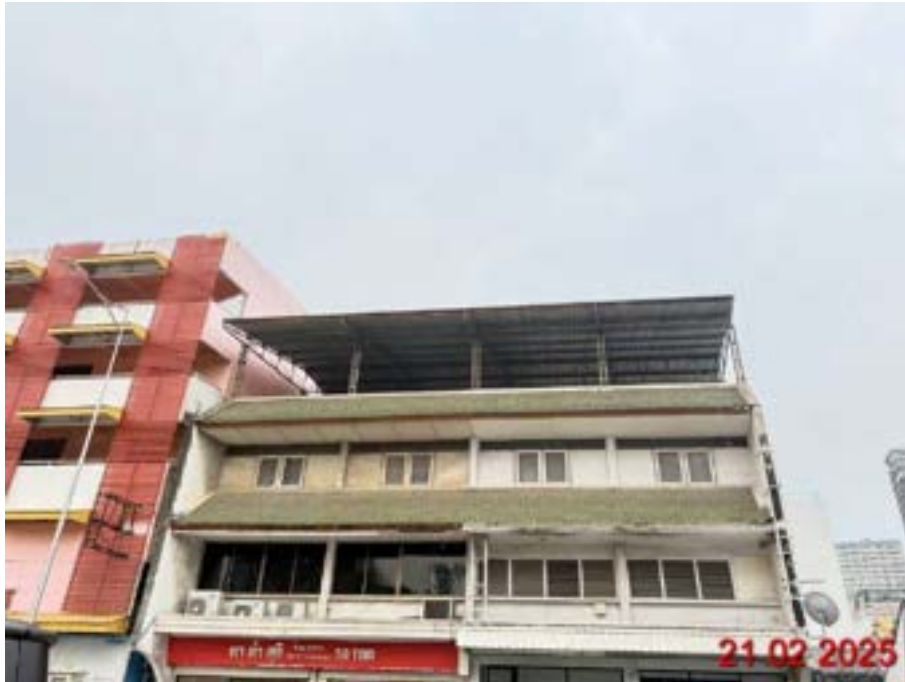
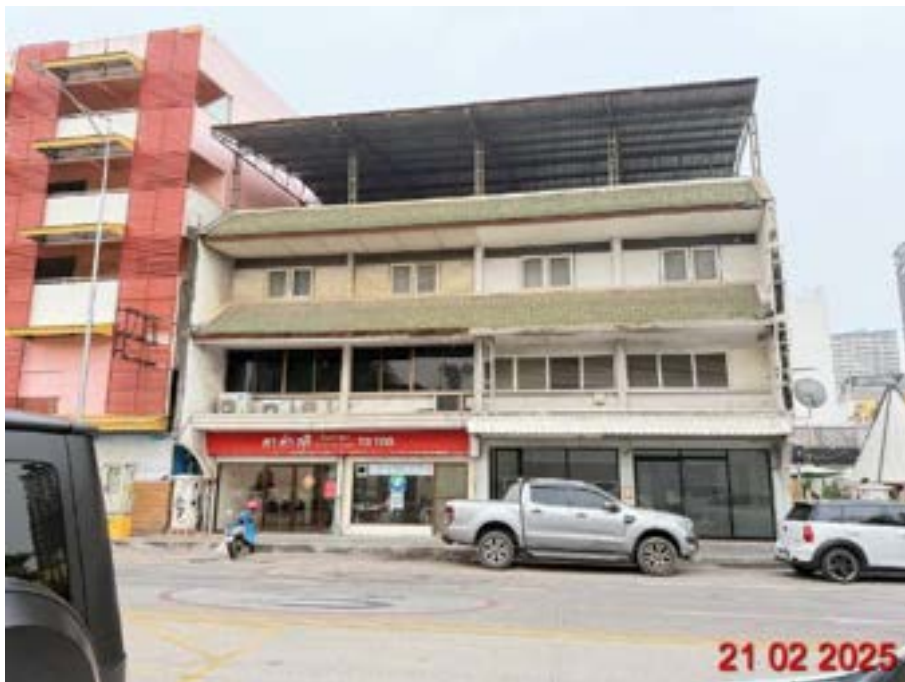
รูปที่ 789-790

ตาต้า สุกี้

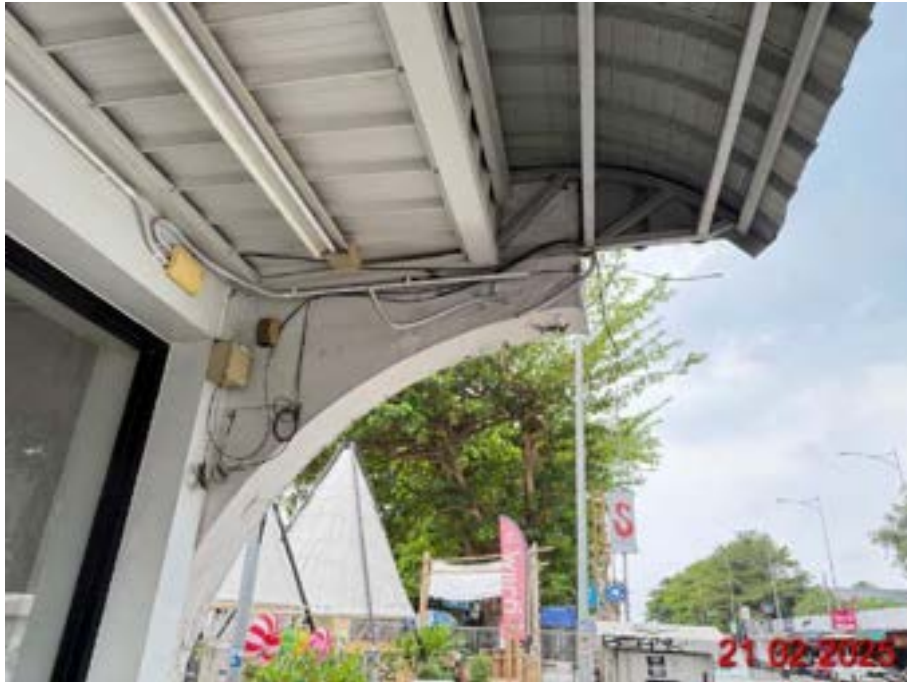
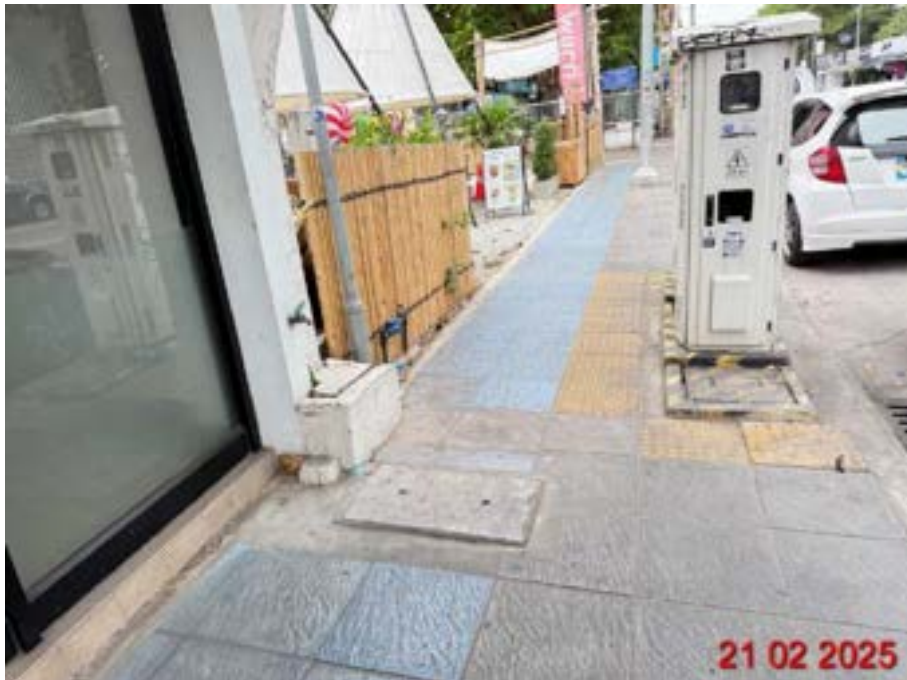
รูปที่ 791-792

สภาพภายนอกด้านหน้า

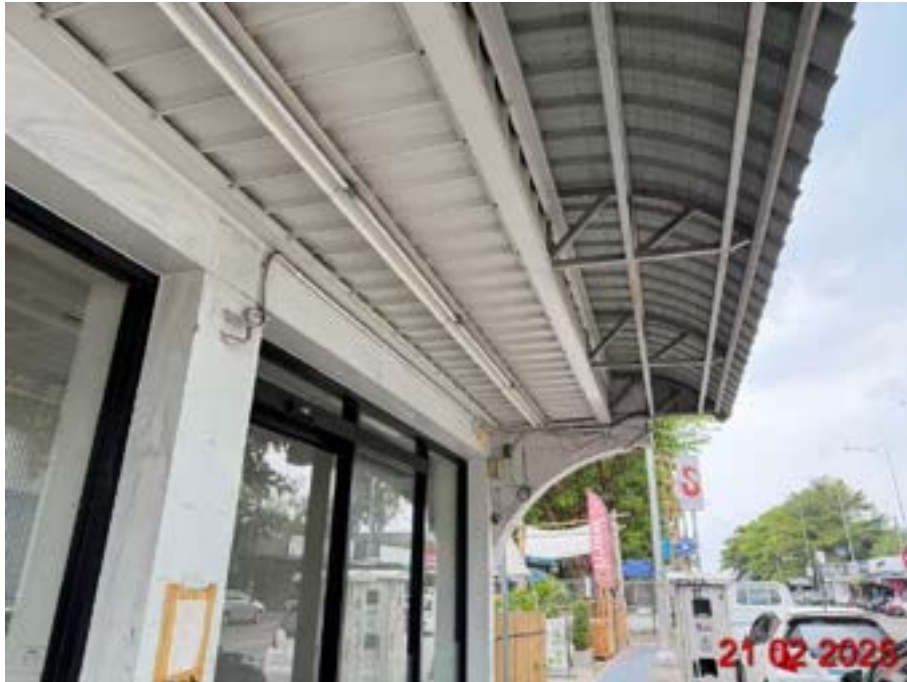
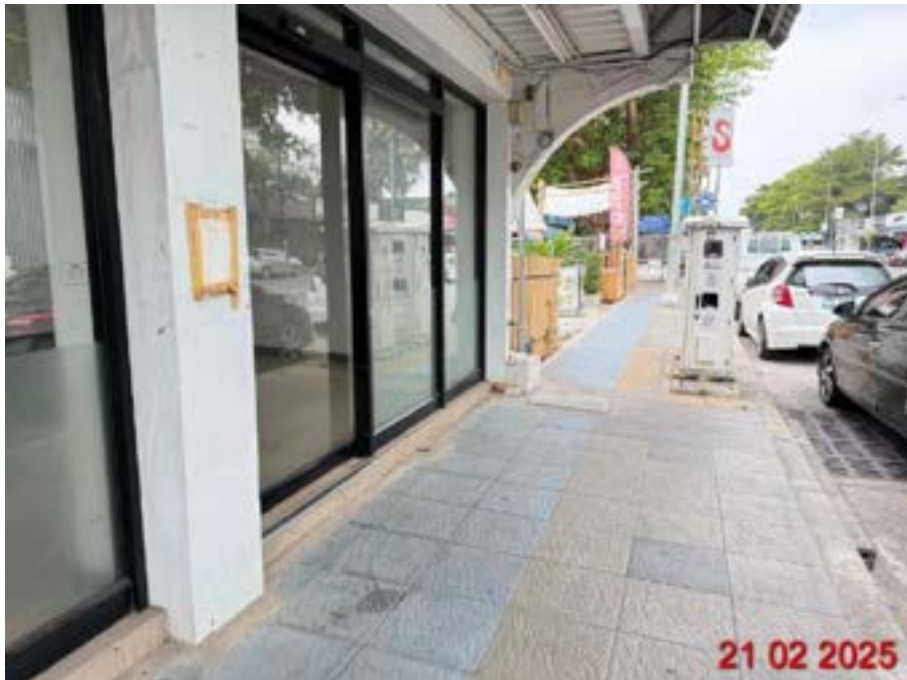
รูปที่ 793-794

สภาพภายนอกด้านหน้า

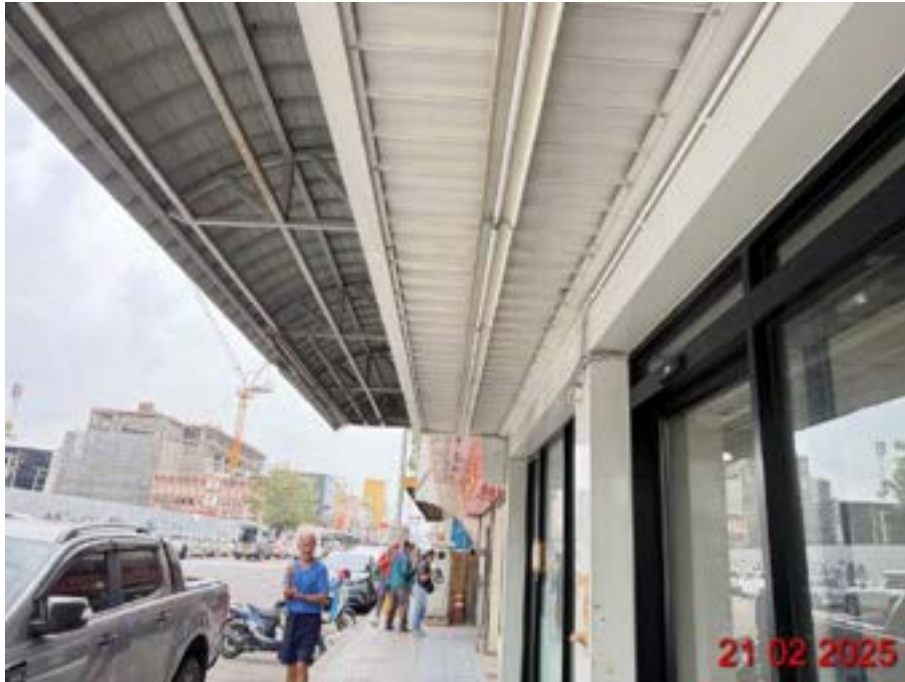
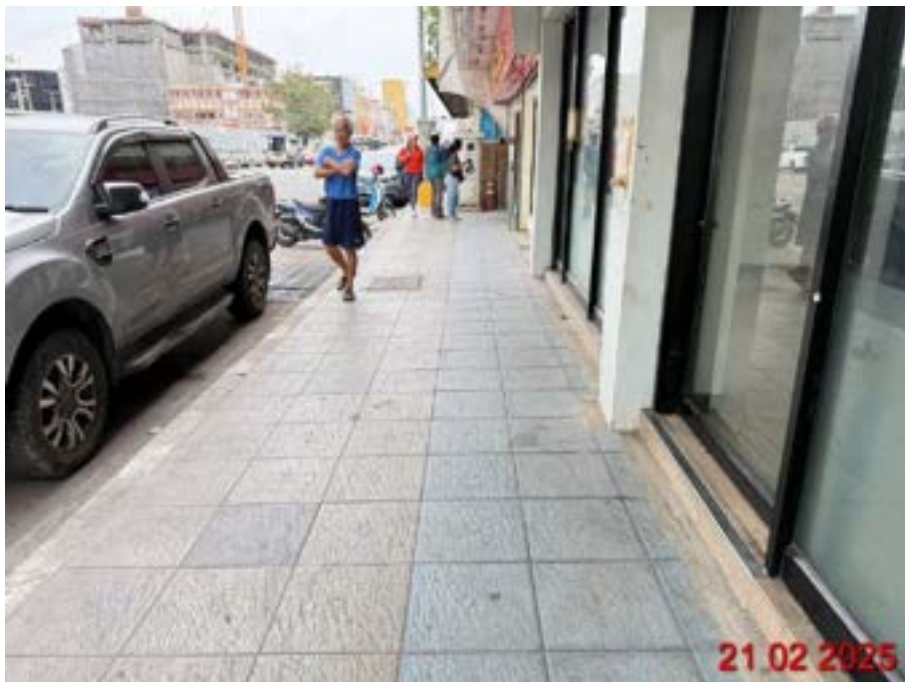
รูปที่ 795-796

สภาพภายนอกด้านหน้า

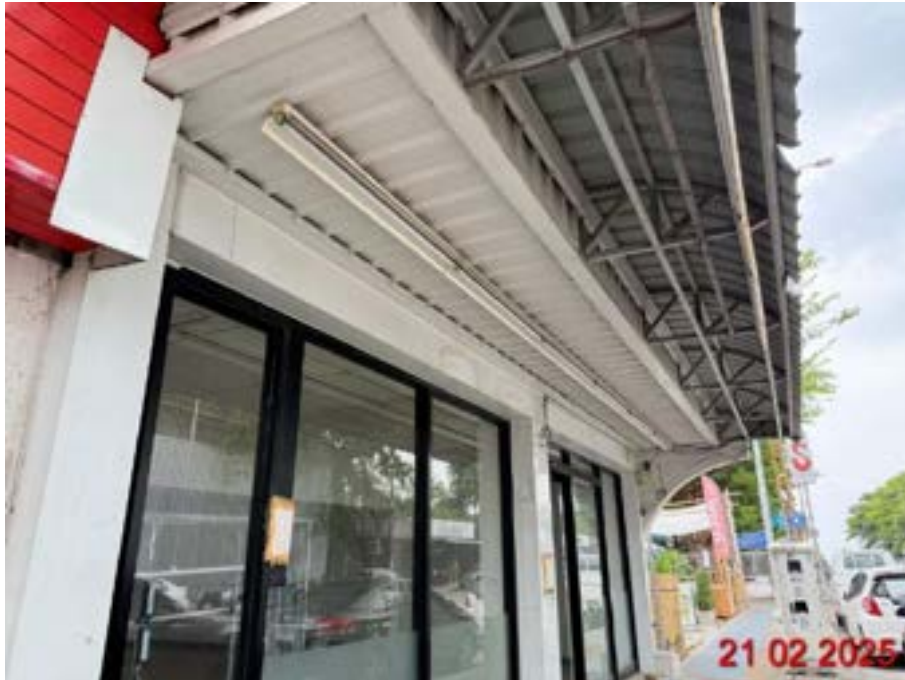
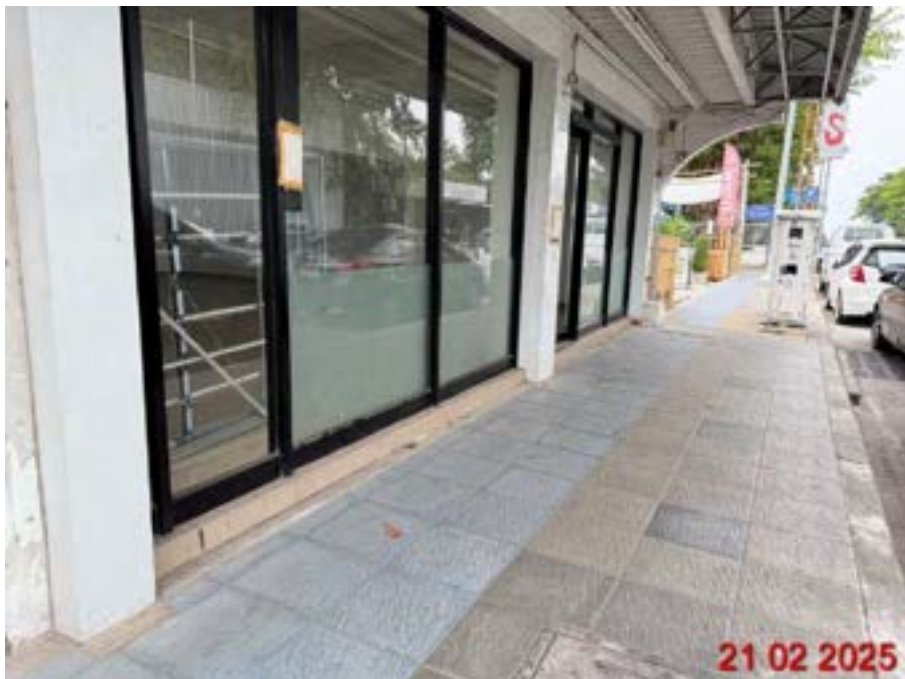
รูปที่ 797-798

สภาพภายนอกด้านหน้า

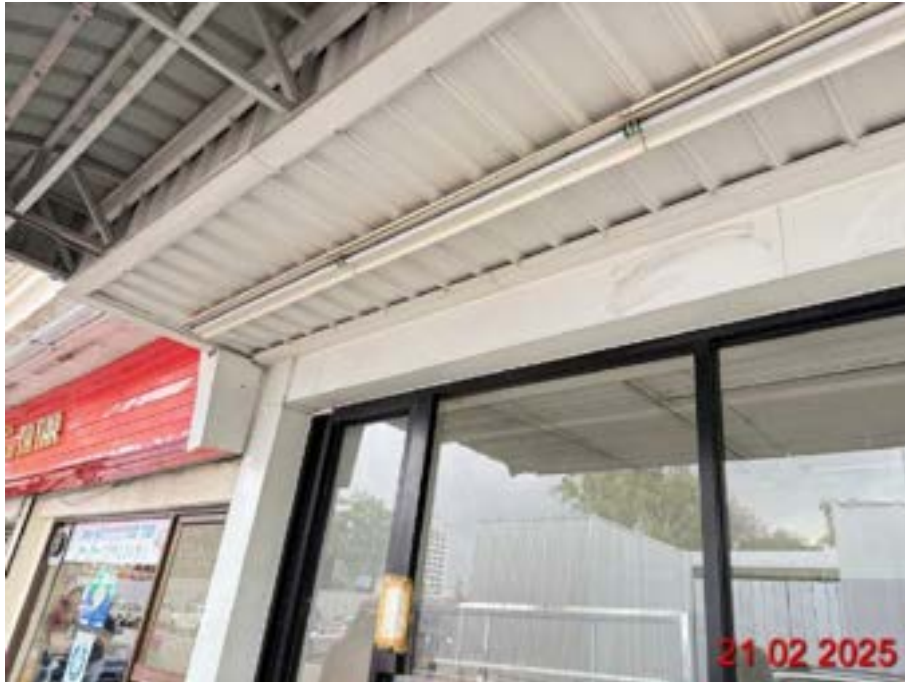
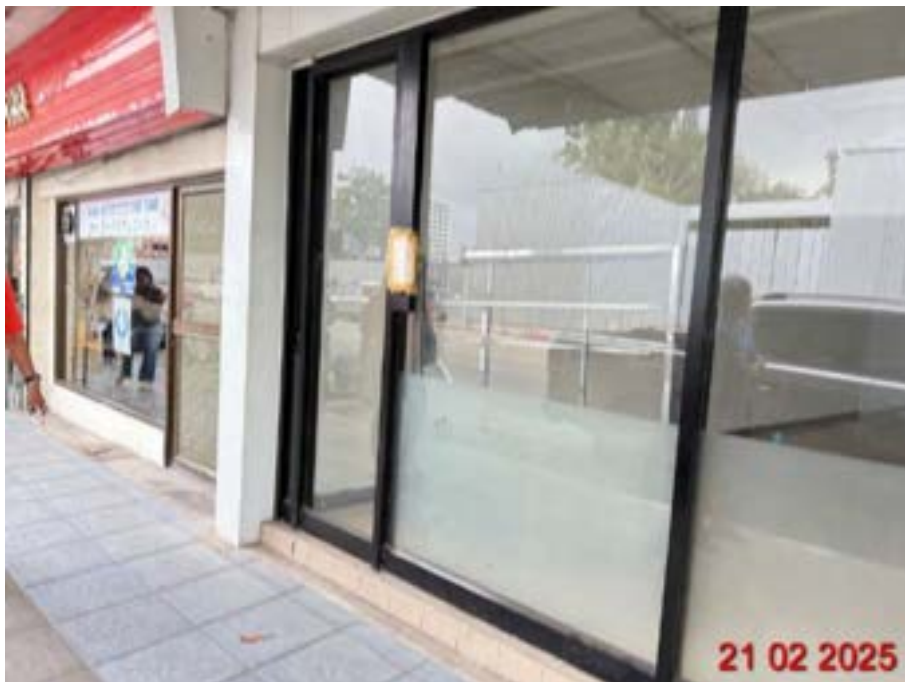
รูปที่ 799-800

สภาพภายนอกด้านหน้า

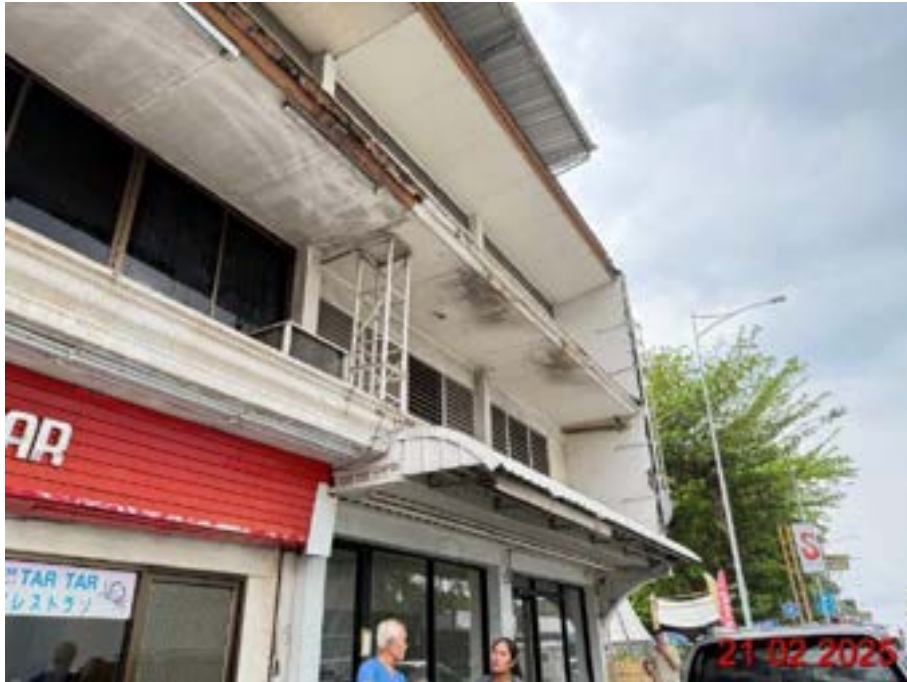
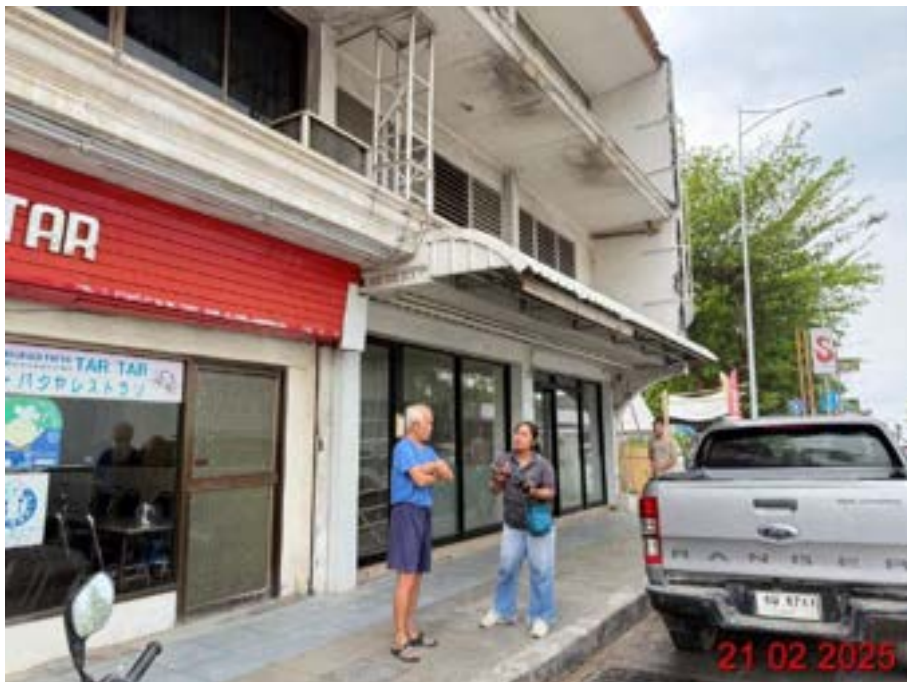
รูปที่ 801-802

สภาพภายนอกด้านหน้า
