## ภาคผนวก ค

เอกสารประกอบการปฏิบัติตามมาตราการป้องกันและแก้ไขผลกระทบสิ่งแวดล้อม

เอกสารบันทึกบ้านข้างเคียง

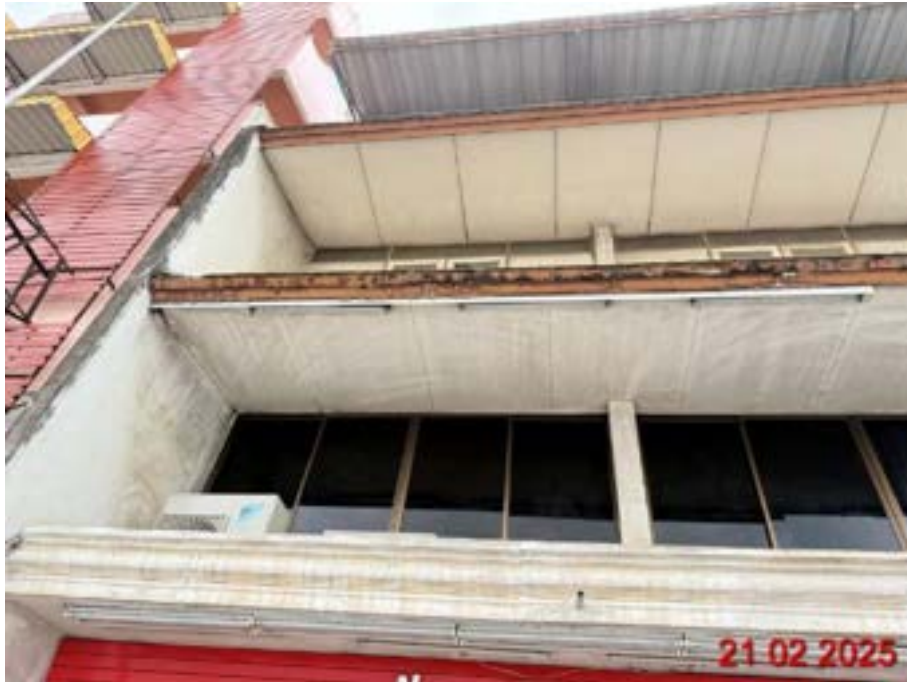
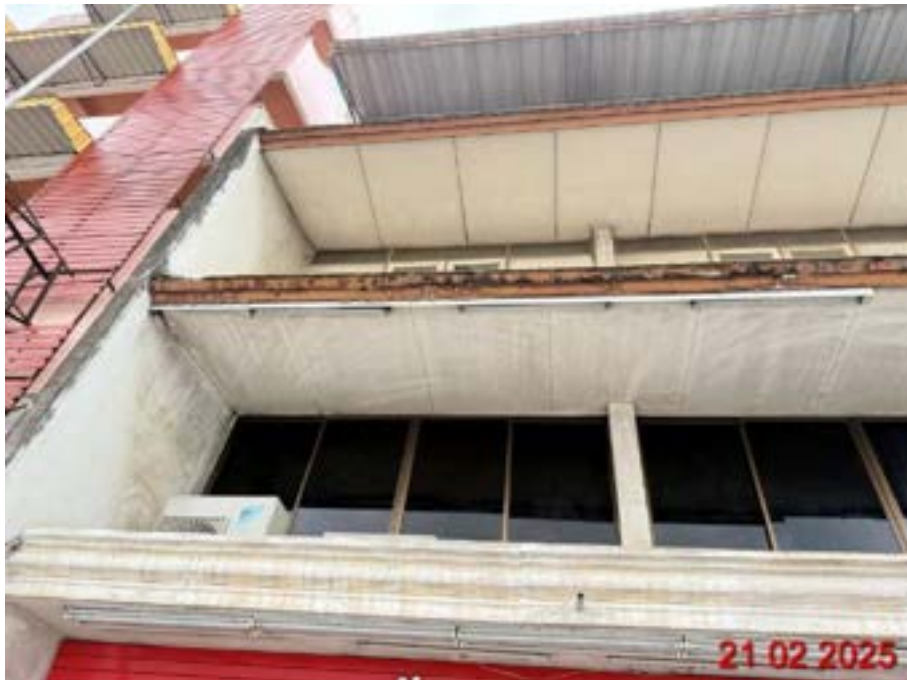
รูปที่ 803-804

สภาพภายนอกด้านหน้า

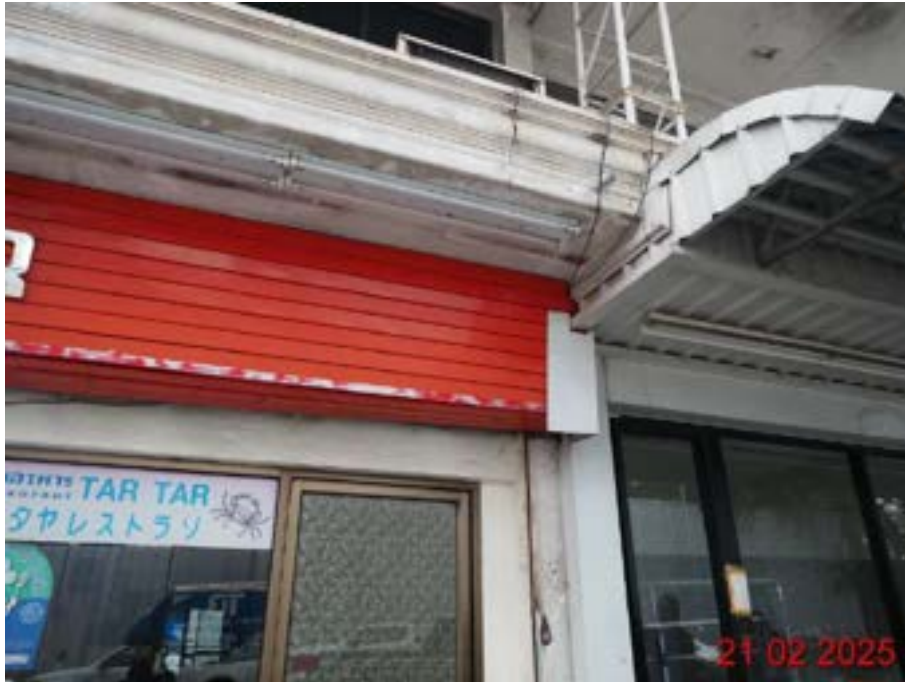
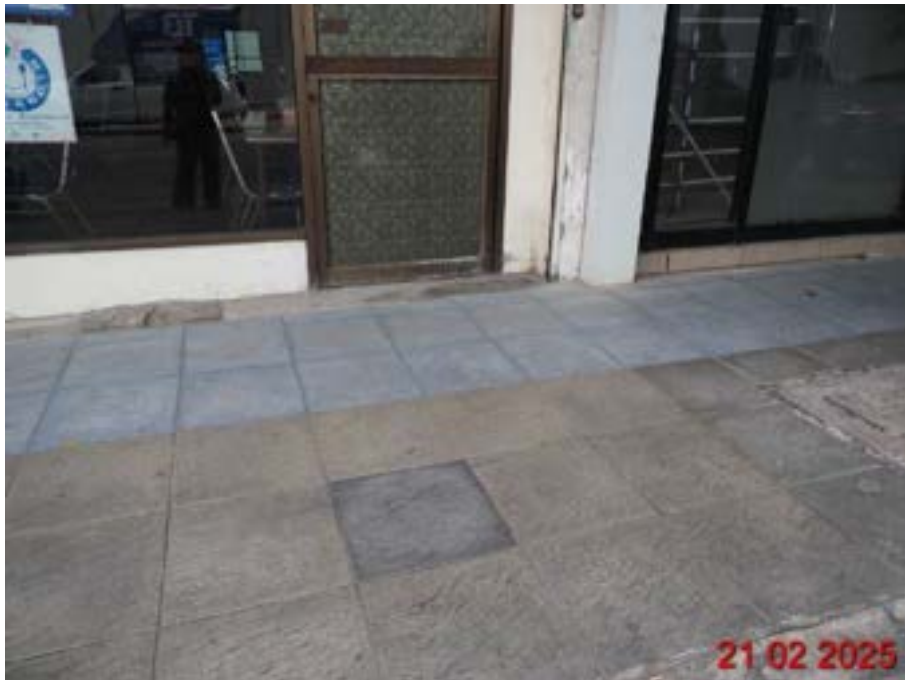
รูปที่ 805-806

สภาพภายนอกด้านหน้า

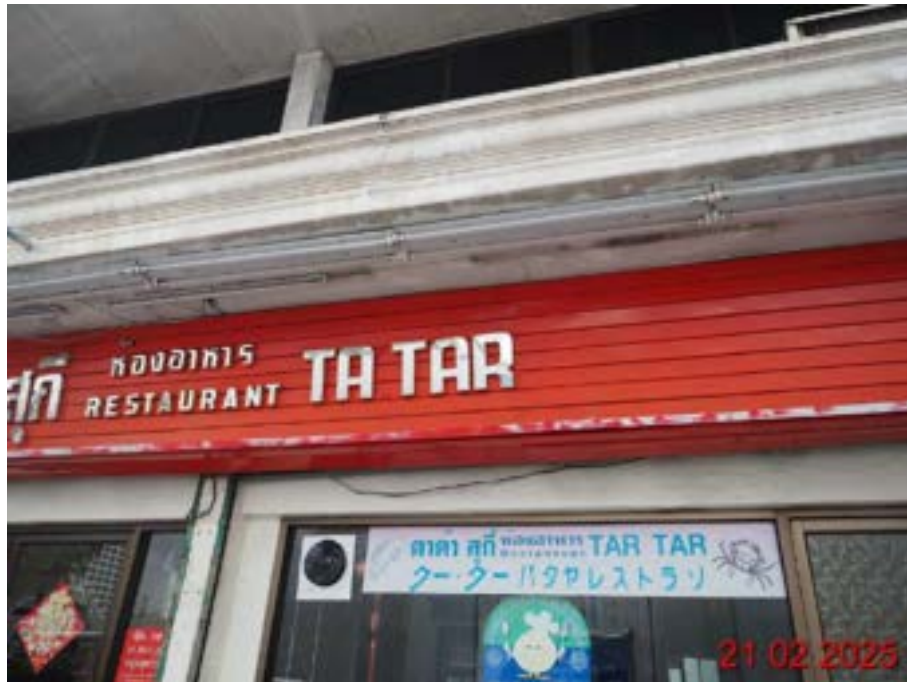
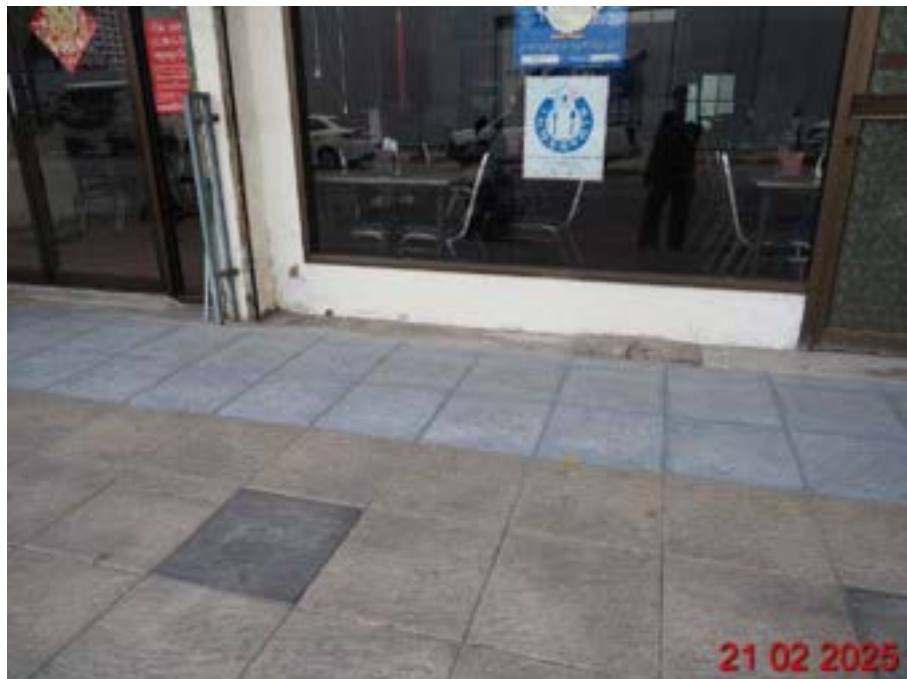
รูปที่ 807-808

สภาพภายนอกด้านหน้า

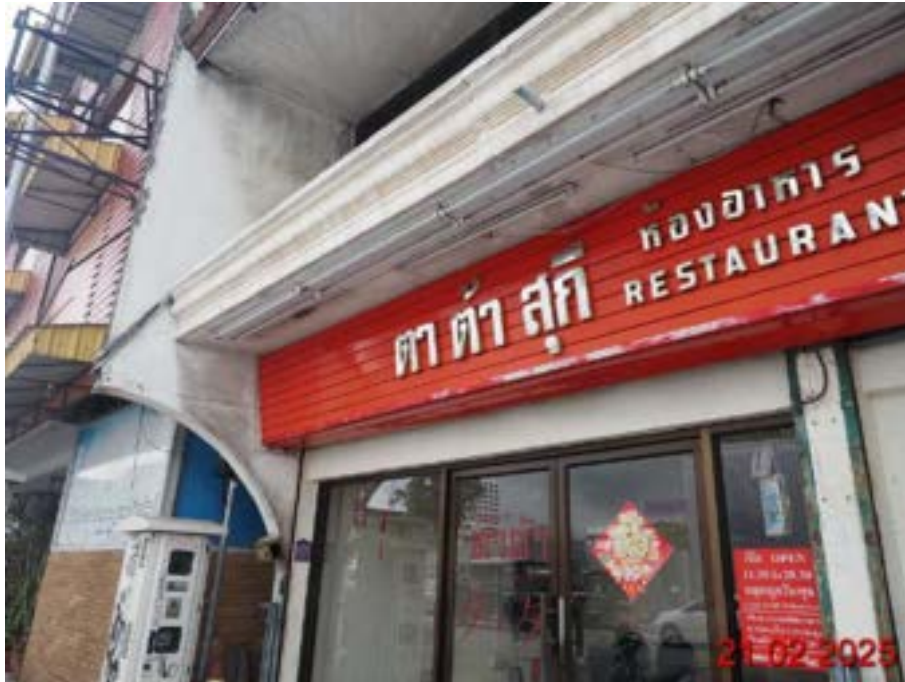
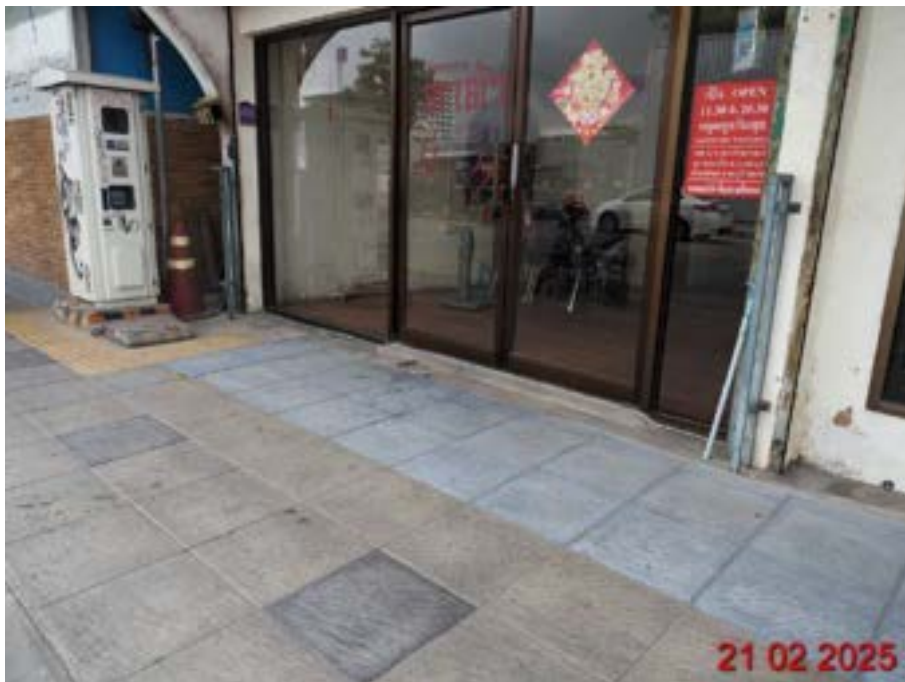
รูปที่ 809-810

สภาพภายนอกด้านหน้า

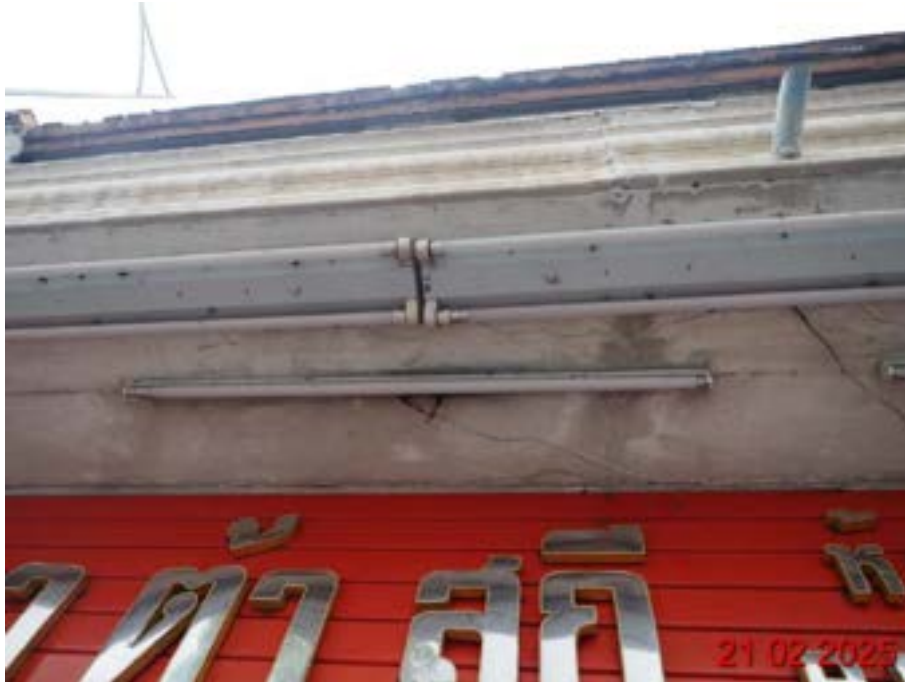
รูปที่ 811-812

รอยแตกร้าวเพดานด้านหน้า

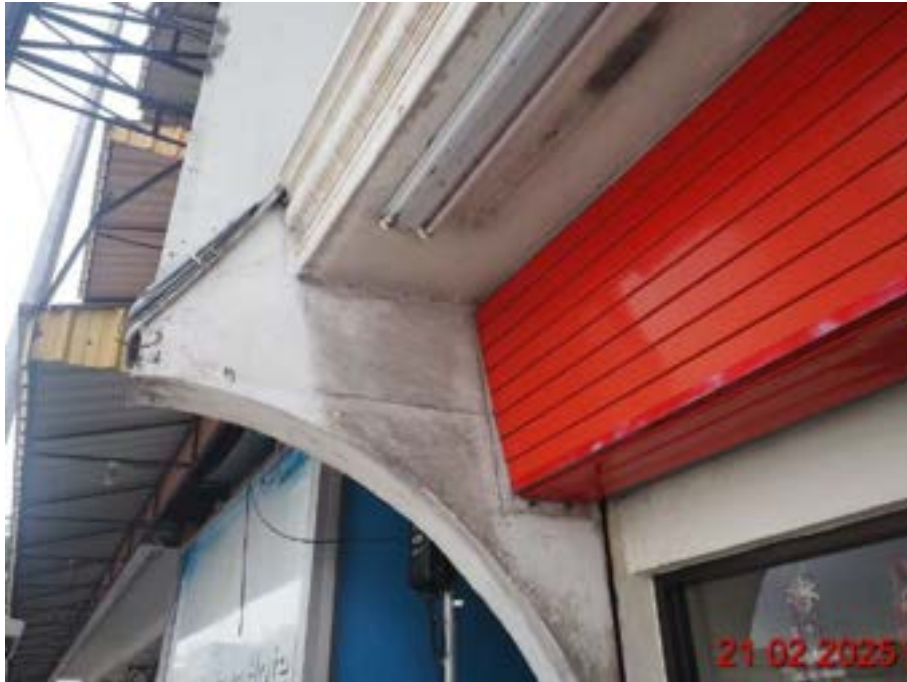
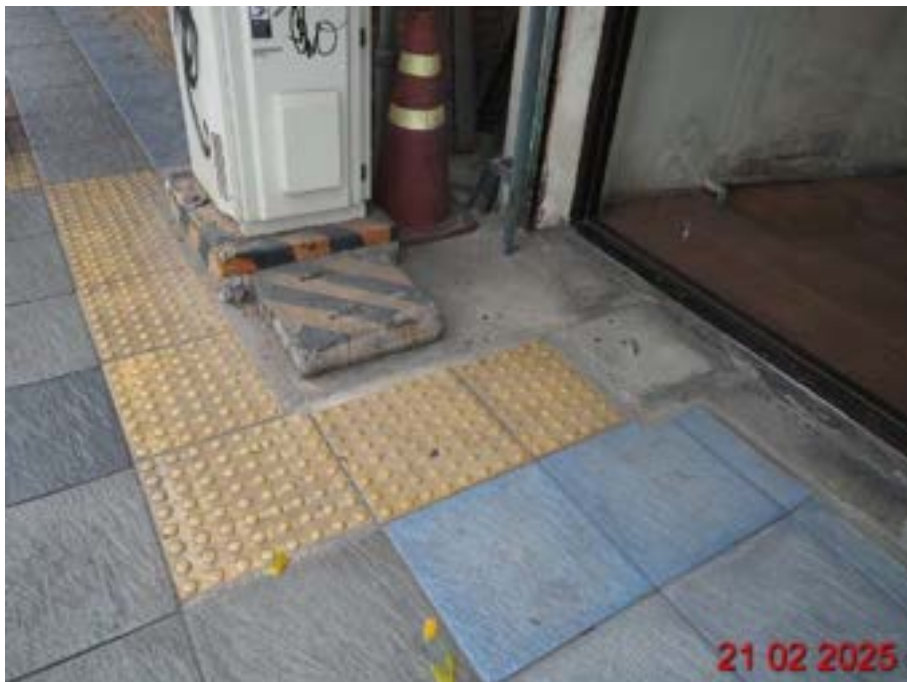
รูปที่ 813-814

สภาพภายนอกด้านหน้า

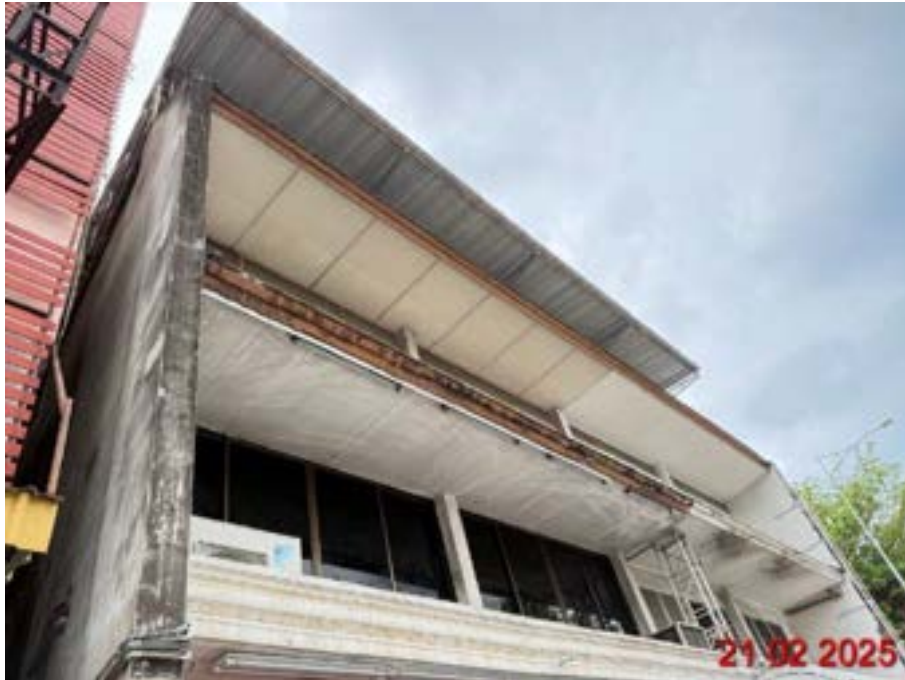
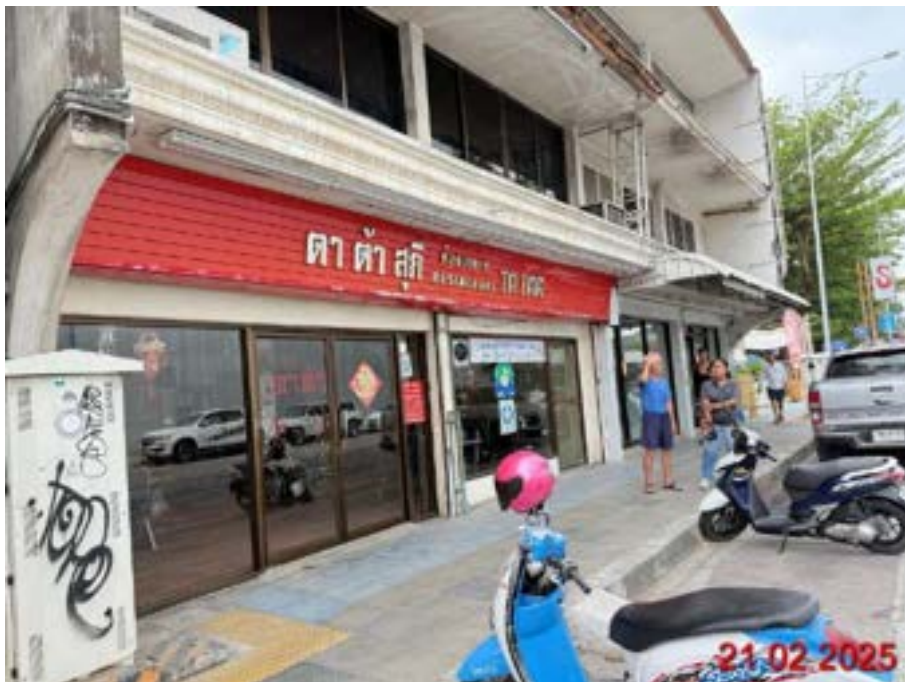
รูปที่ 815-816

สภาพภายนอกด้านหน้า

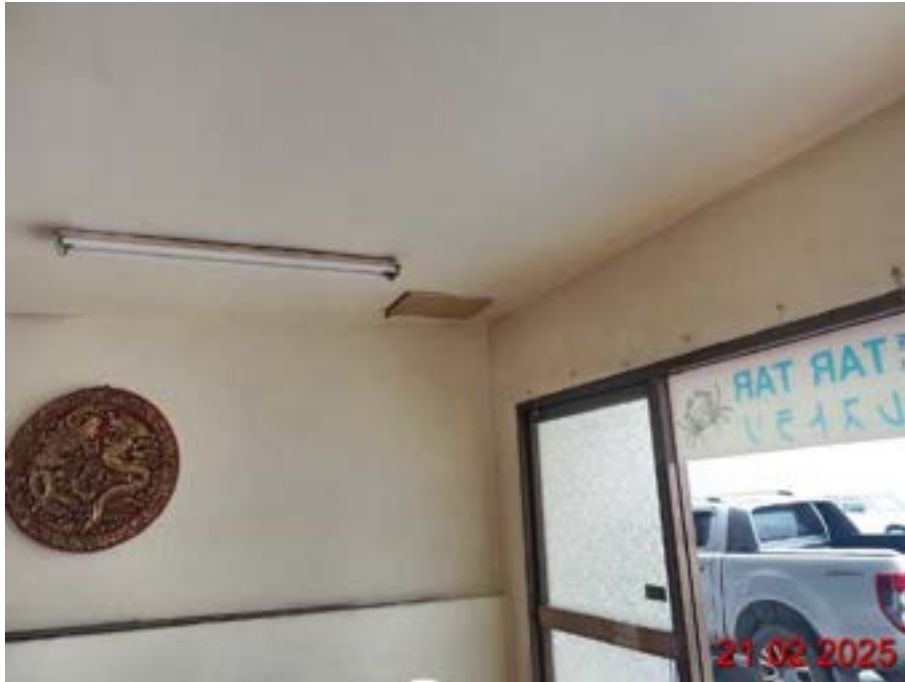
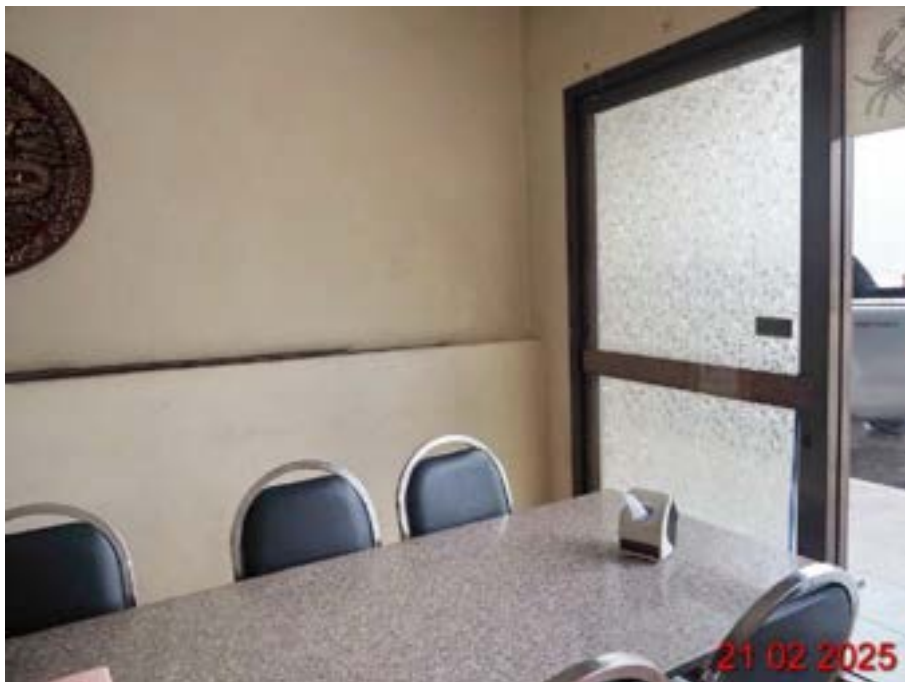
รูปที่ 817-818  
สภาพภายใน ชั้น 1

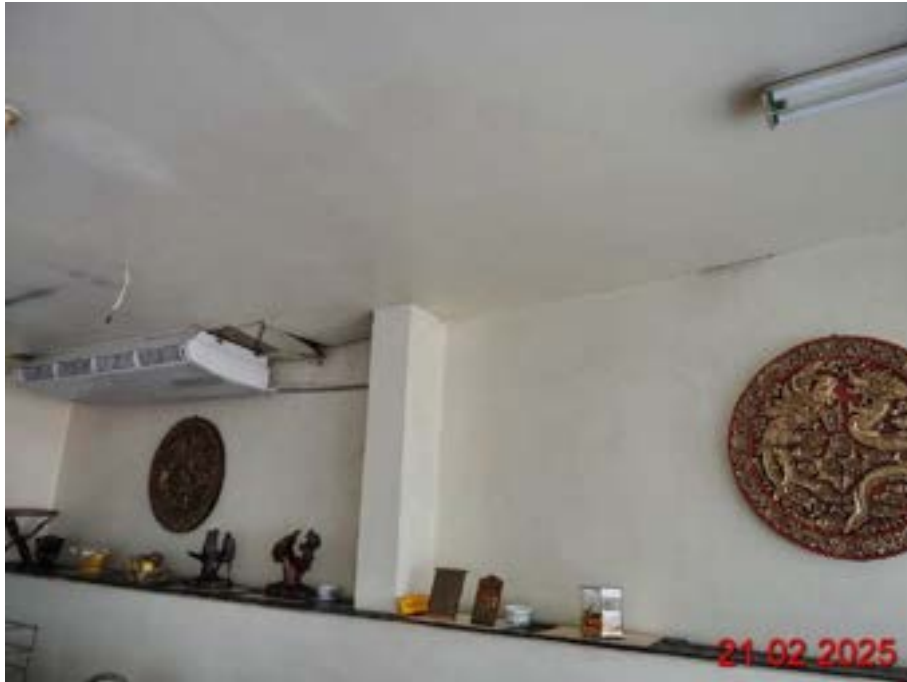
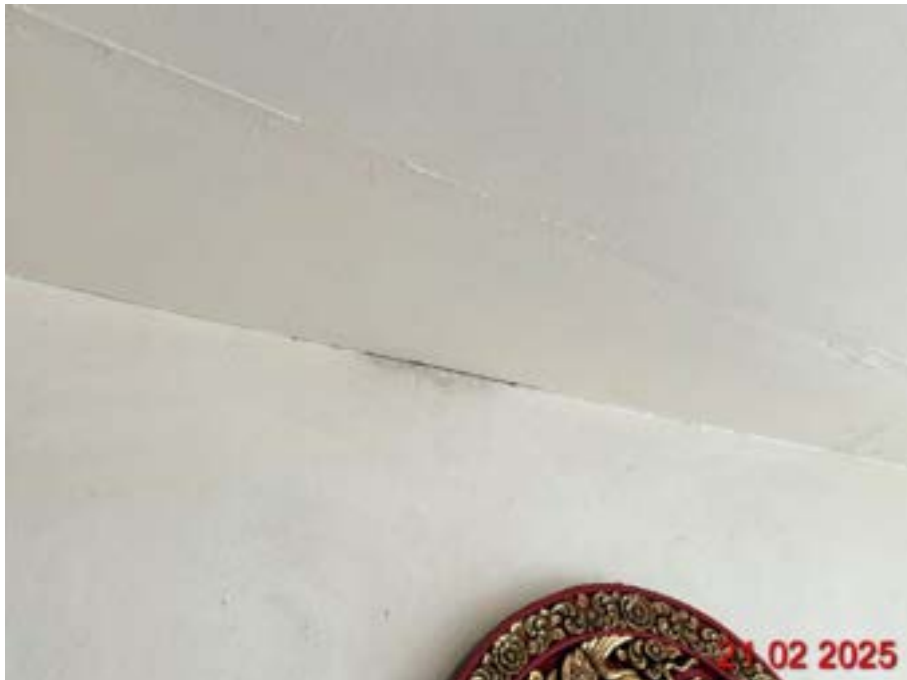
รูปที่ 819-820  
สภาพภายใน ชั้น 1

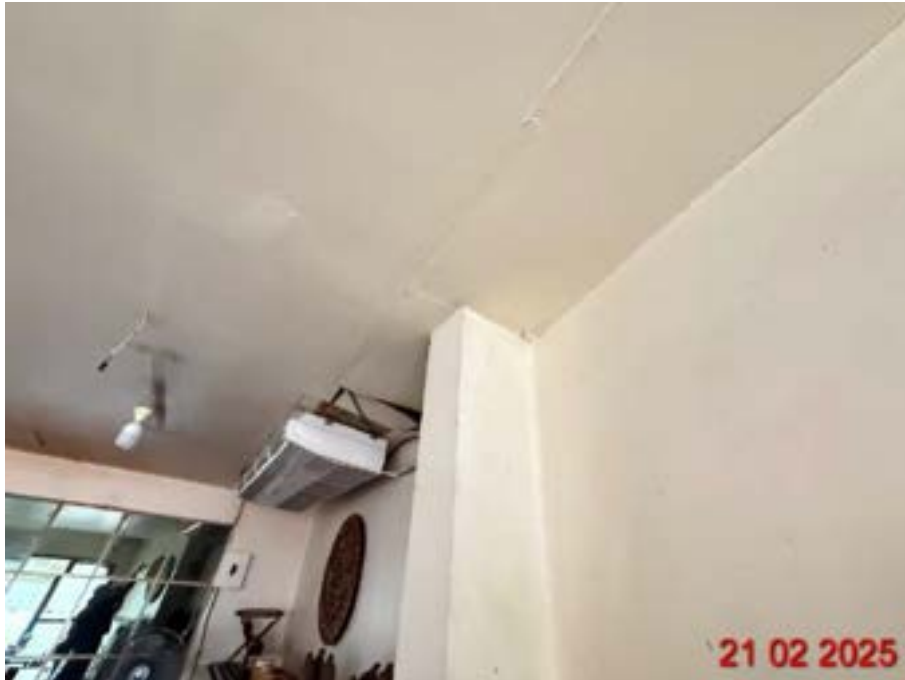
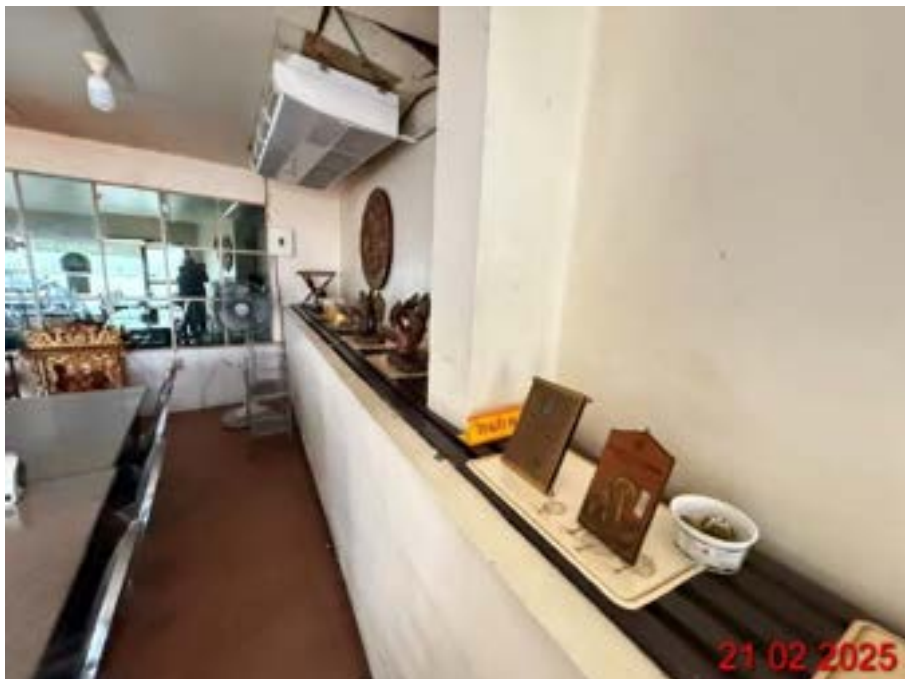
รูปที่ 821-822  
สภาพภายใน ชั้น 1

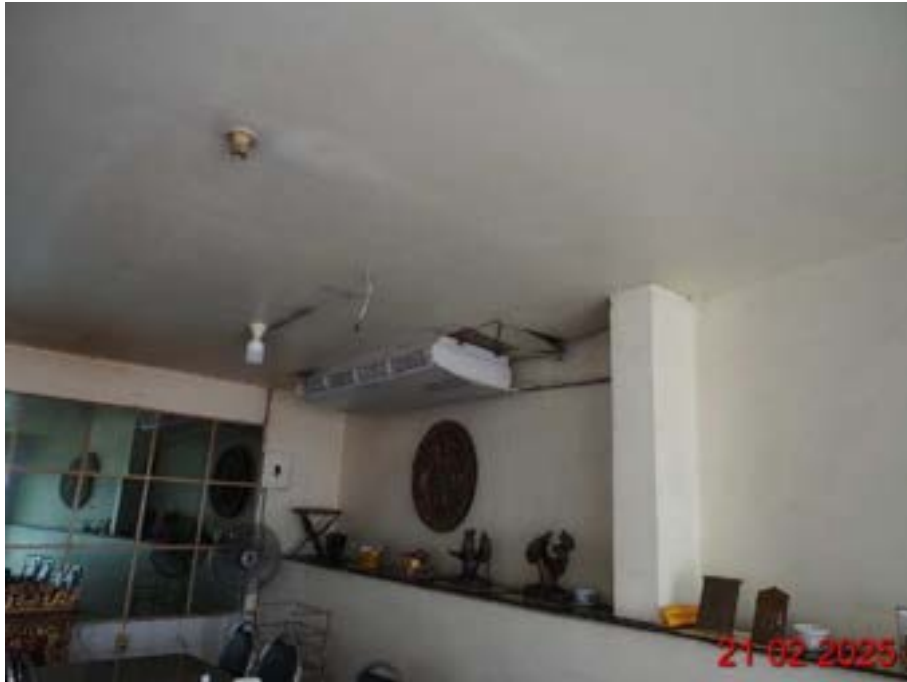
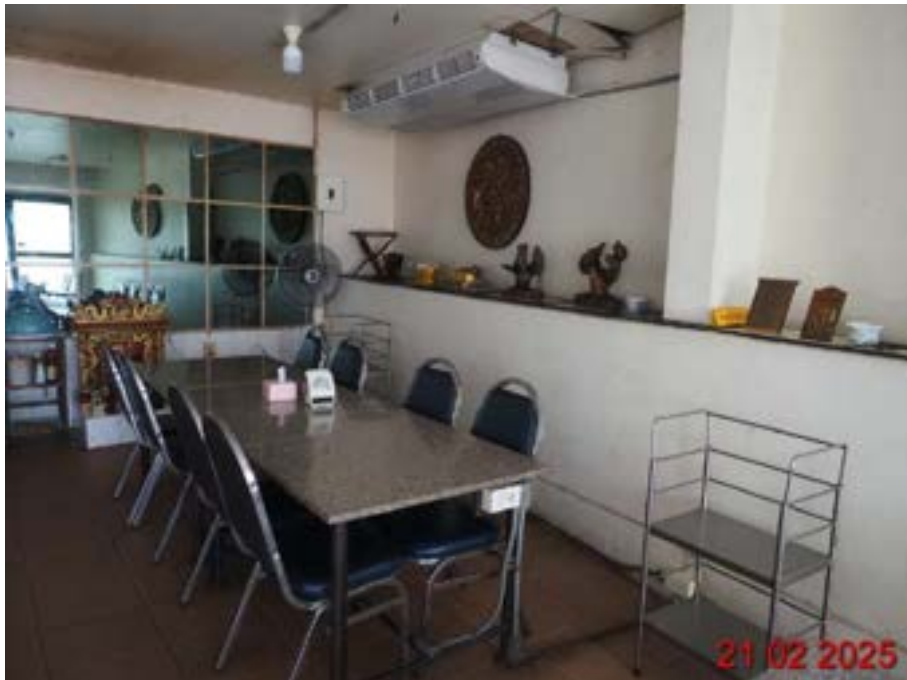
รูปที่ 823-824  
สภาพภายใน ชั้น 1

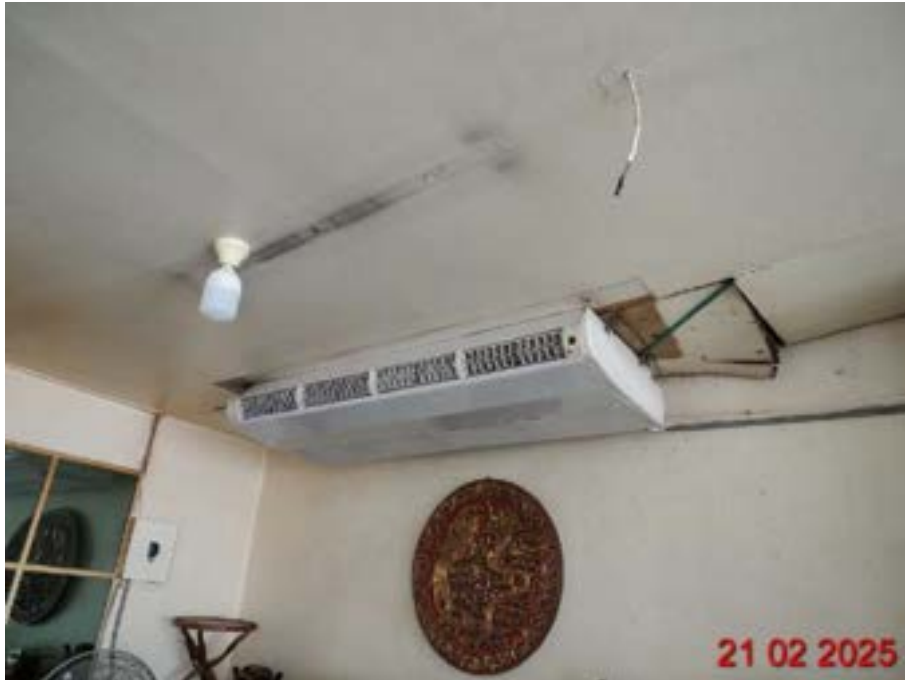
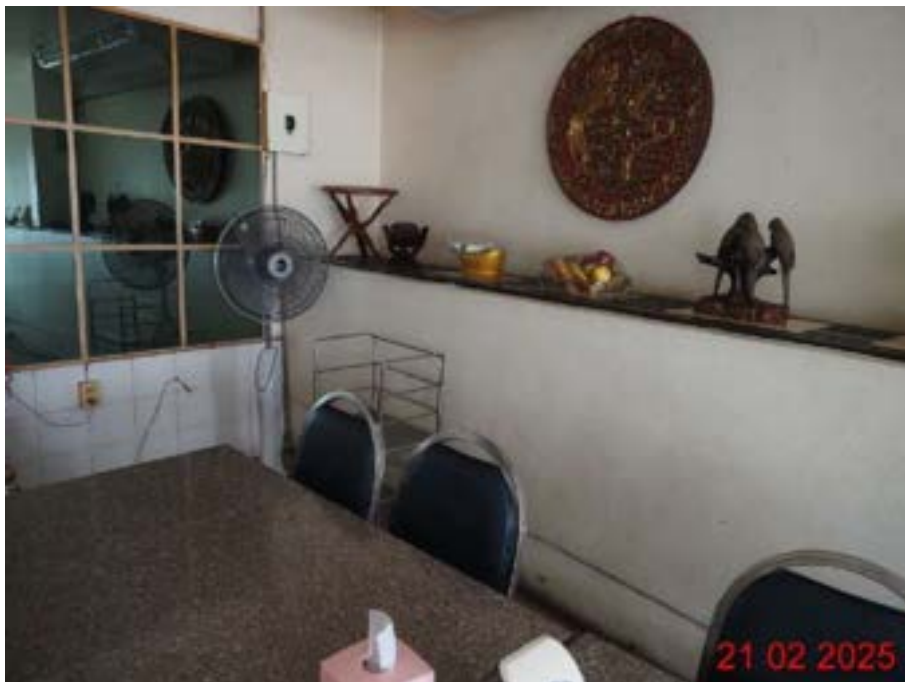
รูปที่ 825-826  
สภาพภายใน ชั้น 1

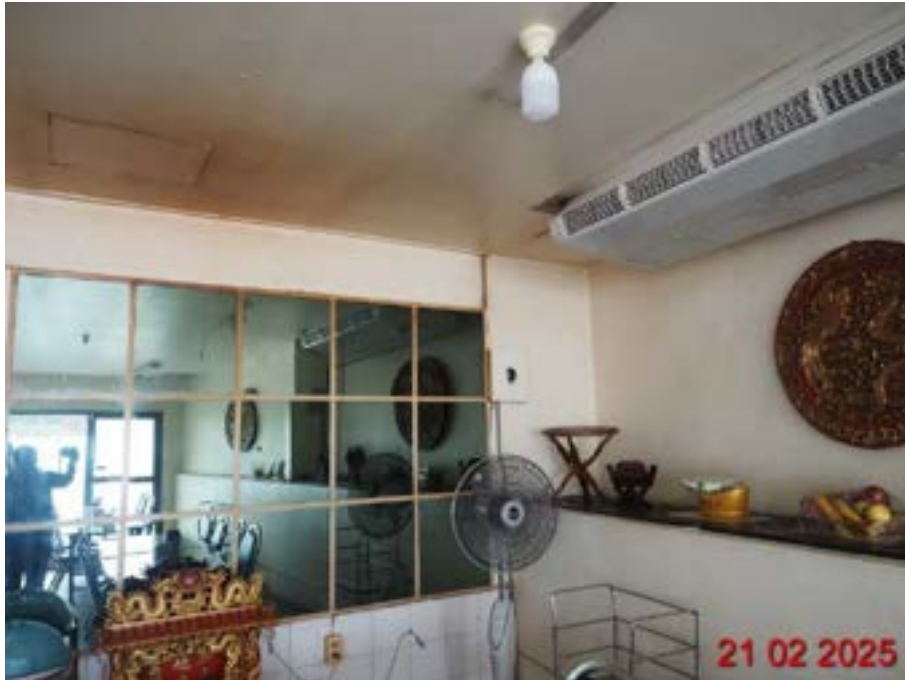
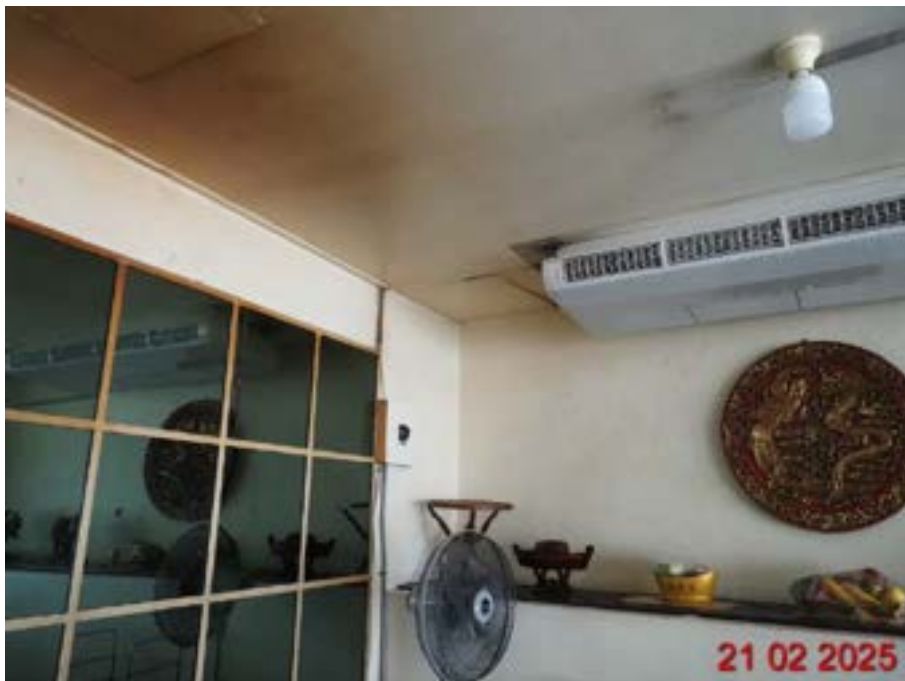
รูปที่ 827-828  
สภาพภายใน ชั้น 1

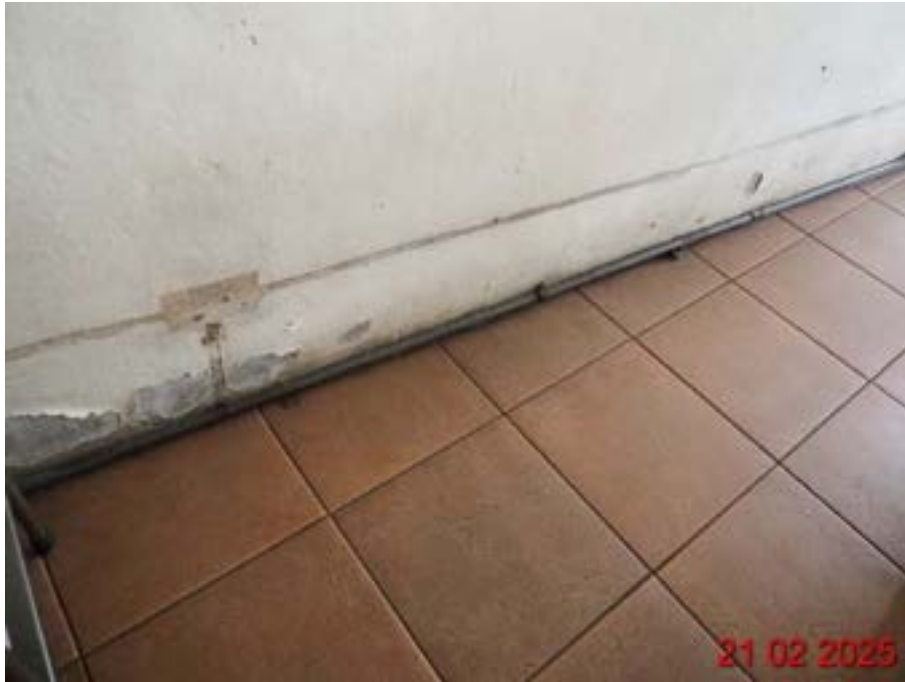
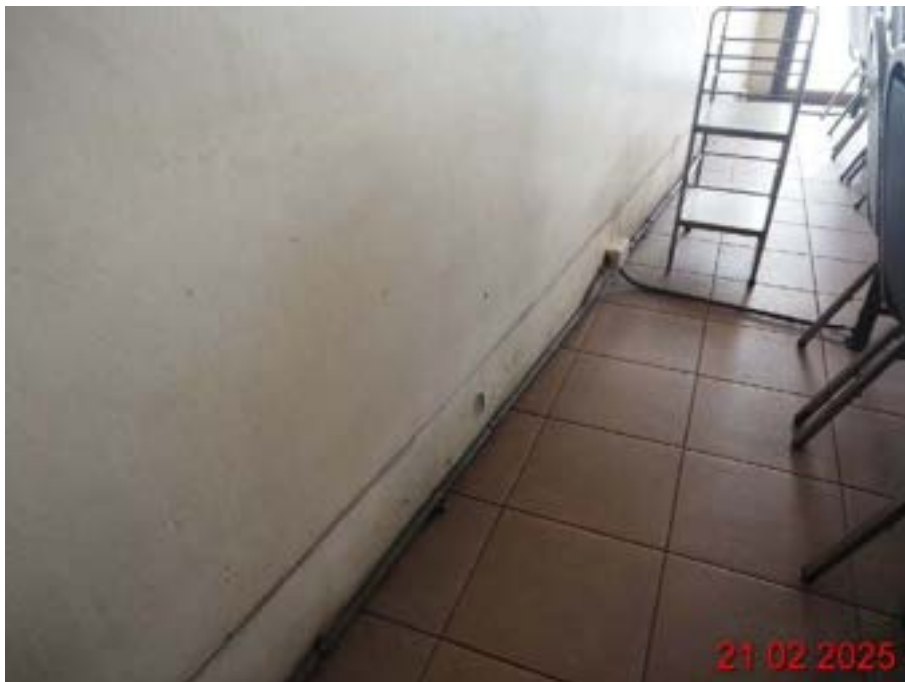
รูปที่ 829-830  
สภาพภายใน ชั้น 1

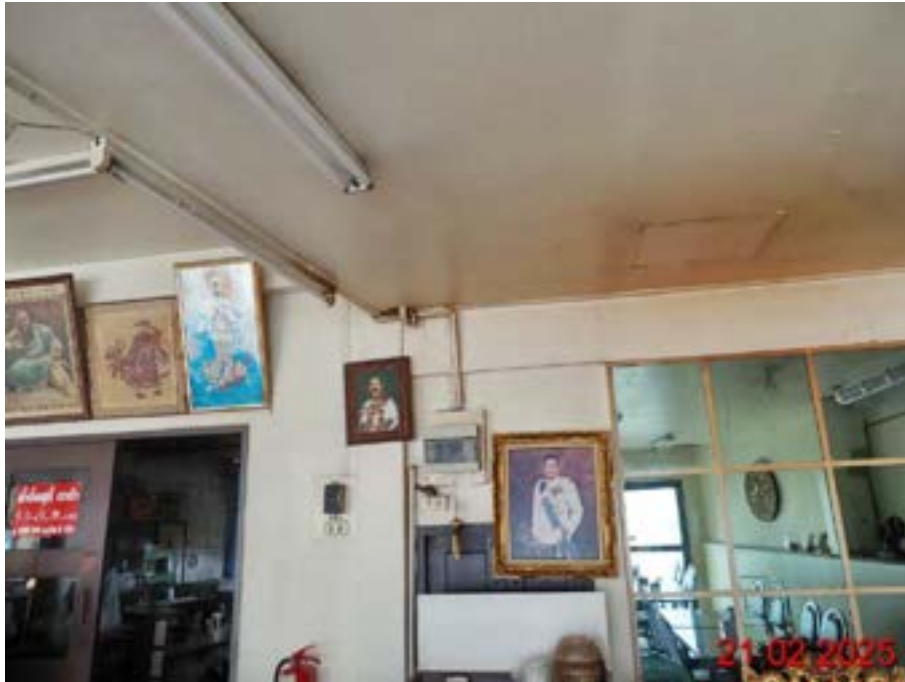
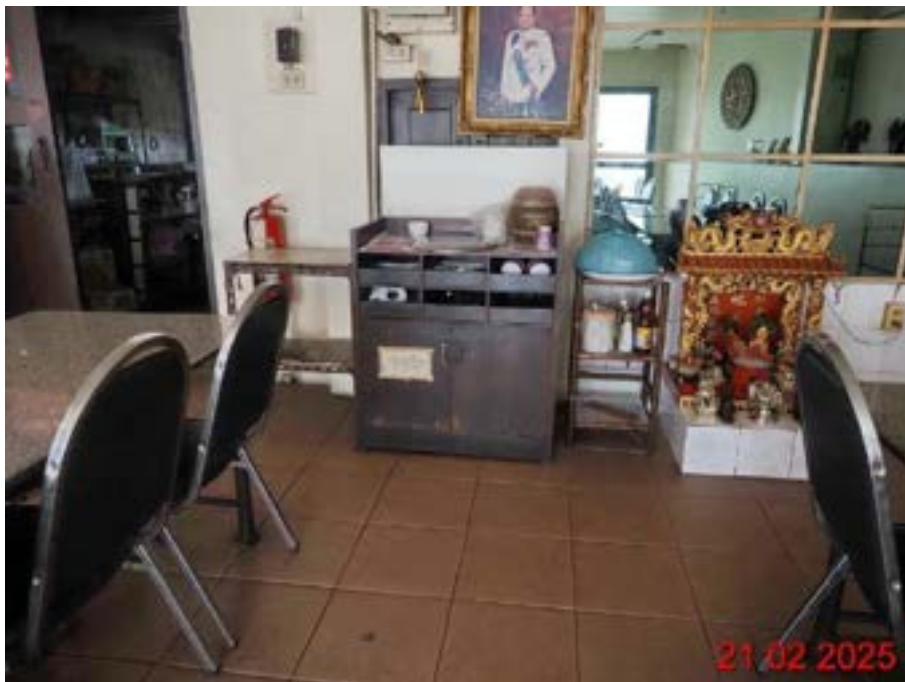
รูปที่ 831-832  
สภาพภายใน ชั้น 1

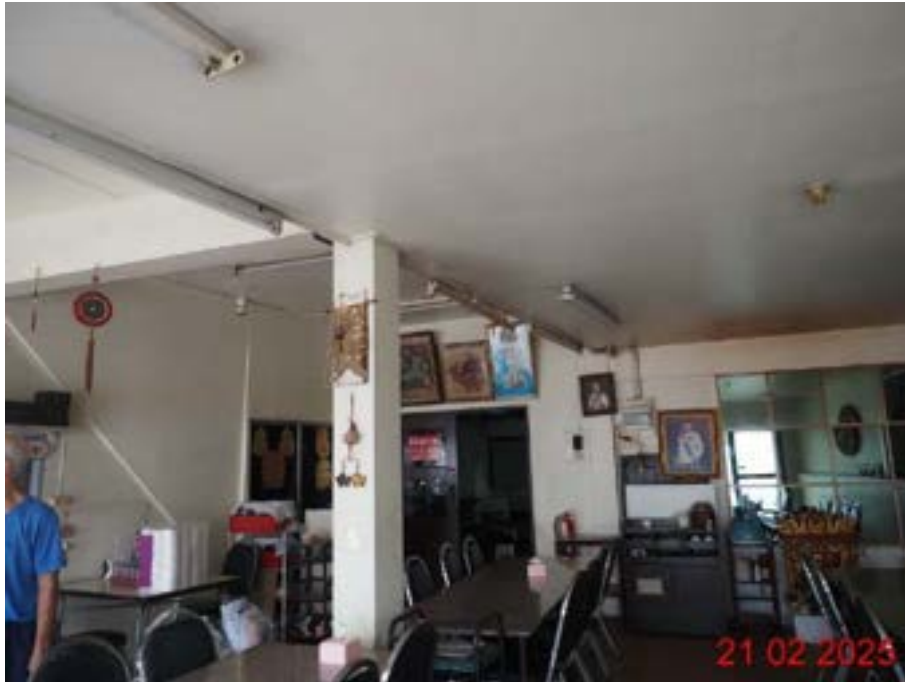
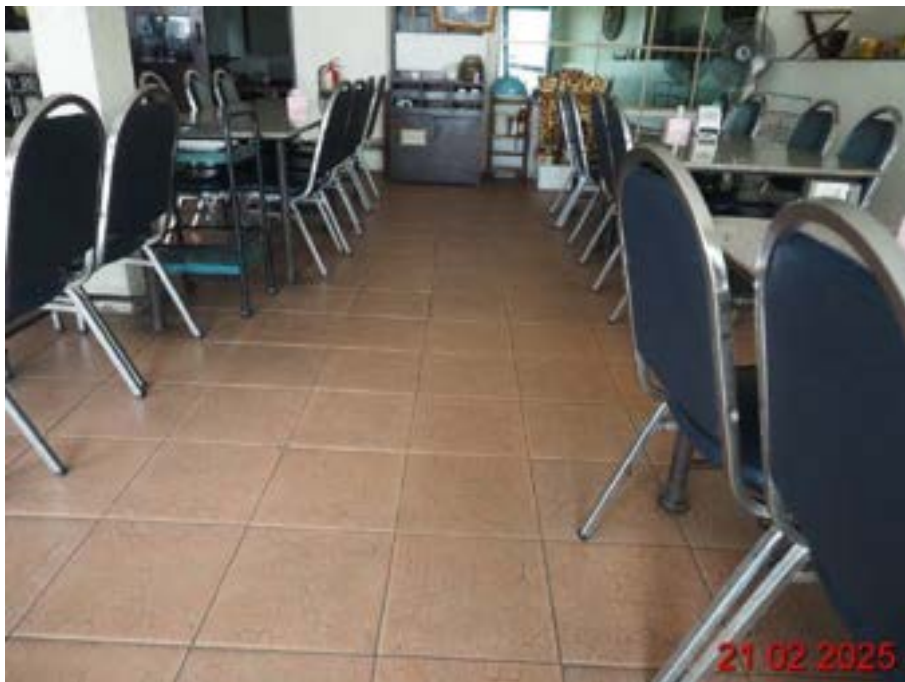
รูปที่ 833-834  
สภาพภายใน ชั้น 1

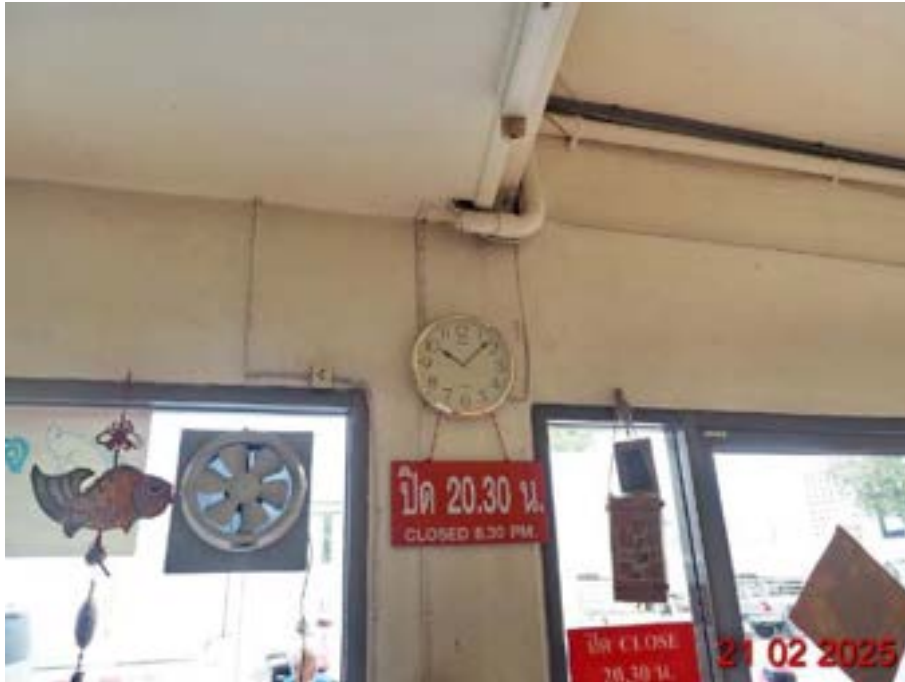
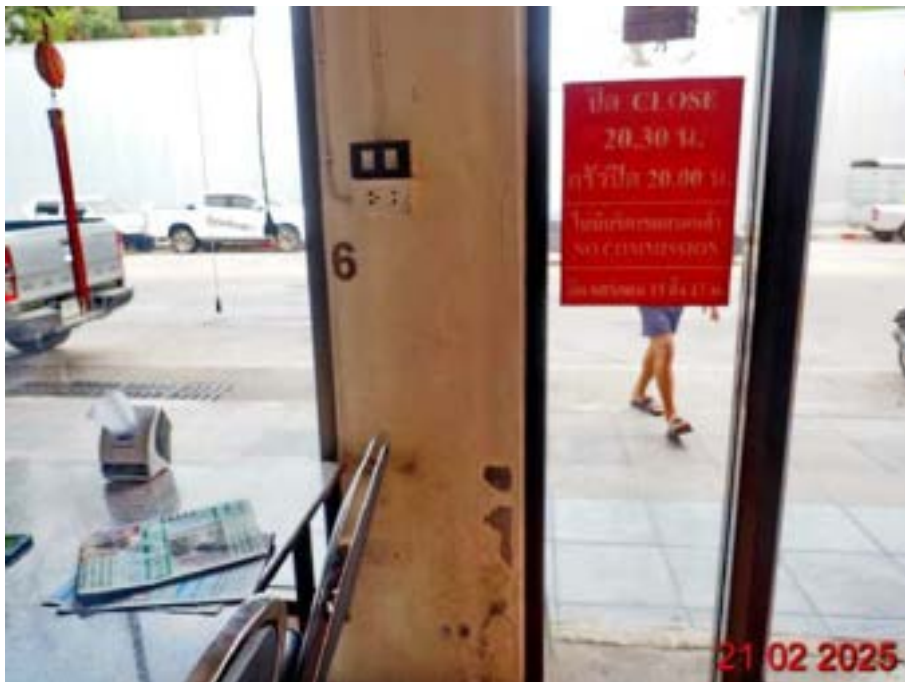
รูปที่ 835-836  
สภาพภายใน ชั้น 1

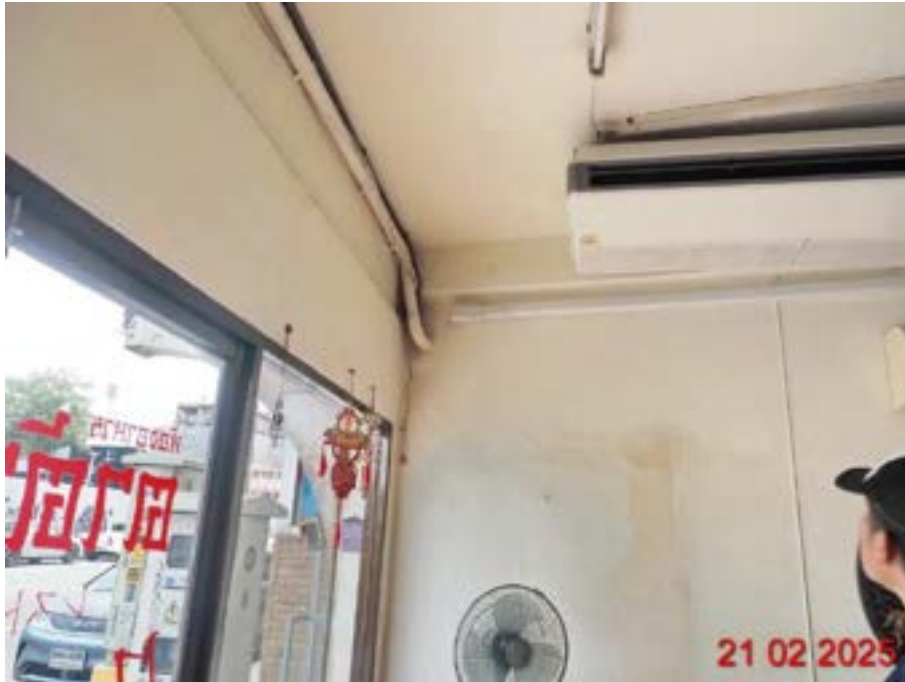
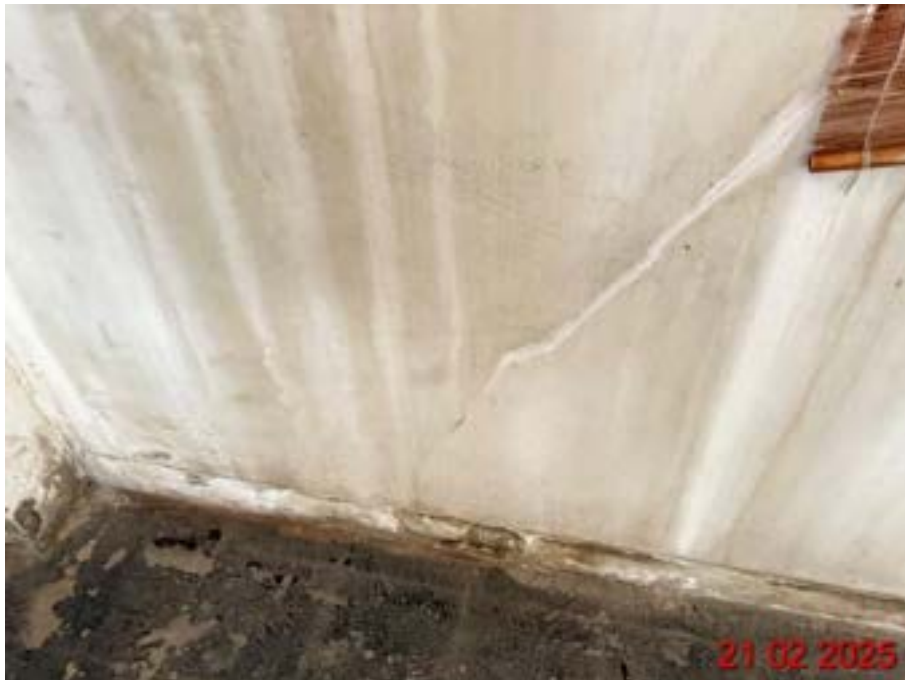
รูปที่ 839-840  
สภาพภายใน ชั้น 1

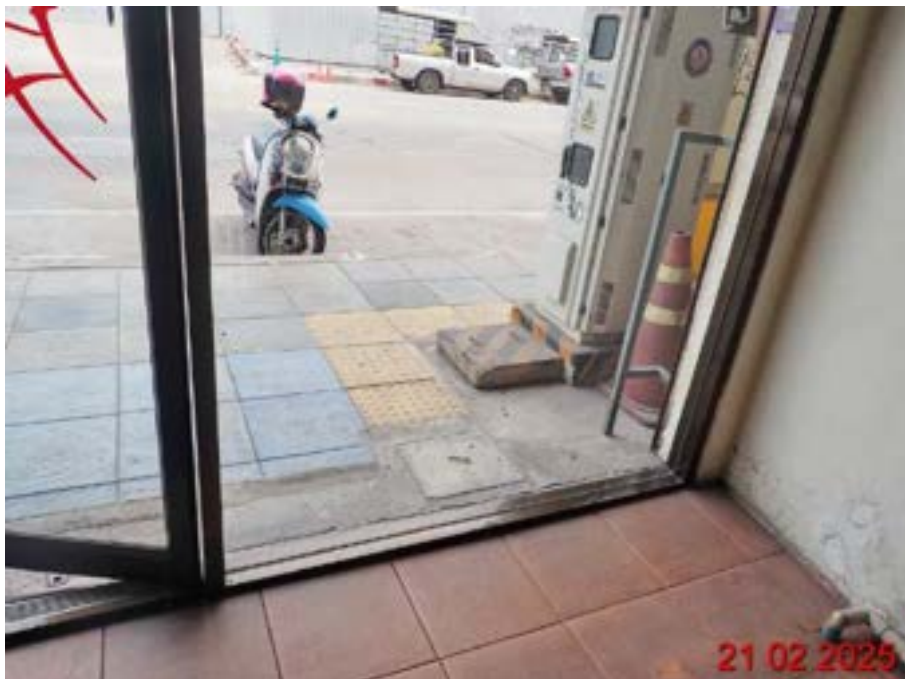
รูปที่ 841-842  
สภาพภายใน ชั้น 1
