## ภาคผนวก ค

เอกสารประกอบการปฏิบัติตามมาตราการป้องกันและแก้ไขผลกระทบสิ่งแวดล้อม

เอกสารบันทึกบ้านข้างเคียง

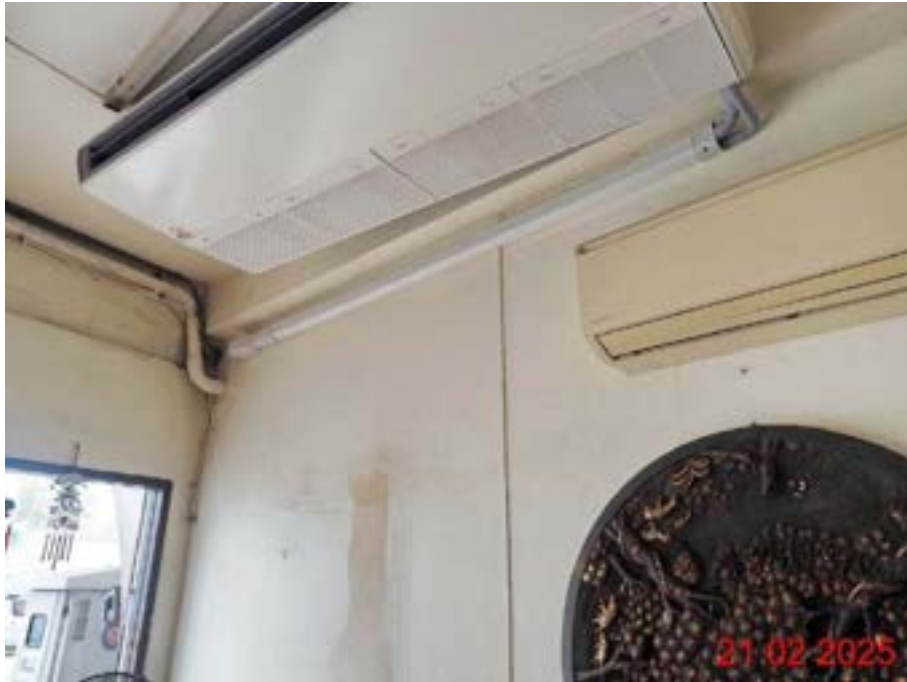
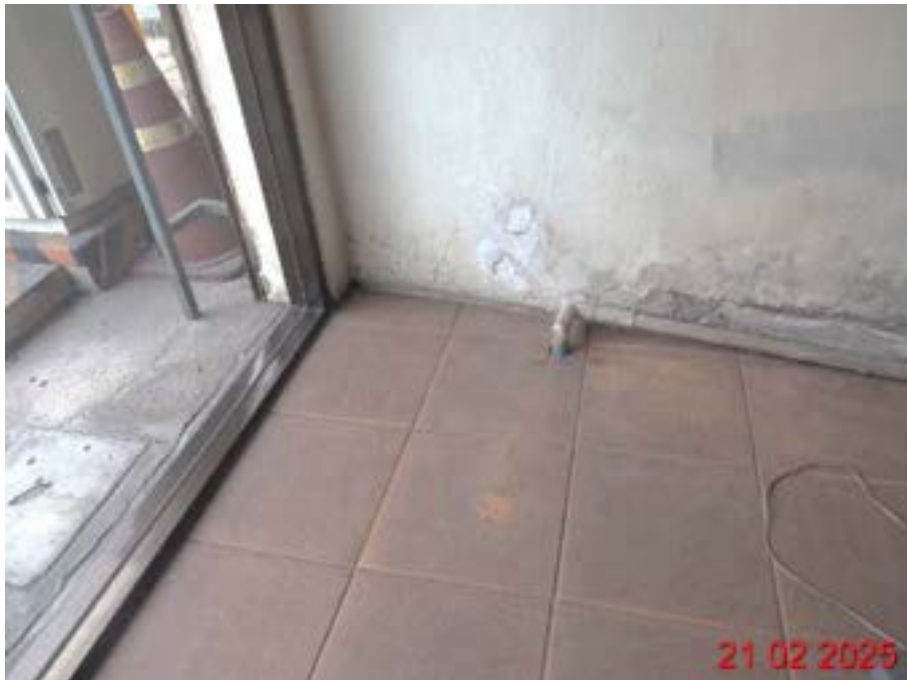
รูปที่ 843-844  
สภาพภายใน ชั้น 1

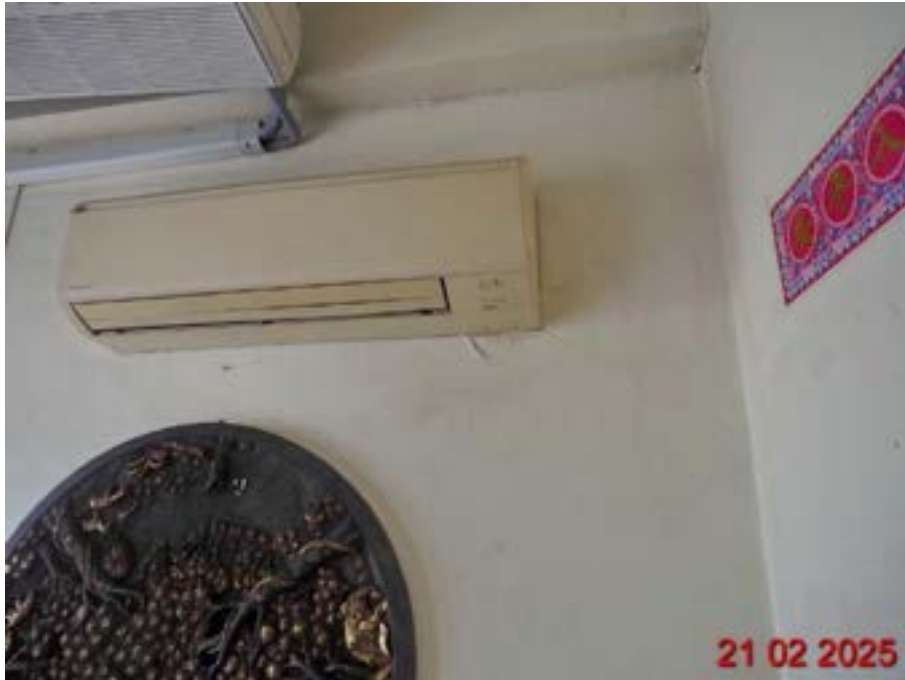
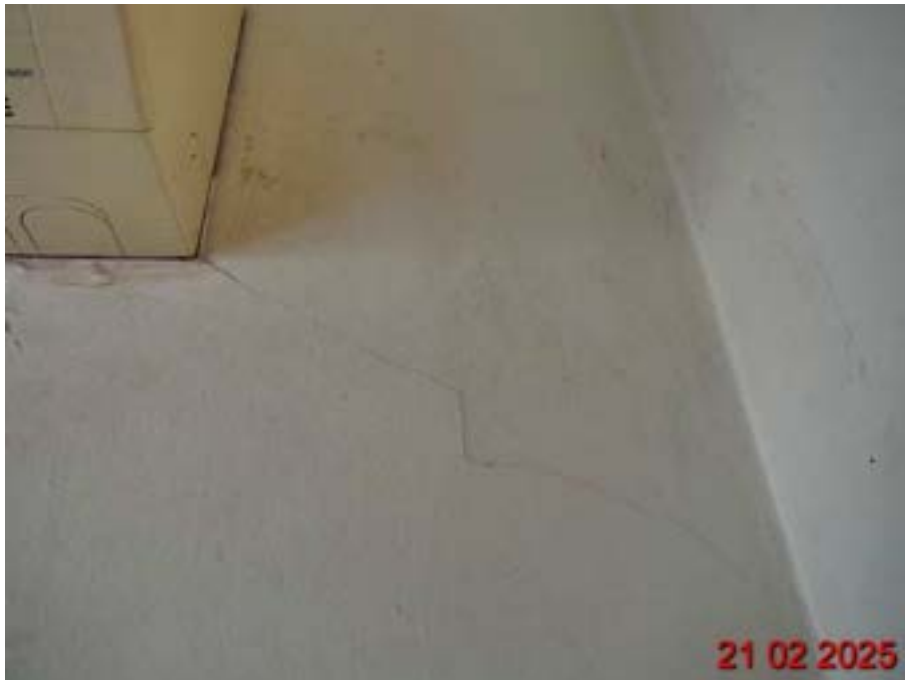
รูปที่ 845-846

รอยแตกร้าวผนังภายใน ชั้น 1

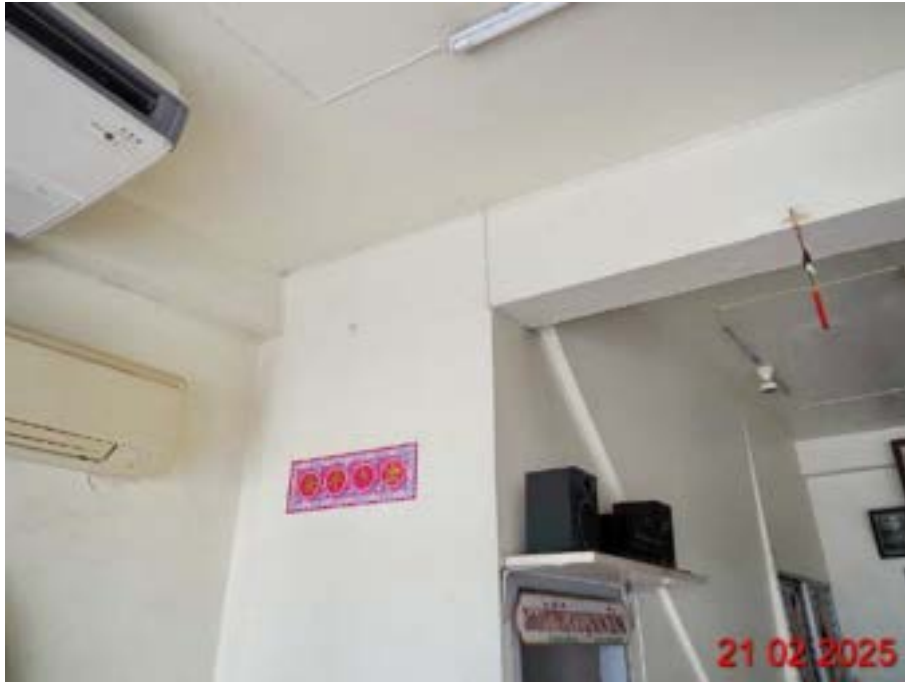
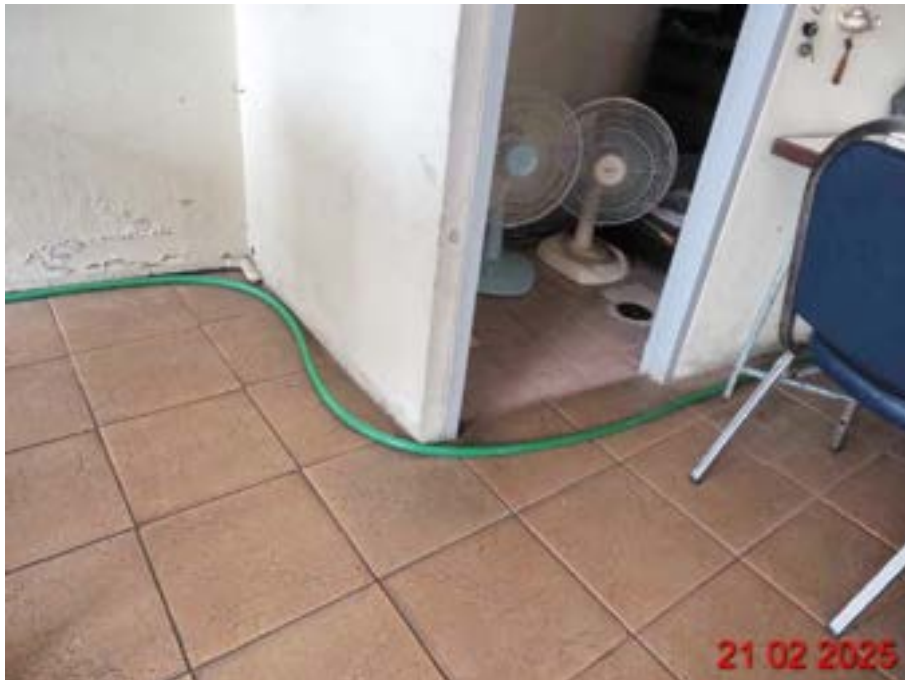
รูปที่ 847-848  
สภาพภายใน ชั้น 1

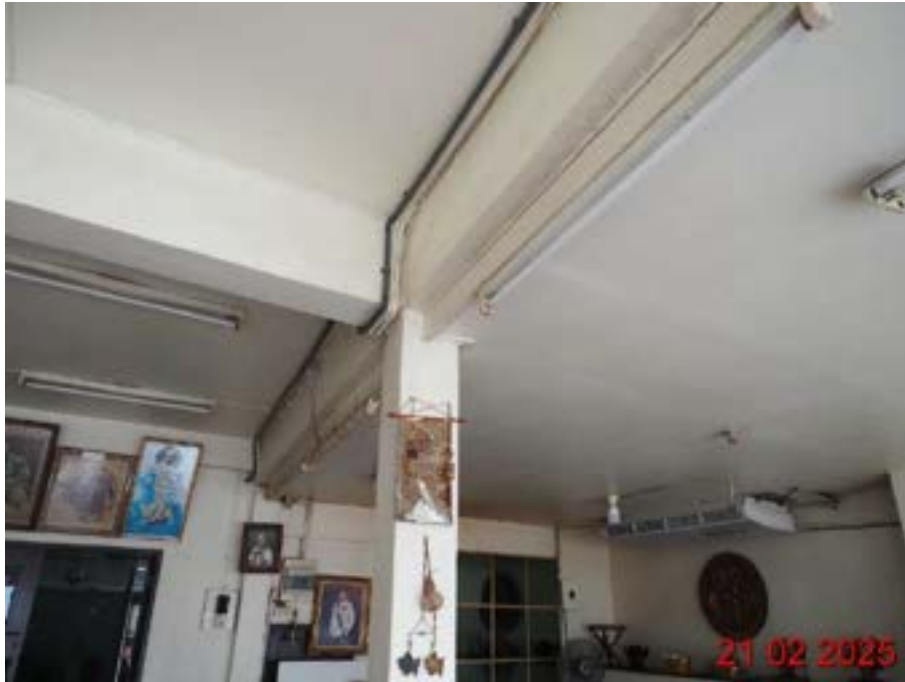
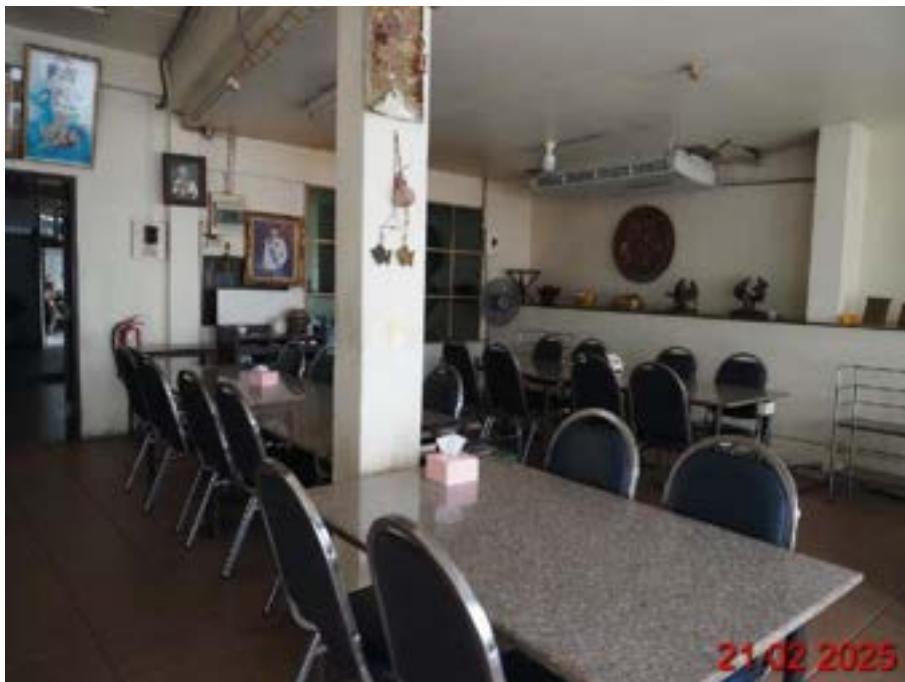
รูปที่ 853-854  
สภาพภายใน ชั้น 1

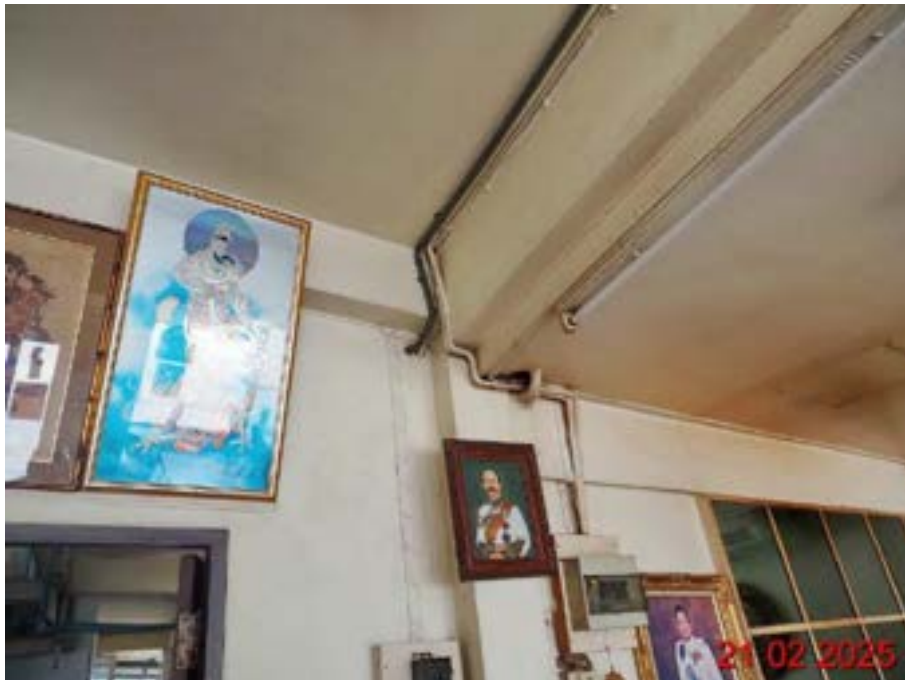
รูปที่ 855-856  
สภาพภายใน ชั้น 1

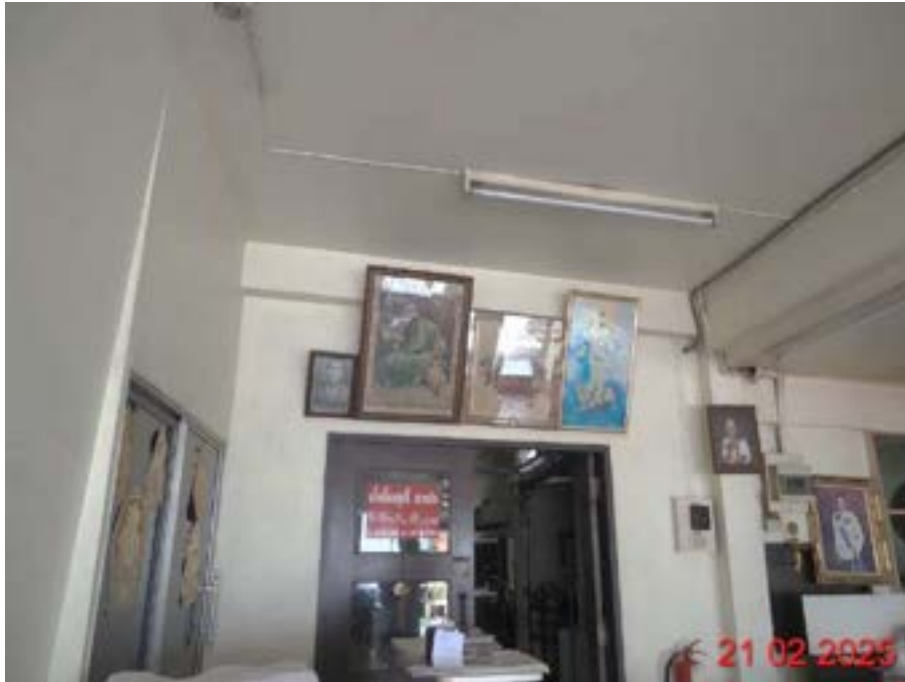
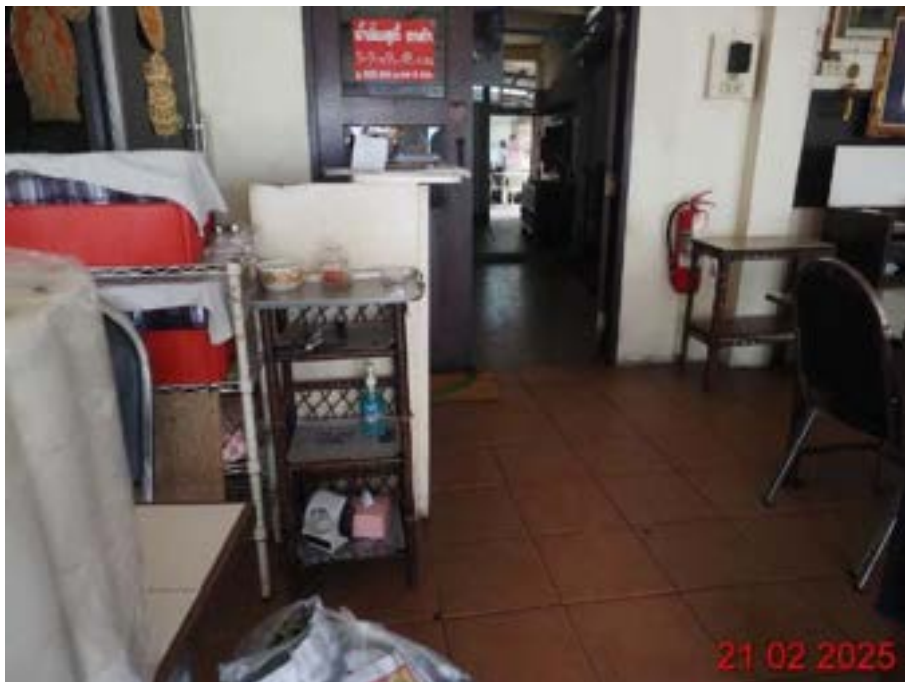
รูปที่ 857-858  
สภาพภายใน ชั้น 1

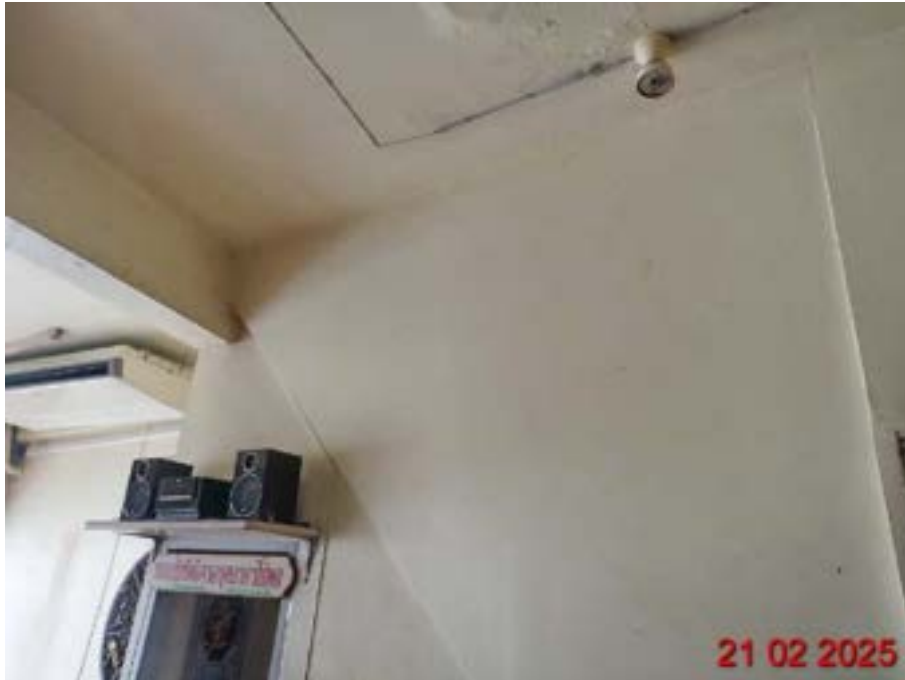
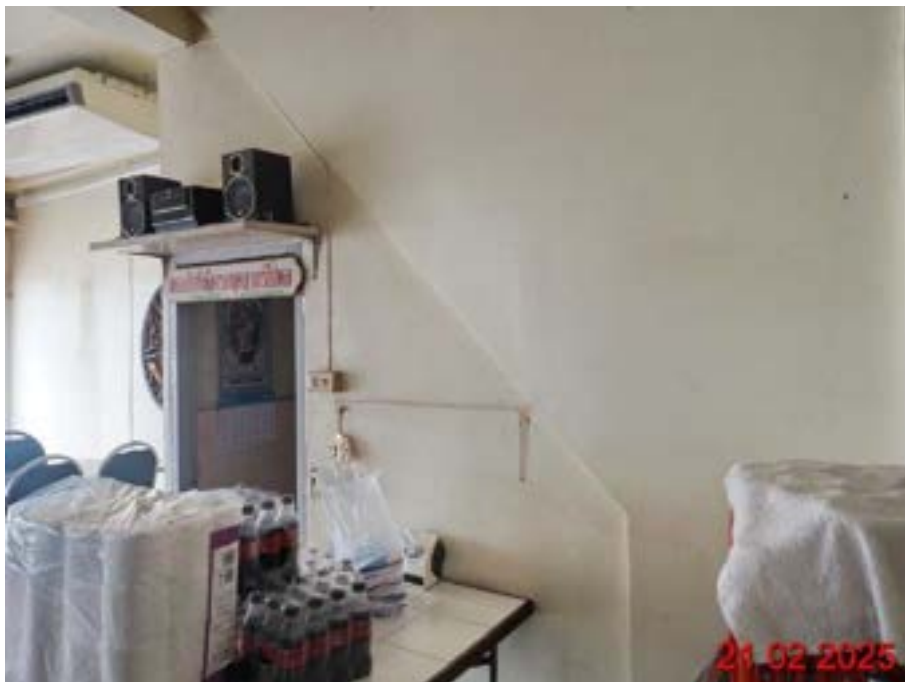
รูปที่ 859-860  
สภาพภายใน ชั้น 1

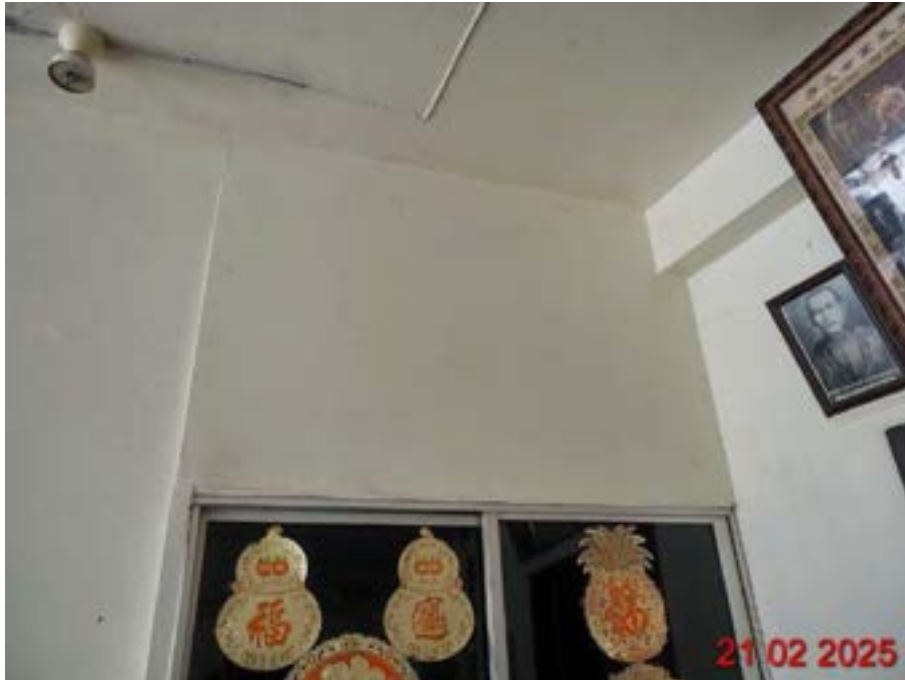
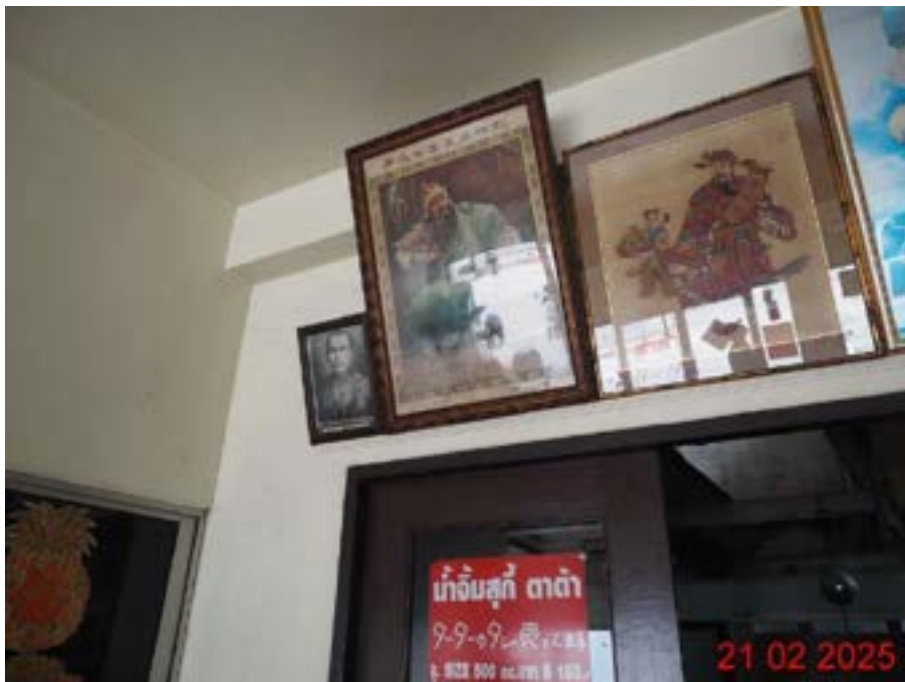
รูปที่ 861-862  
สภาพภายใน ชั้น 1

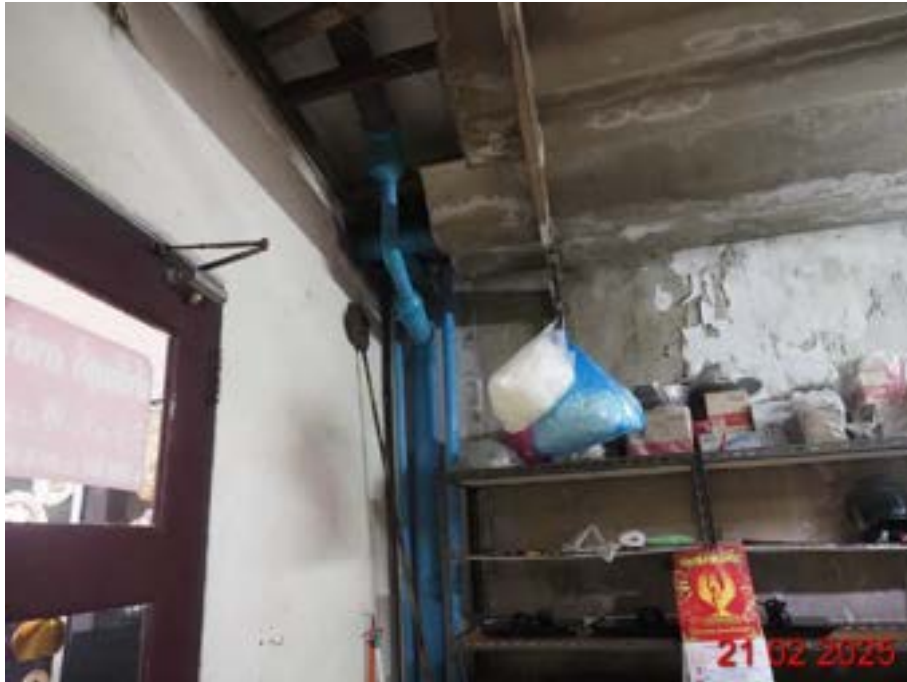
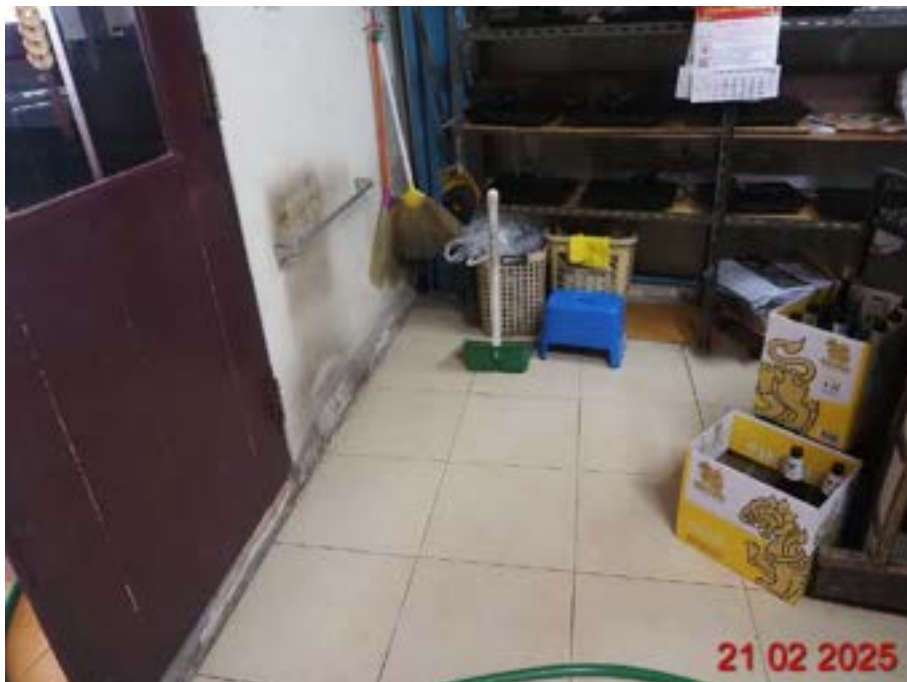
รูปที่ 863-864  
สภาพภายใน ชั้น 1

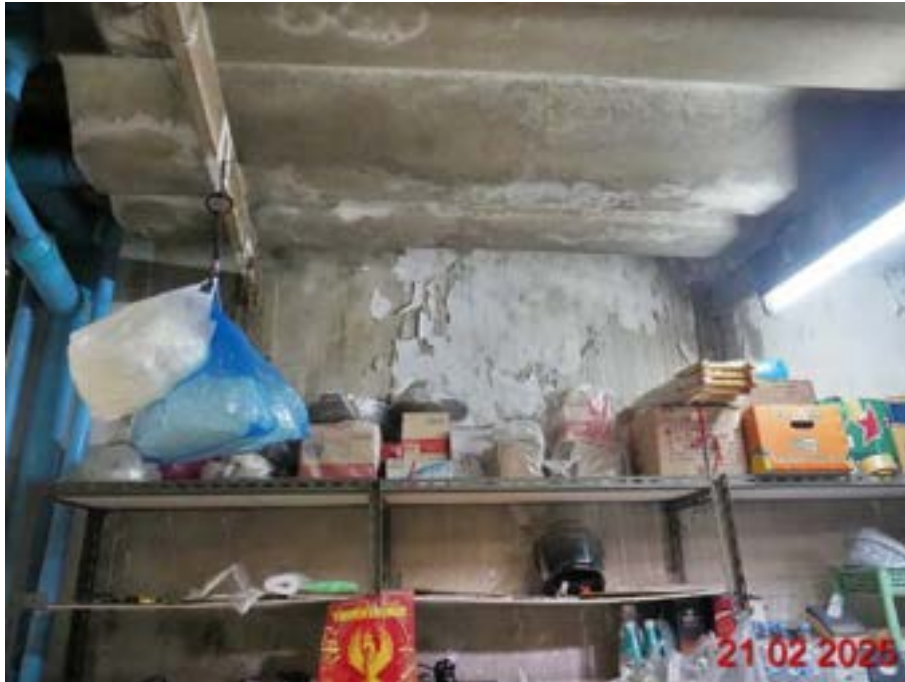
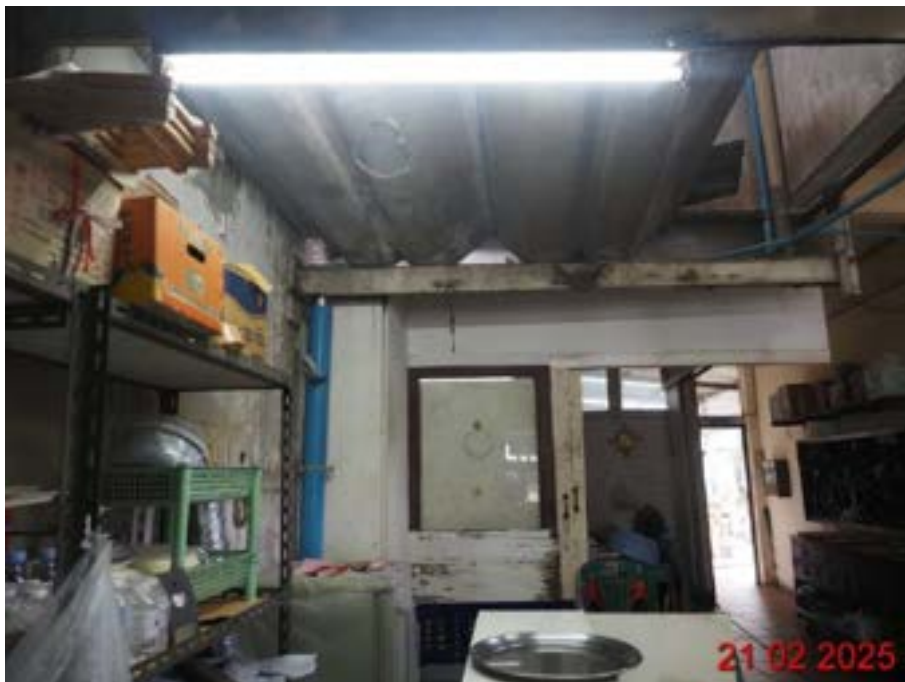
รูปที่ 865-866  
สภาพภายใน ชั้น 1

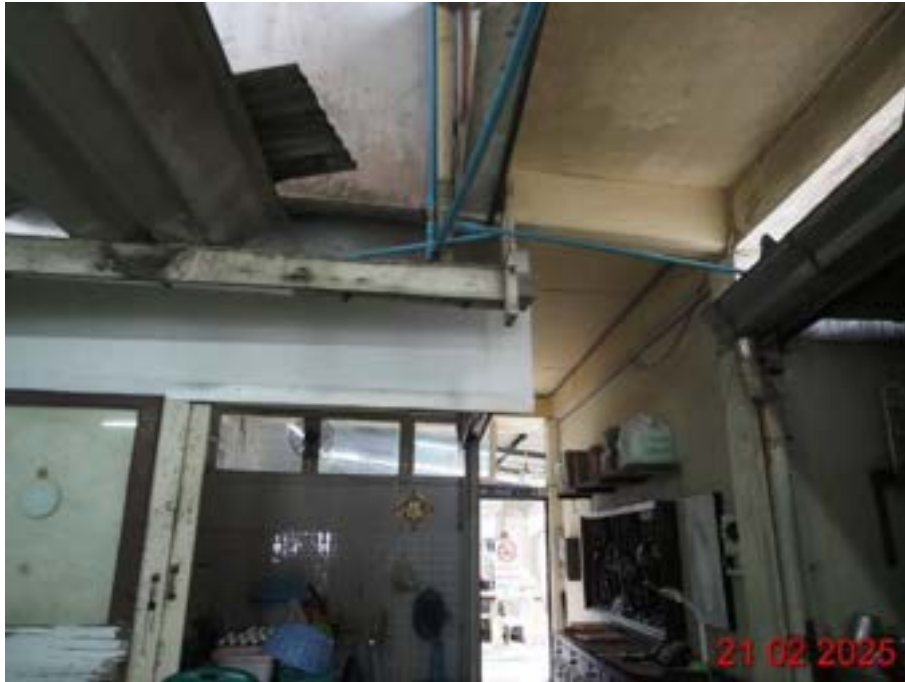
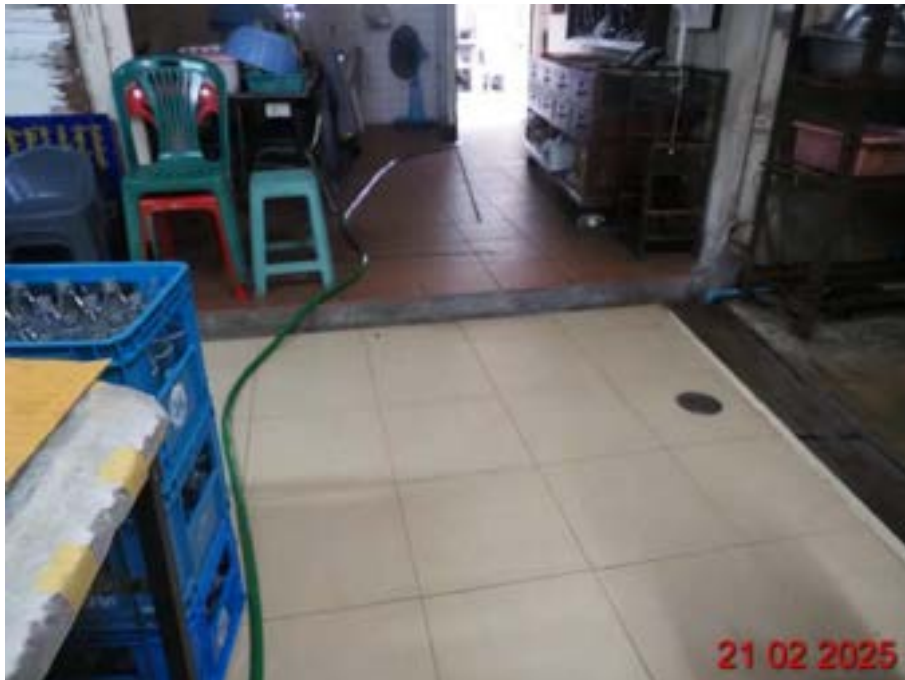
รูปที่ 867-868  
สภาพภายใน ชั้น 1

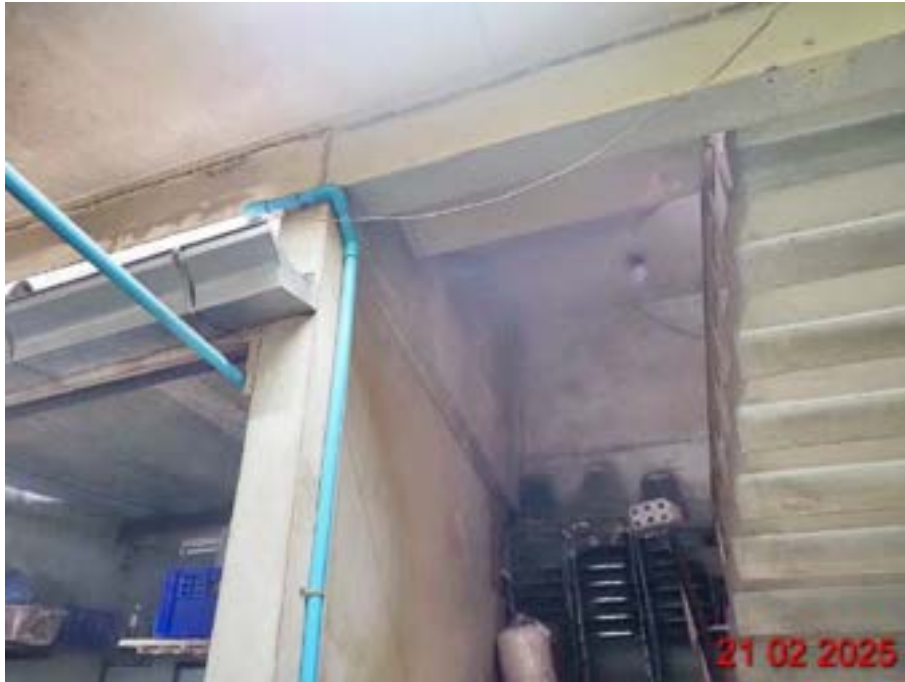
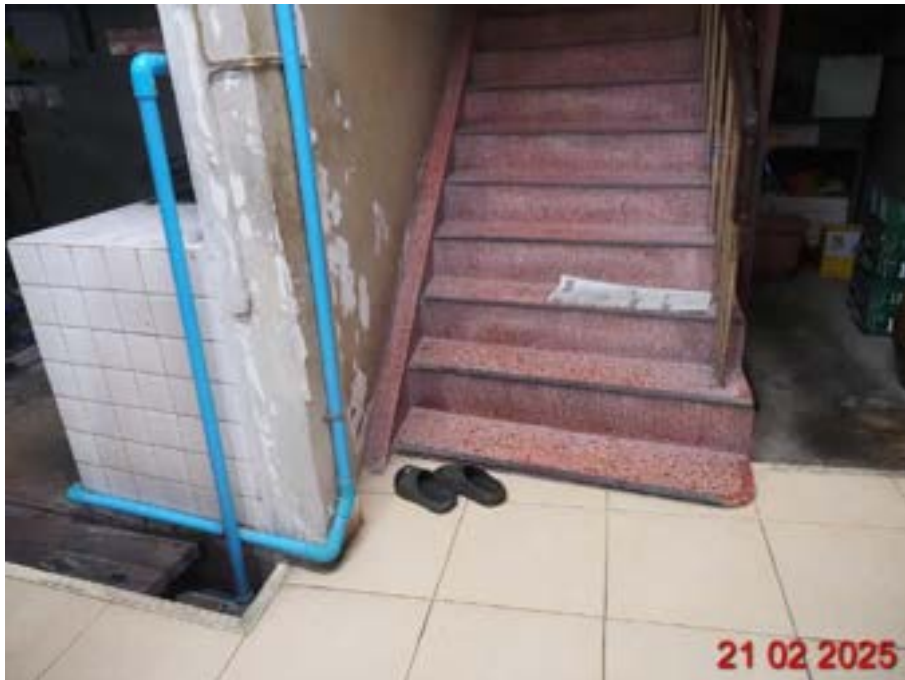
รูปที่ 869-870  
สภาพภายใน ชั้น 1

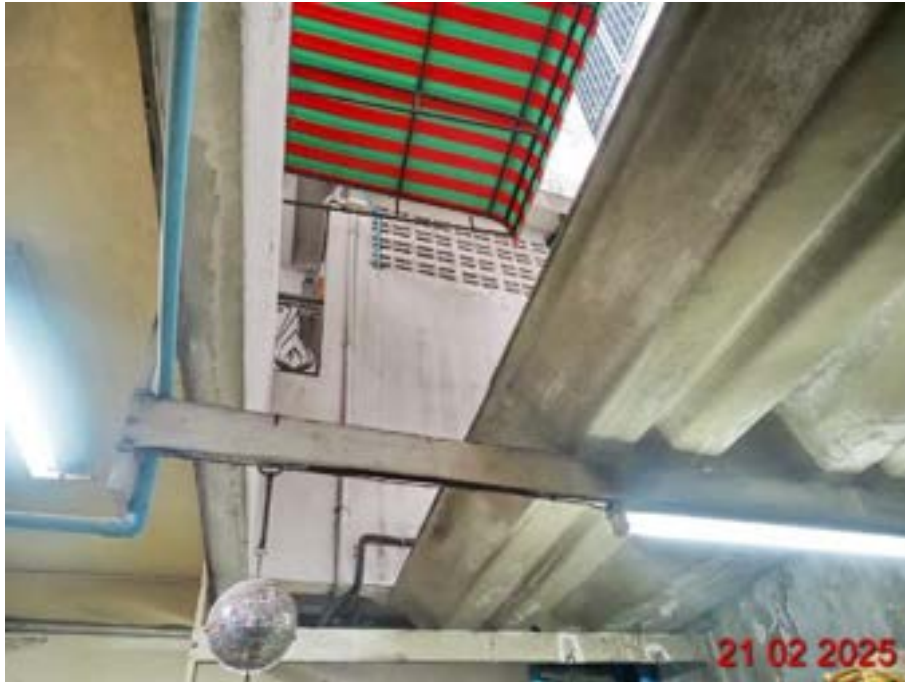
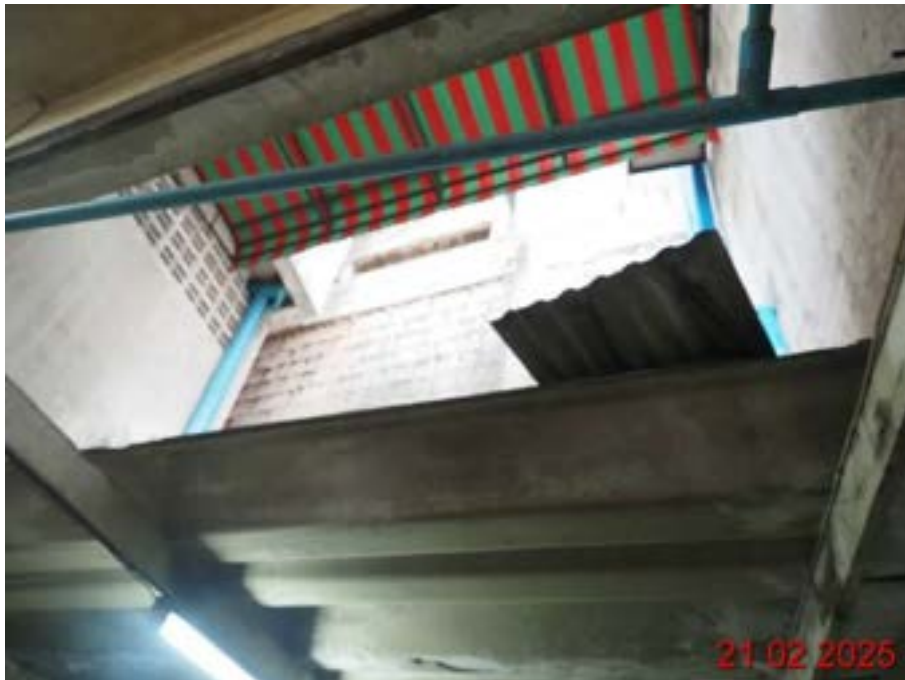
รูปที่ 871-872  
สภาพภายใน ชั้น 1

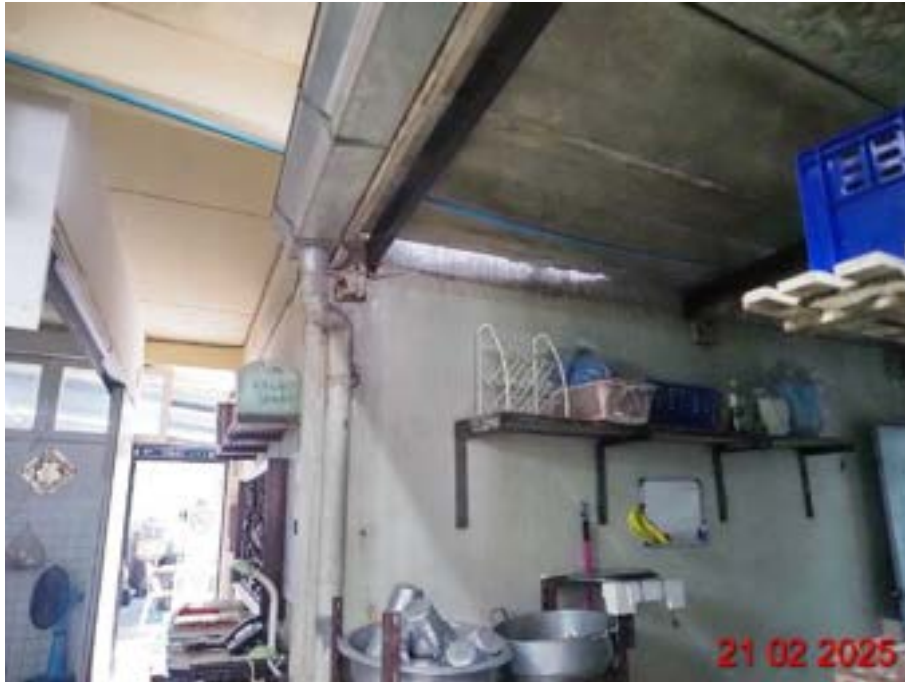
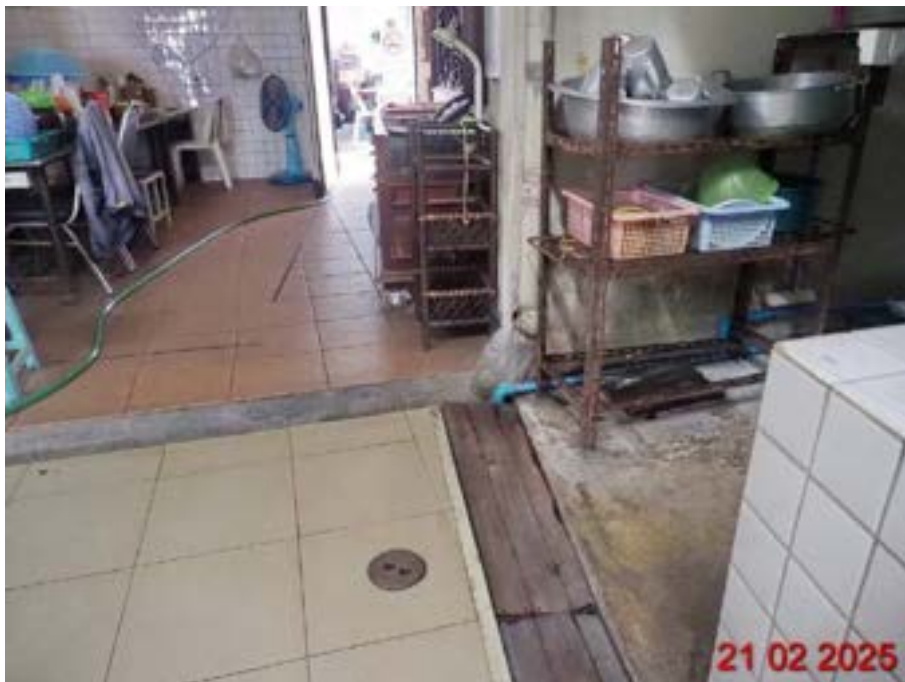
รูปที่ 873-874  
สภาพภายใน ชั้น 1

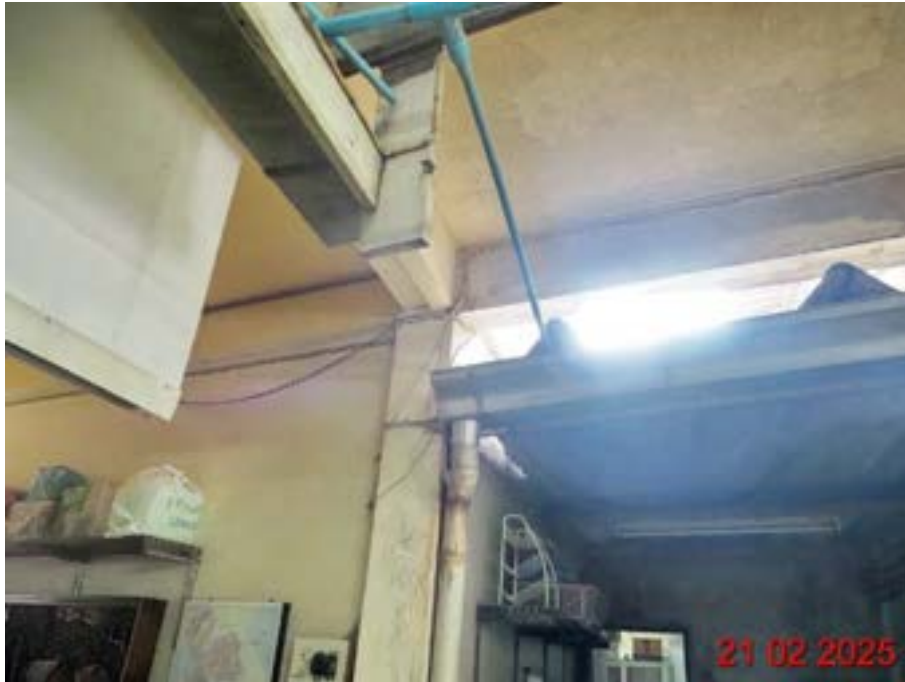
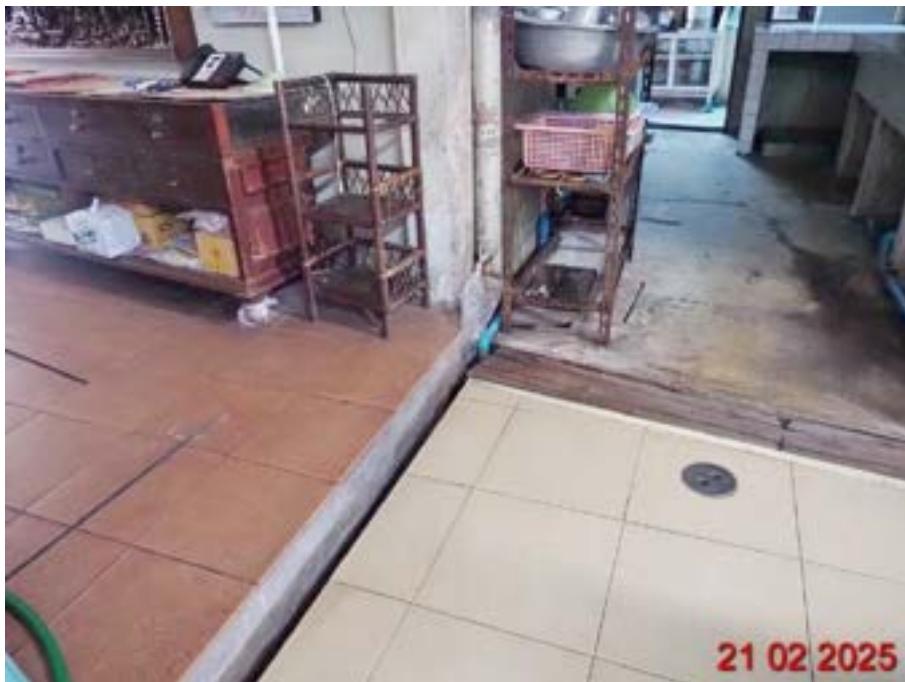
รูปที่ 875-876  
สภาพภายใน ชั้น 1

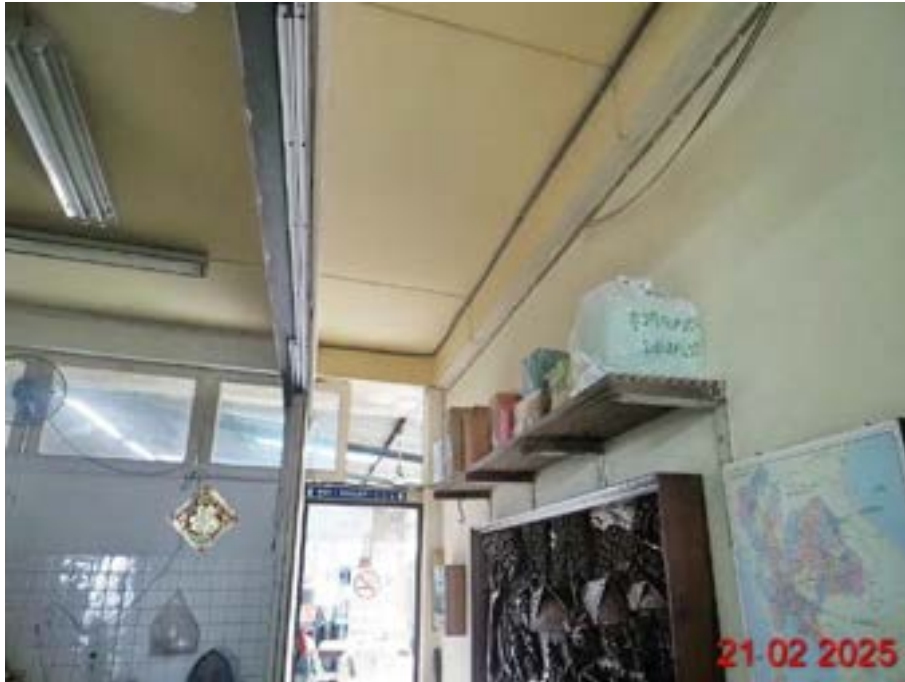
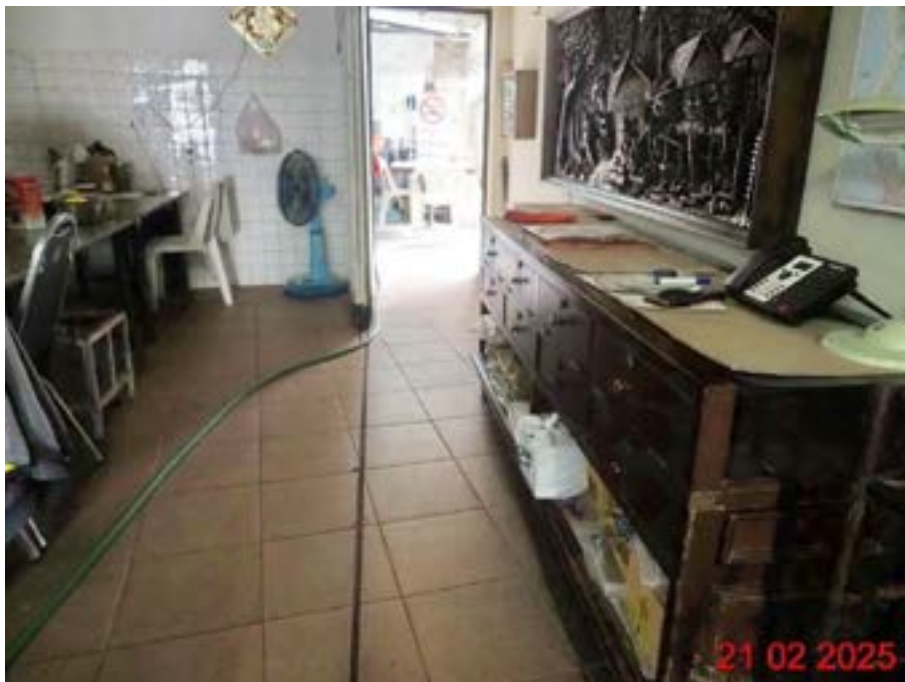
รูปที่ 877-878  
สภาพภายใน ชั้น 1

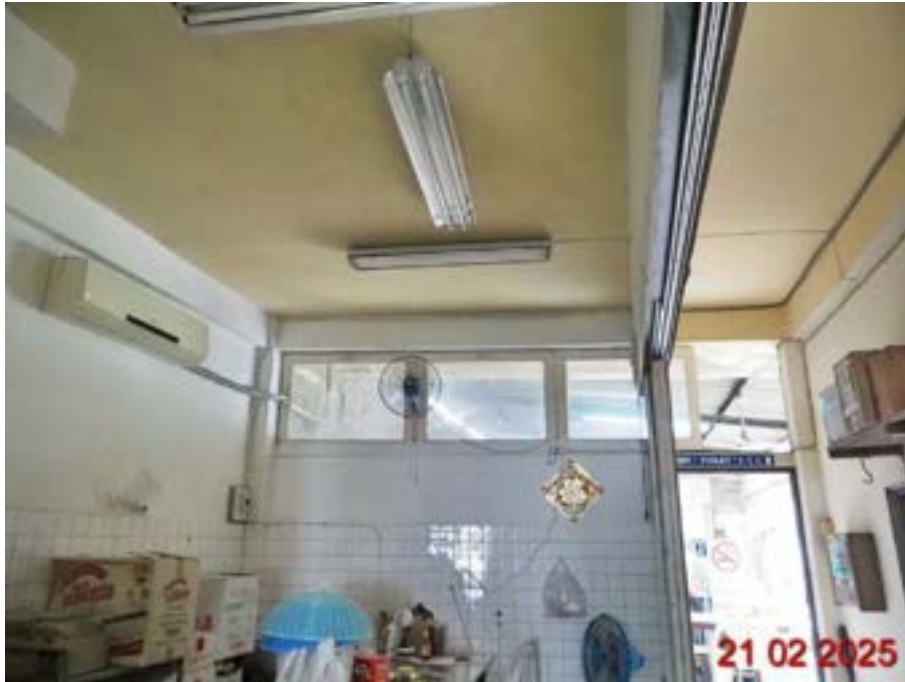
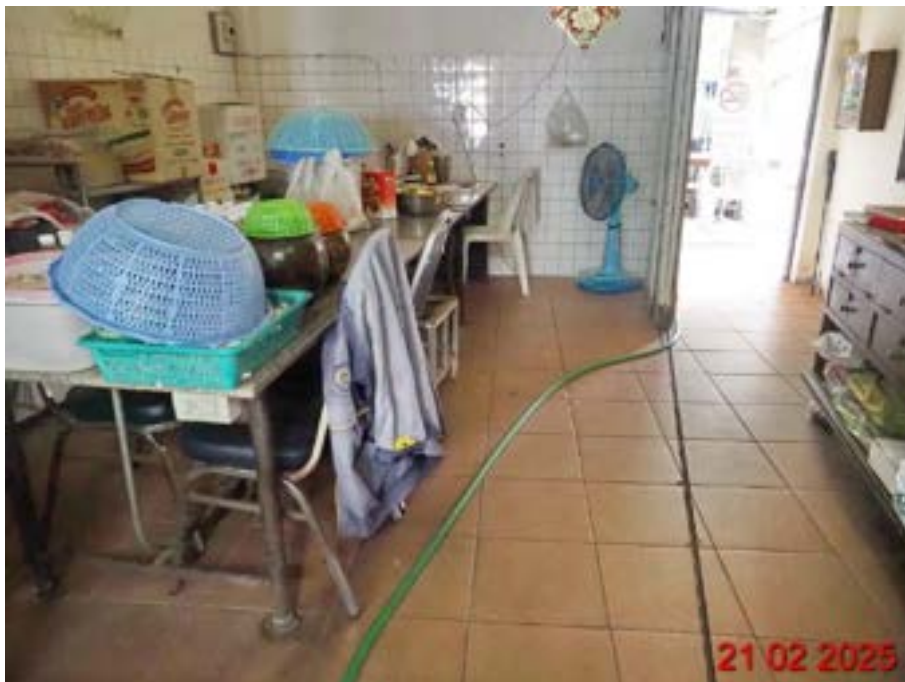
รูปที่ 879-880  
สภาพภายใน ชั้น 1

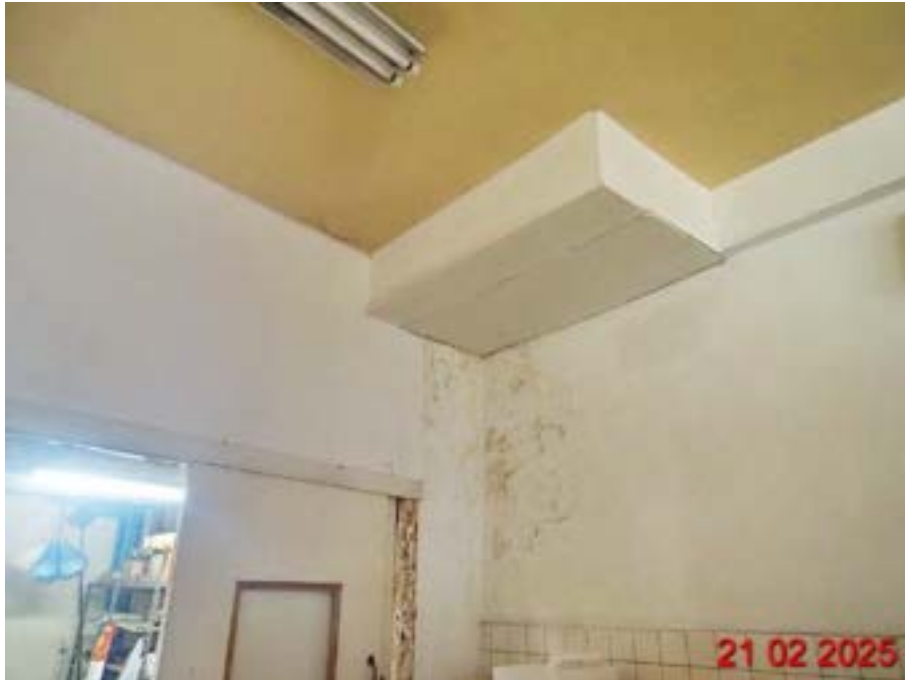
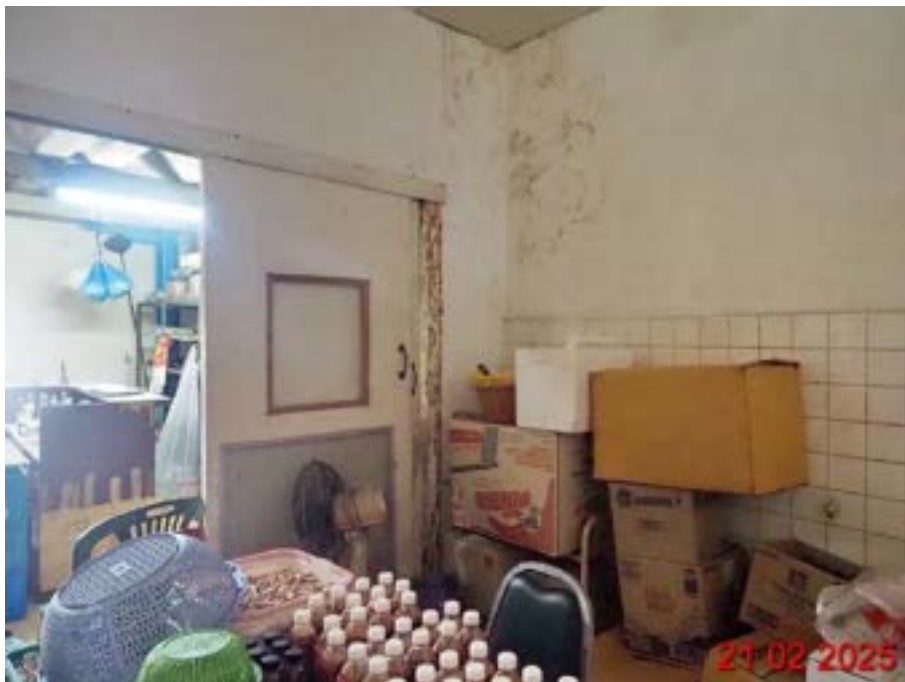
รูปที่ 881-882  
สภาพภายใน ชั้น 1

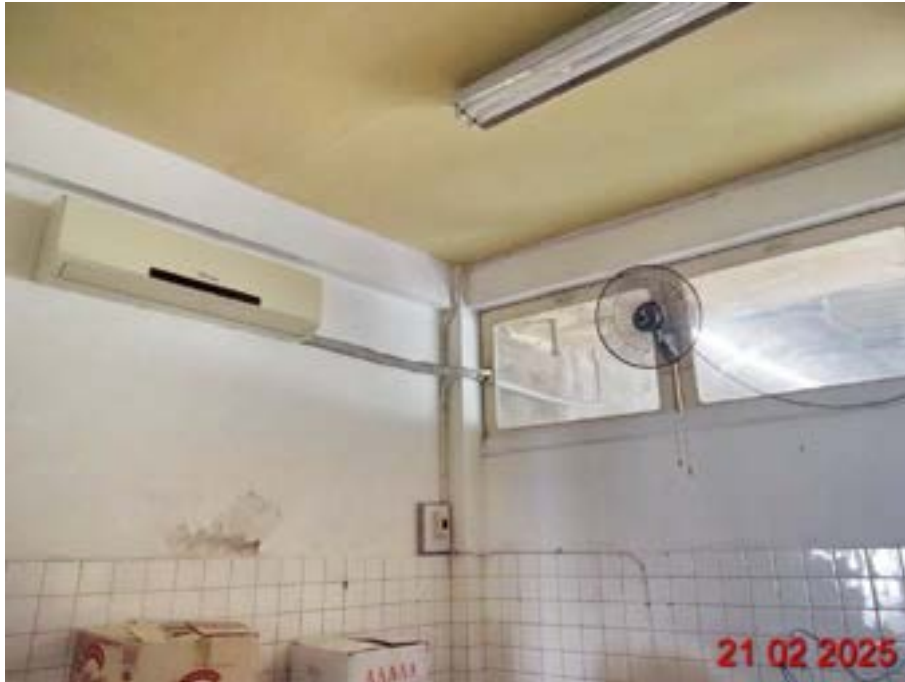
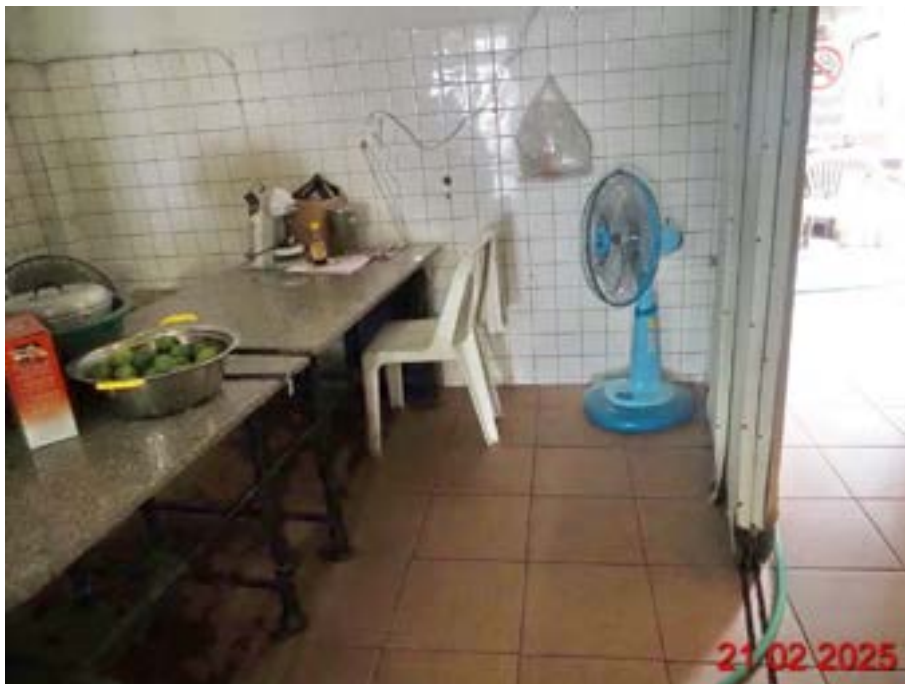
รูปที่ 883-884  
สภาพภายใน ชั้น 1
