## ภาคผนวก ค

เอกสารประกอบการปฏิบัติตามมาตราการป้องกันและแก้ไขผลกระทบสิ่งแวดล้อม

เอกสารบันทึกบ้านข้างเคียง

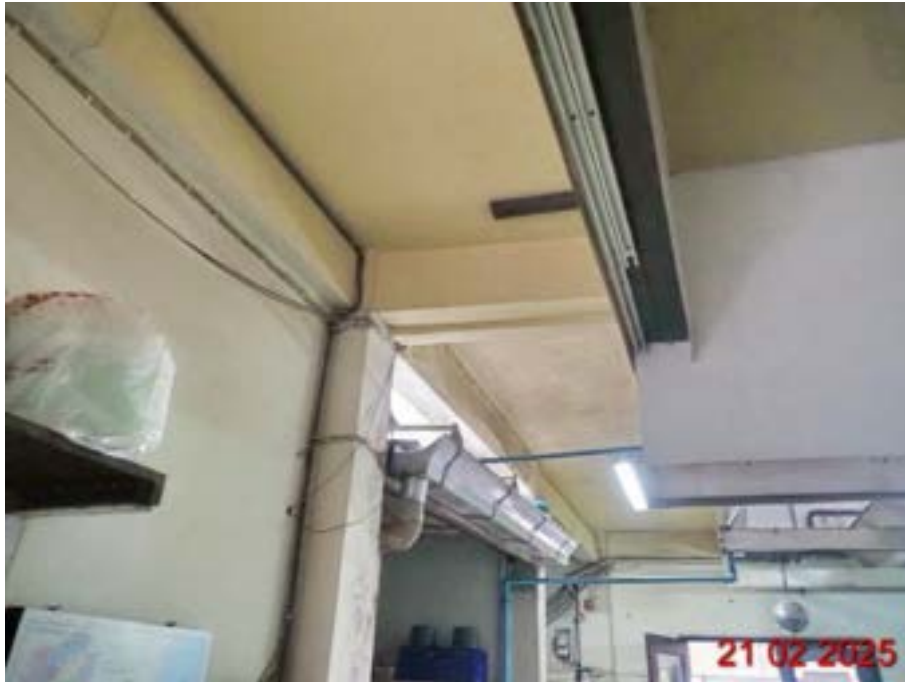
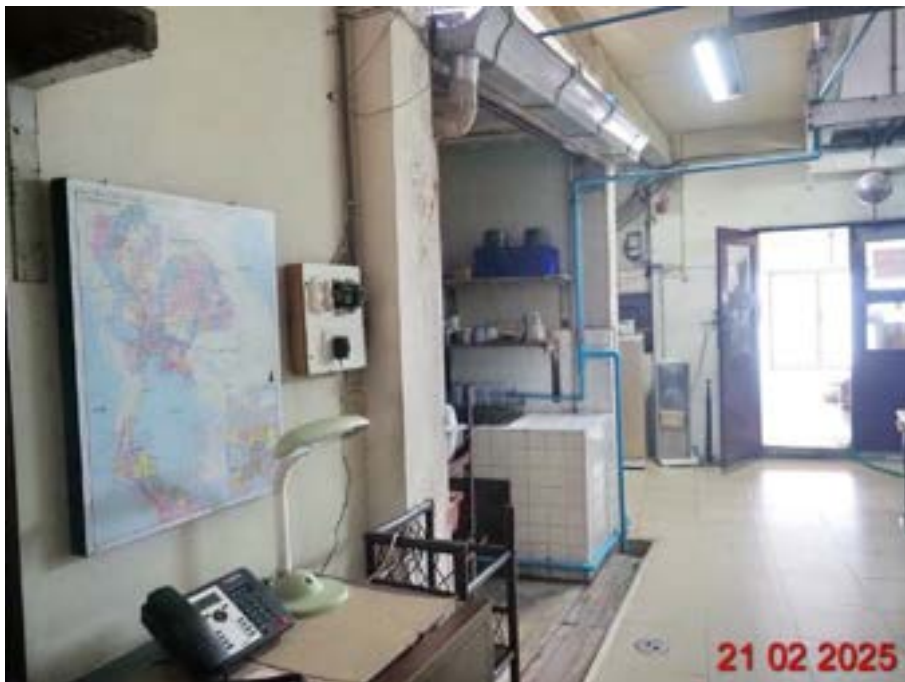
รูปที่ 885-886  
สภาพภายใน ชั้น 1

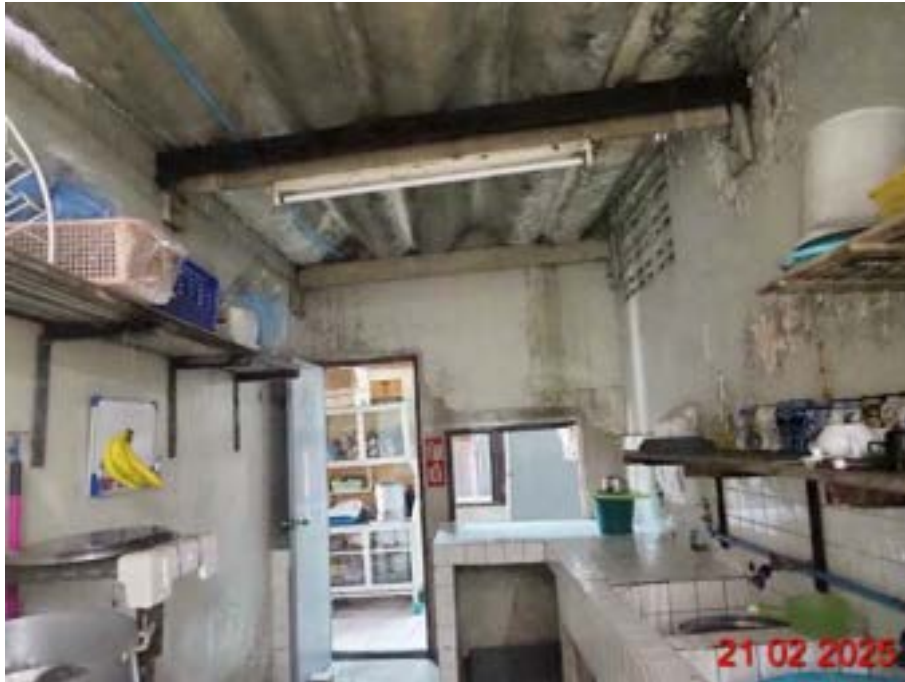
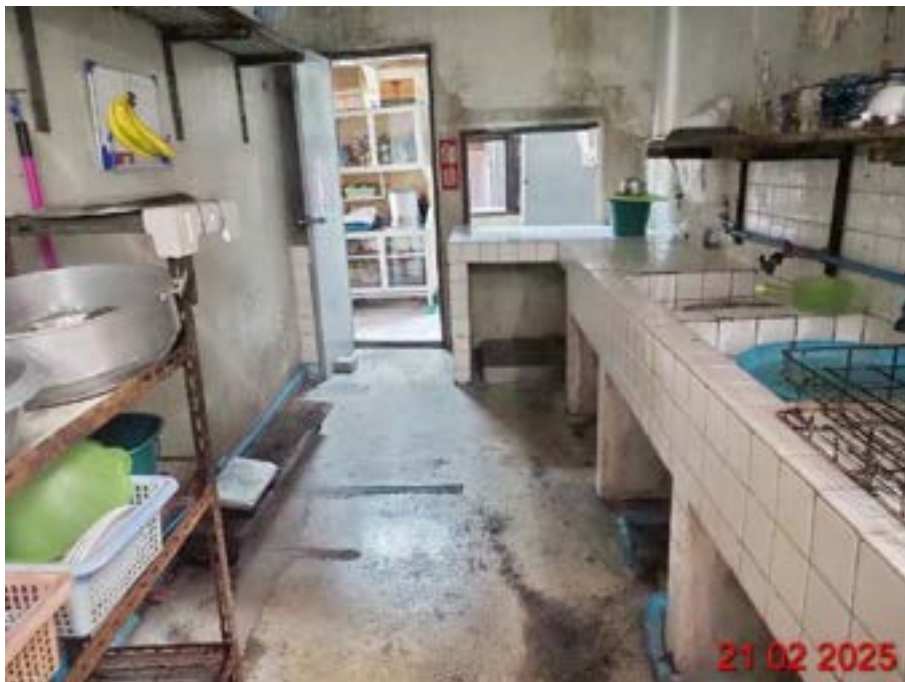
รูปที่ 887-888  
สภาพภายใน ชั้น 1

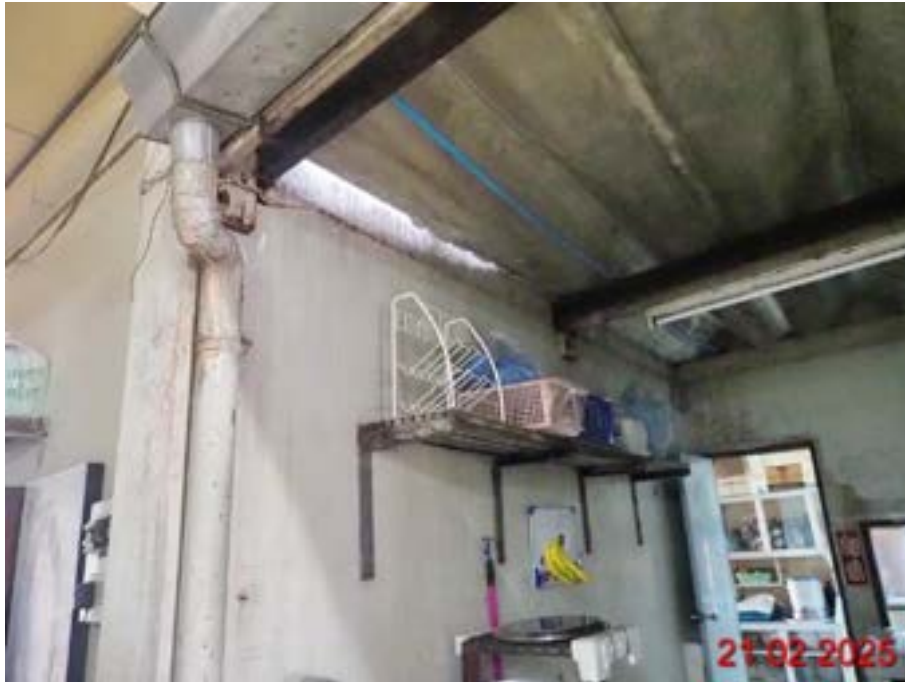
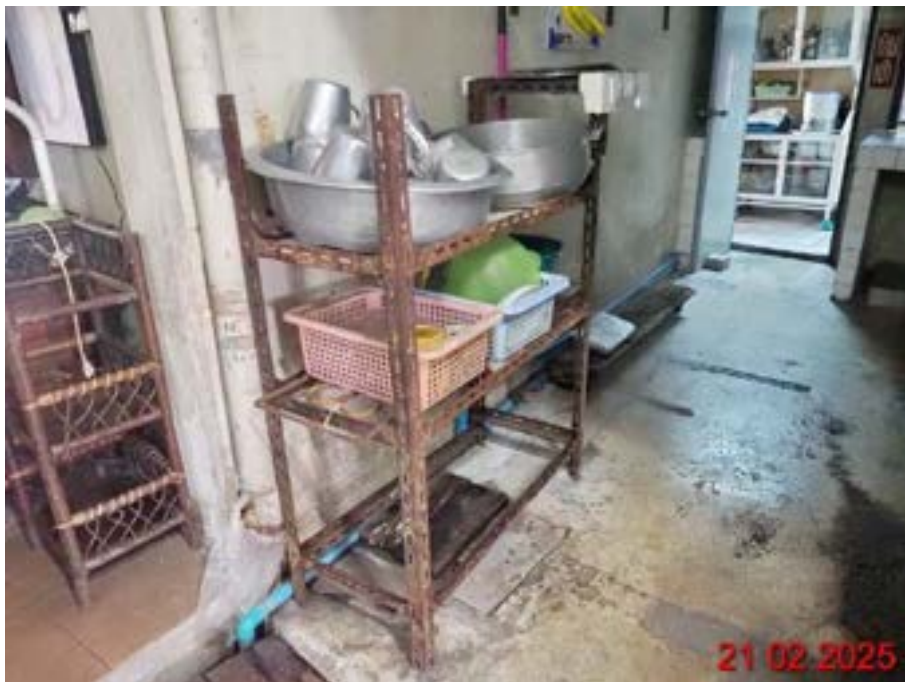
รูปที่ 889-890  
สภาพภายใน ชั้น 1

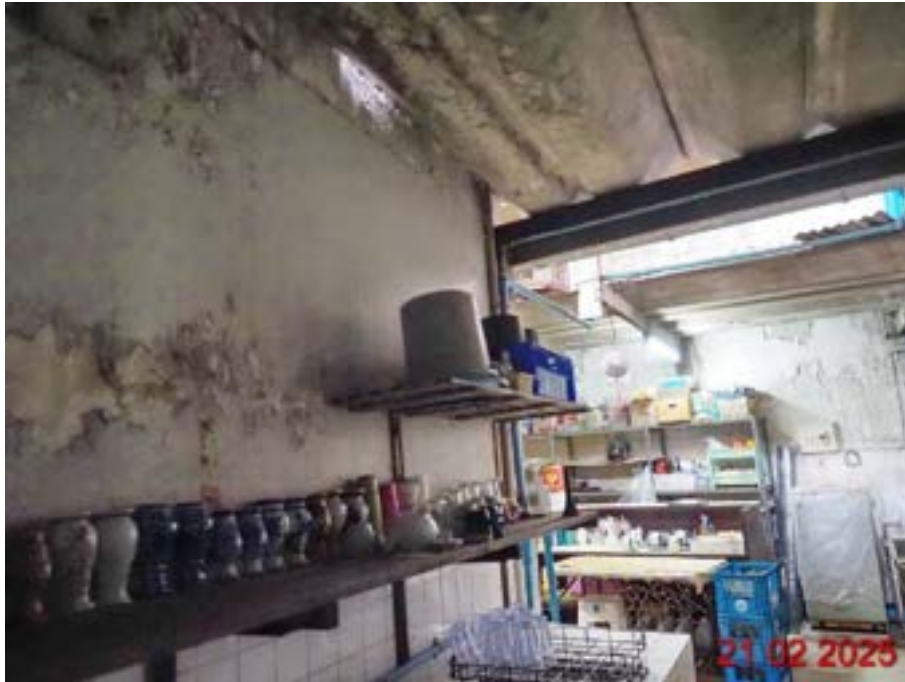
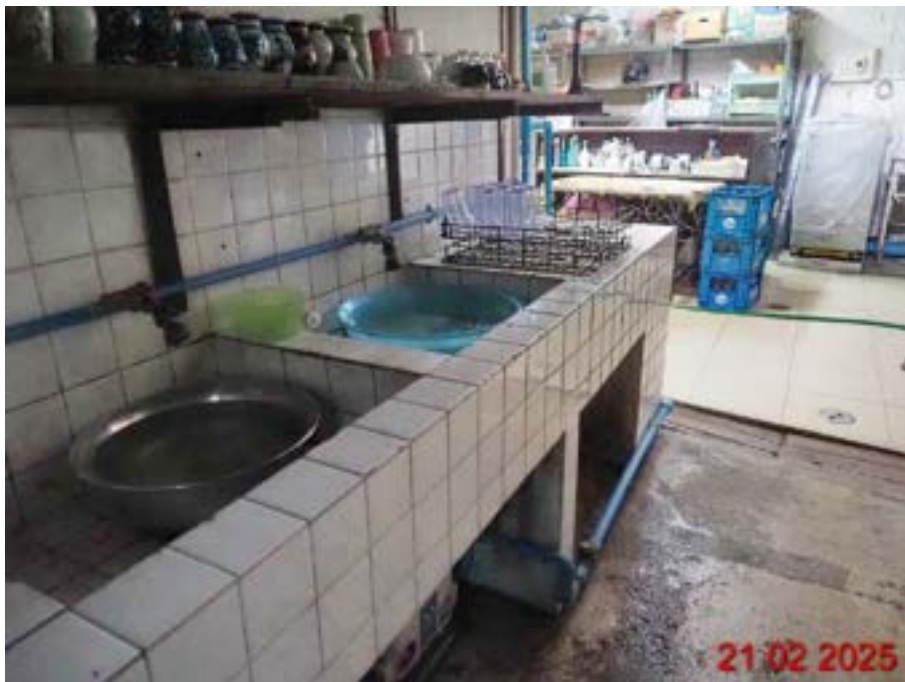
รูปที่ 891-892  
สภาพภายใน ชั้น 1

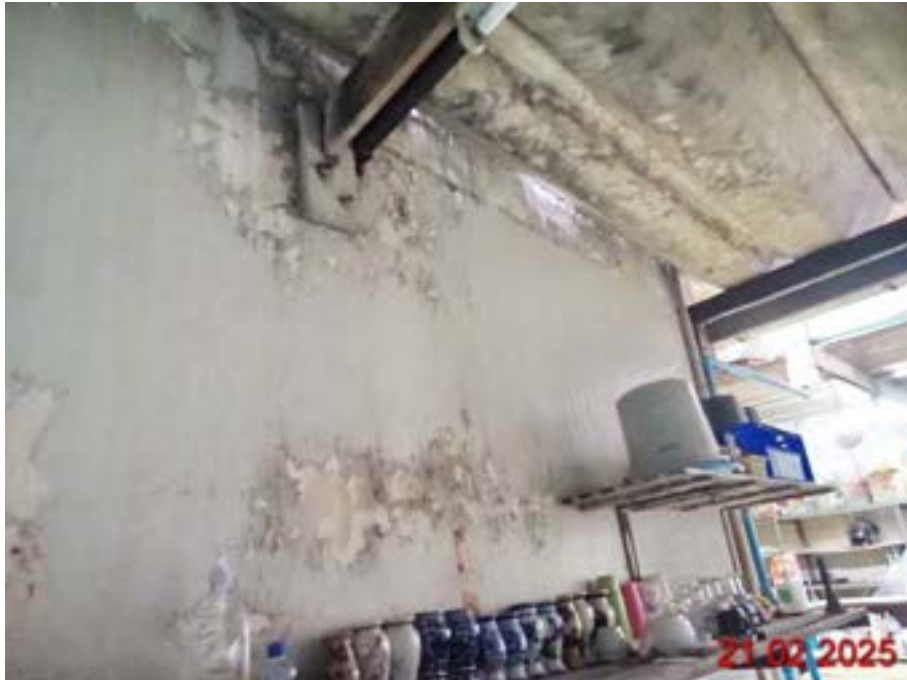
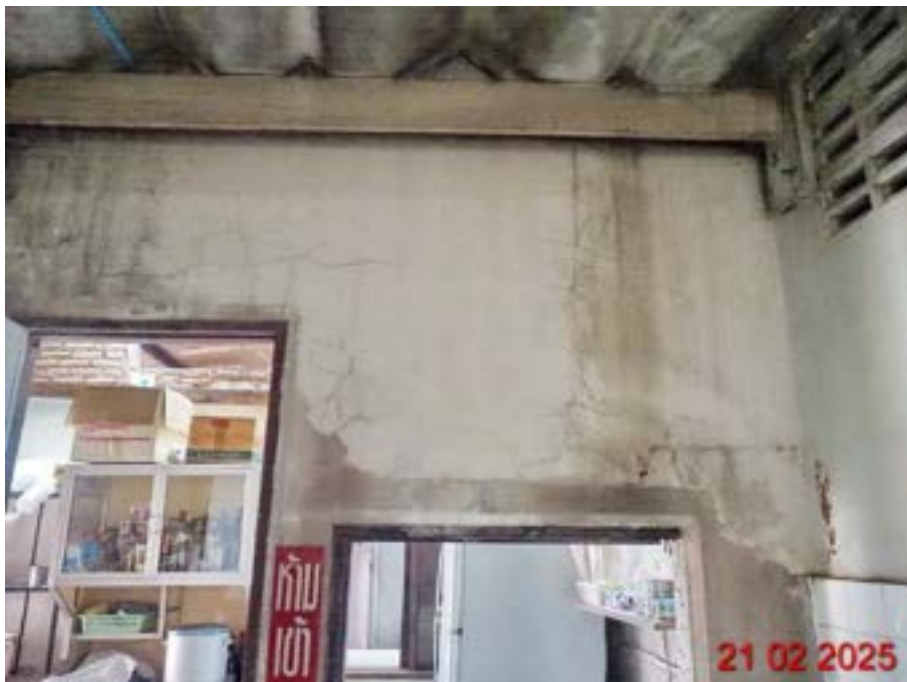
รูปที่ 893-894  
สภาพภายใน ชั้น 1

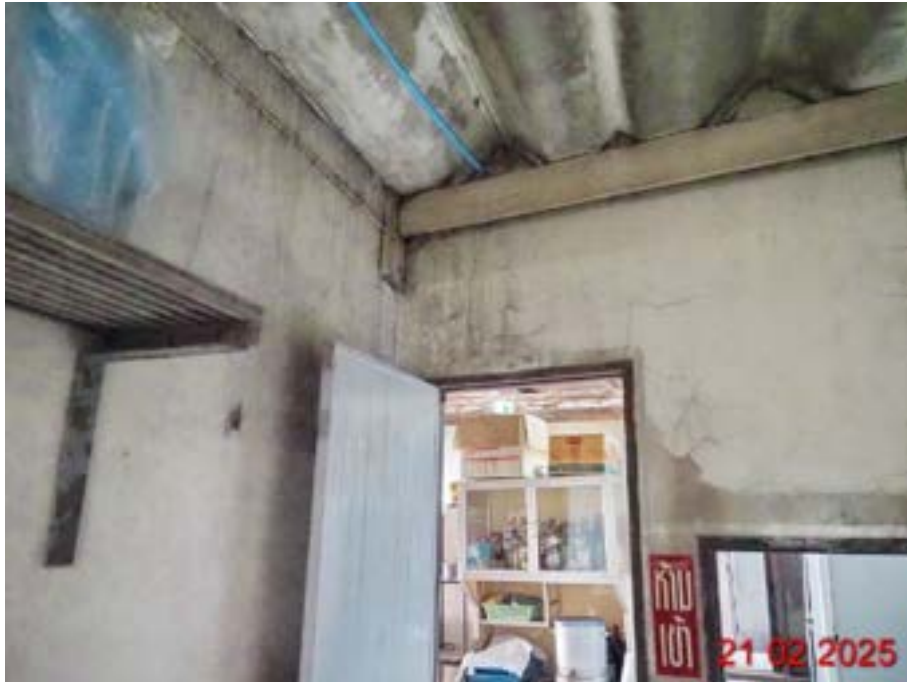
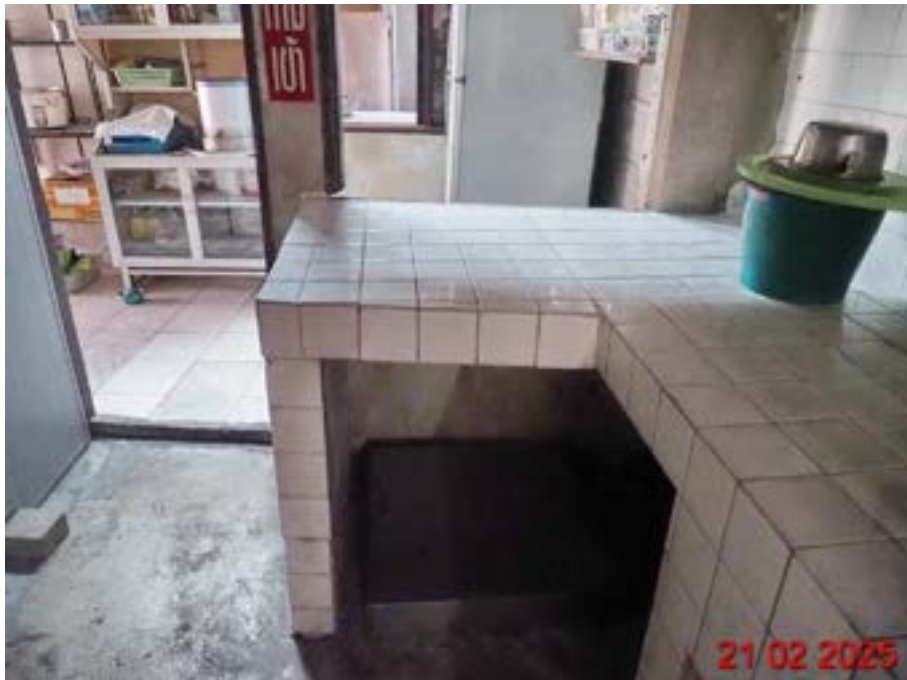
รูปที่ 895-896  
สภาพภายใน ชั้น 1

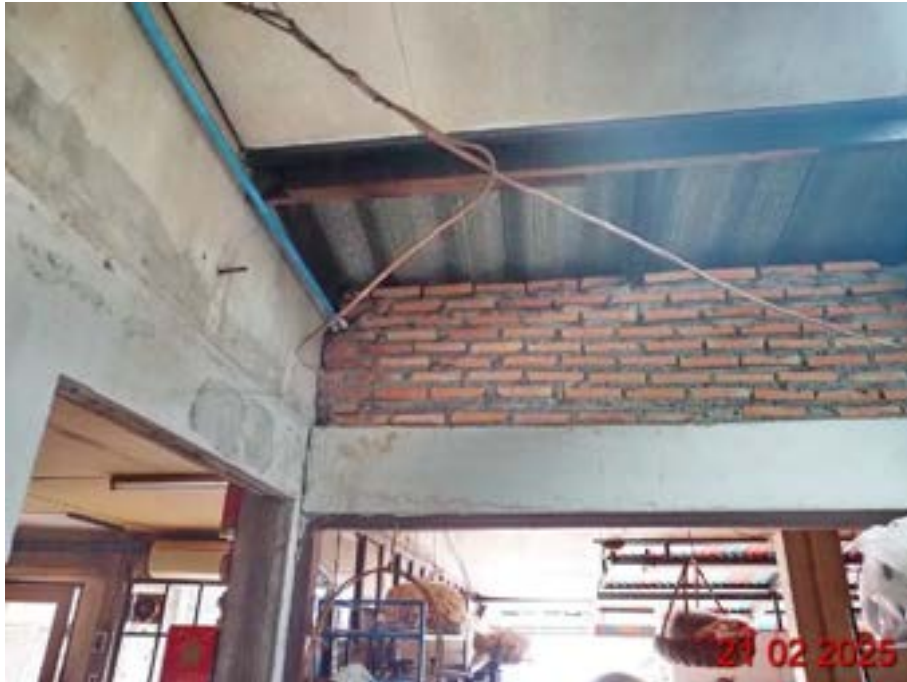
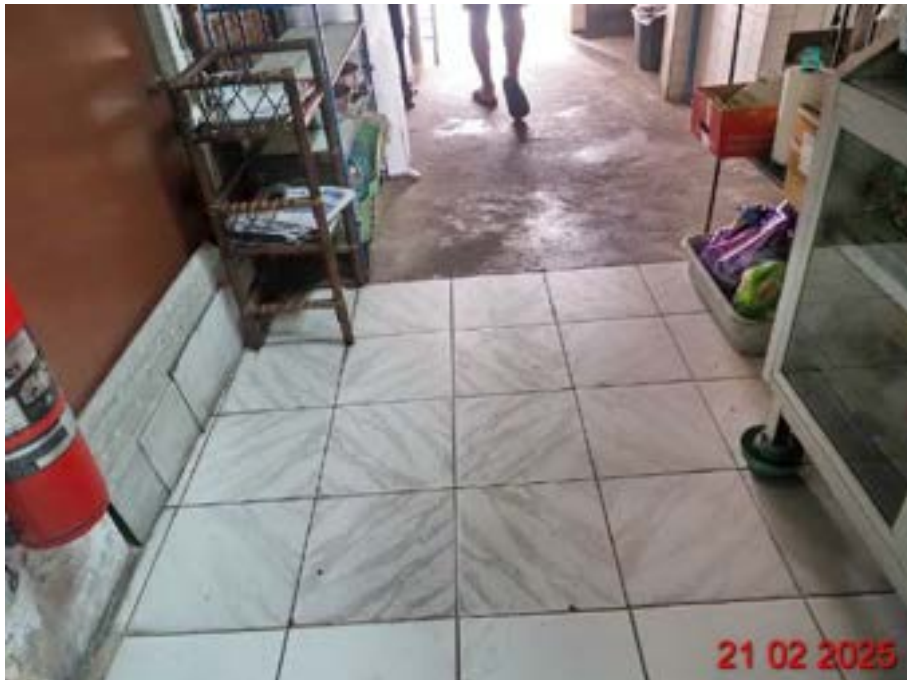
รูปที่ 897-898  
สภาพภายใน ชั้น 1

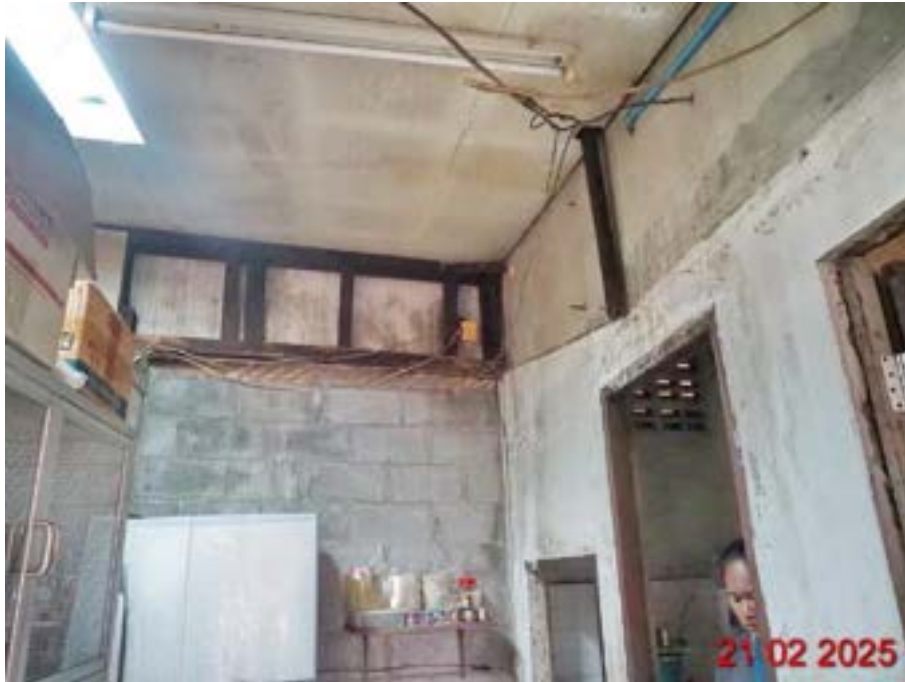
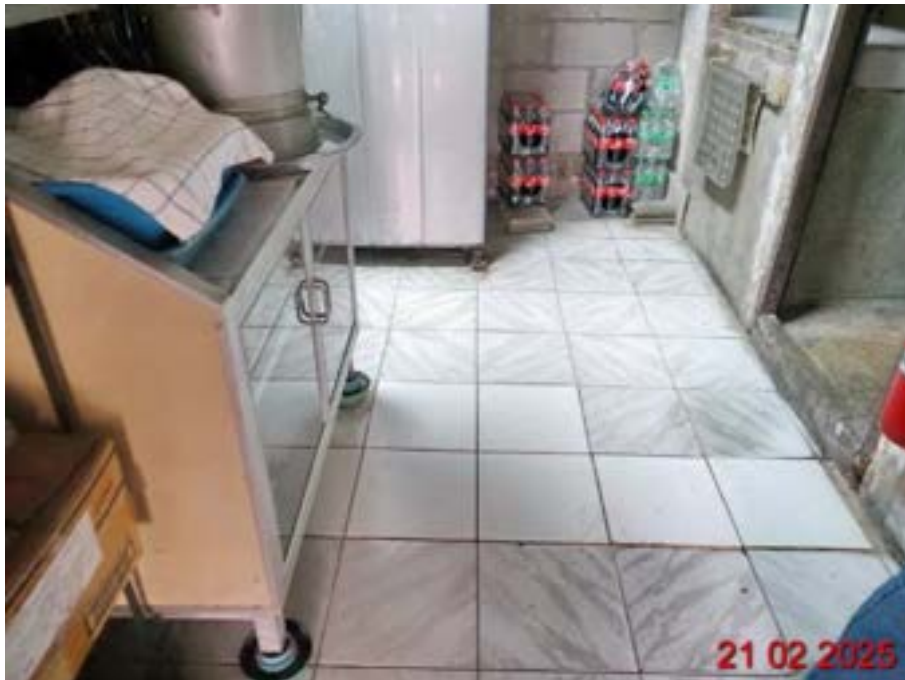
รูปที่ 899-900  
สภาพภายใน ชั้น 1

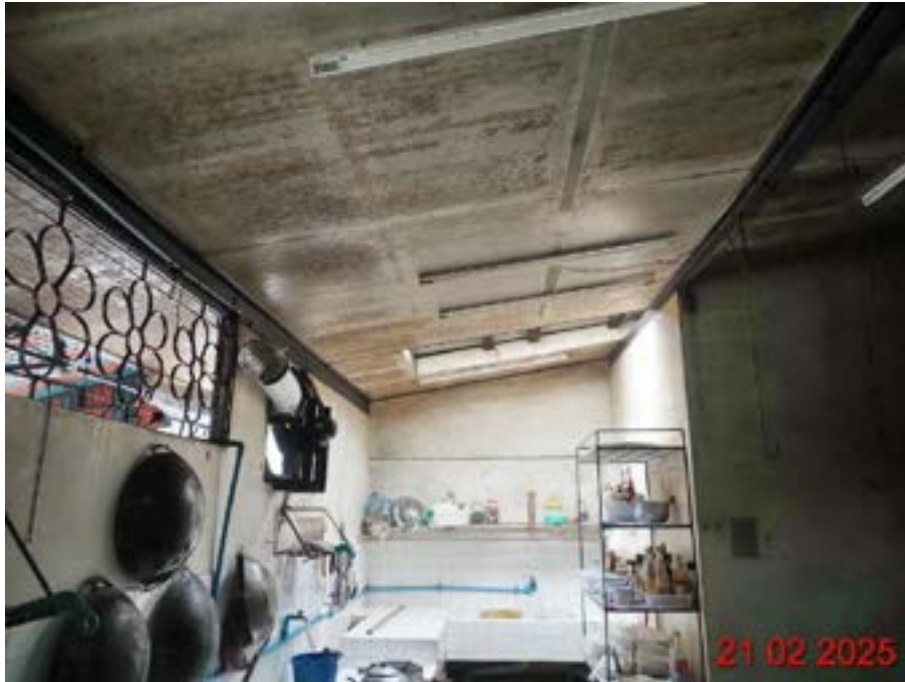
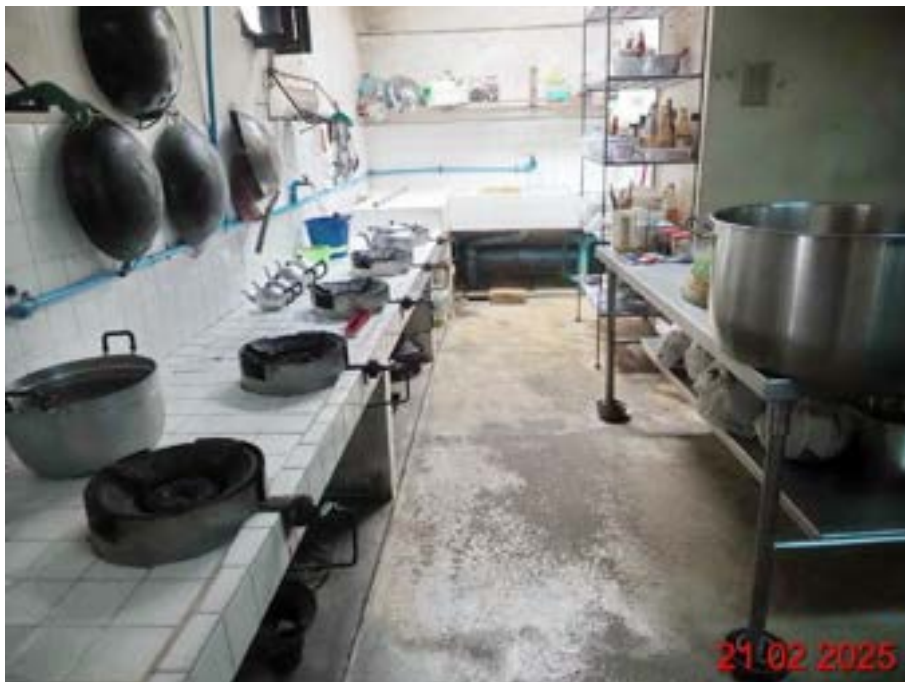
รูปที่ 901-902  
สภาพภายใน ชั้น 1

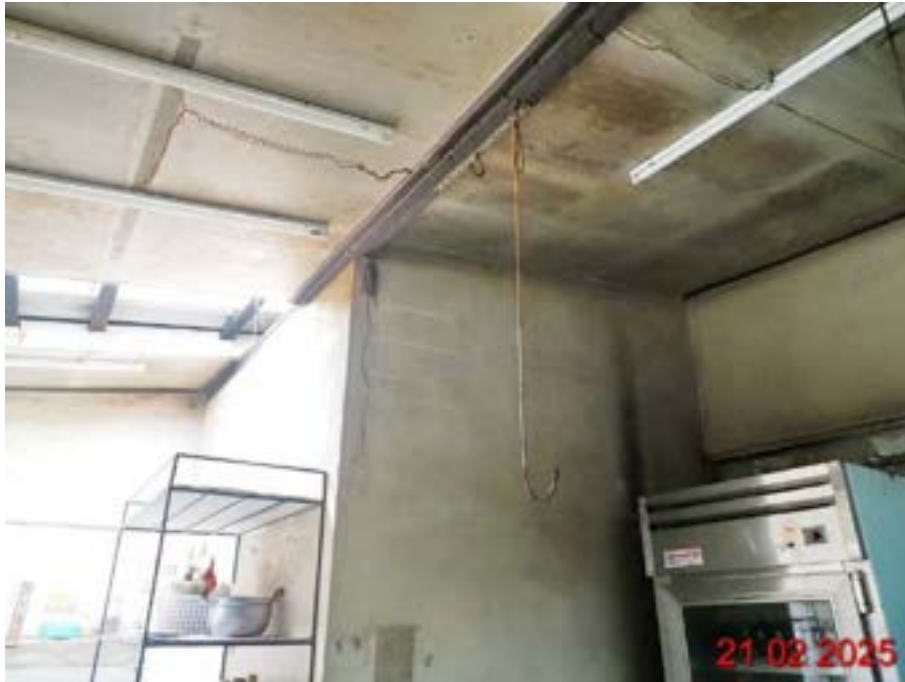
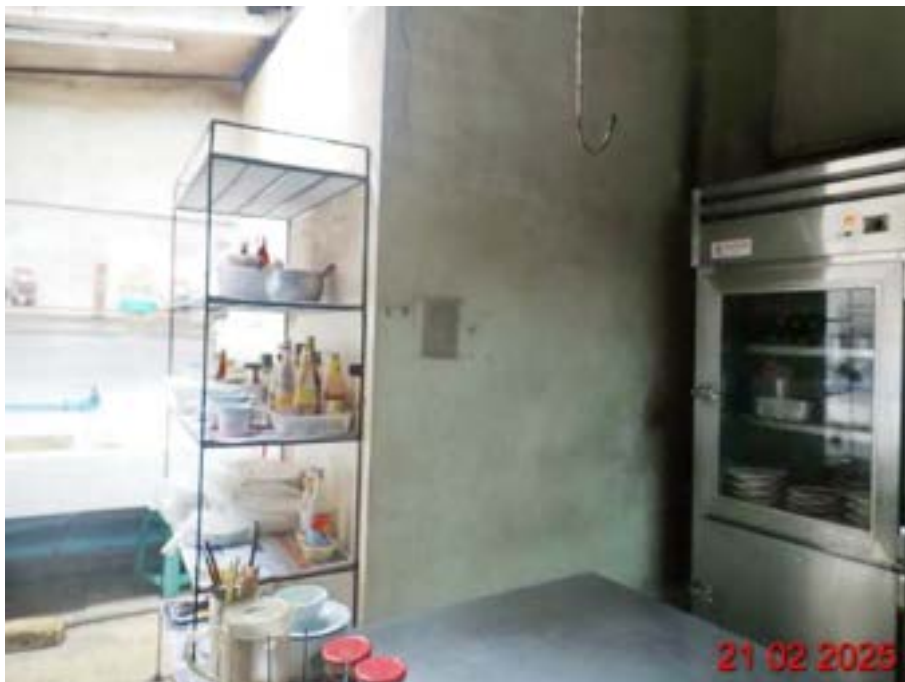
รูปที่ 903-904  
สภาพภายใน ชั้น 1

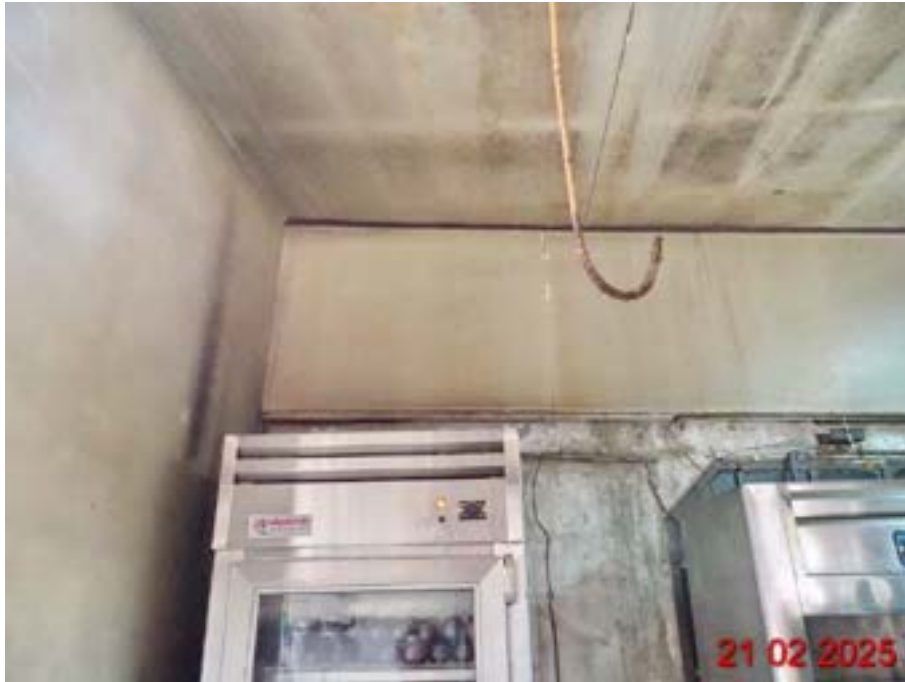
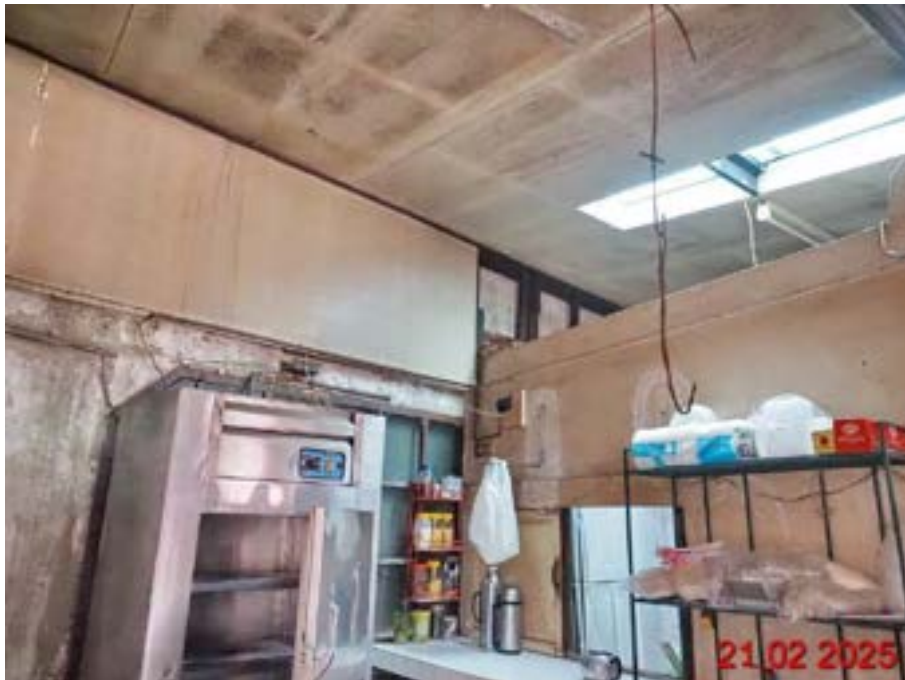
รูปที่ 905-906  
สภาพภายใน ชั้น 1

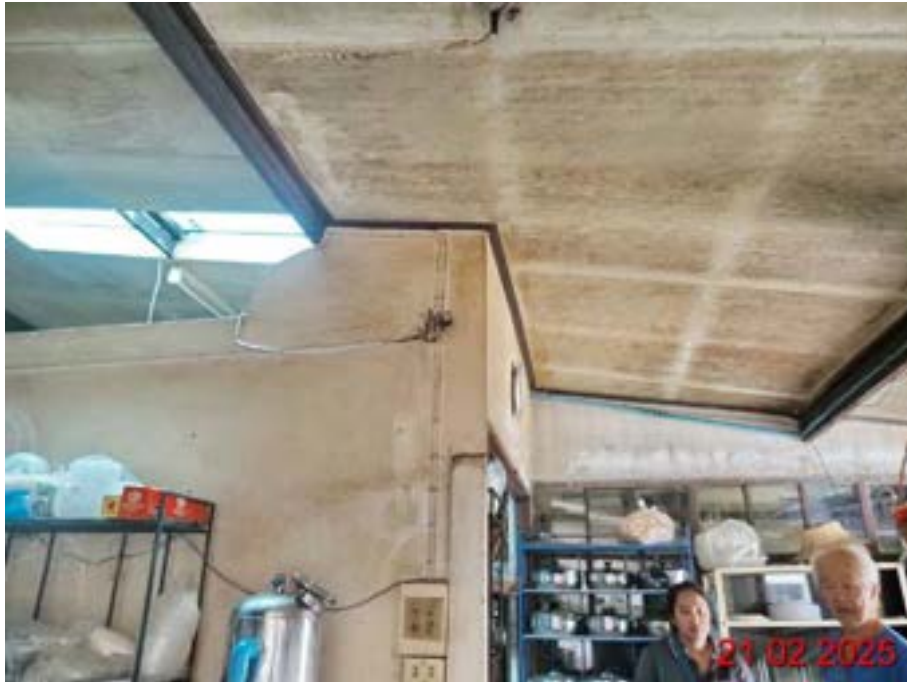
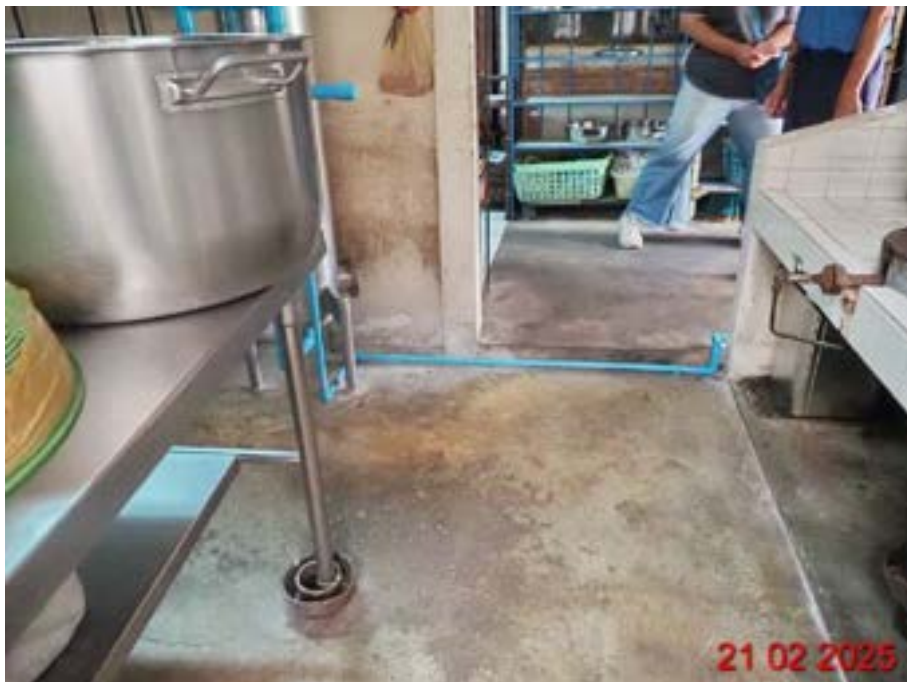
รูปที่ 907-908  
สภาพภายใน ชั้น 1

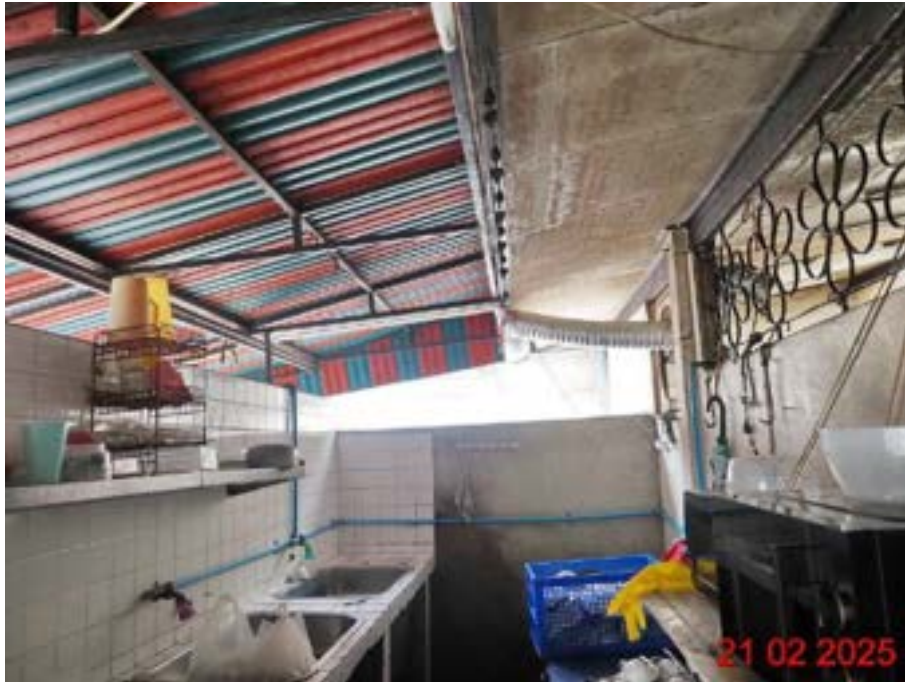
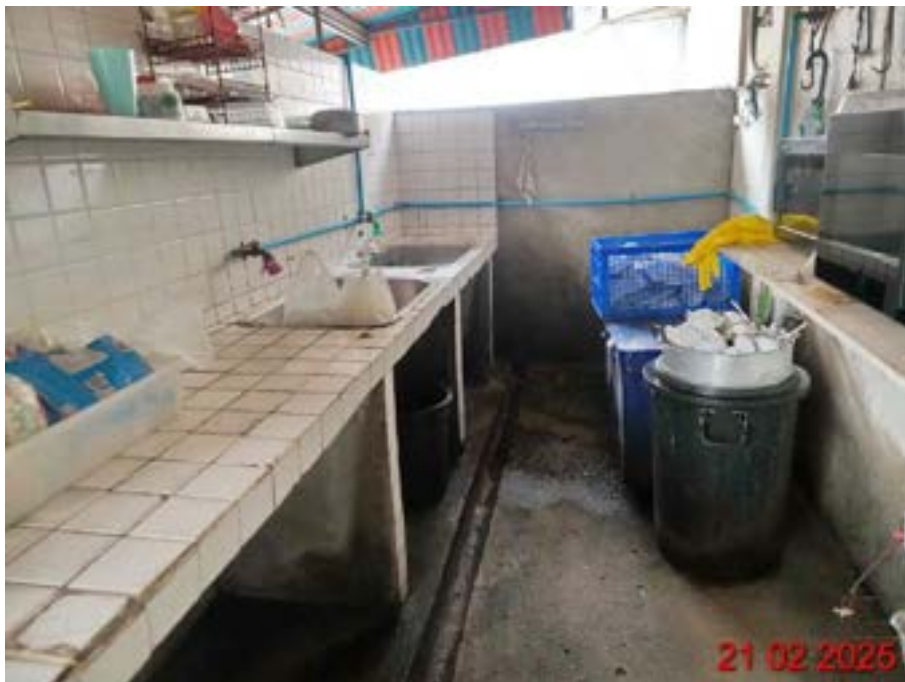
รูปที่ 909-910  
สภาพภายใน ชั้น 1

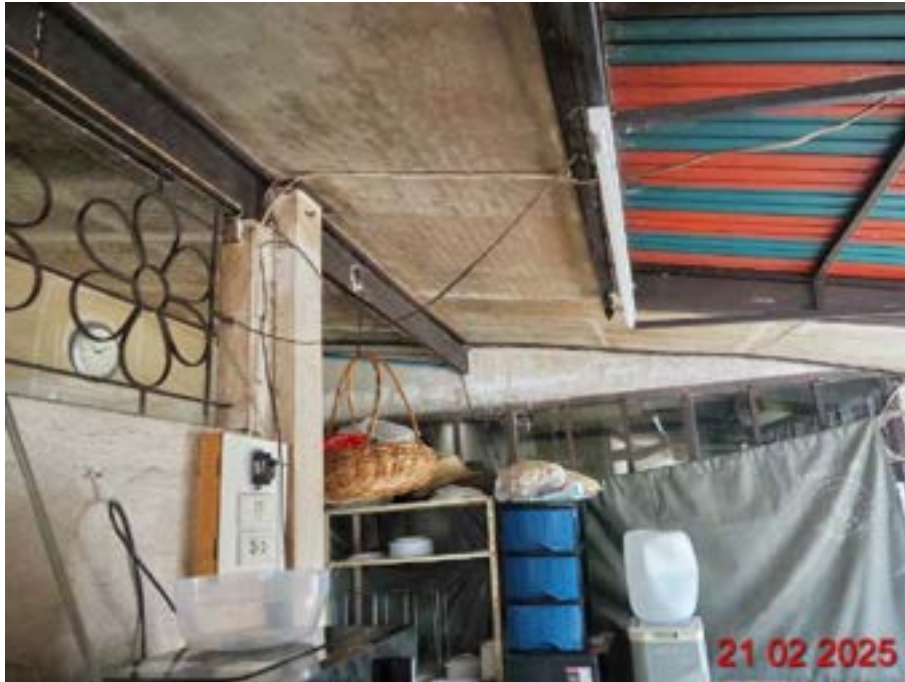
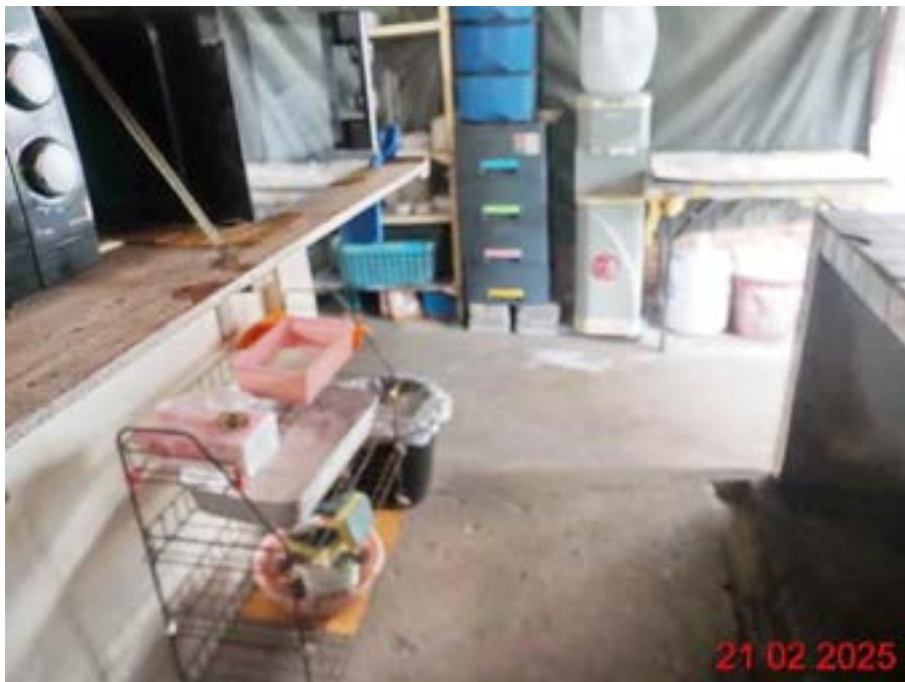
รูปที่ 911-912  
สภาพภายใน ชั้น 1

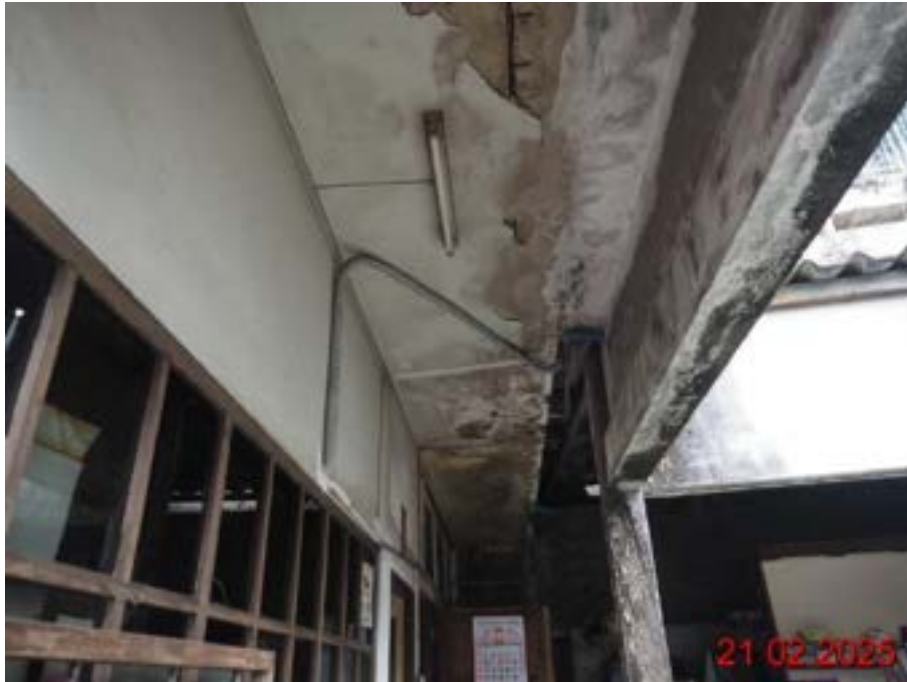
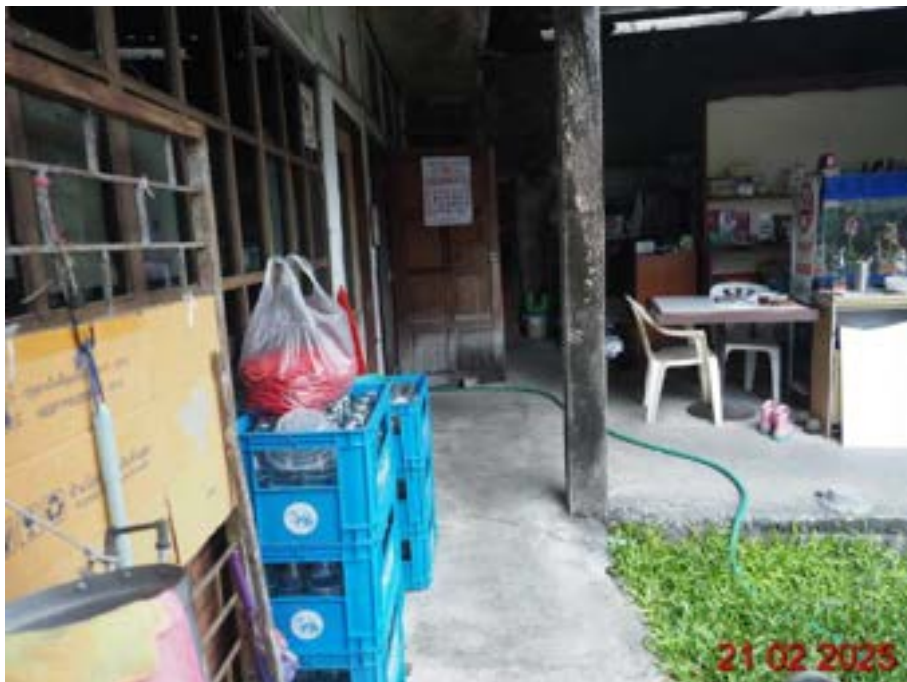
รูปที่ 913-914  
สภาพภายใน ชั้น 1

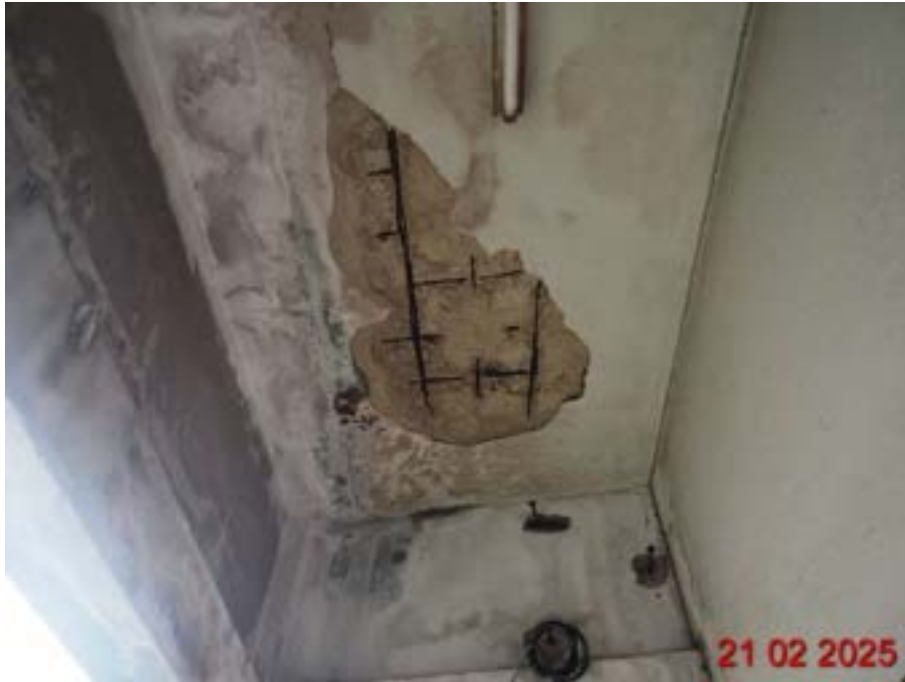
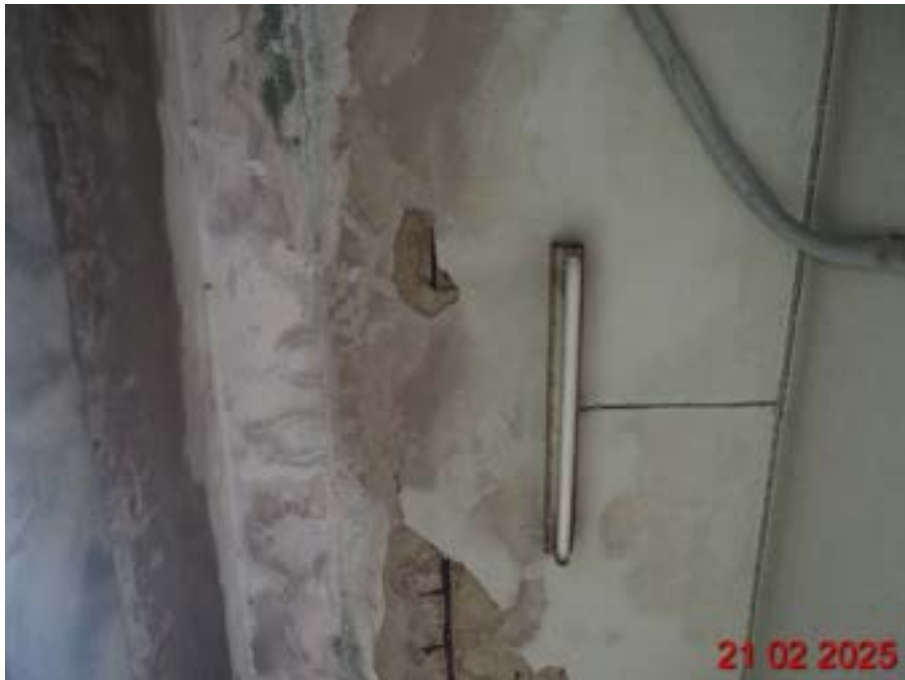
รูปที่ 915-916

รอยแตกเพดาน

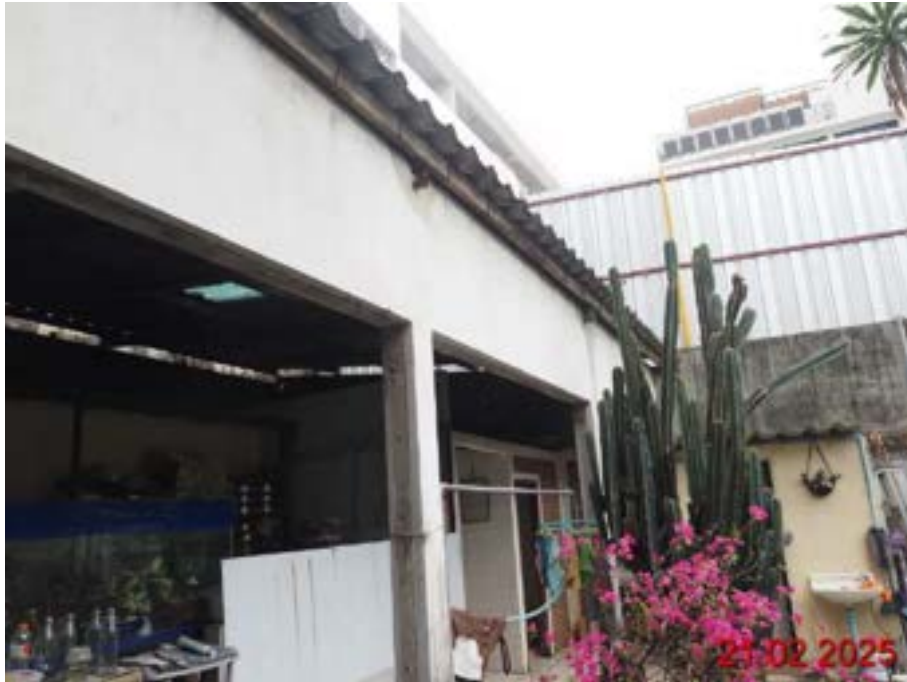
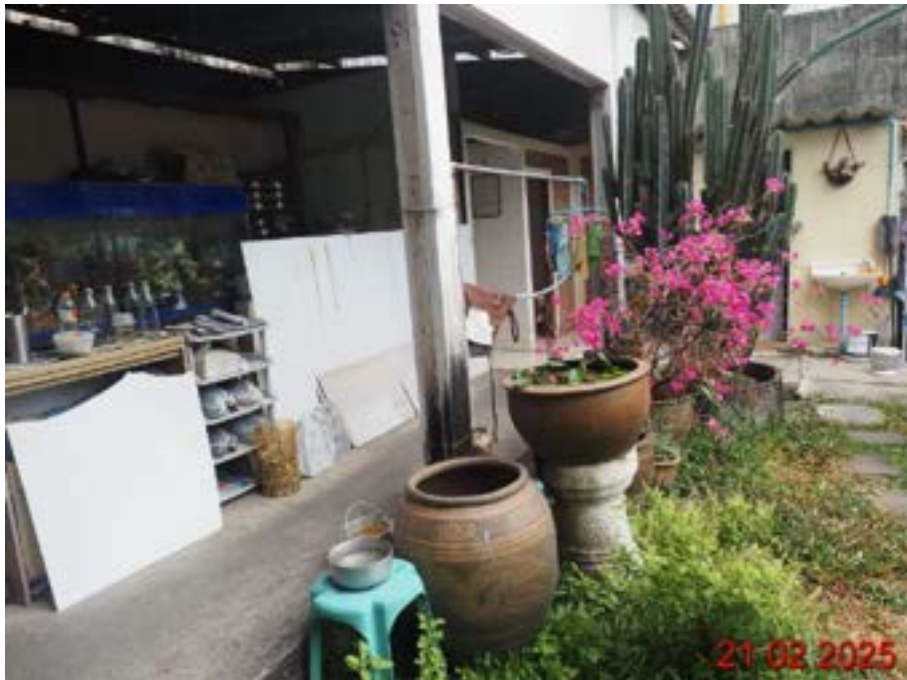
รูปที่ 917-918  
สภาพภายใน ชั้น 1

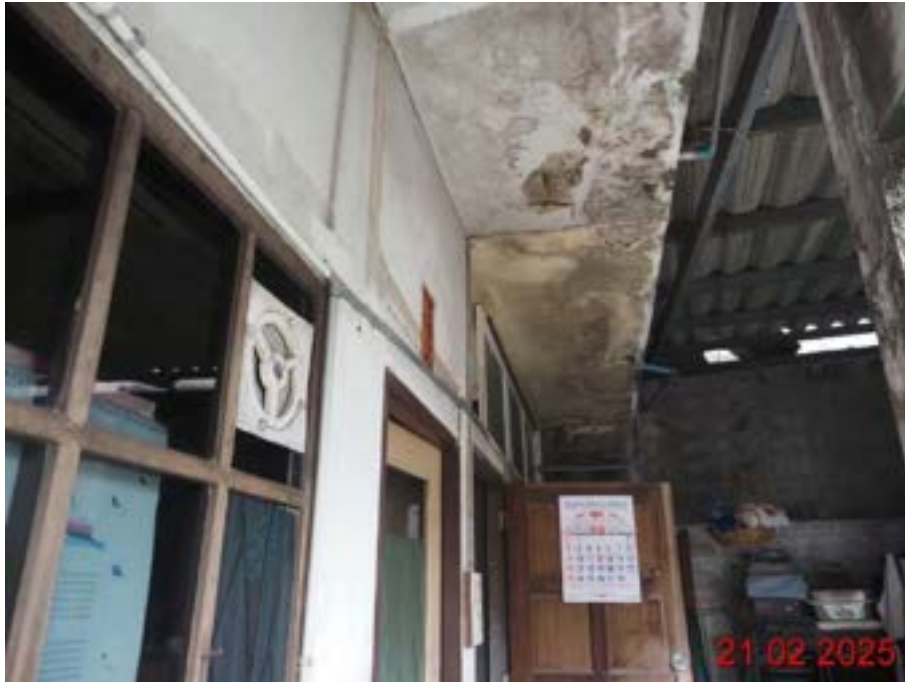
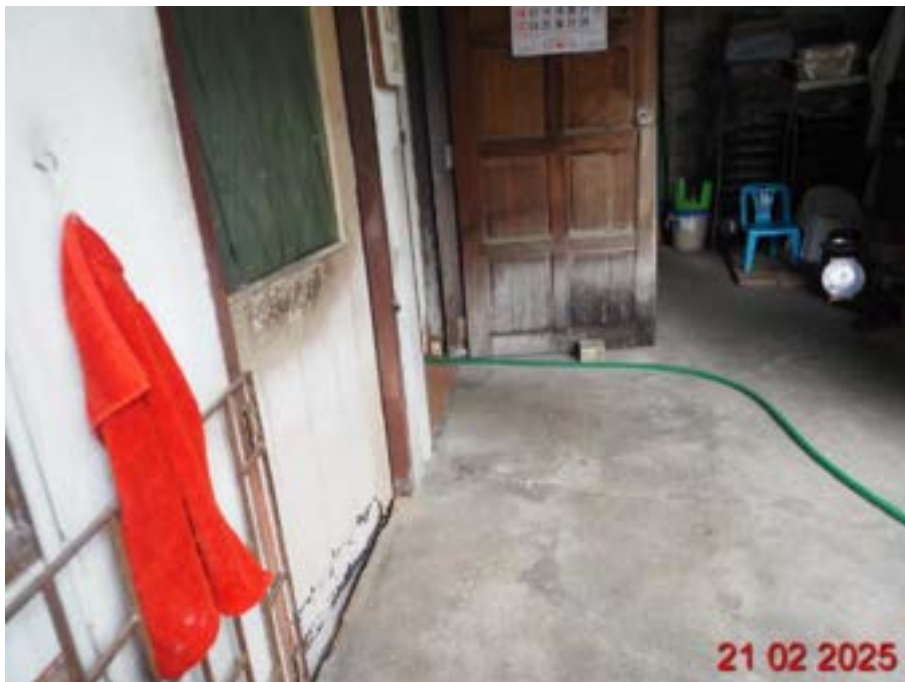
รูปที่ 919-920  
สภาพภายใน ชั้น 1
