## ภาคผนวก ค

เอกสารประกอบการปฏิบัติตามมาตราการป้องกันและแก้ไขผลกระทบสิ่งแวดล้อม

เอกสารบันทึกบ้านข้างเคียง

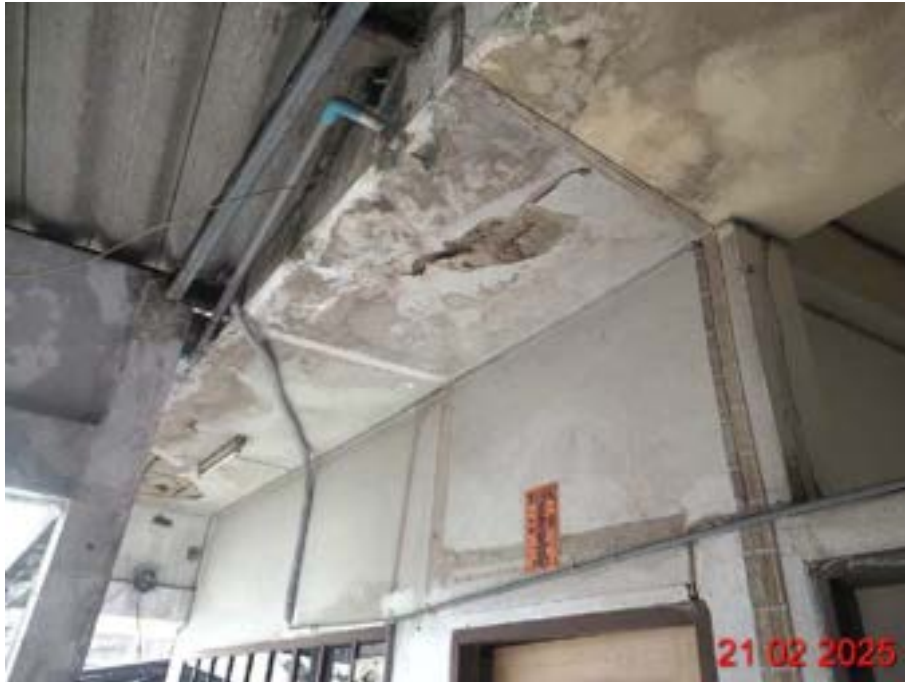
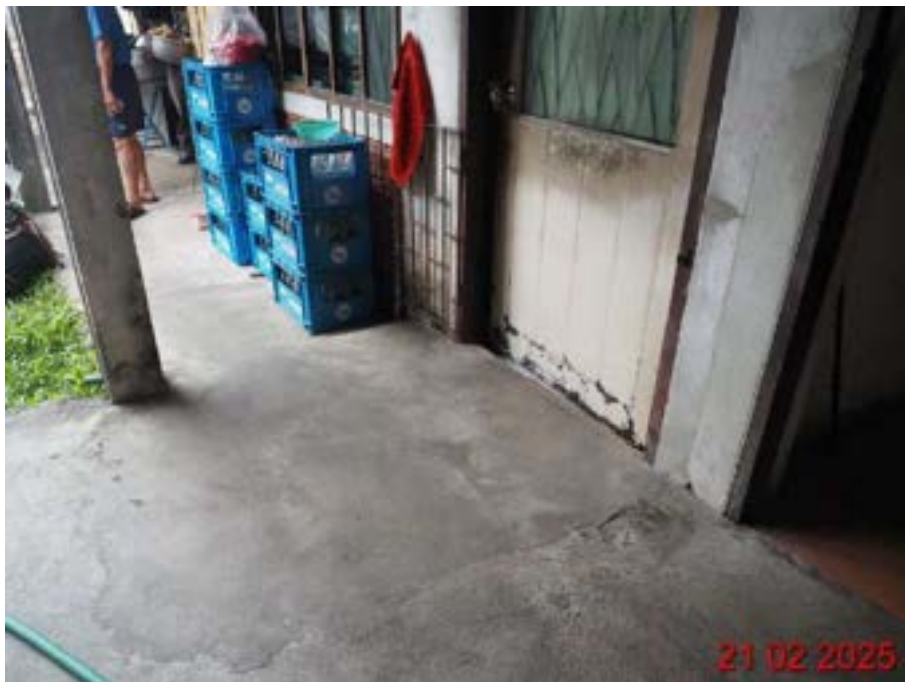
รูปที่ 921-922

รอยแตกเพดาน

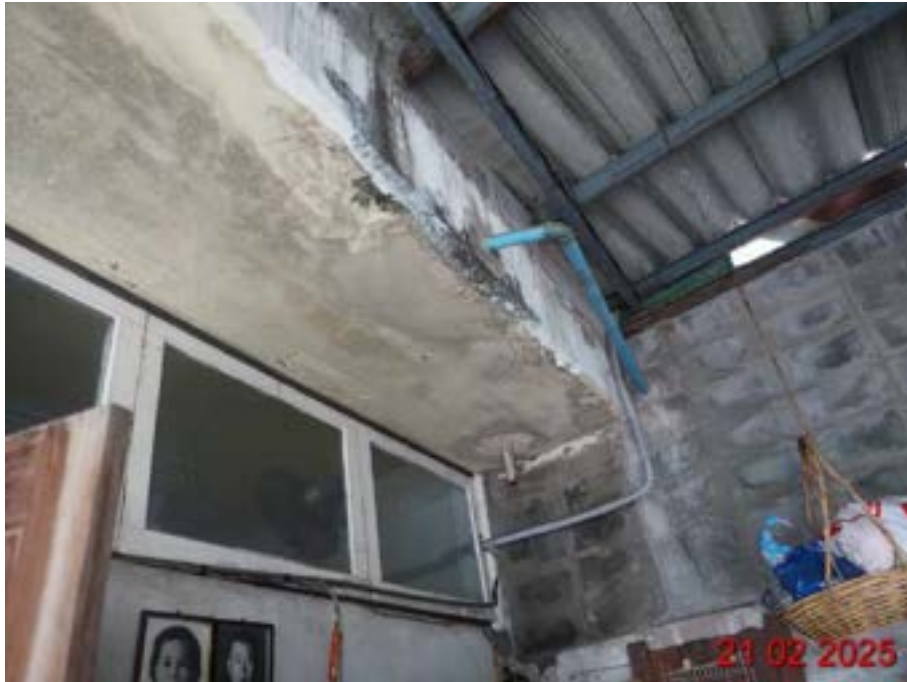
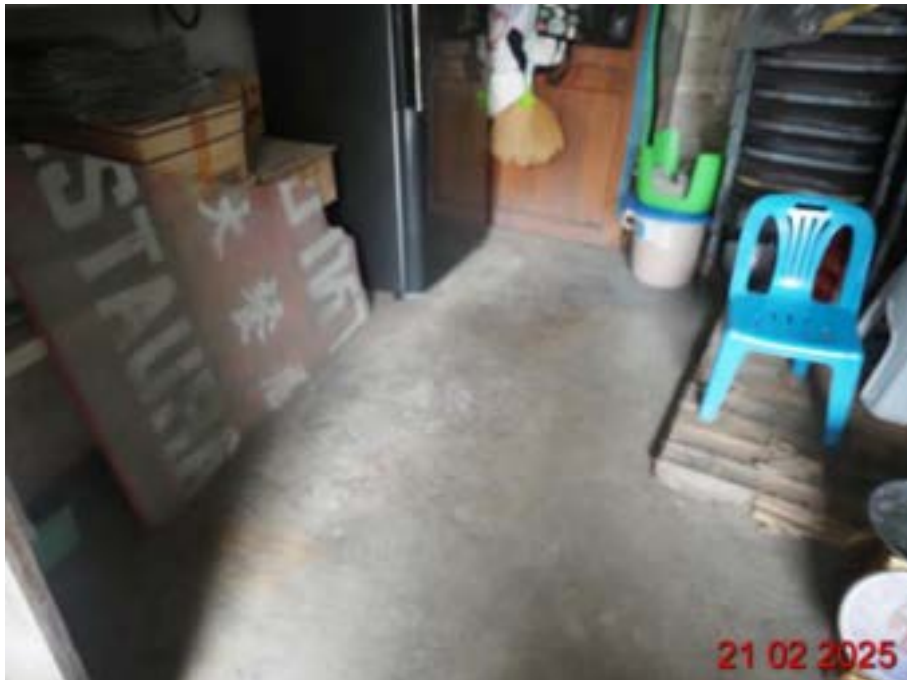
รูปที่ 923-924

สภาพภายในด้านหลัง

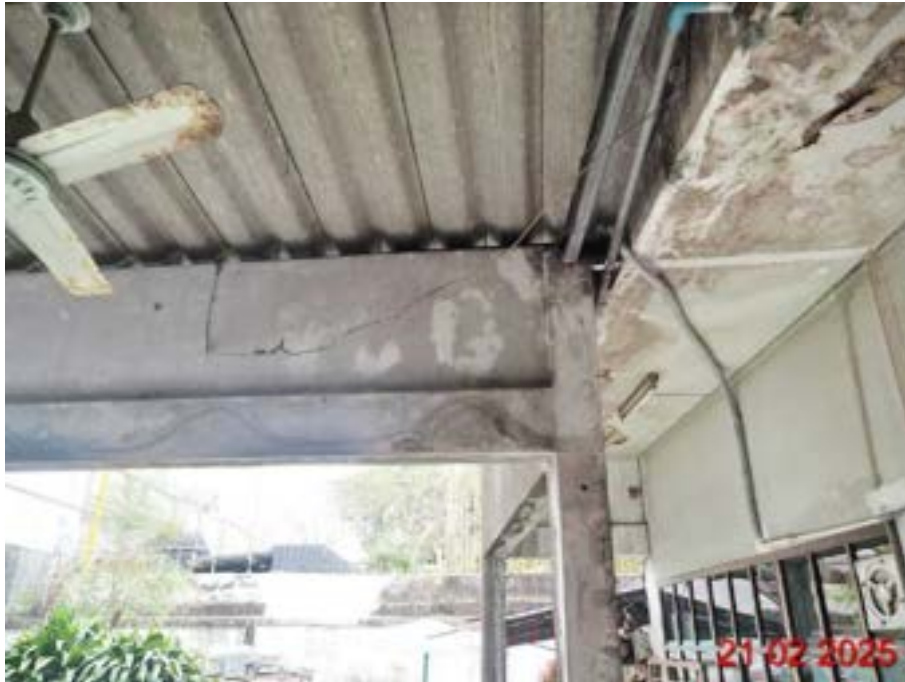
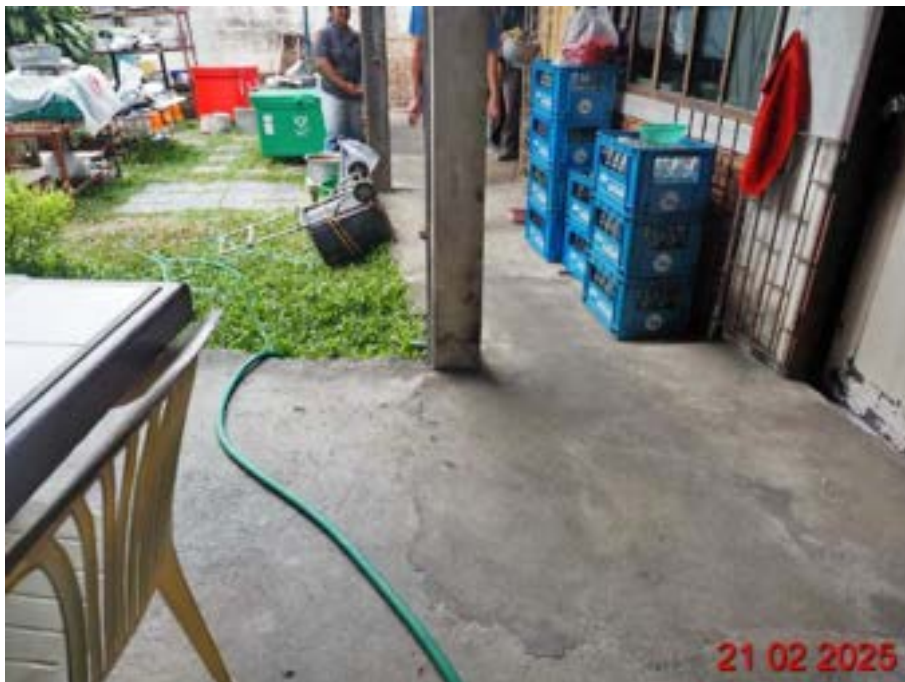
รูปที่ 925-926  
สภาพภายในด้านหลัง

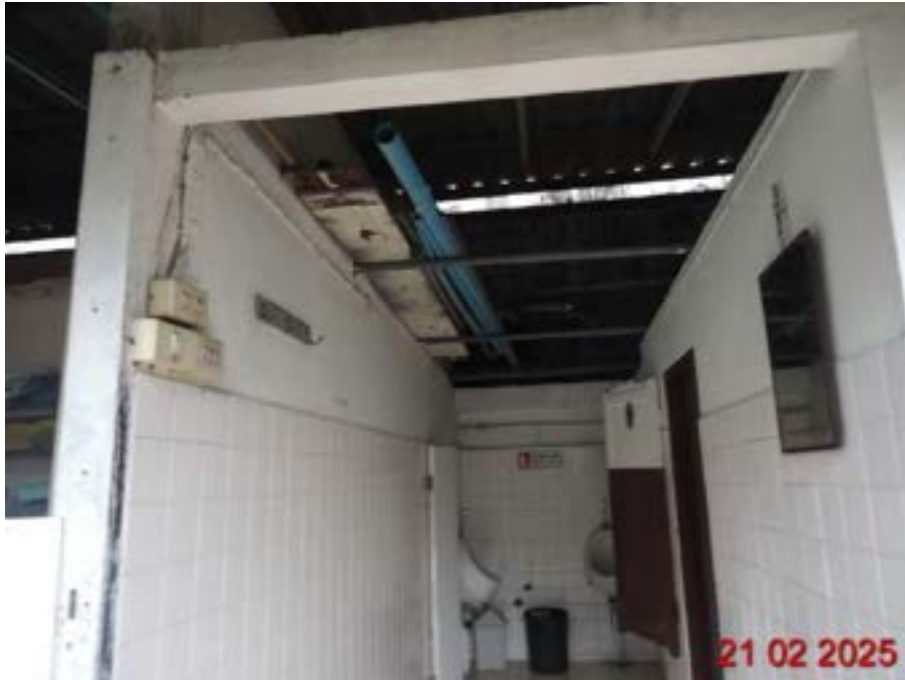
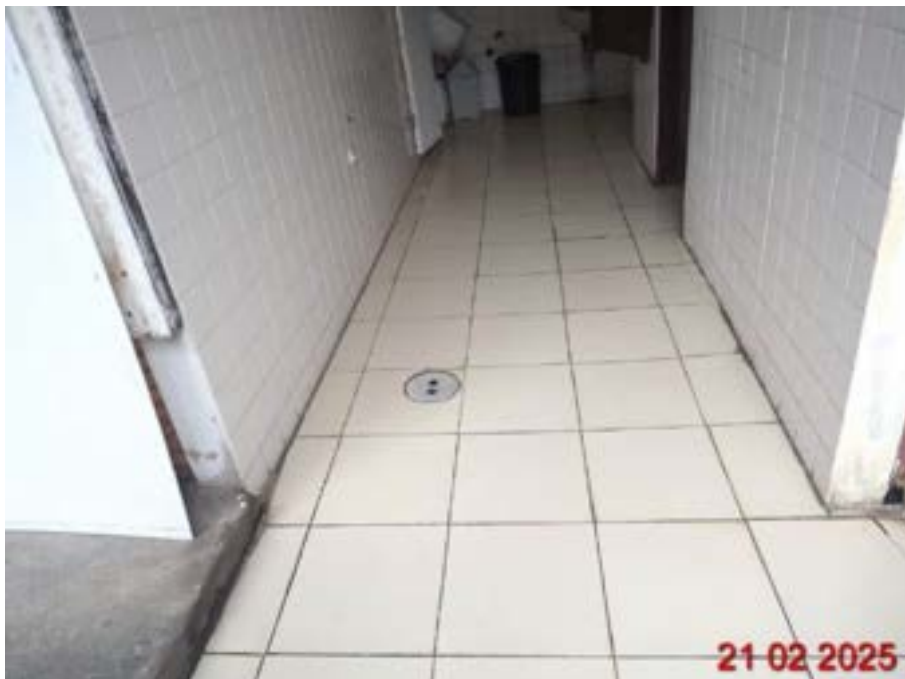
รูปที่ 927-928

สภาพภายในด้านหลัง

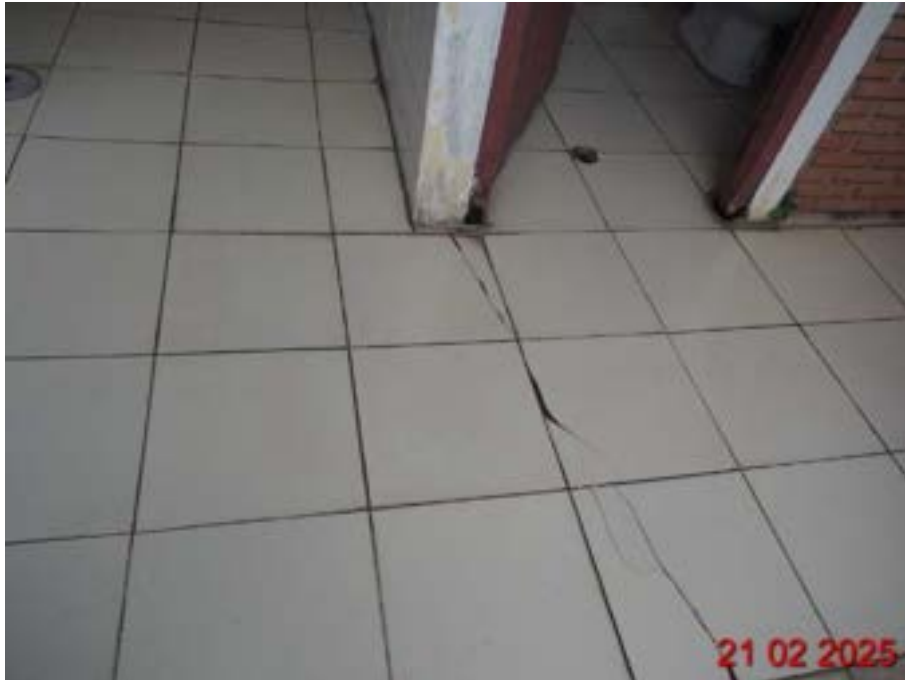
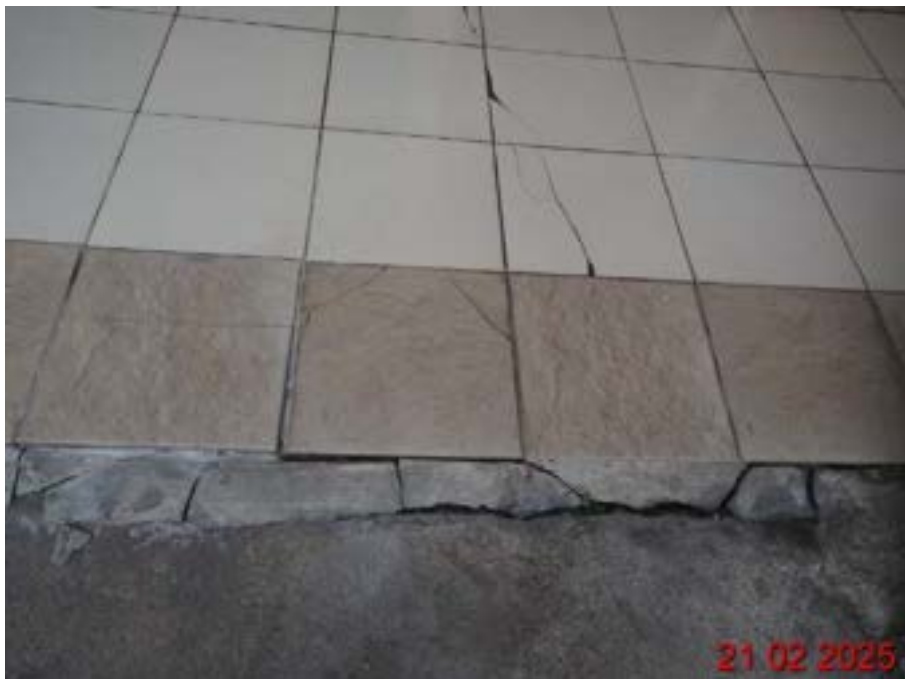
รูปที่ 929-930

รอยแตกร้าวพื้นด้านหน้าห้องน้ำ

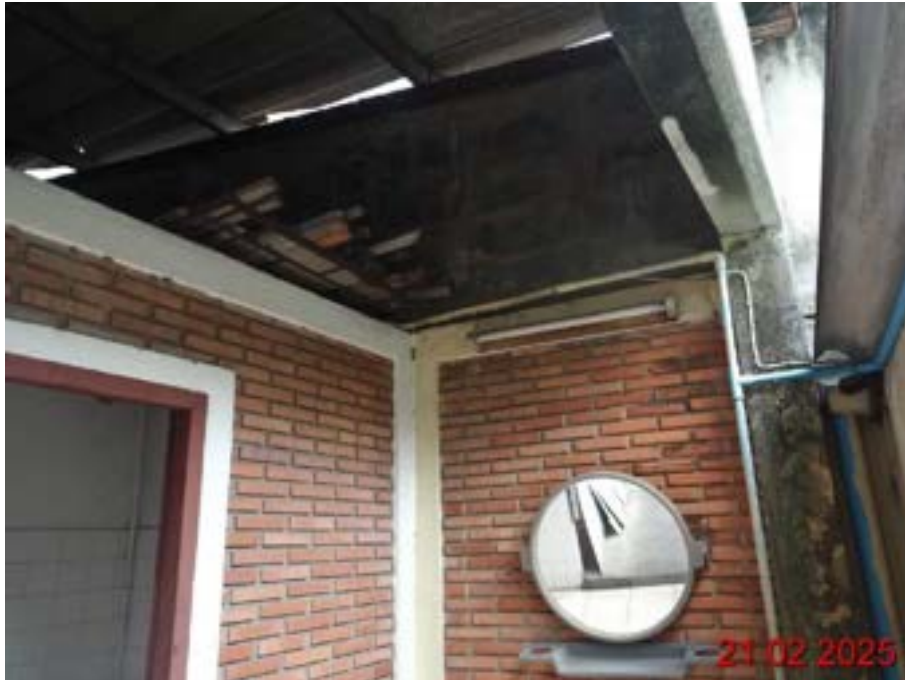
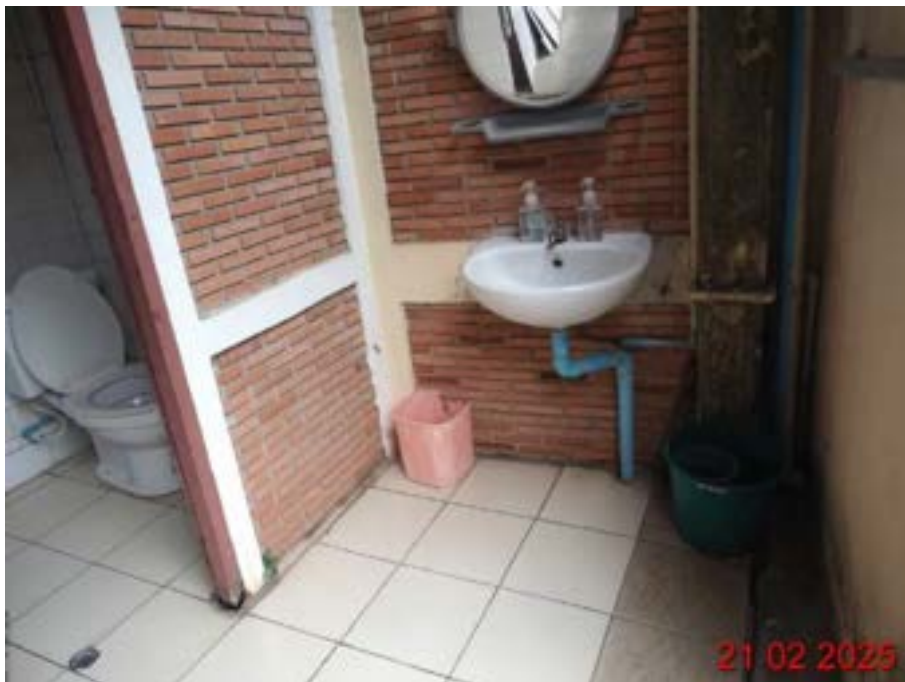
รูปที่ 931-932  
ด้านหน้าห้องน้ำ

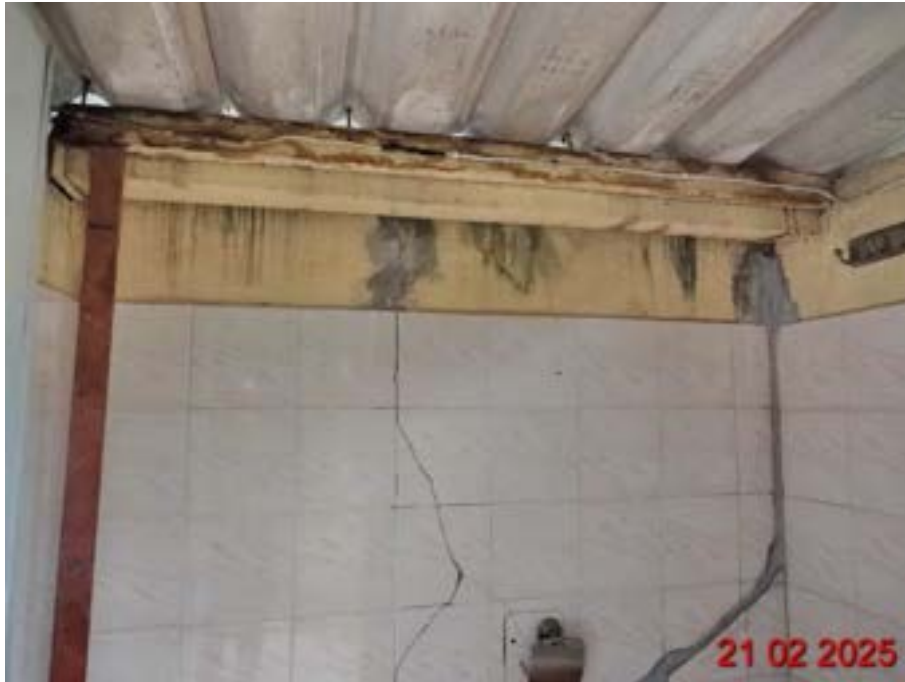
รูปที่ 933-934

รอยแตกร้าวผนังภายในห้องน้ำ

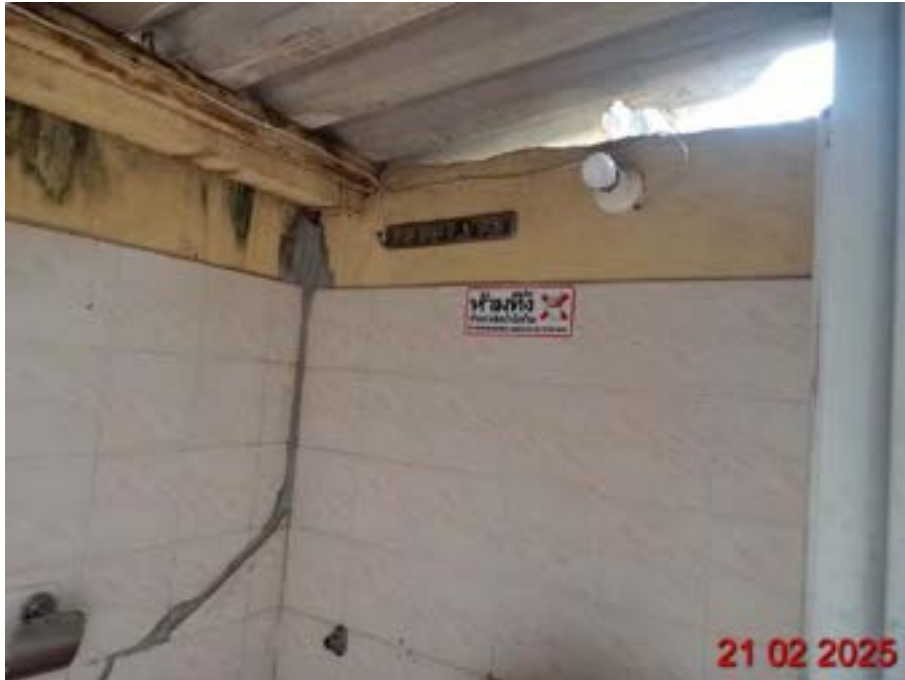
รูปที่ 935-936

รอยแตกร้าวผนังภายในห้องน้ำ

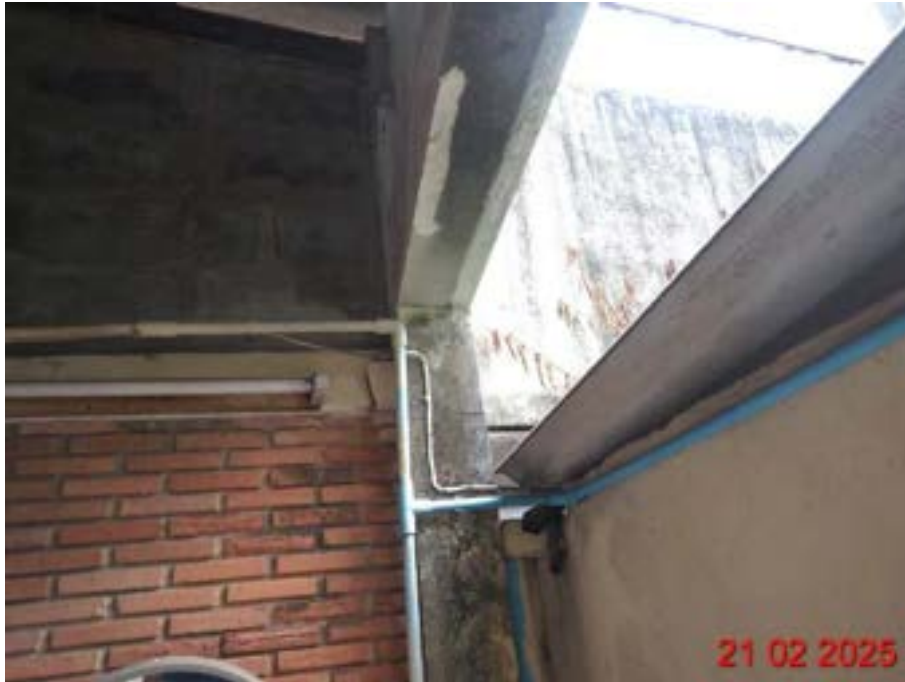
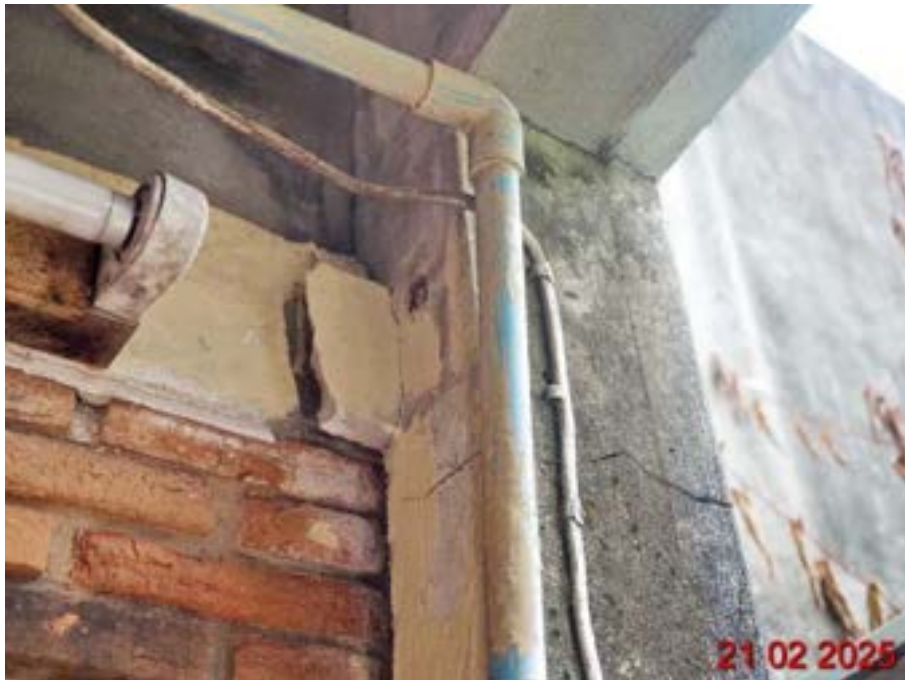
รูปที่ 937-938

รอยแตกร้าวผนังหน้าห้องน้ำ

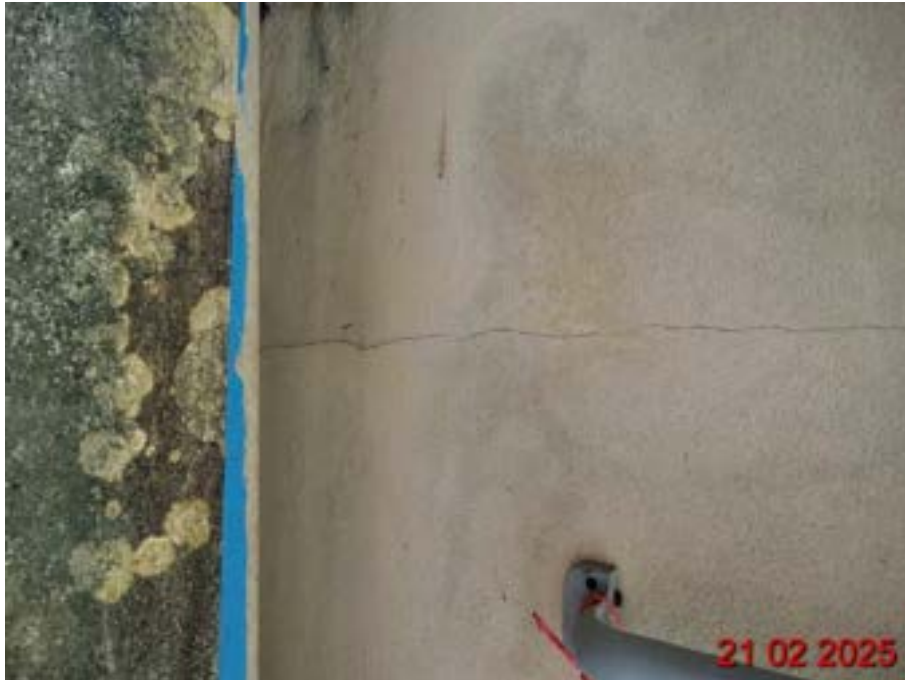
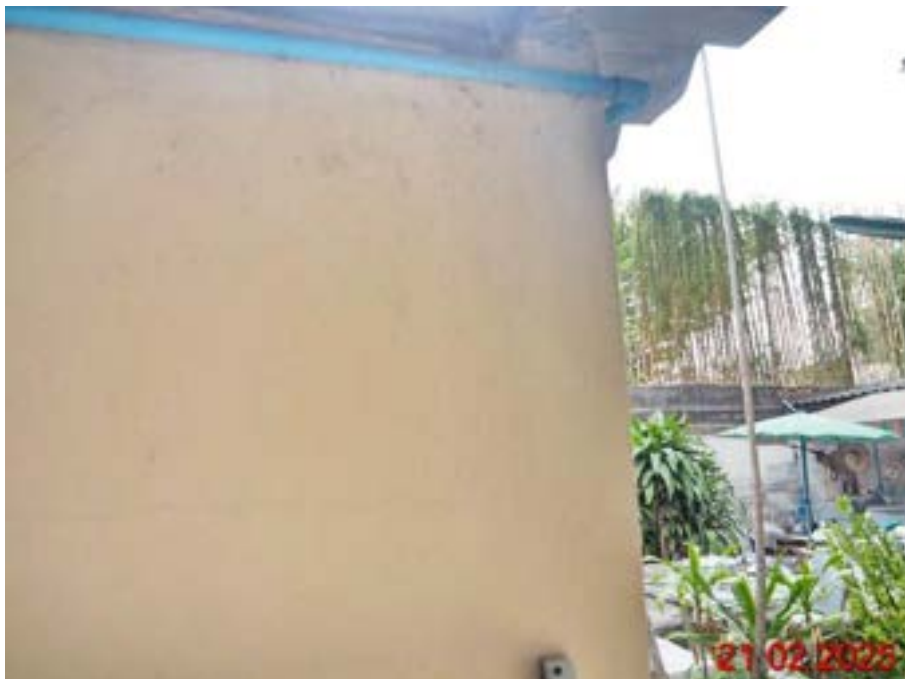
รูปที่ 939-940

รอยแตกร้าวผนัง

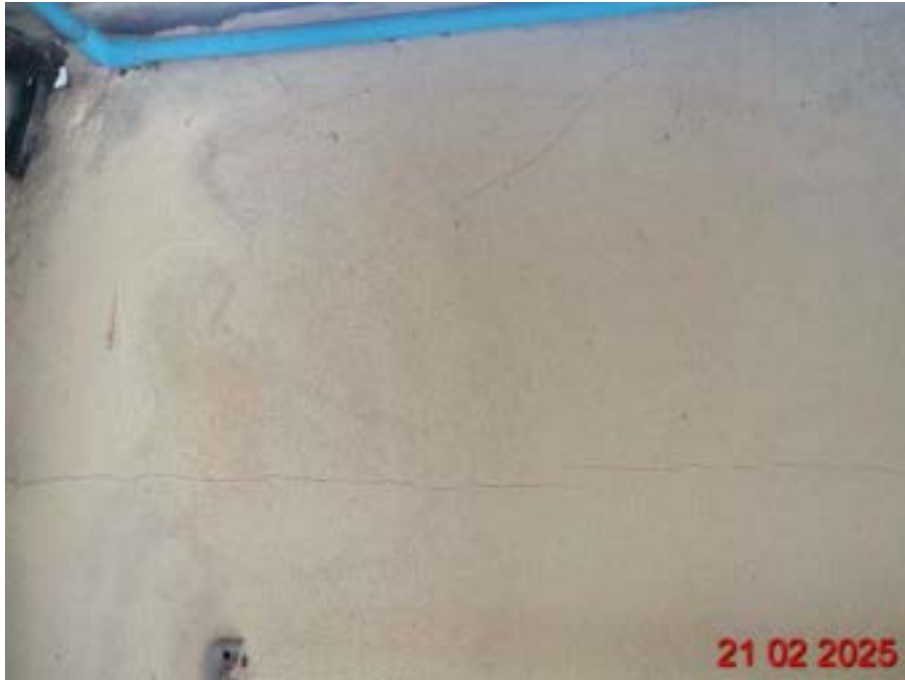
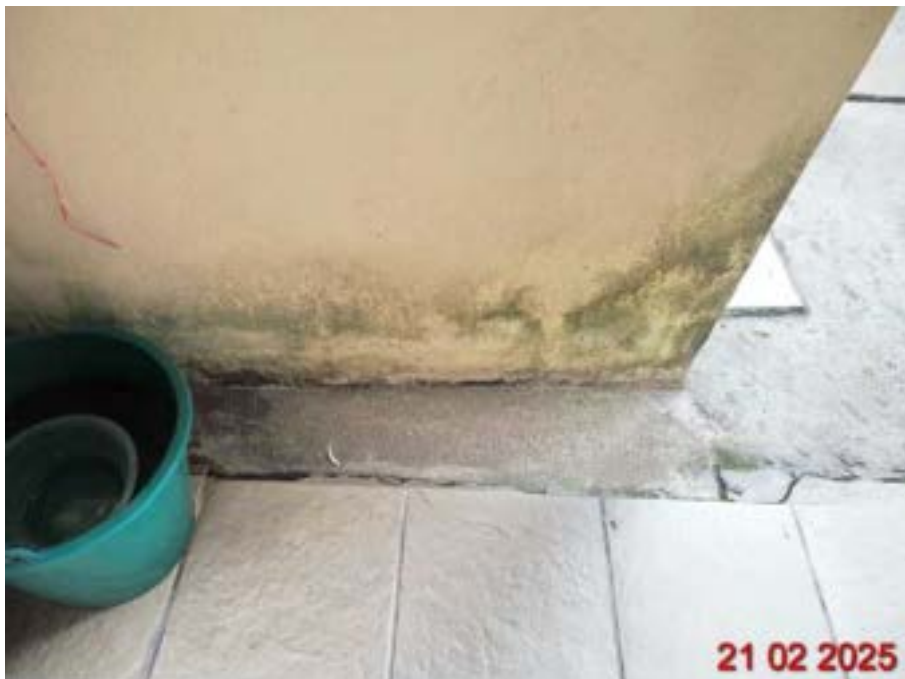
รูปที่ 941-942

รอยแตกร้าวผนัง

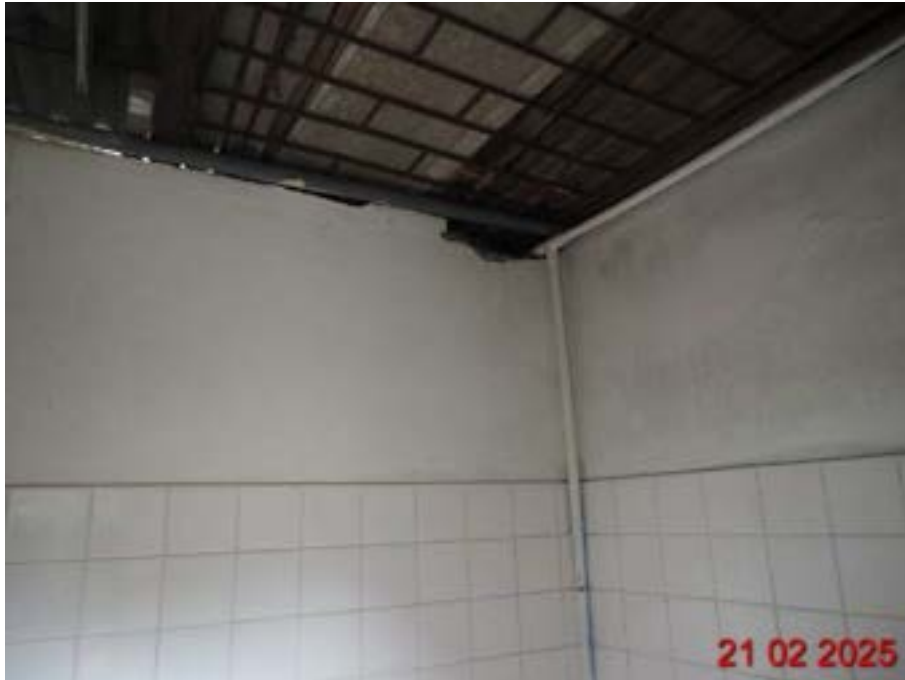
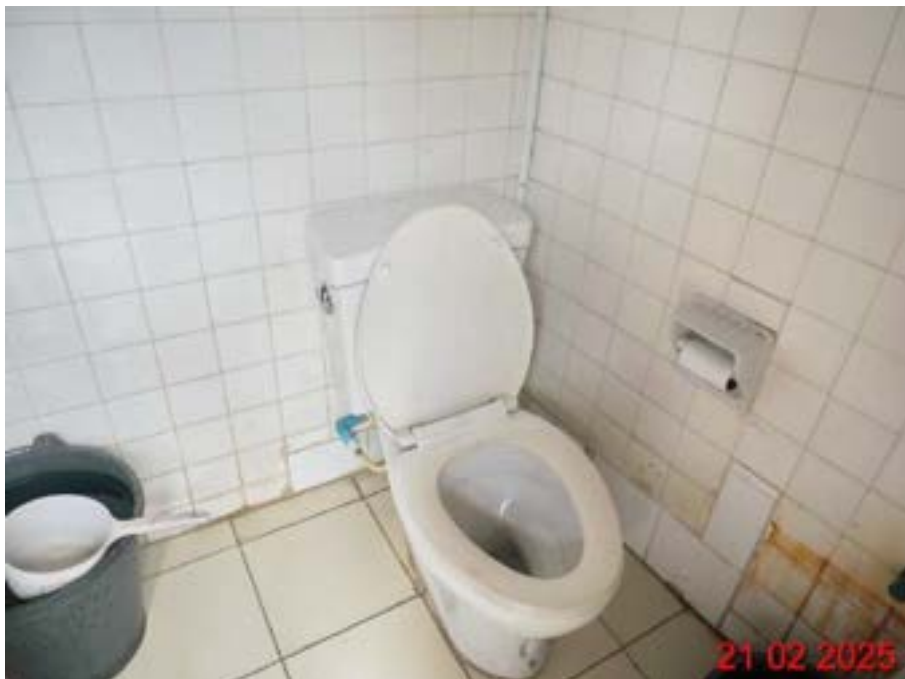
รูปที่ 943-944  
สภาพภายในห้องน้ำ

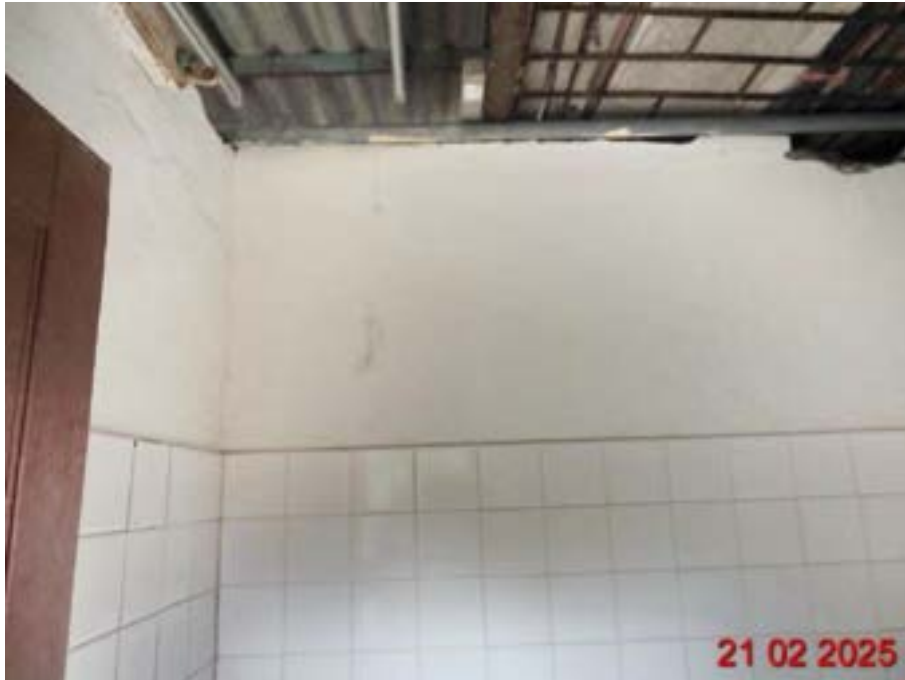
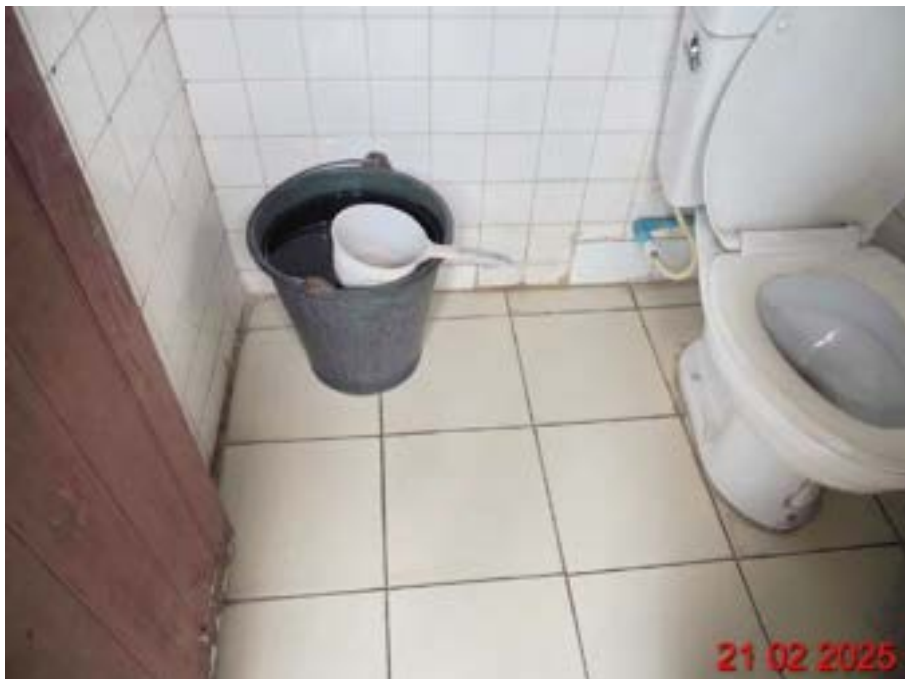
รูปที่ 945-946  
สภาพภายในห้องน้ำ

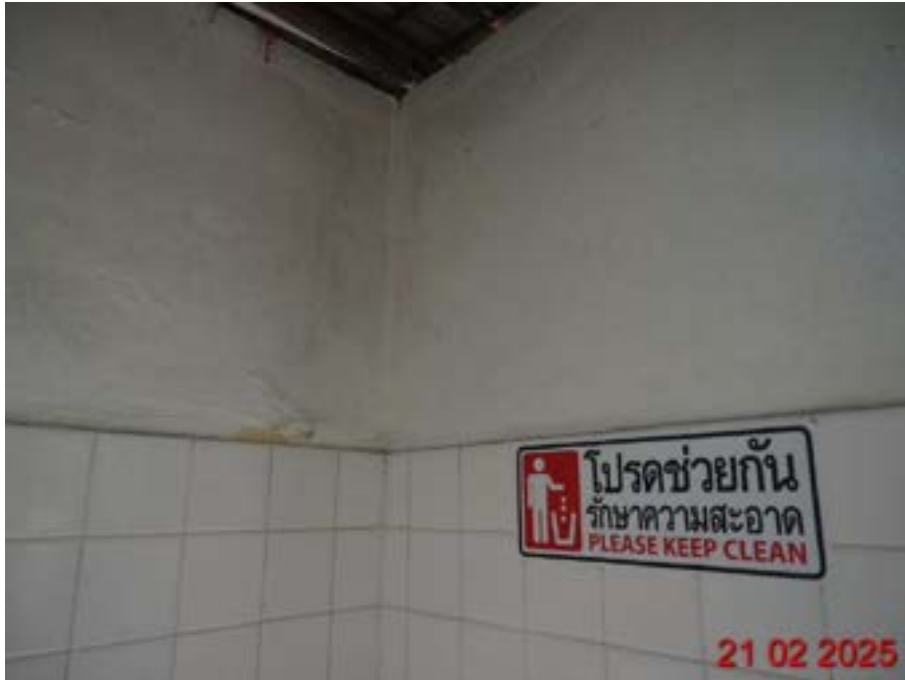
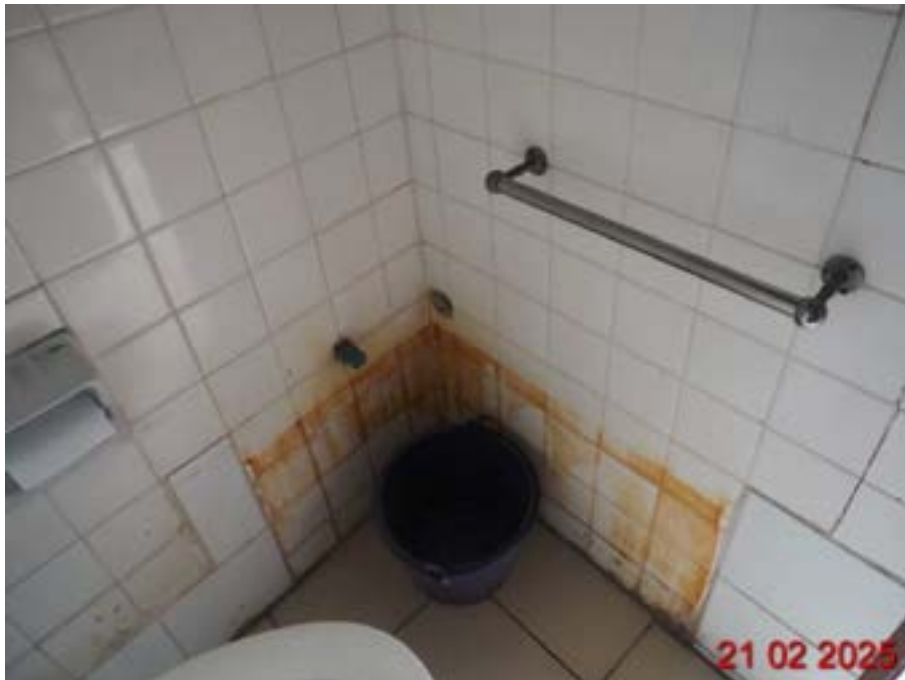
รูปที่ 947-948  
สภาพภายในห้องน้ำ

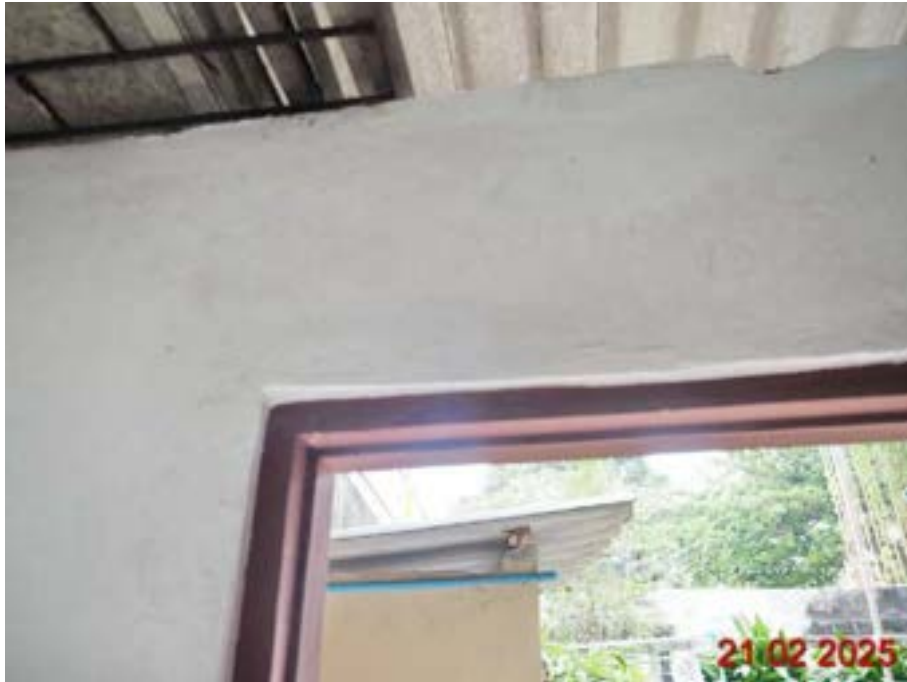
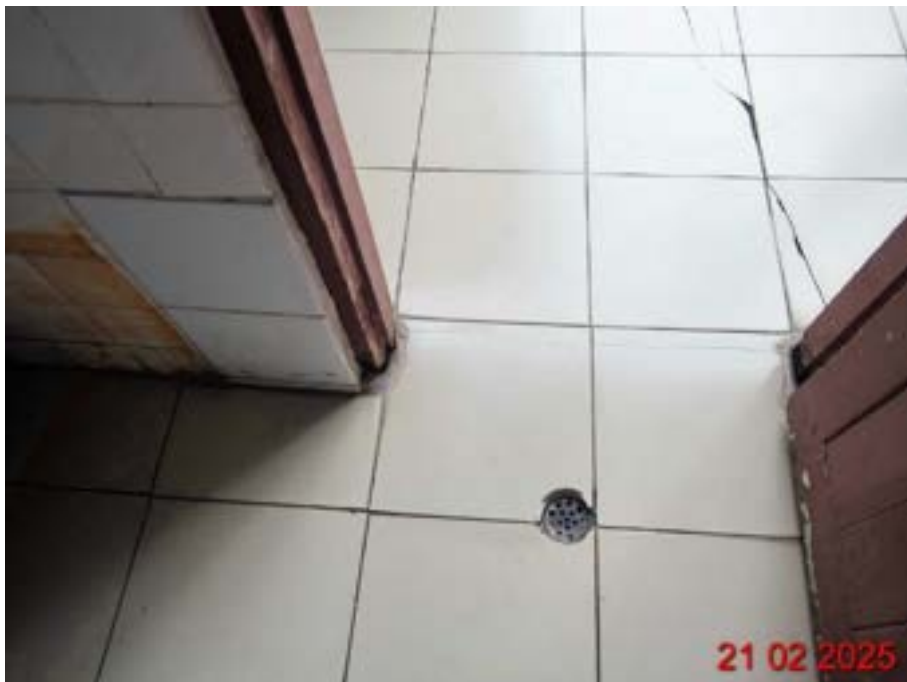
รูปที่ 949-950  
สภาพภายในห้องน้ำ

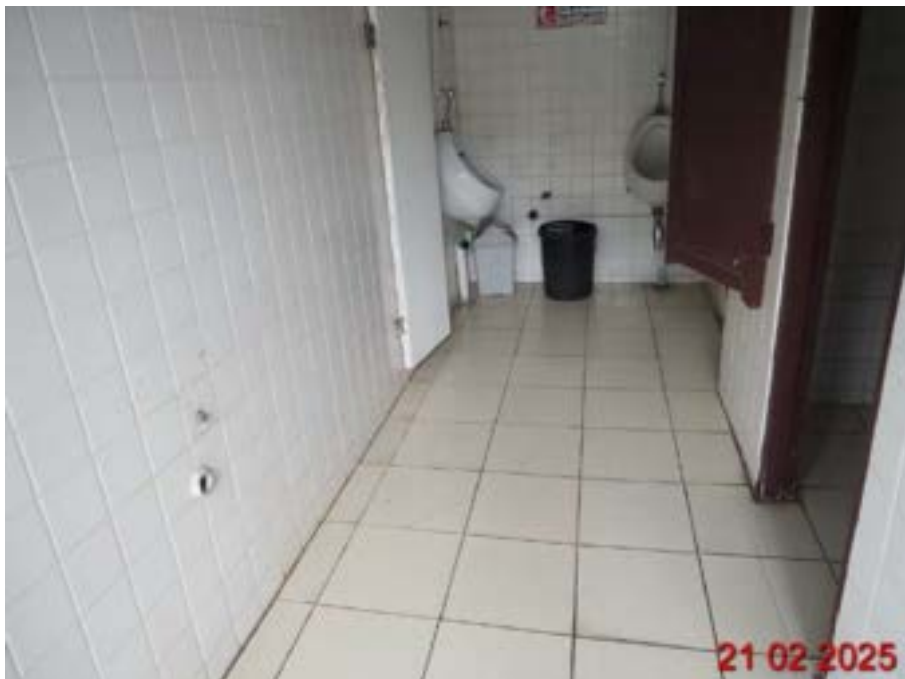
รูปที่ 951-952  
สภาพภายในห้องน้ำ

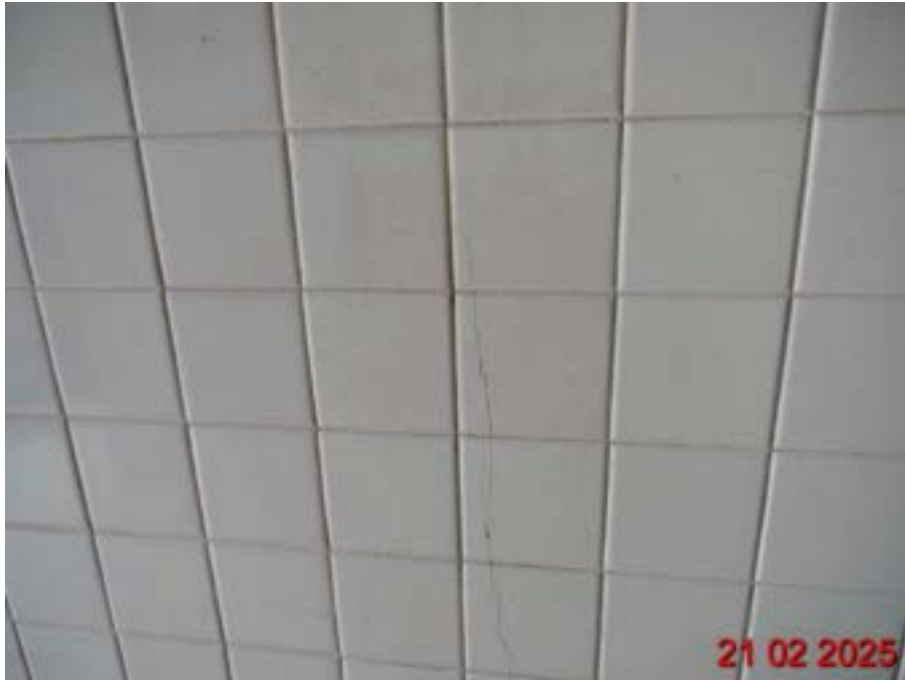
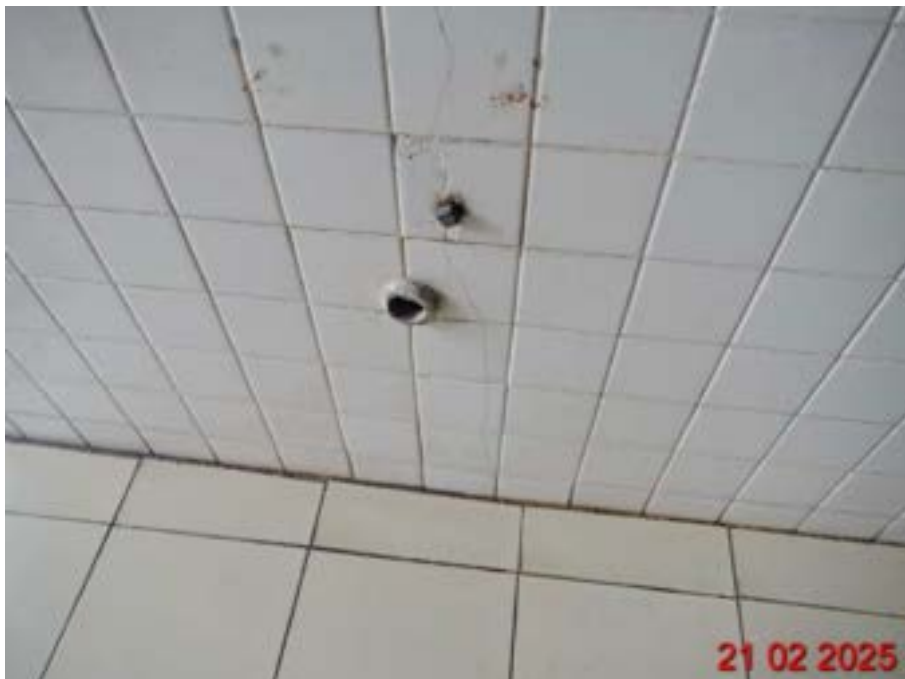
รูปที่ 953-954

รอยแตกร้าวผนังห้องน้ำ

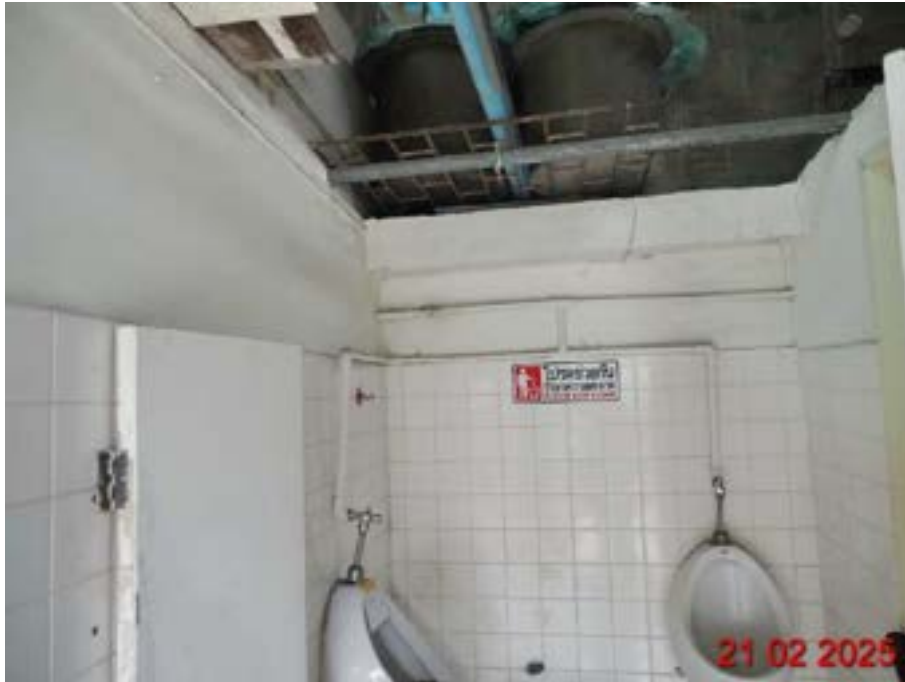
รูปที่ 955-956  
สภาพภายในห้องน้ำ

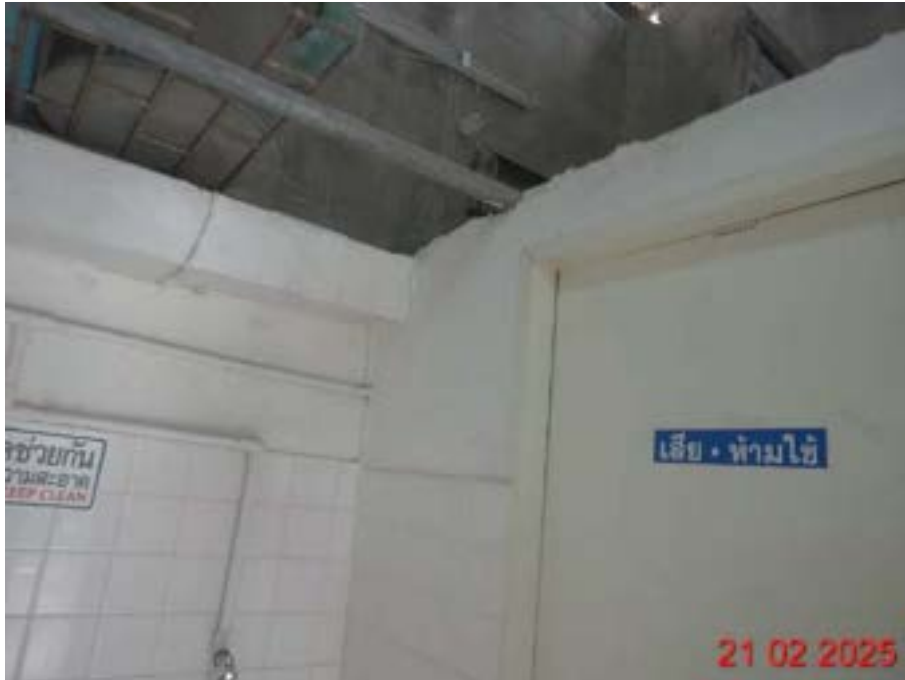
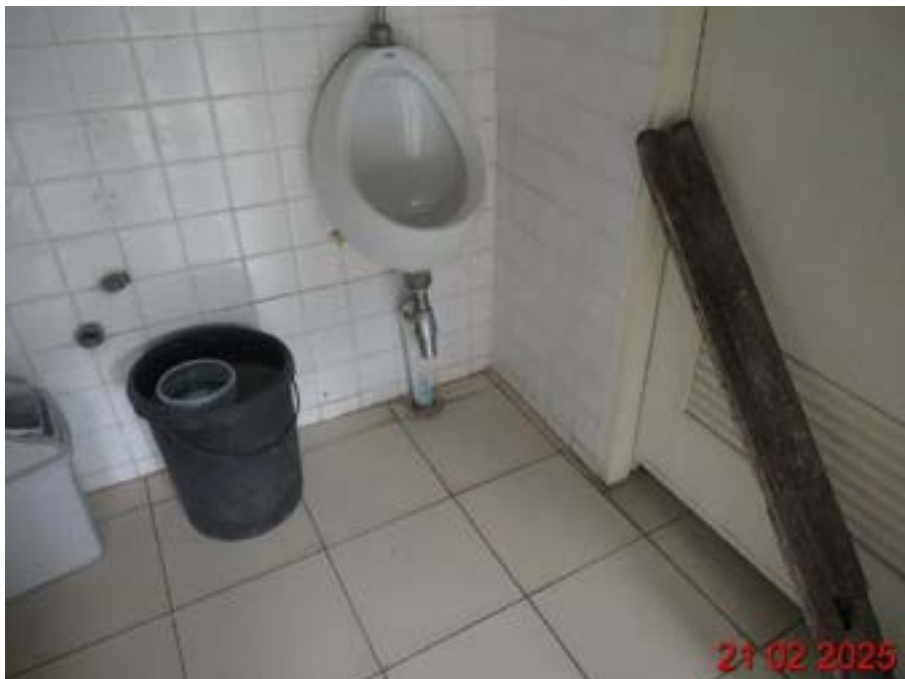
รูปที่ 957-958

รอยแตกร้าวผนังห้องน้ำ

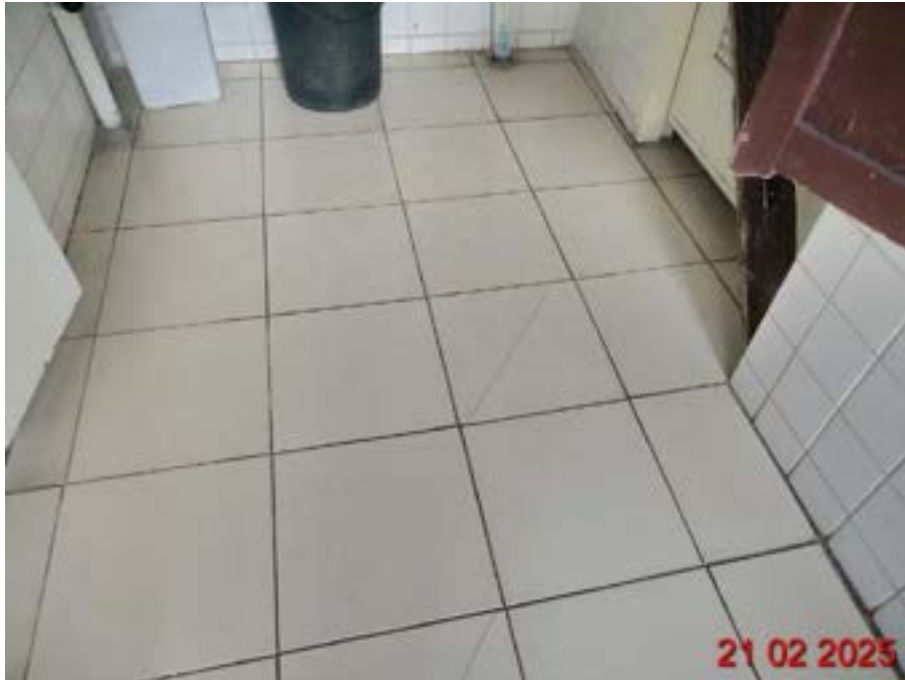
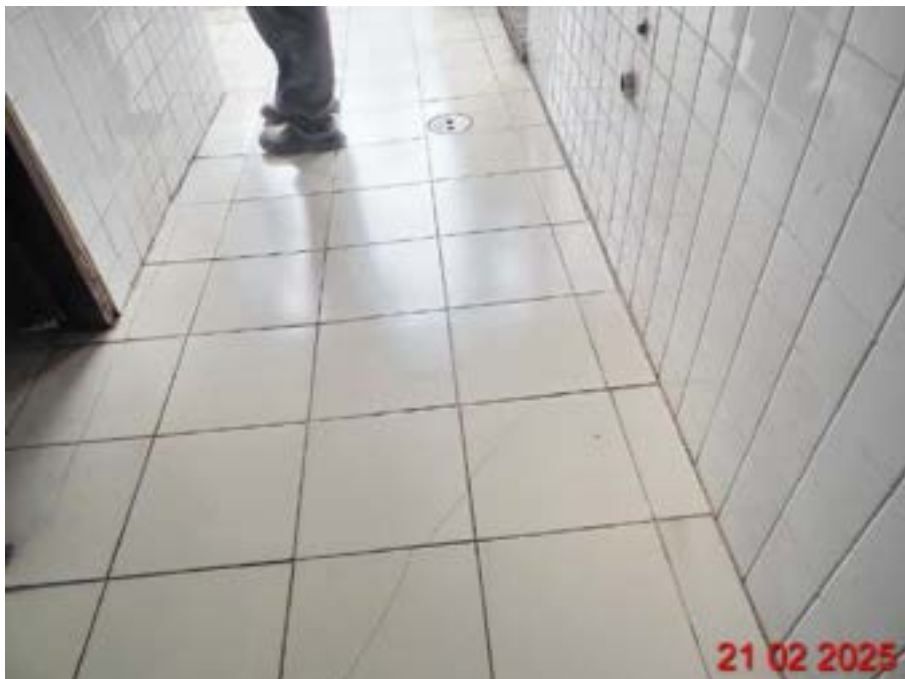
รูปที่ 961-962  
รอยแตกร้าวพื้นด้านหน้า
