## ภาคผนวก ค

เอกสารประกอบการปฏิบัติตามมาตราการป้องกันและแก้ไขผลกระทบสิ่งแวดล้อม

เอกสารบันทึกบ้านข้างเคียง

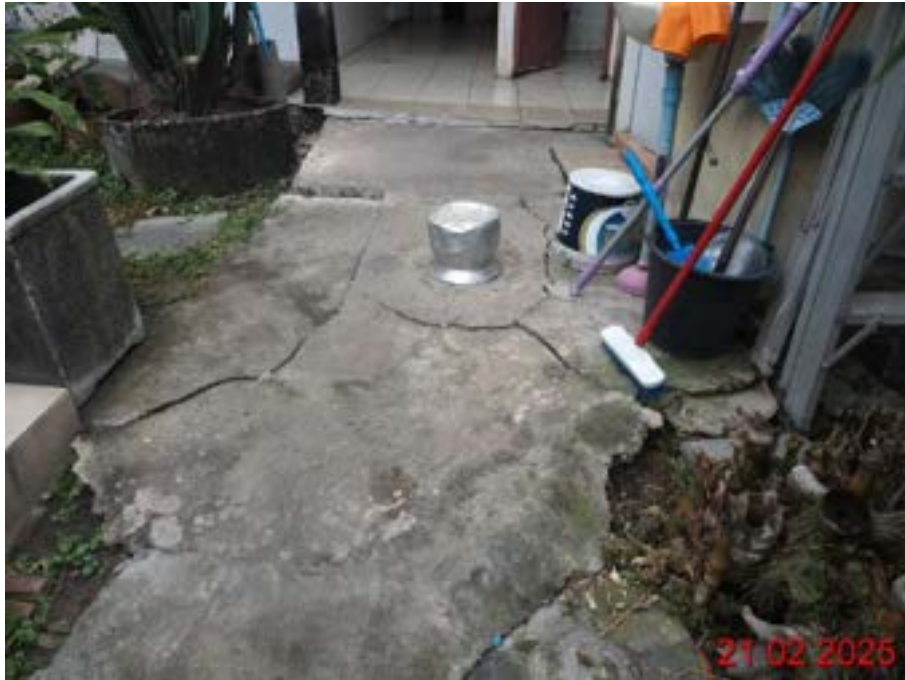
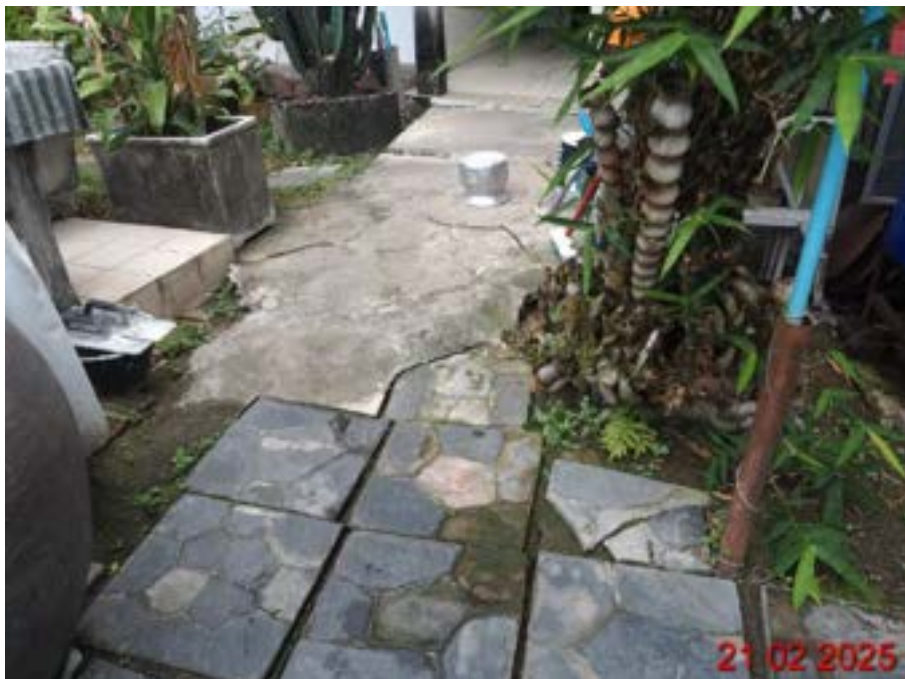
รูปที่ 965-966  
รอยแตกร้าวพื้นด้านหลัง

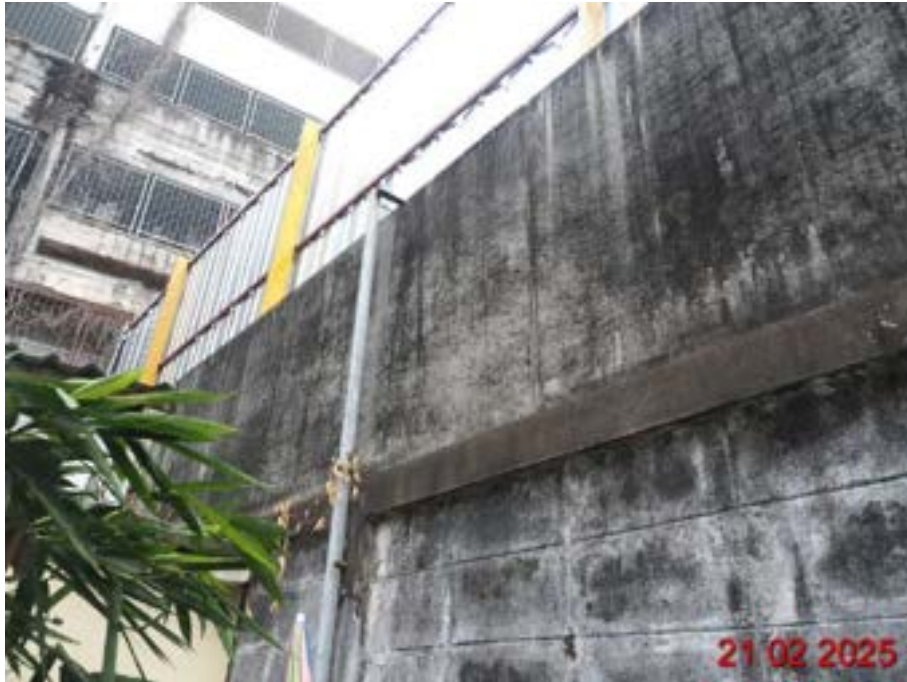
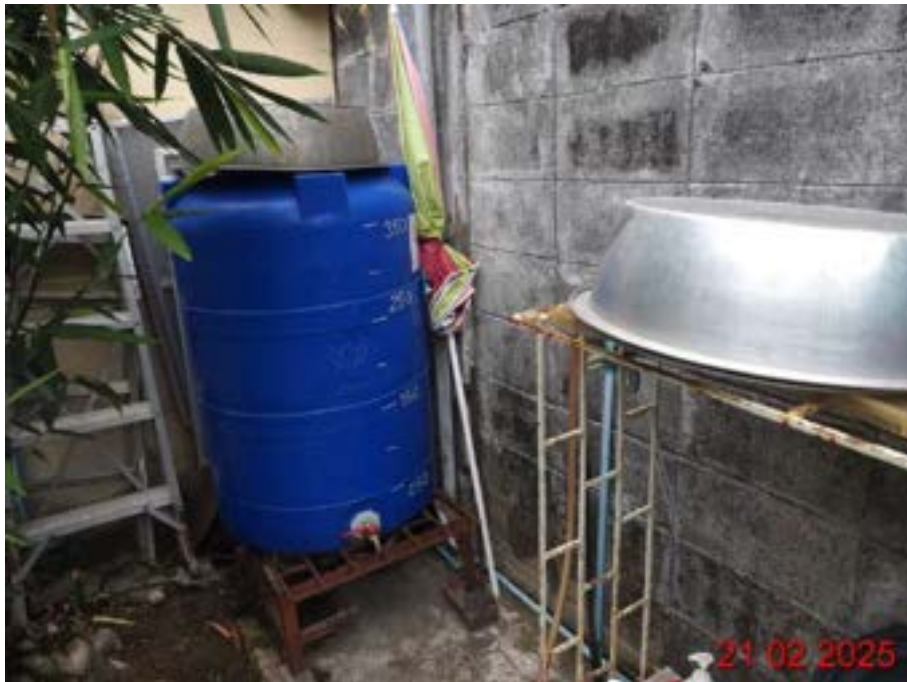
รูปที่ 967-968  
กำแพงรั้วภายในด้านหลัง

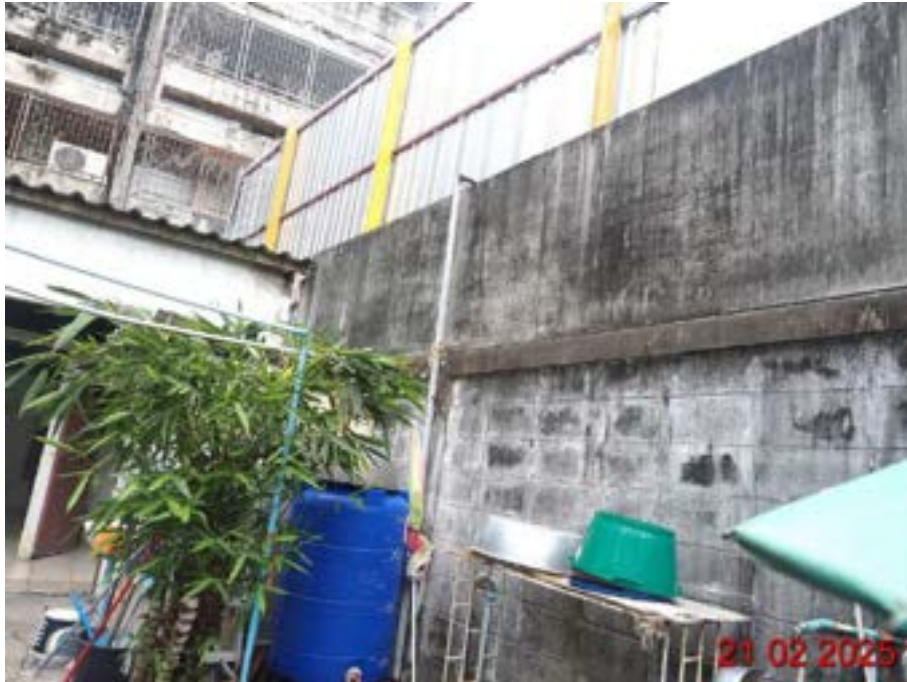
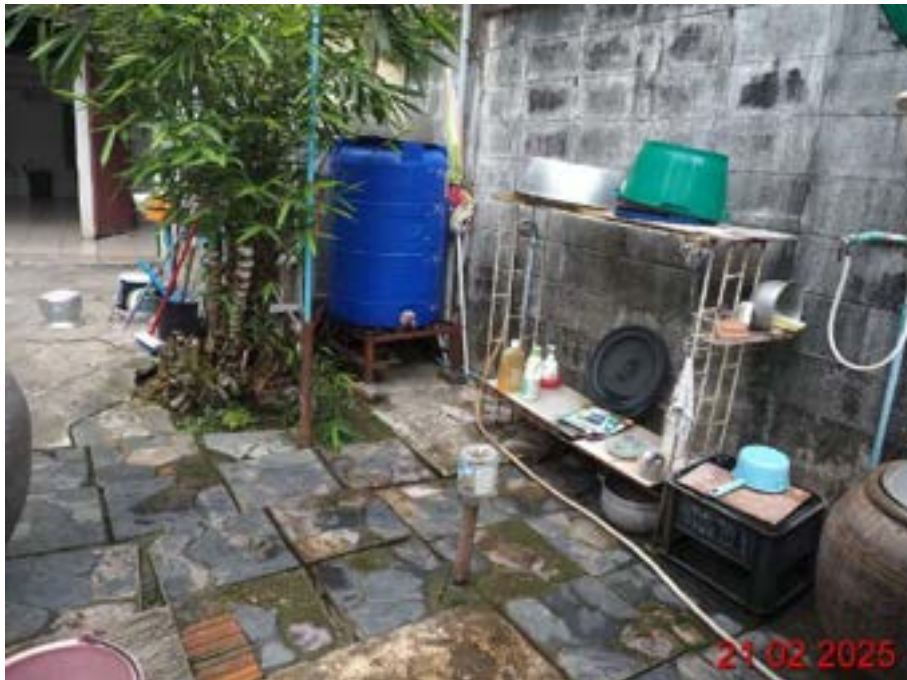
รูปที่ 969-970  
กำแพงรั้วภายในด้านหลัง

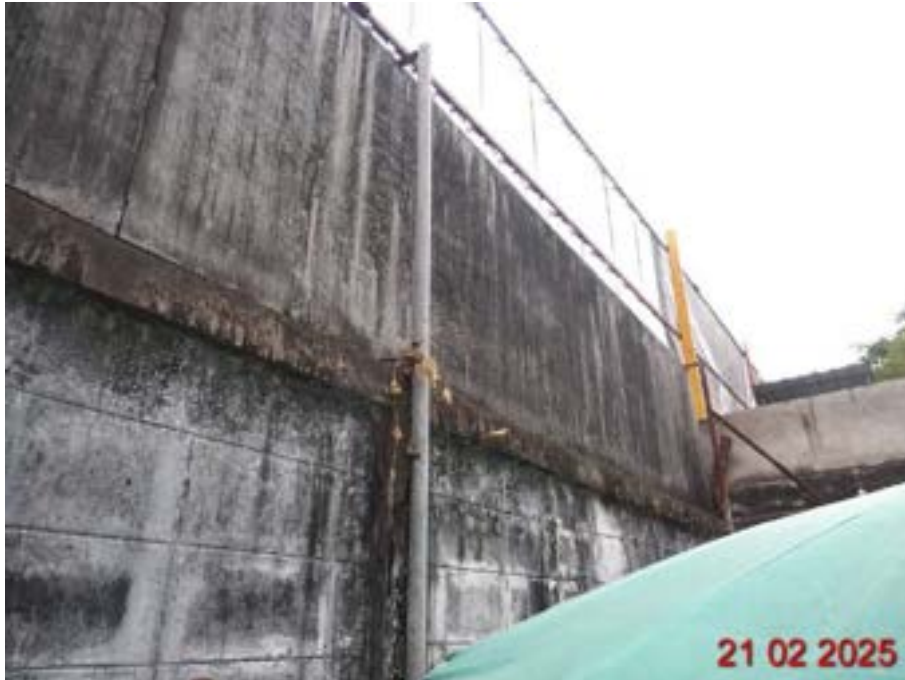
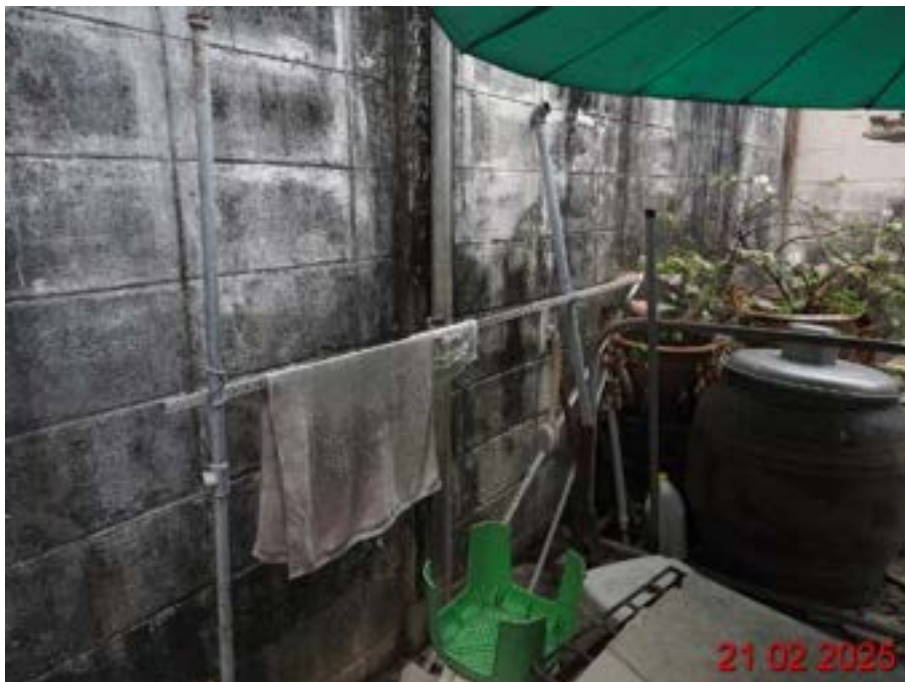
รูปที่ 971-972  
กำแพงรั้วภายในด้านหลัง

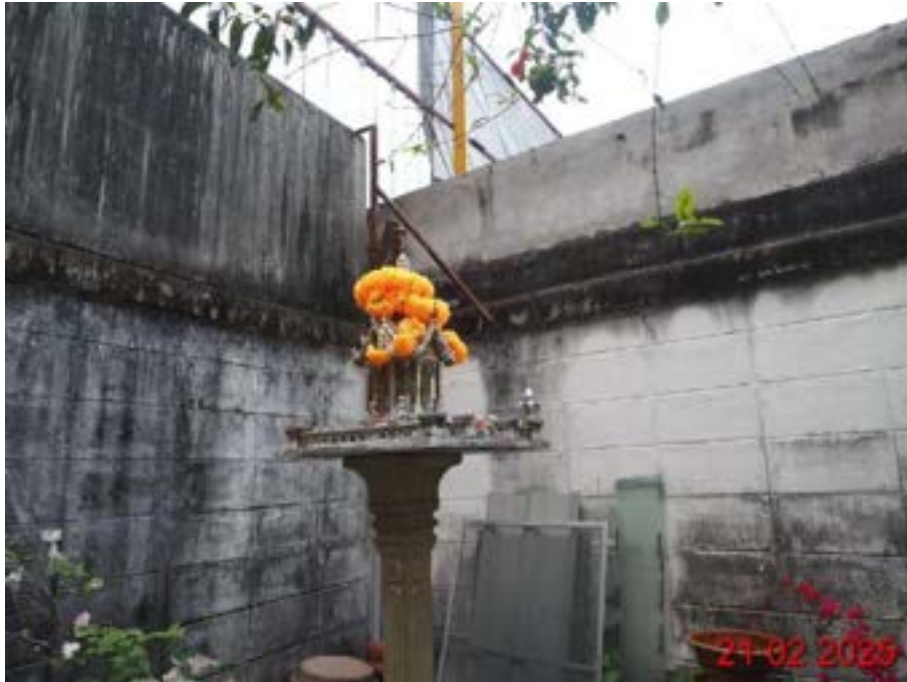
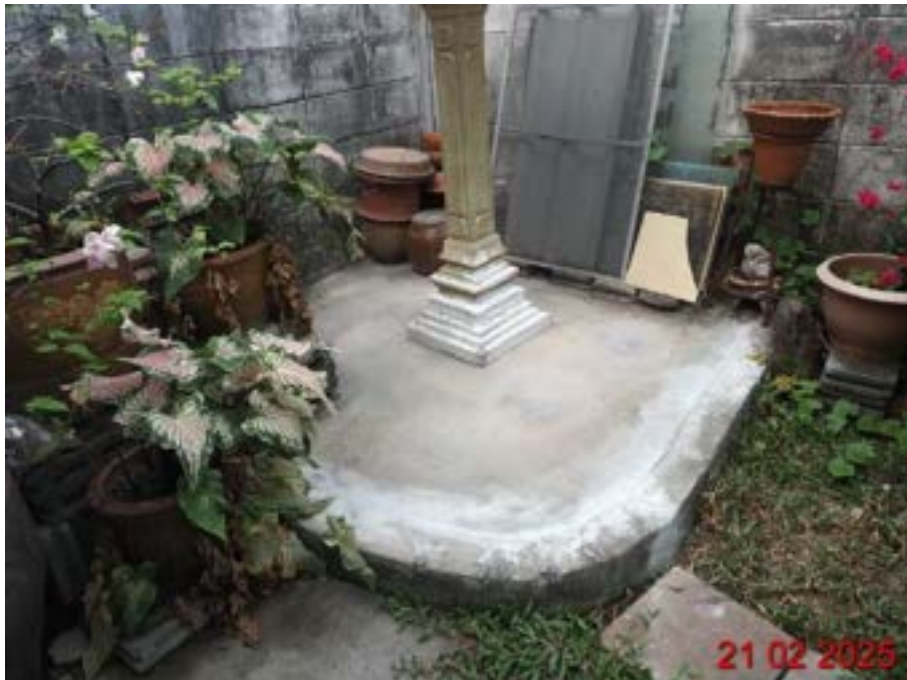
รูปที่ 973-974  
กำแพงรั้วภายในด้านหลัง

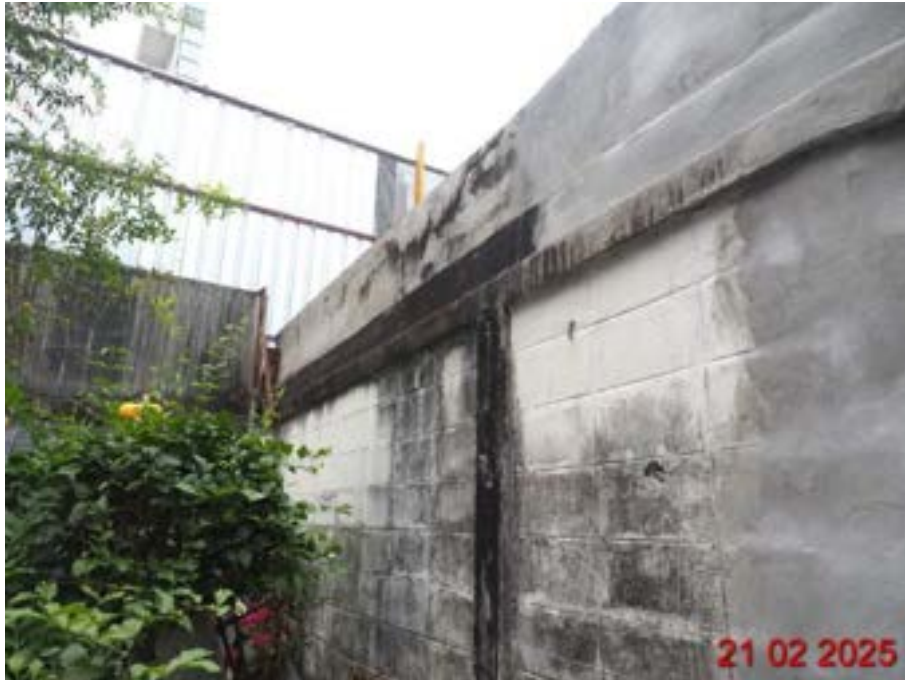
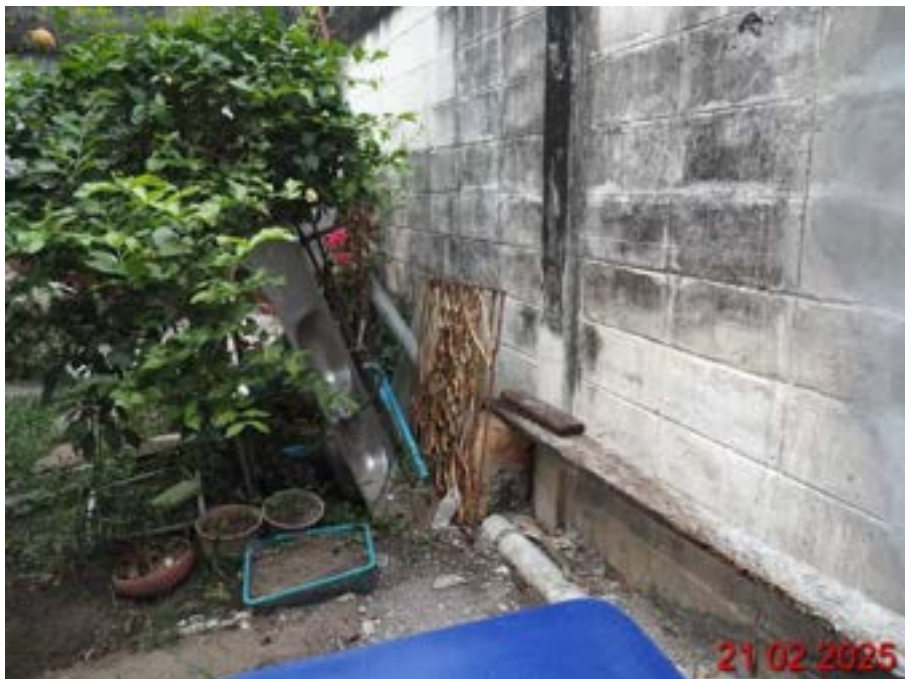
รูปที่ 975-976  
กำแพงรั้วภายในด้านหลัง

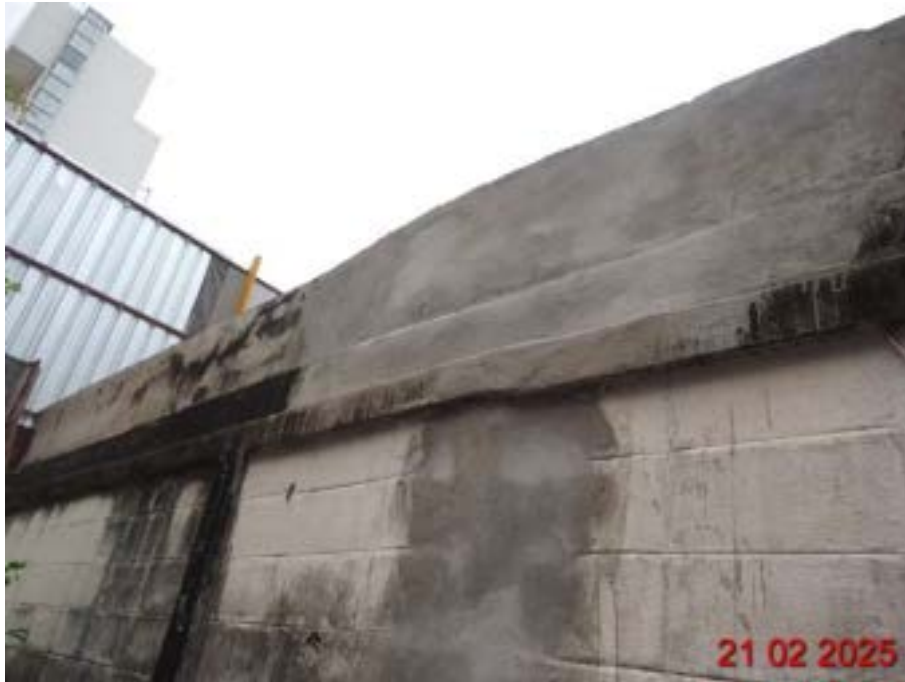
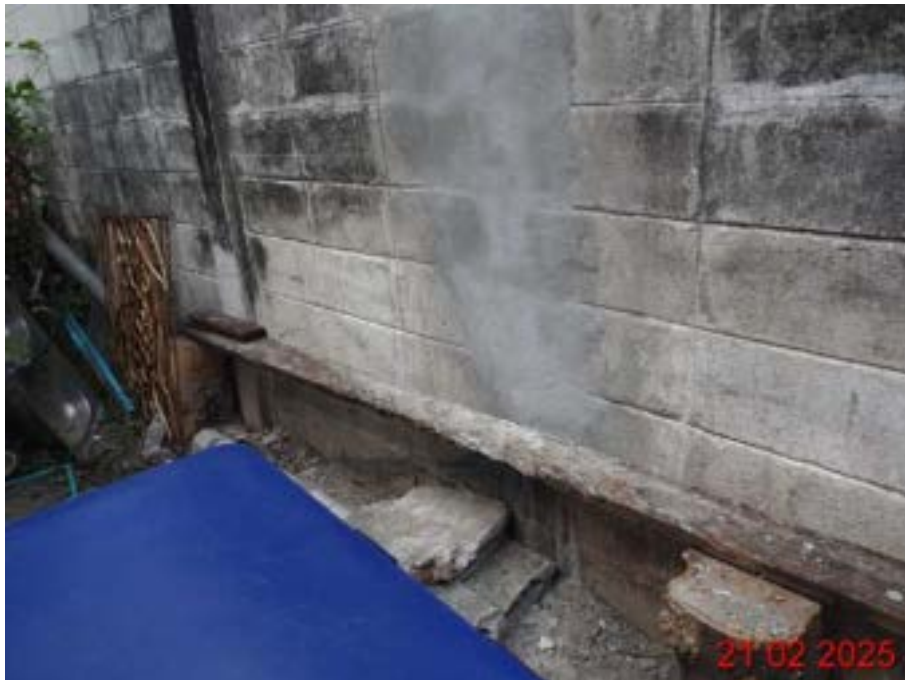
รูปที่ 977-978  
กำแพงรั้วภายในด้านหลัง

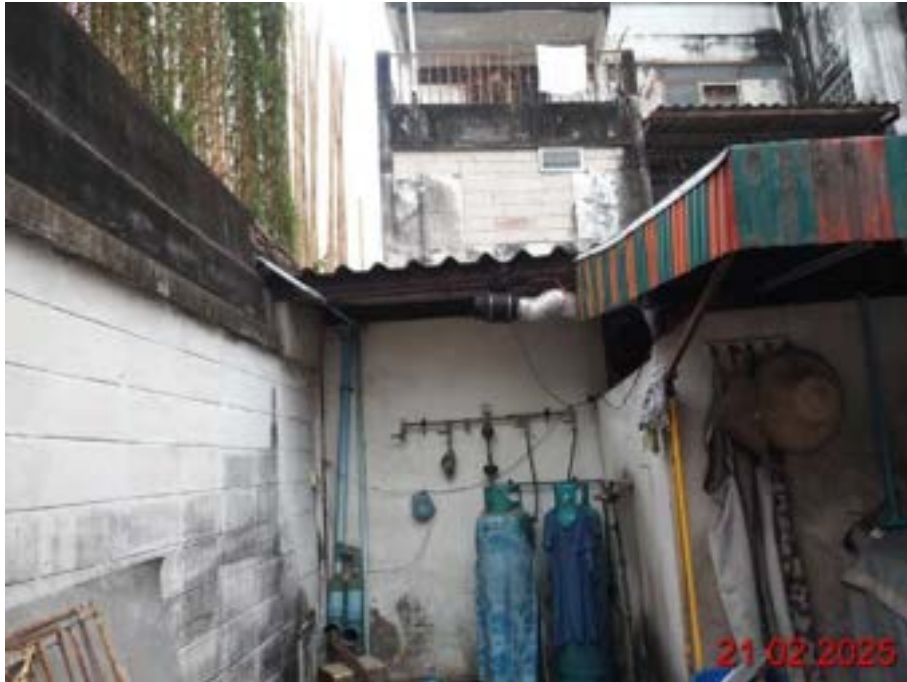
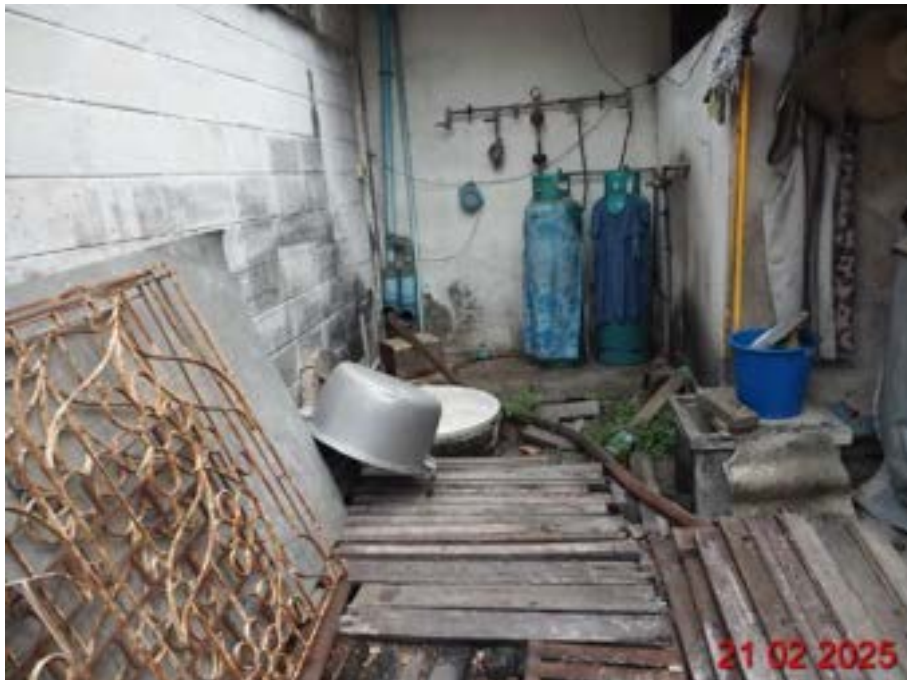
รูปที่ 979-980  
กำแพงรั้วภายในด้านหลัง

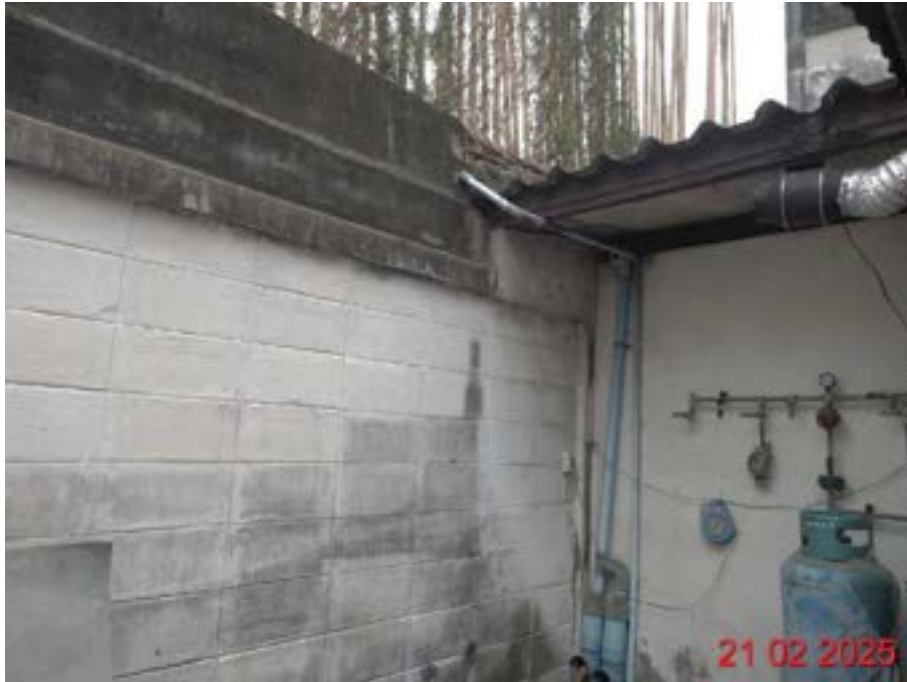
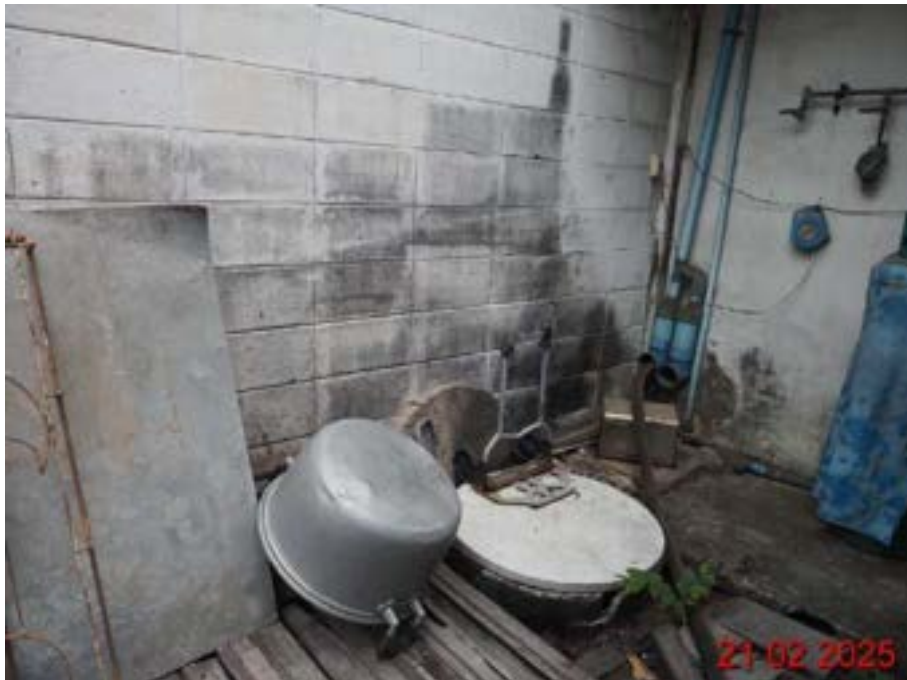
รูปที่ 981-982  
กำแพงรั้วภายในด้านหลัง

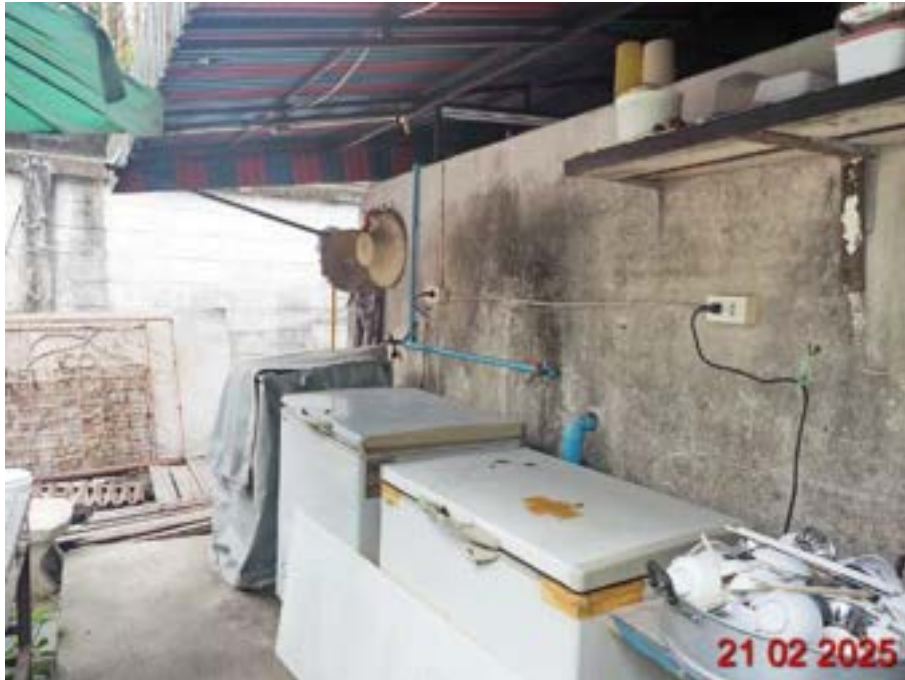
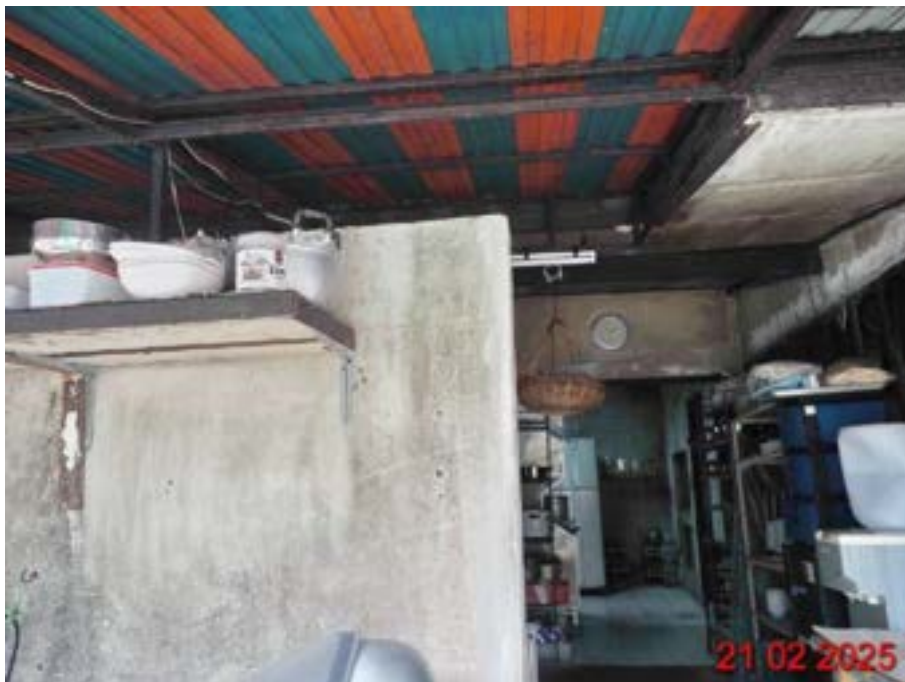
รูปที่ 983-984

สภาพภายในด้านหลัง

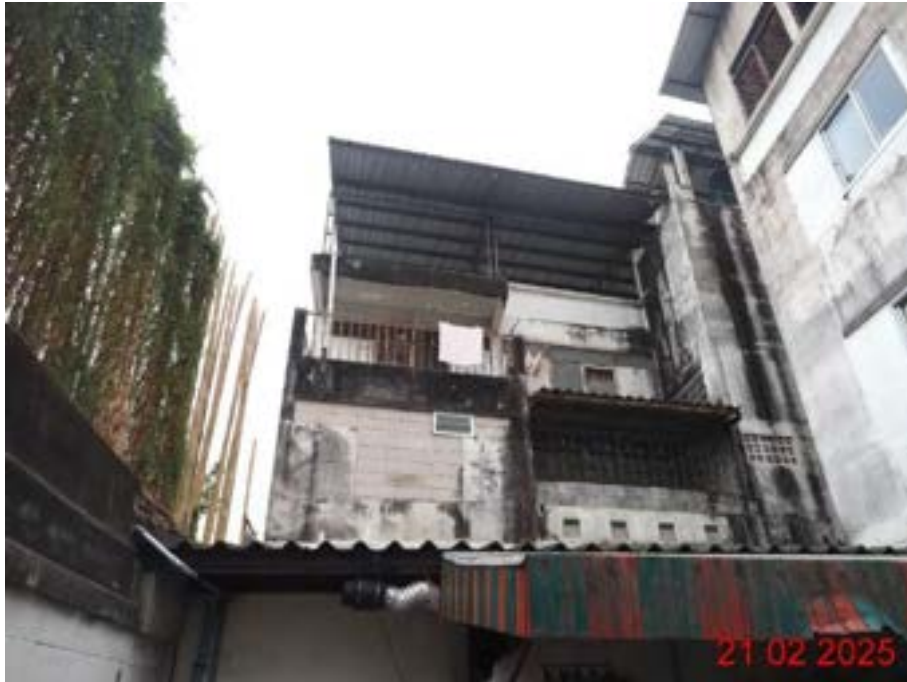
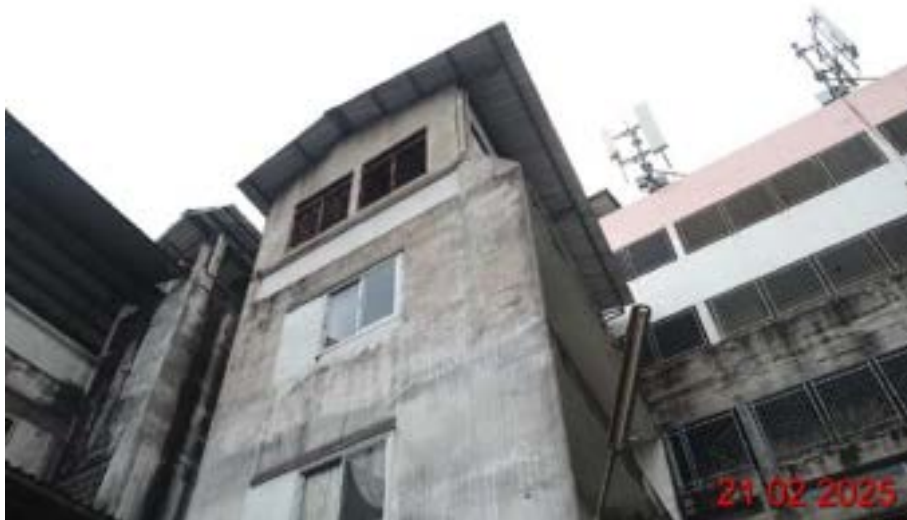
รูปที่ 985-986

สภาพภายในด้านหลัง

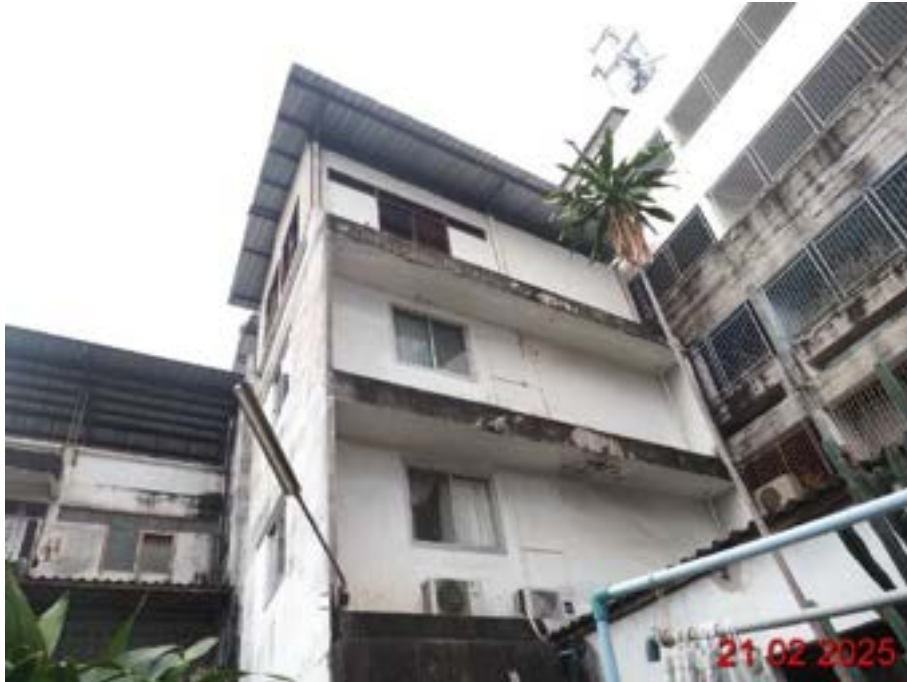
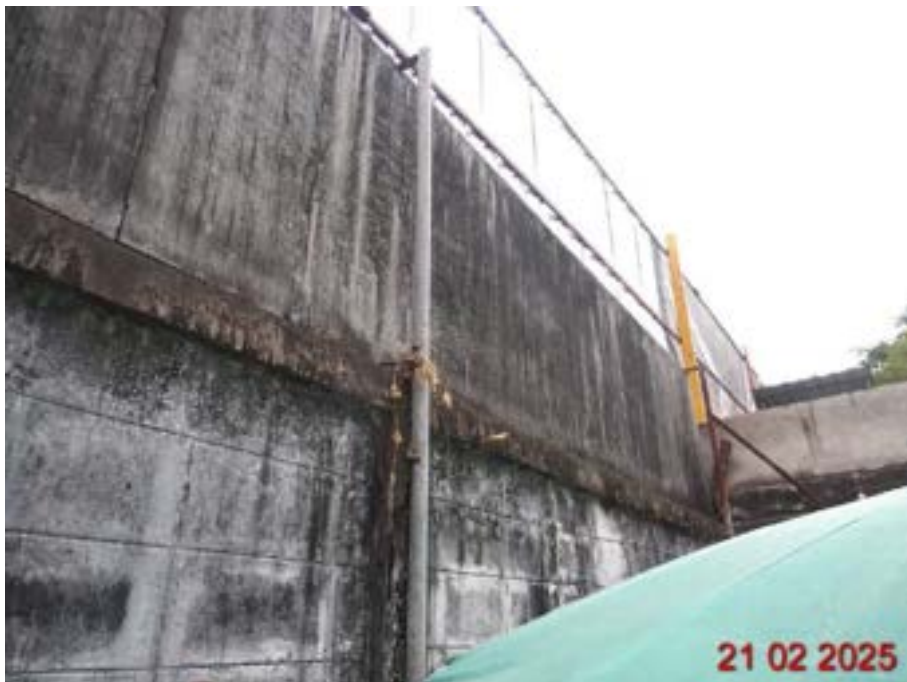
รูปที่ 987-988

สภาพภายในด้านหลัง

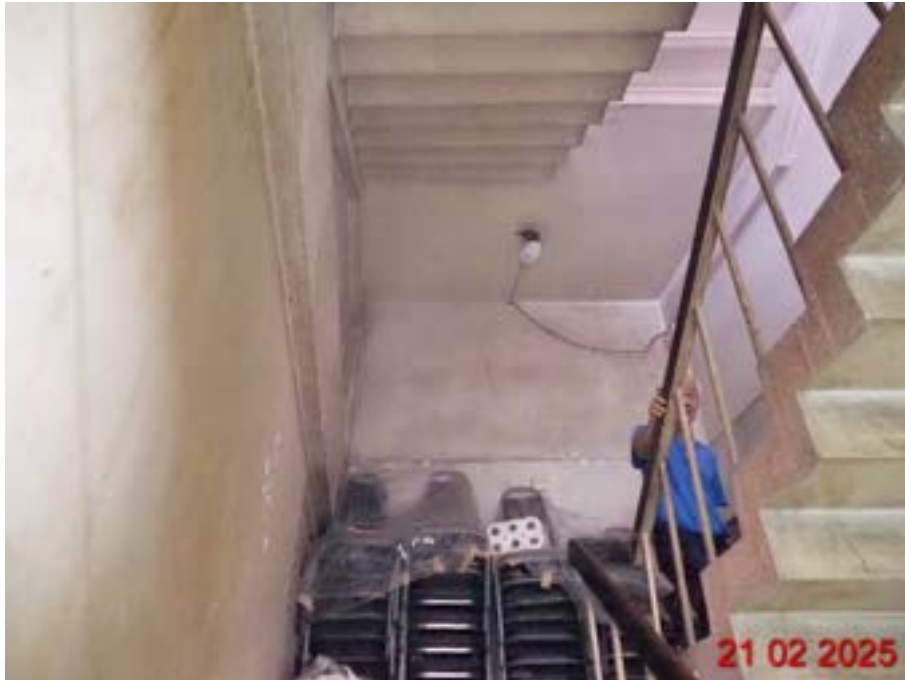
รูปที่ 989-990  
โถงบันไดขึ้น ชั้น 2

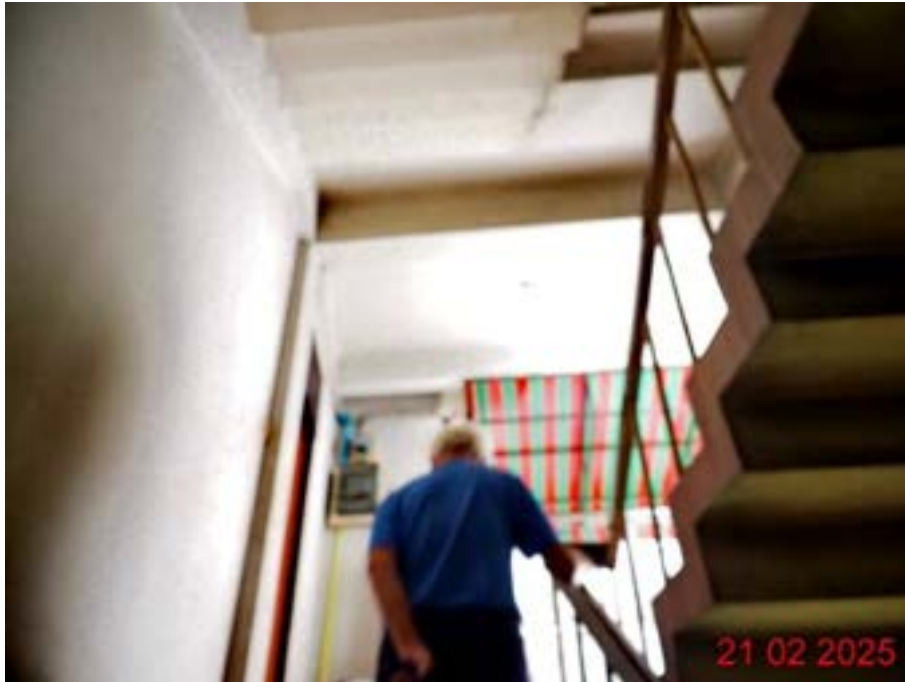
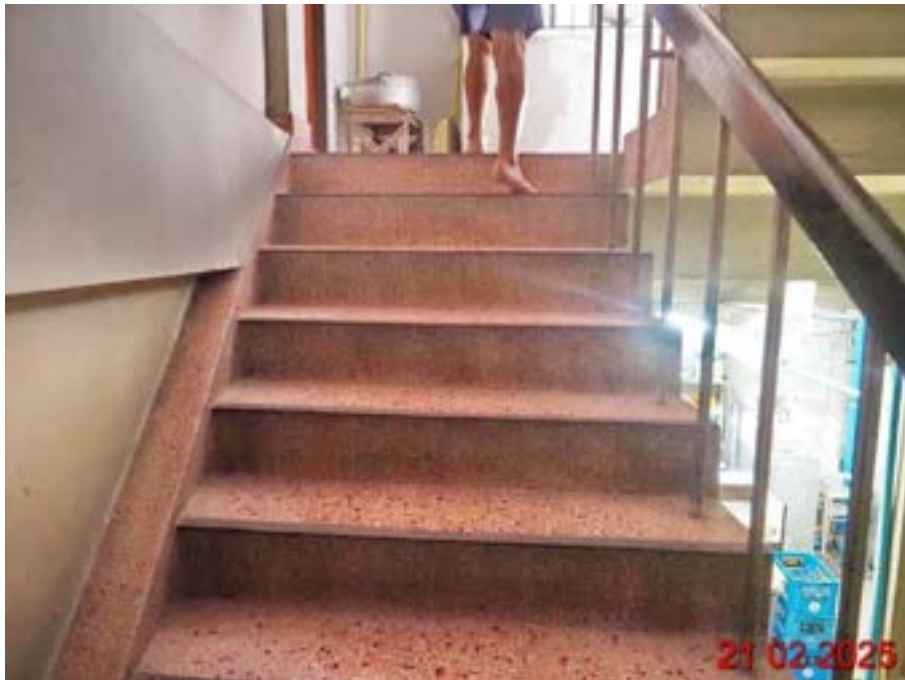
รูปที่ 991-992  
โถงบันไดขึ้น ชั้น 2

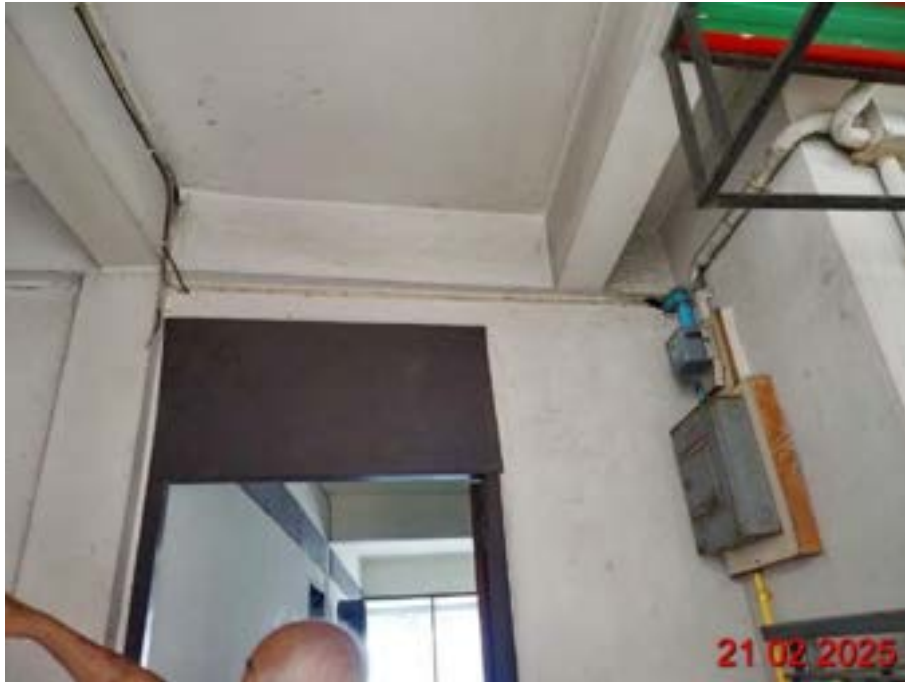
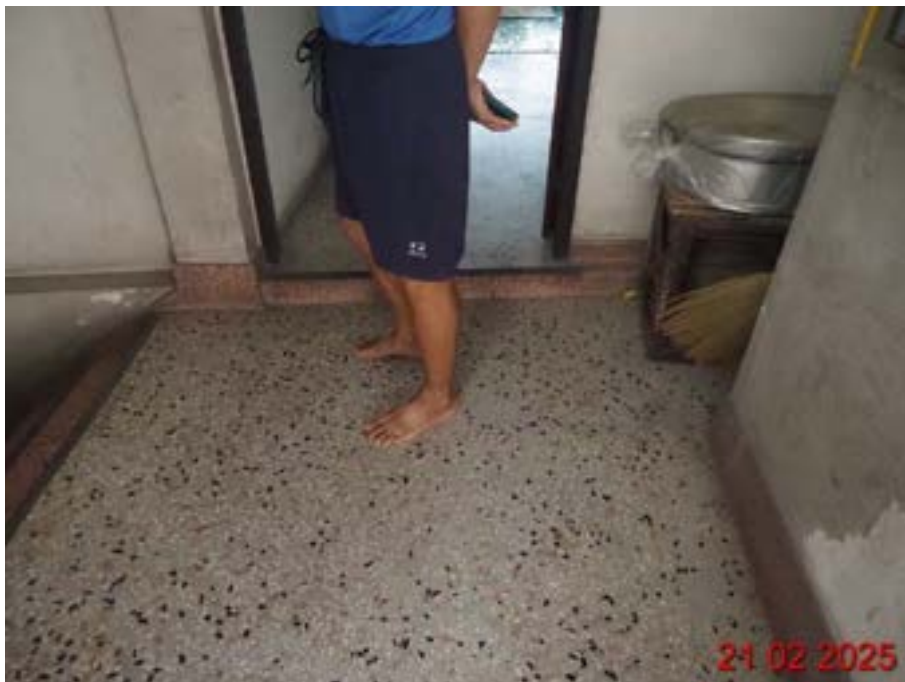
รูปที่ 993-994  
สภาพภายใน ชั้น 2

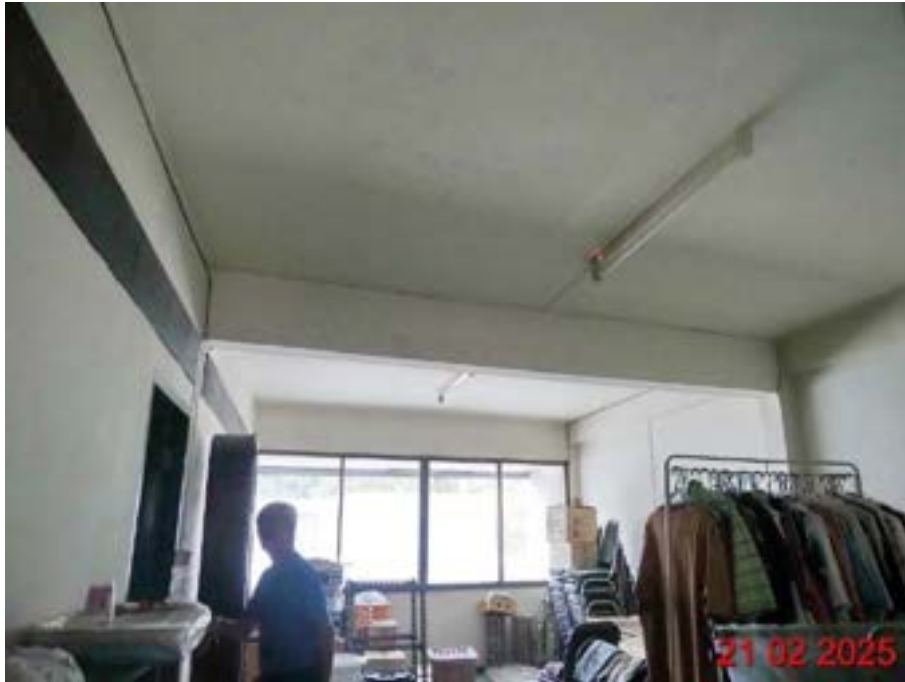
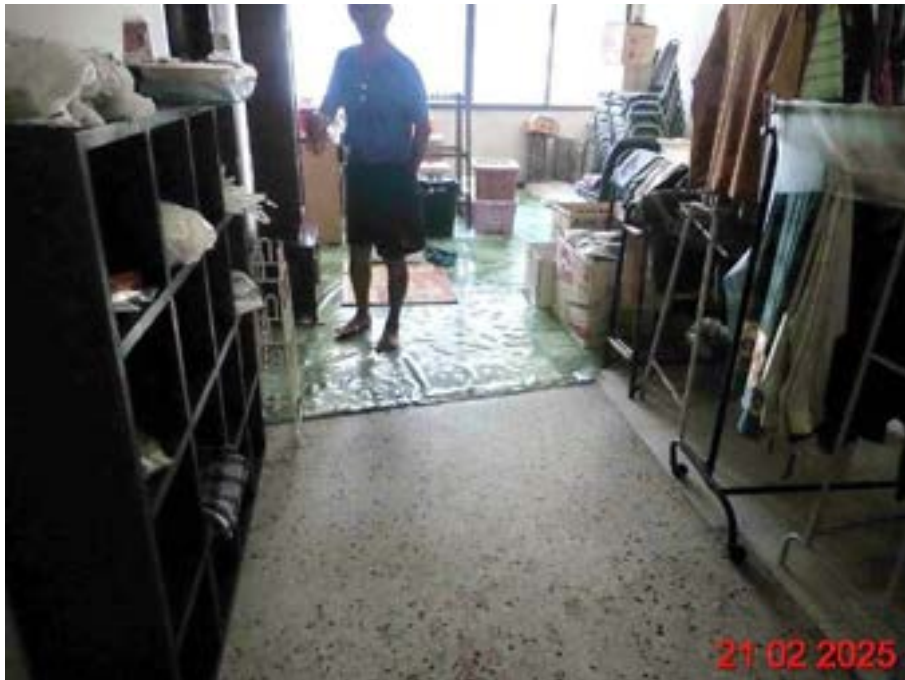
รูปที่ 995-996  
สภาพภายใน ชั้น 2

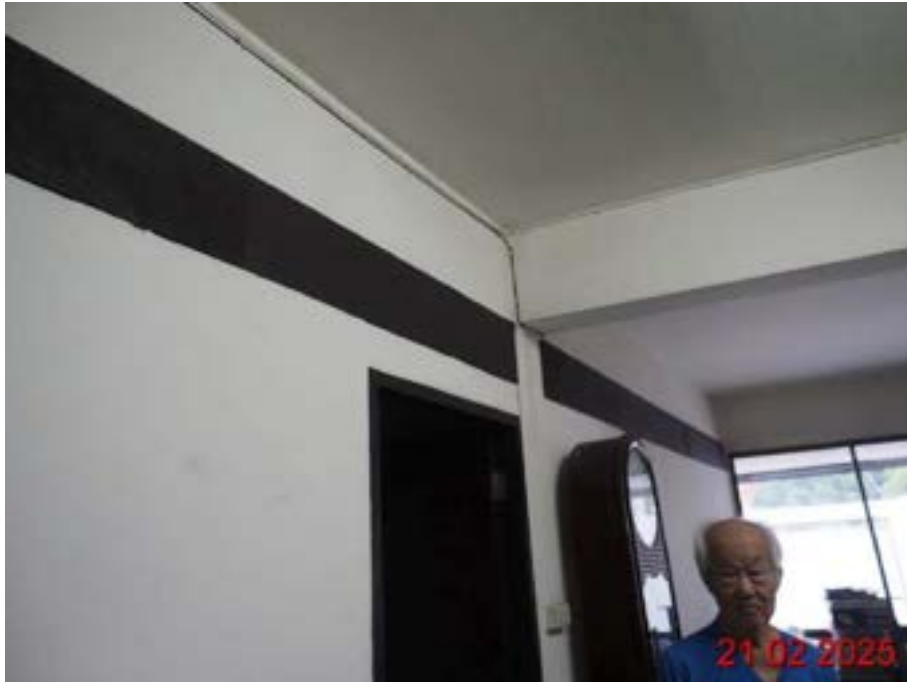
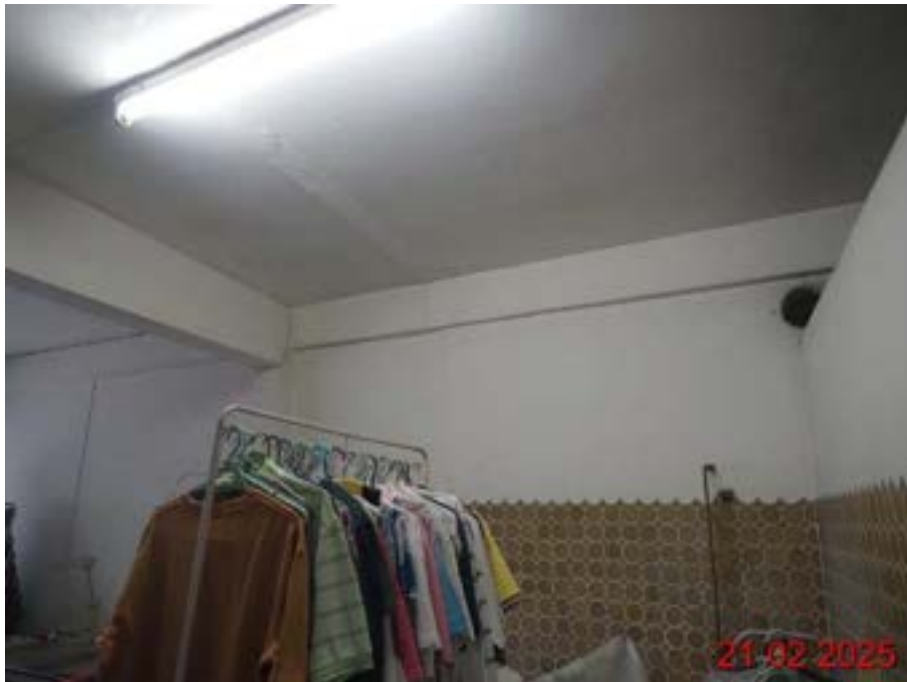
รูปที่ 997-998

สภาพภายในห้อง ชั้น 2

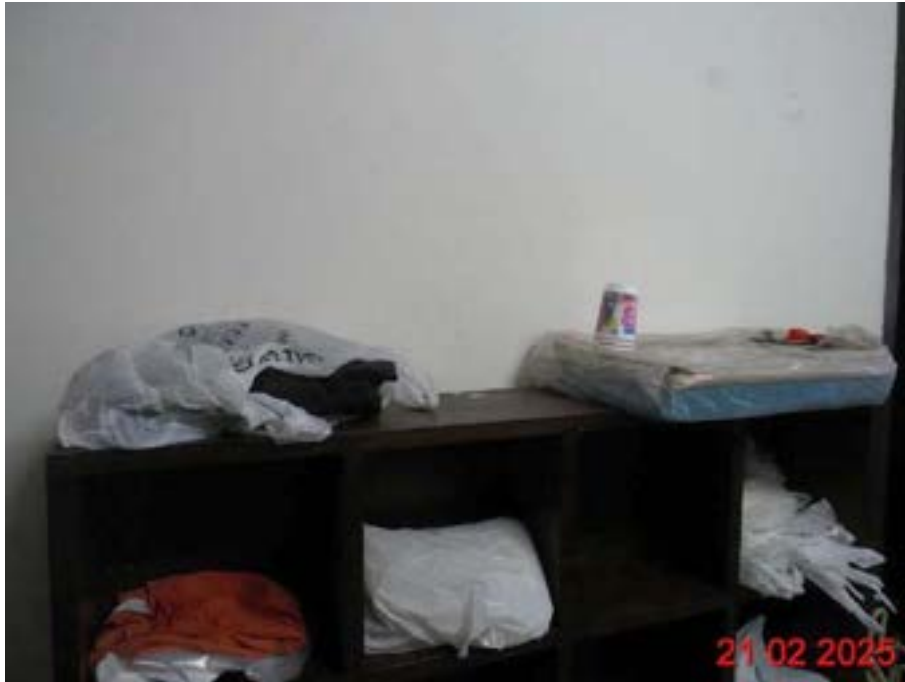
รูปที่ 999-1000

รอยแตกร้าวผนังภายในห้อง ชั้น 2

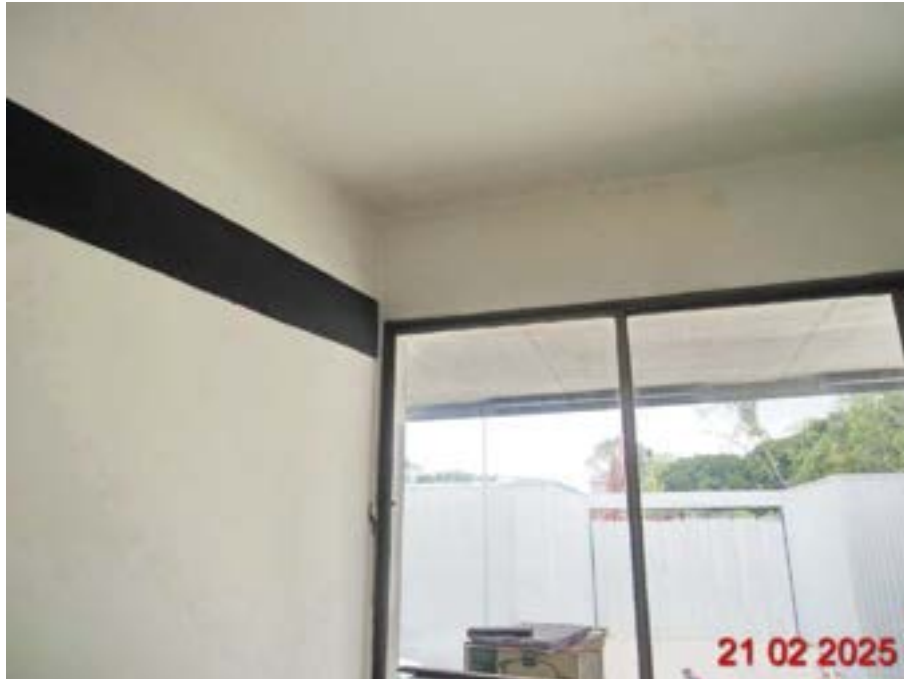
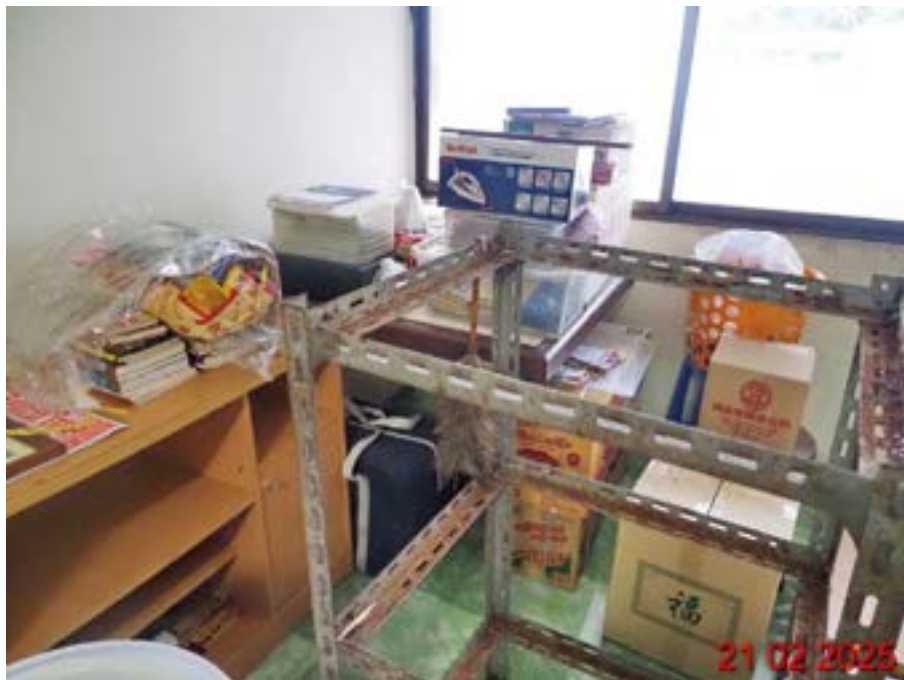
รูปที่ 1001-1002

สภาพภายในห้อง
