## ภาคผนวก ค

เอกสารประกอบการปฏิบัติตามมาตราการป้องกันและแก้ไขผลกระทบสิ่งแวดล้อม

เอกสารบันทึกบ้านข้างเคียง

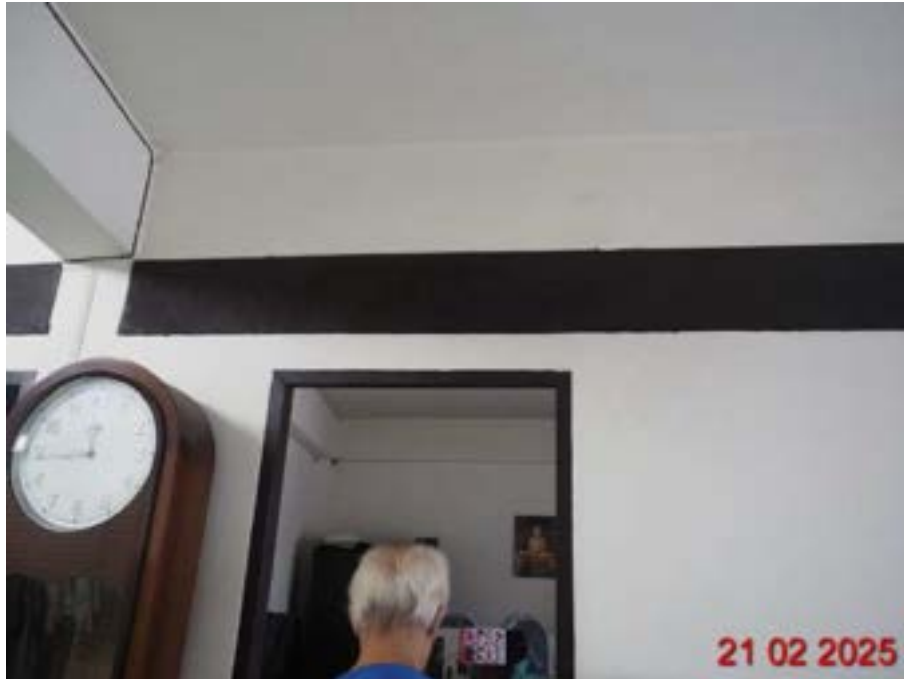
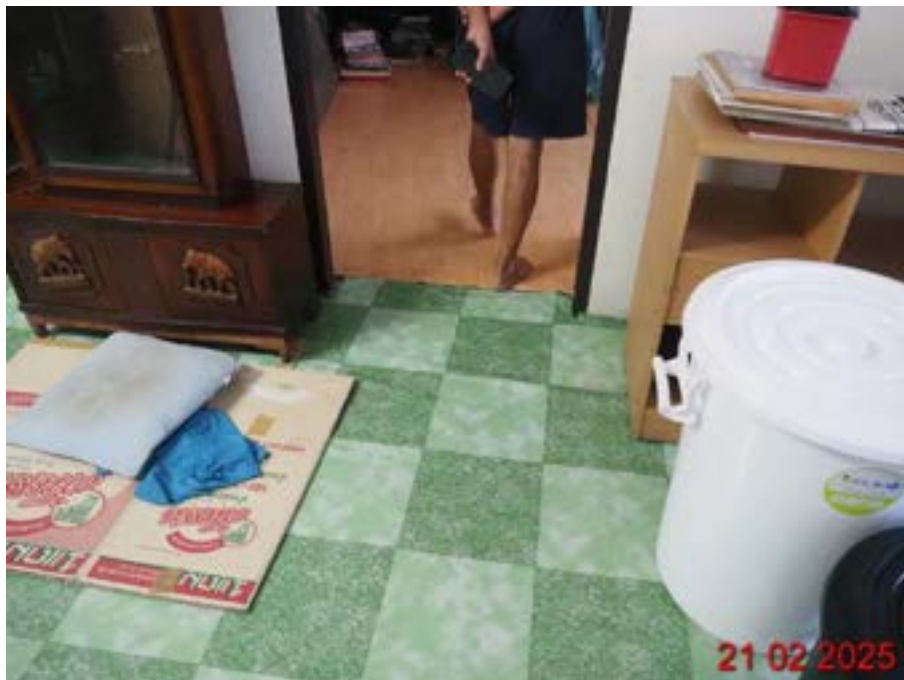
รูปที่ 1003-1004

สภาพภายในห้อง

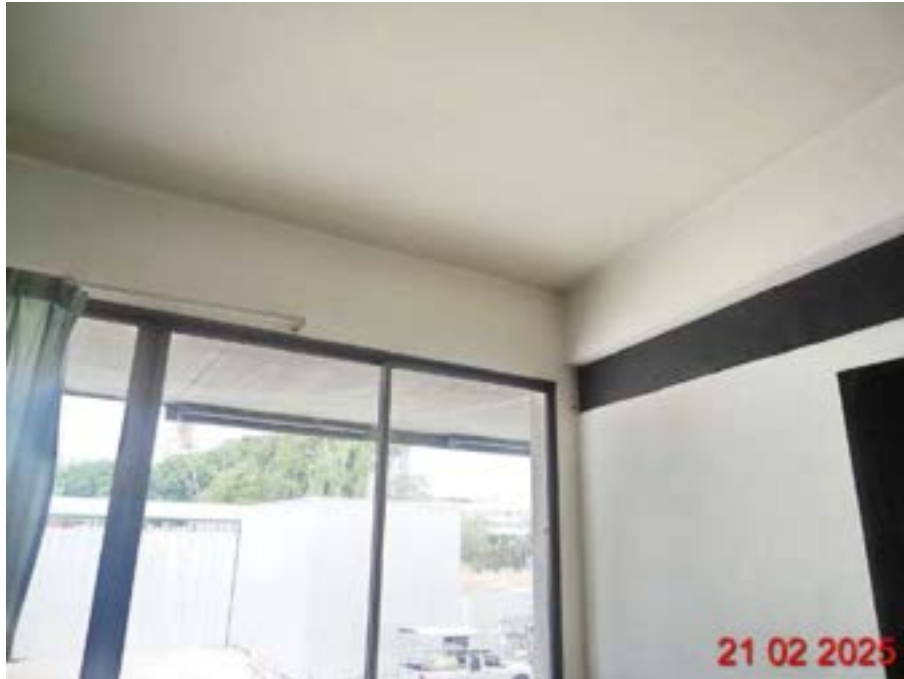
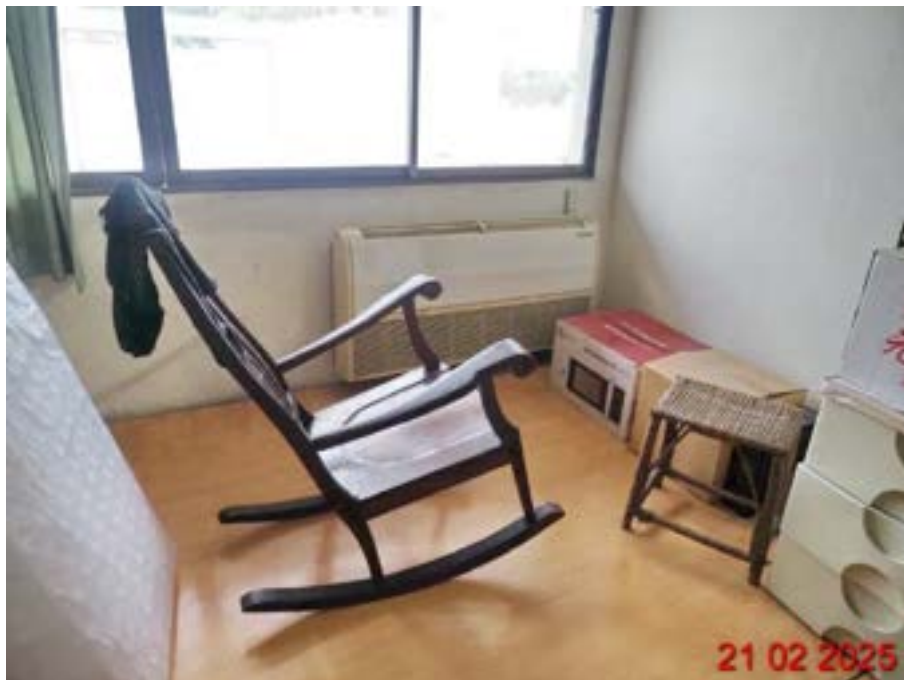
รูปที่ 1005-1006

สภาพภายในห้อง

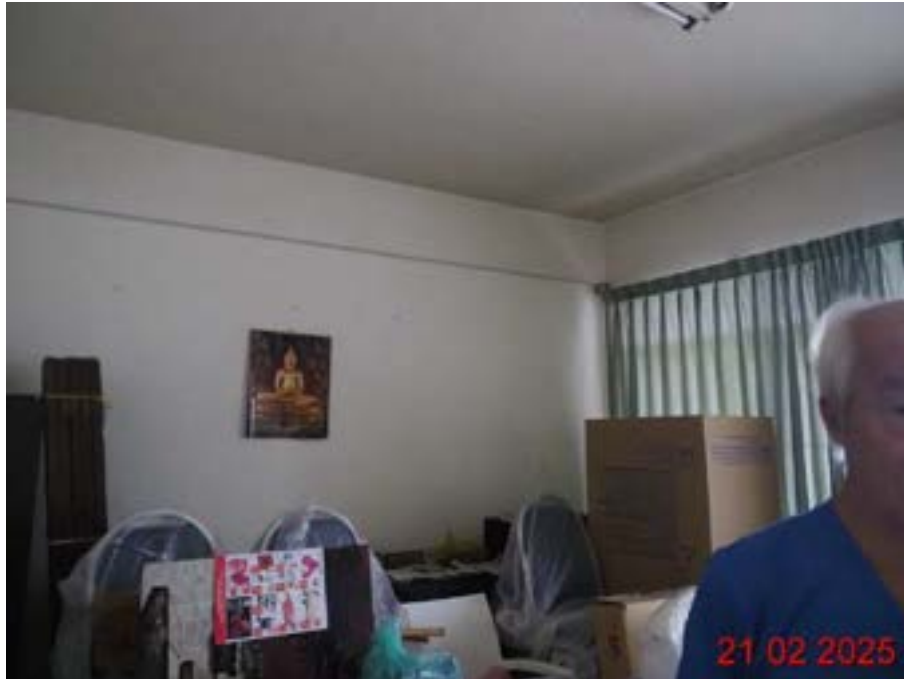
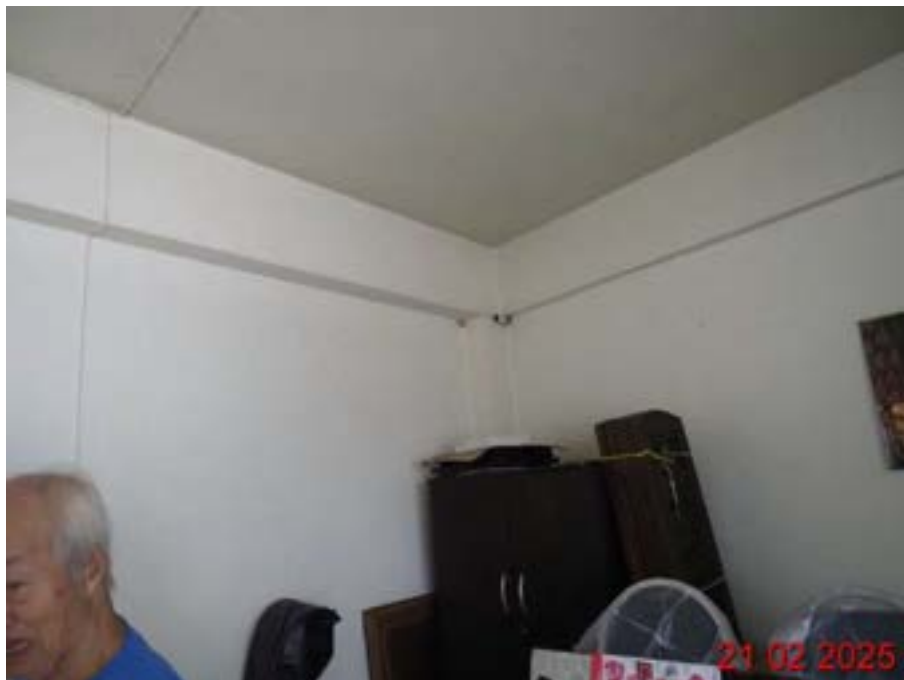
รูปที่ 1007-1008

สภาพภายในห้อง

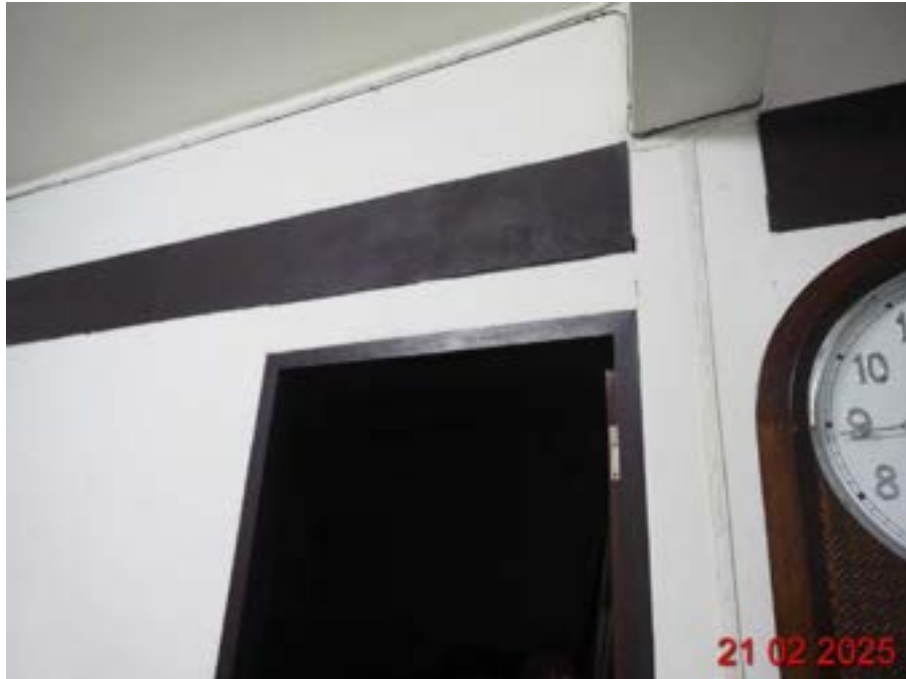
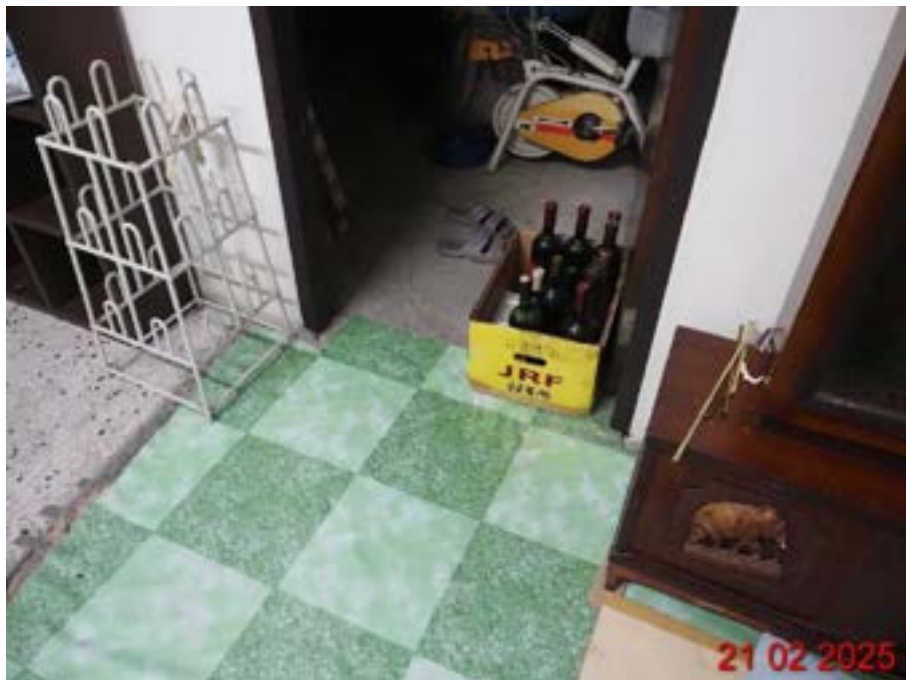
รูปที่ 1009-1010

สภาพภายในห้อง

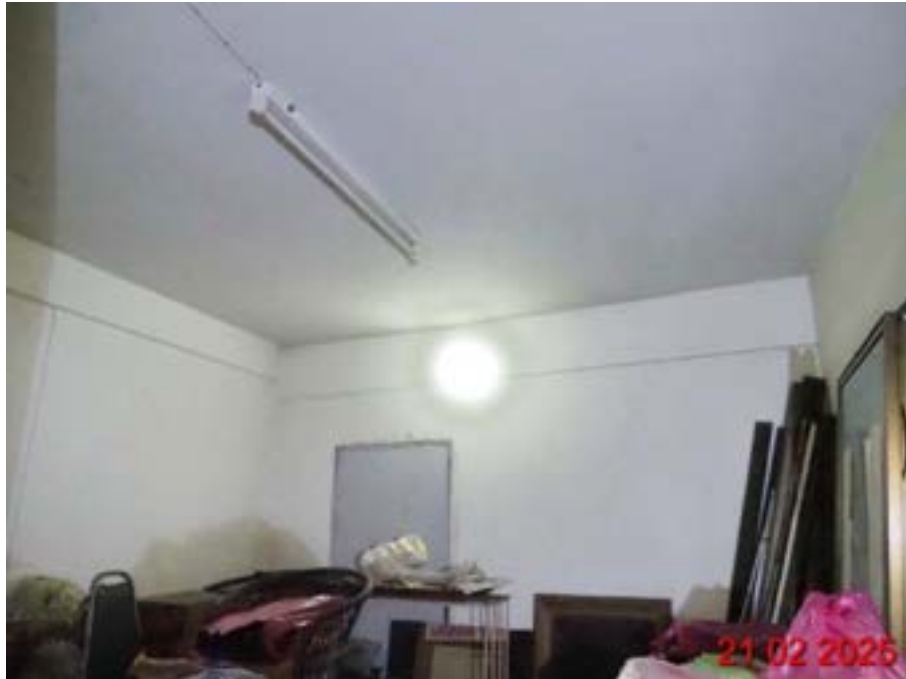
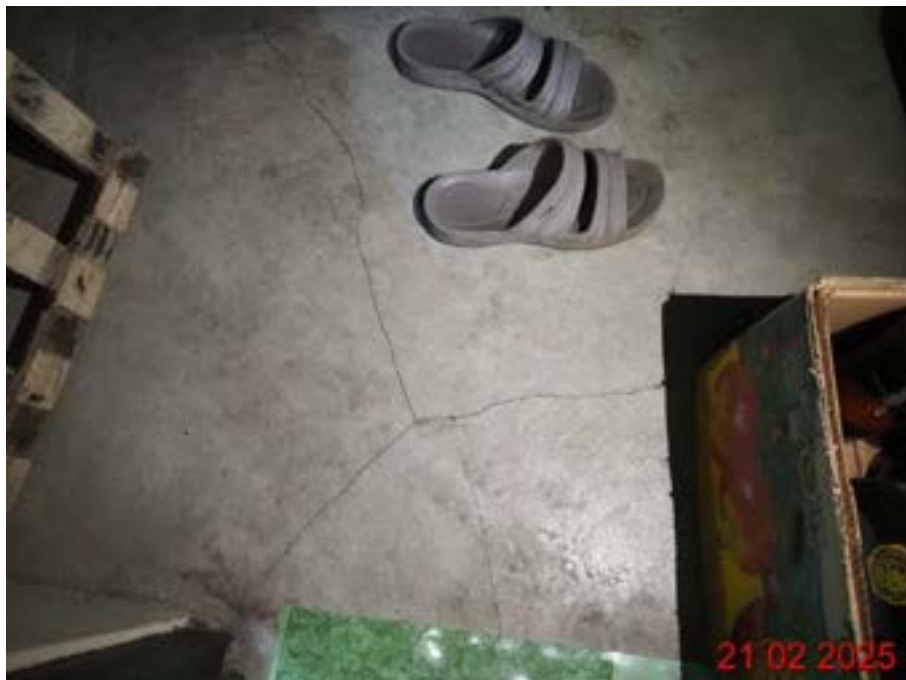
รูปที่ 1011-1012

รอยแตกร้าวพื้นภายในห้อง

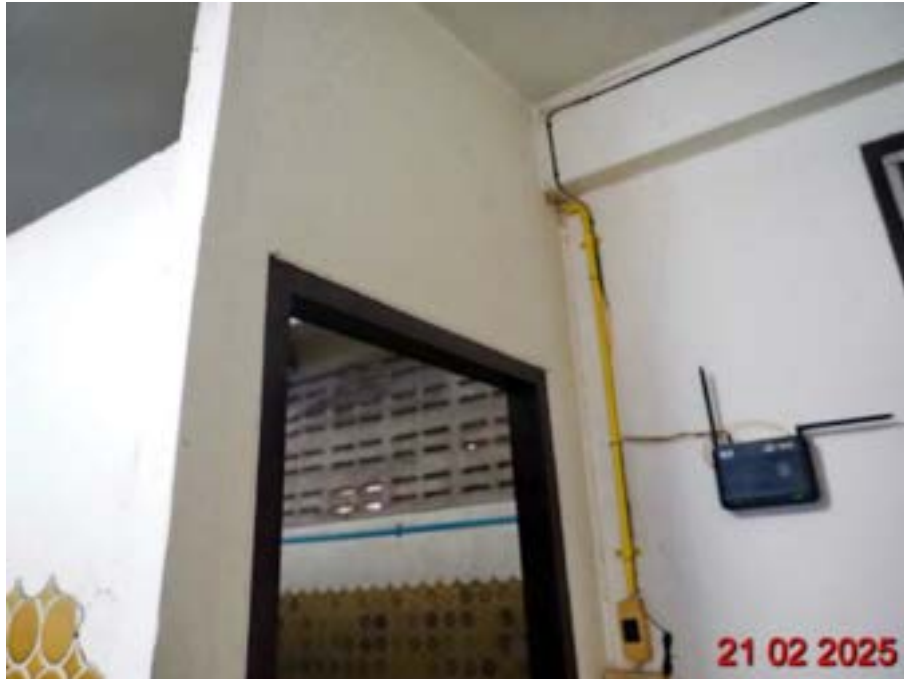
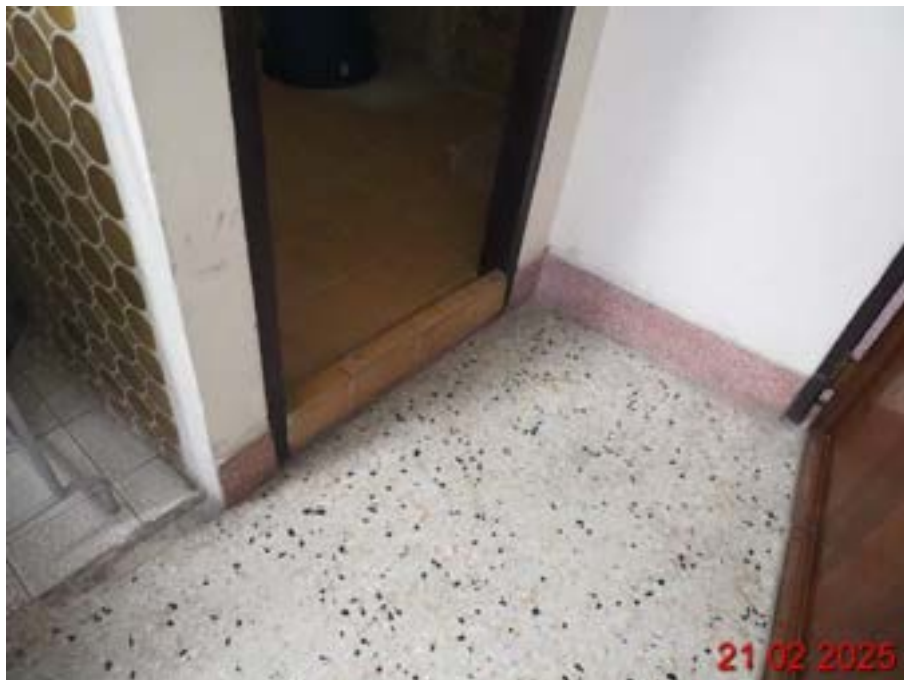
รูปที่ 1013-1014  
ด้านหน้าห้องน้ำ ชั้น 2

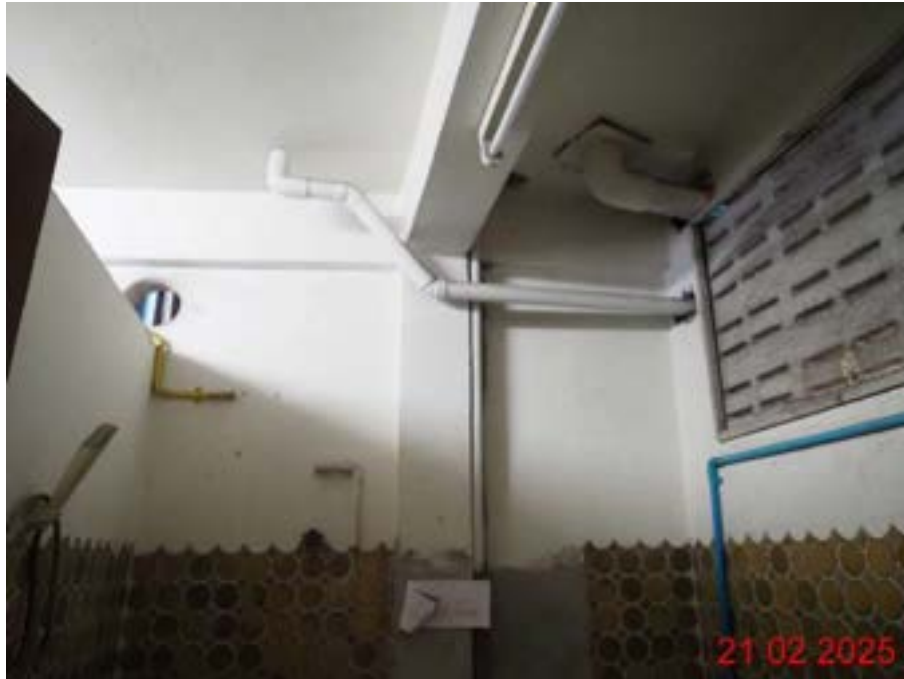
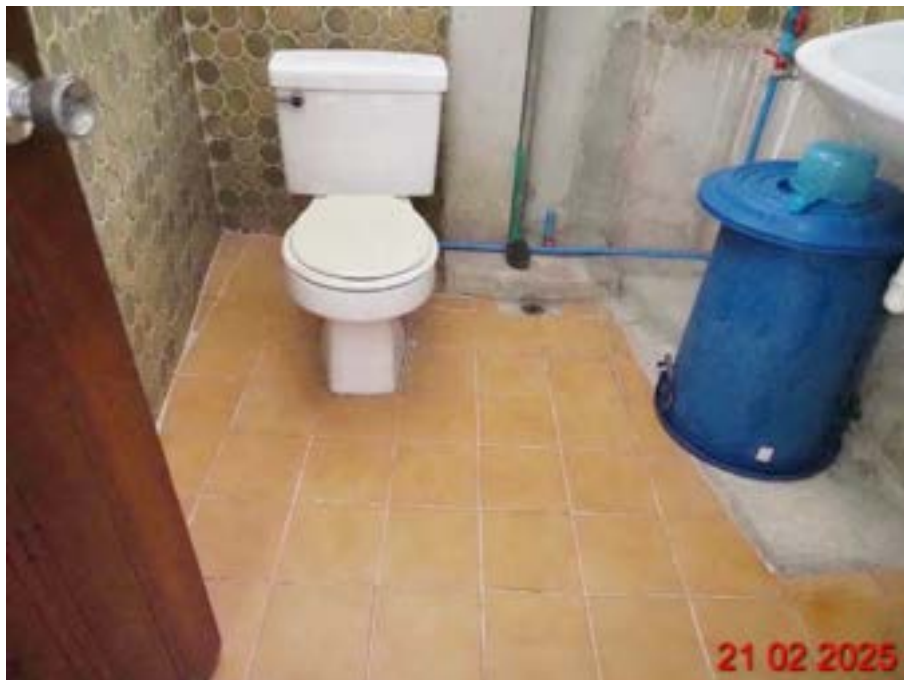
รูปที่ 1015-1016  
สภาพภายใน ชั้น 2

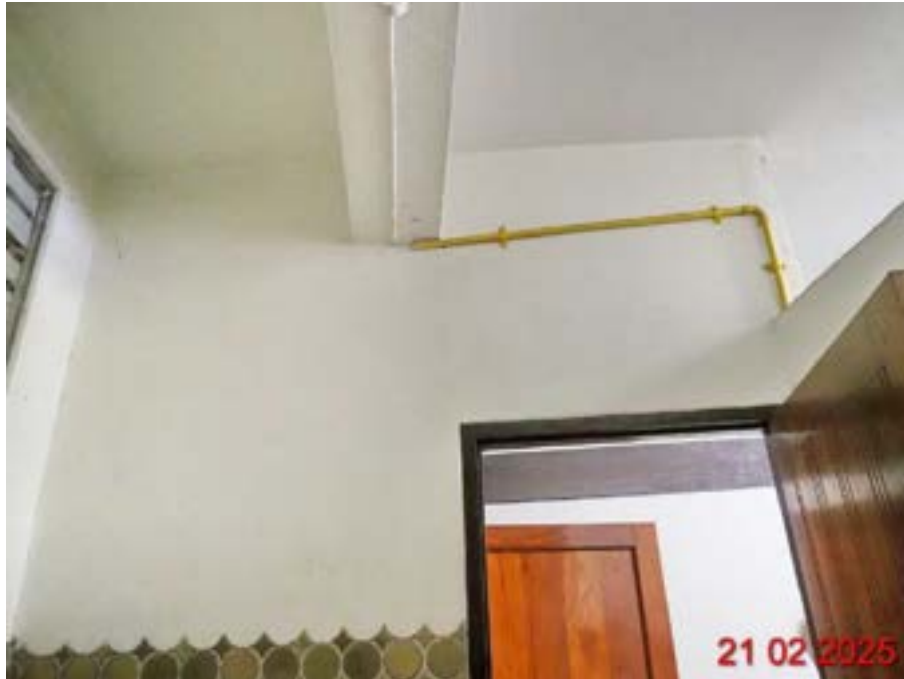
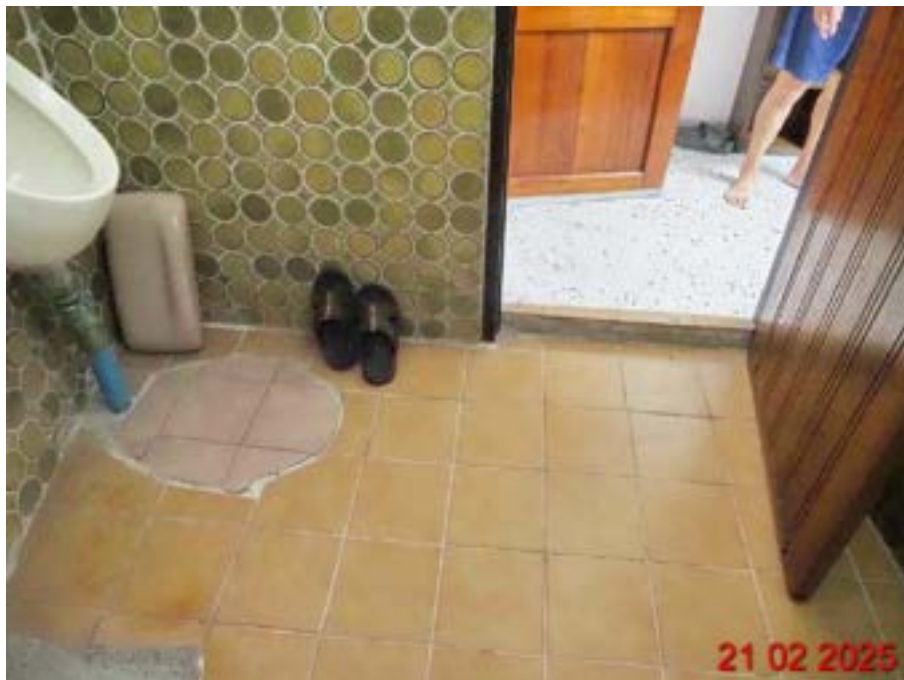
รูปที่ 1017-1018  
สภาพภายใน ชั้น 2

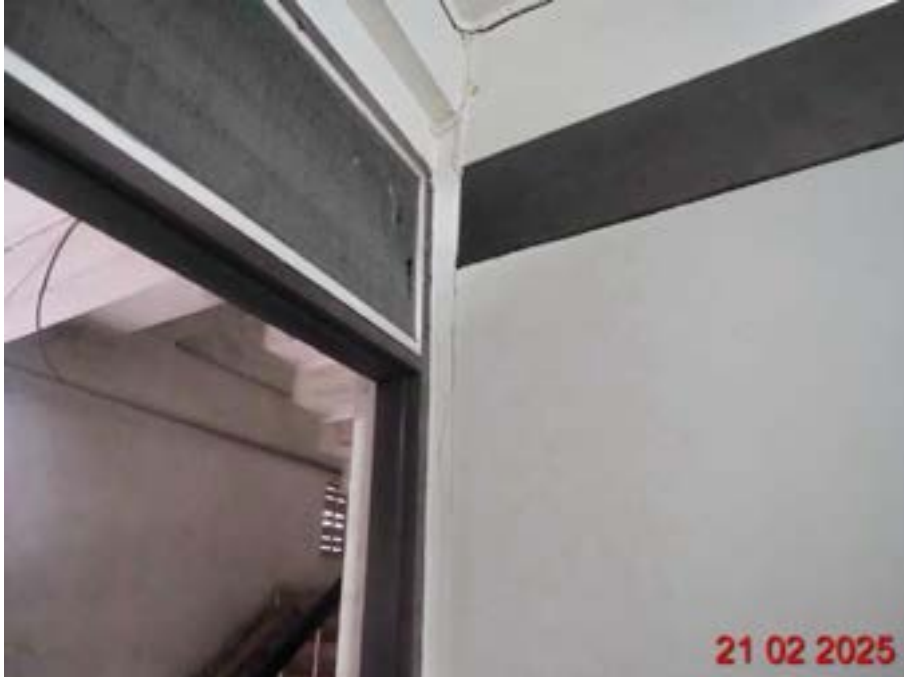
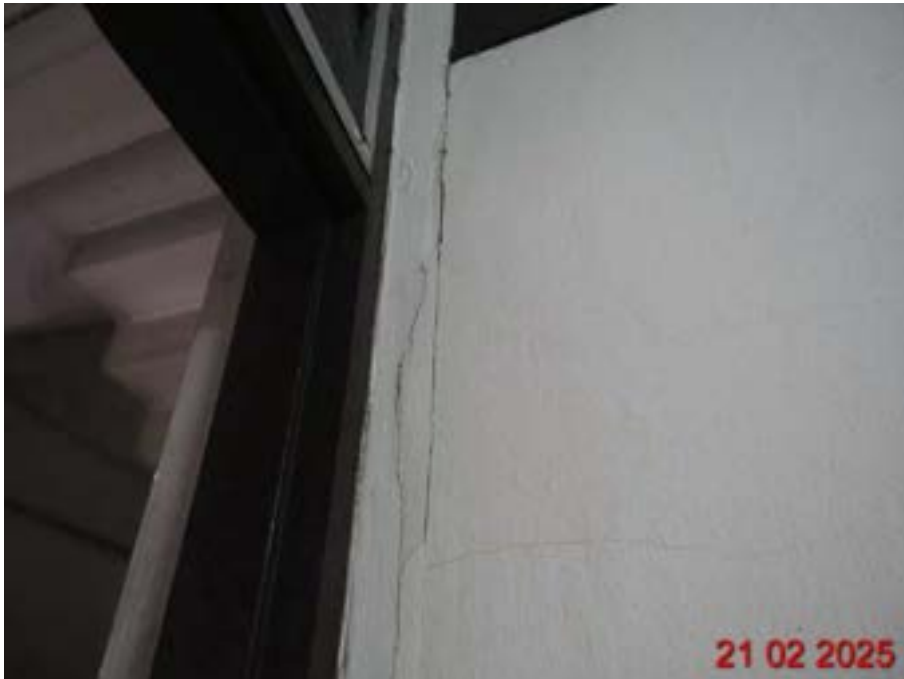
รูปที่ 1019-1020

รอยแตกร้าวบริเวณประตู ชั้น 2

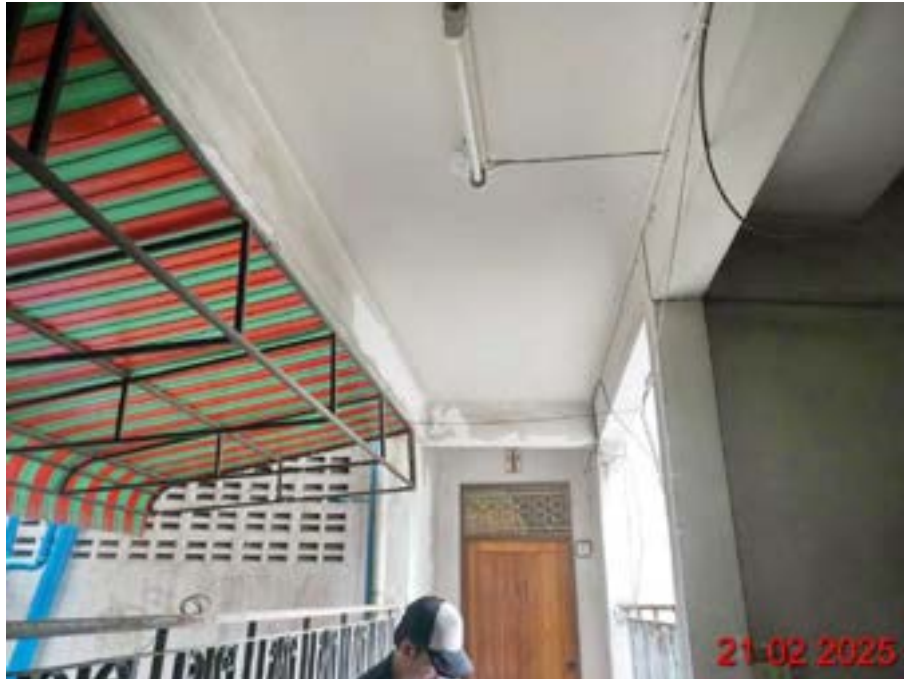
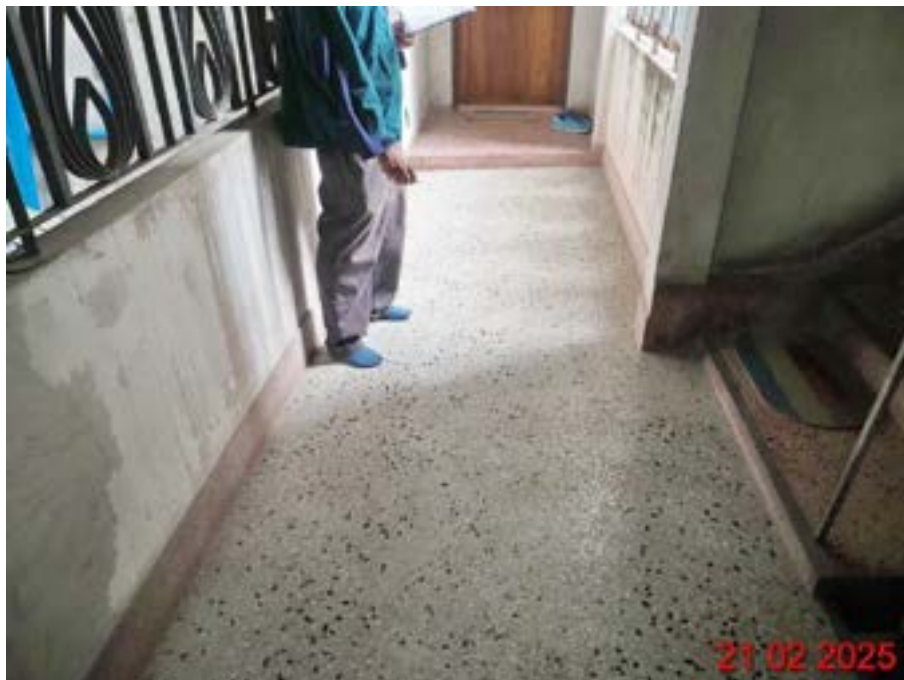
รูปที่ 1021-1022  
สภาพภายใน ชั้น 2

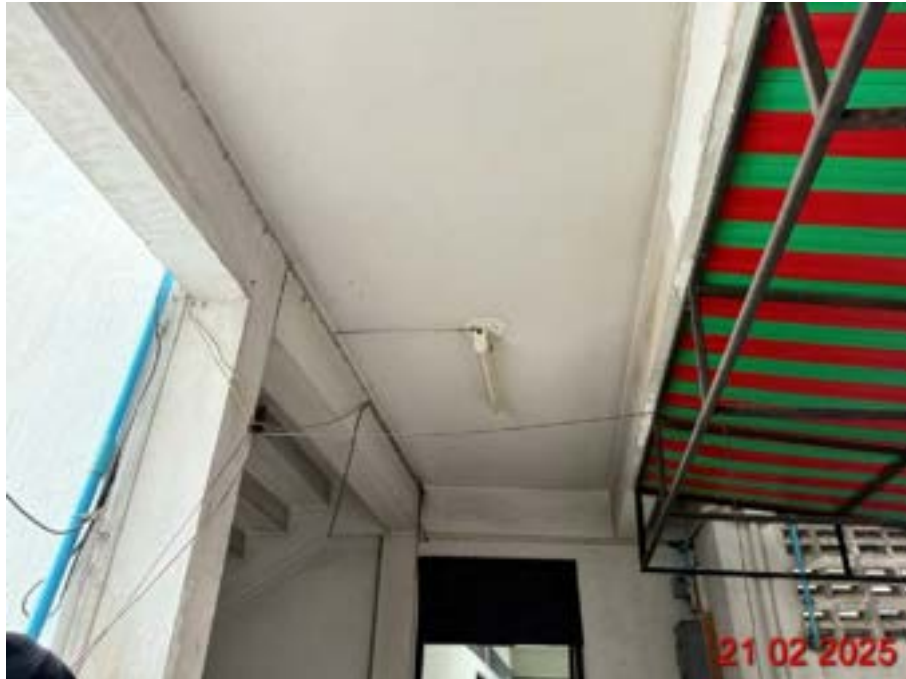
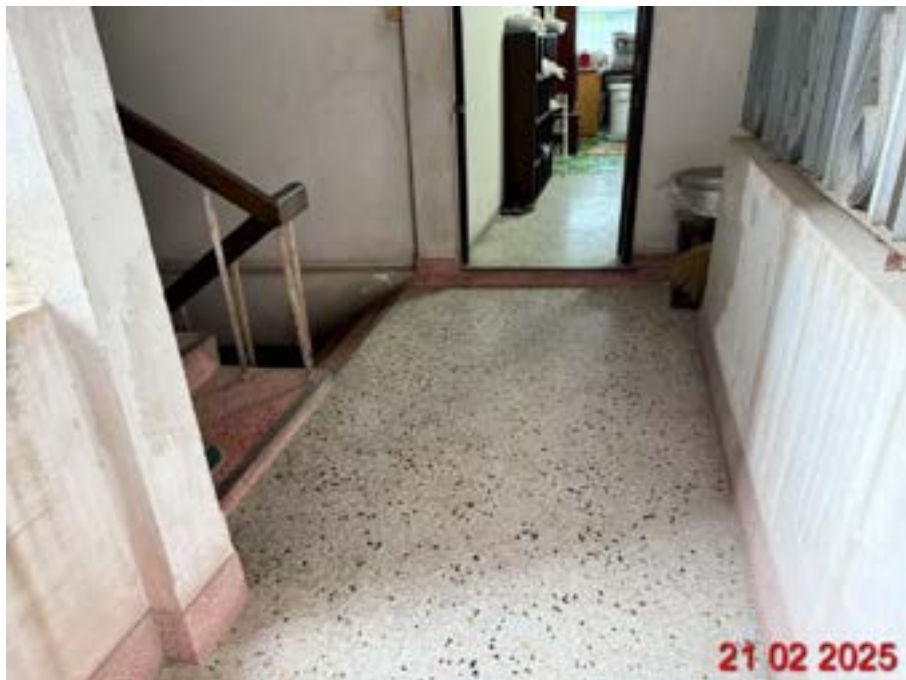
รูปที่ 1023-1024  
สภาพภายใน ชั้น 2

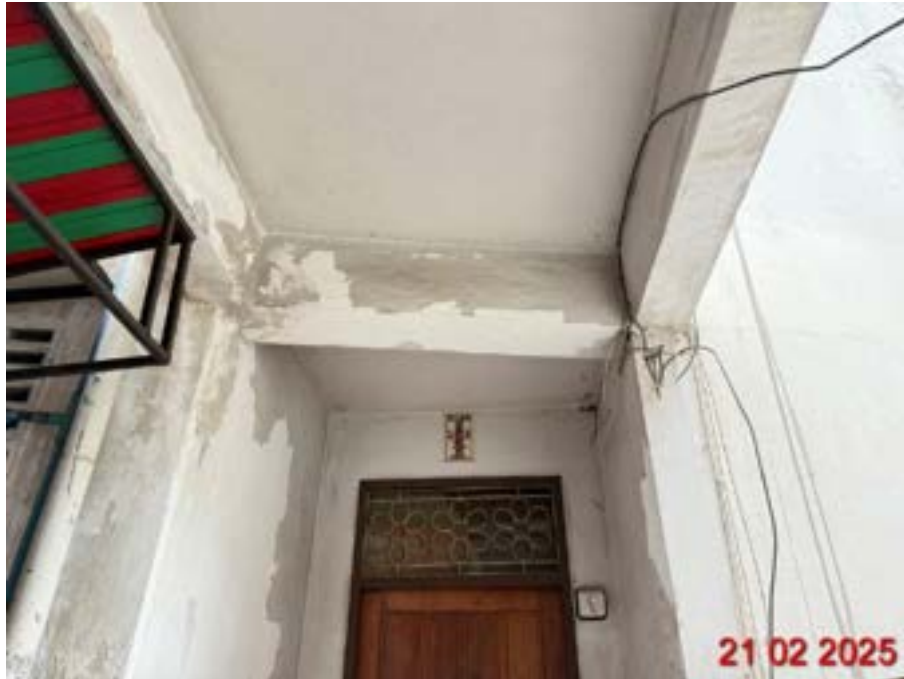
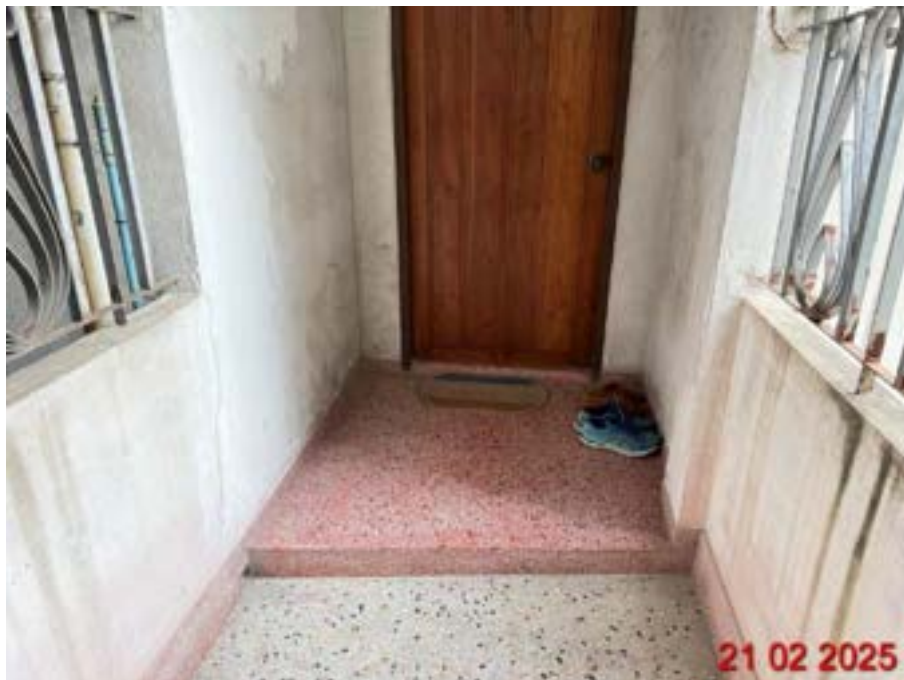
รูปที่ 1025-1026  
สภาพภายใน ชั้น 2

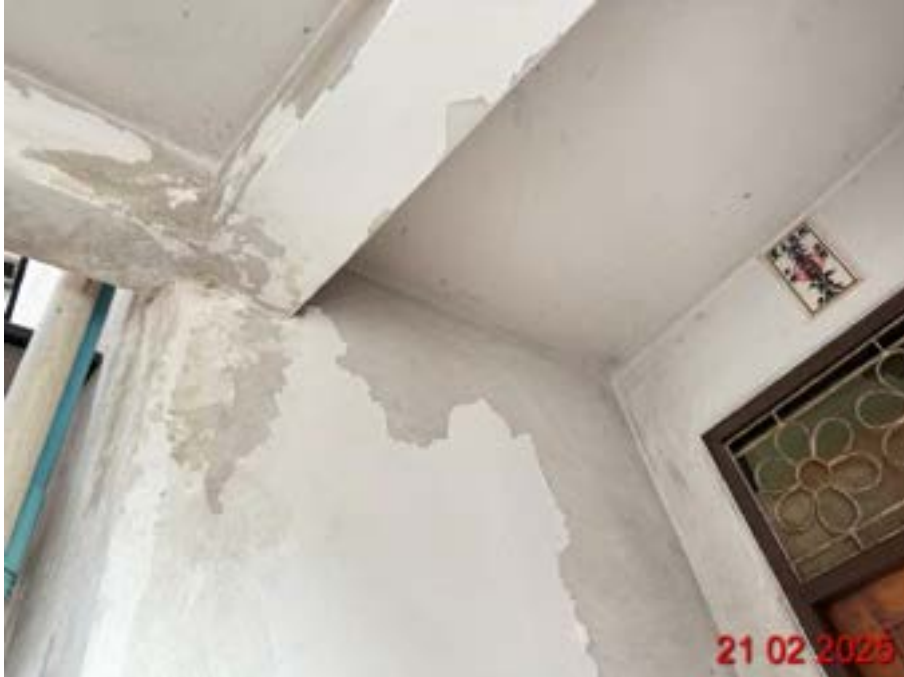
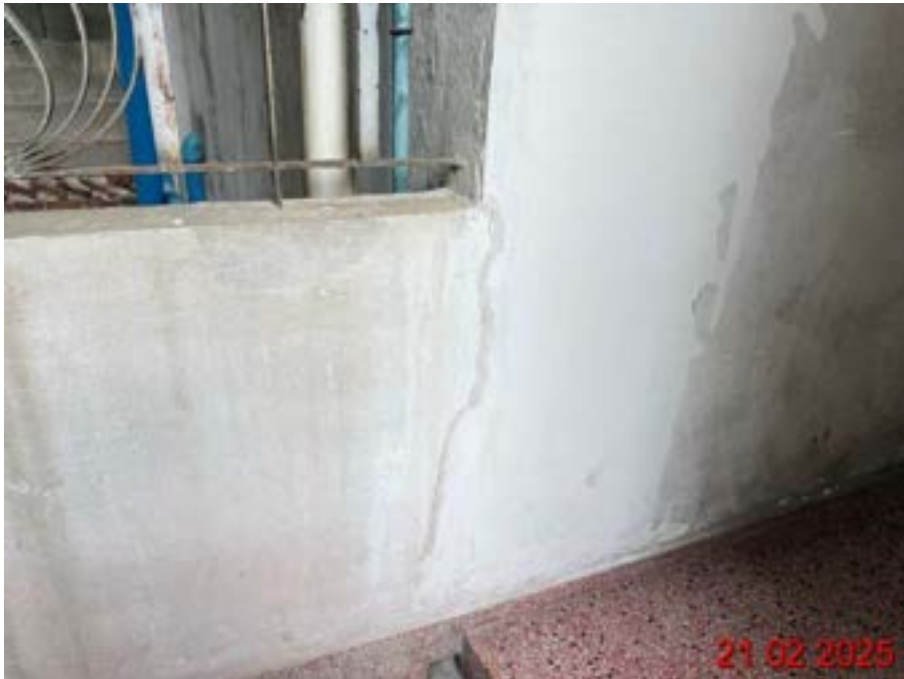
รูปที่ 1027-1028

รอยแตกร้าวบริเวณทางเดิน ชั้น 2

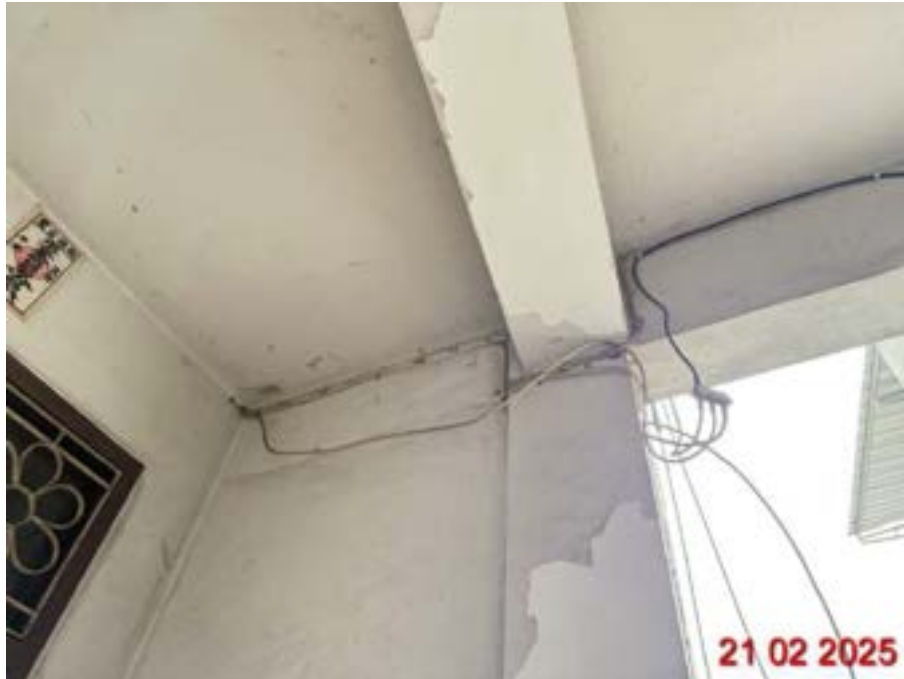
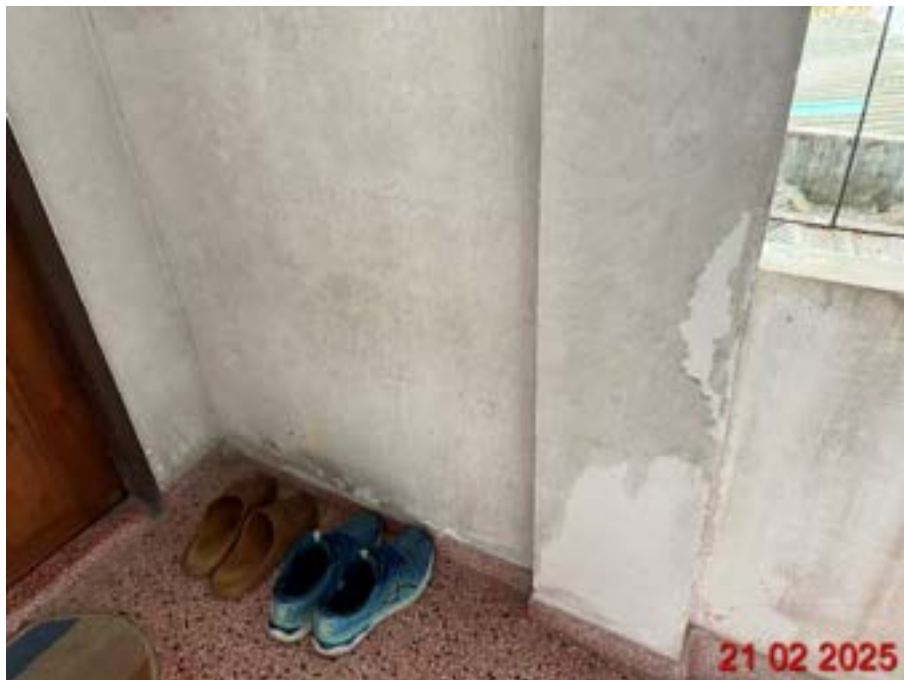
รูปที่ 1029-1030  
สภาพภายใน ชั้น 2

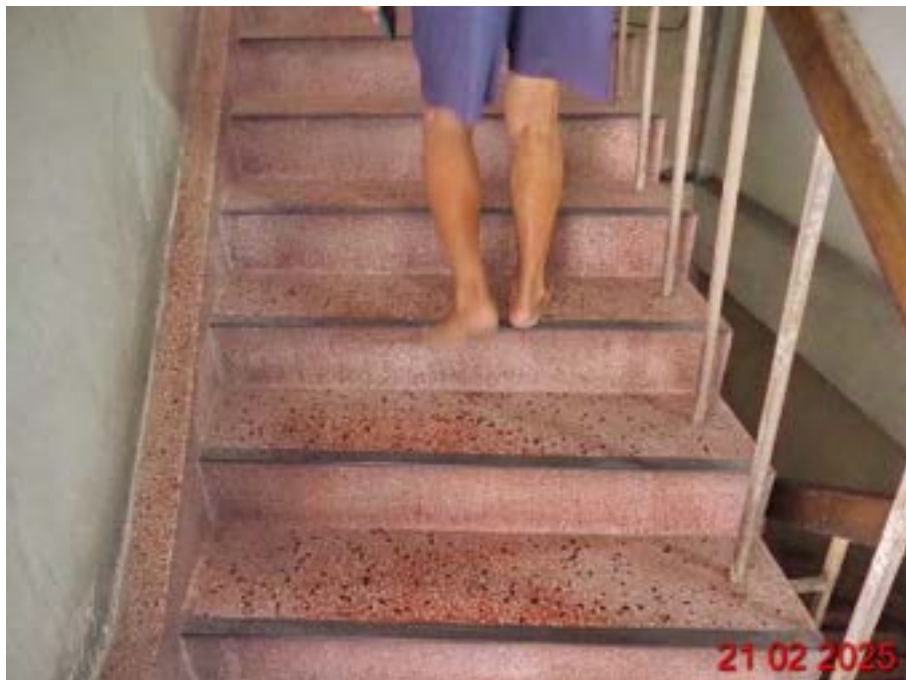
รูปที่ 1031-1032  
โถงบันไดขึ้น ชั้น 3

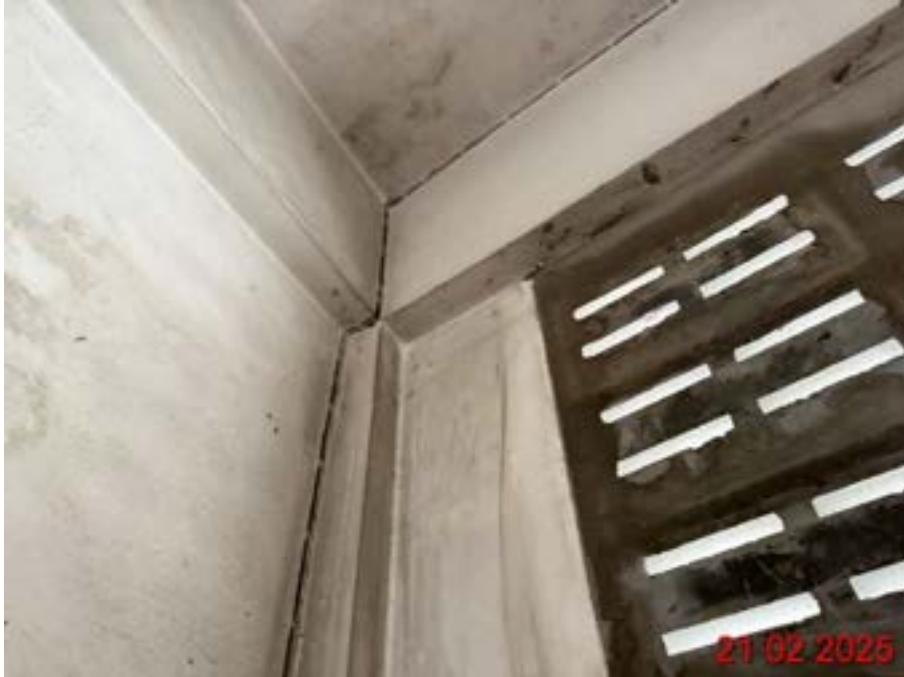
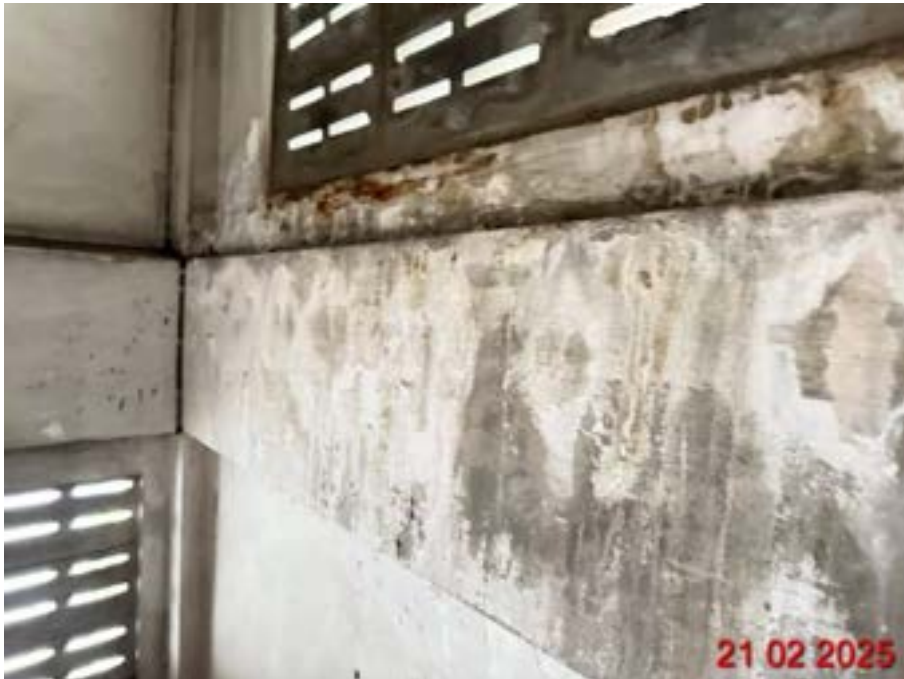
รูปที่ 1033-1034

รอยคราบน้ำ และแตกร้าวโองบันไดขึ้น ชั้น 3

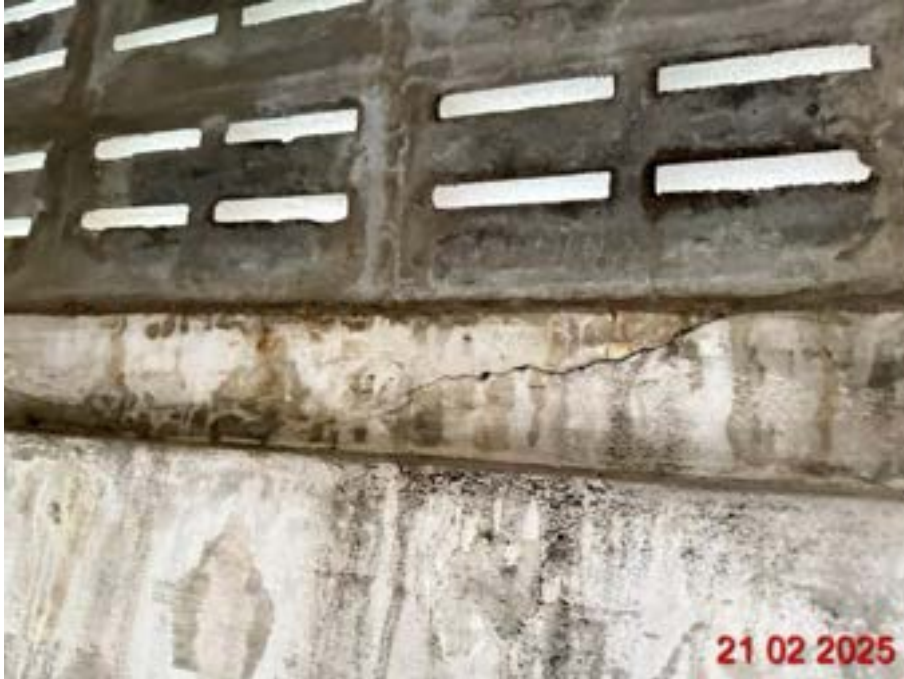
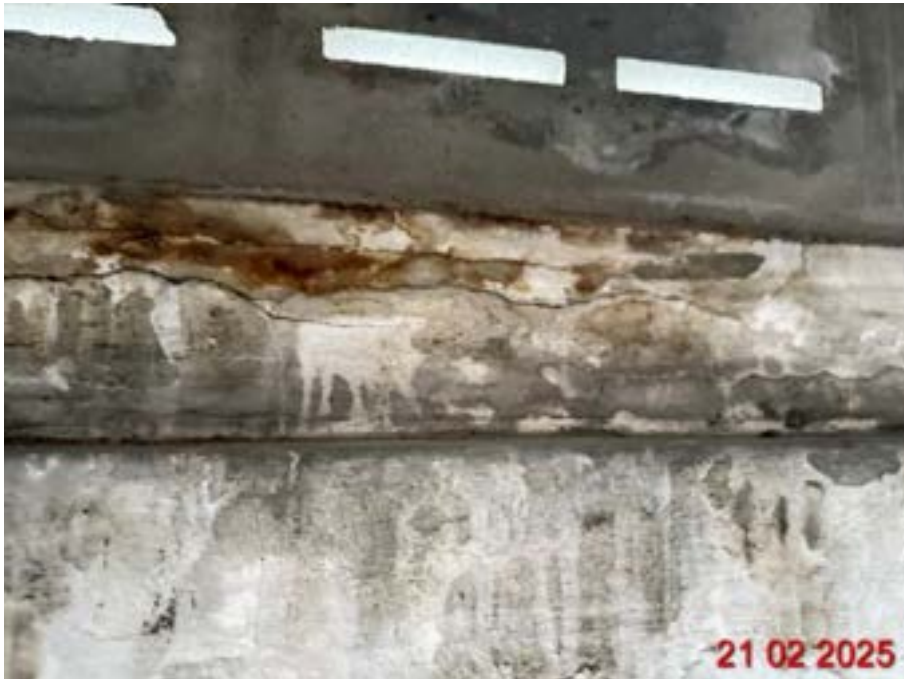
รูปที่ 1035-1036

รอยคราบน้ำ และแตกร้าวโองบันไดขึ้น ชั้น 3

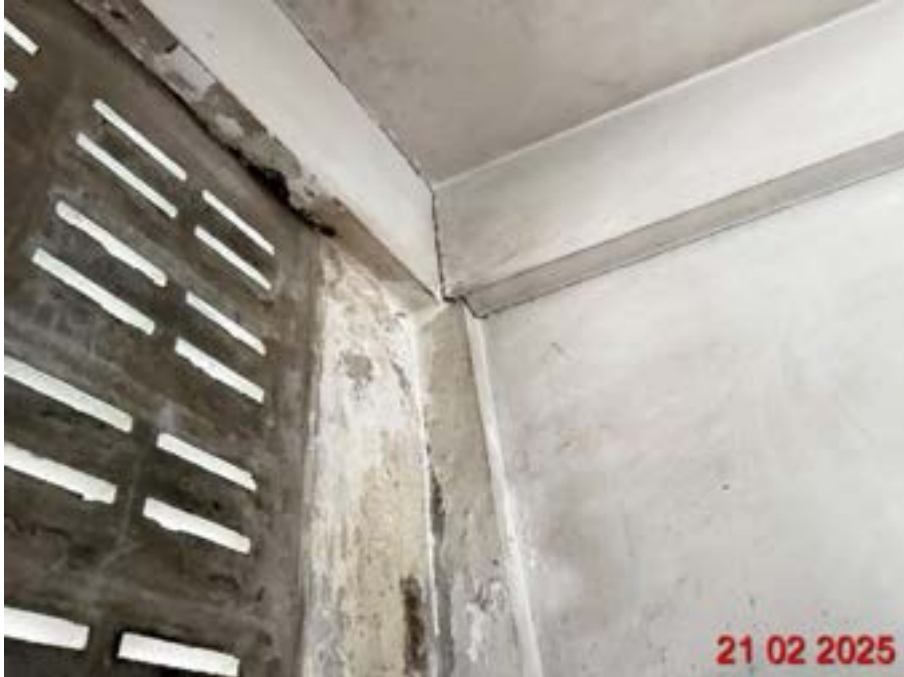
รูปที่ 1037-1038

รอยคราบน้ำ และแตกร้าวโองบันไดขึ้น ชั้น 3

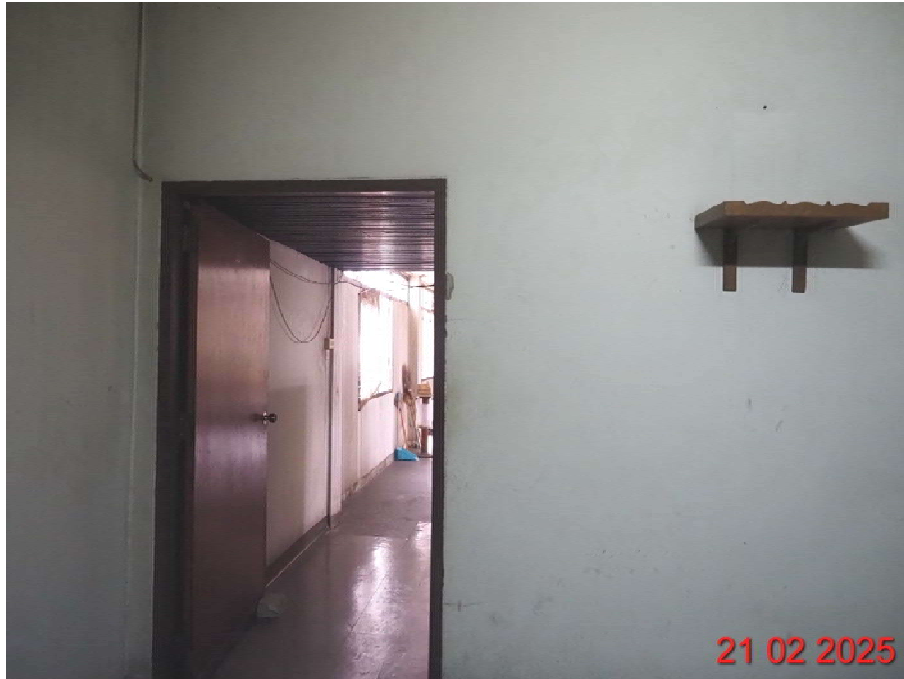
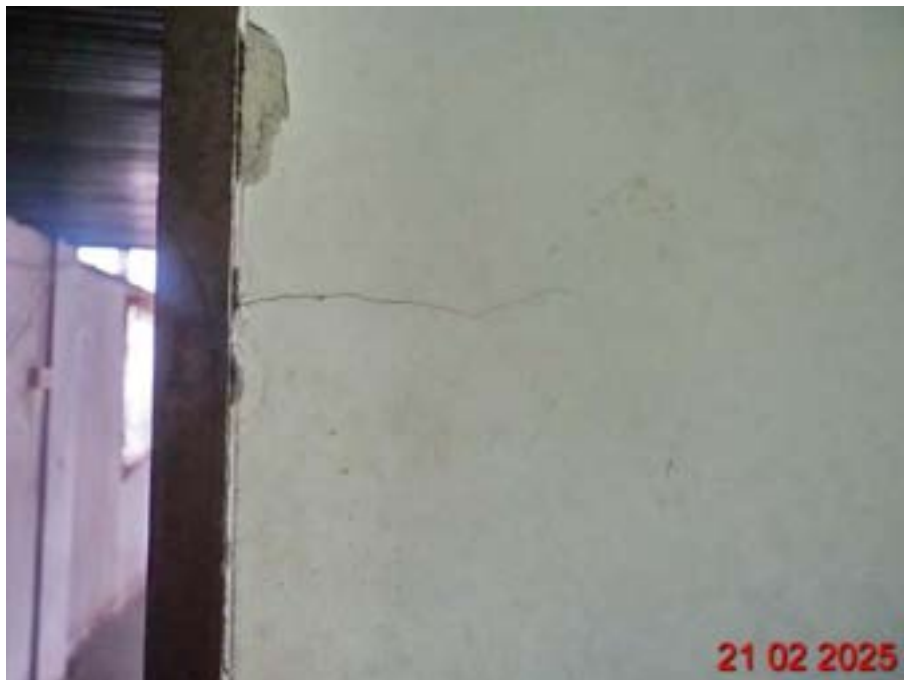
รูปที่ 1049-1050

รอยแตกร้าวผนังภายใน ชั้น 3
