## ภาคผนวก ค

เอกสารประกอบการปฏิบัติตามมาตราการป้องกันและแก้ไขผลกระทบสิ่งแวดล้อม

เอกสารบันทึกบ้านข้างเคียง

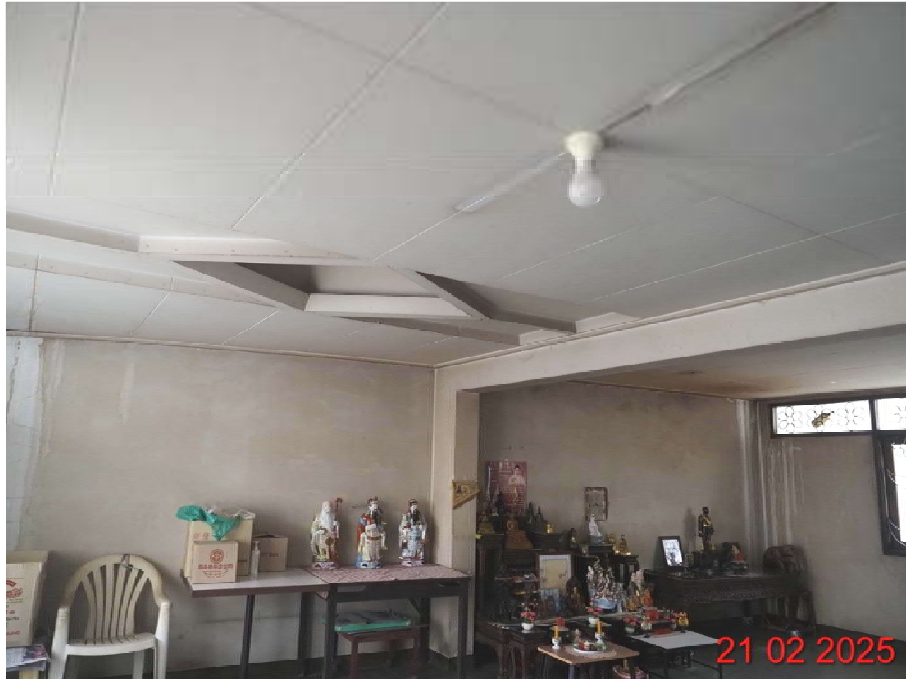
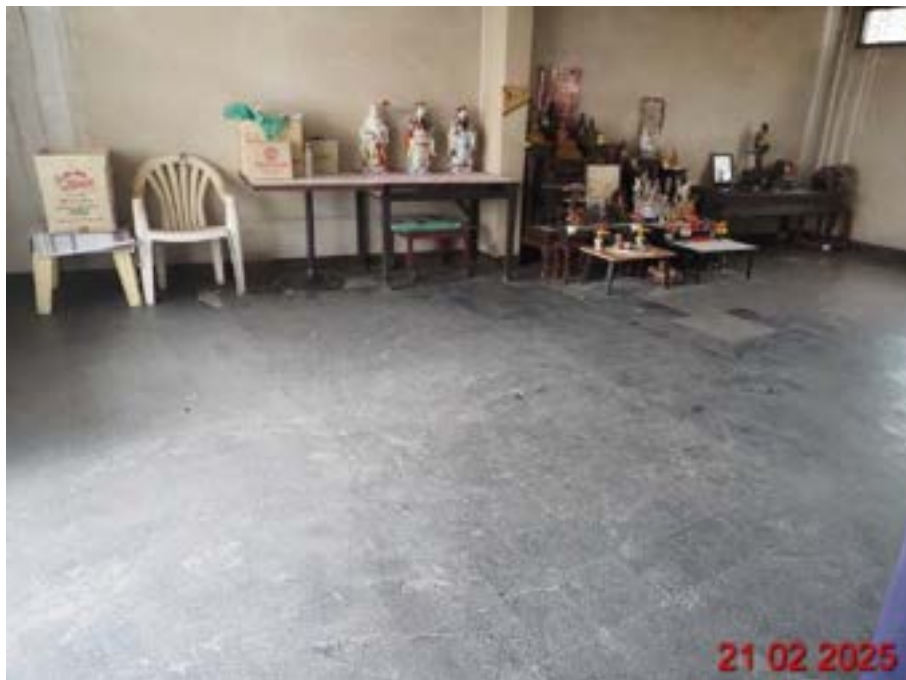
รูปที่ 1057-1058

สภาพภายใน ชั้น 3

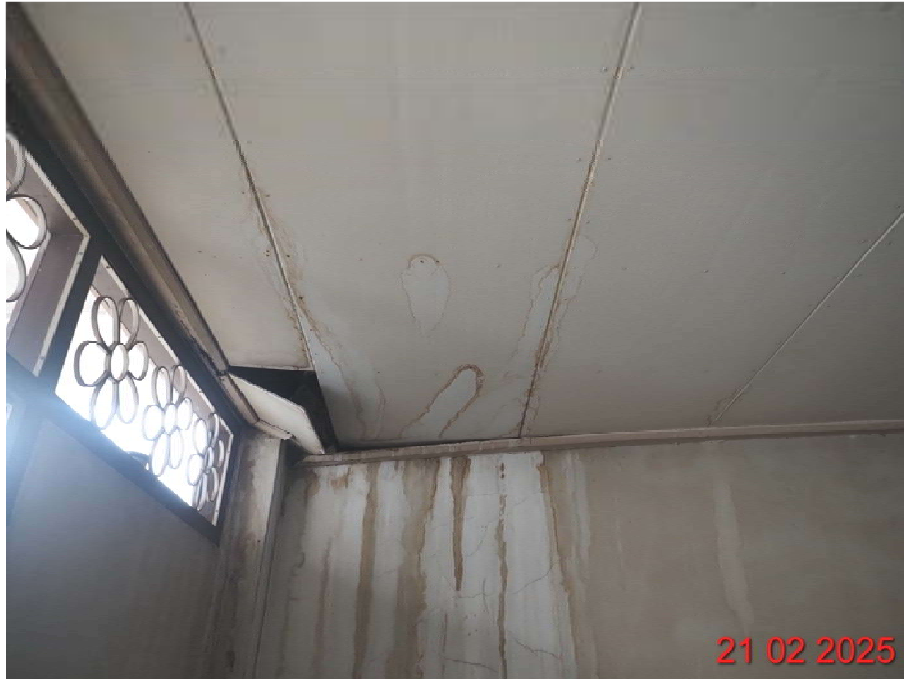
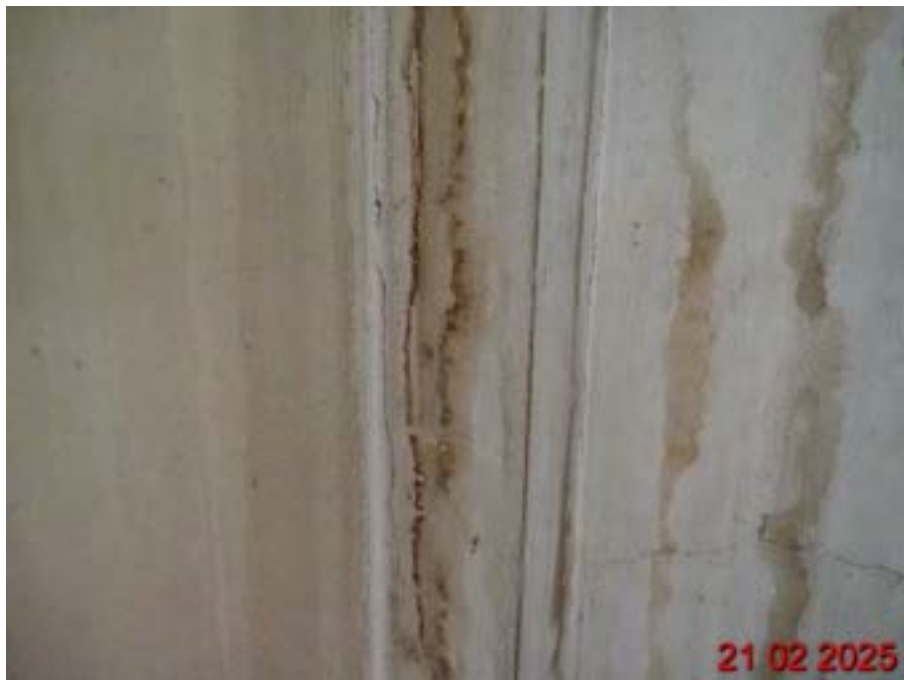
รูปที่ 1061-1062

รอยคราบน้ำ และแตกร้าวภายใน ชั้น 3

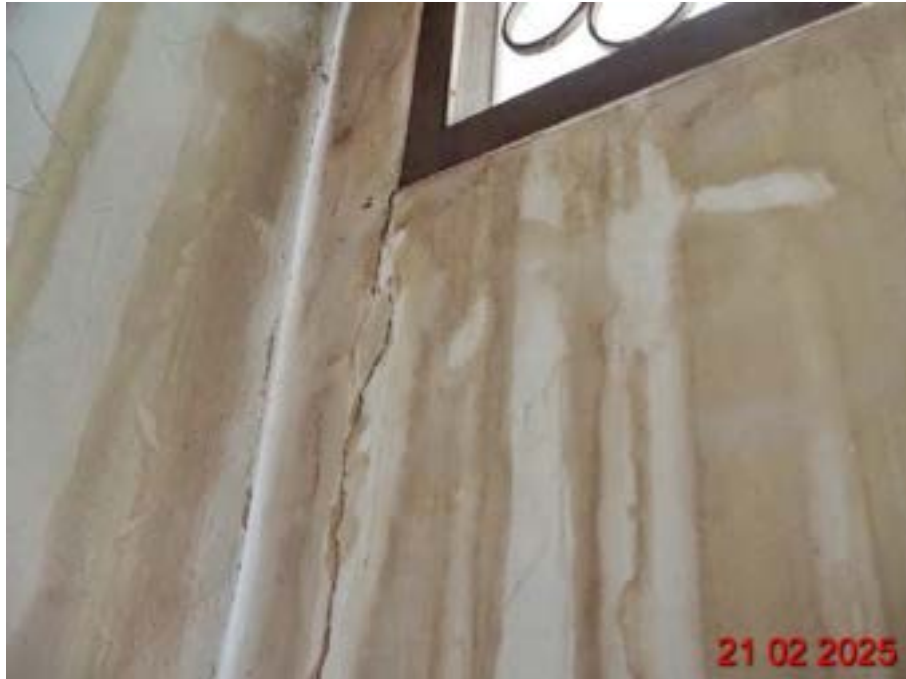
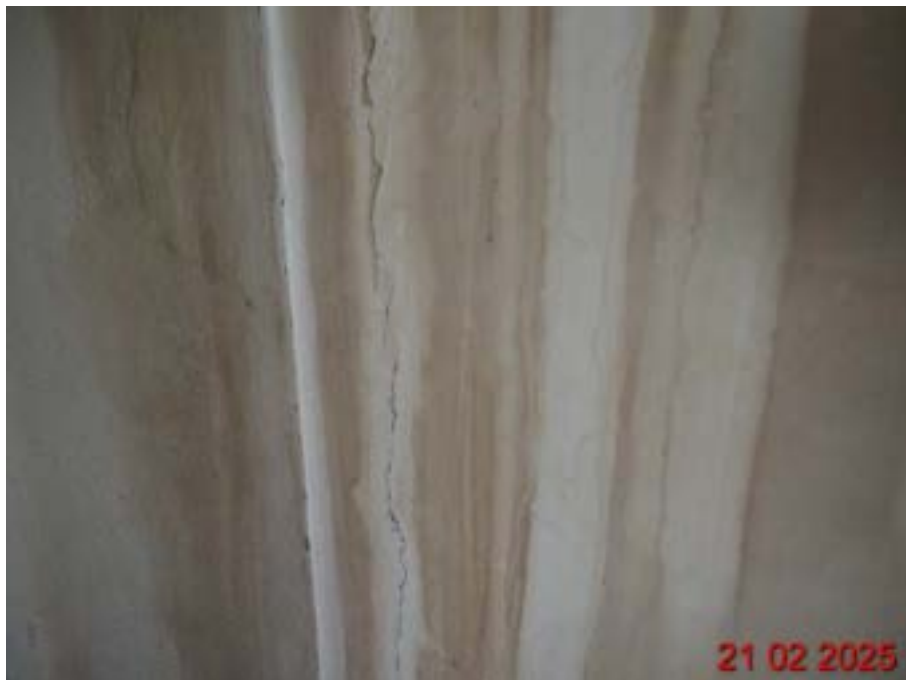
รูปที่ 1065-1066

รอยแตกร้าวผนังภายใน ชั้น 3

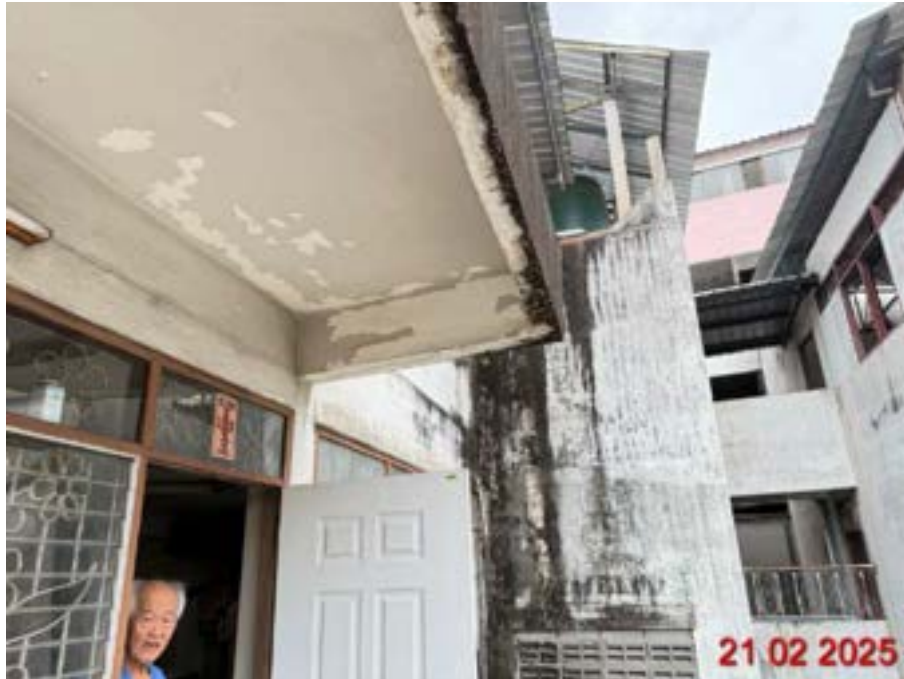
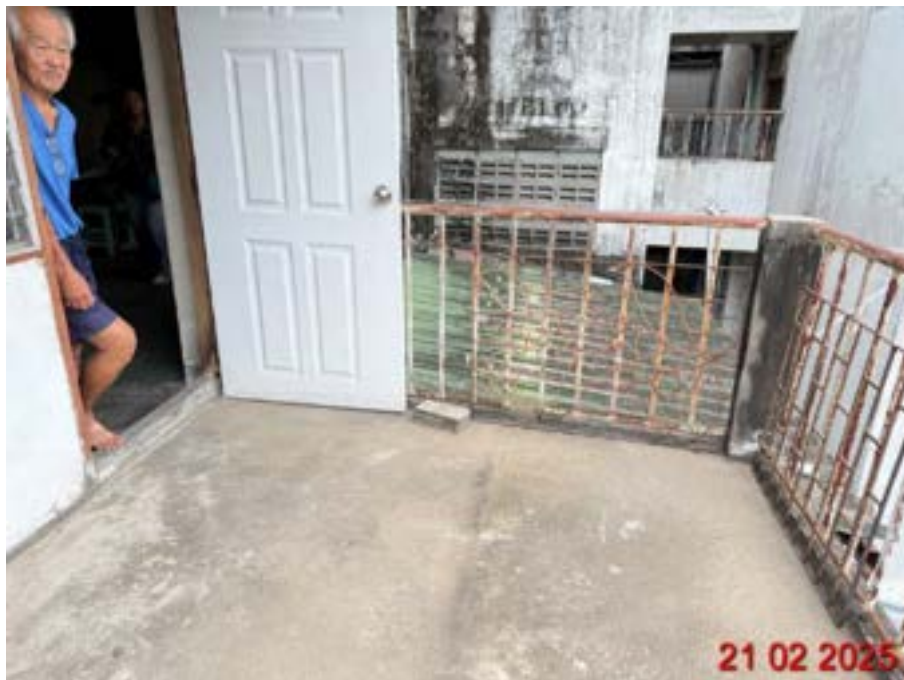
รูปที่ 1071-1072

ระเบียงด้านหลัง ชั้น 3

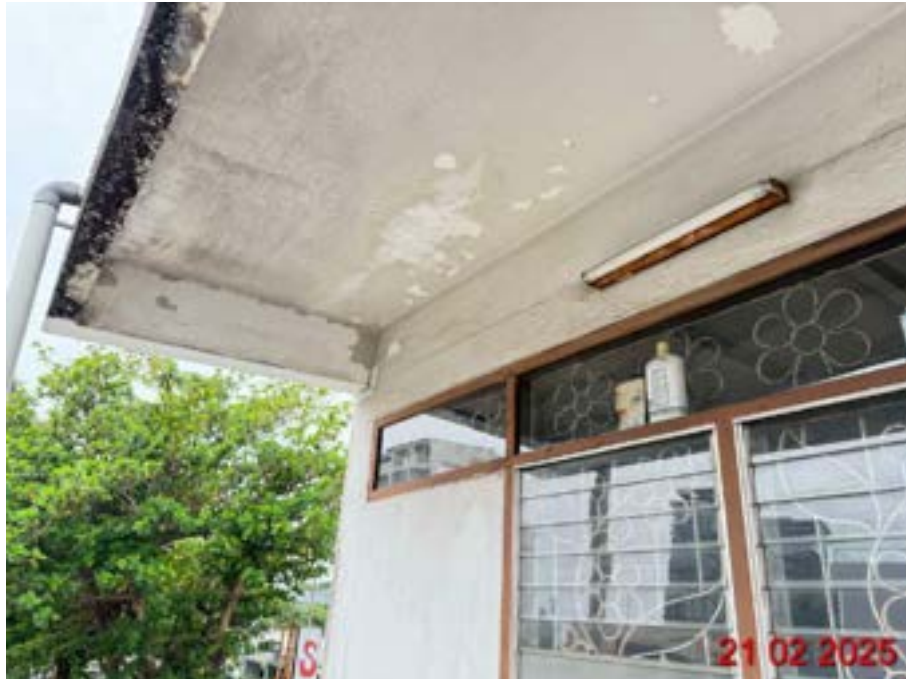
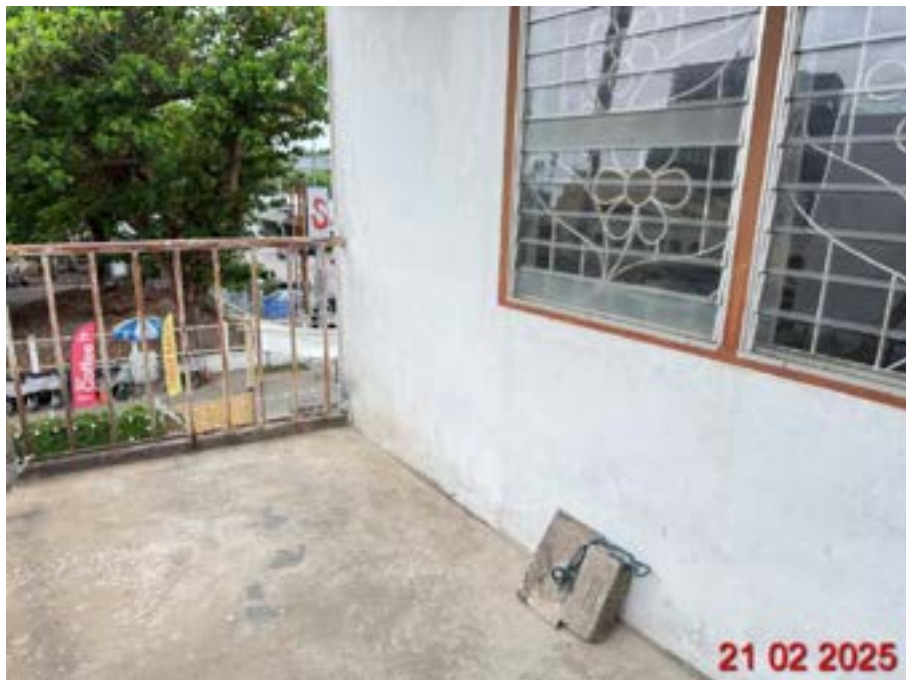
รูปที่ 1073-1074

ระเบียงด้านหลัง ชั้น 3

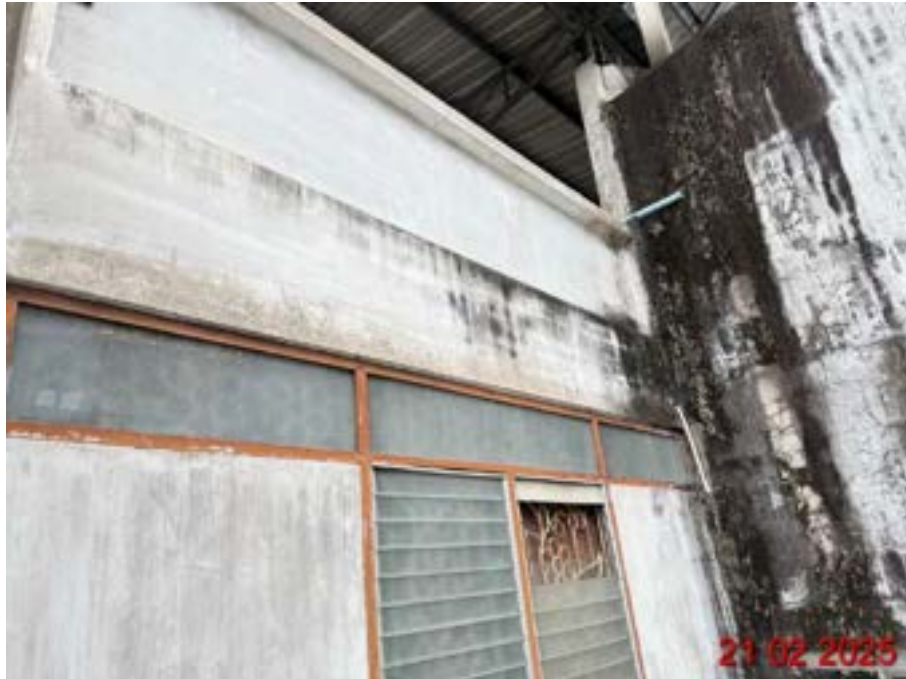
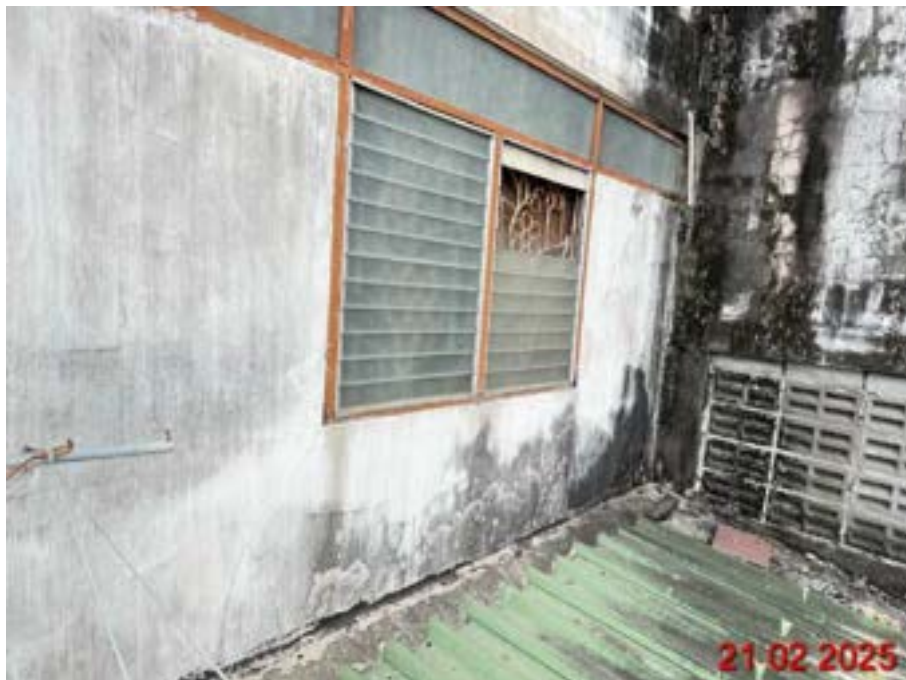
รูปที่ 1075-1076

สภาพภายนอกด้านหลัง

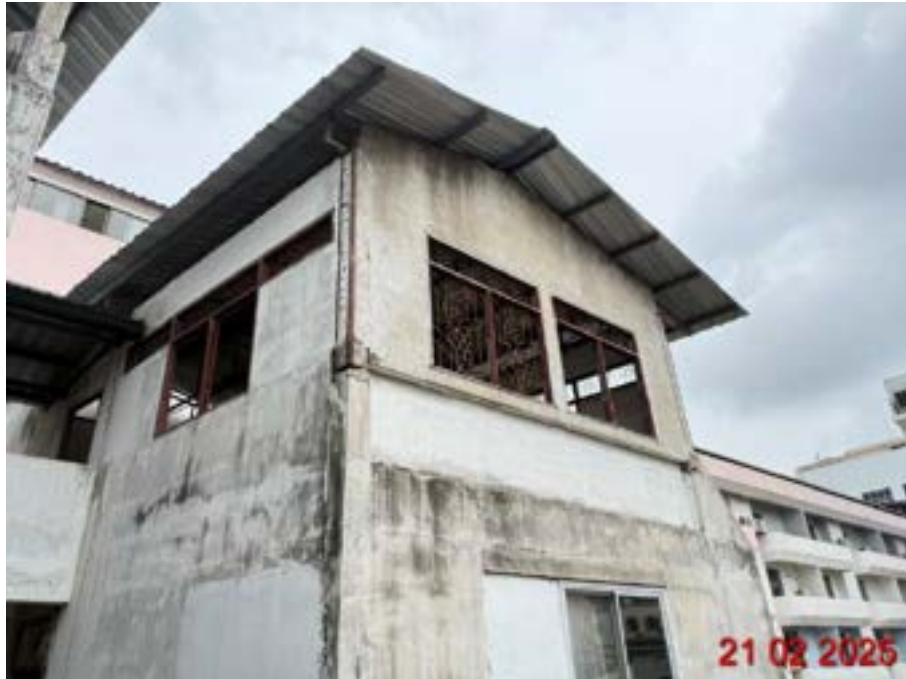
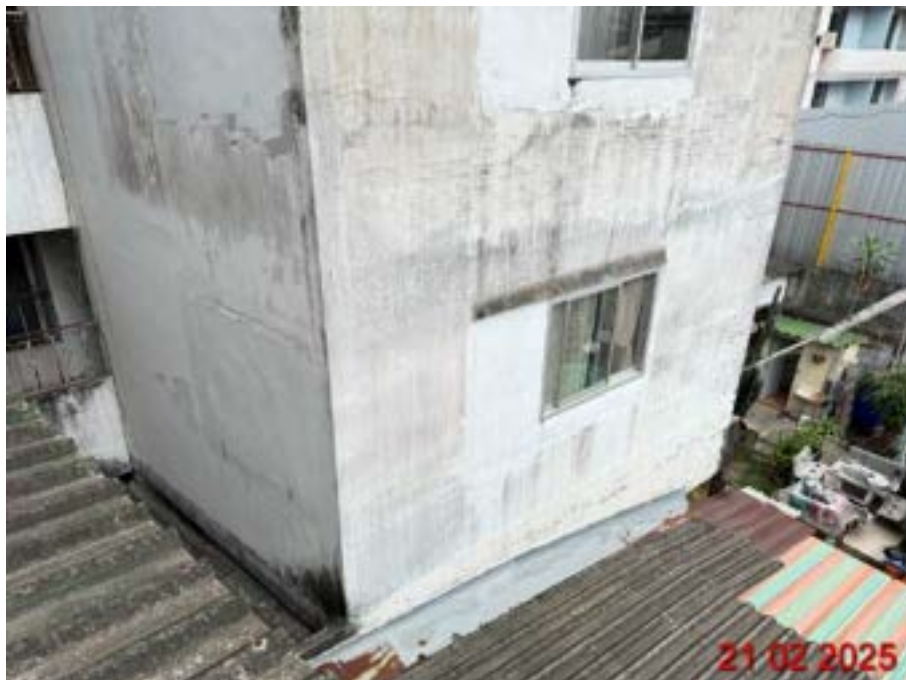
รูปที่ 1077-1078

สภาพภายนอกด้านหลัง

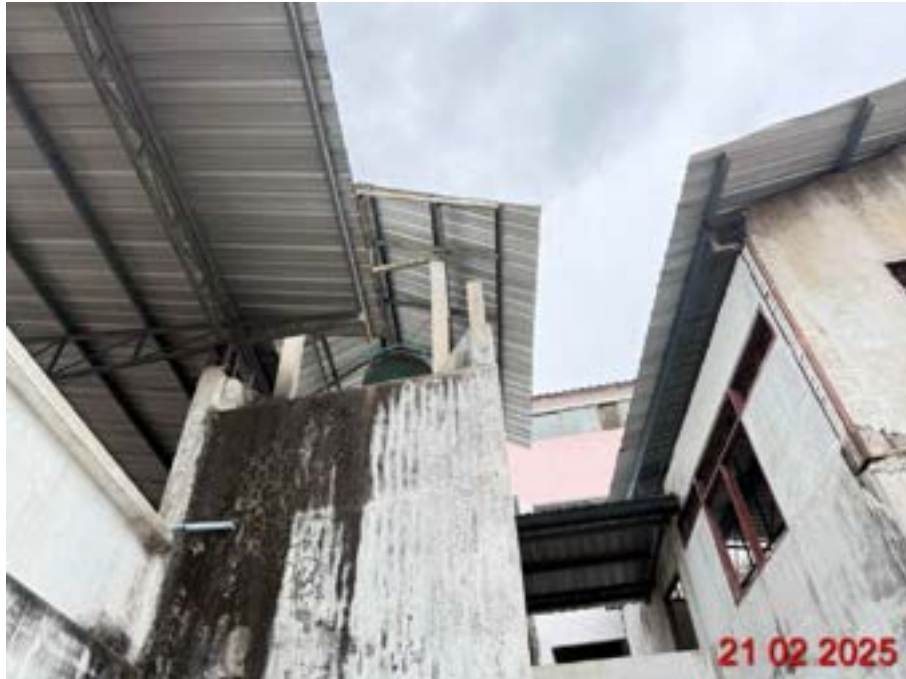
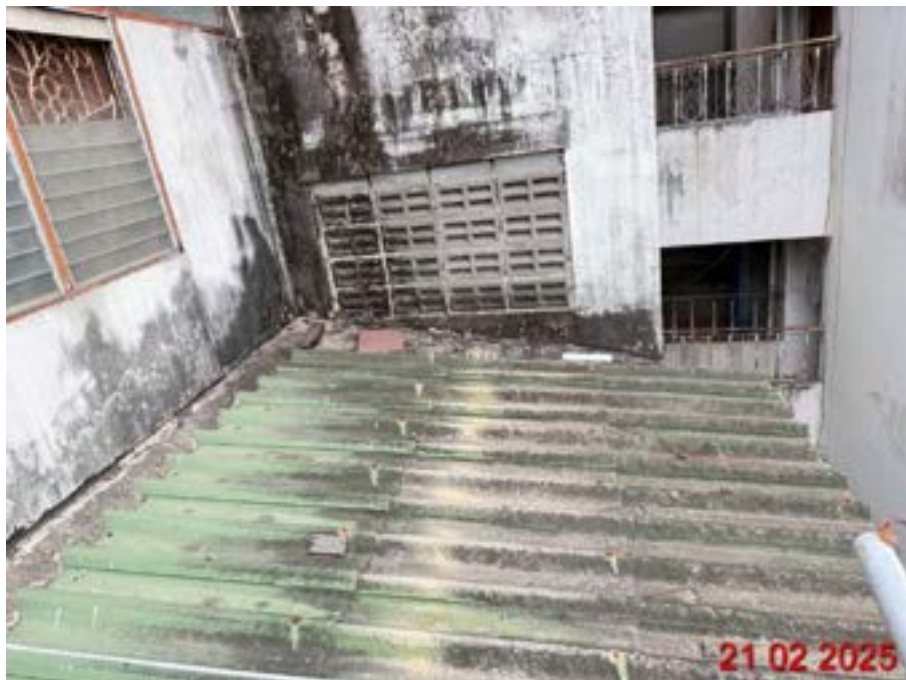
รูปที่ 1079-1080

สภาพภายนอกด้านหลัง

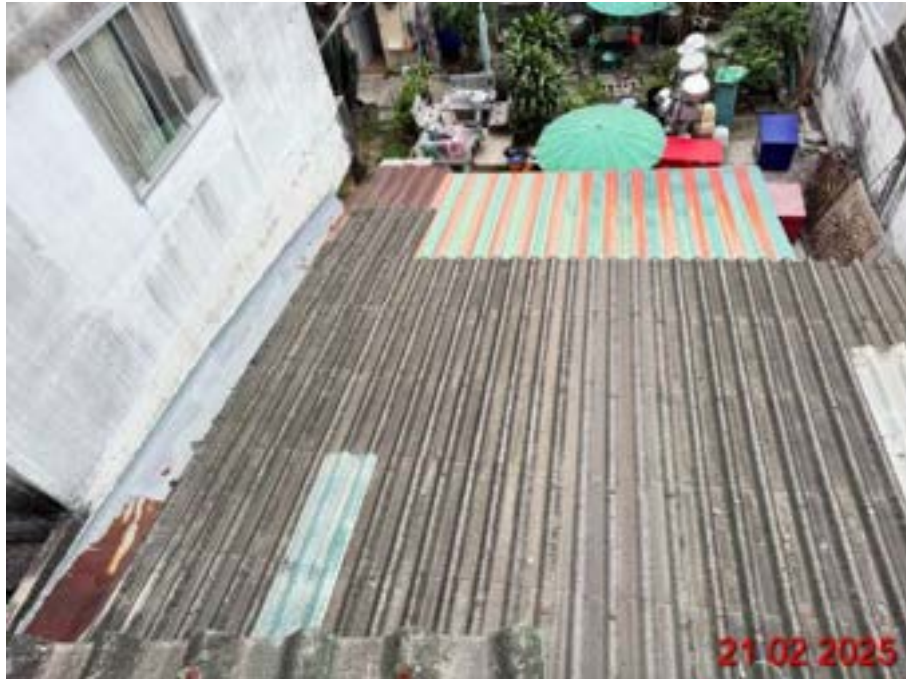
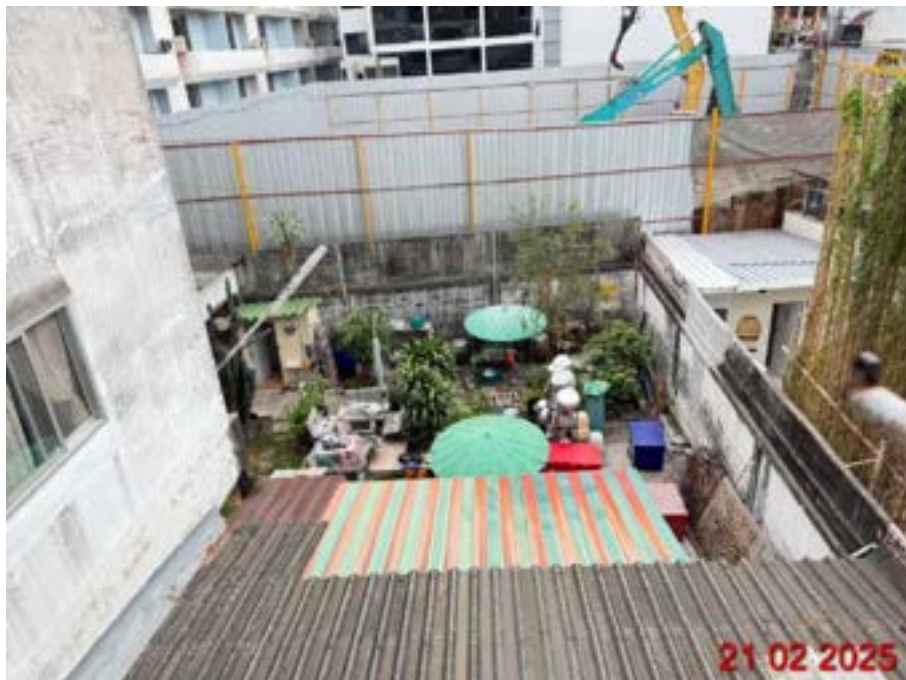
รูปที่ 1081-1082

สภาพภายนอกด้านหลัง

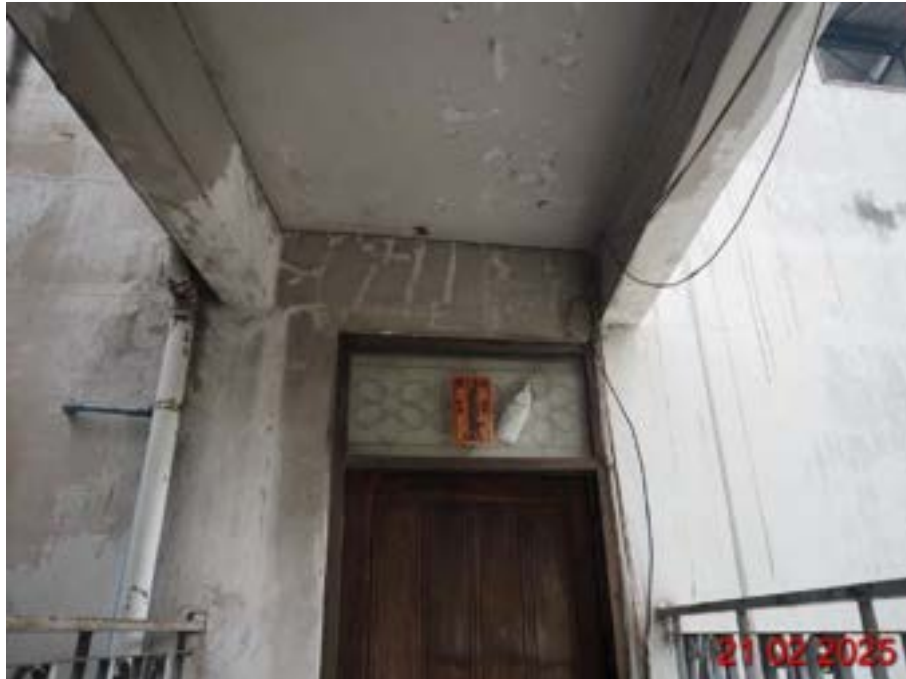
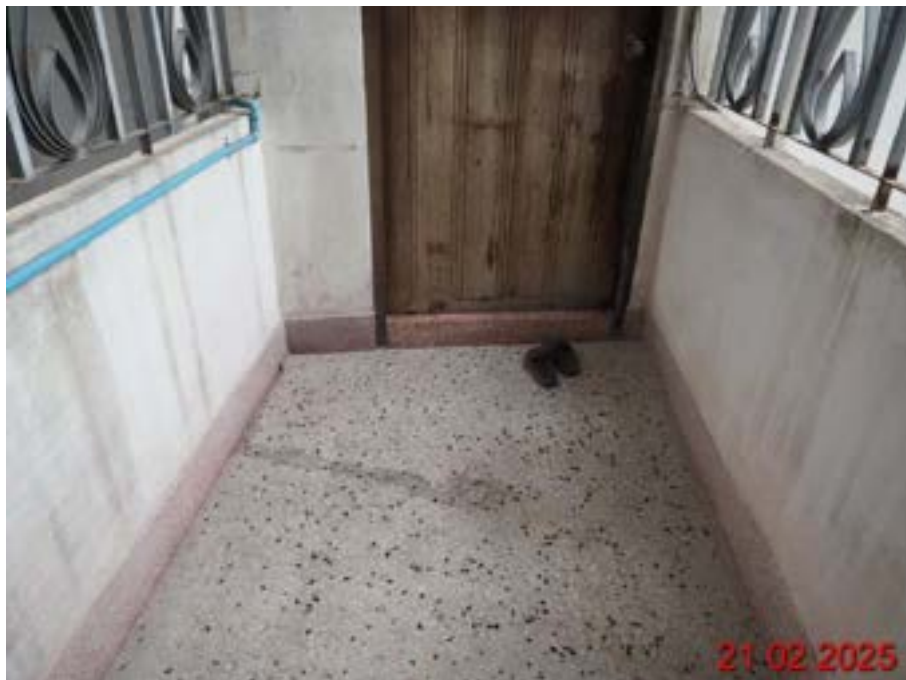
รูปที่ 1083-1084  
สภาพภายใน ชั้น 3

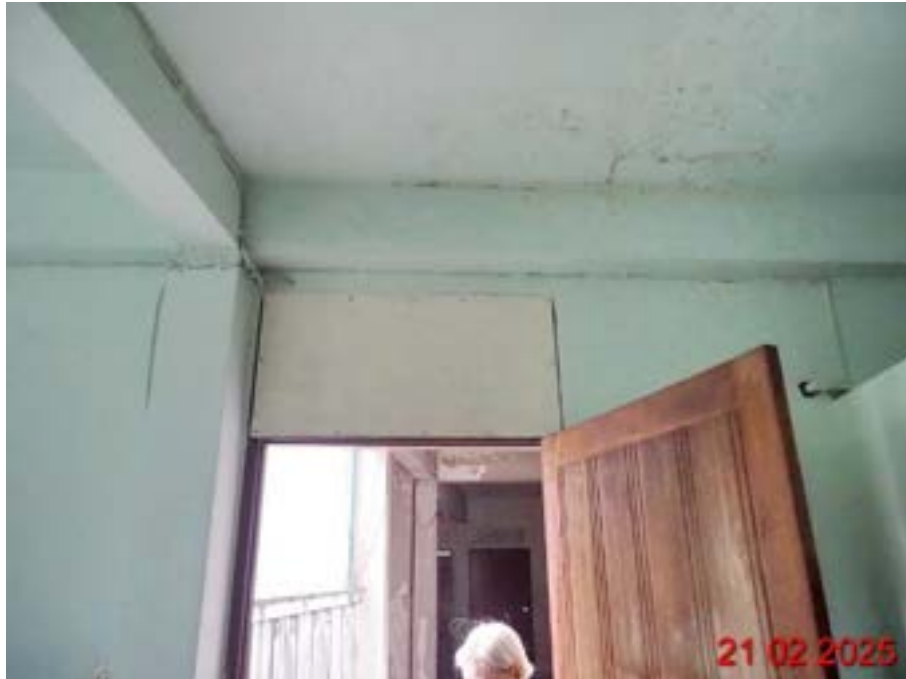
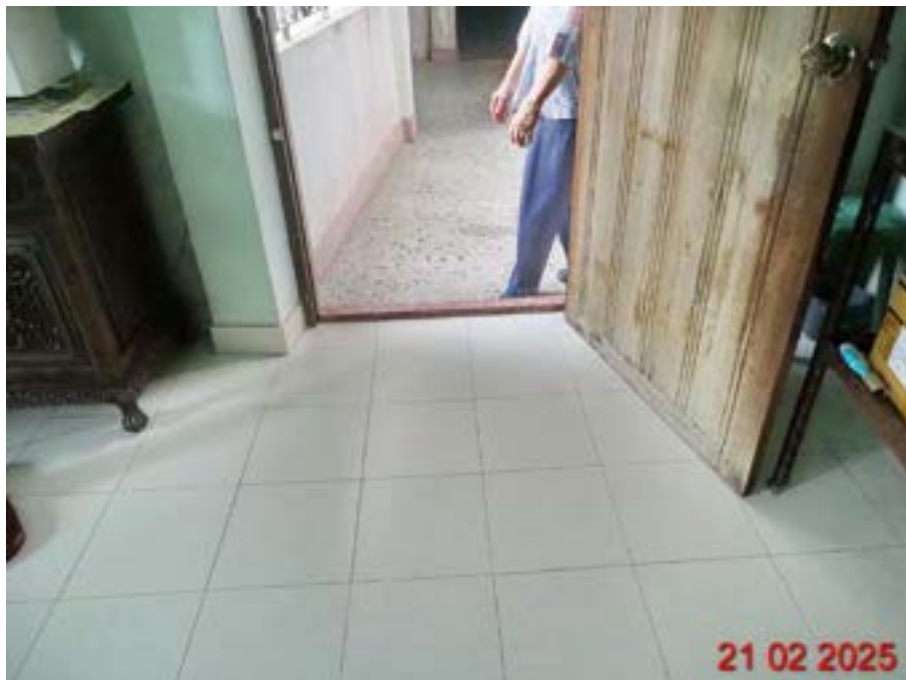
รูปที่ 1085-1086

รอยคราบน้ำเพดานภายใน ชั้น 3

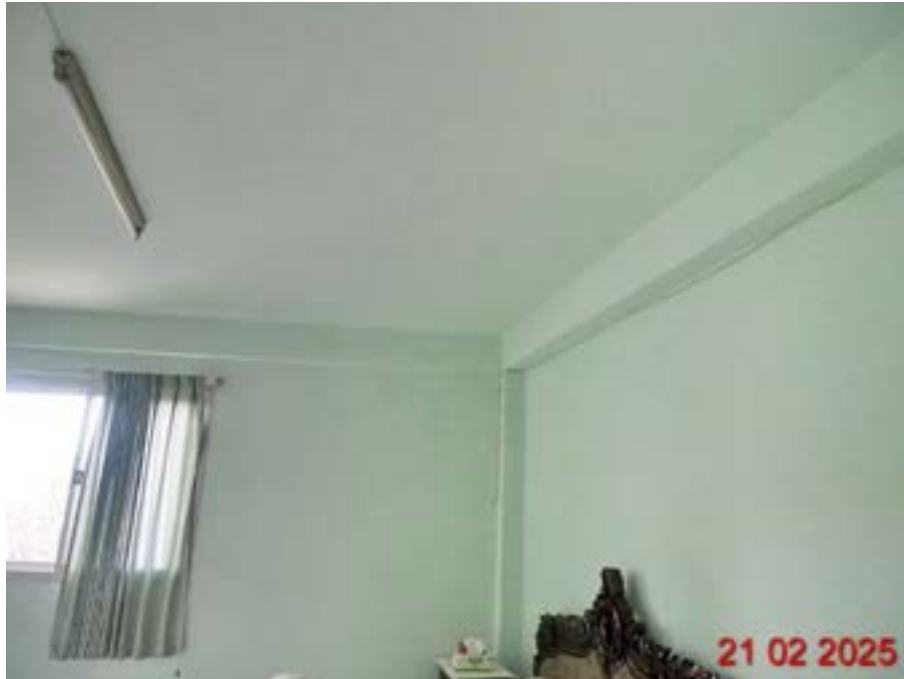
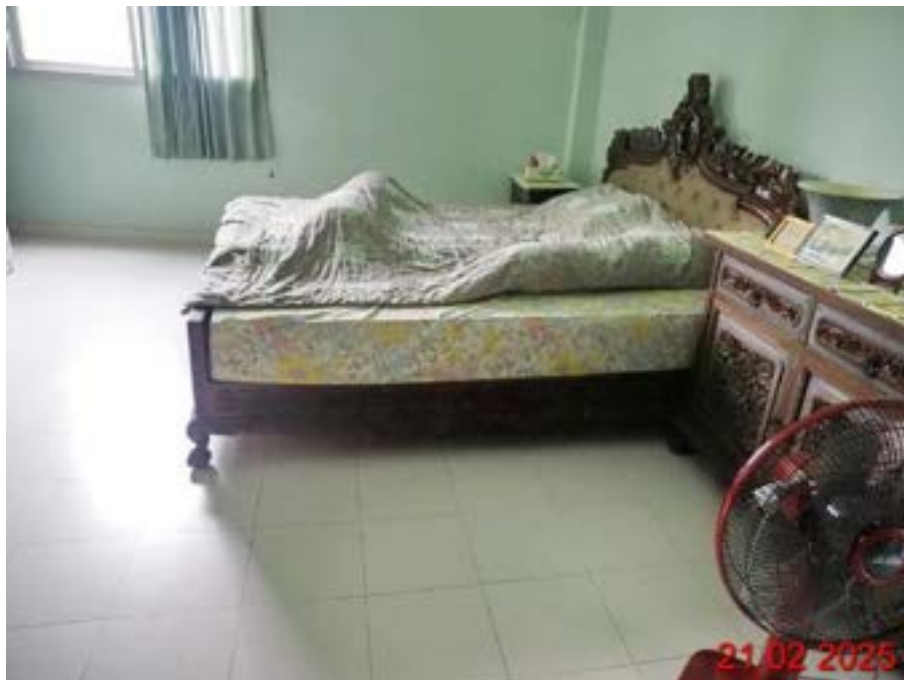
รูปที่ 1089-1090  
สภาพภายใน ชั้น 3

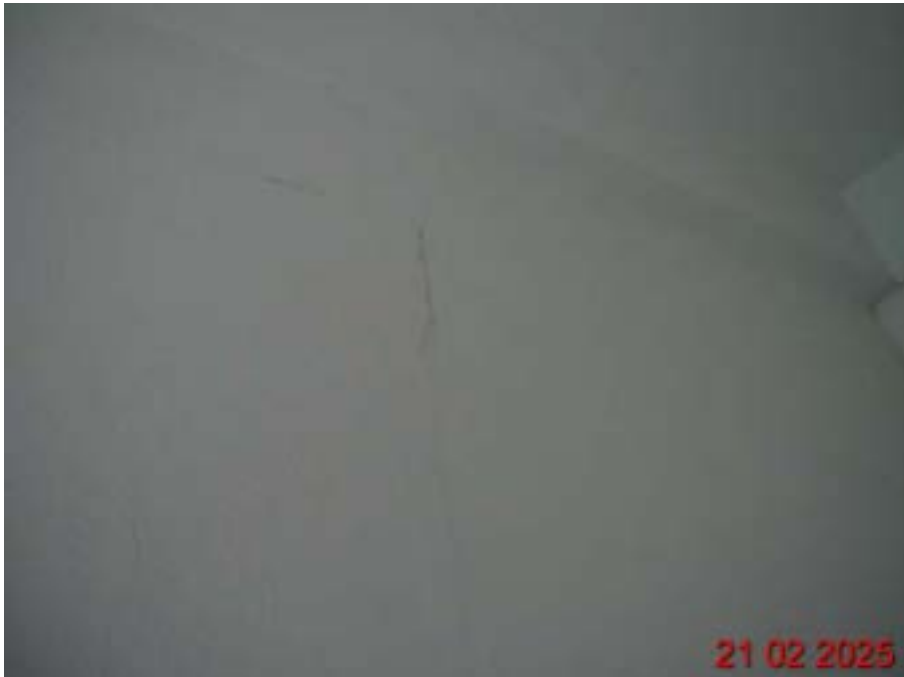
รูปที่ 1091-1092

รอยแตกร้าวผนัง

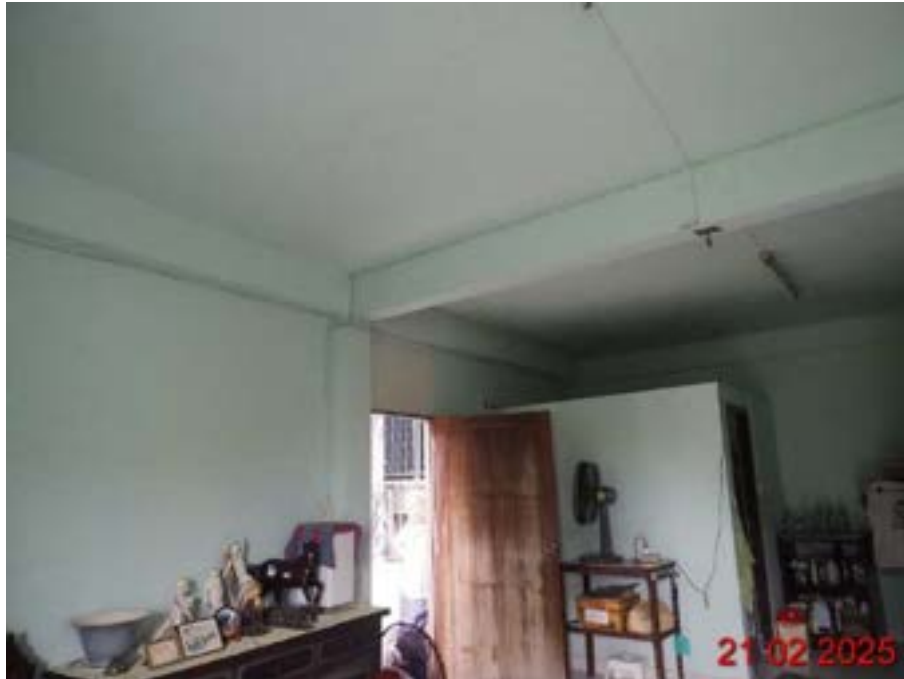
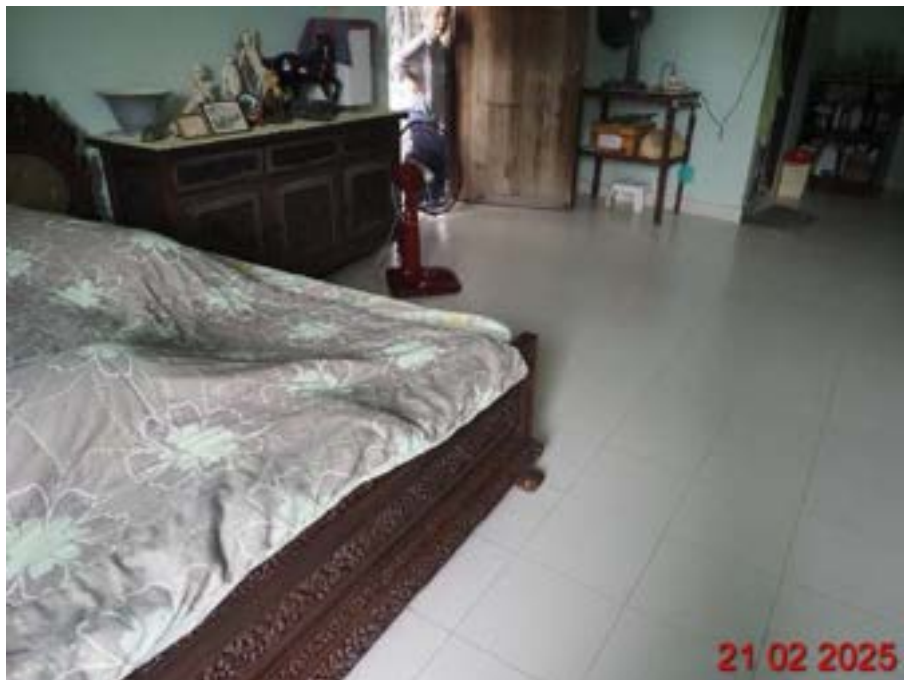
รูปที่ 1093-1094  
สภาพภายใน ชั้น 3

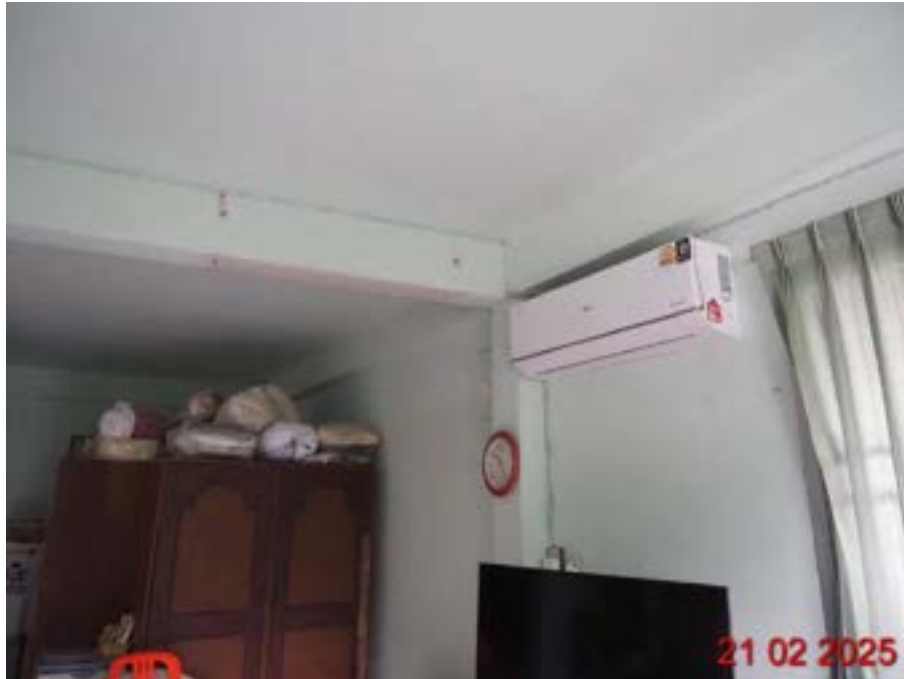
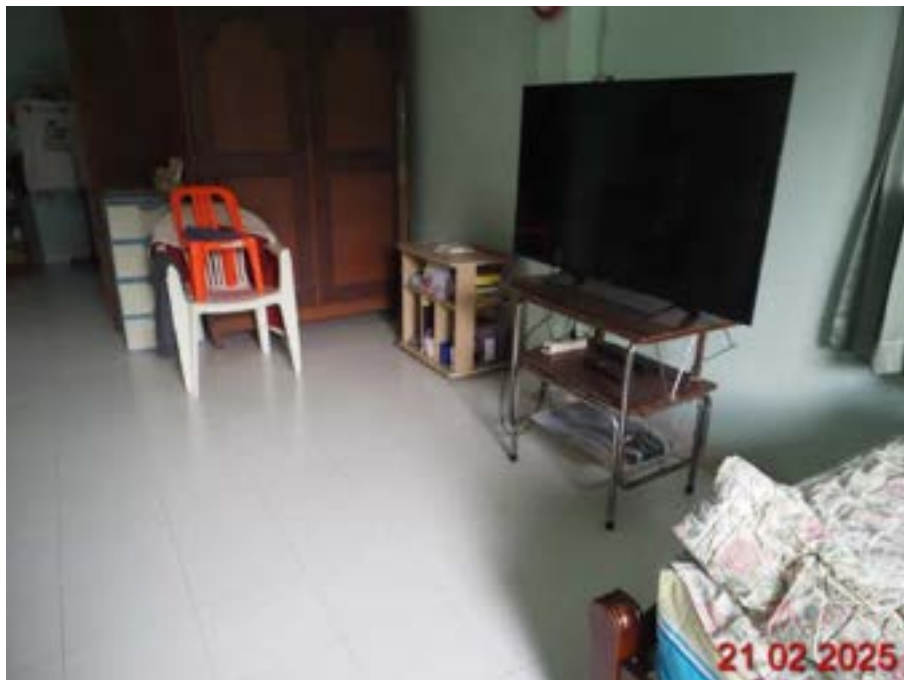
รูปที่ 1095-1096  
สภาพภายใน ชั้น 3

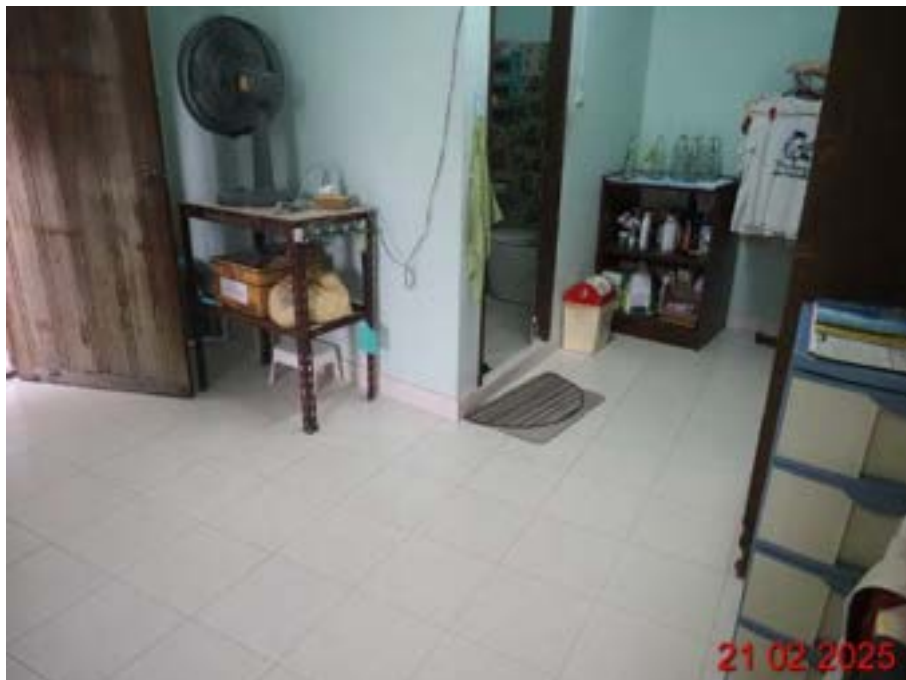
รูปที่ 1097-1098  
สภาพภายใน ชั้น 3

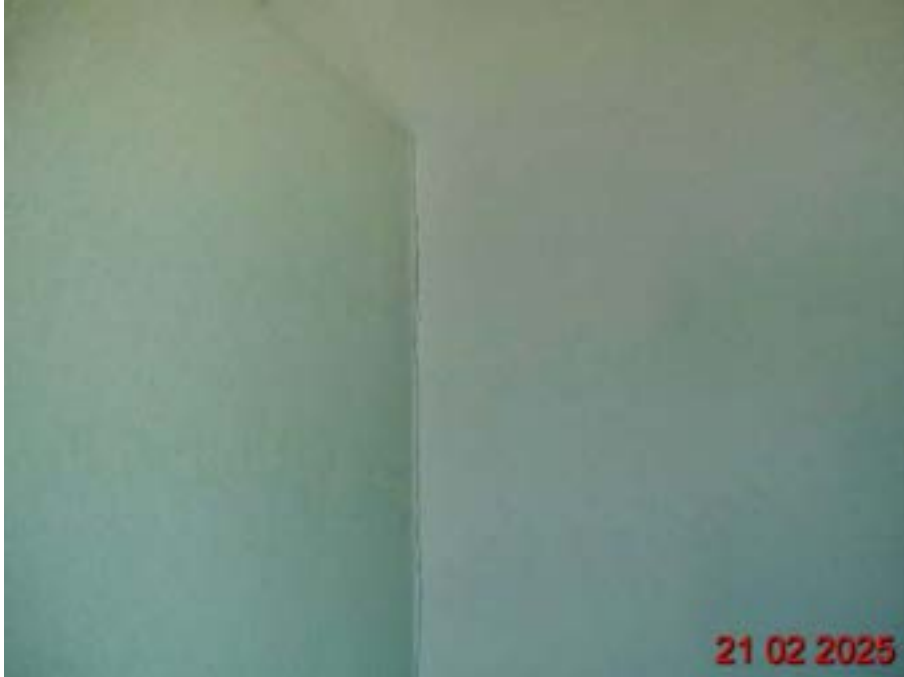
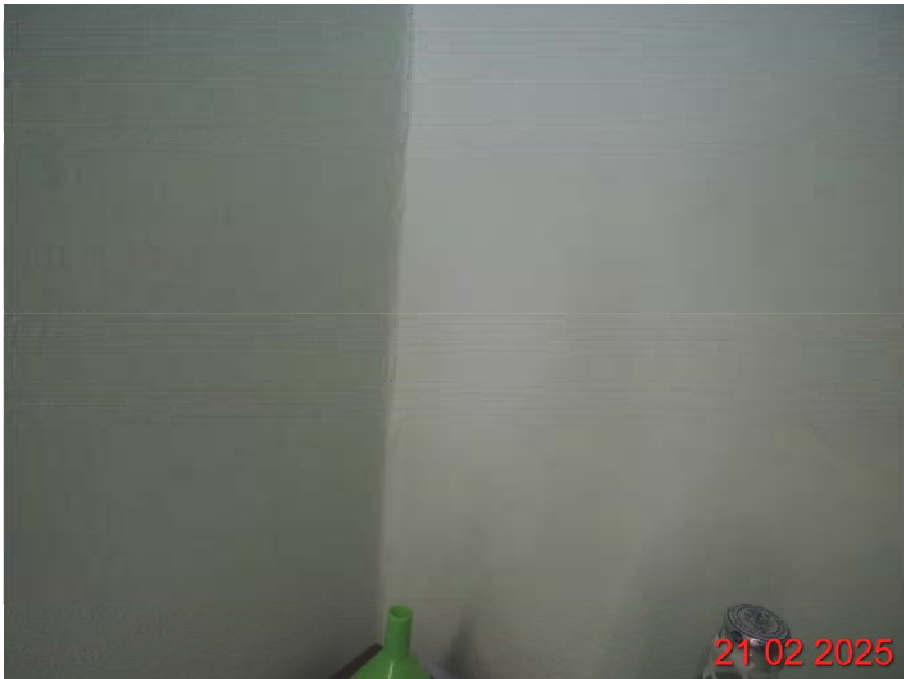
รูปที่ 1099-1100  
สภาพภายใน ชั้น 3

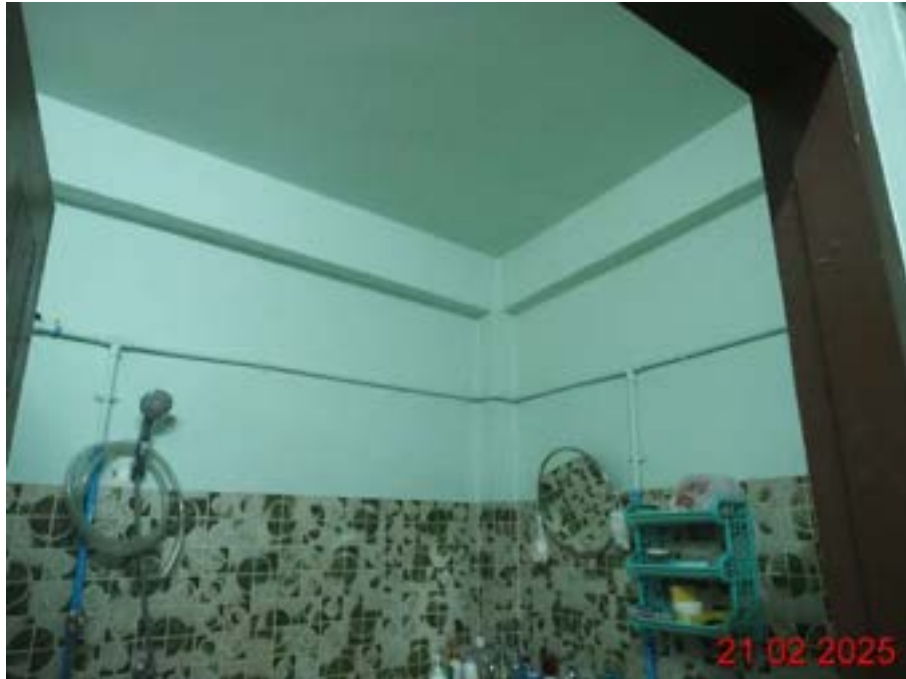
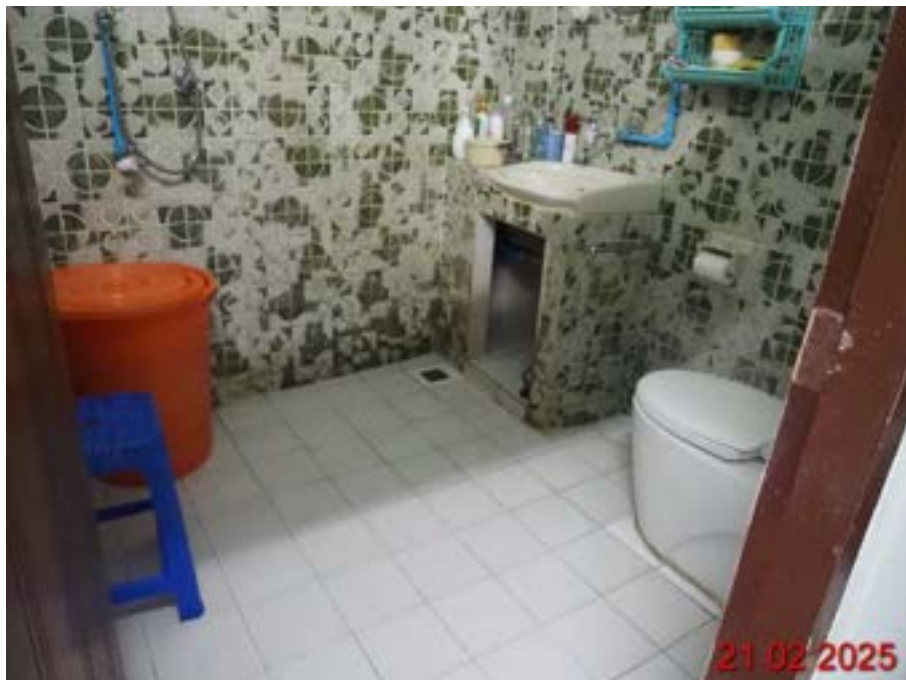
รูปที่ 1101-1102

สภาพภายในห้องน้ำ ชั้น 3

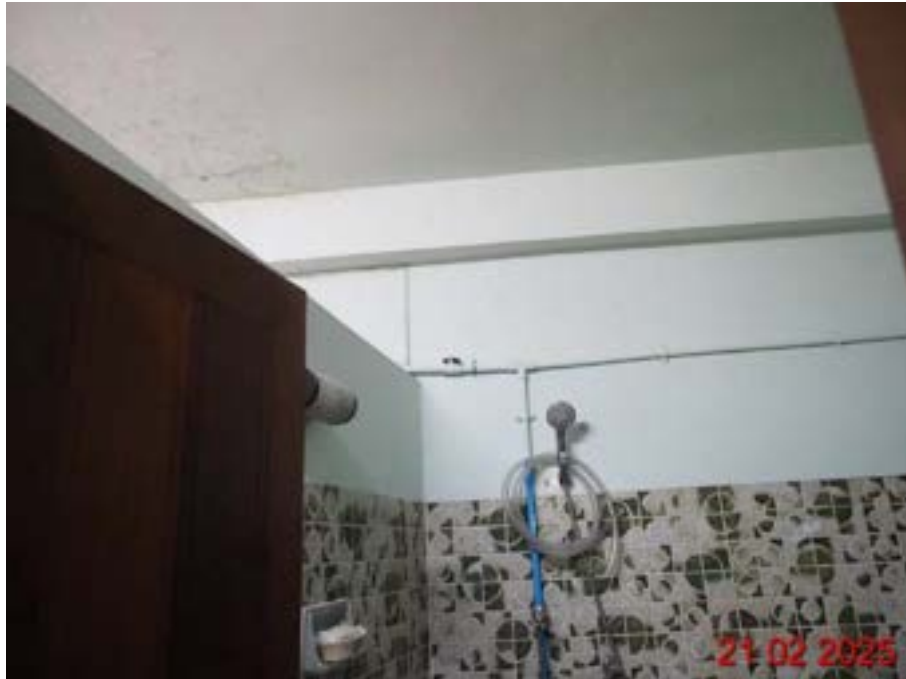
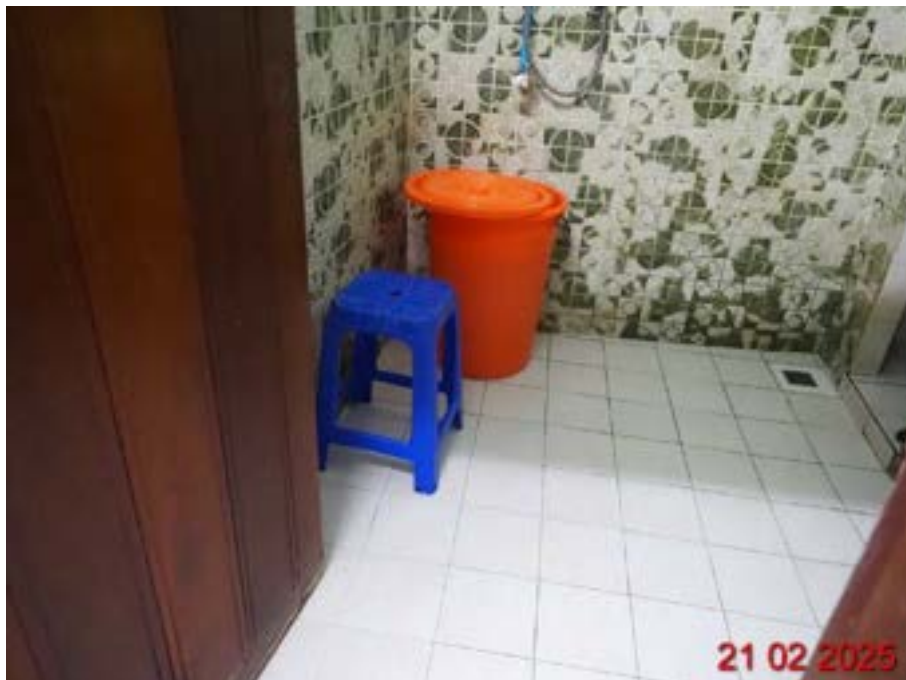
รูปที่ 1103-1104

สภาพภายในห้องน้ำ ชั้น 3
