## ภาคผนวก ค

เอกสารประกอบการปฏิบัติตามมาตราการป้องกันและแก้ไขผลกระทบสิ่งแวดล้อม

เอกสารบันทึกบ้านข้างเคียง

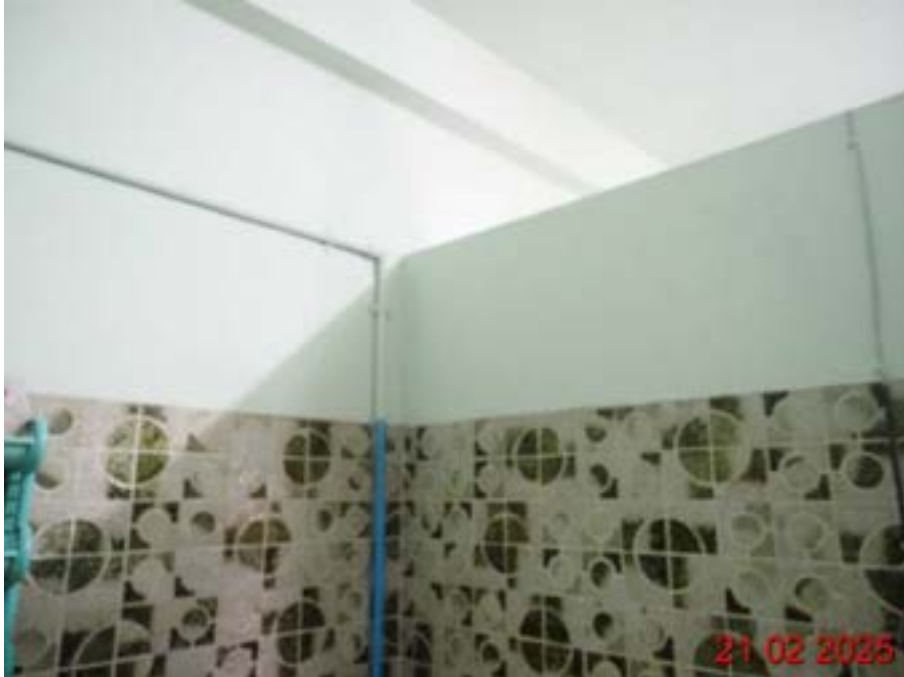
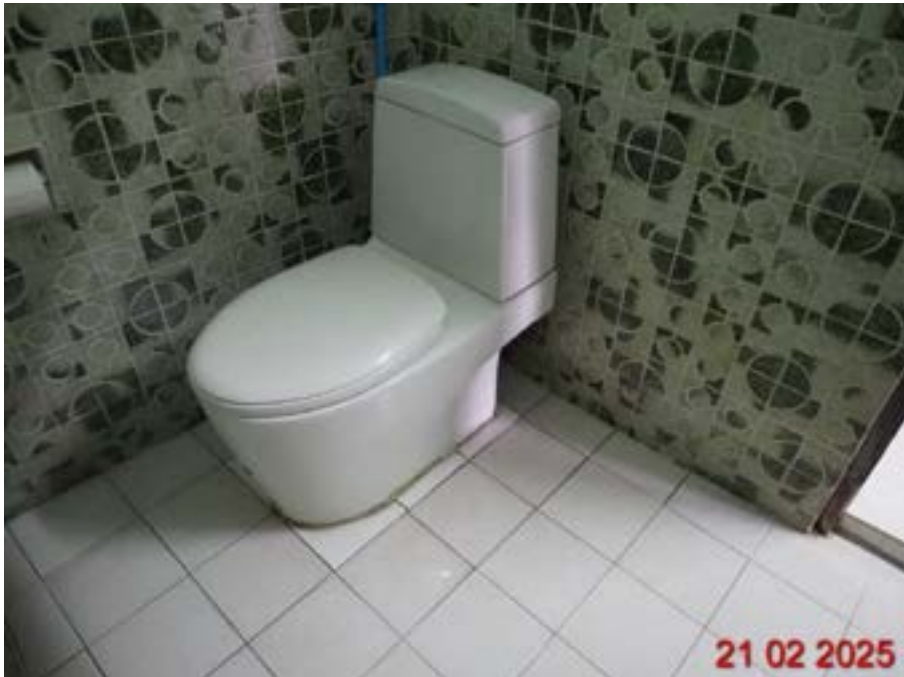
รูปที่ 1105-1106

สภาพภายในห้องน้ำ ชั้น 3

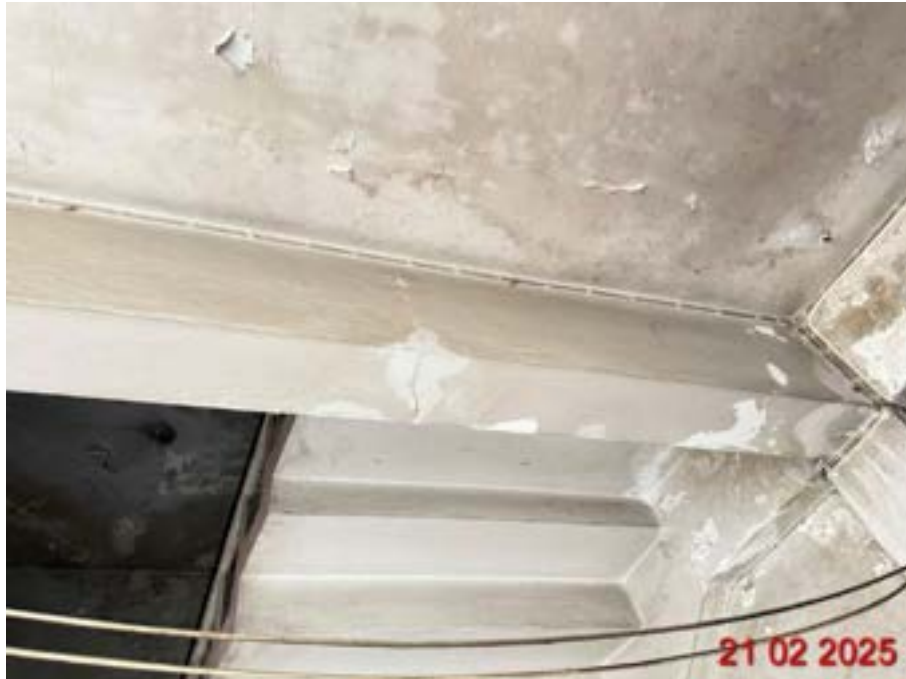
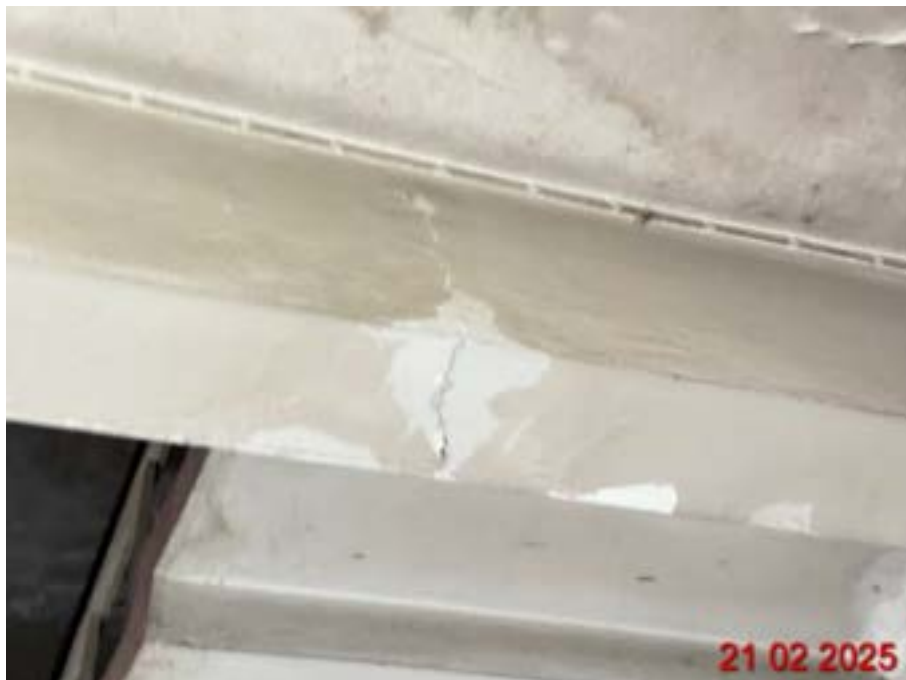
รูปที่ 1107-1108

รอยแตกร้าวคาน

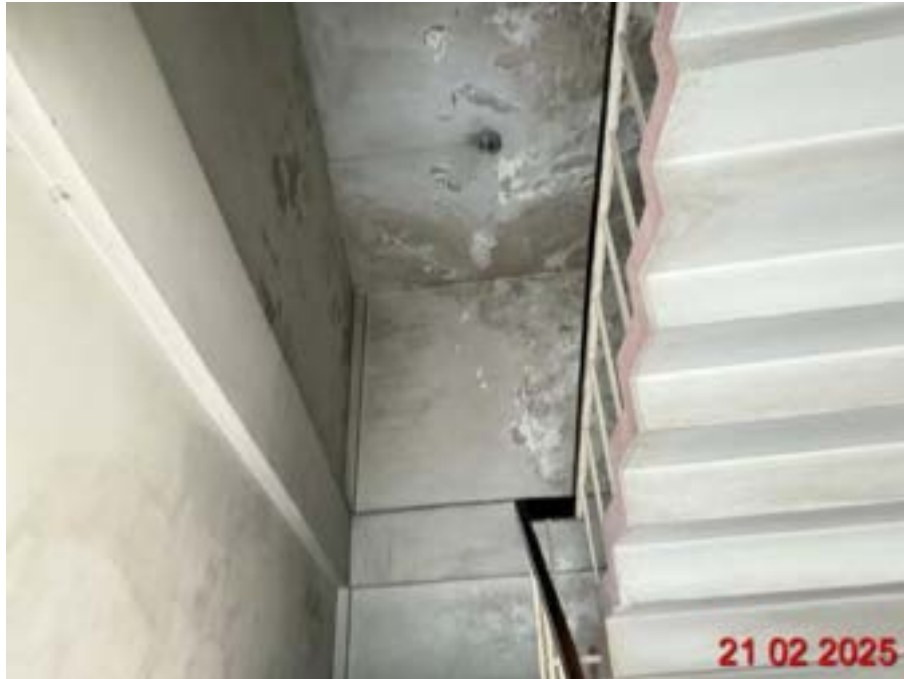
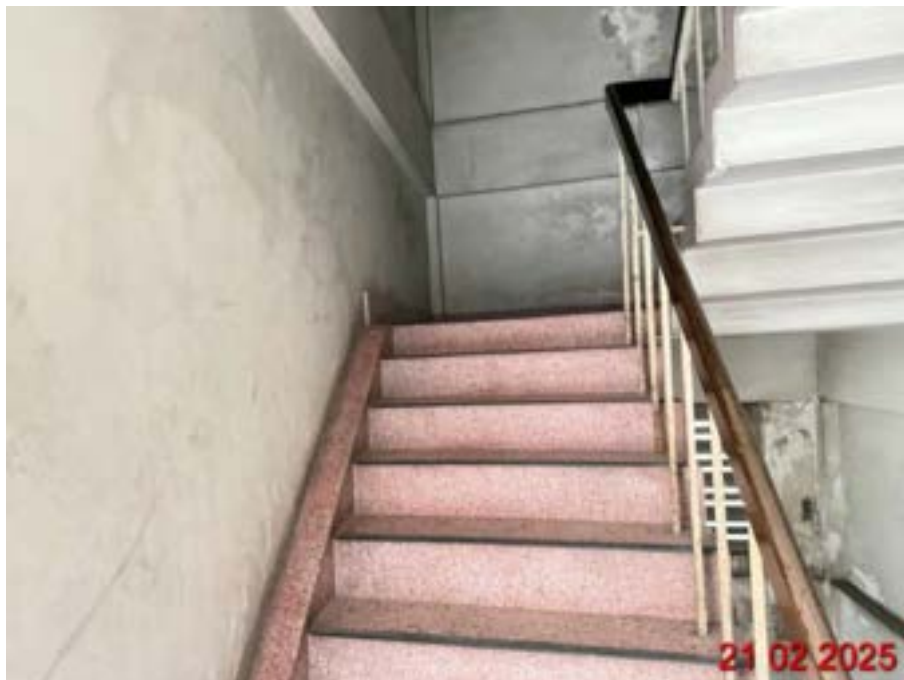
รูปที่ 1109-1110  
โถงบันไดขึ้น ชั้นดาดฟ้า

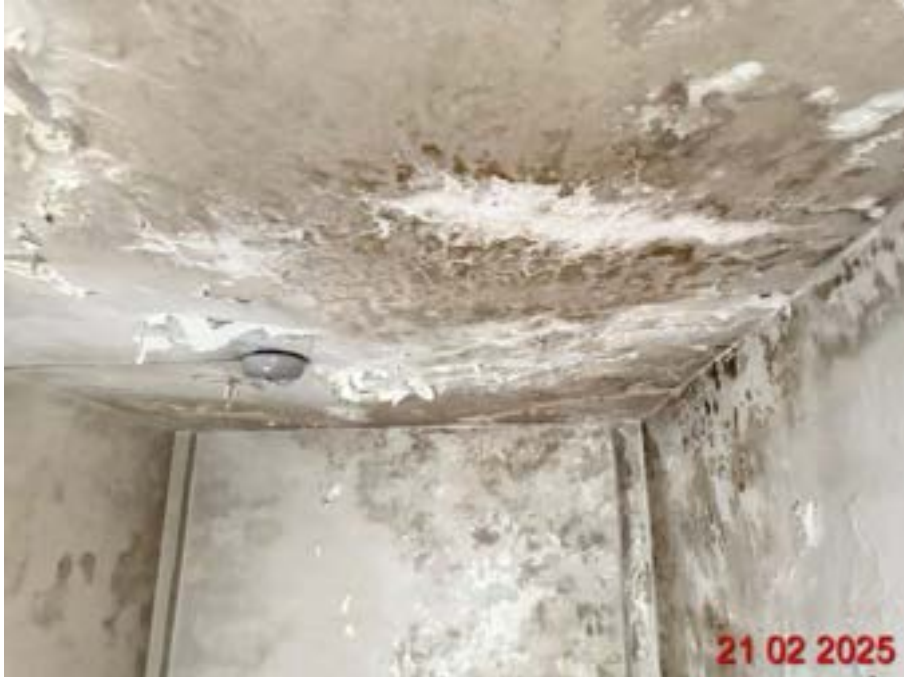
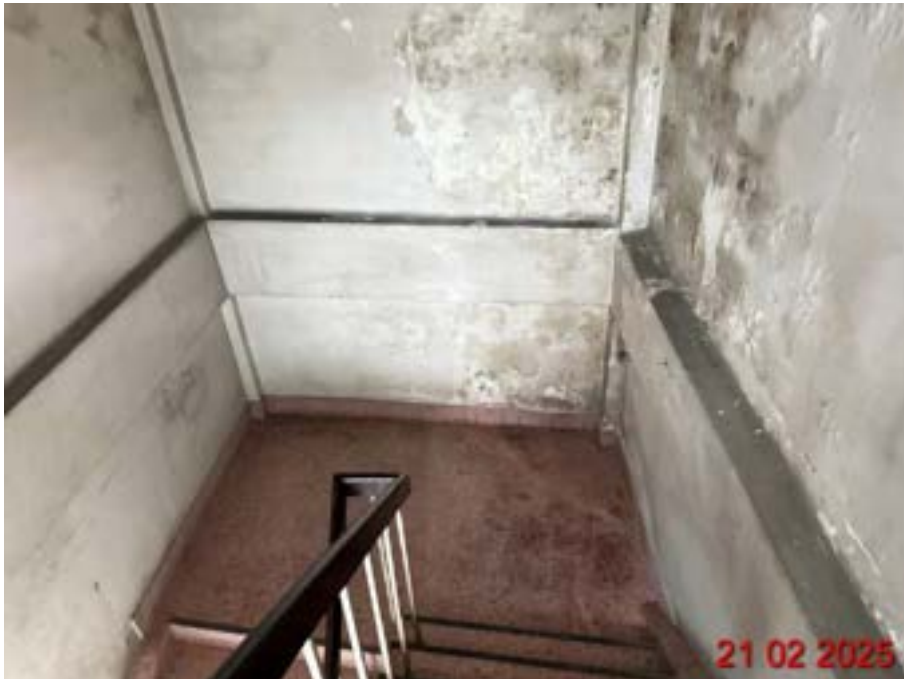
รูปที่ 1111-1112  
โถงบันไดขึ้น ชั้นดาดฟ้า

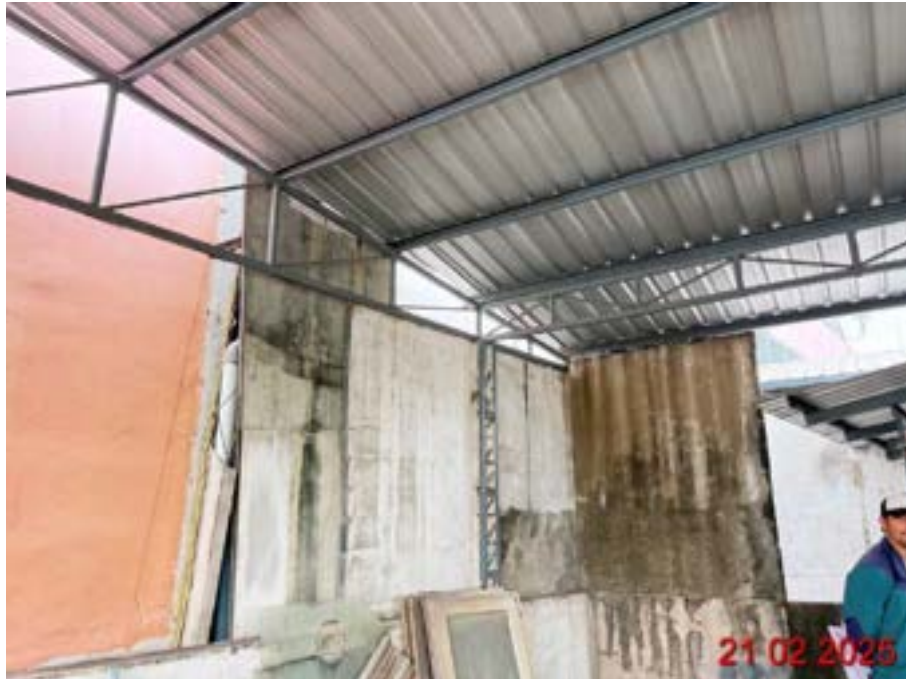
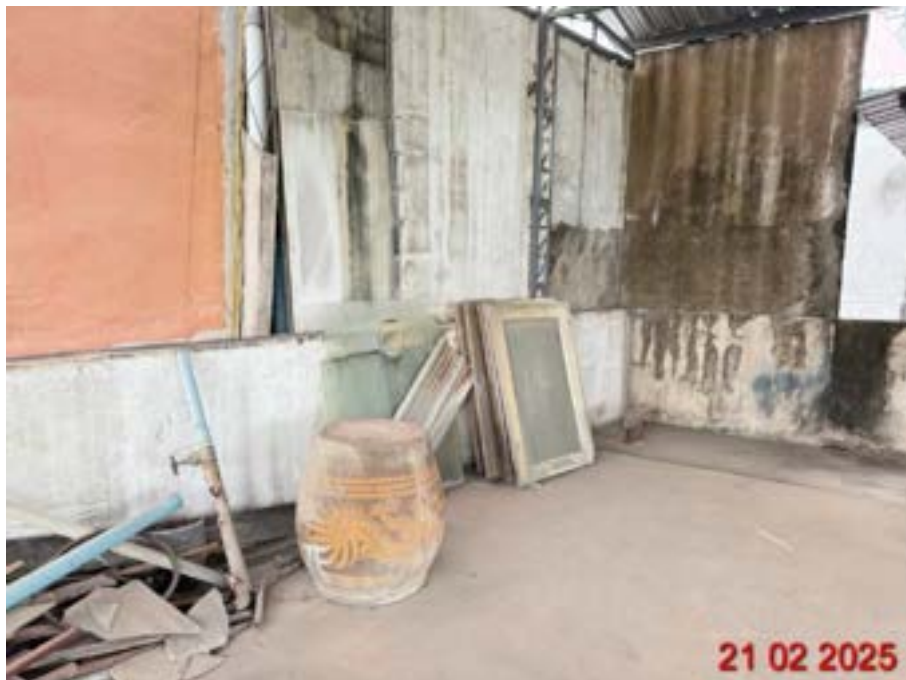
รูปที่ 1115-1116

สภาพชั้นดาดฟ้า

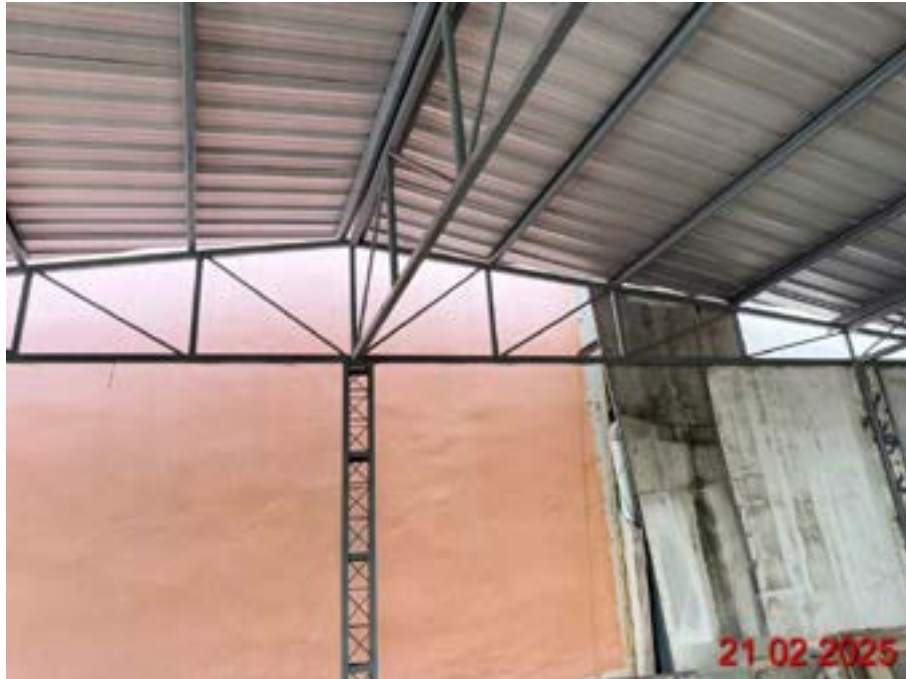
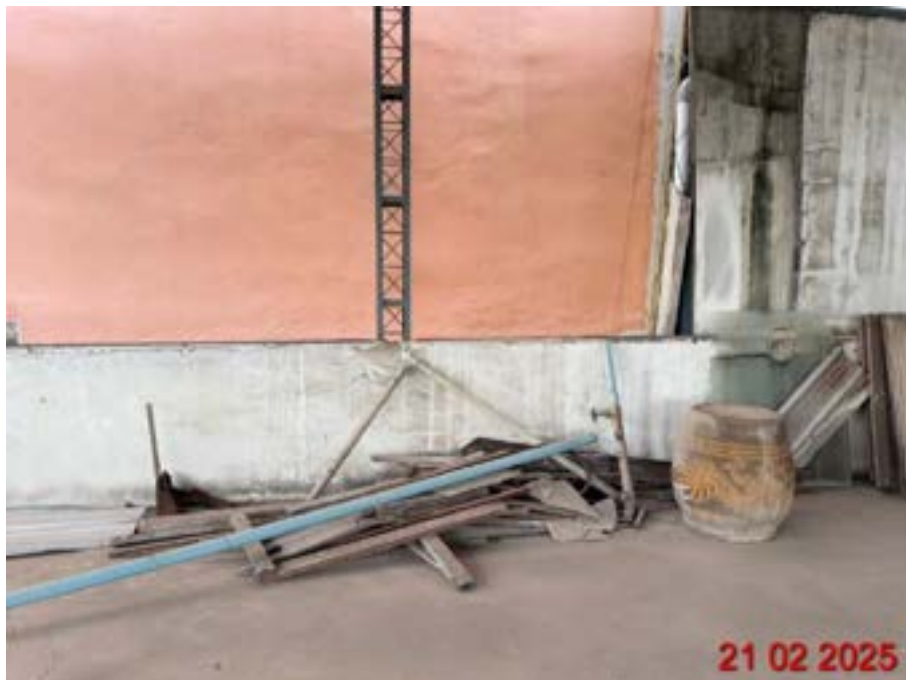
รูปที่ 1117-1118

สภาพชั้นดาดฟ้า

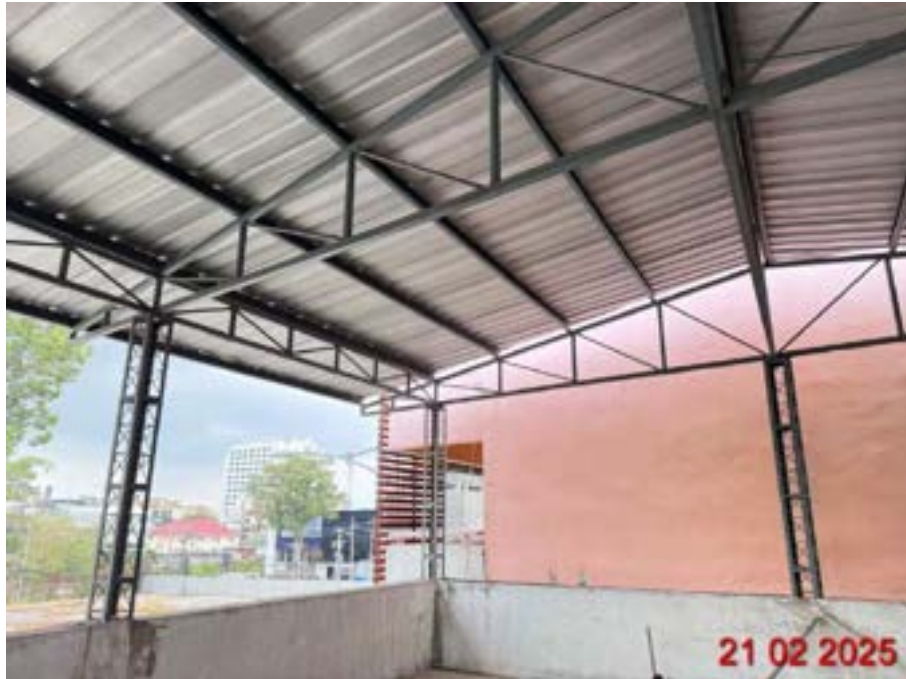
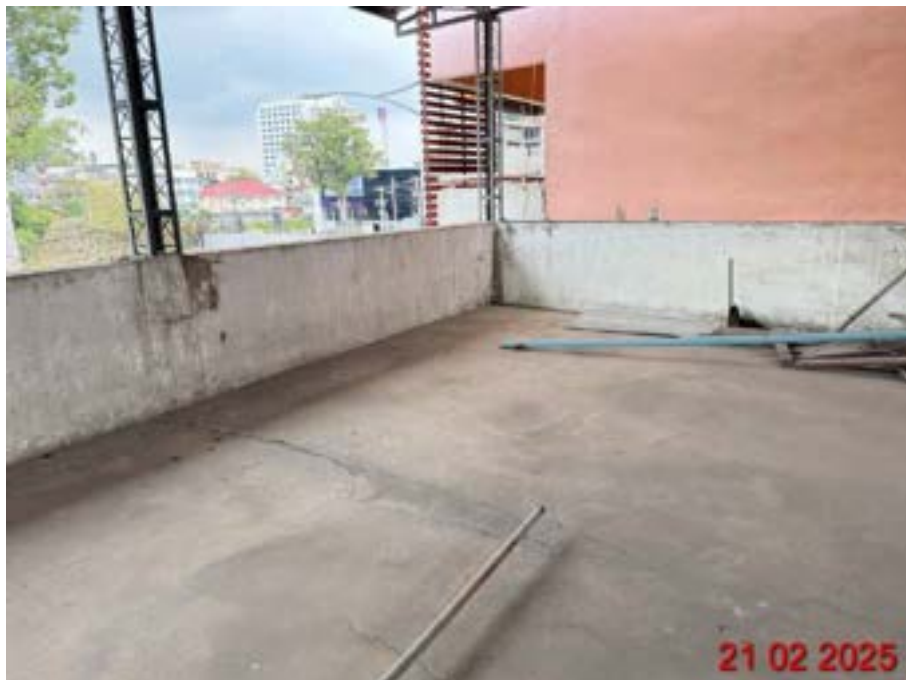
รูปที่ 1119-1120

สภาพชั้นดาดฟ้า

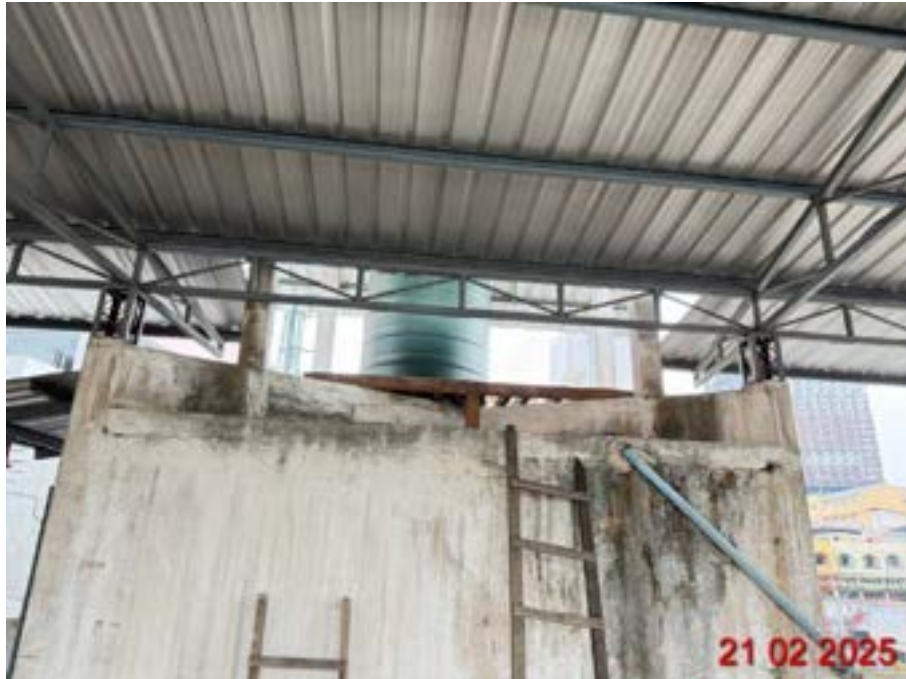
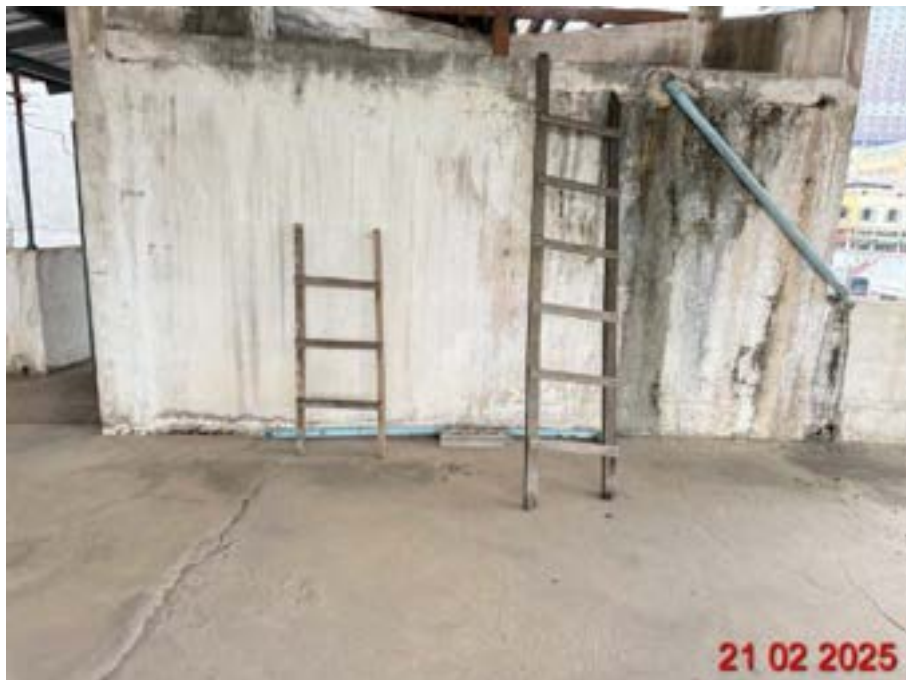
รูปที่ 1121-1122

สภาพชั้นดาดฟ้า

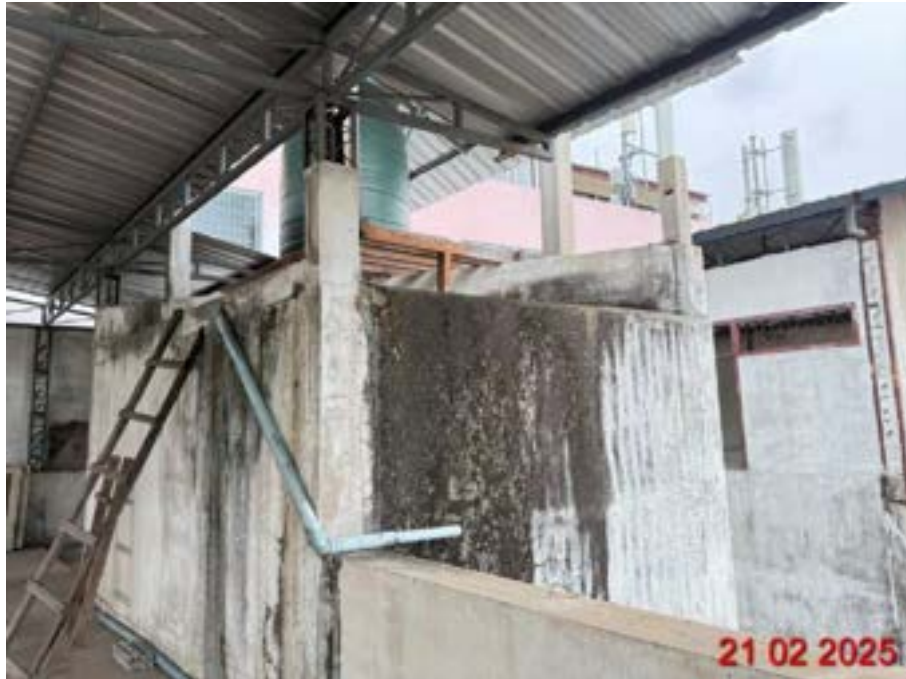
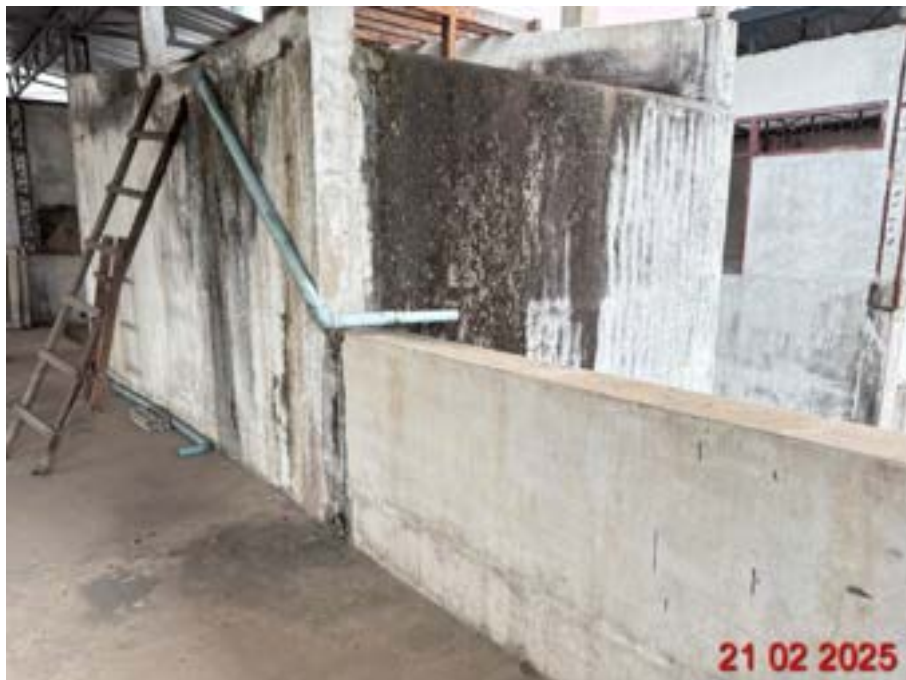
รูปที่ 1123-1124

สภาพชั้นดาดฟ้า

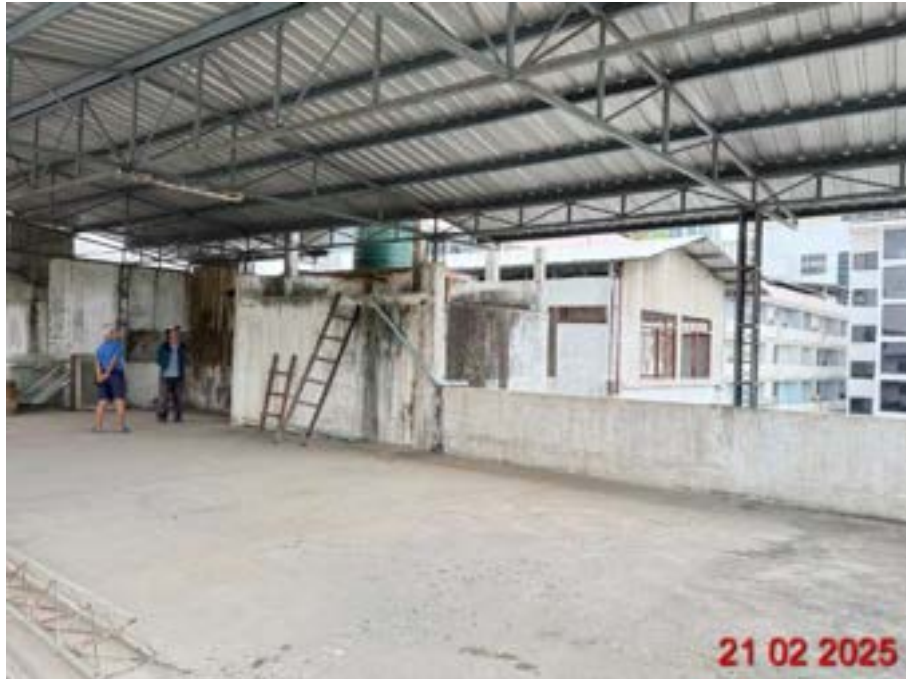
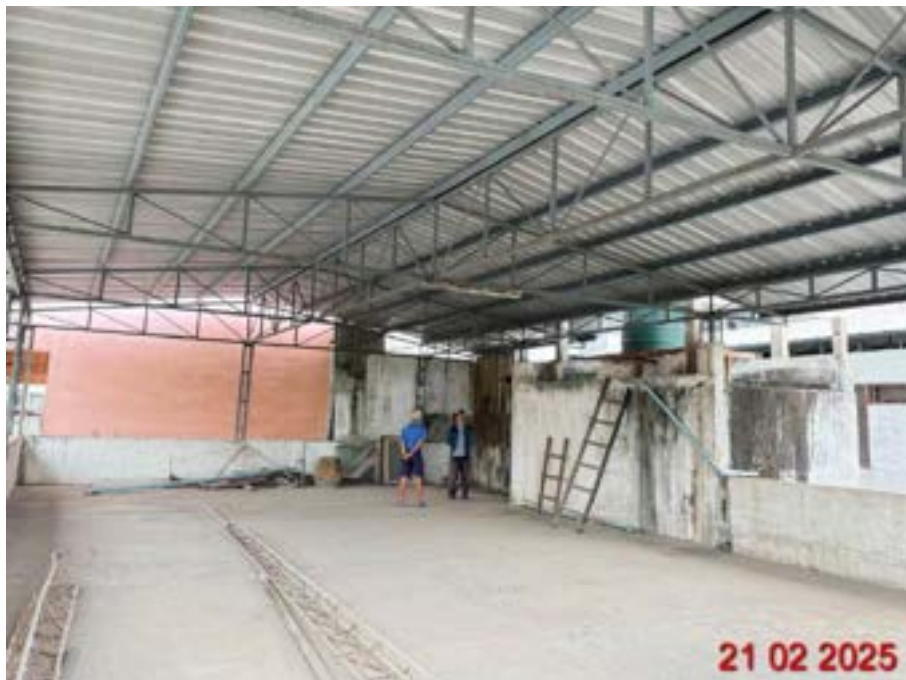
รูปที่ 1125-1126

สภาพชั้นดาดฟ้า

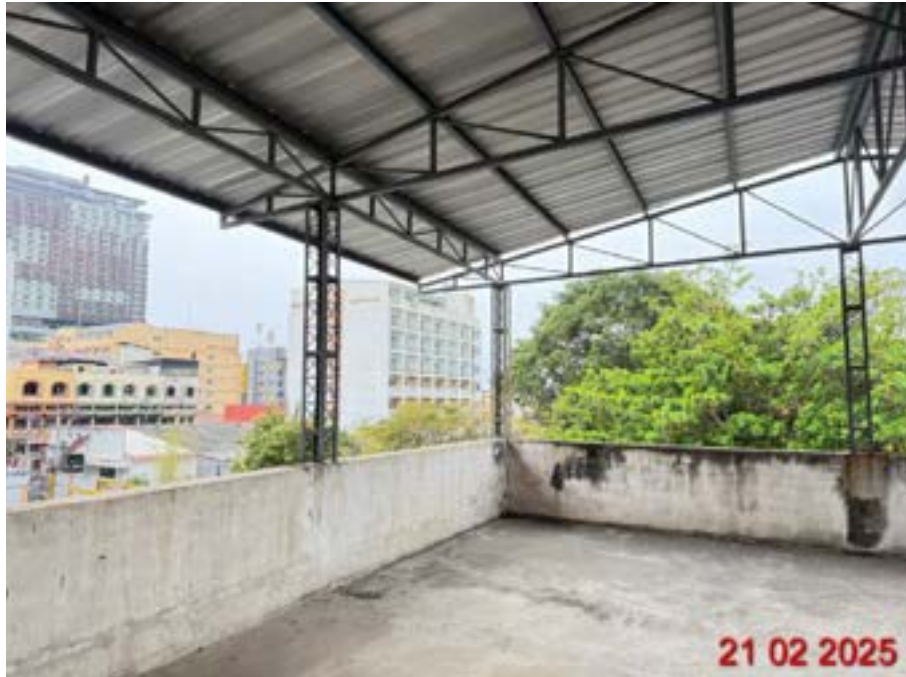
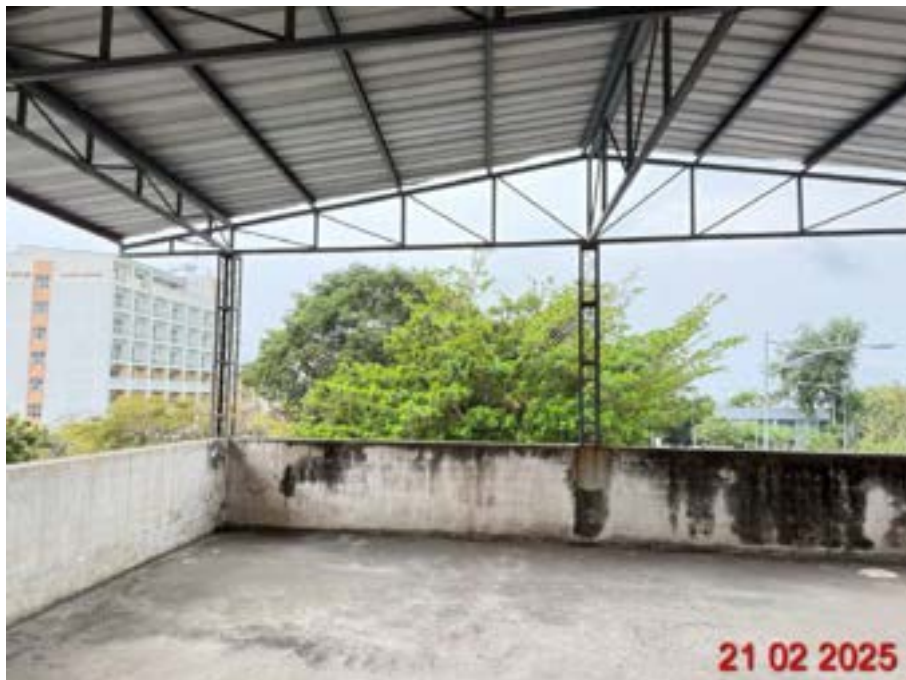
รูปที่ 1127-1128

สภาพชั้นดาดฟ้า

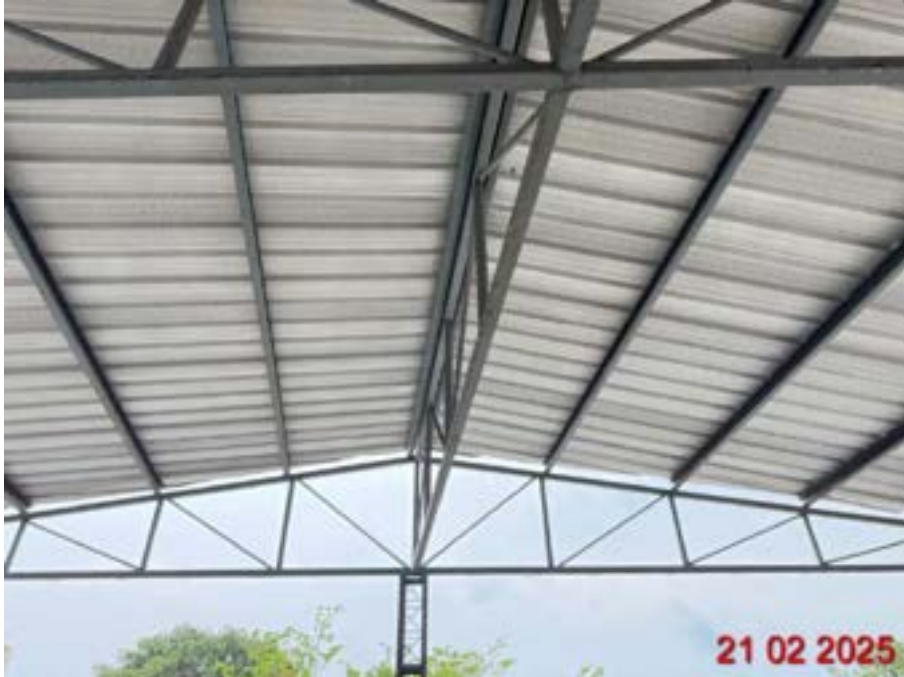
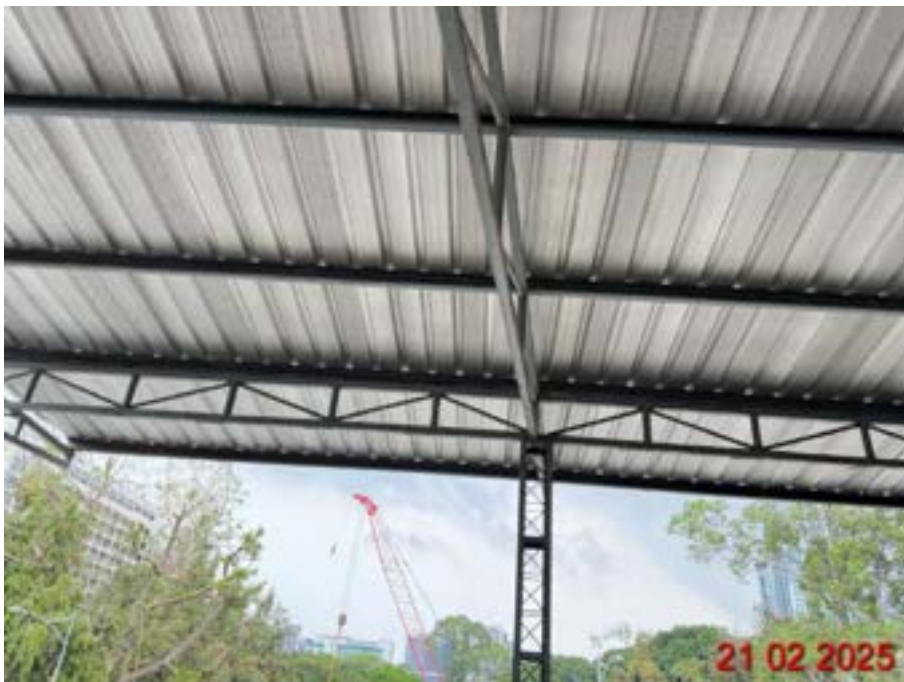
รูปที่ 1129-1130

สภาพชั้นดาดฟ้า

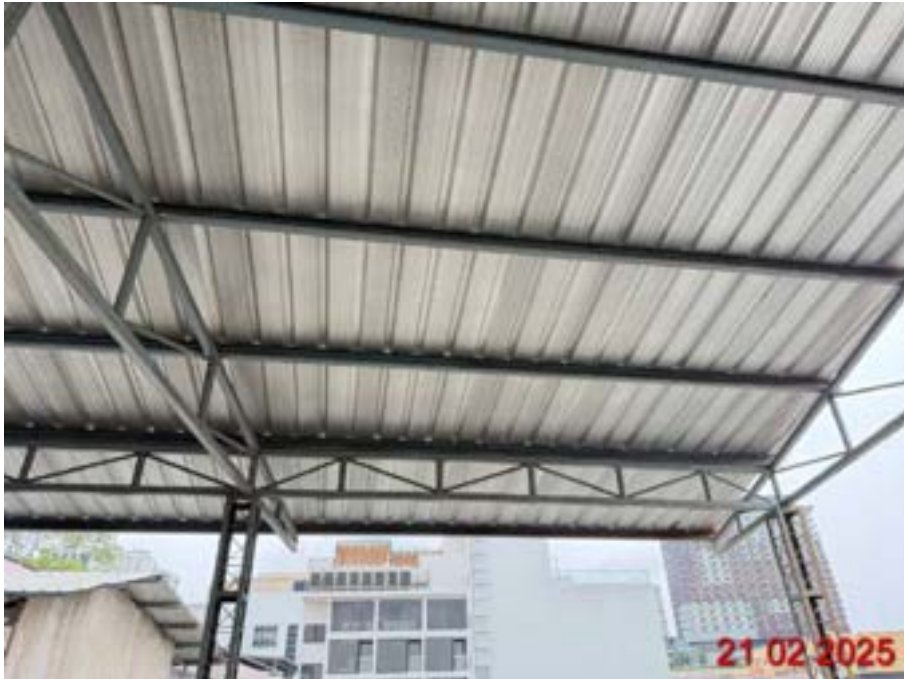
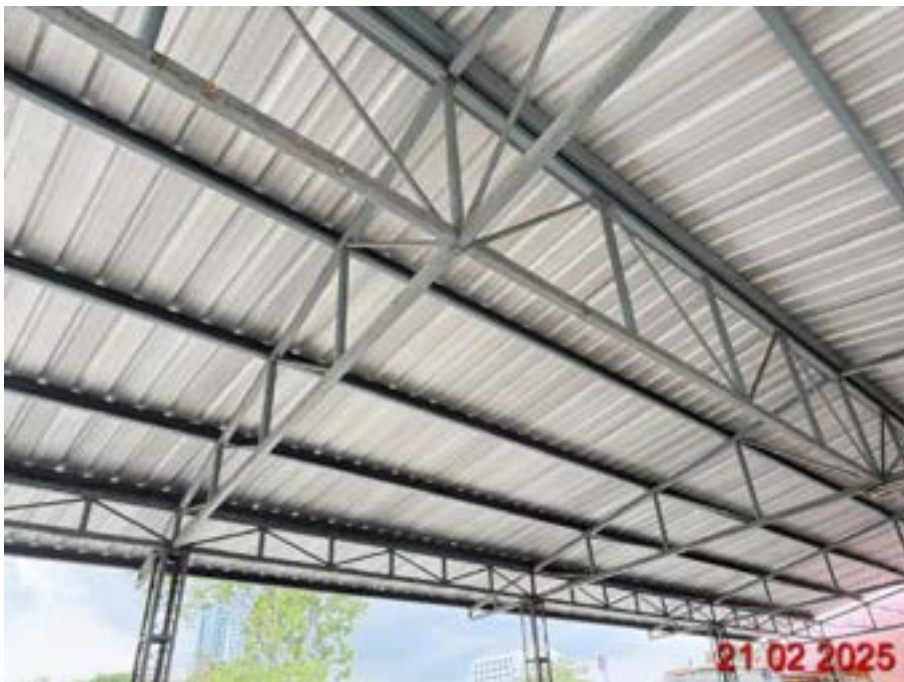
รูปที่ 1131-1132

สภาพชั้นดาดฟ้า

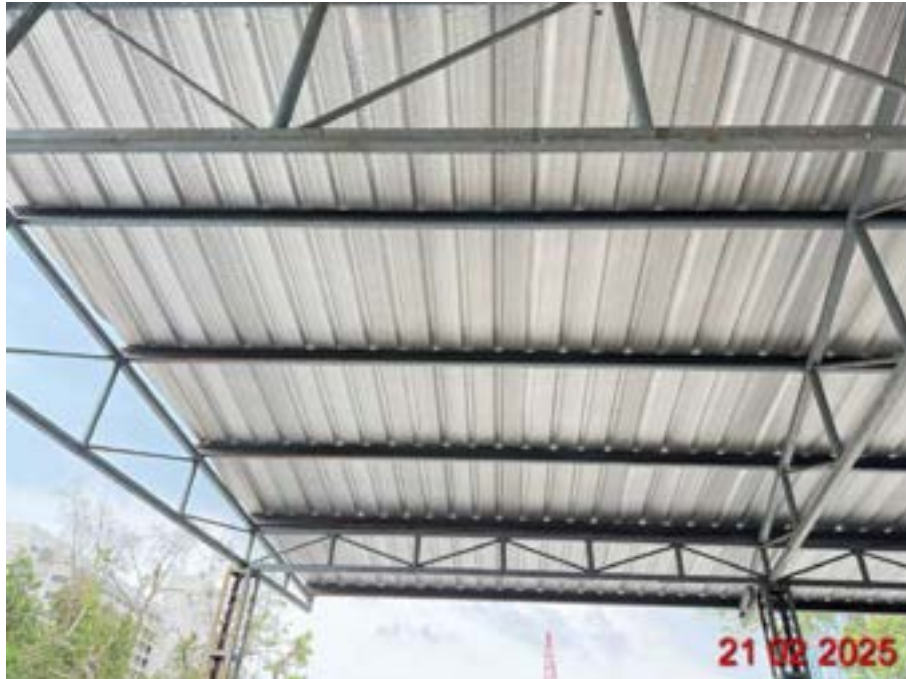
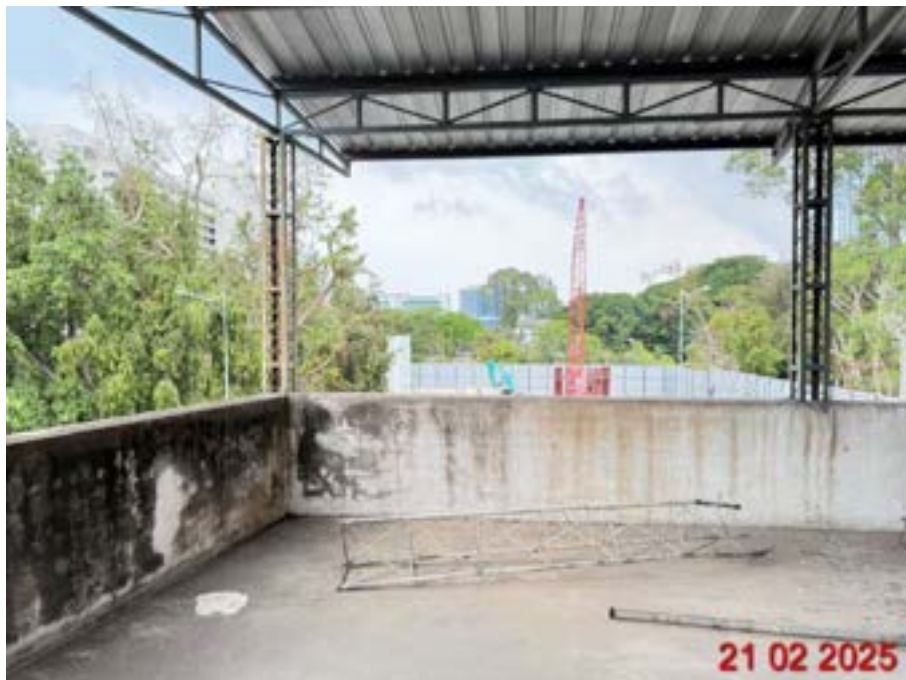
รูปที่ 1133-1134

สภาพชั้นดาดฟ้า

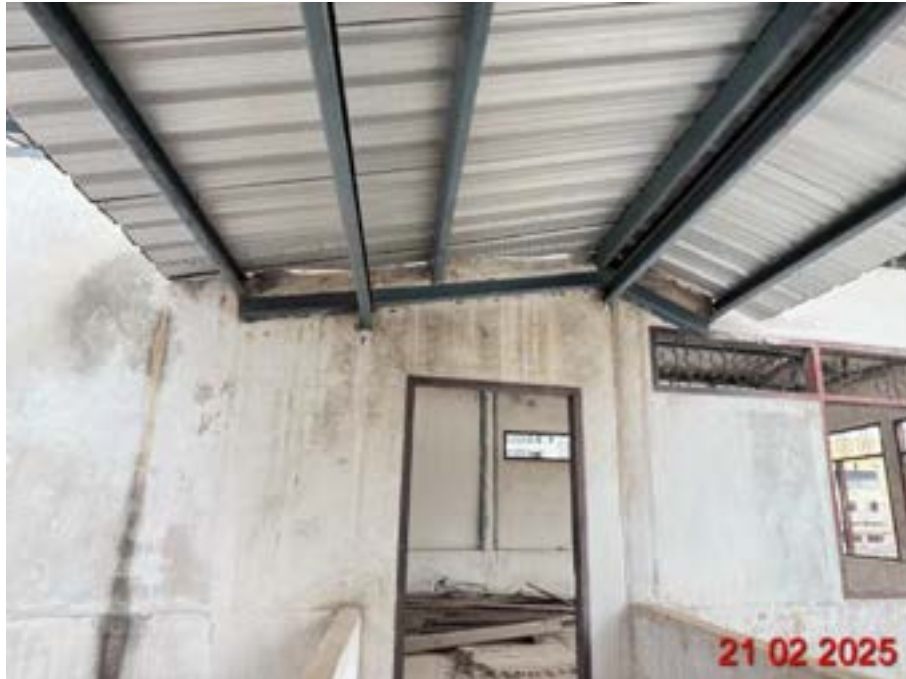
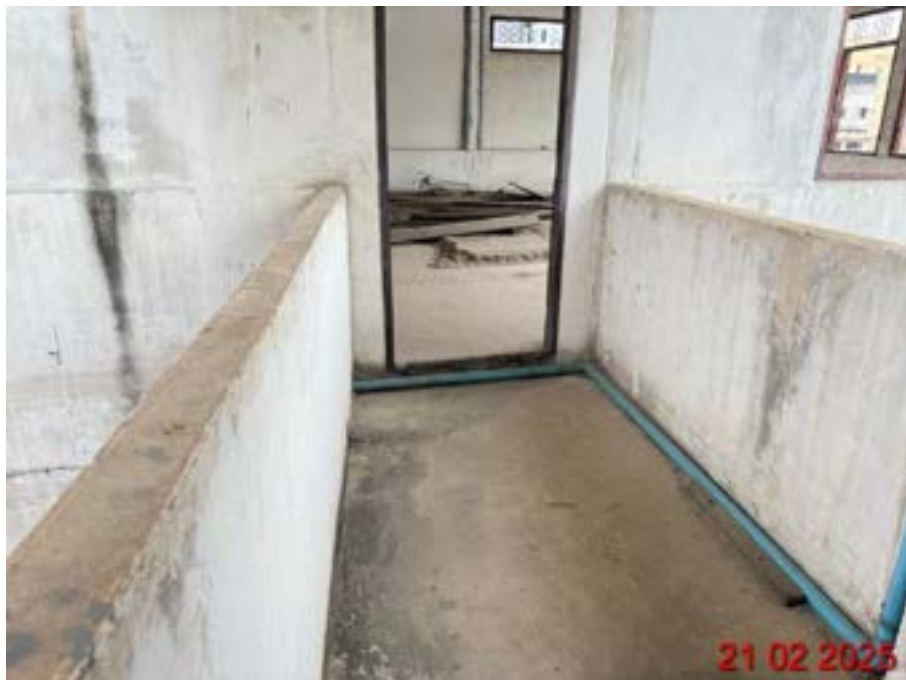
รูปที่ 1135-1136

สภาพชั้นดาดฟ้า

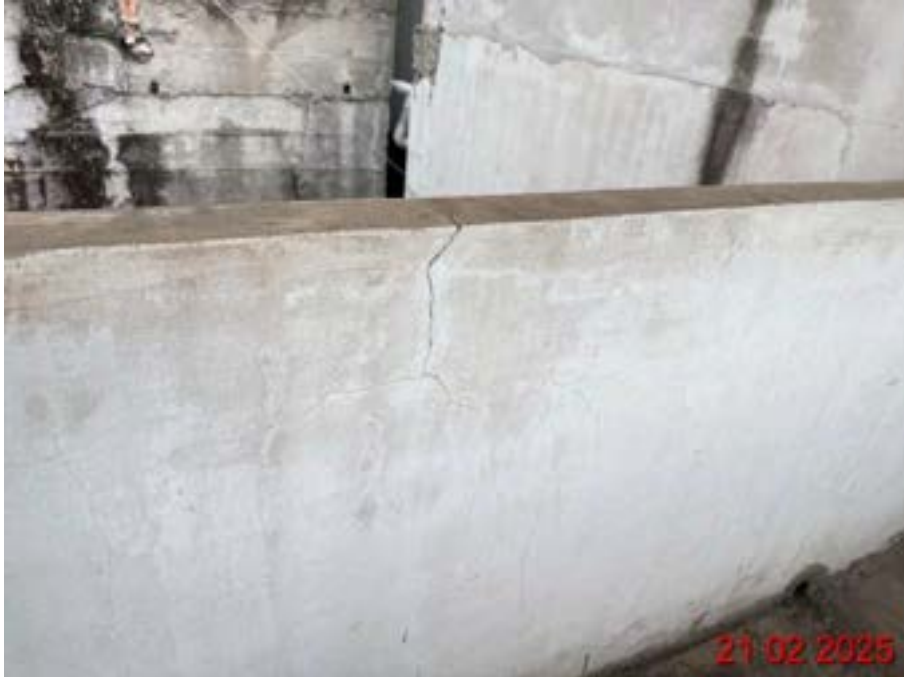
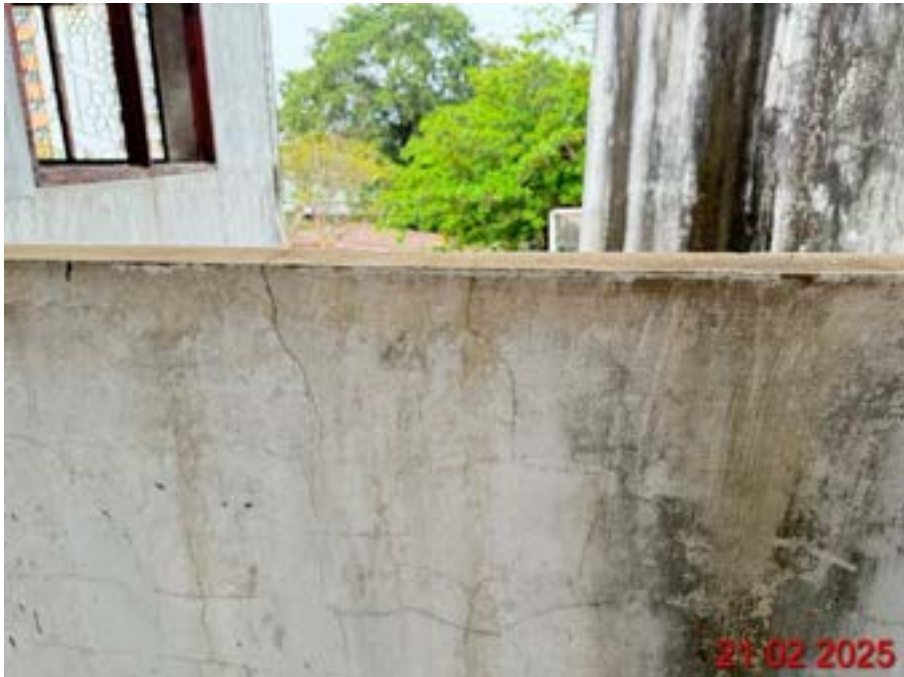
รูปที่ 1137-113

รอยแตกร้าวทางเดิน ชั้นดาดฟ้า

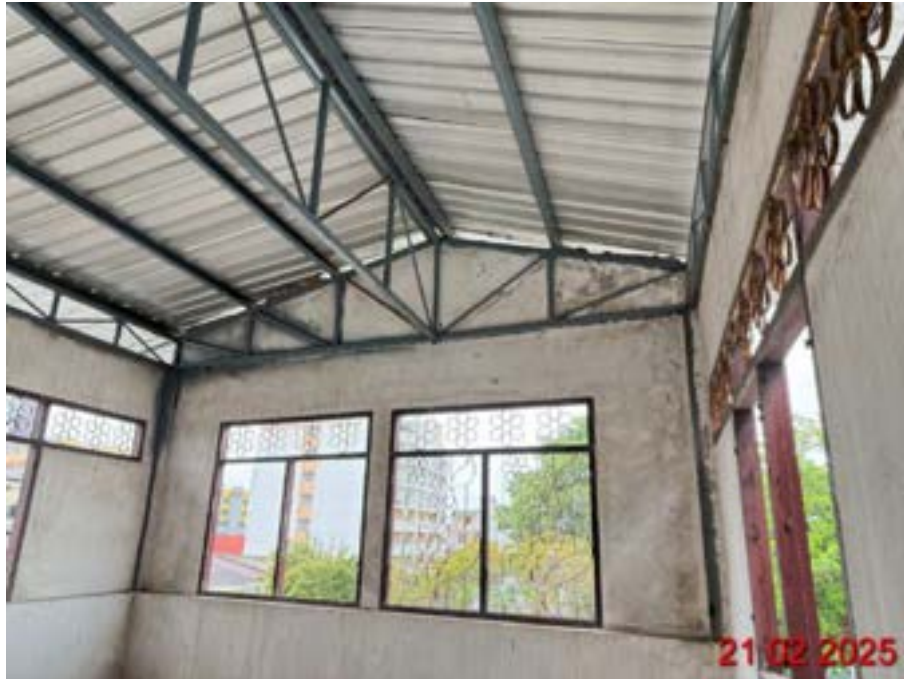
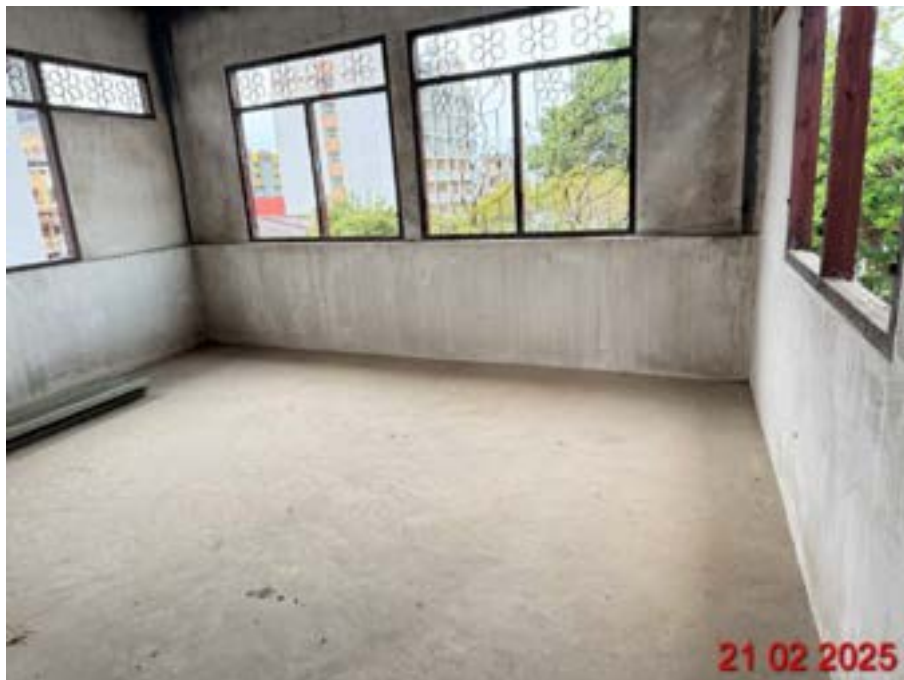
รูปที่ 1139-1140

สภาพชั้นดาดฟ้า

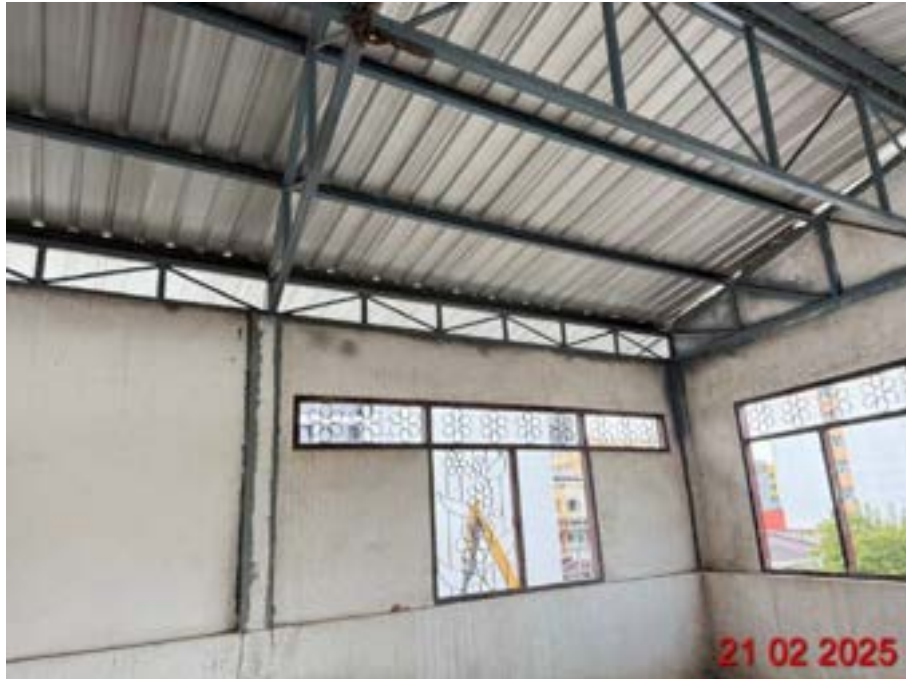
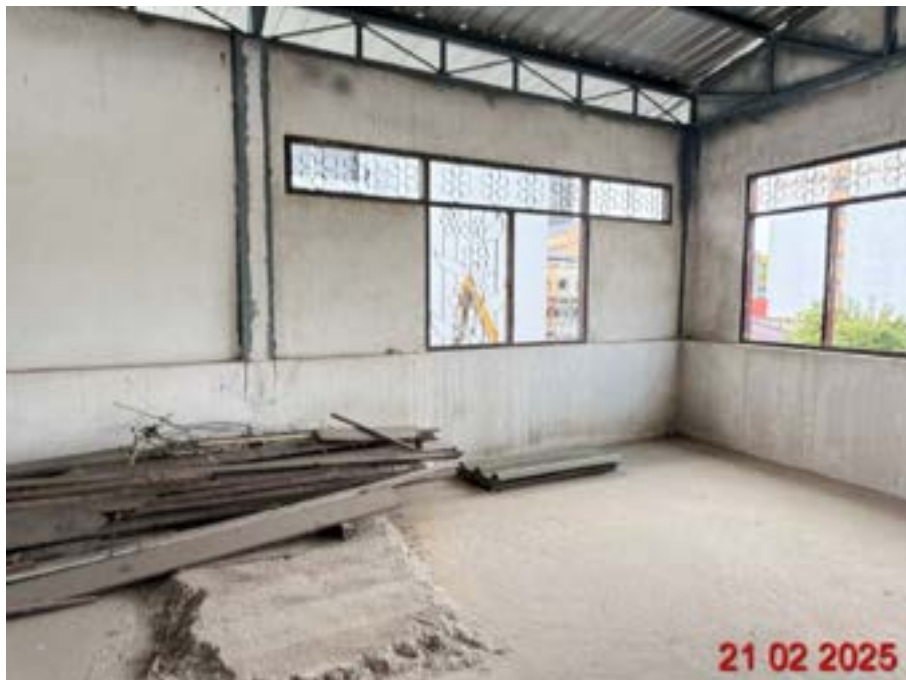
รูปที่ 1141-1142

สภาพชั้นดาดฟ้า
