## ภาคผนวก ค

เอกสารประกอบการปฏิบัติตามมาตราการป้องกันและแก้ไขผลกระทบสิ่งแวดล้อม

เอกสารบันทึกบ้านข้างเคียง

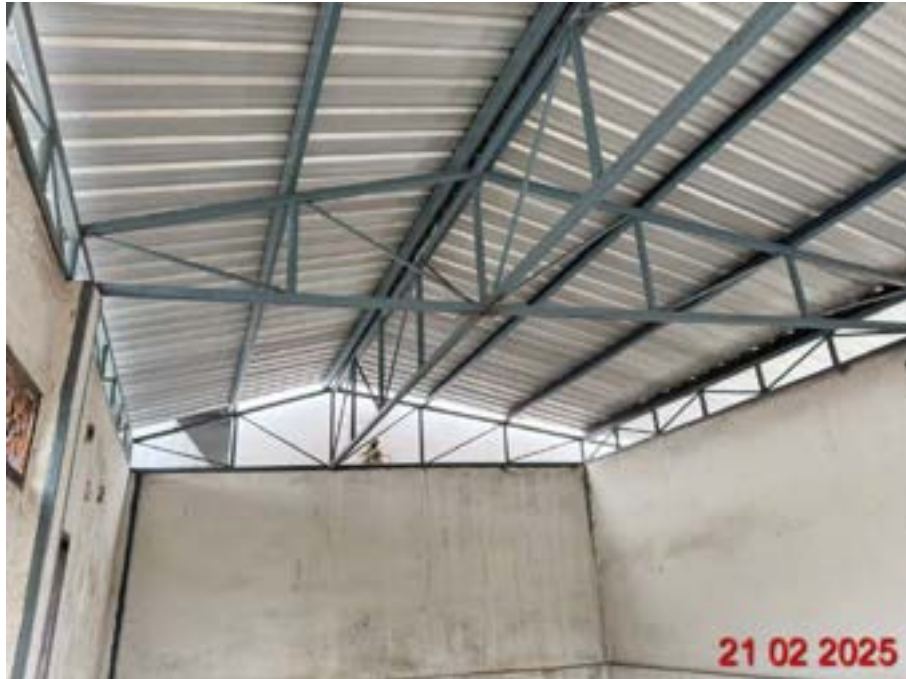
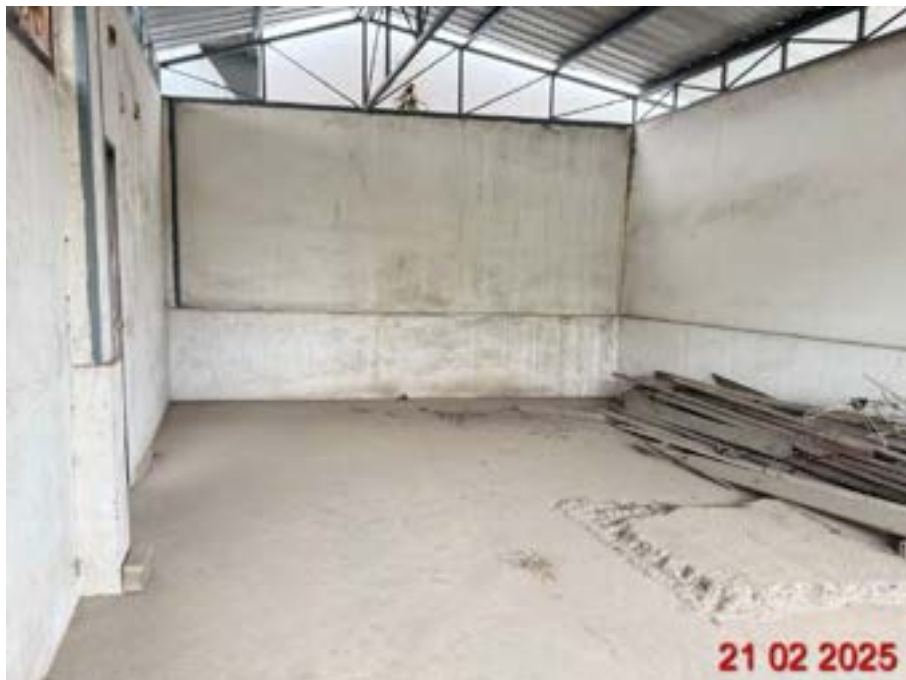
รูปที่ 1143-1144

สภาพชั้นดาดฟ้า

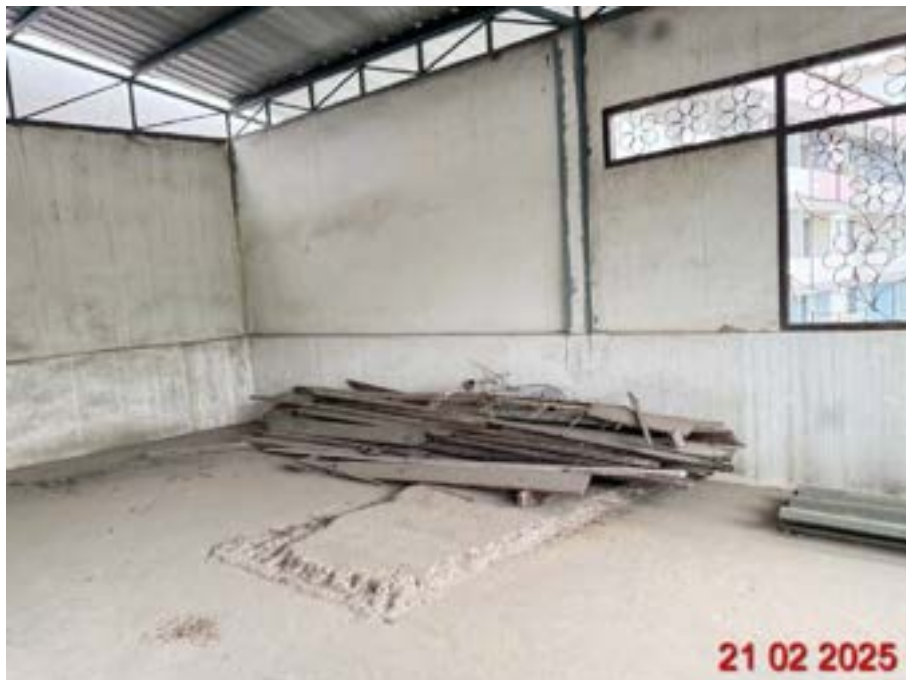
รูปที่ 1145-1146

สภาพชั้นดาดฟ้า

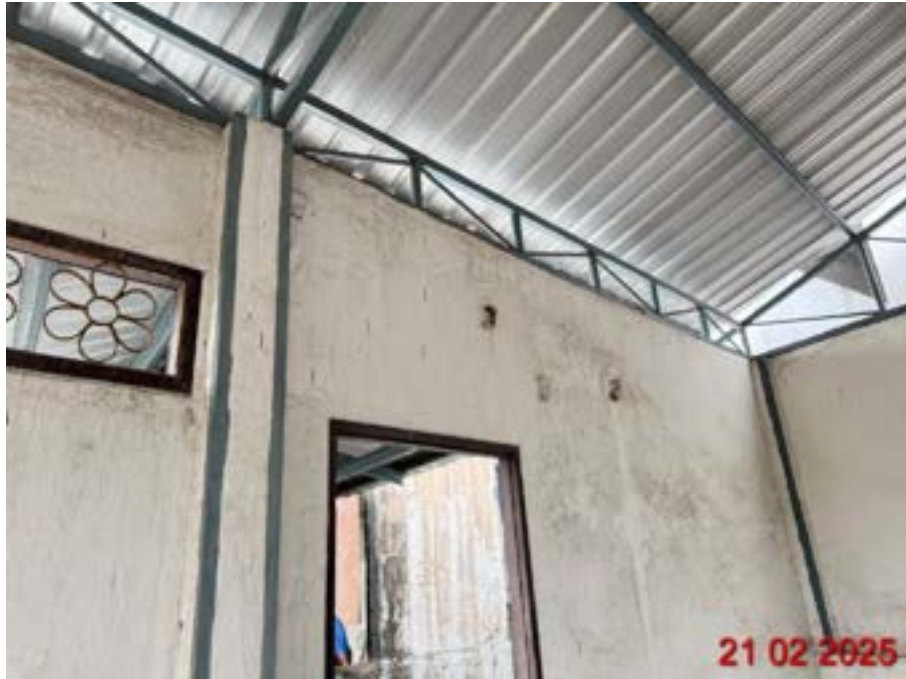
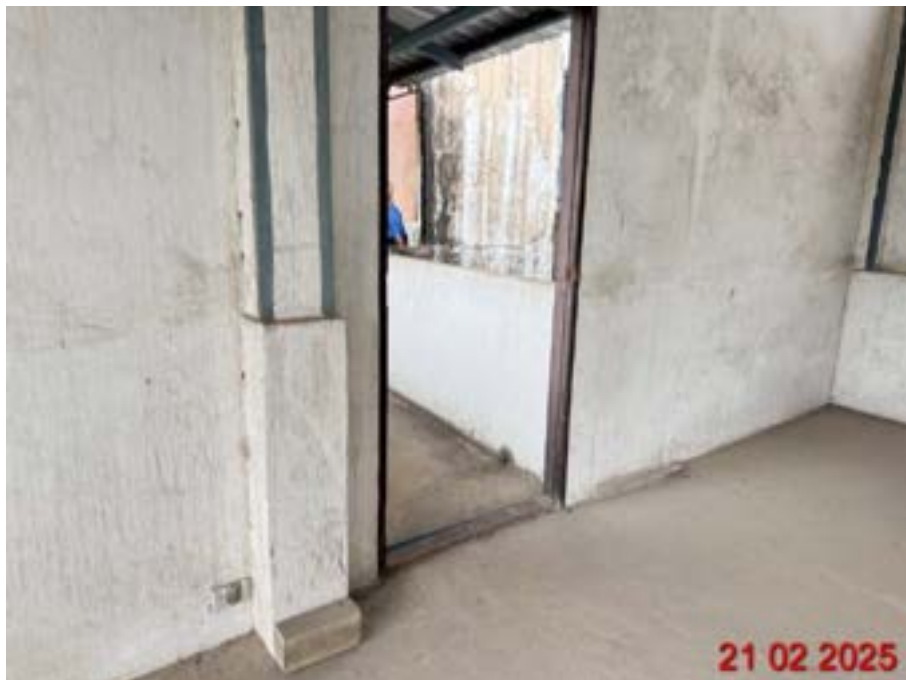
รูปที่ 1147-1148

สภาพชั้นดาดฟ้า

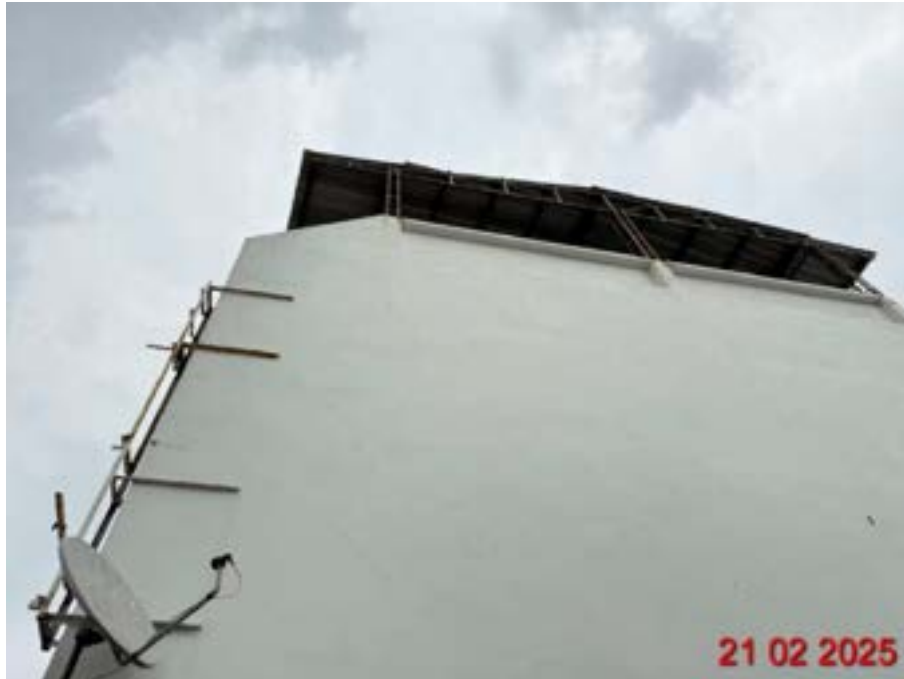
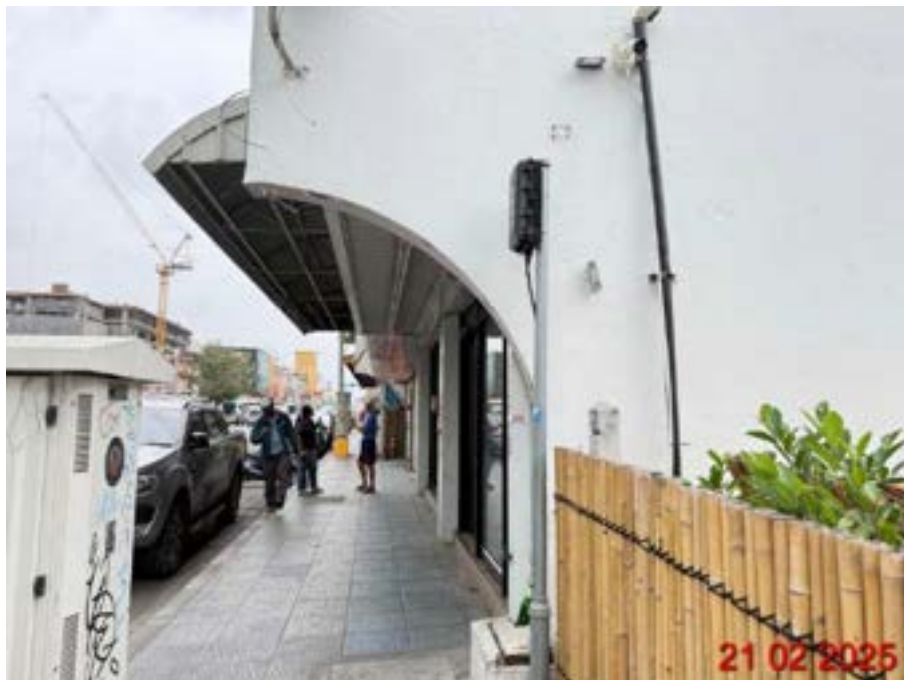
รูปที่ 1149-1150

สภาพภายนอกด้านขวา

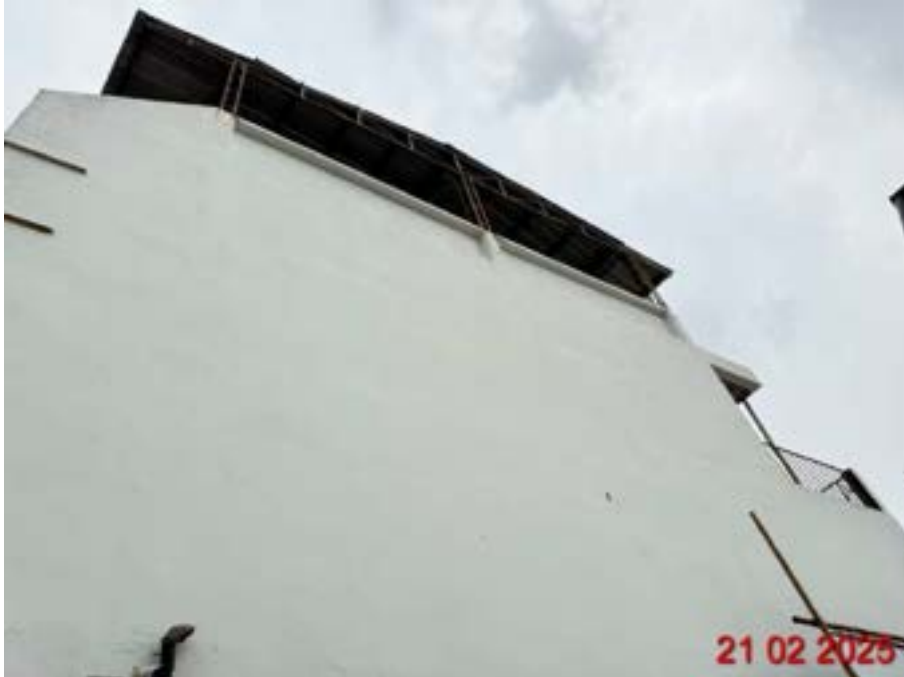
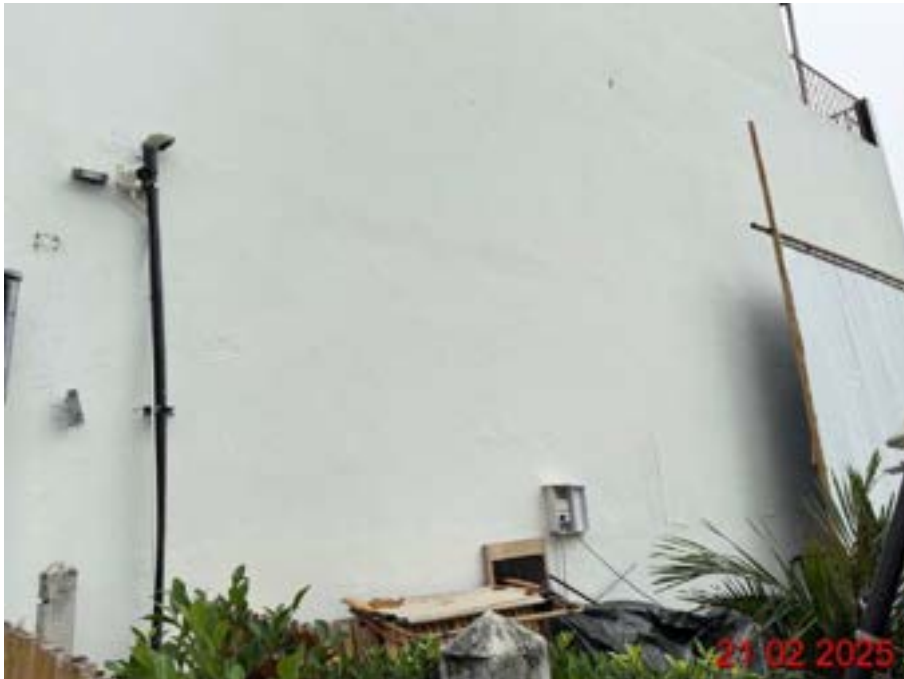
รูปที่ 1151-1152

สภาพภายนอกด้านขวา

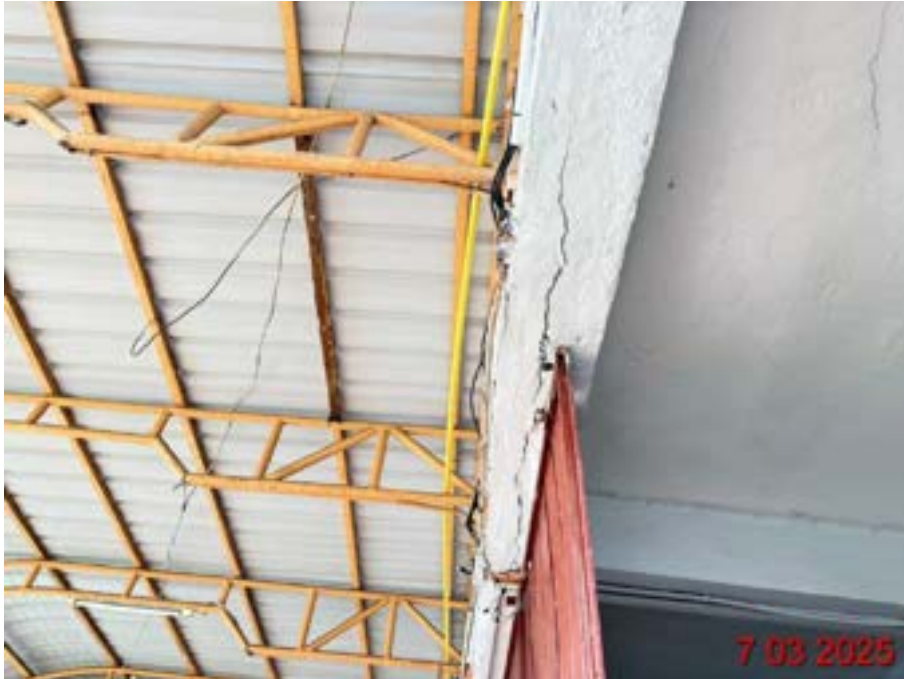
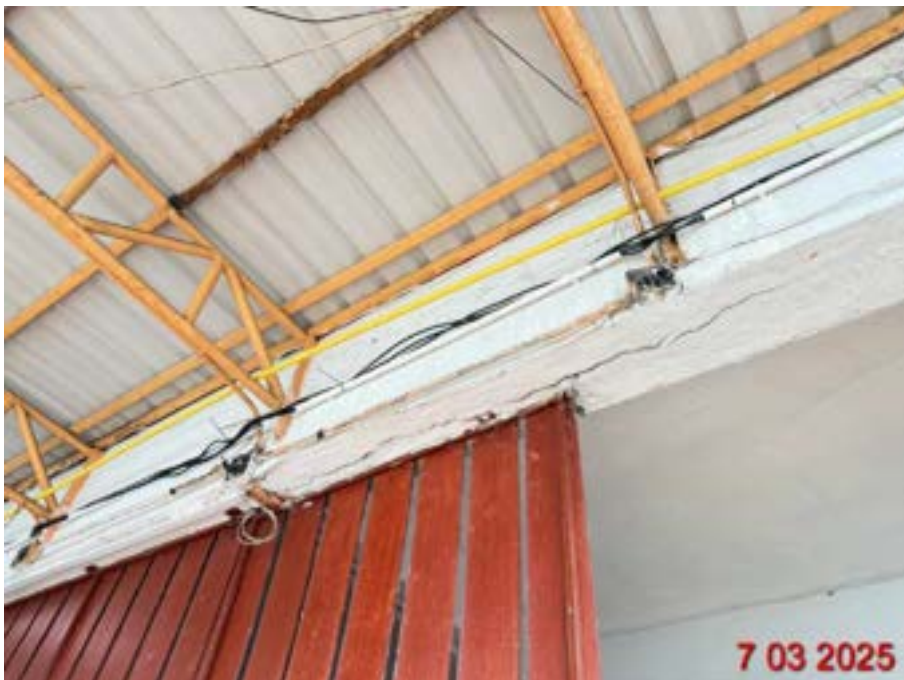
รูปที่ 1277-1278

รอยแตกร้าวคานด้านหลัง

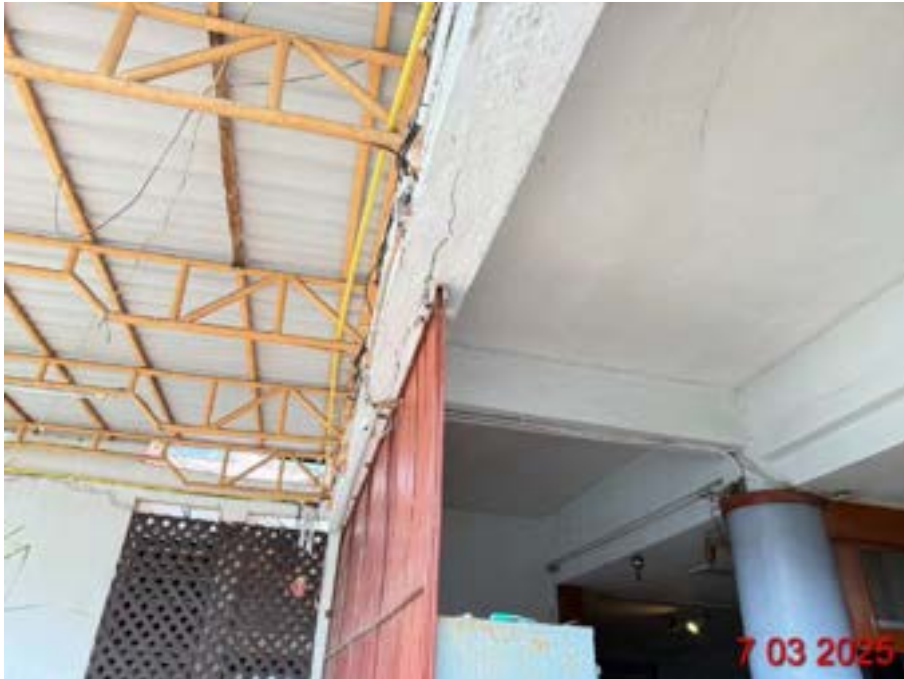
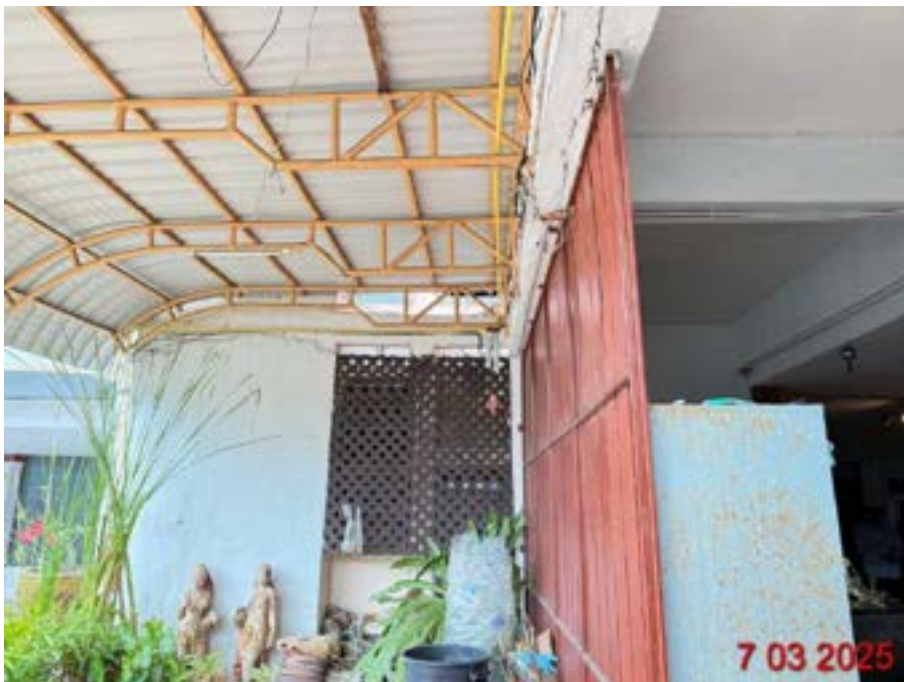
รูปที่ 1279-1280

รอยแตกร้าวคานด้านหลัง

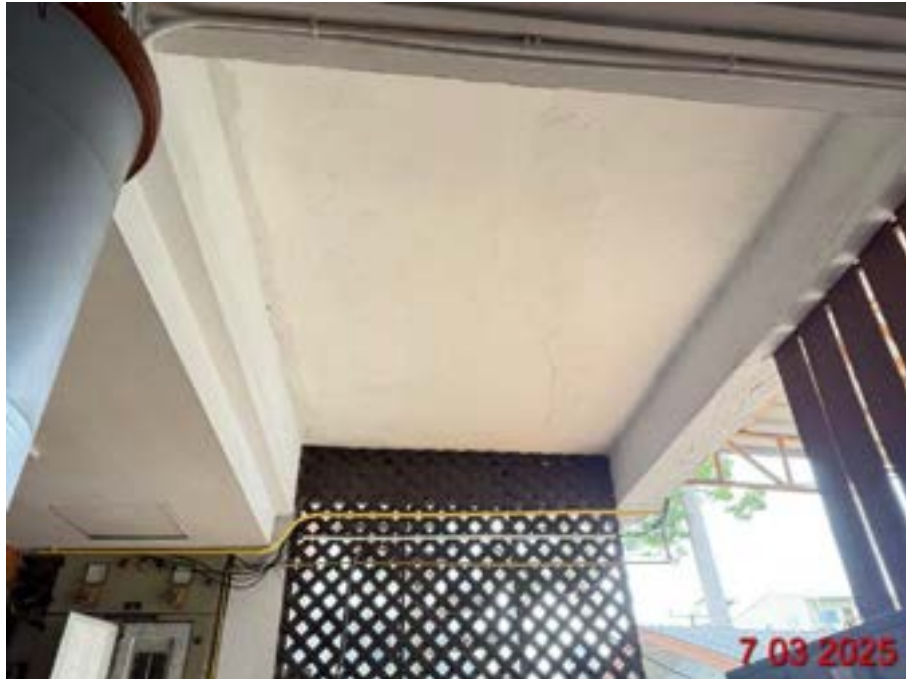
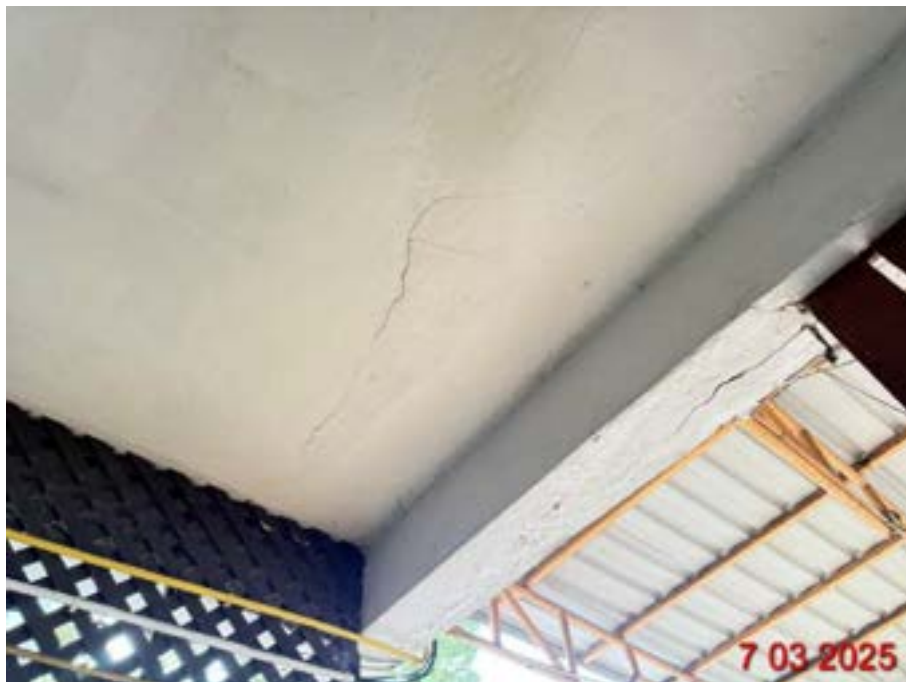
รูปที่ 1281-1282

รอยแตกร้าวเพดานด้านหลัง

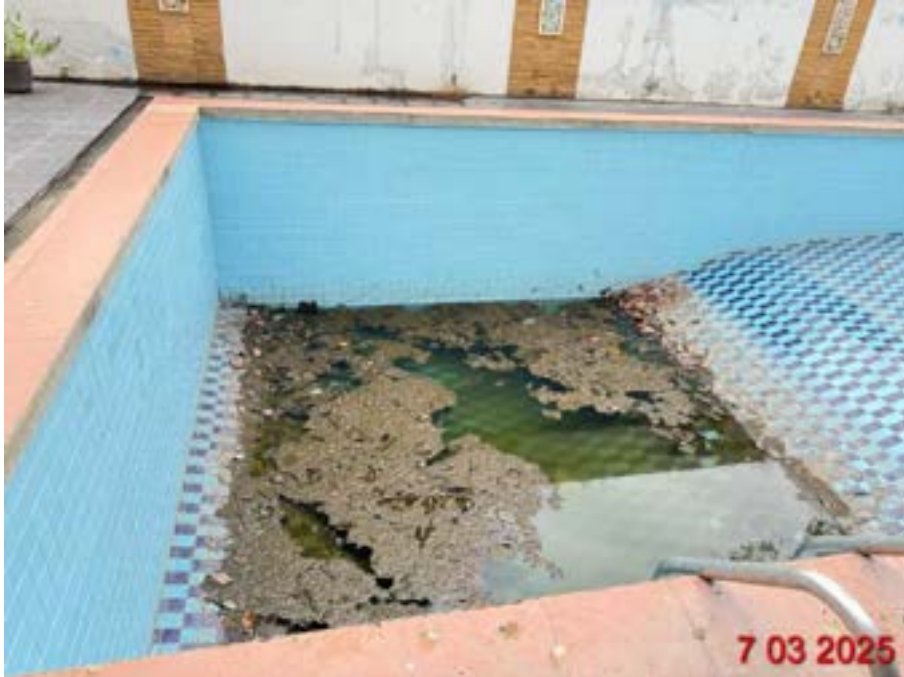
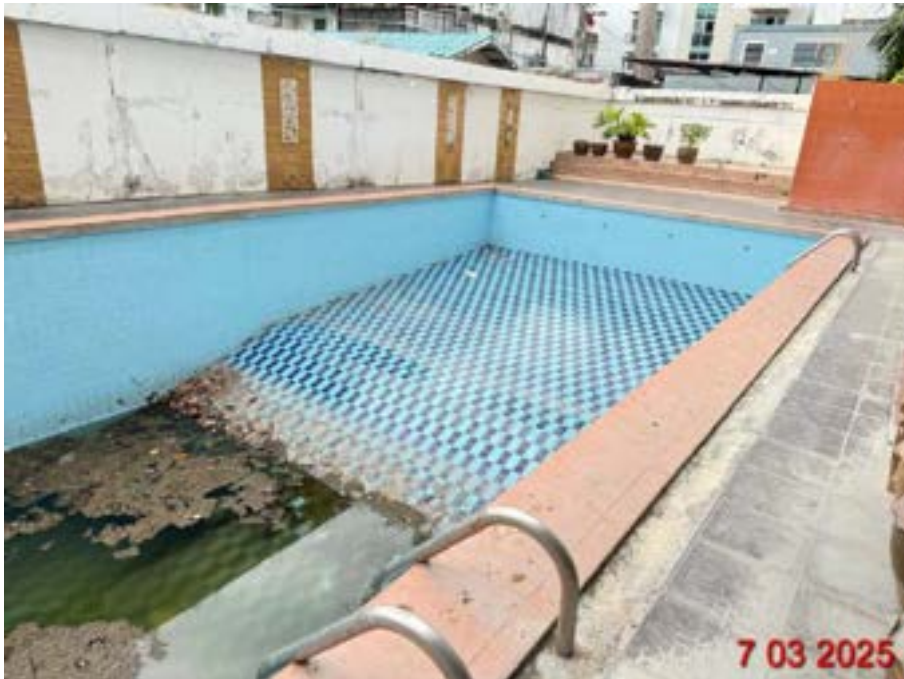
รูปที่ 1283-1284

สระว่ายน้ำ

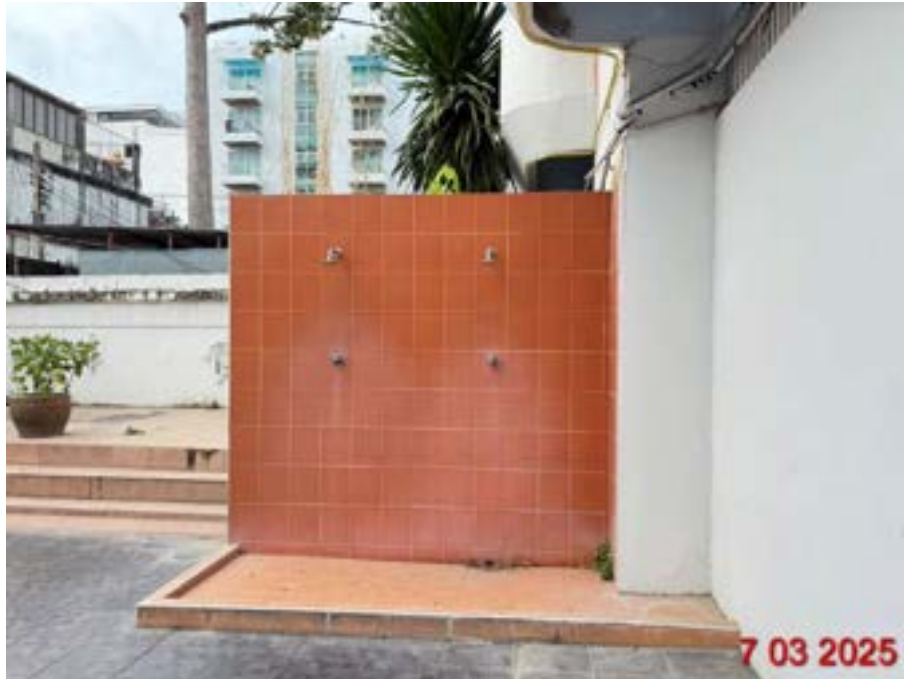
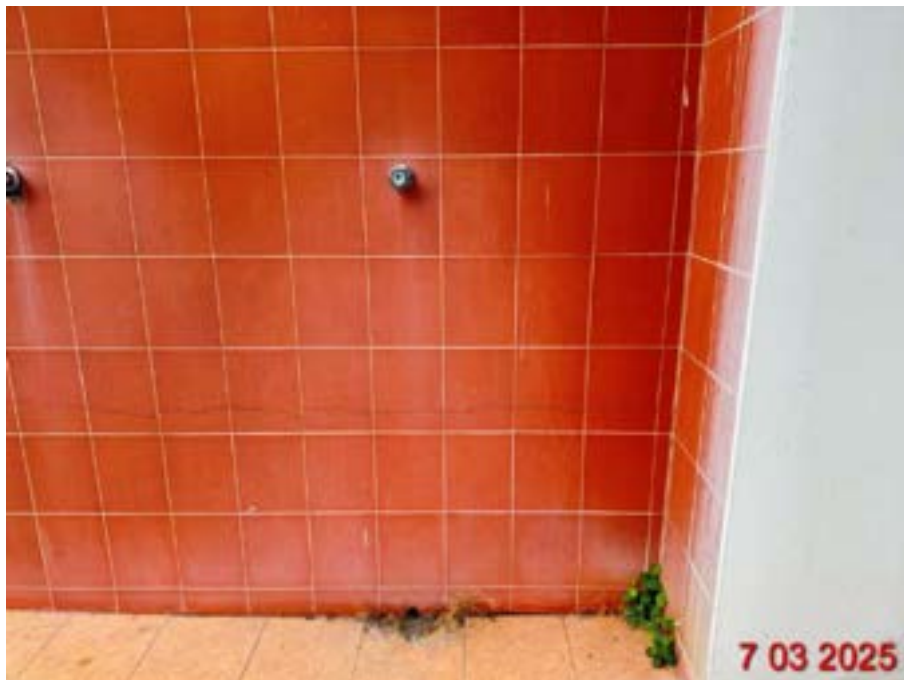
รูปที่ 1285-1286

รอยแตกร้าวบริเวณที่ล้างตัว

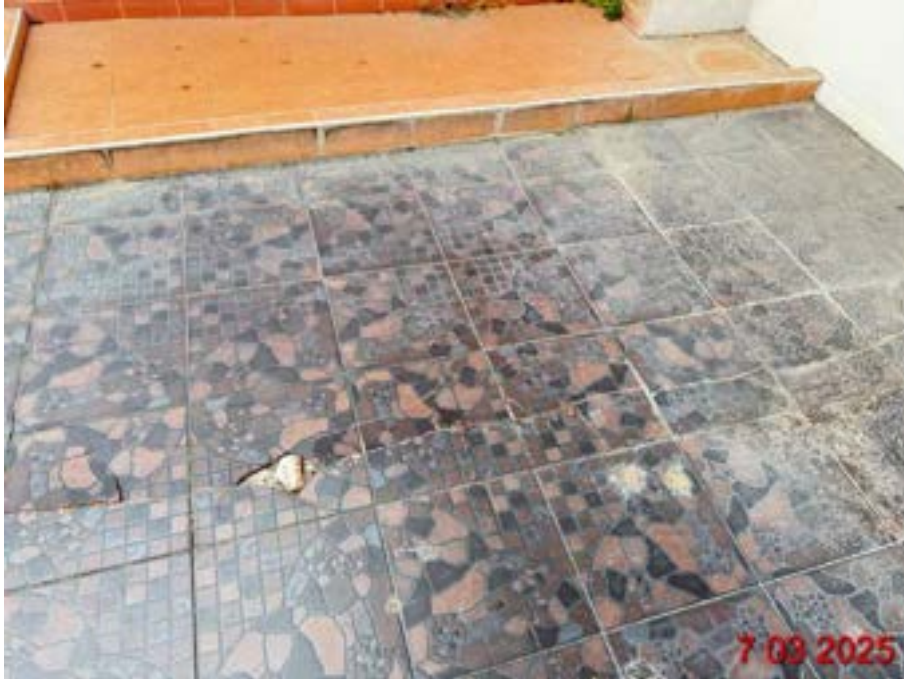
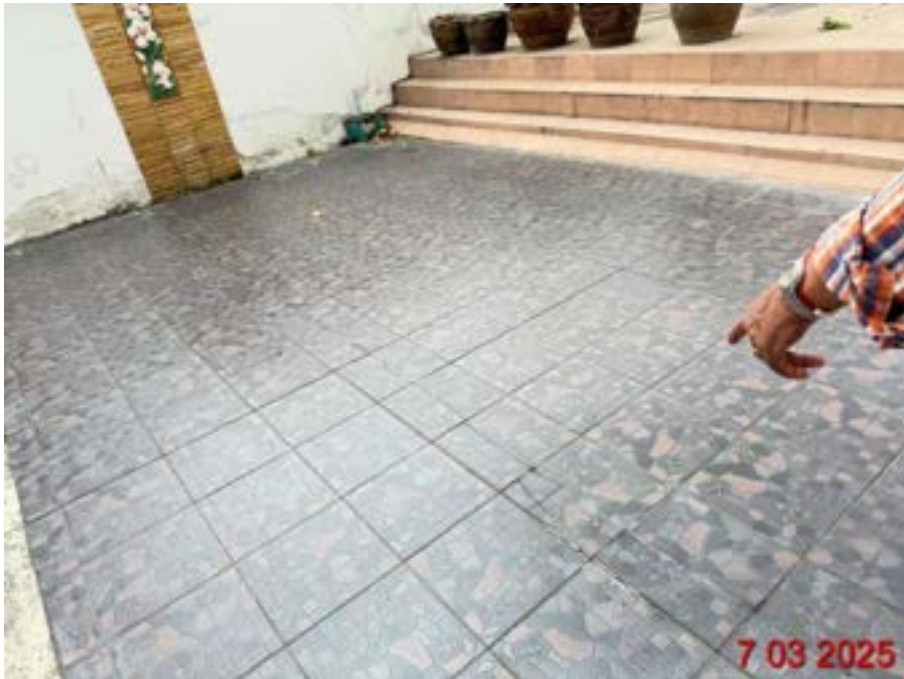
รูปที่ 1287-1288

รอยแตกร้าวพื้นและหลุดตัวบริเวณสระว่ายน้ำ

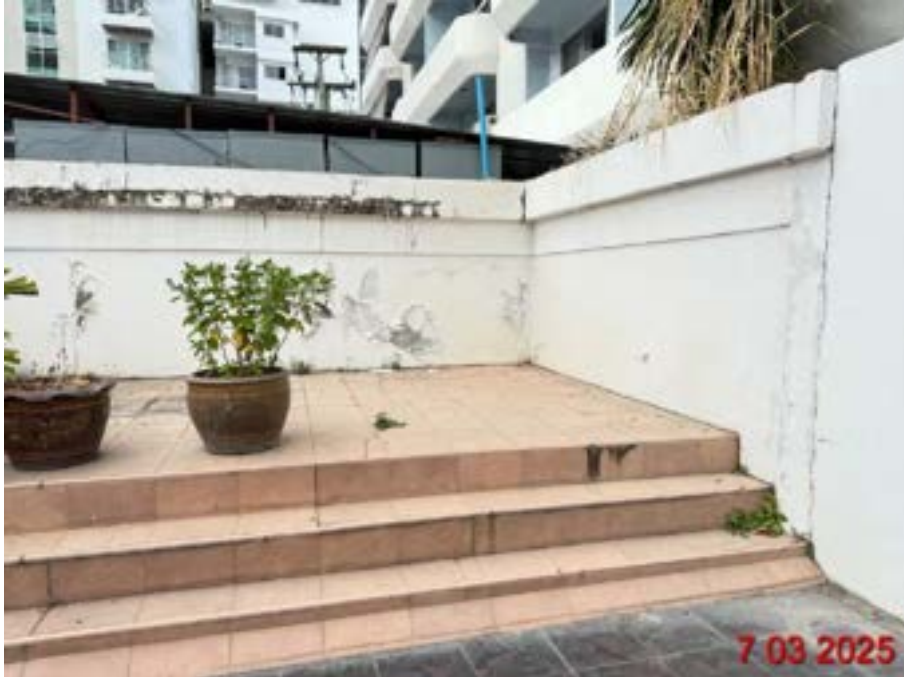
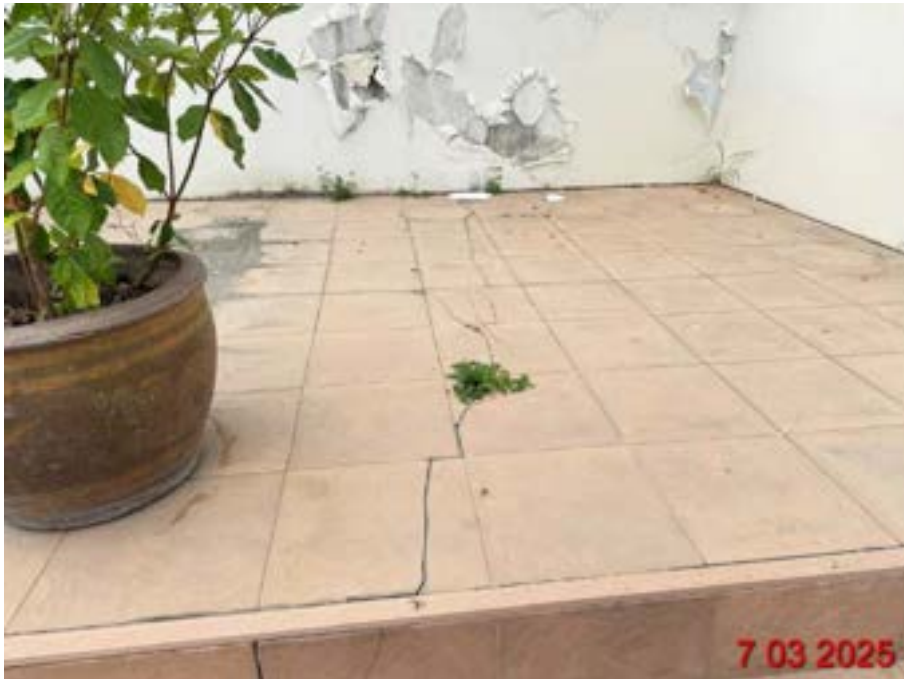
รูปที่ 1289-1290

รอยแตกร้าวพื้นและหลุดตัวบริเวณสระว่ายน้ำ

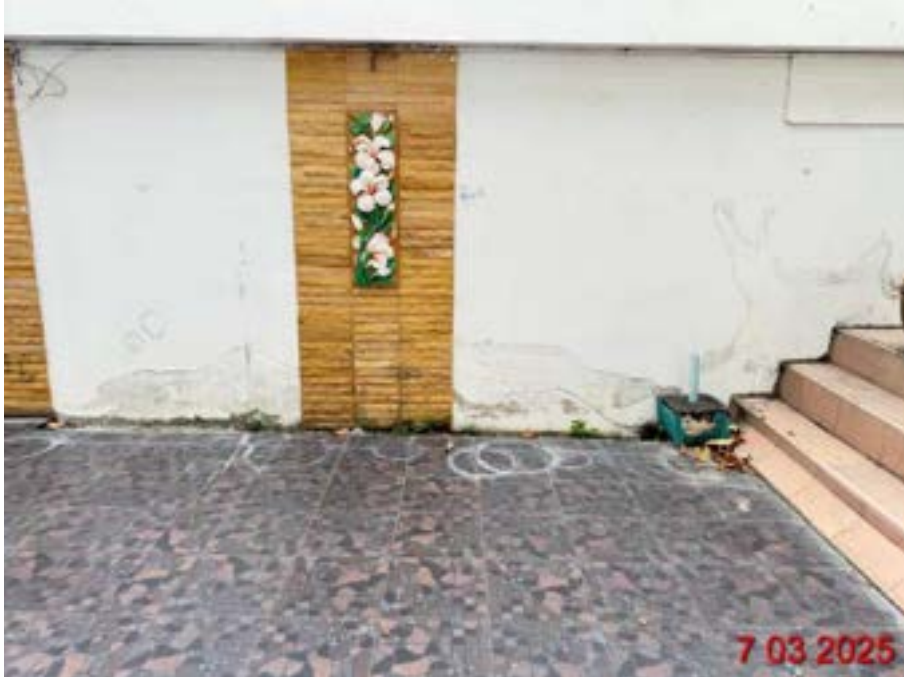
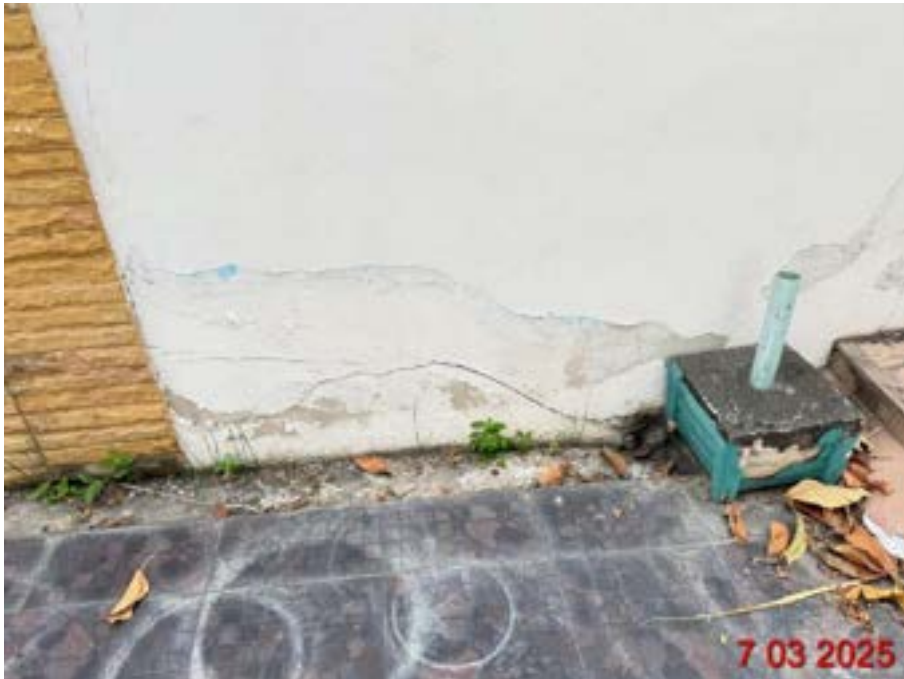
รูปที่ 1291-1292

รอยแตกร้าวกำแพงบริเวณสระว่ายน้ำ

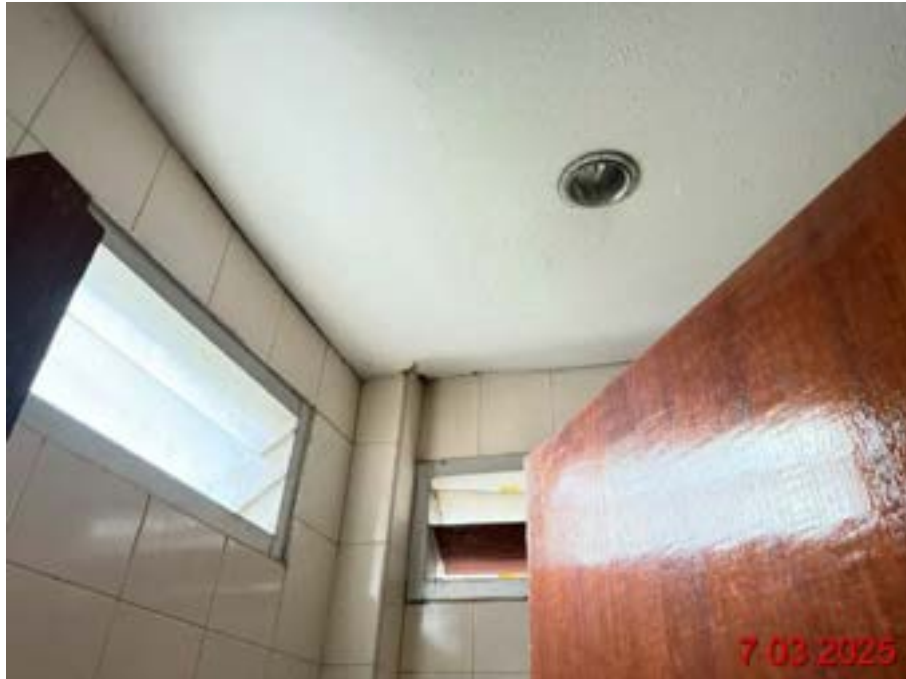
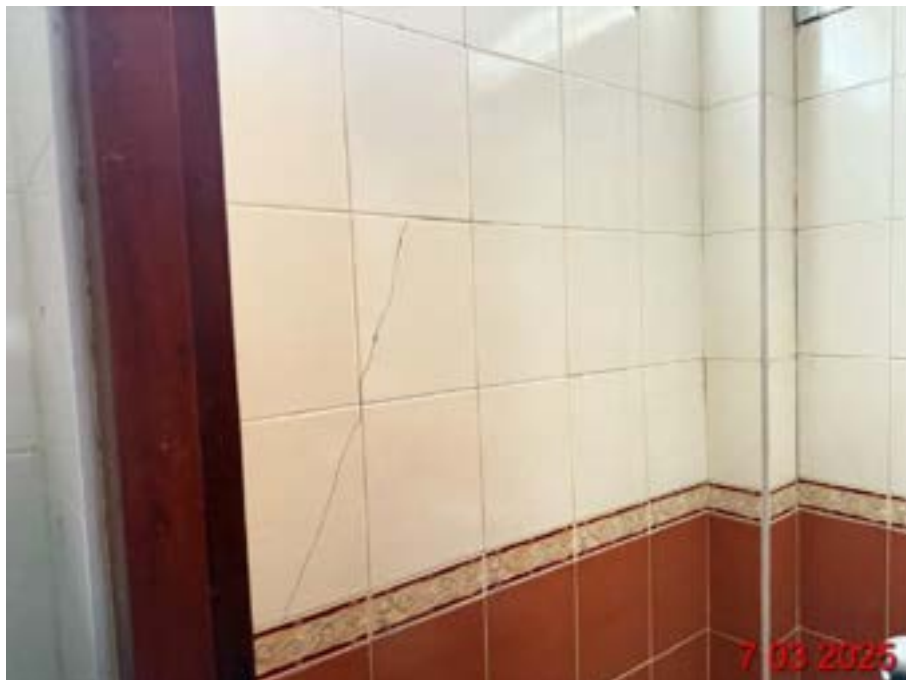
รูปที่ 1293-1294

รอยแตกร้าวผนังภายในห้องน้ำ ชั้น 1

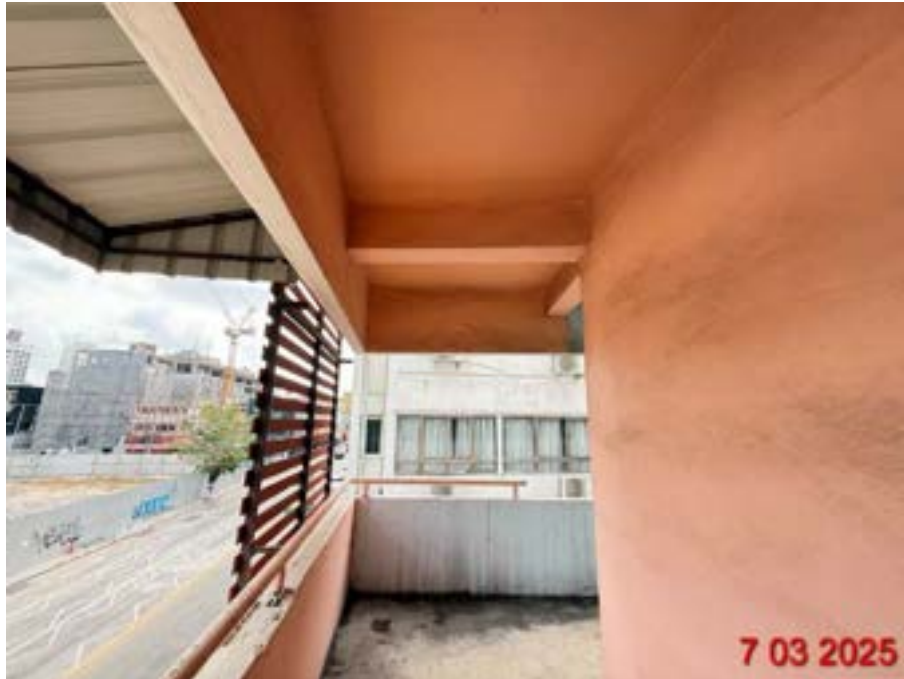
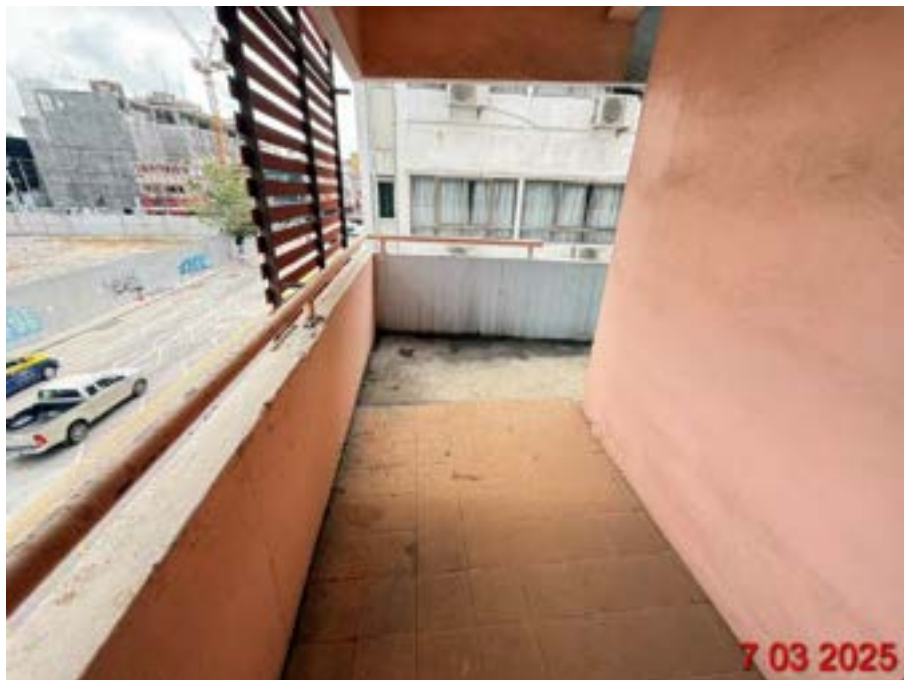
รูปที่ 1295-1296

ระเบียงด้านหน้า ชั้น 2

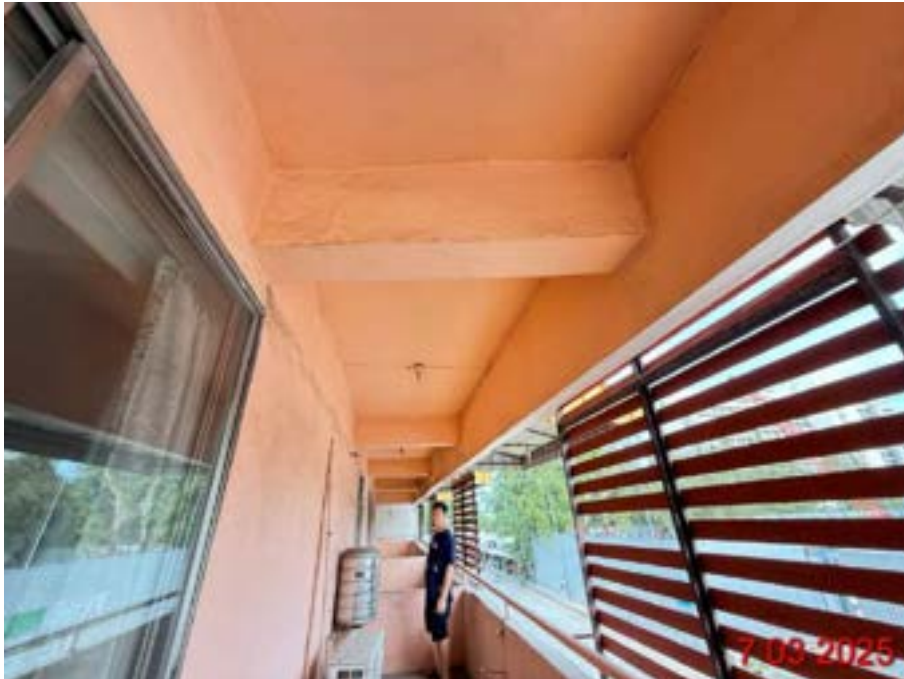
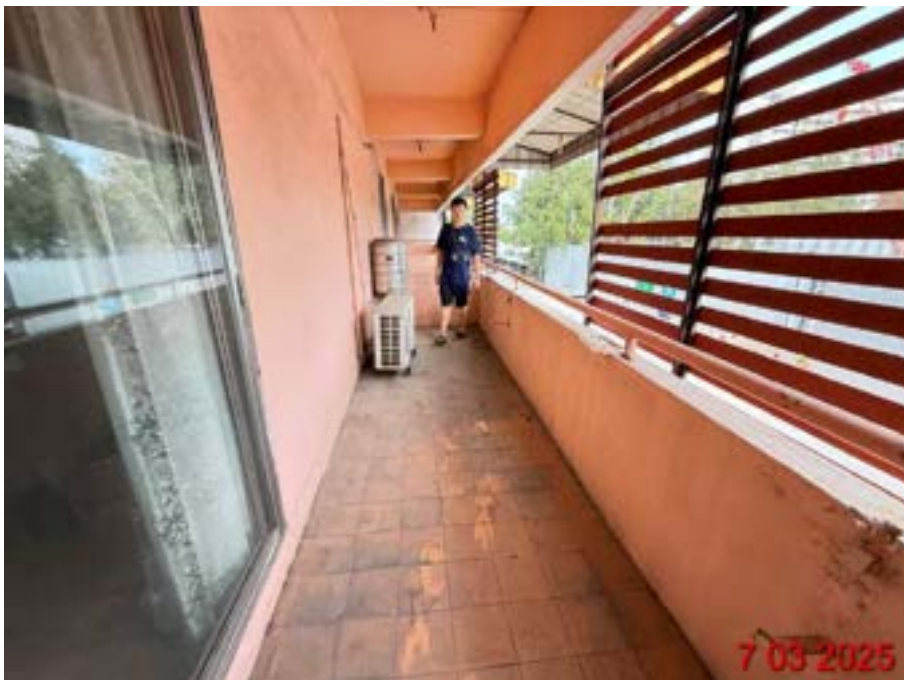
รูปที่ 1297-1298

ระเบียงด้านหน้า ชั้น 2

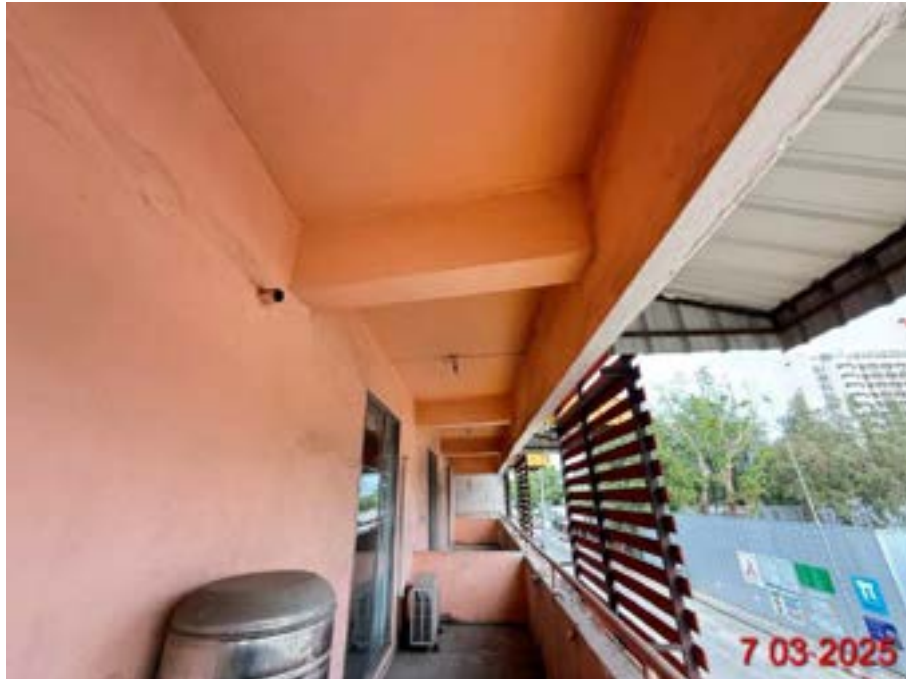
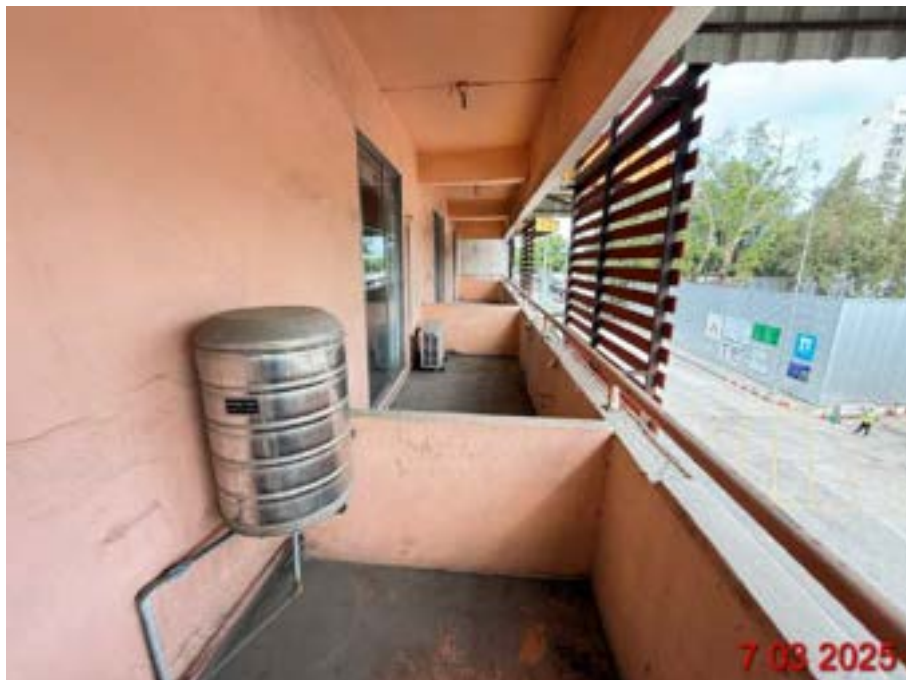
รูปที่ 1299-1300

ระเบียงด้านหน้า ชั้น 2

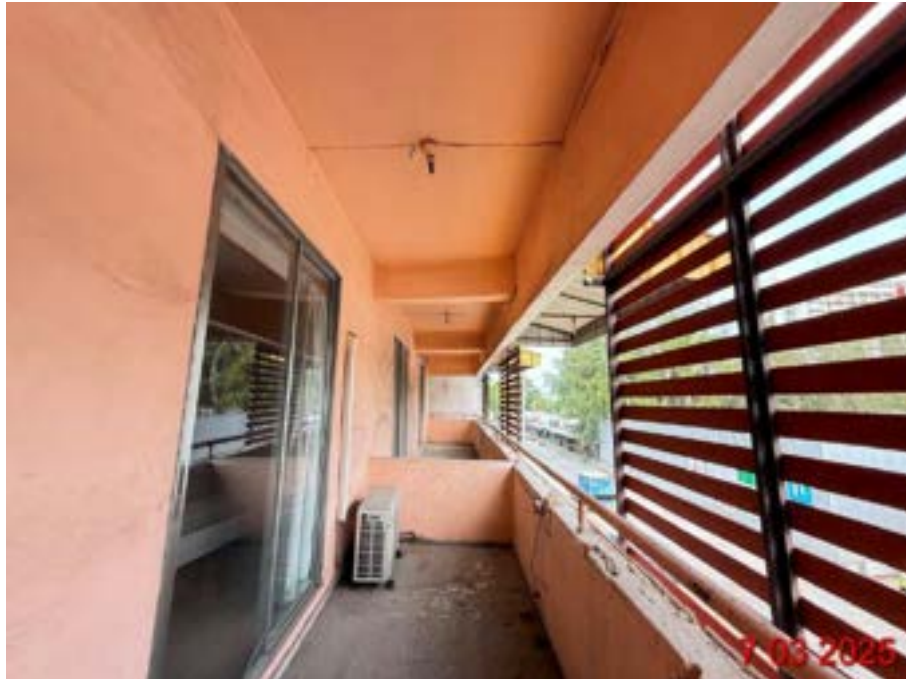
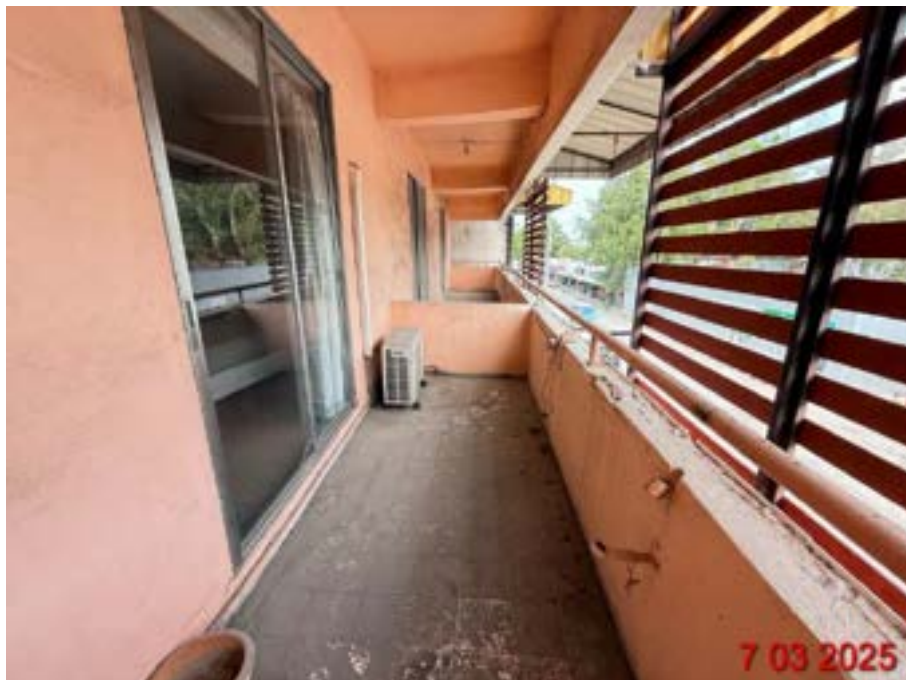
รูปที่ 1301-1302

ระเบียงด้านหน้า ชั้น 2

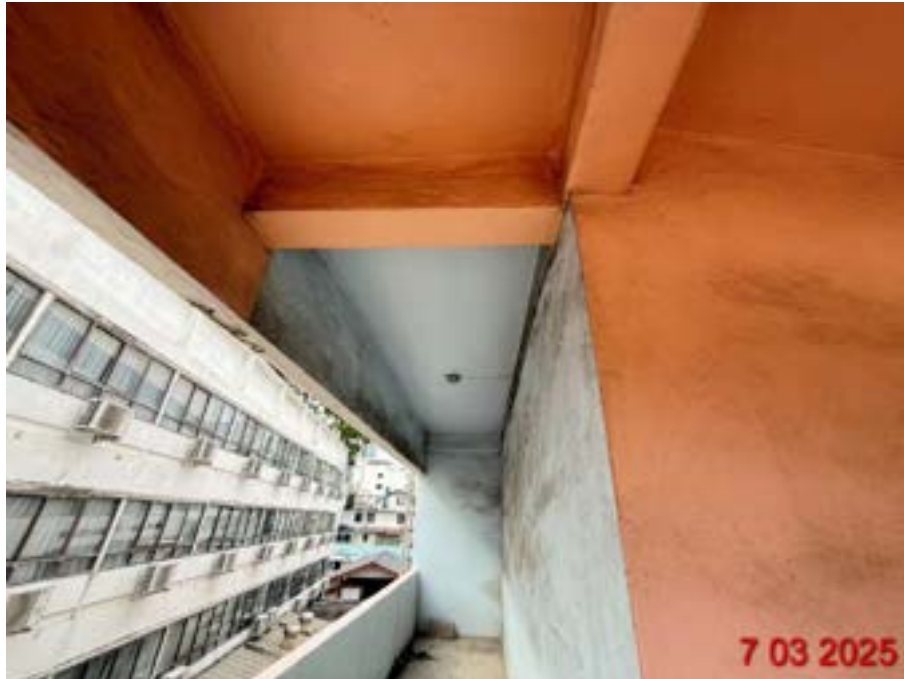
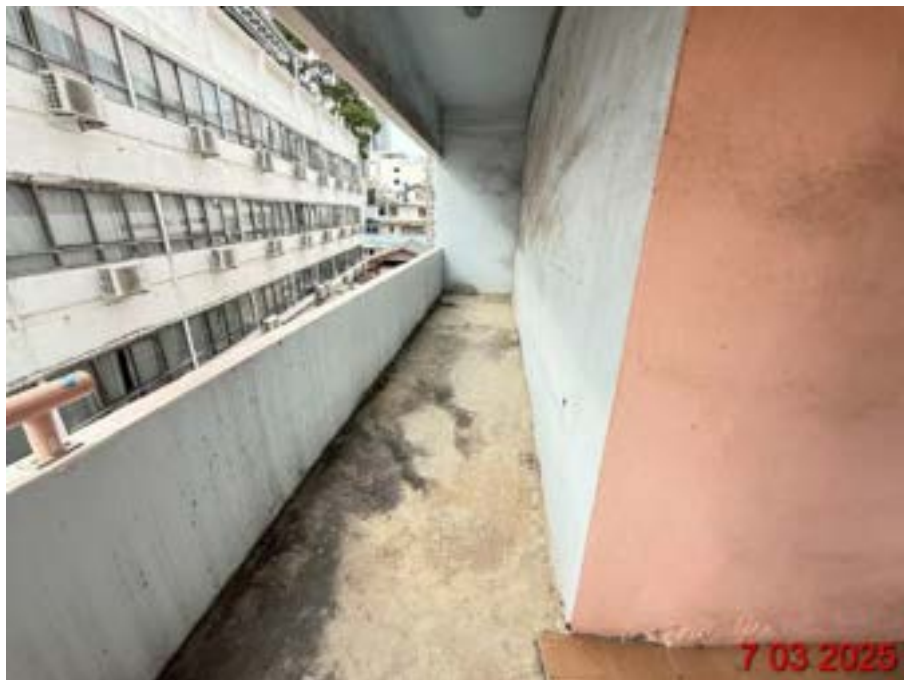
รูปที่ 1303-1304

ระเบียงด้านหน้า ชั้น 2
