## ภาคผนวก ค

เอกสารประกอบการปฏิบัติตามมาตราการป้องกันและแก้ไขผลกระทบสิ่งแวดล้อม

เอกสารบันทึกบ้านข้างเคียง

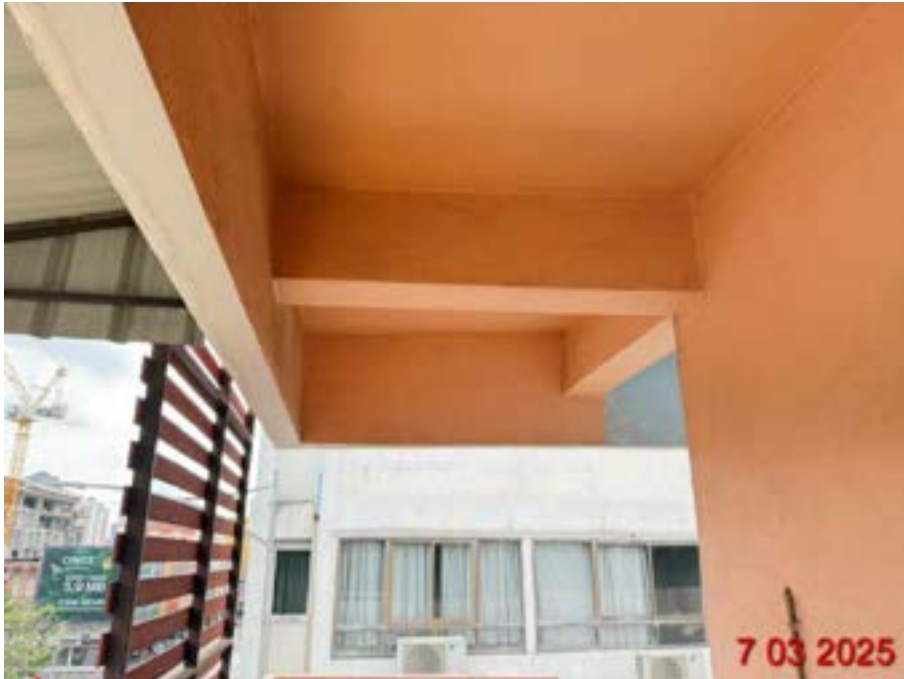
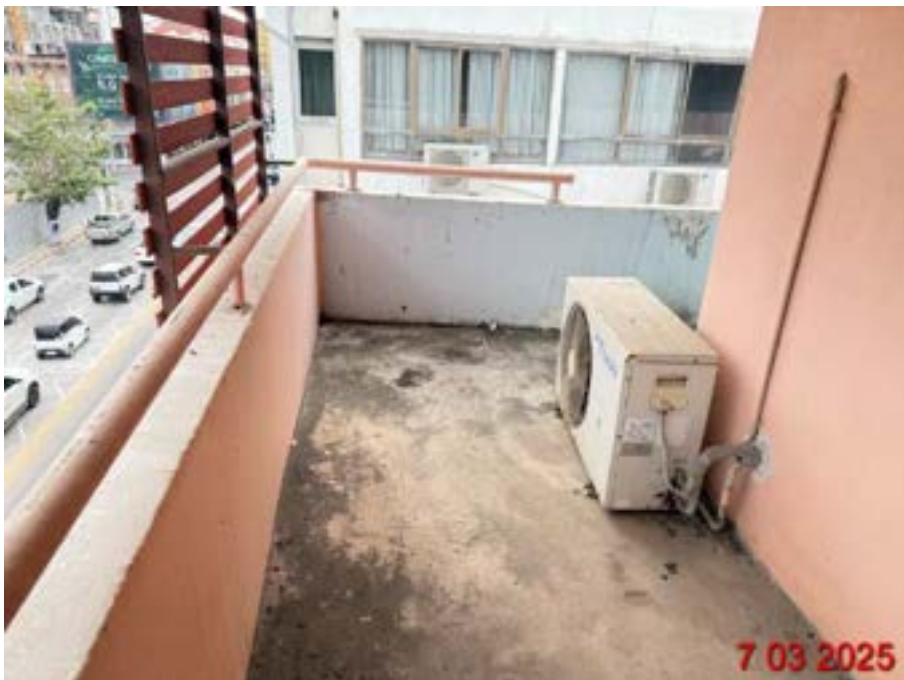
รูปที่ 1305-1306

ระเบียงด้านหน้า ชั้น 3

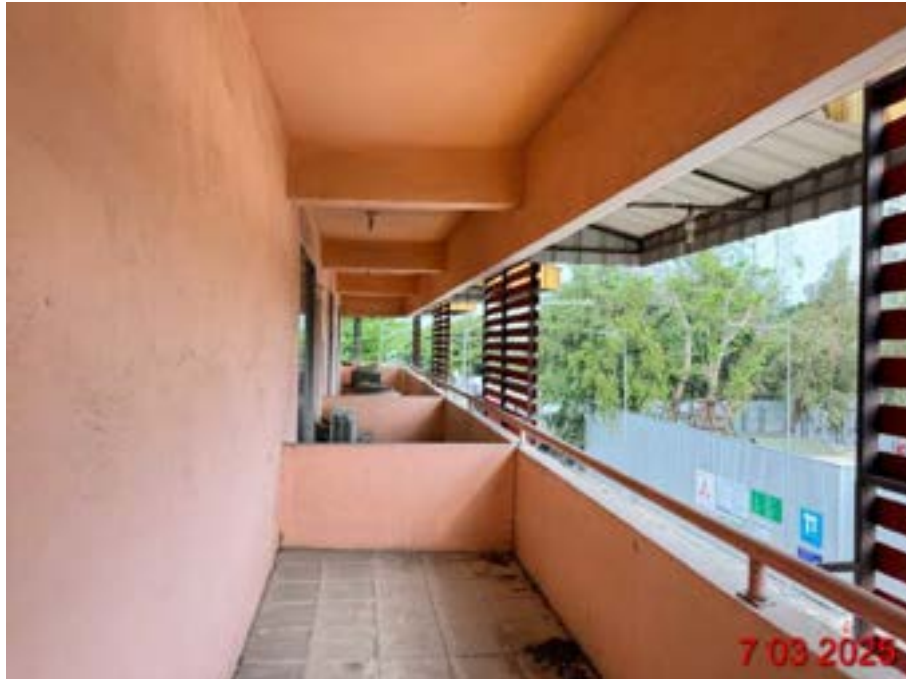
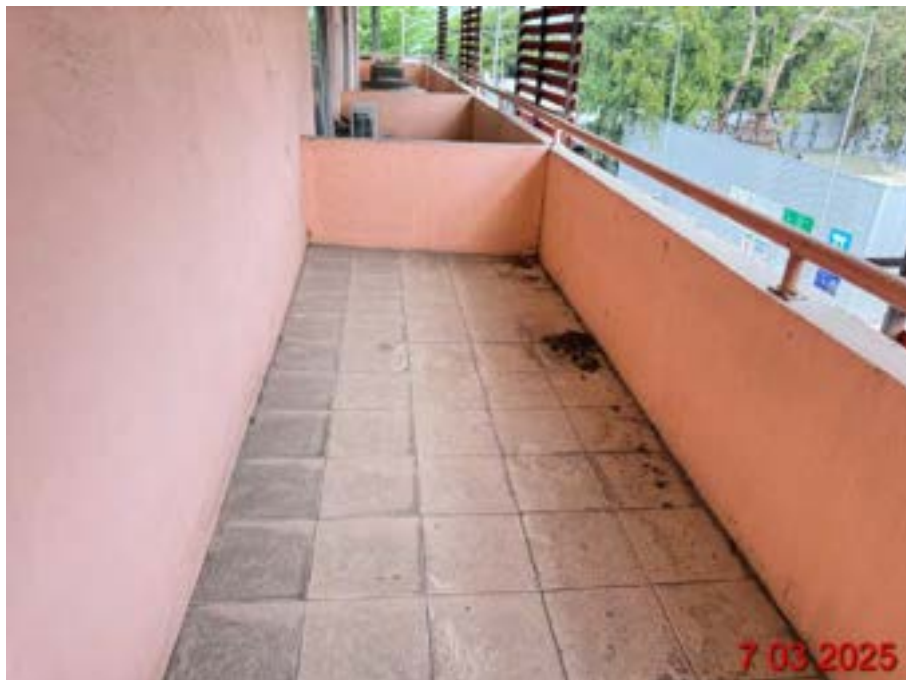
รูปที่ 1307-1308

ระเบียงด้านหน้า ชั้น 3

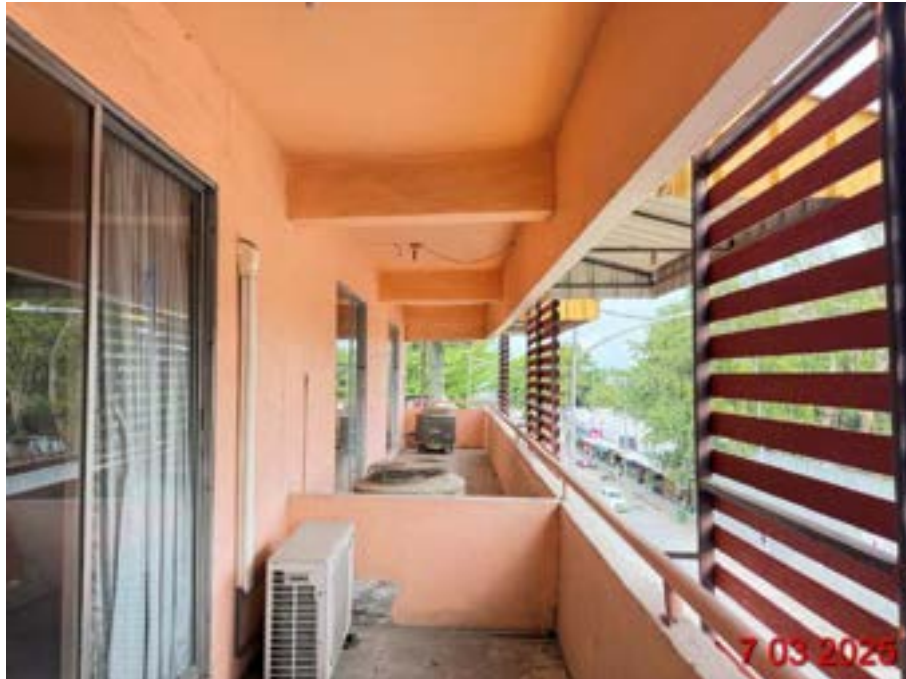
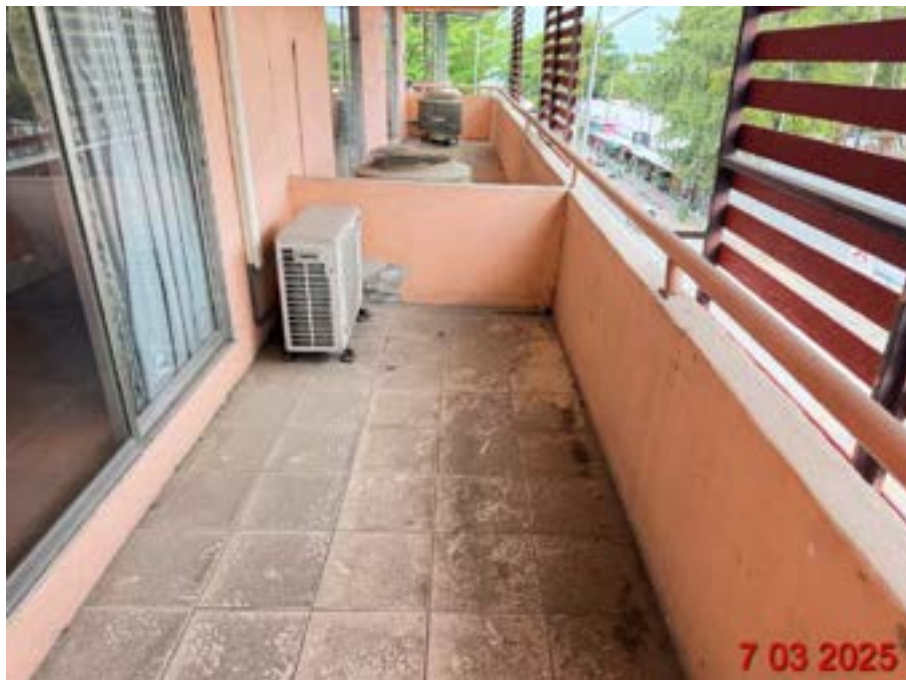
รูปที่ 1309-1310

ระเบียงด้านหน้า ชั้น 3

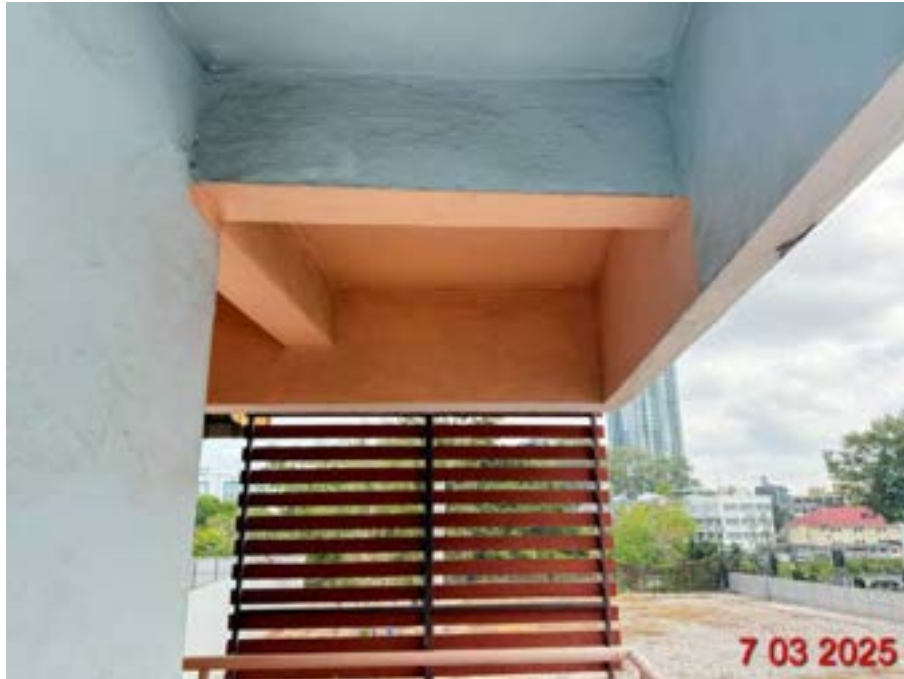
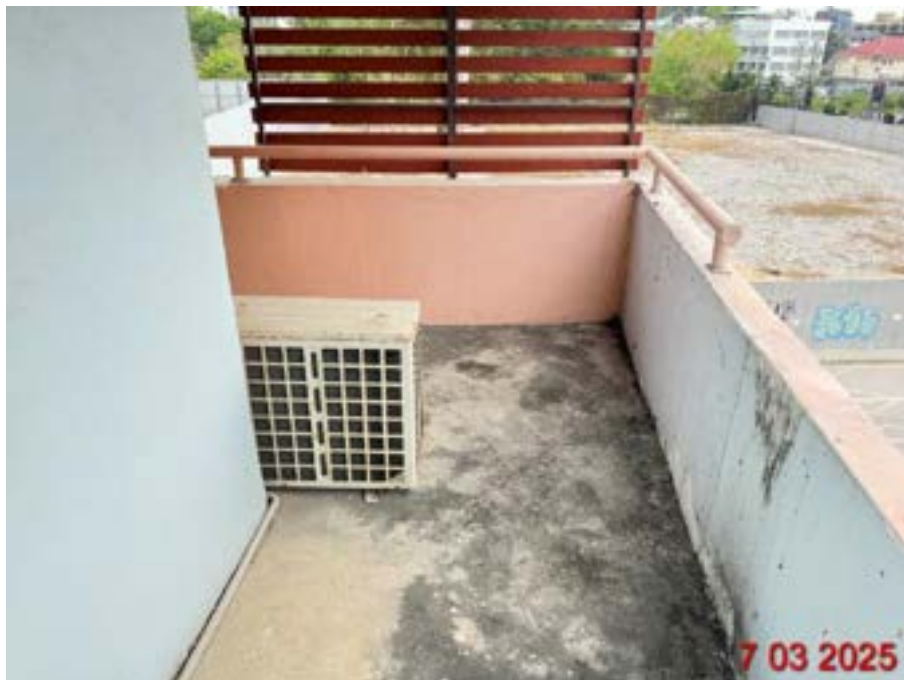
รูปที่ 1311-1312  
ระเบียงด้านหน้า ชั้น 3

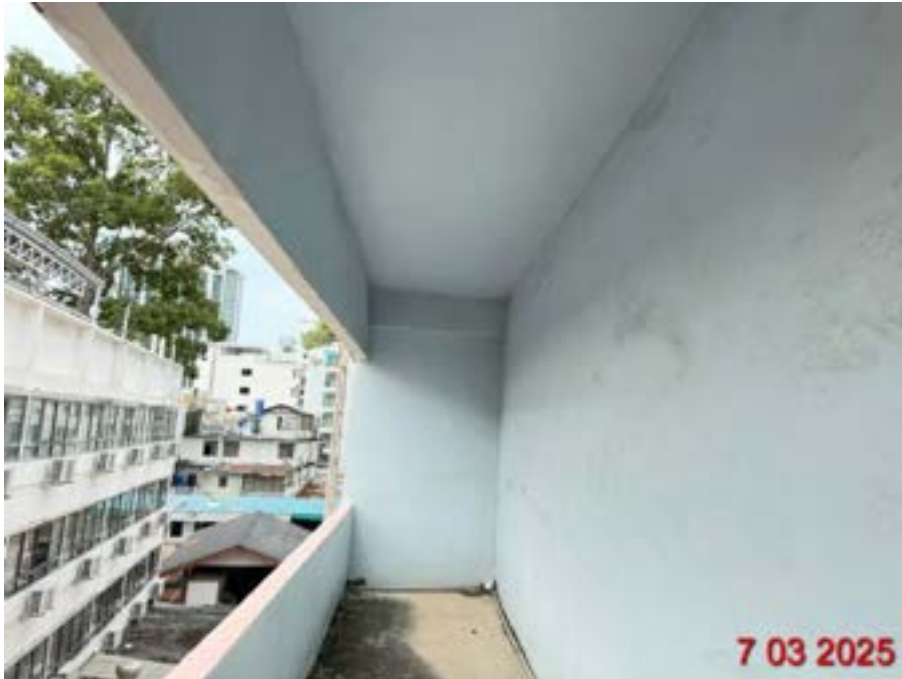
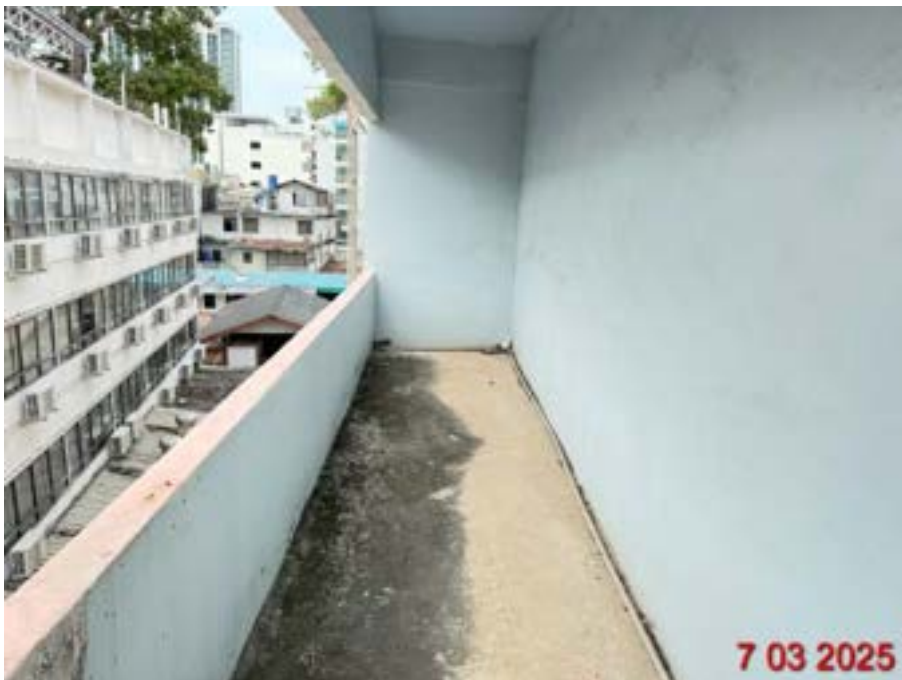
รูปที่ 131231314

ระเบียงด้านหน้า ชั้น 3

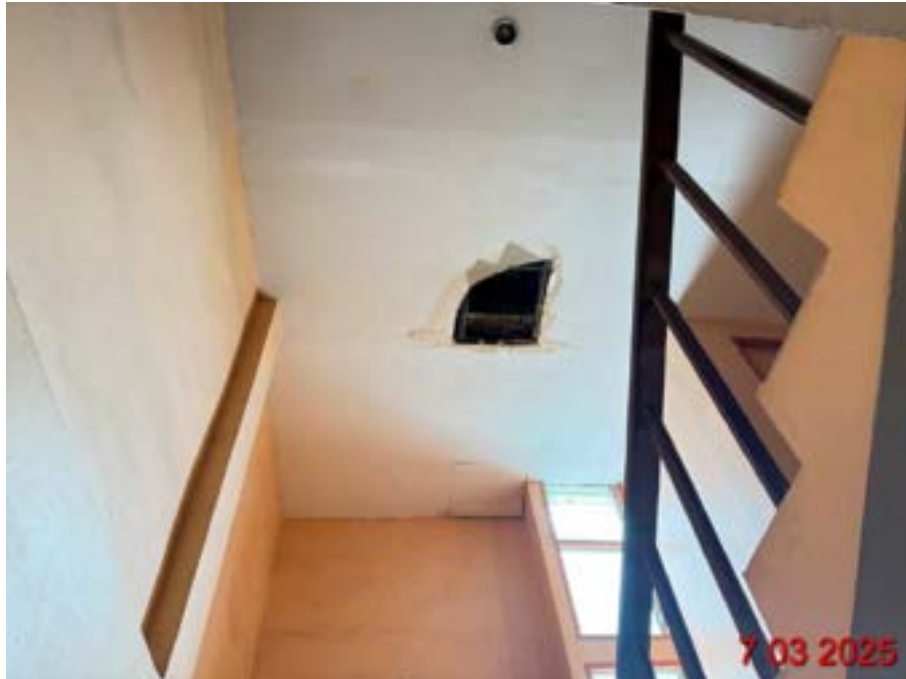
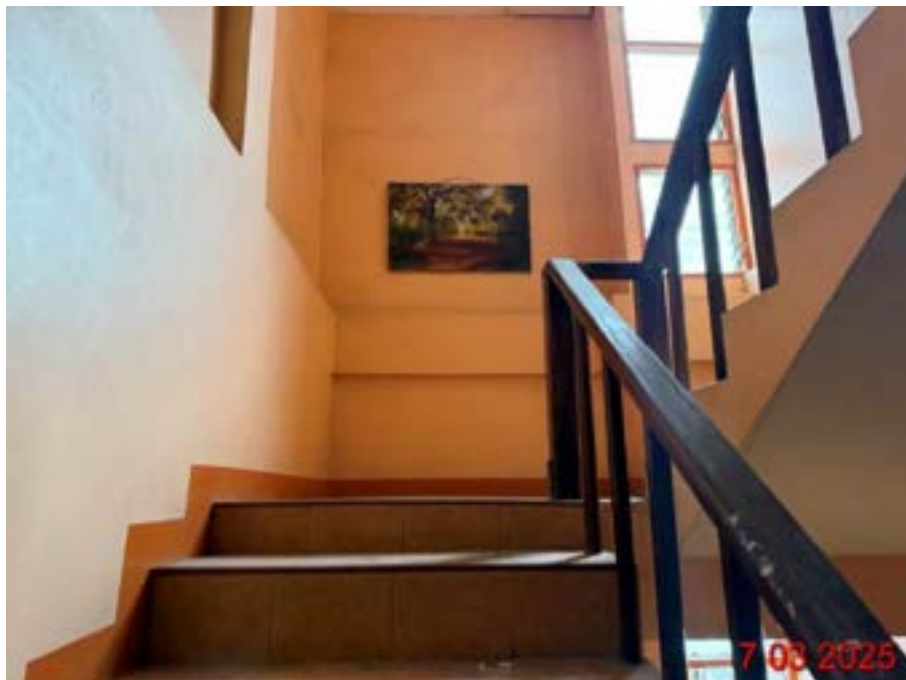
รูปที่ 1315-1316

โถงบันได

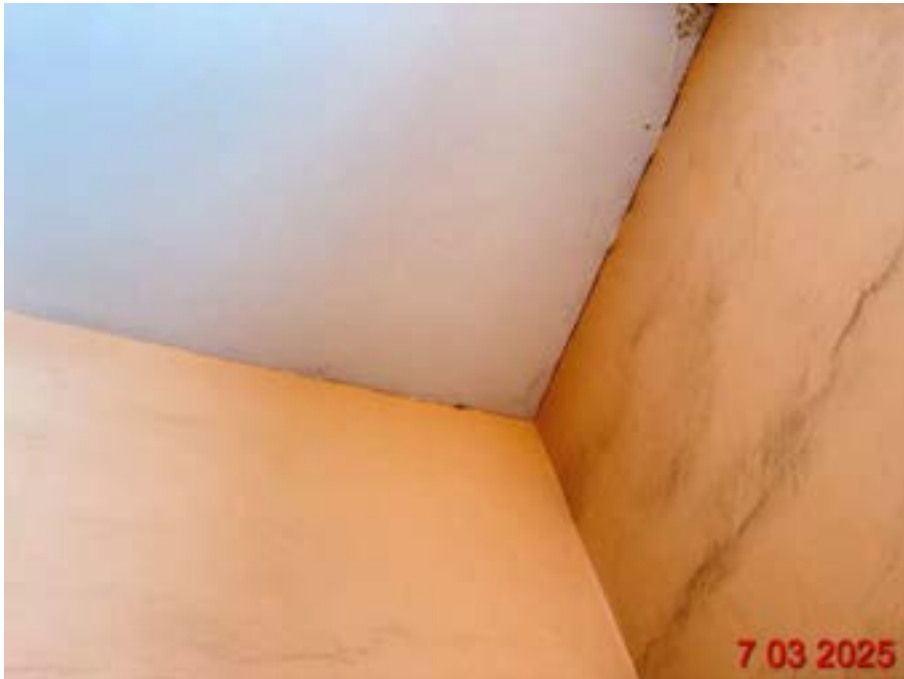
รูปที่ 1317-1318

เพดานชำรุดบริเวณโถงบันได

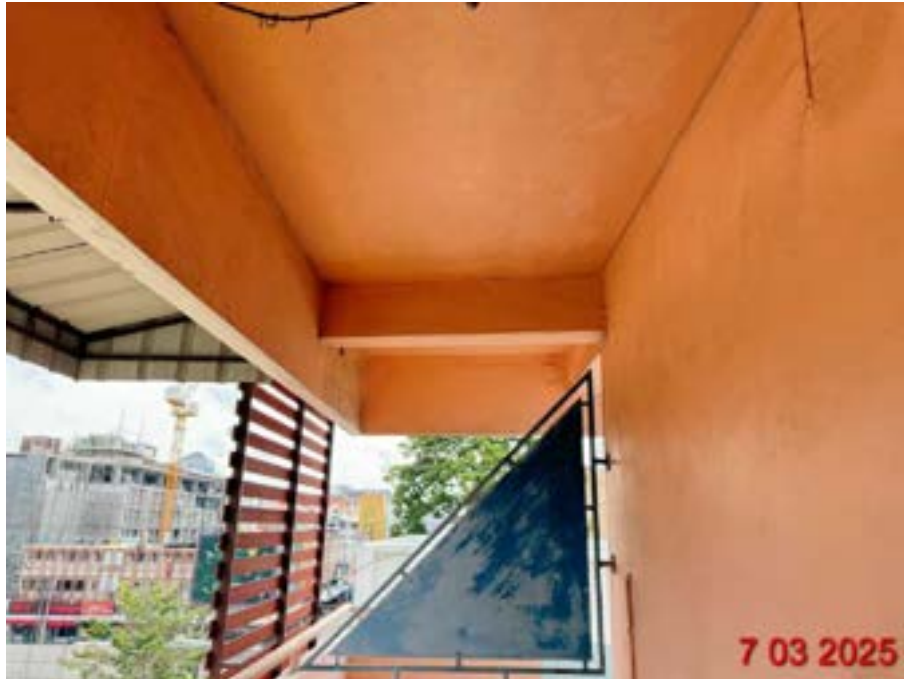
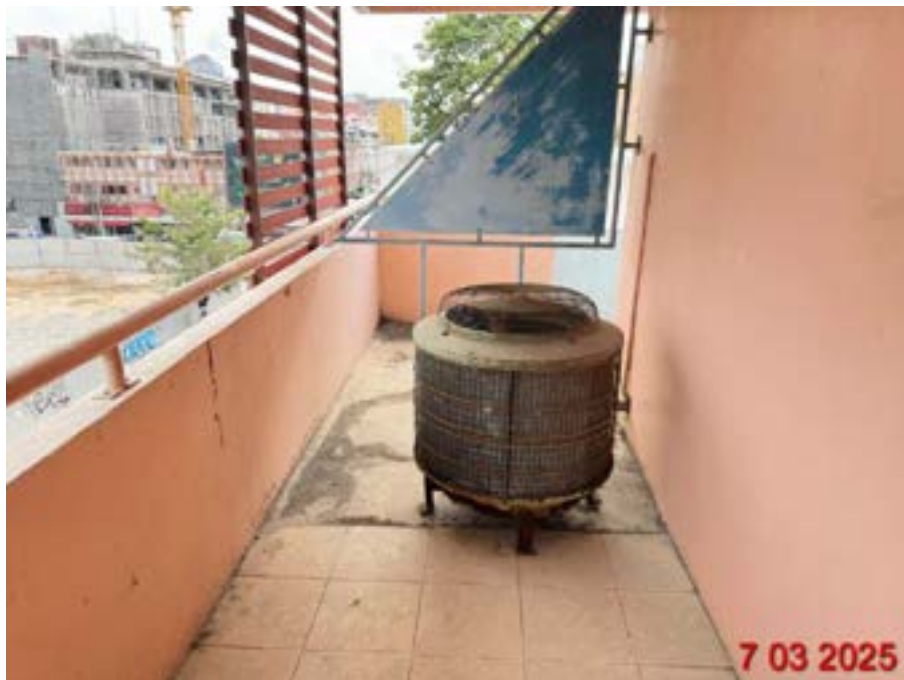
รูปที่ 1319-1320

ระเบียงด้านหน้า ชั้น 4

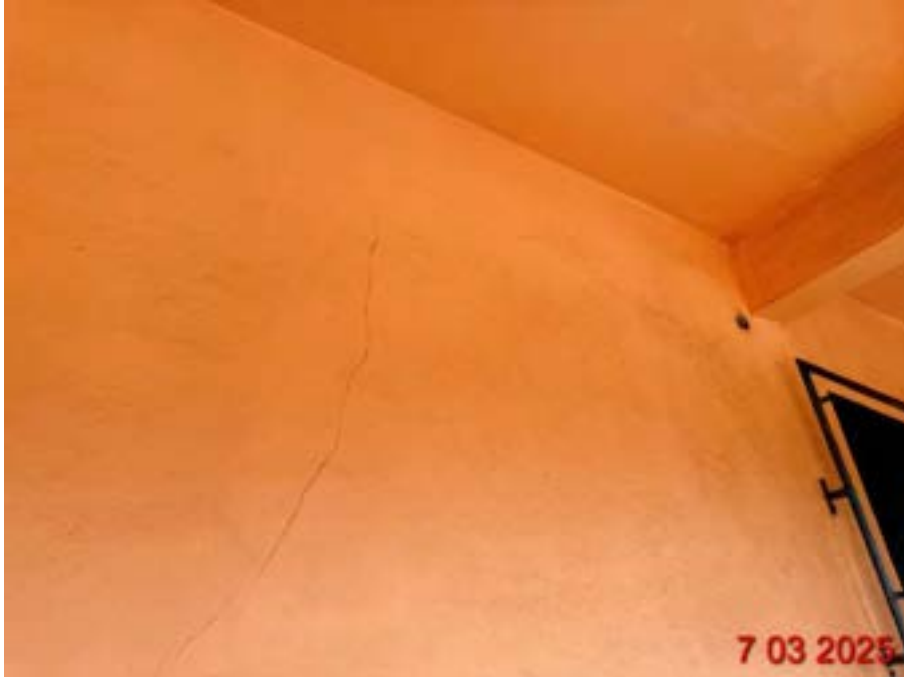
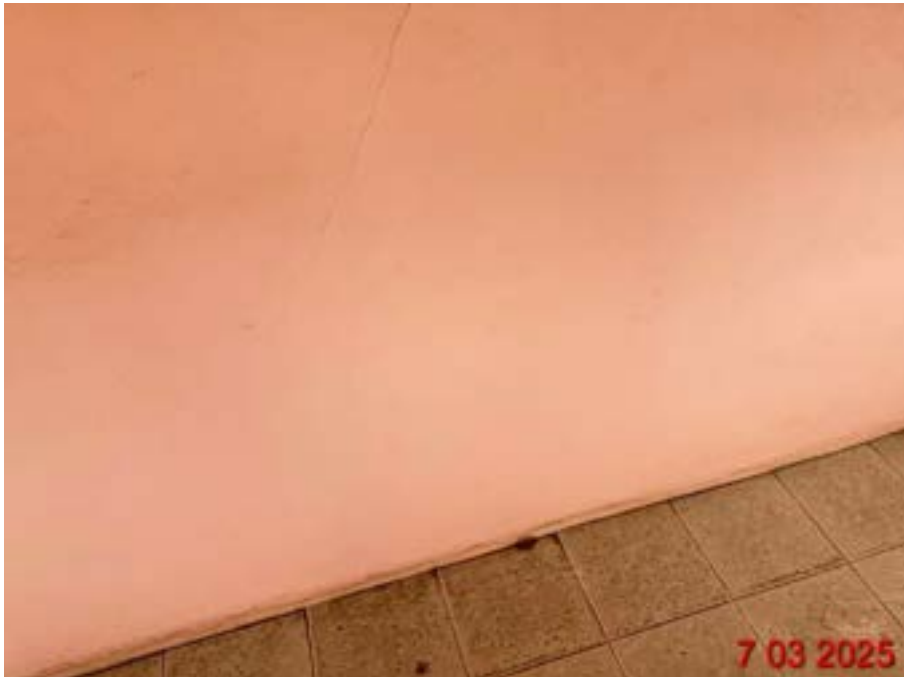
รูปที่ 1321-1322

ระเบียงด้านหน้า ชั้น 4

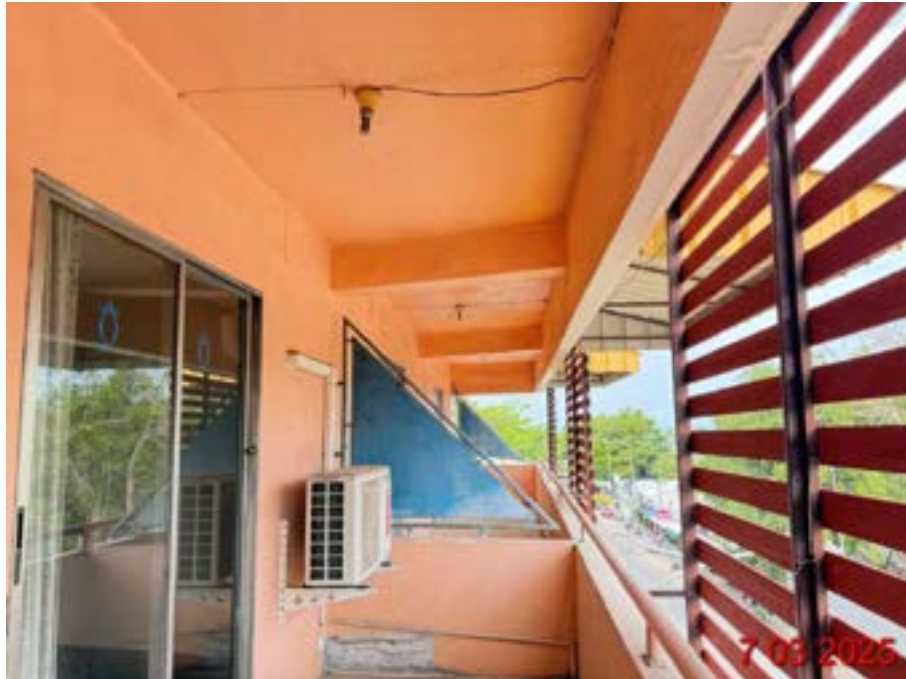
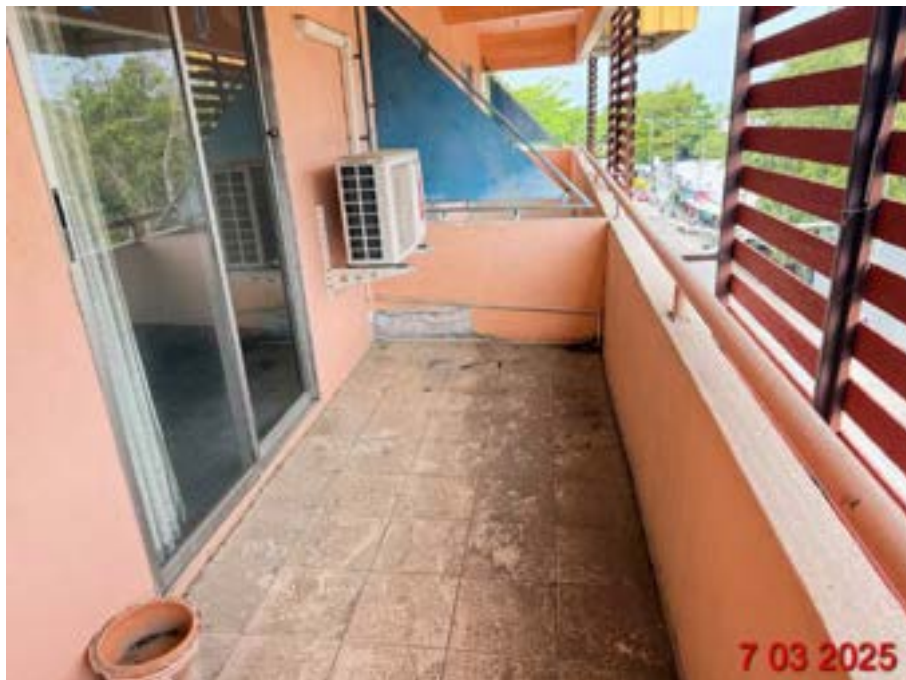
รูปที่ 1323-1324

ระเบียงด้านหน้า ชั้น 4

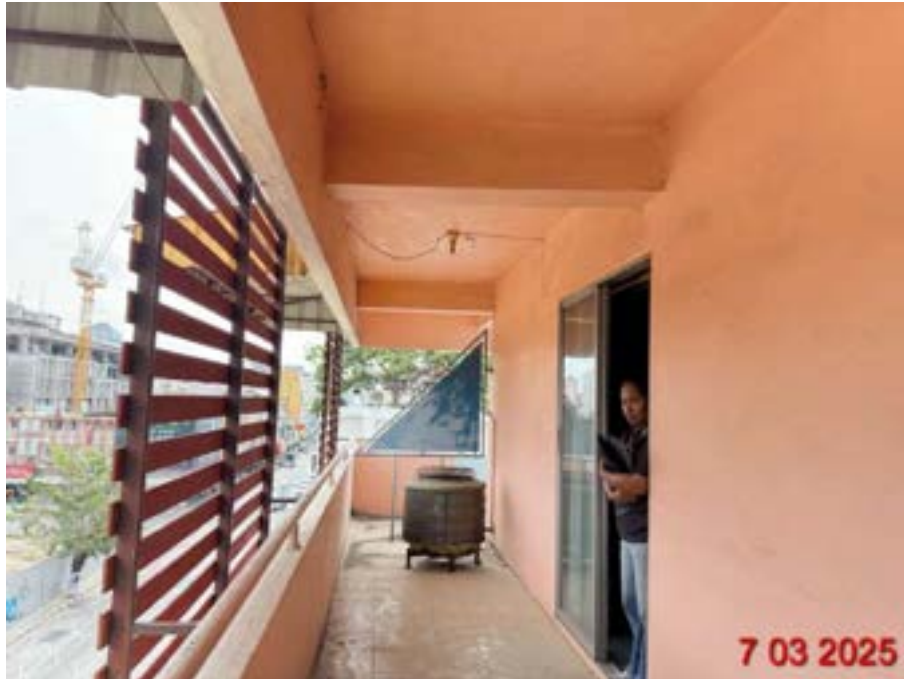
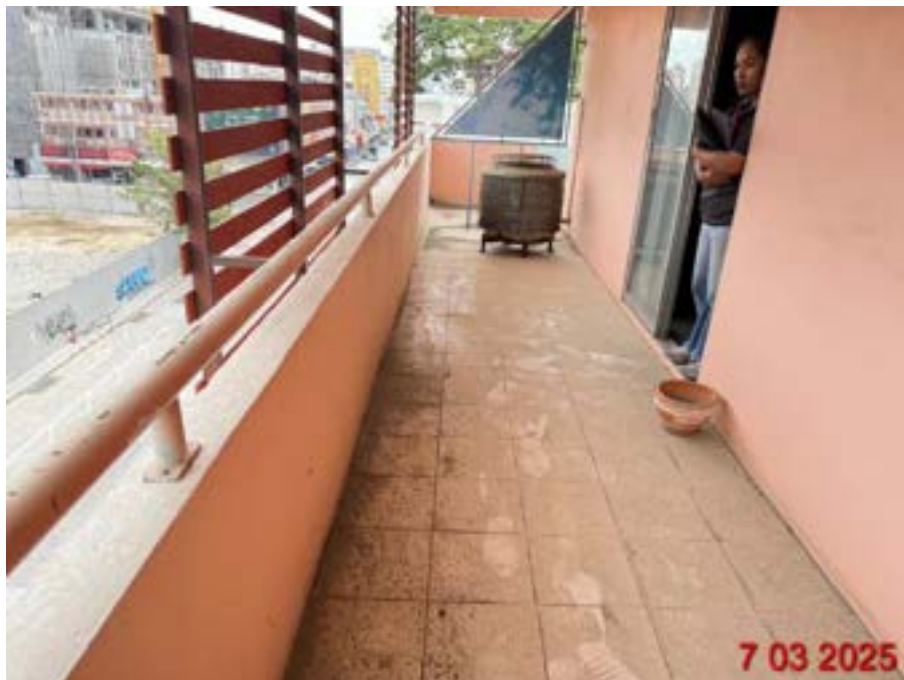
รูปที่ 1325-1326

ระเบียงด้านหน้า ชั้น 4

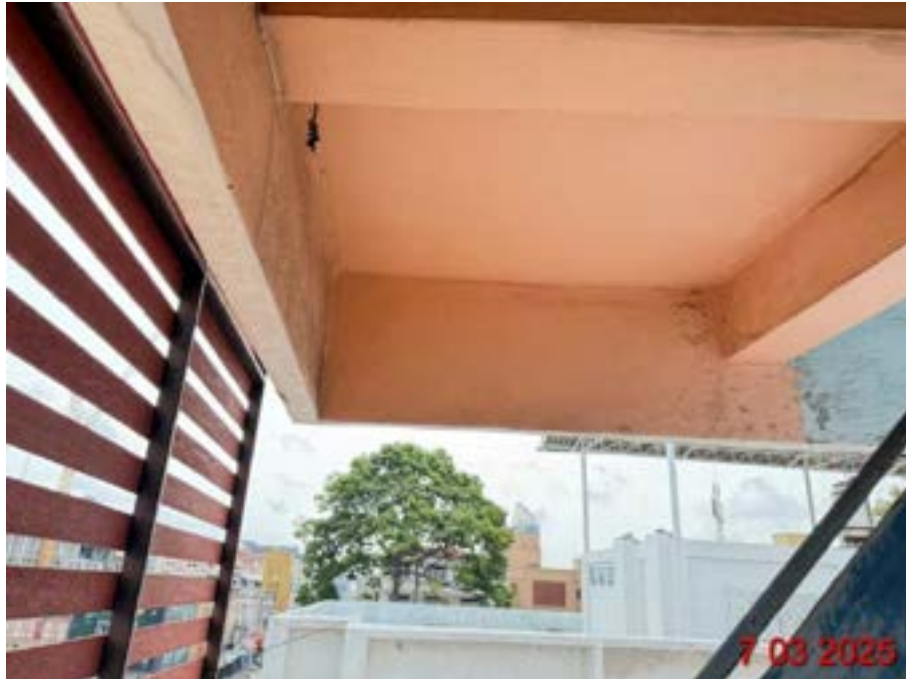
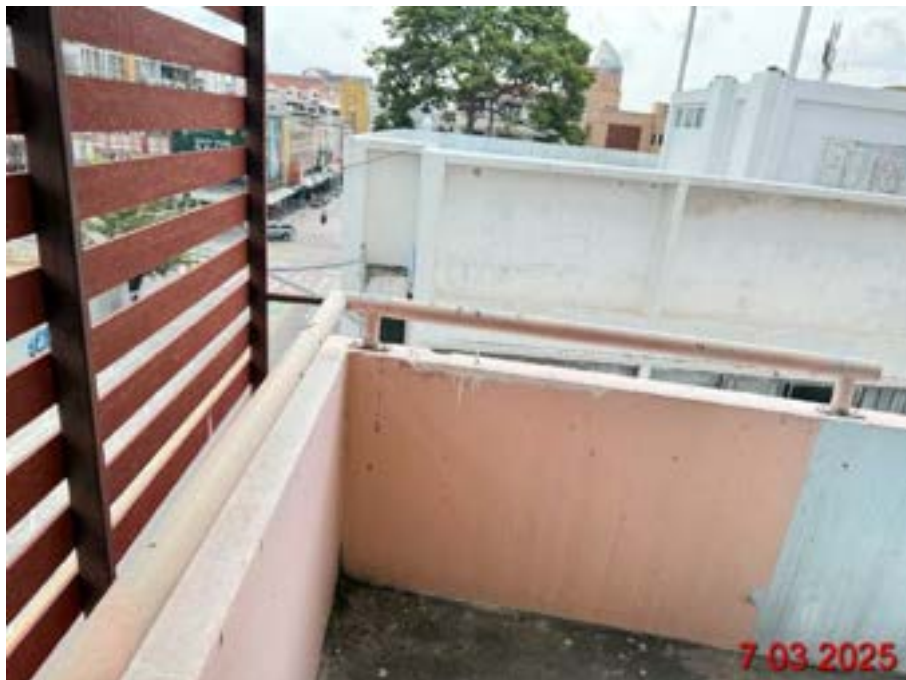
รูปที่ 1327-1328

ระเบียงด้านหน้า ชั้น 4

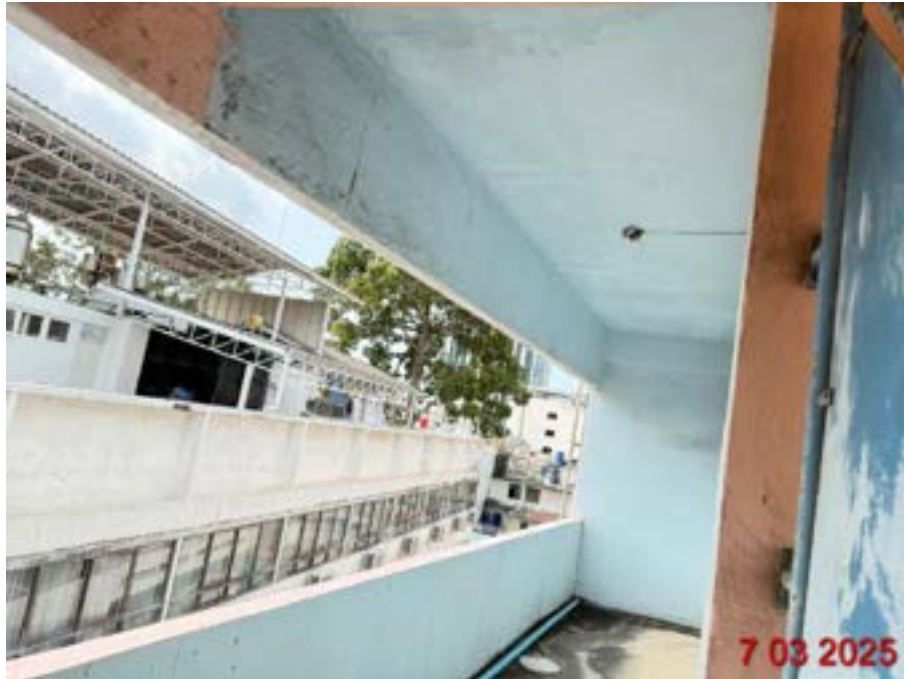
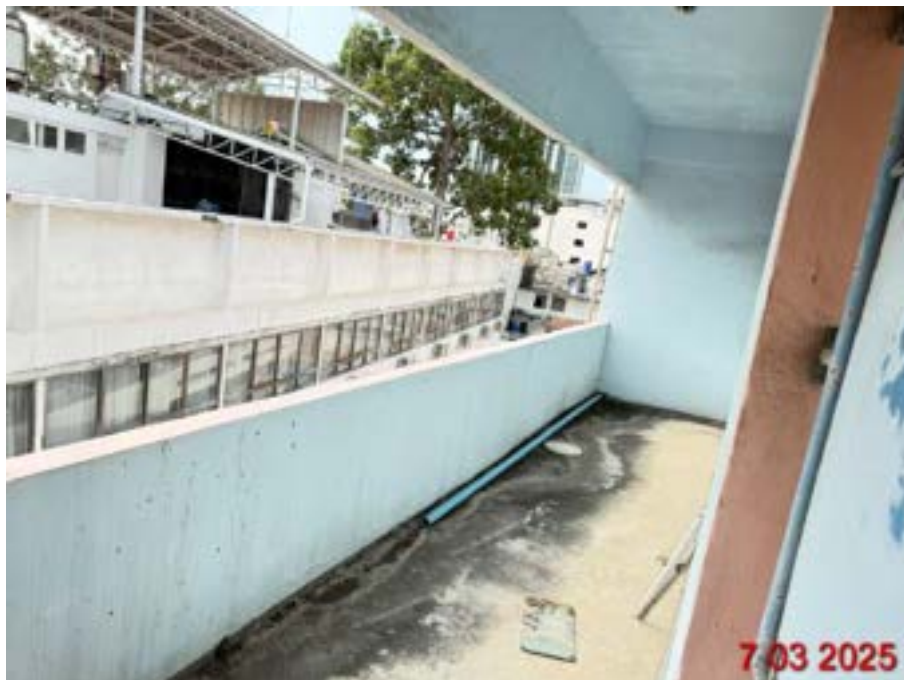
รูปที่ 1329-1330

ระเบียงด้านหน้า ชั้น 4

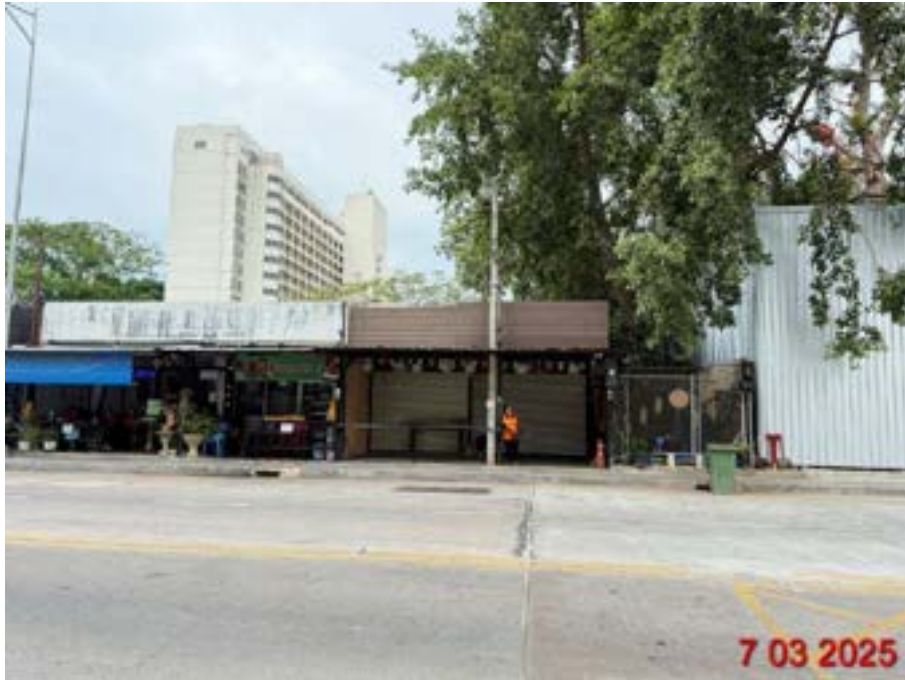
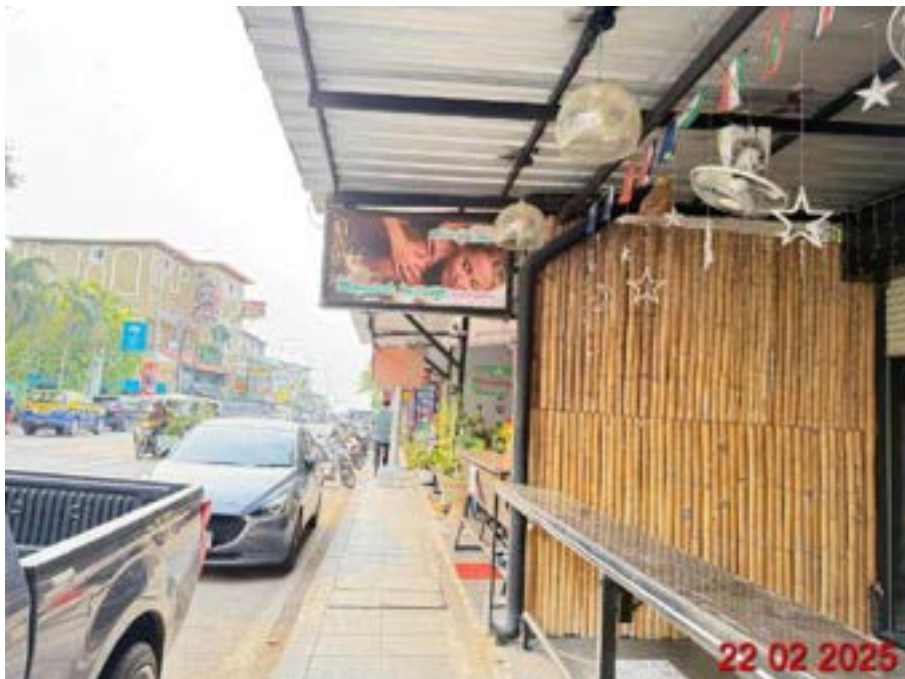
รูปที่ 15-16

สภาพภายนอกด้านหน้า

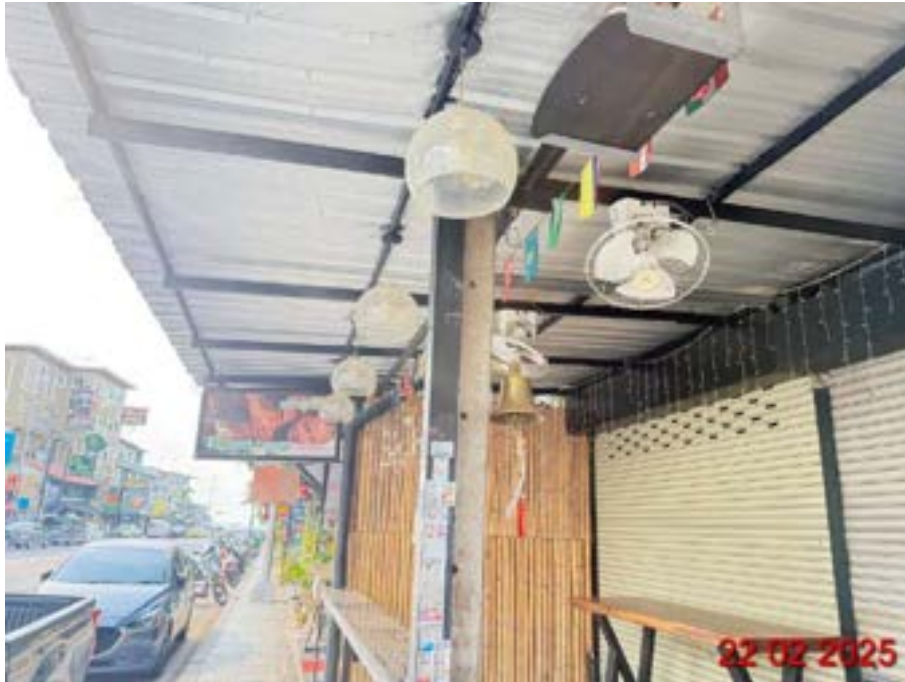
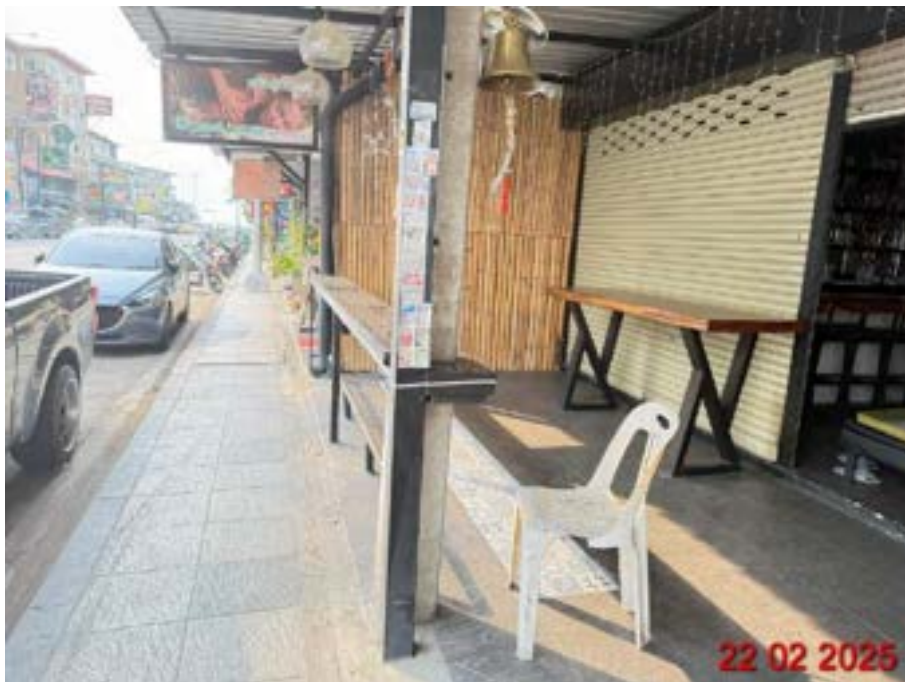
รูปที่ 17-18

สภาพภายนอกด้านหน้า

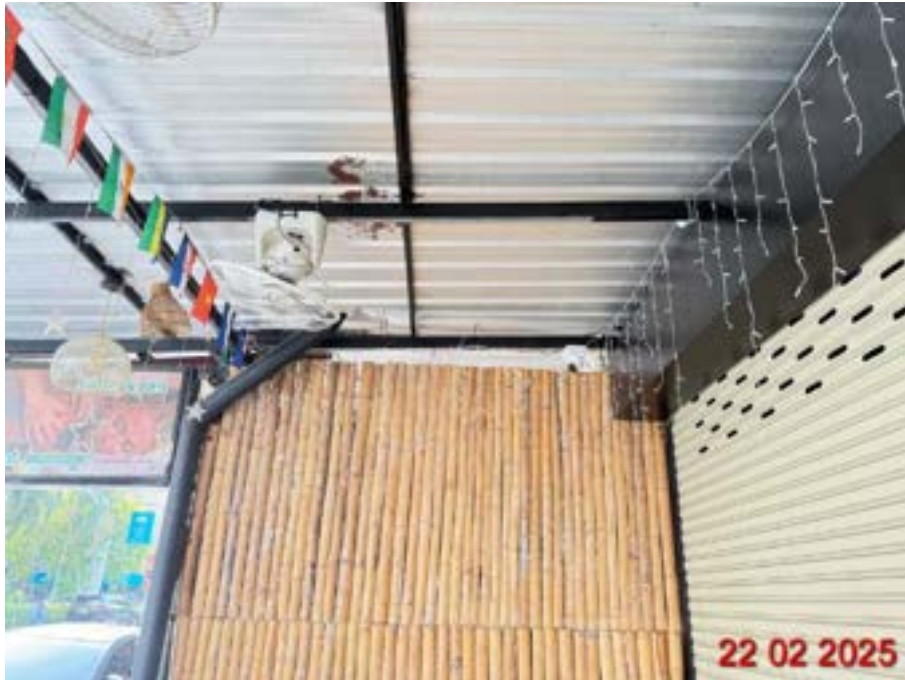
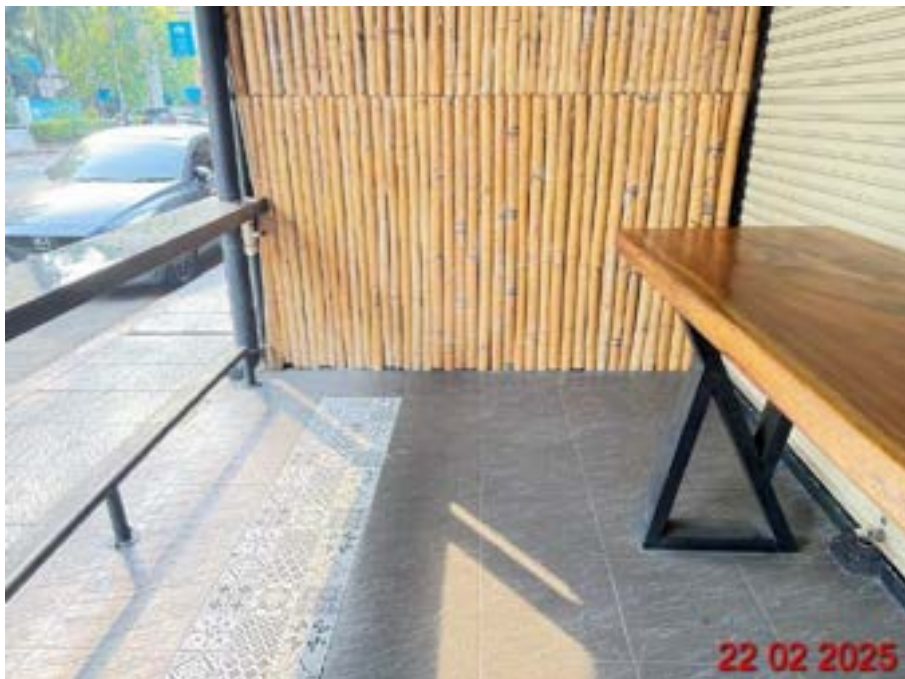
รูปที่ 19-20

สภาพภายนอกด้านหน้า

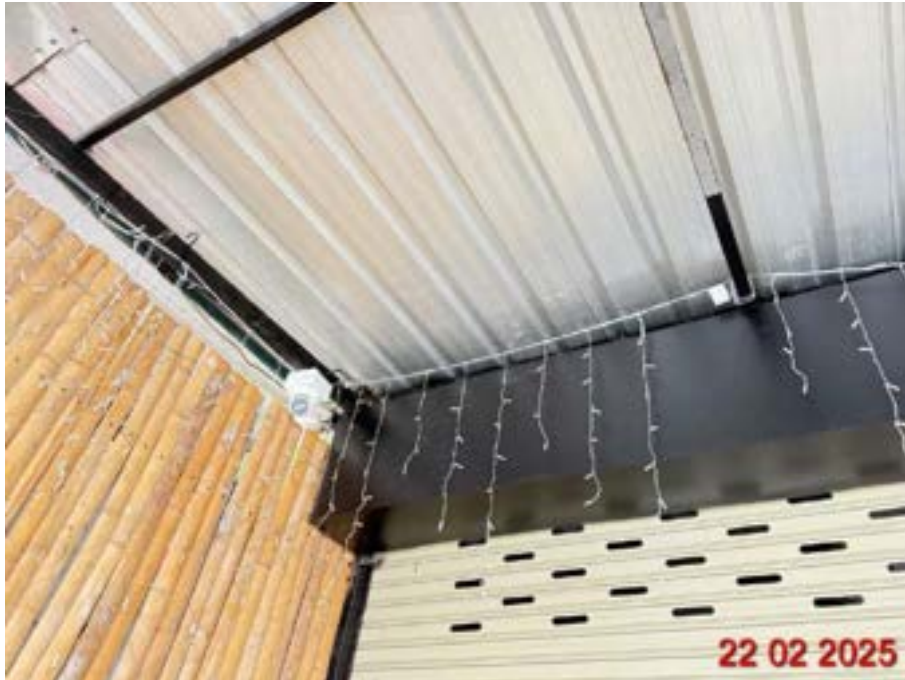
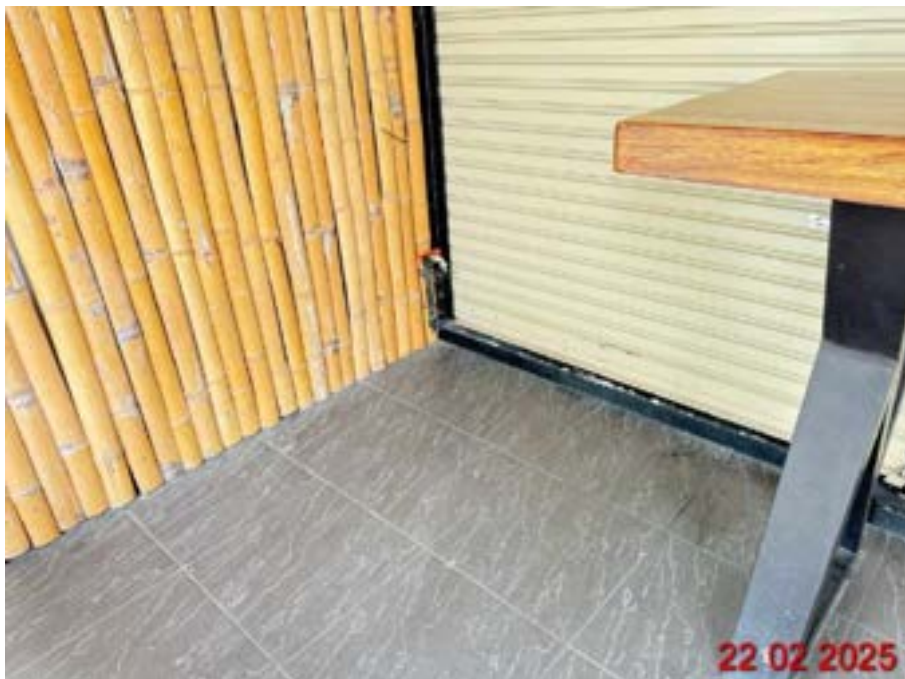
รูปที่ 21-22

สภาพภายนอกด้านหน้า

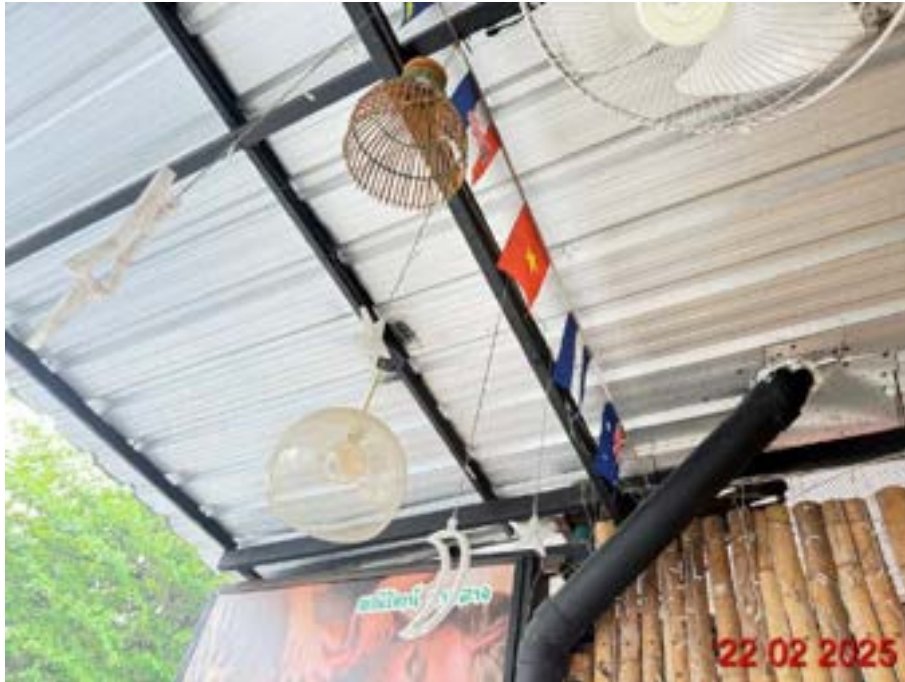
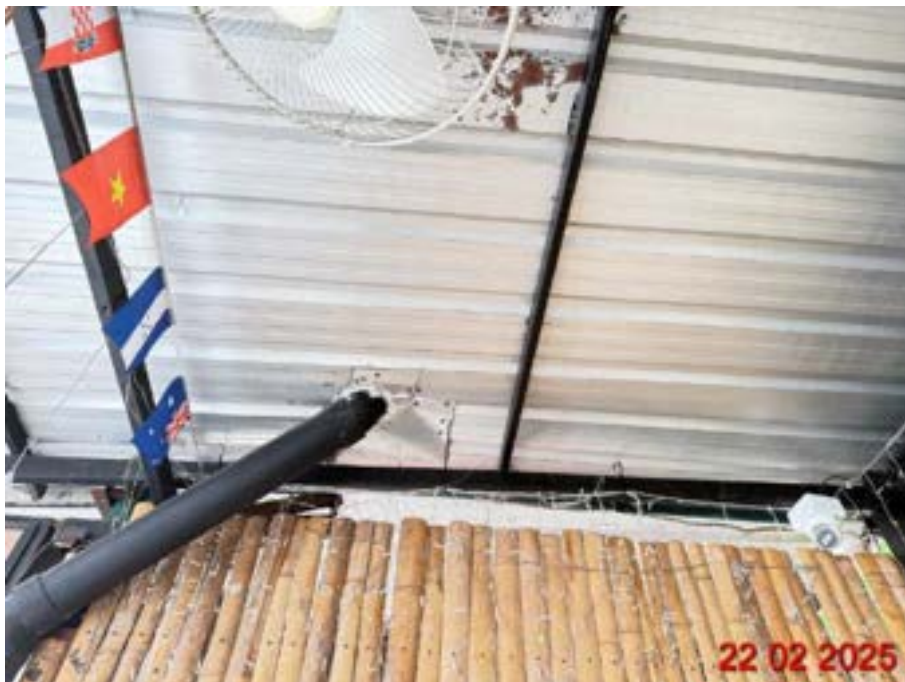
รูปที่ 23-24

สภาพภายนอกด้านหน้า

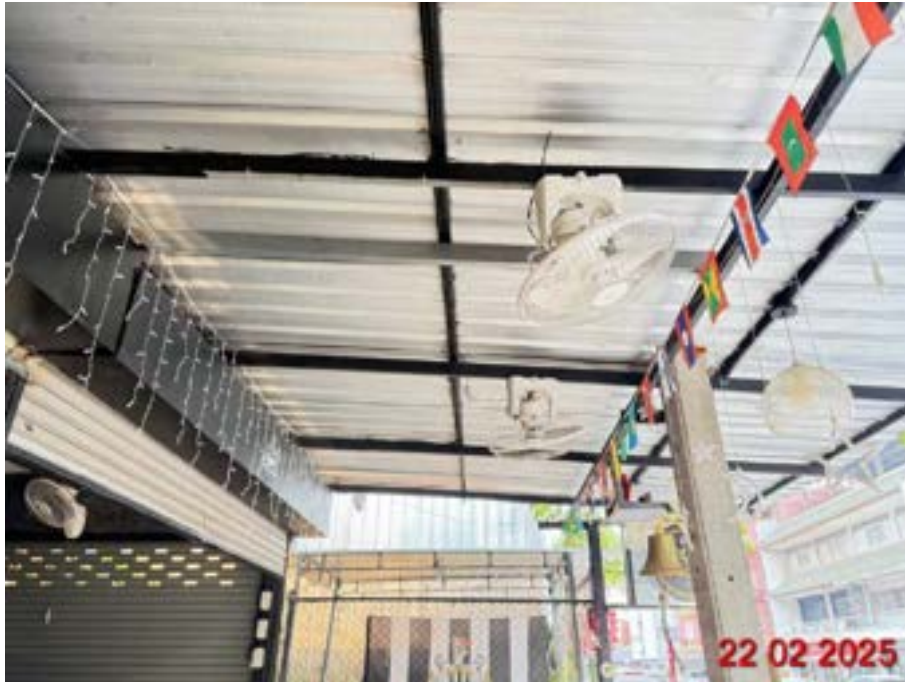
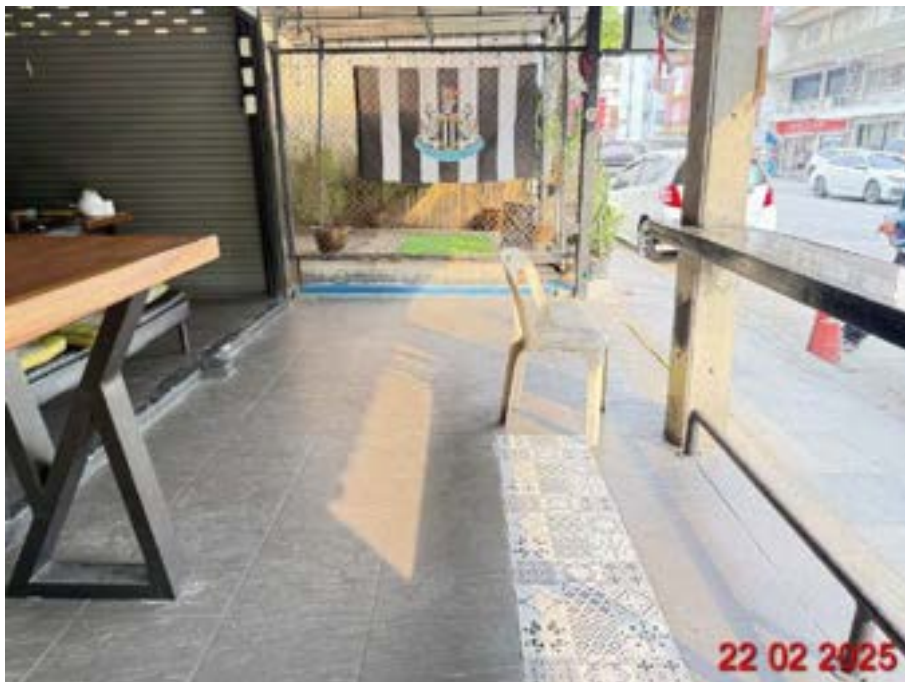
รูปที่ 25-26

สภาพภายนอกด้านหน้า
