## ภาคผนวก ค

เอกสารประกอบการปฏิบัติตามมาตราการป้องกันและแก้ไขผลกระทบสิ่งแวดล้อม

เอกสารบันทึกบ้านข้างเคียง

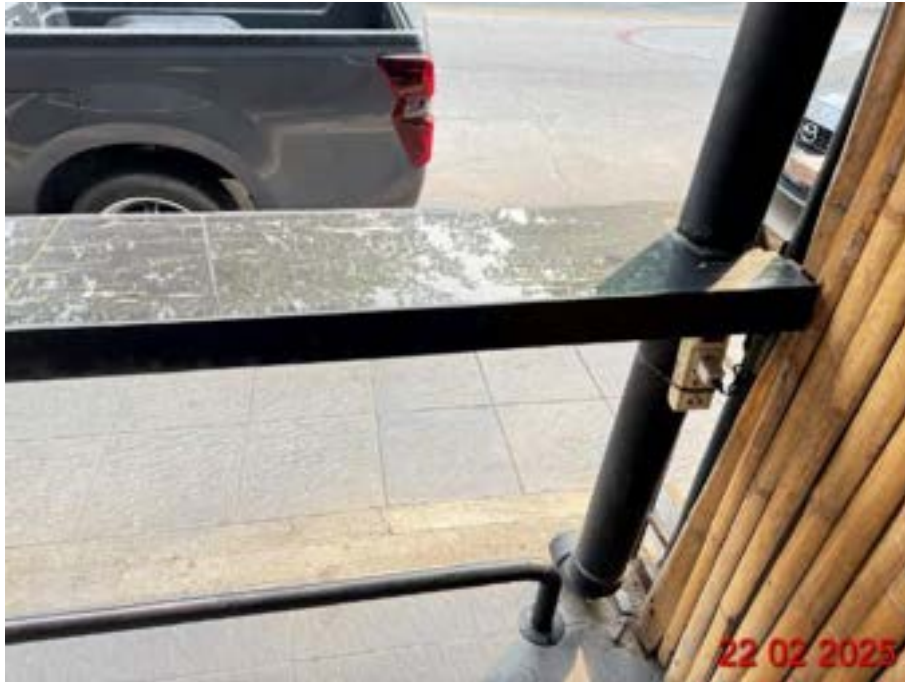
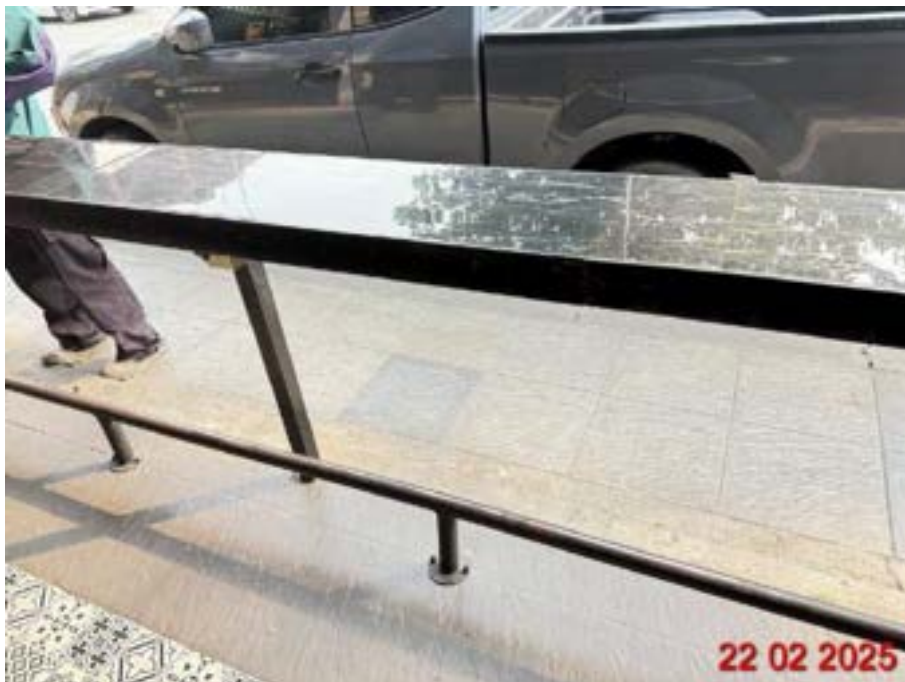
รูปที่ 27-28

สภาพภายนอกด้านหน้า

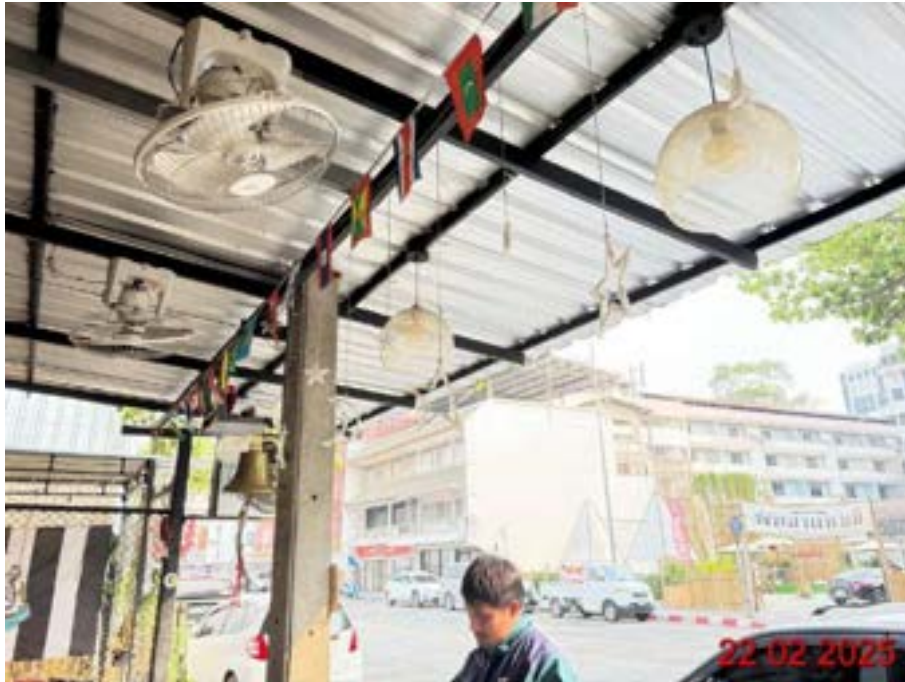
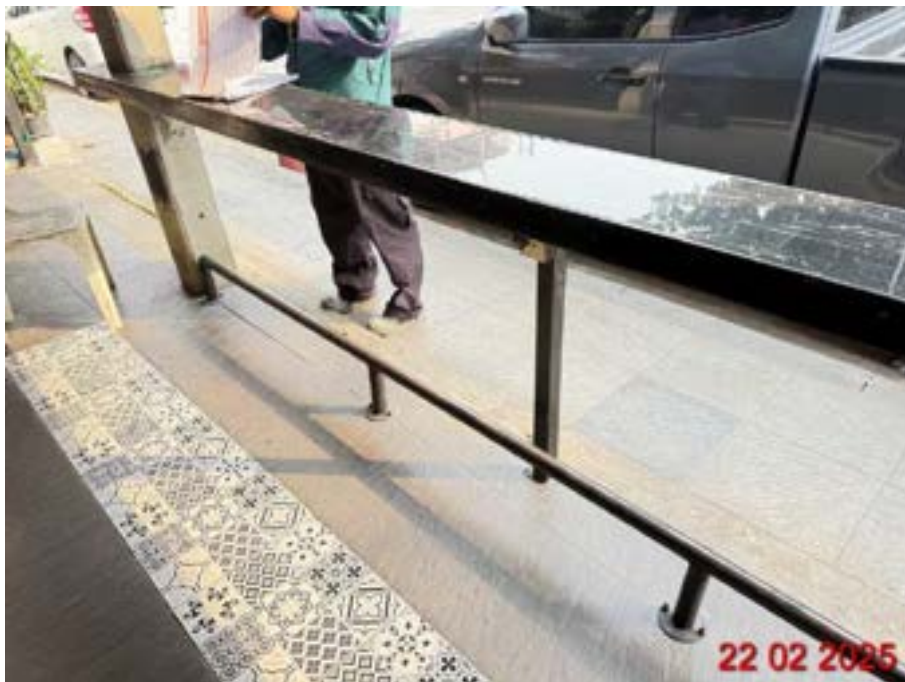
รูปที่ 29-30

สภาพภายนอกด้านหน้า

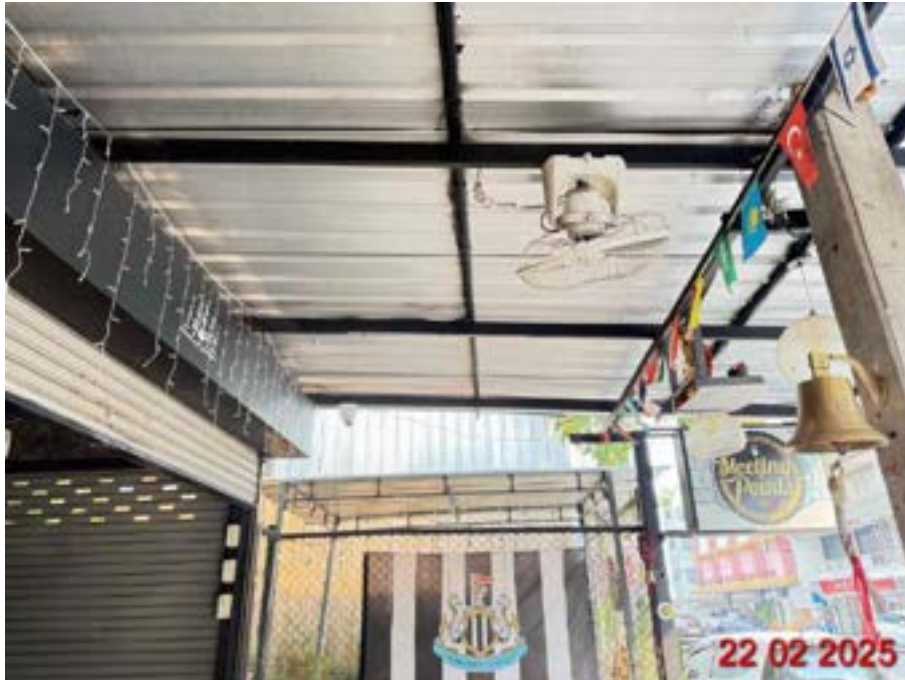
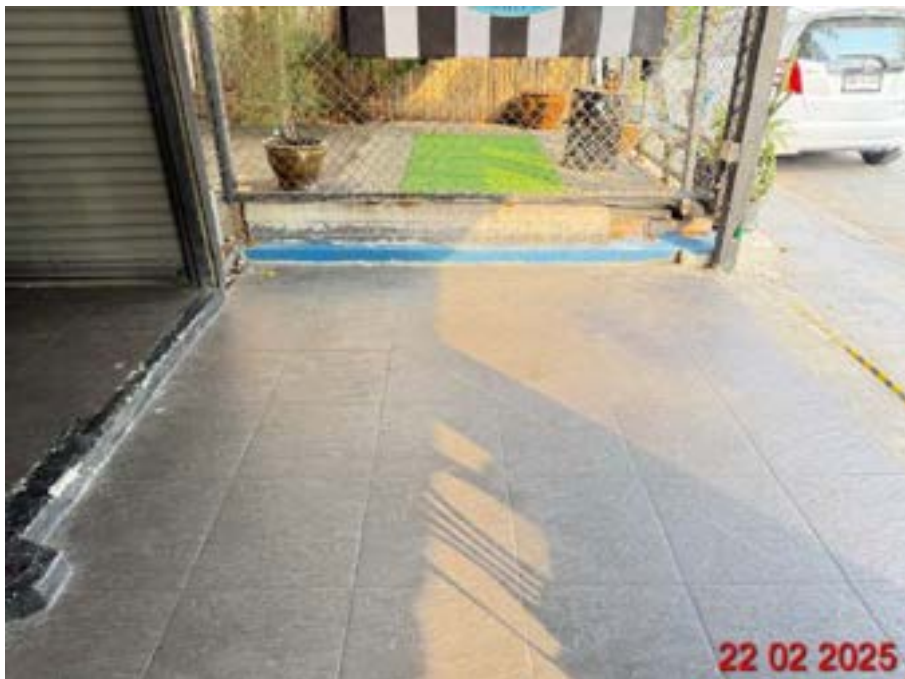
รูปที่ 31-32

สภาพภายนอกด้านหน้า

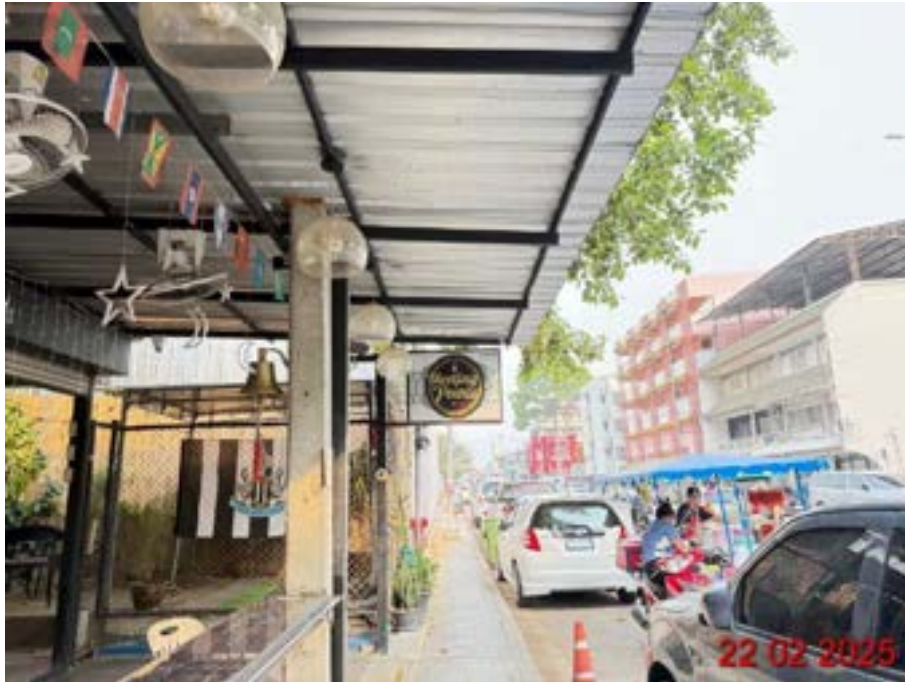
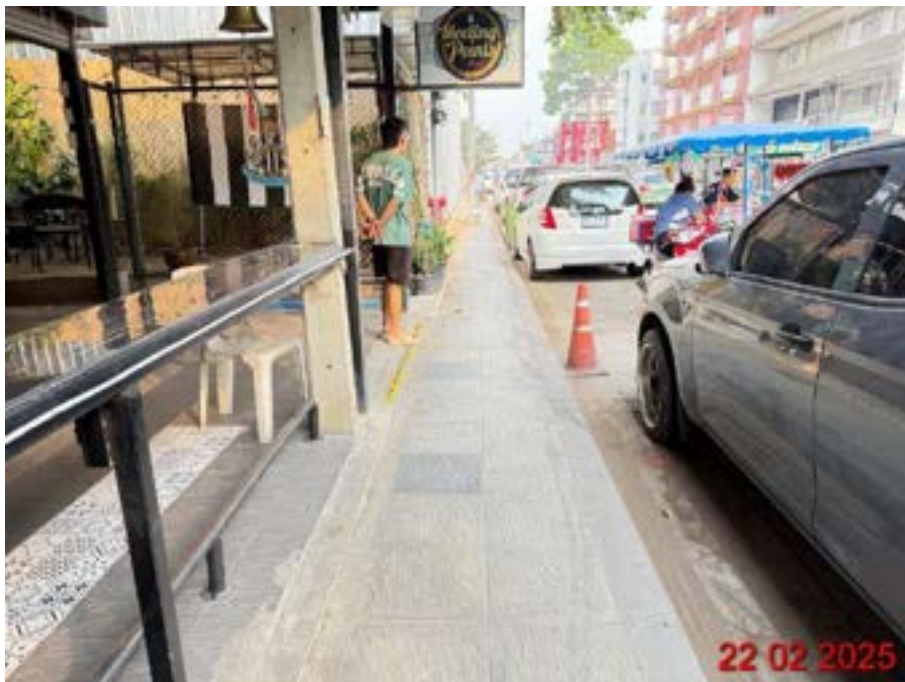
รูปที่ 33-34

สภาพภายนอกด้านหน้า

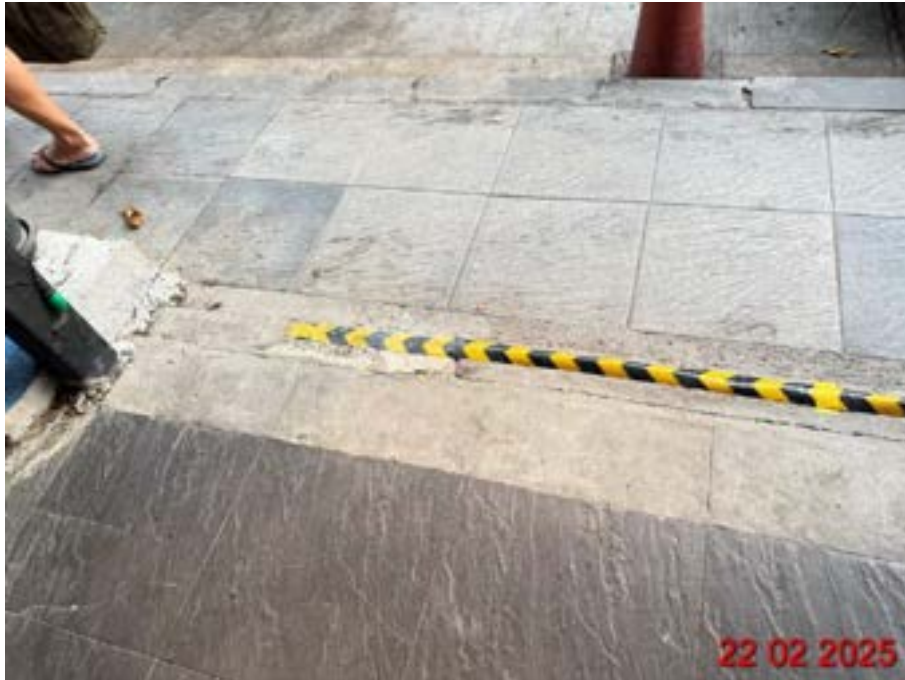
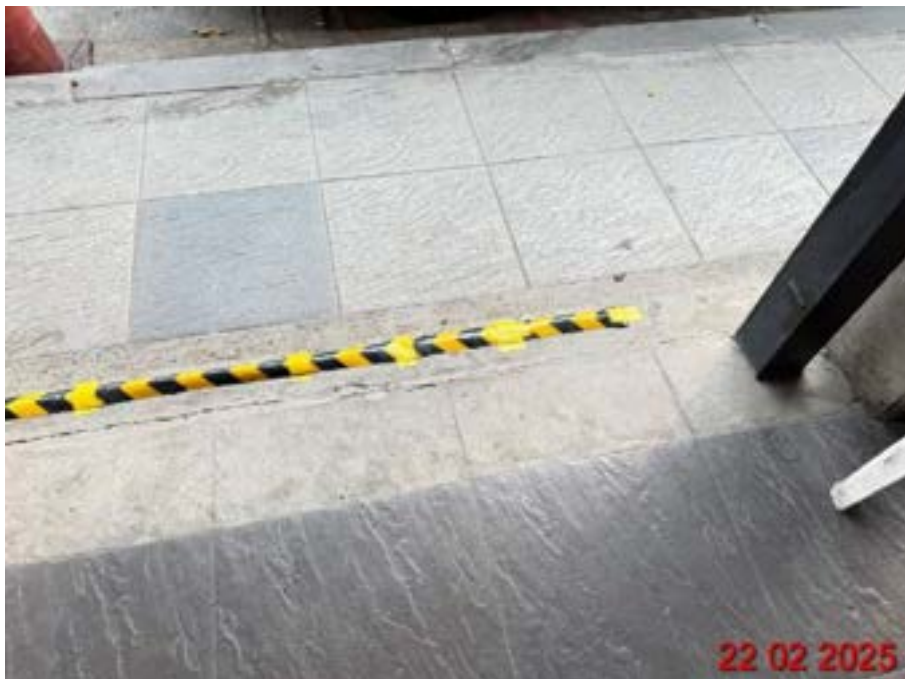
รูปที่ 35-36

สภาพภายนอกด้านหน้า

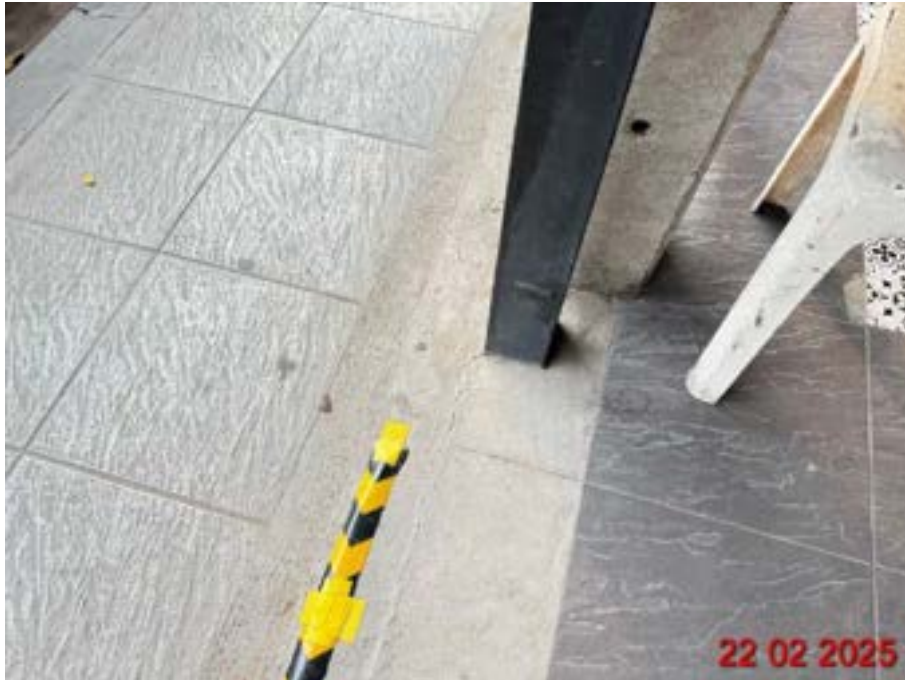
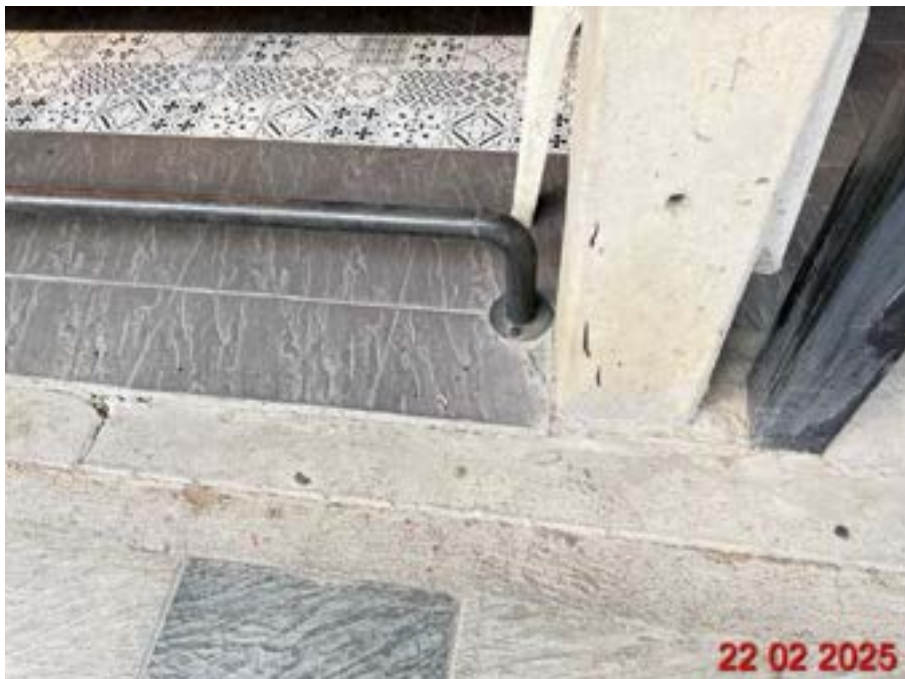
รูปที่ 37-38

รอยแตกร้าวสวพื้นด้านหน้า

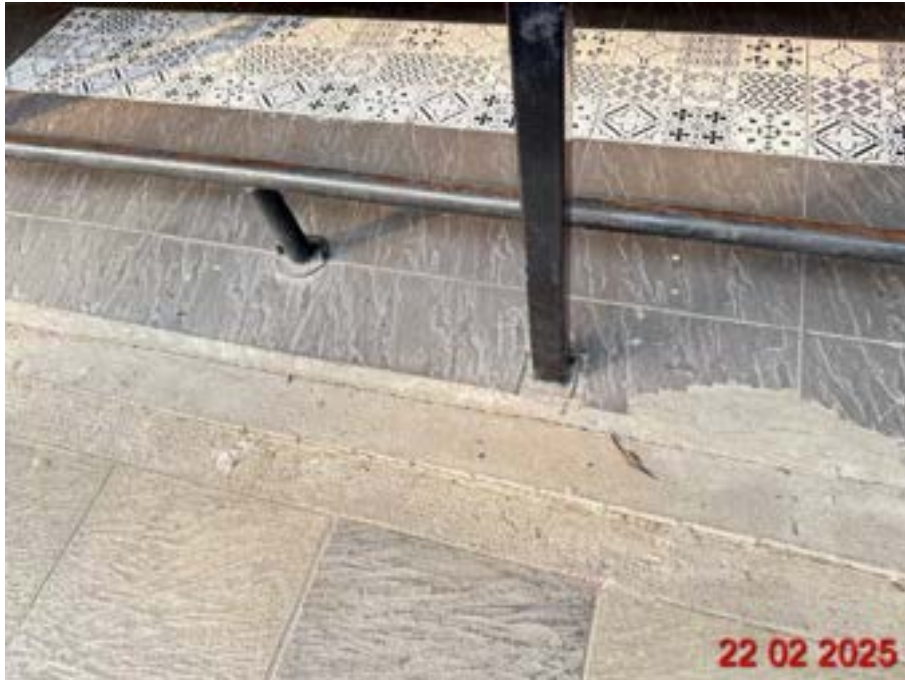
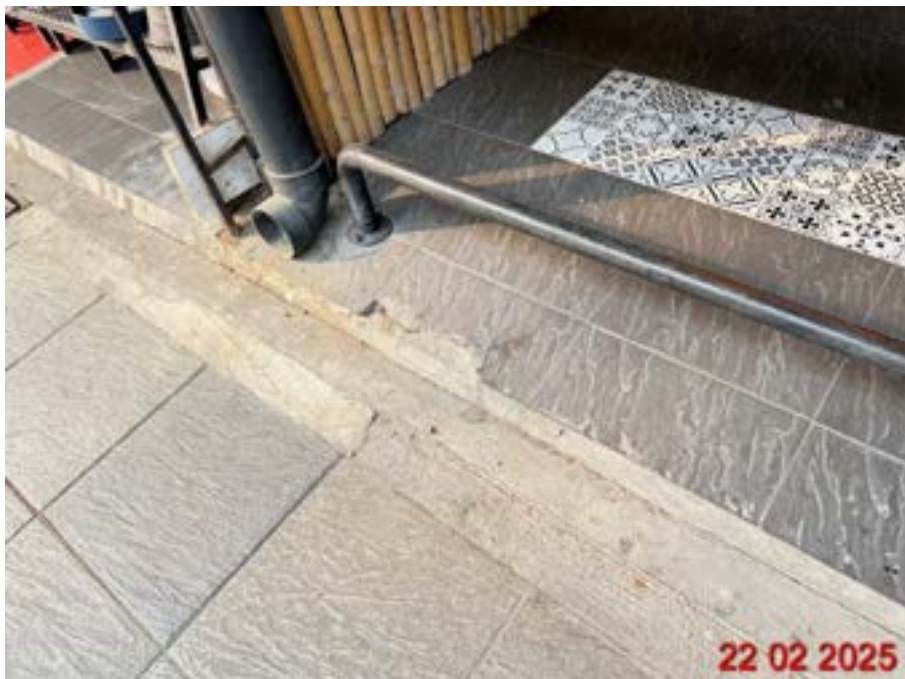
รูปที่ 39-40  
พื้นด้านหน้า

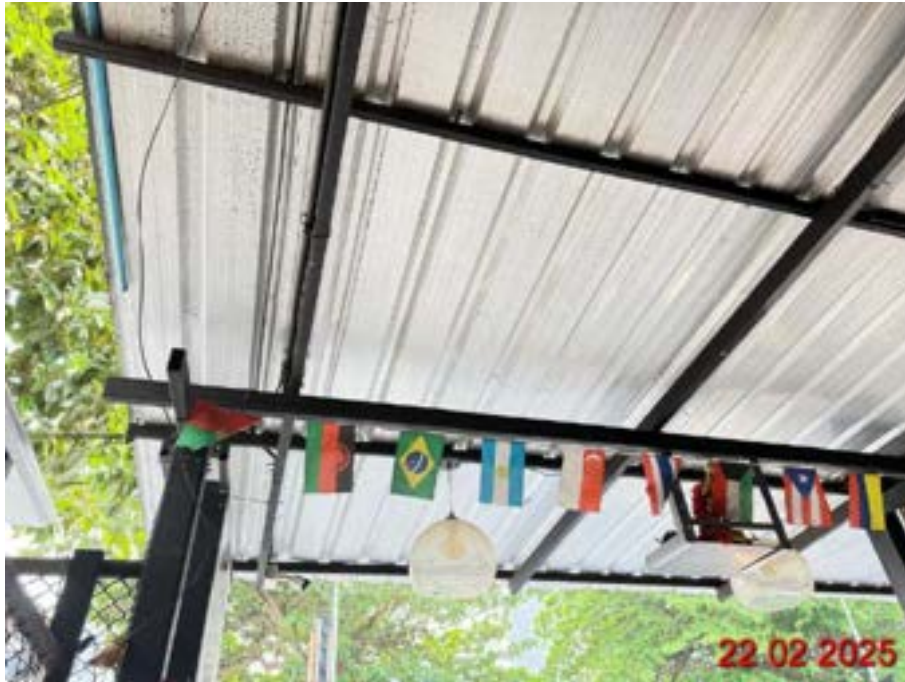
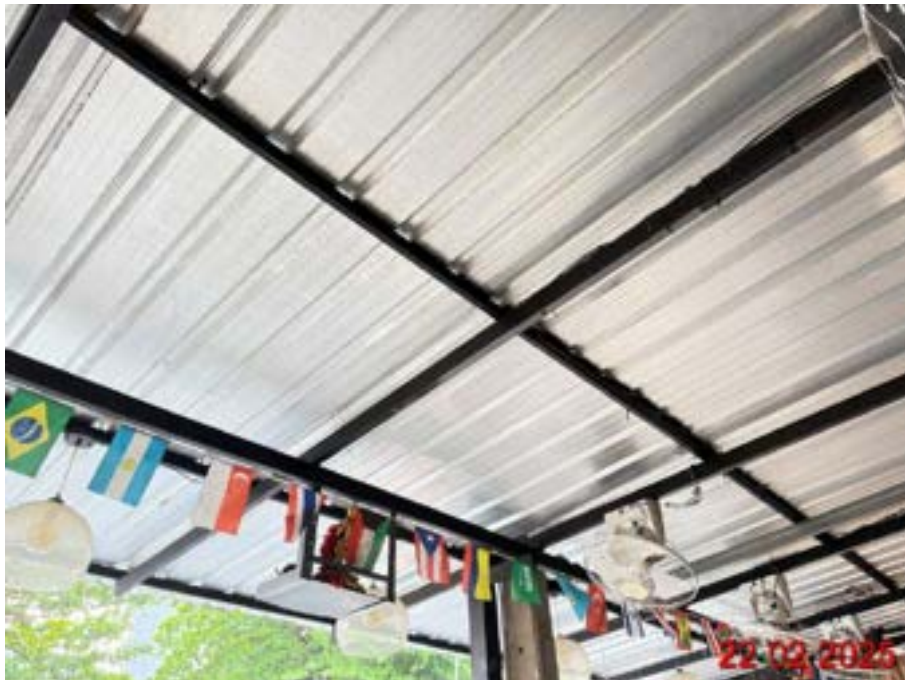
รูปที่ 41-42  
สภาพด้านหน้า

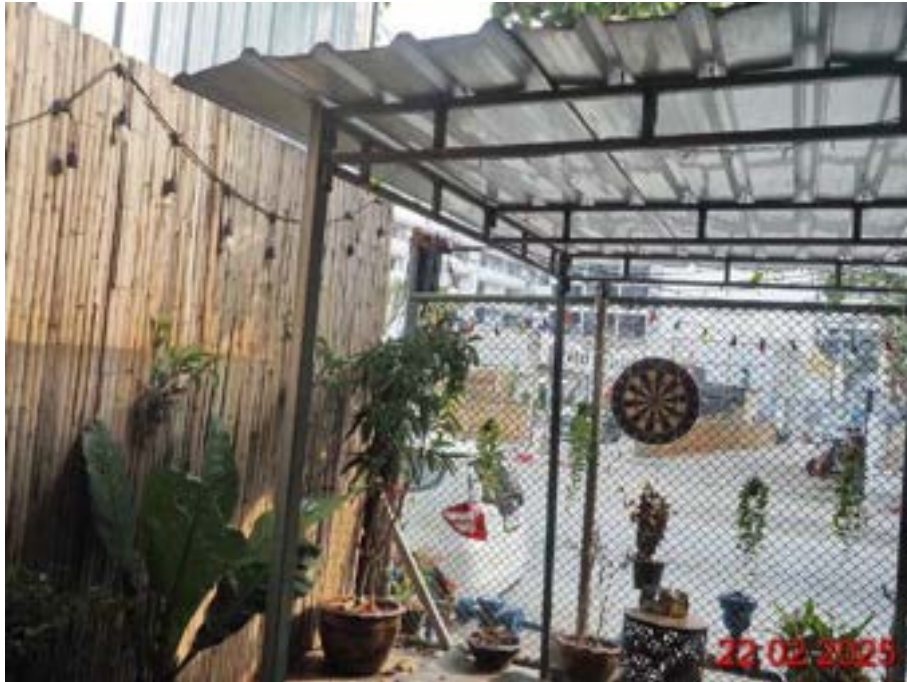
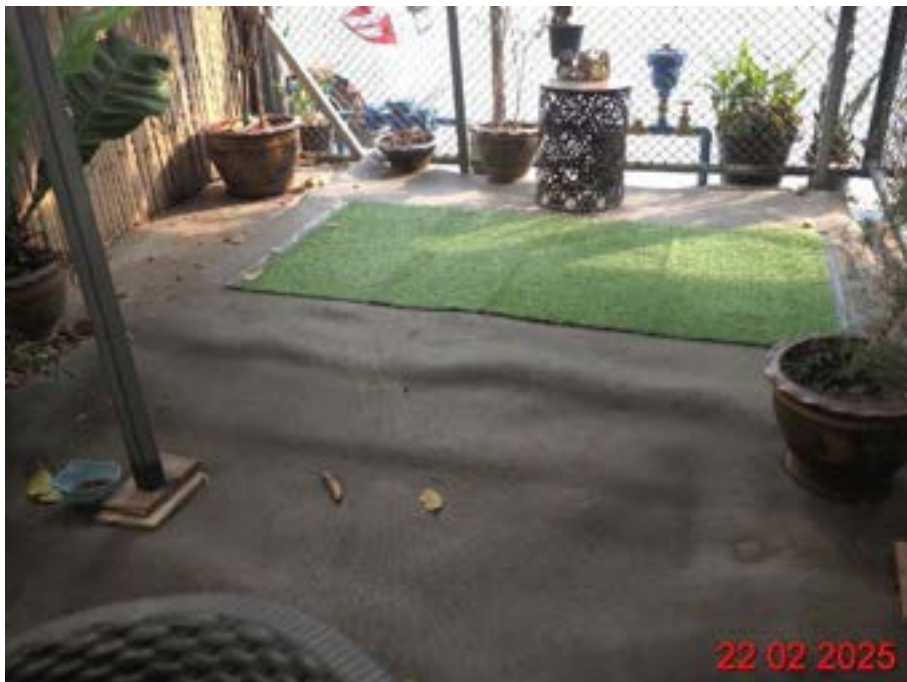
รูปที่ 43-44

สภาพภายนอกด้านขวา

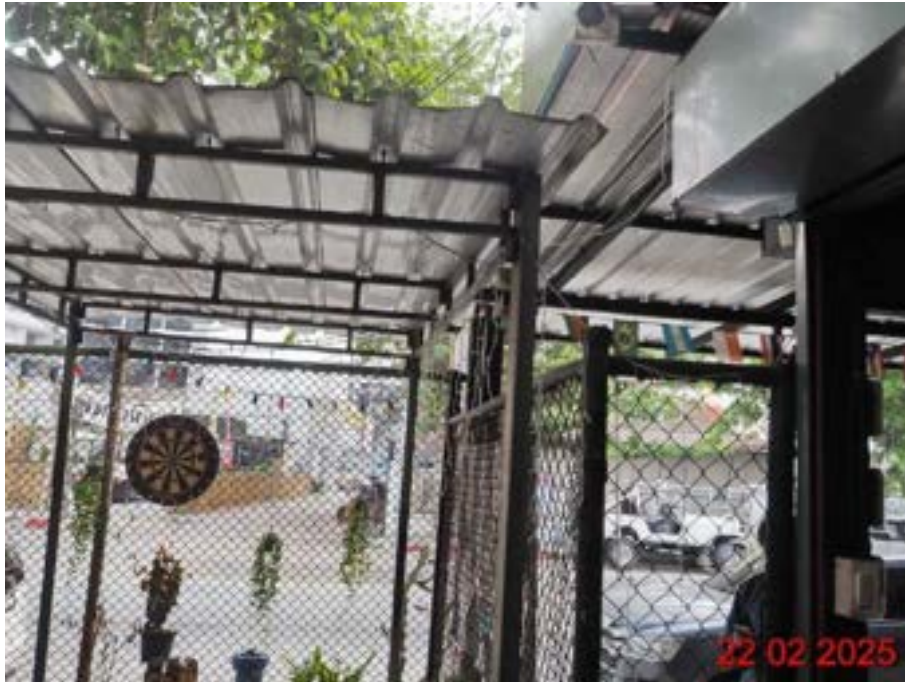
รูปที่ 45-46

สภาพภายนอกด้านขวา

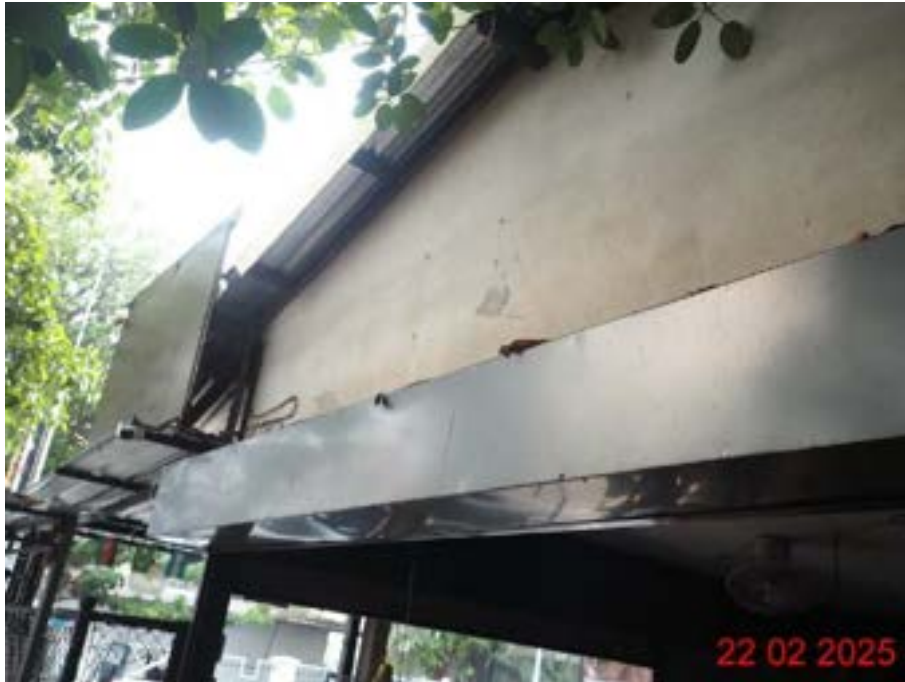
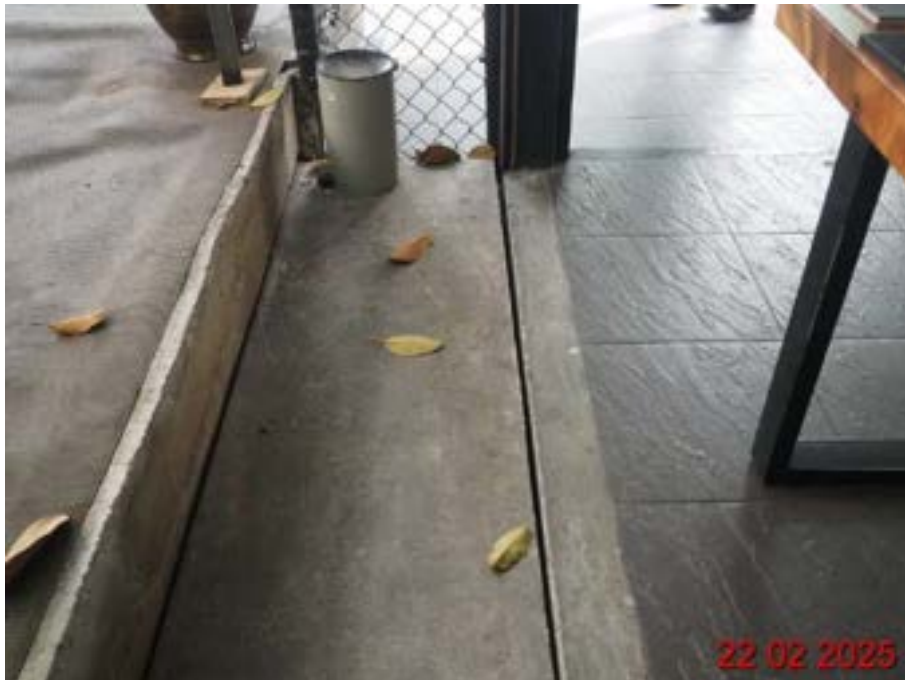
รูปที่ 47-48

สภาพภายนอกด้านขวา

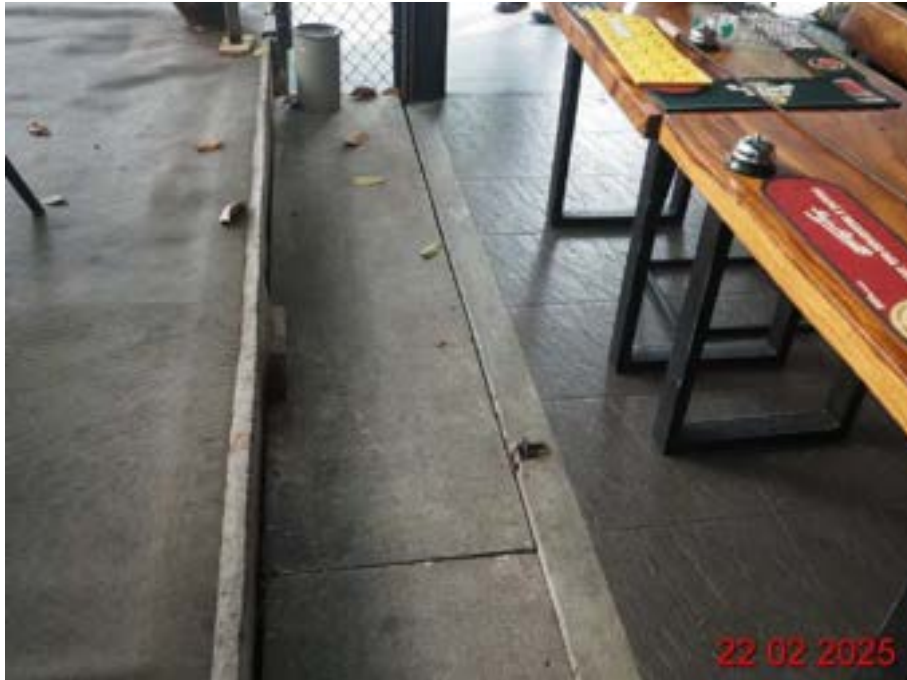
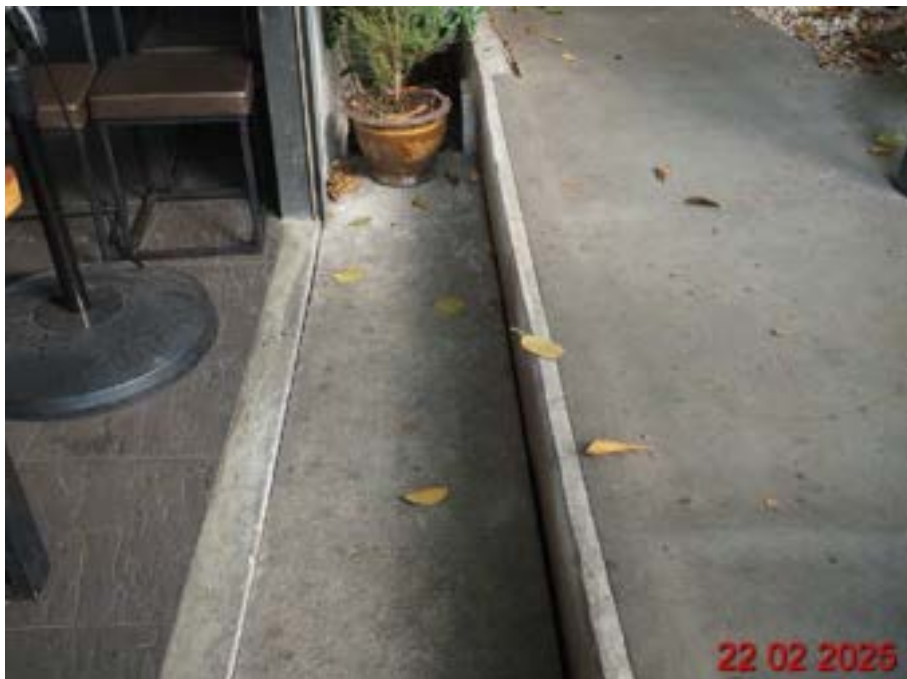
รูปที่ 49-50

สภาพภายนอกด้านขวา

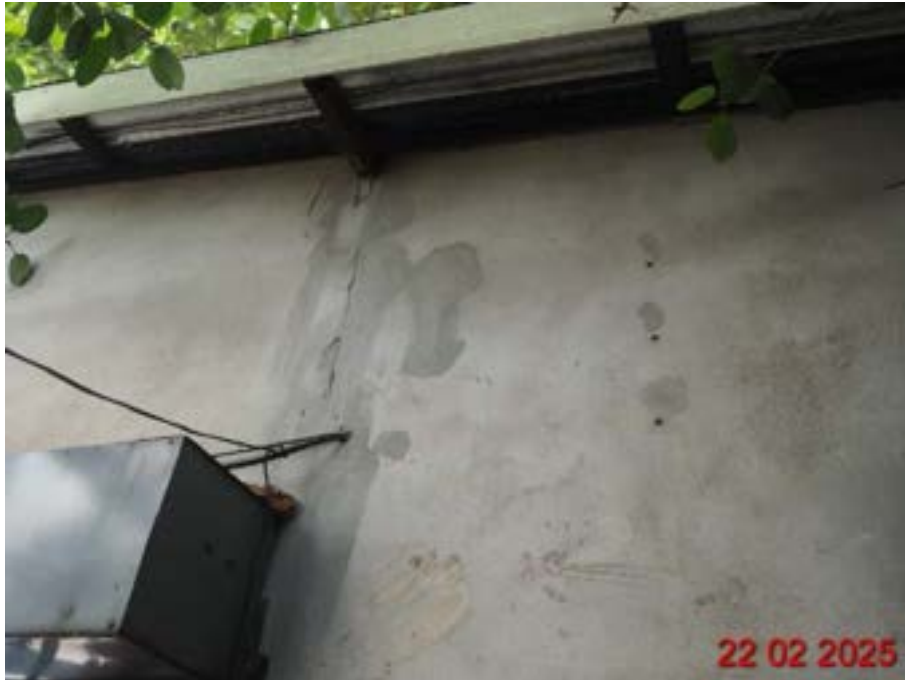
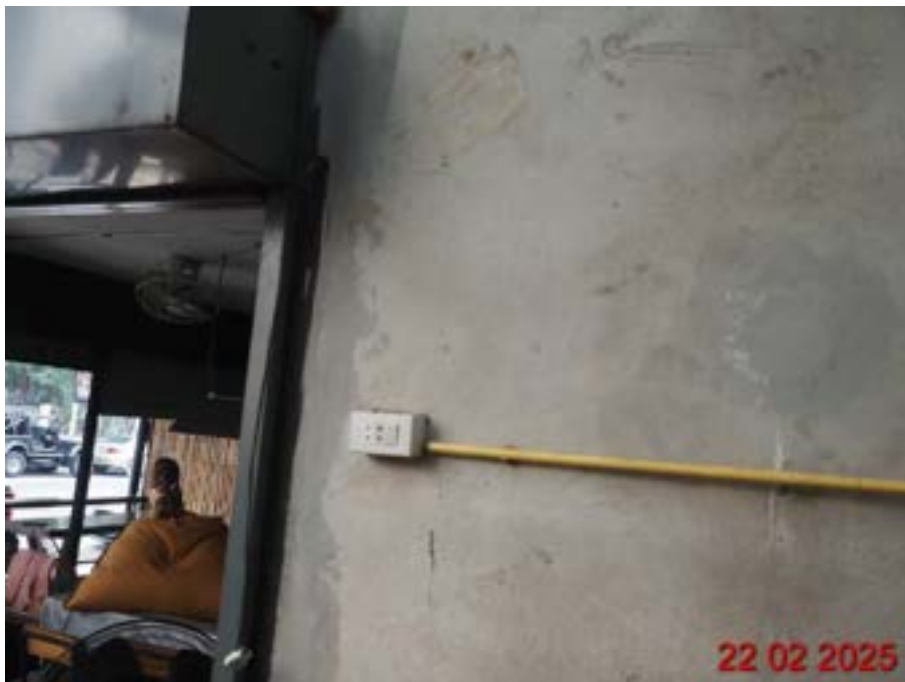
รูปที่ 51-52

สภาพภายนอกด้านขวา

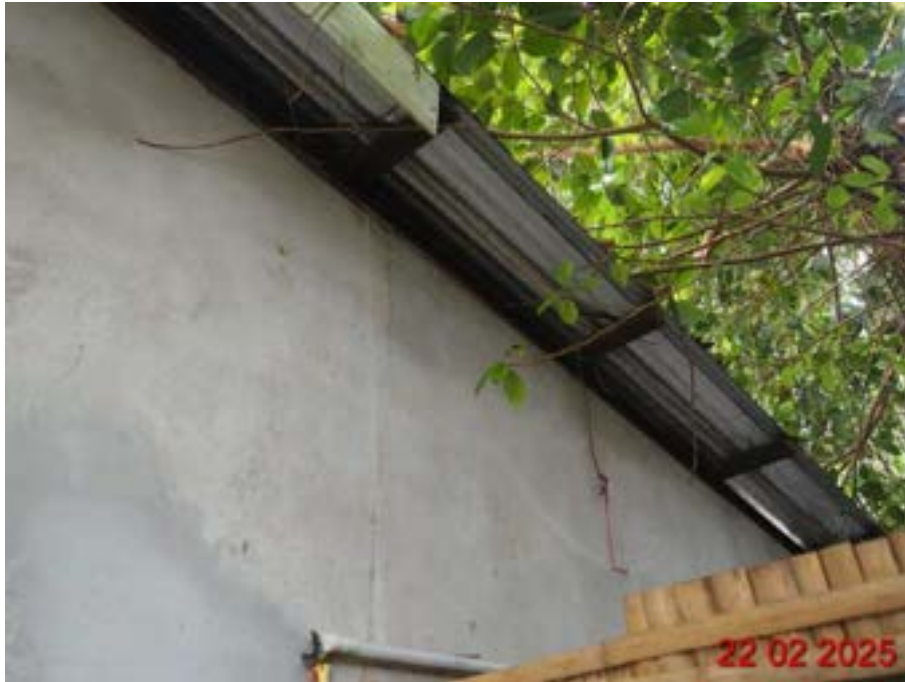
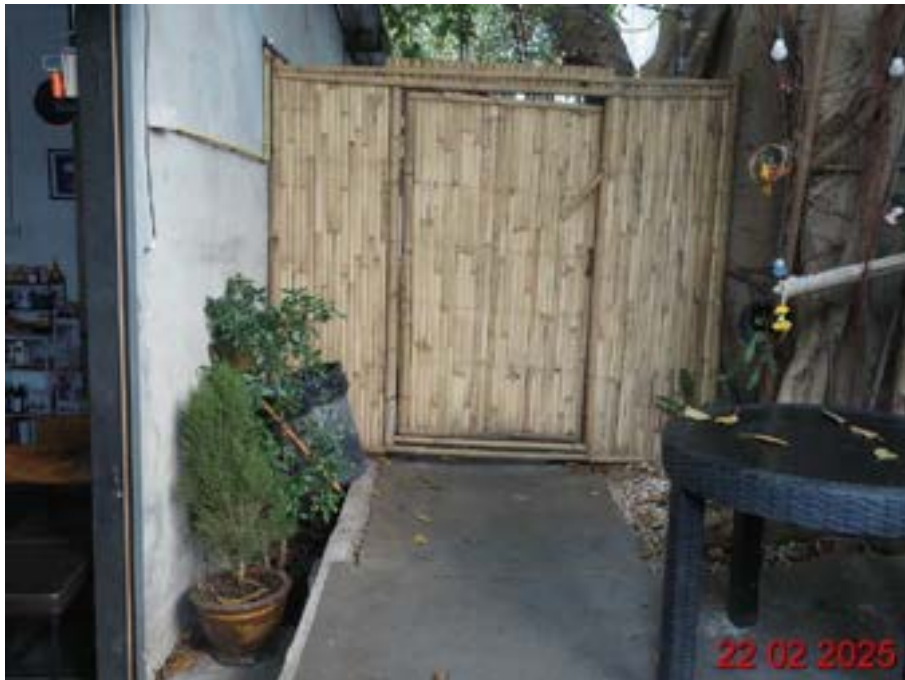
รูปที่ 53-54

สภาพภายนอกด้านขวา

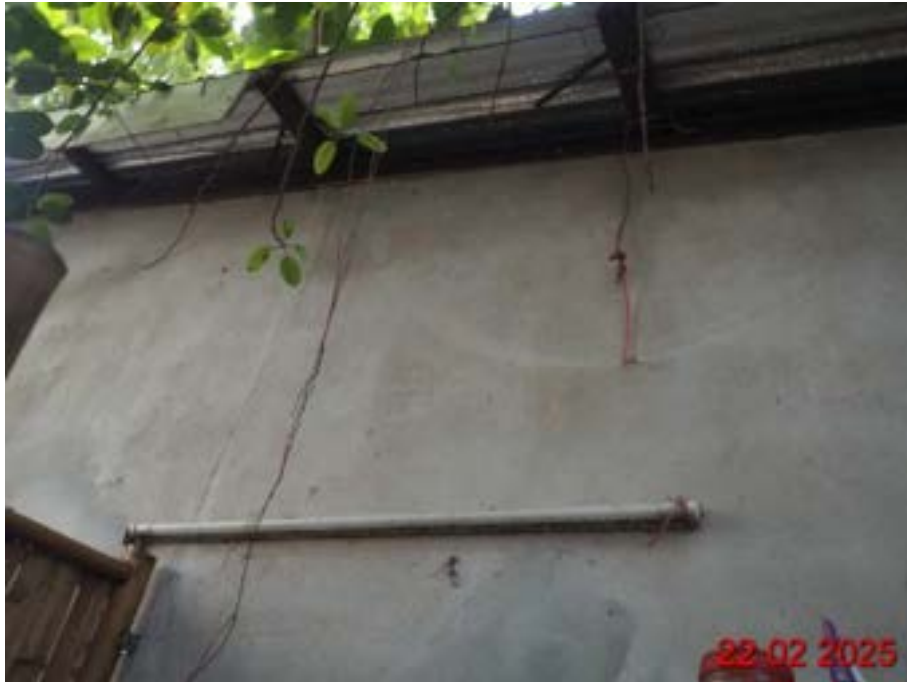
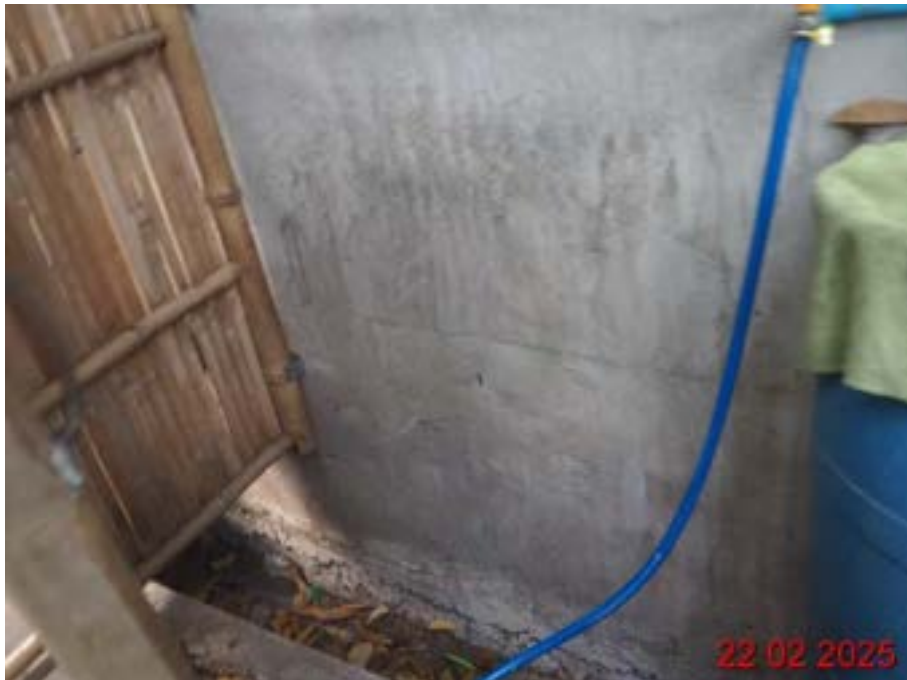
รูปที่ 55-56

สภาพภายนอกด้านขวา

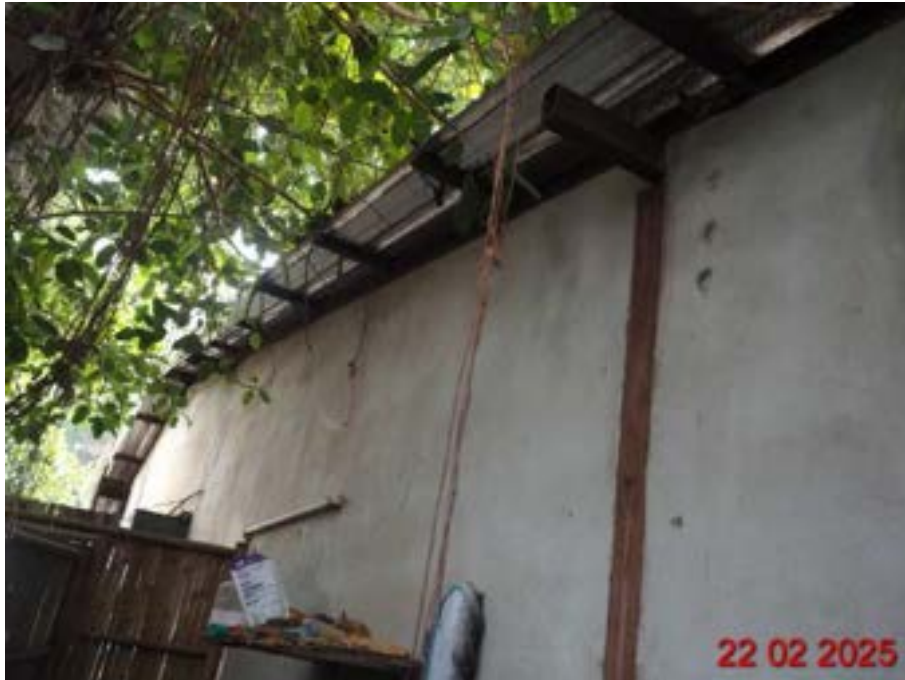
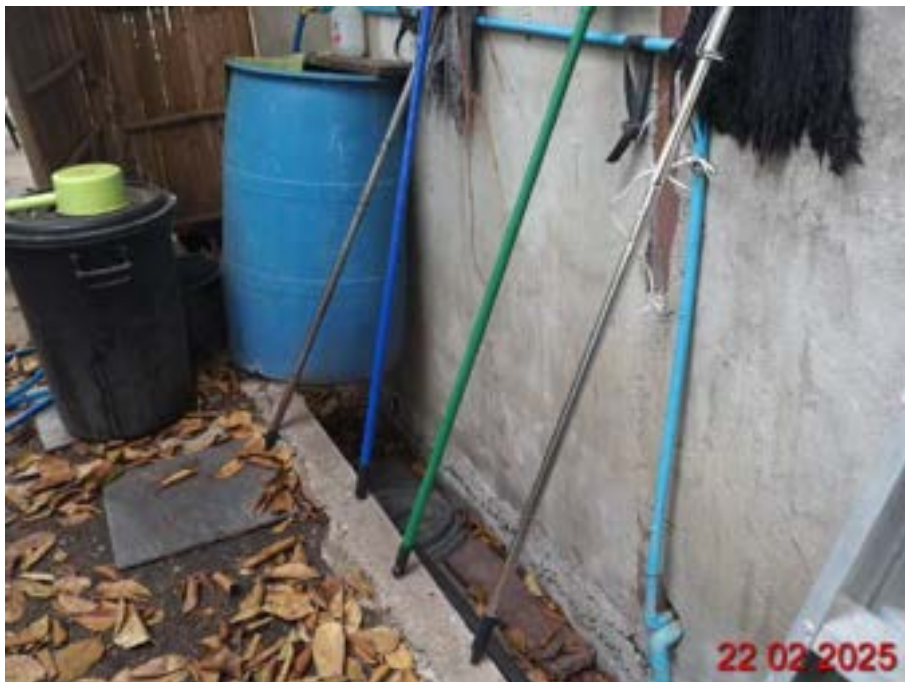
รูปที่ 57-58

สภาพภายนอกด้านขวา

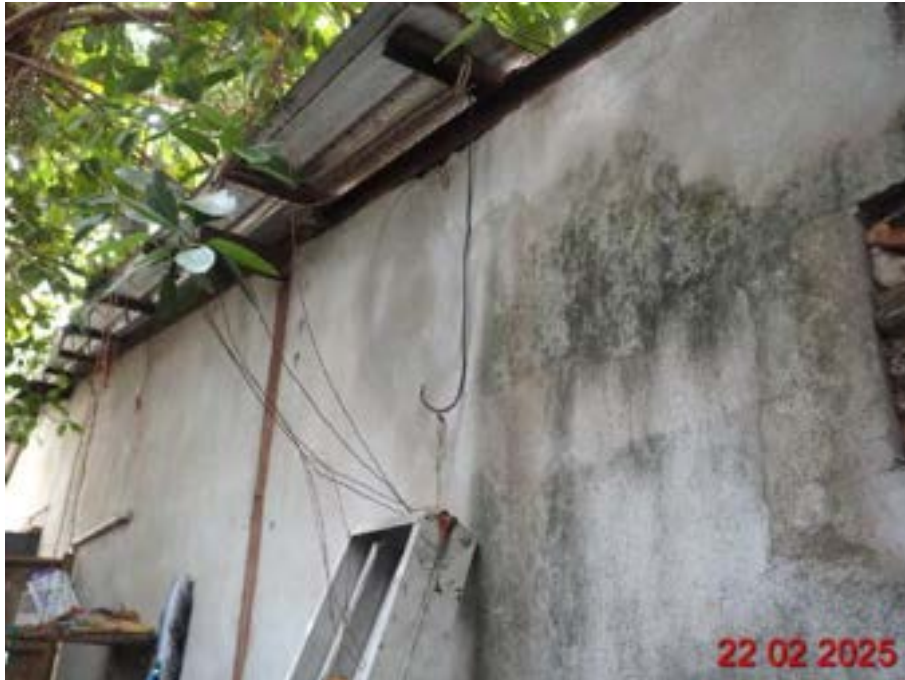
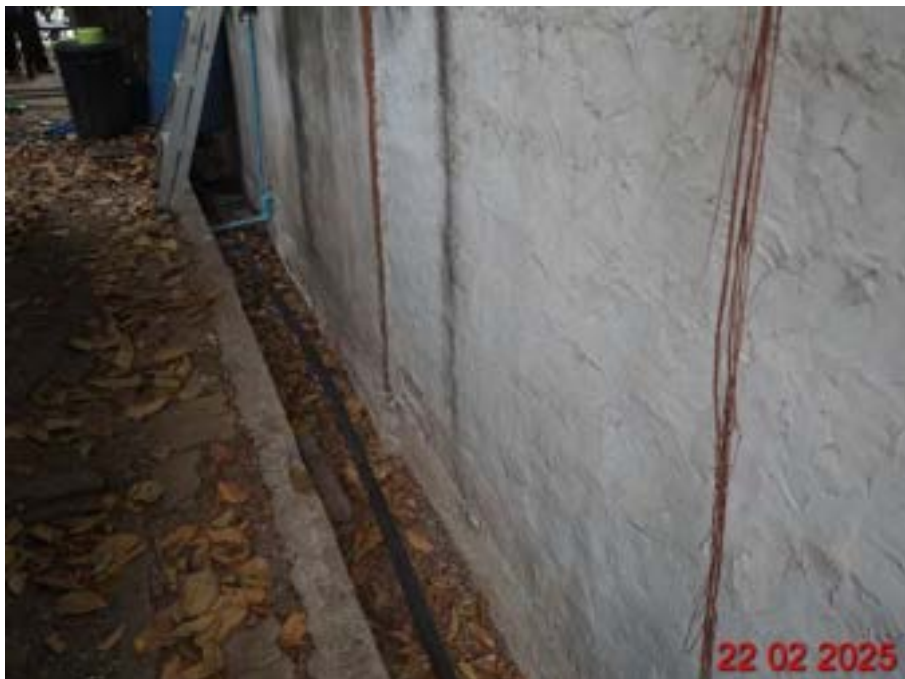
รูปที่ 59-60

สภาพภายนอกด้านขวา

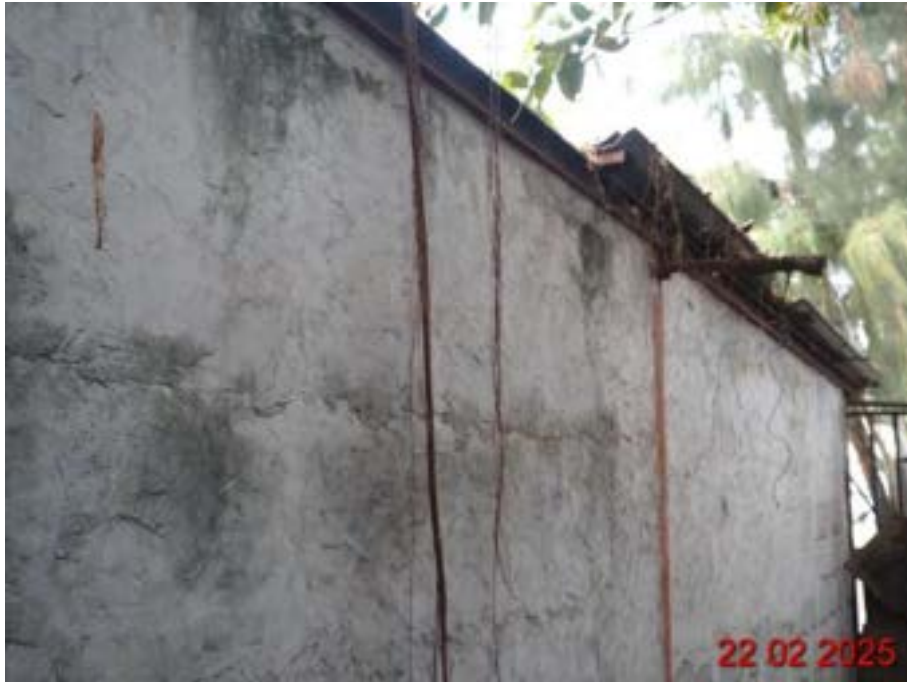
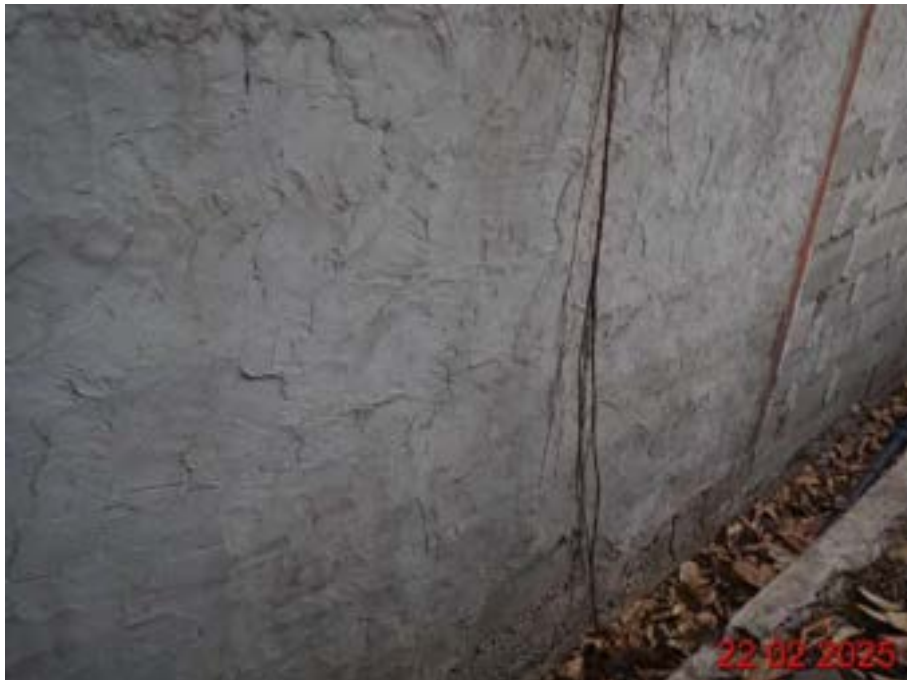
รูปที่ 61-62

สภาพภายนอกด้านขวา

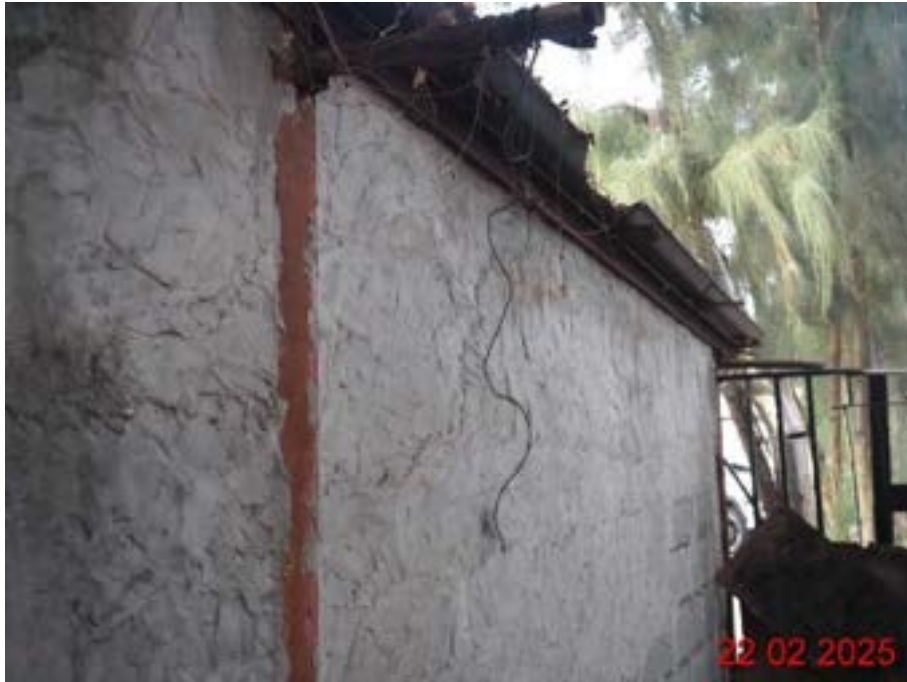
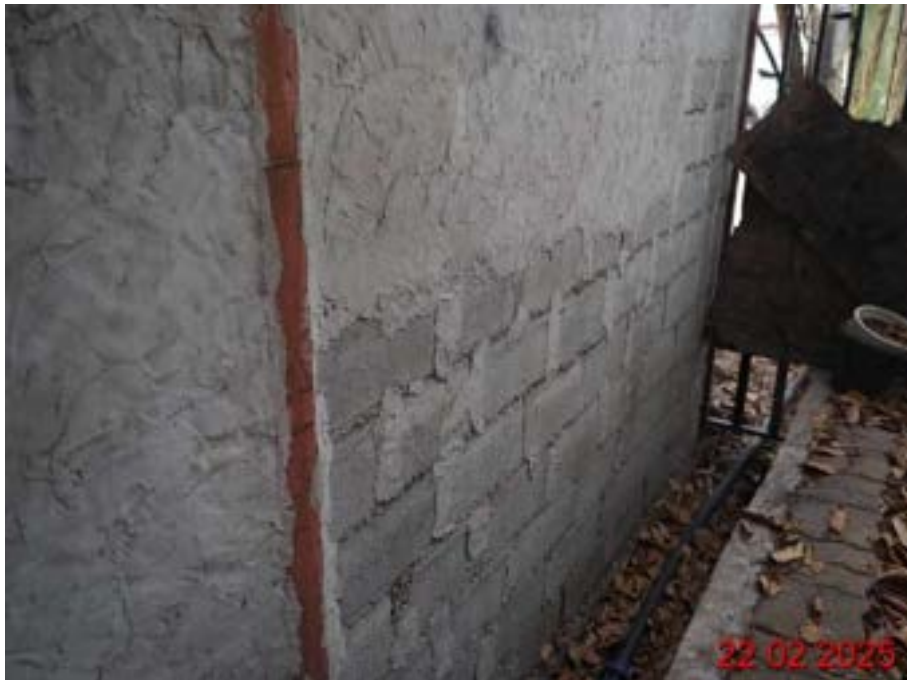
รูปที่ 63-64

สภาพภายนอกด้านขวา
