## ภาคผนวก ค

เอกสารประกอบการปฏิบัติตามมาตราการป้องกันและแก้ไขผลกระทบสิ่งแวดล้อม

เอกสารบันทึกบ้านข้างเคียง

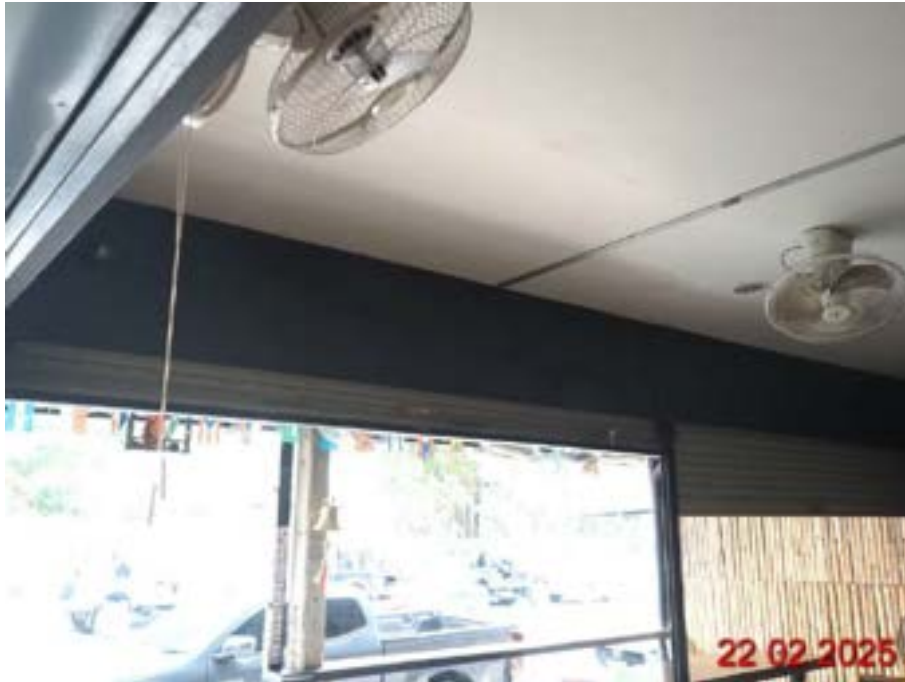
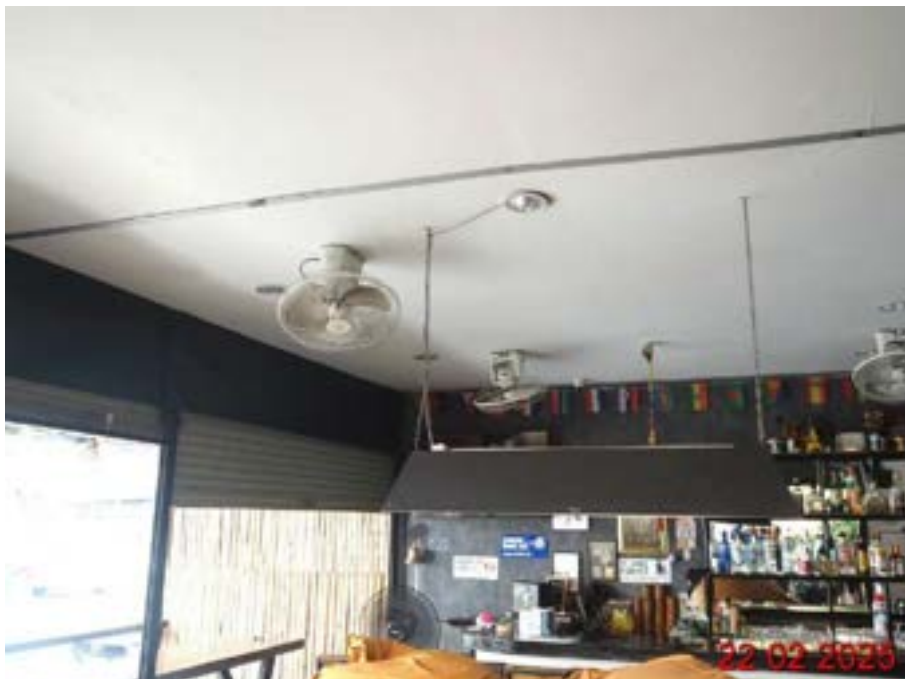
รูปที่ 65-66

สภาพภายใน

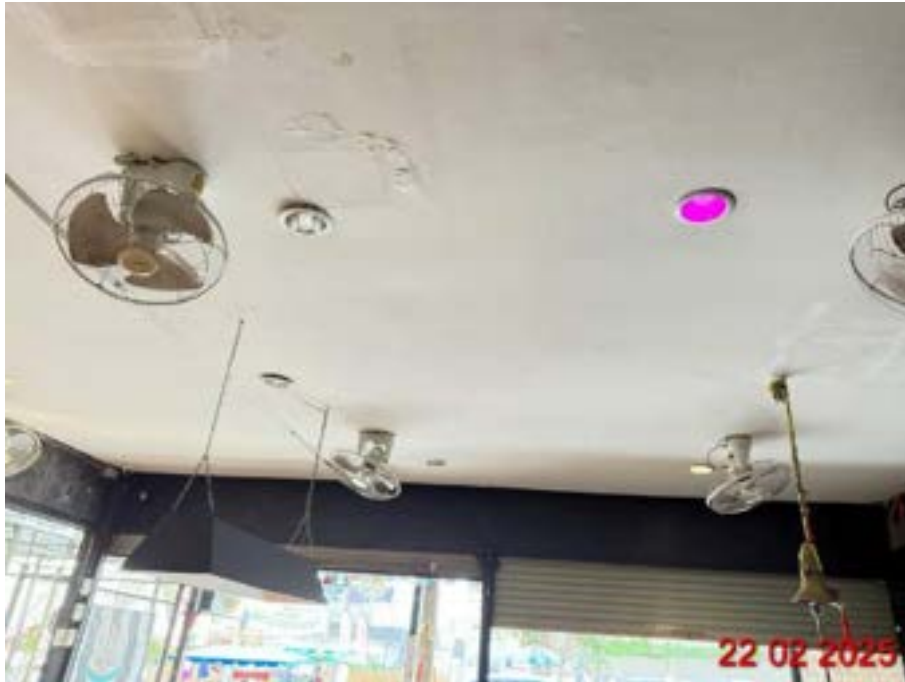
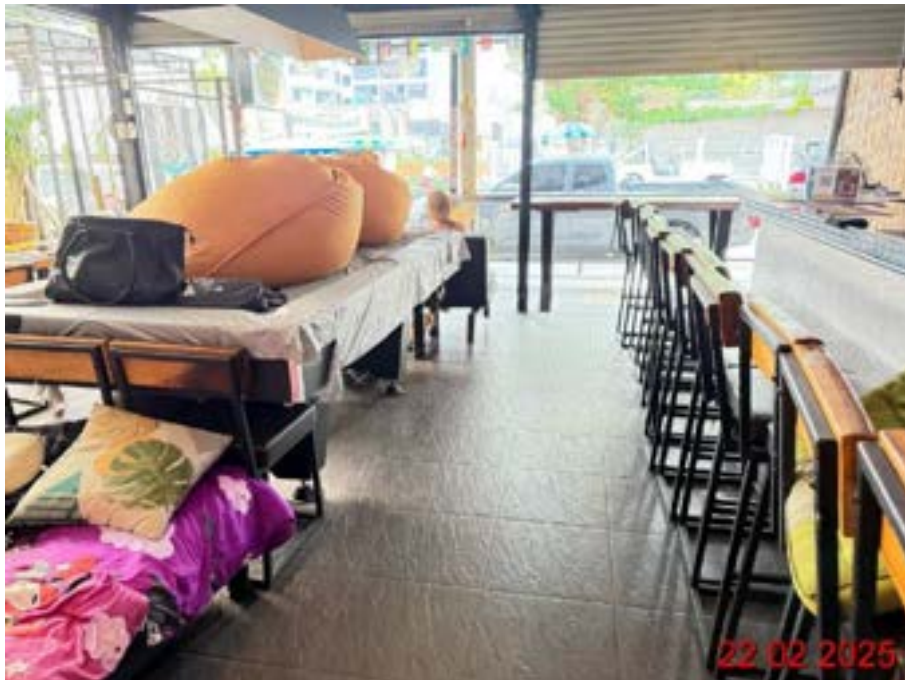
รูปที่ 67-68

สภาพภายใน

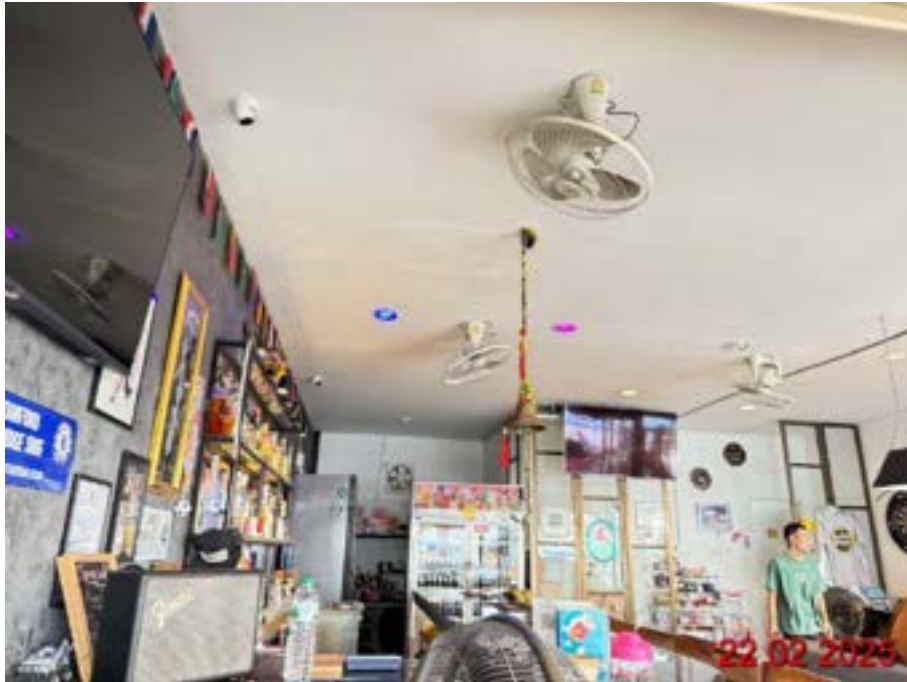
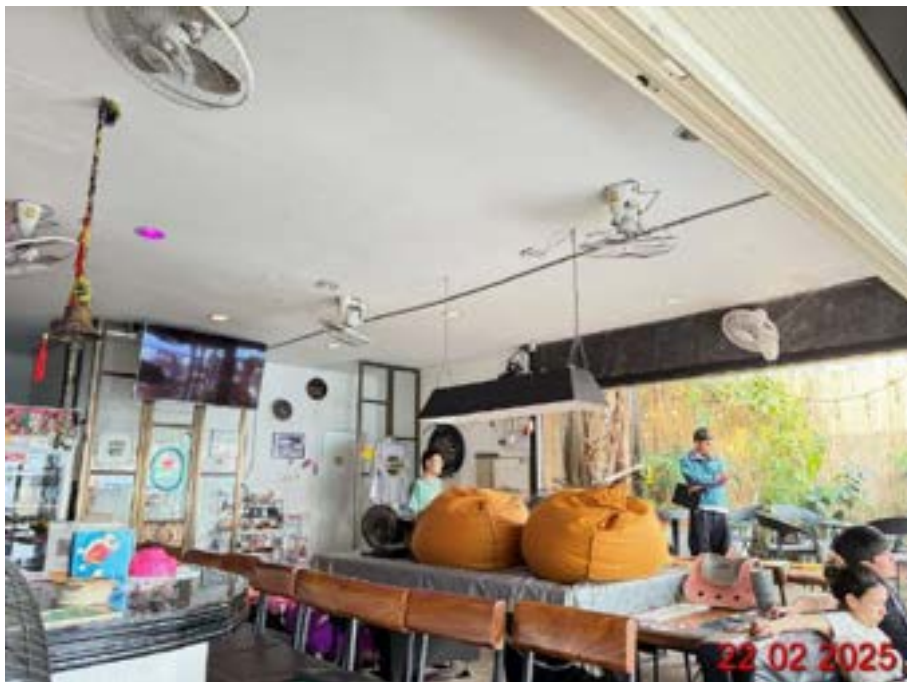
รูปที่ 69-70

สภาพภายใน

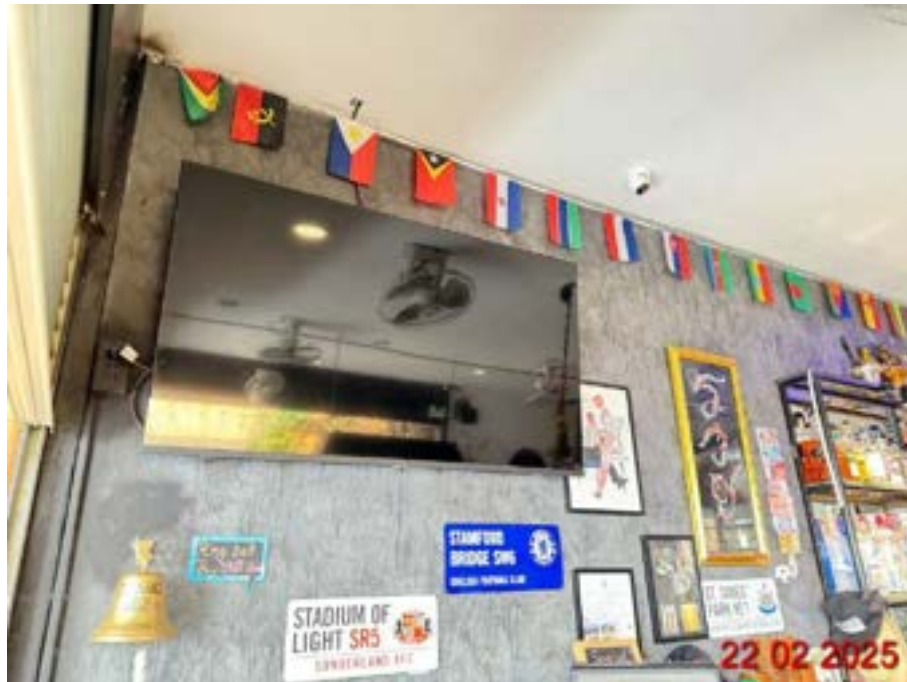
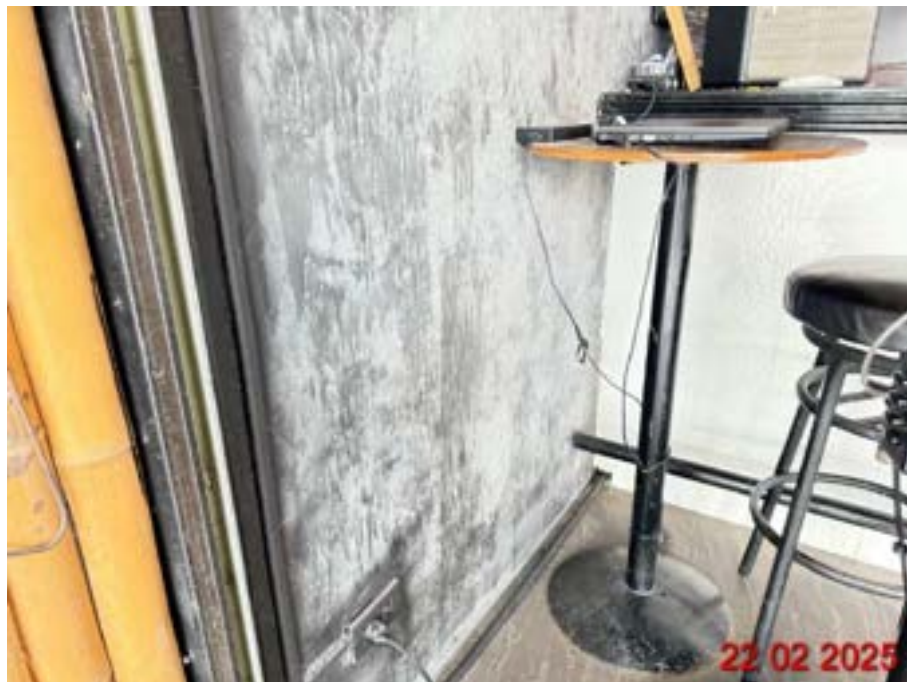
รูปที่ 71-72

สภาพภายใน

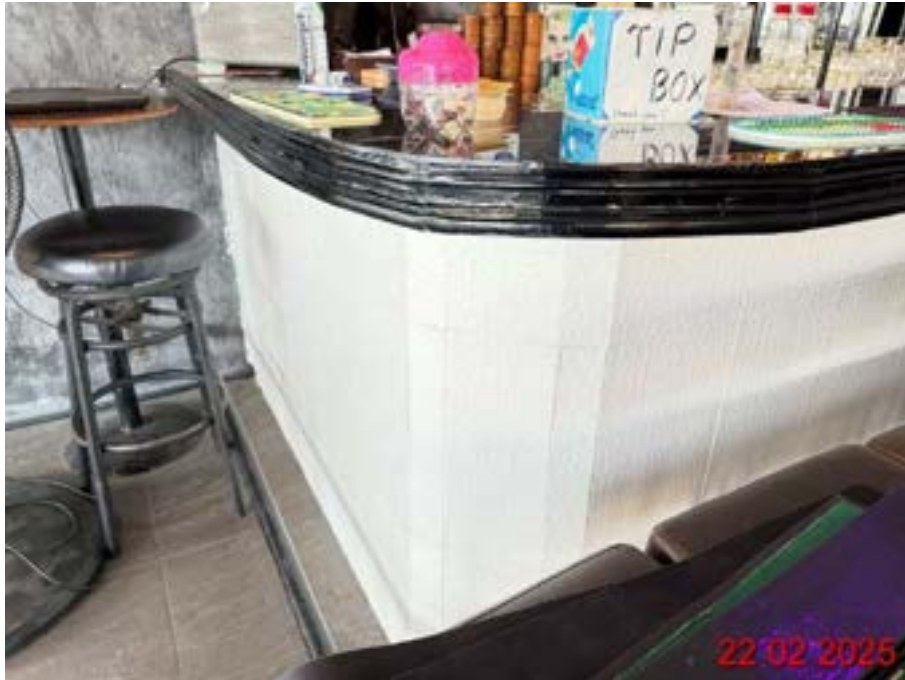
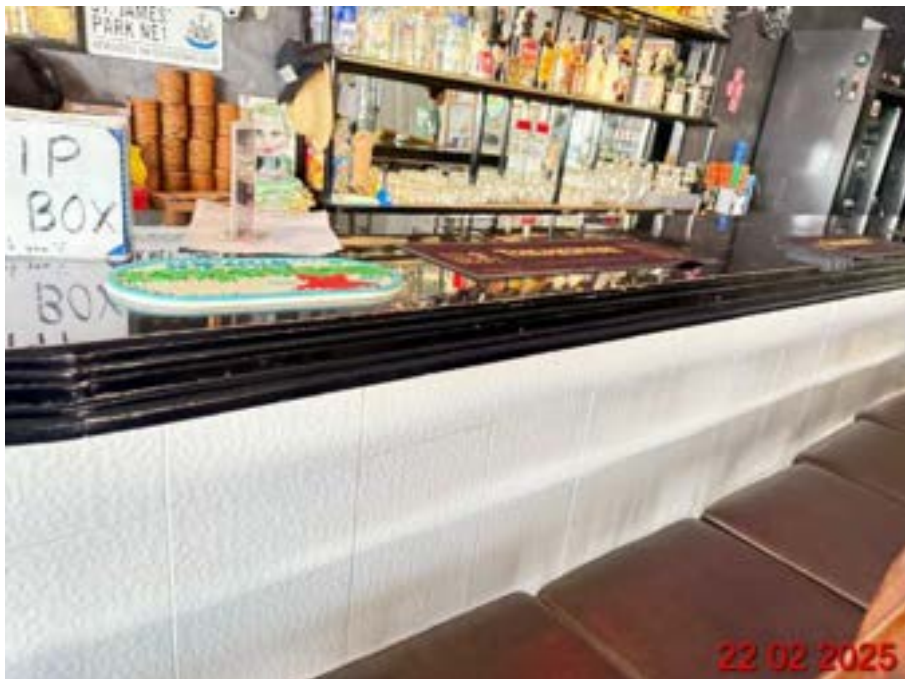
รูปที่ 73-74

สภาพภายใน

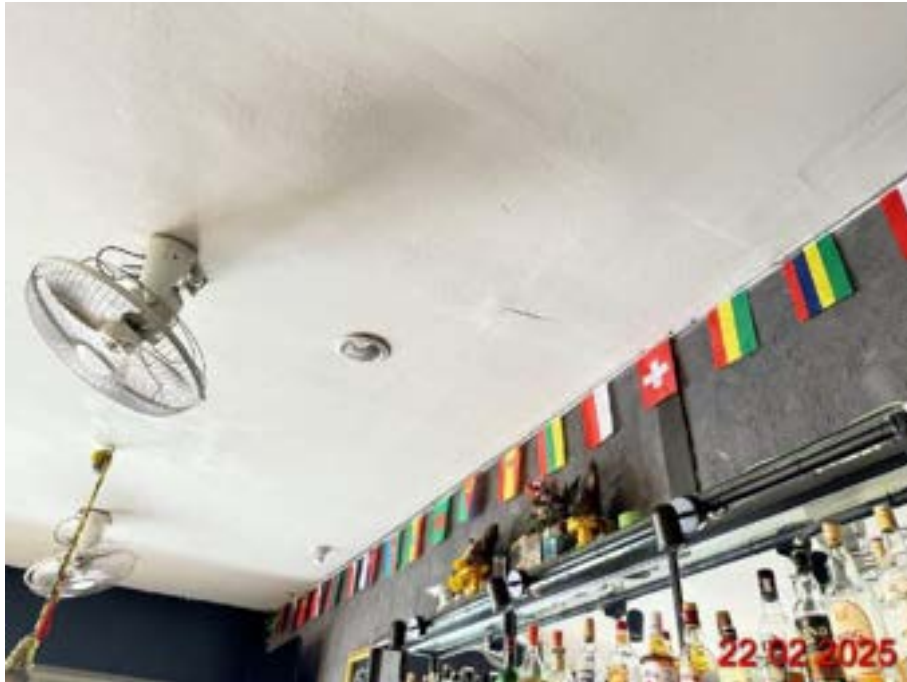
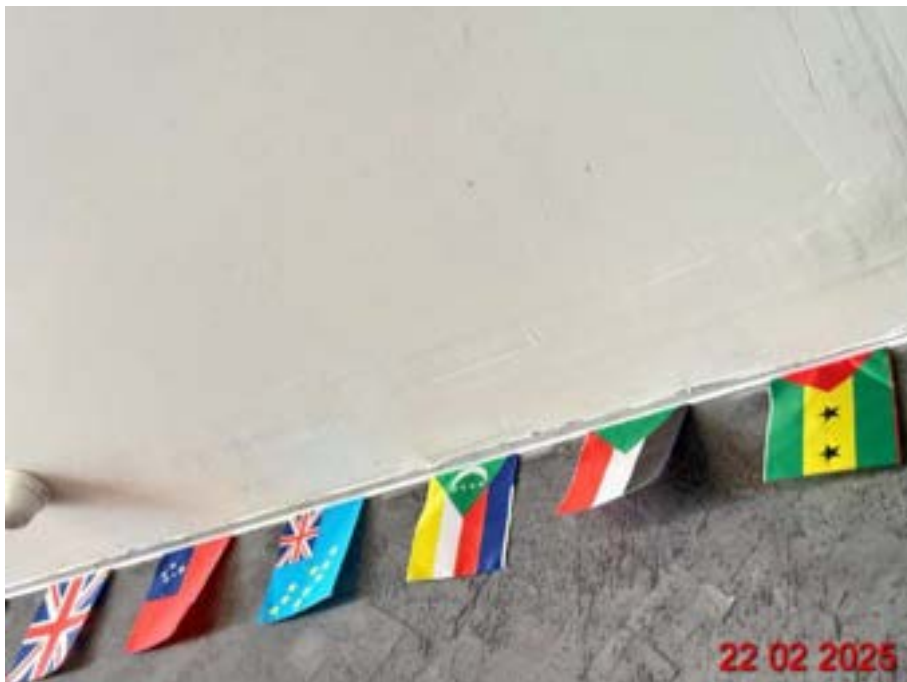
รูปที่ 75-76

สภาพภายใน

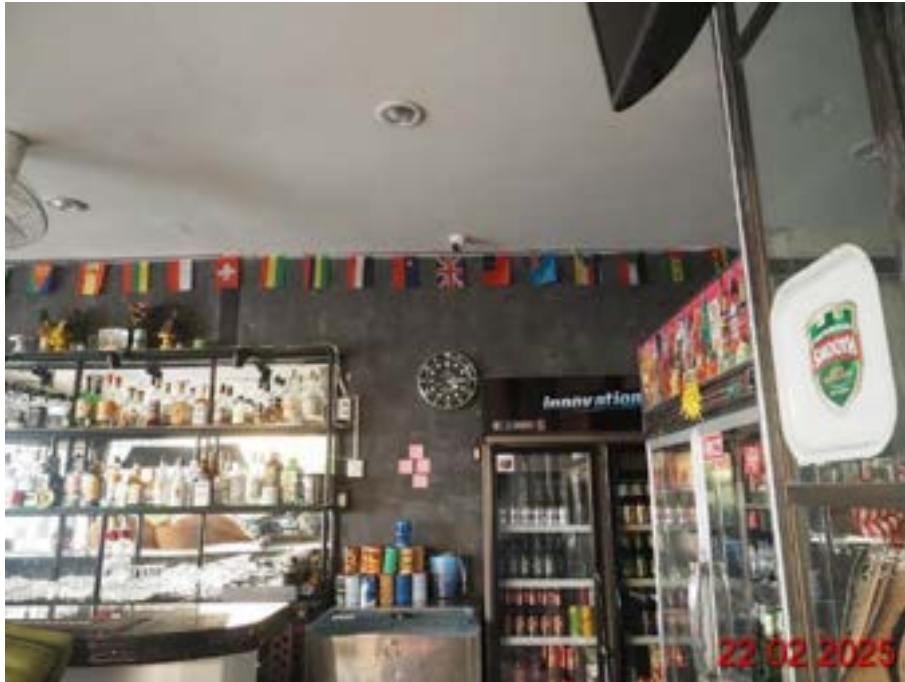
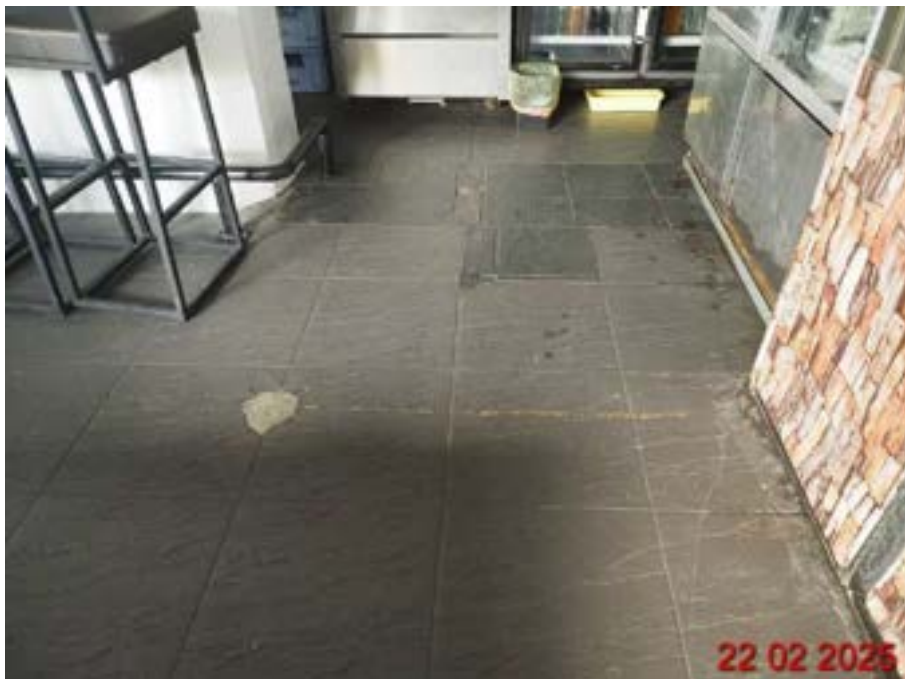
รูปที่ 77-78

สภาพภายใน

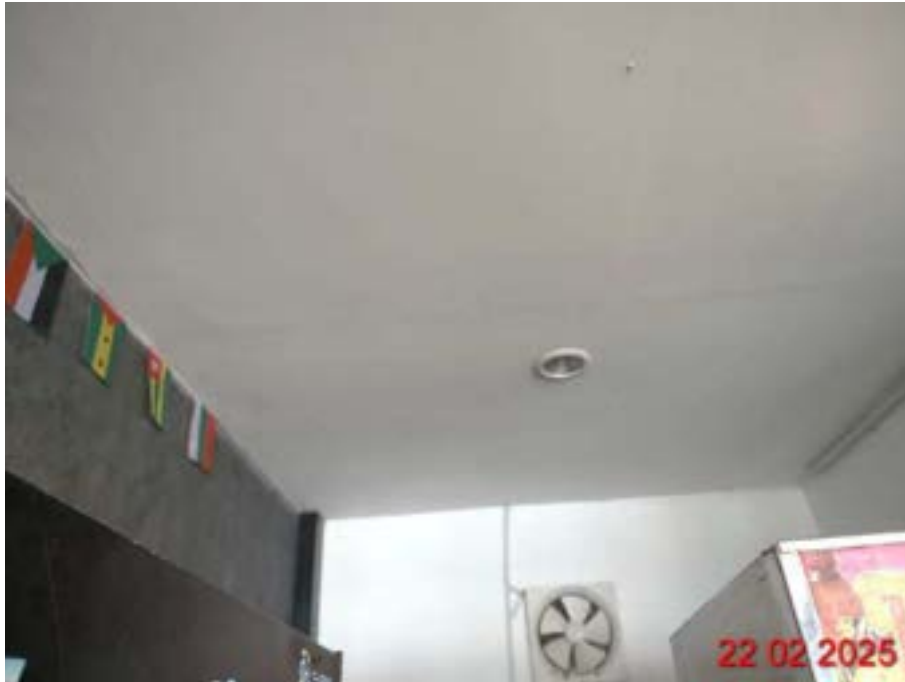
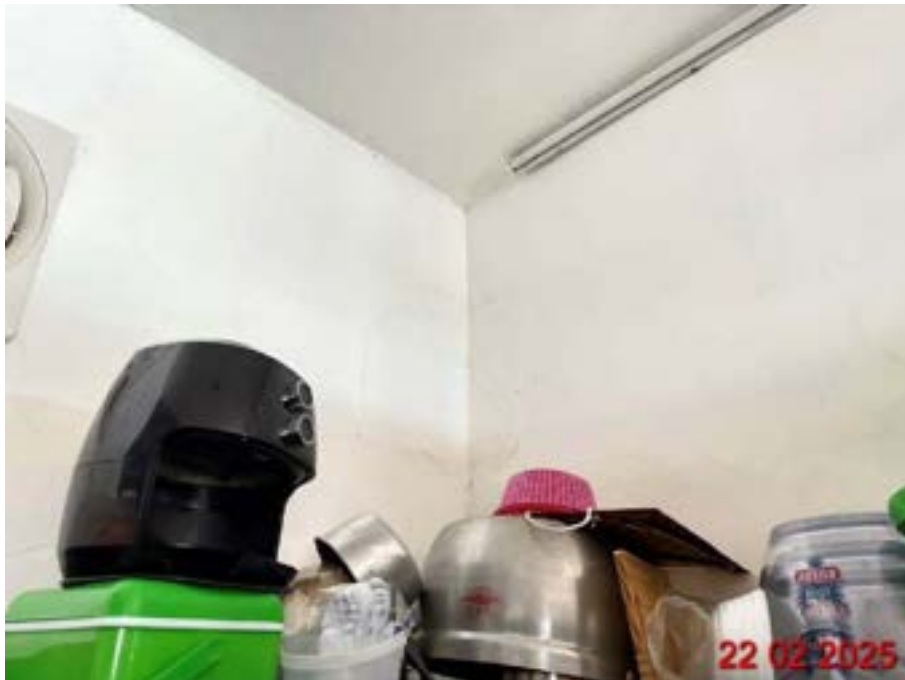
รูปที่ 79-80

รอยแตกฝ้าผนัง

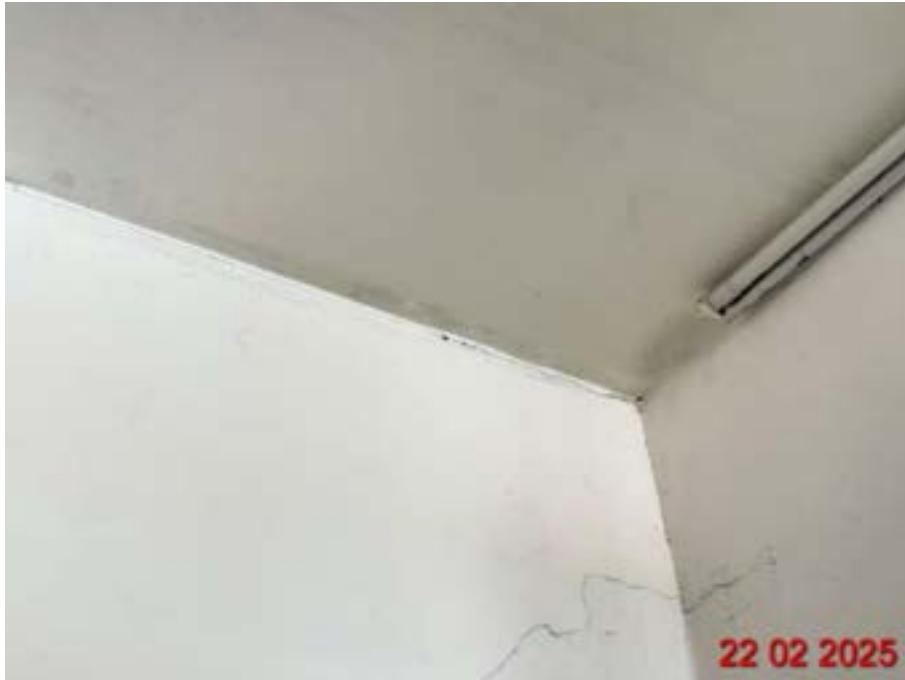
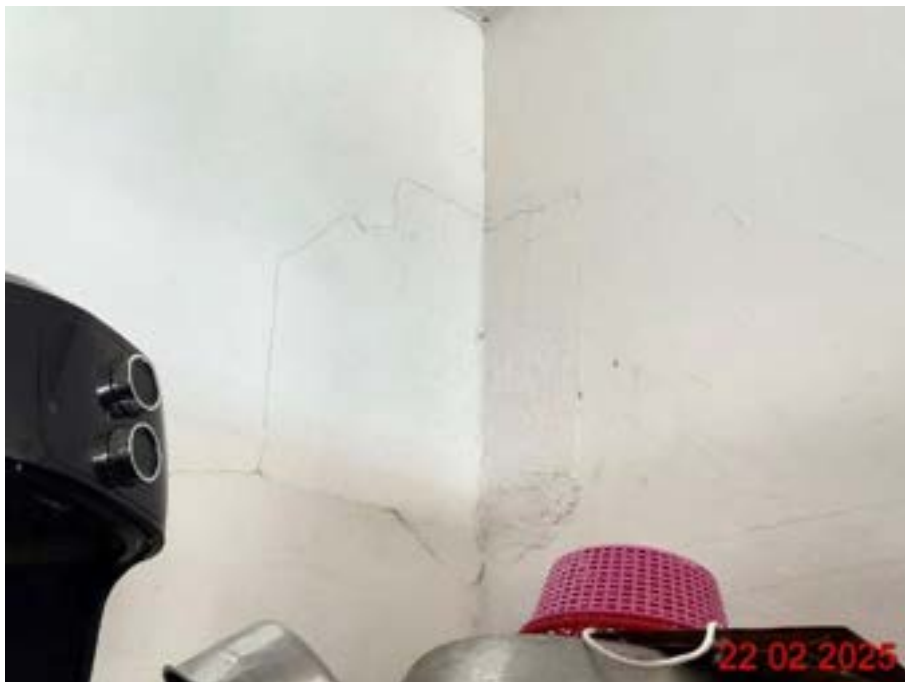
รูปที่ 81-82

รอยแตกร้าวผนัง

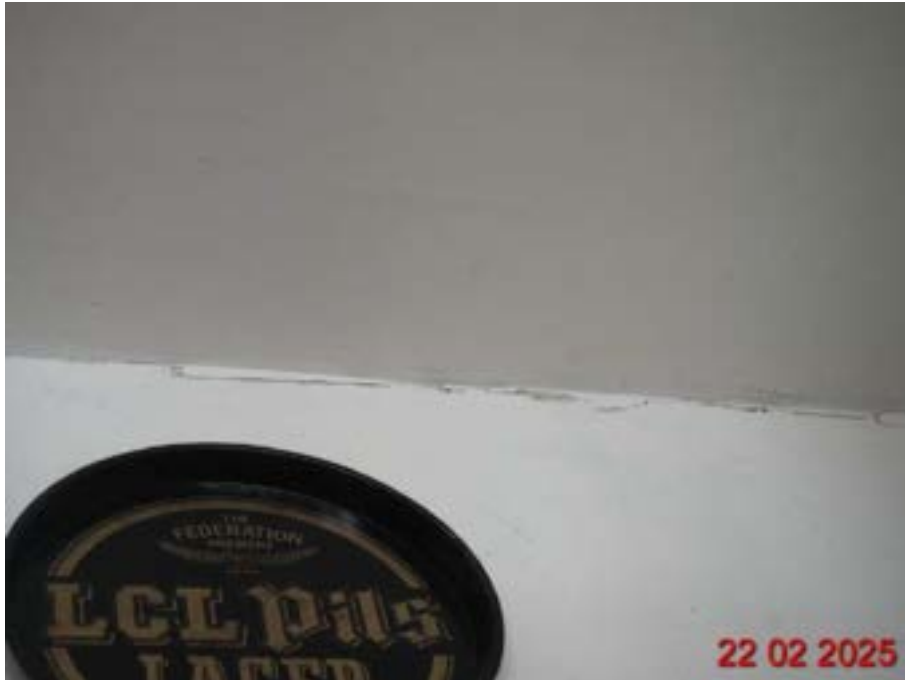
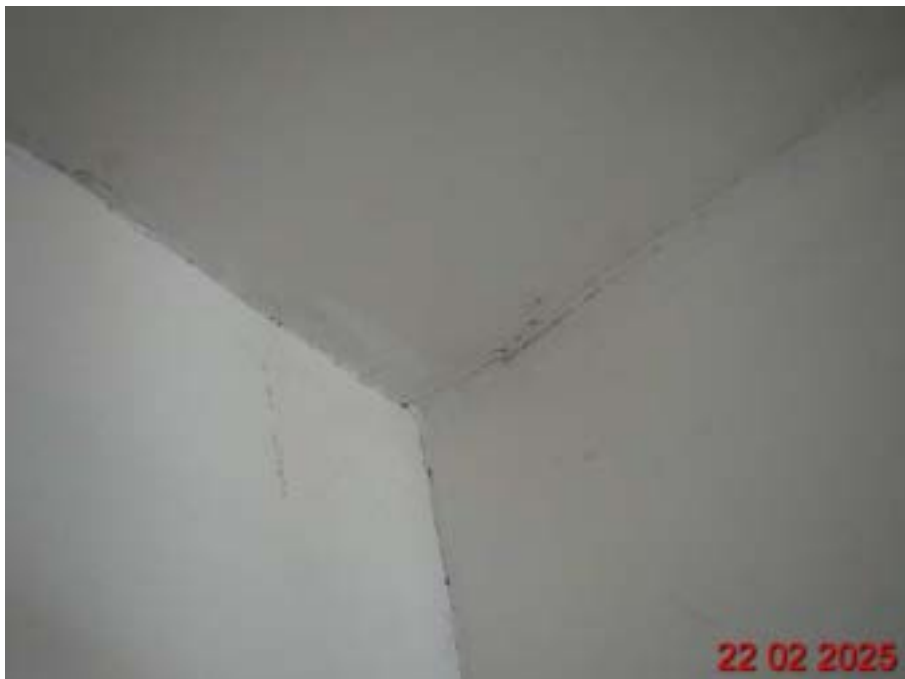
รูปที่ 91-92

รอยแตกมุมฝ้า และผนัง

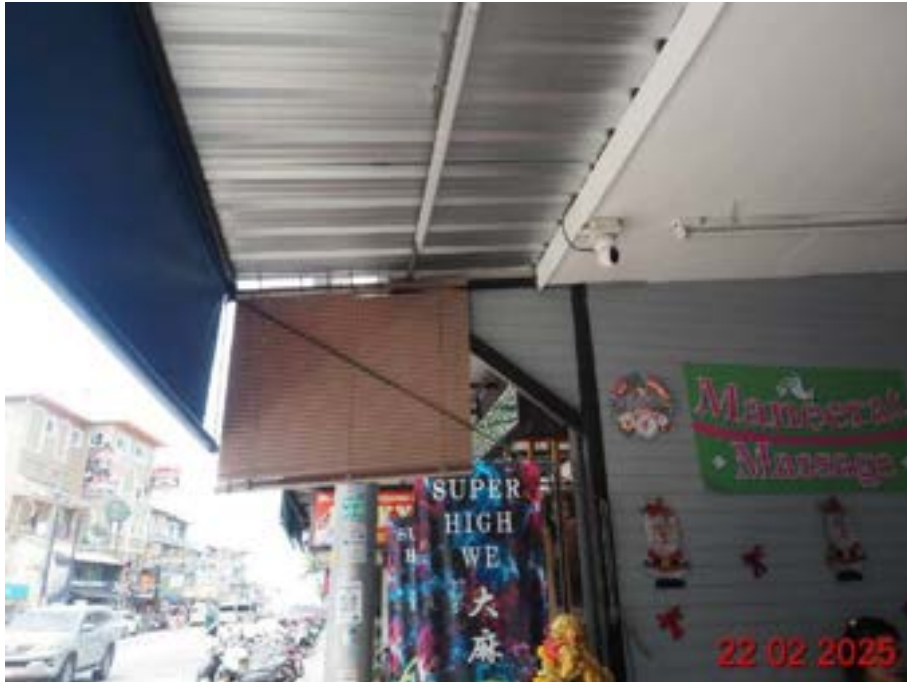
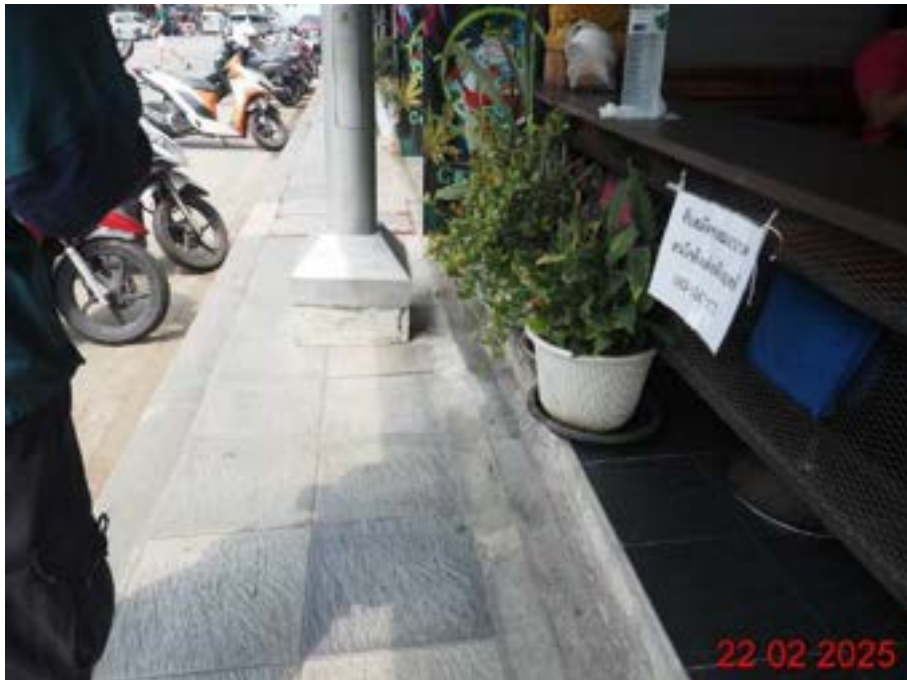
รูปที่ 121-122

สภาพภายนอกด้านหน้า

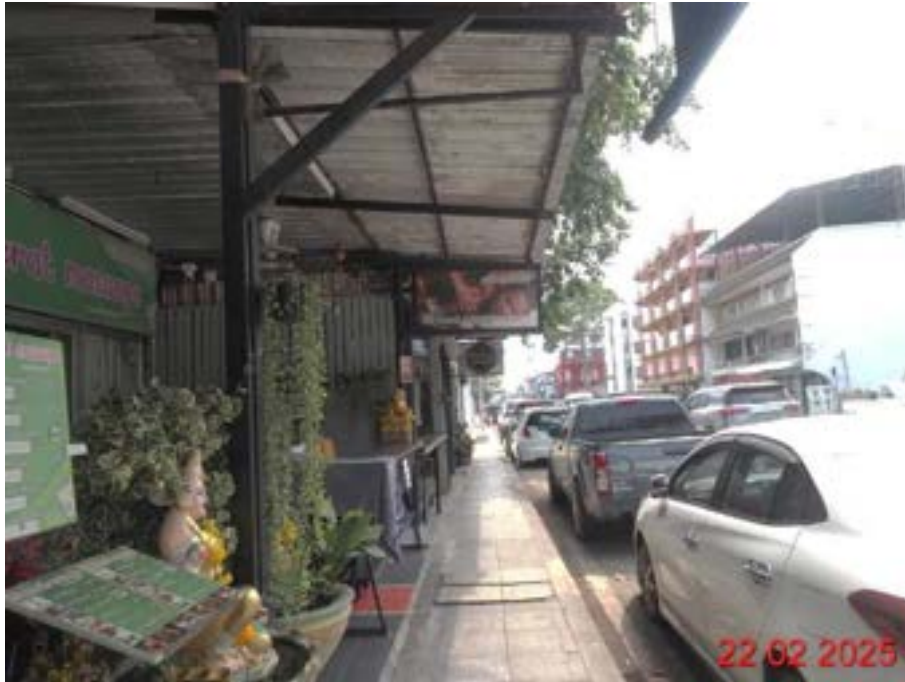
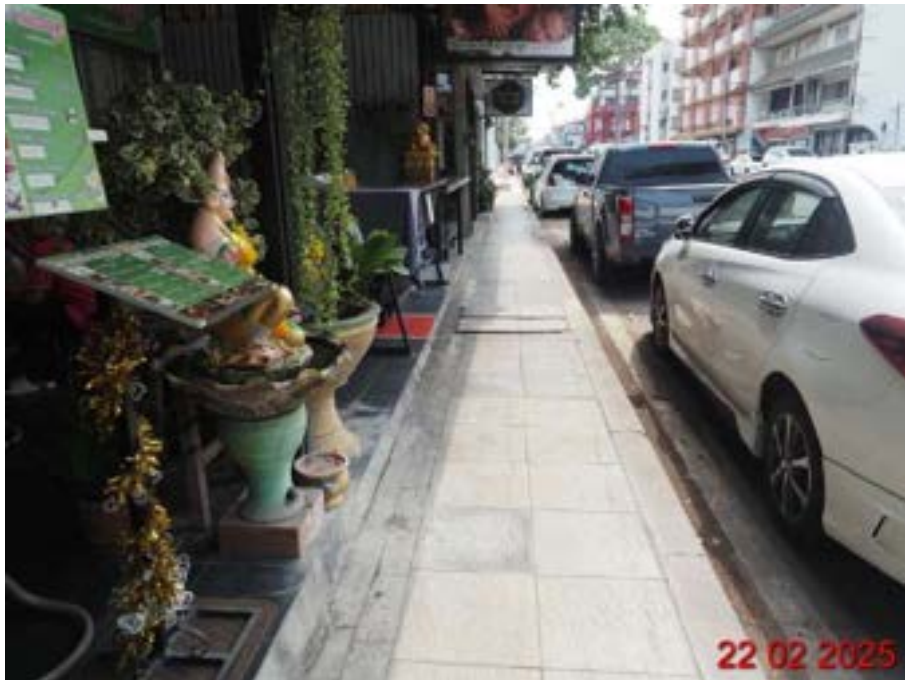
รูปที่ 123-124

สภาพภายนอกด้านหน้า

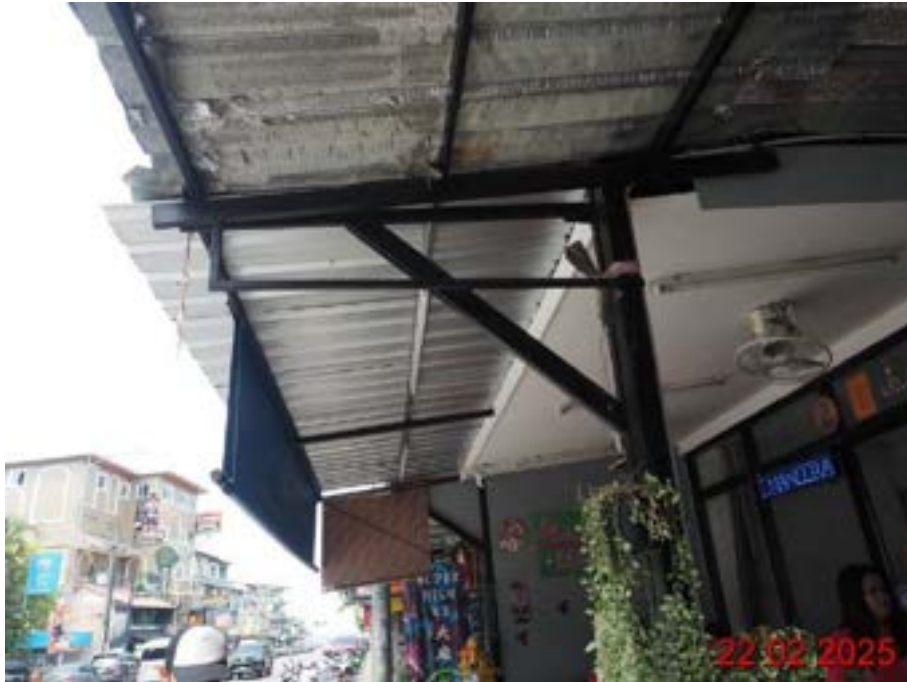
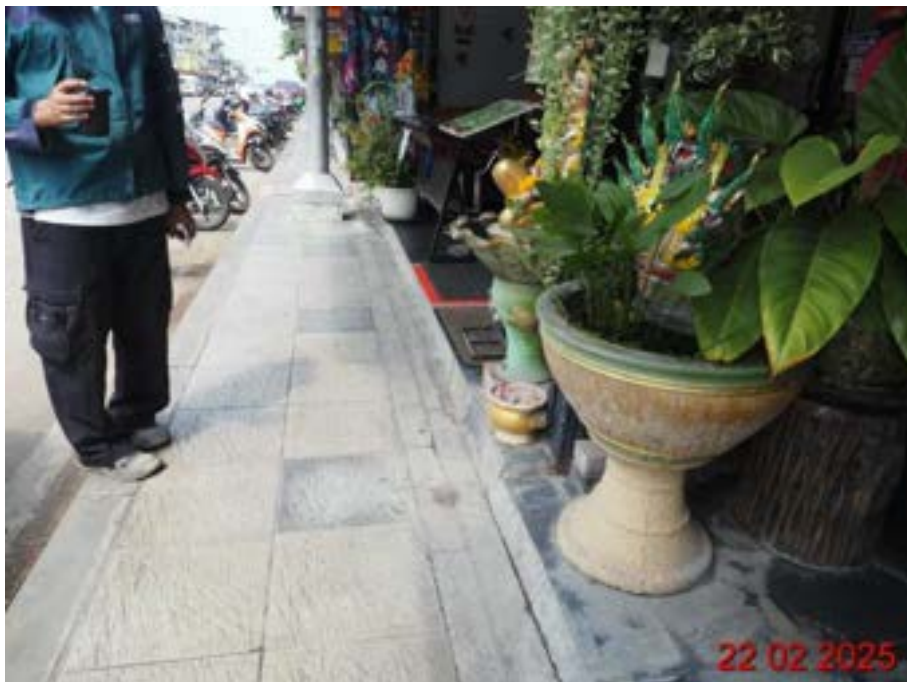
รูปที่ 125-126

สภาพภายนอกด้านหน้า

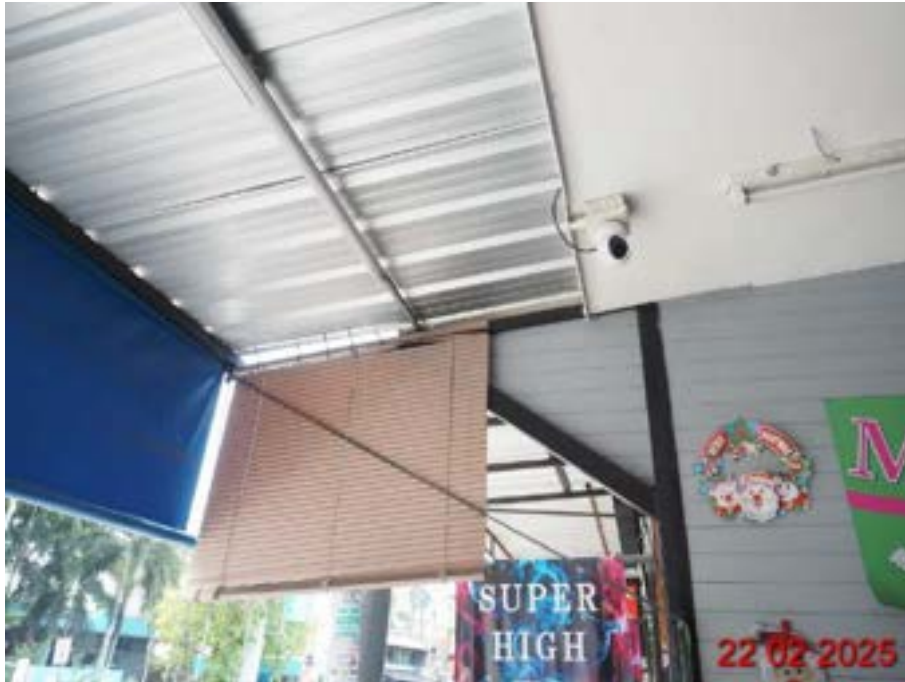
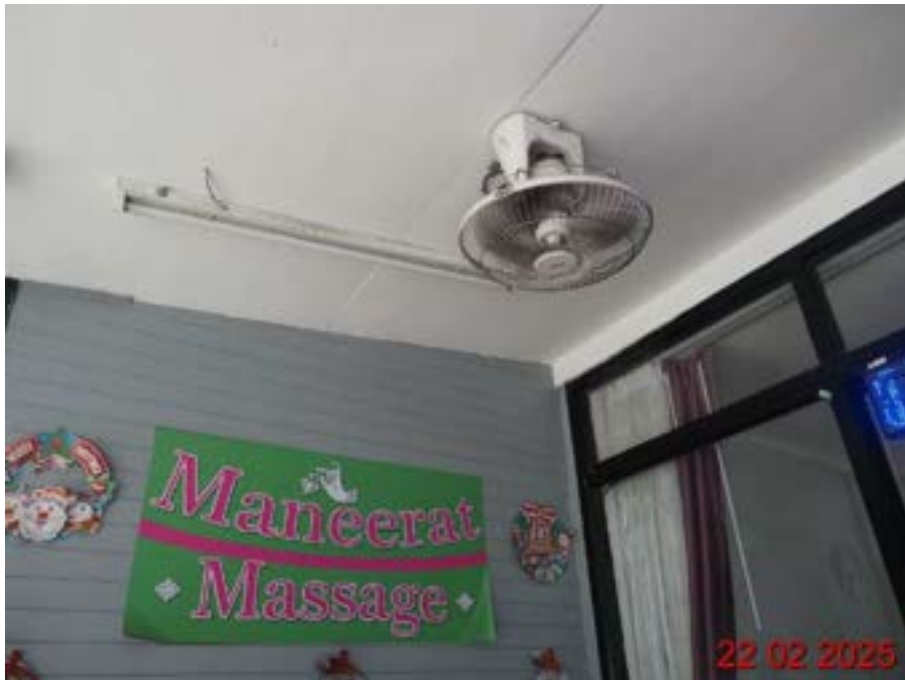
รูปที่ 127-128

สภาพภายนอกด้านหน้า

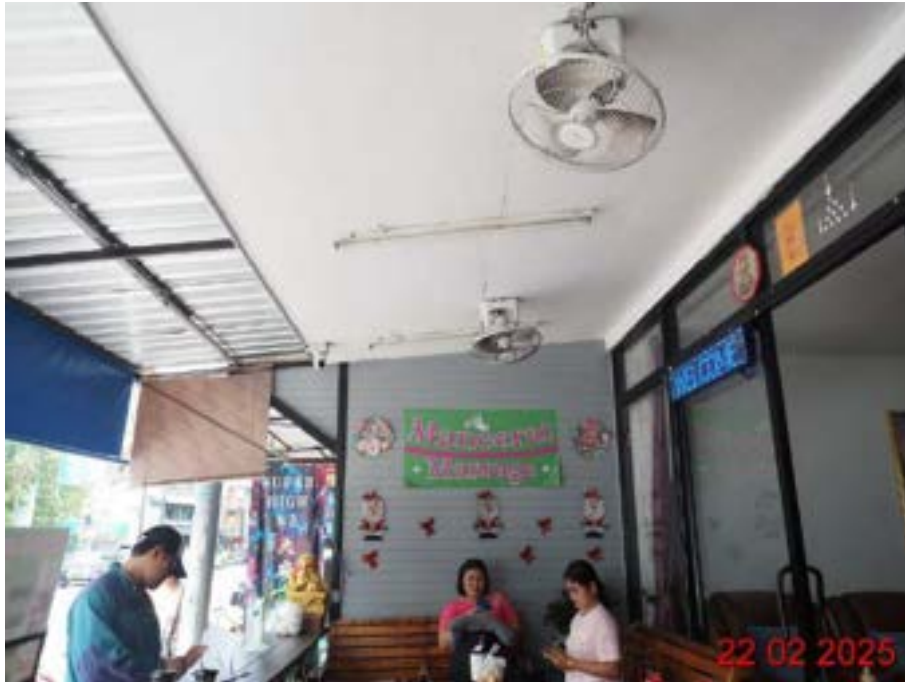
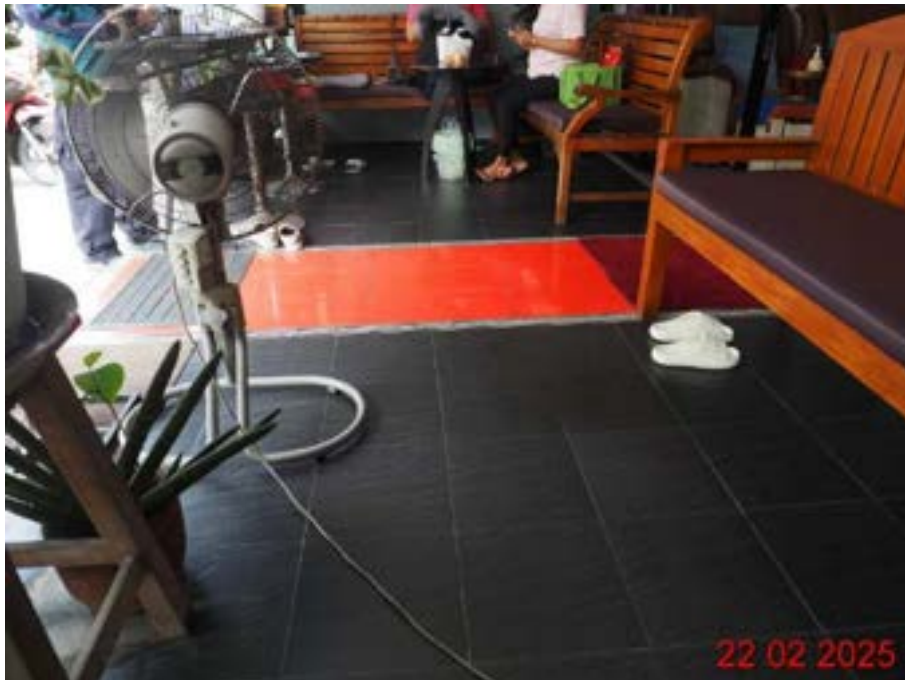
รูปที่ 129-130

สภาพภายนอกด้านหน้า

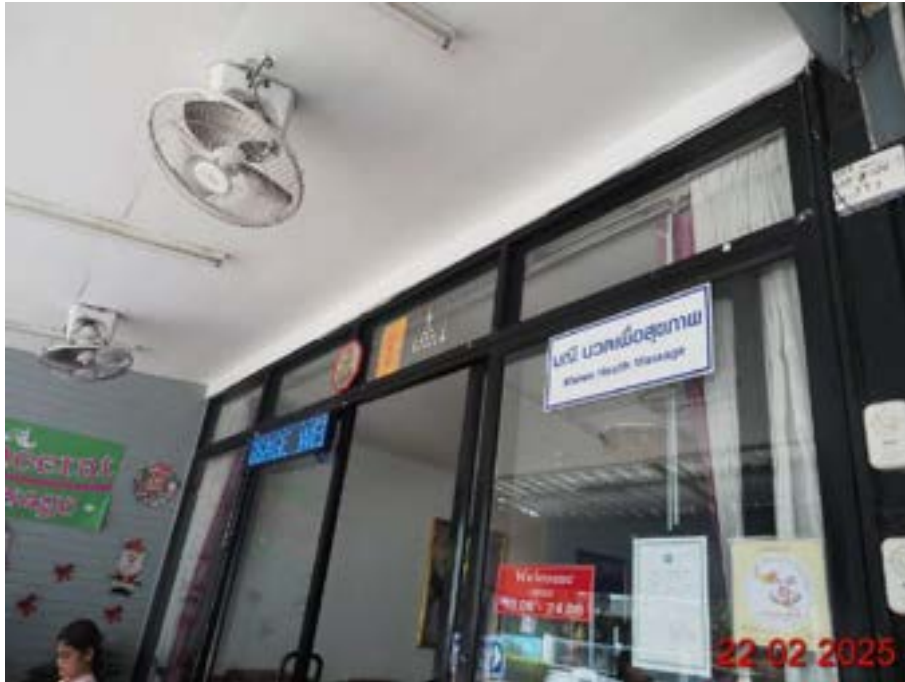
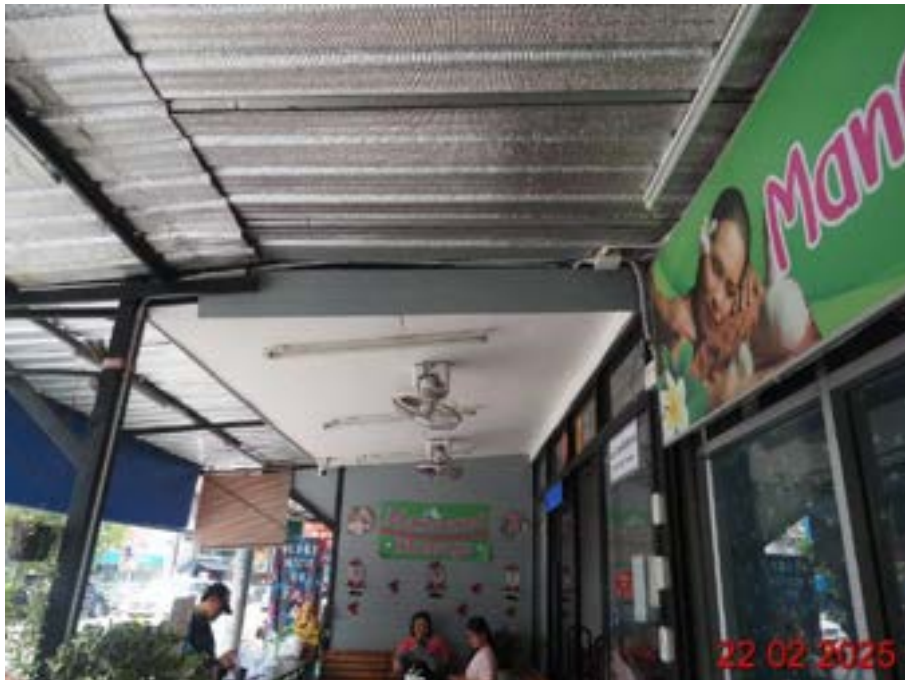
รูปที่ 131-132

สภาพภายนอกด้านหน้า

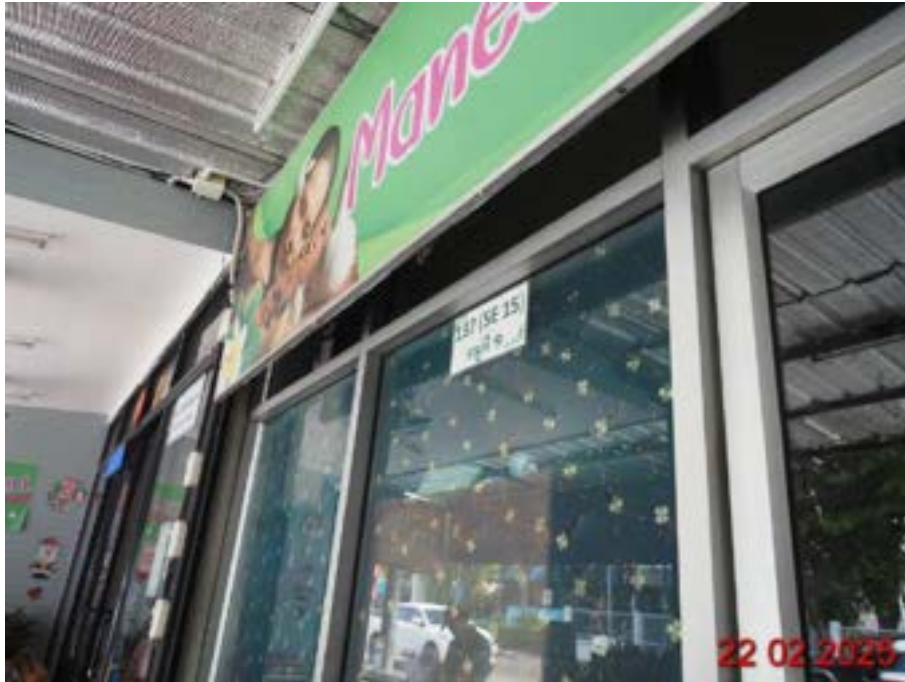
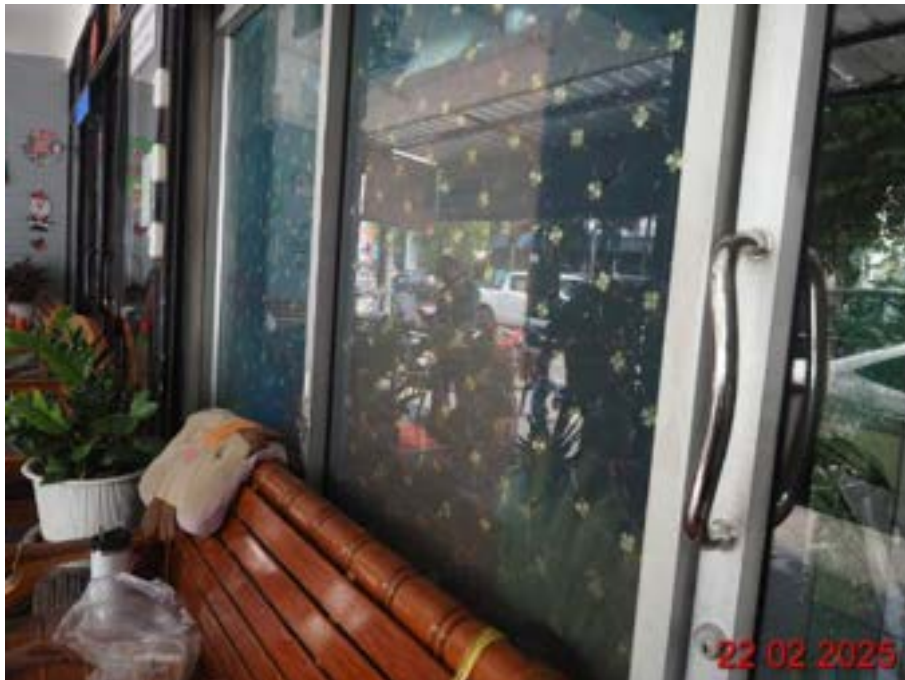
รูปที่ 133-134

สภาพภายนอกด้านหน้า

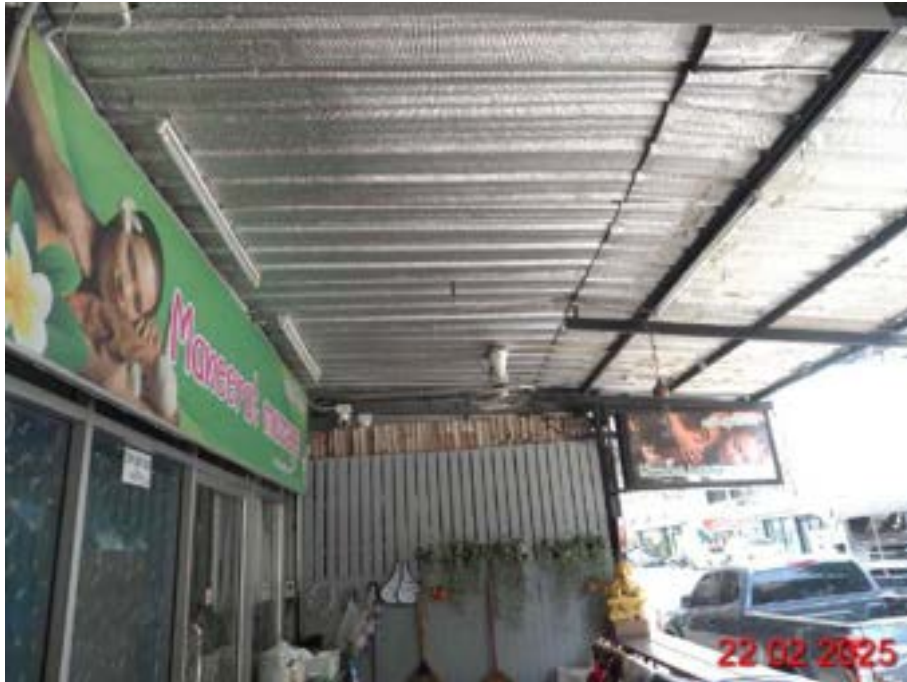
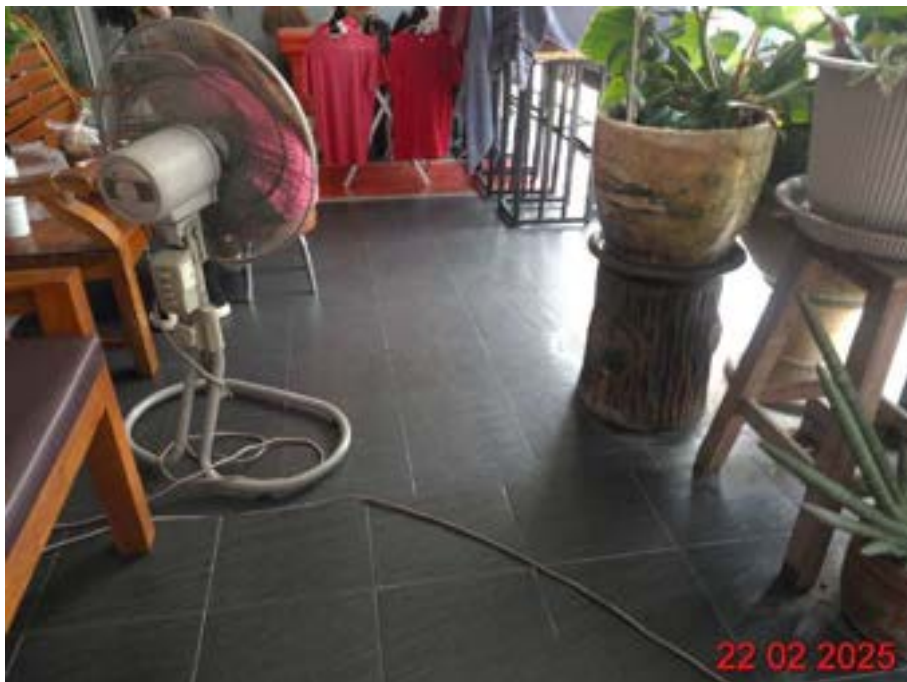
รูปที่ 135-136

สภาพภายนอกด้านหน้า
