## ภาคผนวก ค

เอกสารประกอบการปฏิบัติตามมาตราการป้องกันและแก้ไขผลกระทบสิ่งแวดล้อม

เอกสารบันทึกบ้านข้างเคียง

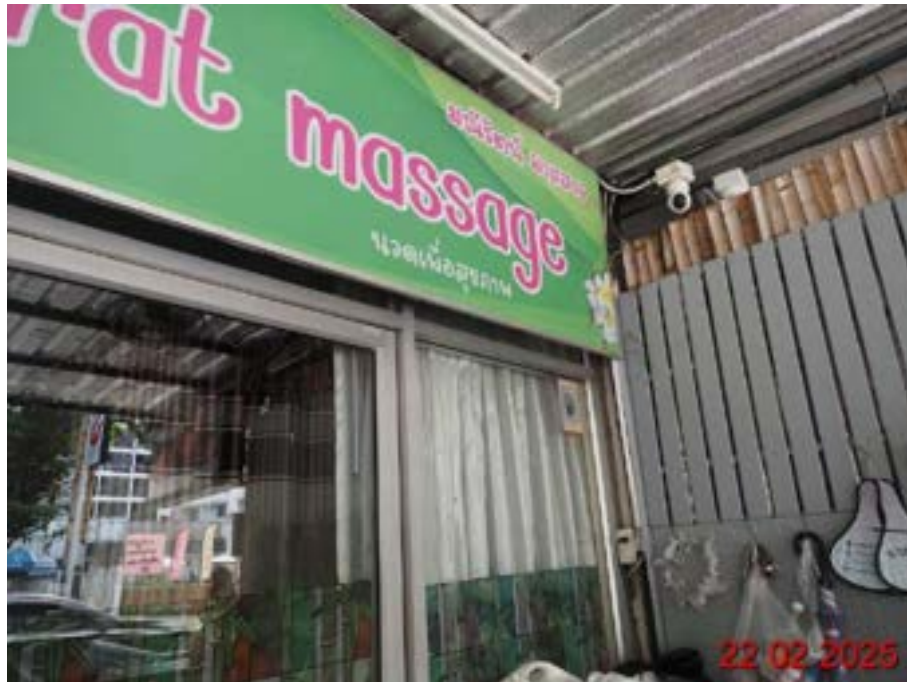
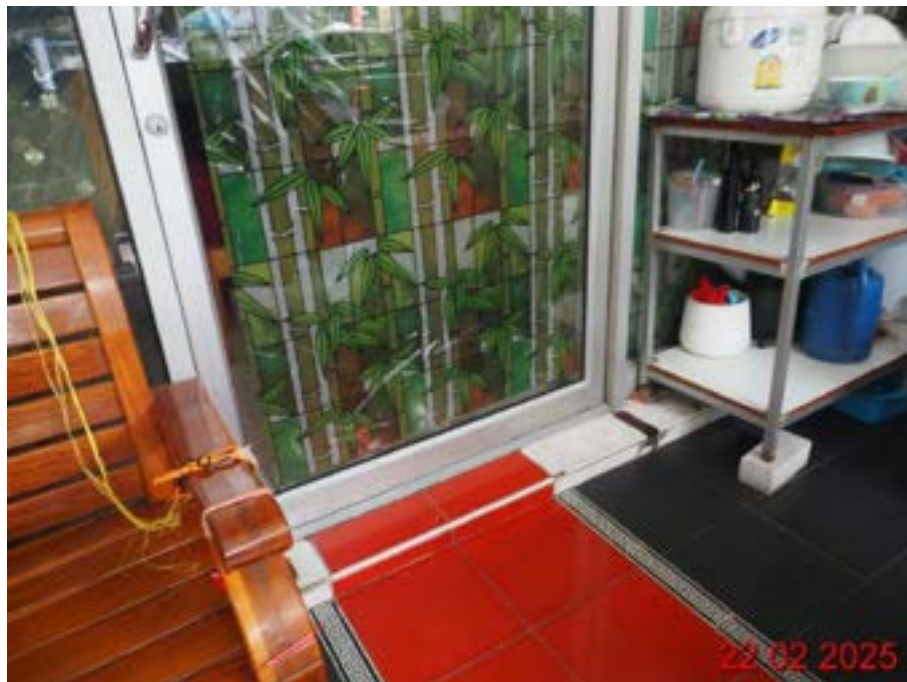
รูปที่ 137-138

สภาพภายนอกด้านหน้า

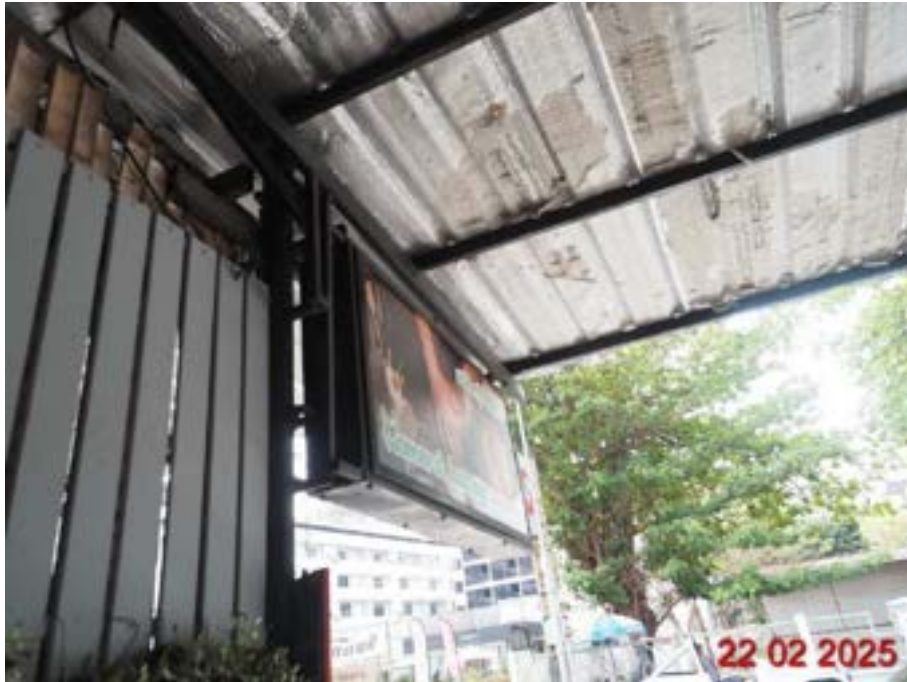
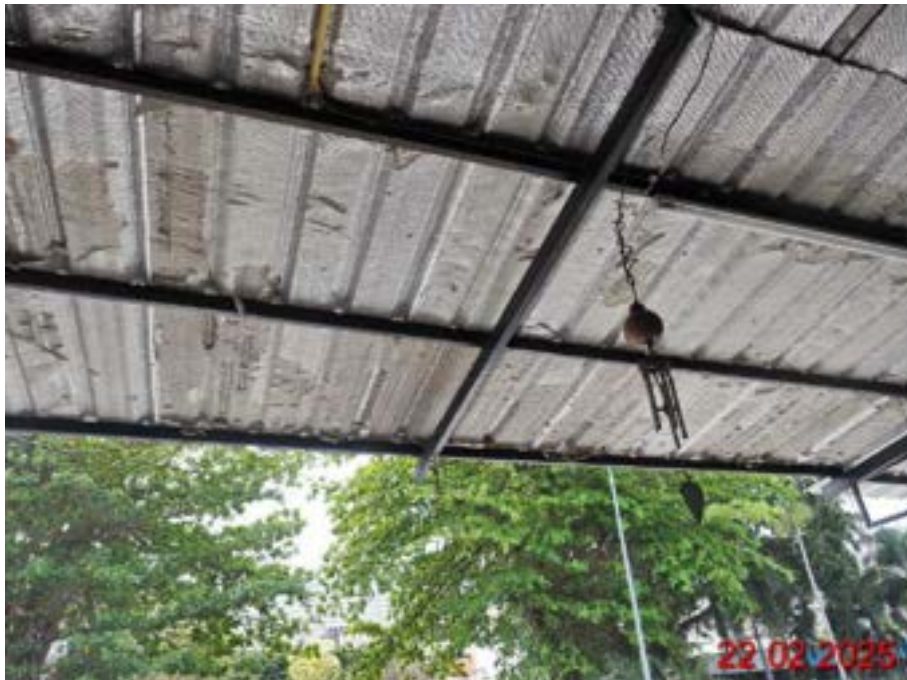
รูปที่ 139-140

สภาพภายนอกด้านหน้า

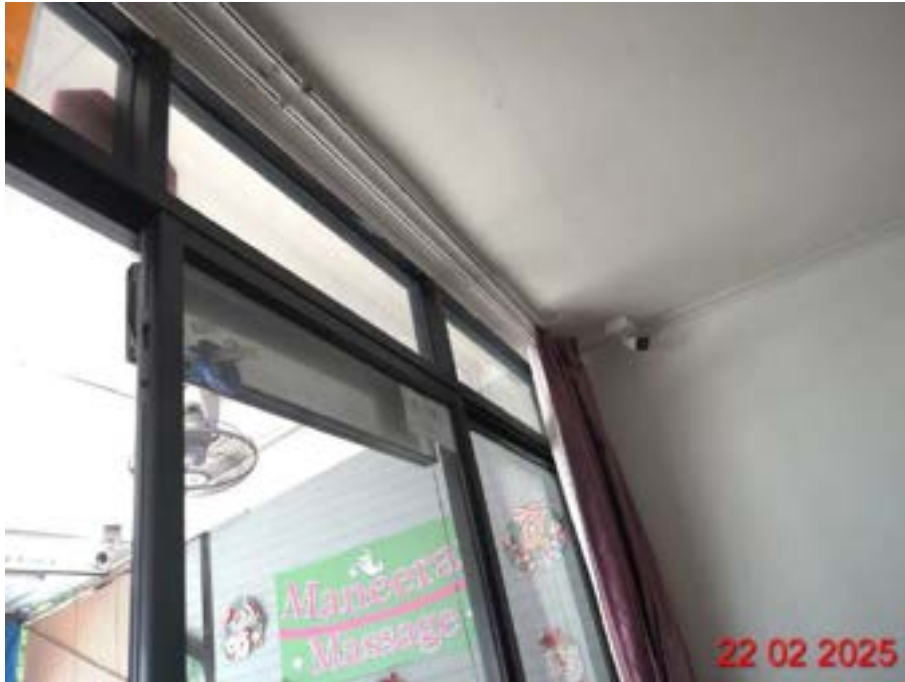
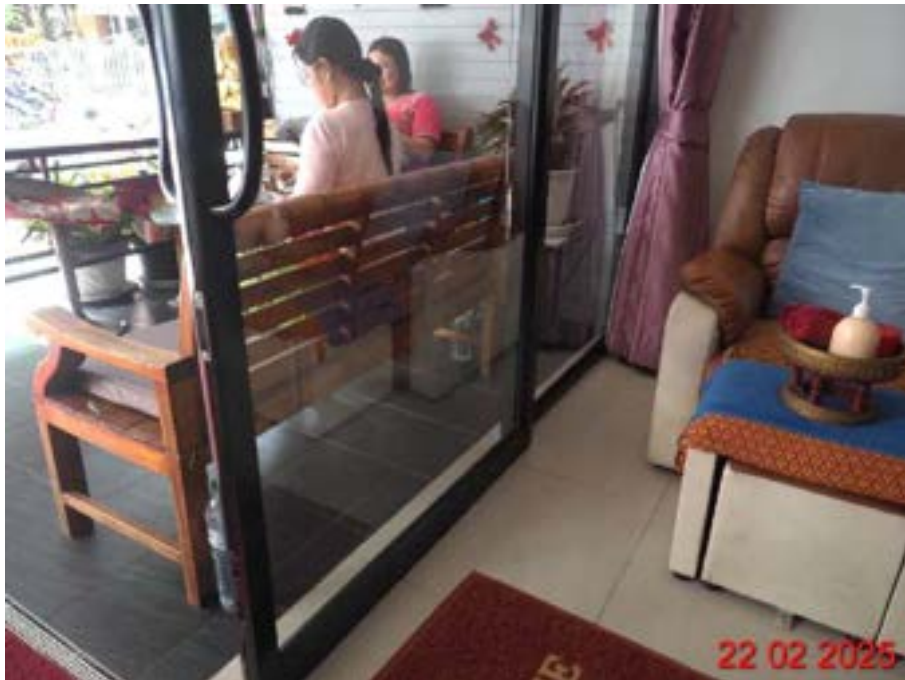
รูปที่ 141-142

สภาพภายใน

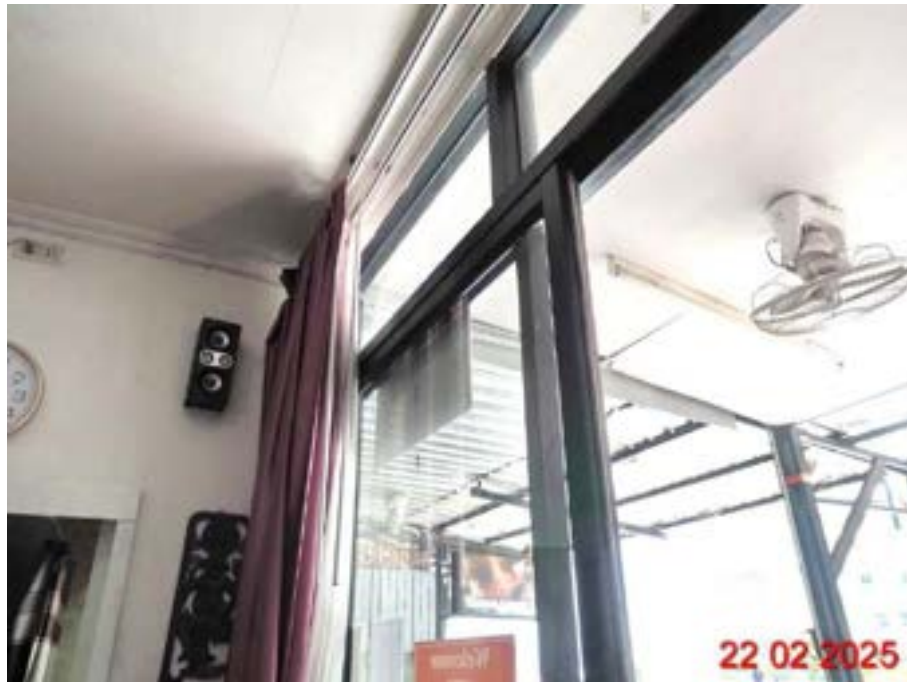
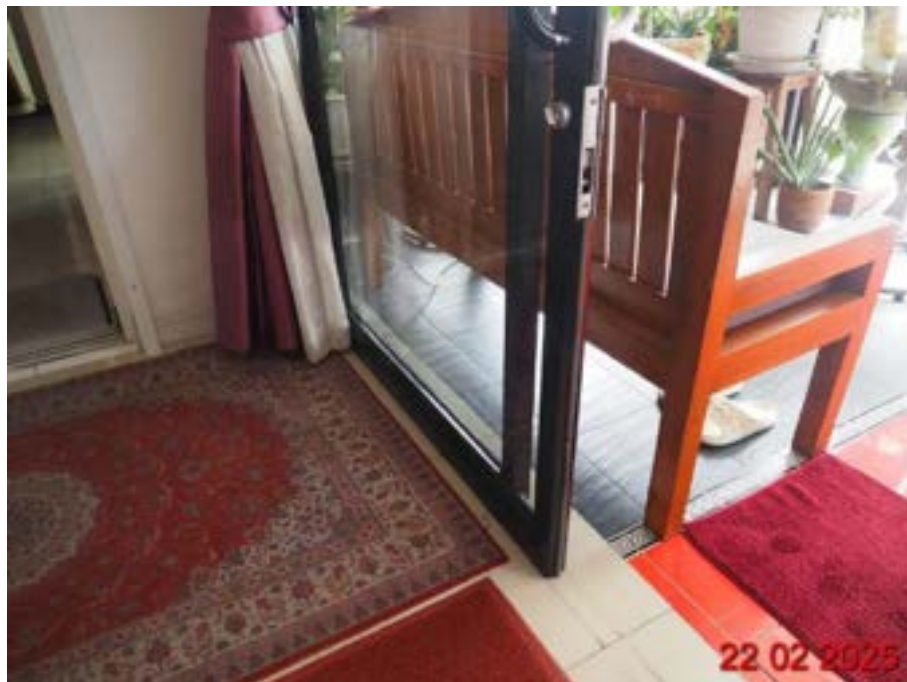
รูปที่ 143-144

สภาพภายใน

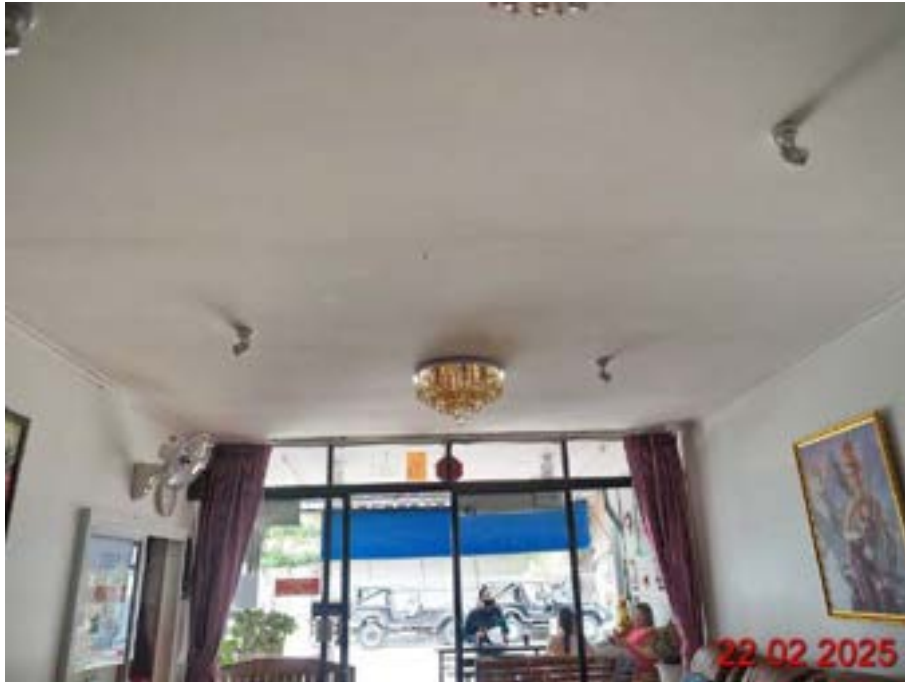
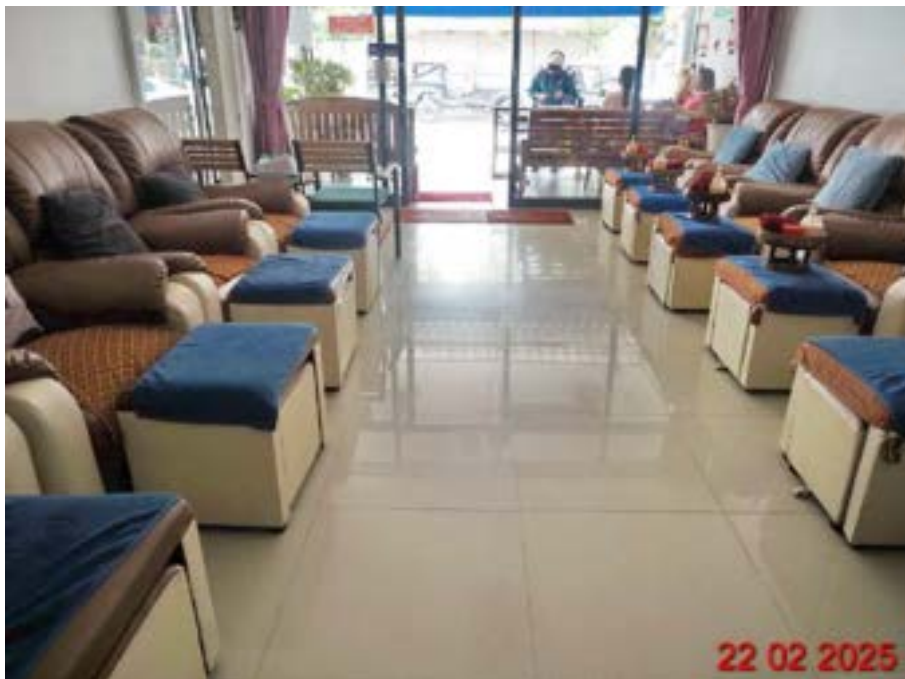
รูปที่ 145-146

สภาพภายใน

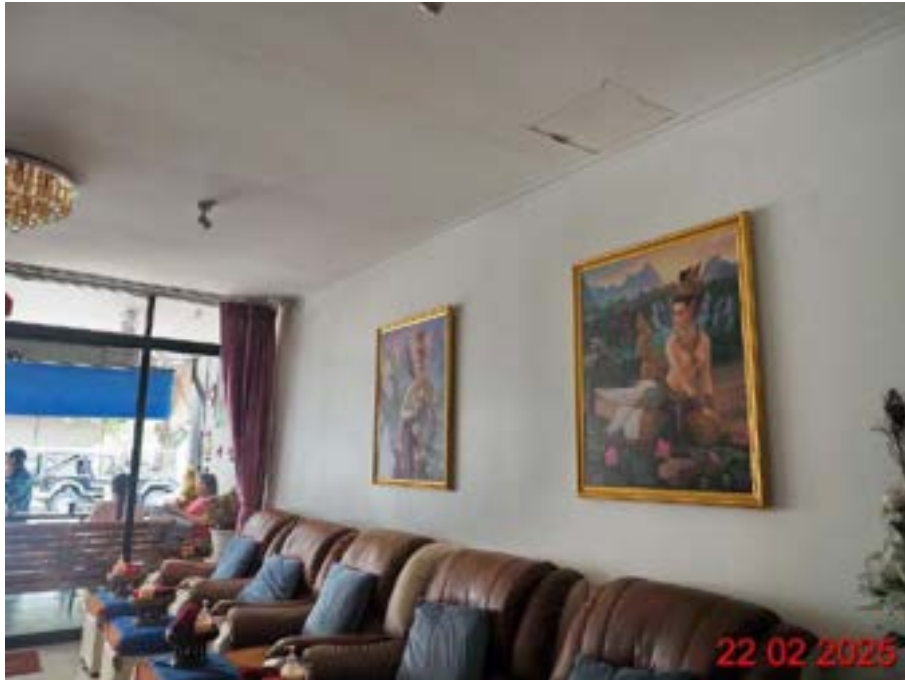
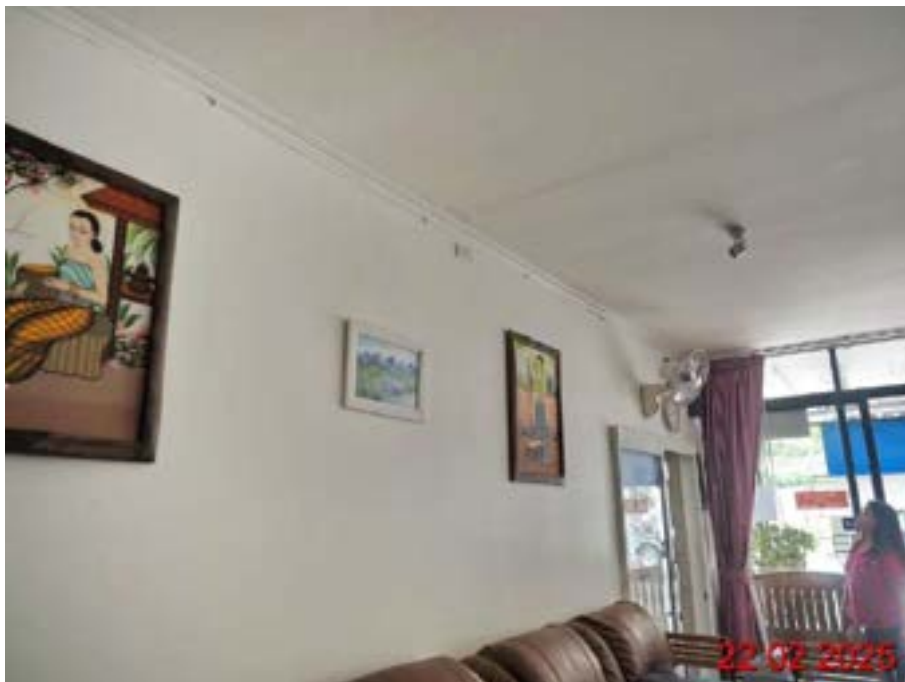
รูปที่ 147-148

สภาพภายใน

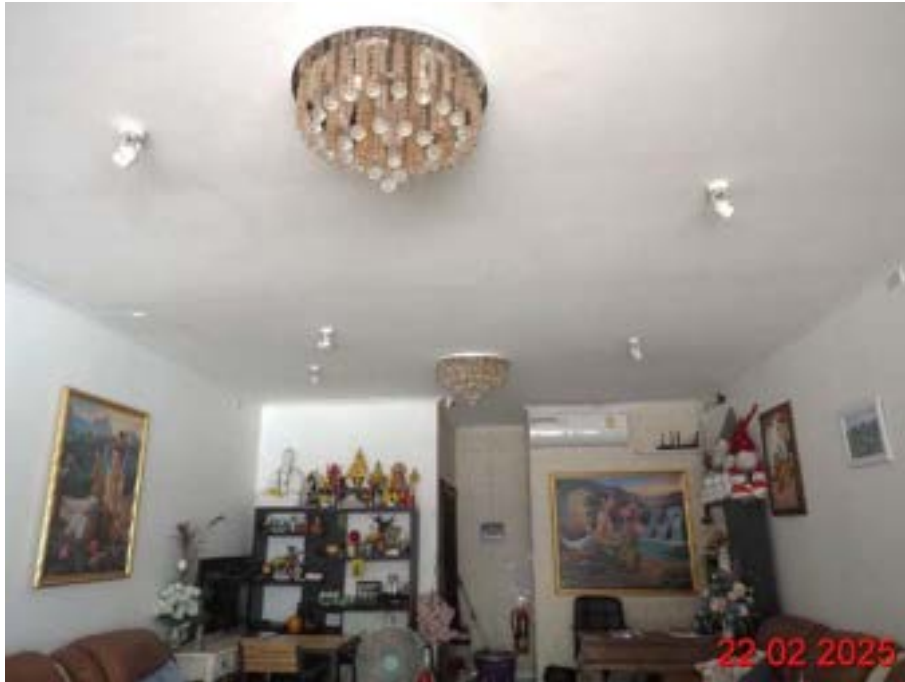
รูปที่ 149-150

สภาพภายใน

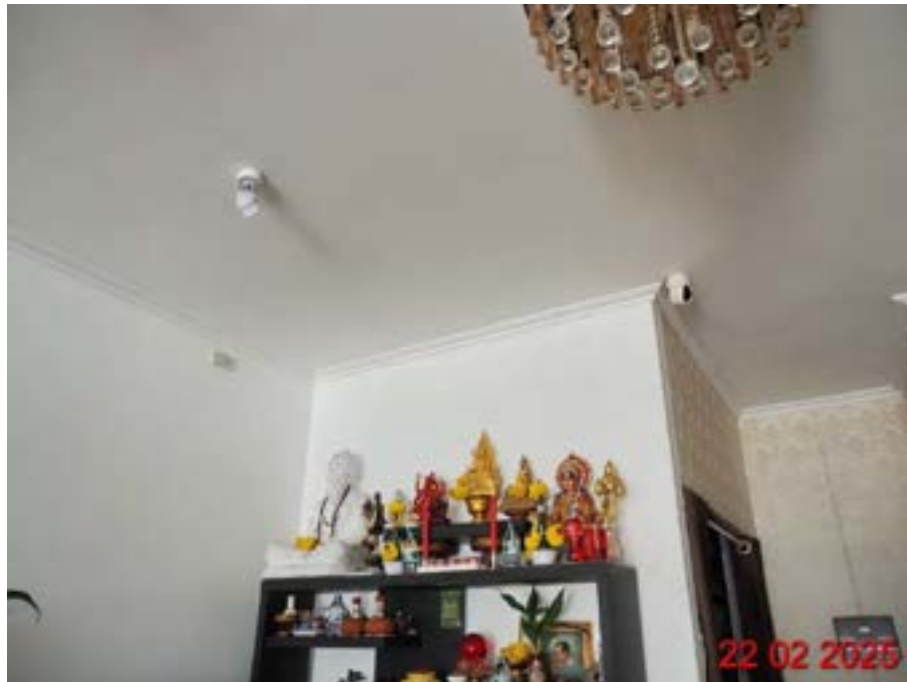
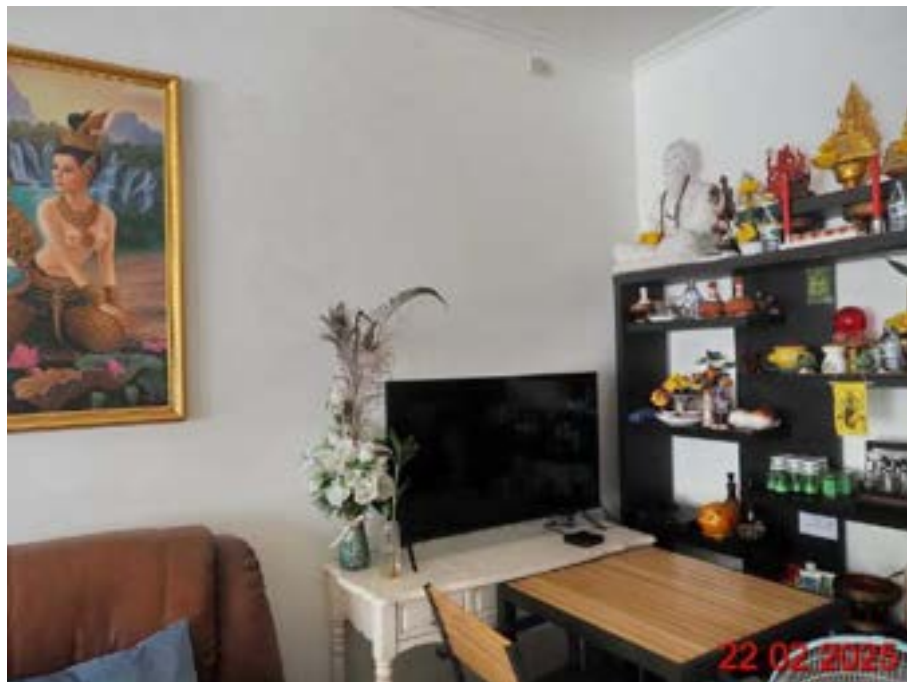
รูปที่ 151-152

สภาพภายใน

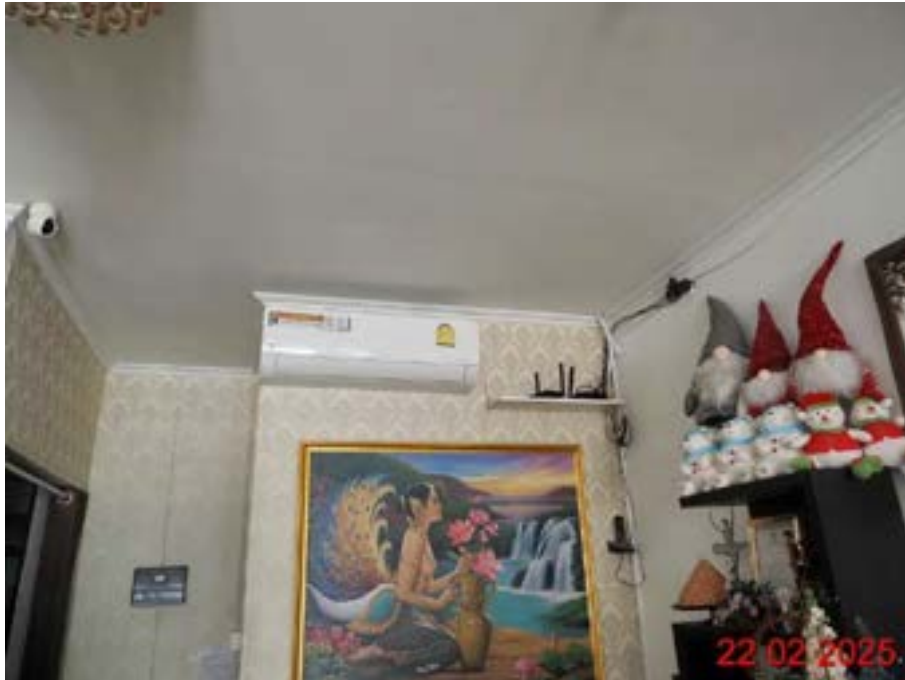
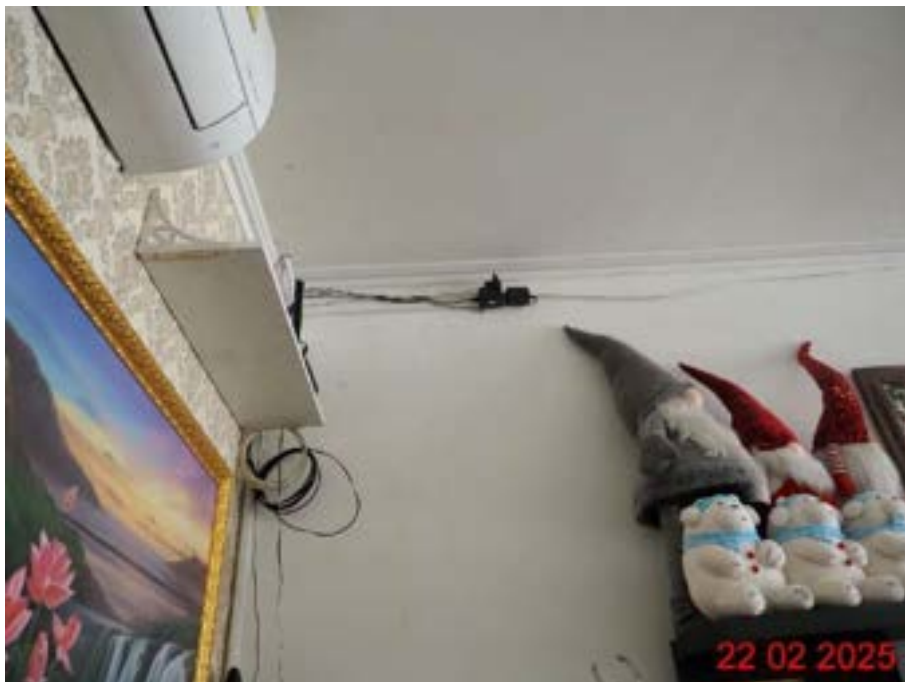
รูปที่ 153-154

สภาพภายใน

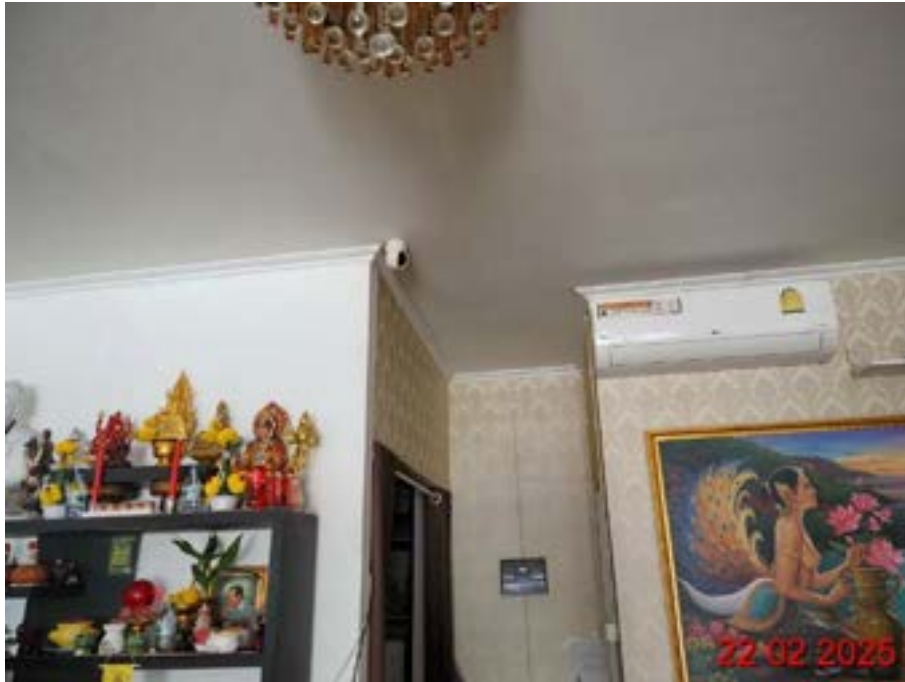
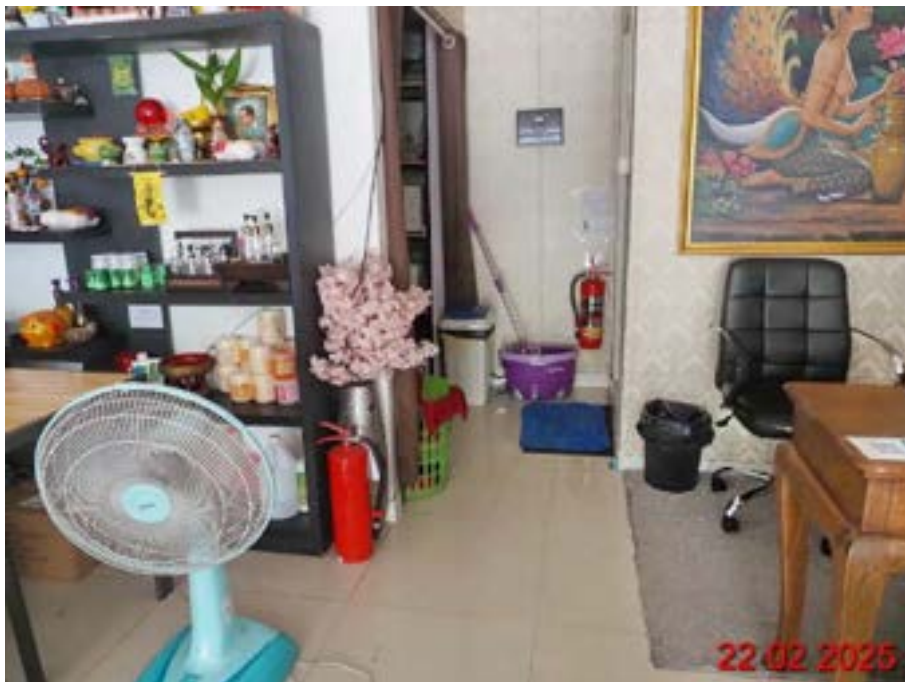
รูปที่ 155-156

สภาพภายใน

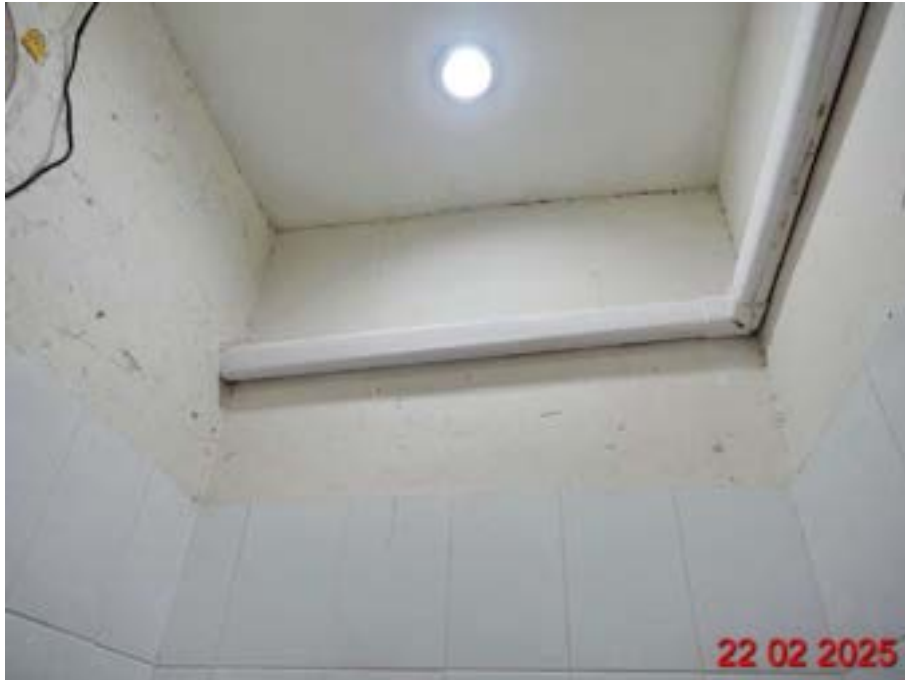
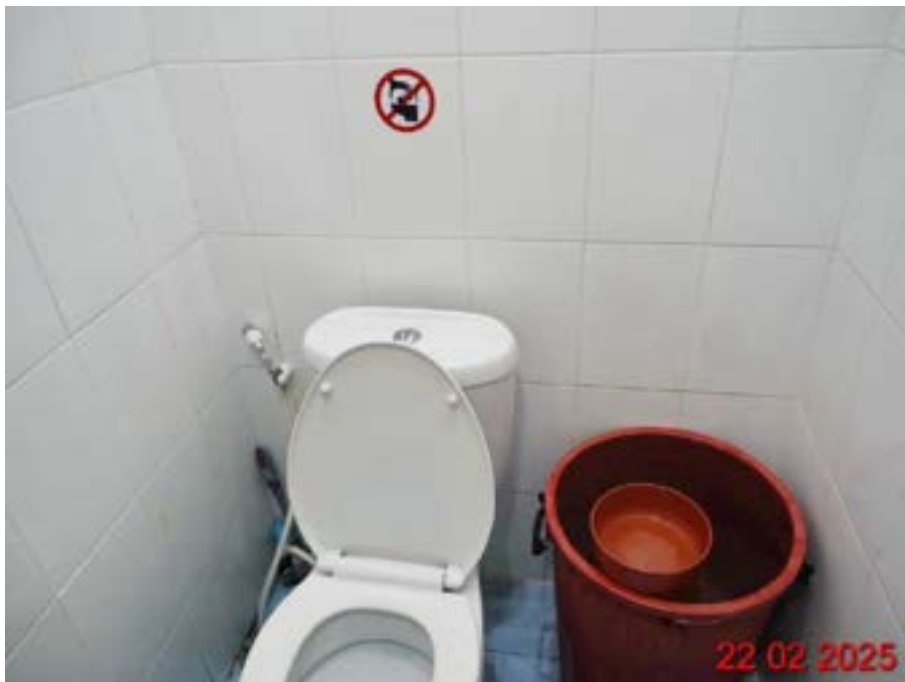
รูปที่ 157-158  
สภาพภายในห้องน้ำ

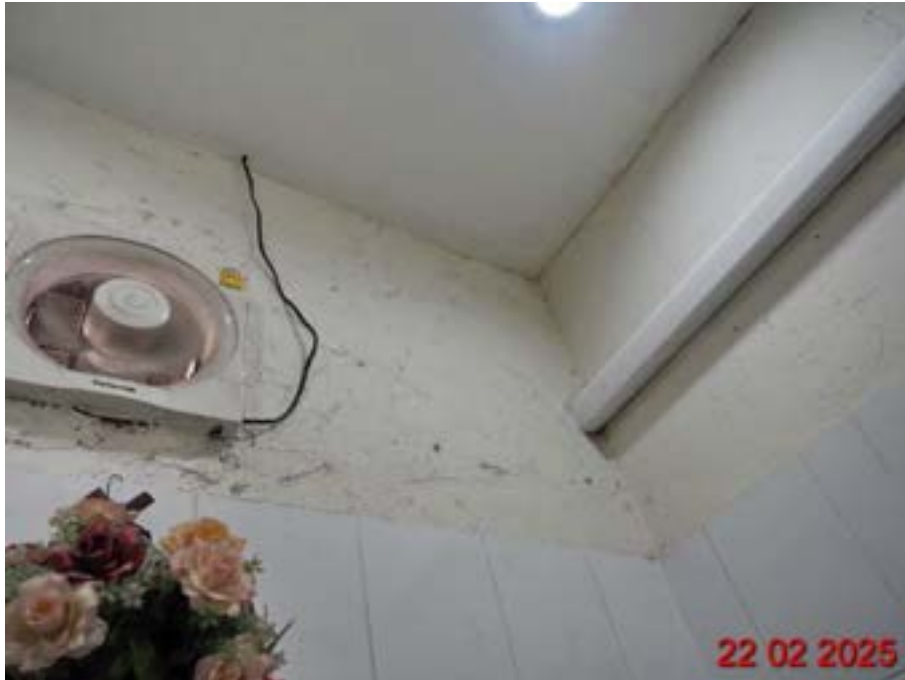
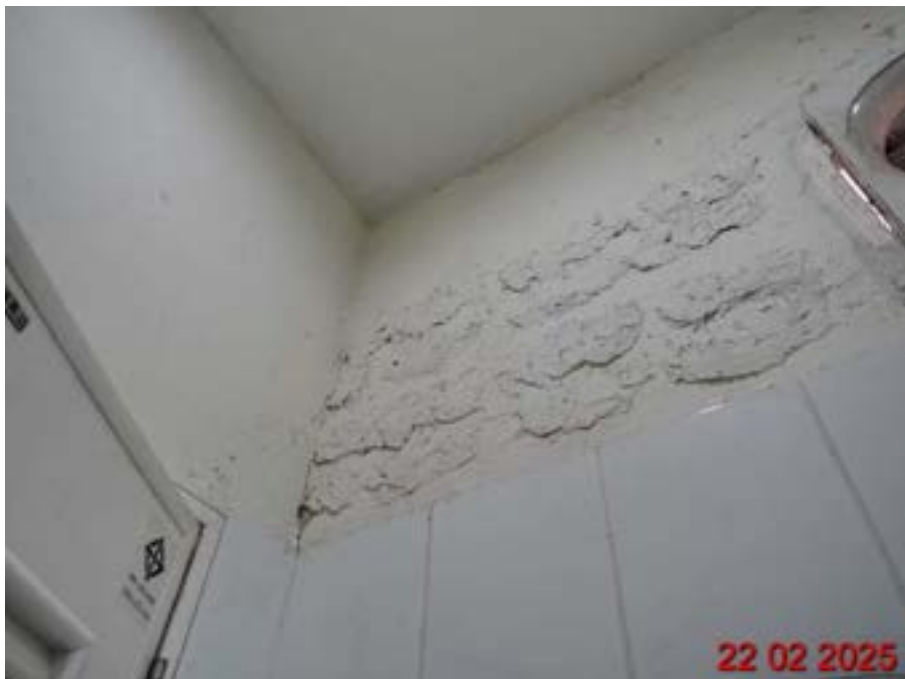
รูปที่ 159-160  
สภาพภายในห้องน้ำ

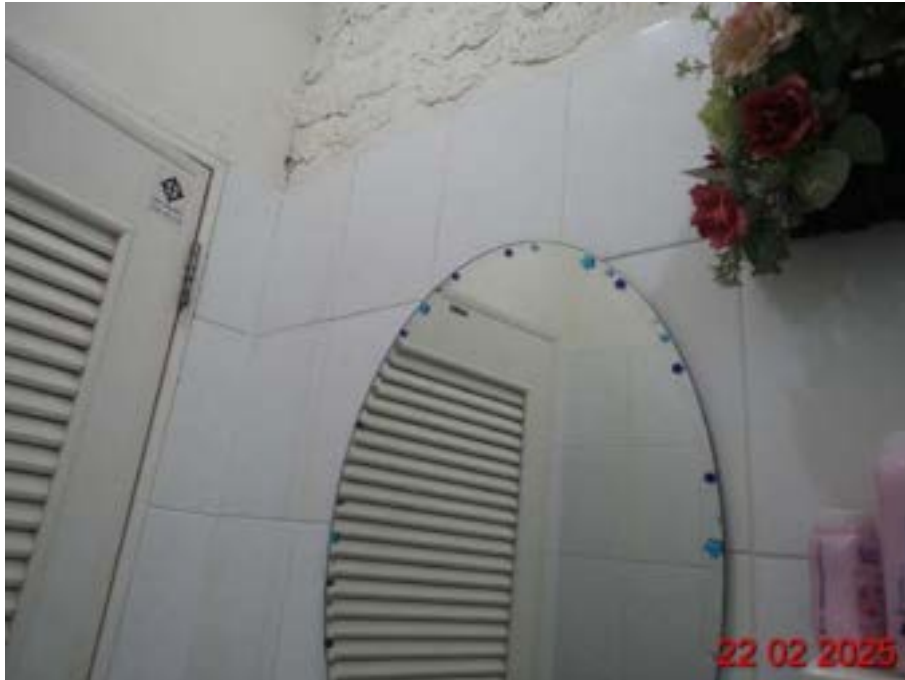
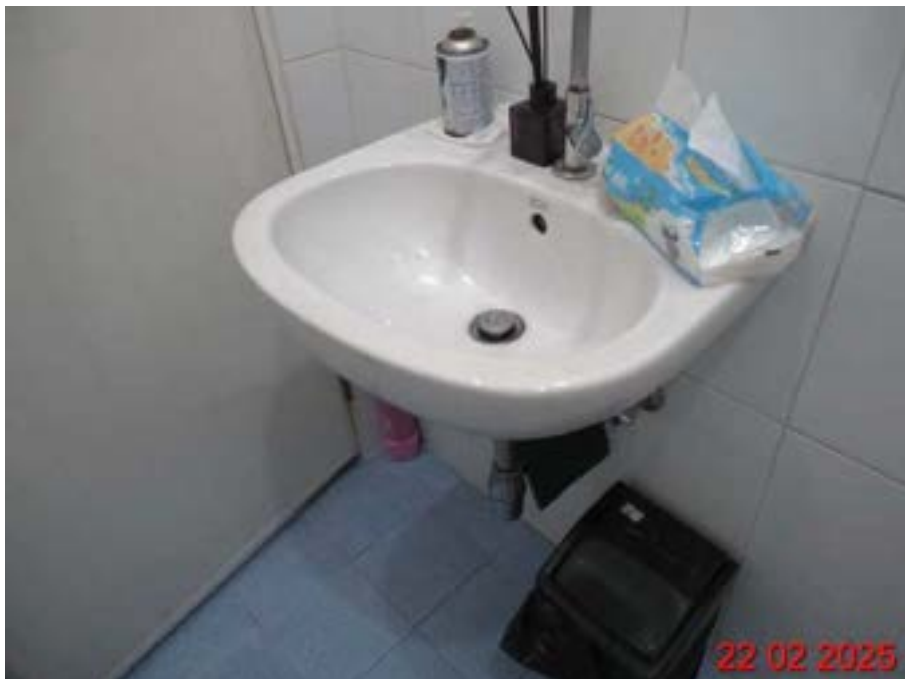
รูปที่ 161-162  
สภาพภายในห้องน้ำ

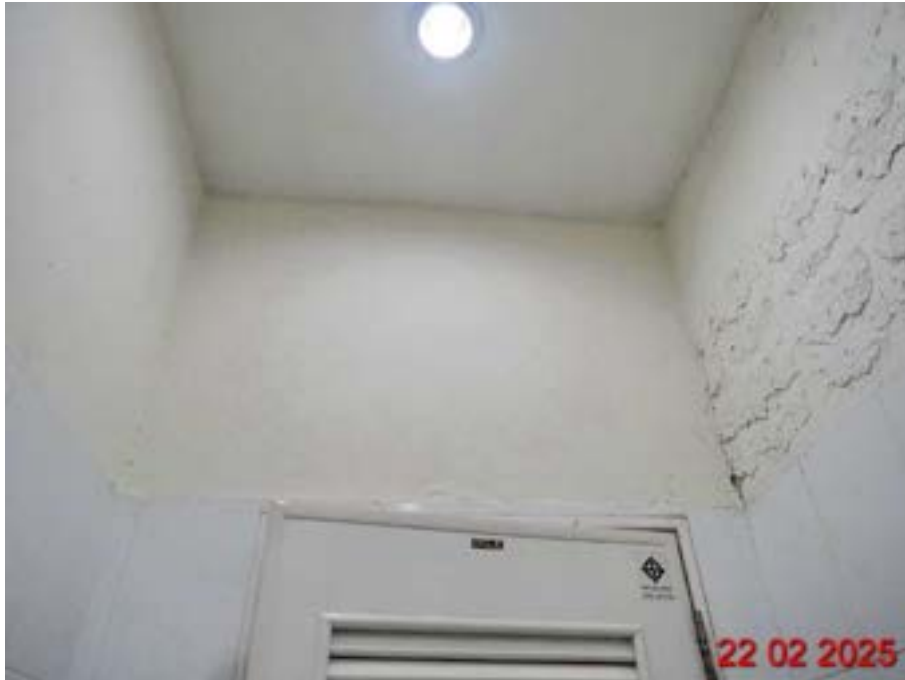
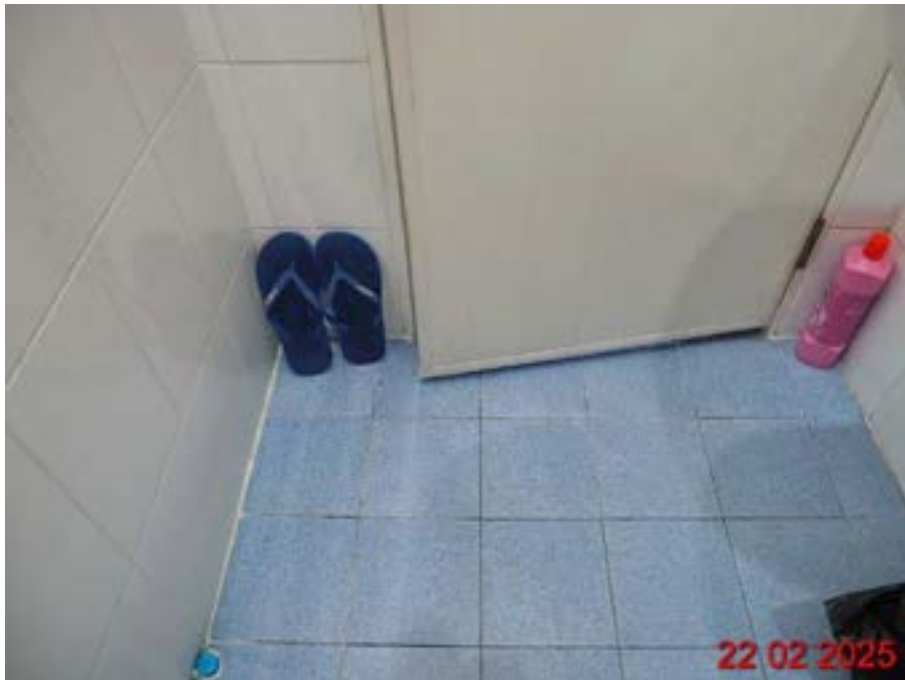
รูปที่ 163-164  
สภาพภายในห้องน้ำ

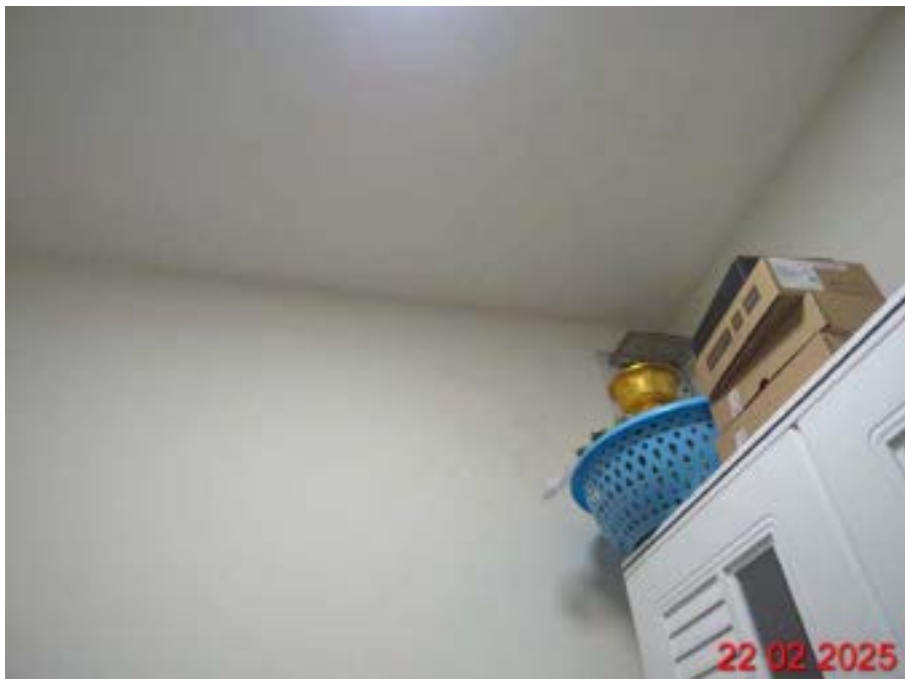
รูปที่ 167-168

สภาพภายใน

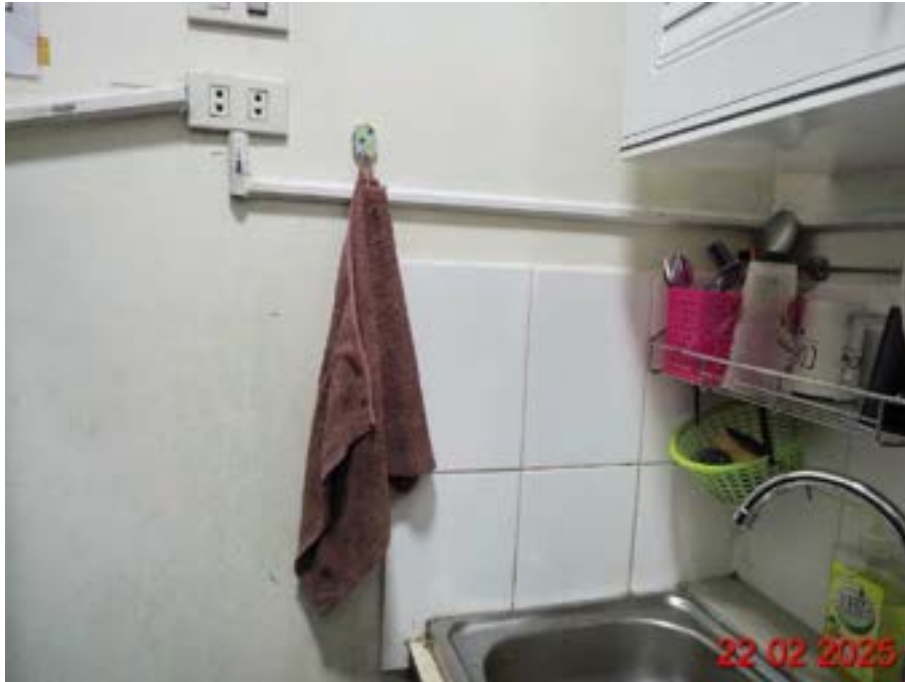
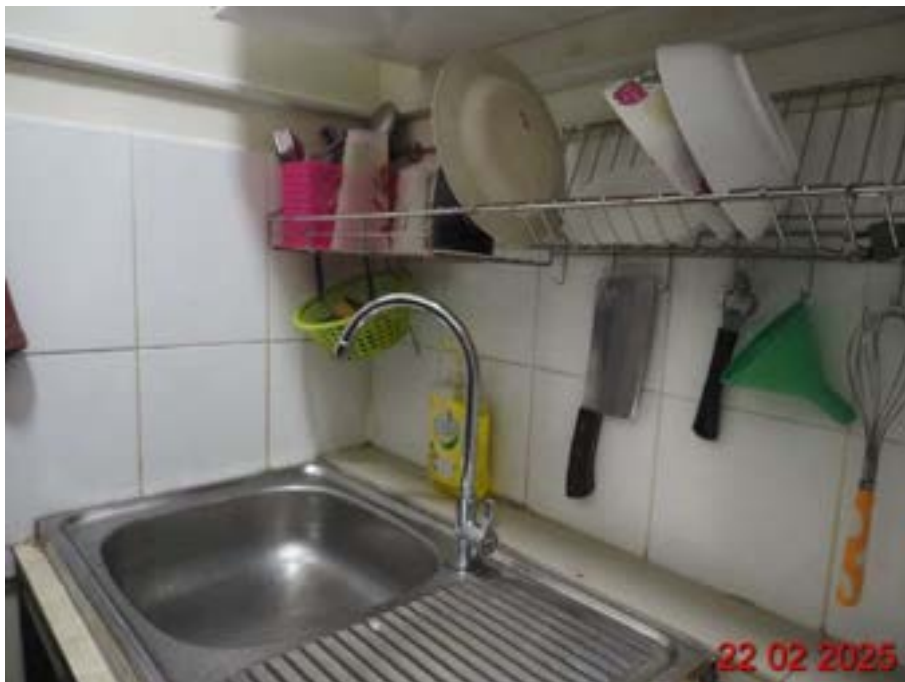
รูปที่ 169-170

สภาพภายใน

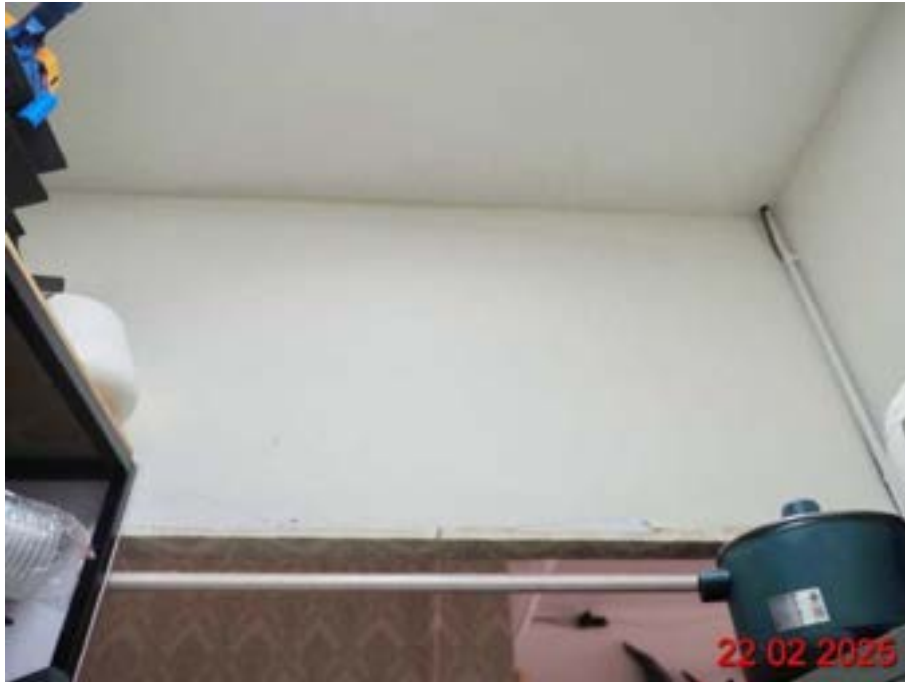
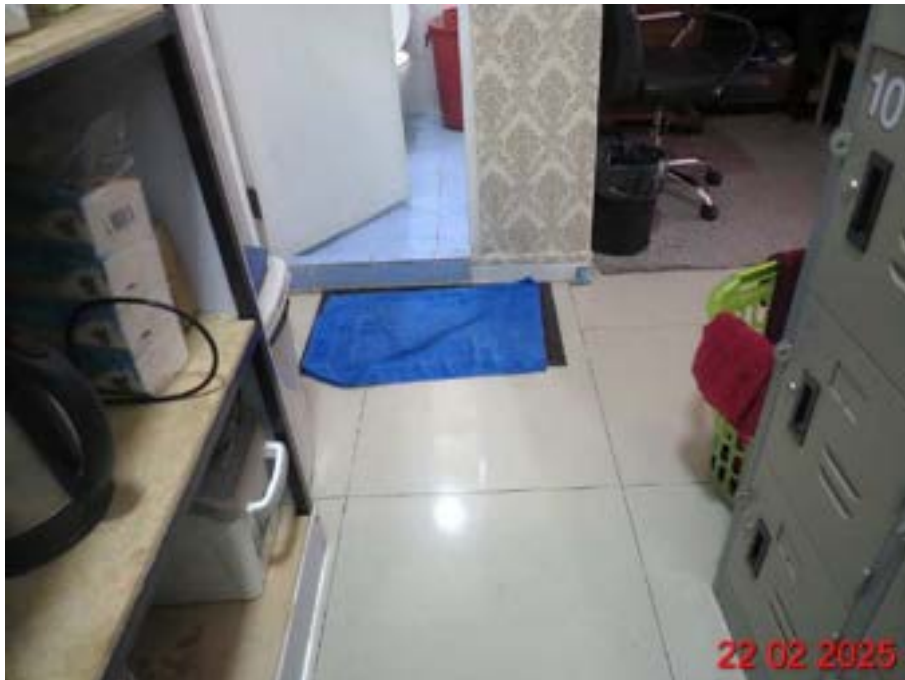
รูปที่ 171-172

สภาพภายใน

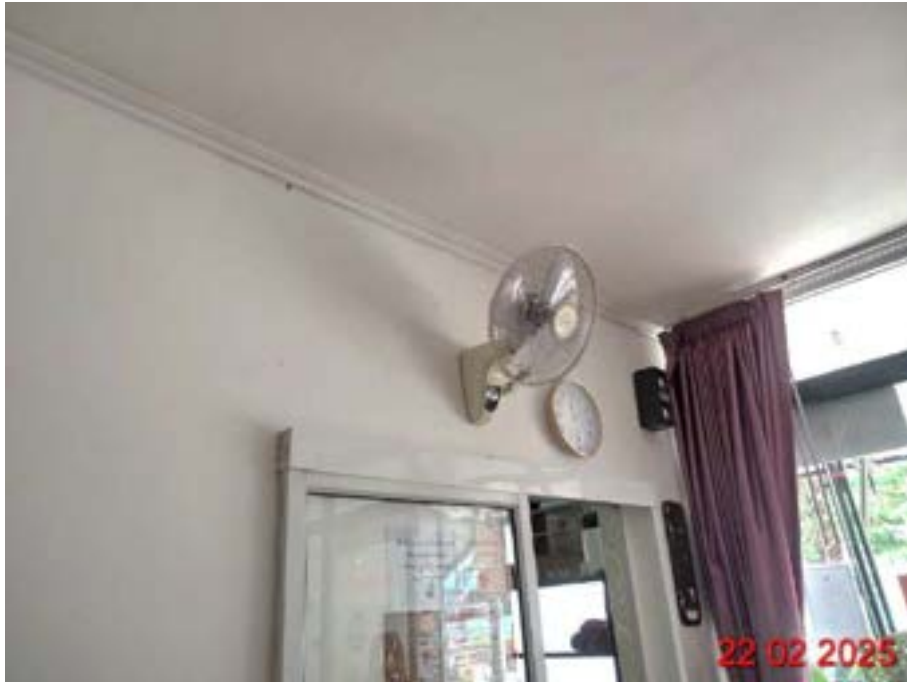
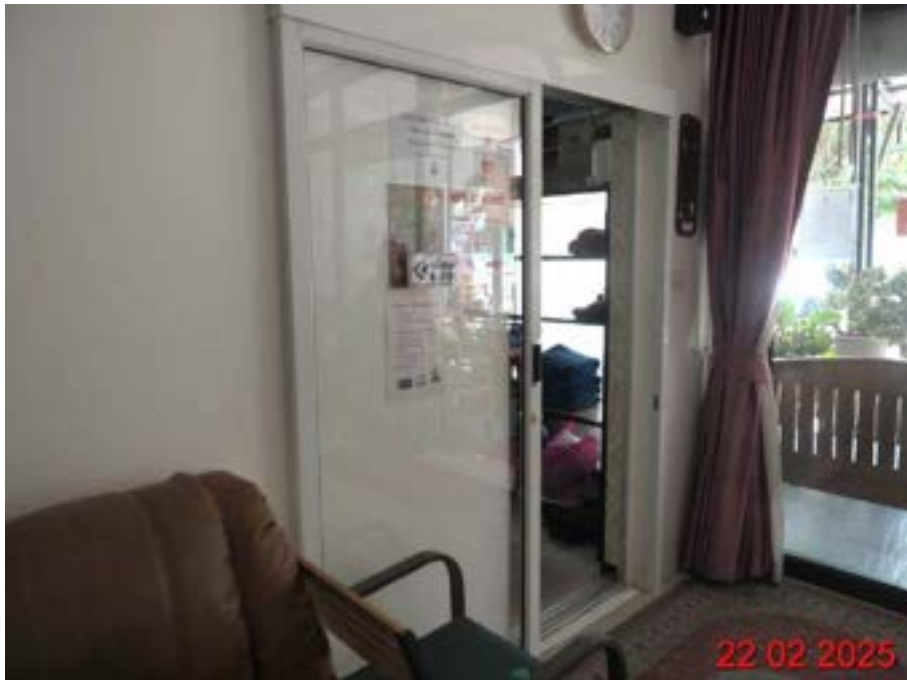
รูปที่ 173-174

สภาพภายใน

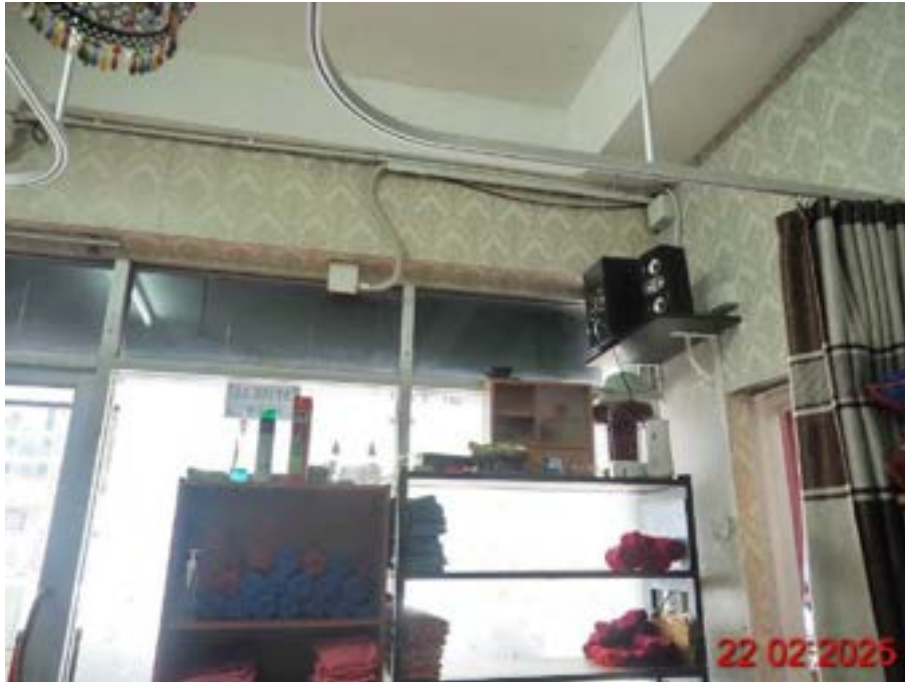
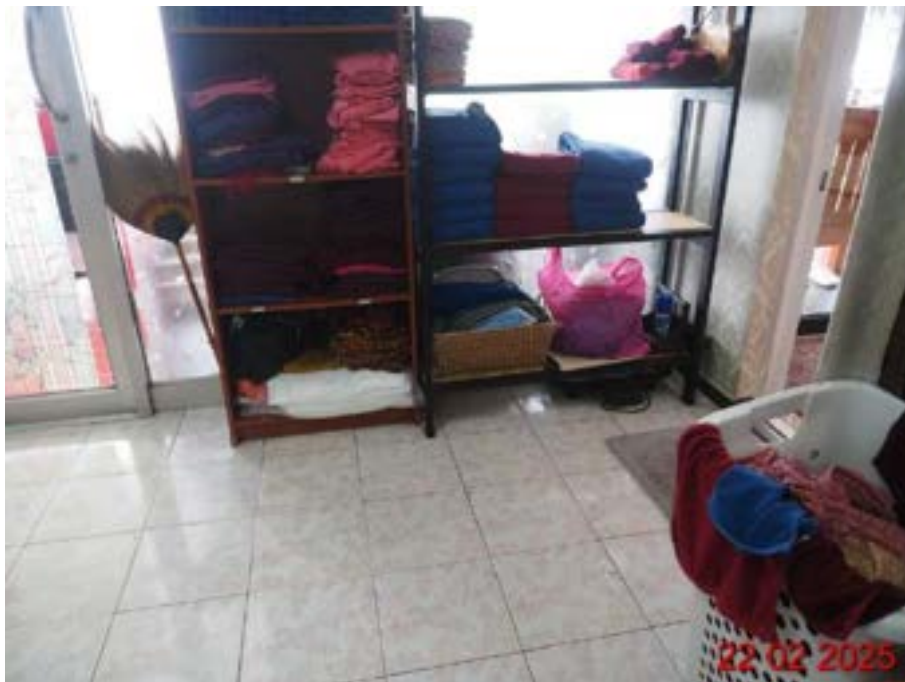
รูปที่ 175-176

สภาพภายใน
