## ภาคผนวก ค

เอกสารประกอบการปฏิบัติตามมาตราการป้องกันและแก้ไขผลกระทบสิ่งแวดล้อม

เอกสารบันทึกบ้านข้างเคียง

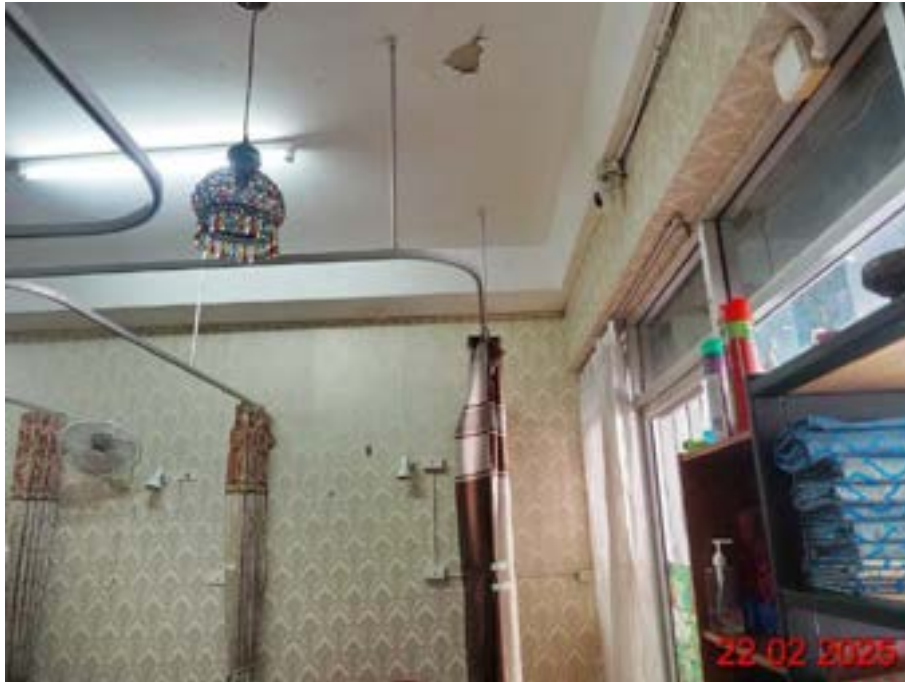
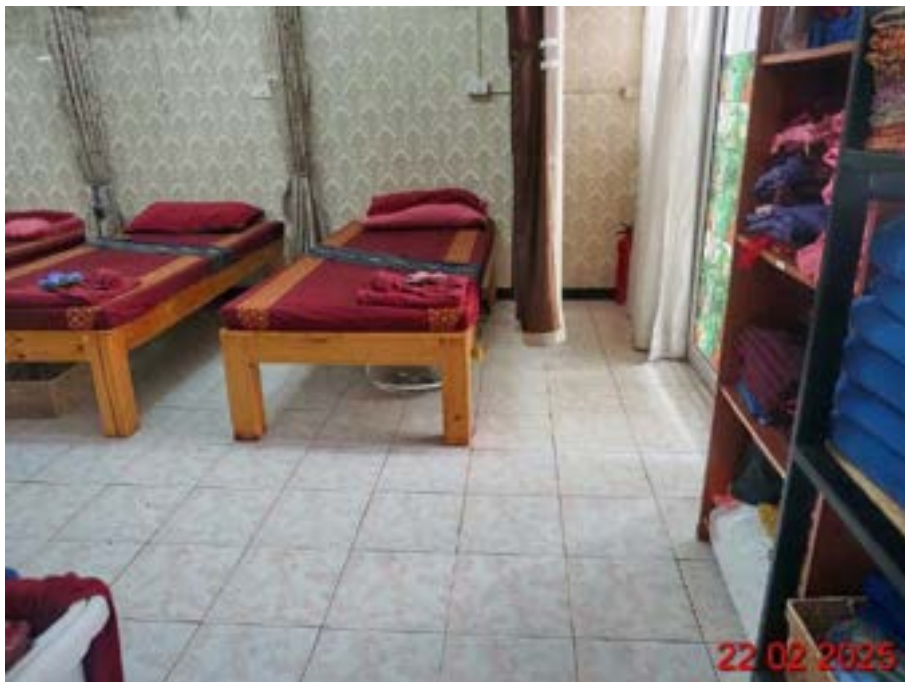
รูปที่ 177-178

สภาพภายใน

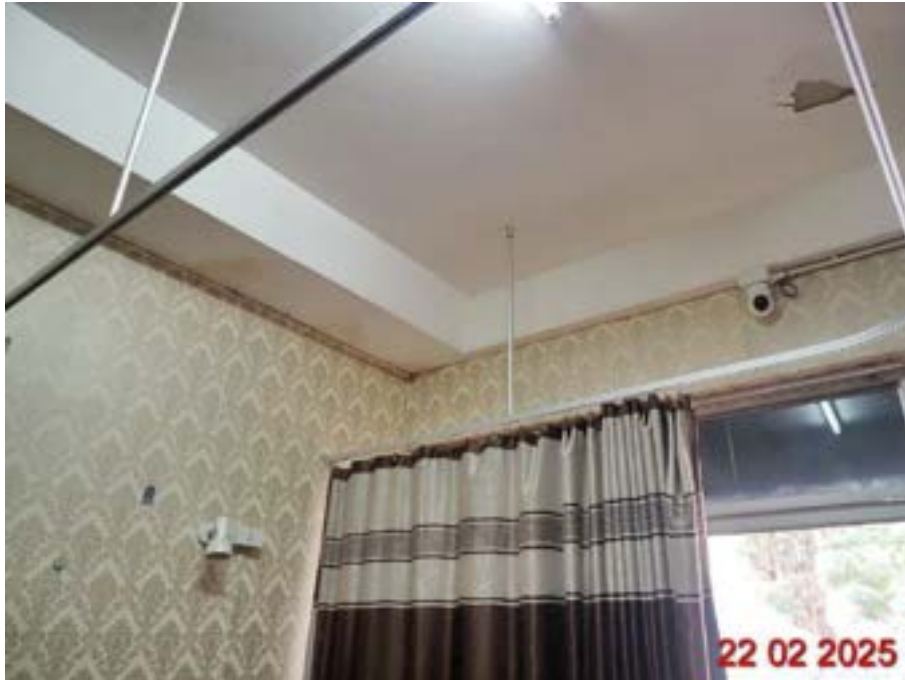
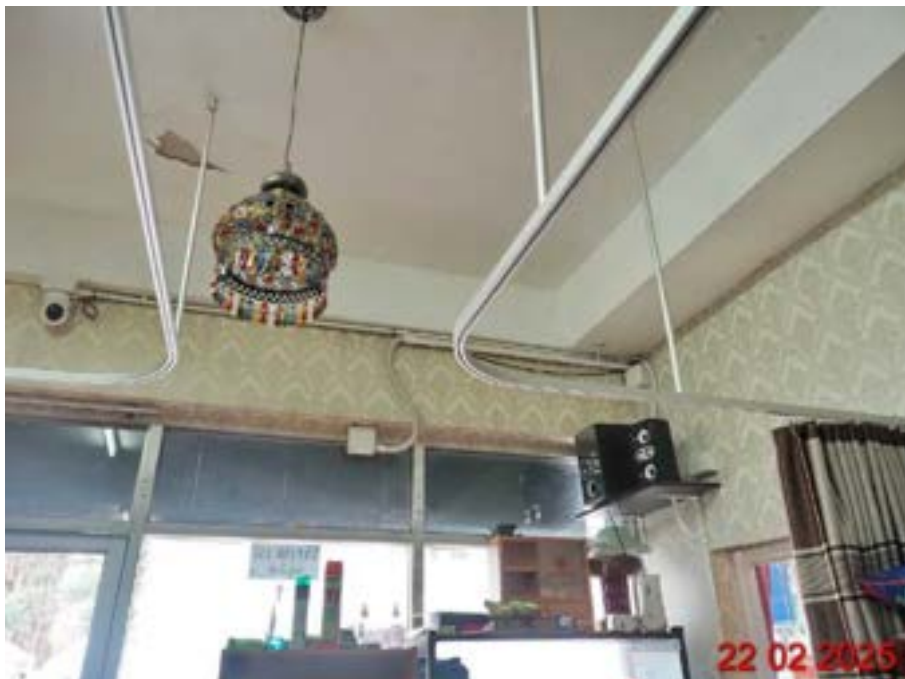
รูปที่ 179-180

สภาพภายใน

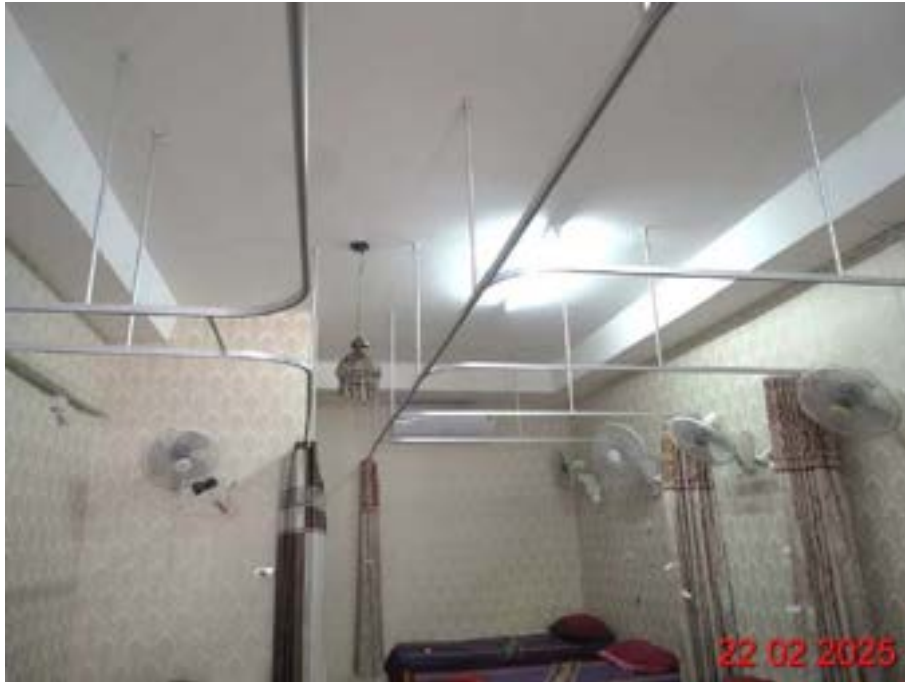
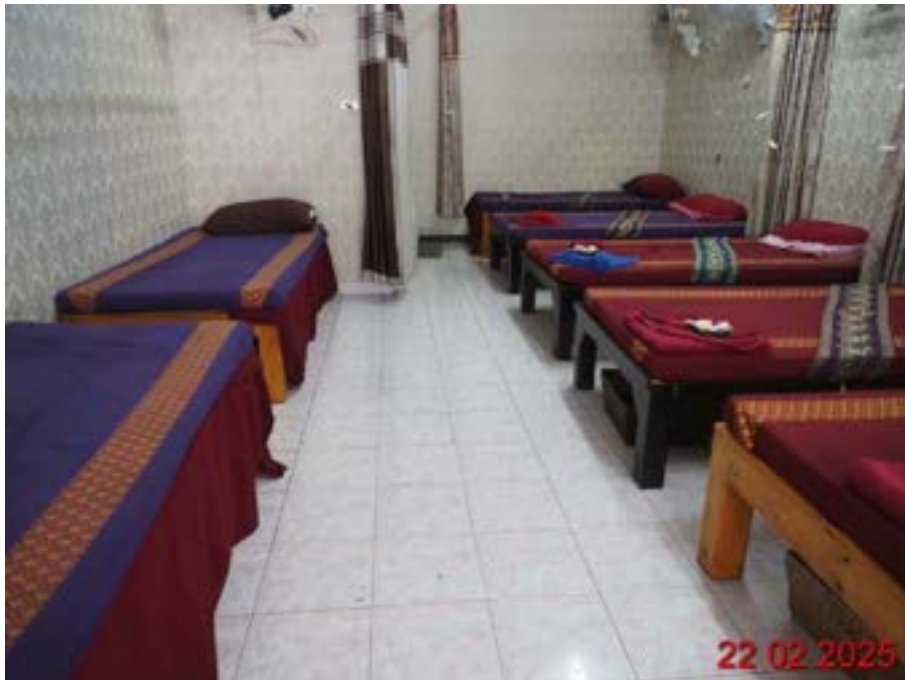
รูปที่ 181-182

สภาพภายใน

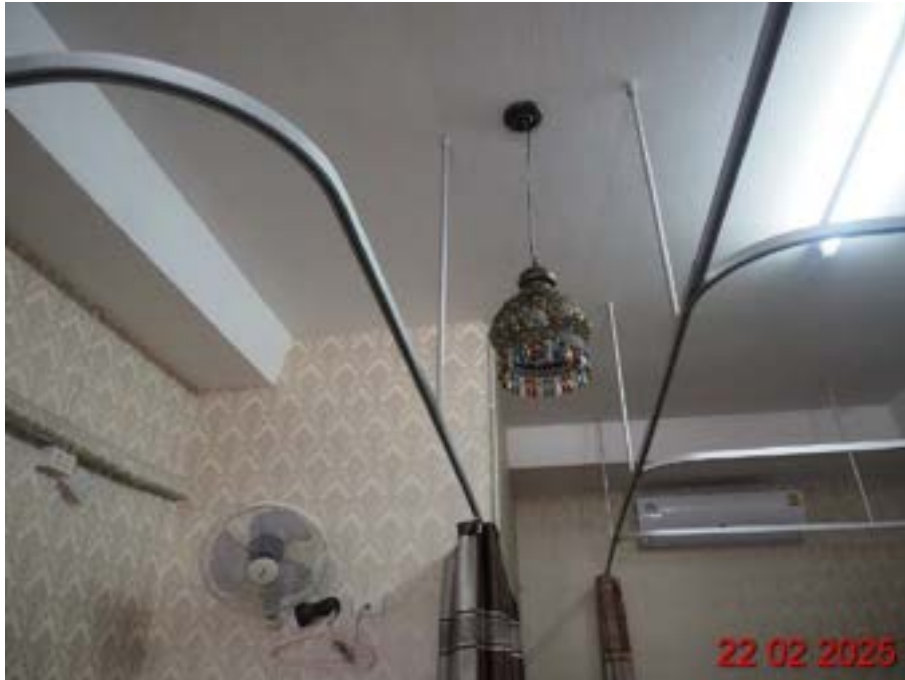
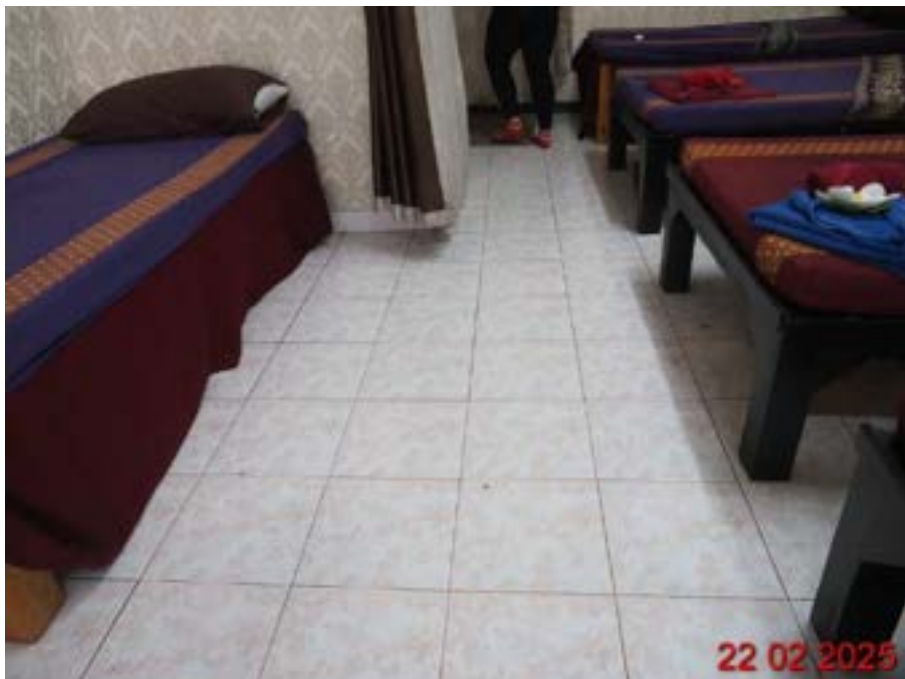
รูปที่ 183-184

สภาพภายใน

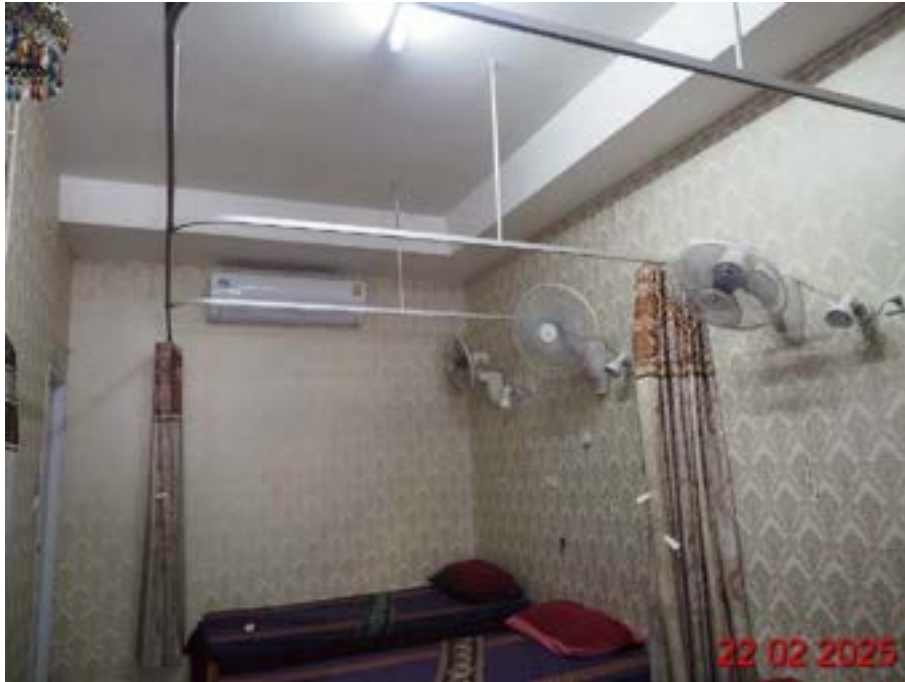
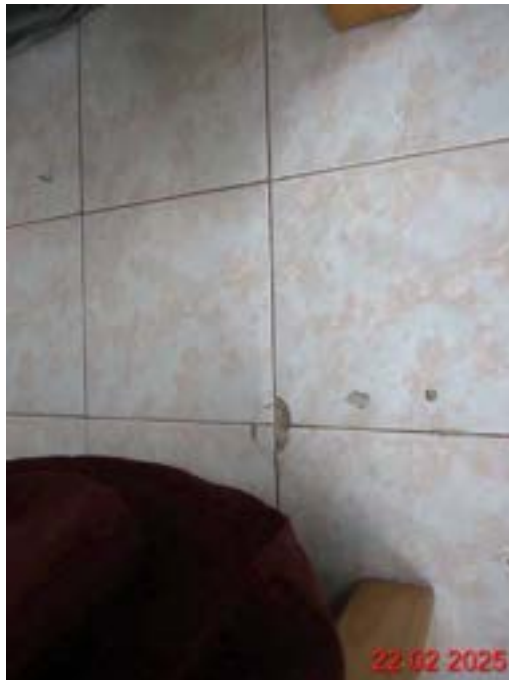
รูปที่ 185-186

สภาพภายใน

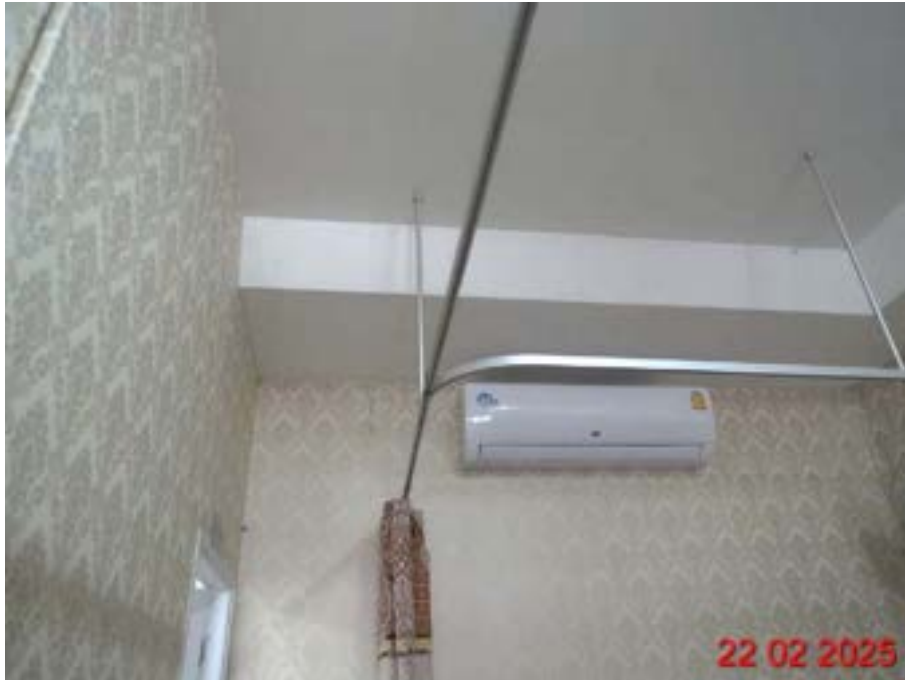
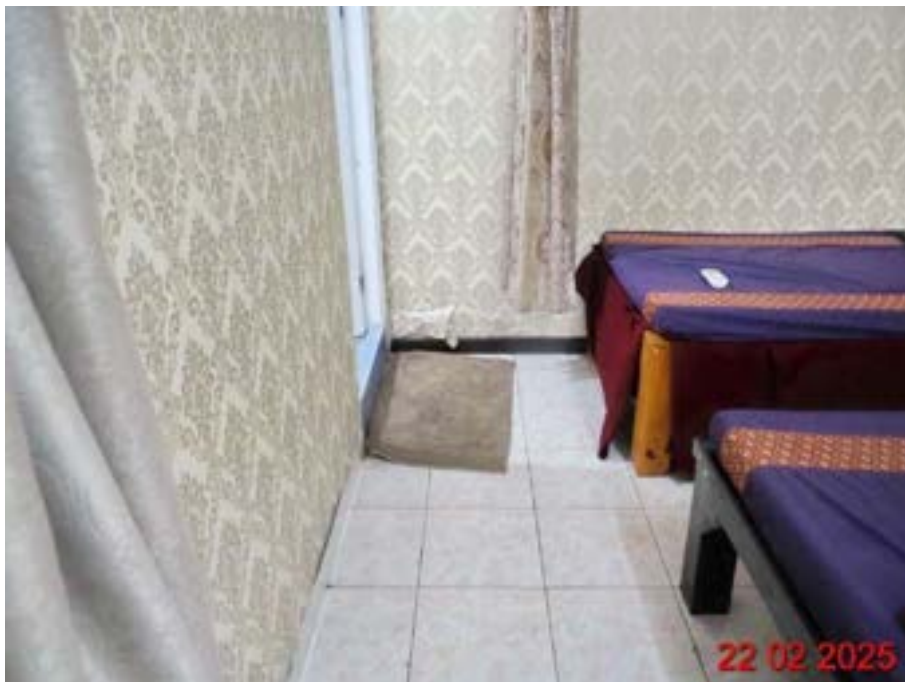
รูปที่ 187-188

สภาพภายใน

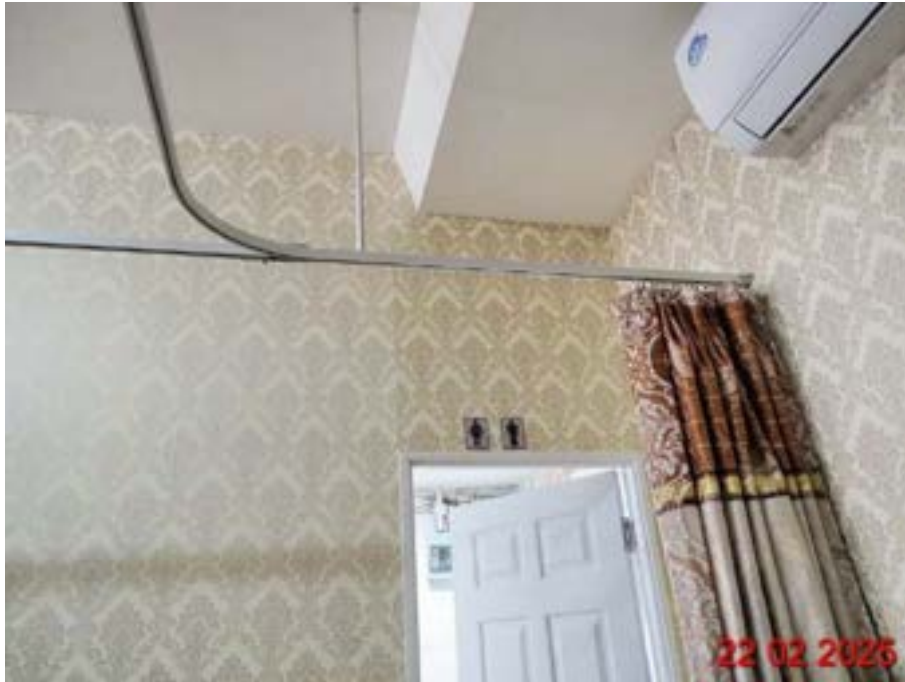
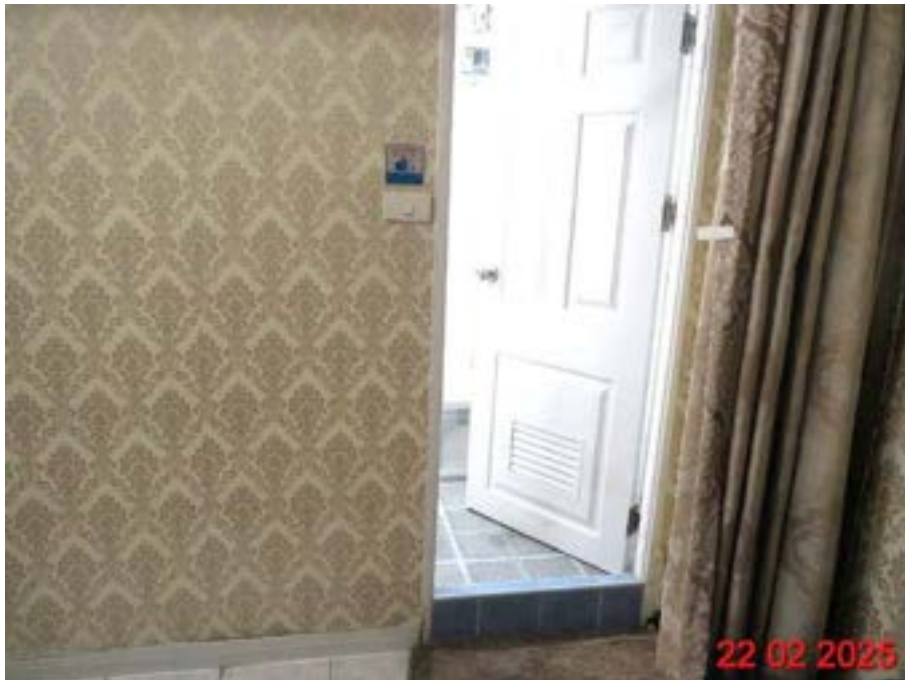
รูปที่ 191-192

สภาพภายใน

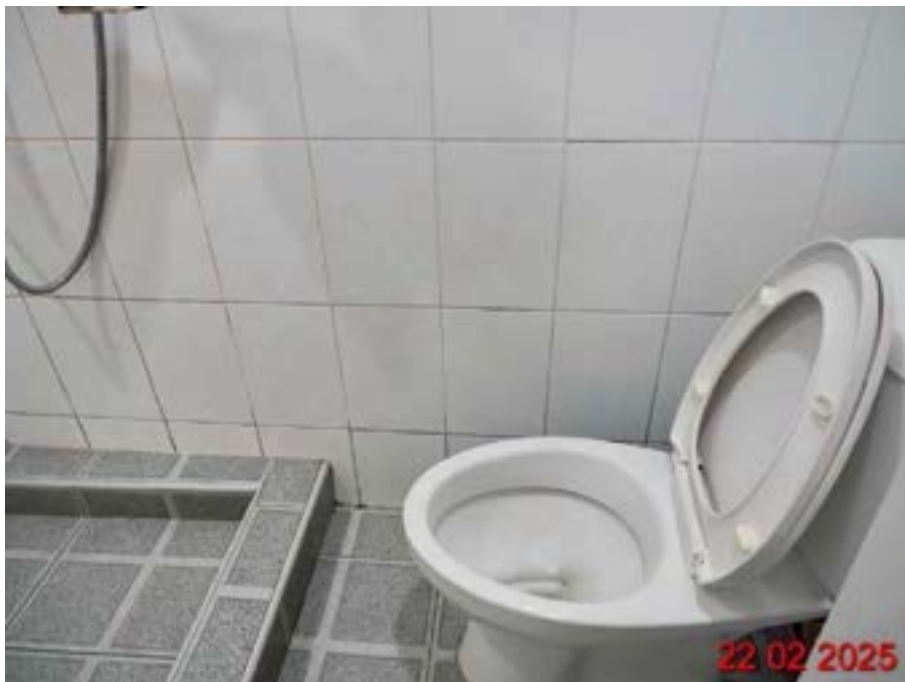
รูปที่ 193-194  
สภาพภายในห้องน้ำ

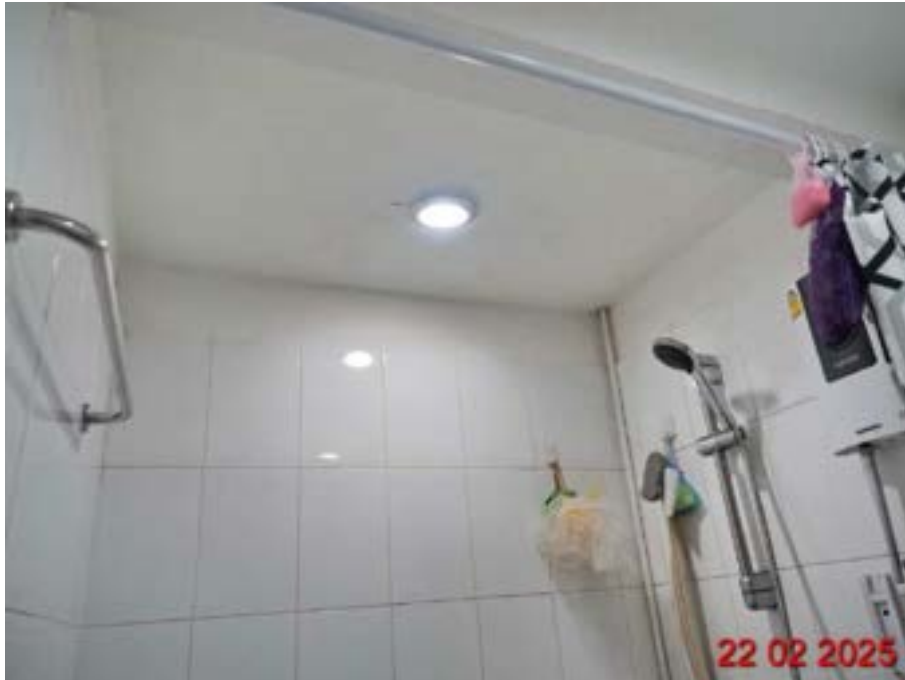
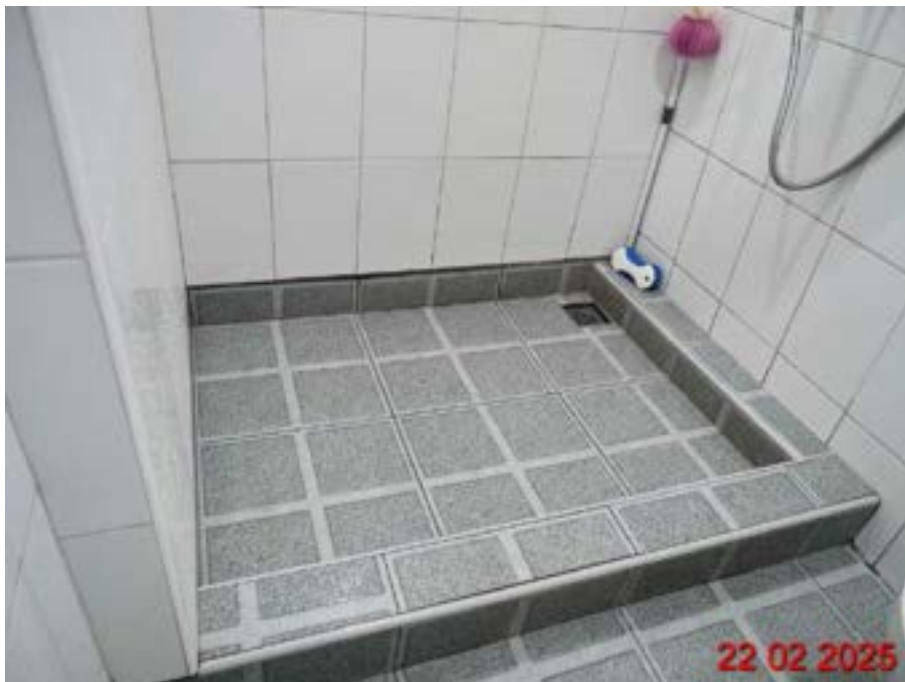
รูปที่ 195-196  
สภาพภายในห้องน้ำ

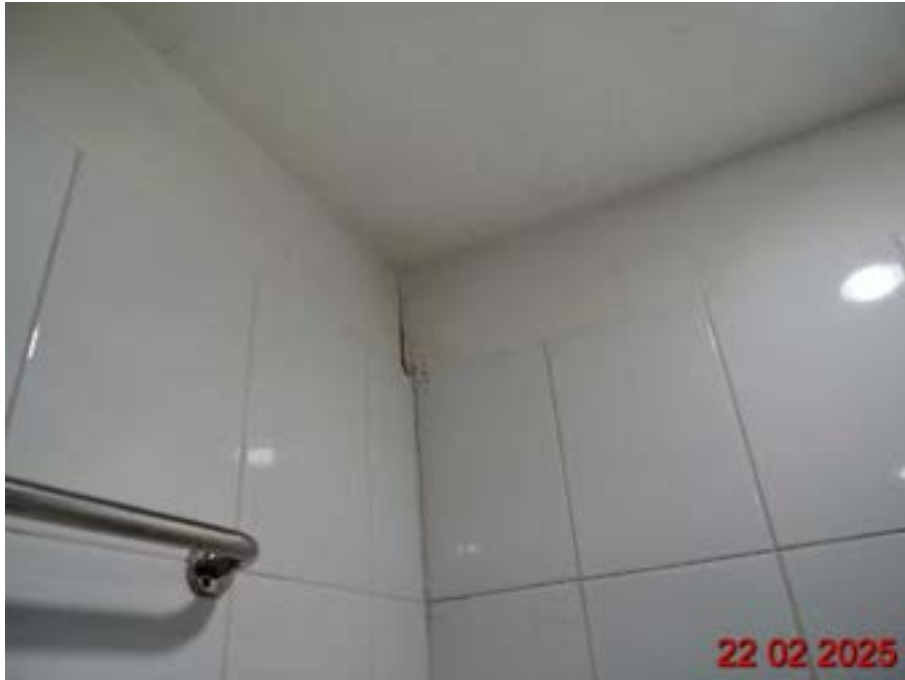
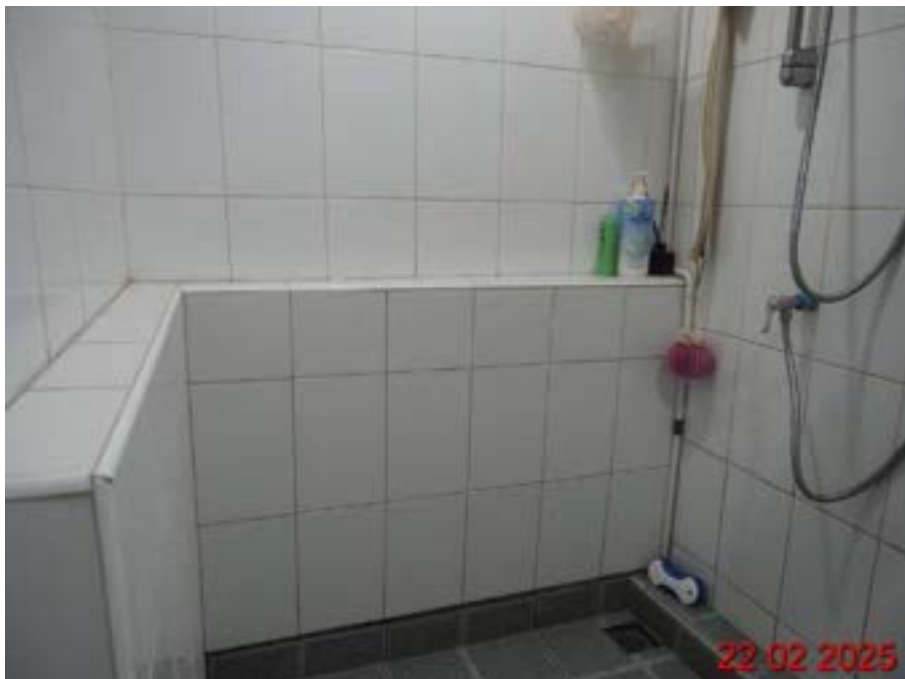
รูปที่ 197-198  
สภาพภายในห้องน้ำ

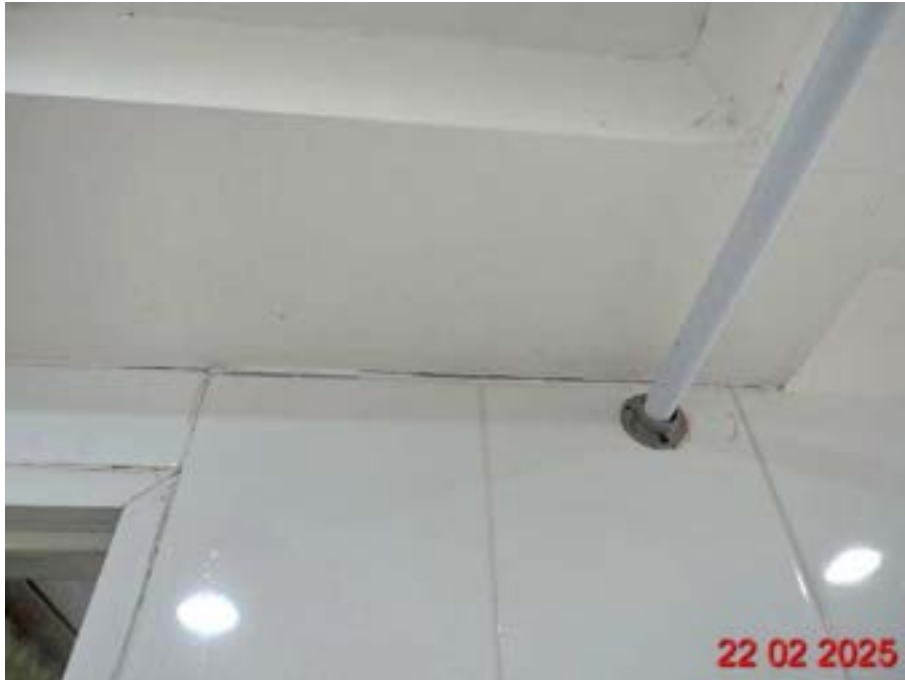
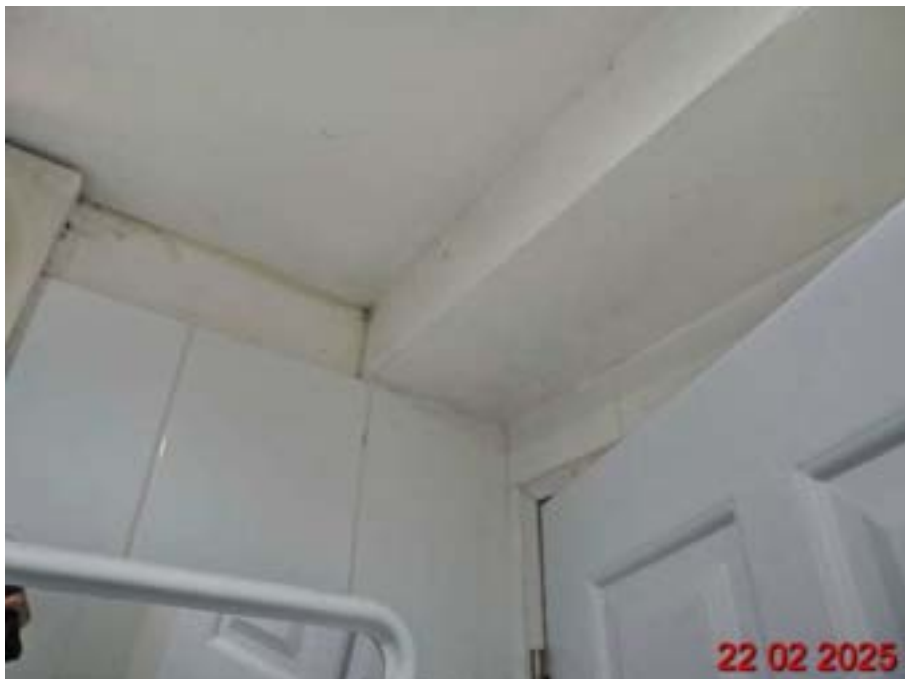
รูปที่ 199-200  
สภาพภายในห้องน้ำ

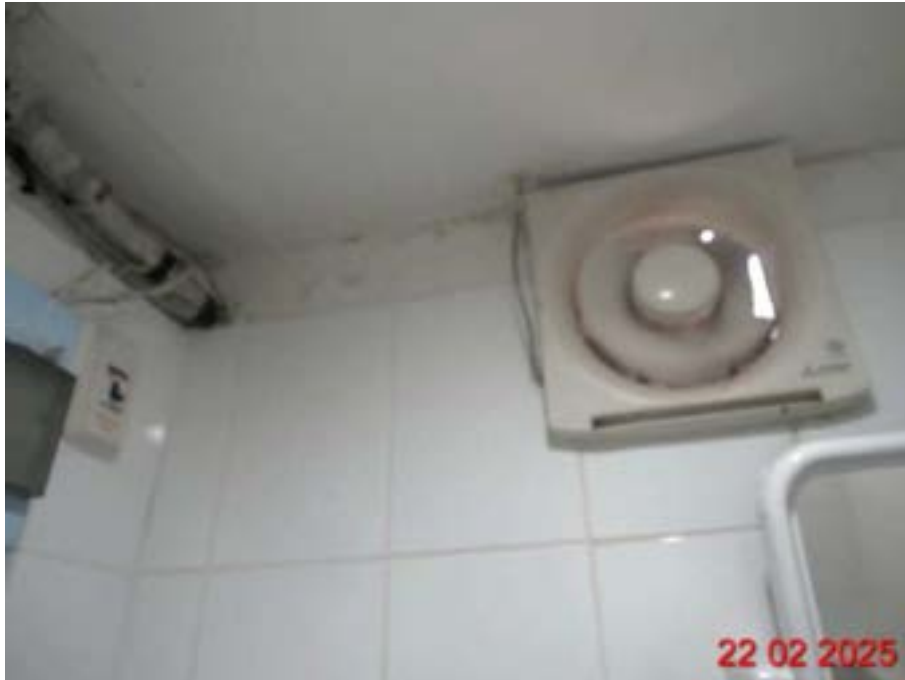
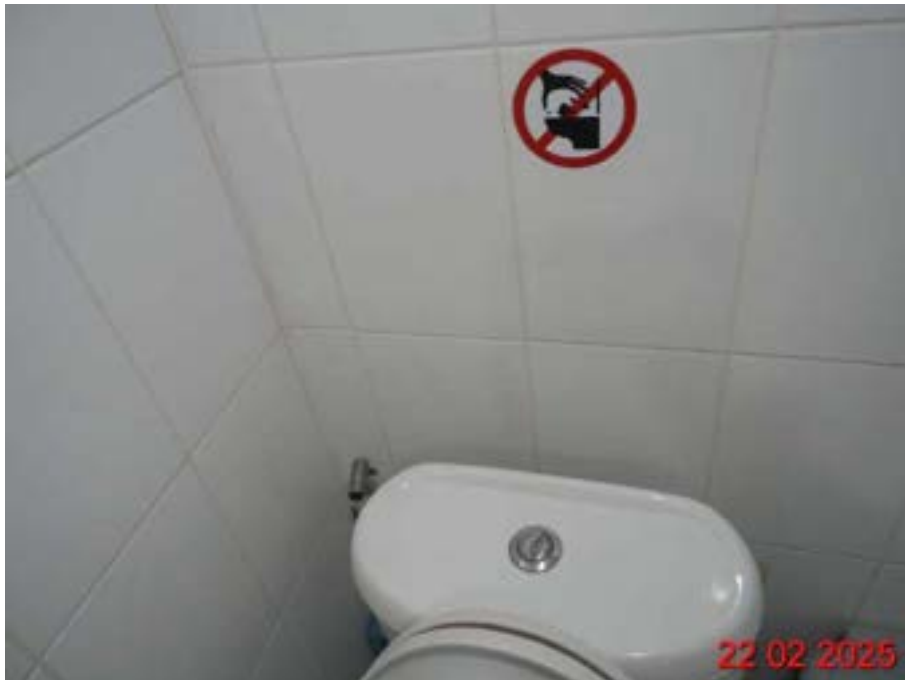
2K25/N-0123/TC

รูปที่ 201-202  
สภาพภายในห้องน้ำ

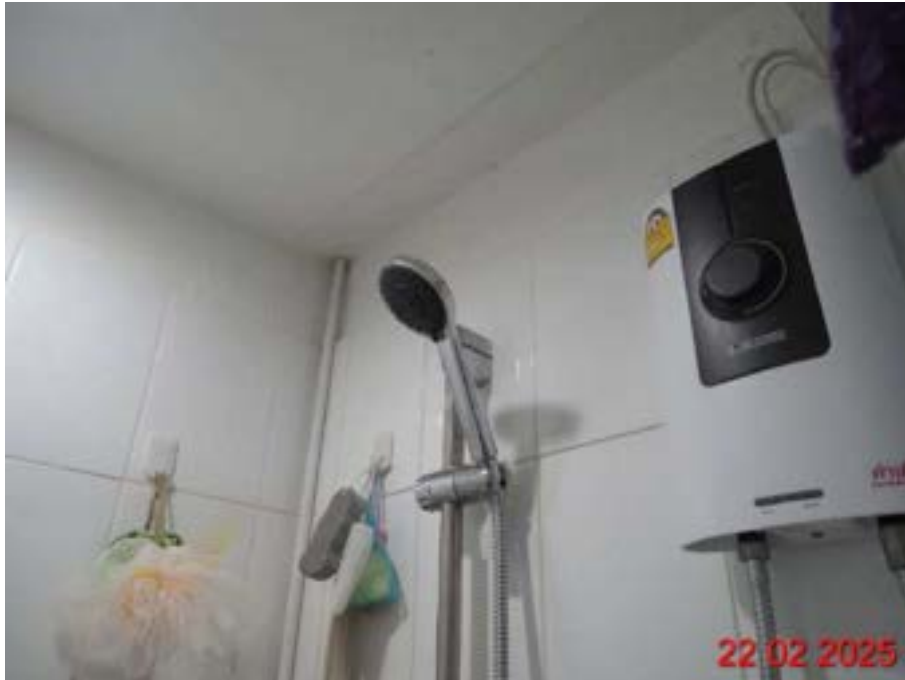
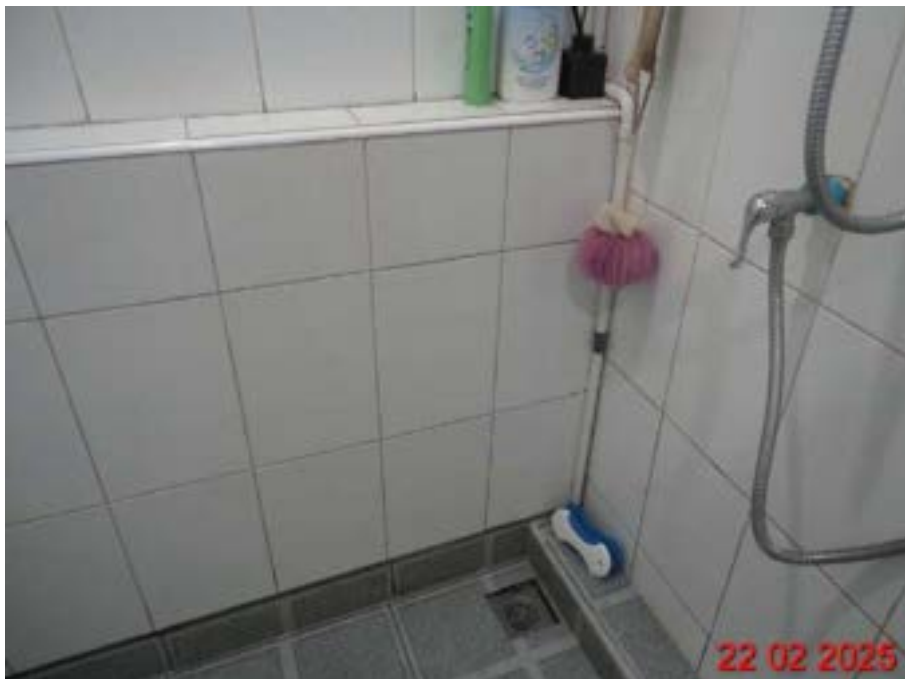
2K25/N-0123/TC

รูปที่ 203-204  
สภาพภายในห้องน้ำ

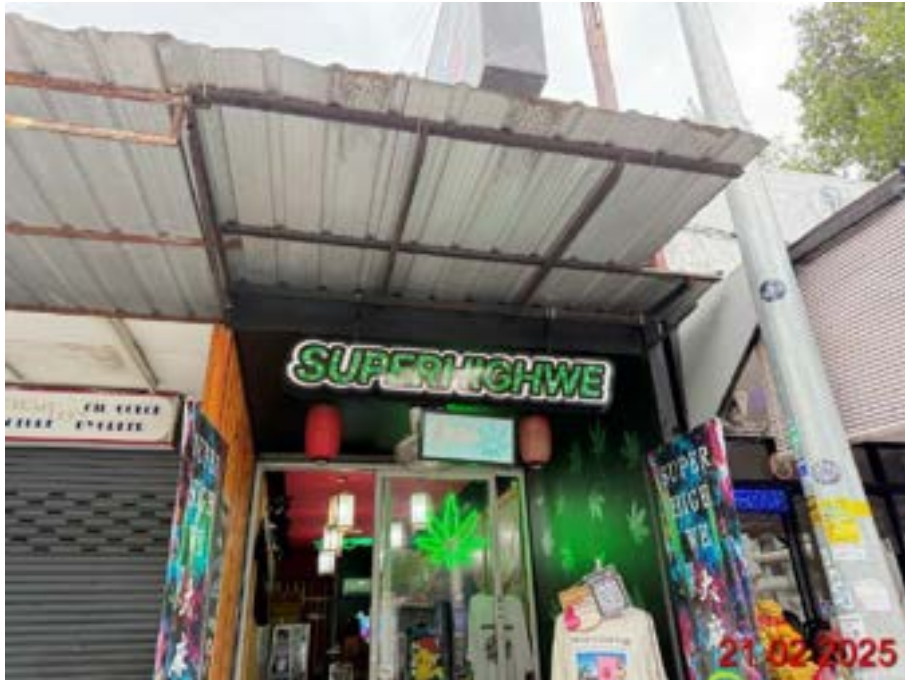
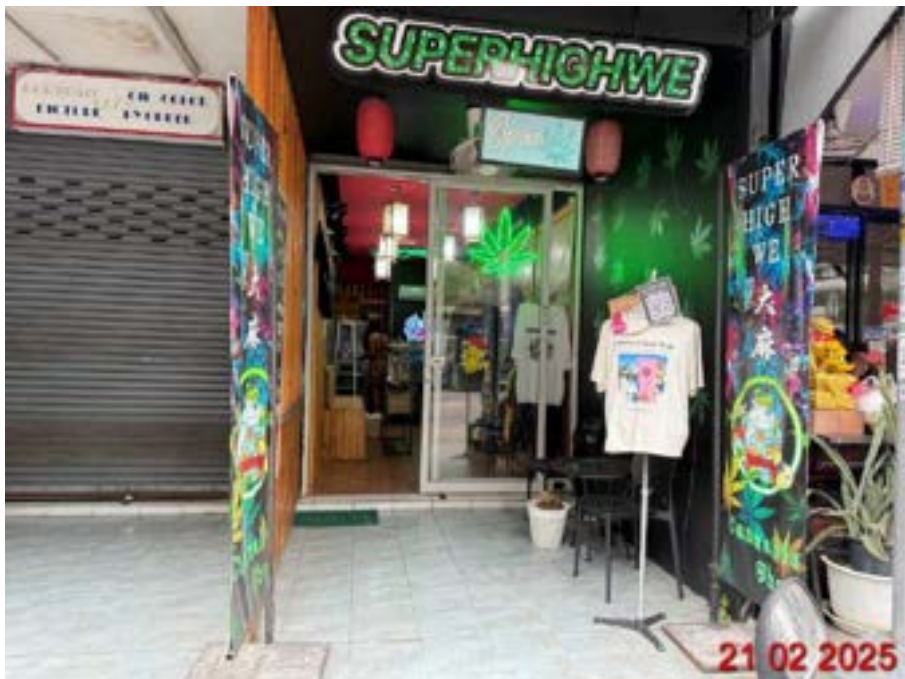
รูปที่ 205-206

Superhighway

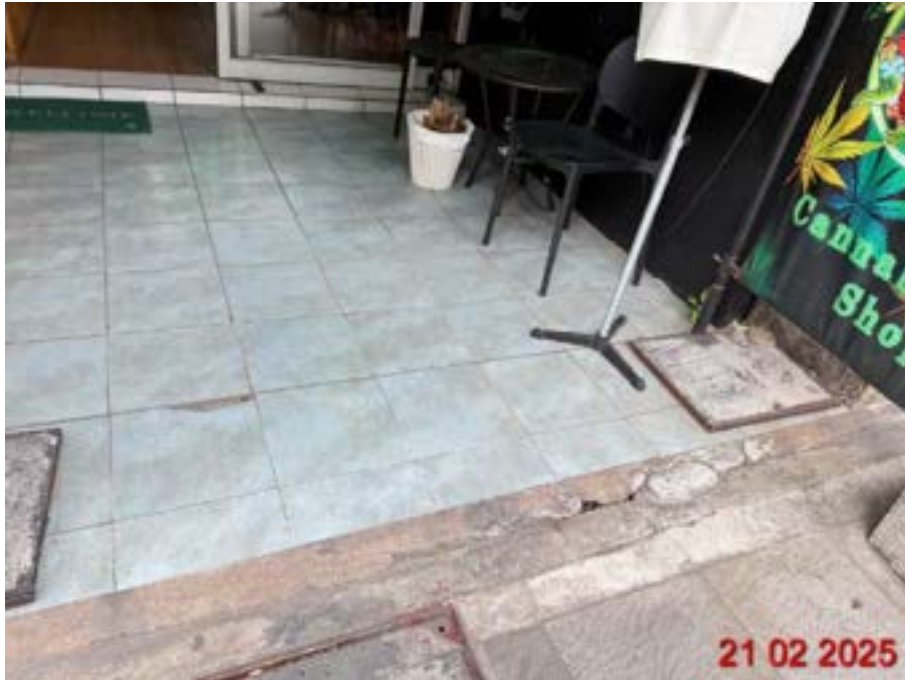
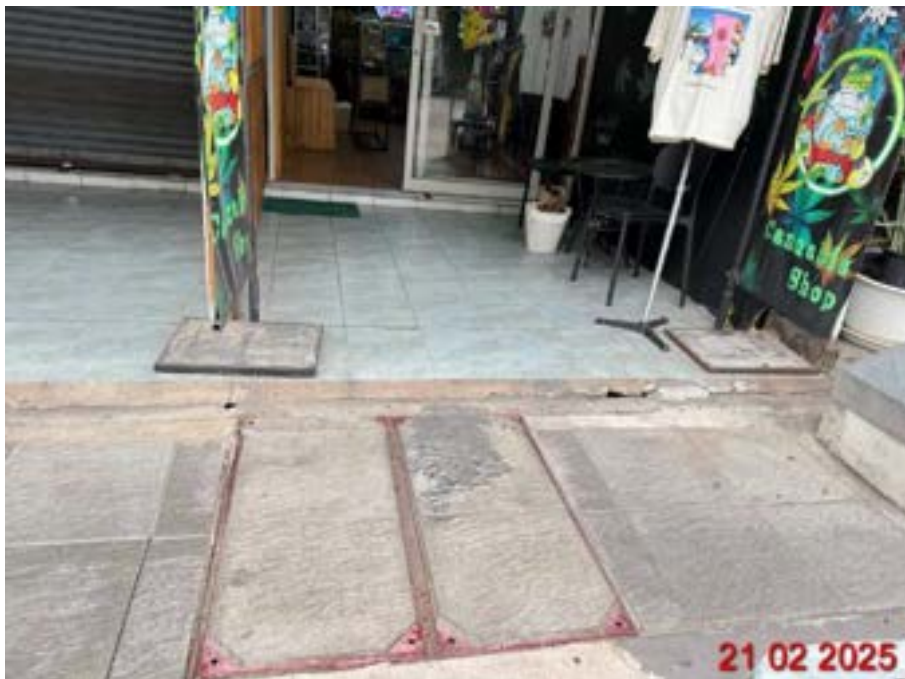
รูปที่ 207-208

Superhighway

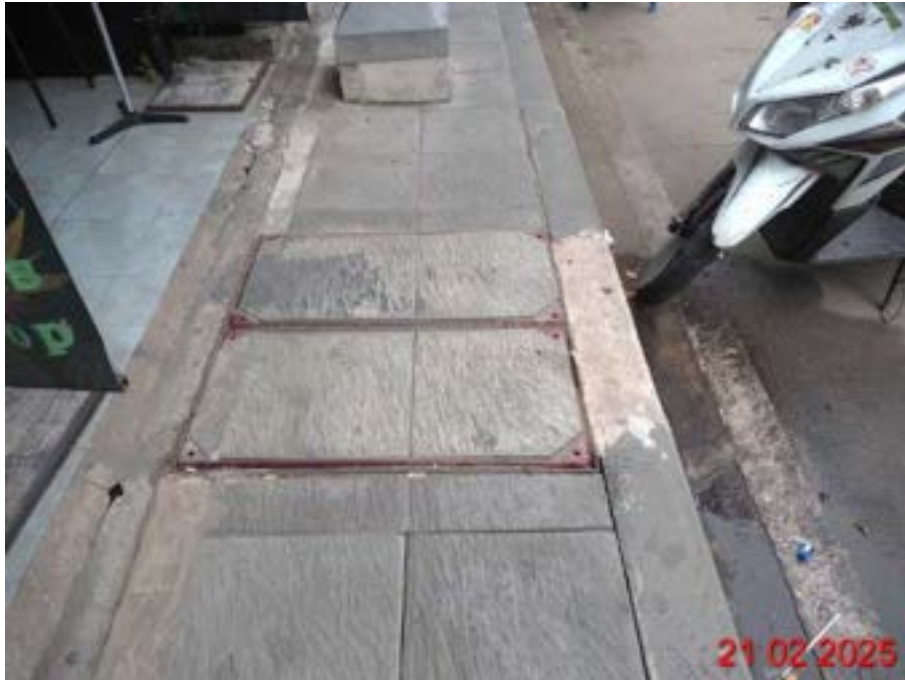
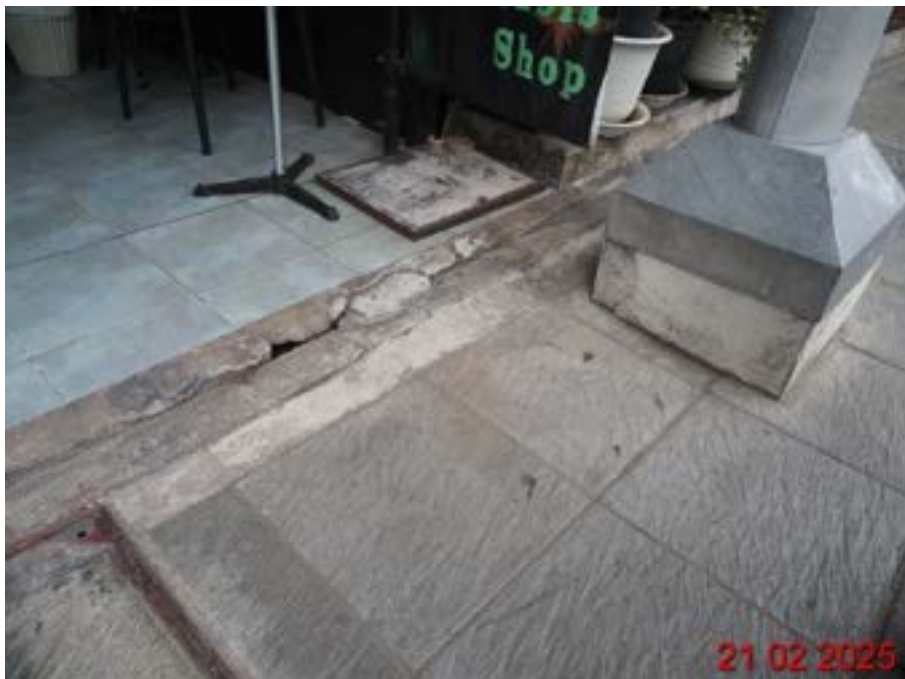
รูปที่ 209-210

รอยแตกร้าวพื้นด้านหน้า

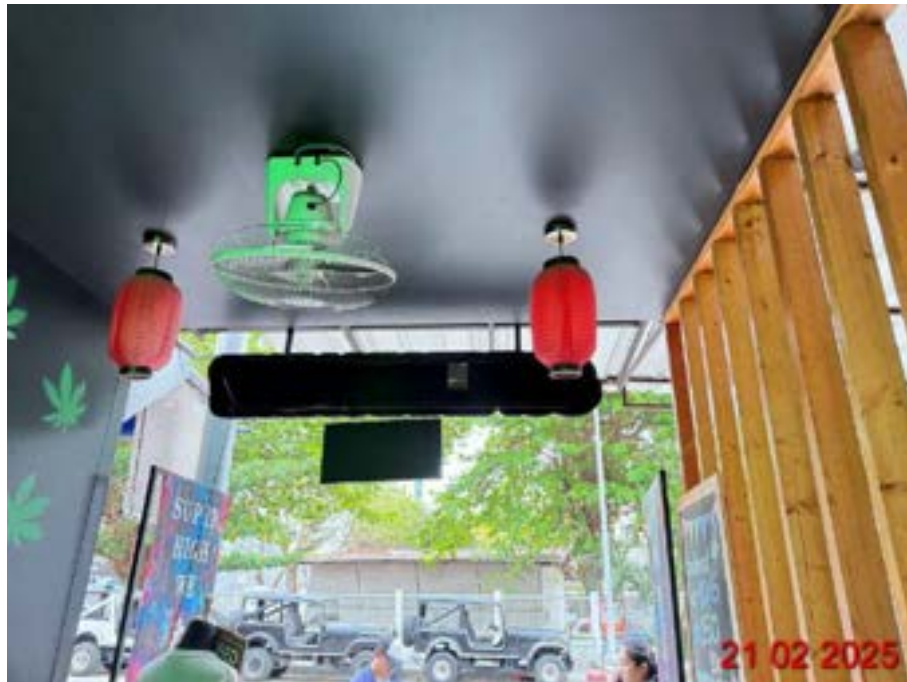
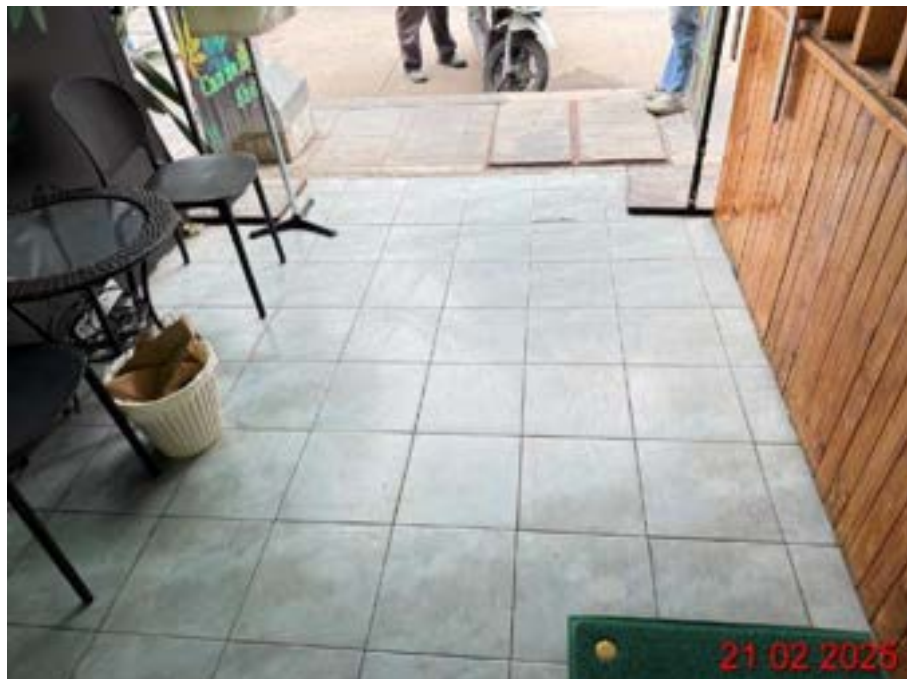
รูปที่ 211-212

สภาพด้านหน้า

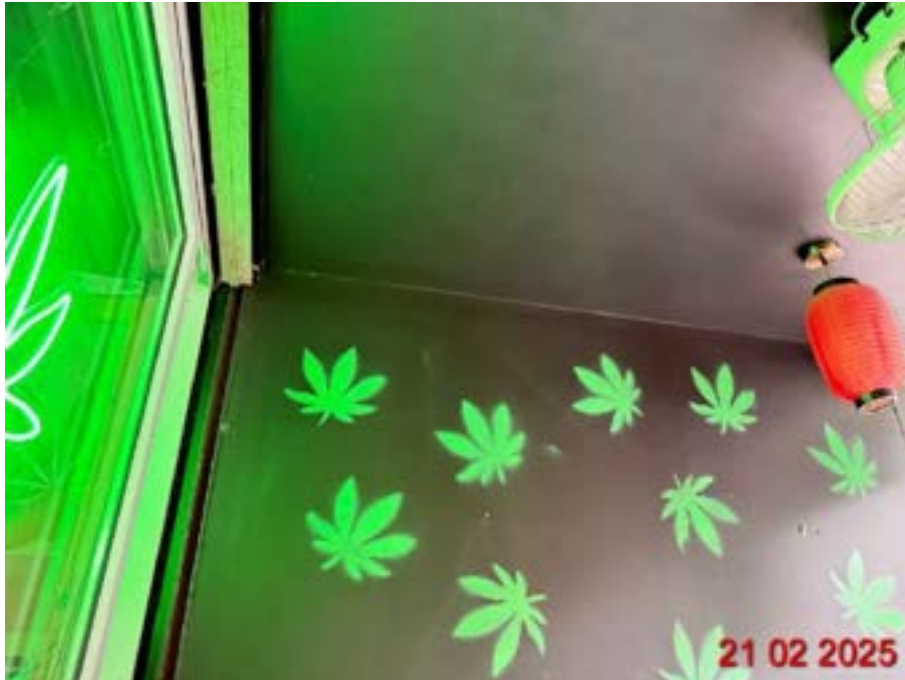
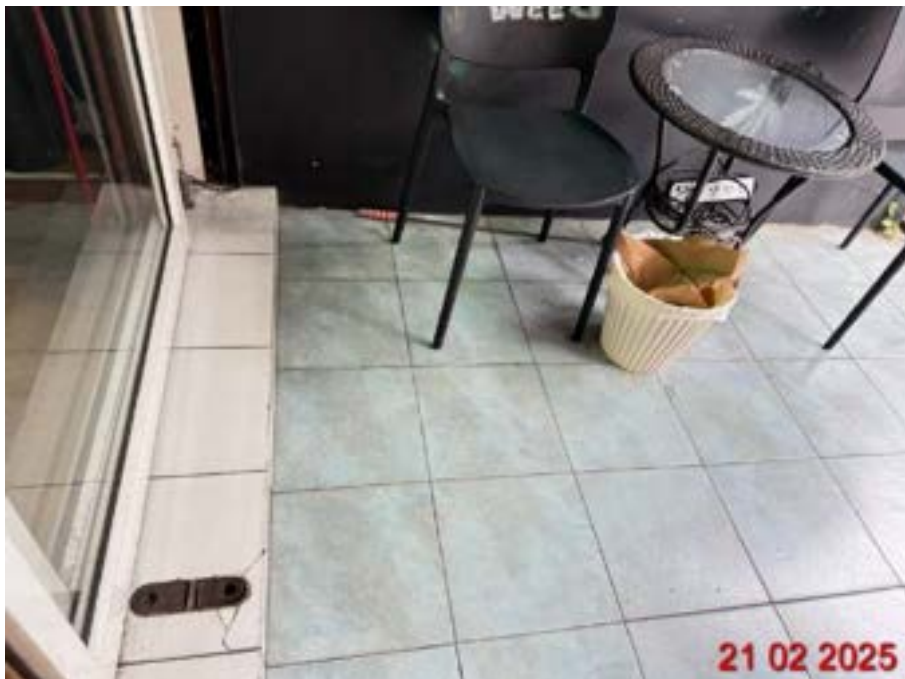
รูปที่ 213-214

สภาพด้านหน้า

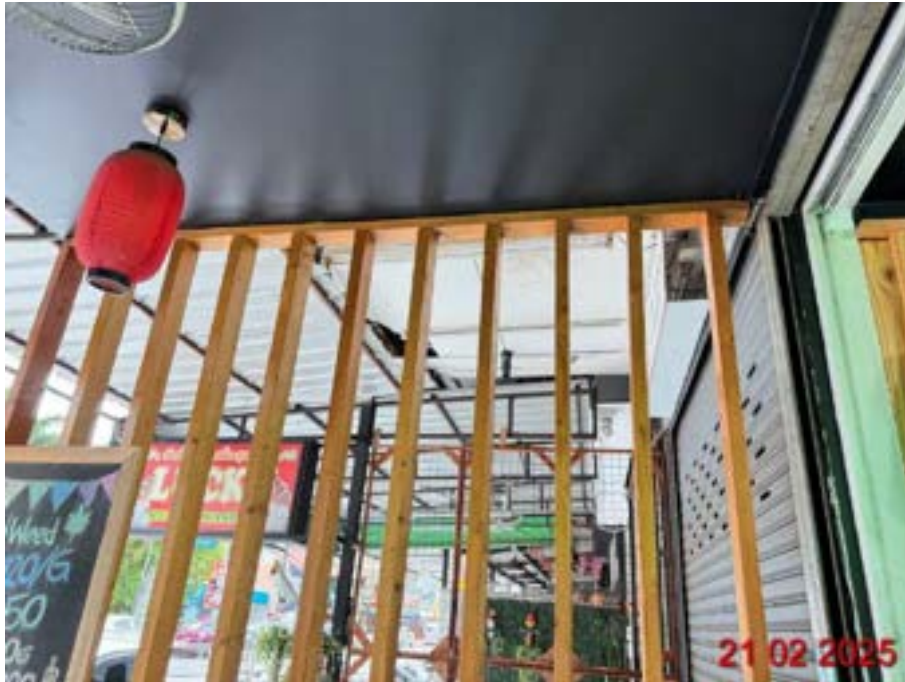
รูปที่ 215-216

รอยแตกร้าวพื้น

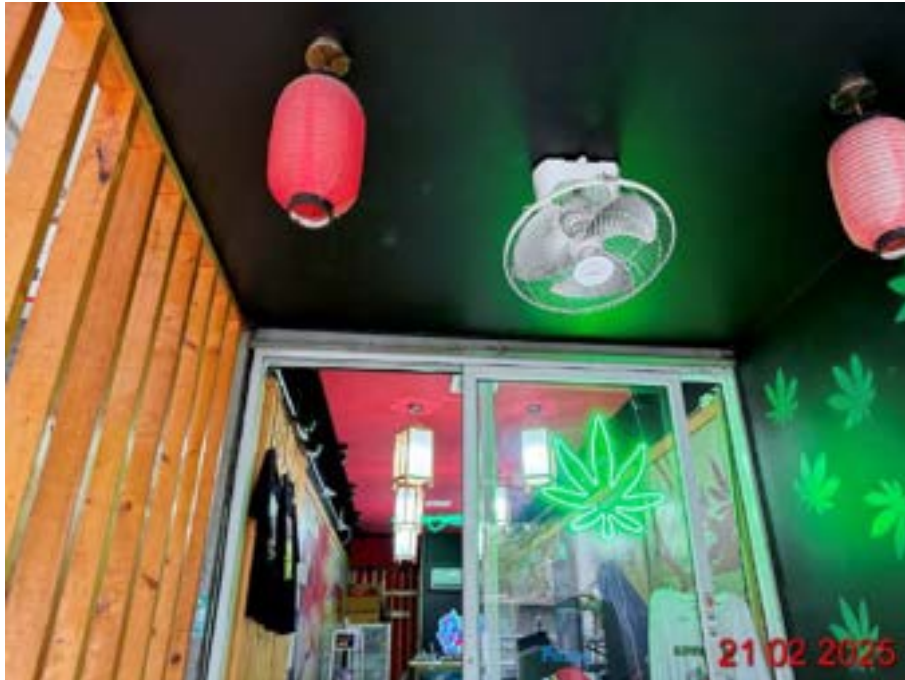
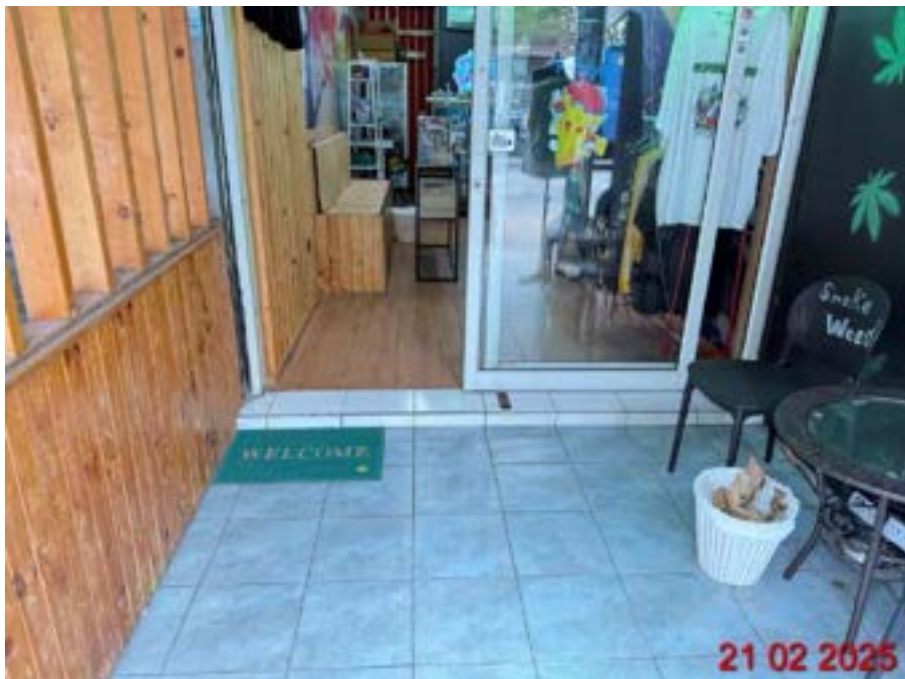
รูปที่ 217-218

สภาพด้านหน้า
