## ภาคผนวก ค

เอกสารประกอบการปฏิบัติตามมาตราการป้องกันและแก้ไขผลกระทบสิ่งแวดล้อม

เอกสารบันทึกบ้านข้างเคียง

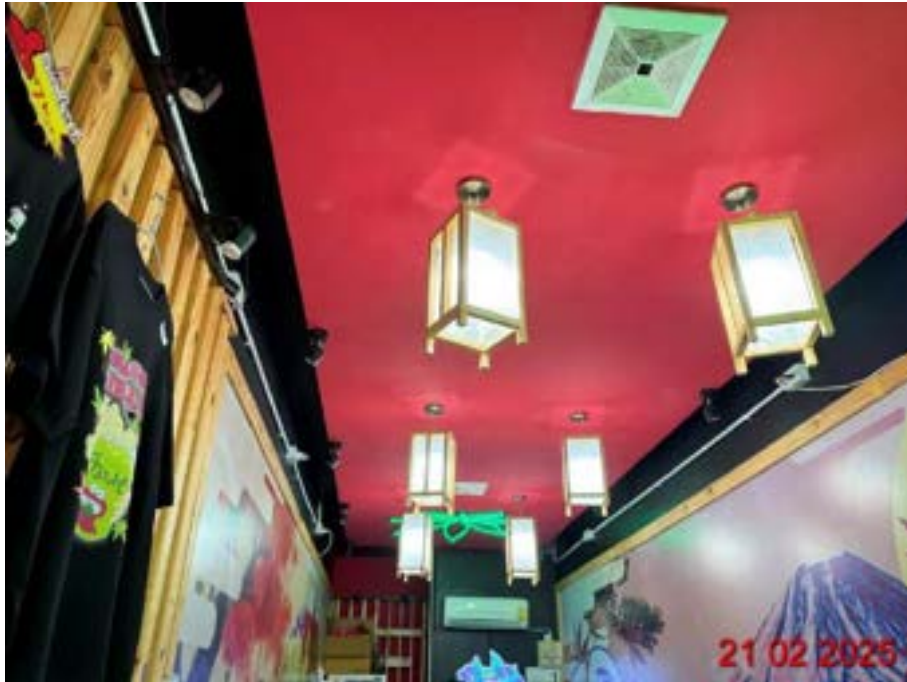
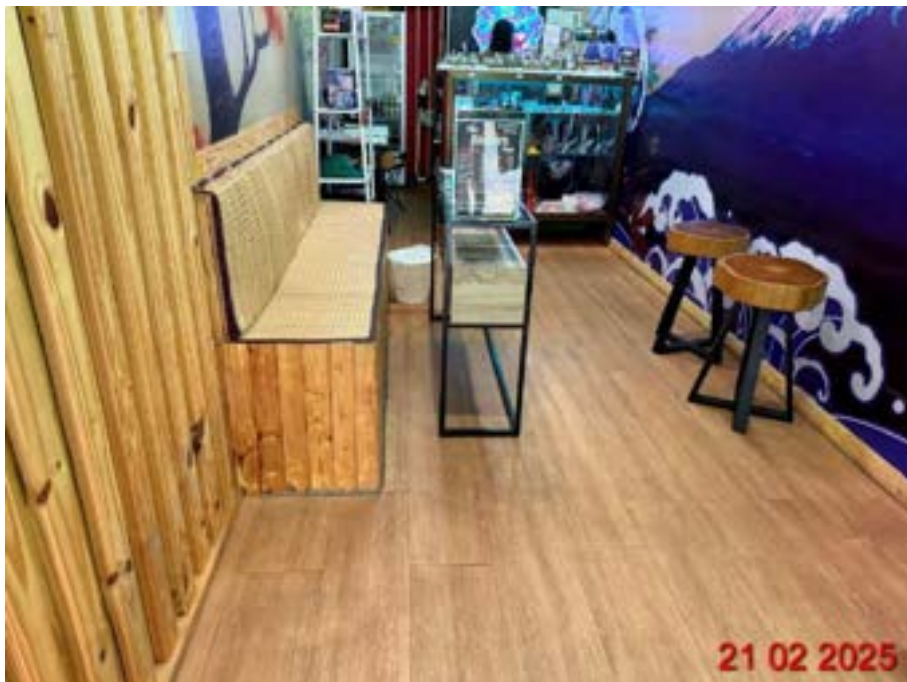
รูปที่ 219-220

สภาพภายใน

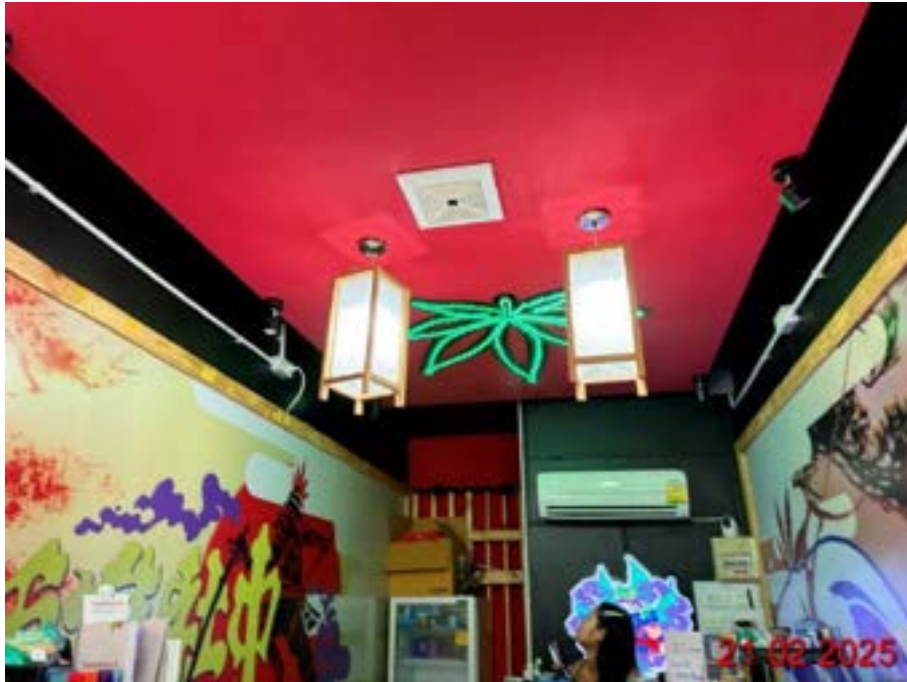
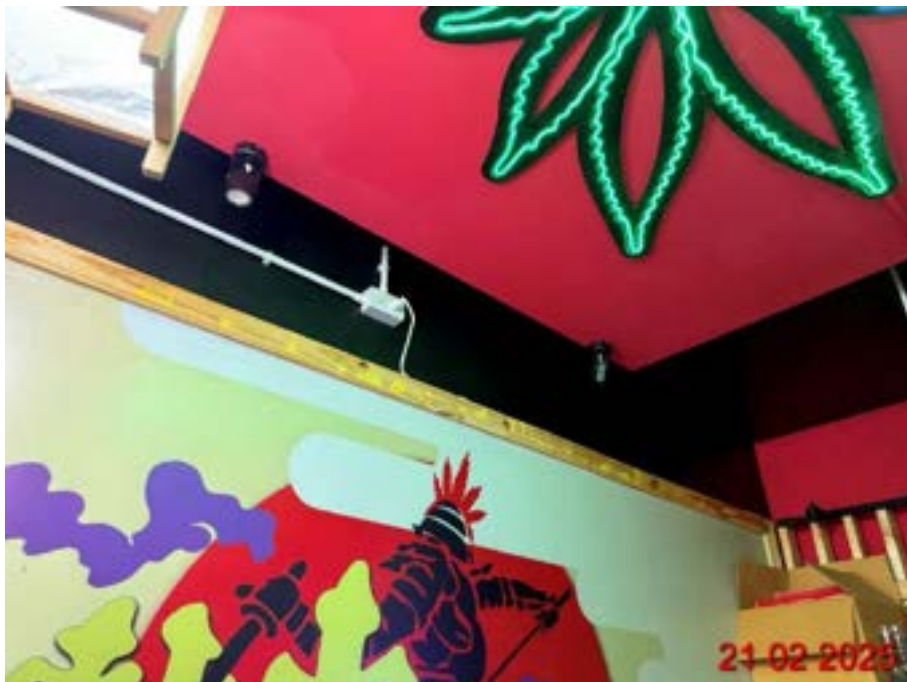
รูปที่ 221-222

สภาพภายใน

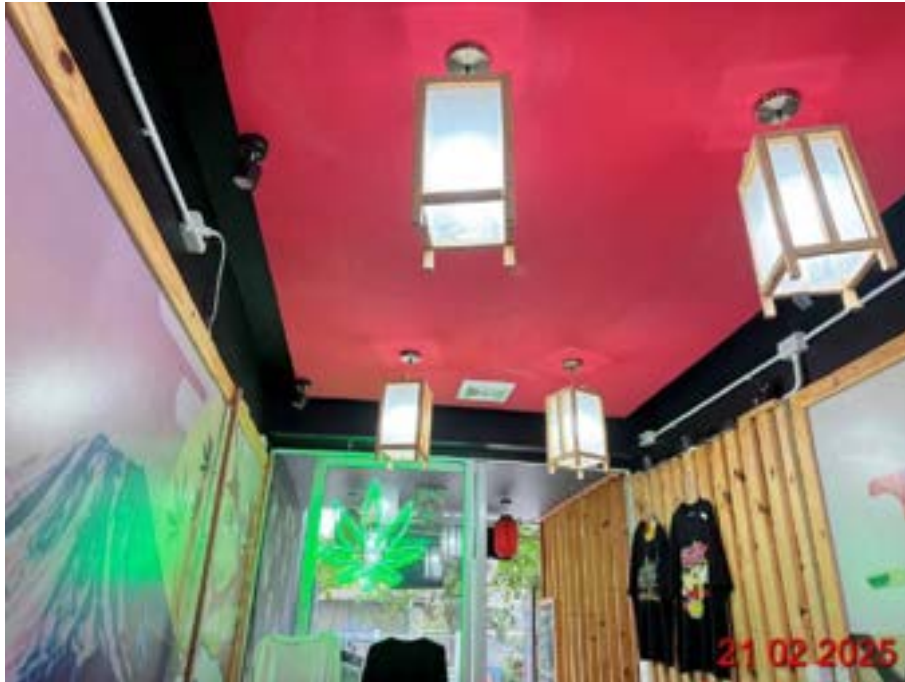
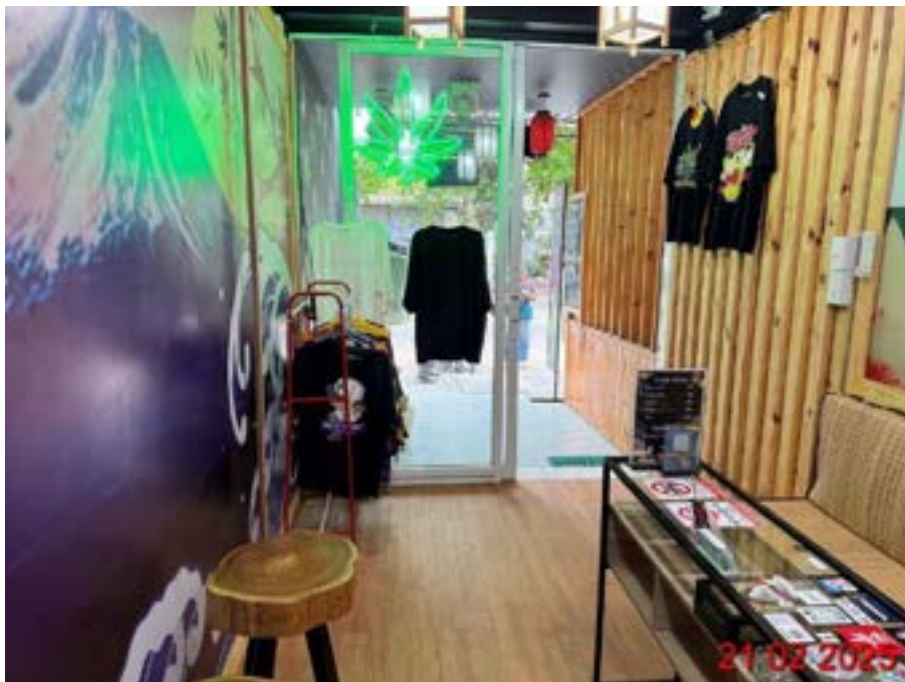
รูปที่ 223-224

สภาพภายใน

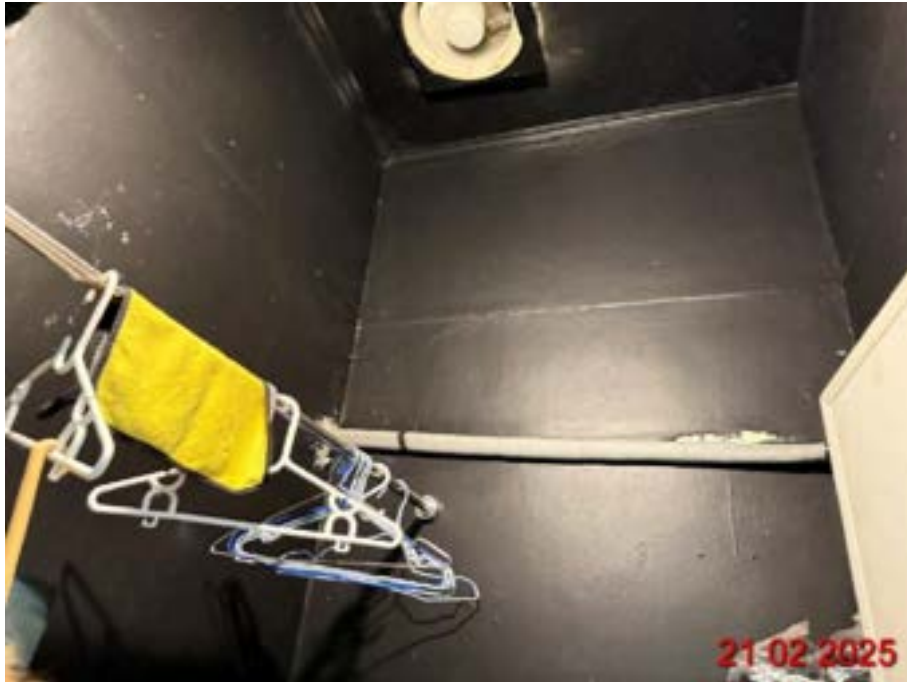
รูปที่ 225-226

สภาพภายในห้องเก็บของ

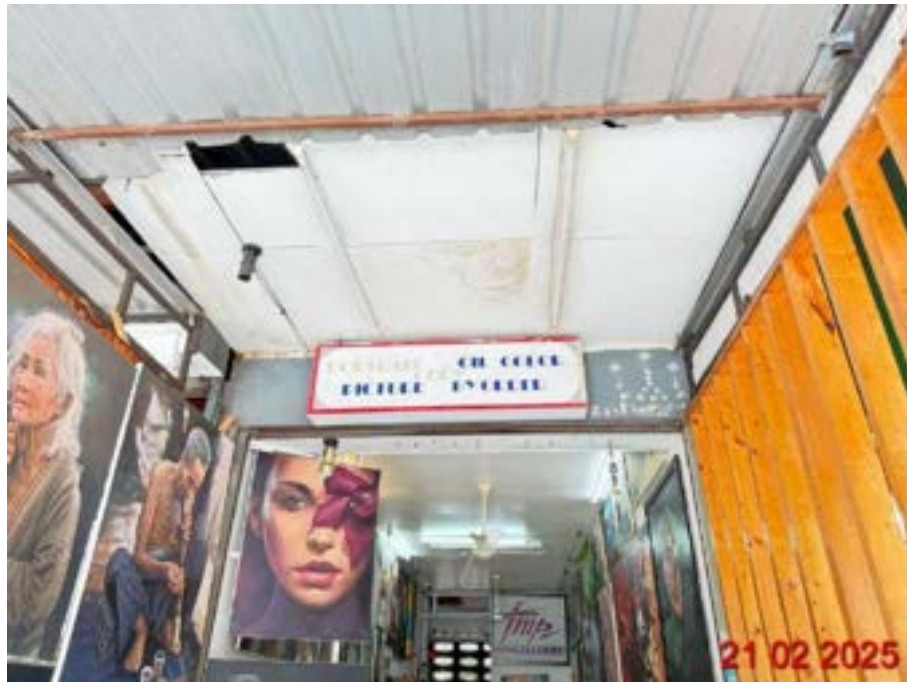
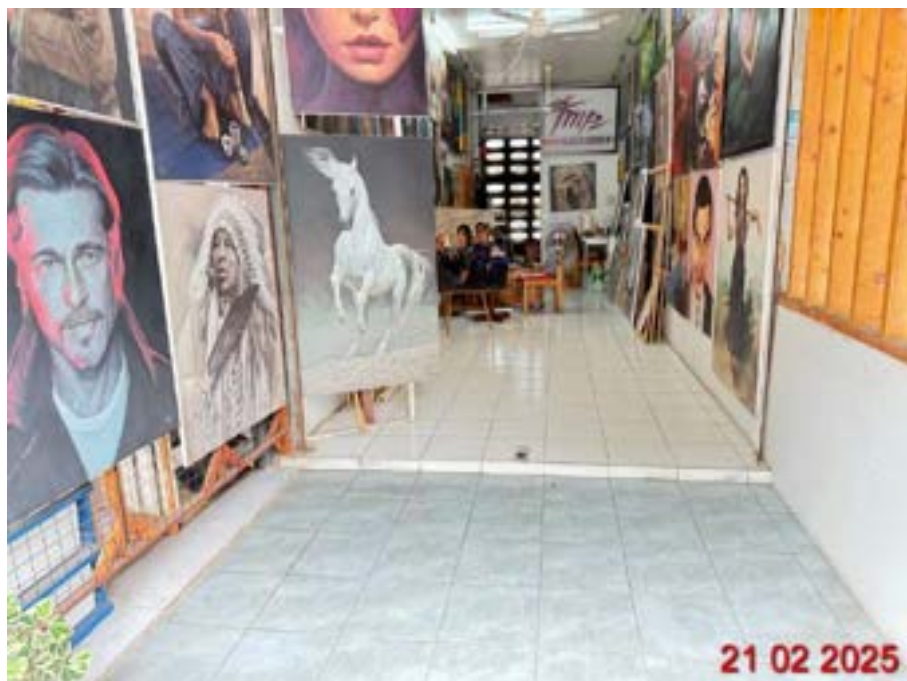
รูปที่ 227-228

TMP Gallery

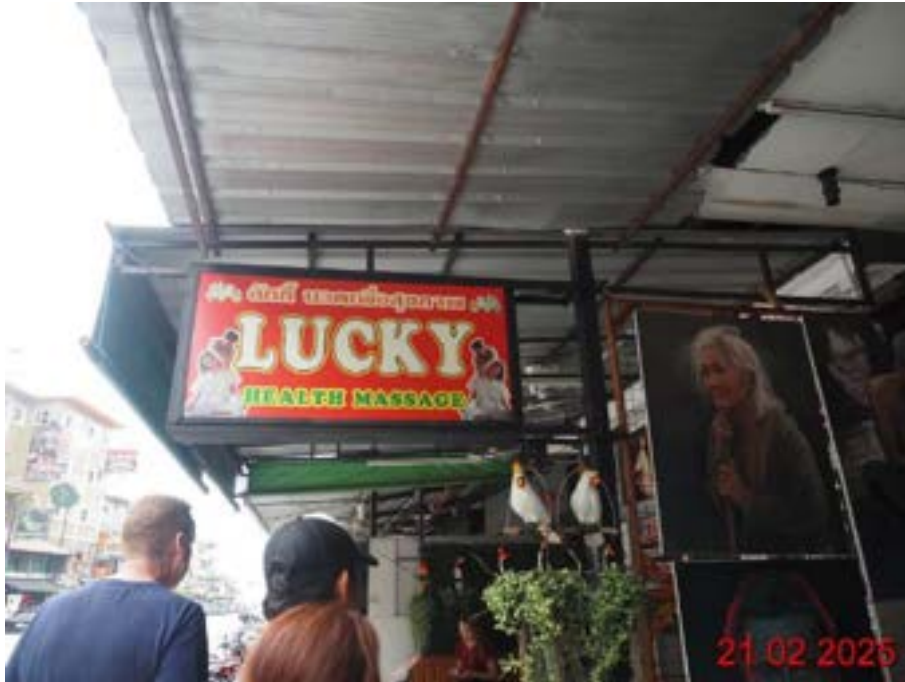
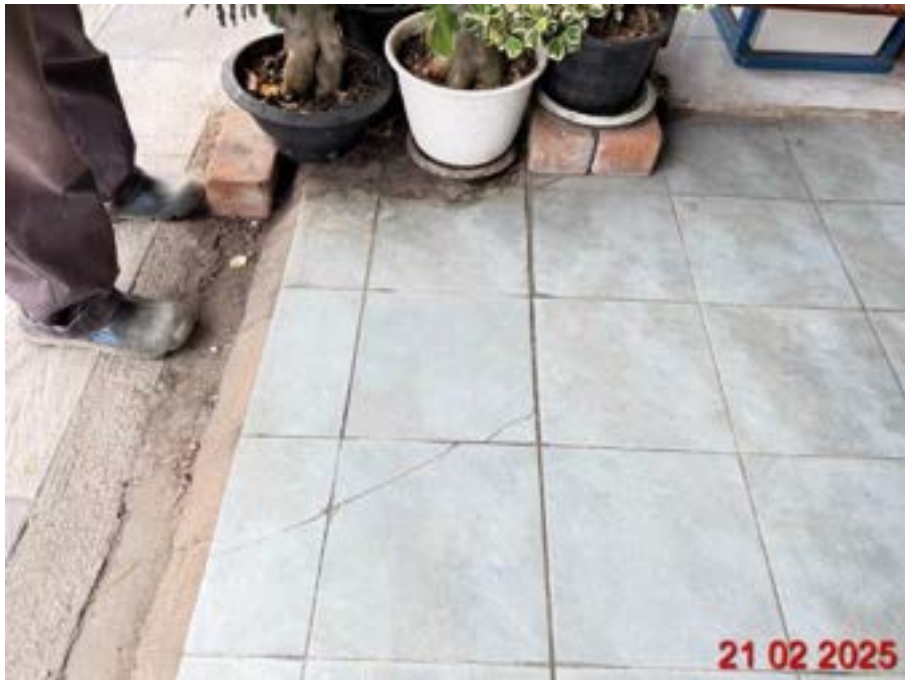
รูปที่ 229-230

รอยแตกร้าวพื้นด้านหน้า

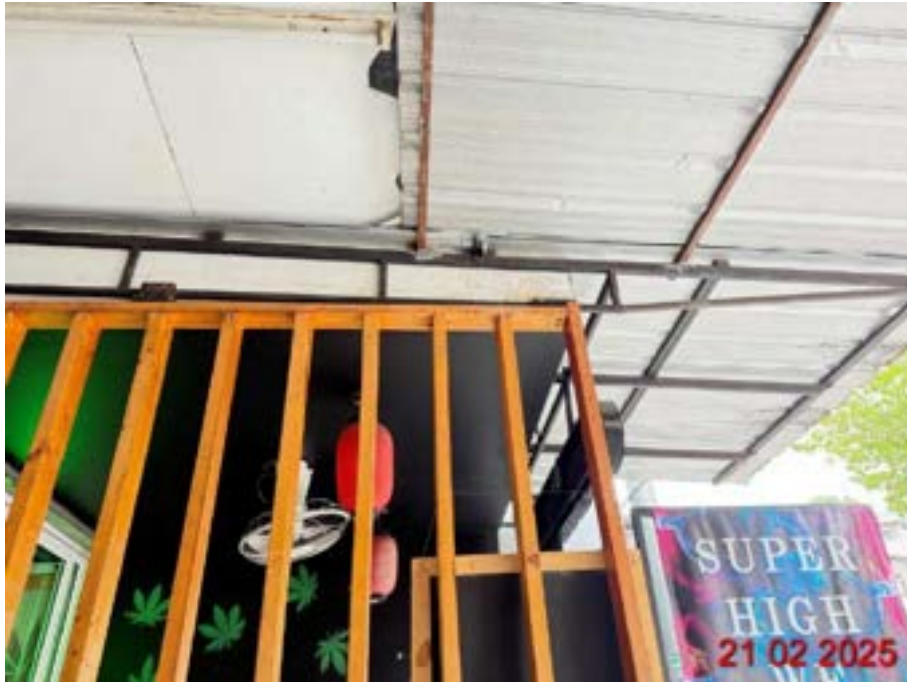
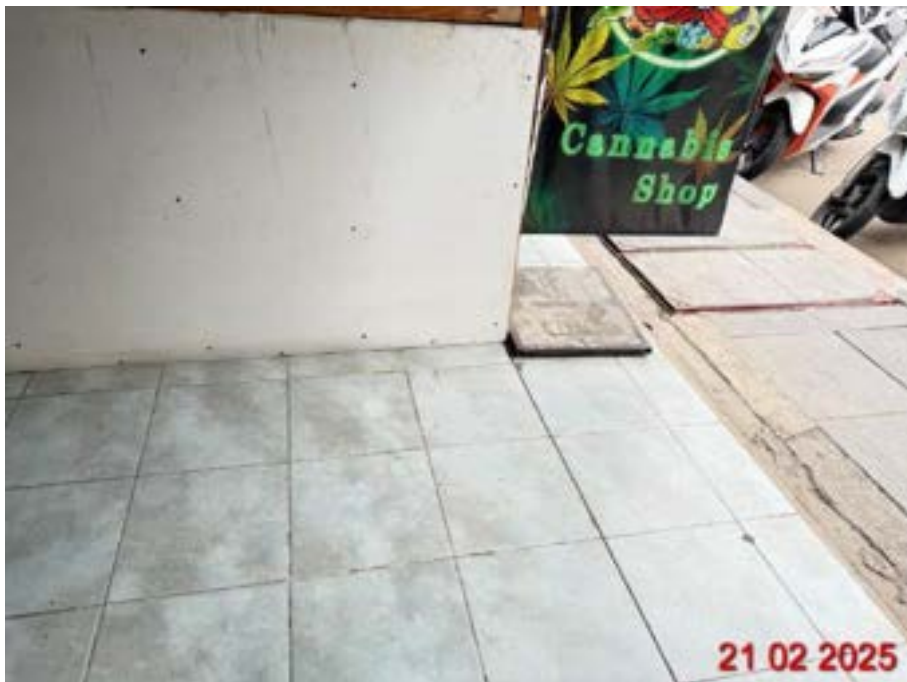
รูปที่ 231-232

สภาพภายนอกด้านหน้า

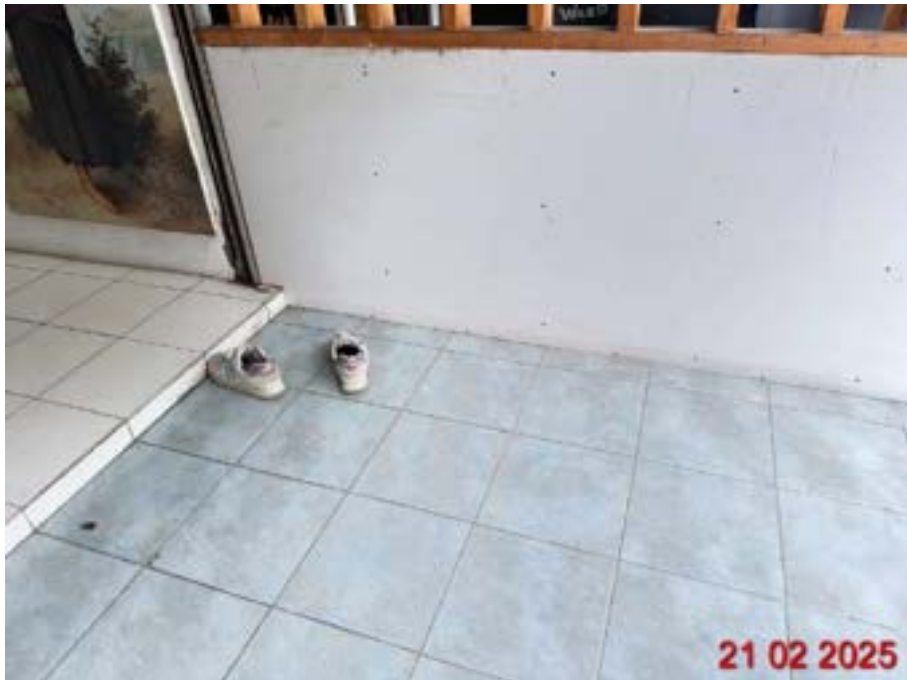
รูปที่ 233-234

สภาพภายนอกด้านหน้า

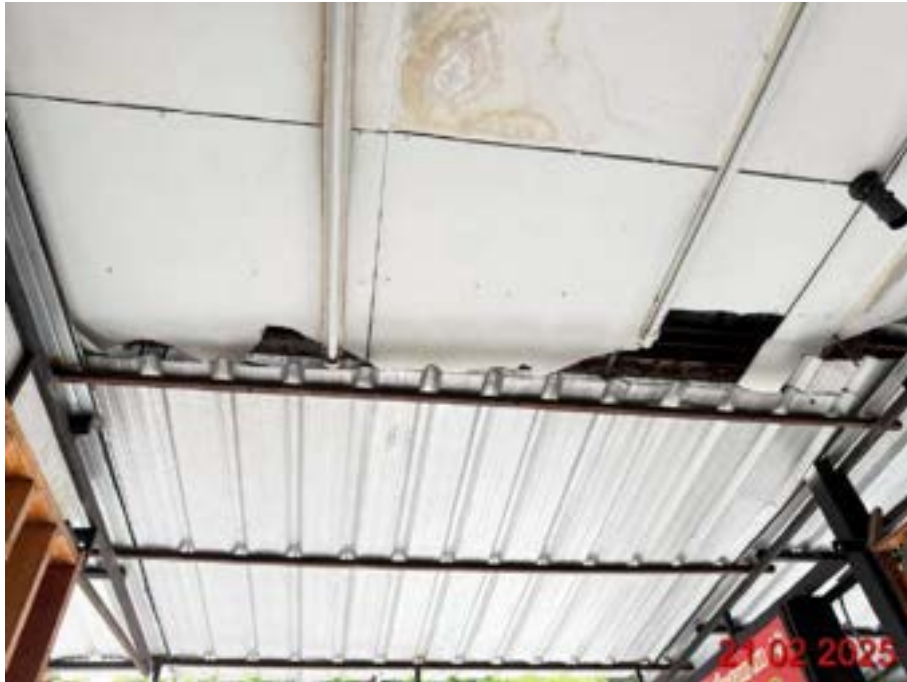
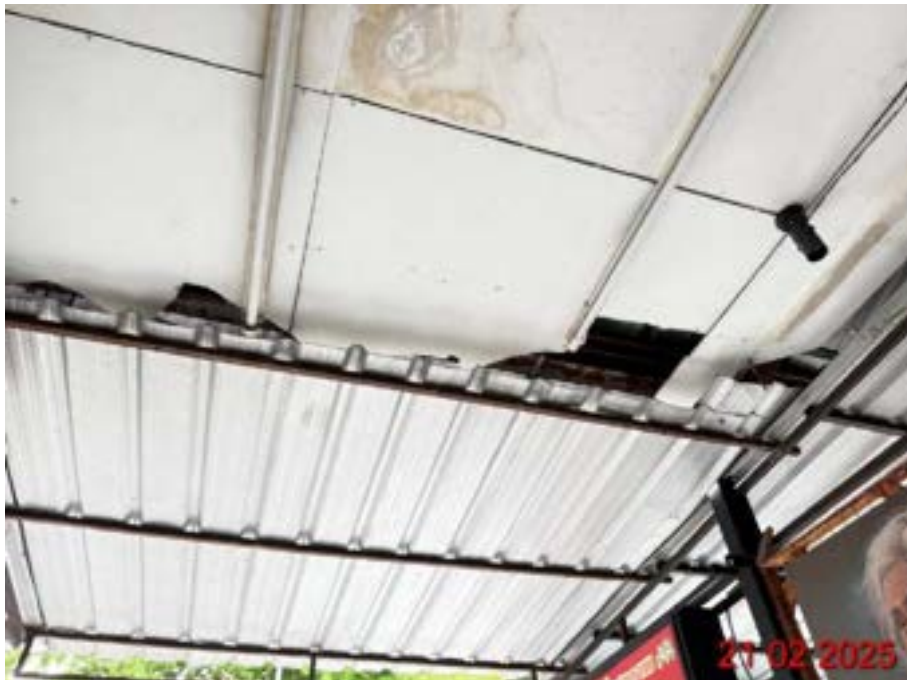
รูปที่ 235-236

รอยแตกเพดานด้านหน้า

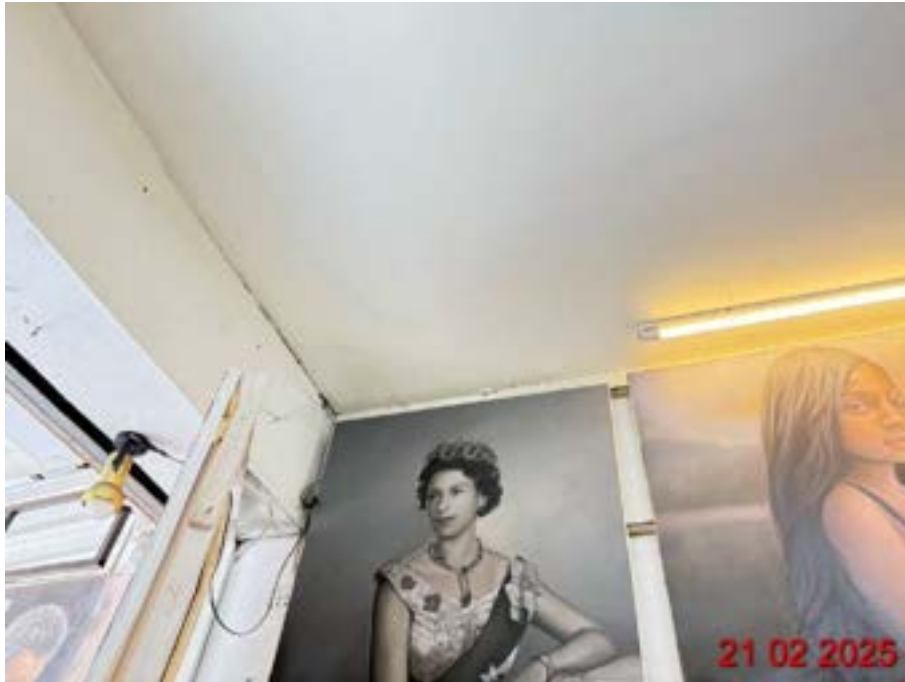
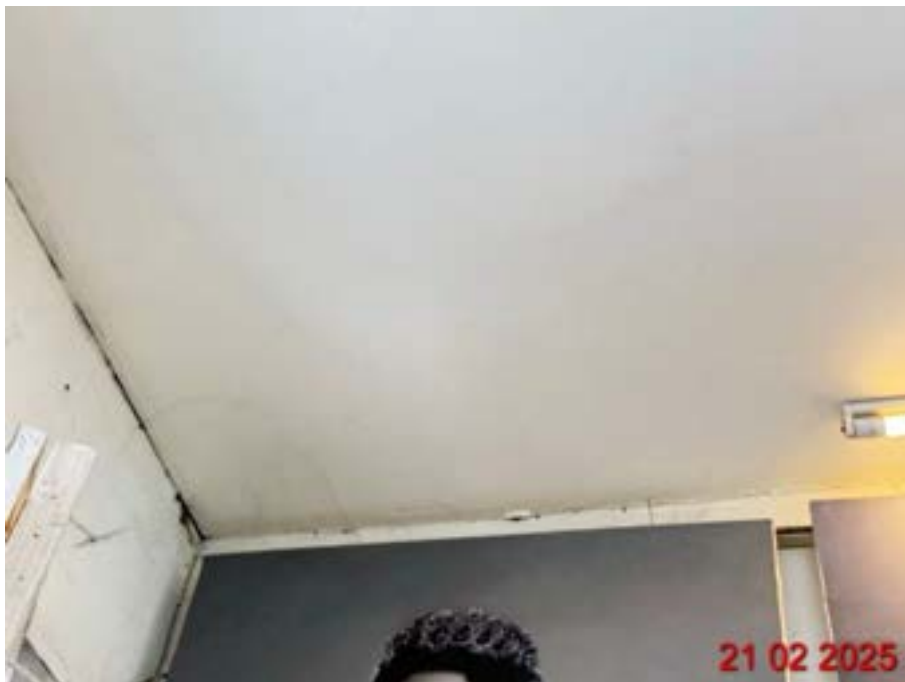
รูปที่ 237-238

สภาพภายใน

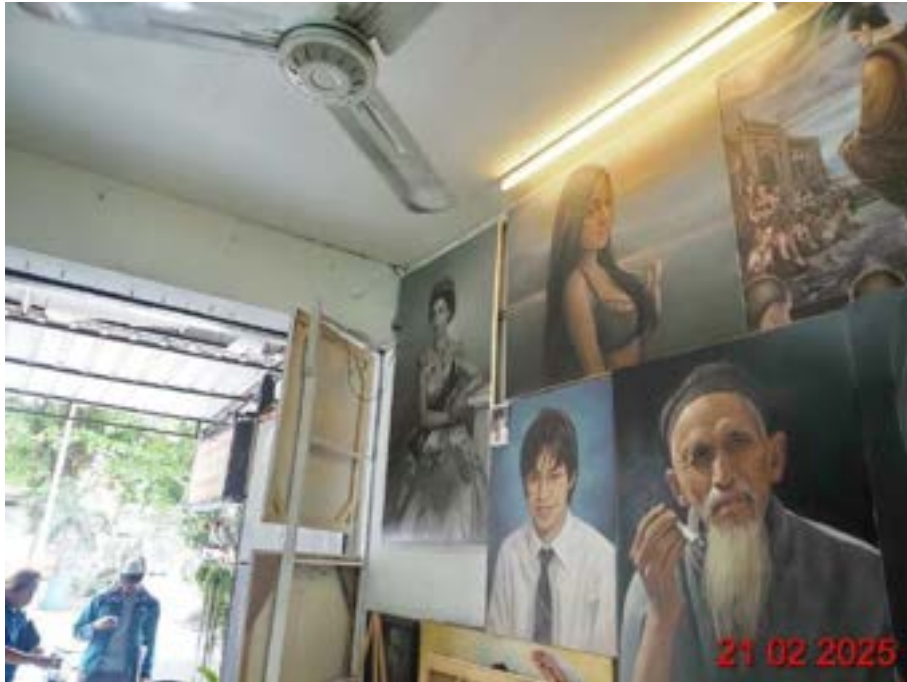
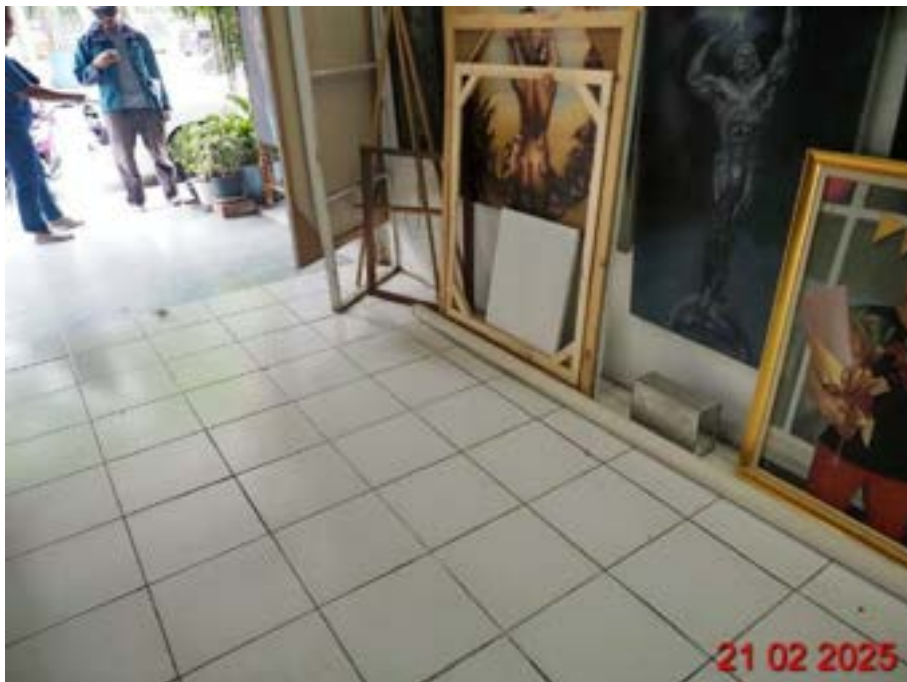
รูปที่ 239-240

สภาพภายใน

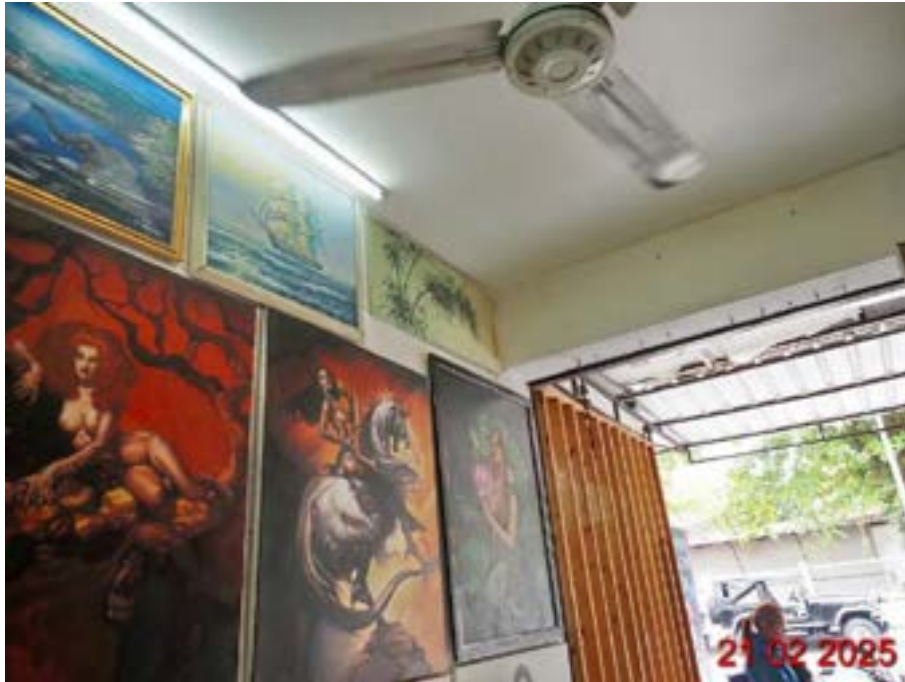
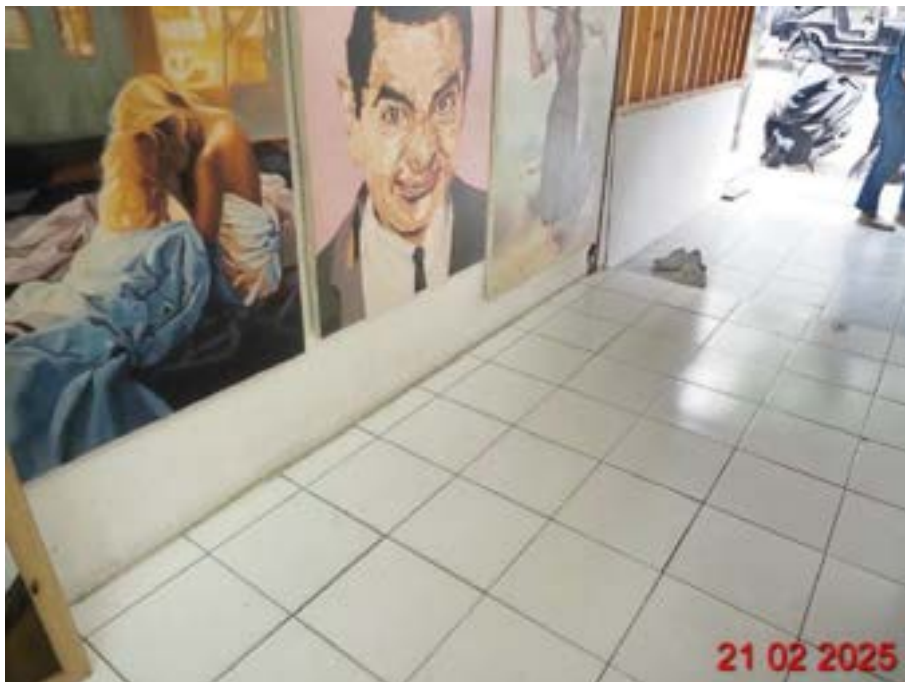
รูปที่ 241-242

สภาพภายใน

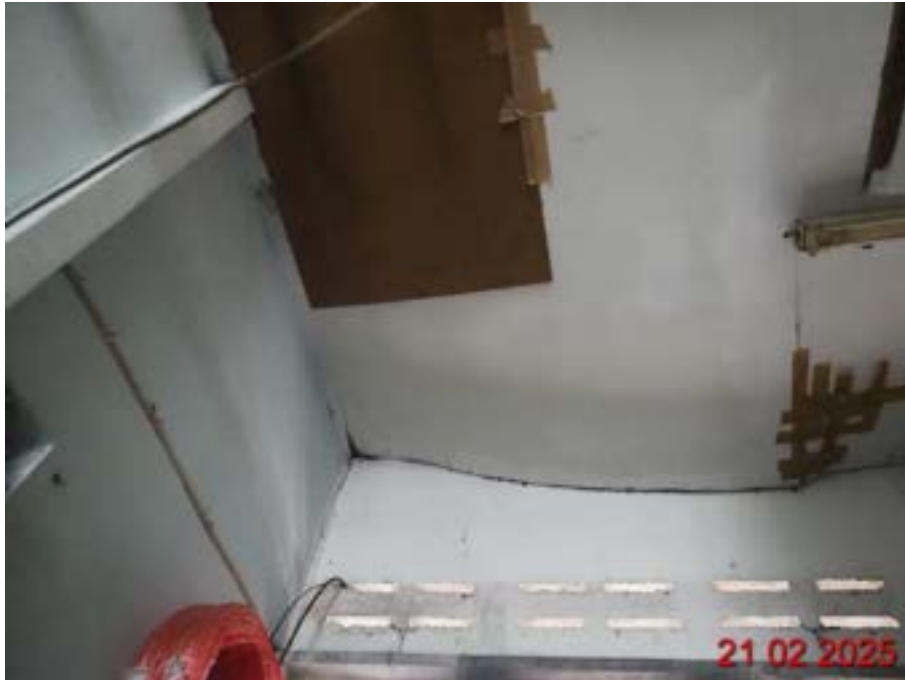
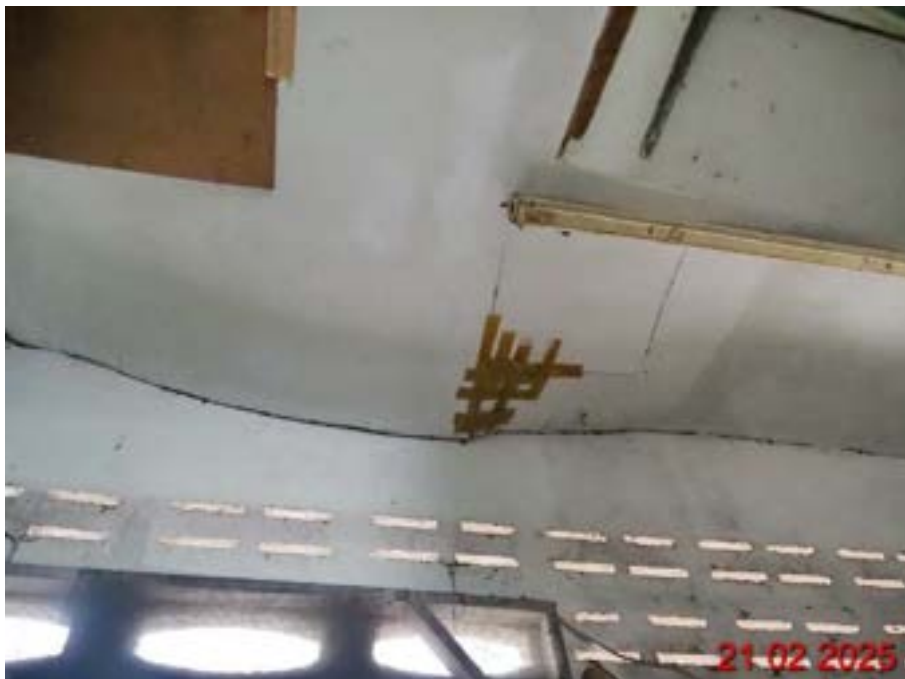
รูปที่ 249-250

ฝ้าตกภายในด้านหน้า บริเวณหน้าห้องน้ำ

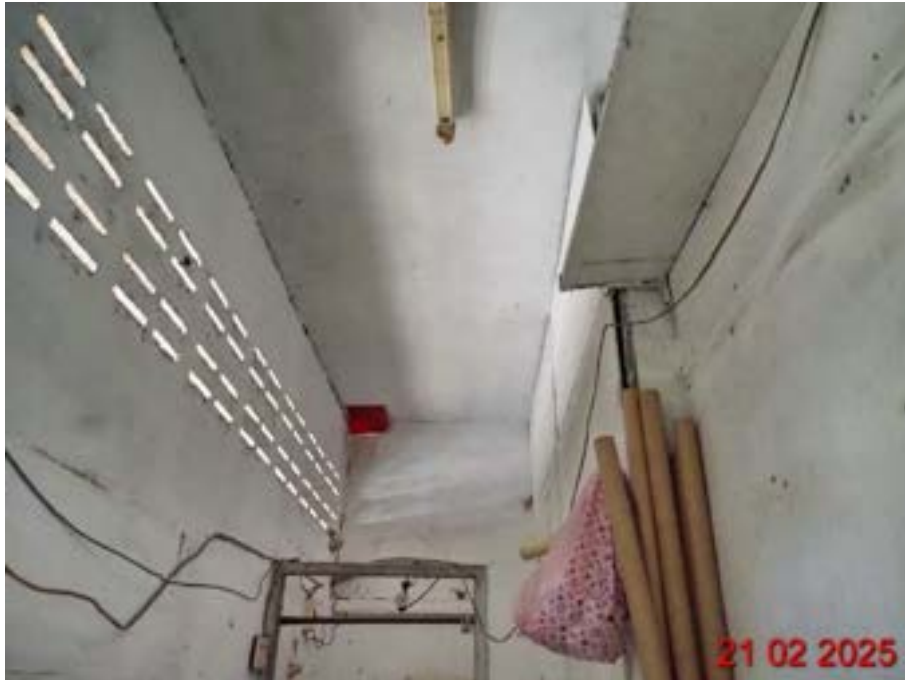
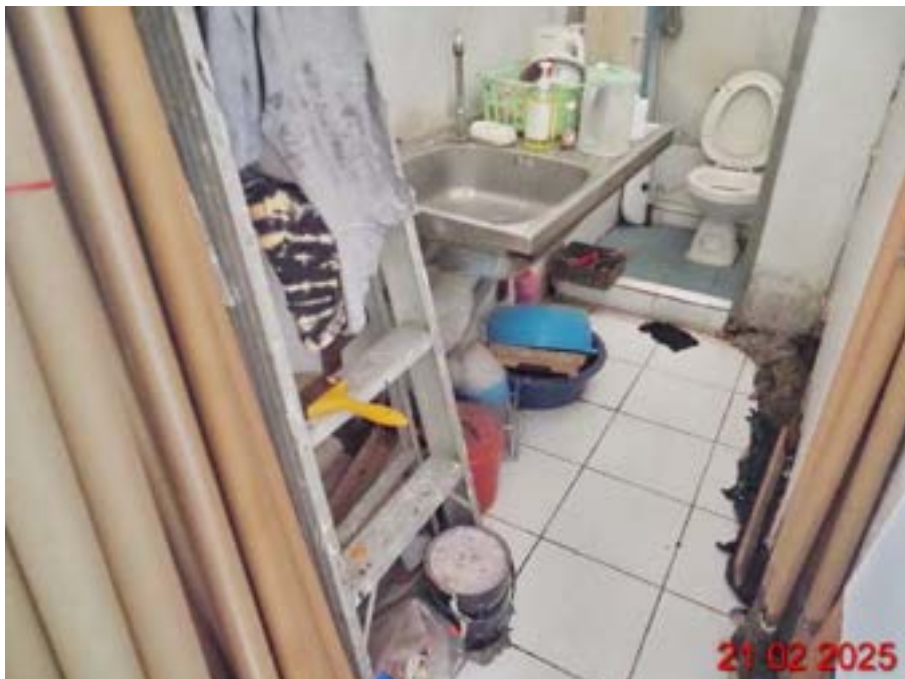
รูปที่ 251-252  
สภาพภายในด้านหลัง

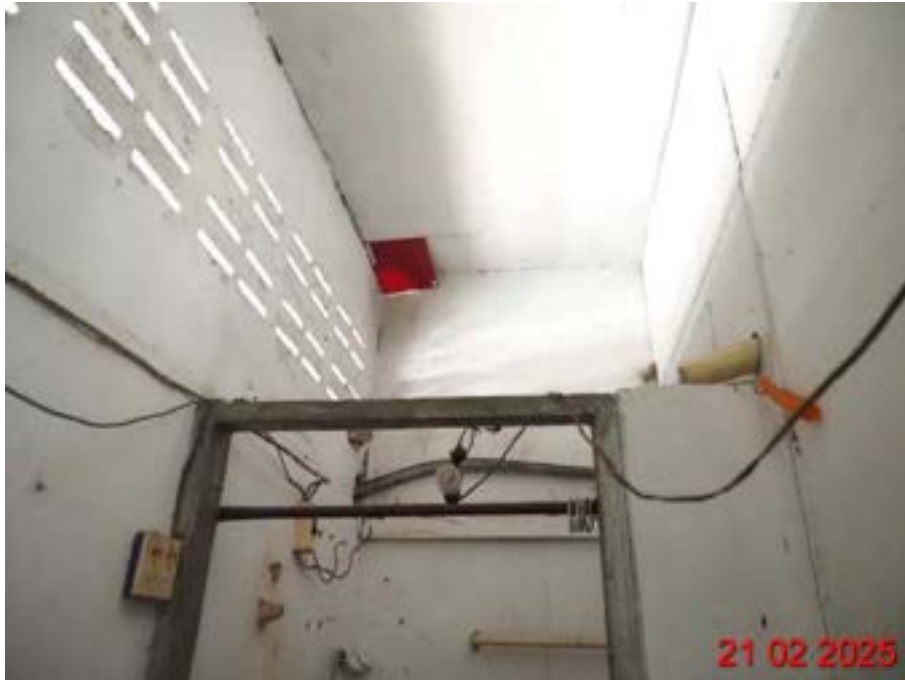
รูปที่ 253-254

สภาพภายในด้านหลัง

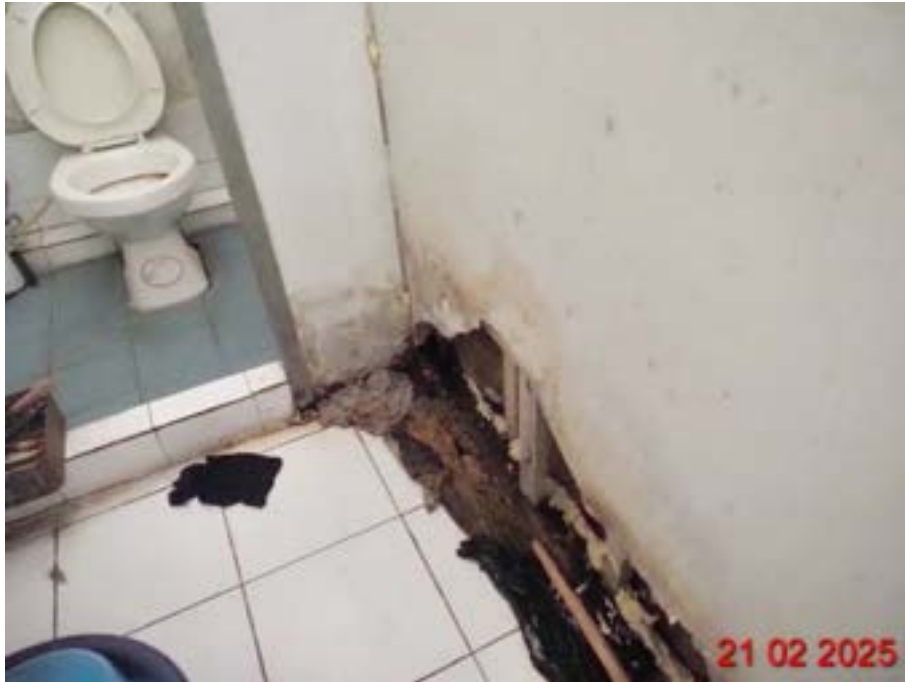
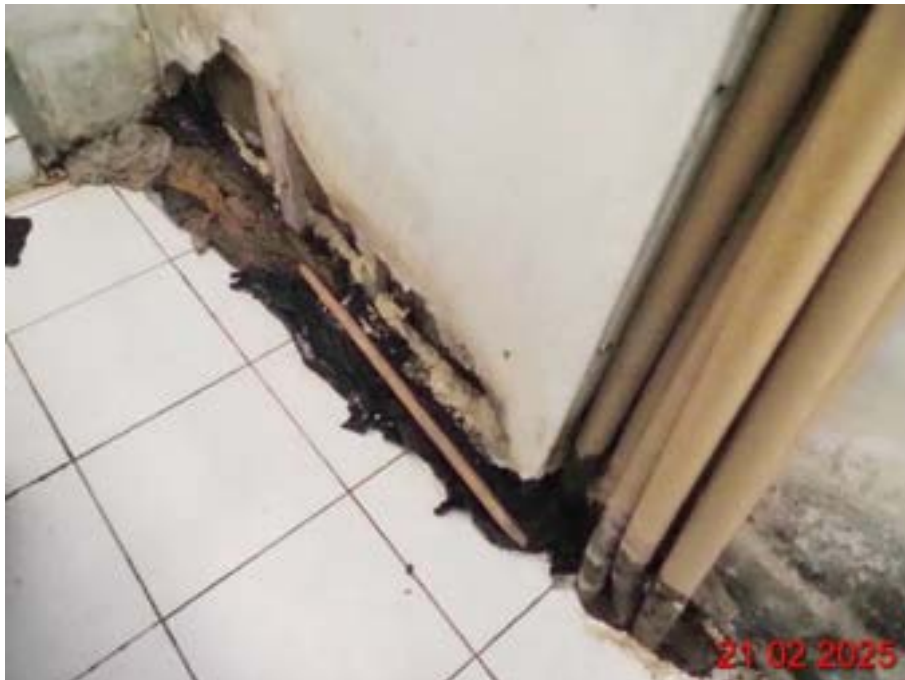
รูปที่ 255-256

สภาพภายในด้านหลัง

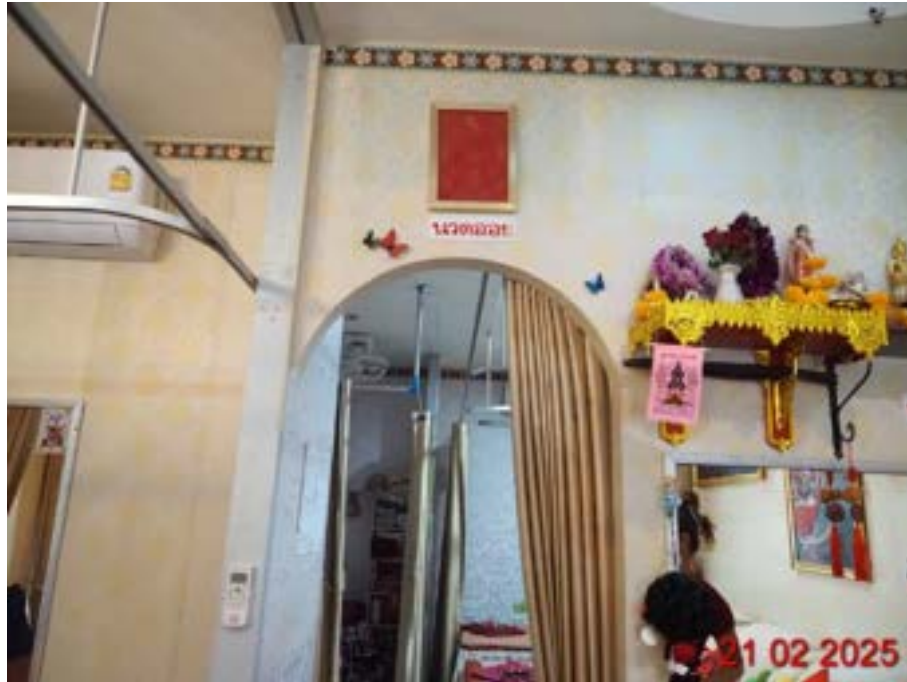
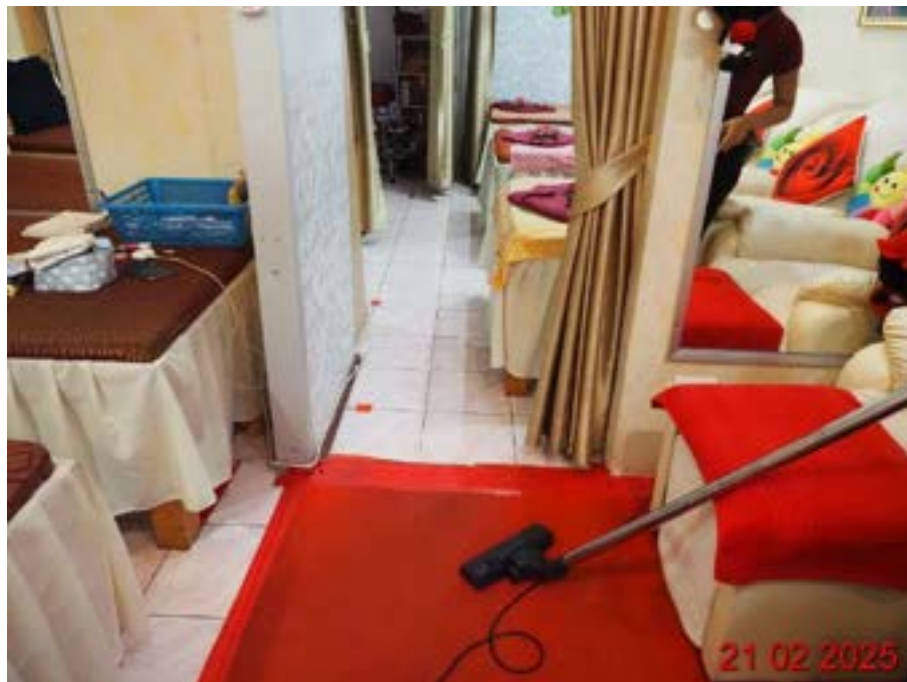
รูปที่ 281-282

สภาพภายใน

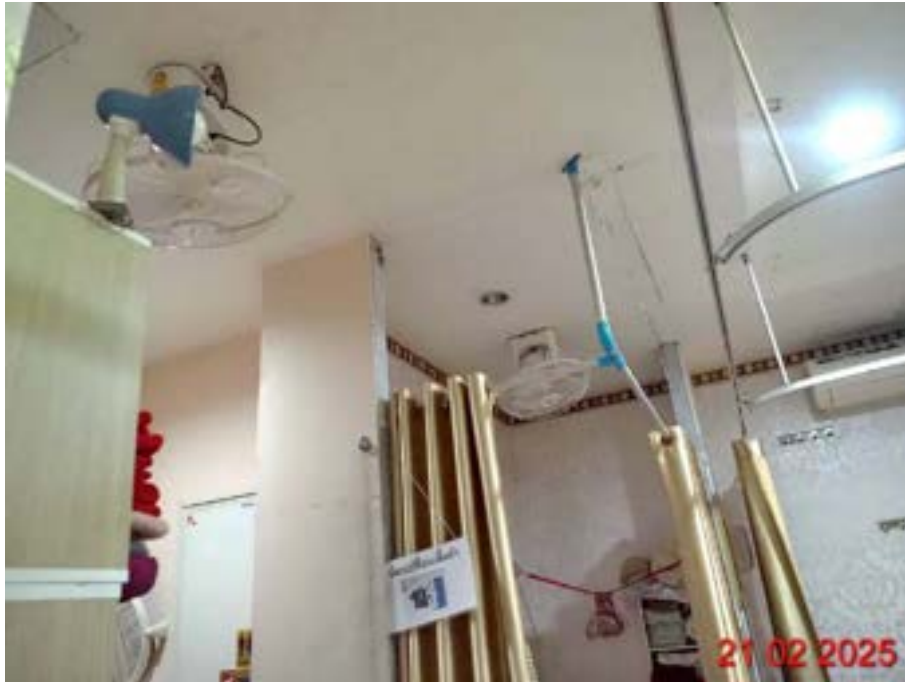
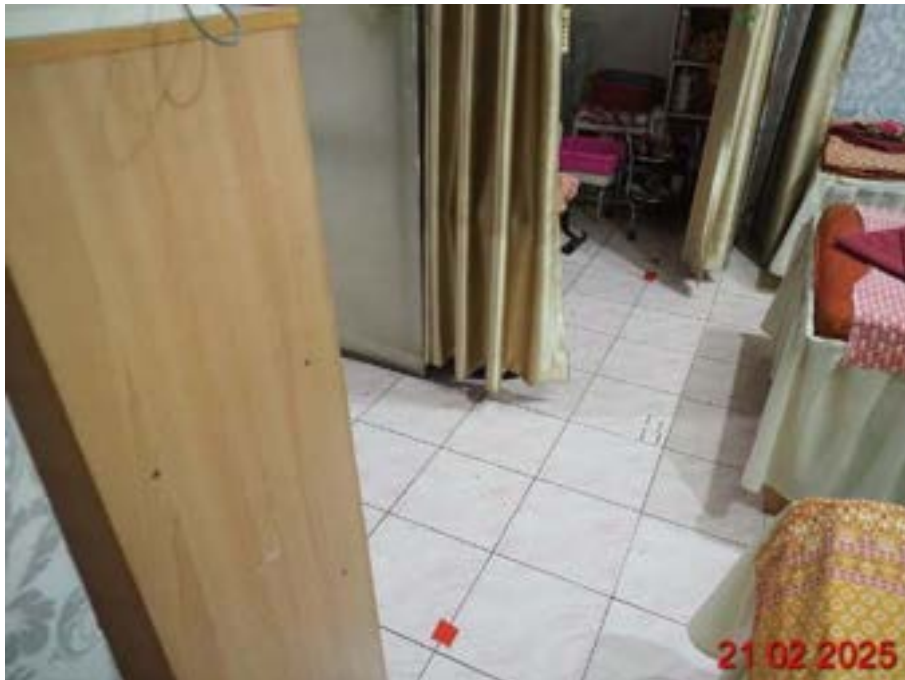
รูปที่ 283-284

สภาพภายใน

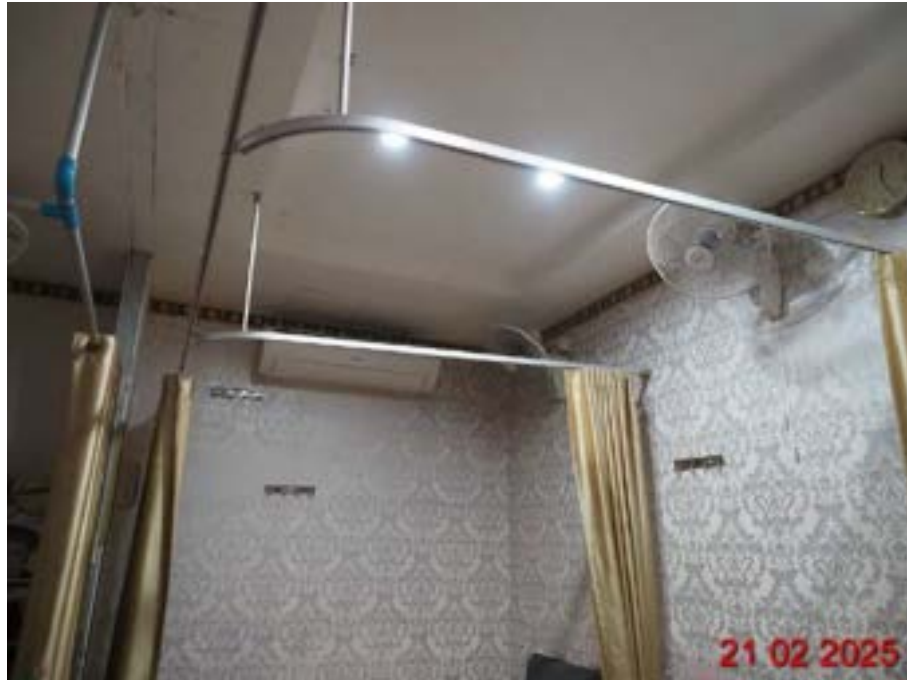
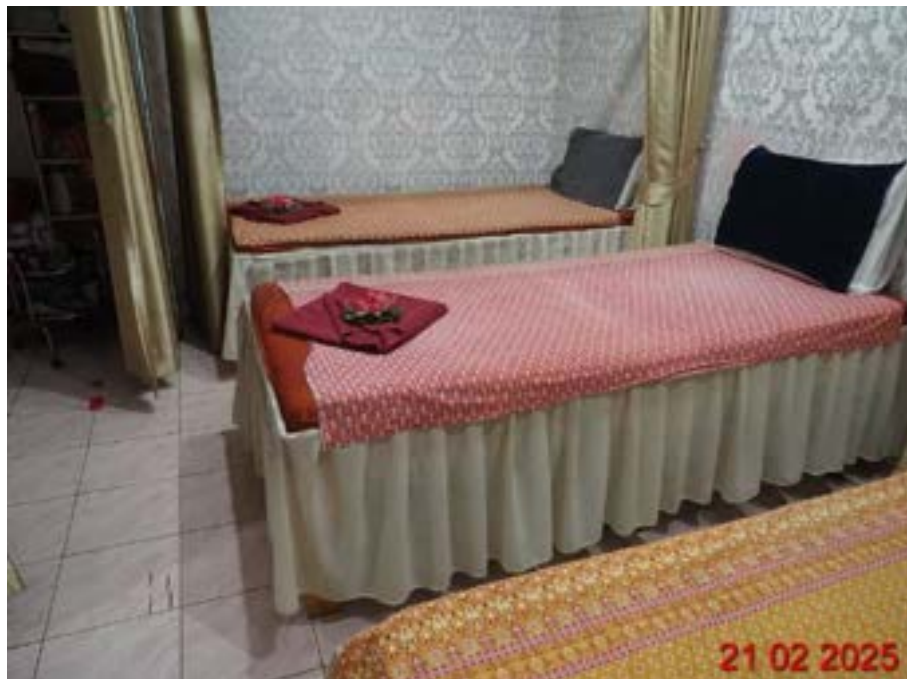
รูปที่ 285-286

สภาพภายใน

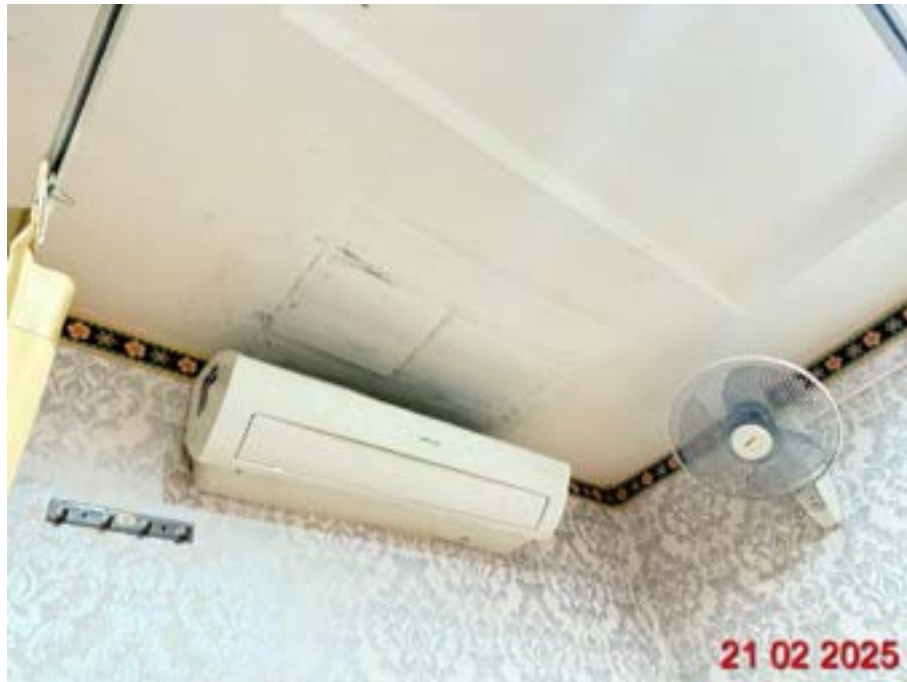
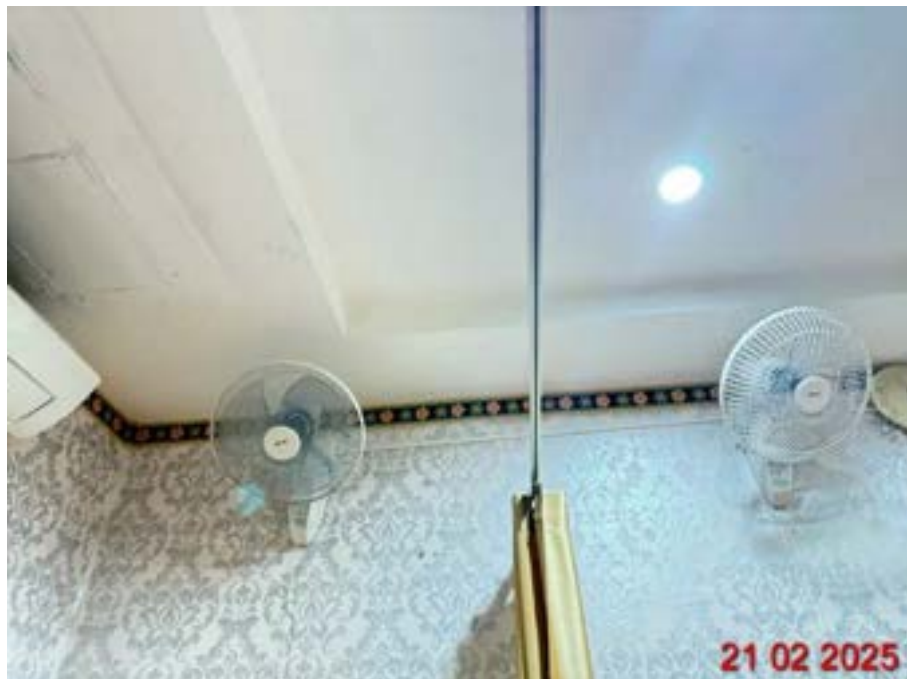
รูปที่ 287-288

สภาพภายใน
