## ภาคผนวก ค

เอกสารประกอบการปฏิบัติตามมาตราการป้องกันและแก้ไขผลกระทบสิ่งแวดล้อม

เอกสารบันทึกบ้านข้างเคียง

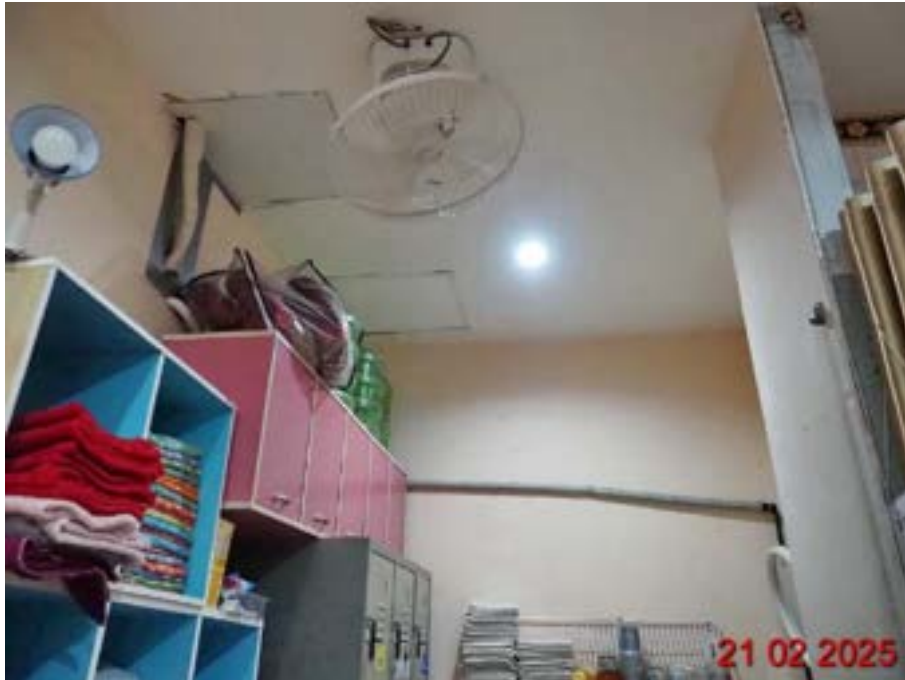
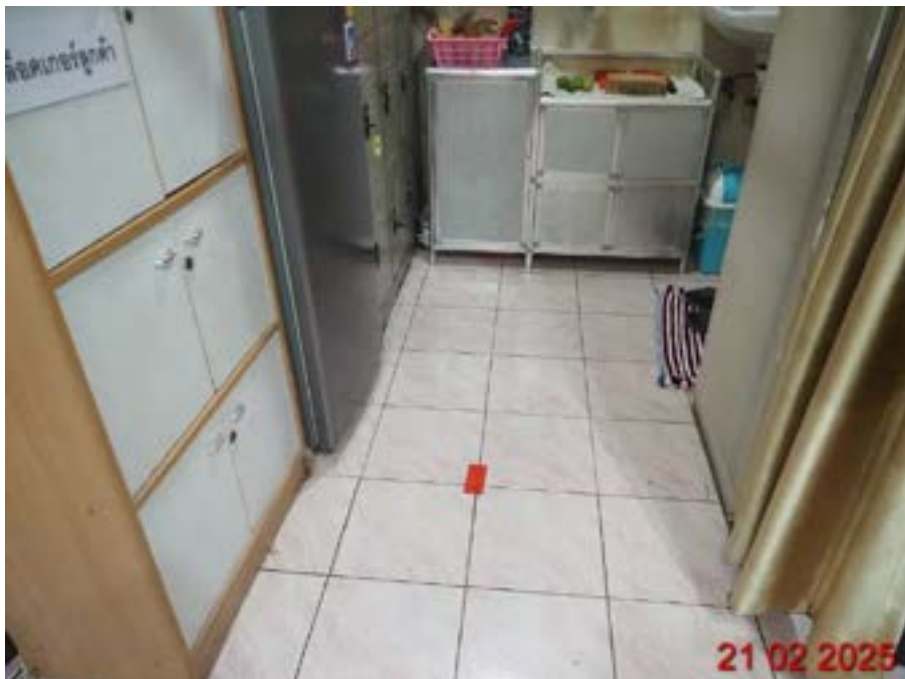
รูปที่ 289-290

สภาพภายใน

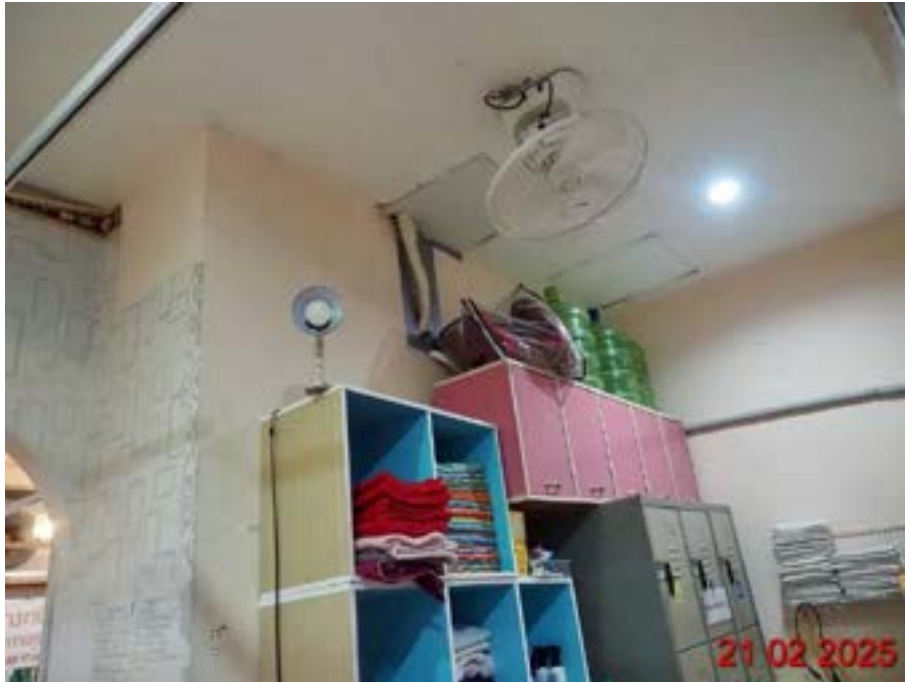
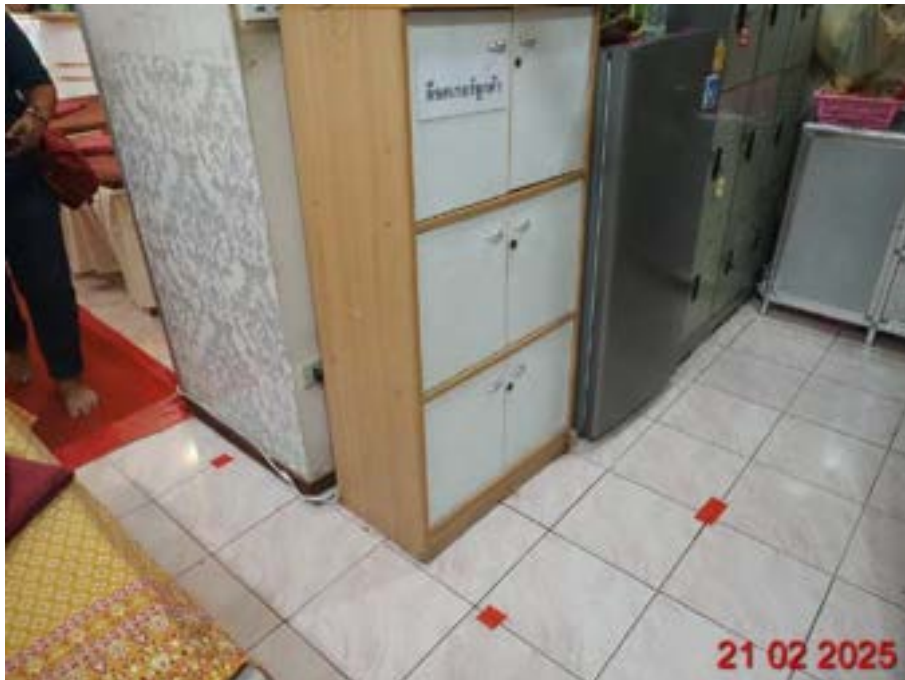
รูปที่ 291-292

สภาพภายใน

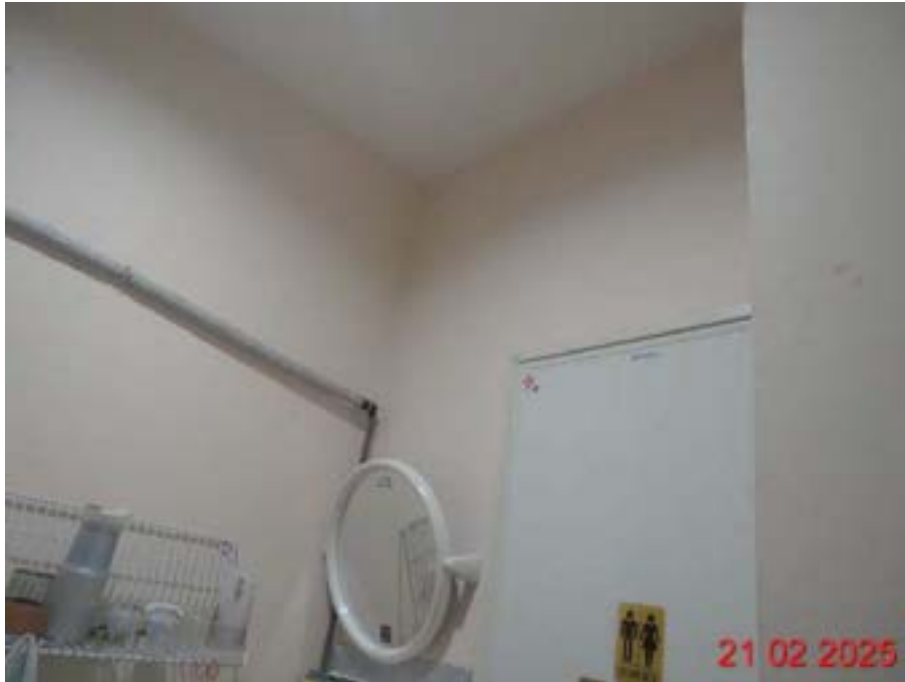
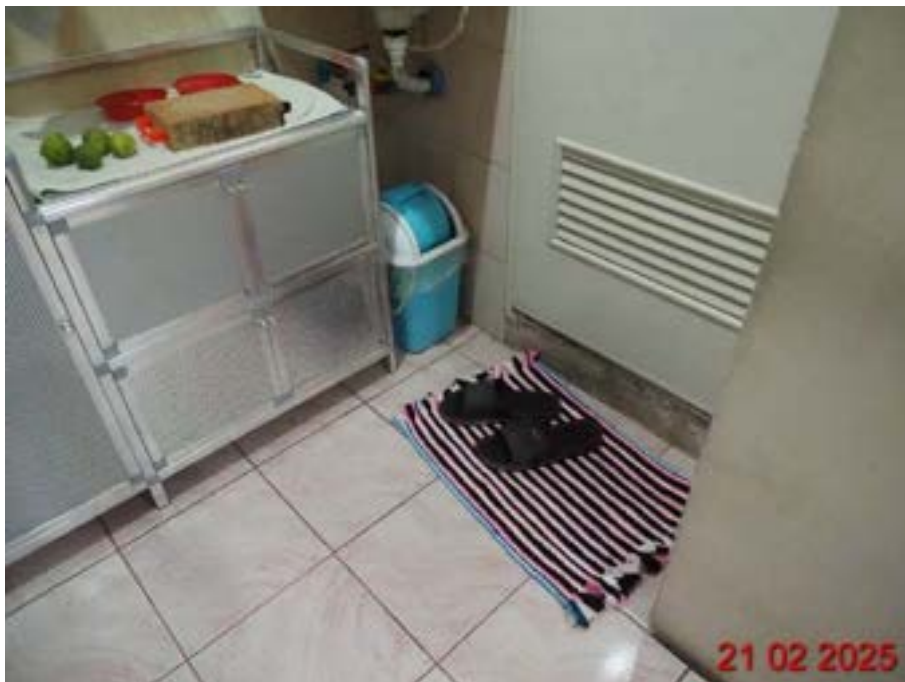
รูปที่ 293-294

สภาพภายใน

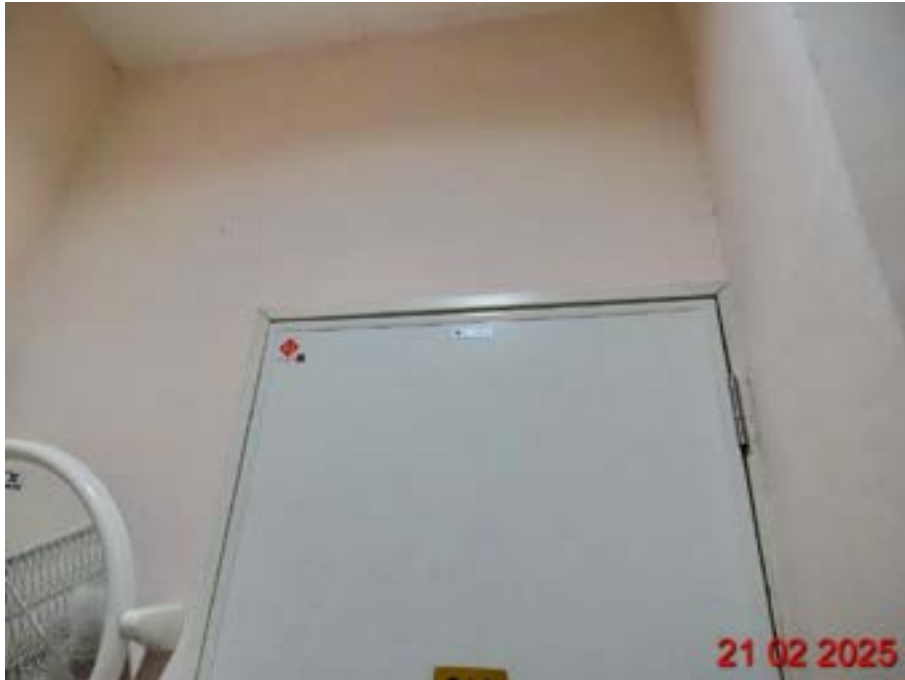
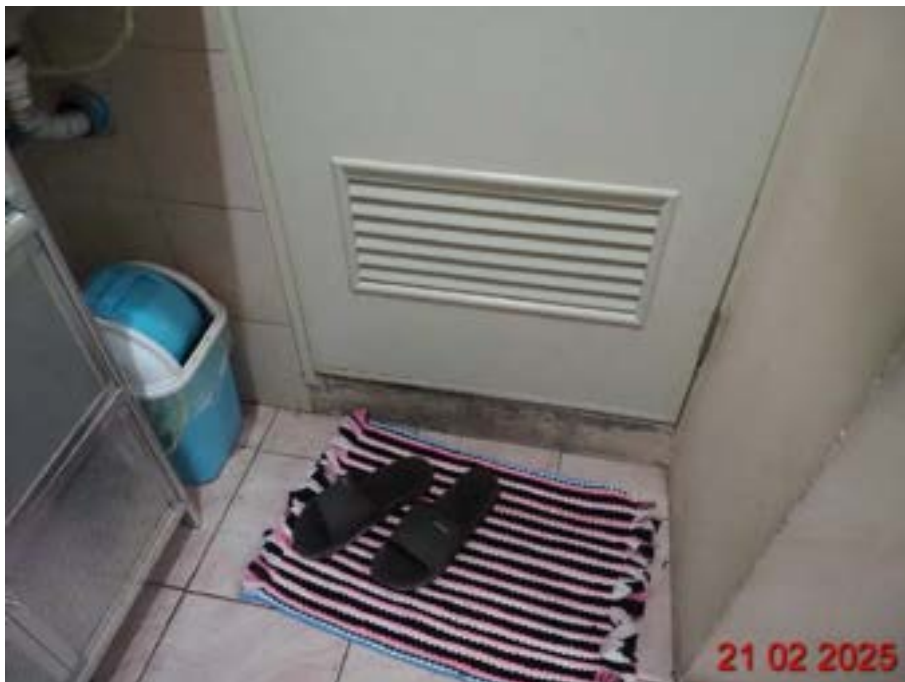
รูปที่ 295-296

สภาพภายใน

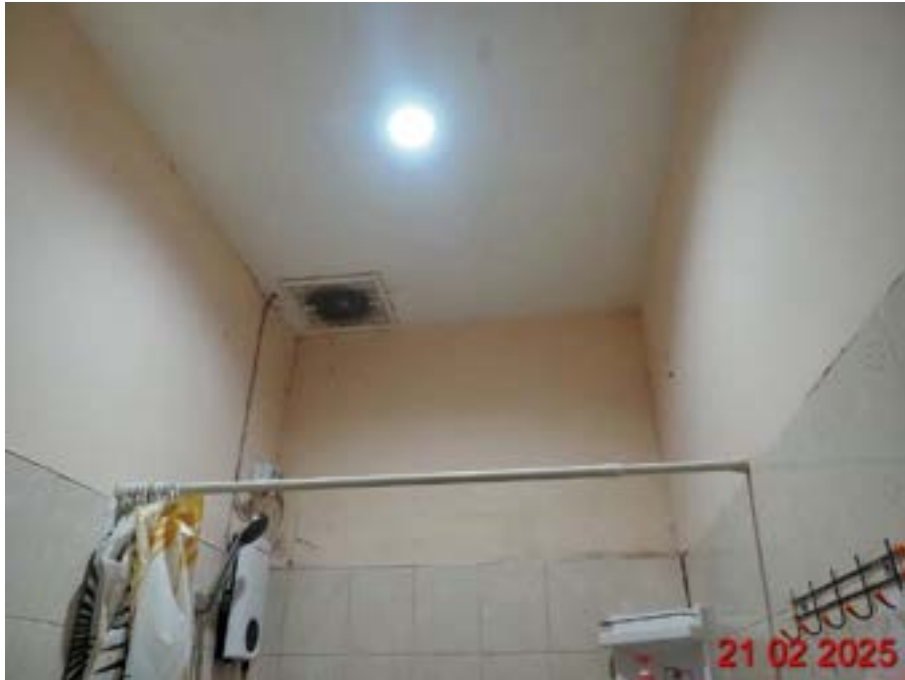
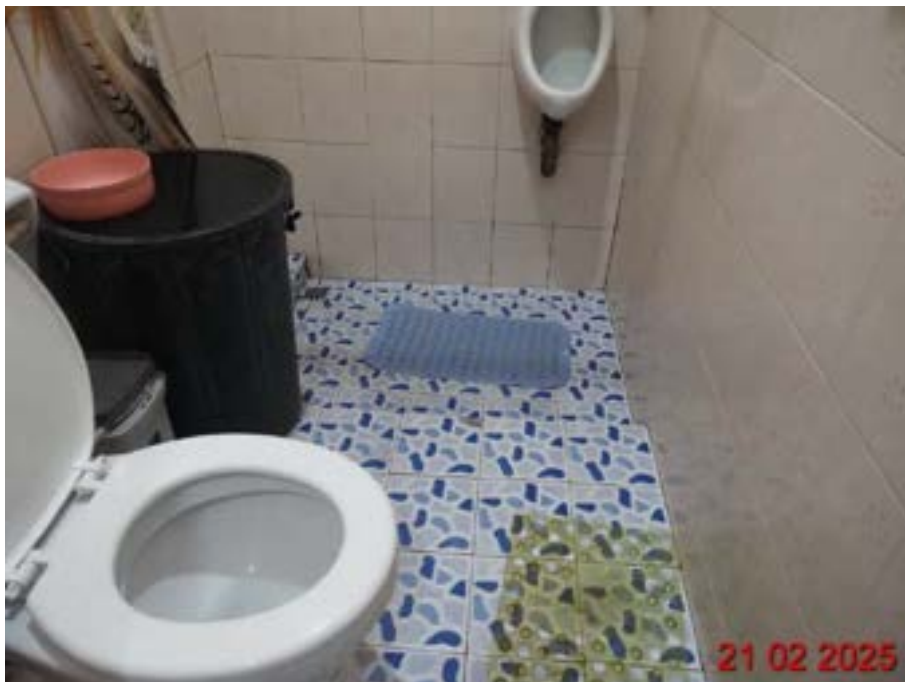
รูปที่ 297-298  
สภาพภายในห้องน้ำ

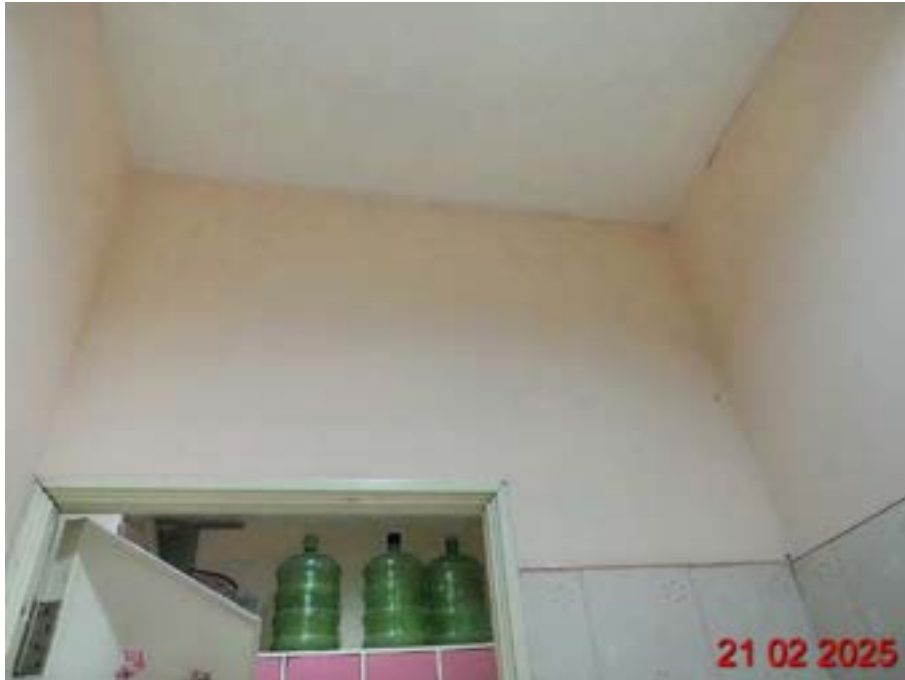
รูปที่ 299-300  
สภาพภายในห้องน้ำ

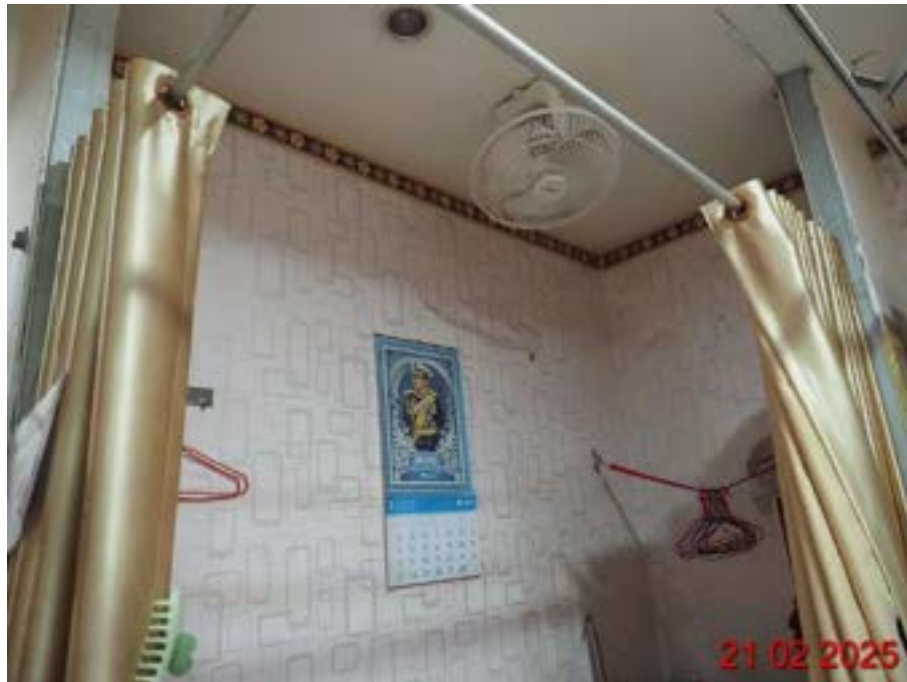
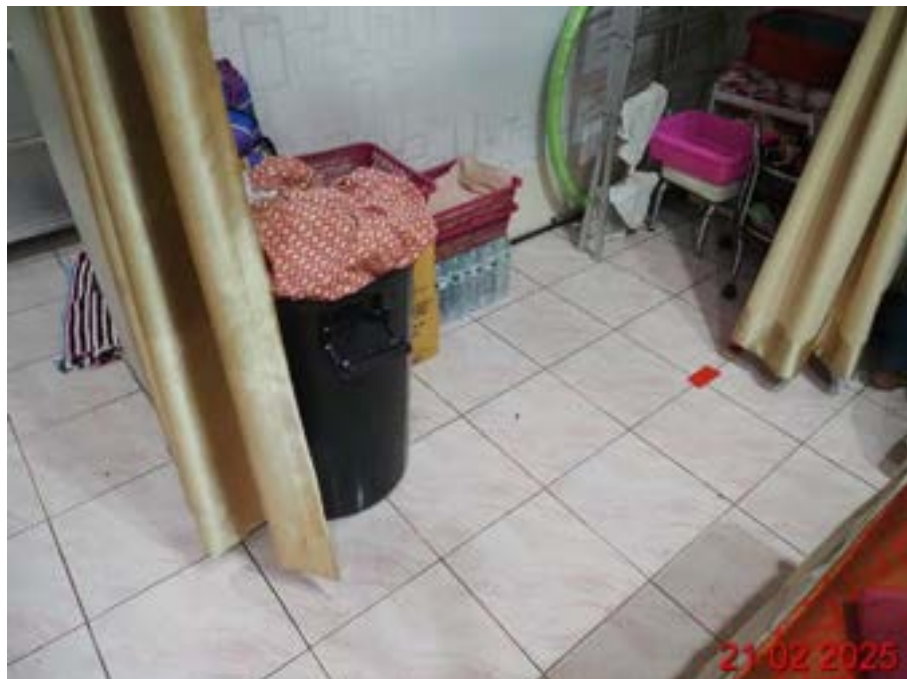
รูปที่ 301-302

สภาพภายใน

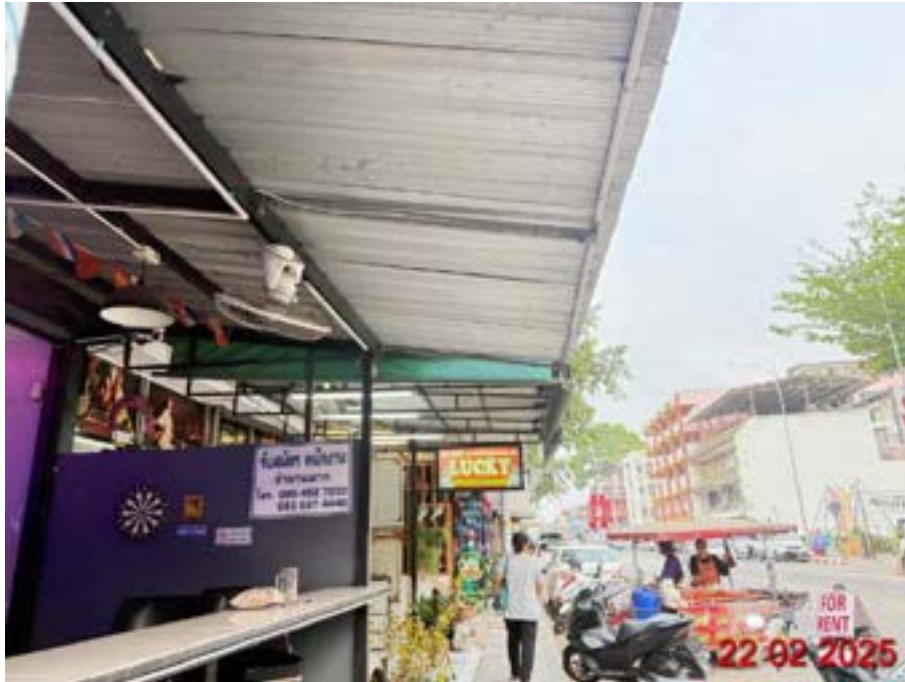
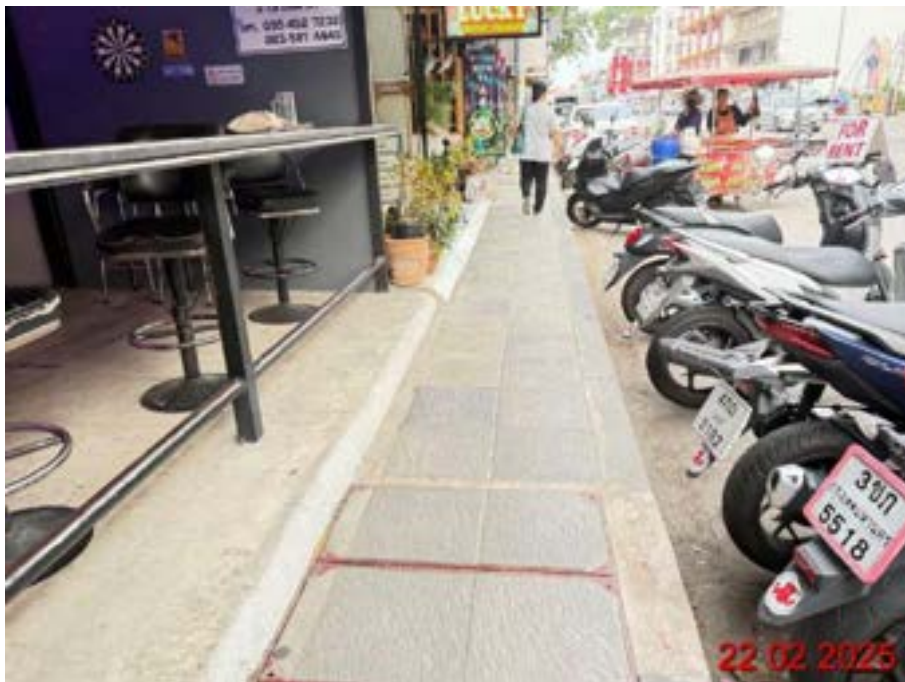
รูปที่ 303-304

สภาพภายนอกด้านหน้า

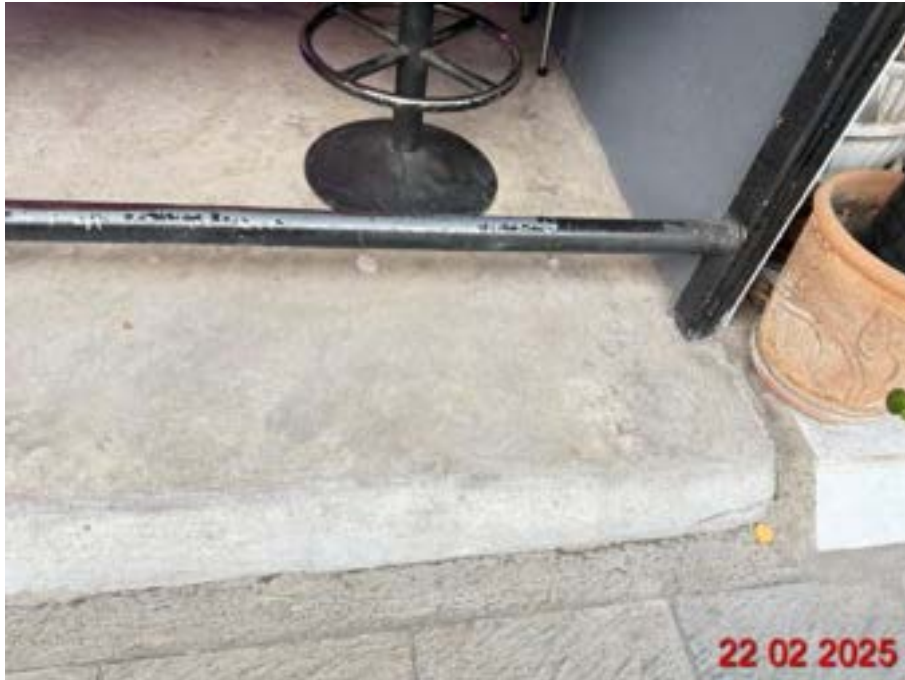
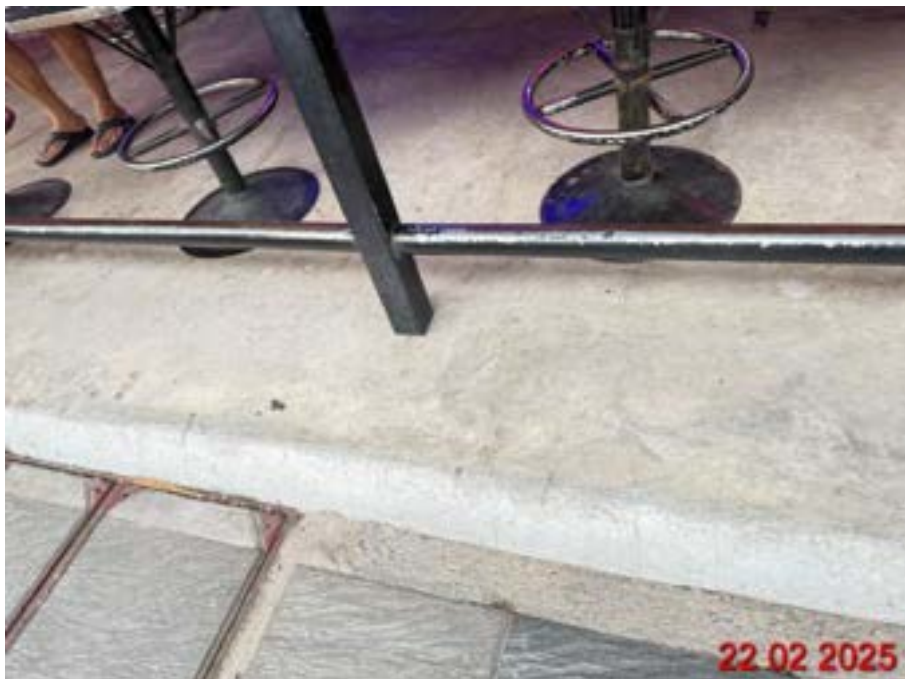
รูปที่ 305-306  
รอยแตกร้าวพื้น

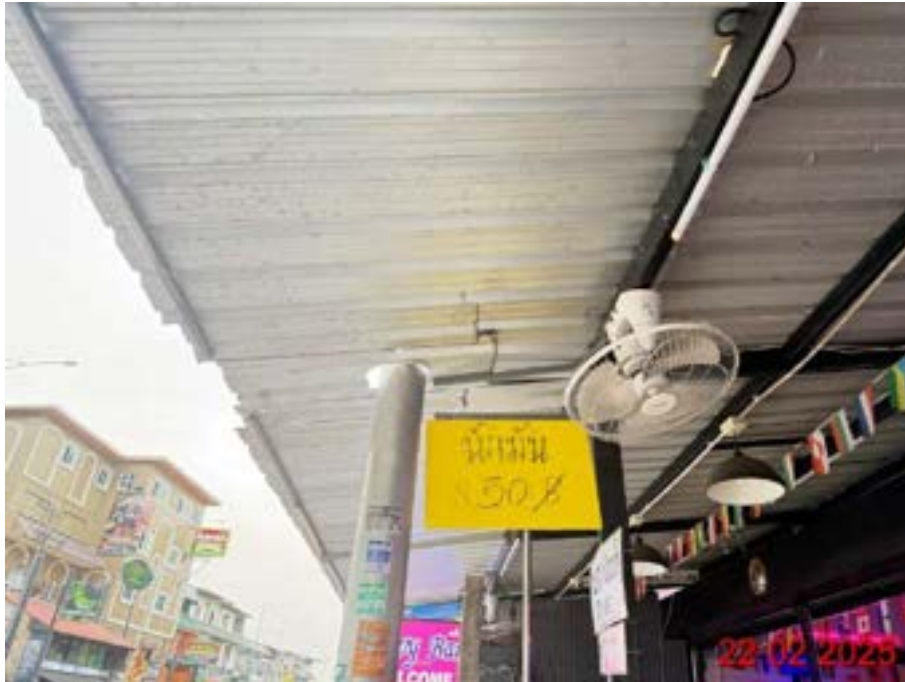
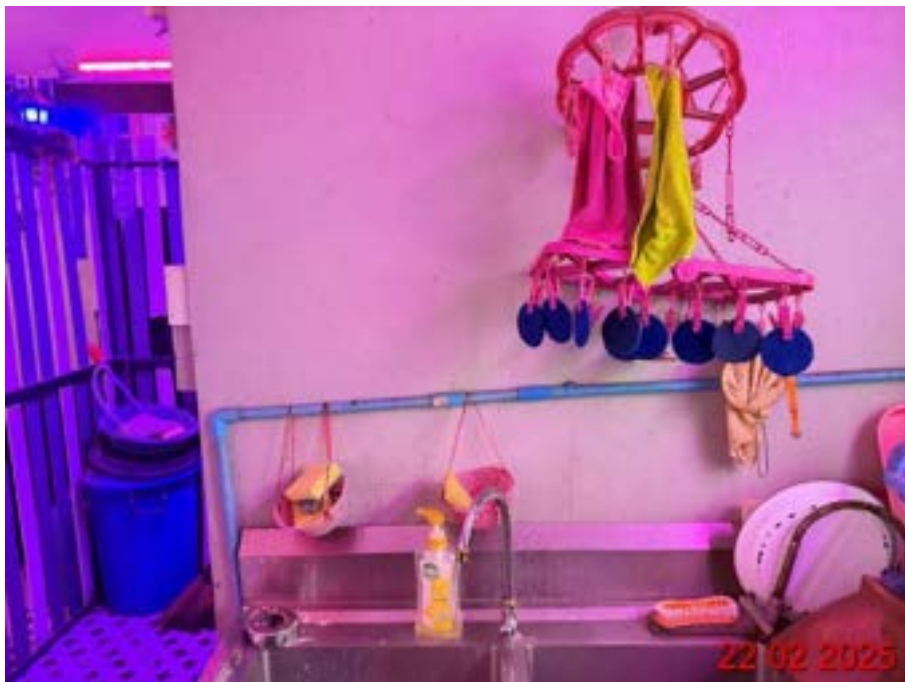
รูปที่ 307-308

สภาพภายนอกด้านหลัง

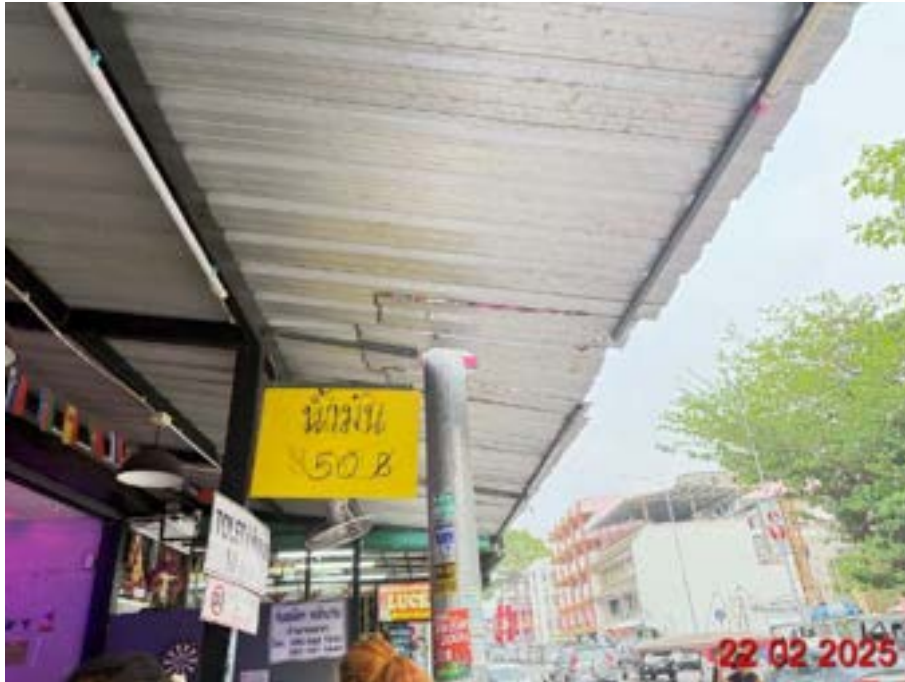
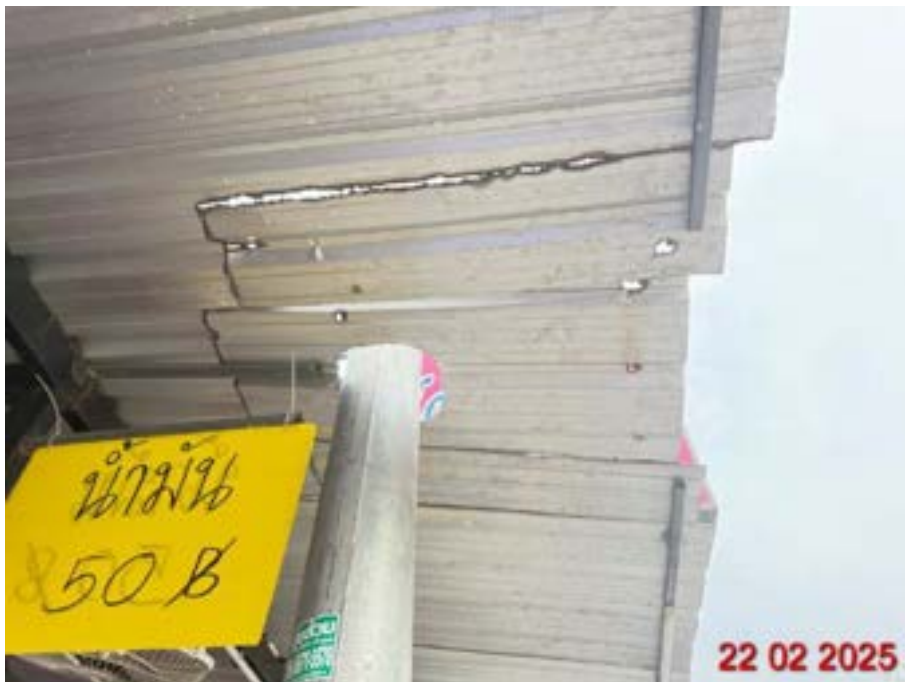
รูปที่ 309-310

รอยแตกหลังคา

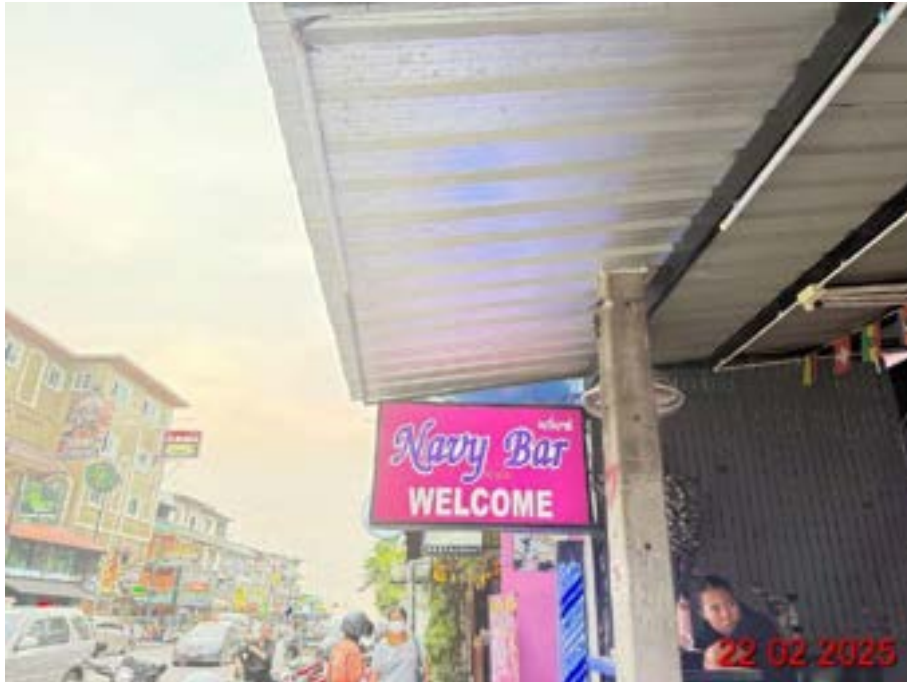
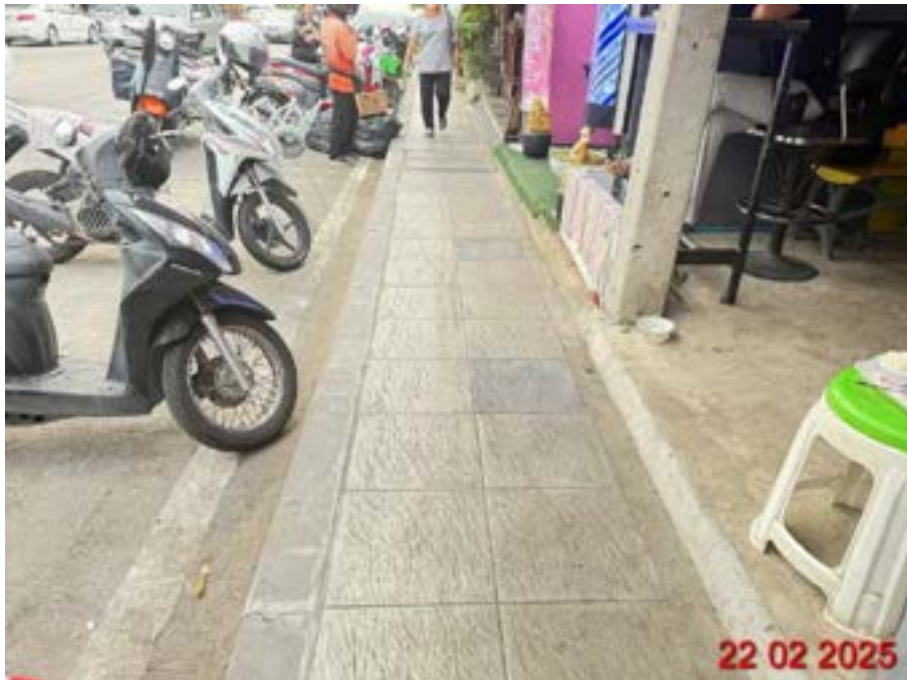
รูปที่ 311-312

สภาพภายนอกด้านหน้า

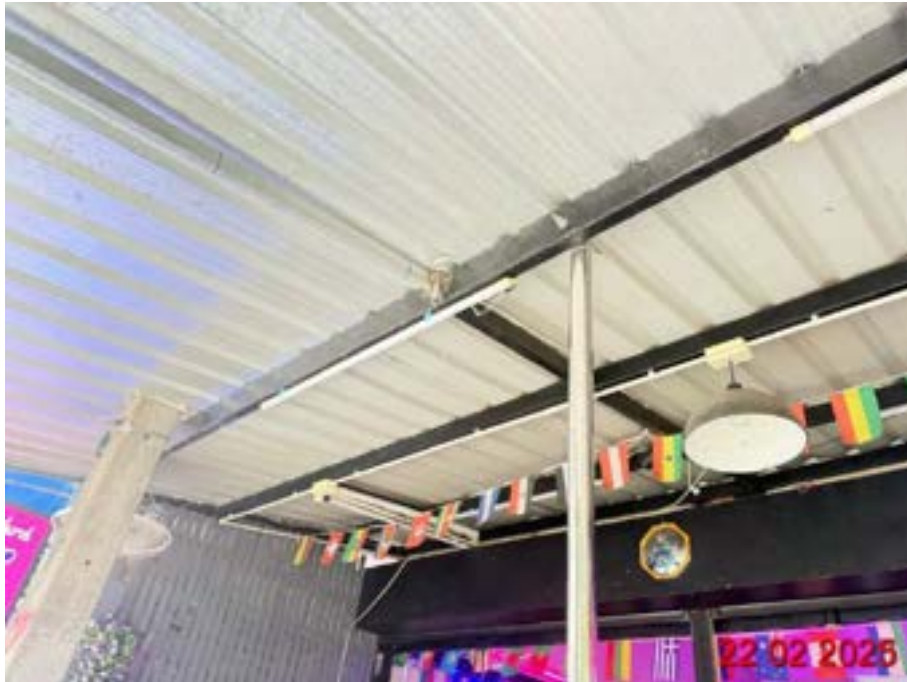
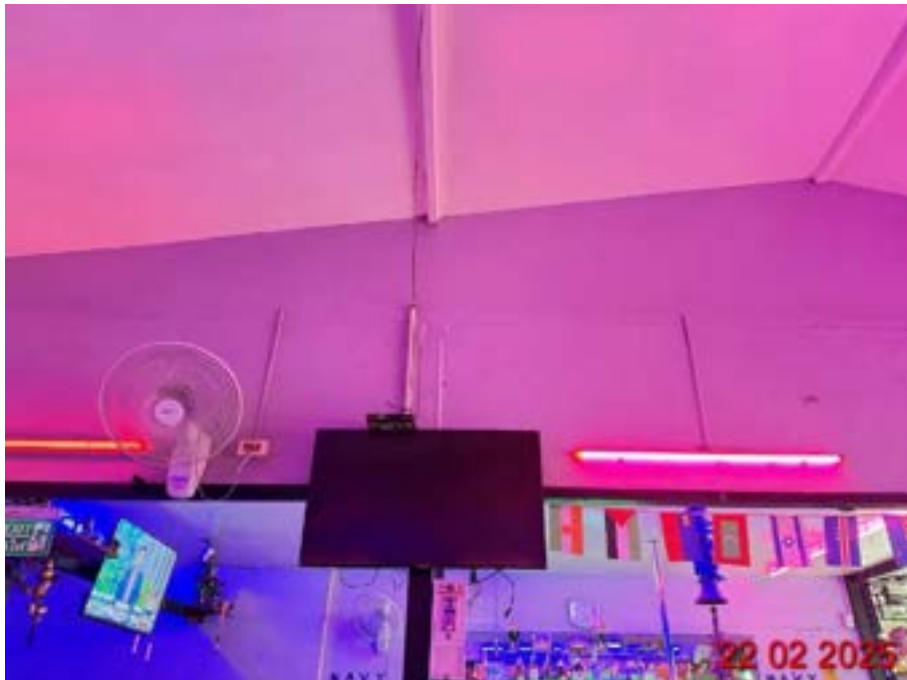
รูปที่ 313-314

สภาพภายนอกด้านหน้า

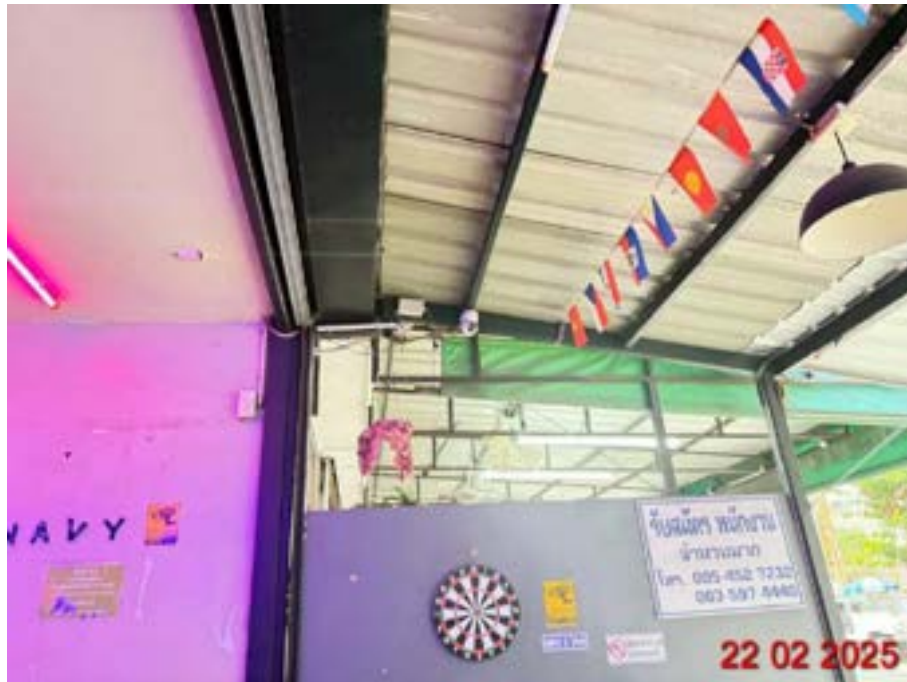
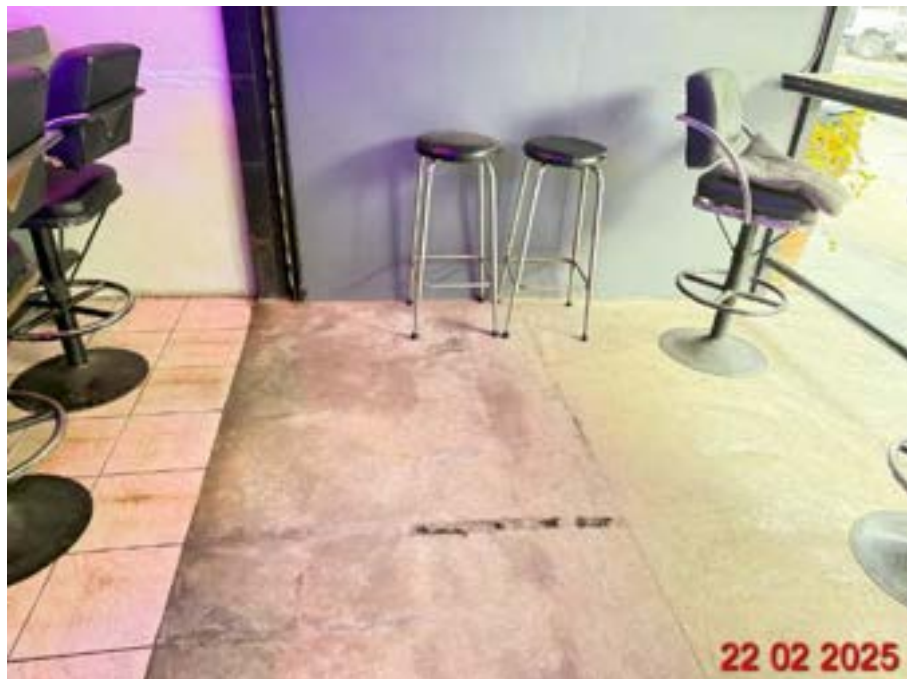
รูปที่ 315-316

สภาพภายนอกด้านหน้า

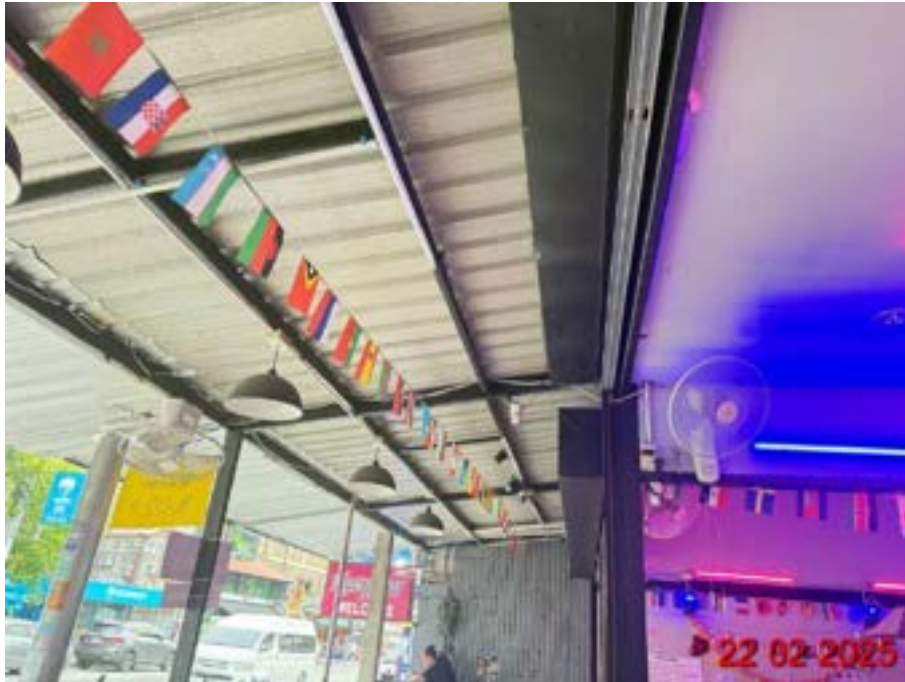
รูปที่ 317-318

สภาพภายนอกด้านหน้า

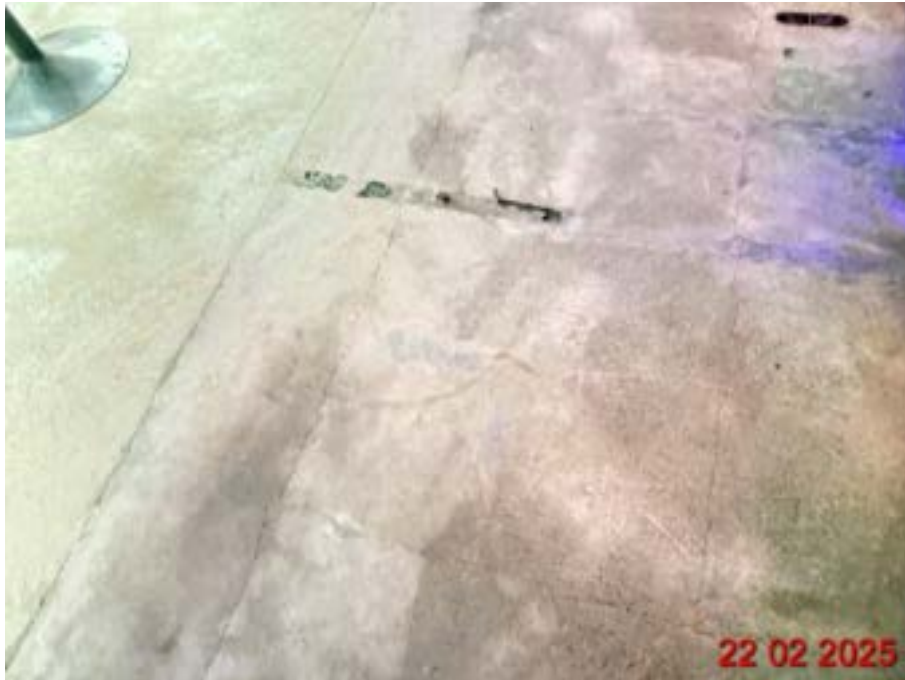
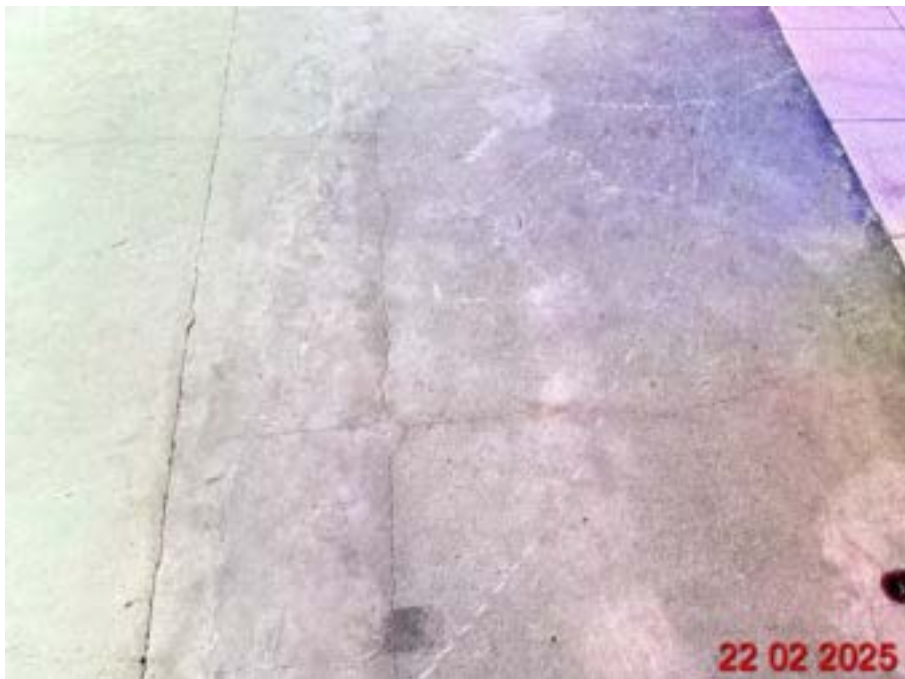
รูปที่ 319-320

รอยแตกร้าวภายนอกด้านหน้า

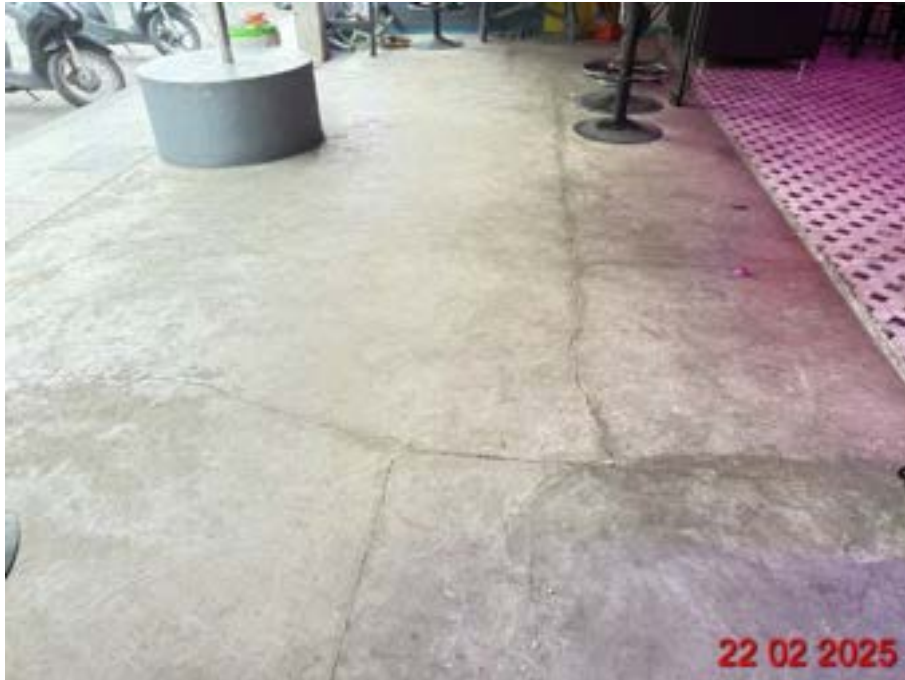
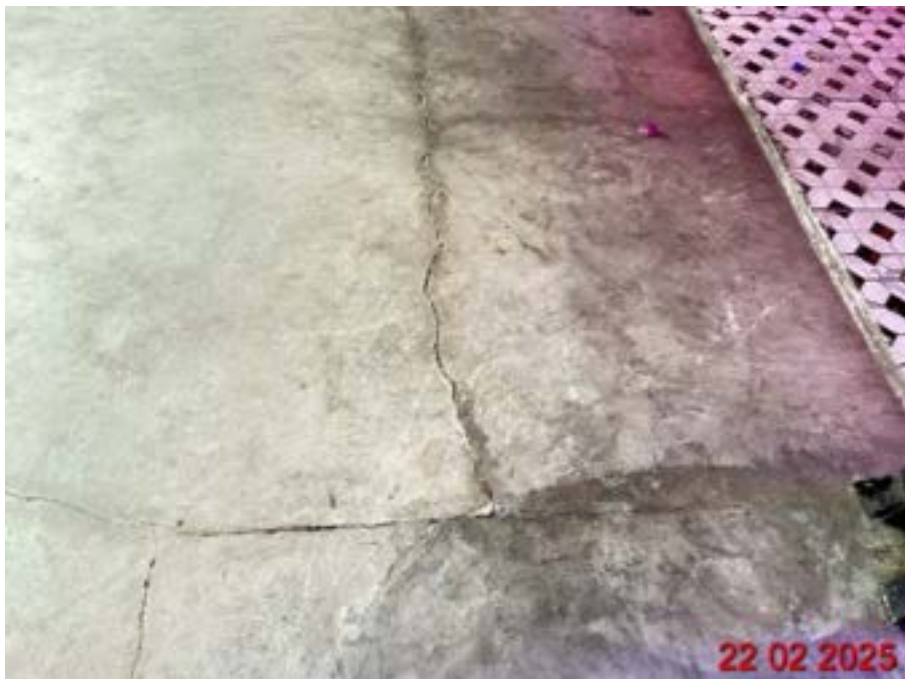
รูปที่ 321-322

รอยแตกร้าวภายนอกด้านหน้า

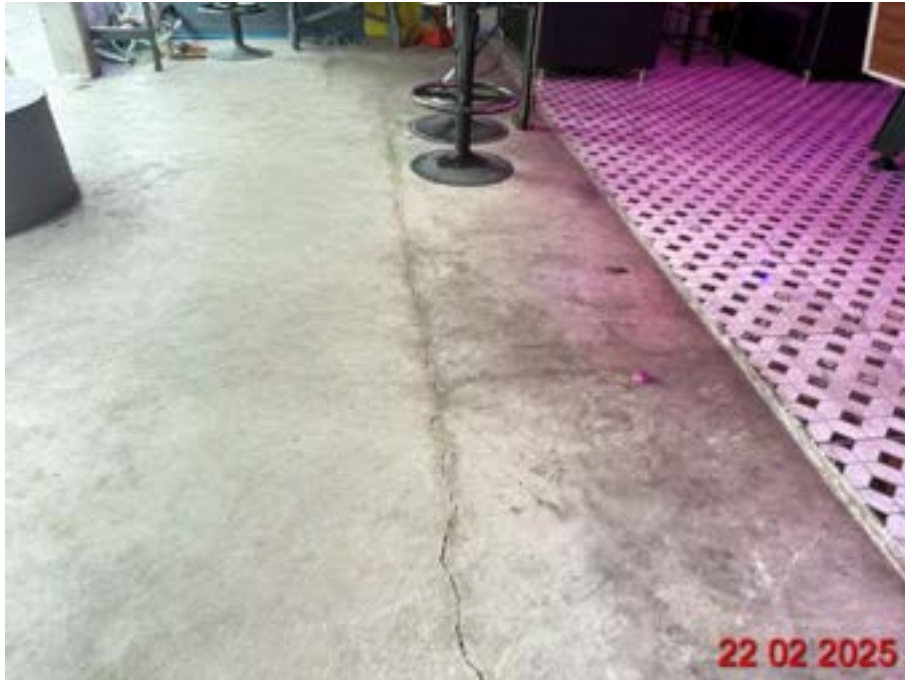
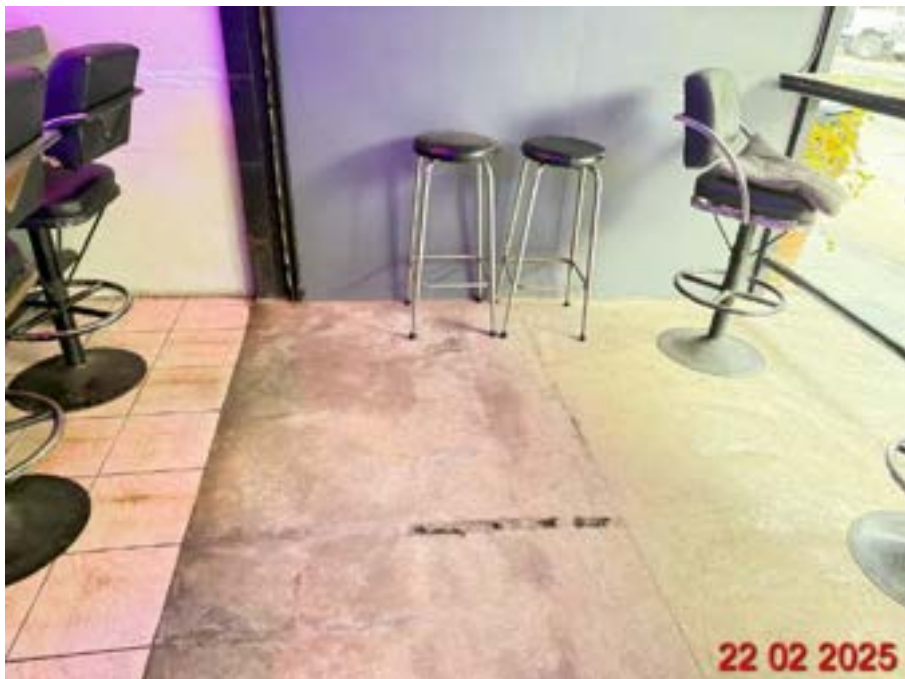
รูปที่ 323-324

รอยแตกร้าวภายนอกด้านหน้า

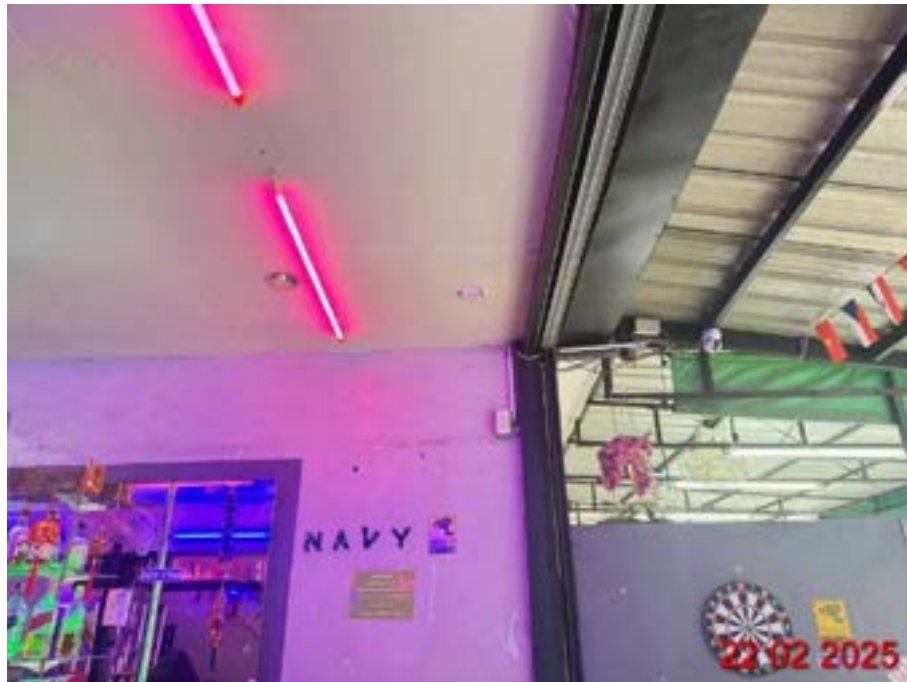
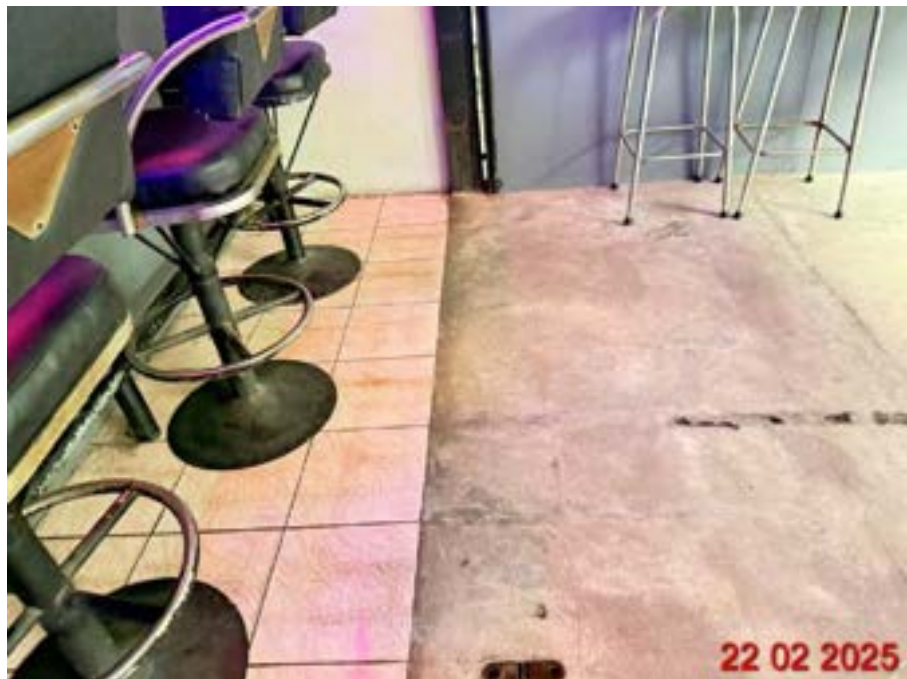
รูปที่ 325-326

สภาพภายใน
