## ภาคผนวก ค

เอกสารประกอบการปฏิบัติตามมาตราการป้องกันและแก้ไขผลกระทบสิ่งแวดล้อม

เอกสารบันทึกบ้านข้างเคียง

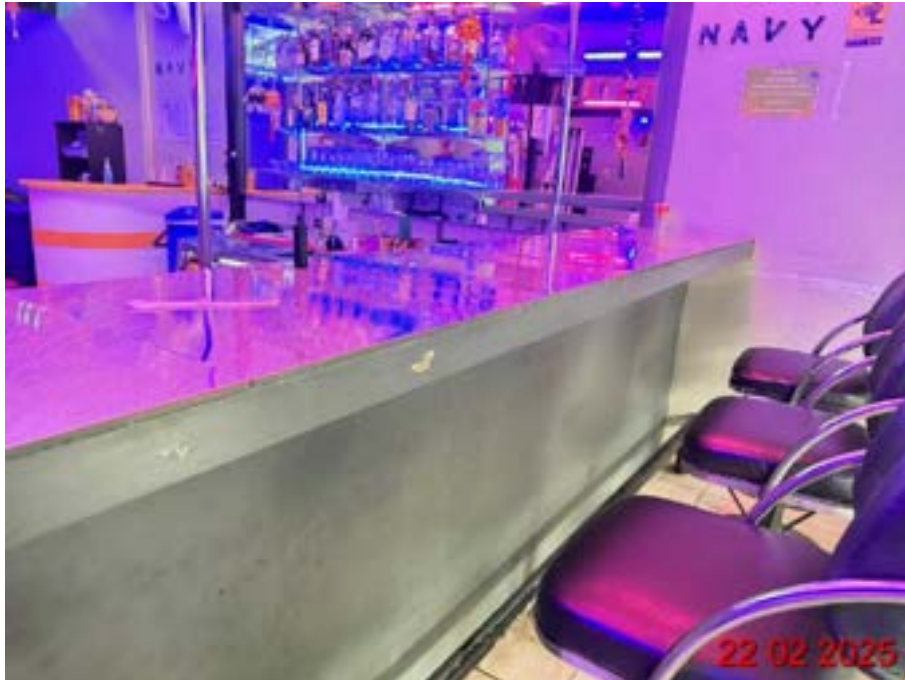
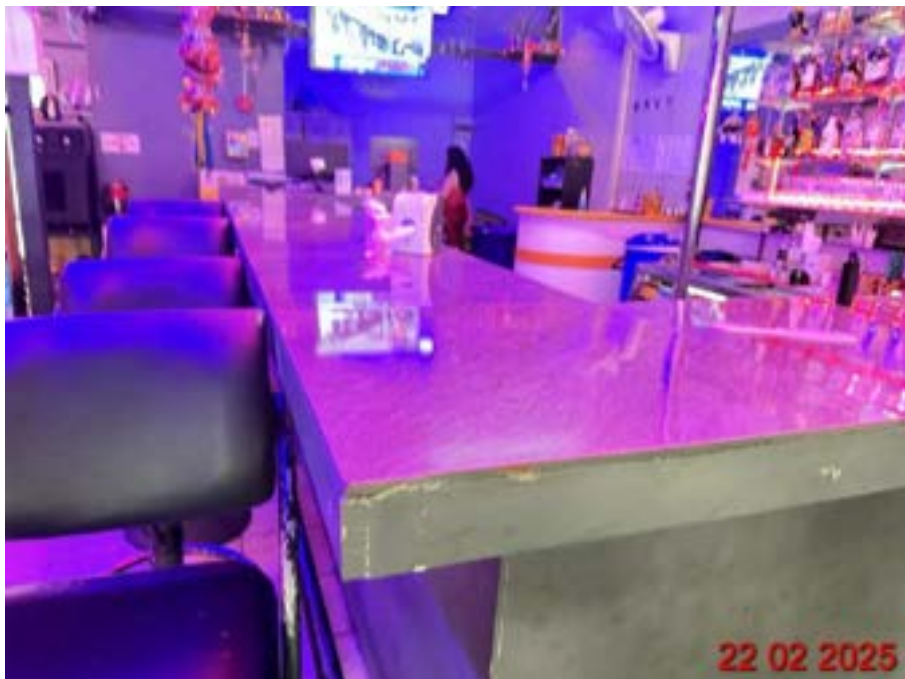
รูปที่ 327-328

สภาพภายใน

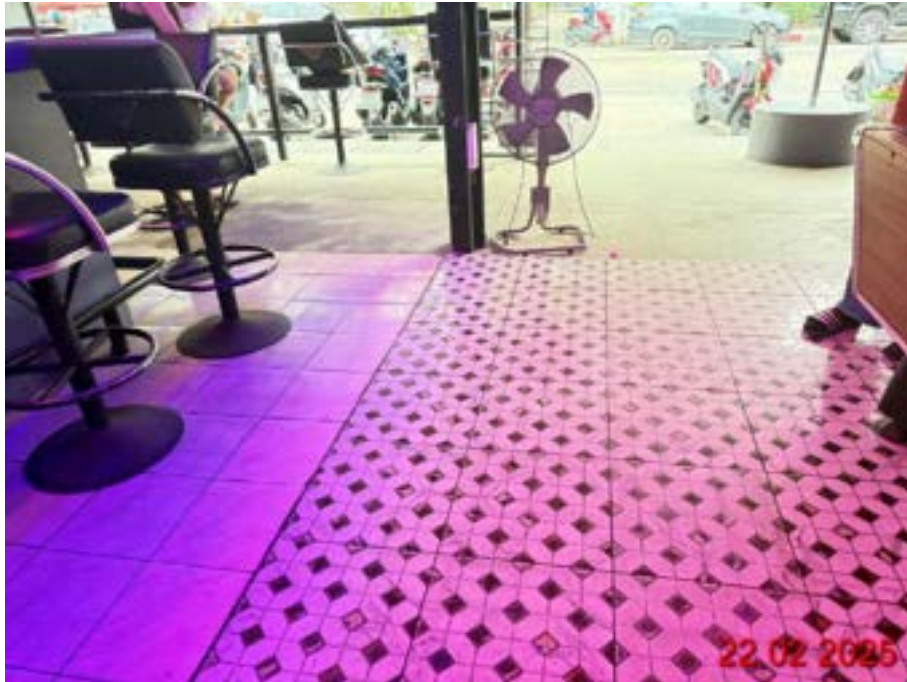
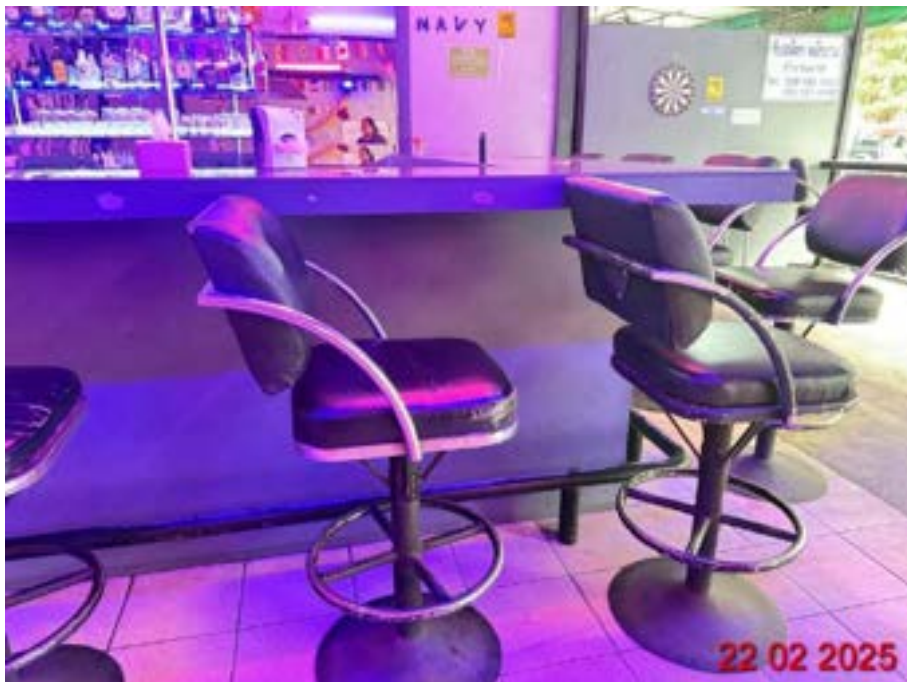
รูปที่ 329-330

สภาพภายใน

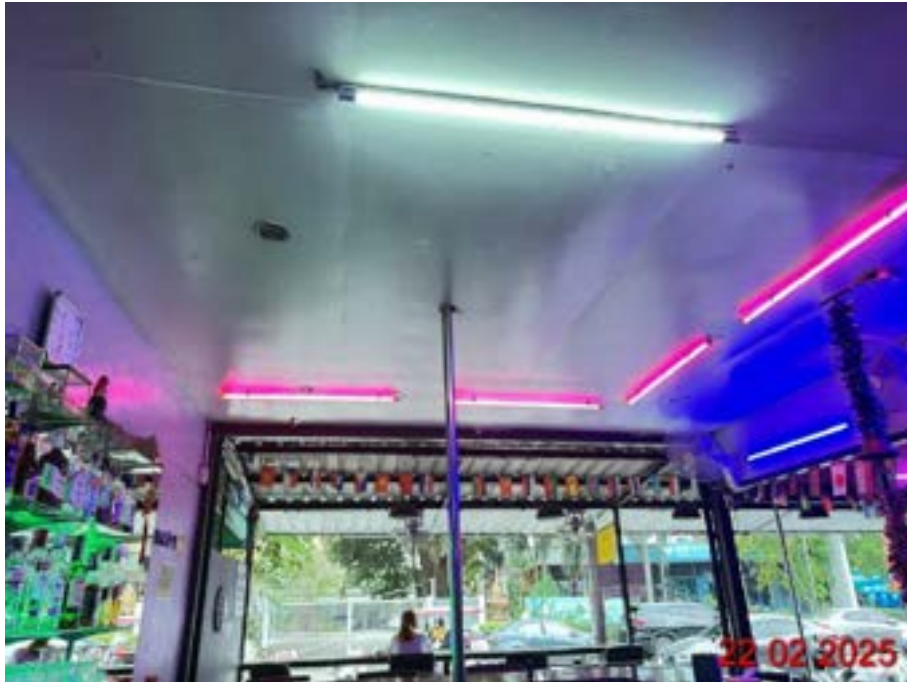
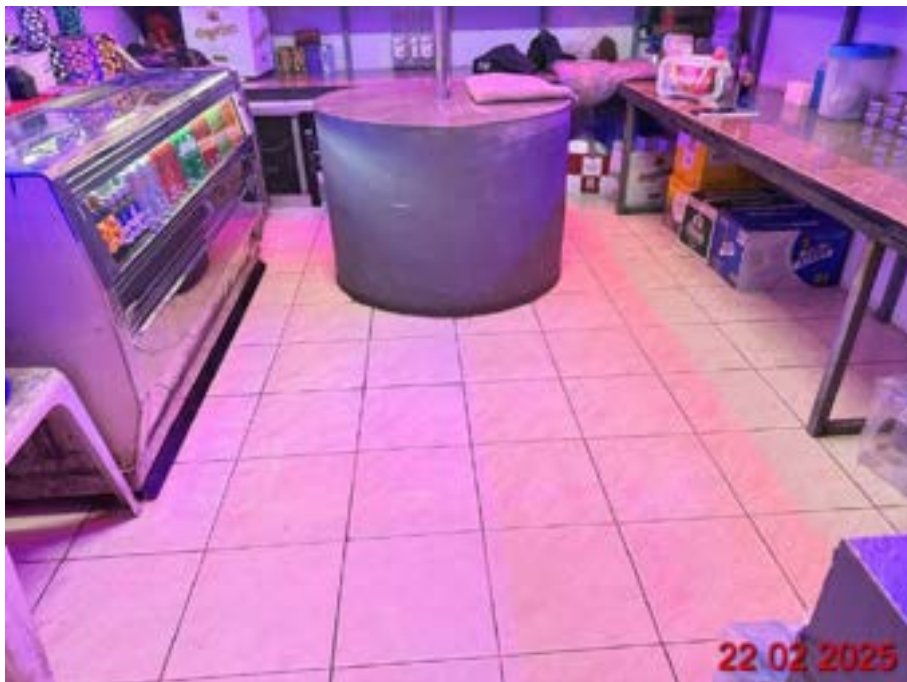
รูปที่ 331-332

สภาพภายใน

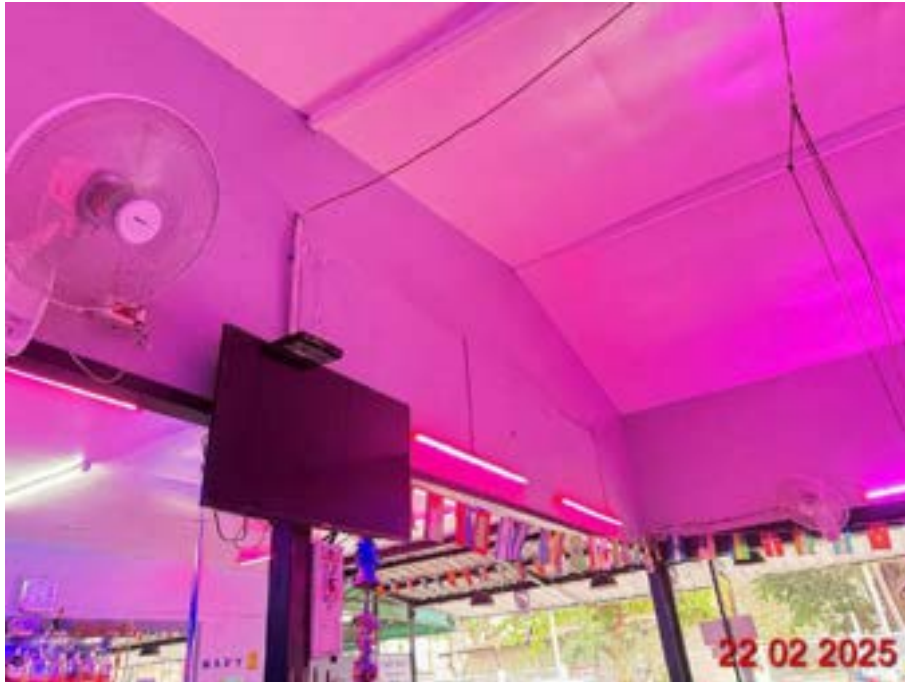
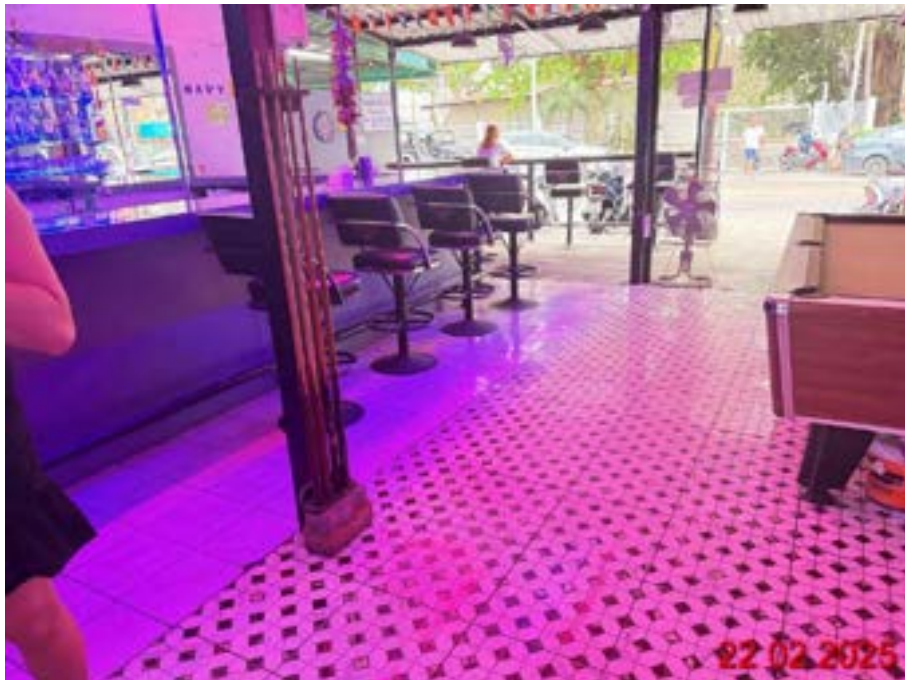
รูปที่ 333-334

สภาพภายใน

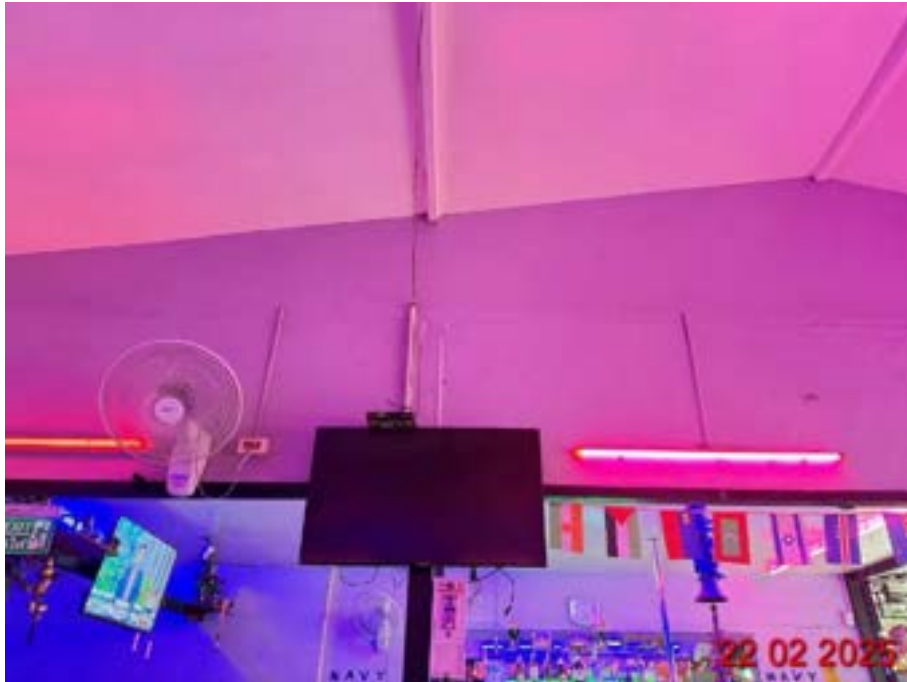
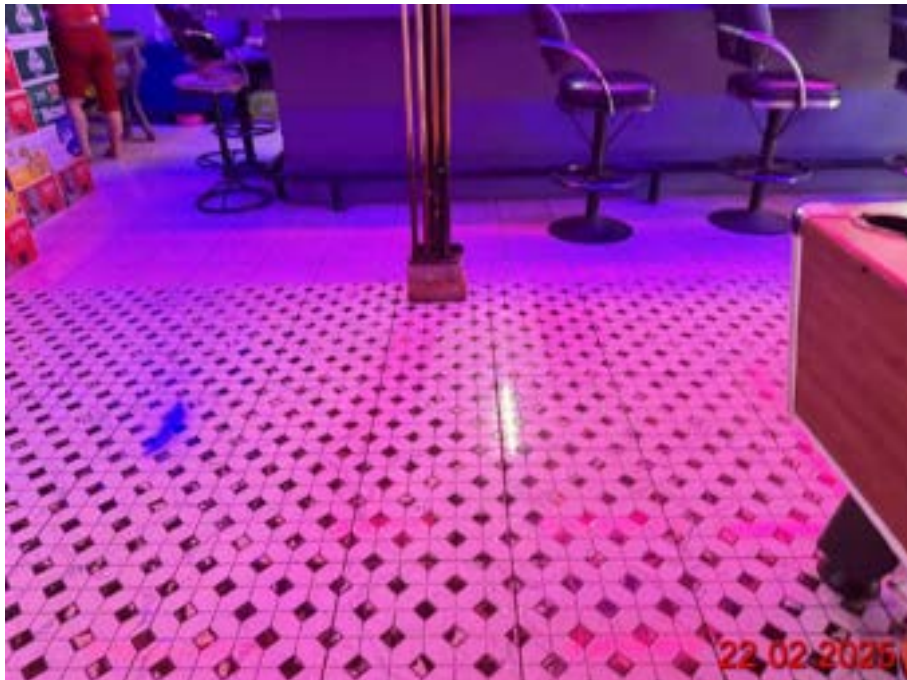
รูปที่ 335-336

สภาพภายใน

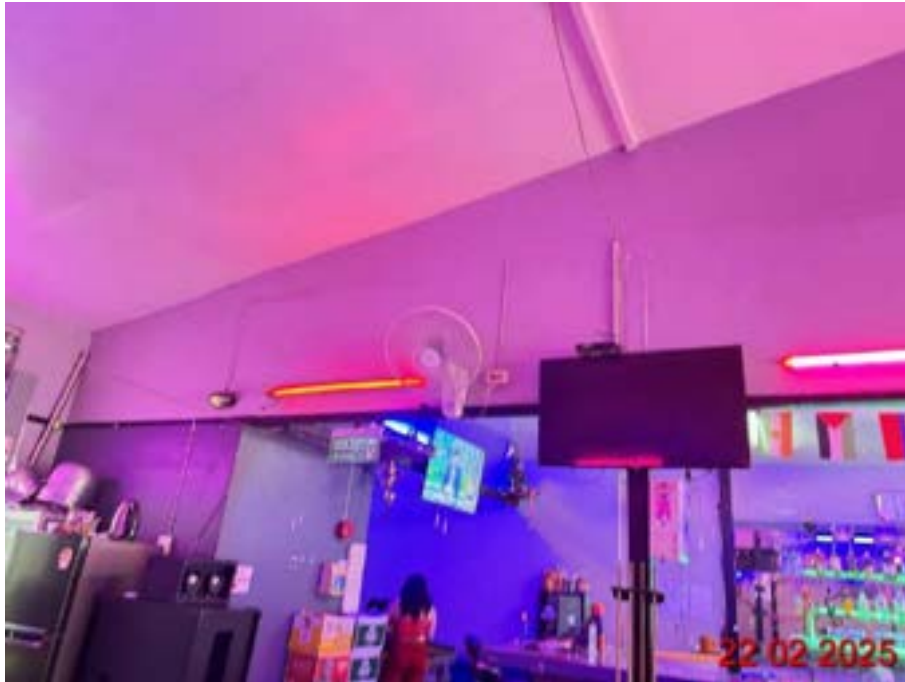
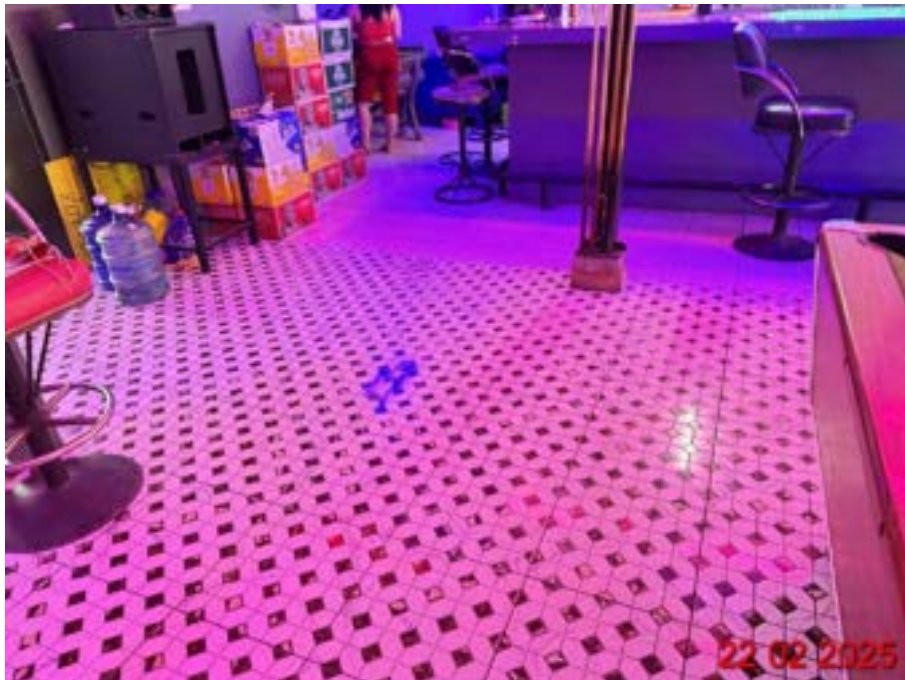
รูปที่ 337-338

สภาพภายใน

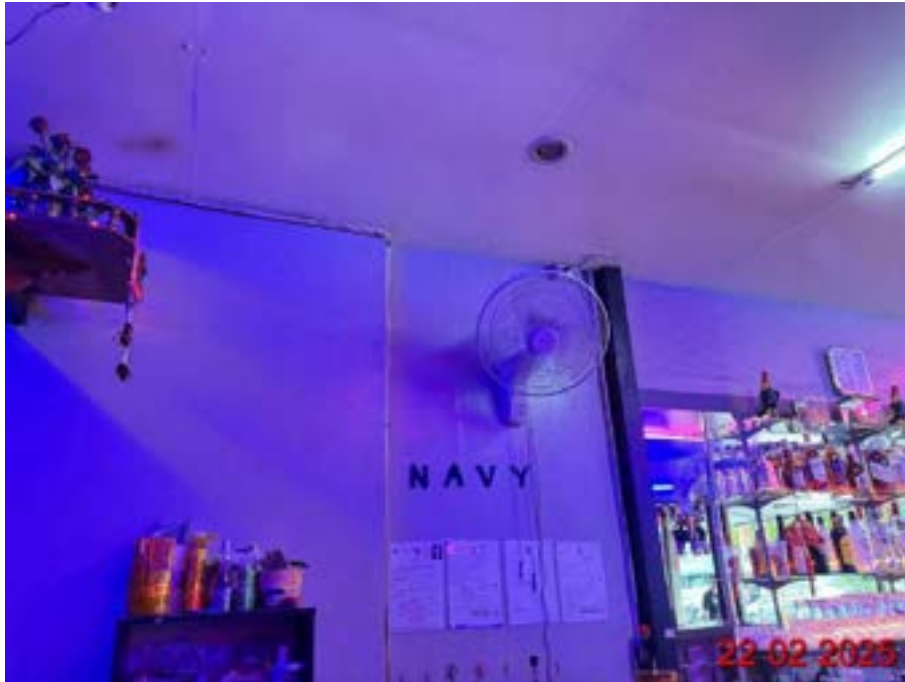
รูปที่ 339-340

สภาพภายใน

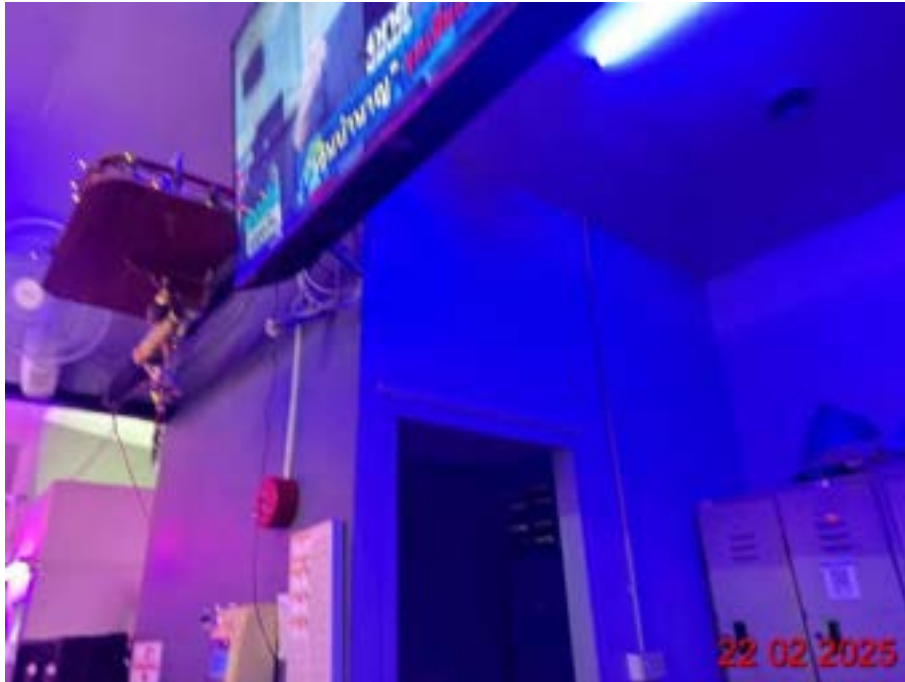
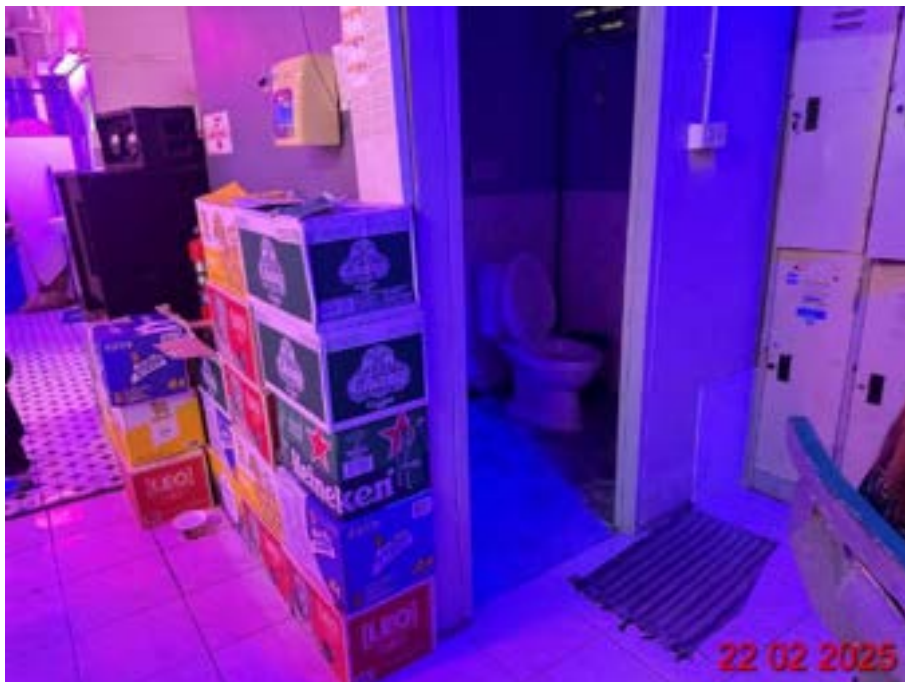
รูปที่ 341-342

สภาพภายใน

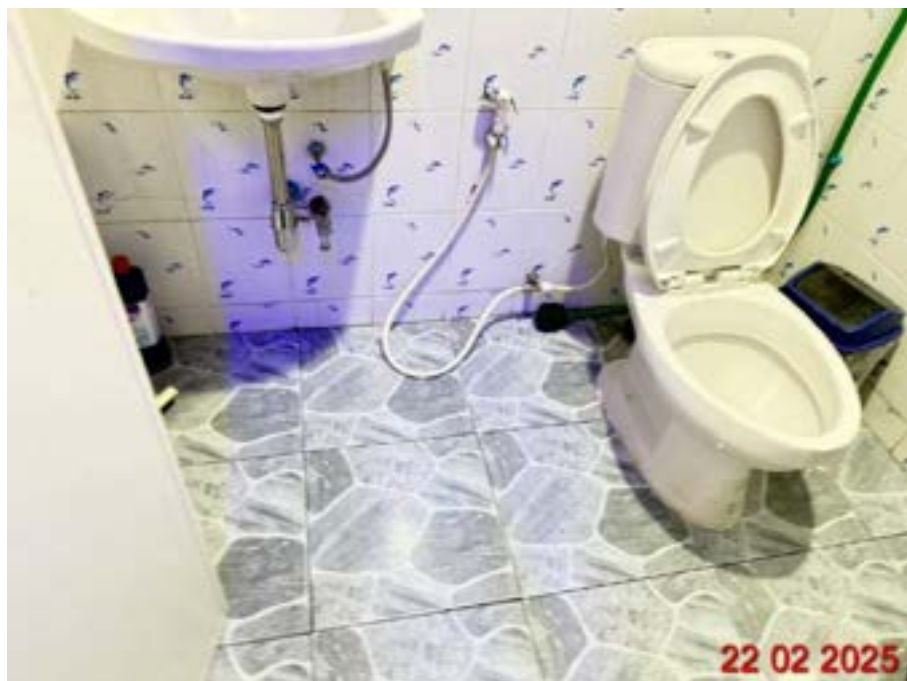
รูปที่ 343-344  
สภาพภายในห้องน้ำ

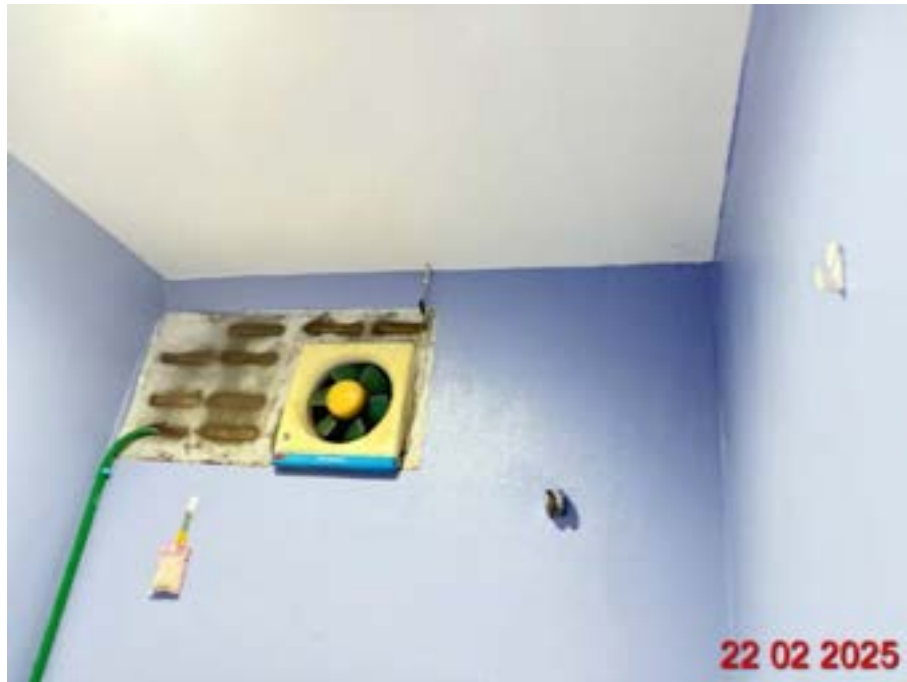
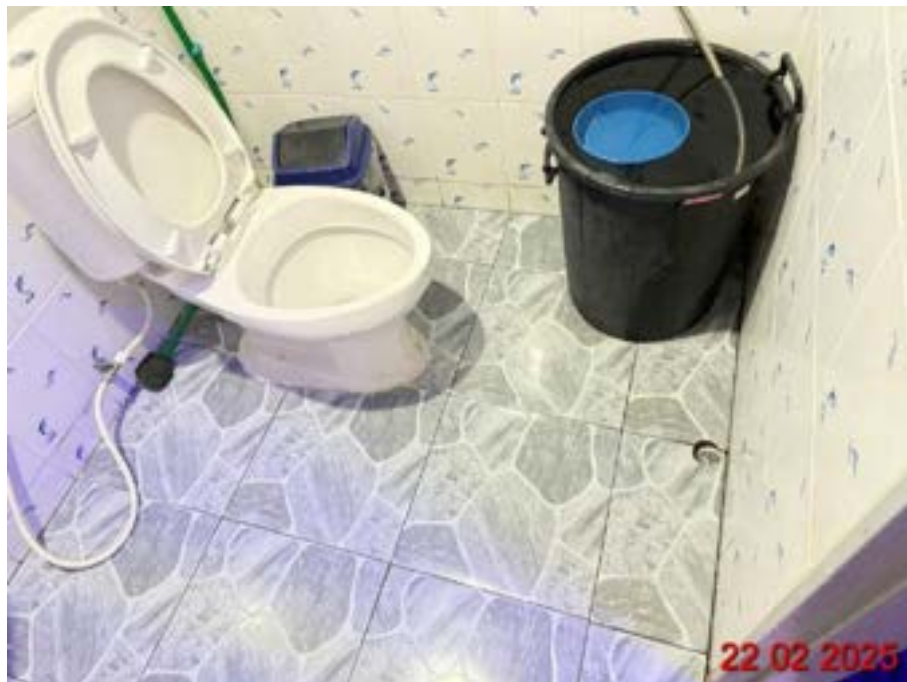
รูปที่ 345-346  
สภาพภายในห้องน้ำ

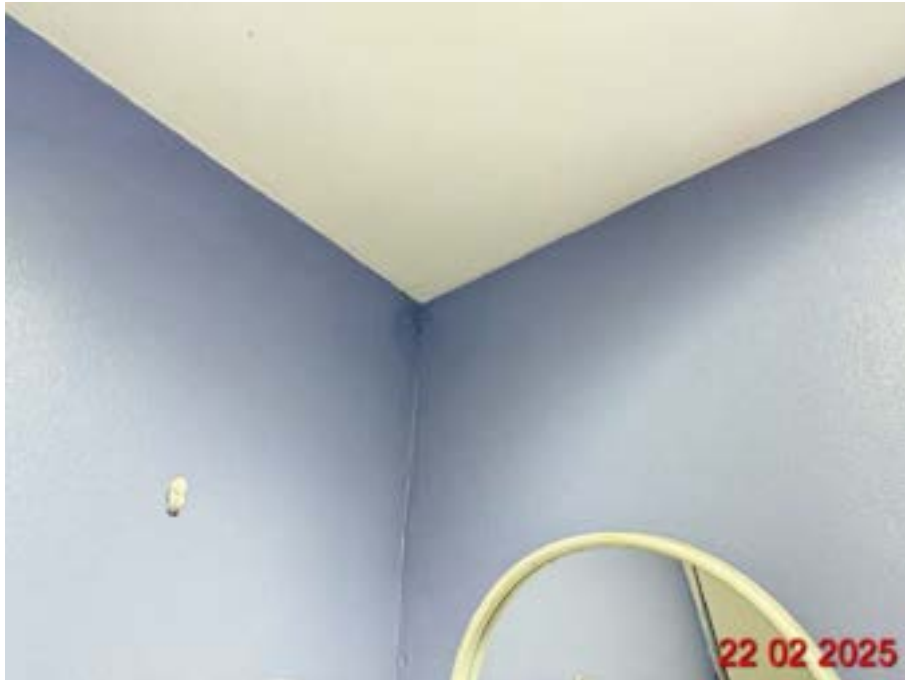
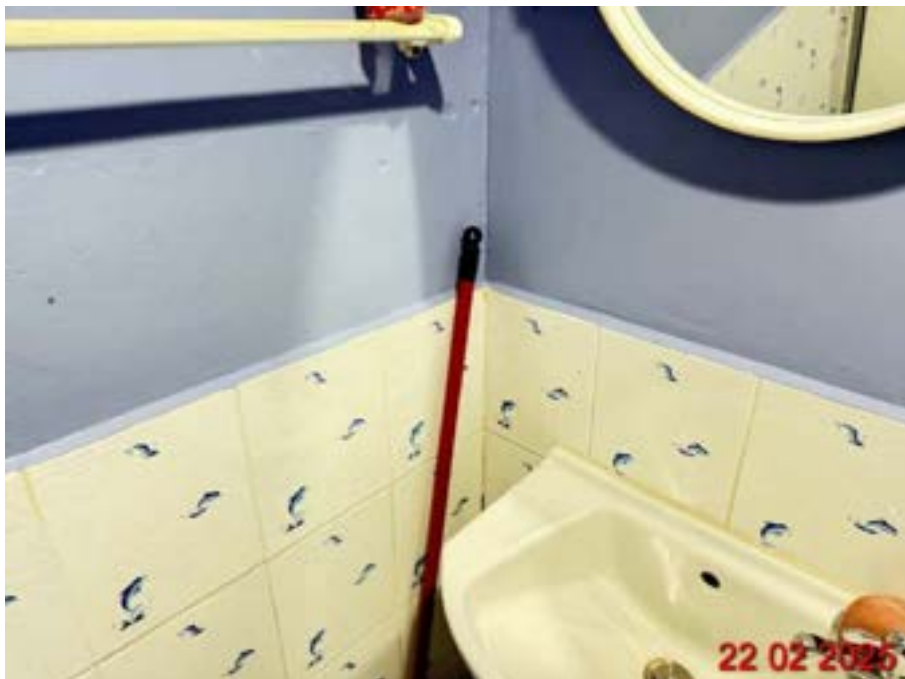
รูปที่ 347-348  
สภาพภายในห้องน้ำ

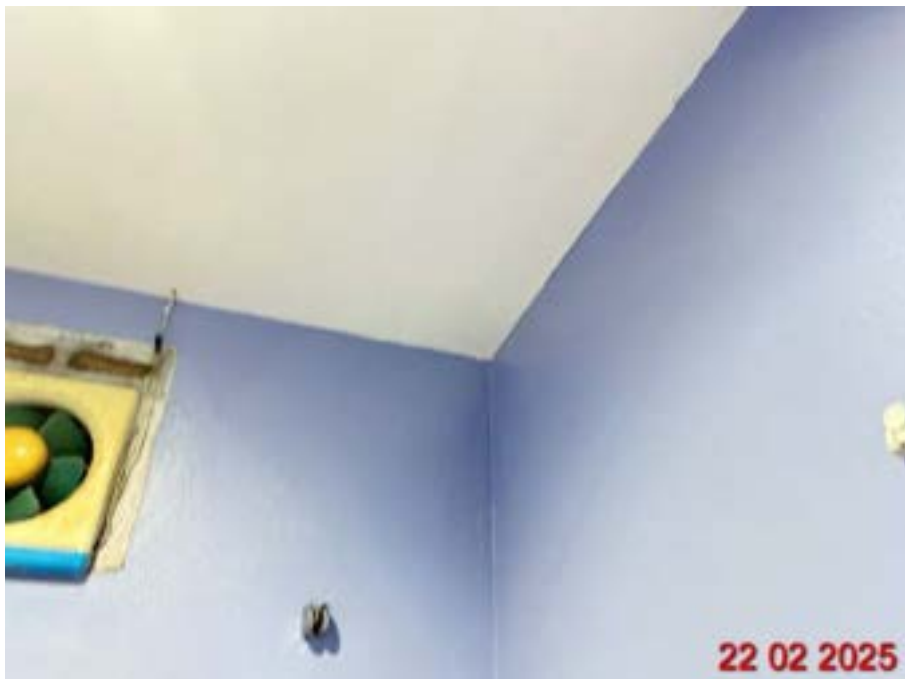
รูปที่ 349-350  
สภาพภายในห้องน้ำ

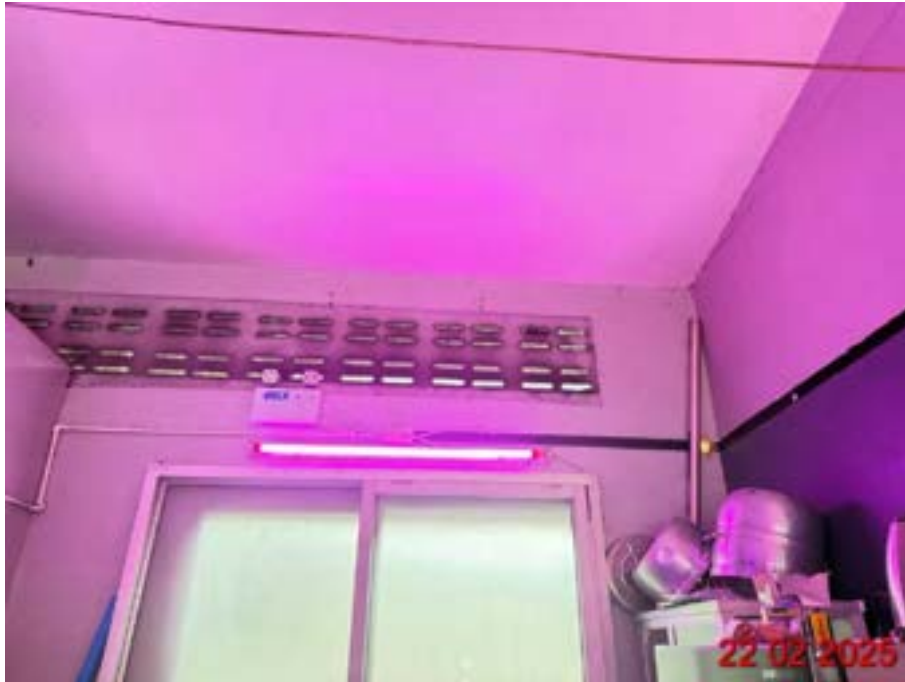
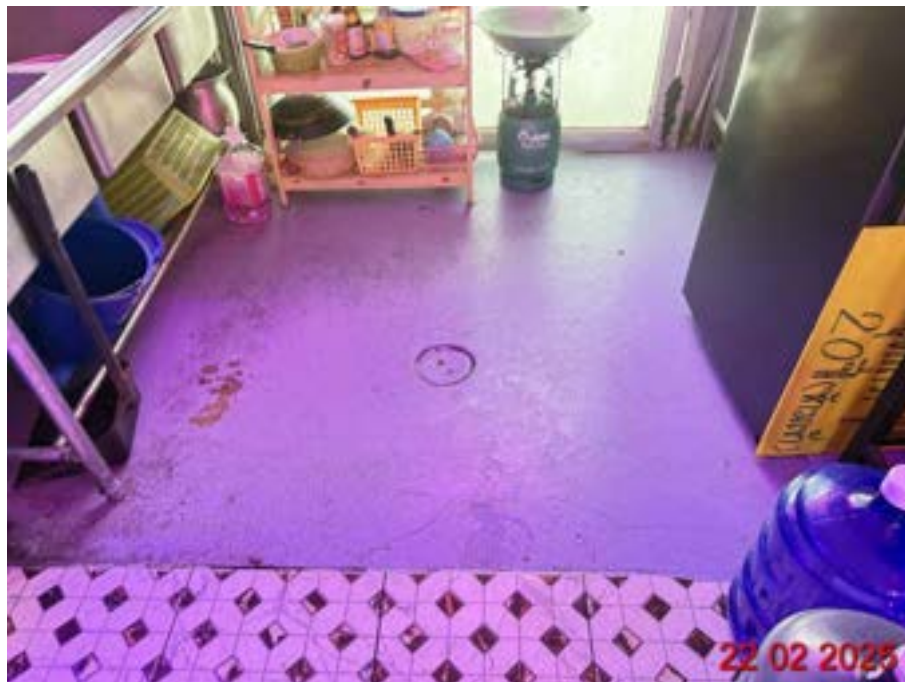
รูปที่ 351-352  
รอยแตกร้าวพื้นภายใน

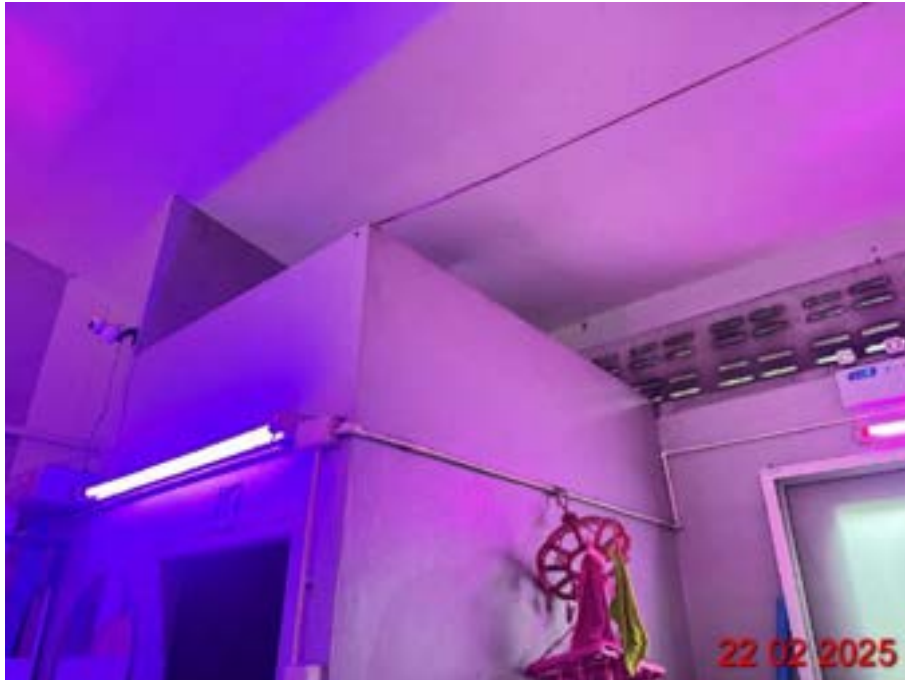
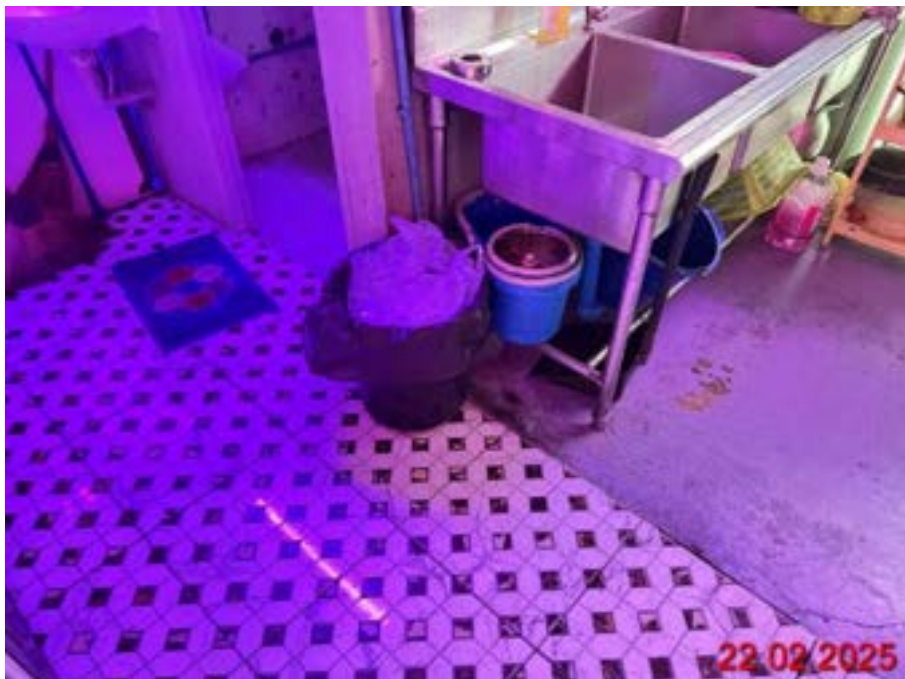
รูปที่ 353-354

สภาพภายใน

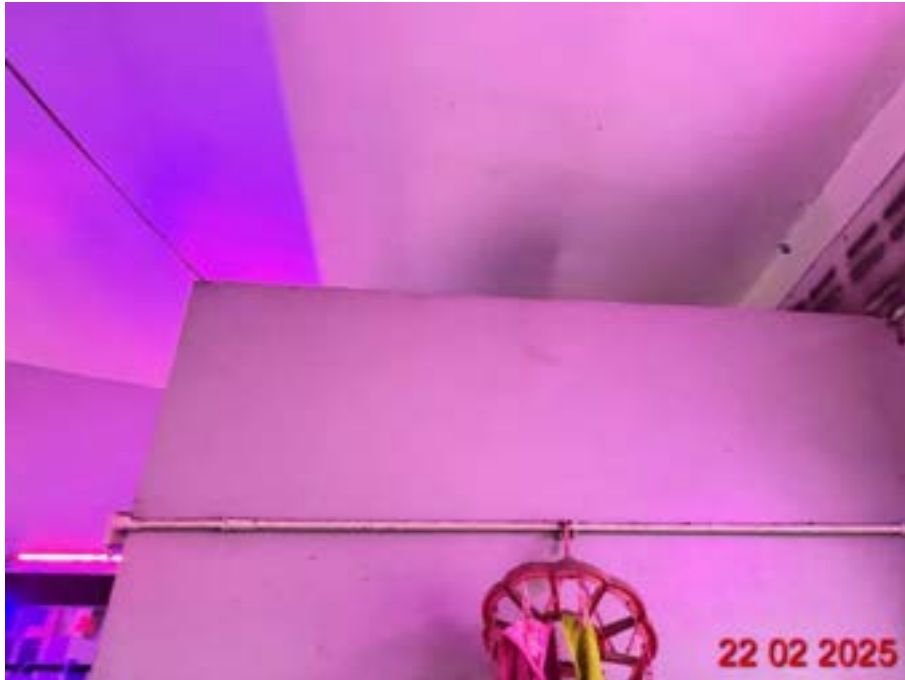
รูปที่ 355-356

สภาพภายใน

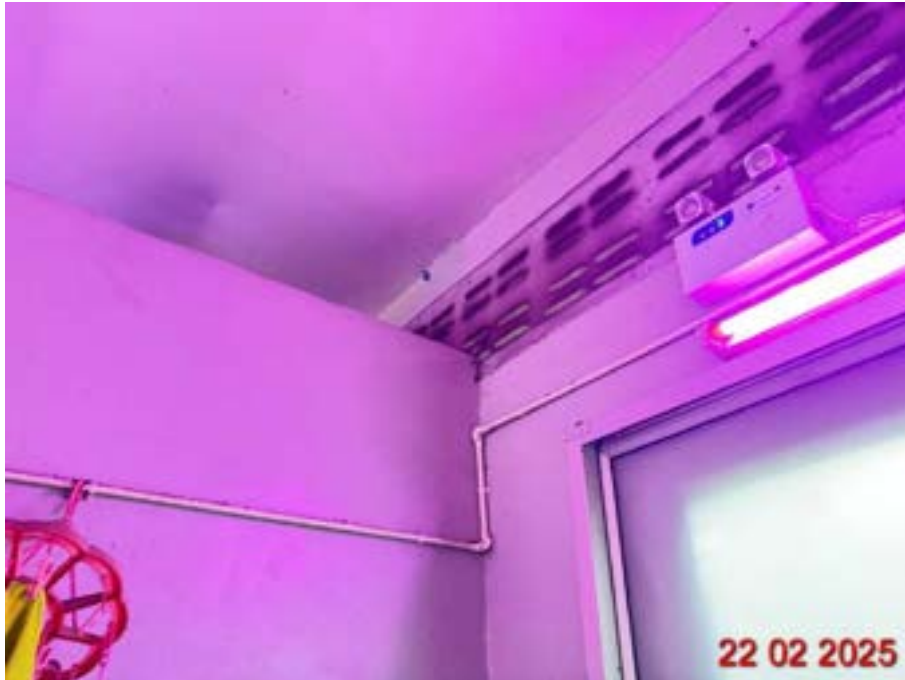
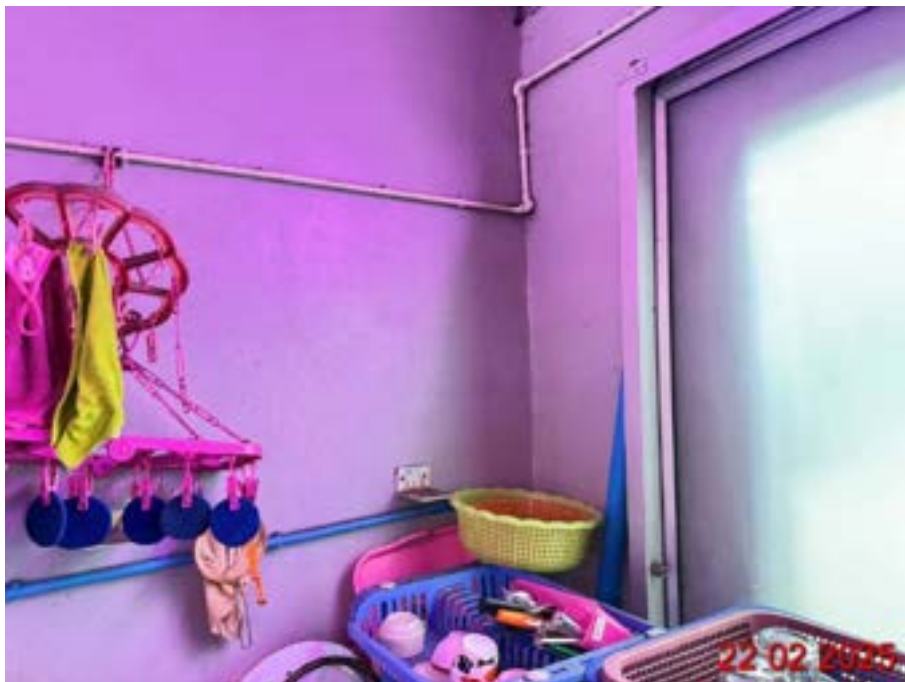
รูปที่ 357-358

สภาพภายใน

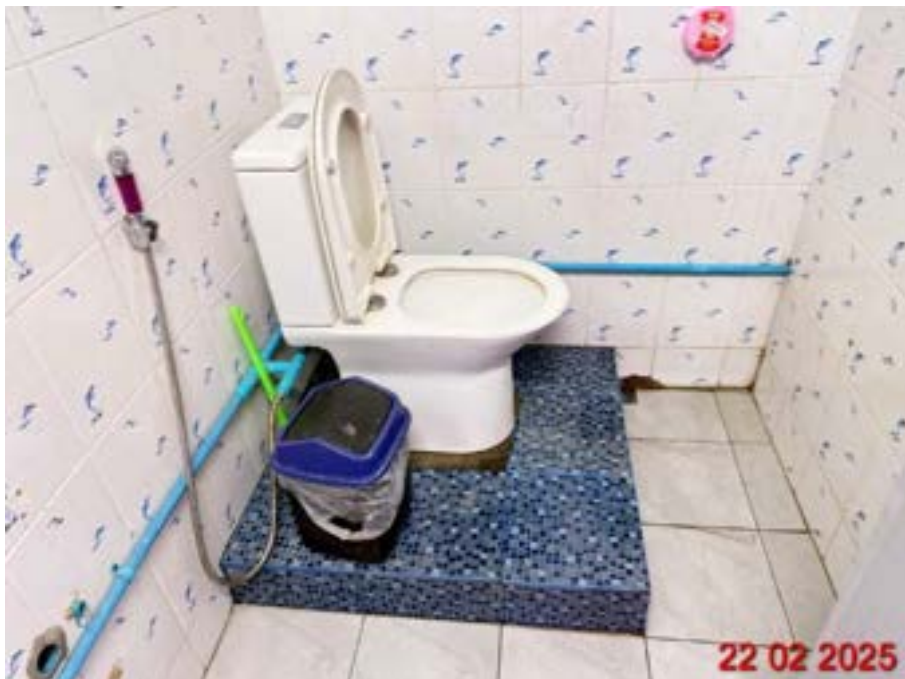
รูปที่ 359-360  
สภาพภายในห้องน้ำ

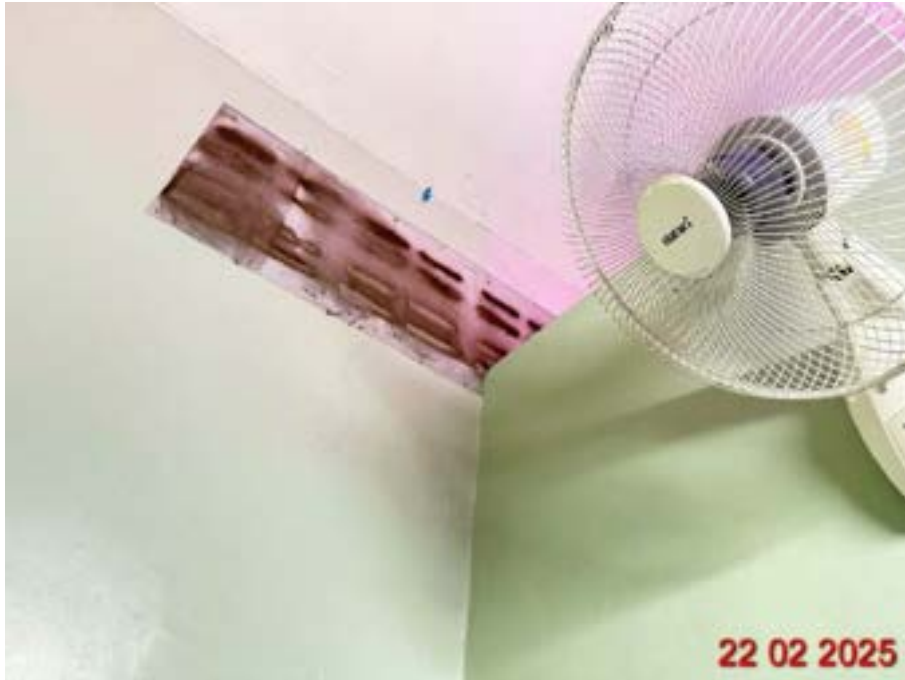
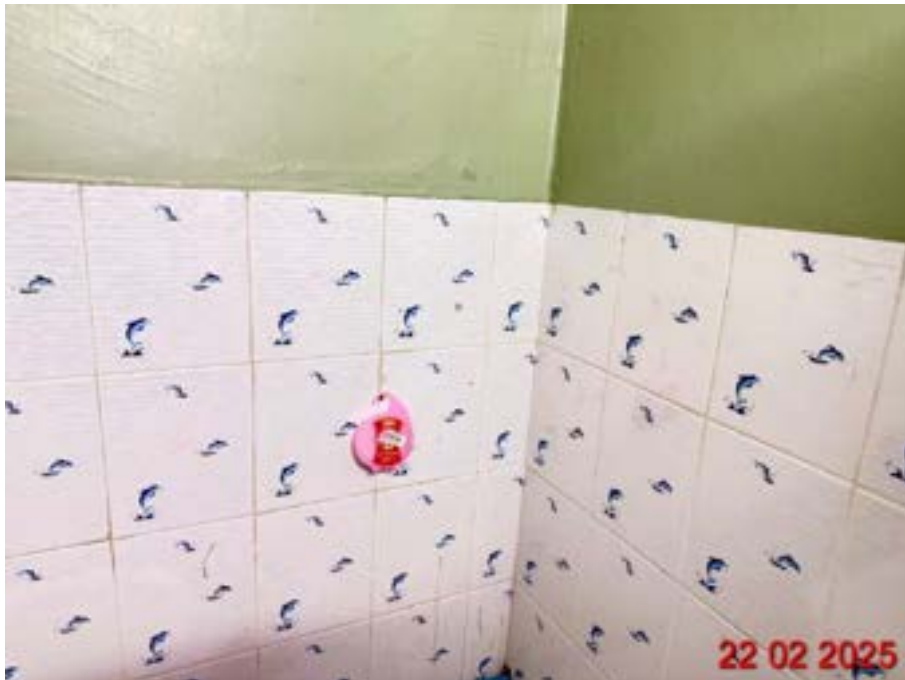
รูปที่ 361-362  
สภาพภายในห้องน้ำ

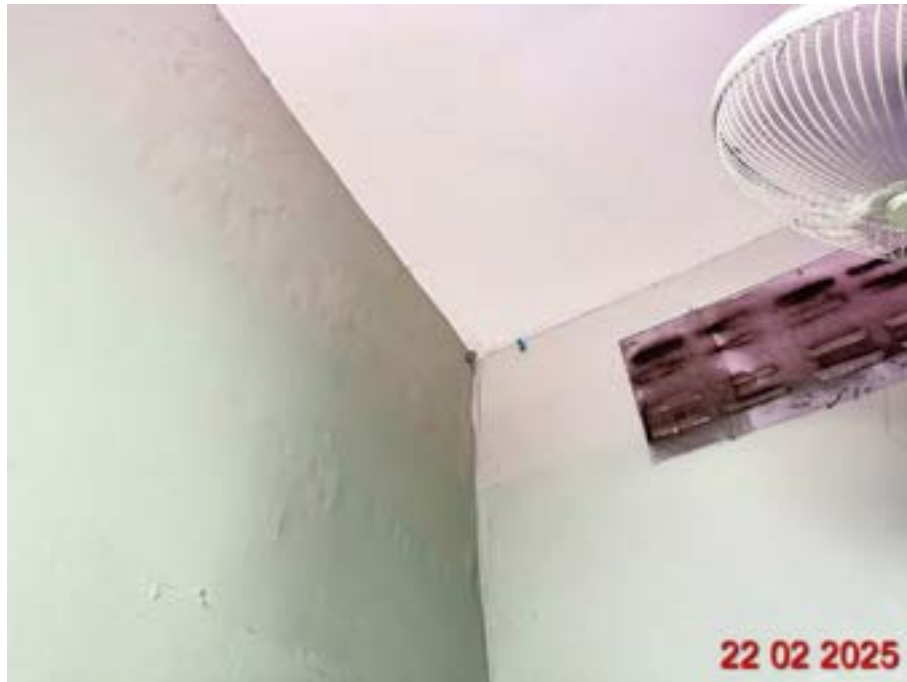
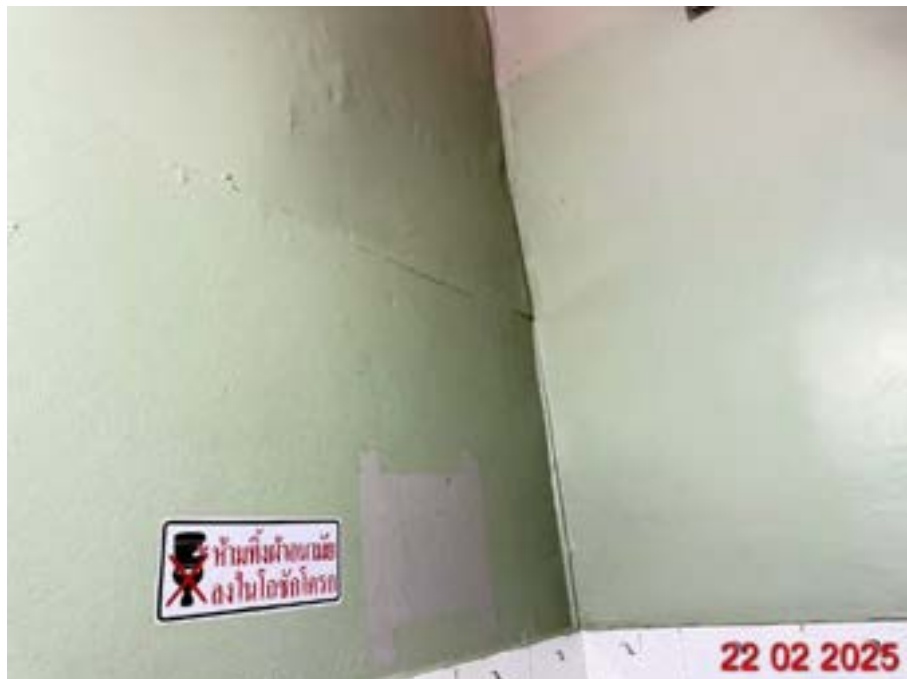
รูปที่ 363-364  
สภาพภายในห้องน้ำ

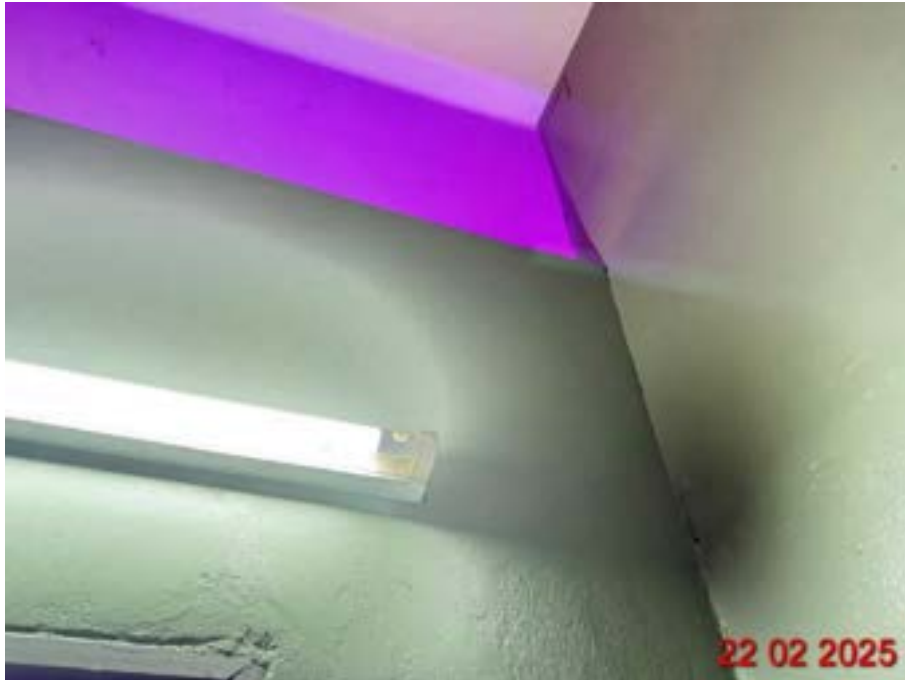
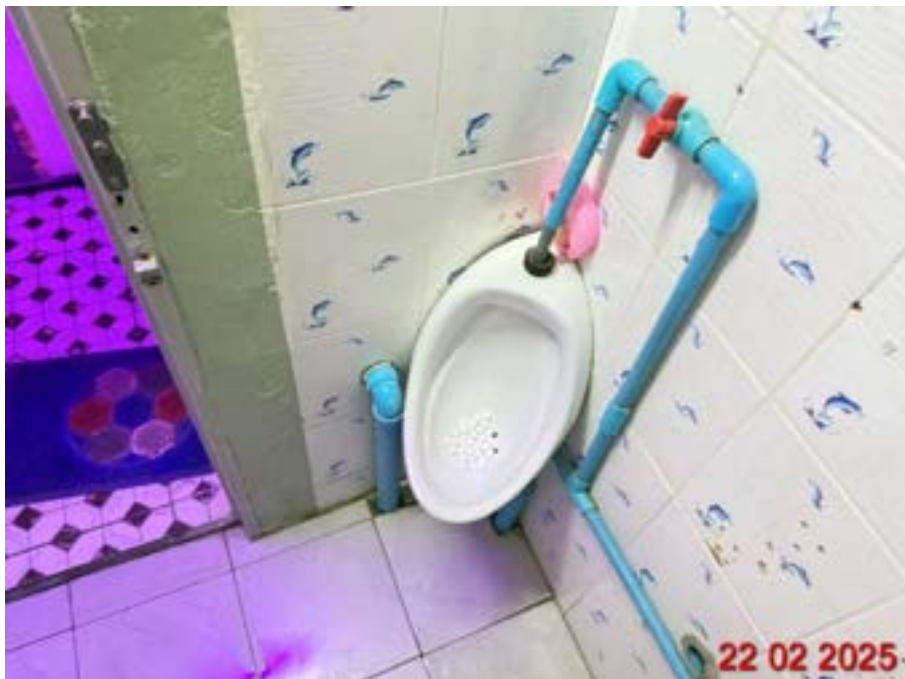
รูปที่ 365-366  
สภาพภายในห้องน้ำ

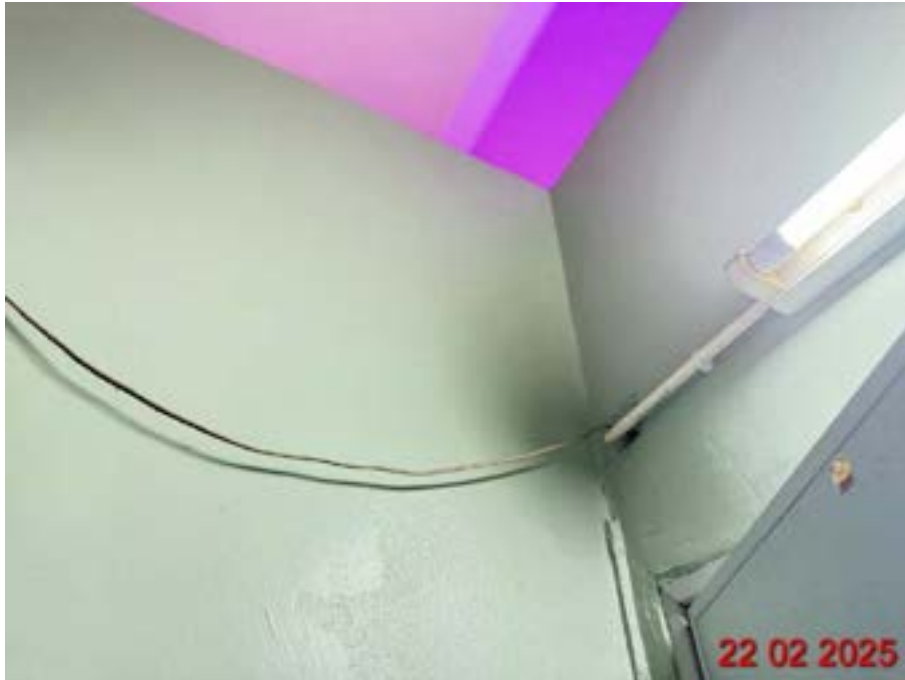
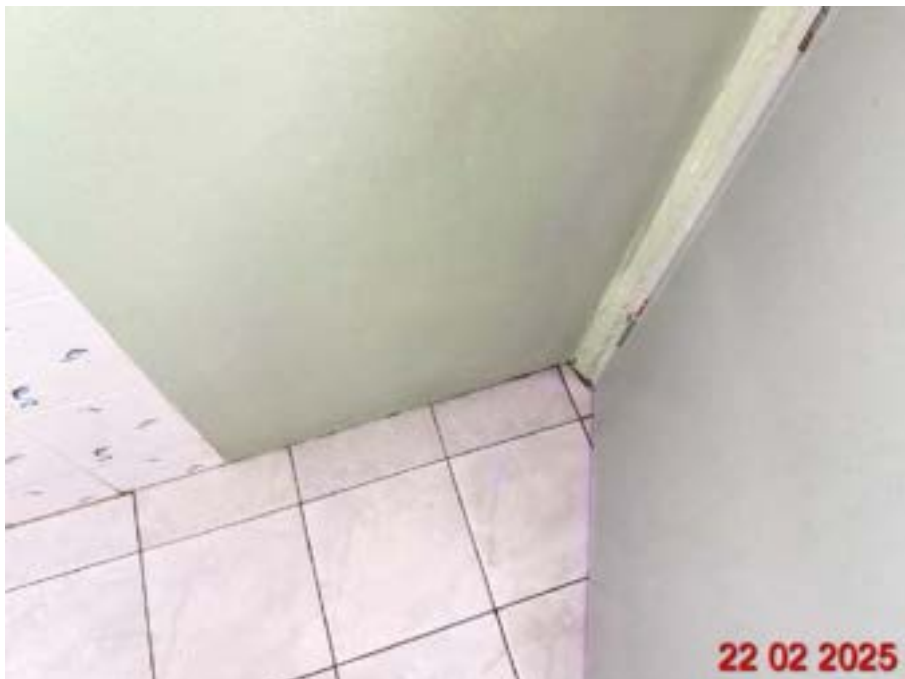
รูปที่ 367-368  
สภาพภายในห้องน้ำ
