## ภาคผนวก ค

เอกสารประกอบการปฏิบัติตามมาตราการป้องกันและแก้ไขผลกระทบสิ่งแวดล้อม

เอกสารบันทึกบ้านข้างเคียง

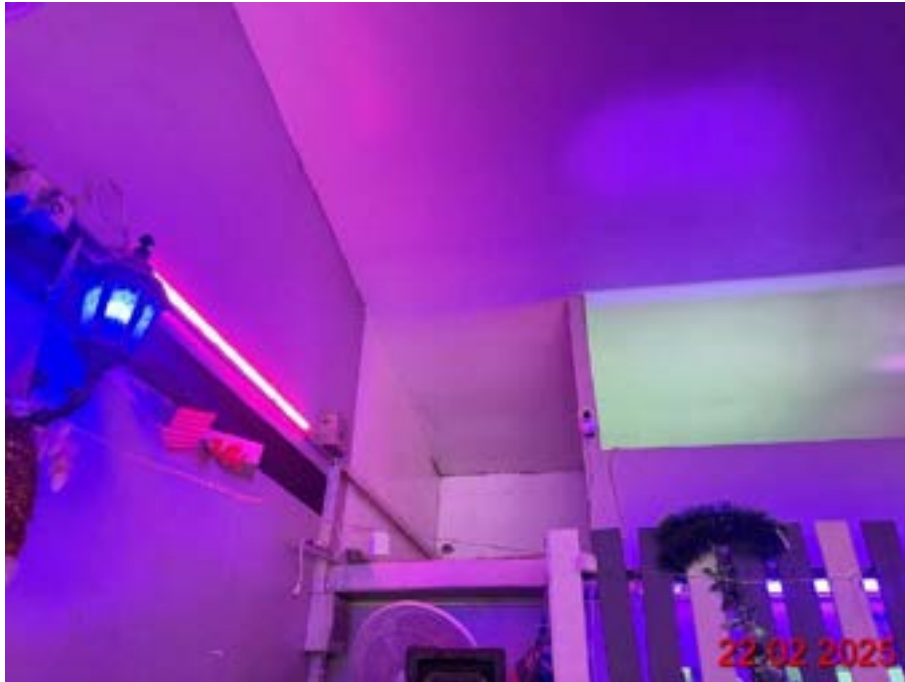
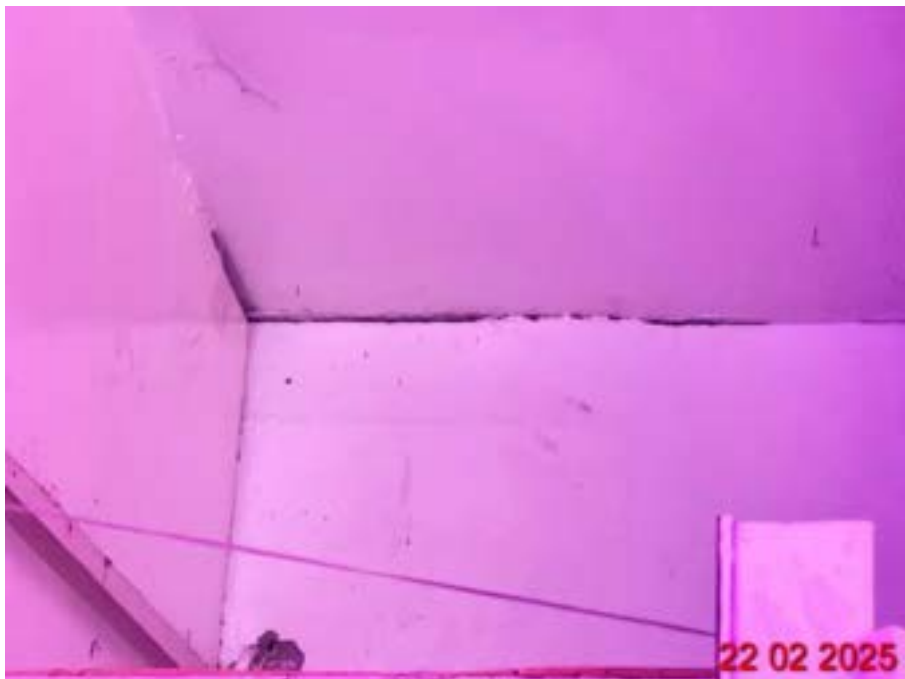
รูปที่ 369-370

สภาพภายใน

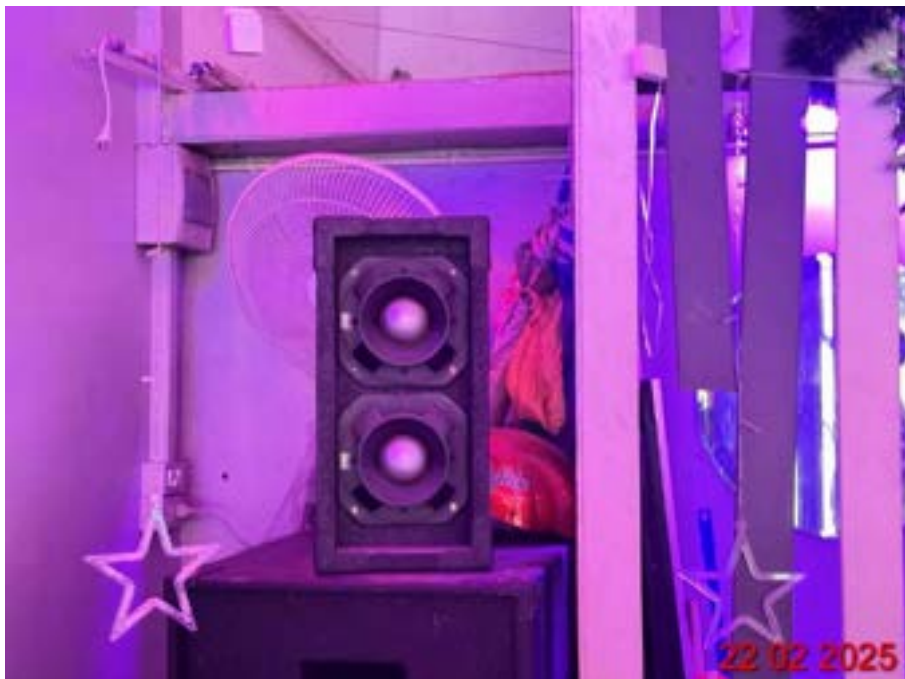
รูปที่ 371-372

สภาพภายใน

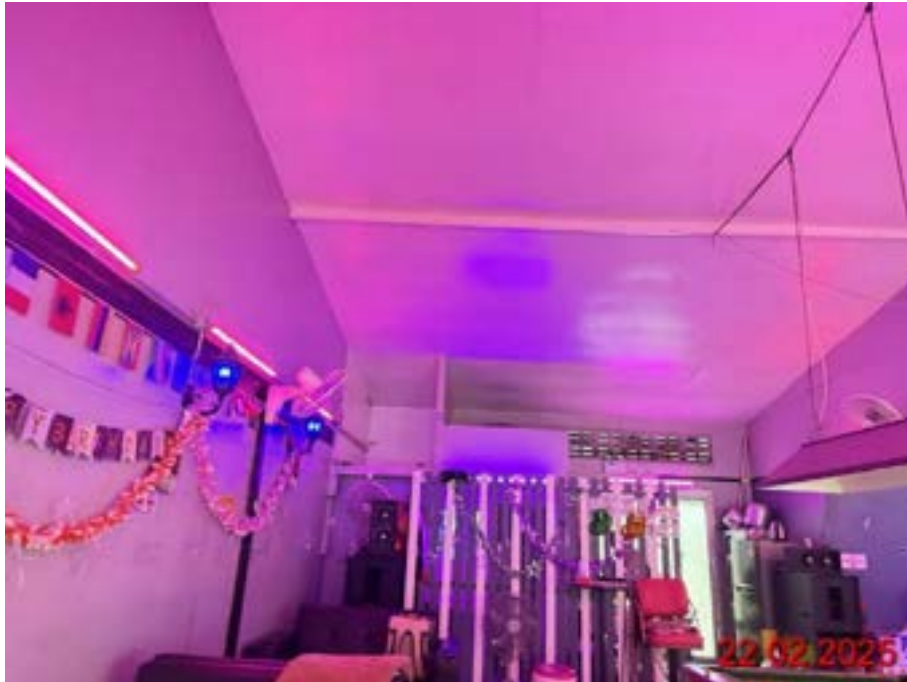
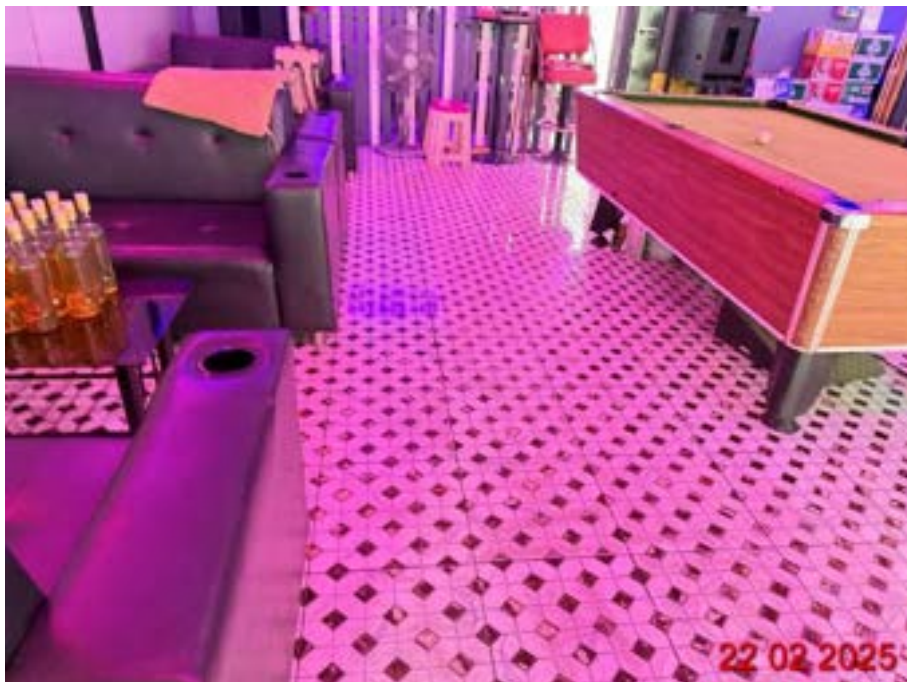
รูปที่ 373-374

สภาพภายใน

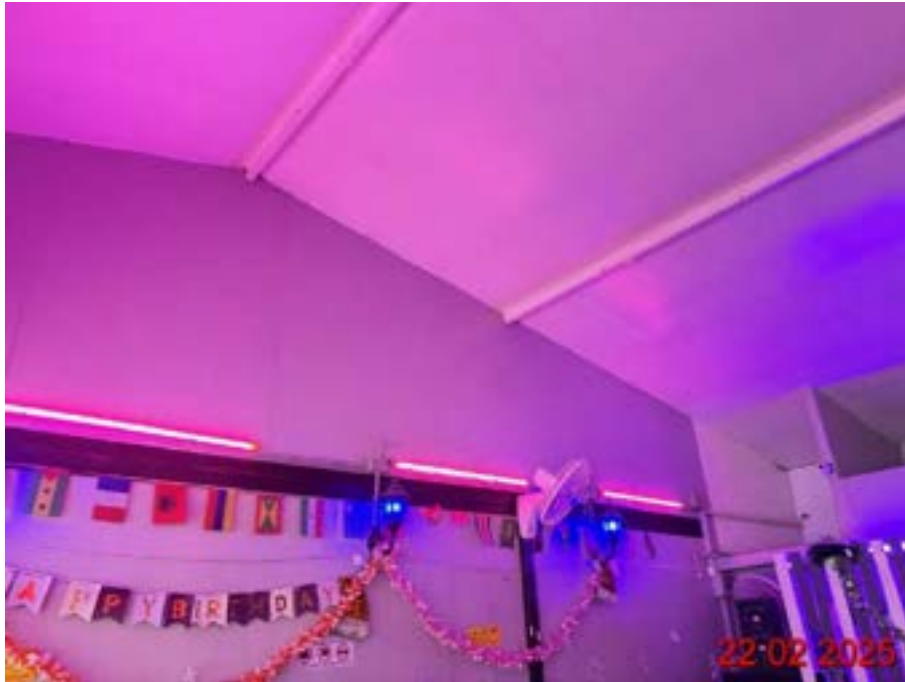
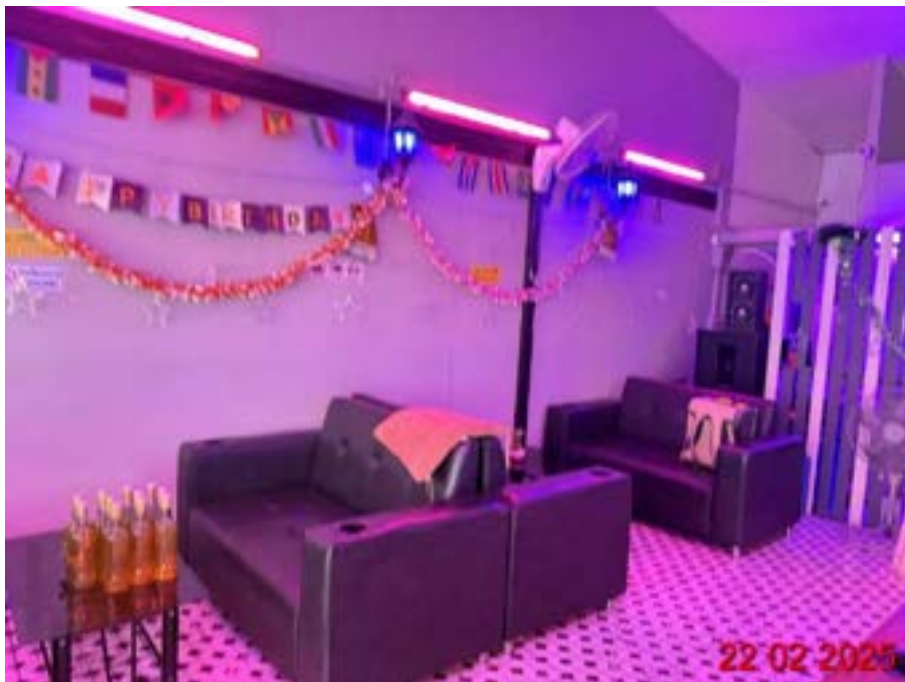
รูปที่ 375-376

สภาพภายใน

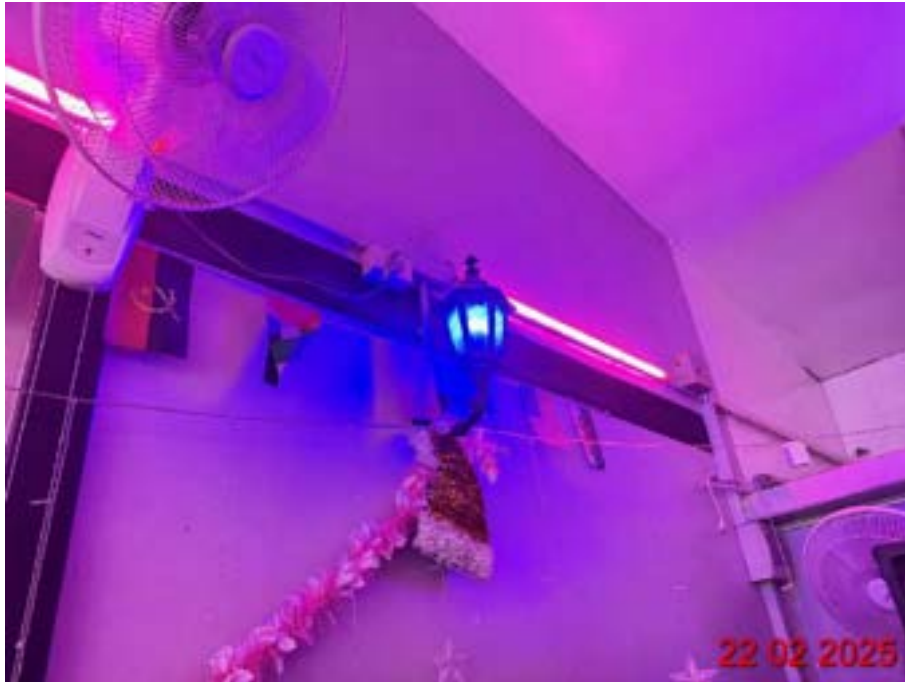
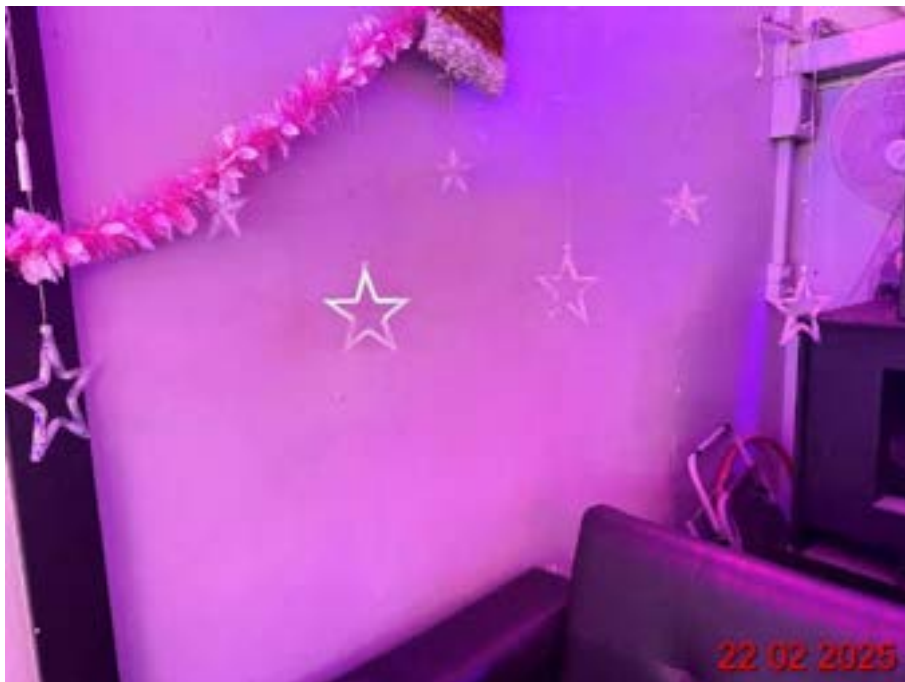
รูปที่ 377-378

สภาพภายใน

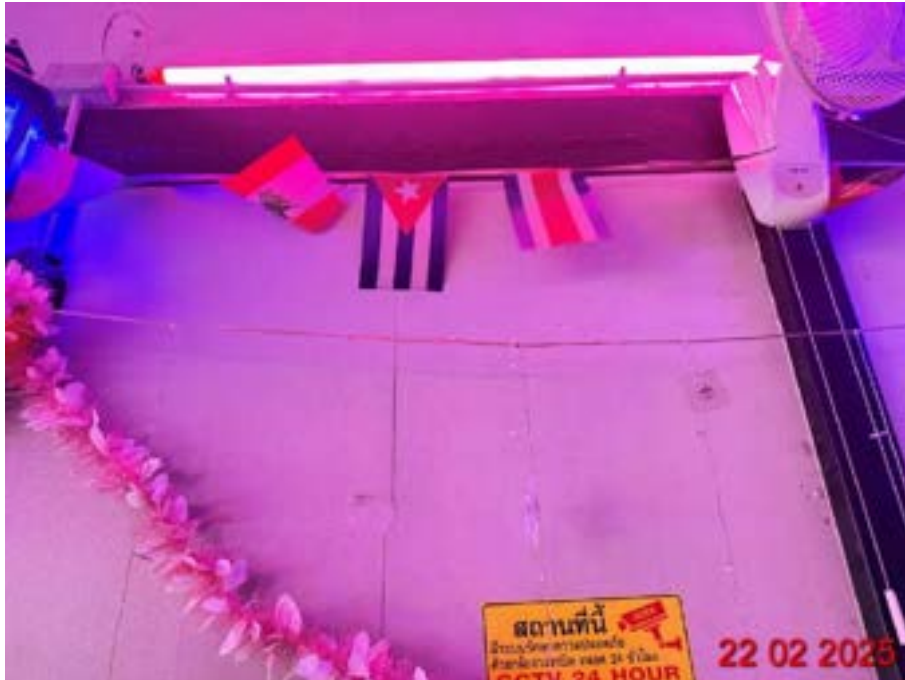
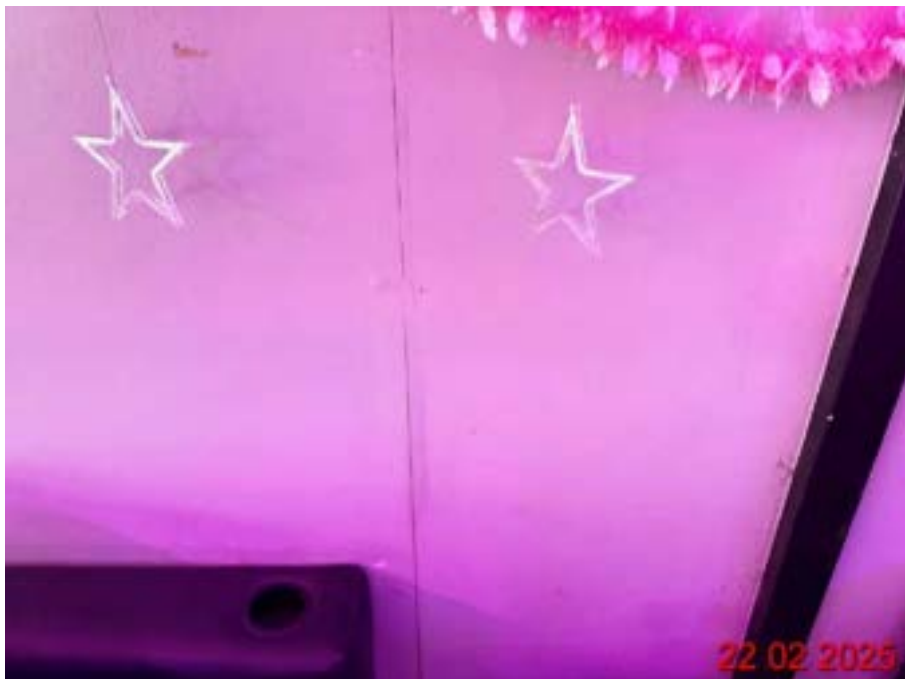
รูปที่ 379-380

สภาพภายใน

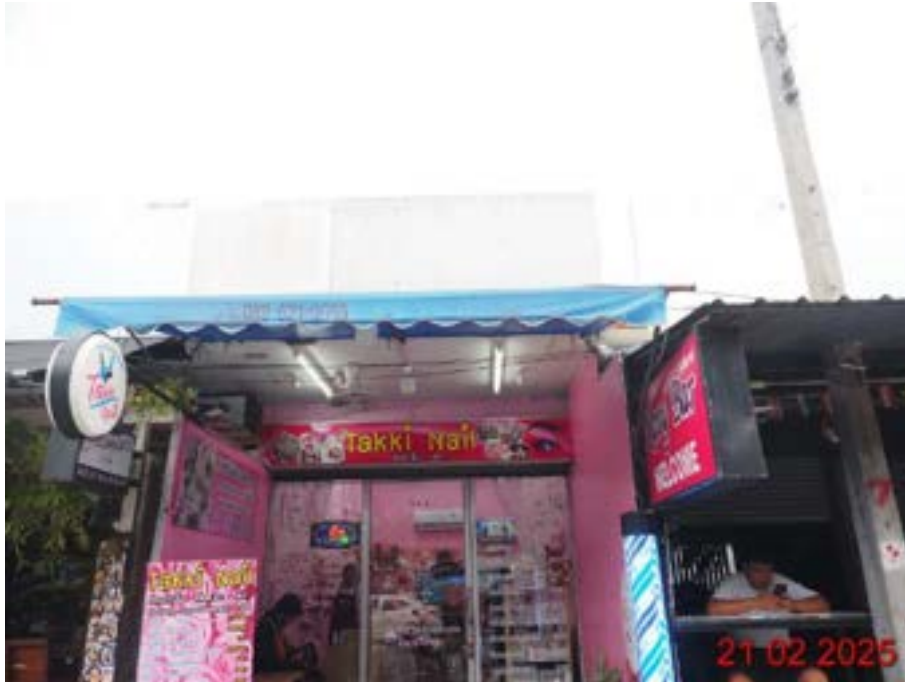
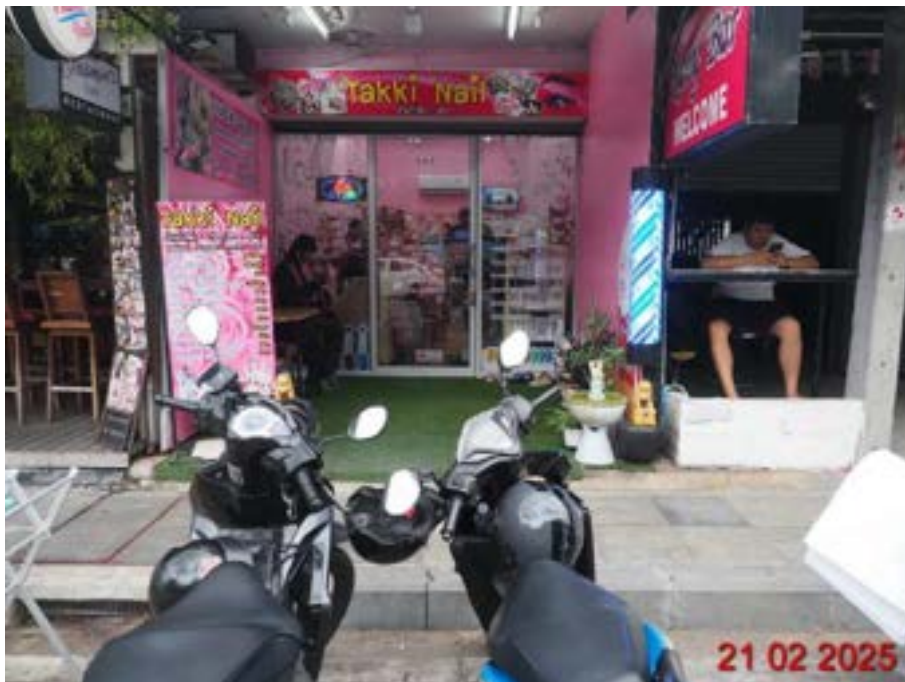
รูปที่ 381-382

*Takki Nail*

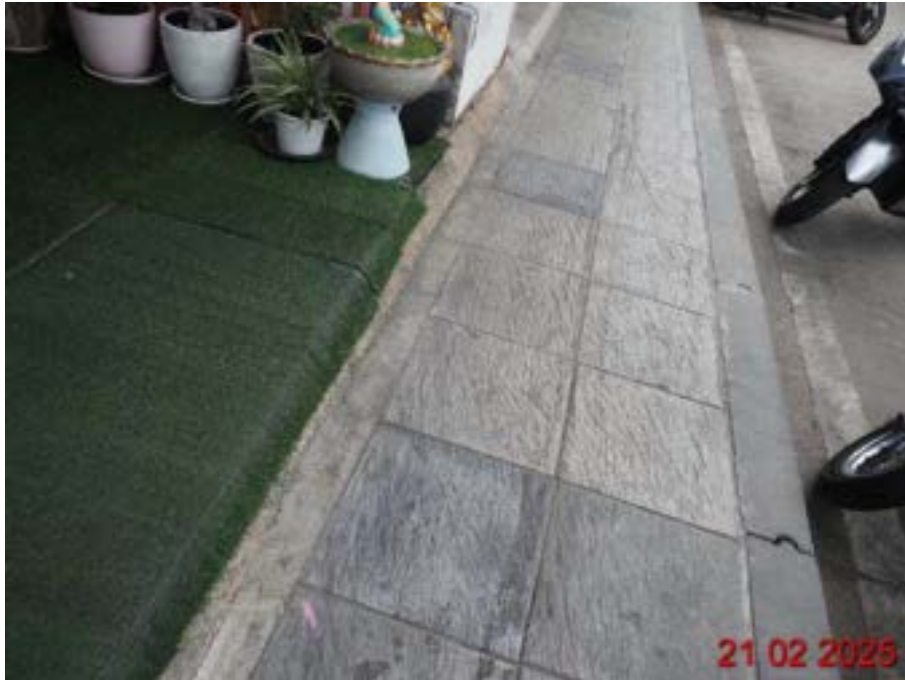
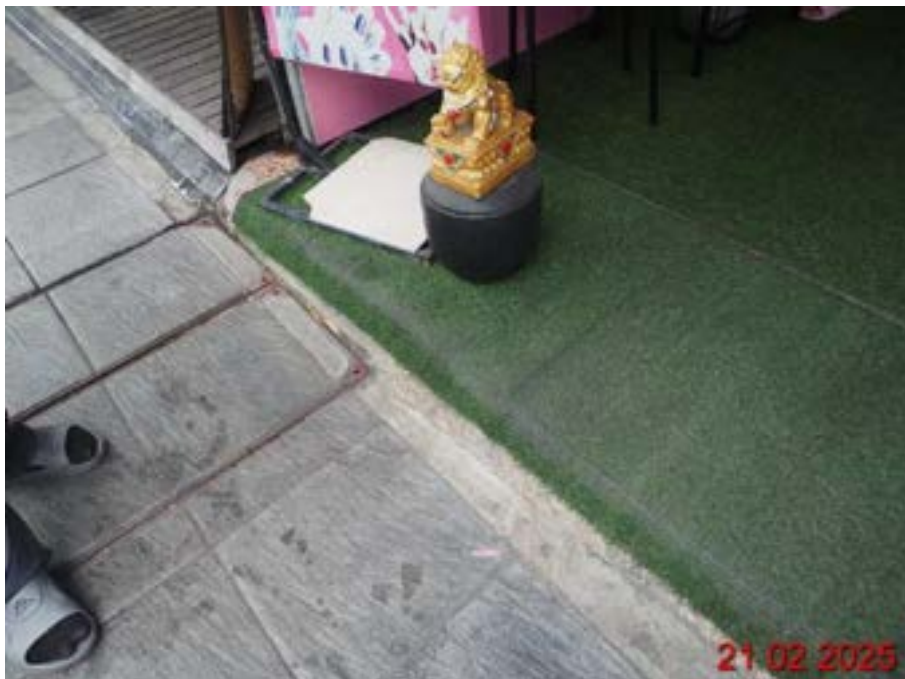
รูปที่ 383-384

สภาพภายนอกด้านหน้า

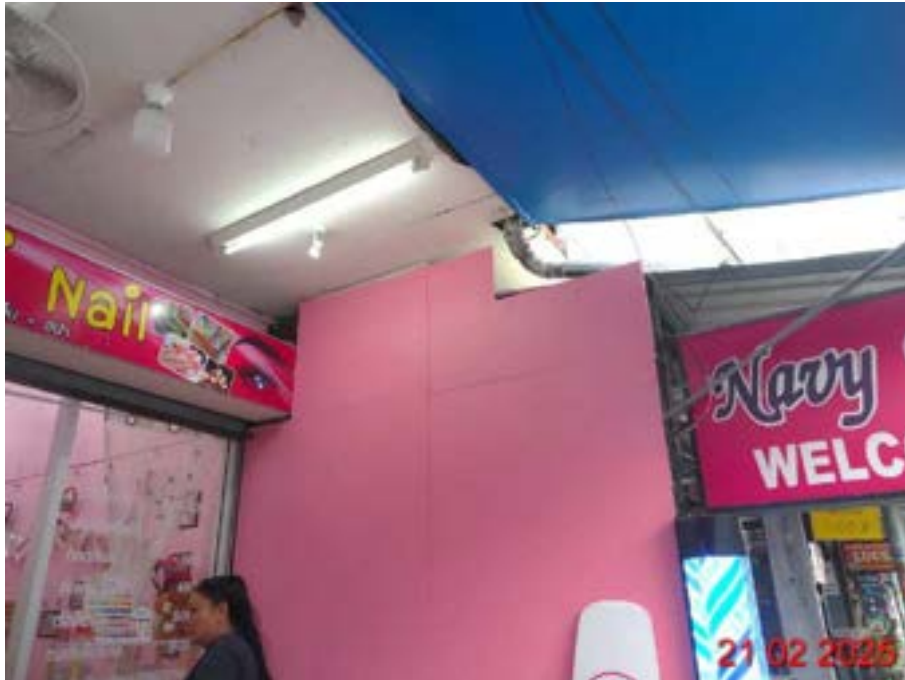
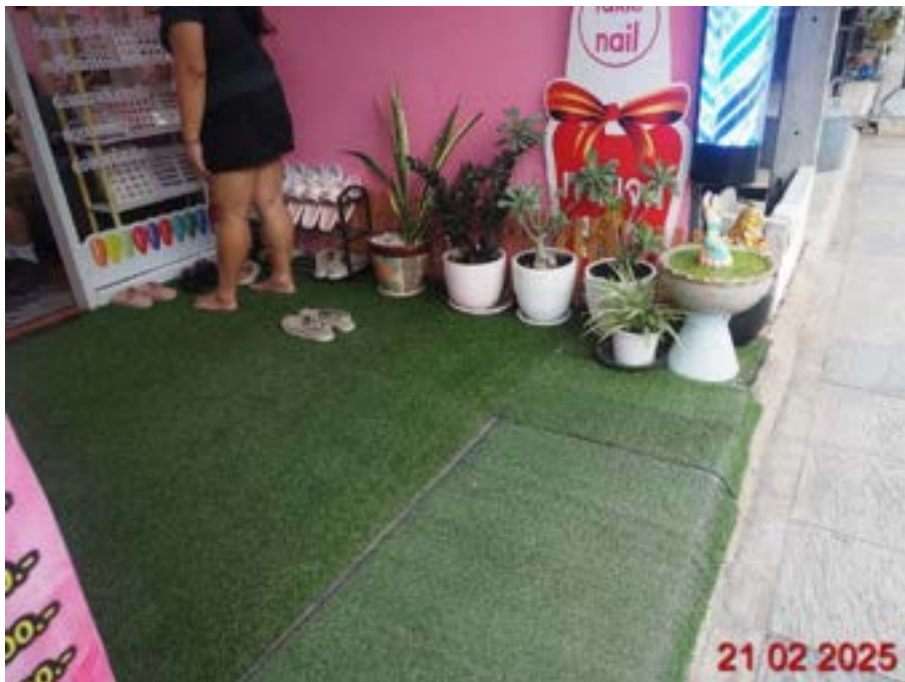
รูปที่ 385-386

สภาพภายนอกด้านหน้า

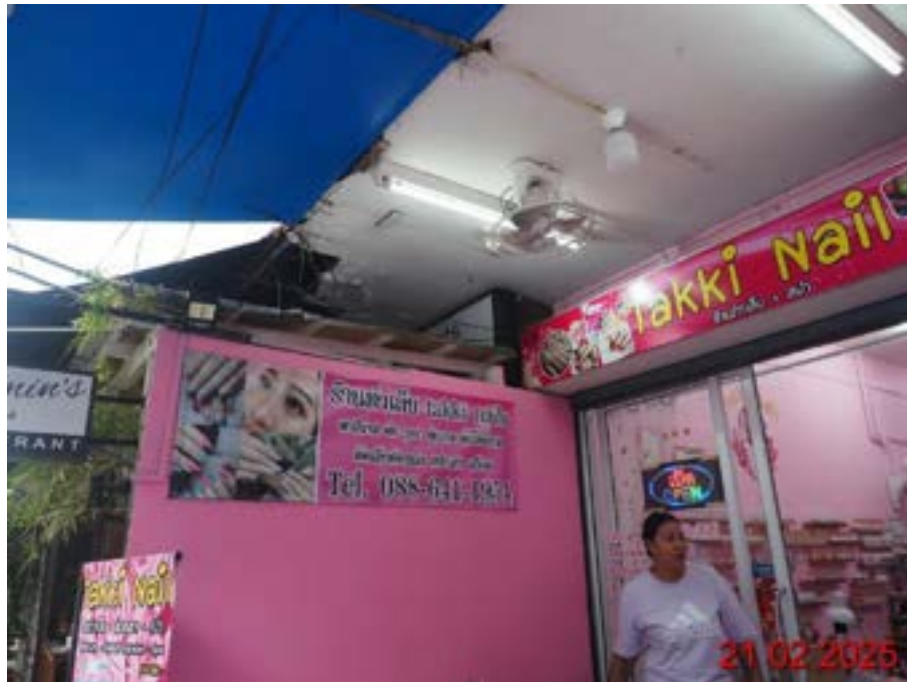
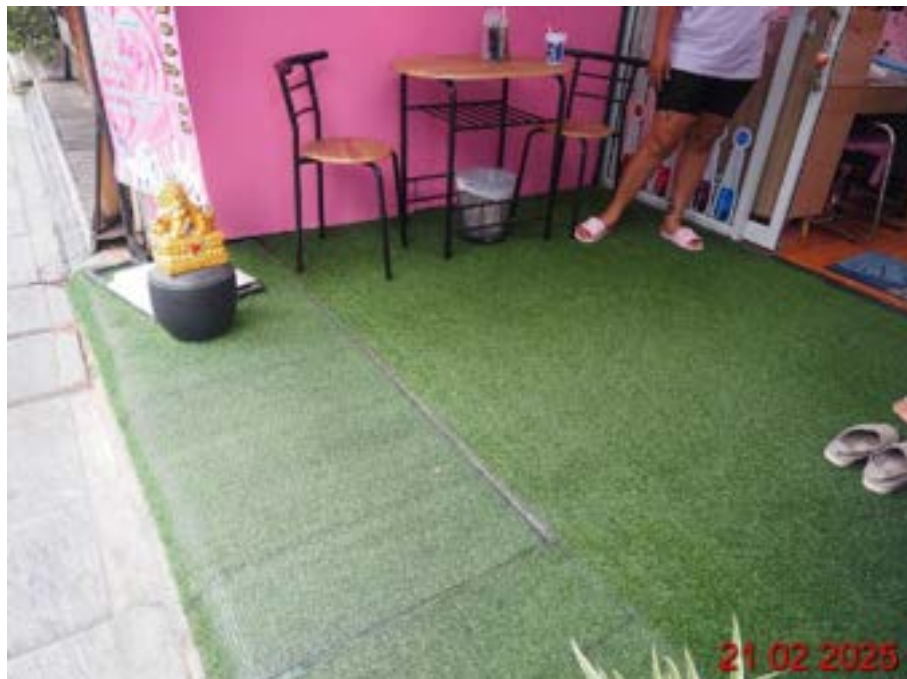
รูปที่ 387-388

สภาพภายนอกด้านหน้า

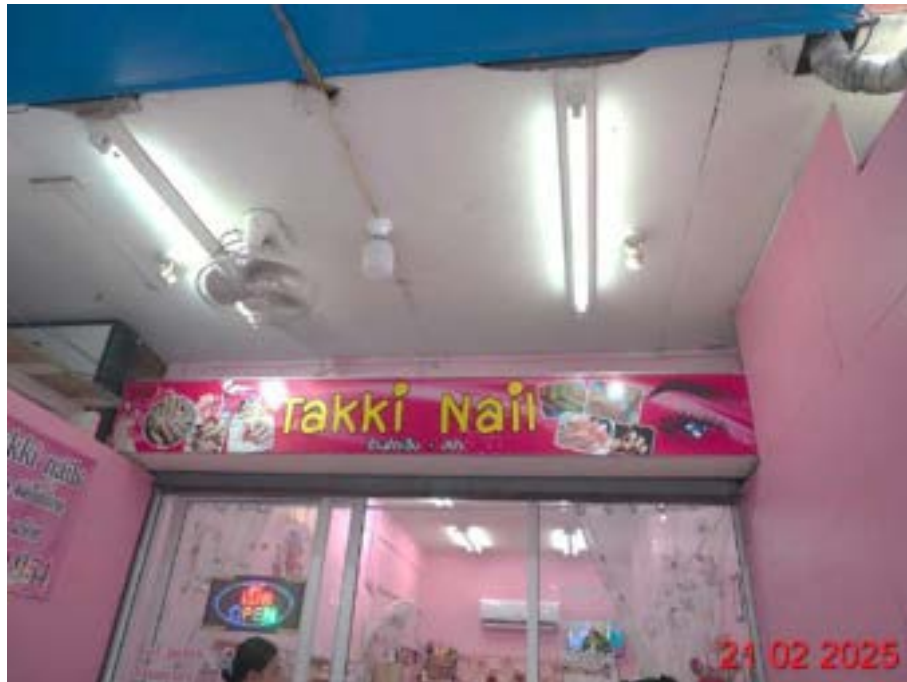
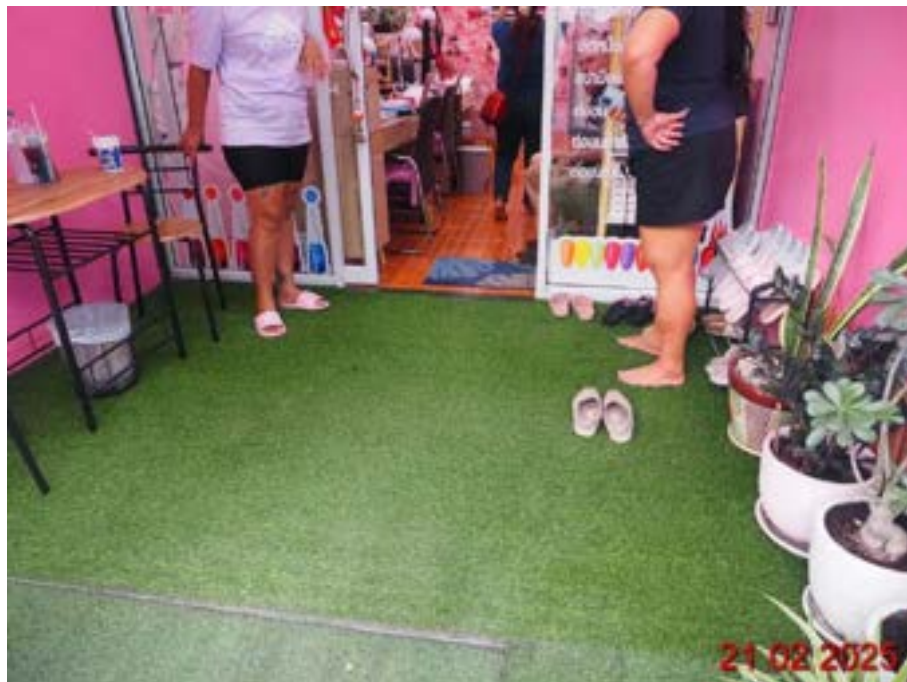
รูปที่ 389-390

สภาพภายนอกด้านหน้า

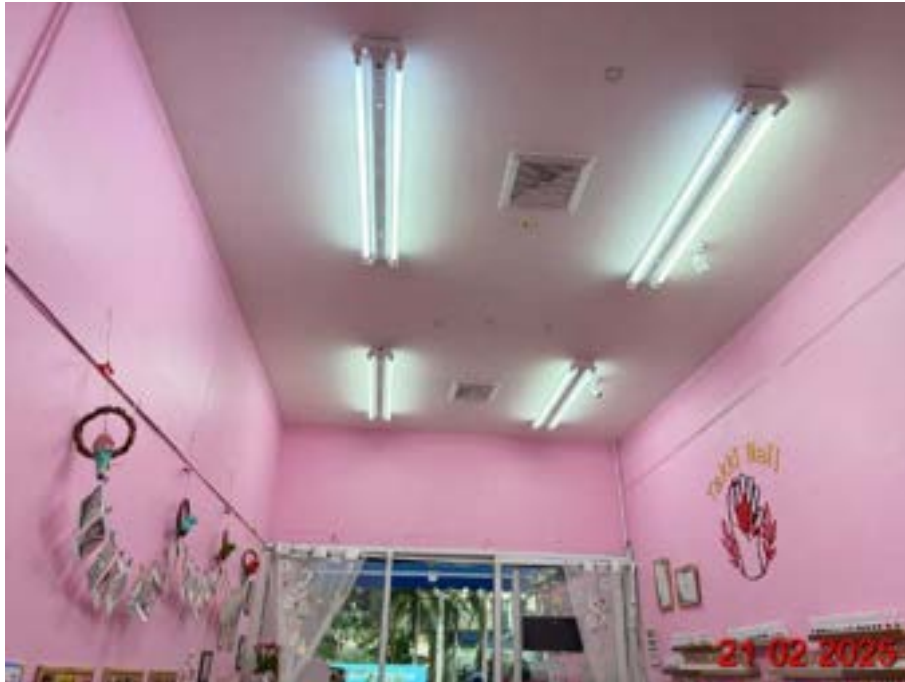
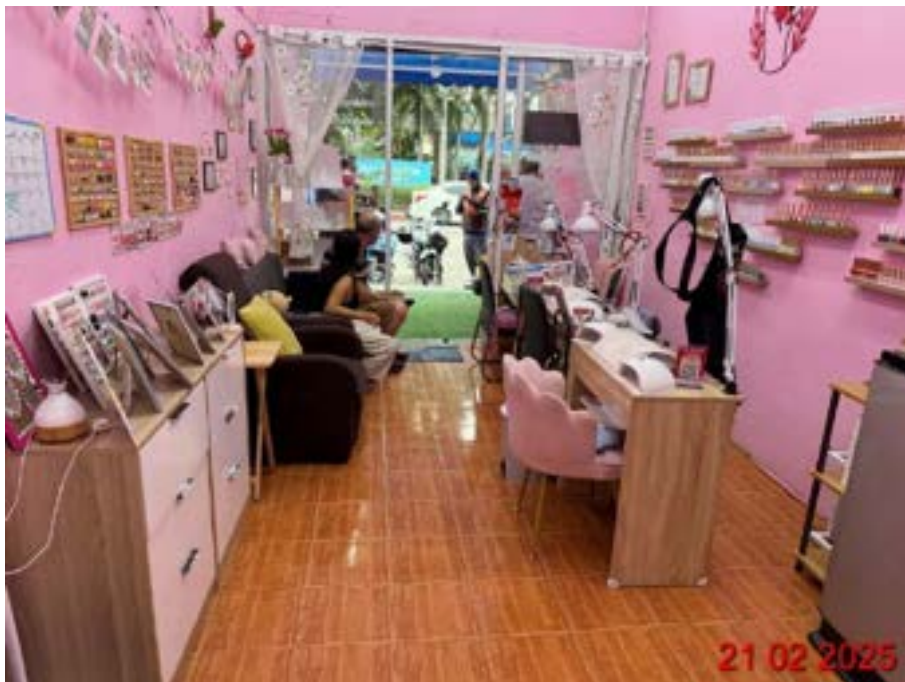
รูปที่ 391-392

สภาพภายใน

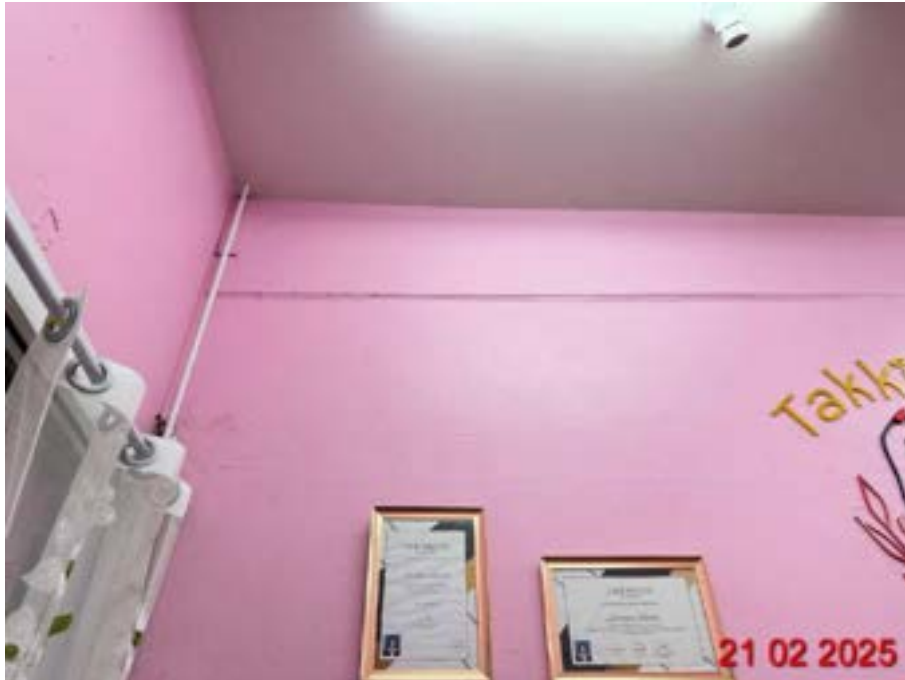
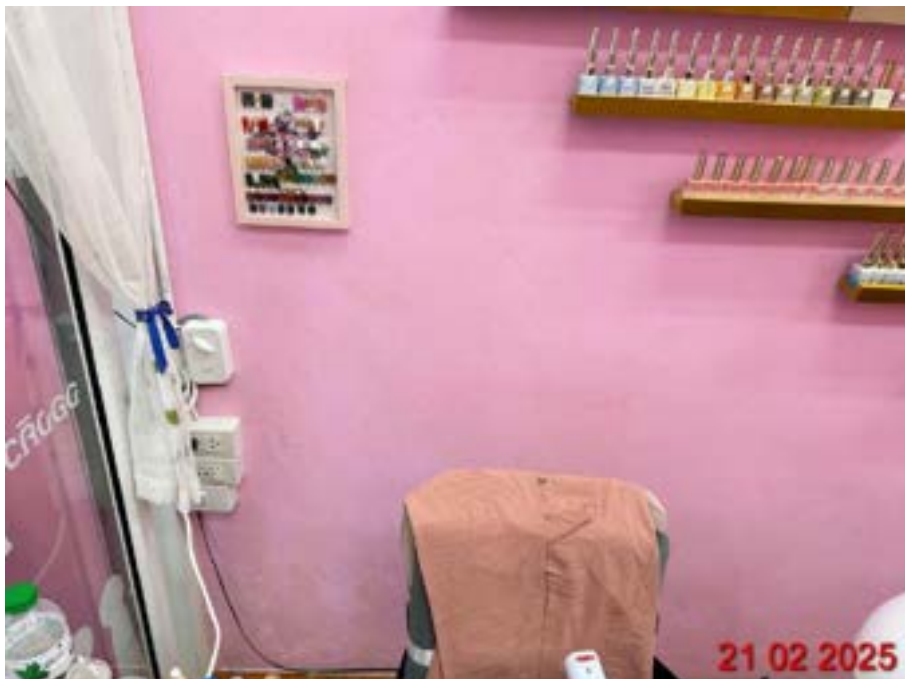
รูปที่ 393-394

สภาพภายใน

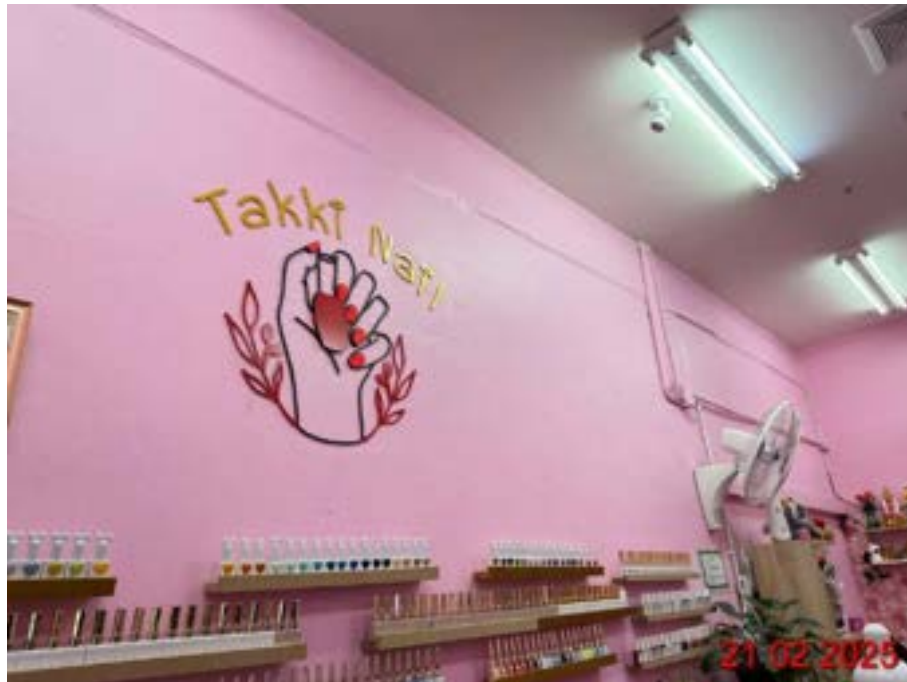
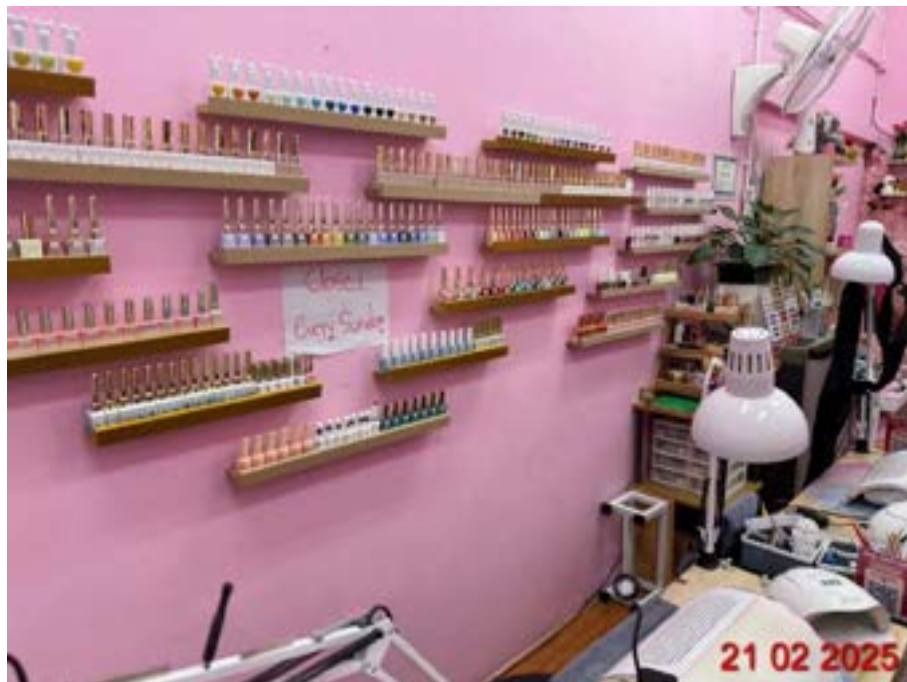
รูปที่ 395-396

สภาพภายใน

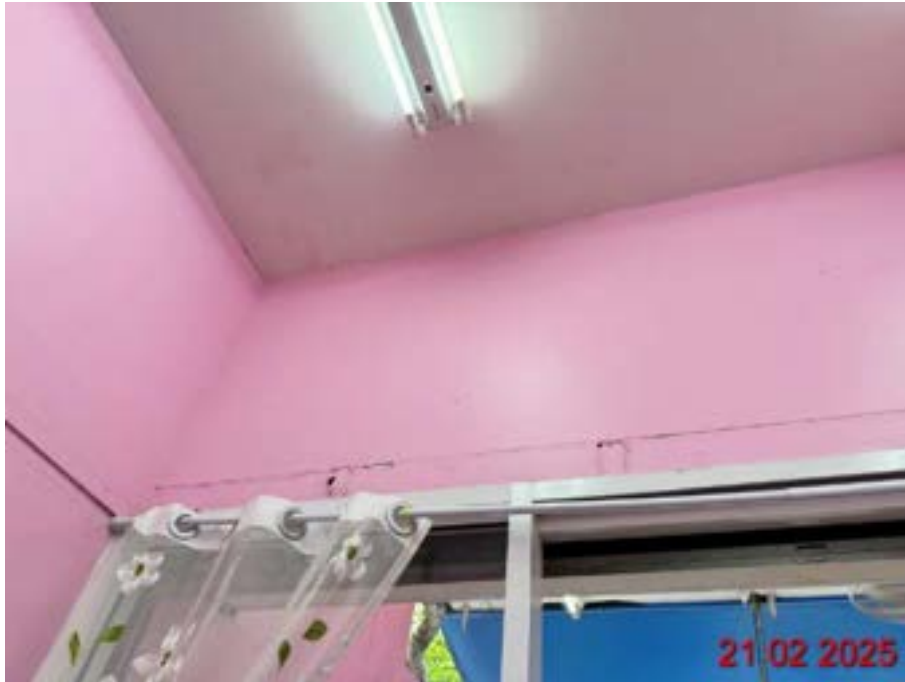
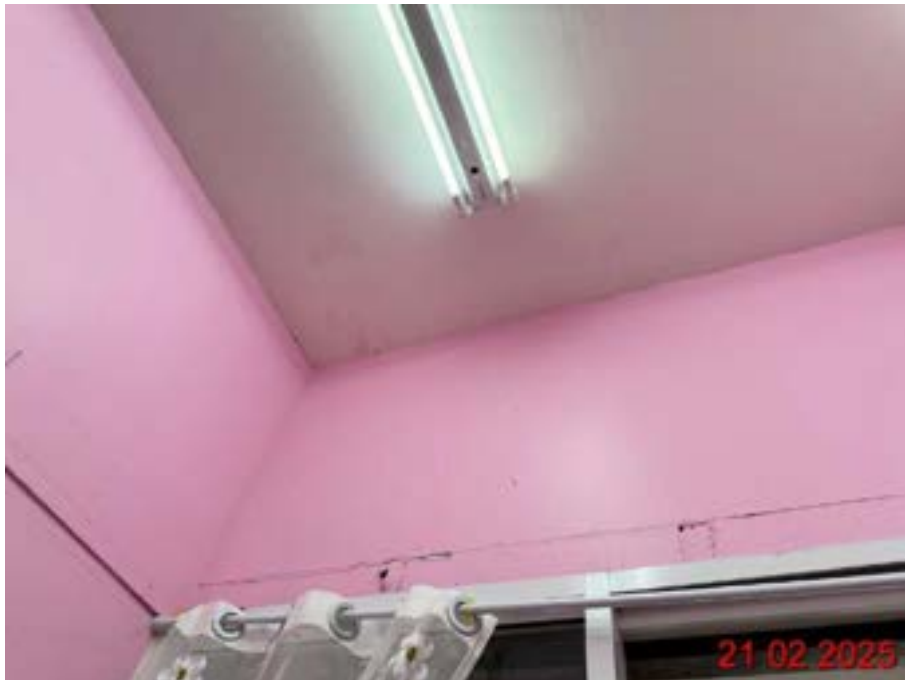
รูปที่ 397-398

สภาพภายใน

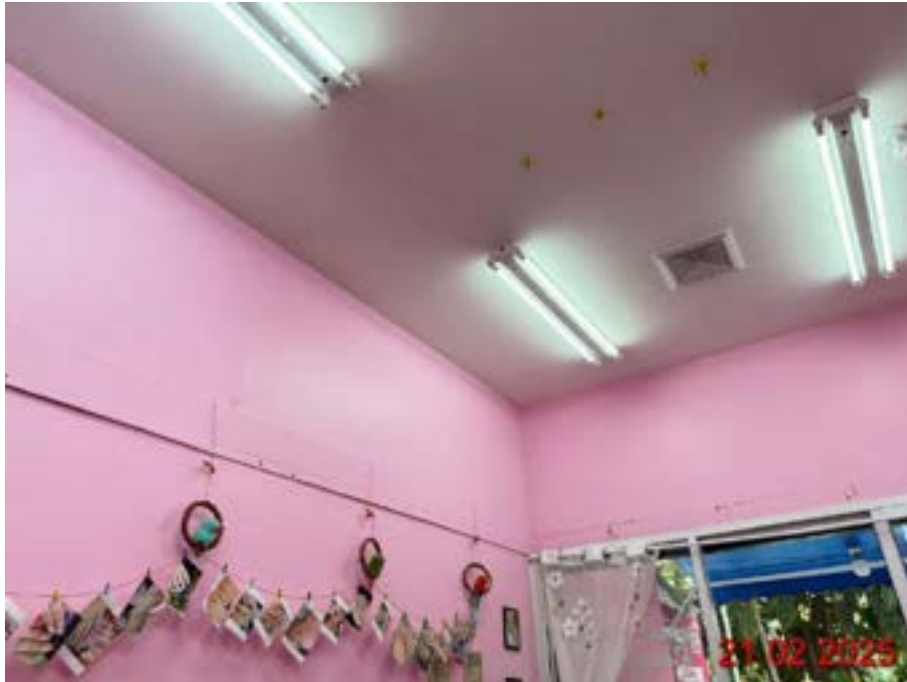
รูปที่ 399-400

สภาพภายใน

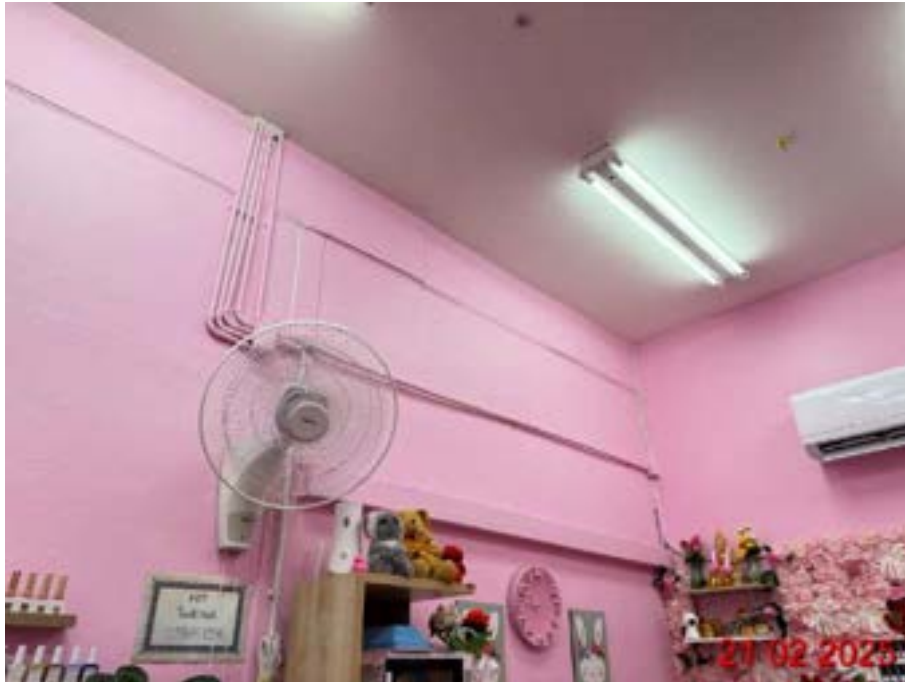
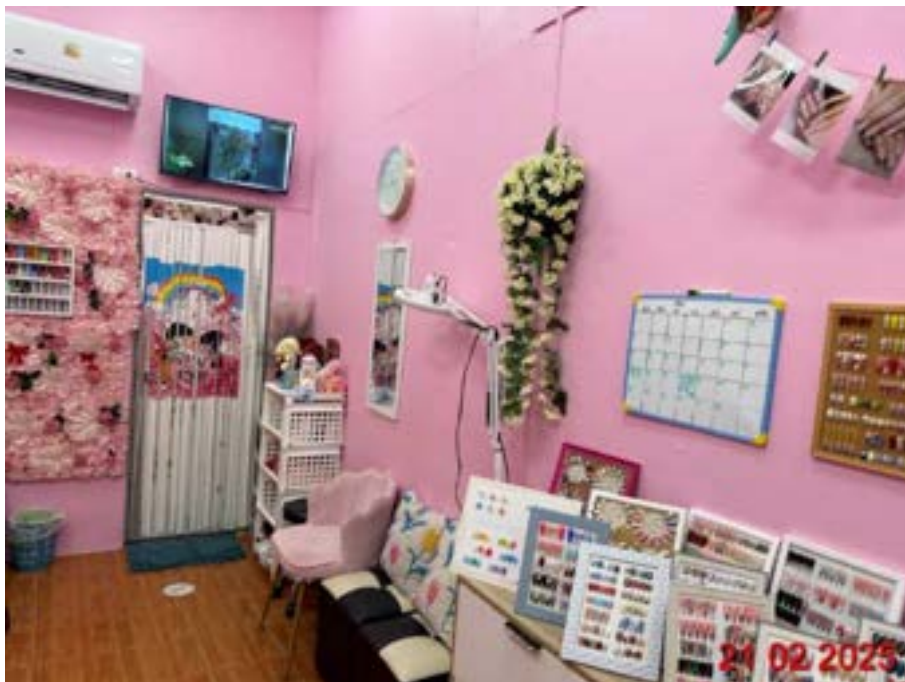
รูปที่ 401-402

สภาพภายใน

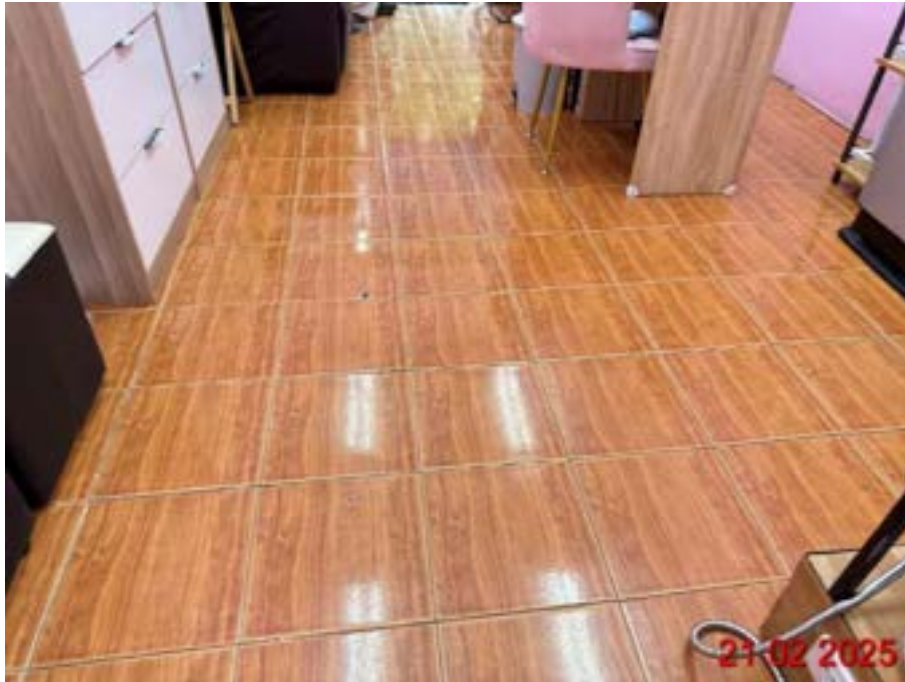
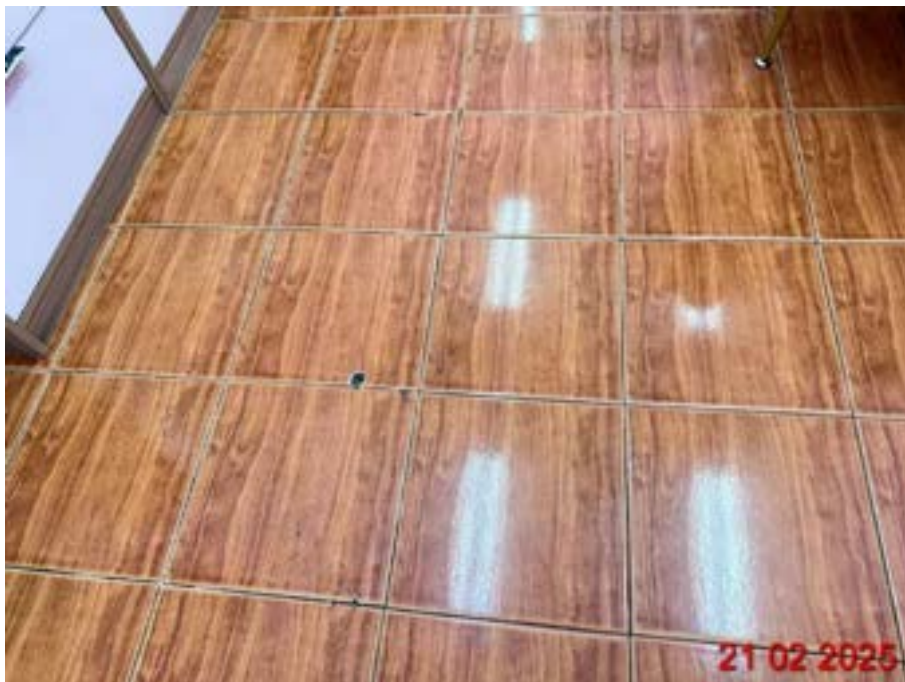
รูปที่ 403-404  
สภาพพื้นภายใน

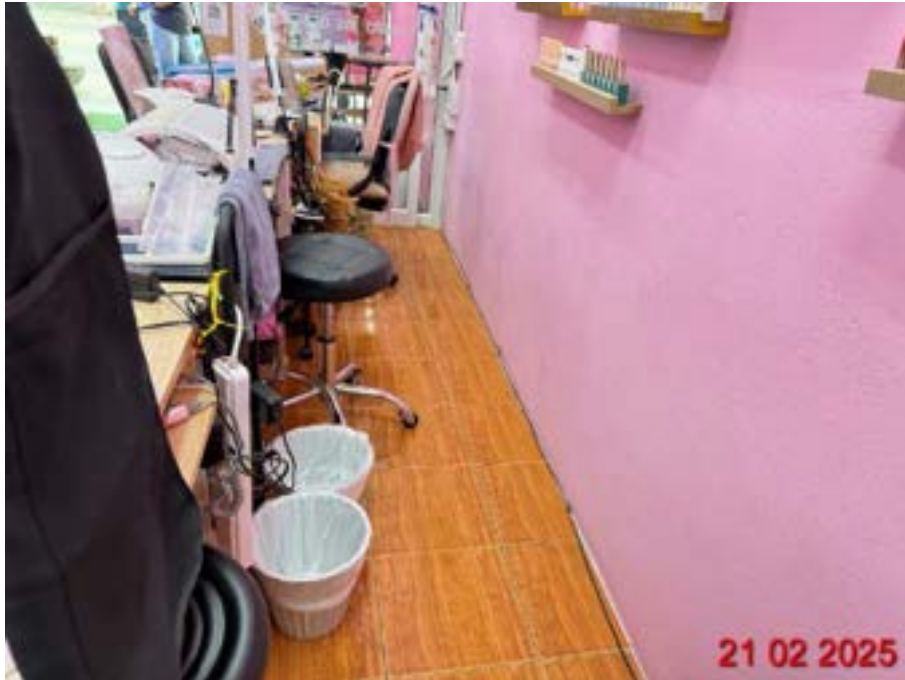
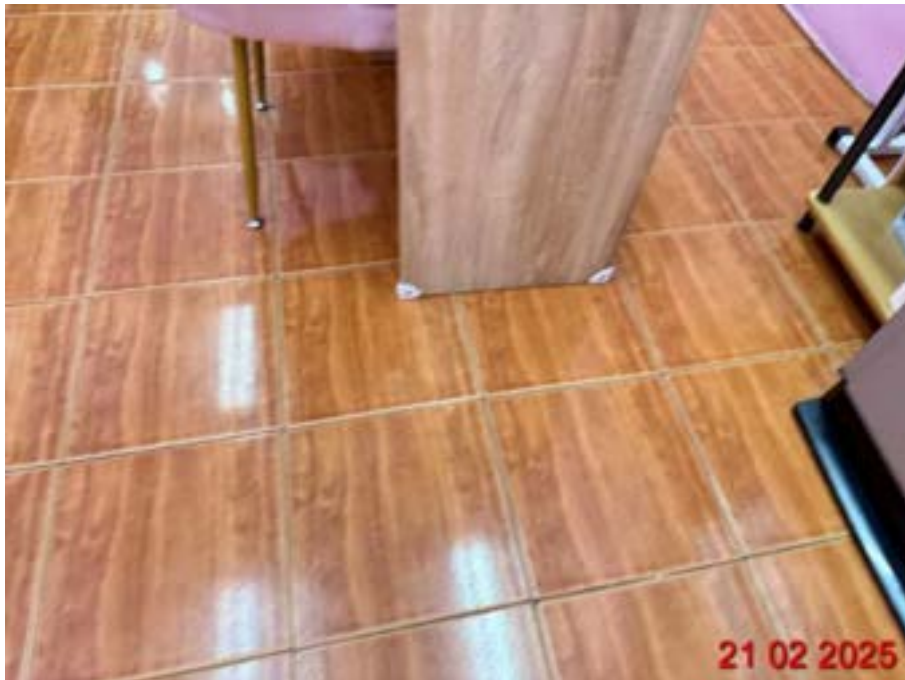
รูปที่ 405-406  
สภาพพื้นภายใน
