## ภาคผนวก ค

เอกสารประกอบการปฏิบัติตามมาตราการป้องกันและแก้ไขผลกระทบสิ่งแวดล้อม

เอกสารบันทึกบ้านข้างเคียง

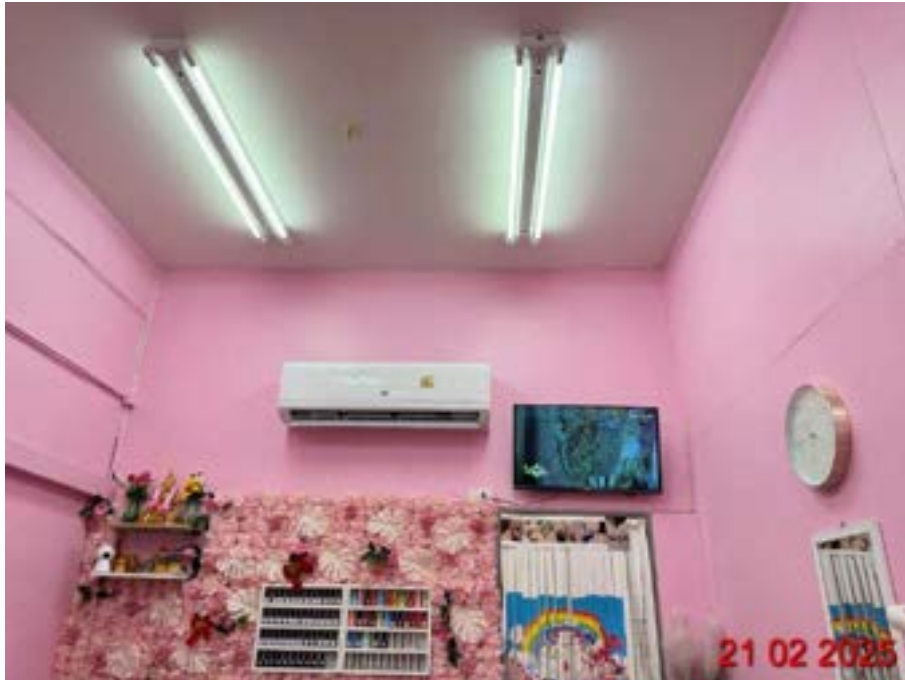
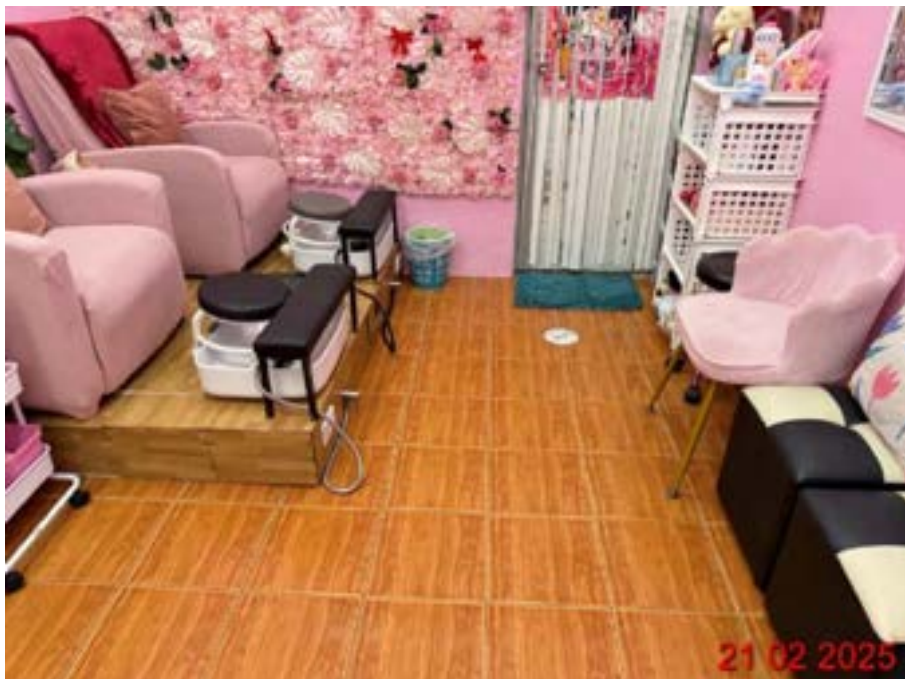
รูปที่ 407-408

สภาพภายใน

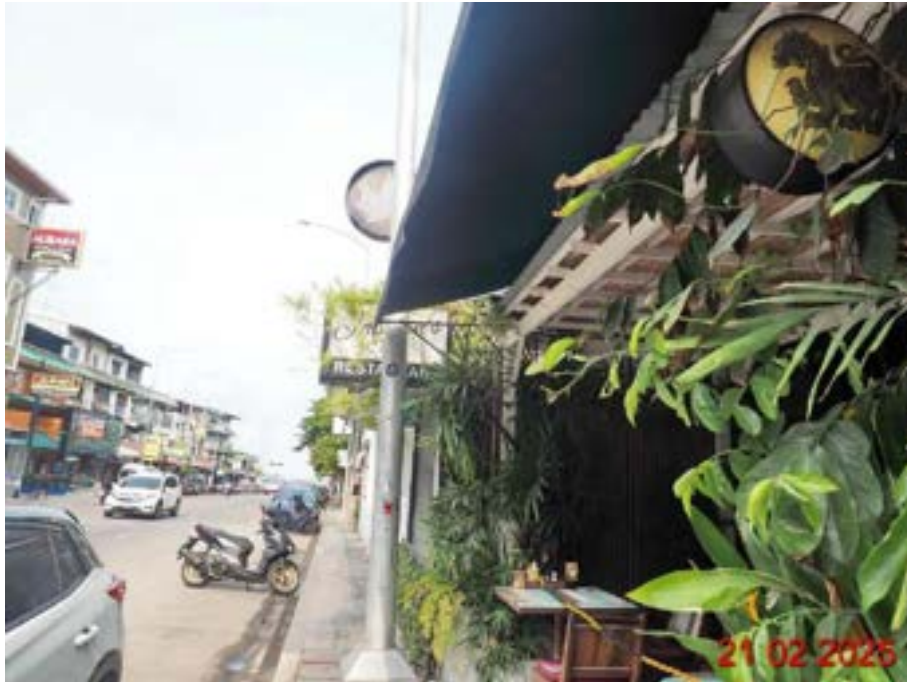
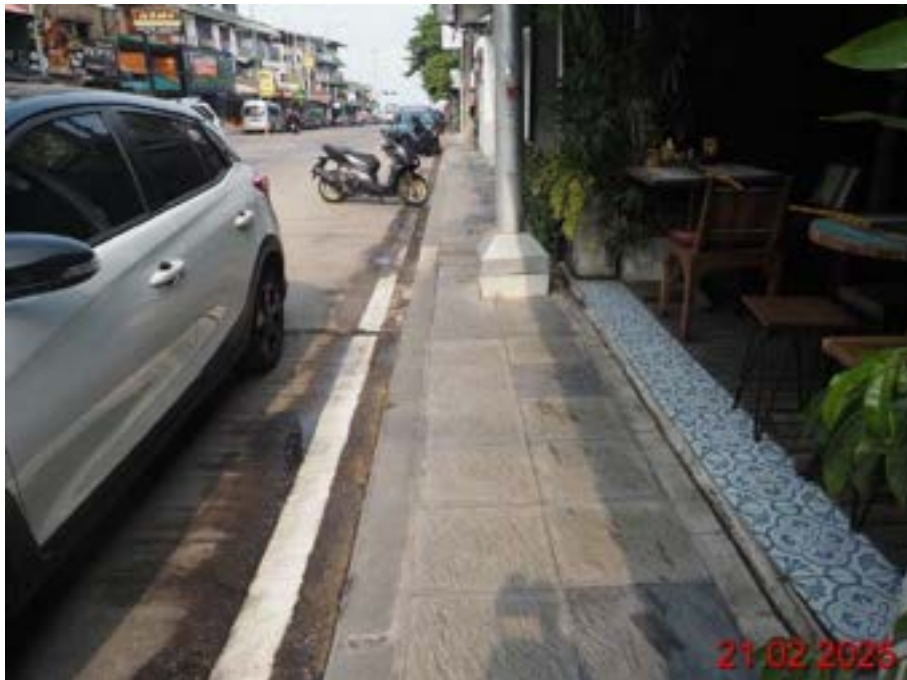
รูปที่ 415-416

สภาพภายนอกด้านหน้า

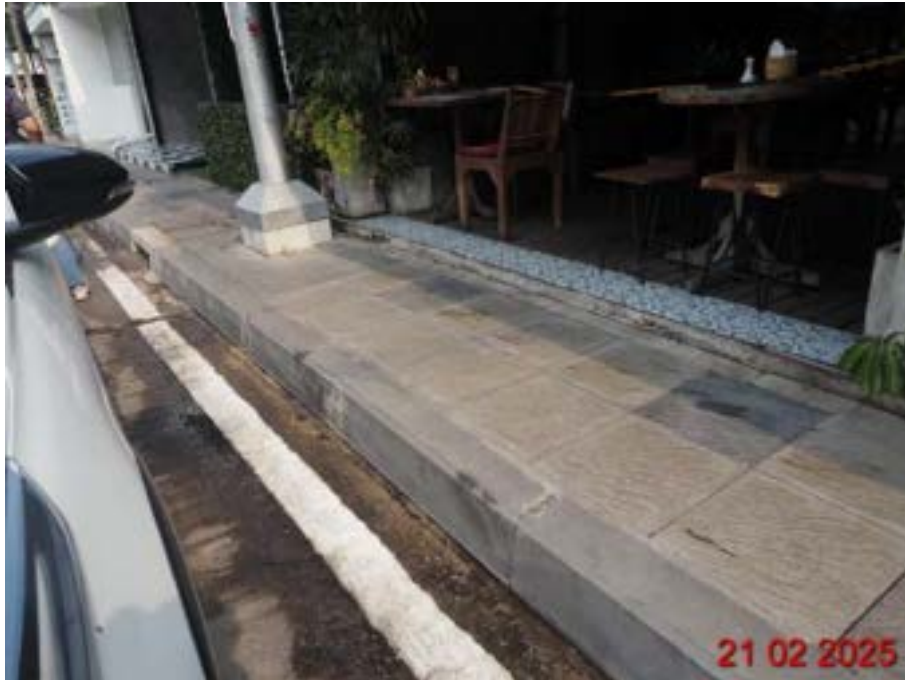
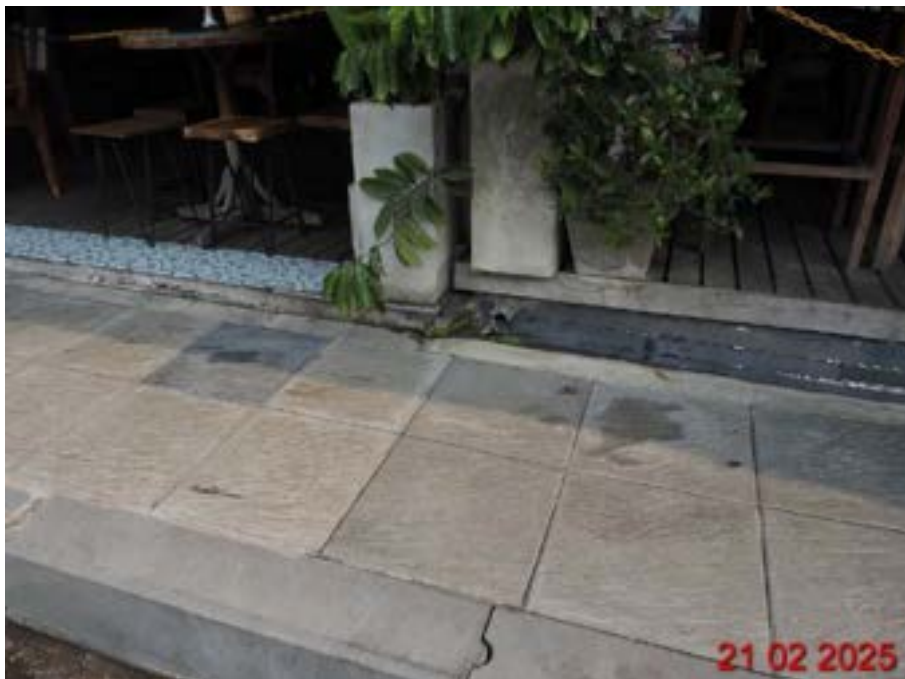
รูปที่ 417-418

สภาพภายนอกด้านหน้า

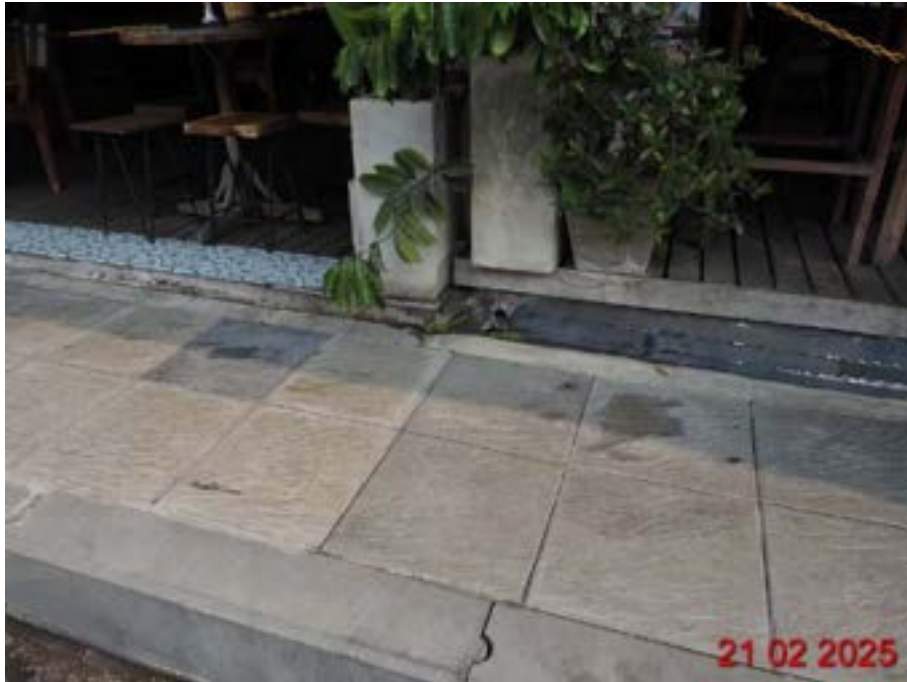
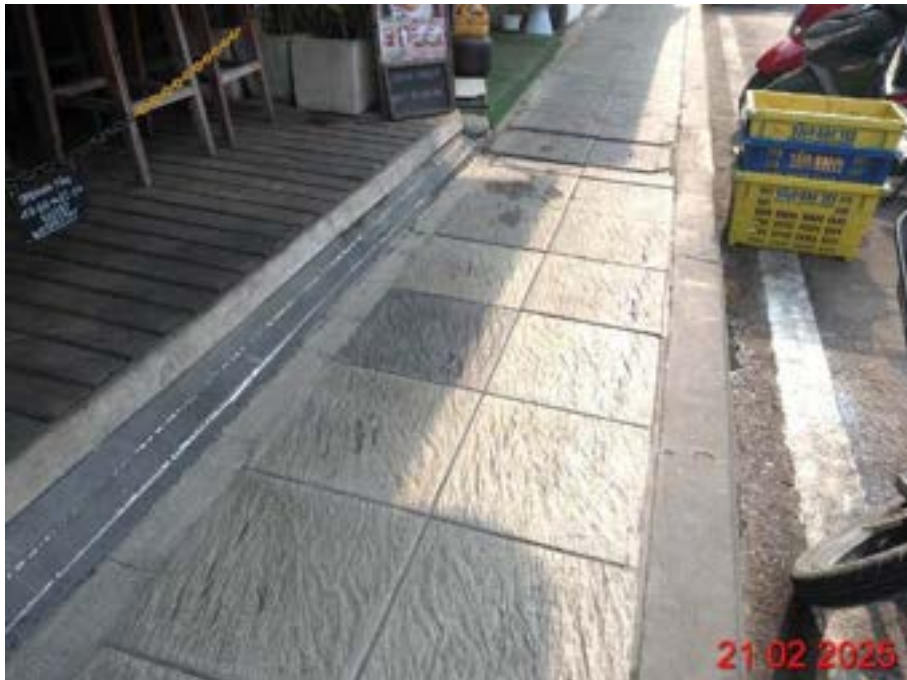
รูปที่ 419-420

สภาพภายนอกด้านหน้า

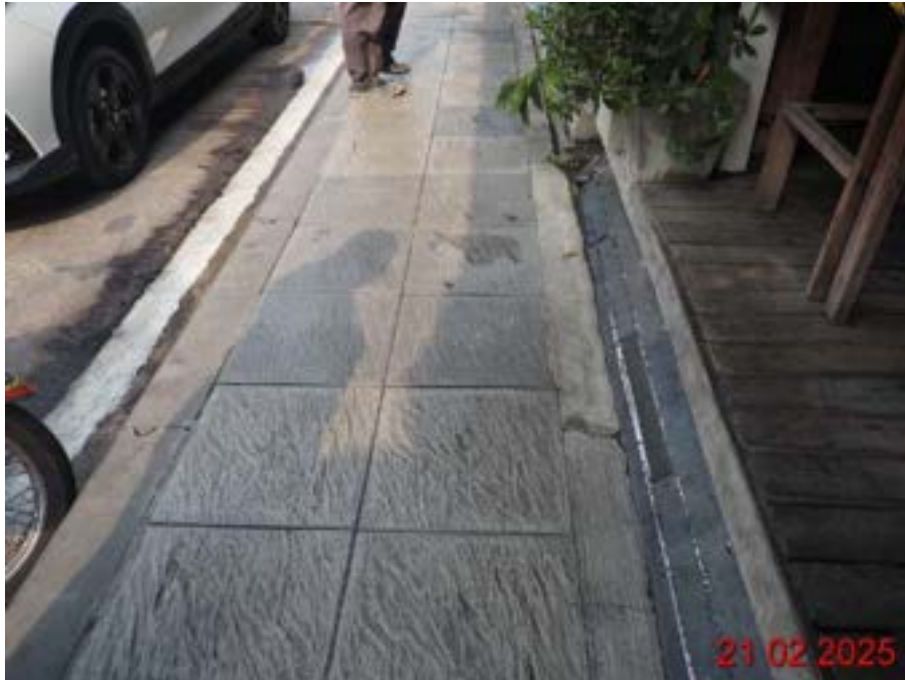
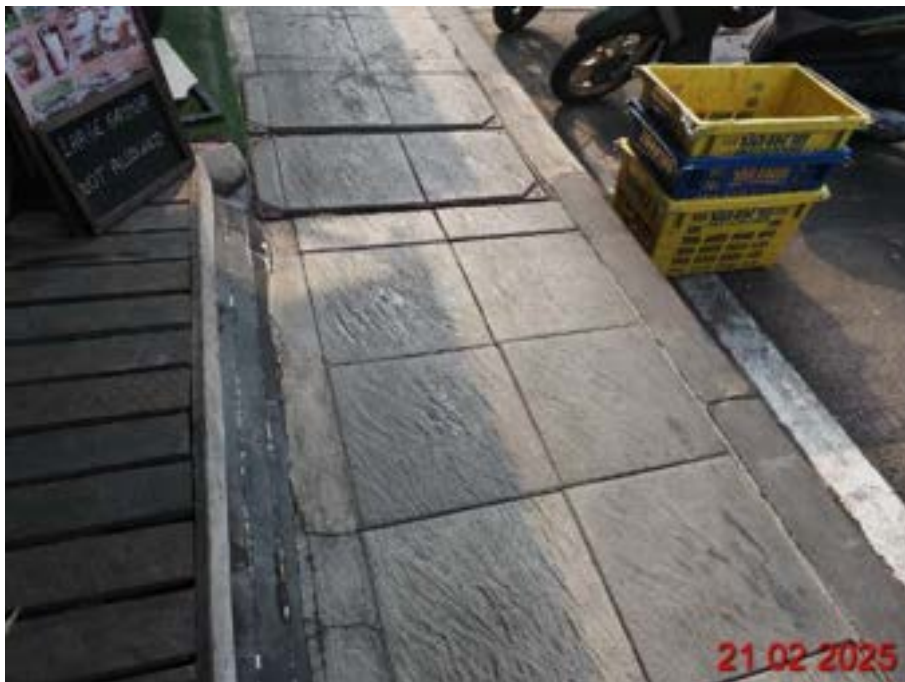
รูปที่ 421-422

สภาพภายนอกด้านหน้า

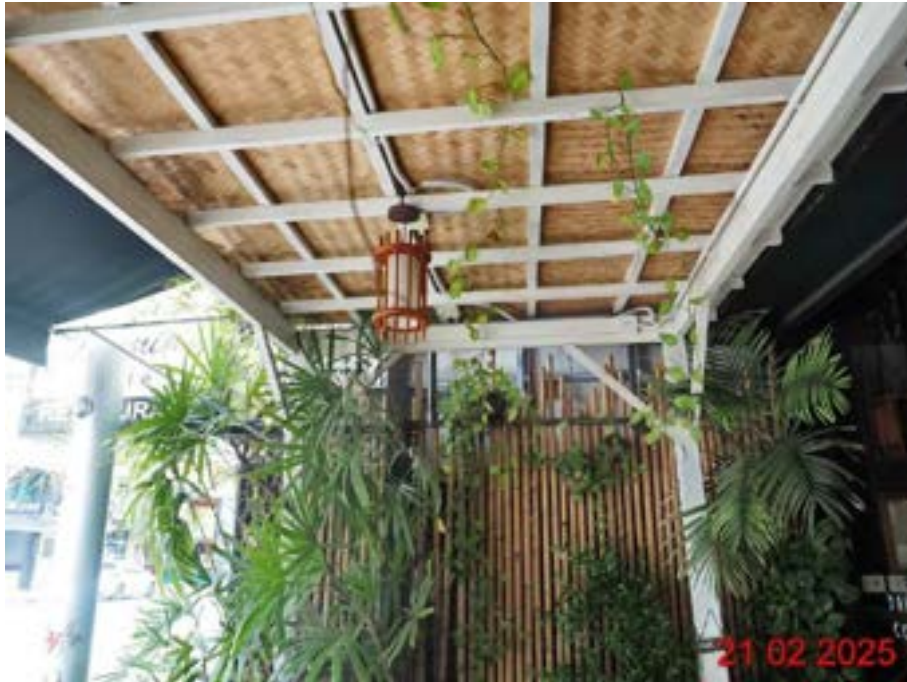
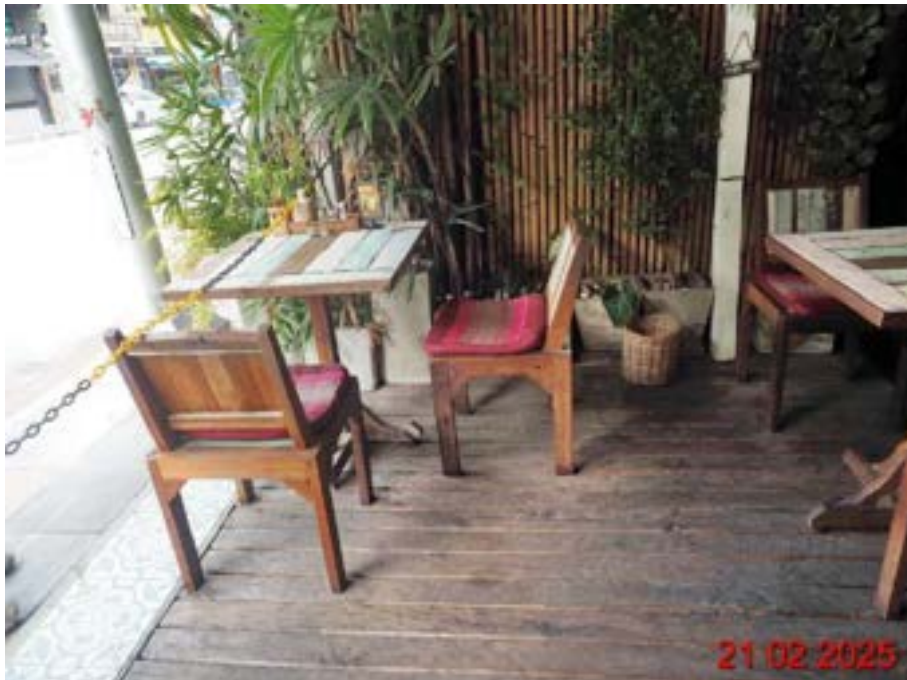
รูปที่ 423-424

สภาพภายนอกด้านหน้า

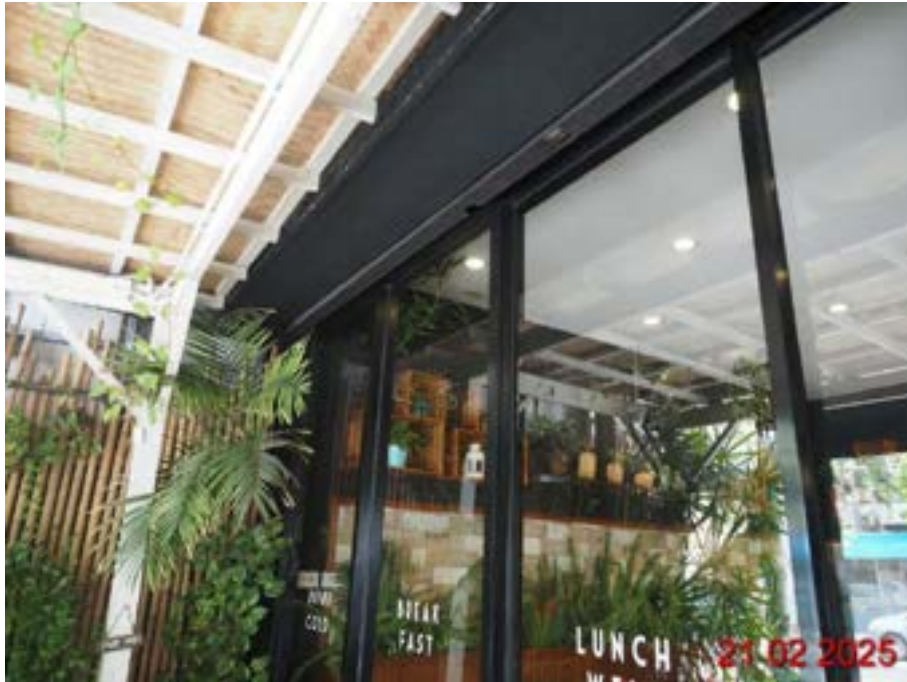
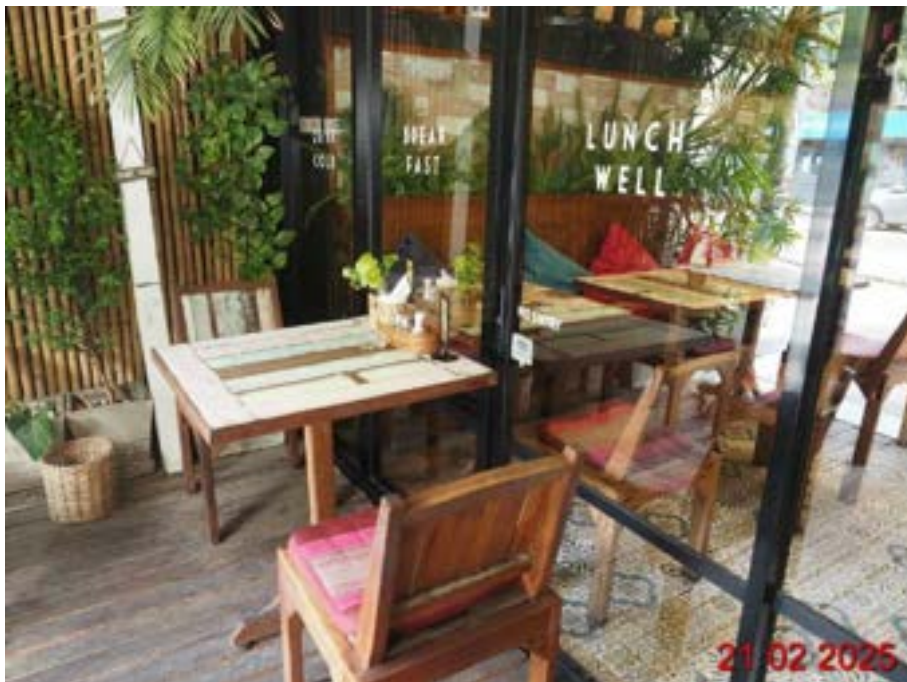
รูปที่ 425-426

สภาพภายนอกด้านหน้า

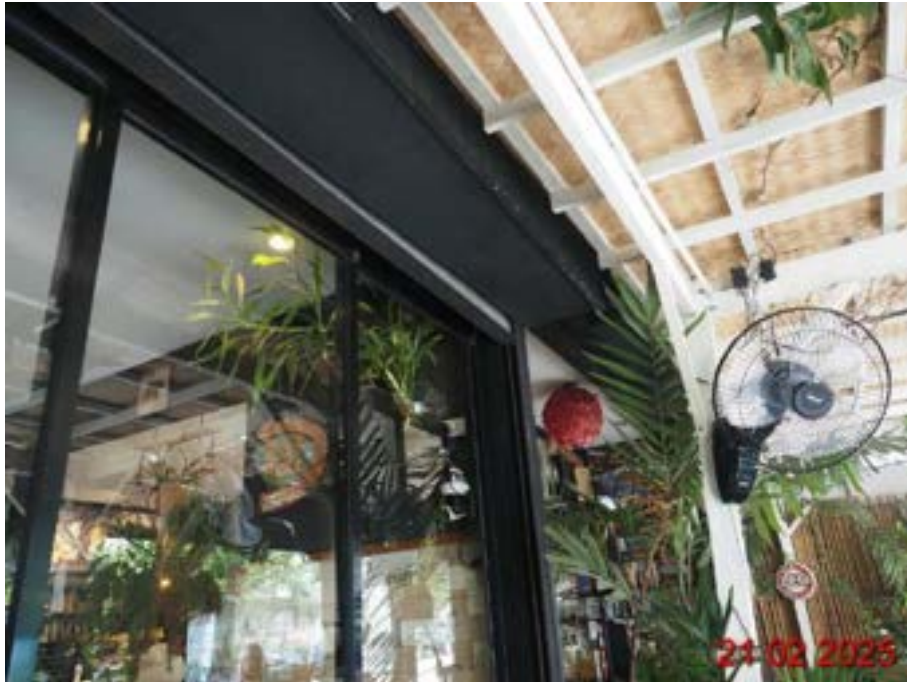
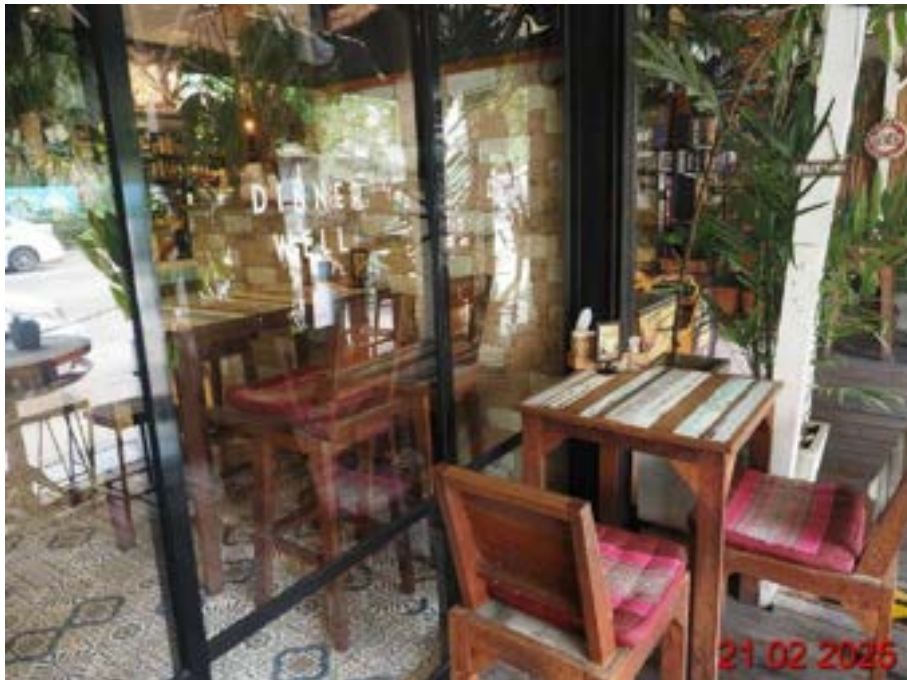
รูปที่ 427-428

สภาพภายนอกด้านหน้า

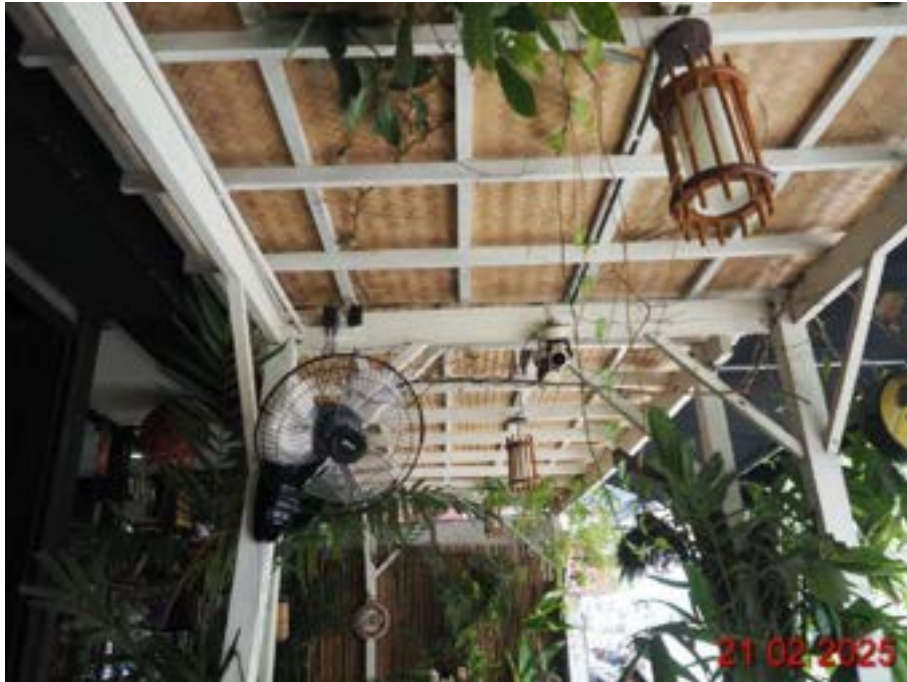
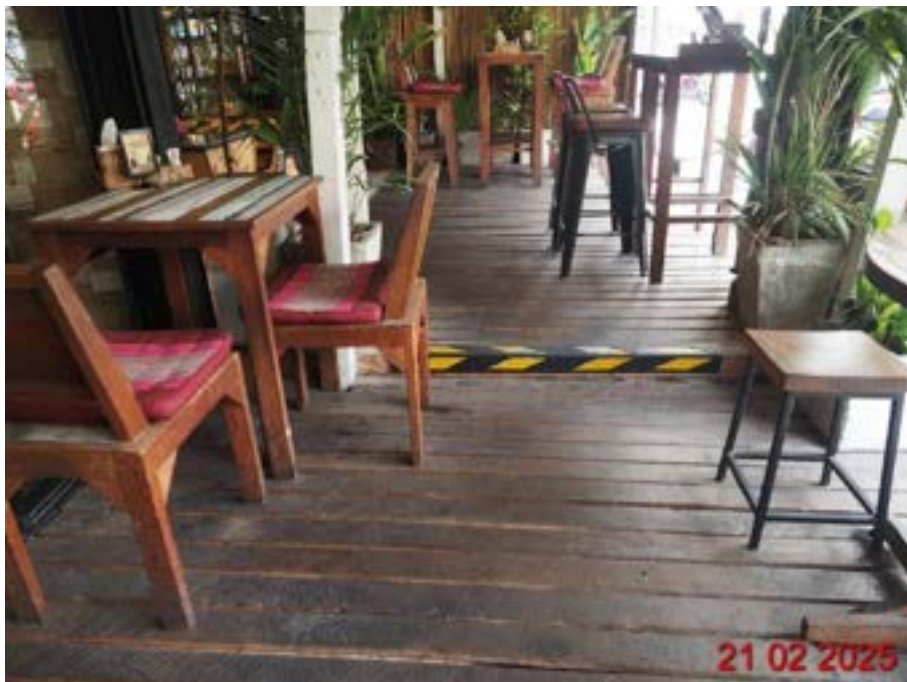
รูปที่ 429-430

สภาพภายนอกด้านหน้า

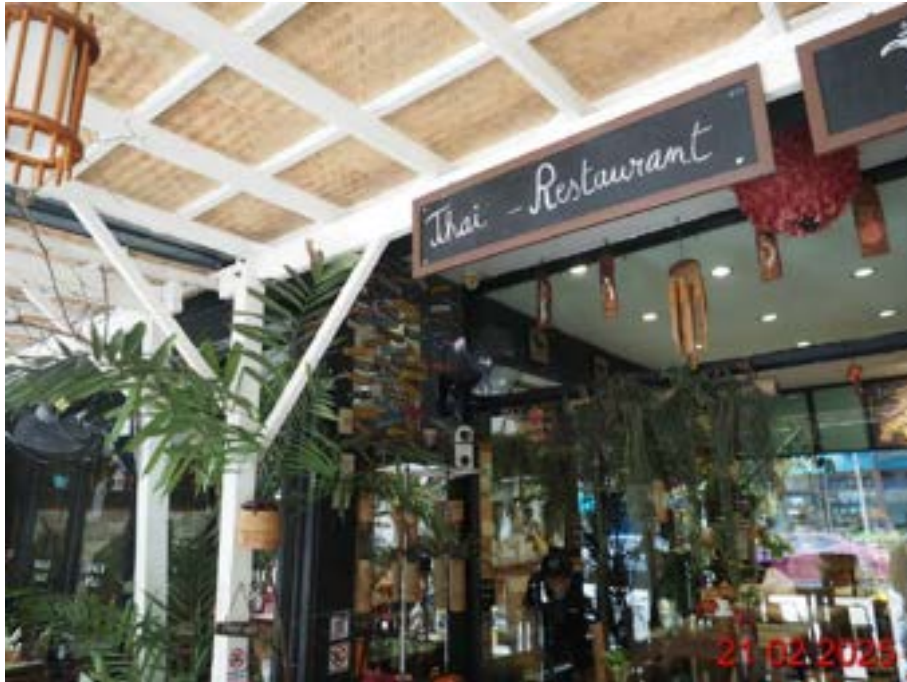
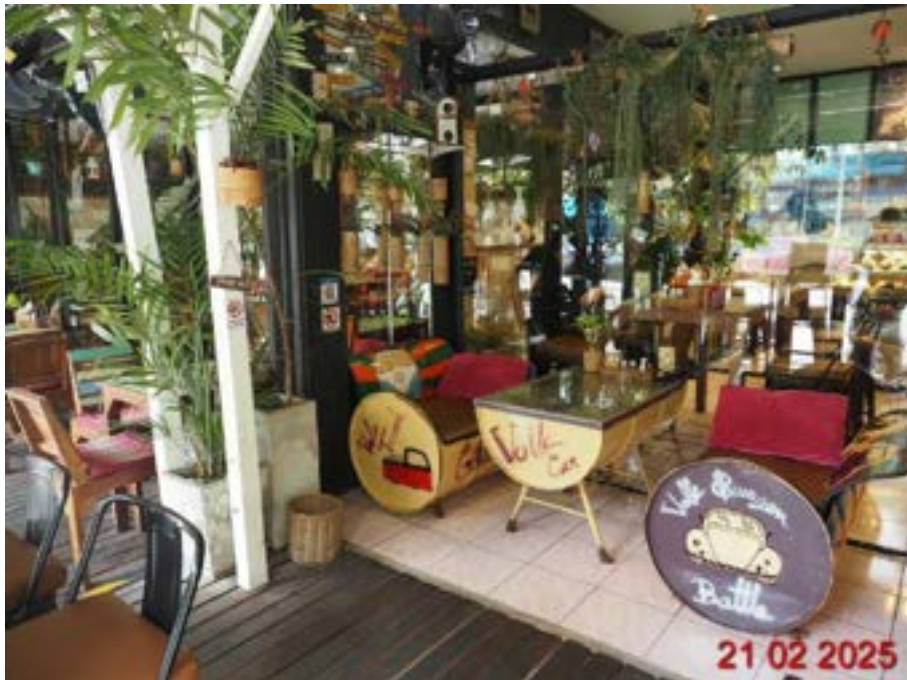
รูปที่ 431-432

สภาพภายนอกด้านหน้า

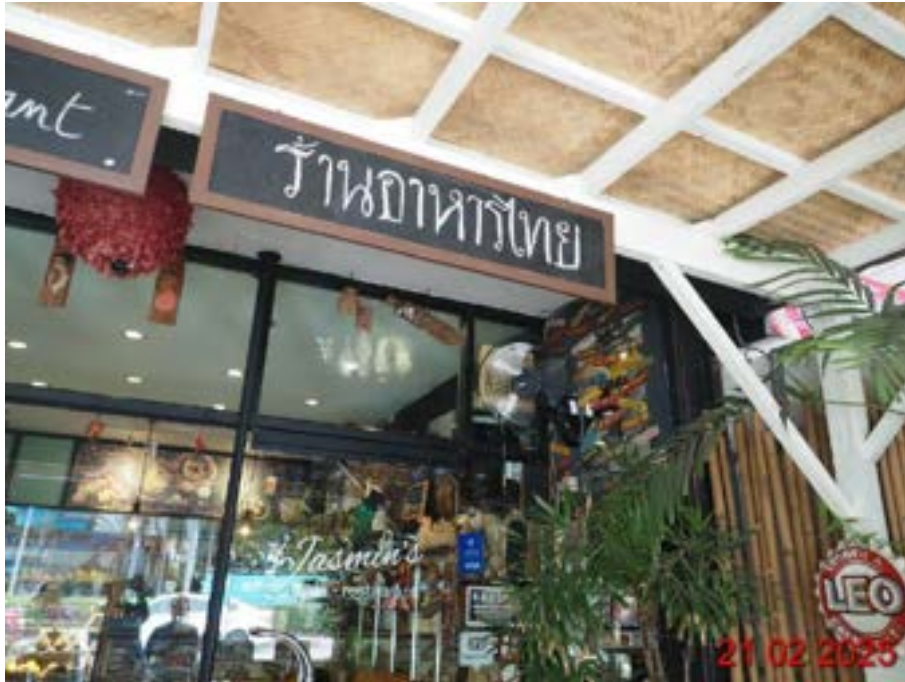
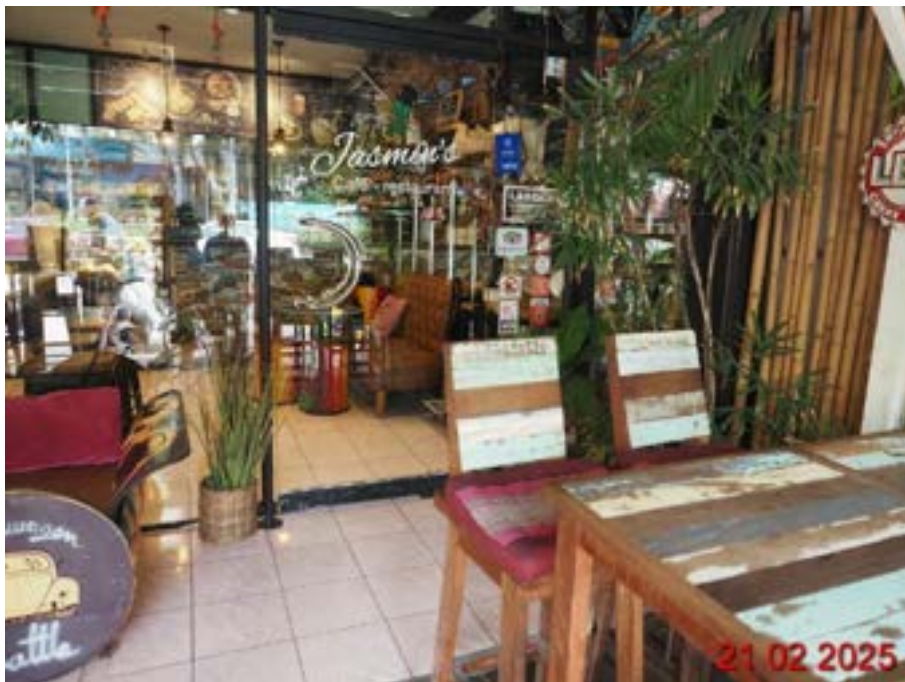
รูปที่ 433-434

สภาพภายนอกด้านหน้า

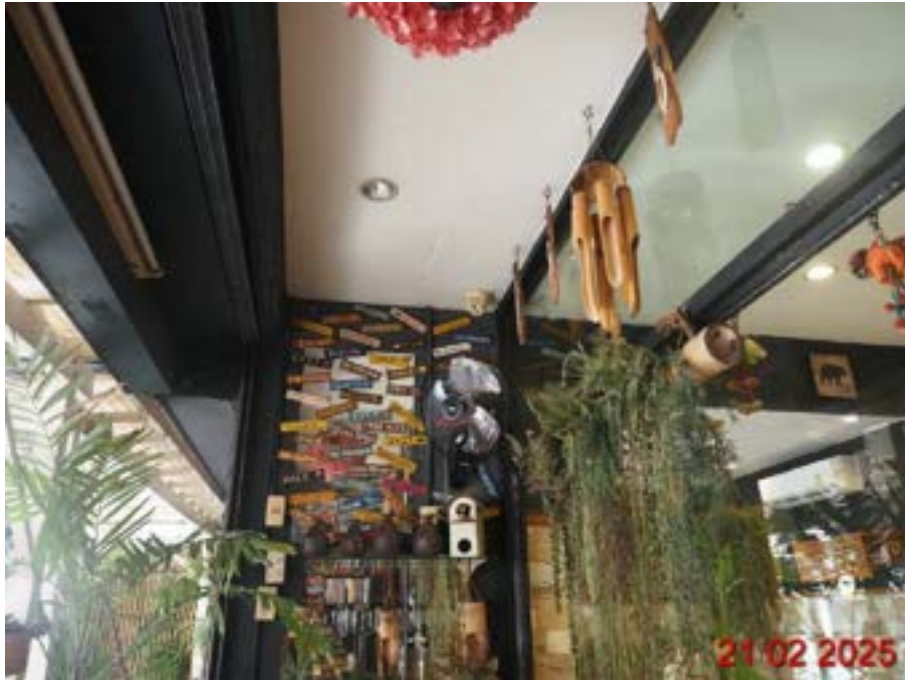
รูปที่ 435-436

สภาพภายนอกด้านหน้า

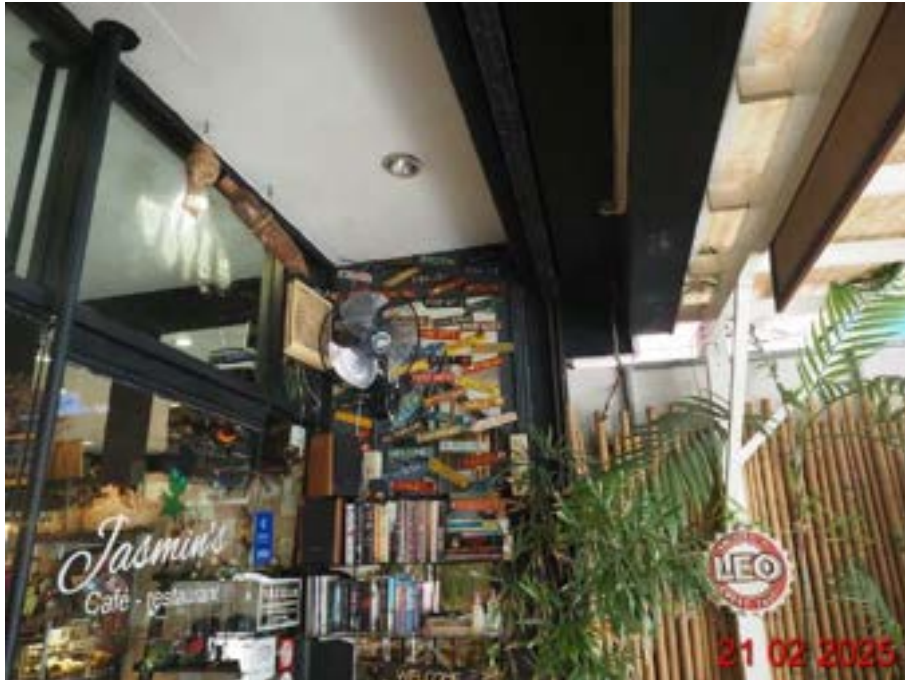
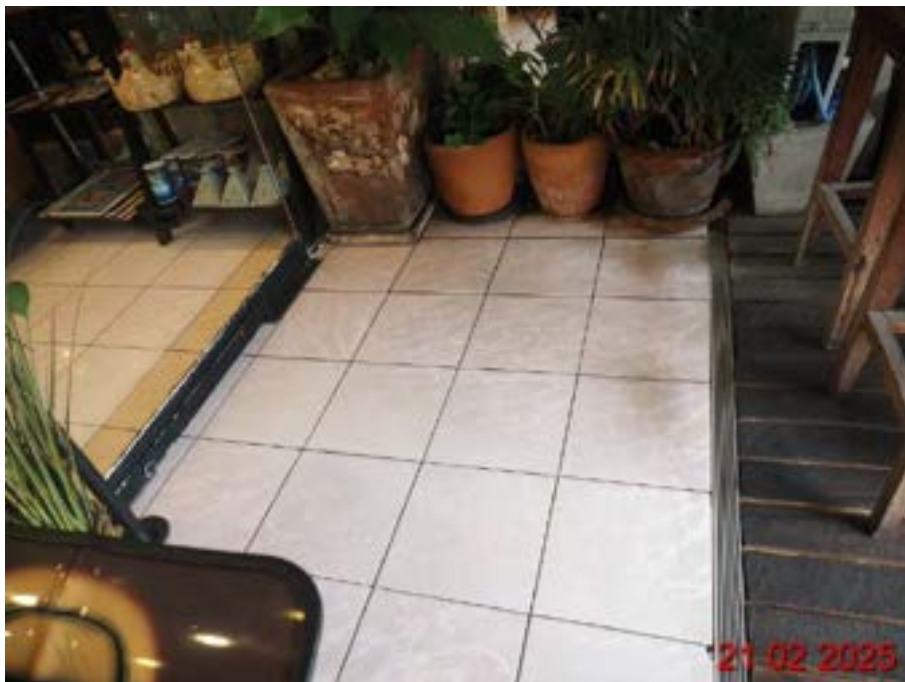
รูปที่ 437-438

สภาพภายนอกด้านหน้า

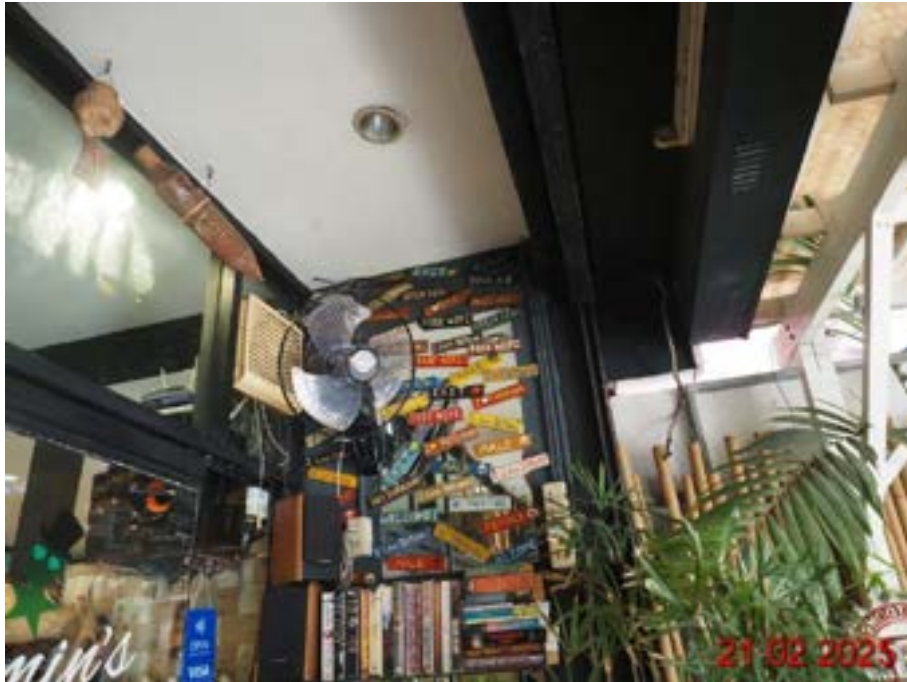
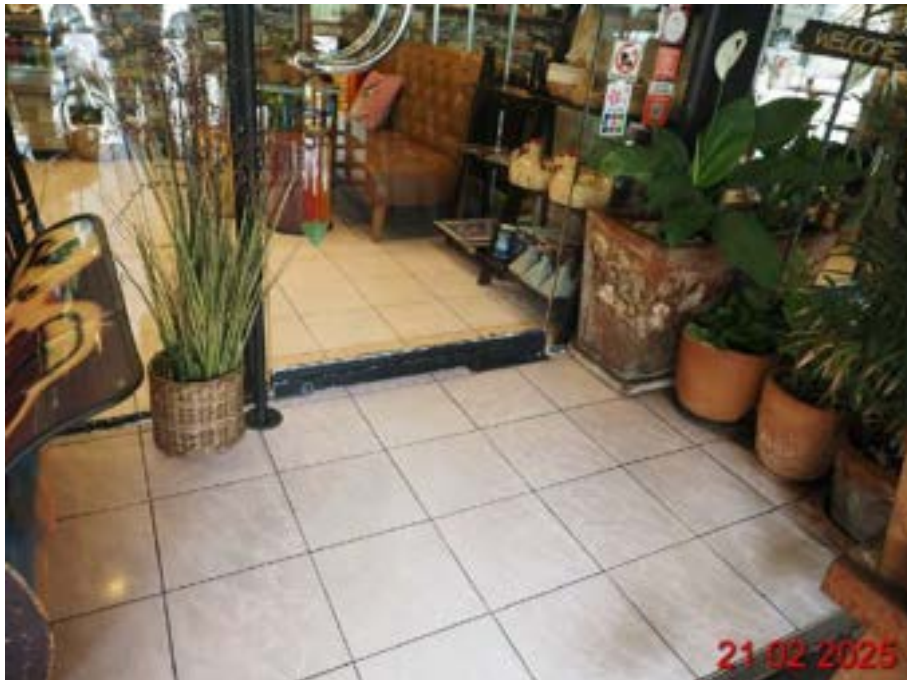
รูปที่ 439-440

สภาพภายนอกด้านหน้า

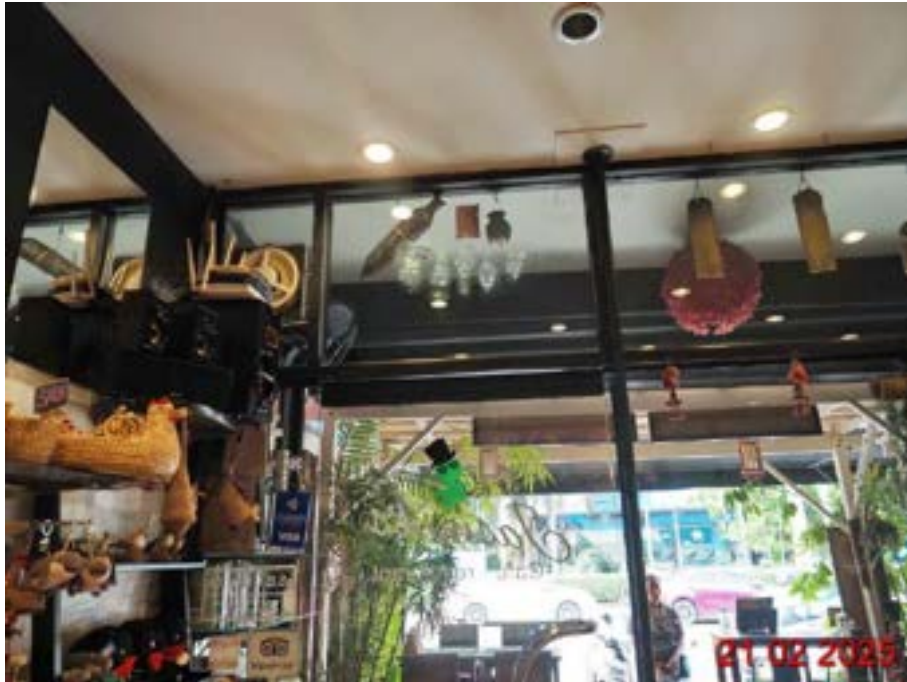
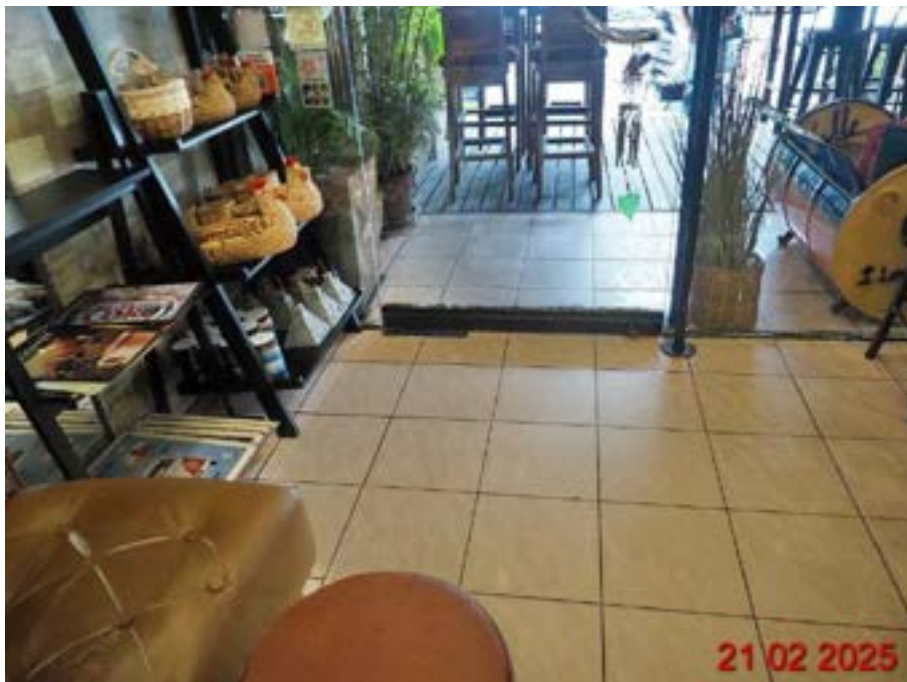
รูปที่ 443-444

สภาพภายใน

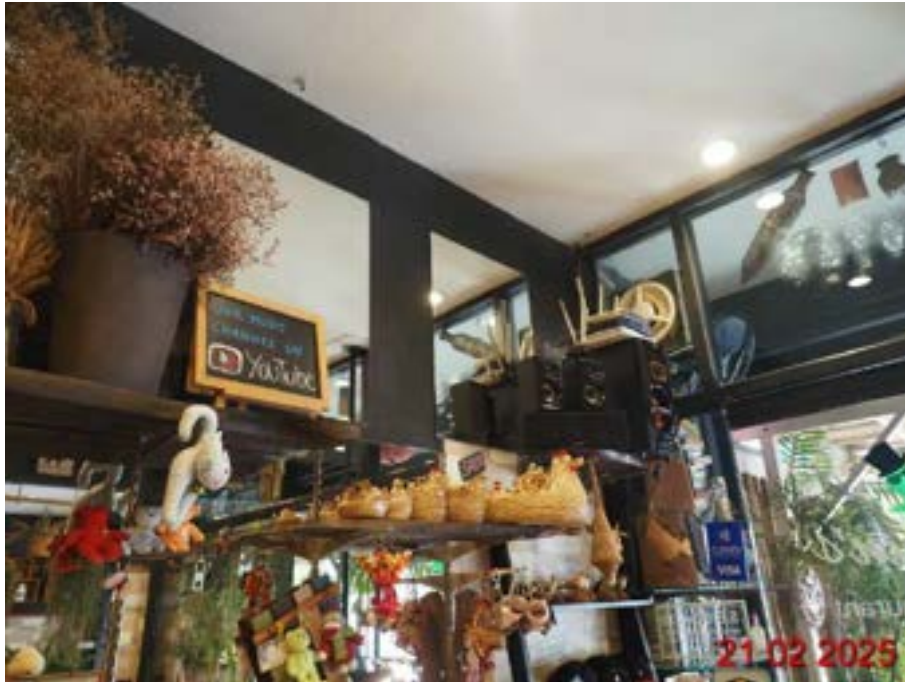
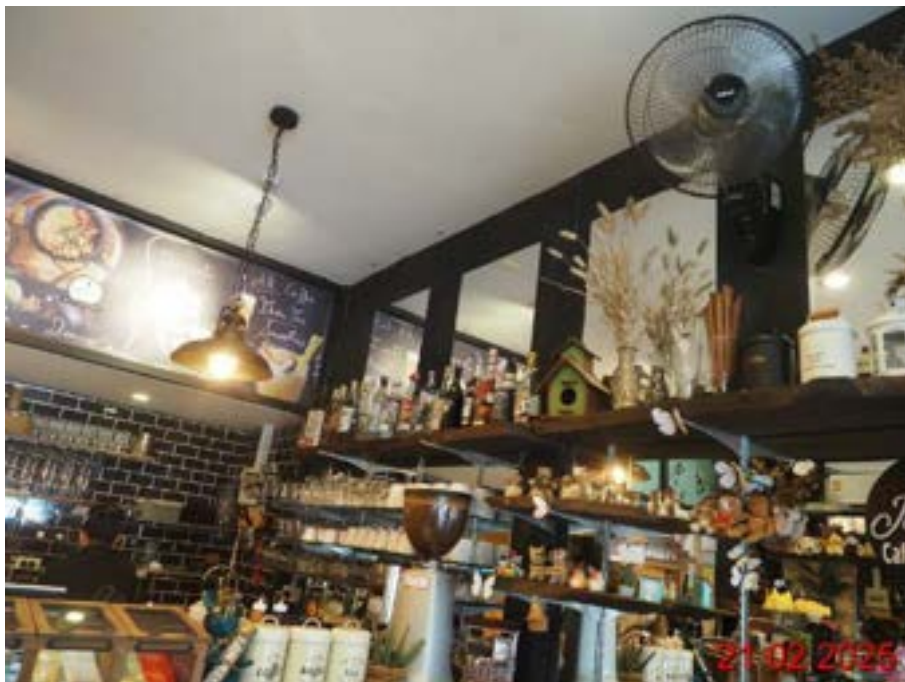
รูปที่ 445-446

สภาพภายใน

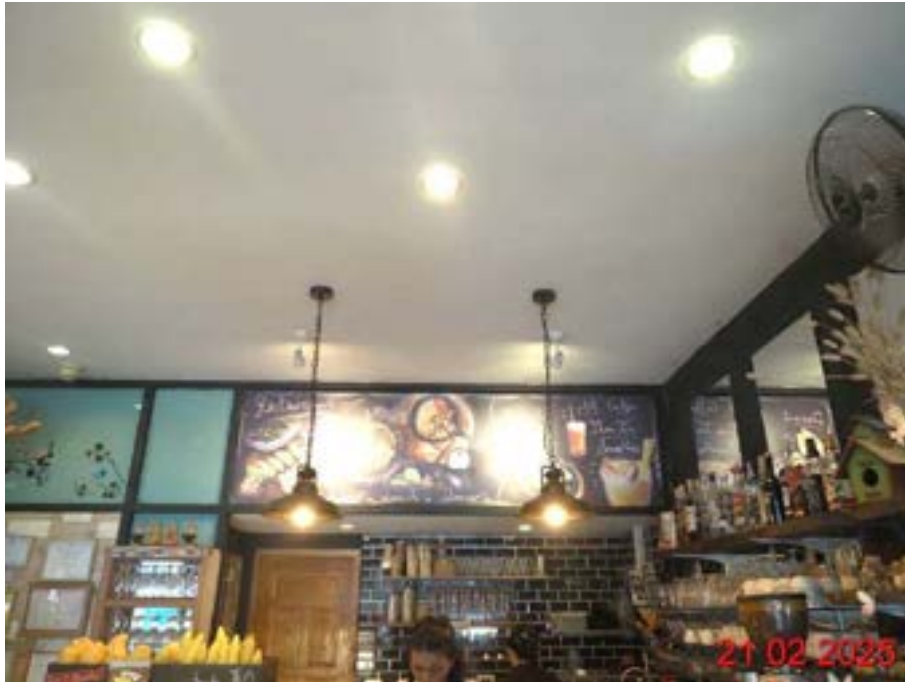
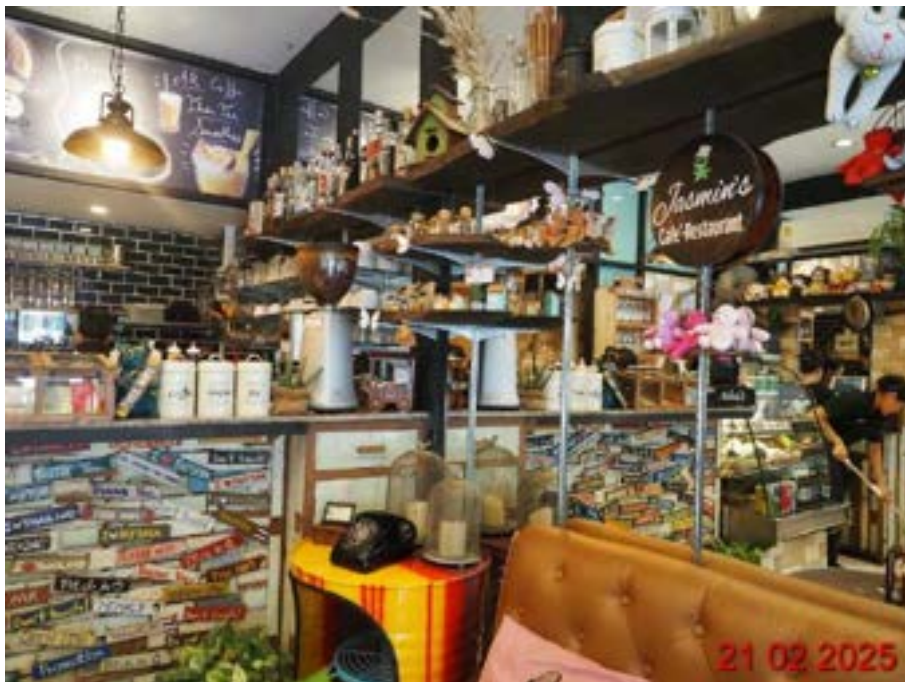
รูปที่ 447-448

สภาพภายใน

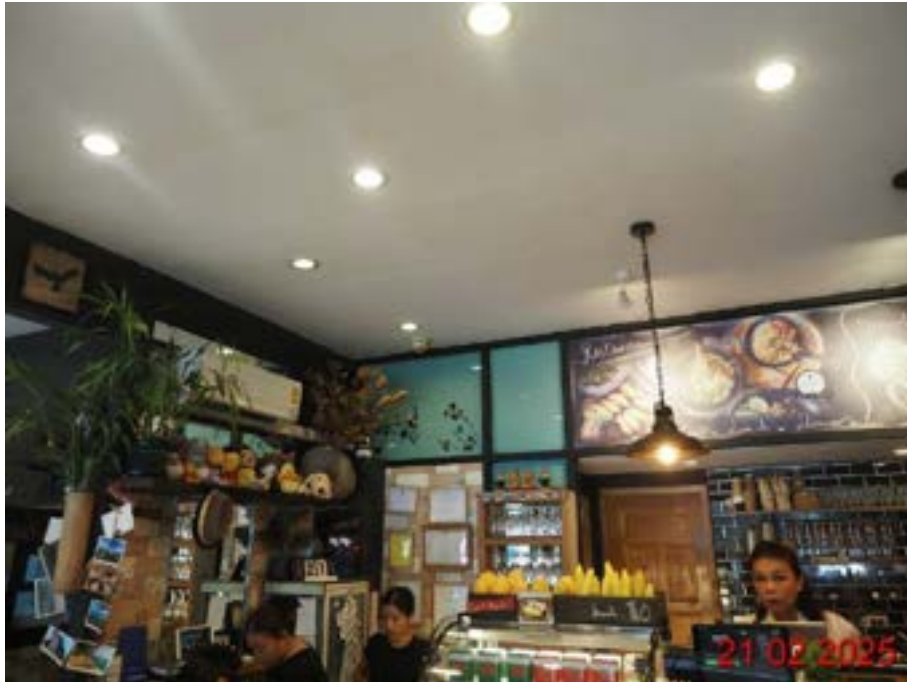
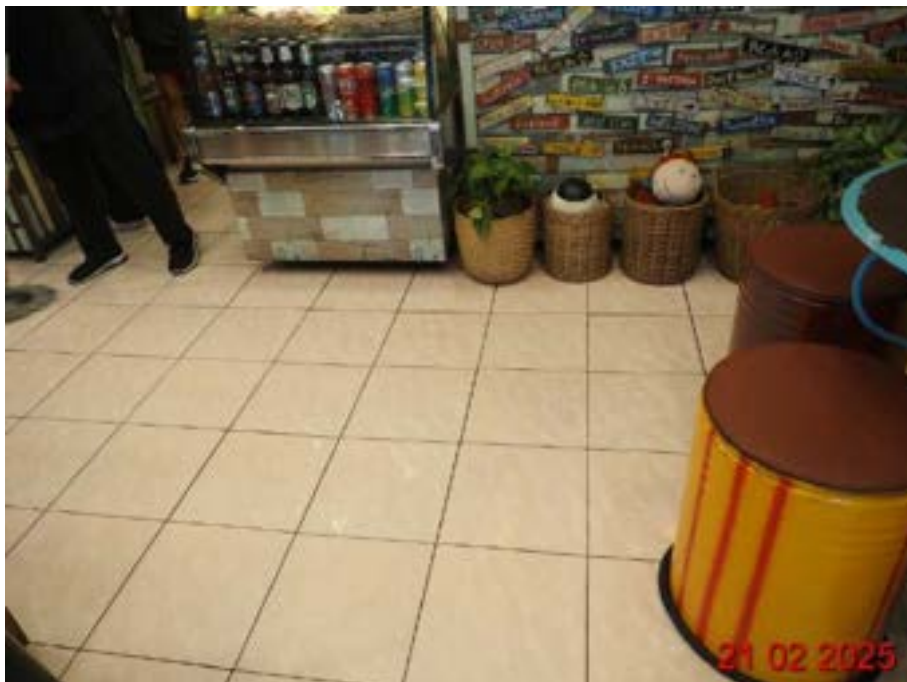
รูปที่ 449-450

สภาพภายใน

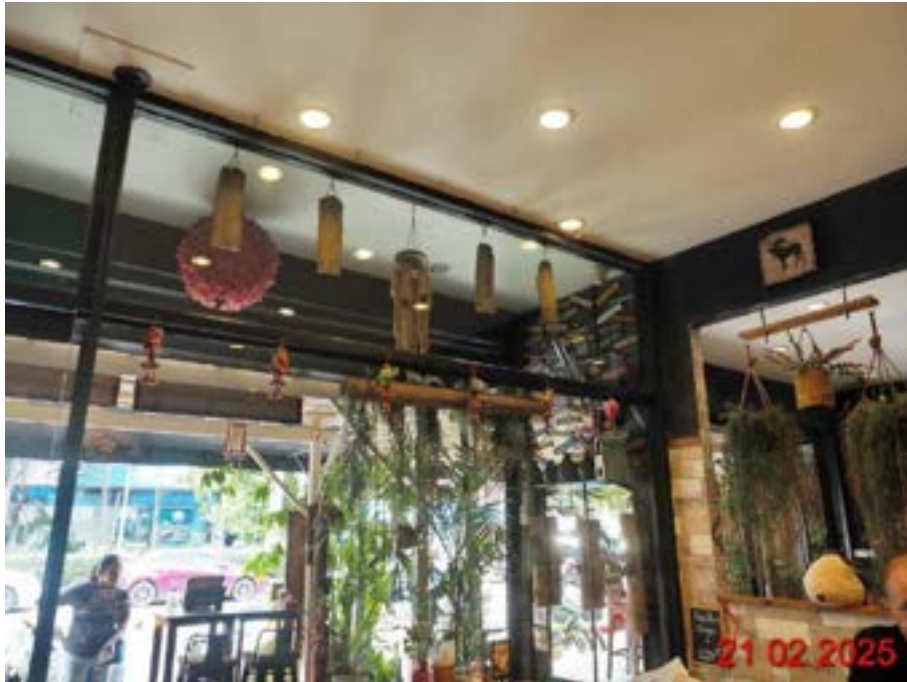
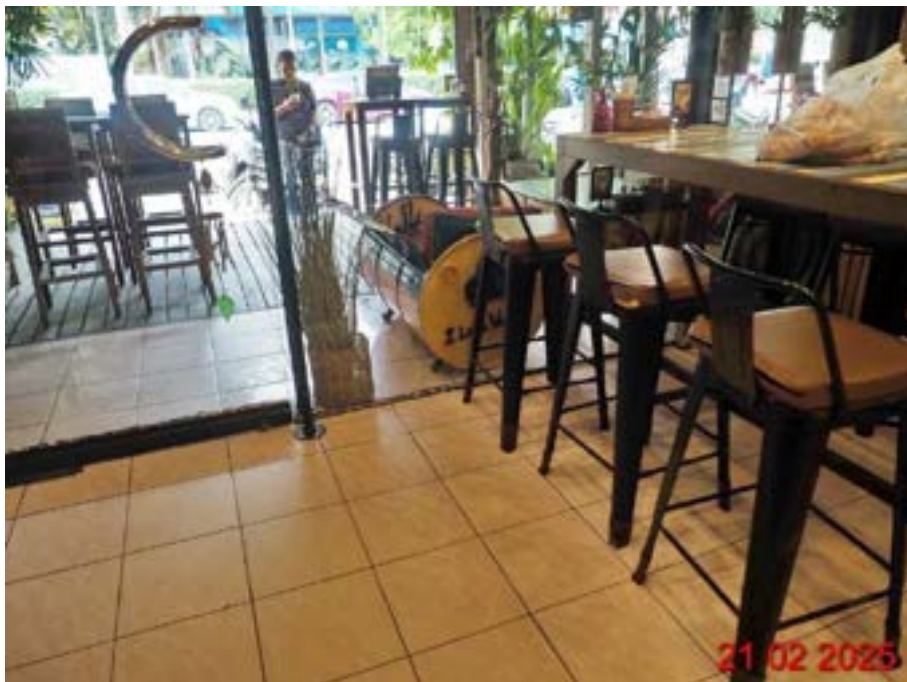
รูปที่ 451-452

สภาพภายใน
