## ภาคผนวก ค

เอกสารประกอบการปฏิบัติตามมาตราการป้องกันและแก้ไขผลกระทบสิ่งแวดล้อม

เอกสารบันทึกบ้านข้างเคียง

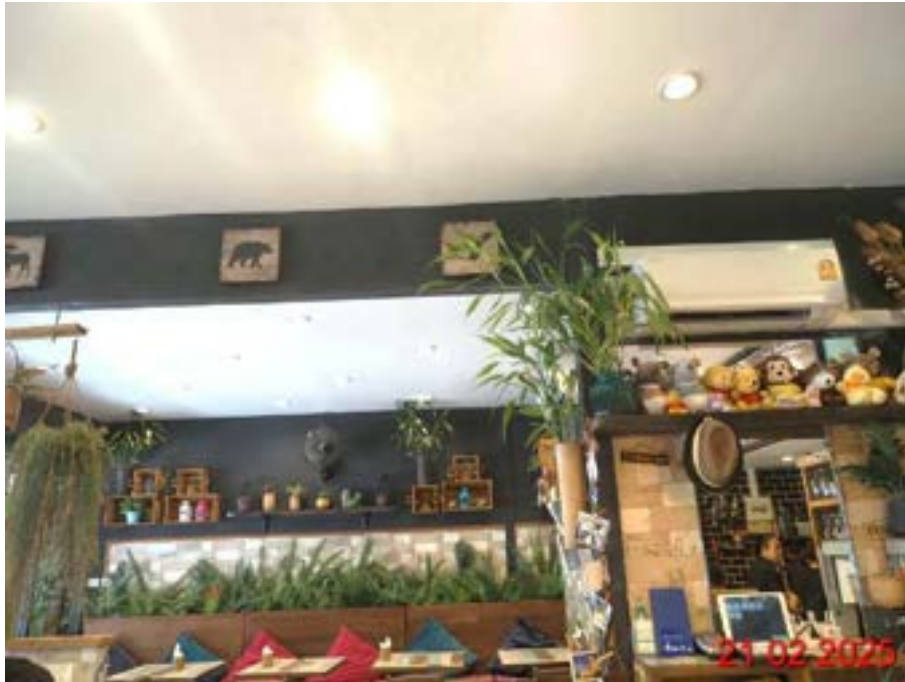
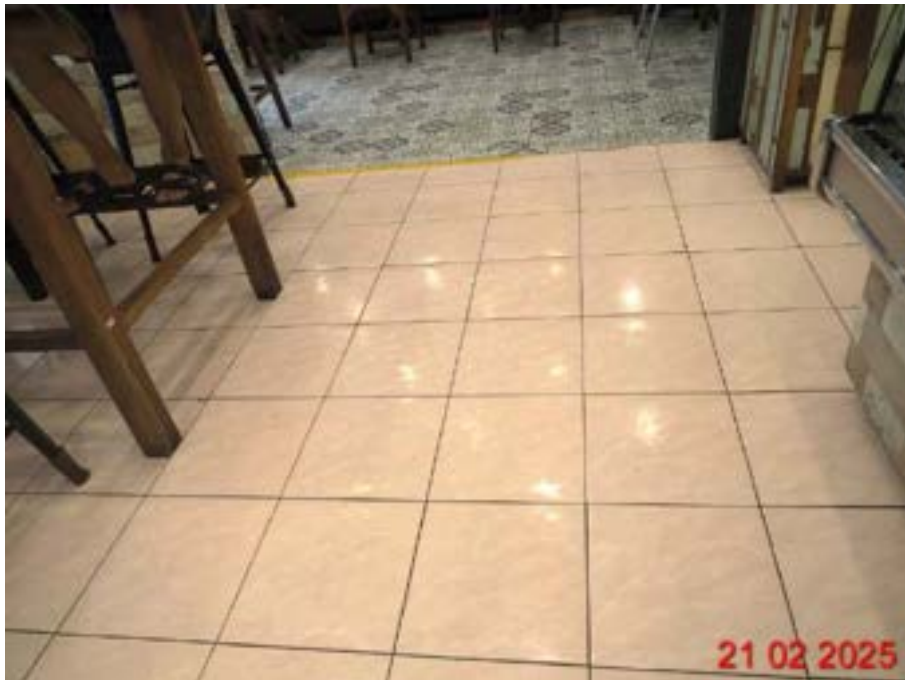
รูปที่ 453-454

สภาพภายใน

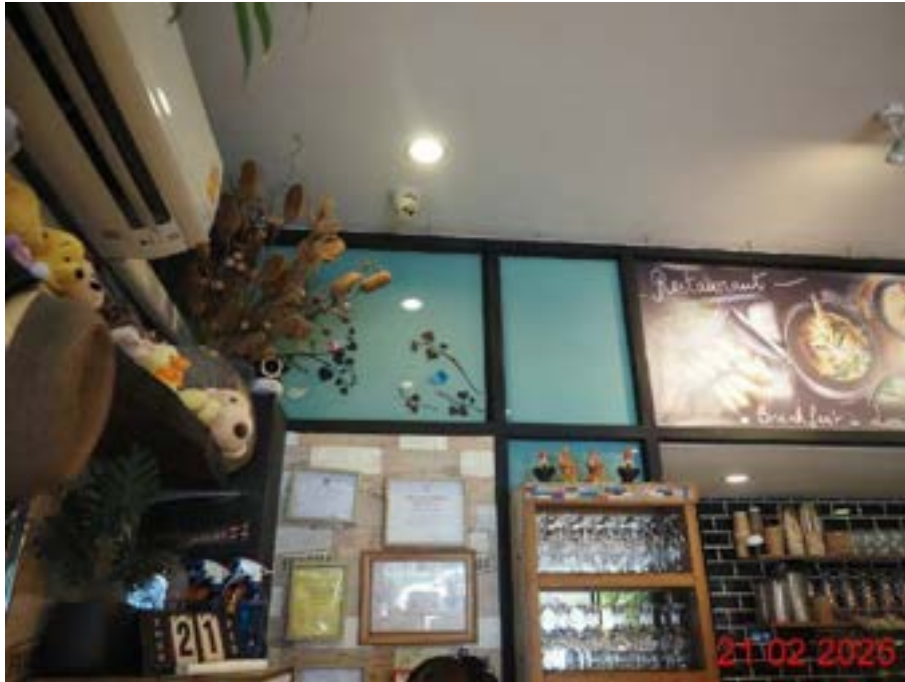
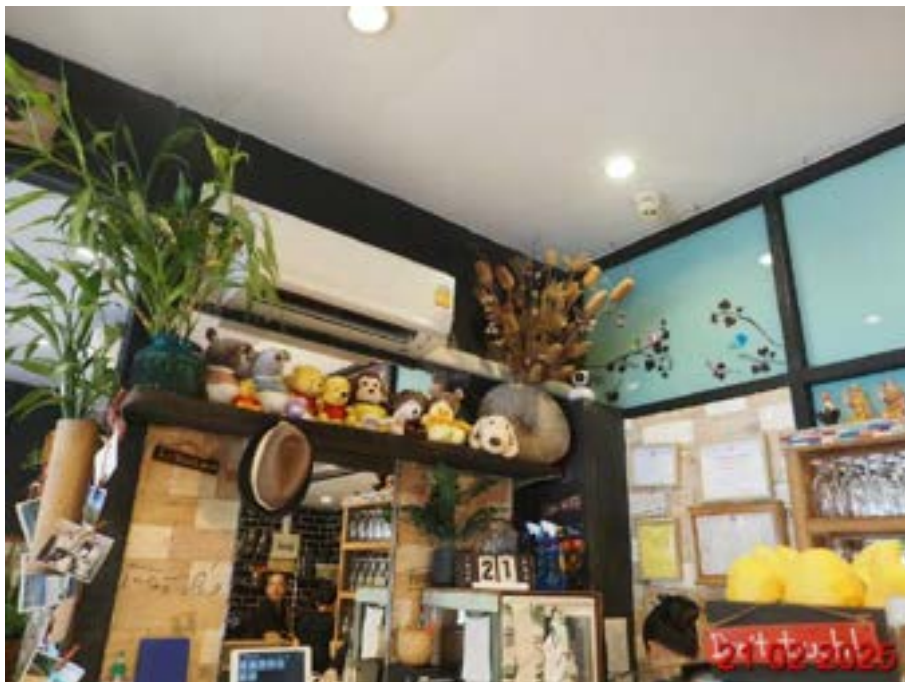
รูปที่ 455-456

สภาพภายใน

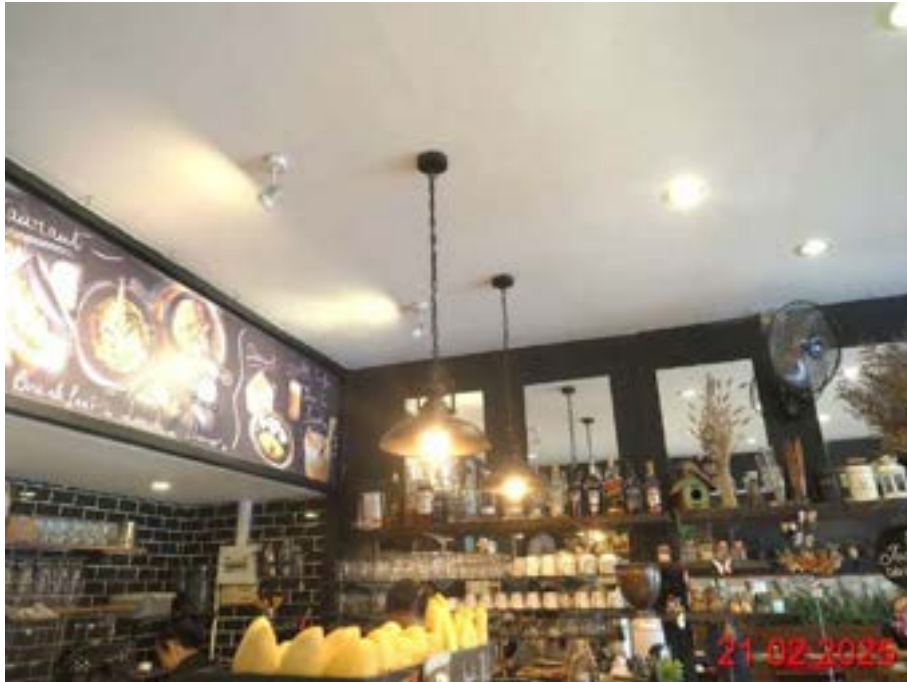
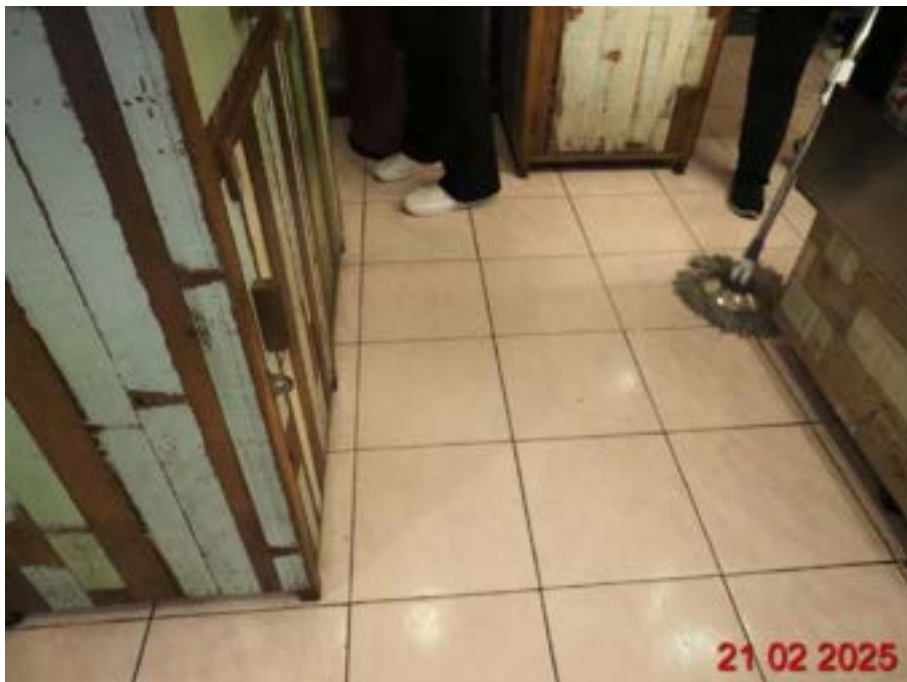
รูปที่ 457-458

สภาพภายใน

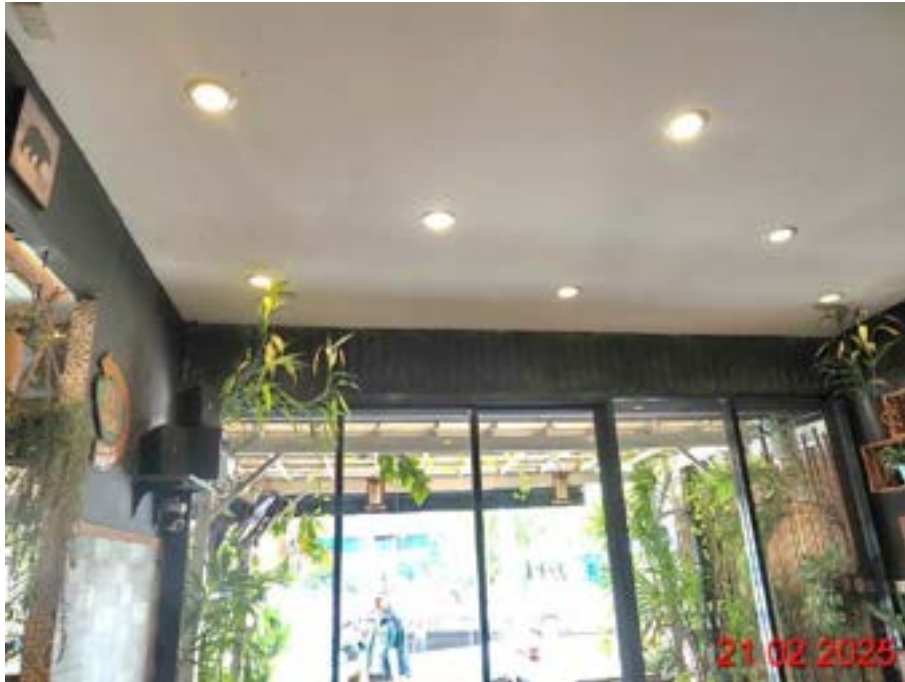
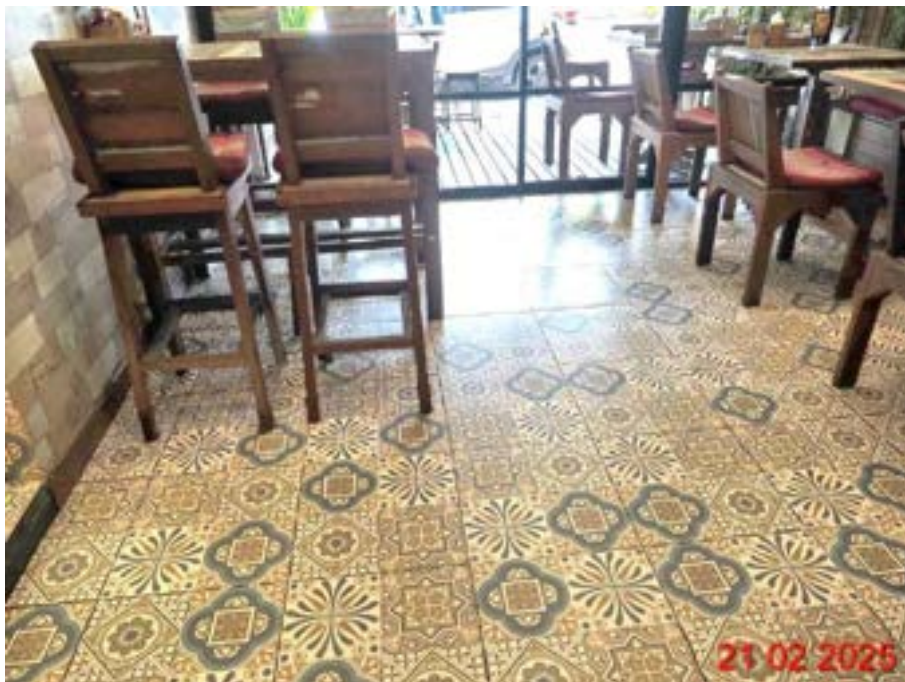
รูปที่ 459-460

สภาพภายใน

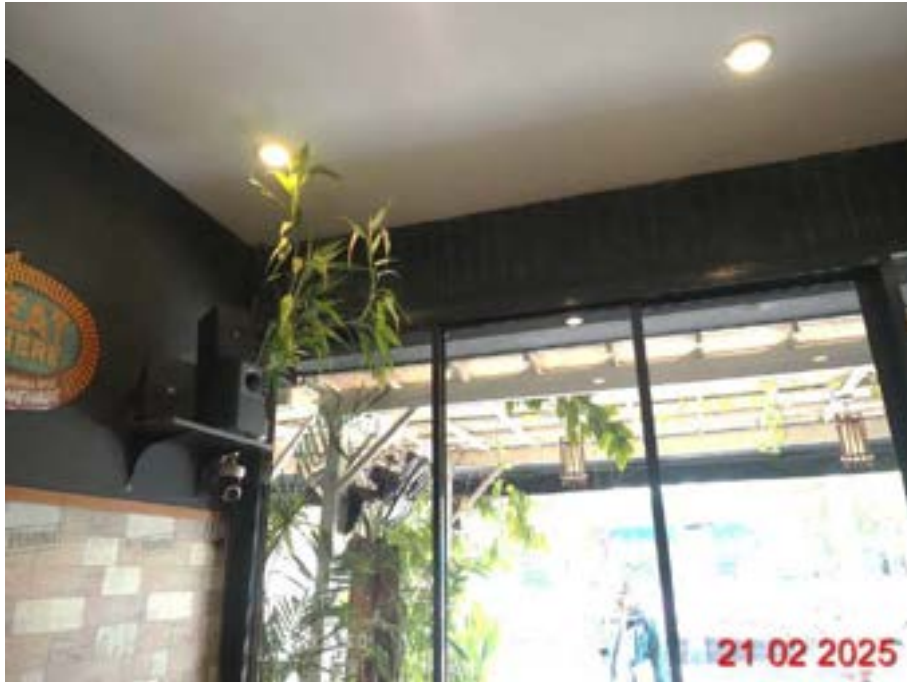
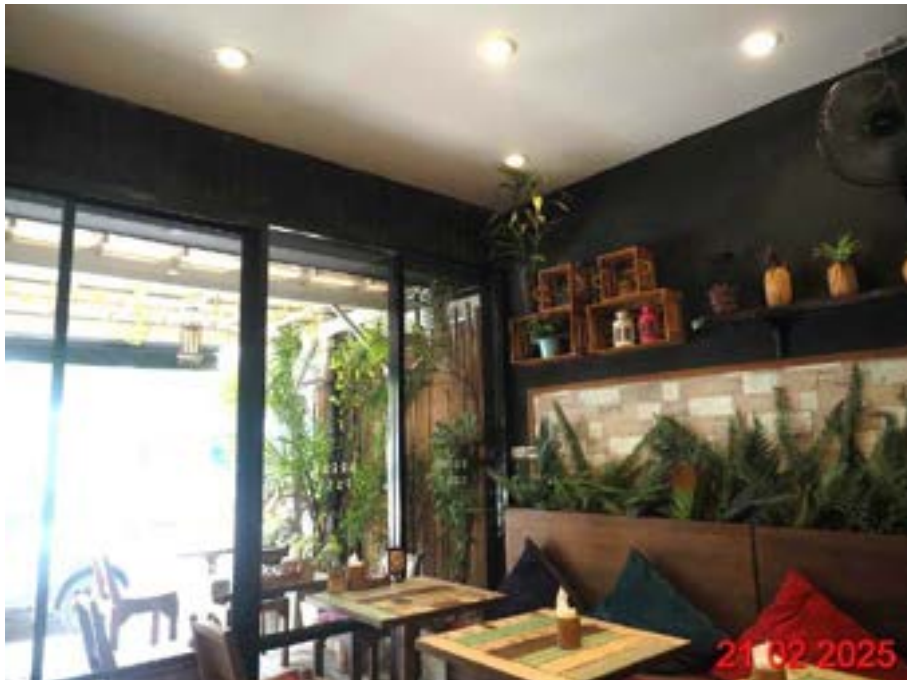
รูปที่ 461-462

สภาพภายใน

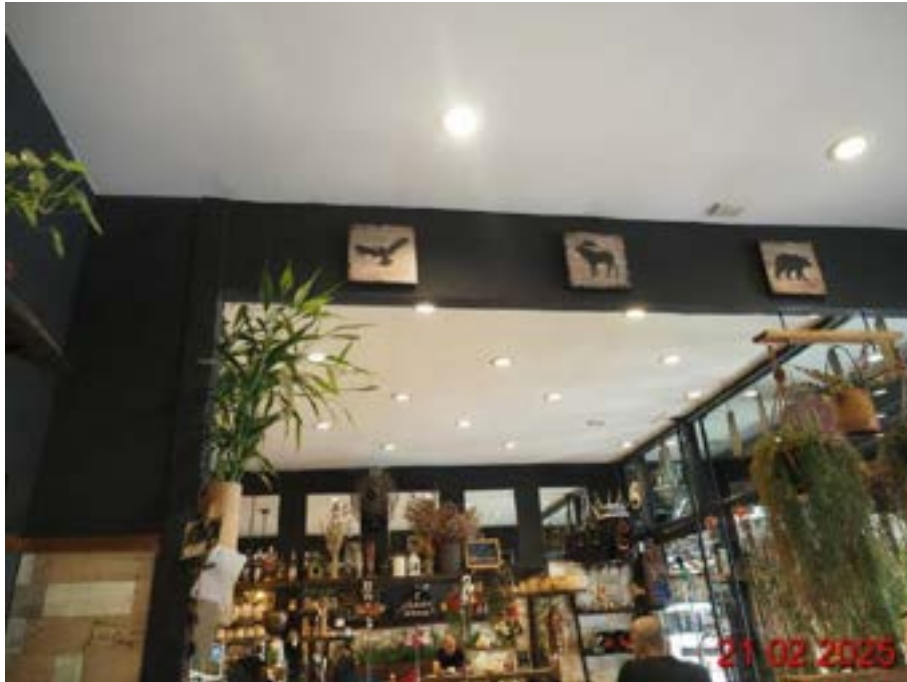
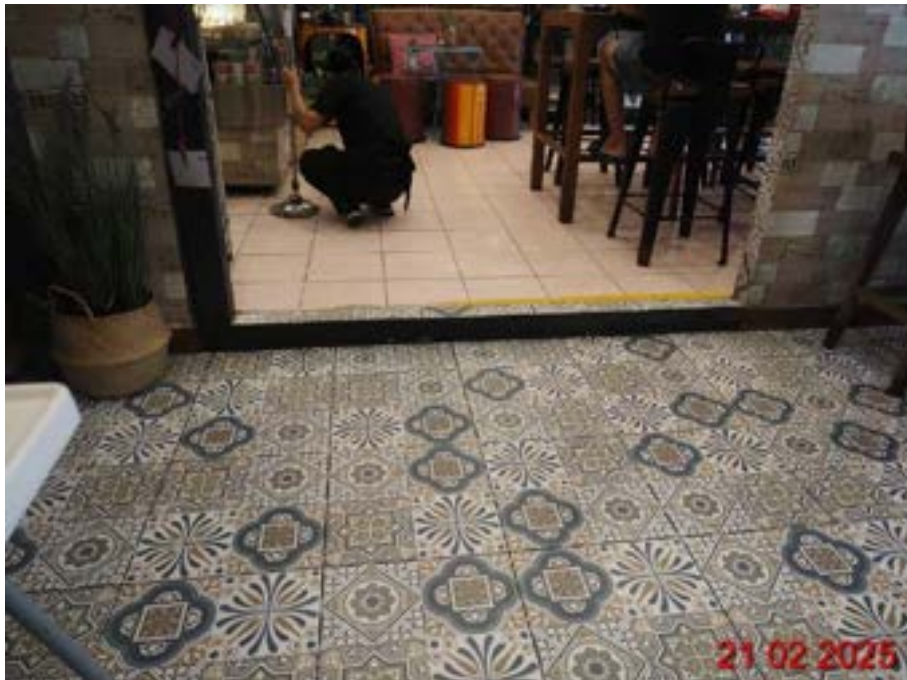
รูปที่ 463-464

สภาพภายใน

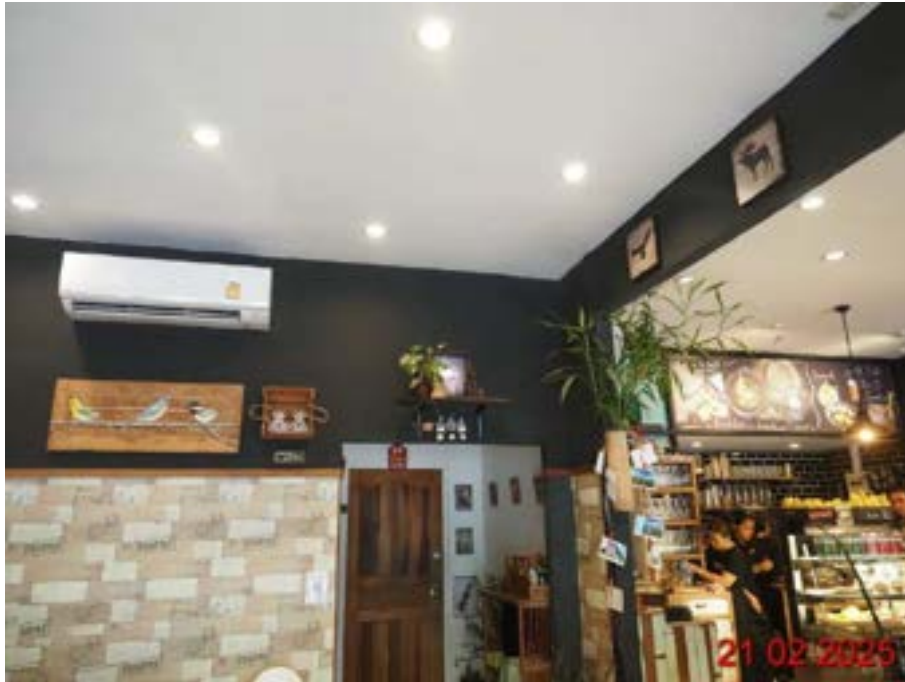
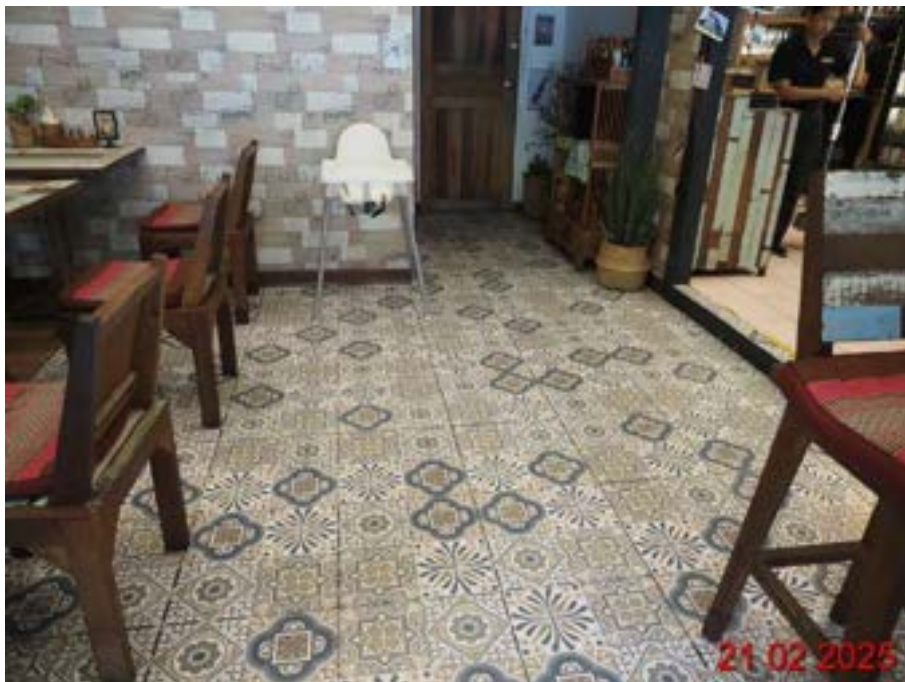
รูปที่ 465-466

สภาพภายใน

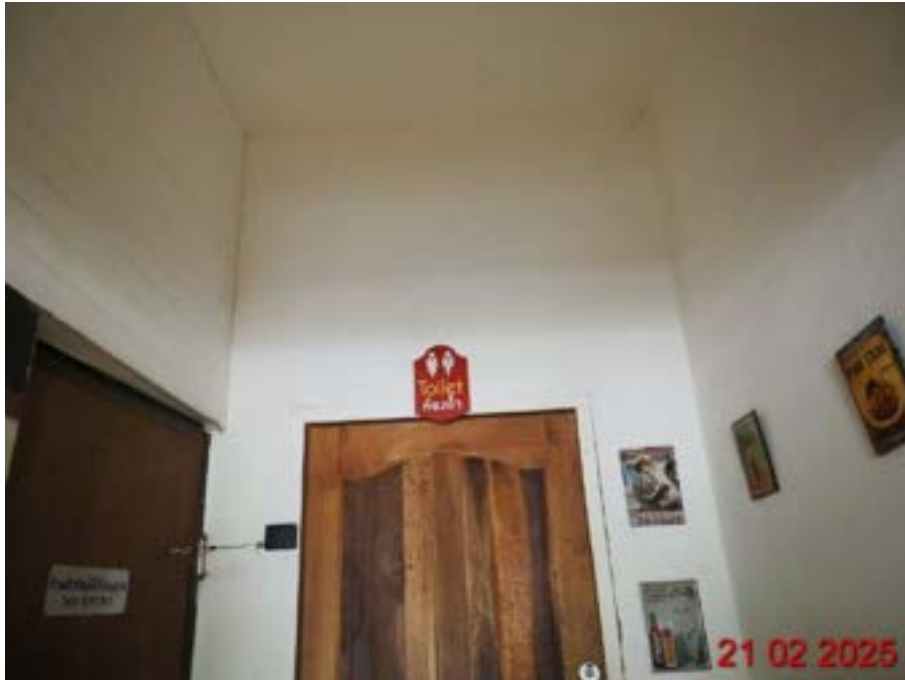
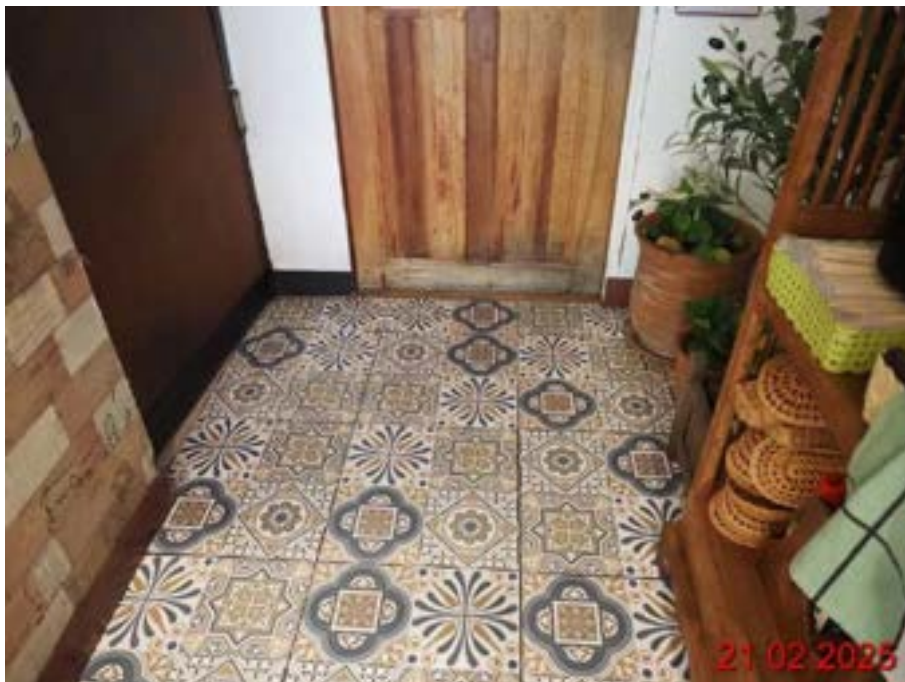
รูปที่ 467-468

สภาพภายใน

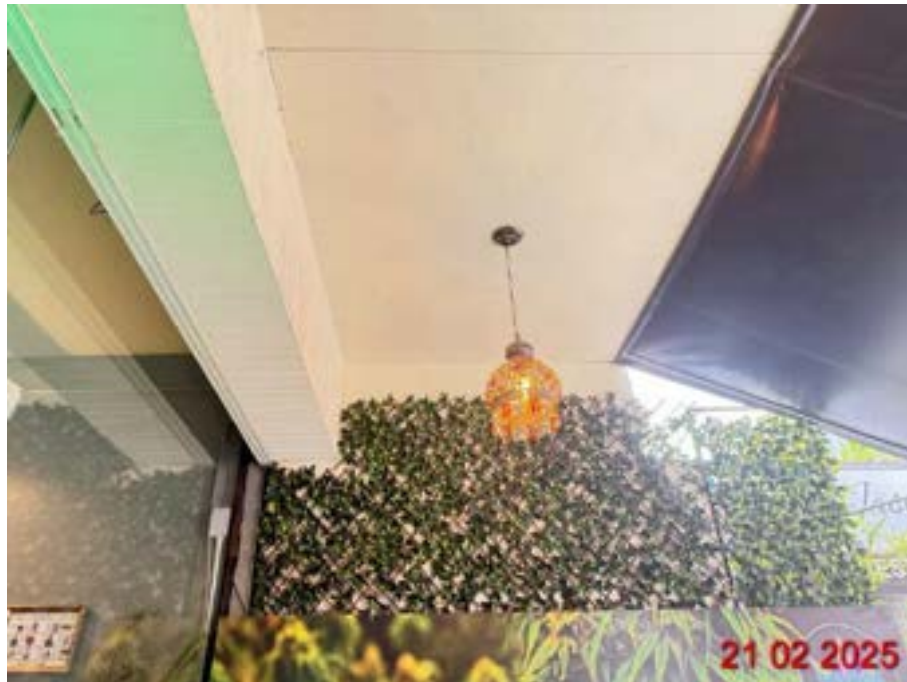
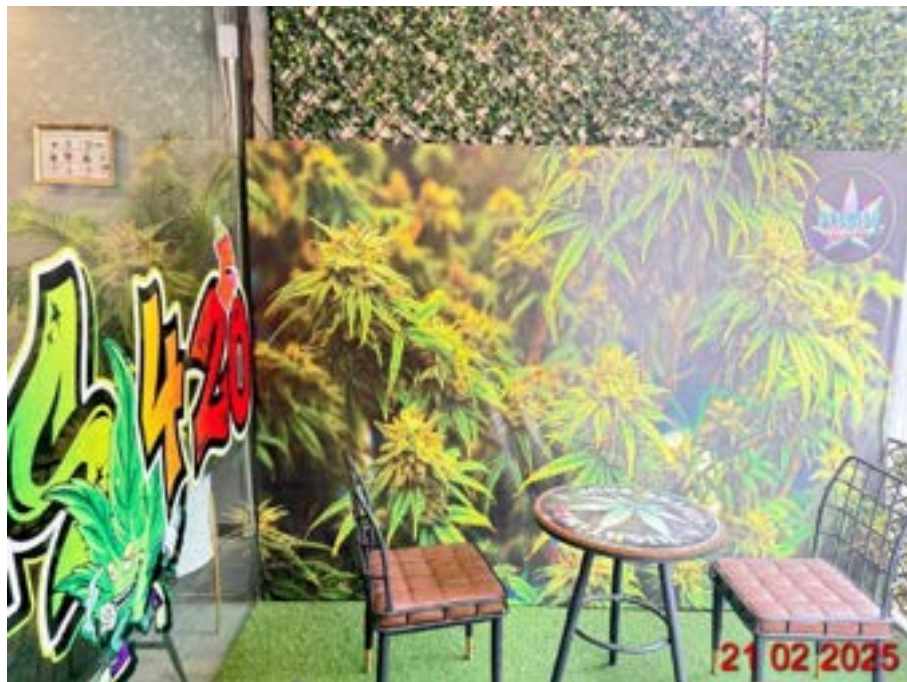
รูปที่ 471-472

สภาพภายนอกด้านหน้า

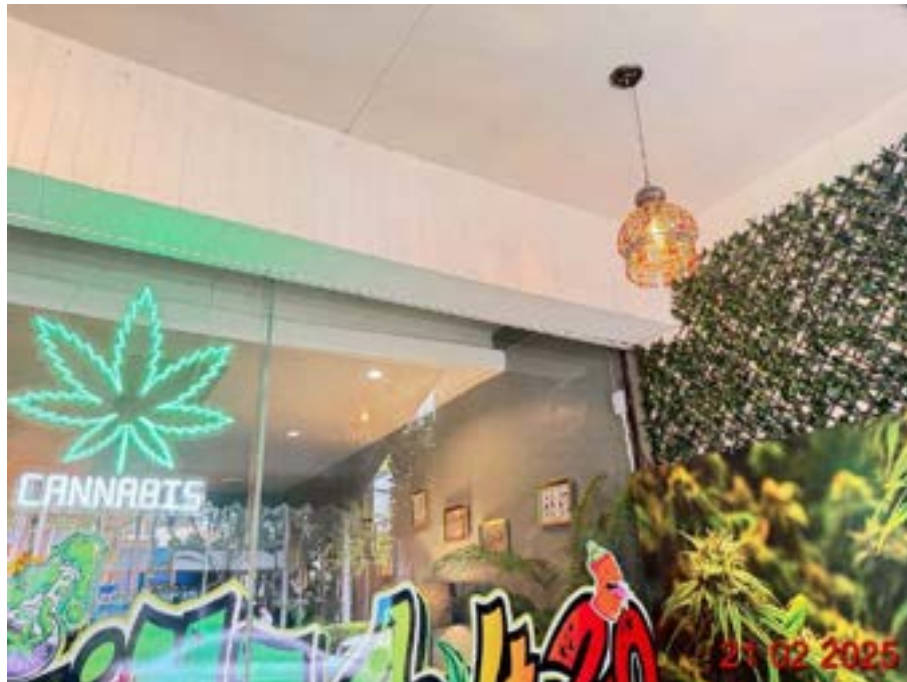
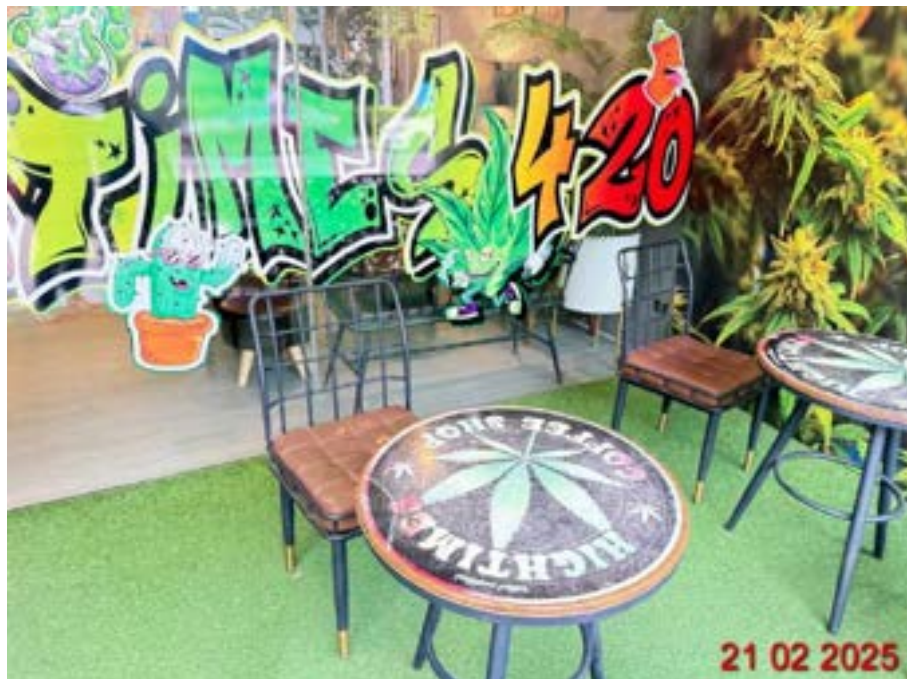
รูปที่ 473-474

สภาพภายนอกด้านหน้า

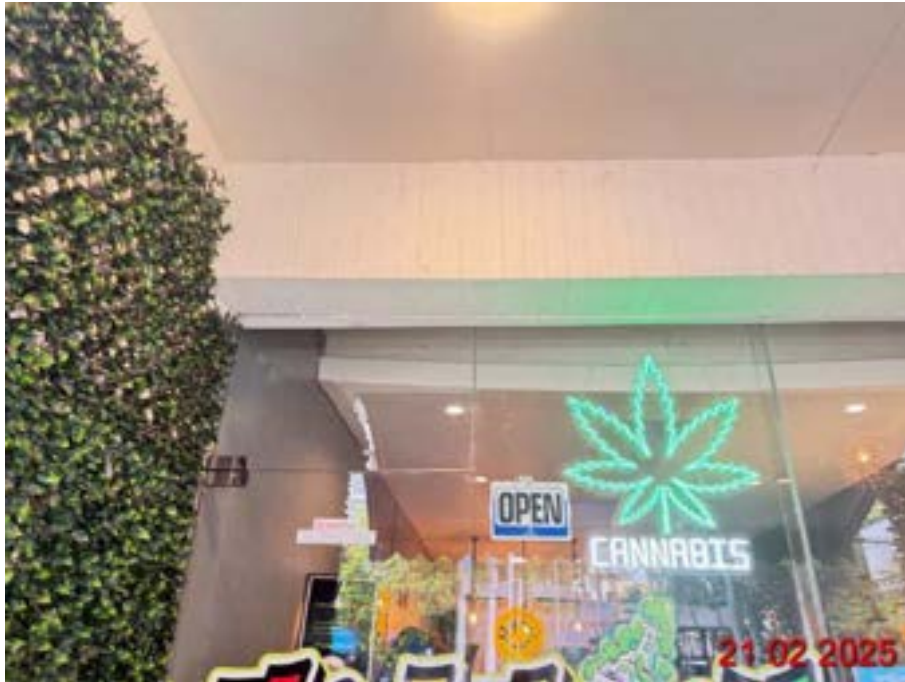
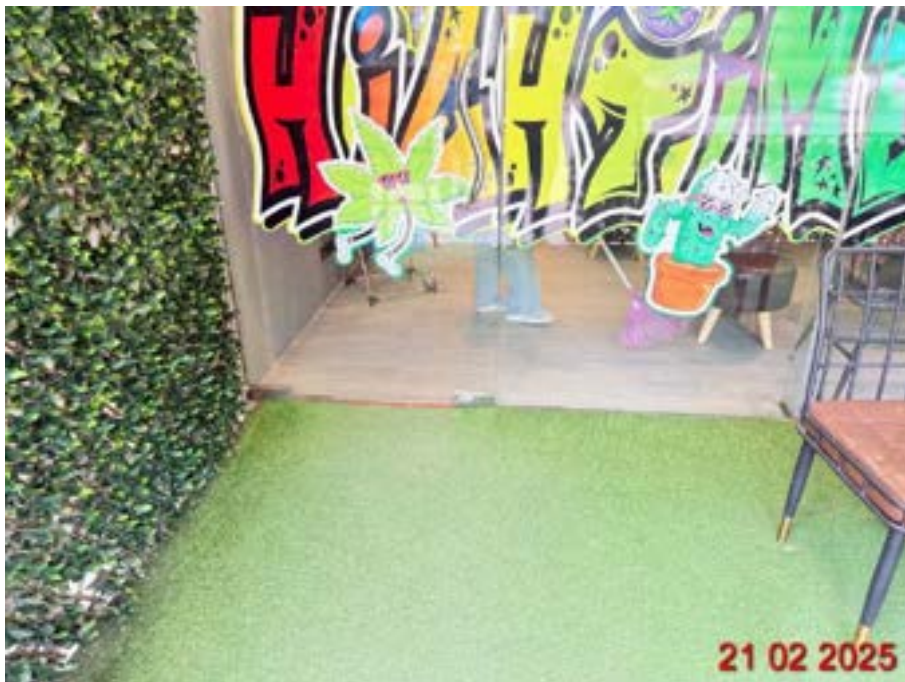
รูปที่ 475-476

สภาพภายนอกด้านหน้า

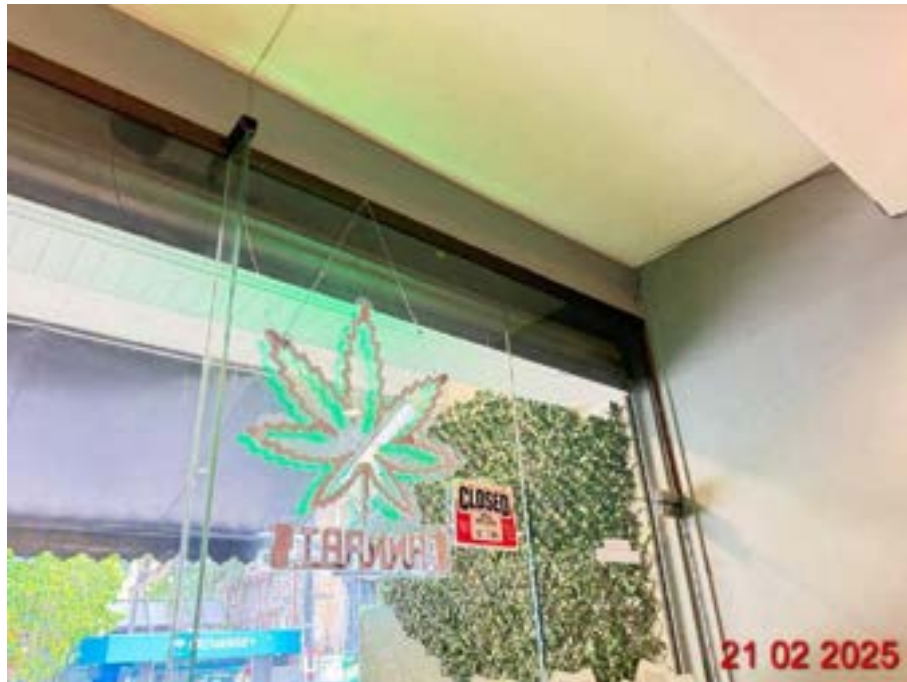
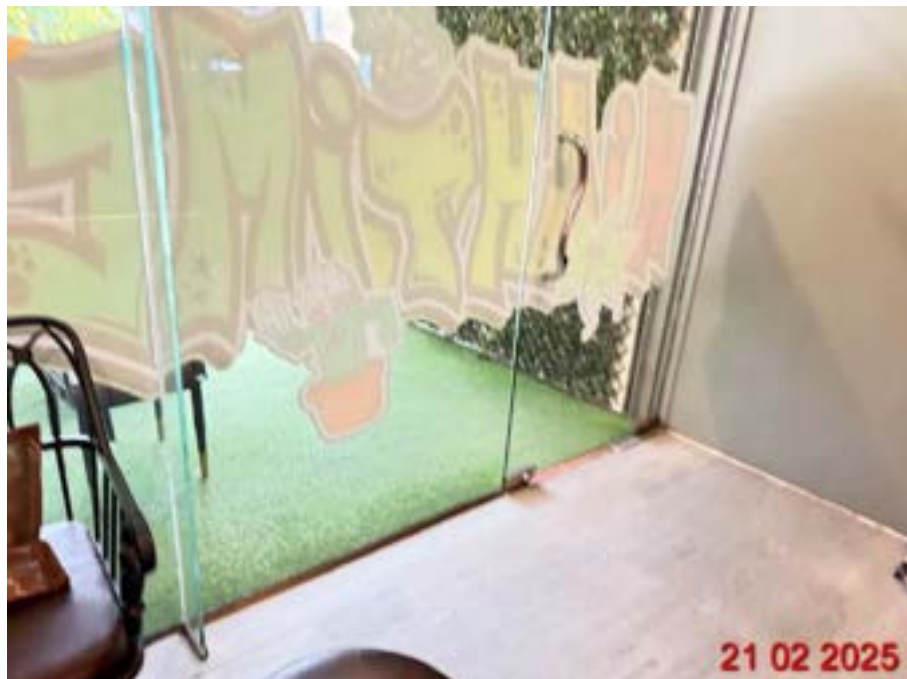
รูปที่ 479-480

สภาพภายใน

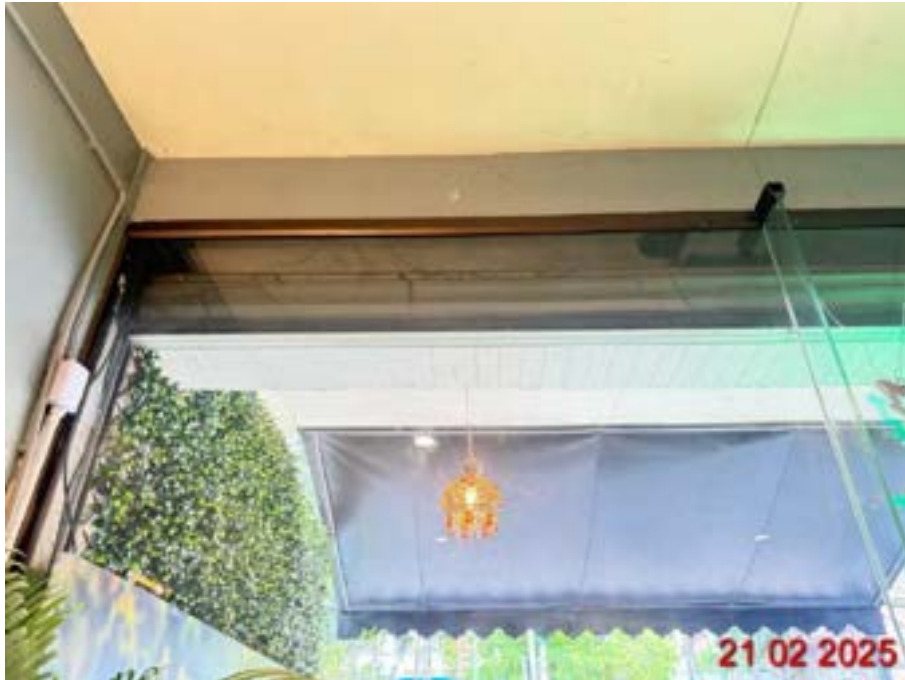
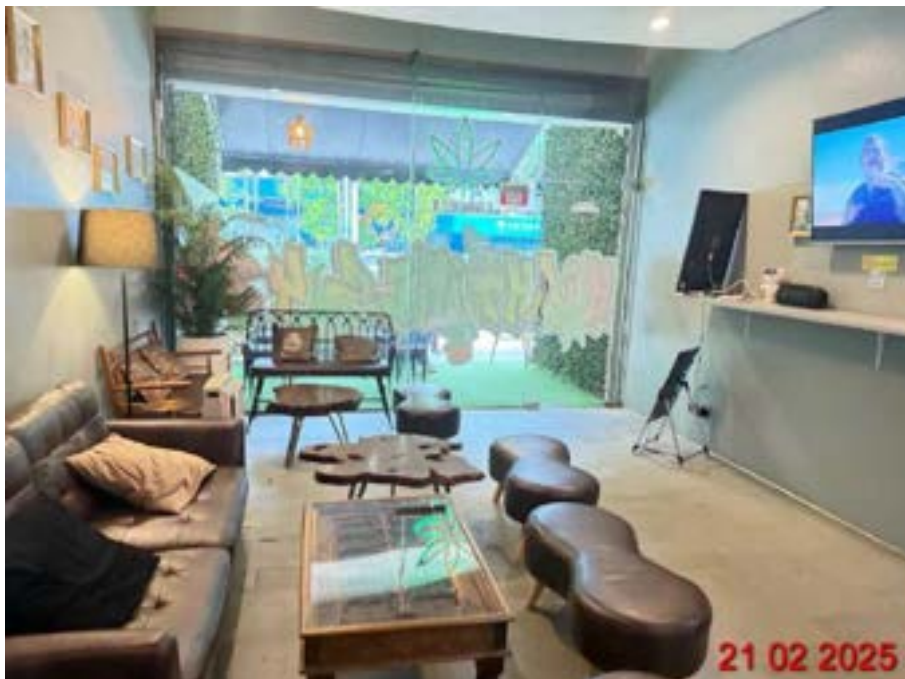
รูปที่ 481-482

สภาพภายใน

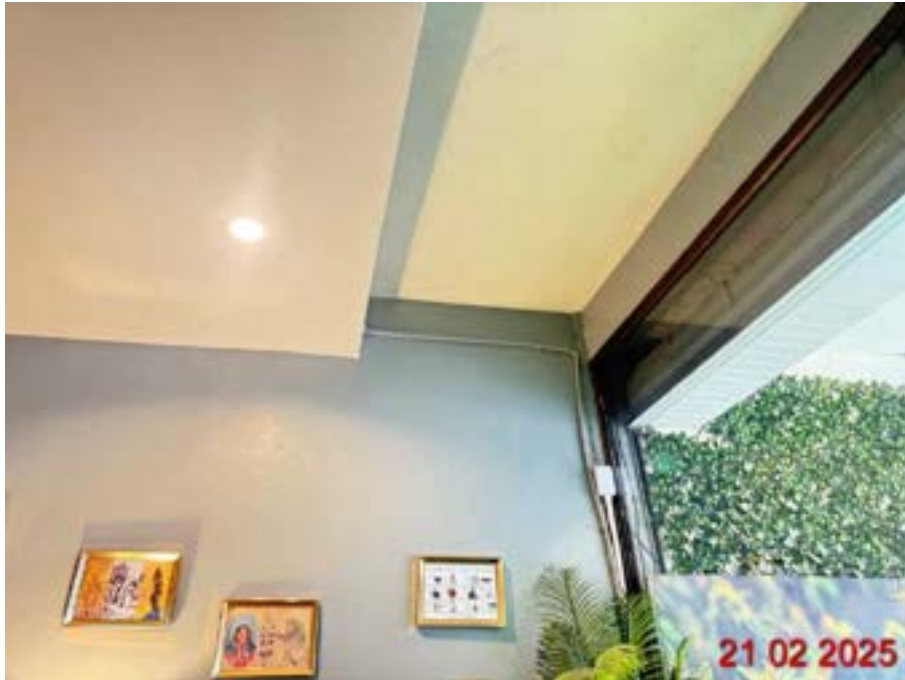
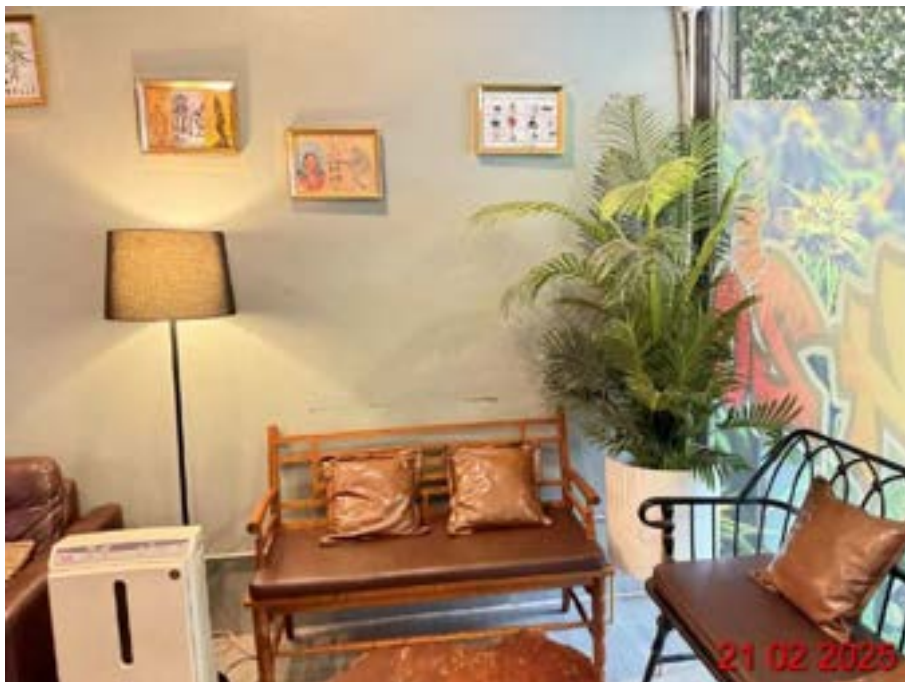
รูปที่ 483-484

สภาพภายใน

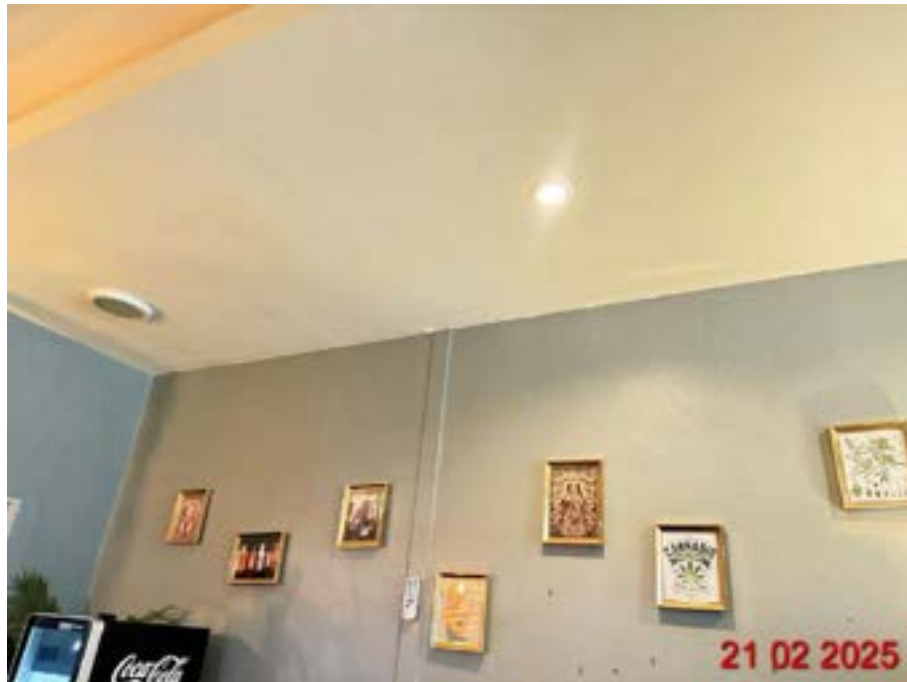
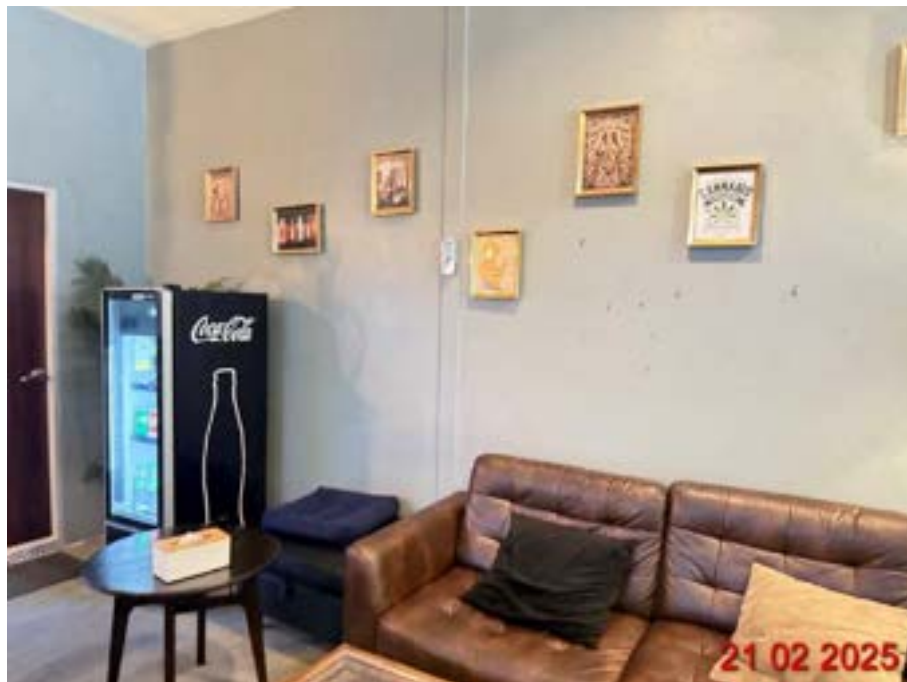
รูปที่ 485-486

สภาพภายใน

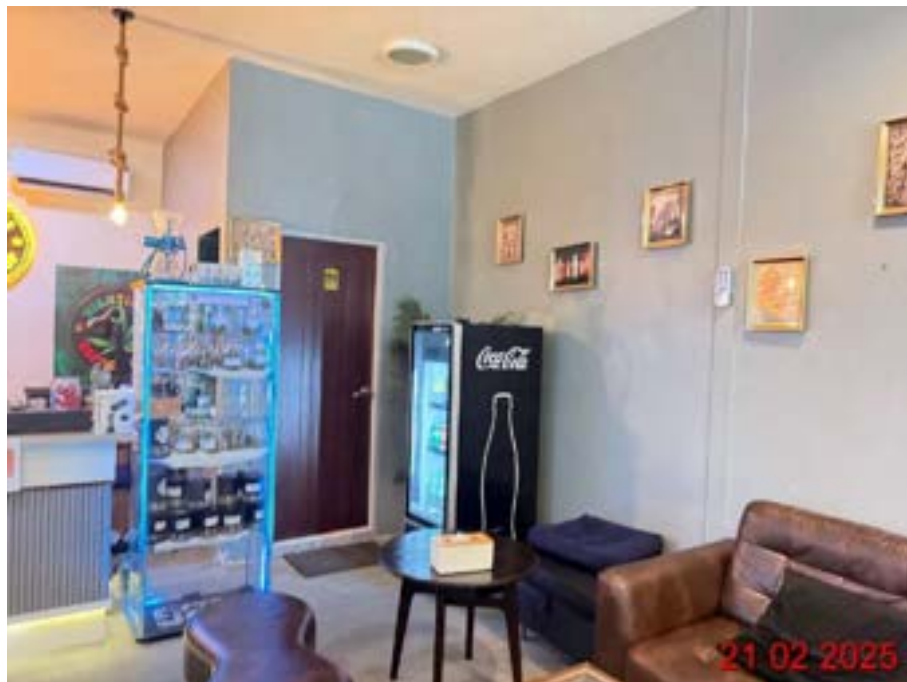
รูปที่ 487-488

สภาพภายใน

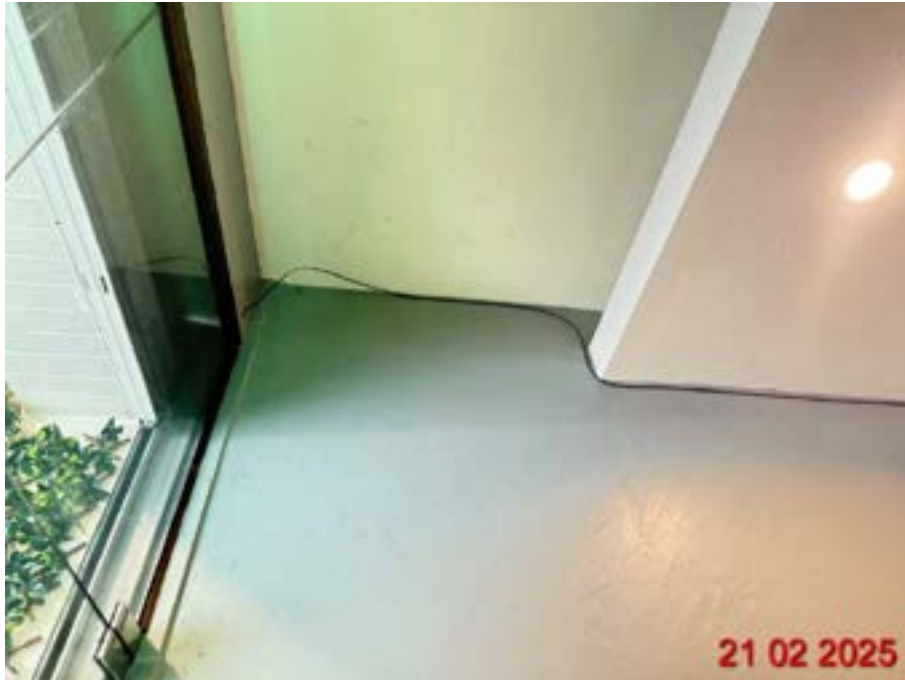
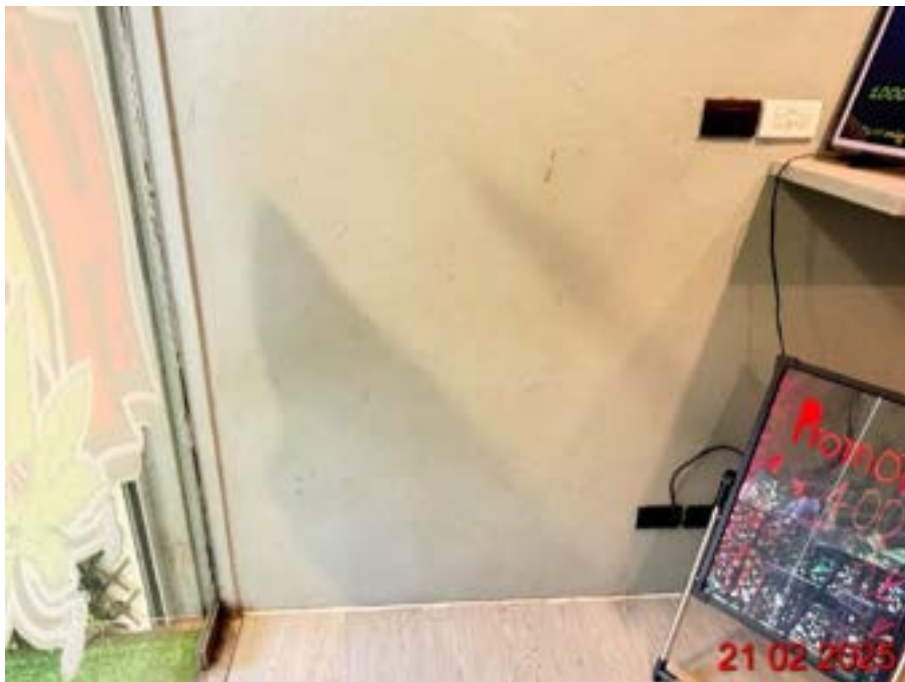
รูปที่ 489-490

สภาพภายใน

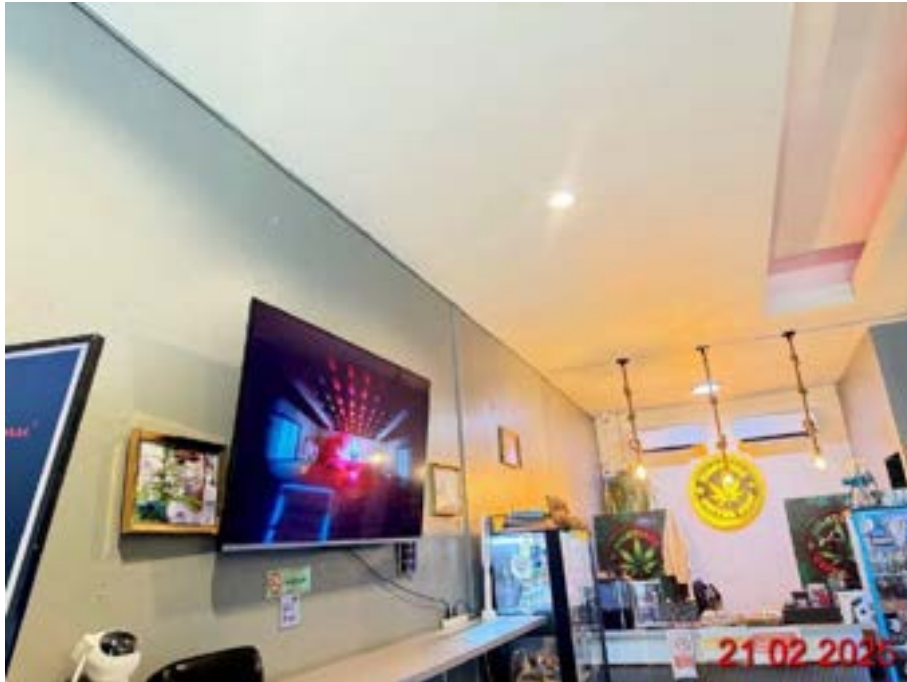
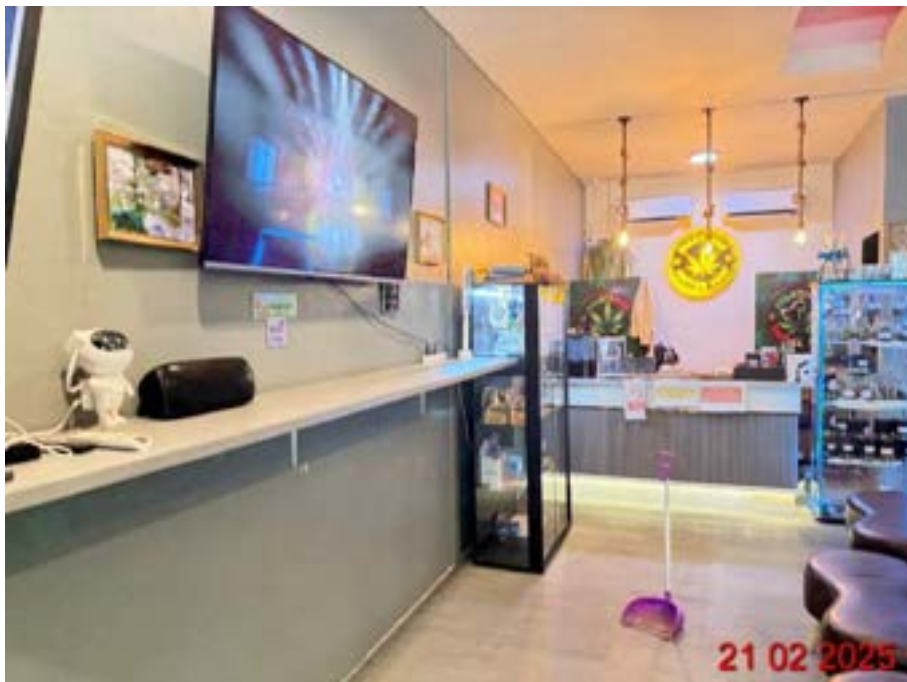
รูปที่ 491-492

สภาพภายใน

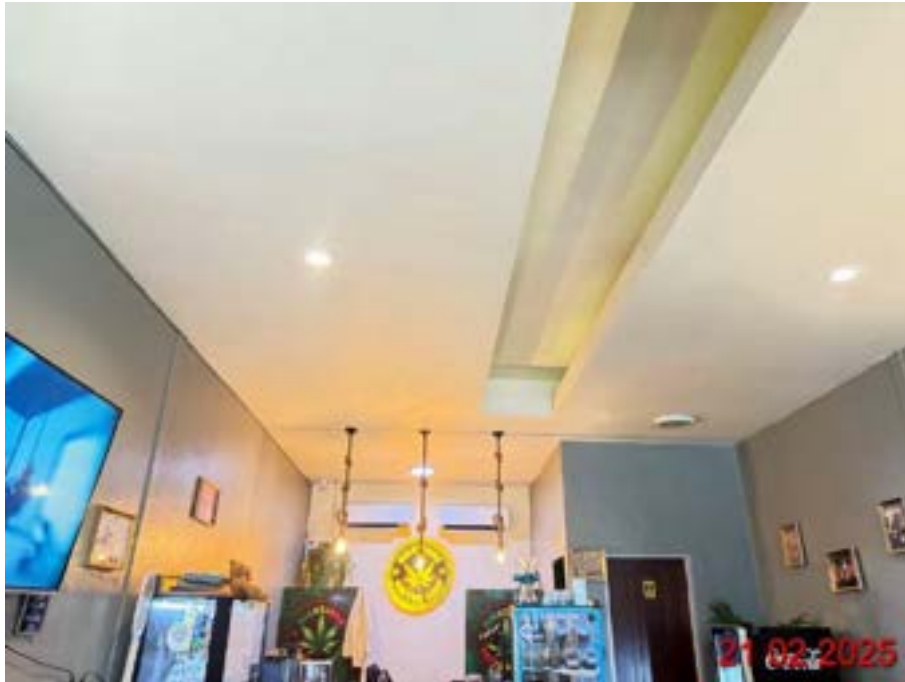
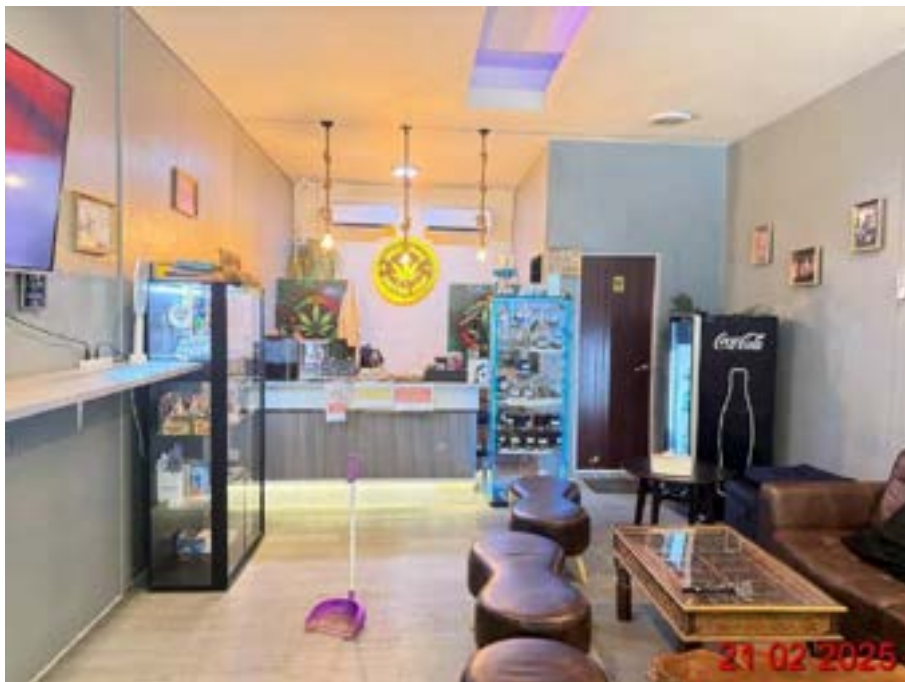
รูปที่ 493-494

สภาพภายใน
