## ภาคผนวก ค

เอกสารประกอบการปฏิบัติตามมาตราการป้องกันและแก้ไขผลกระทบสิ่งแวดล้อม

เอกสารบันทึกบ้านข้างเคียง

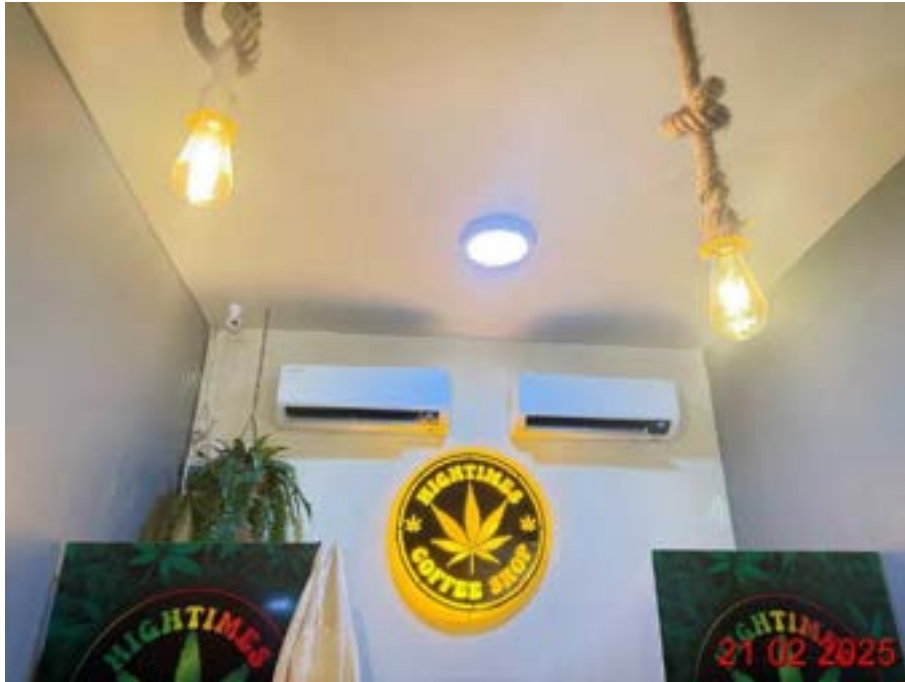
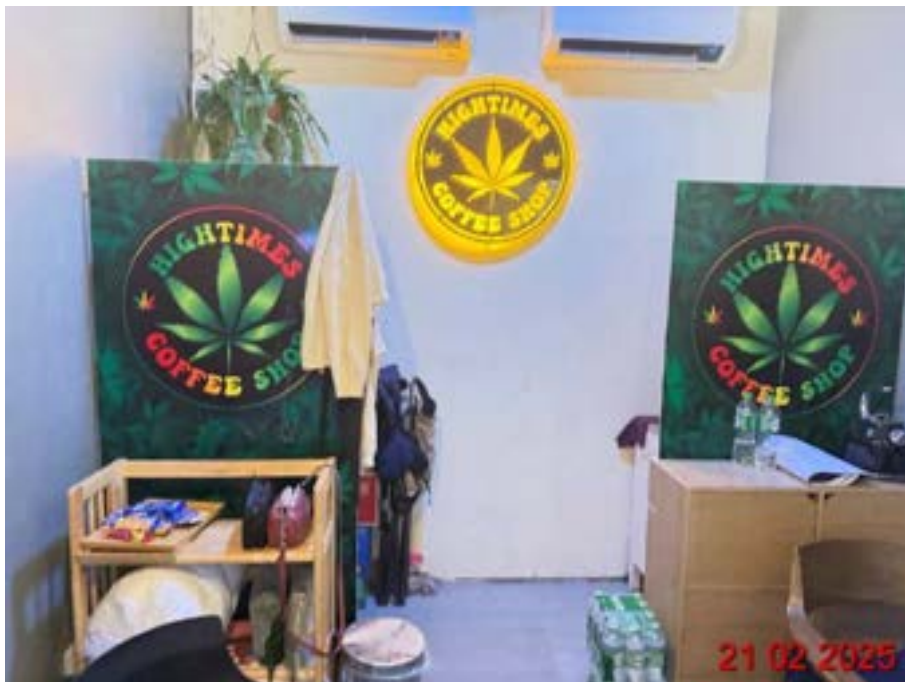
รูปที่ 495-496

สภาพภายใน

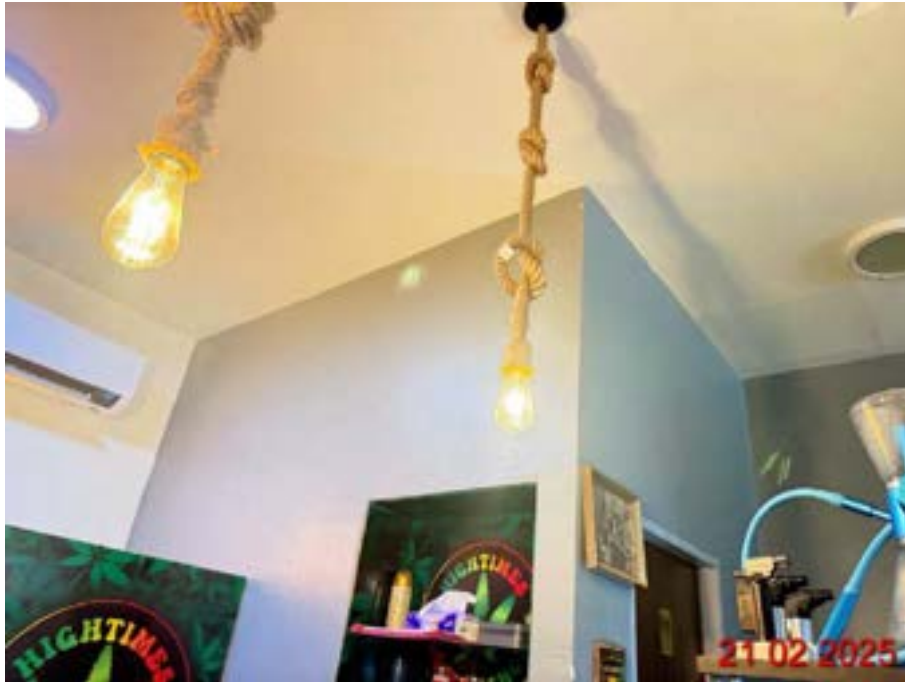
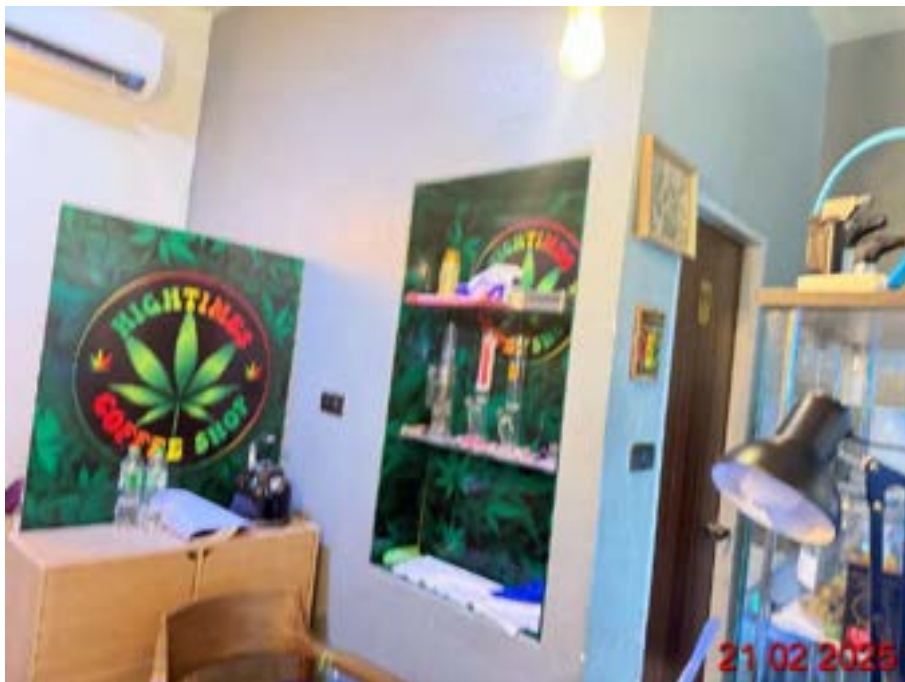
รูปที่ 497-498

สภาพภายใน

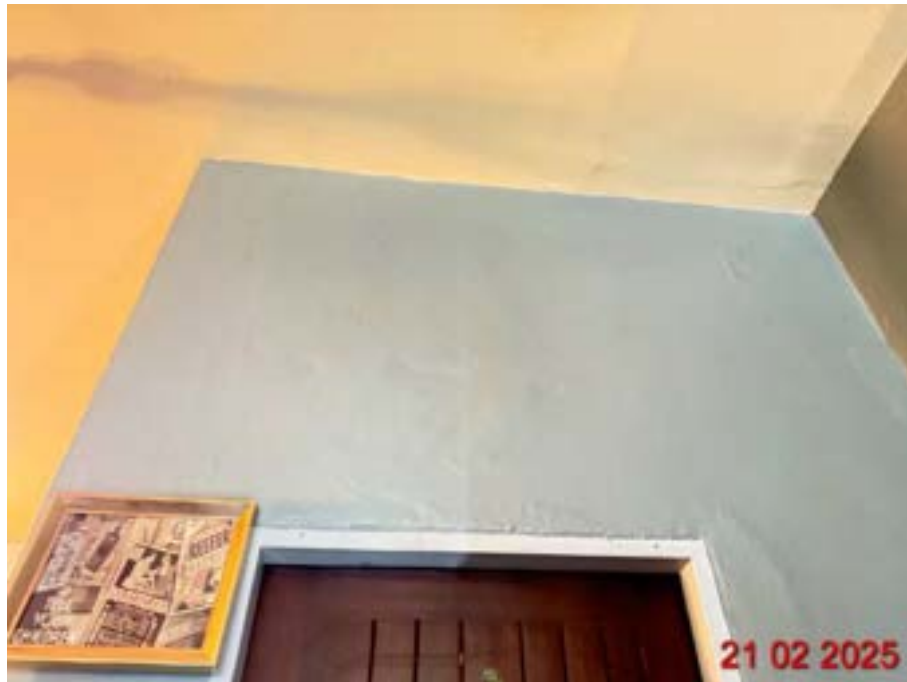
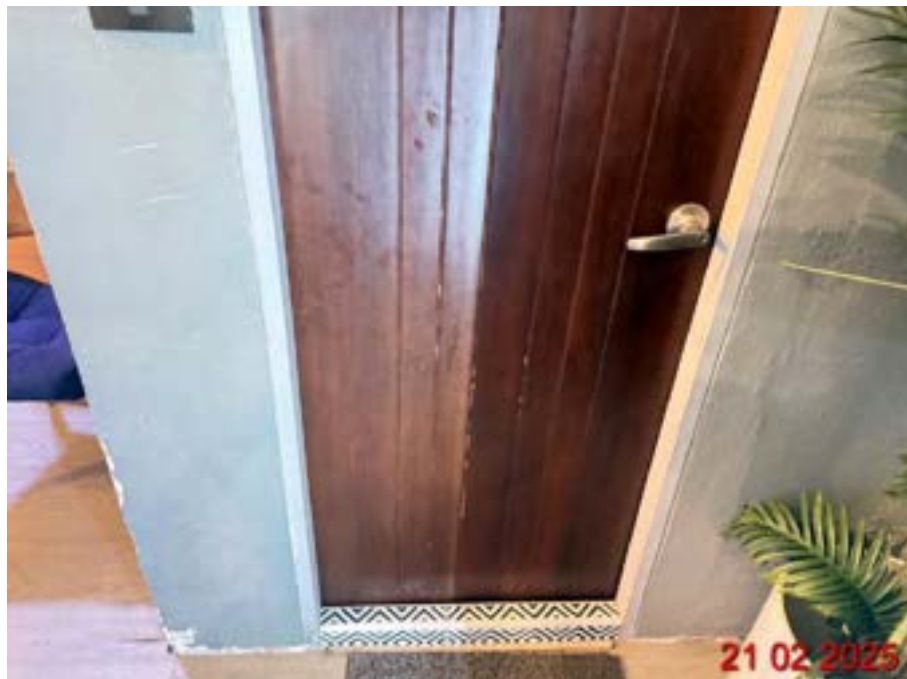
รูปที่ 499-500

สภาพภายใน

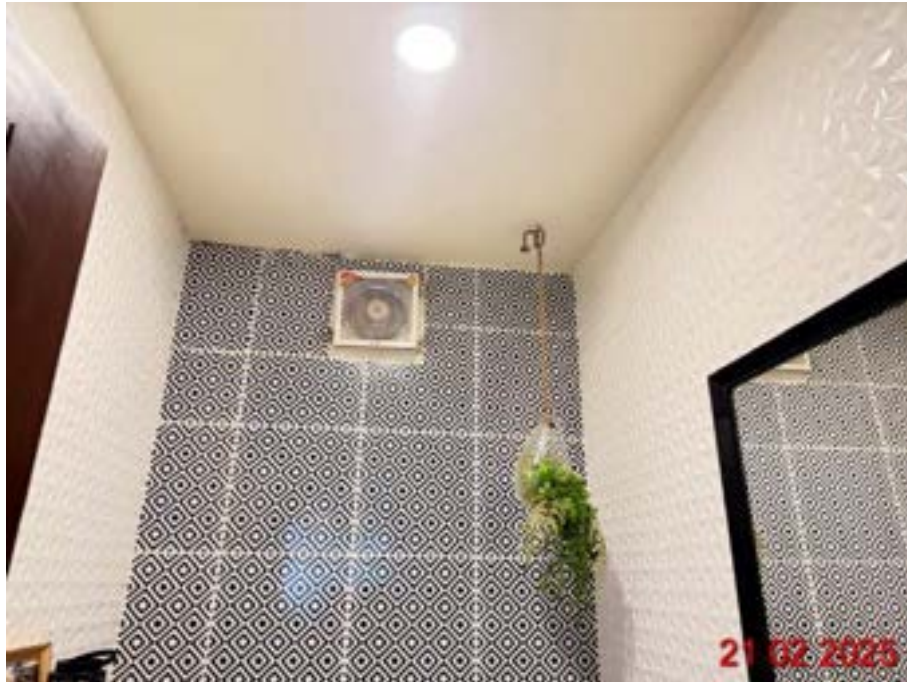
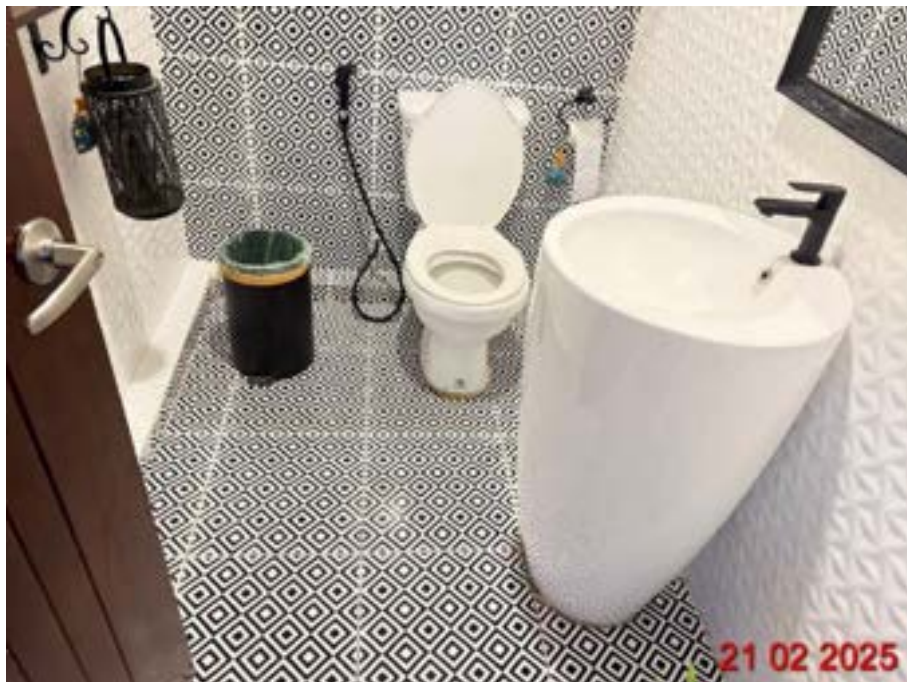
รูปที่ 501-502  
สภาพภายในห้องน้ำ

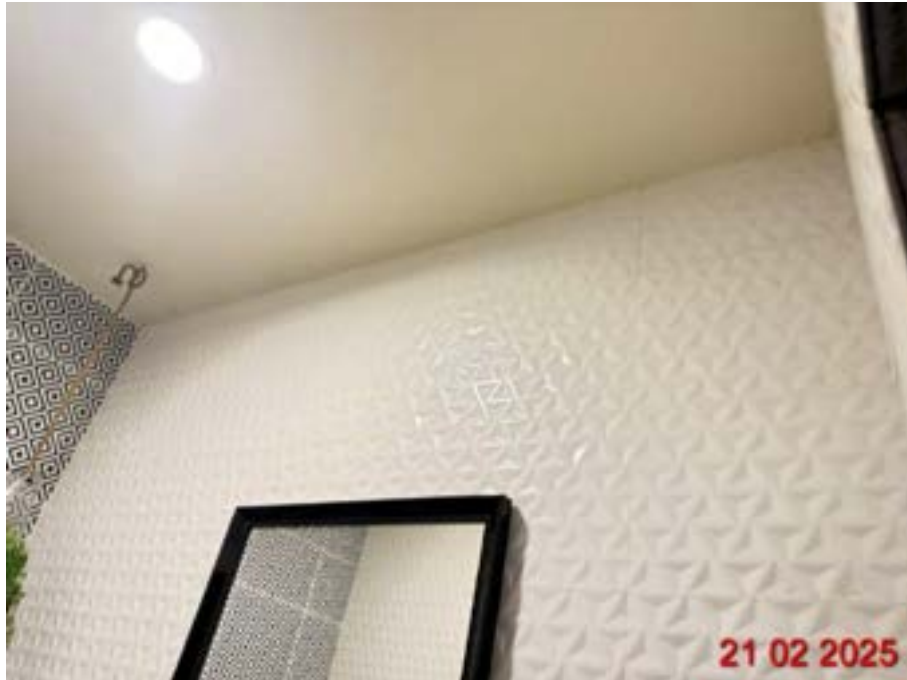
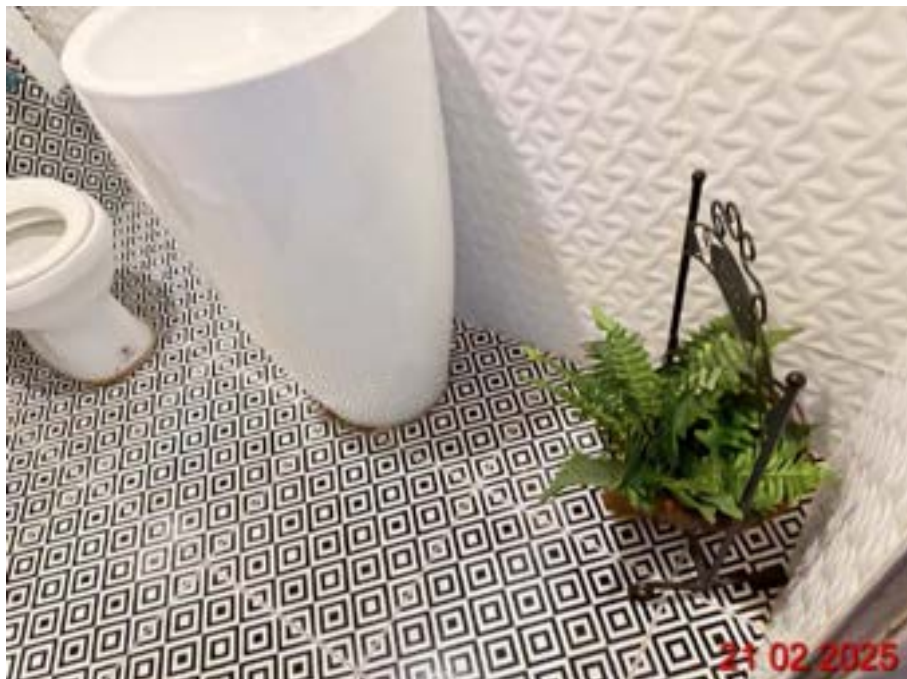
รูปที่ 503-504  
สภาพภายในห้องน้ำ

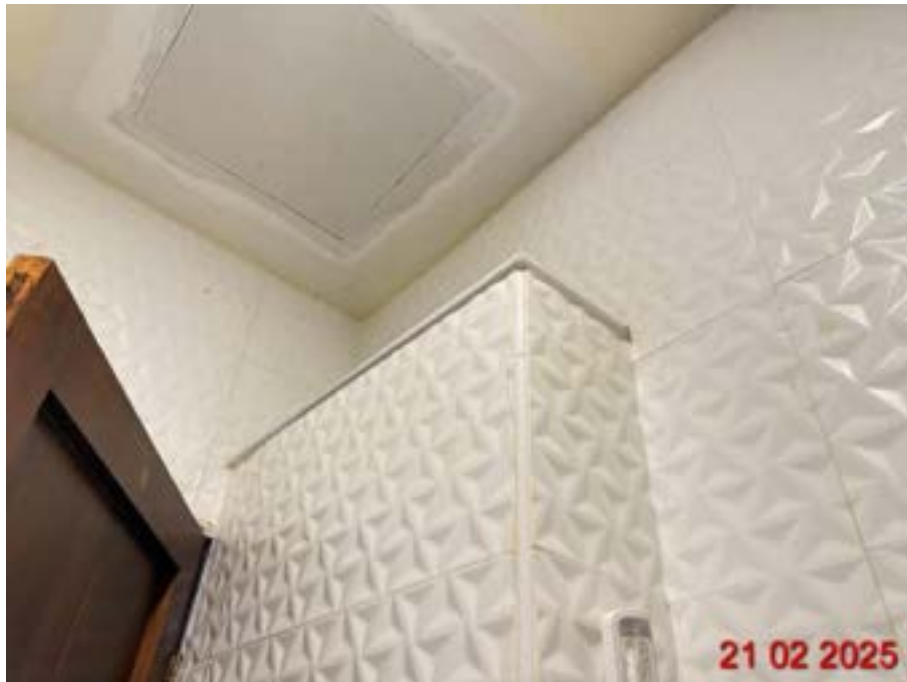
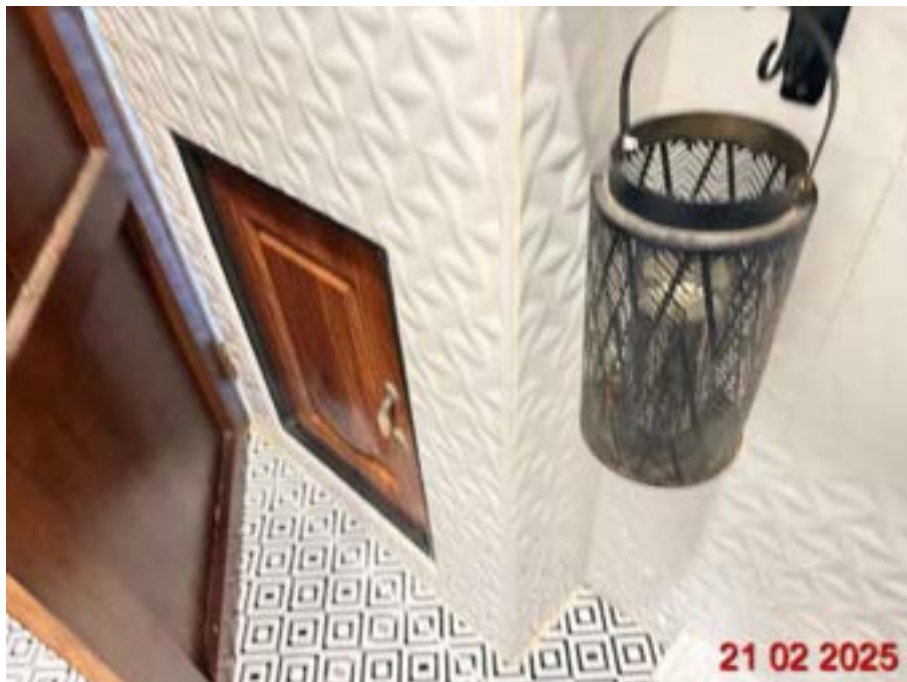
รูปที่ 505-506  
สภาพภายในห้องน้ำ

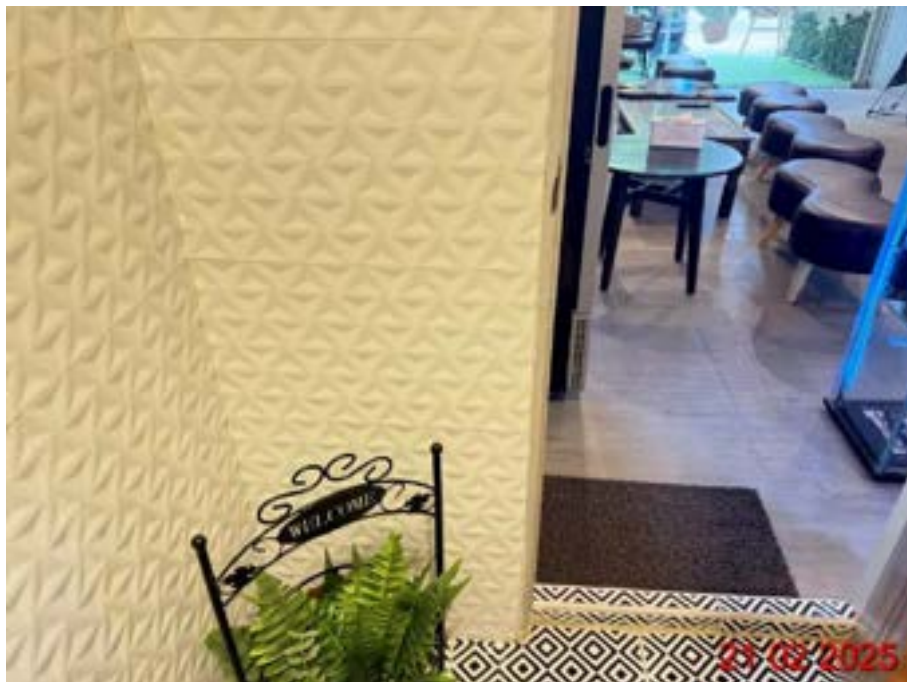
รูปที่ 507-508  
สภาพภายในห้องน้ำ

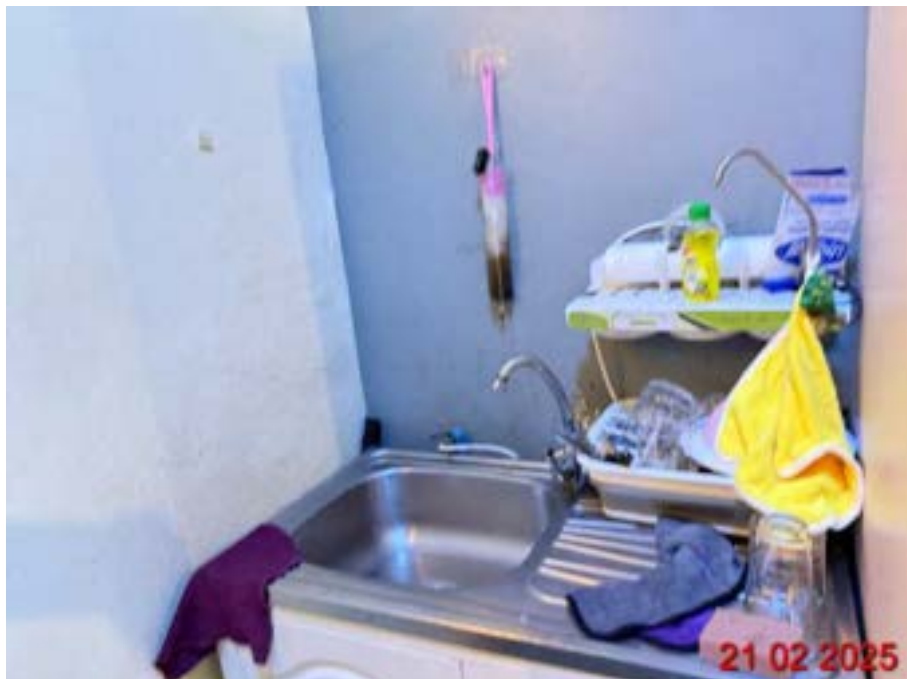
รูปที่ 509-510

สภาพภายใน

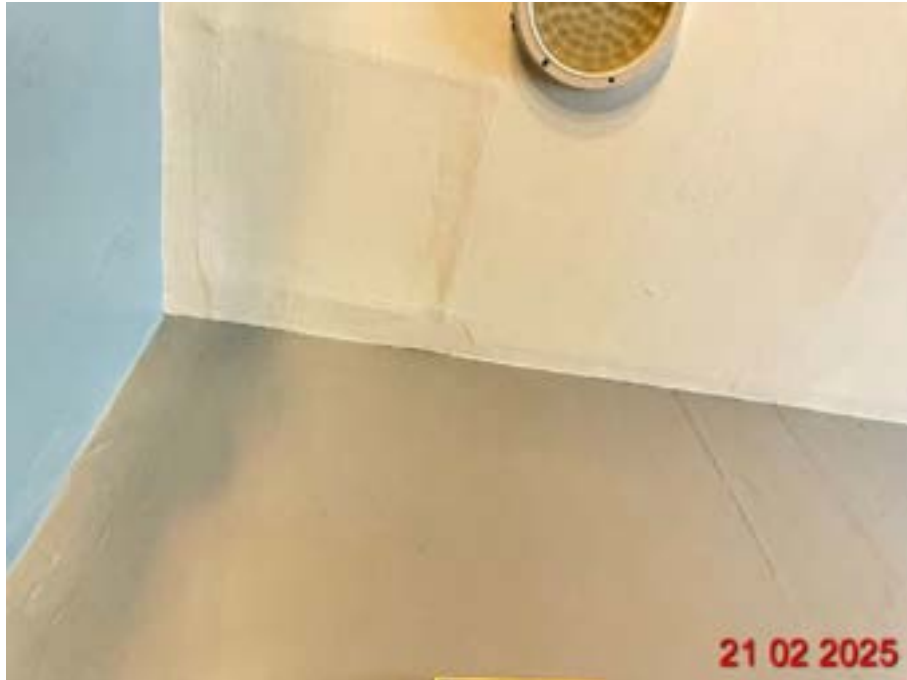
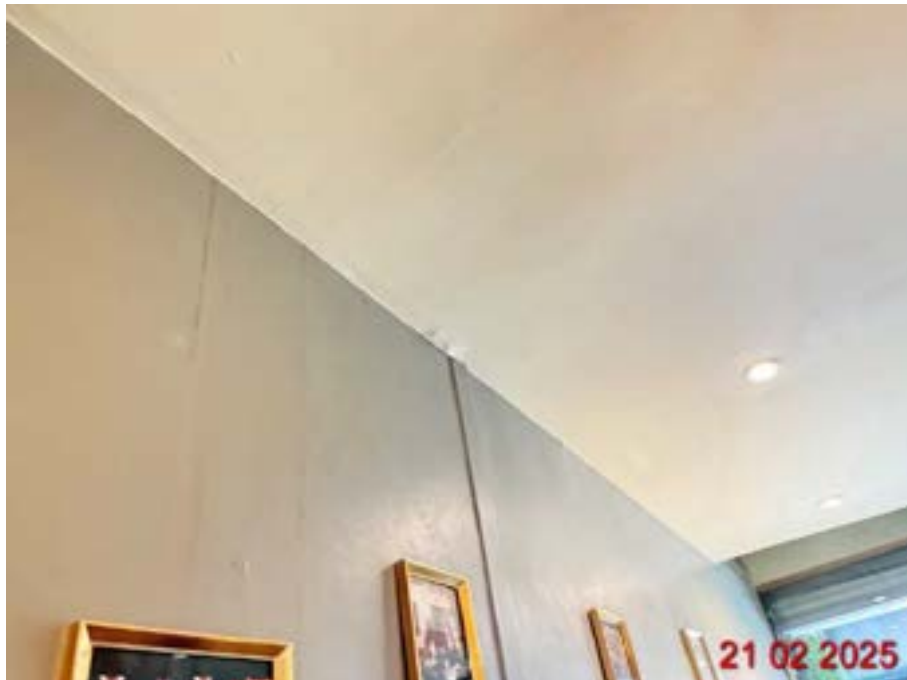
รูปที่ 511-512

สภาพภายใน

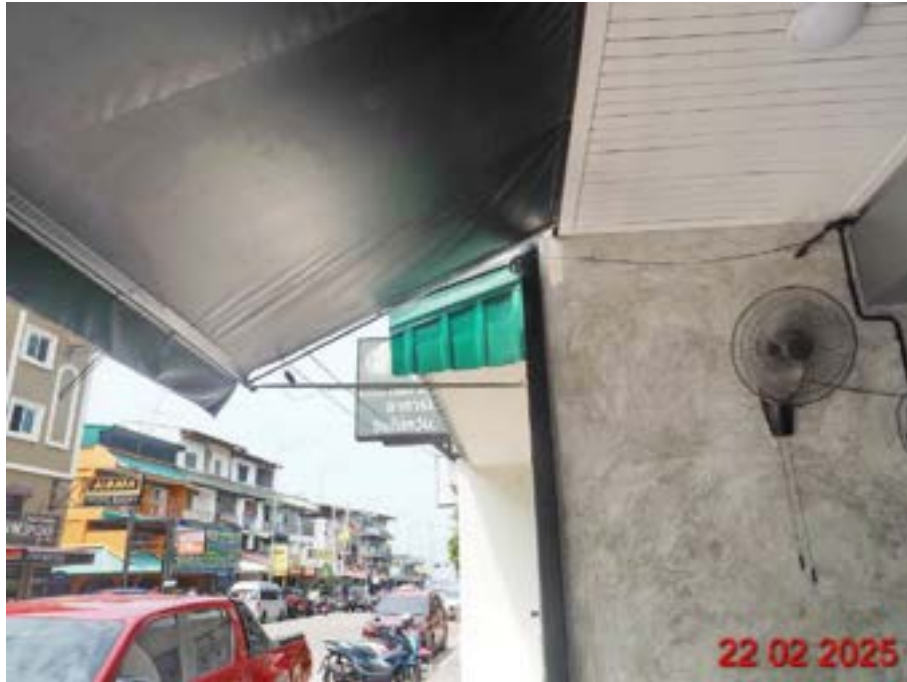
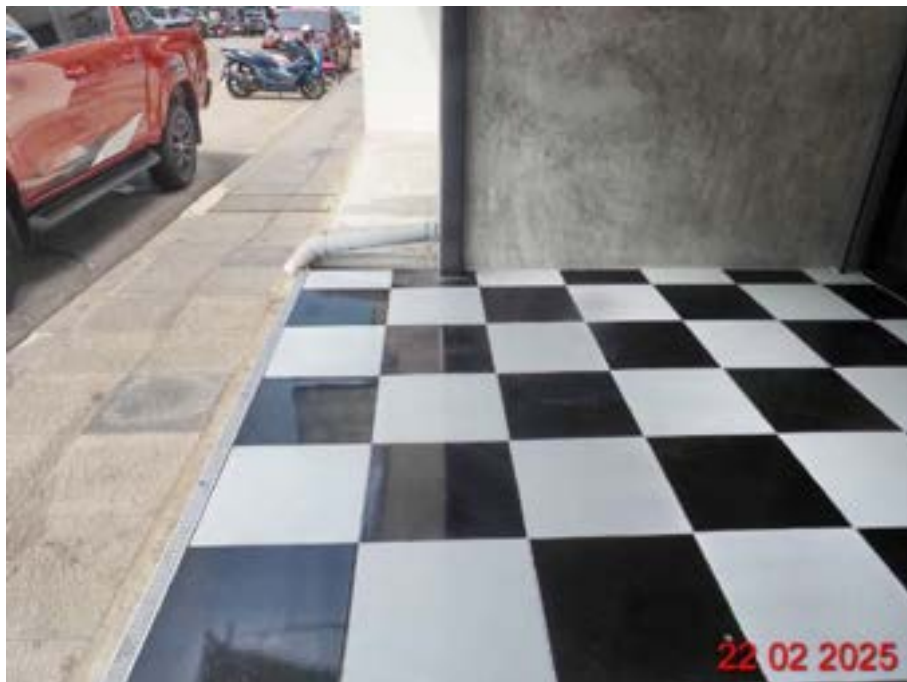
รูปที่ 513-514

สภาพภายนอกด้านหน้า

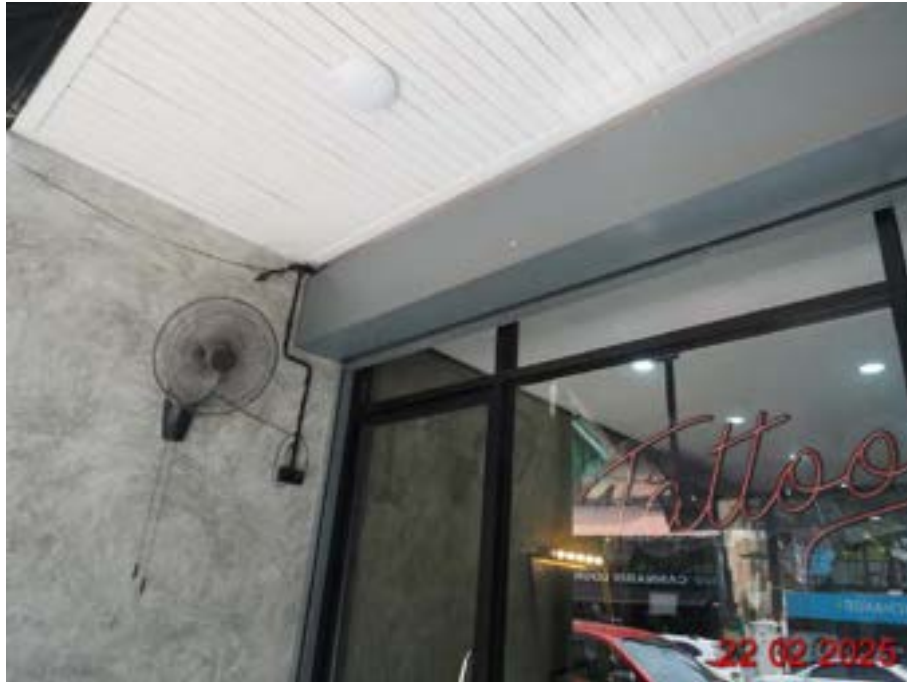
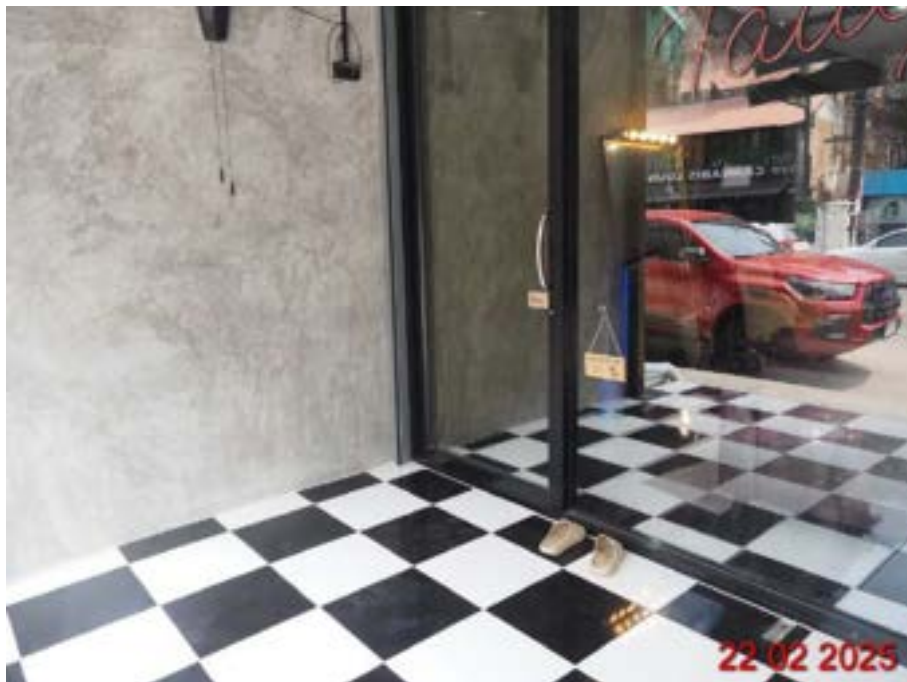
รูปที่ 515-516

สภาพภายนอกด้านหน้า

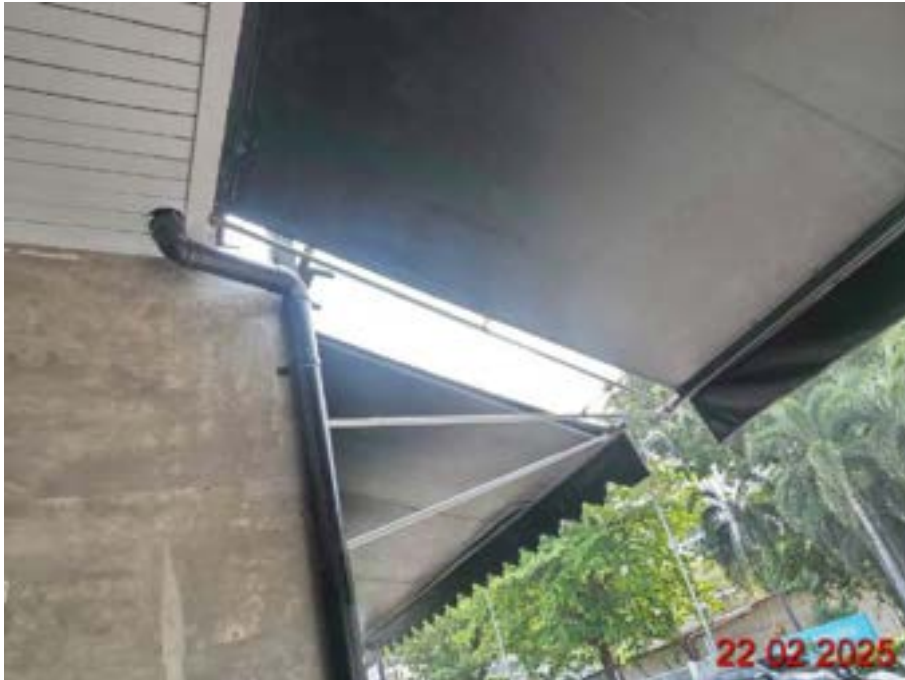
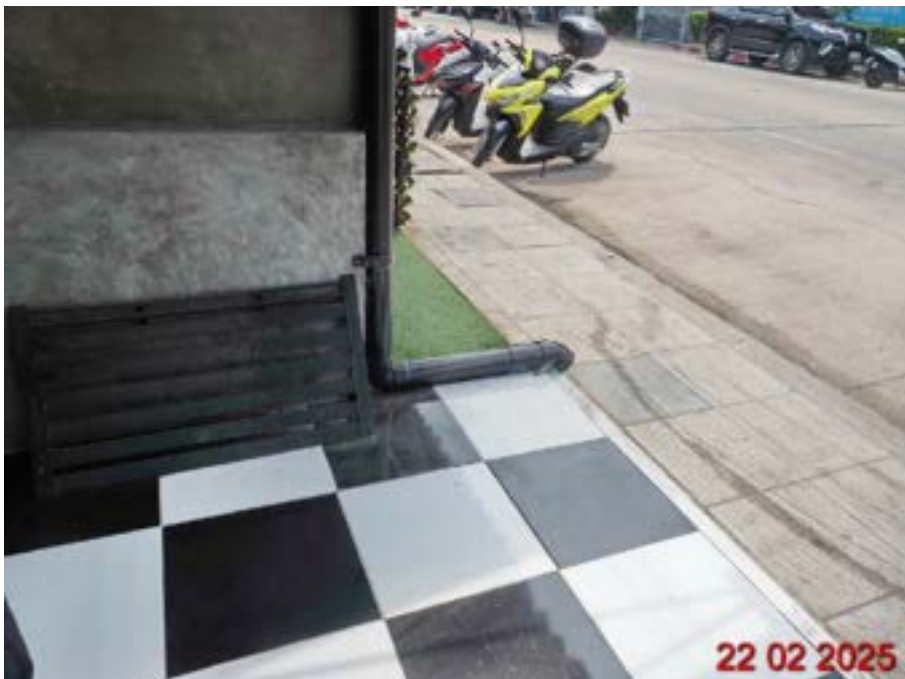
รูปที่ 517-518

สภาพภายนอกด้านหน้า

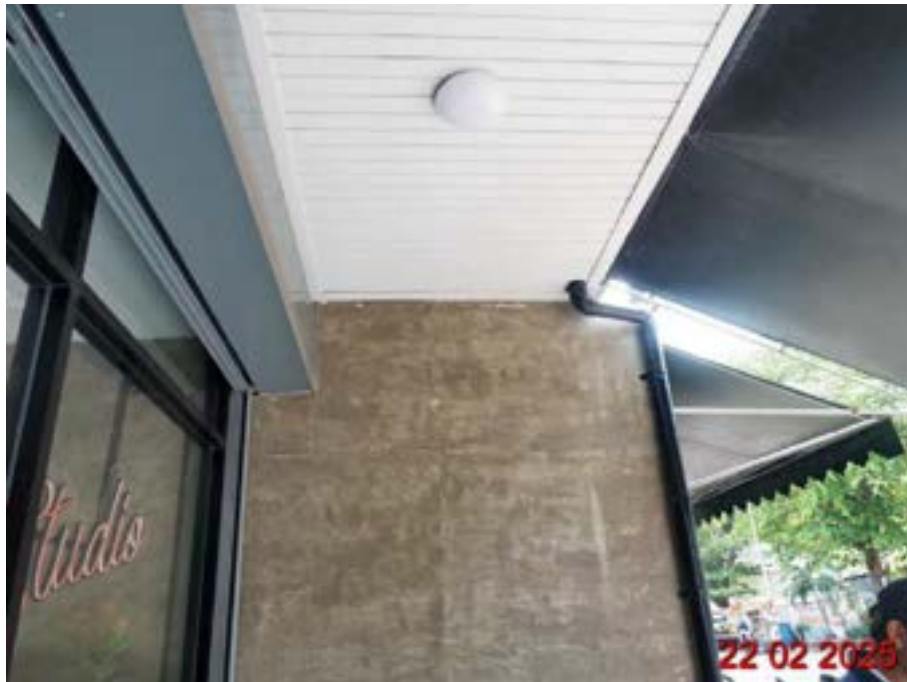
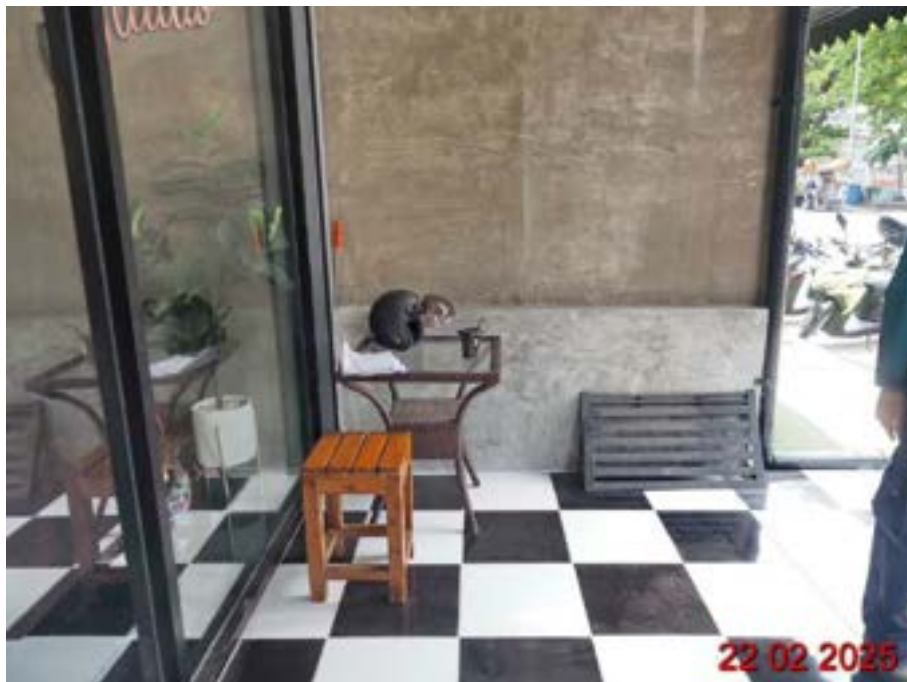
รูปที่ 519-520

สภาพภายนอกด้านหน้า

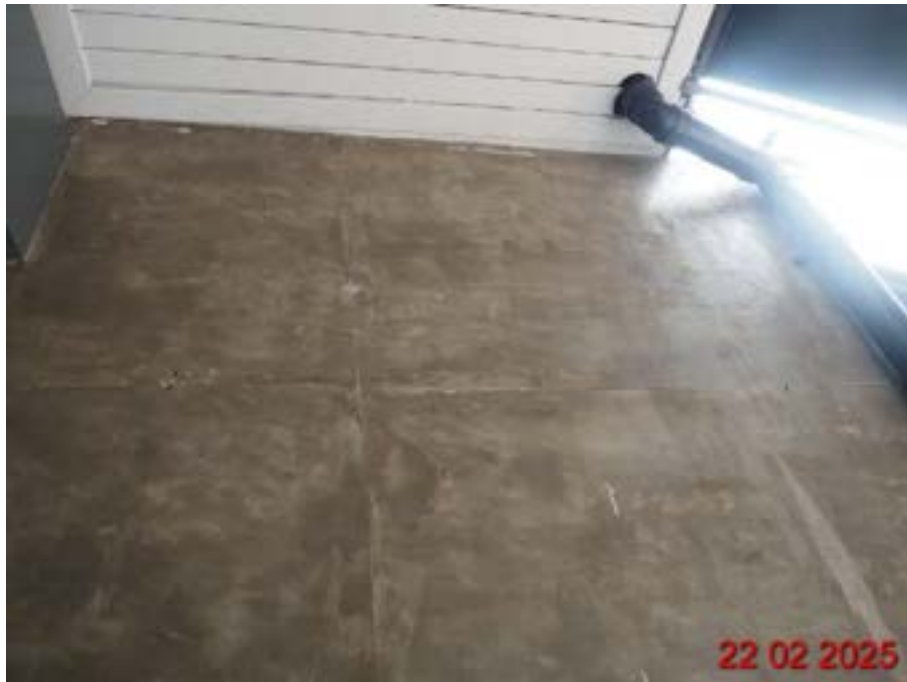
รูปที่ 521-522

สภาพภายนอกด้านหน้า

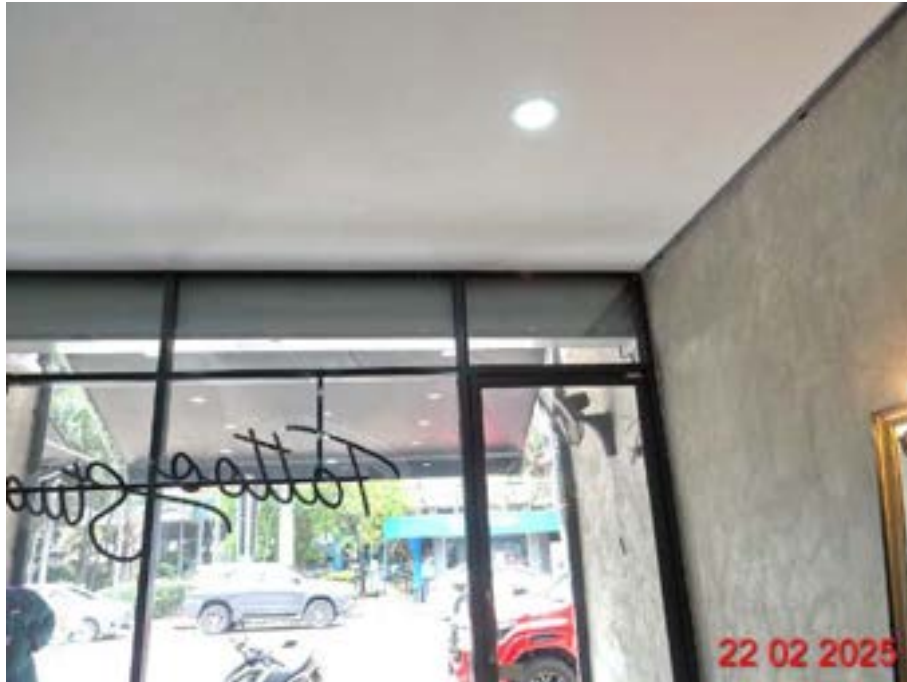
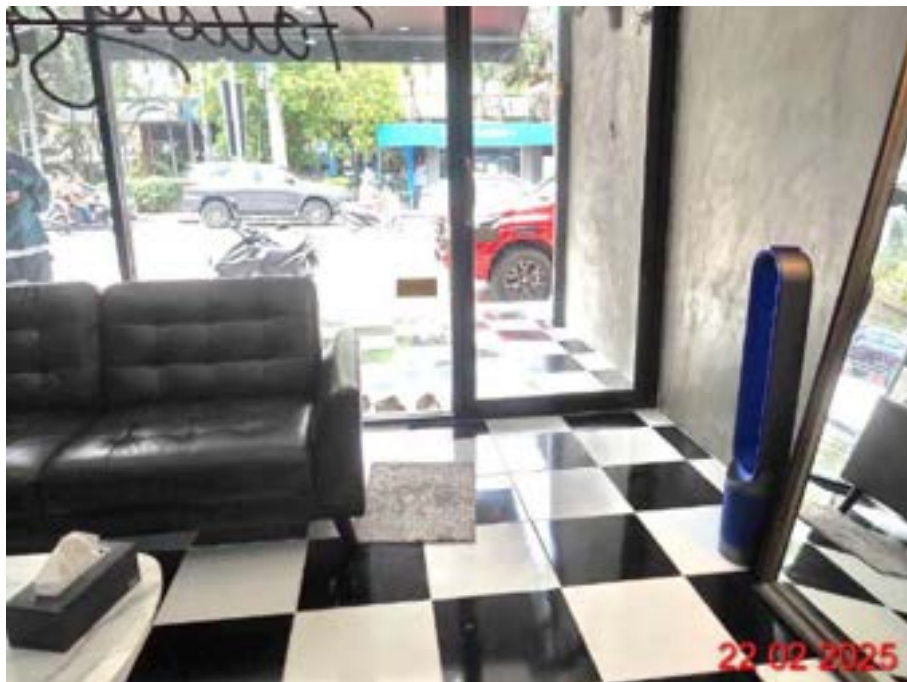
รูปที่ 525-526

สภาพภายใน

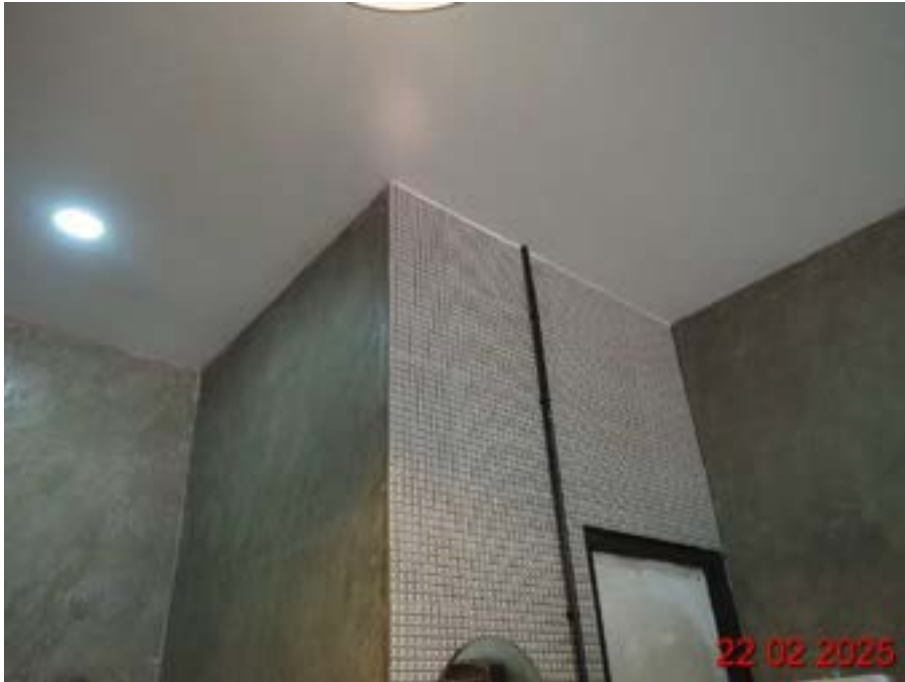
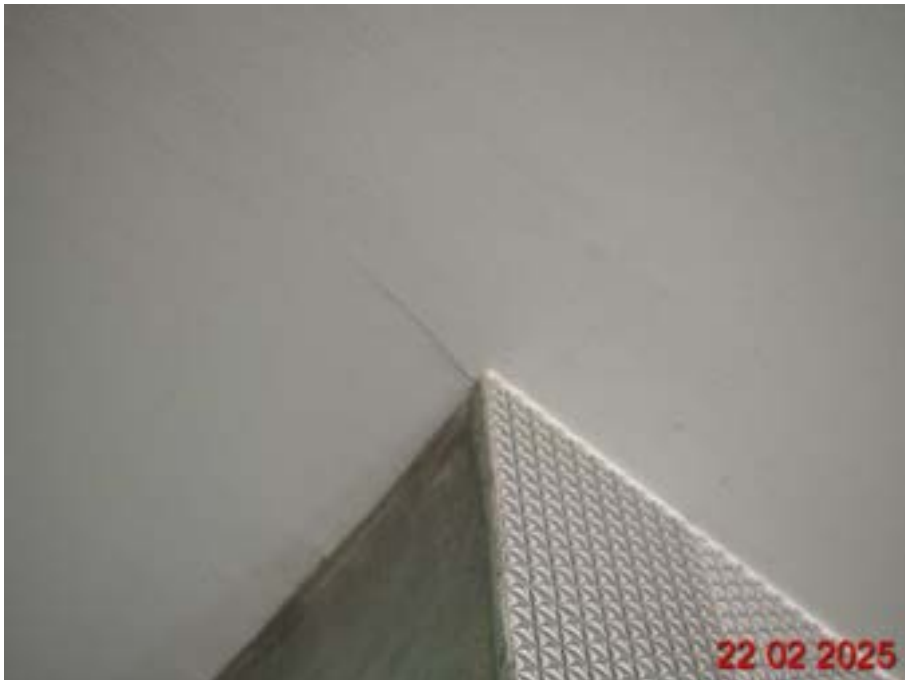
รูปที่ 537-538

รอยแตกร้าวเพดาน

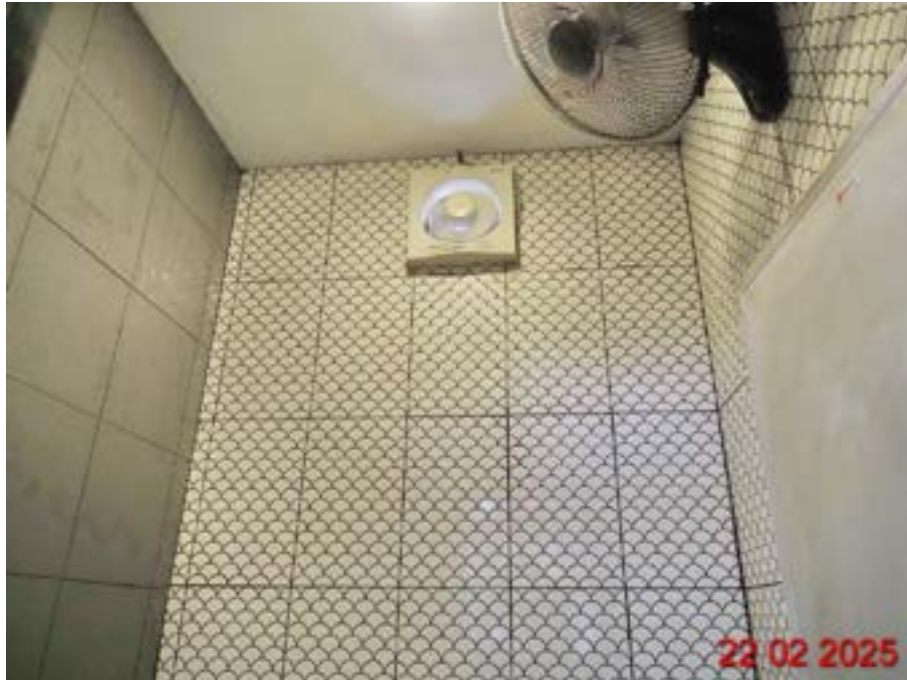
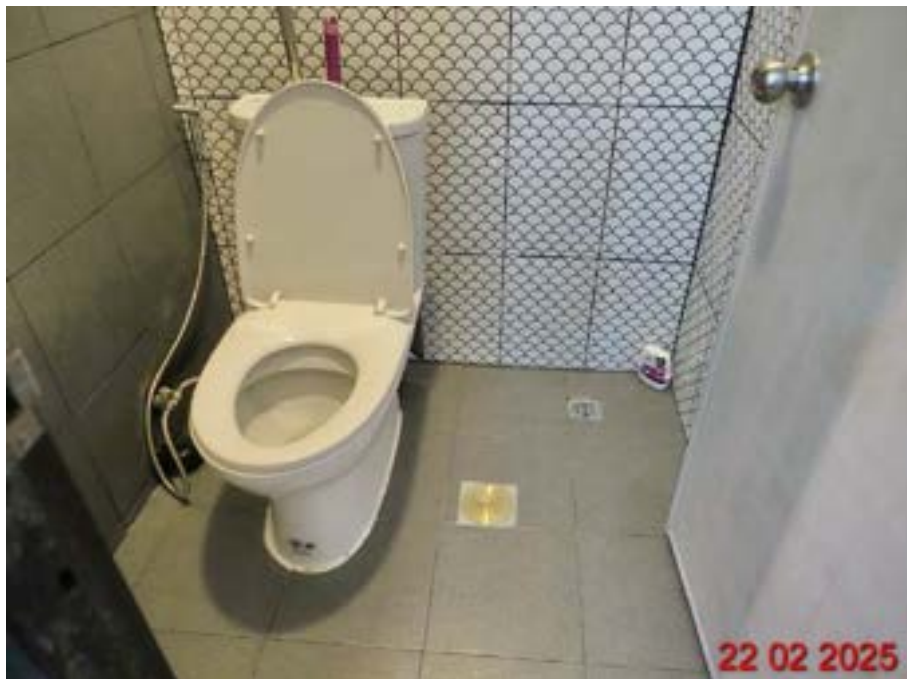
รูปที่ 543-544  
สภาพภายในห้องน้ำ

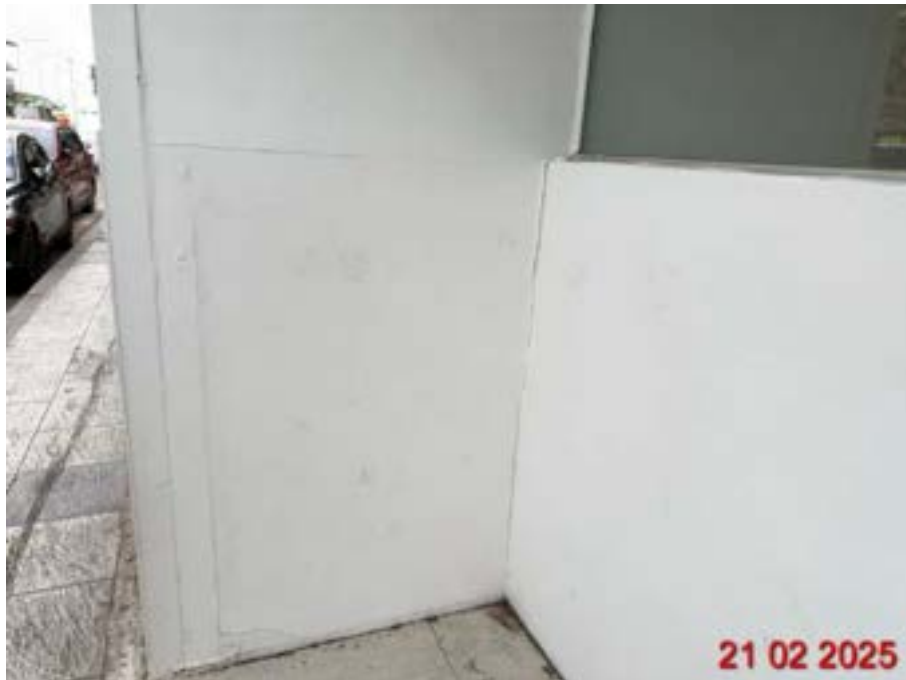
รูปที่ 561-562

รอยแตกร้าวผนังด้านหน้า

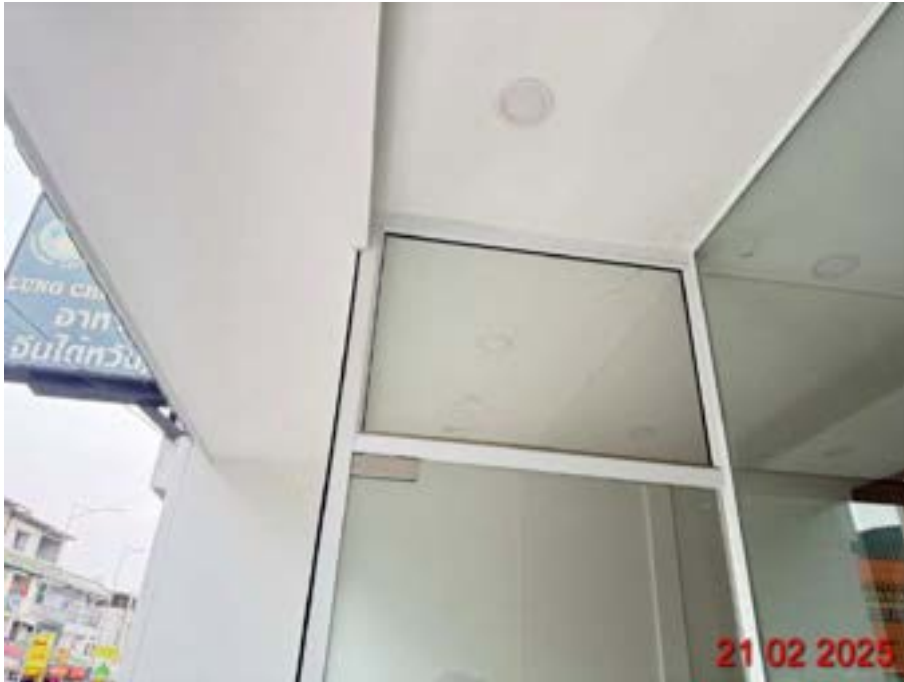
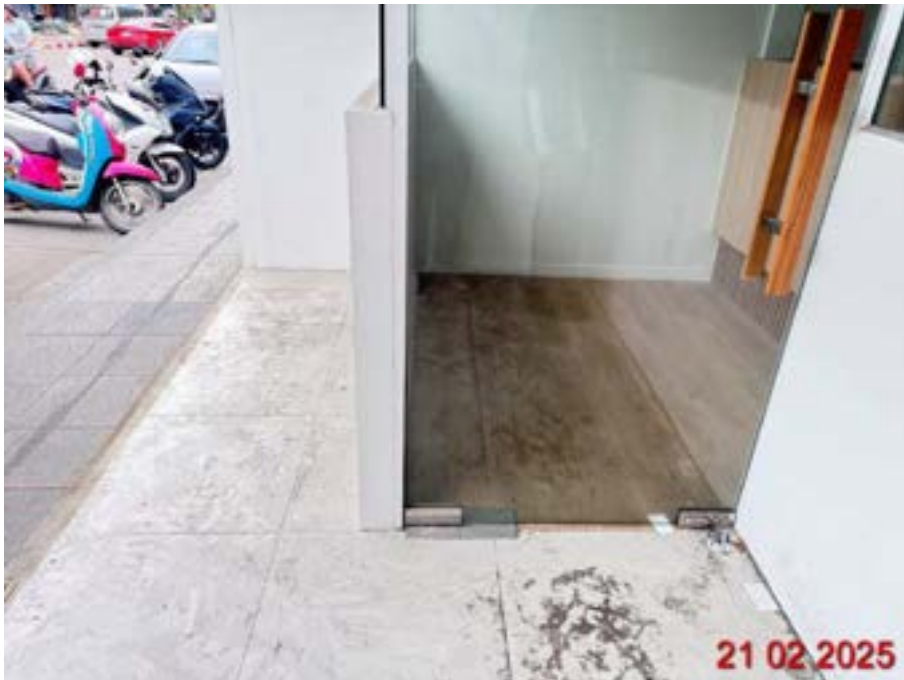
รูปที่ 563-564

สภาพภายนอกด้านหน้า

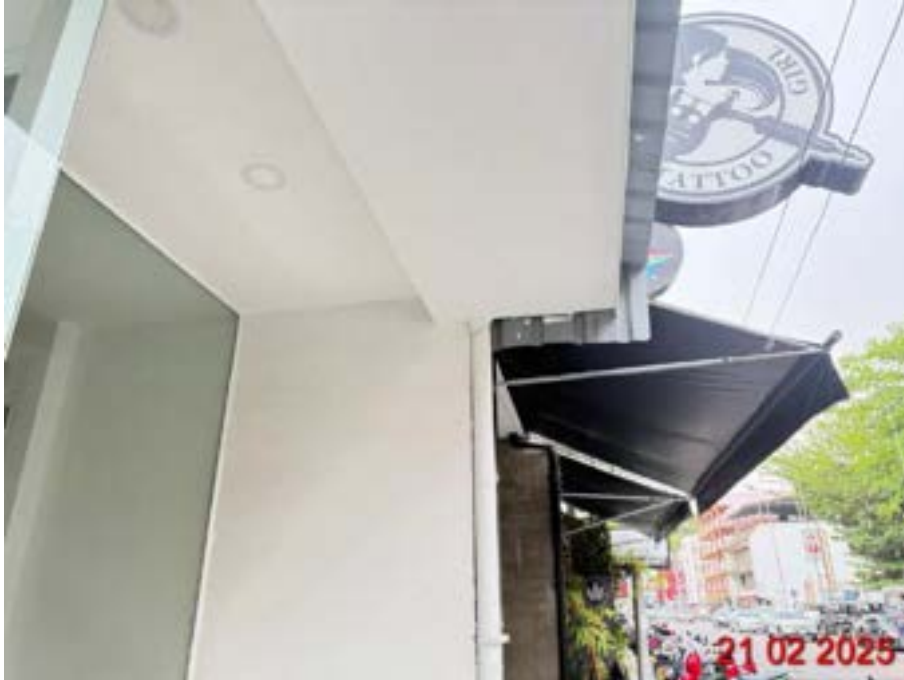
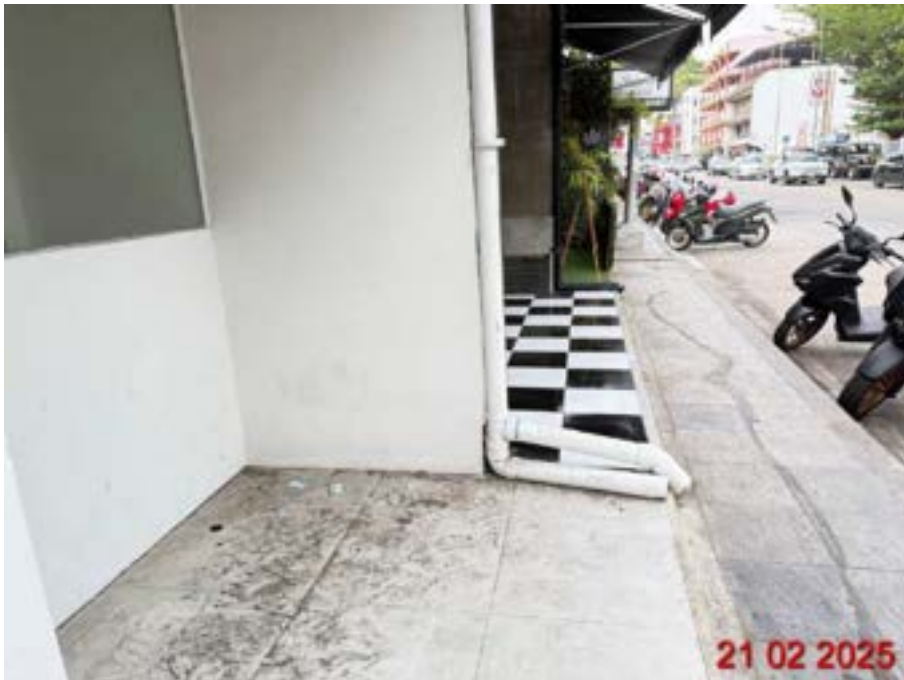
รูปที่ 565-566

สภาพภายนอกด้านหน้า
