## ภาคผนวก ค

เอกสารประกอบการปฏิบัติตามมาตราการป้องกันและแก้ไขผลกระทบสิ่งแวดล้อม

เอกสารบันทึกบ้านข้างเคียง

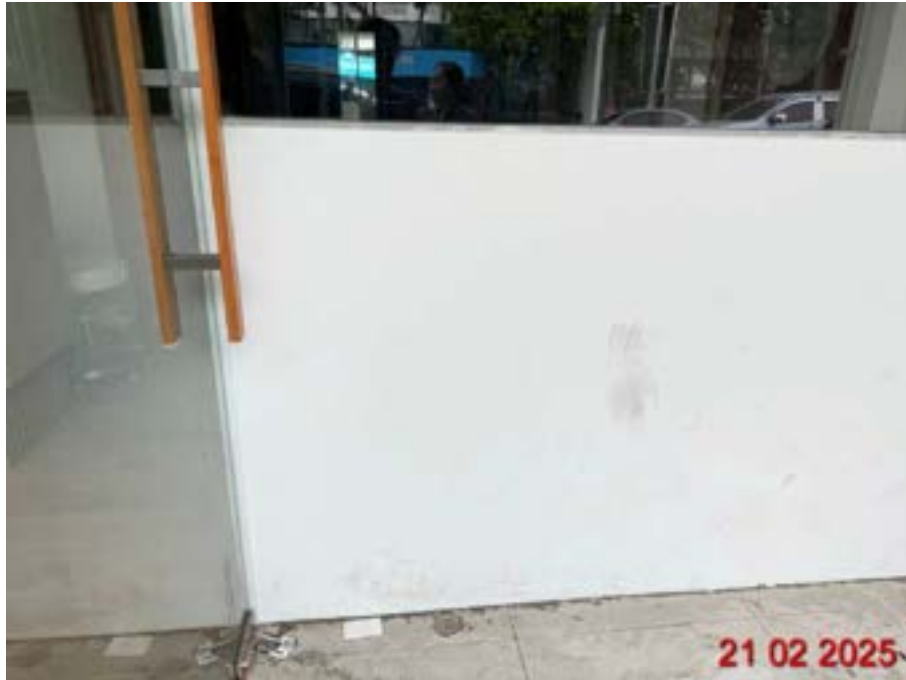
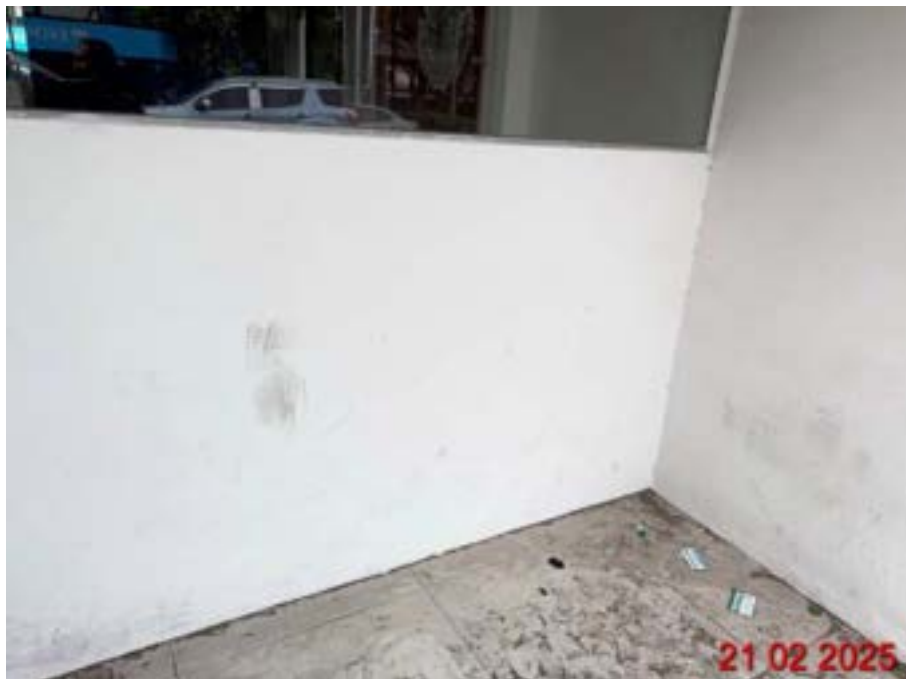
รูปที่ 567-568

สภาพภายนอกด้านหน้า

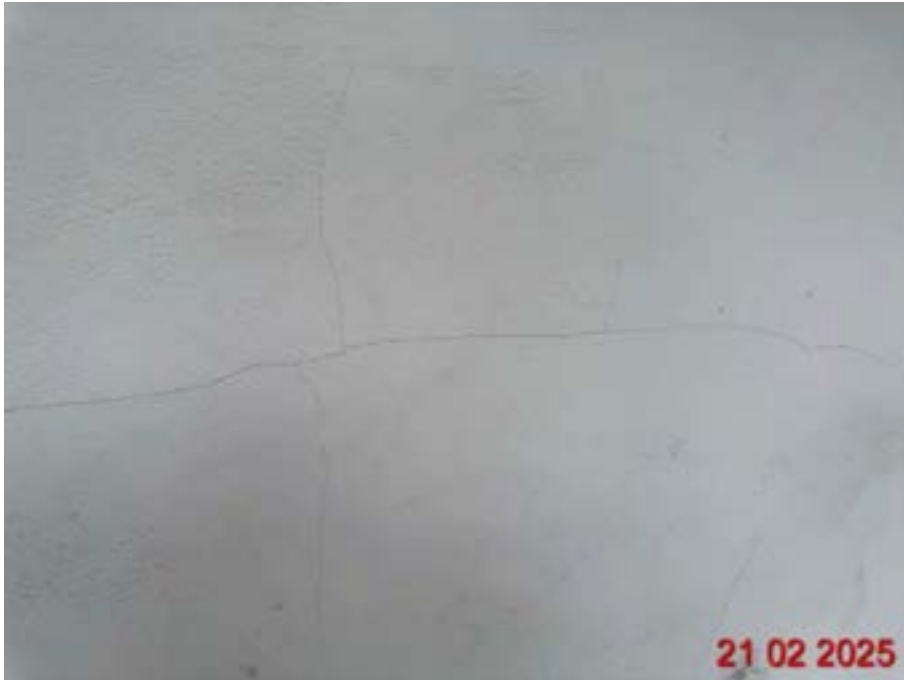
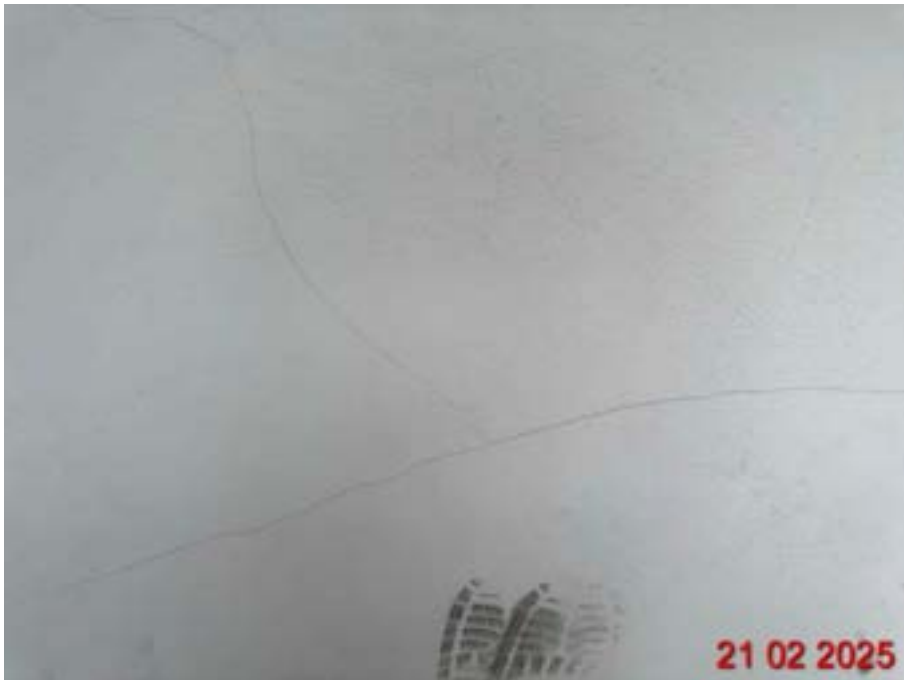
รูปที่ 569-570

รอยแตกร้าวผนังภายนอกด้านหน้า

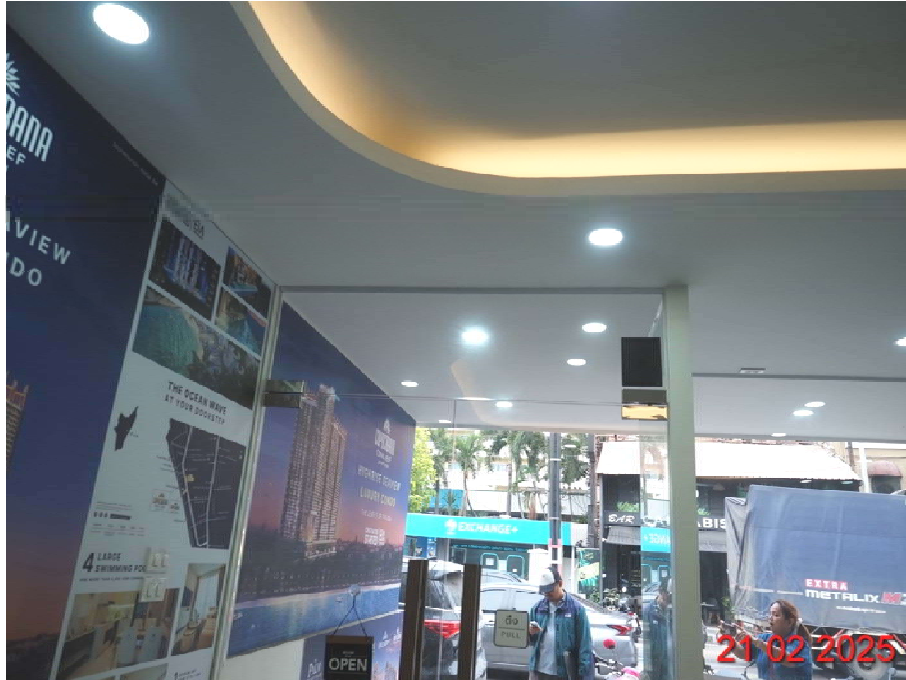
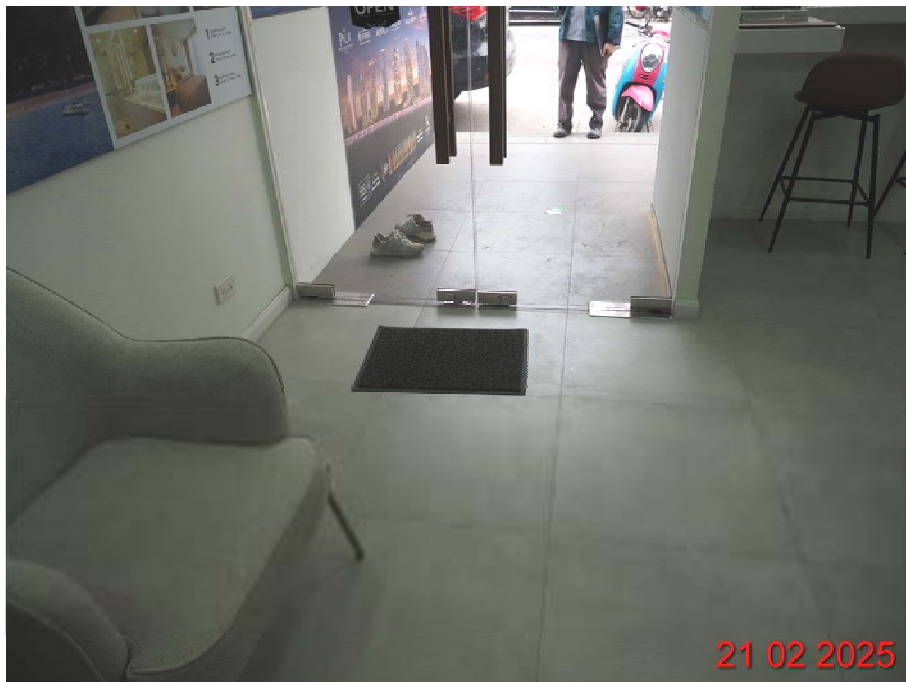
รูปที่ 571-572

สภาพภายใน

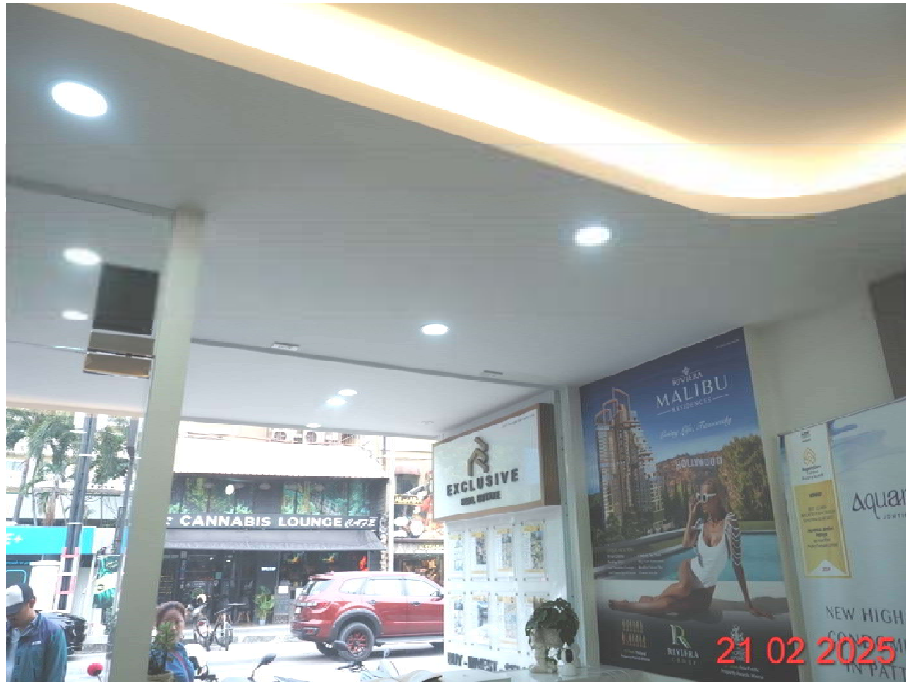
รูปที่ 573-574

สภาพภายใน

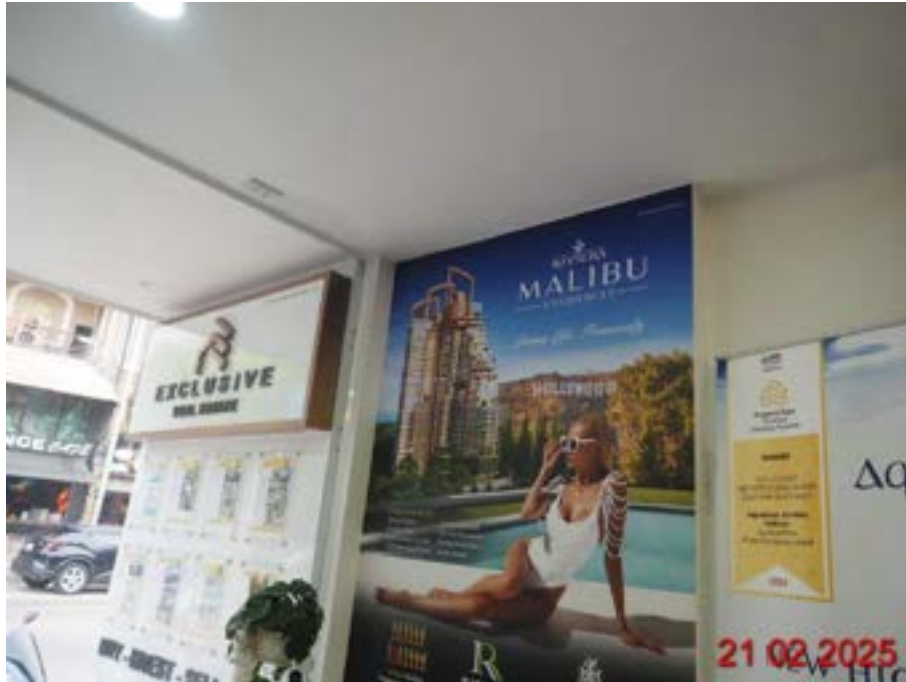
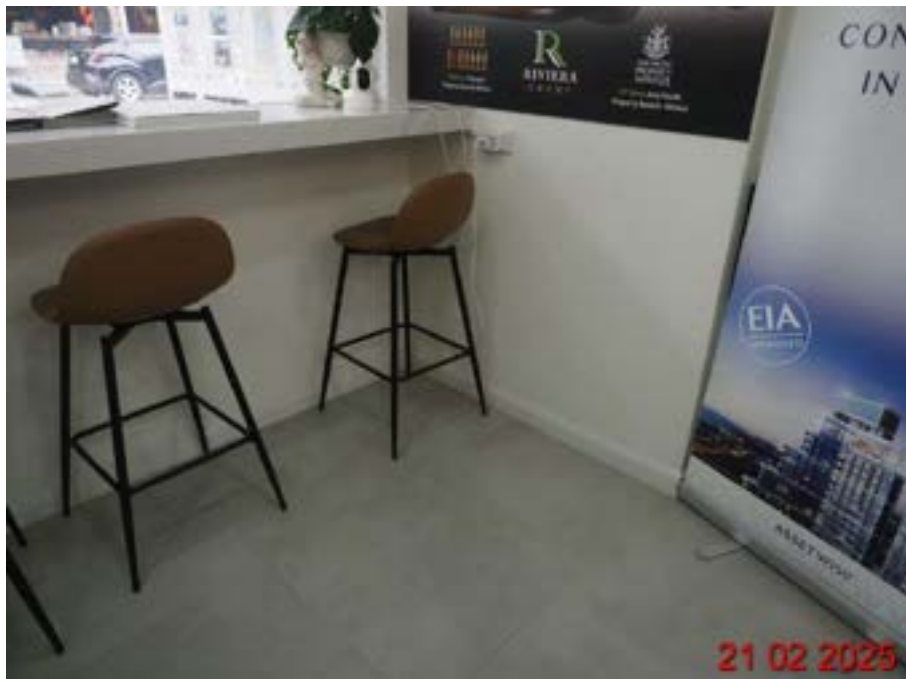
รูปที่ 575-576

สภาพภายใน

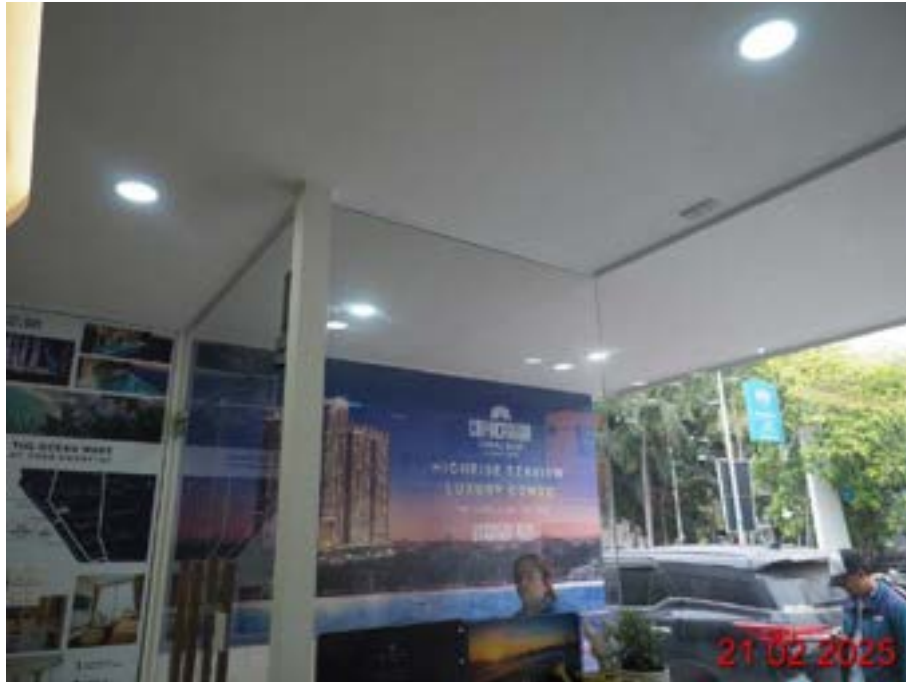
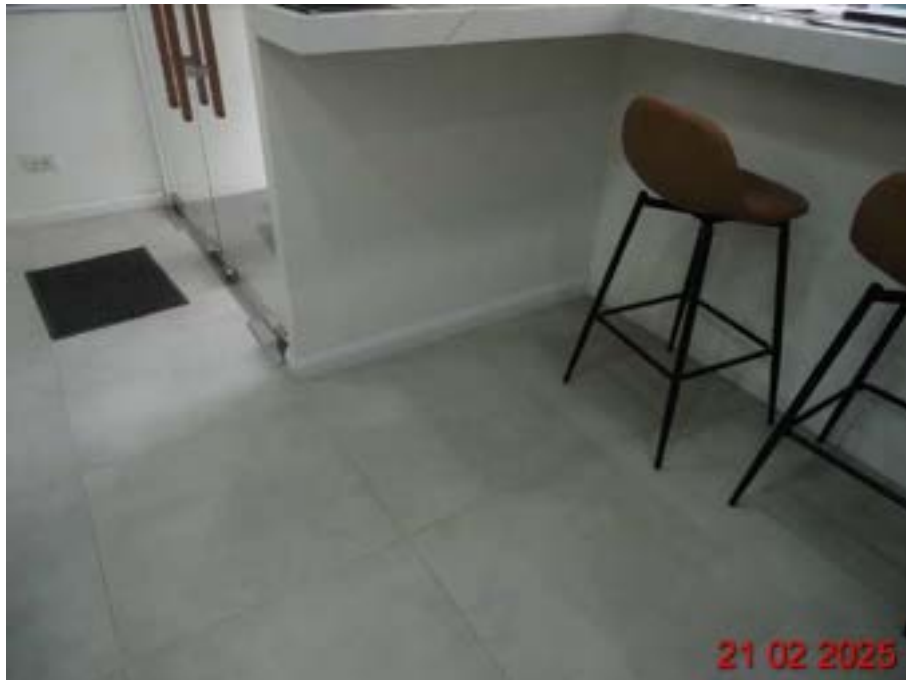
รูปที่ 577-578

สภาพภายในห้องโถง

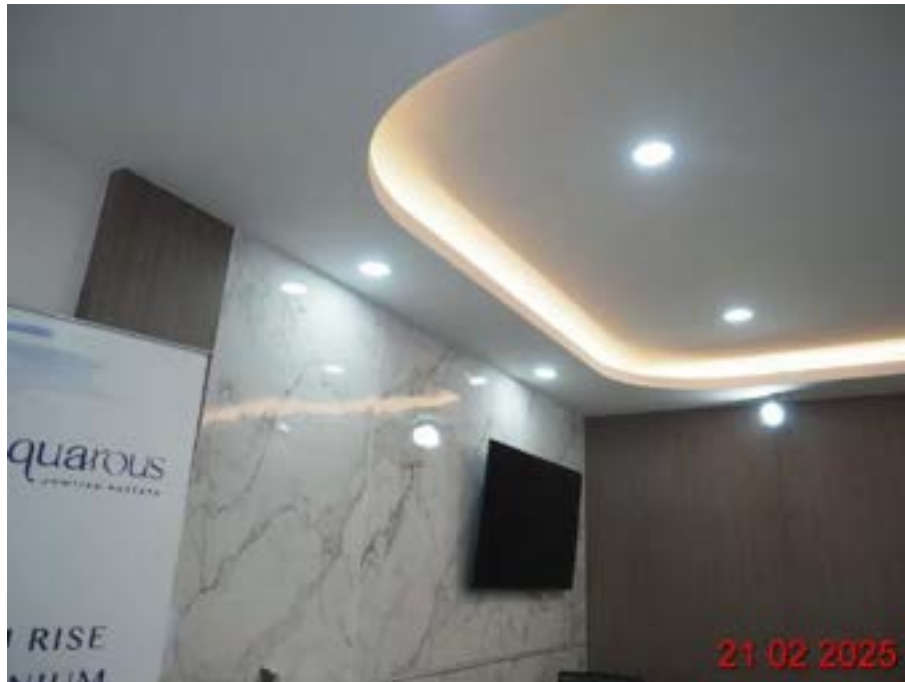
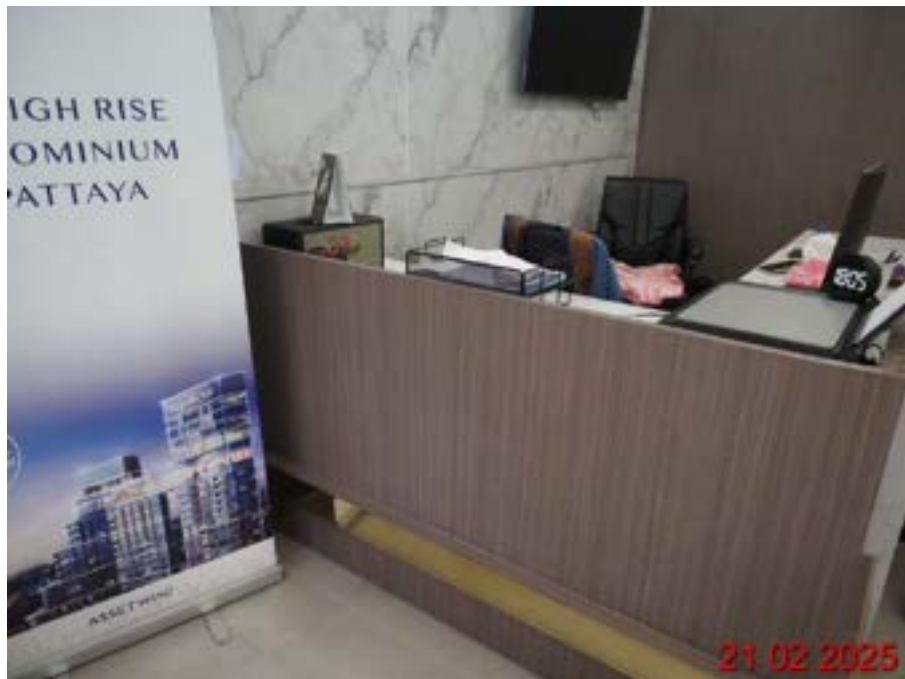
รูปที่ 579-580

สภาพภายใน

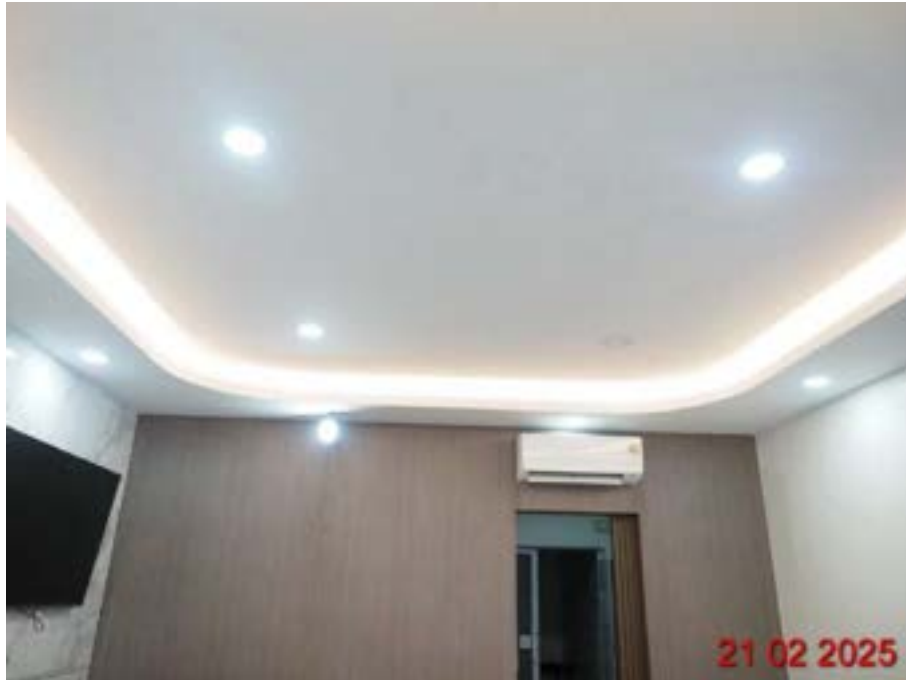
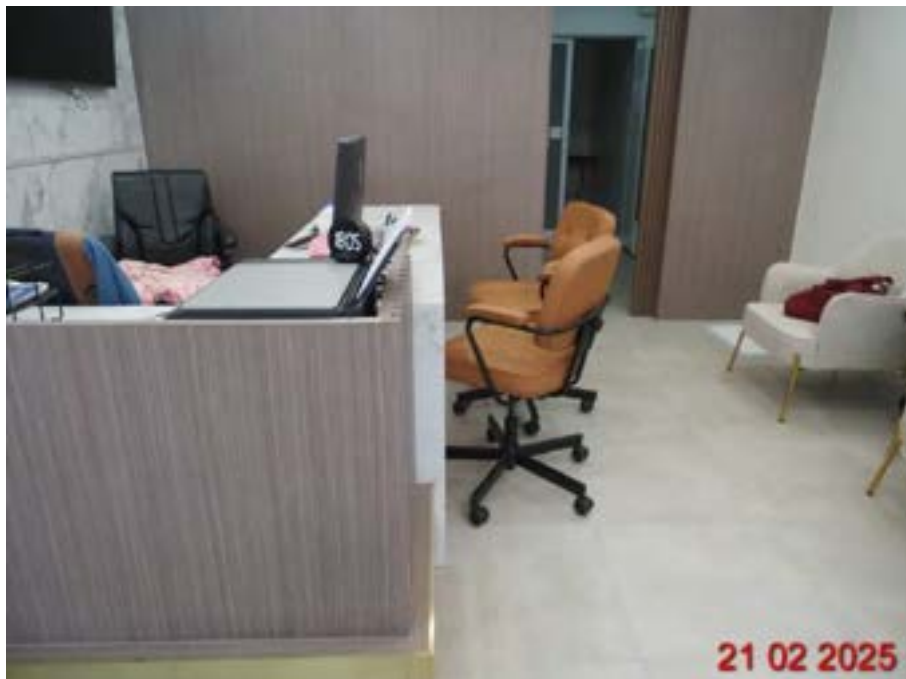
รูปที่ 581-582

สภาพภายใน

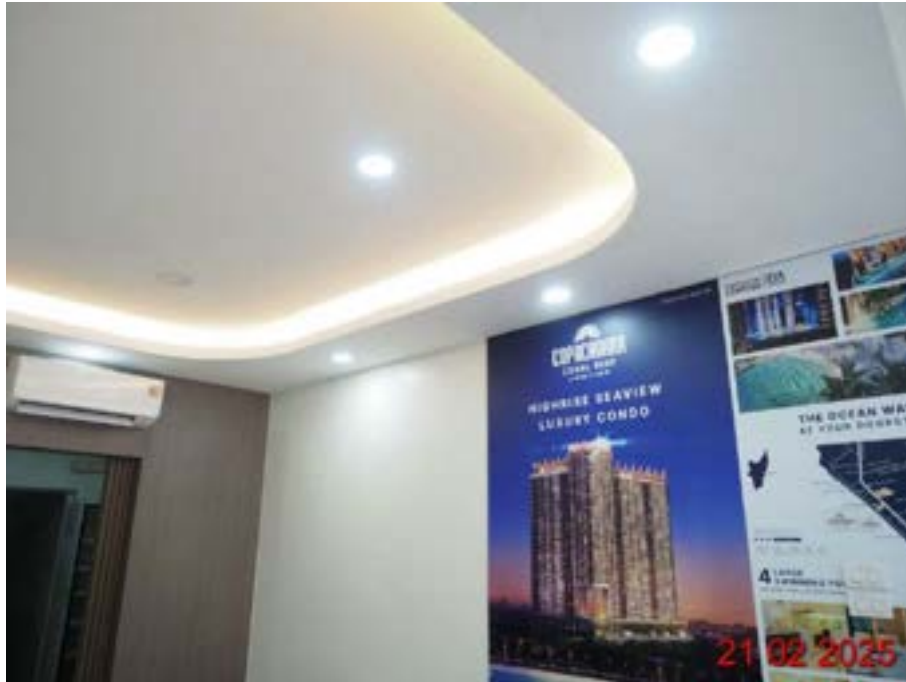
รูปที่ 583-584

สภาพภายใน

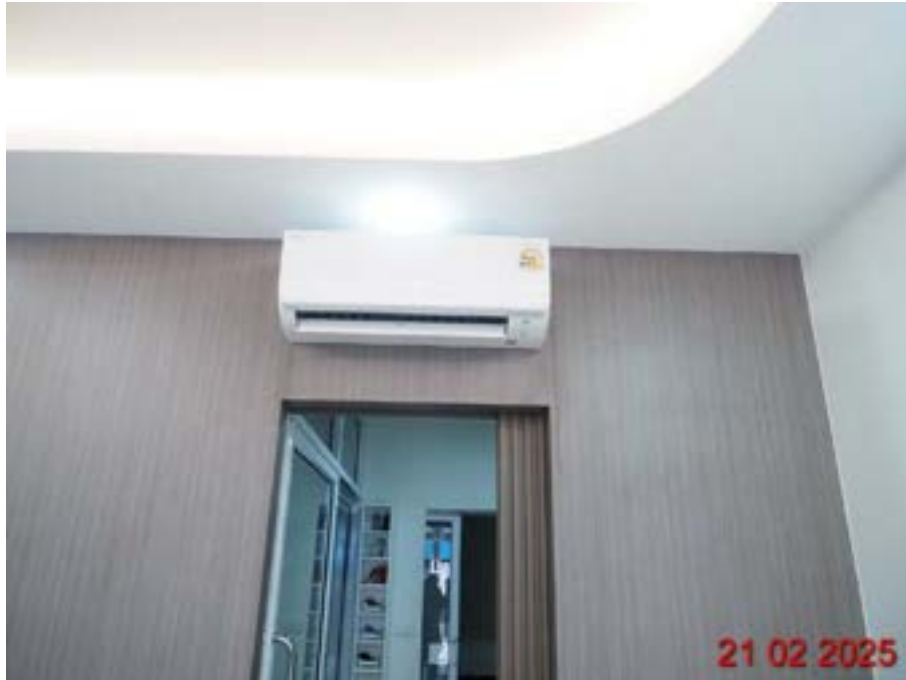
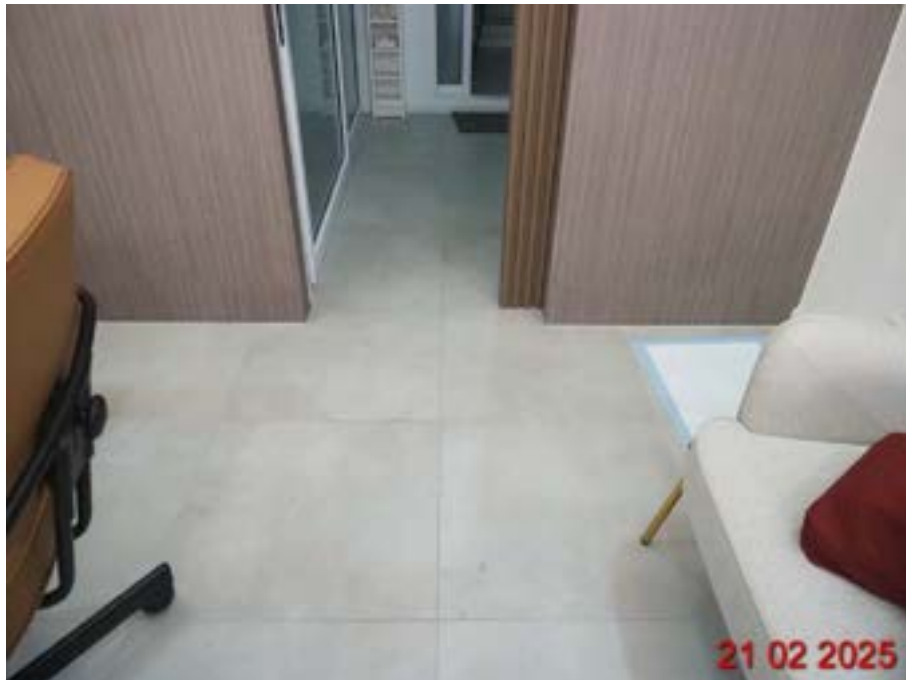
รูปที่ 585-586

สภาพภายใน

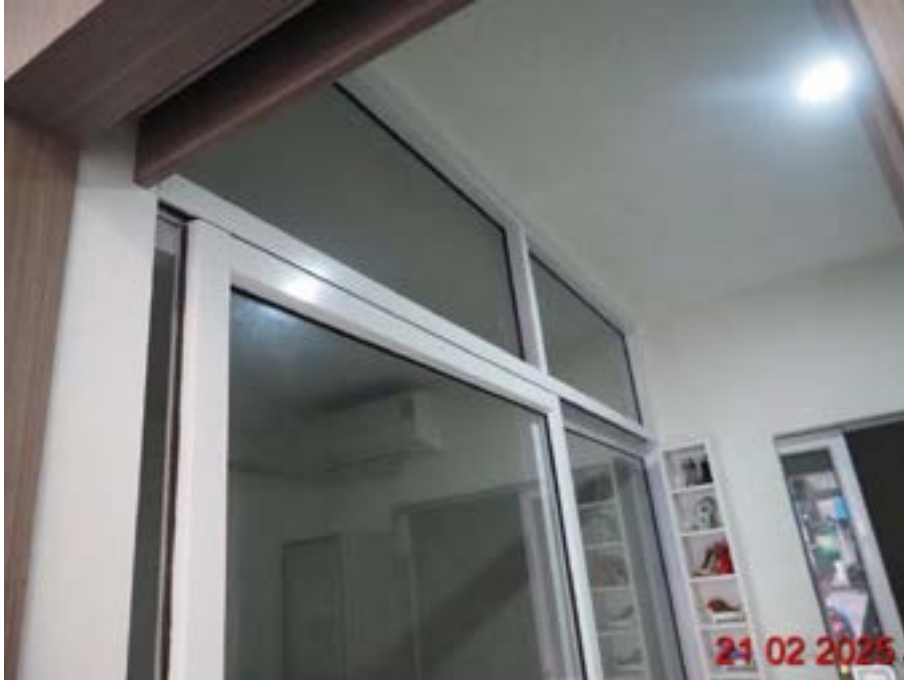
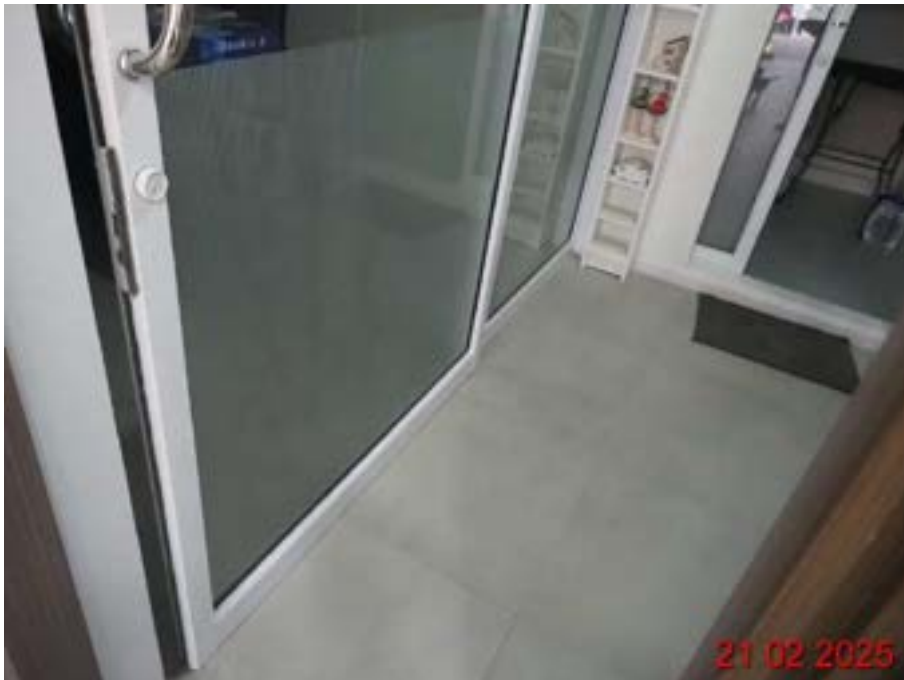
รูปที่ 587-588

ด้านหน้าห้อง

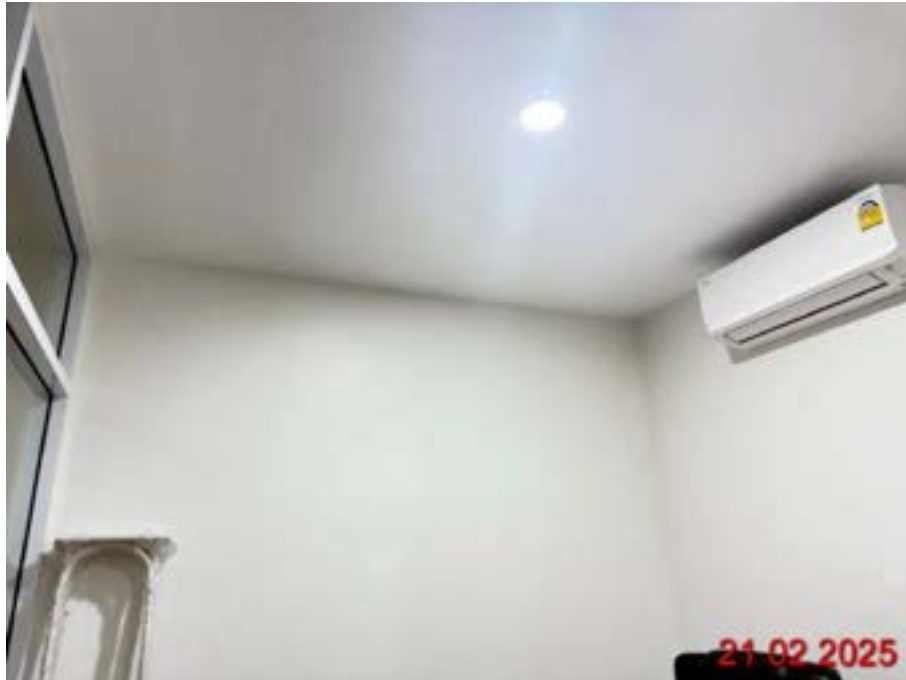
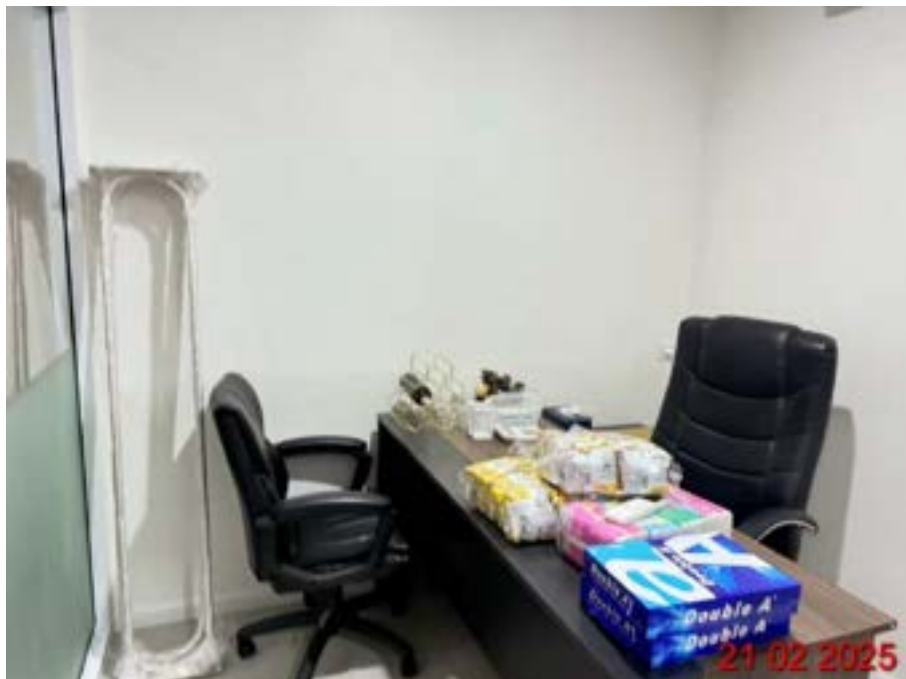
รูปที่ 589-590  
สภาพภายในห้อง

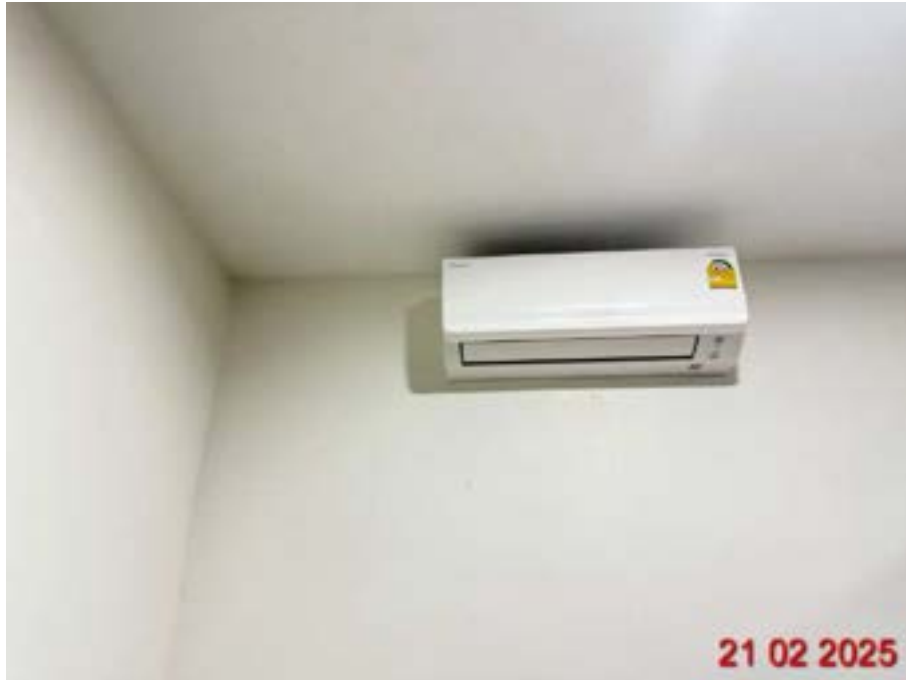
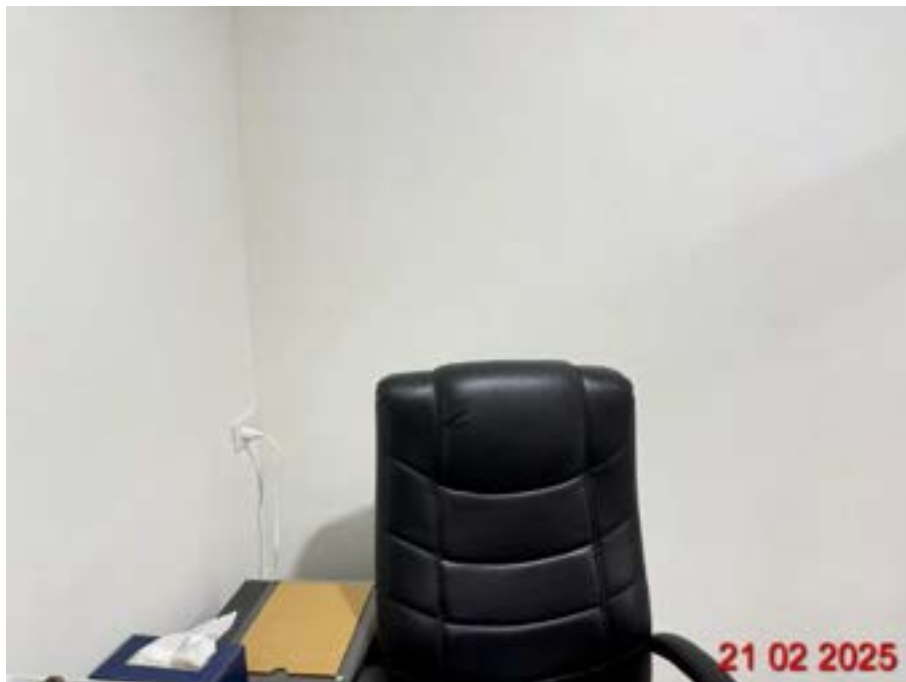
รูปที่ 591-592  
สภาพภายในห้อง

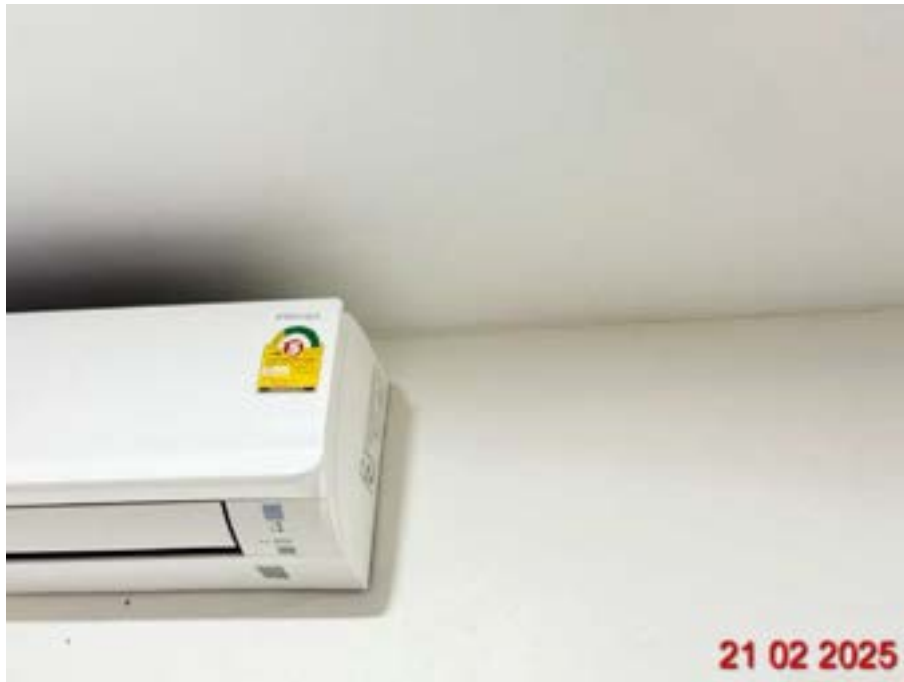
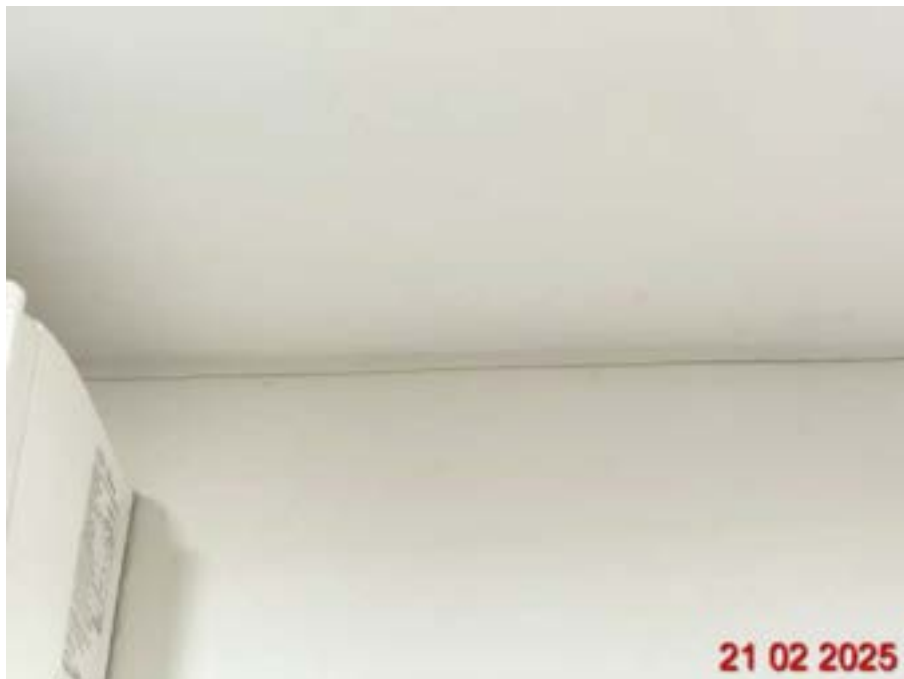
รูปที่ 593-594  
สภาพภายในห้อง

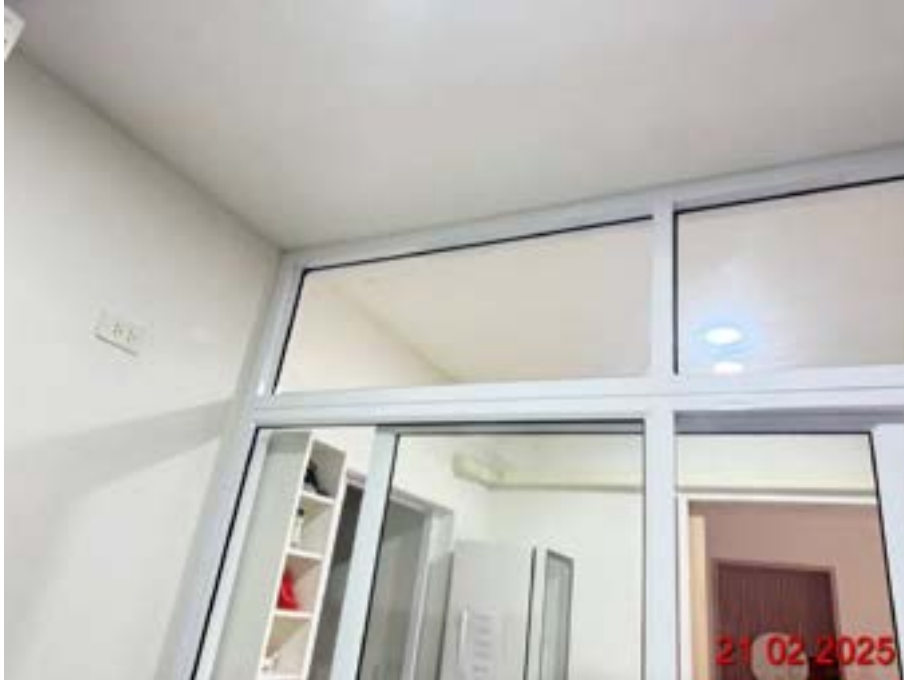
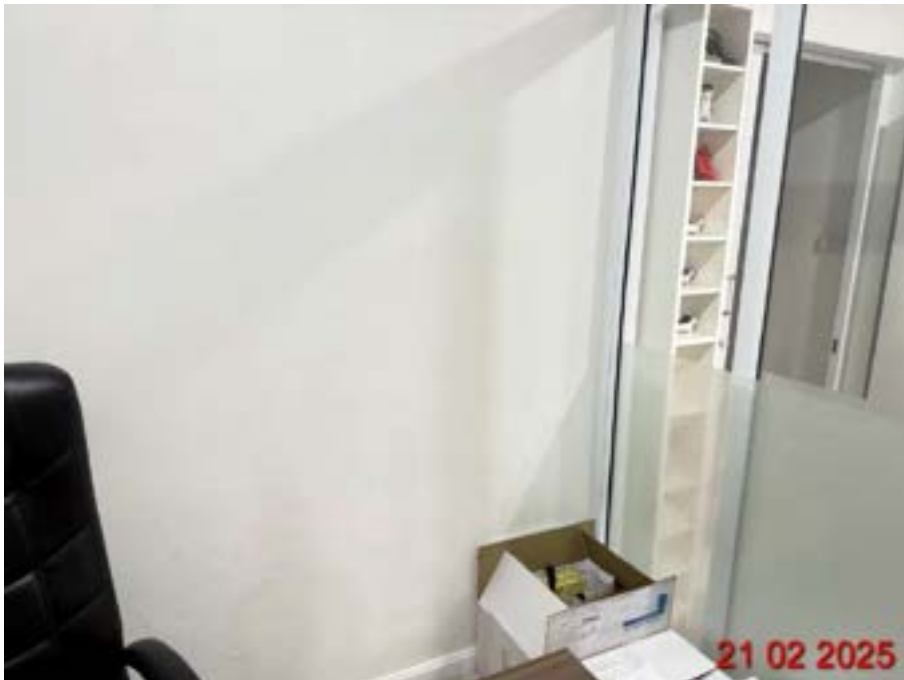
รูปที่ 595-596  
สภาพภายในห้อง

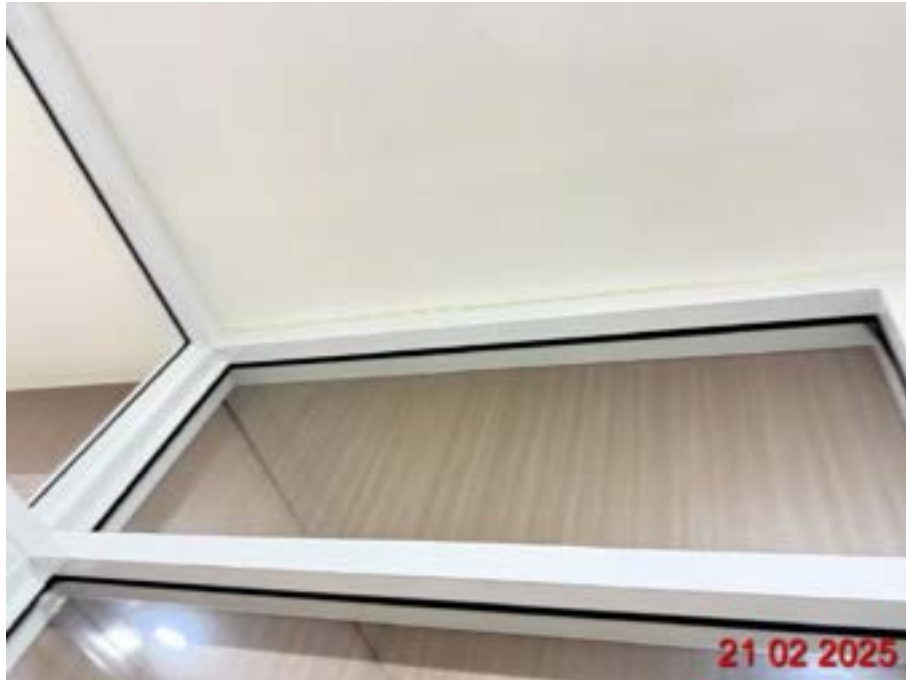
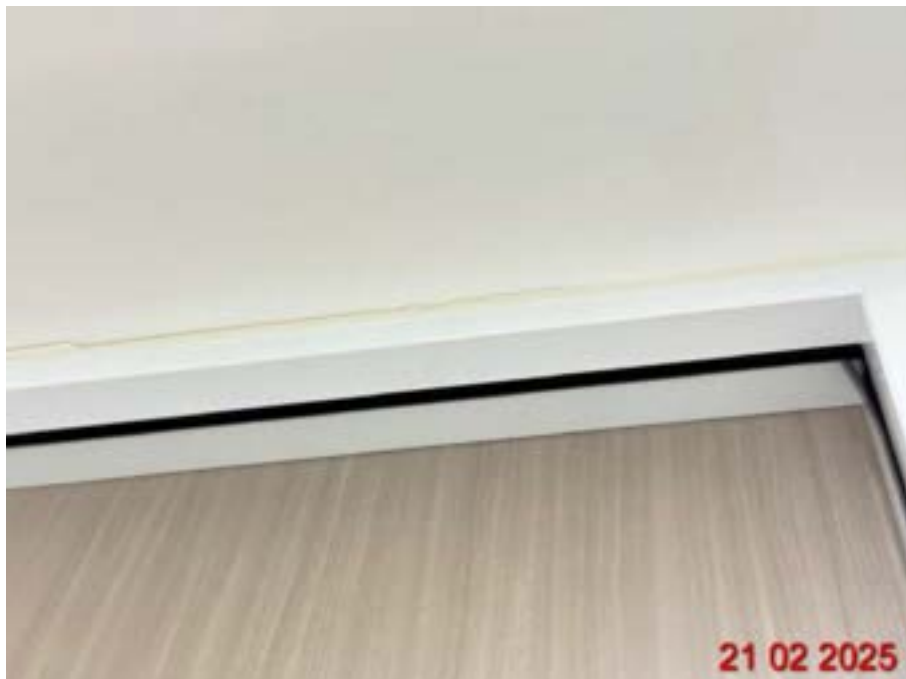
รูปที่ 597-598  
สภาพภายในห้อง

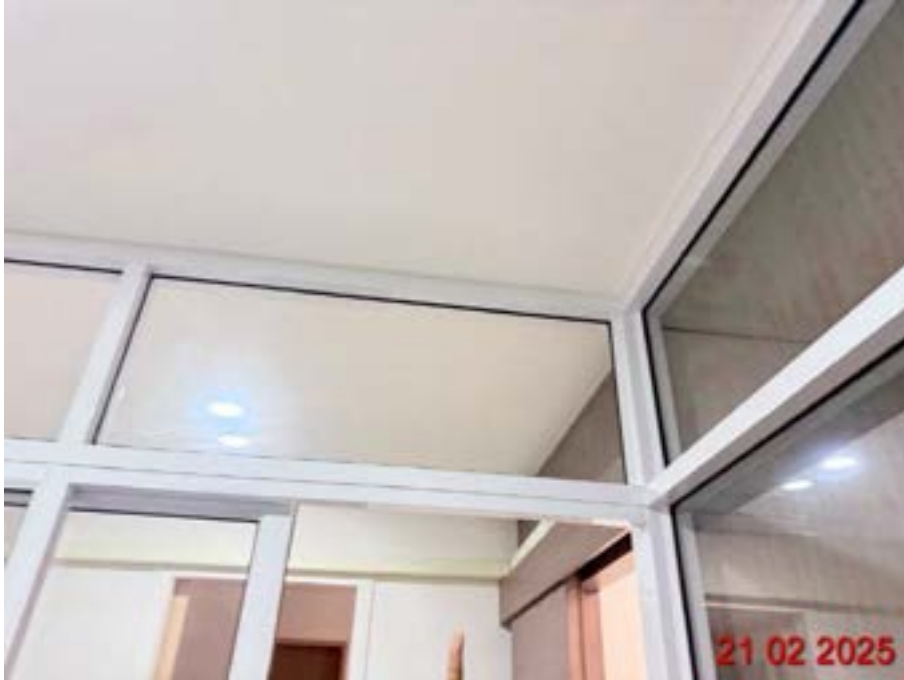
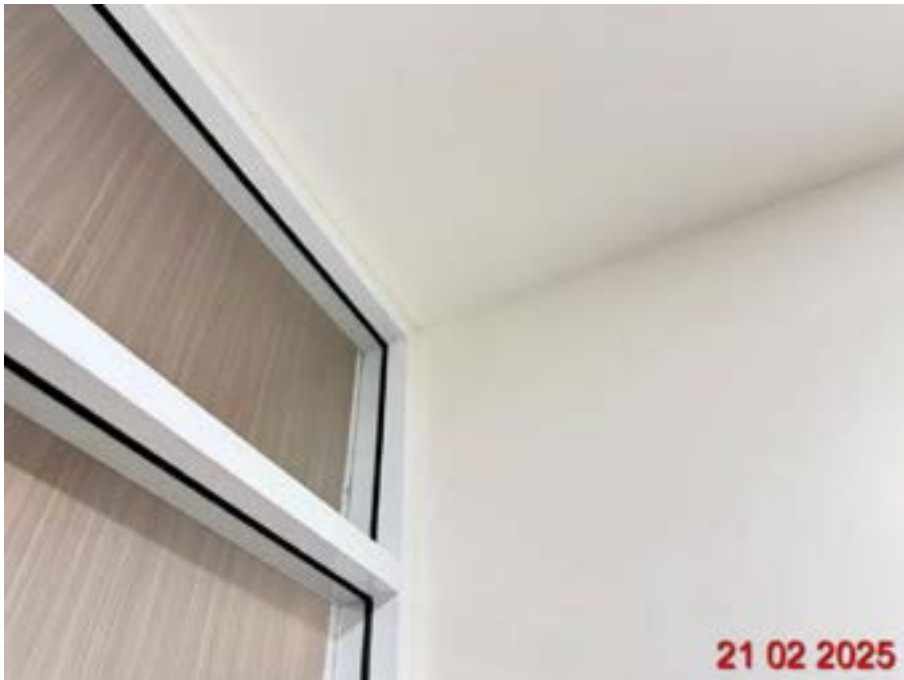
รูปที่ 599-600  
สภาพภายในห้อง

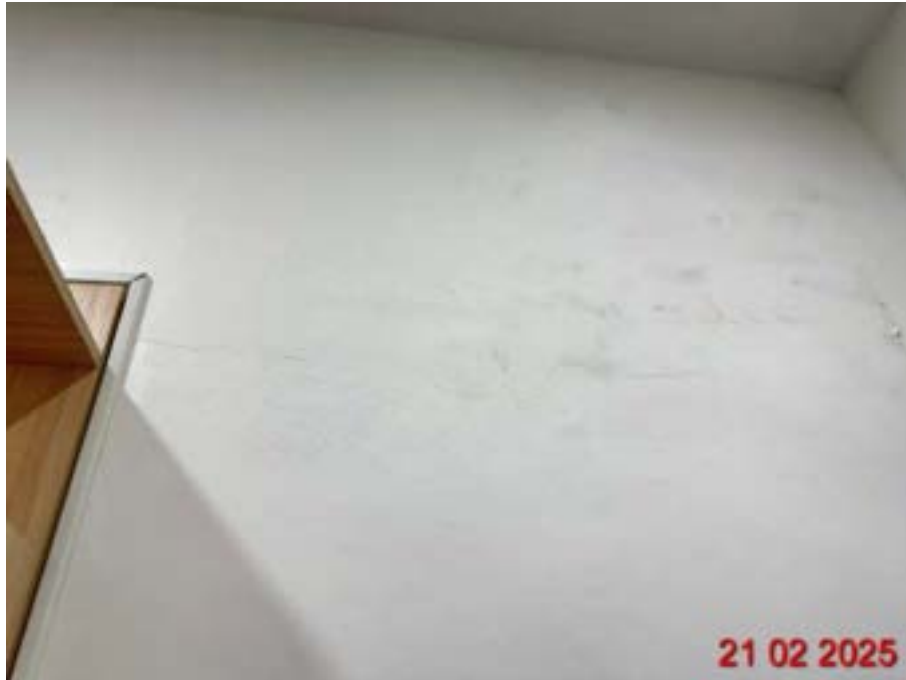
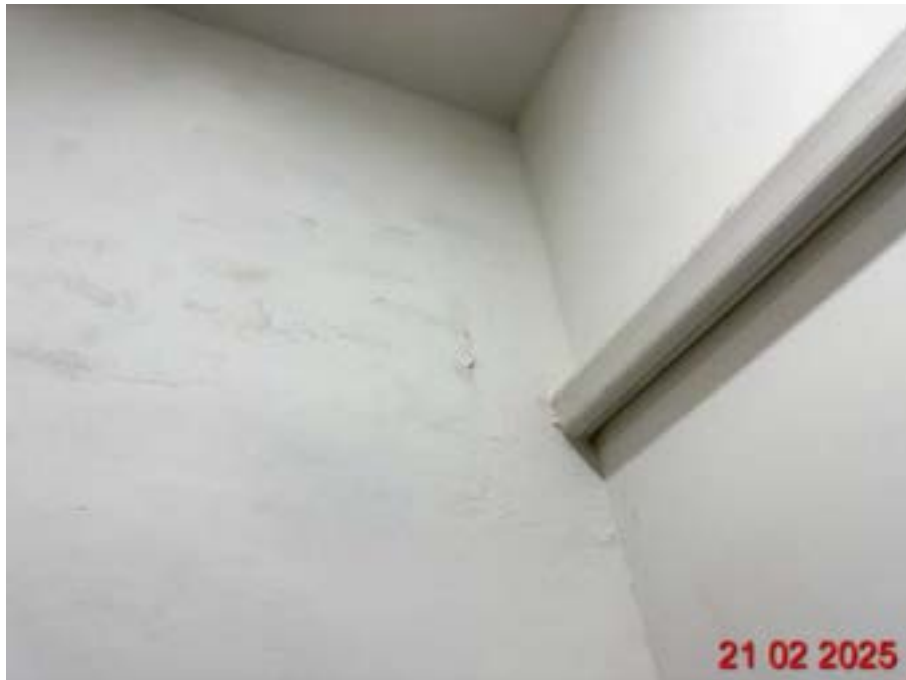
รูปที่ 609-610

รอยคราบน้ำ

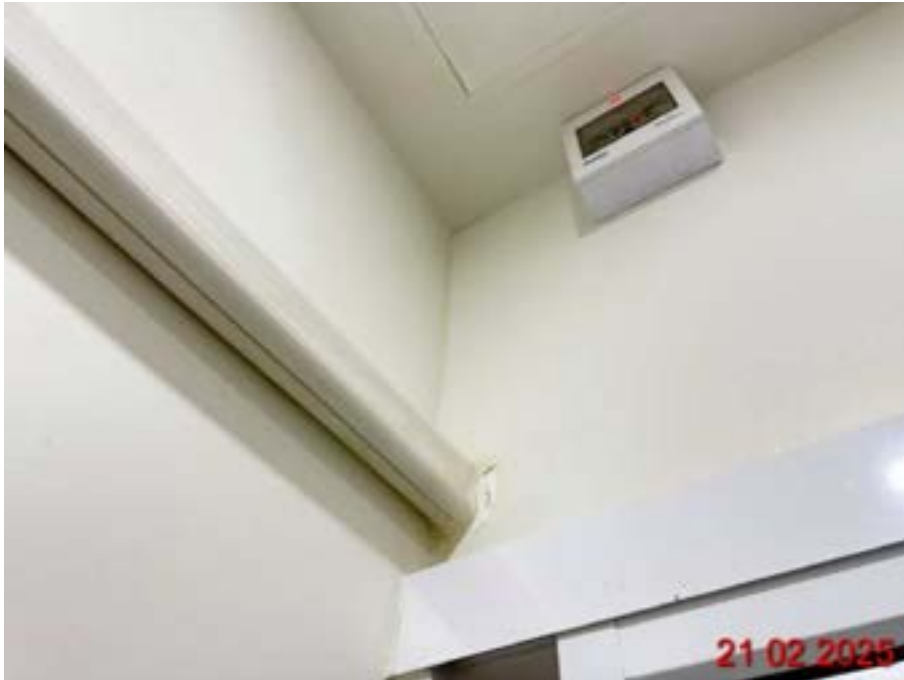
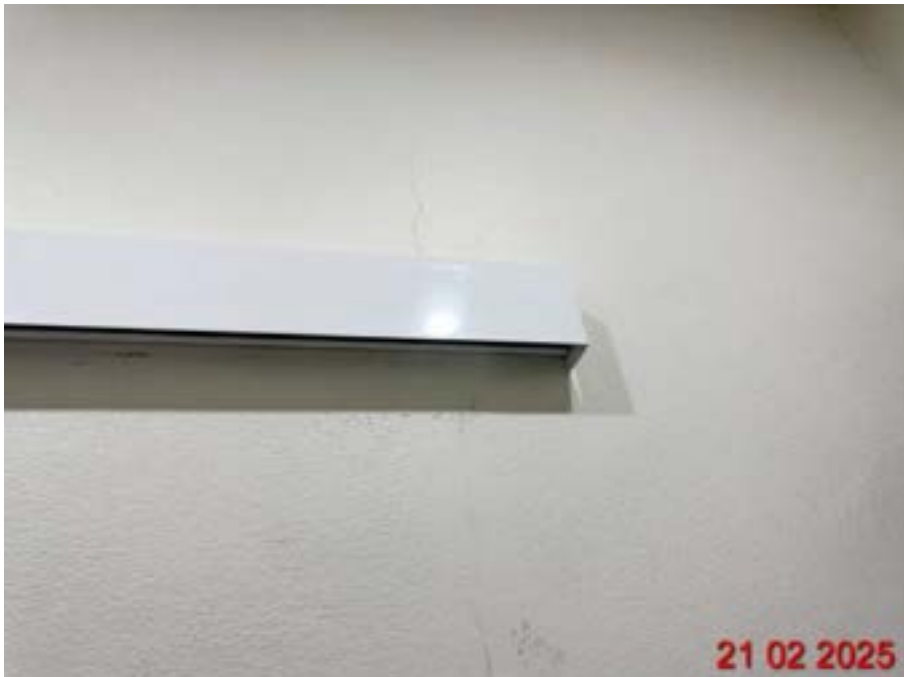
รูปที่ 619-620  
รอยแตกร้าวหน้าห้องน้ำ

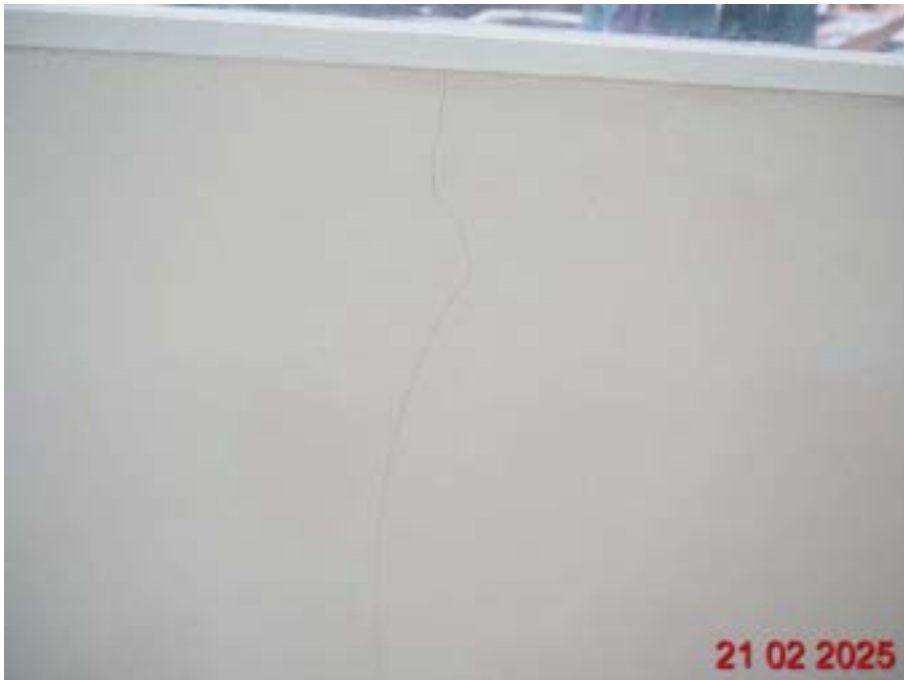
รูปที่ 625-626

รอยแตกร้าวผนังบริเวณทางเข้า
