## ภาคผนวก ค

เอกสารประกอบการปฏิบัติตามมาตราการป้องกันและแก้ไขผลกระทบสิ่งแวดล้อม

เอกสารบันทึกบ้านข้างเคียง

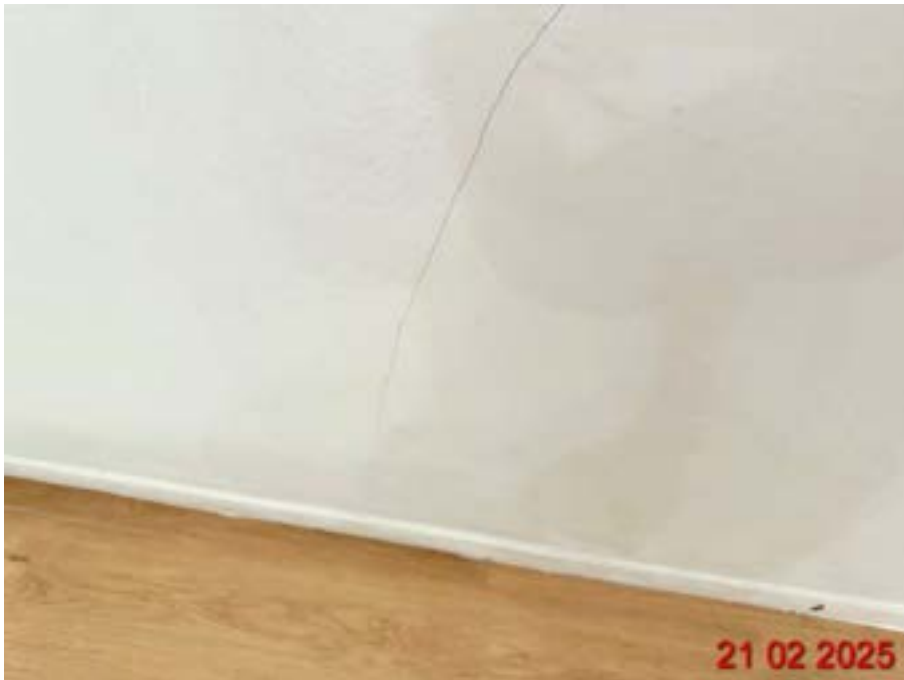
รูปที่ 629-630

รอยแตกร้าวผนังบริเวณทางเข้า

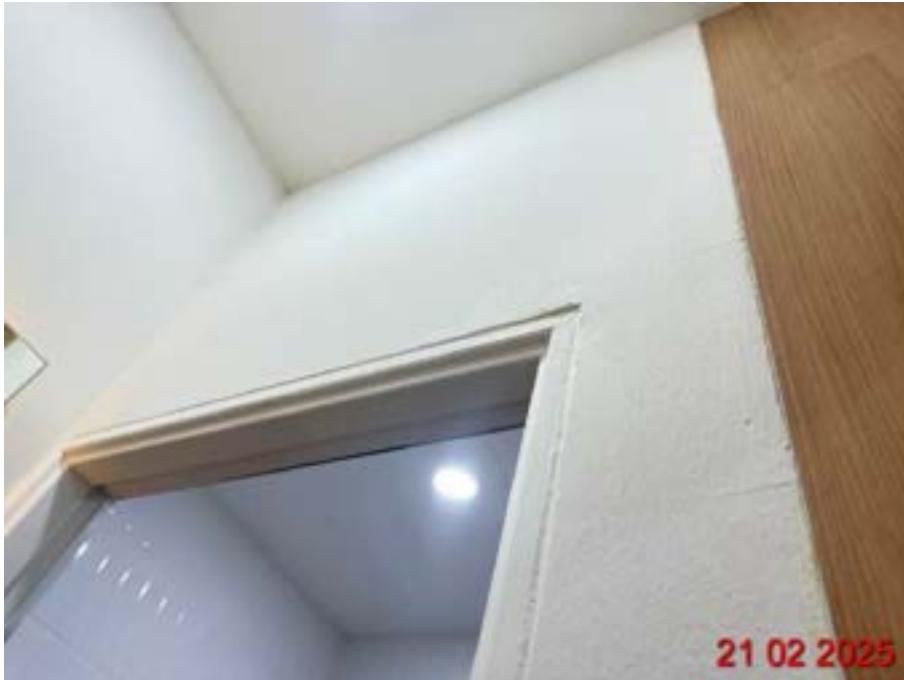
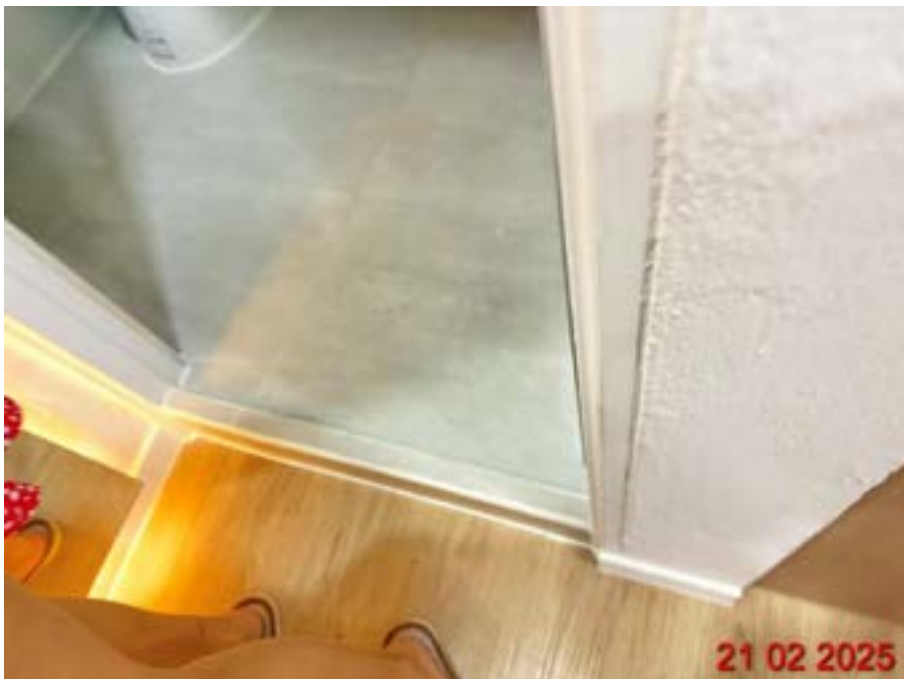
รูปที่ 639-640

รอยแตกร้าวผนังบริเวณหน้าห้อง

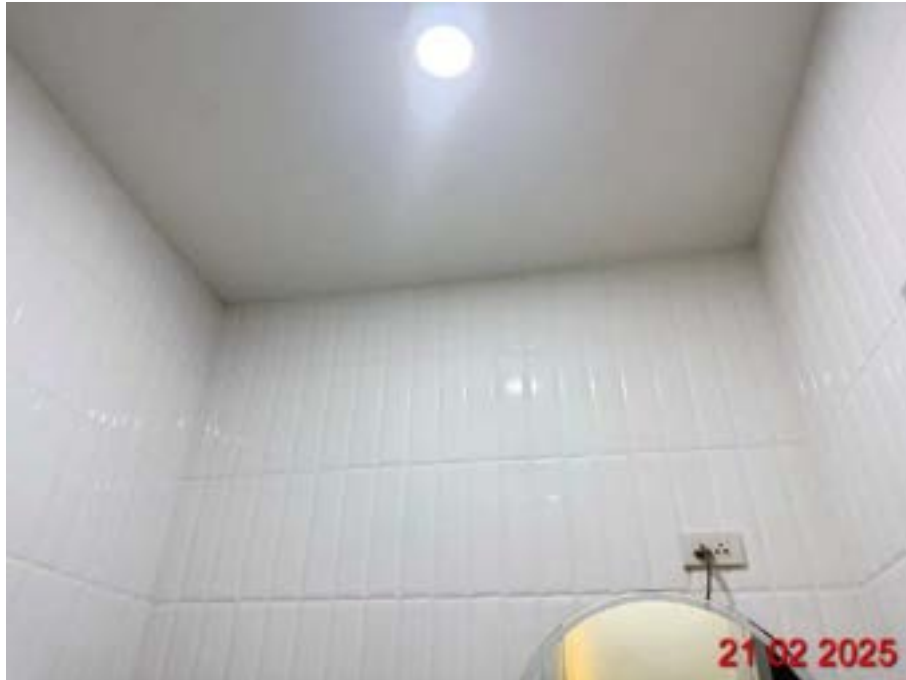
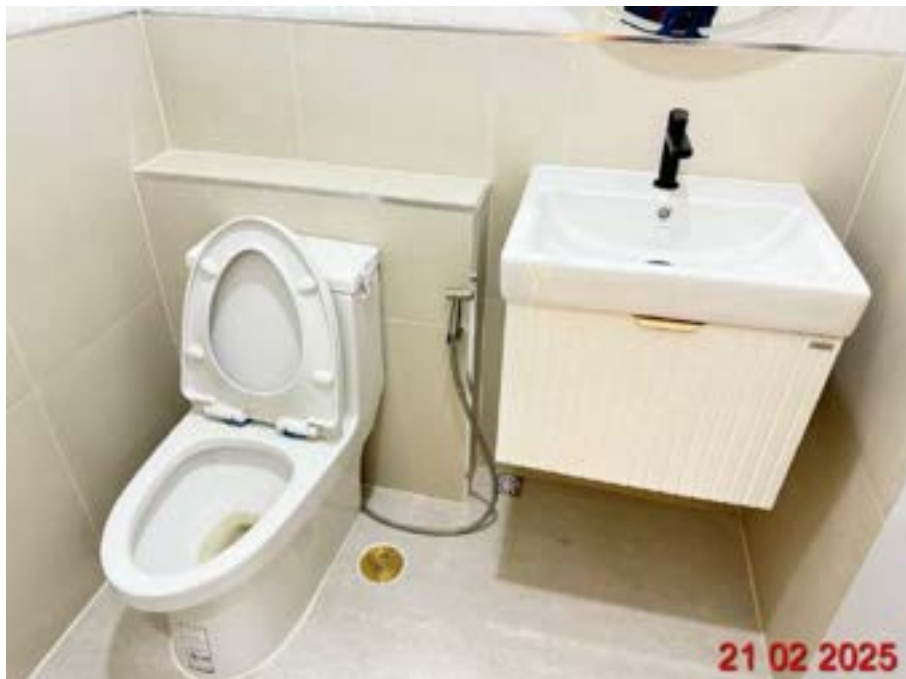
รูปที่ 641-642  
สภาพภายในห้องน้ำ

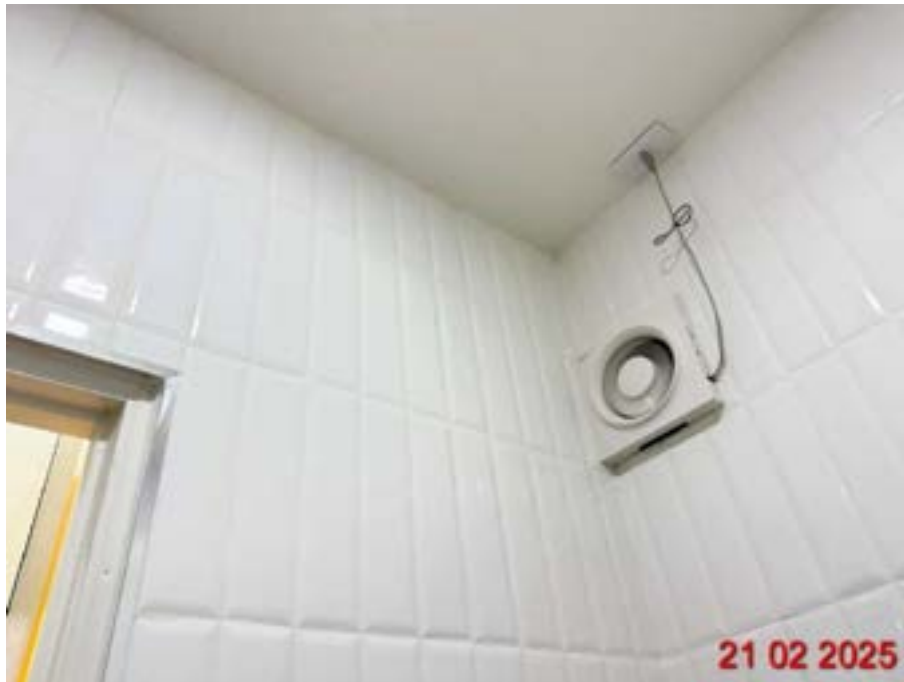
รูปที่ 643-644  
สภาพภายในห้องน้ำ

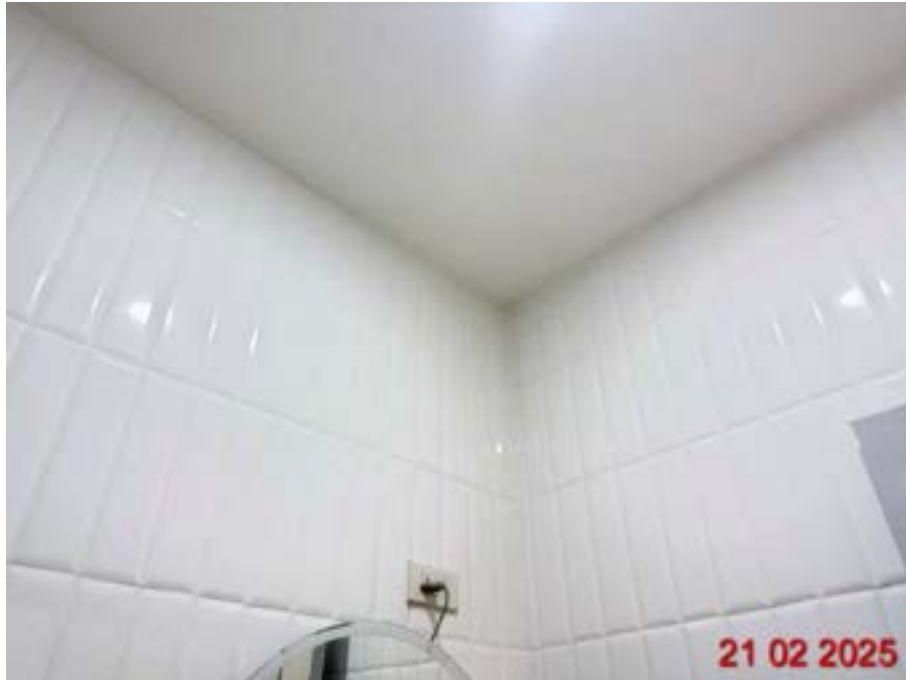
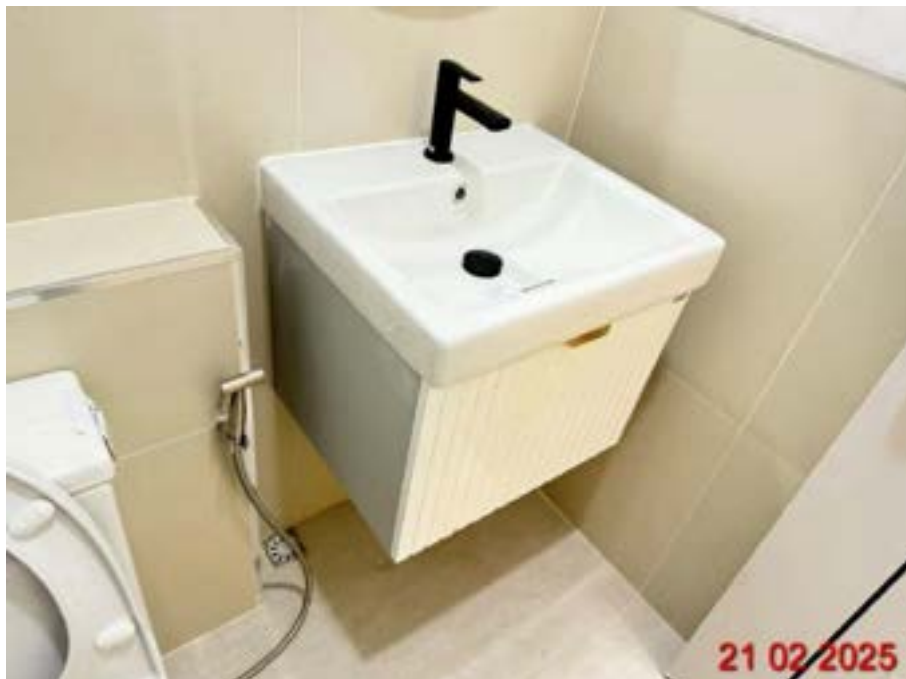
รูปที่ 645-646  
สภาพภายในห้องน้ำ

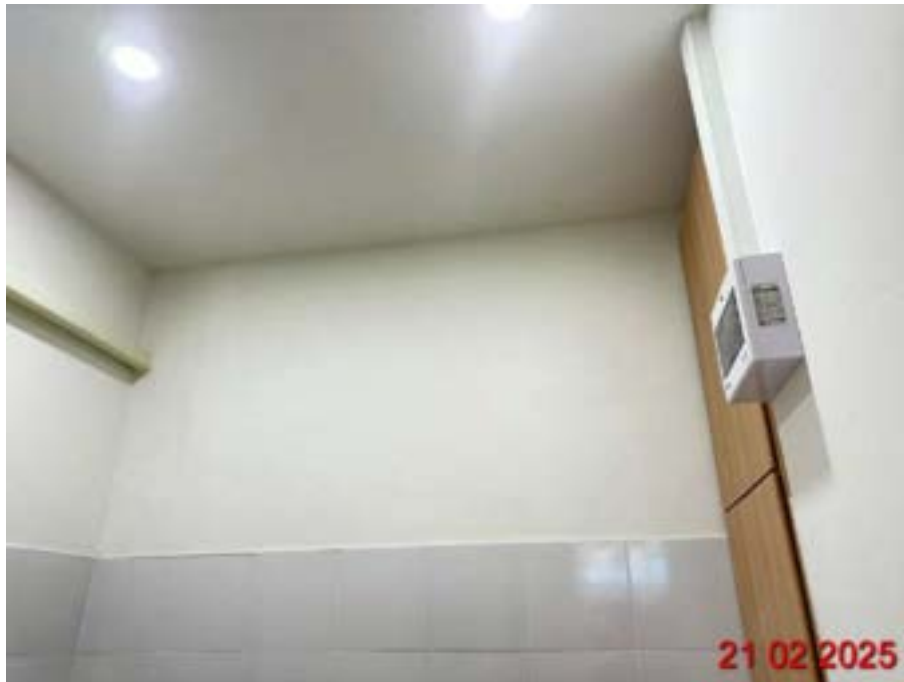
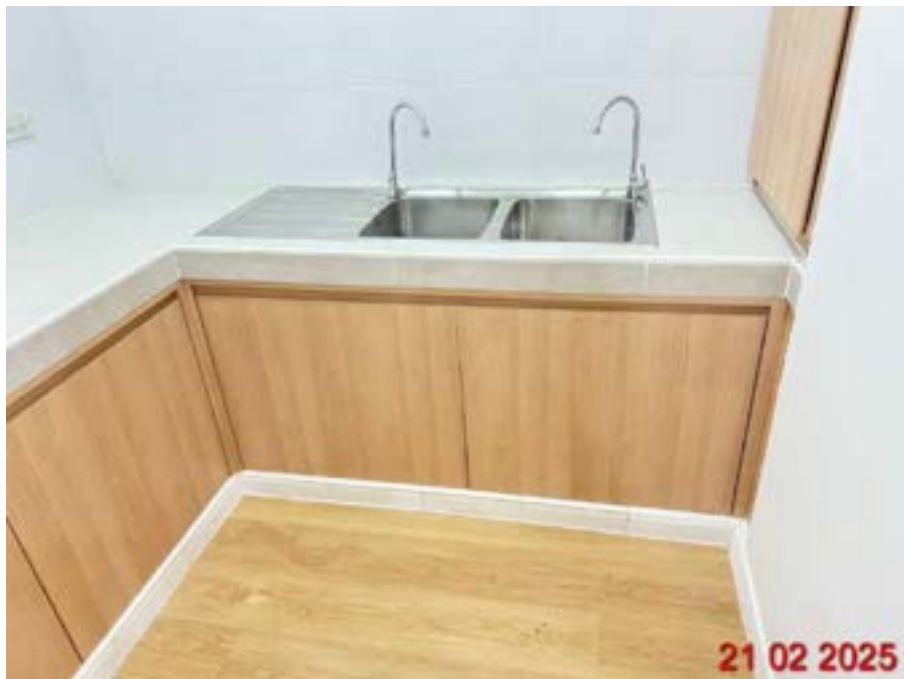
รูปที่ 647-648  
สภาพภายในครัว

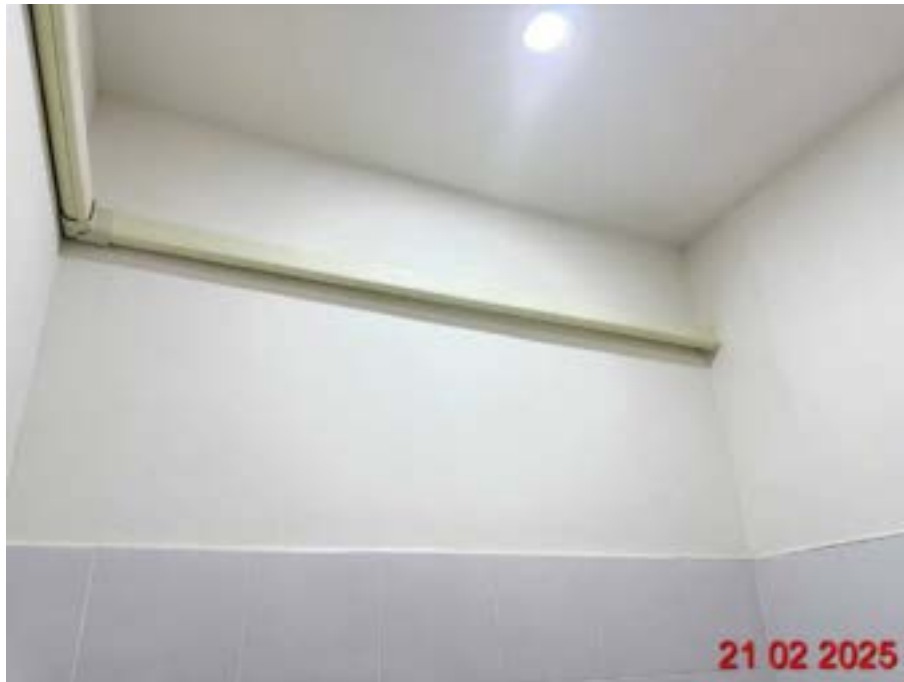
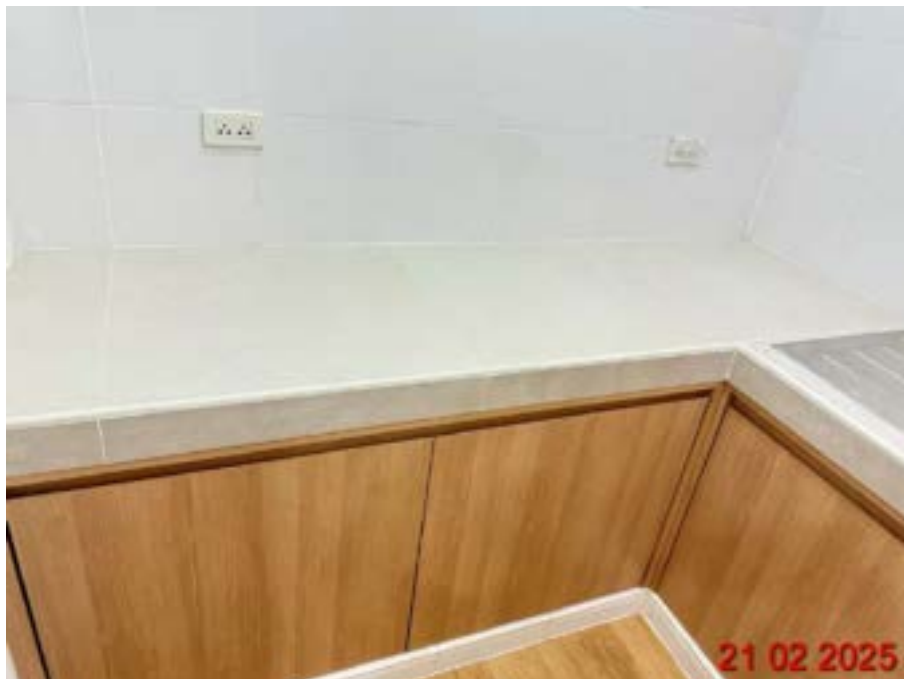
รูปที่ 649-650  
สภาพภายในครัว

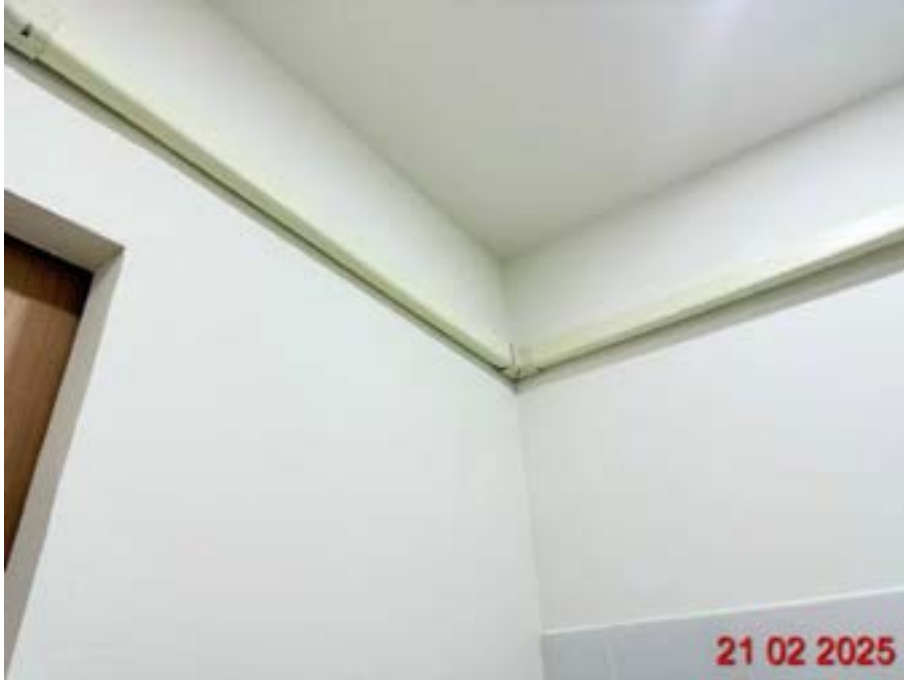
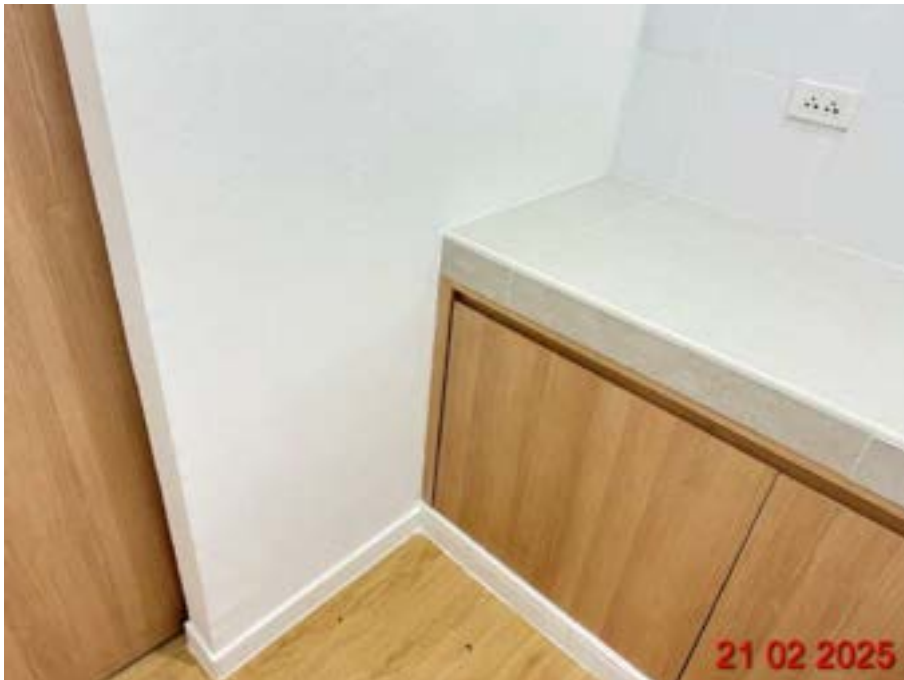
รูปที่ 651-652  
สภาพภายในครัว

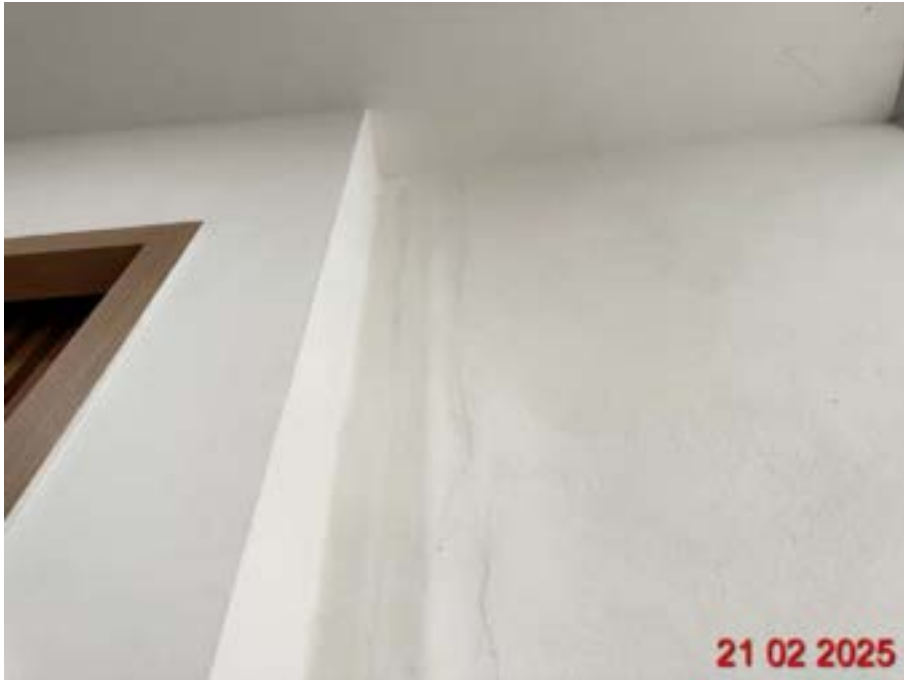
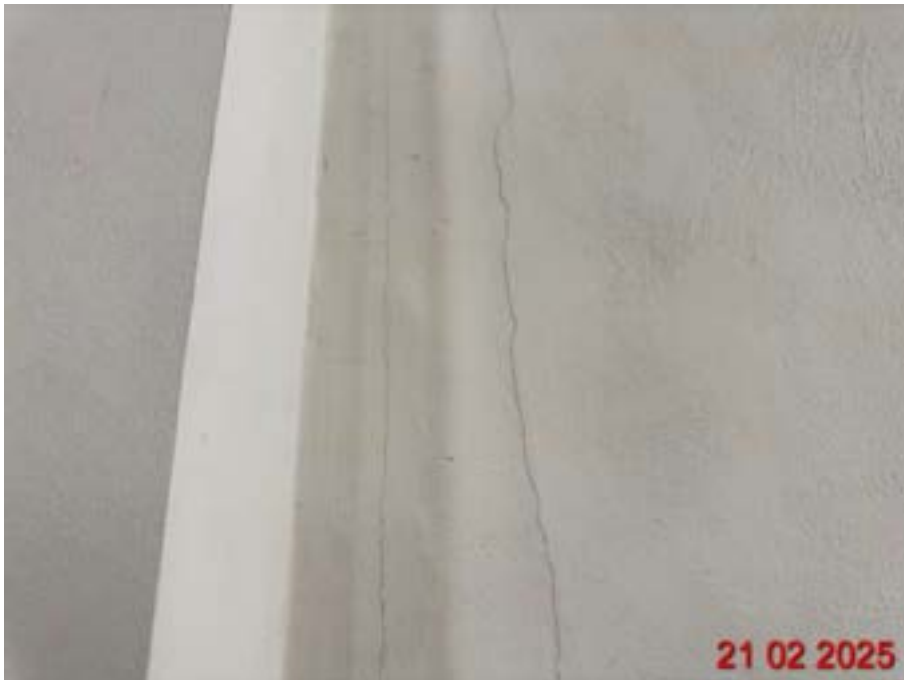
รูปที่ 653-654

รอยแตกร้าวผนังภายในครัว

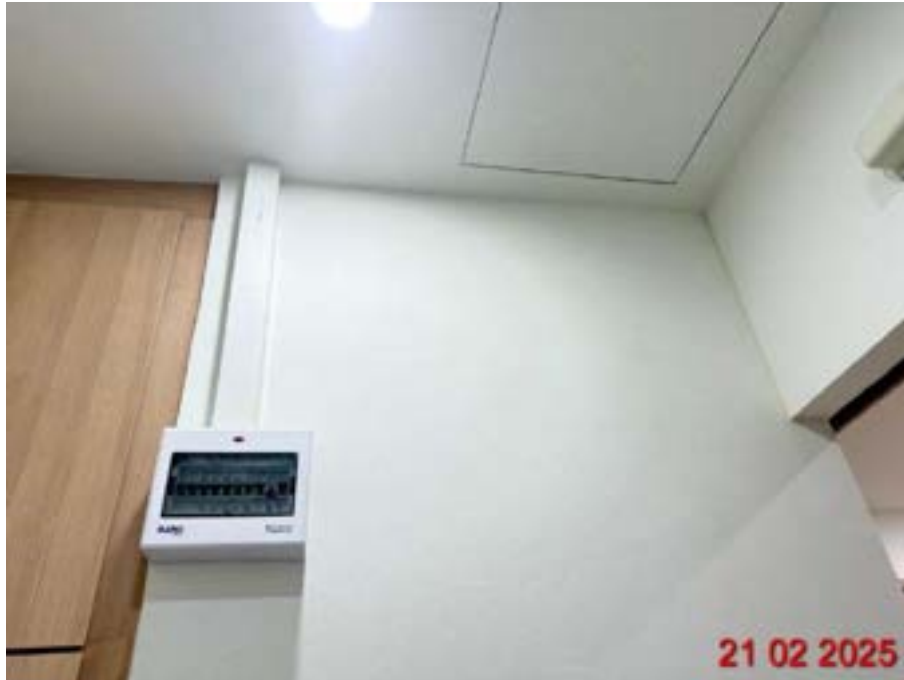
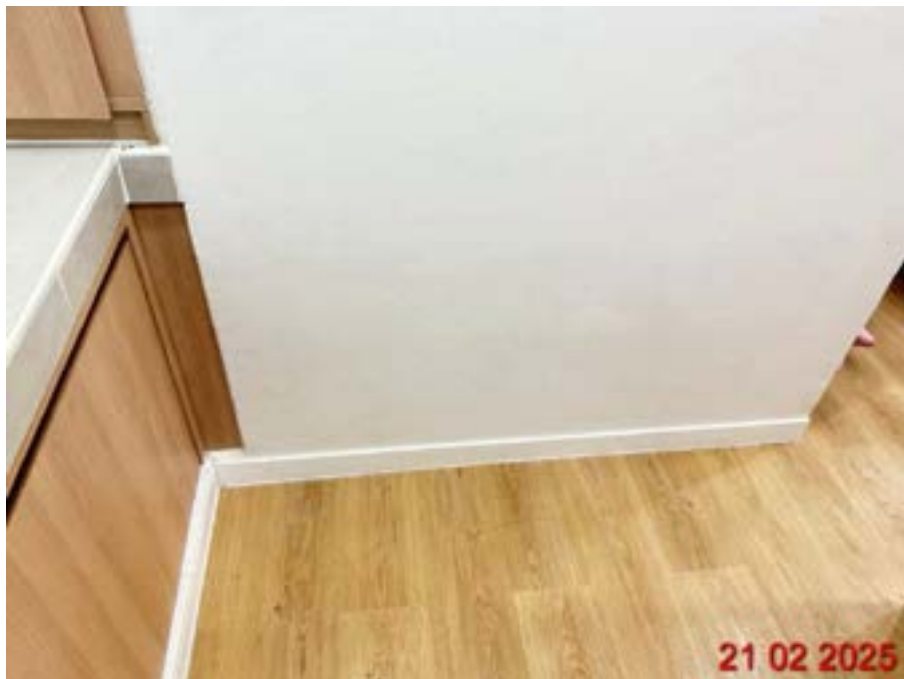
รูปที่ 655-656

สภาพภายในห้องครัว

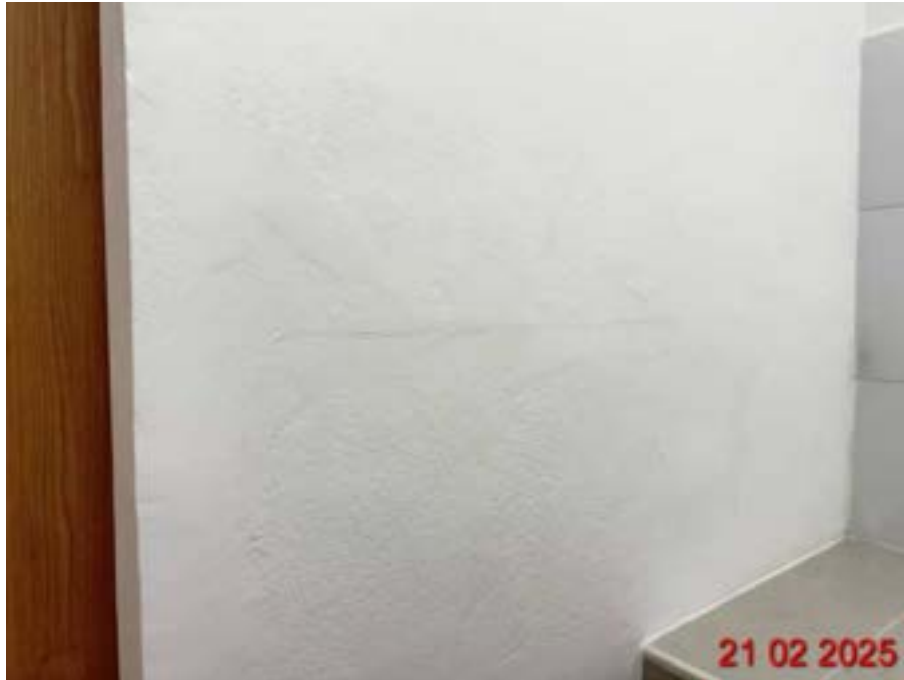
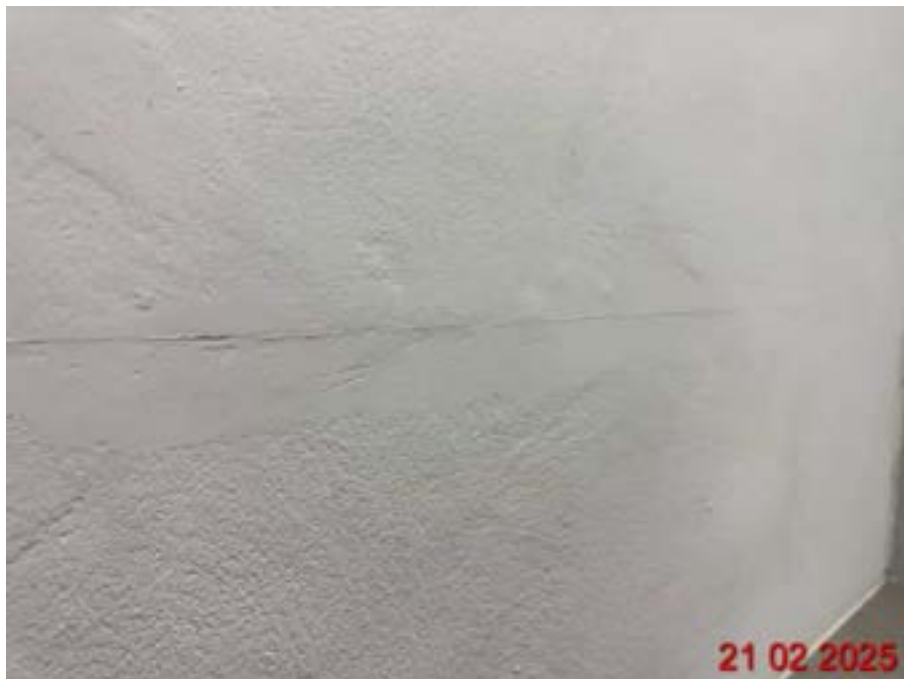
รูปที่ 657-658

สภาพภายในห้องครัว

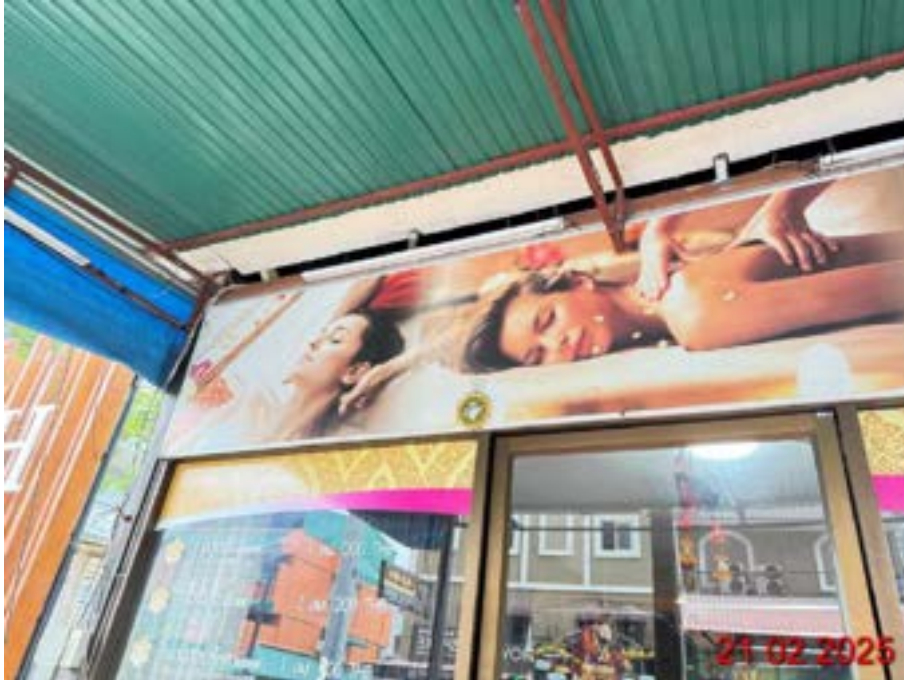
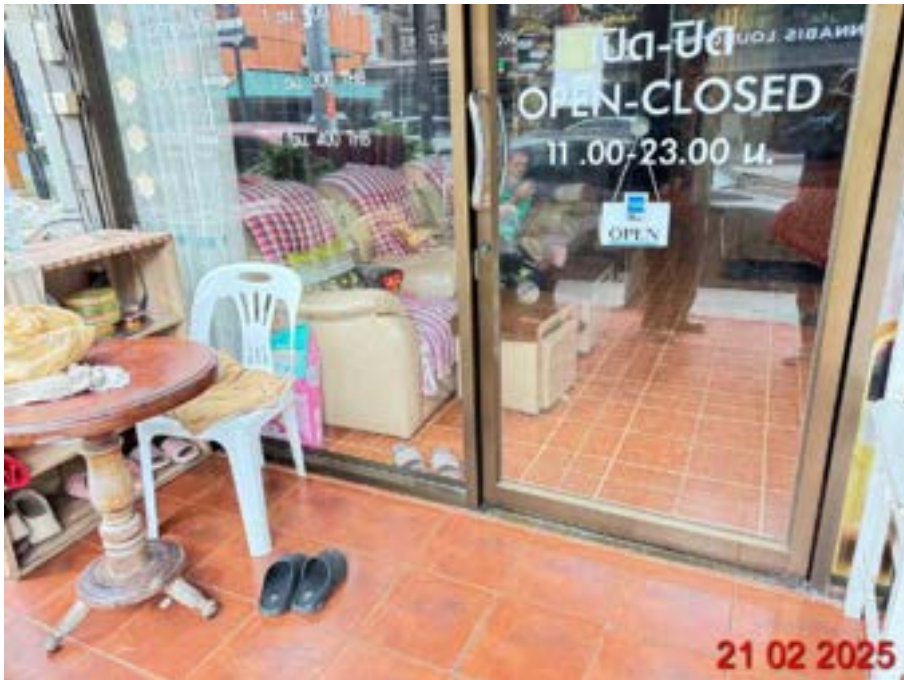
รูปที่ 659-660

ดวงดี นวดสุขภาพ

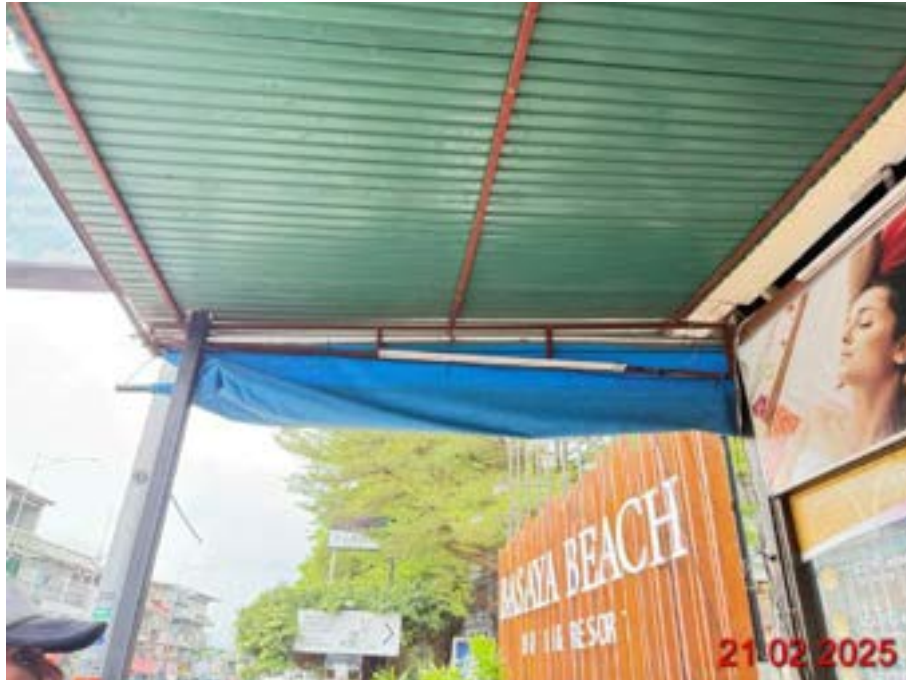
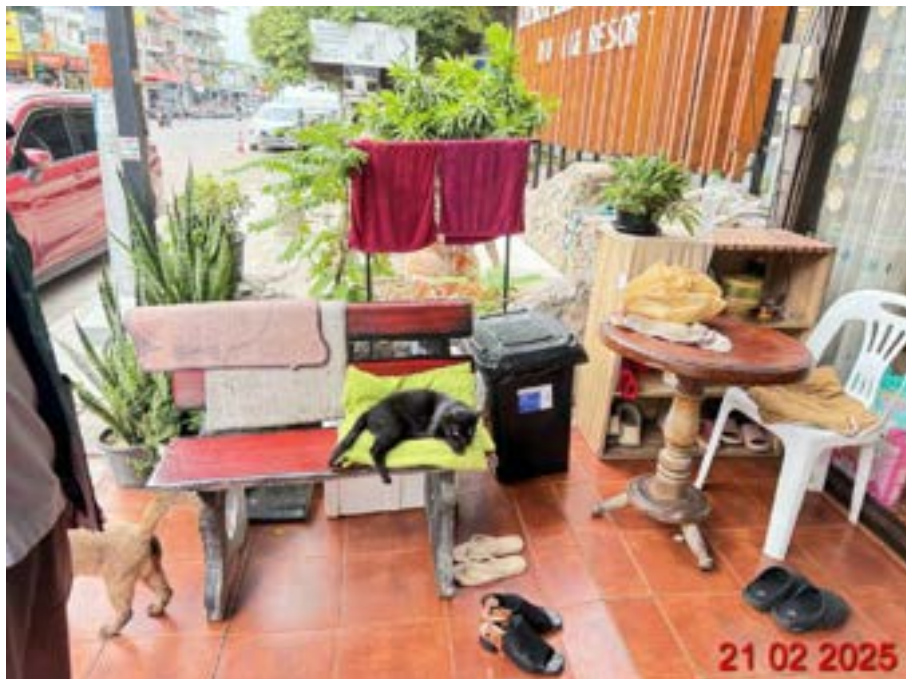
รูปที่ 661-662

สภาพภายนอกด้านหน้า

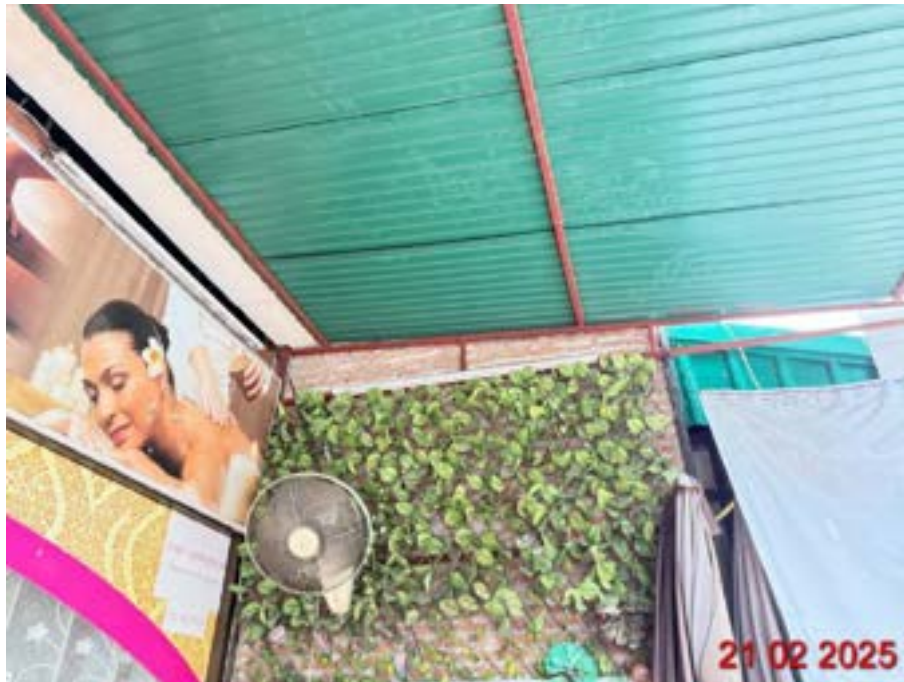
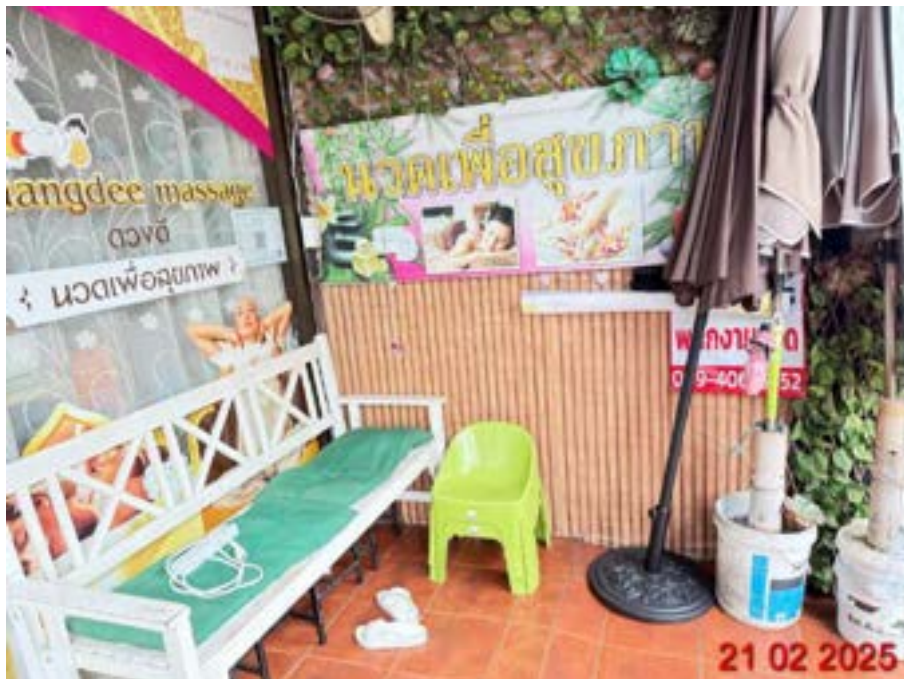
รูปที่ 663-664

สภาพภายนอกด้านหน้า

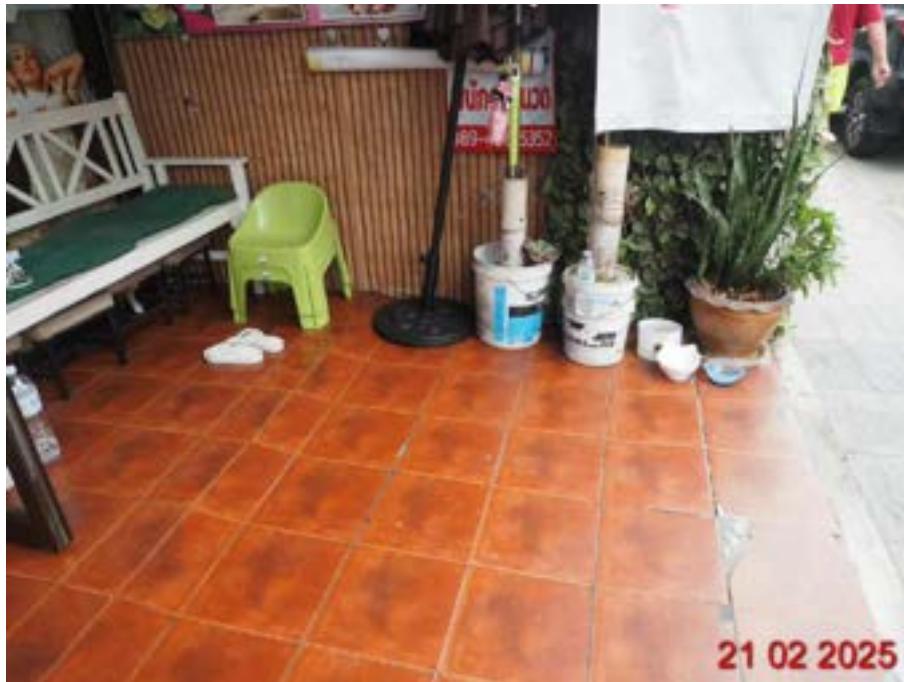
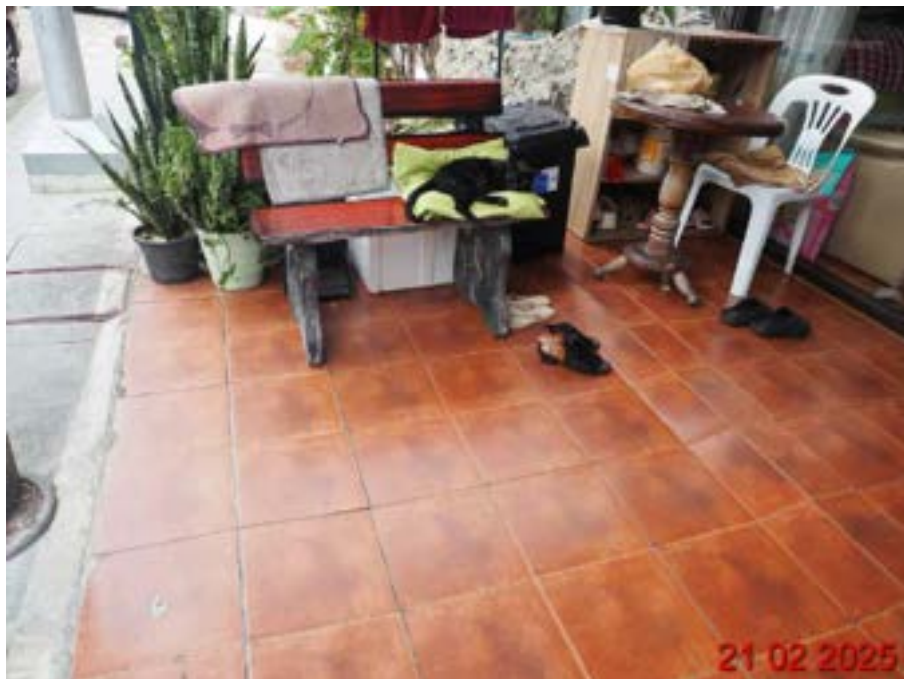
รูปที่ 665-666

พื้นด้านหน้า

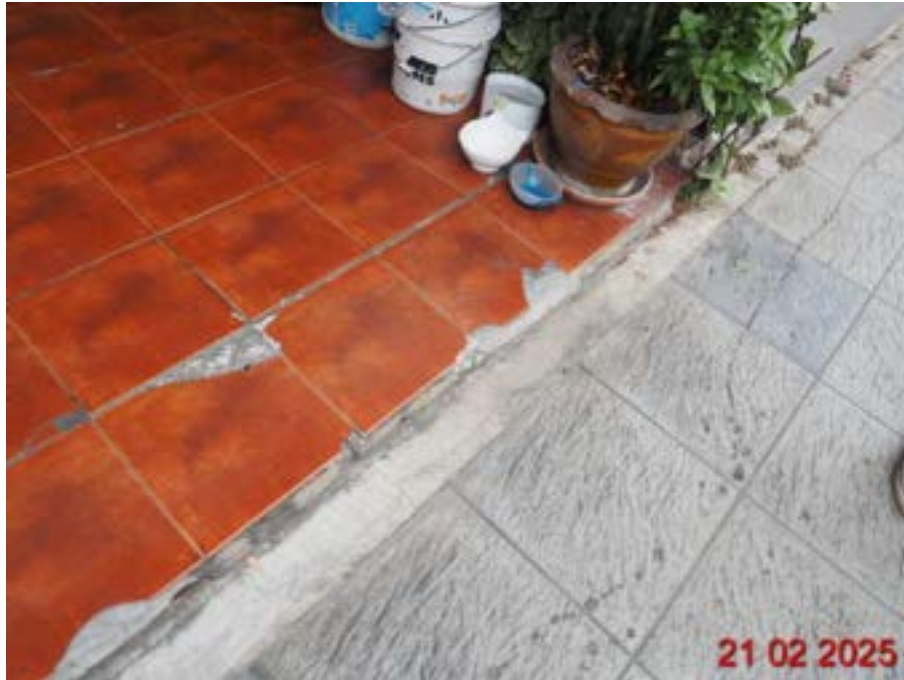
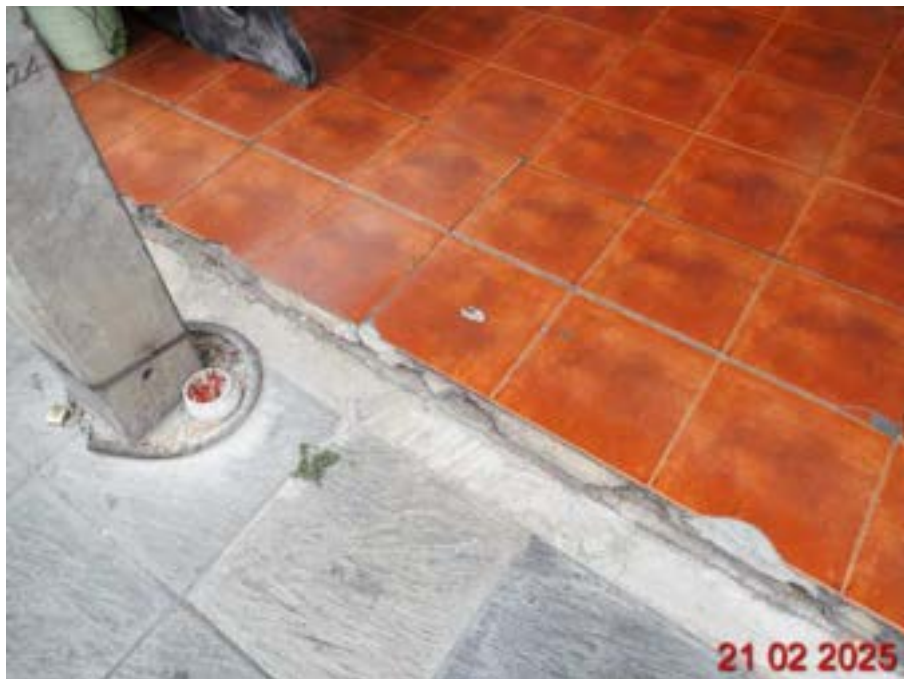
รูปที่ 667-668

พื้นด้านหน้า

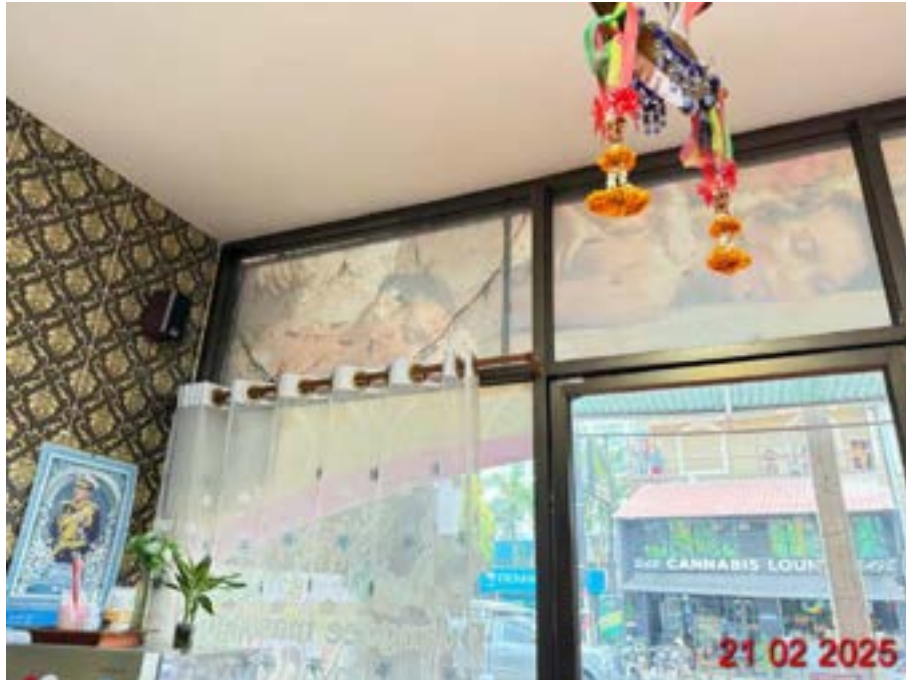
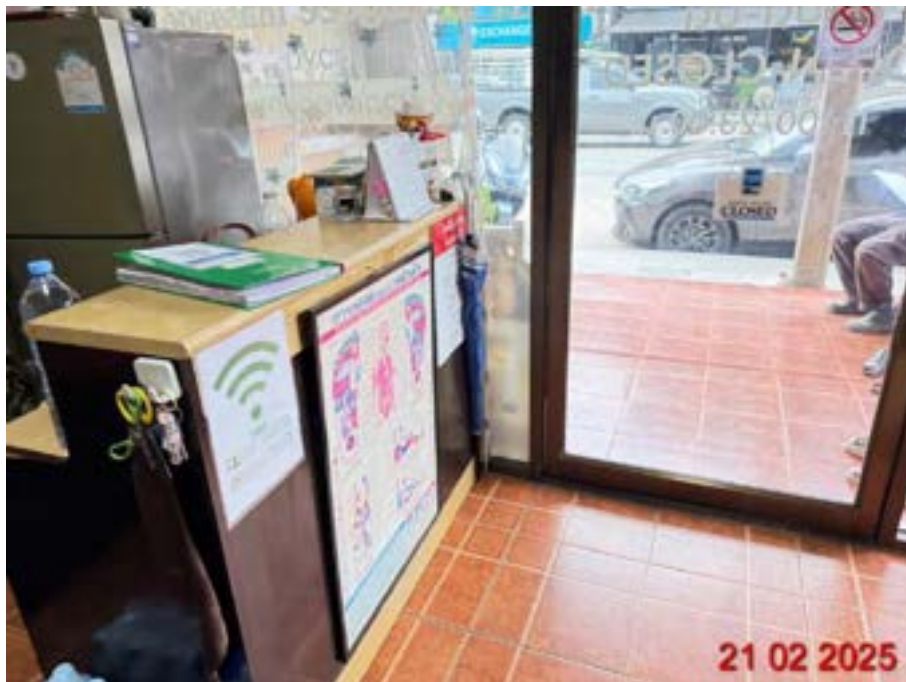
รูปที่ 669-670

สภาพภายใน

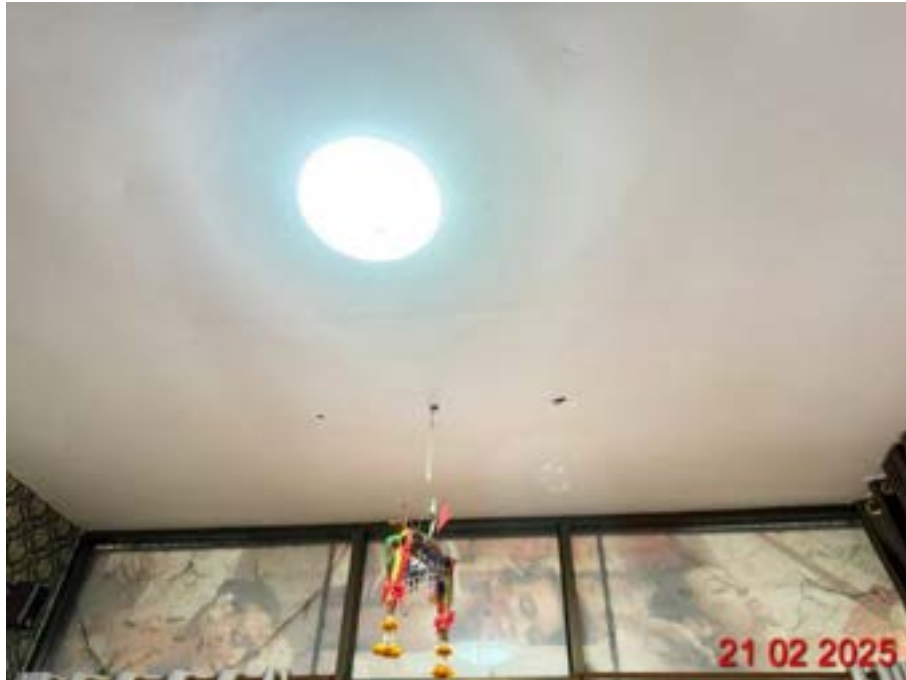
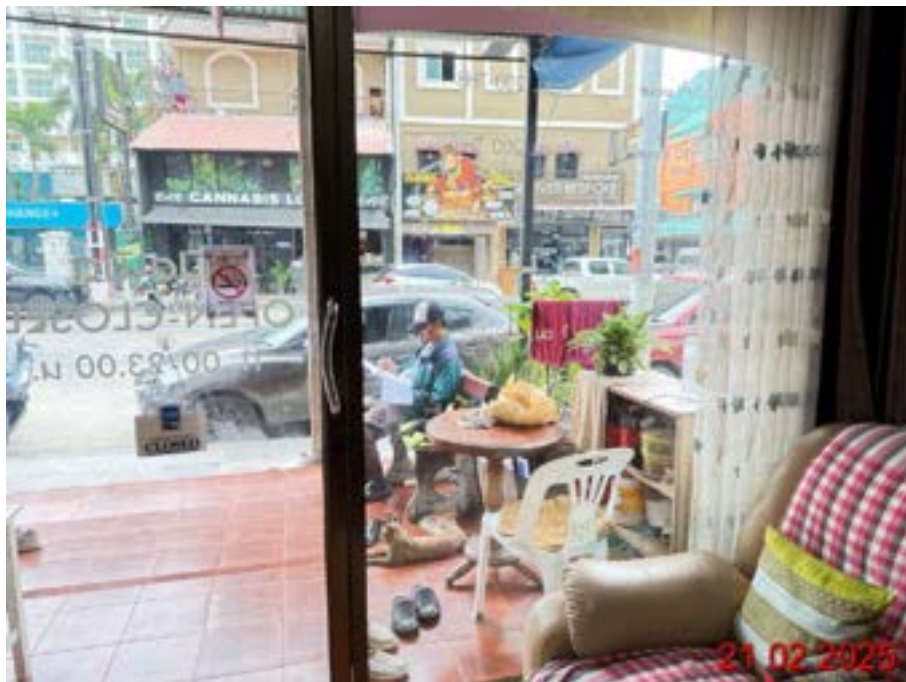
รูปที่ 671-672

สภาพภายใน

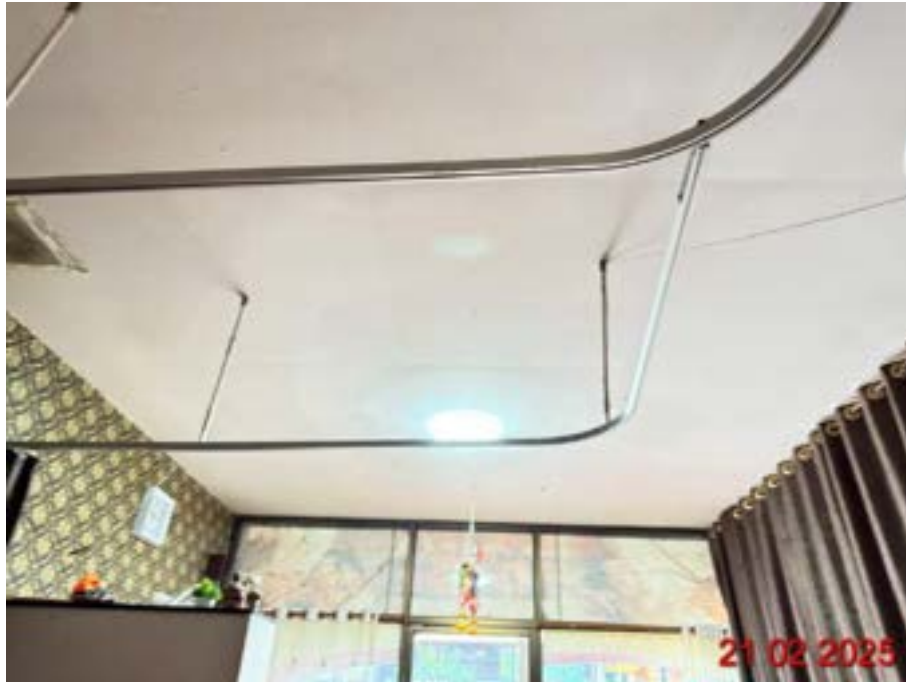
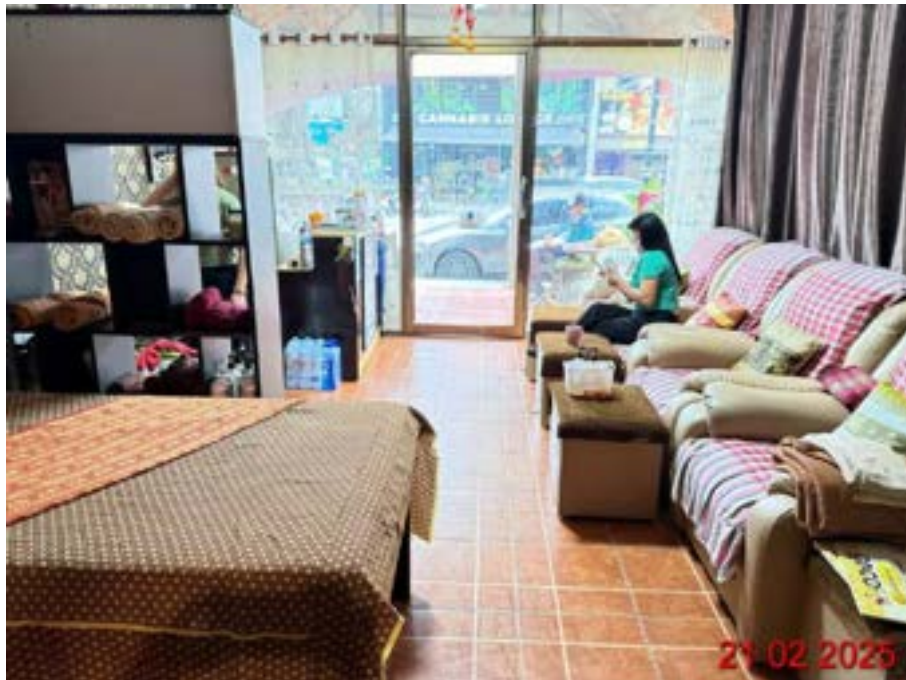
รูปที่ 673-674

สภาพภายใน
