## ภาคผนวก ค

เอกสารประกอบการปฏิบัติตามมาตราการป้องกันและแก้ไขผลกระทบสิ่งแวดล้อม

เอกสารบันทึกบ้านข้างเคียง

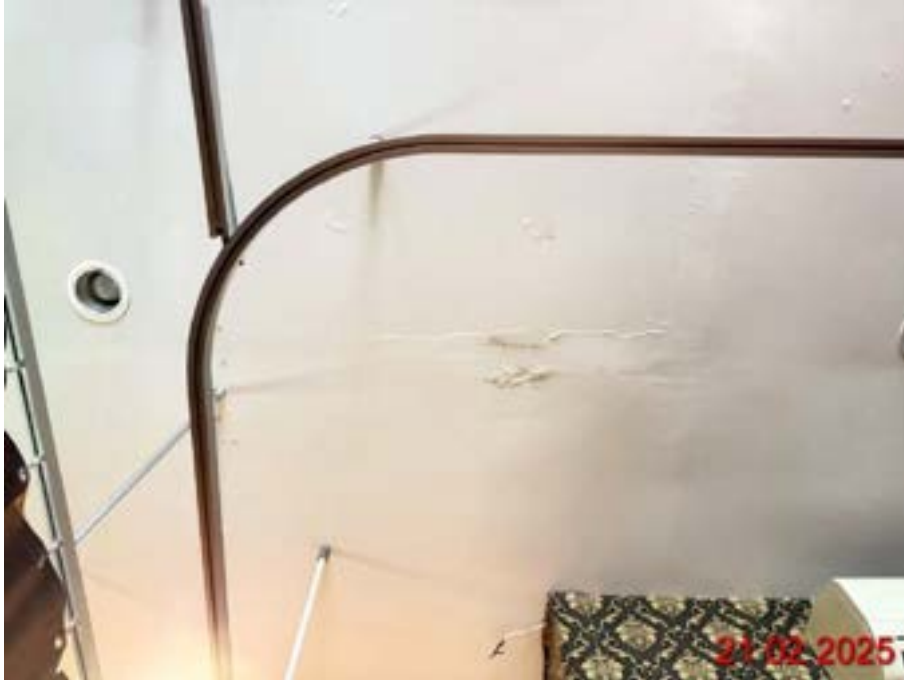
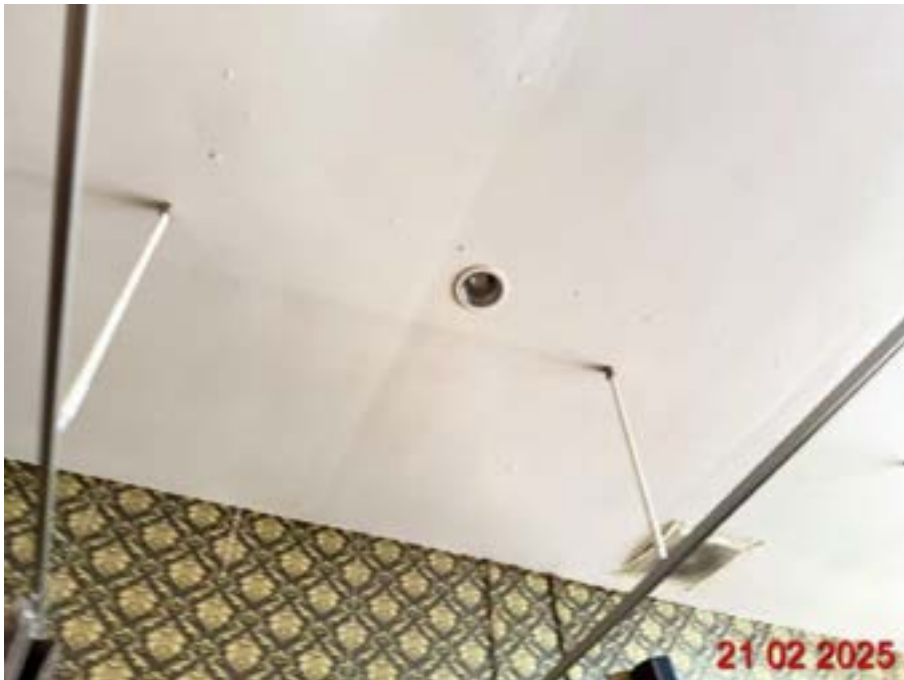
รูปที่ 675-676  
รอยคราบน้ำเพดานภายใน

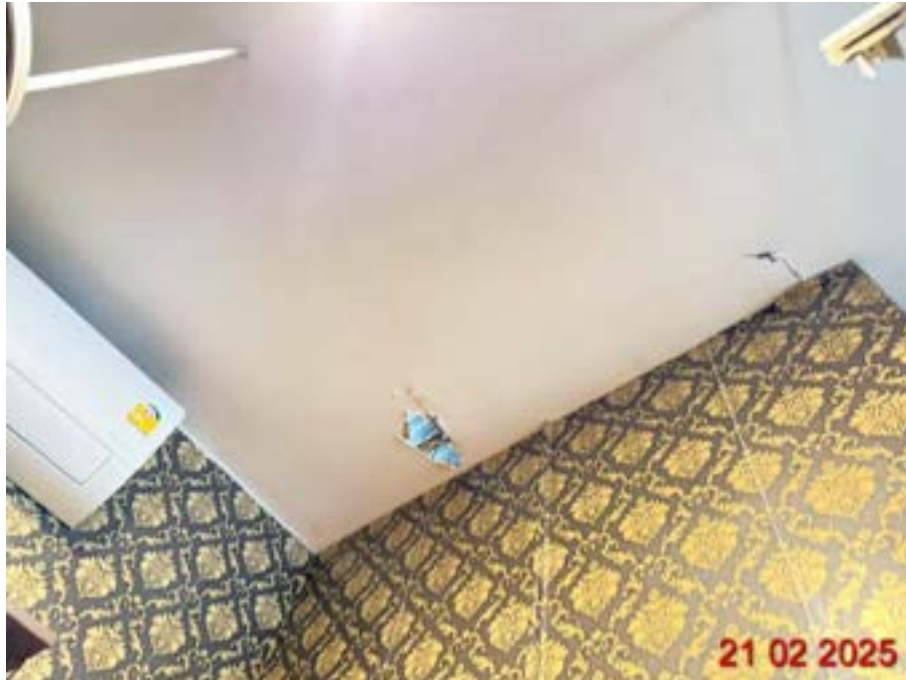
รูปที่ 677-678

เพดานแตกร้าว

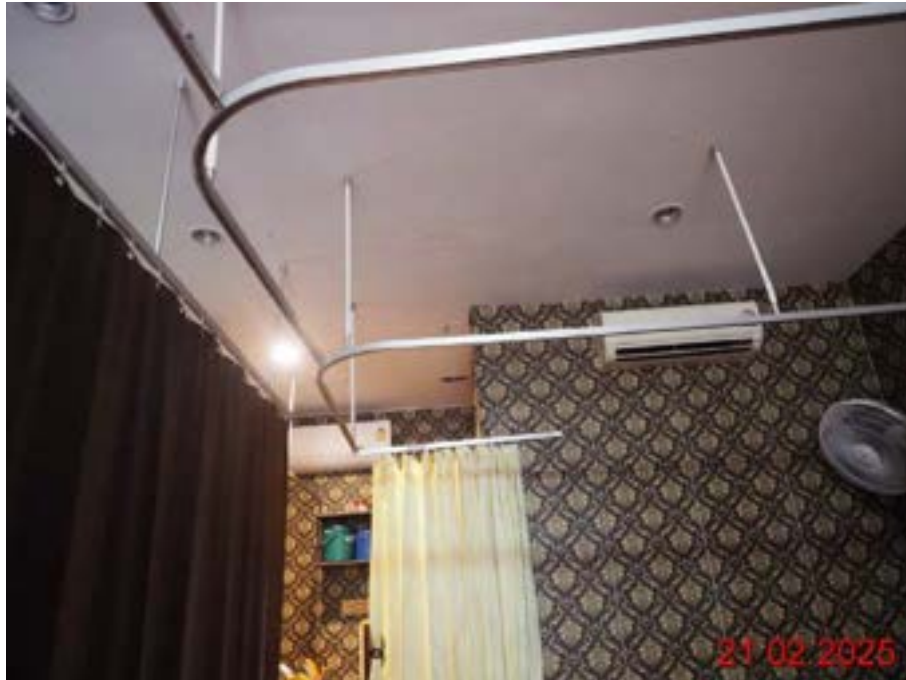
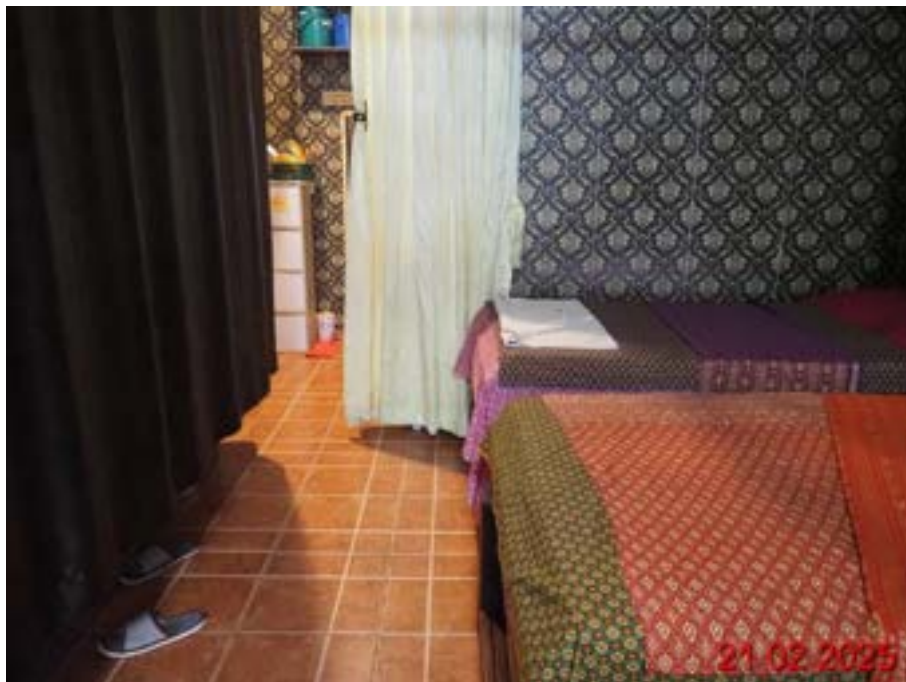
รูปที่ 679-680

สภาพภายใน

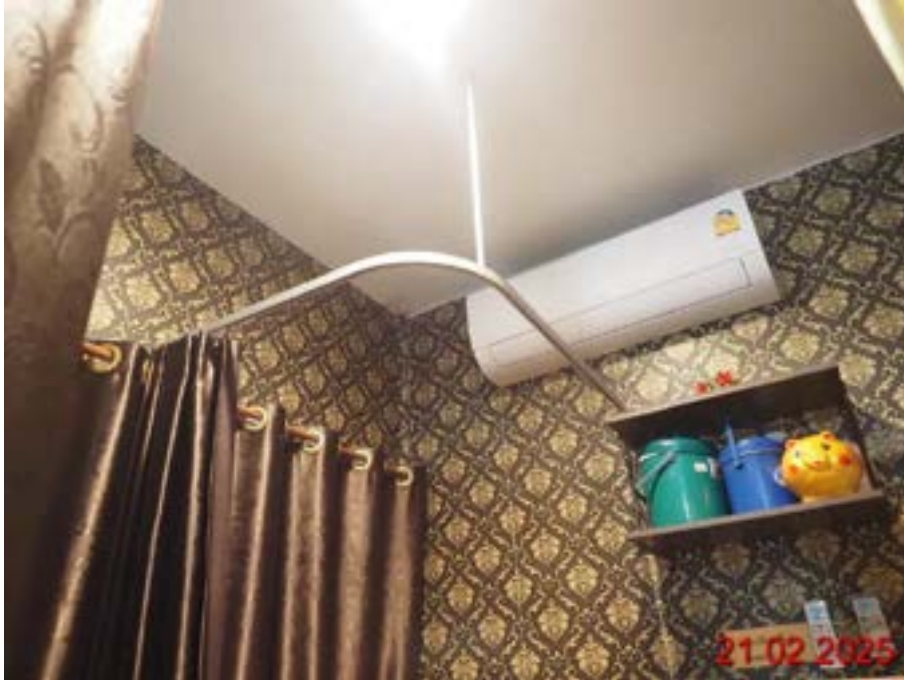
รูปที่ 681-682

สภาพภายใน

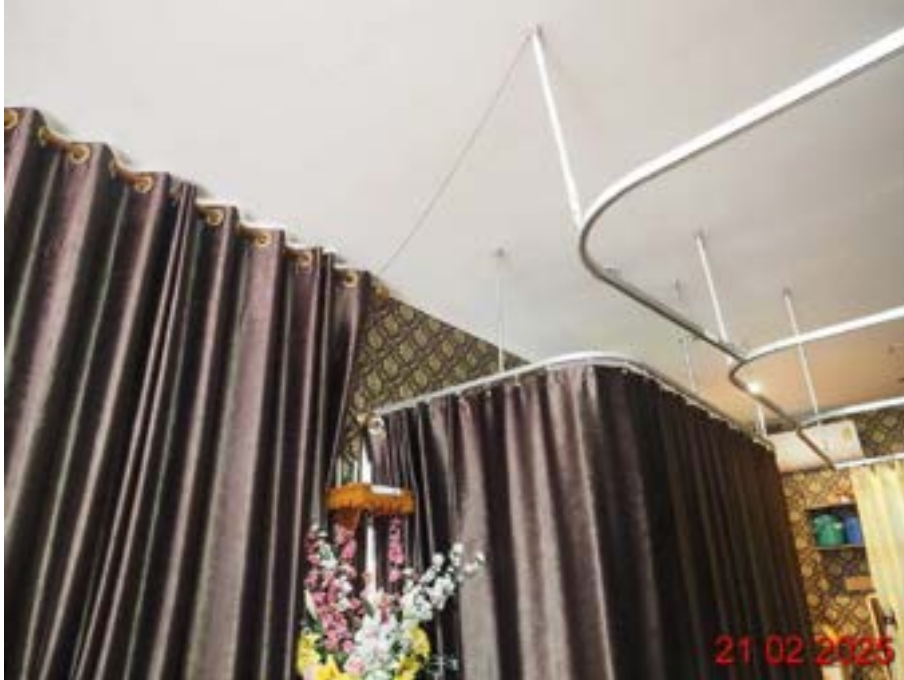
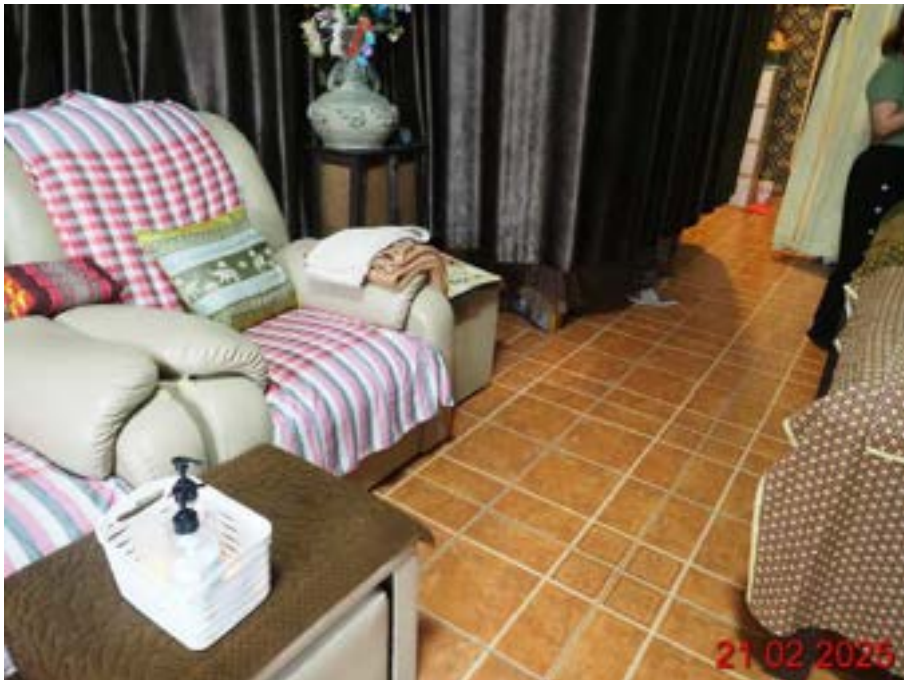
รูปที่ 683-684

สภาพภายใน

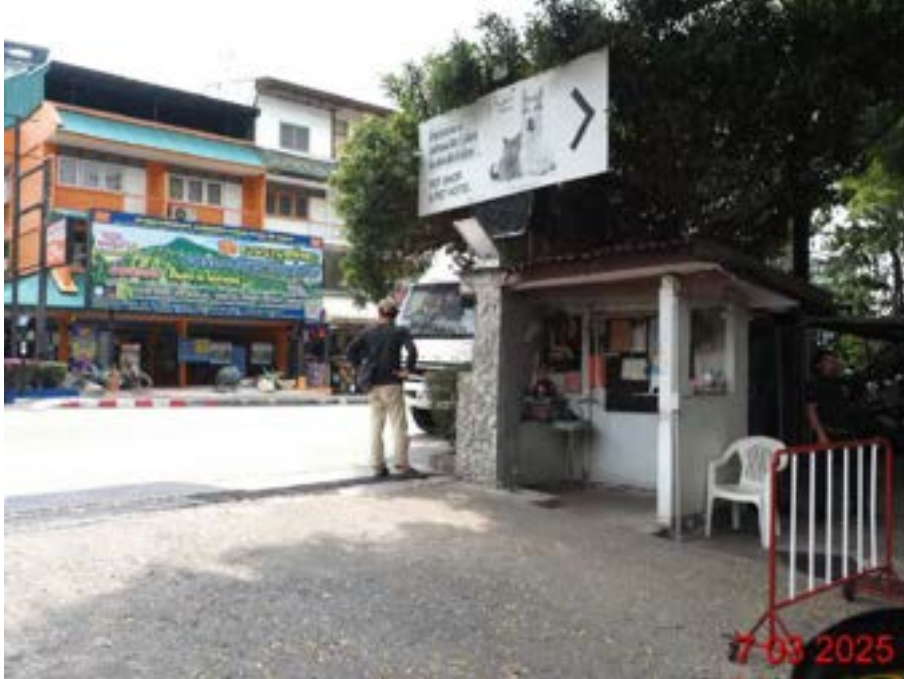
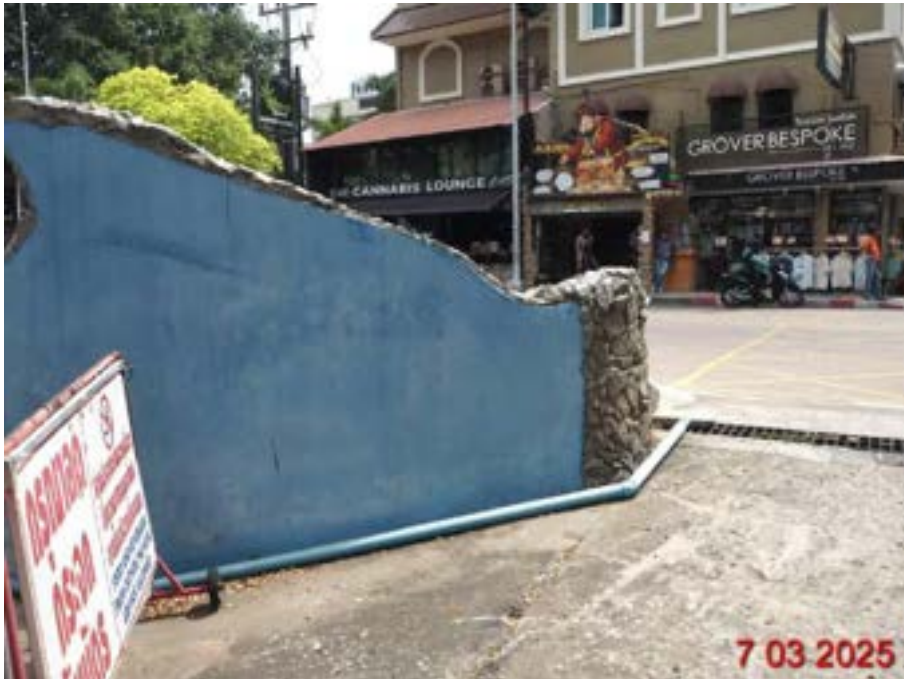
รูปที่ 1153-1154

ถนนทางเข้า

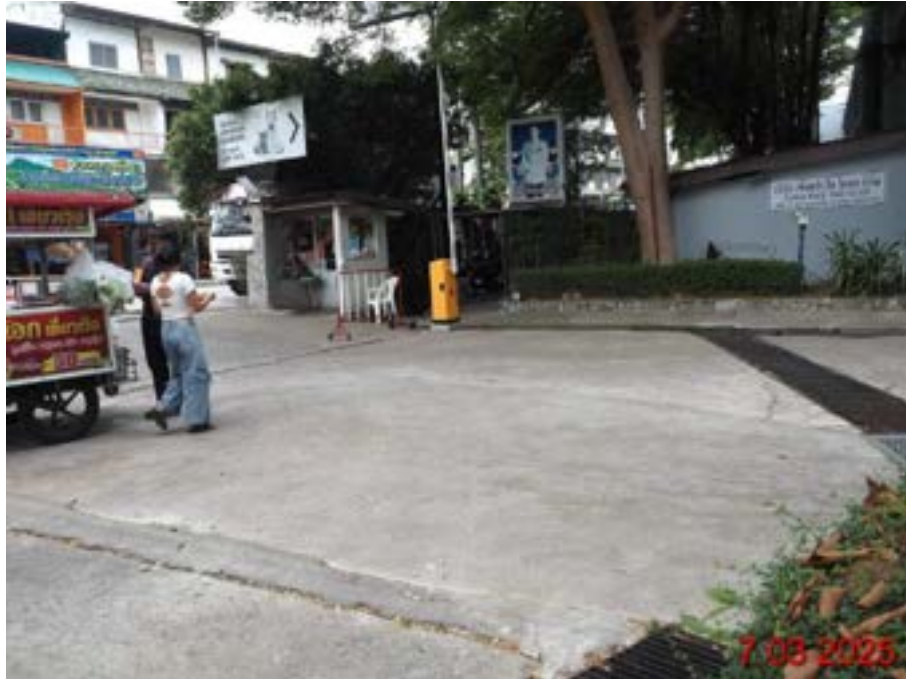
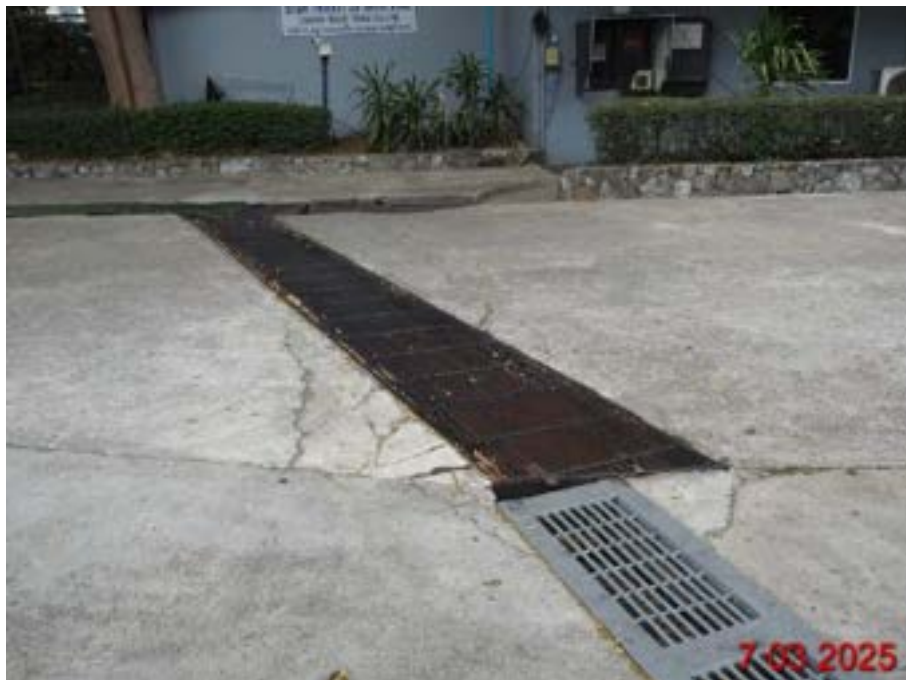
รูปที่ 1155-1156

ถนนทางเข้า

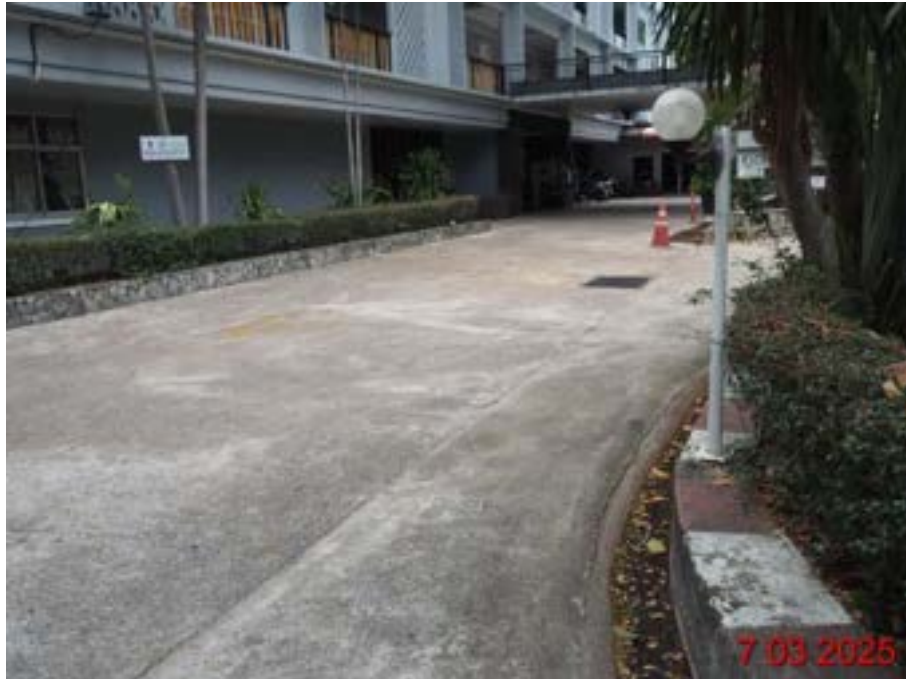
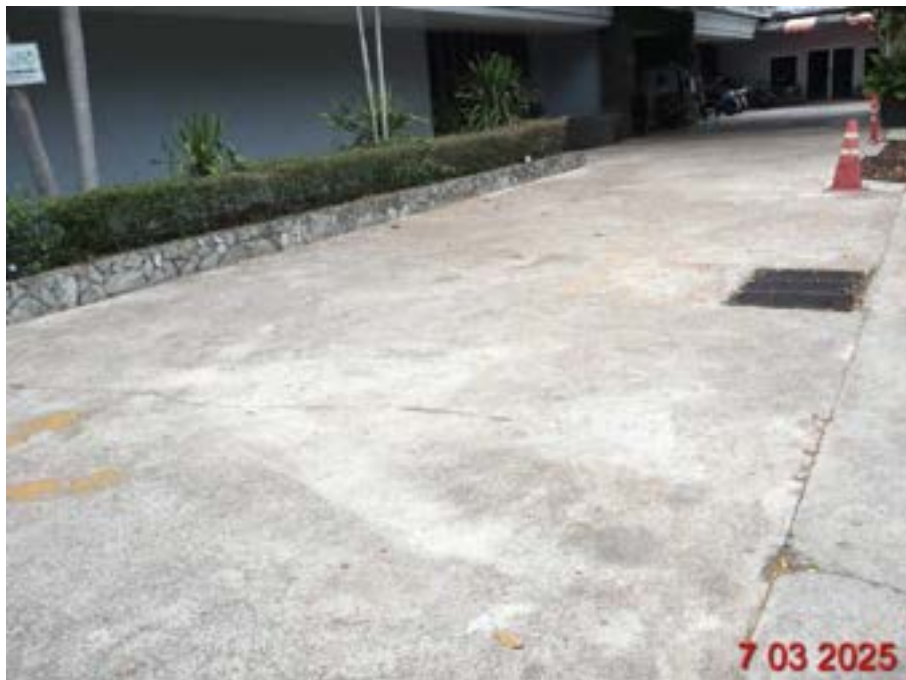
รูปที่ 1157-1158

ถนนทางเข้า

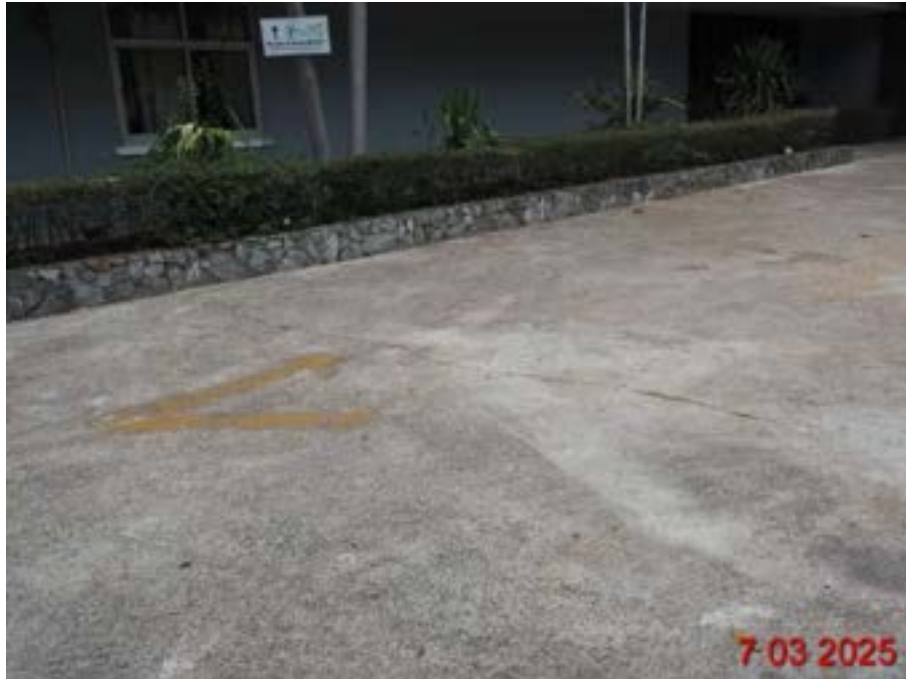
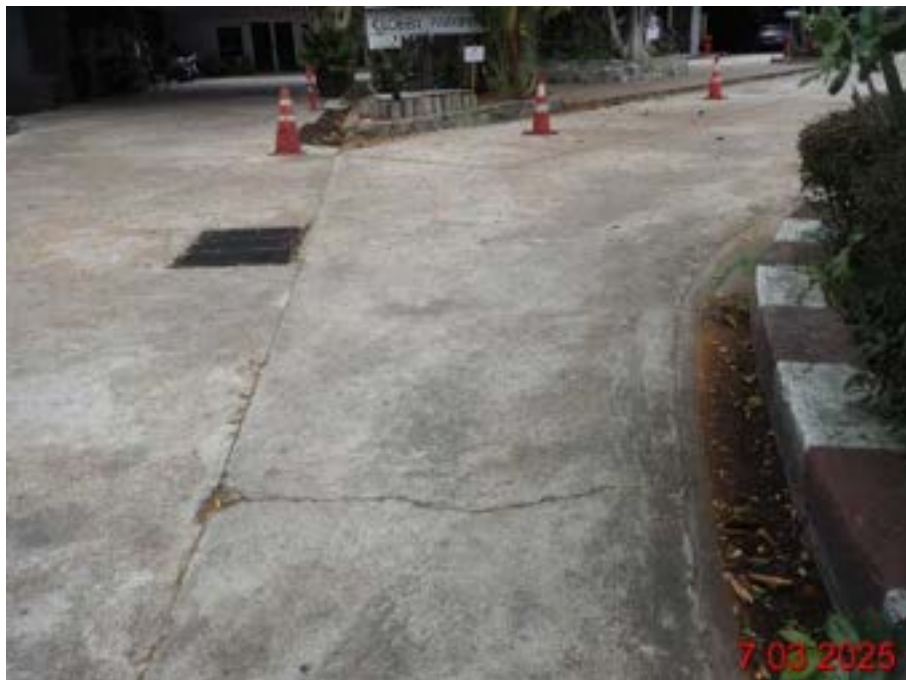
รูปที่ 1159-1160

รอยแตกร้าวพื้น

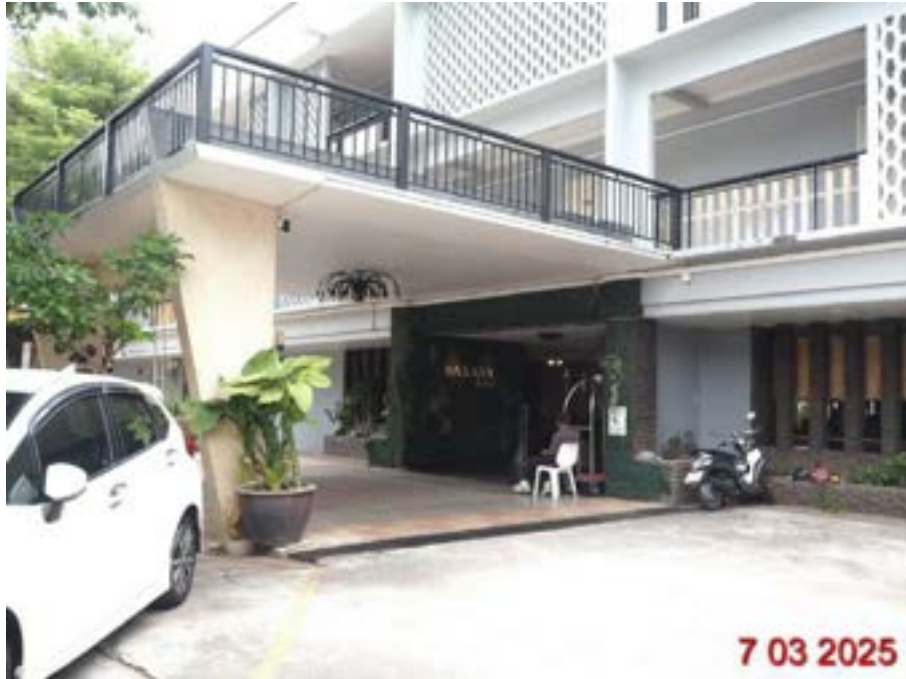
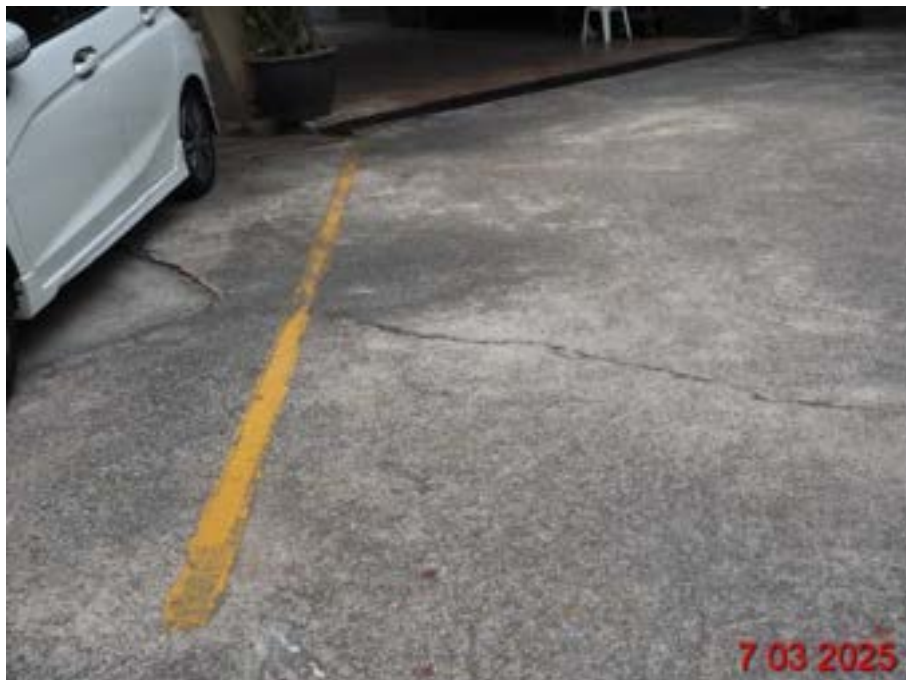
รูปที่ 1161-1162

รอยแตกร้าวพื้น

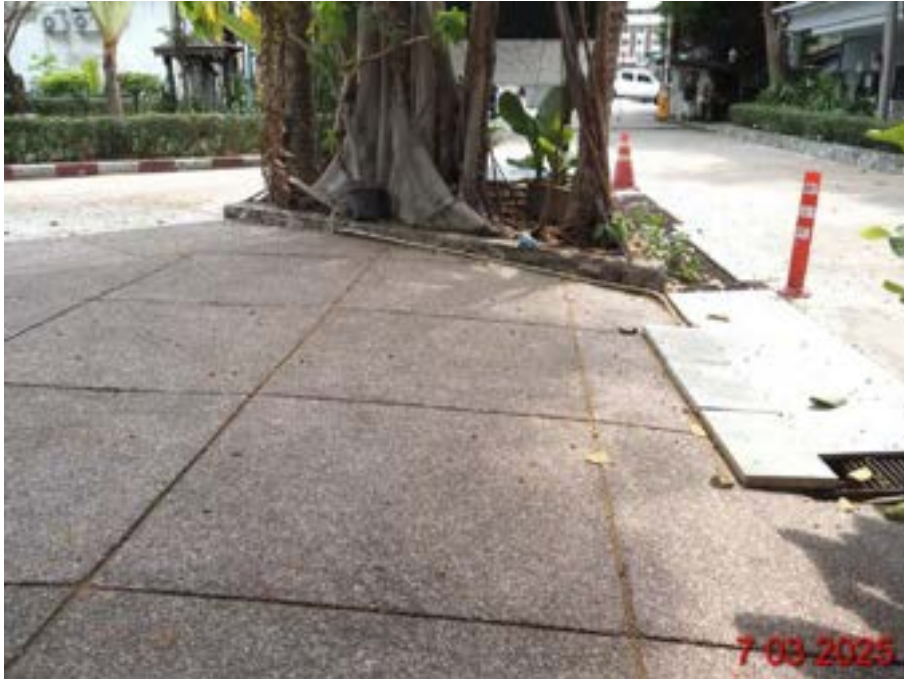
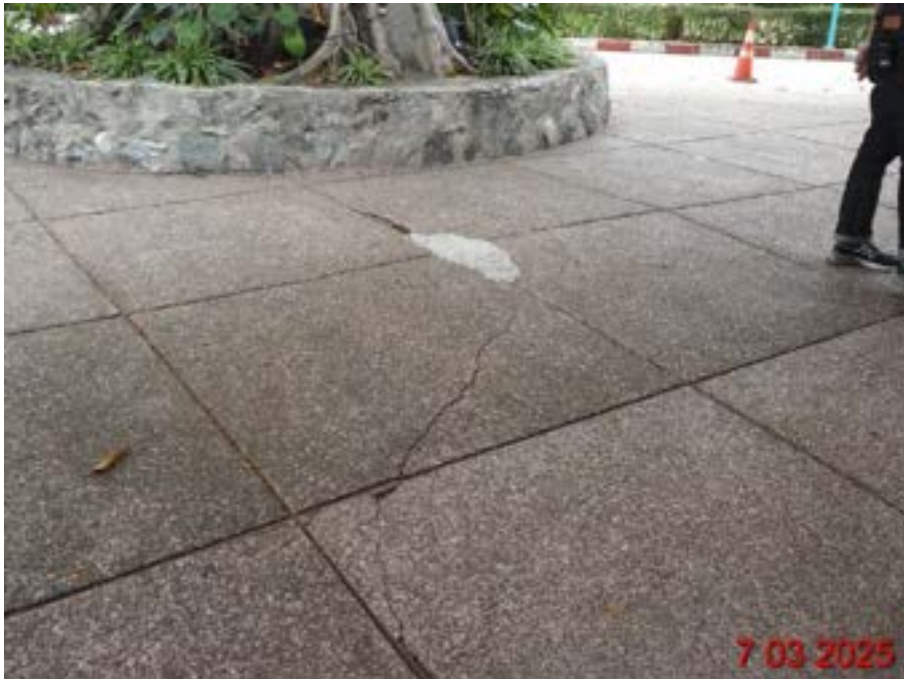
รูปที่ 1163-1164

รอยแตกร้าวพื้น

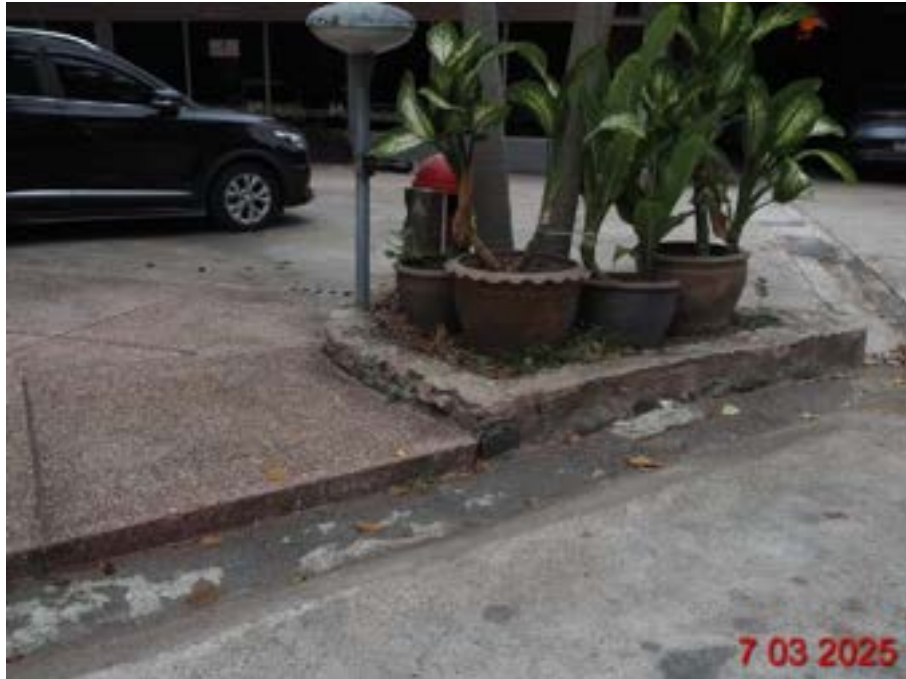
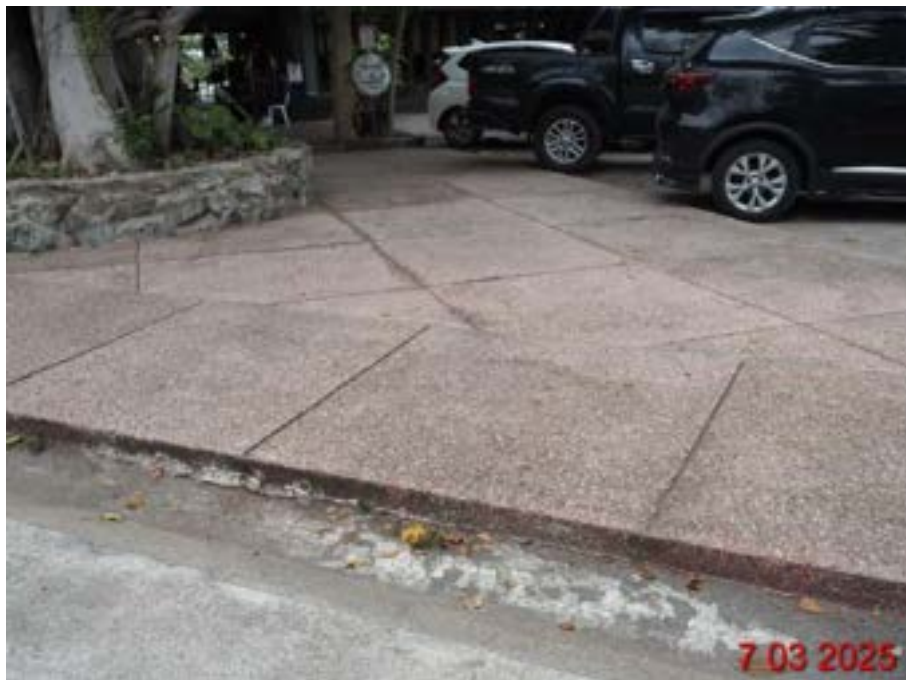
รูปที่ 1165-1166

ลานจอดรถ

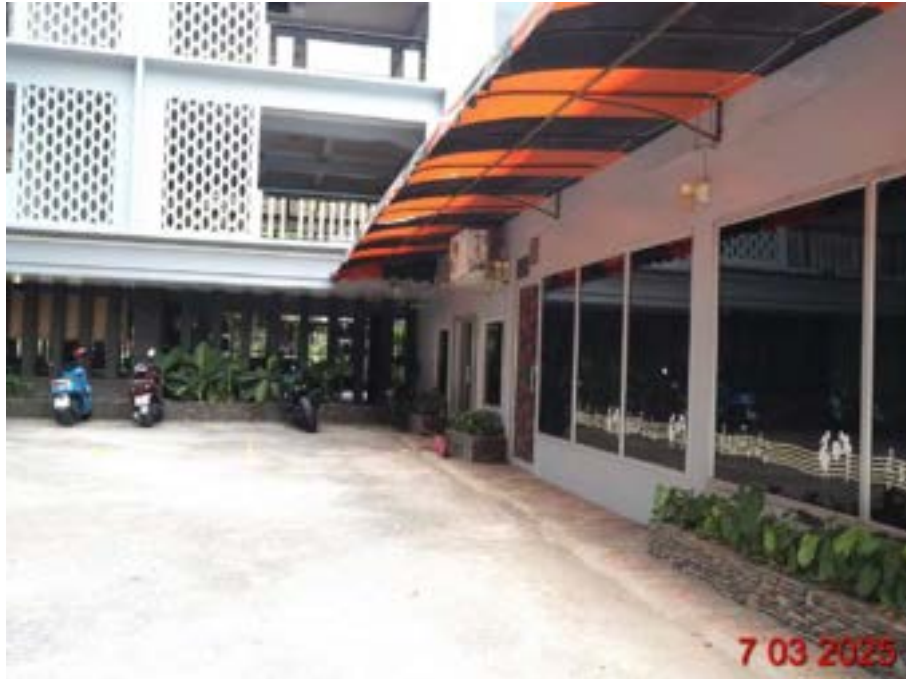
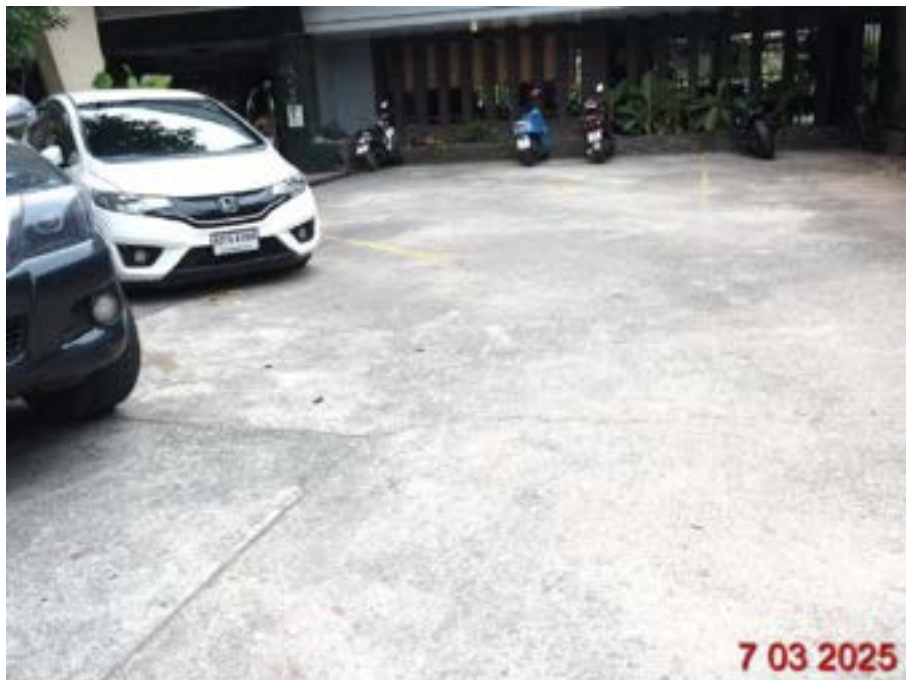
รูปที่ 1167-1168

ลานจอดรถ

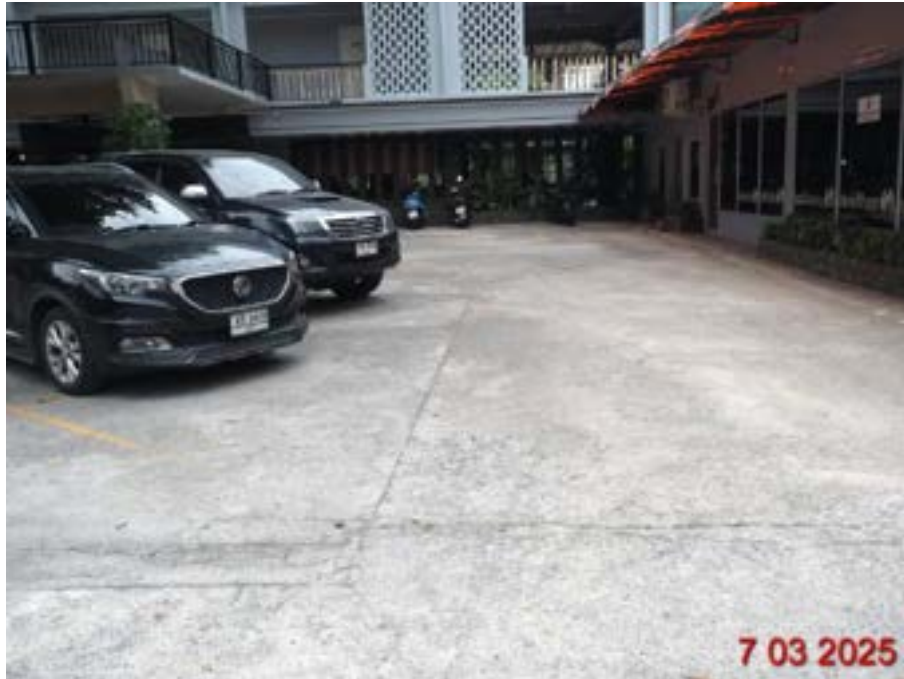
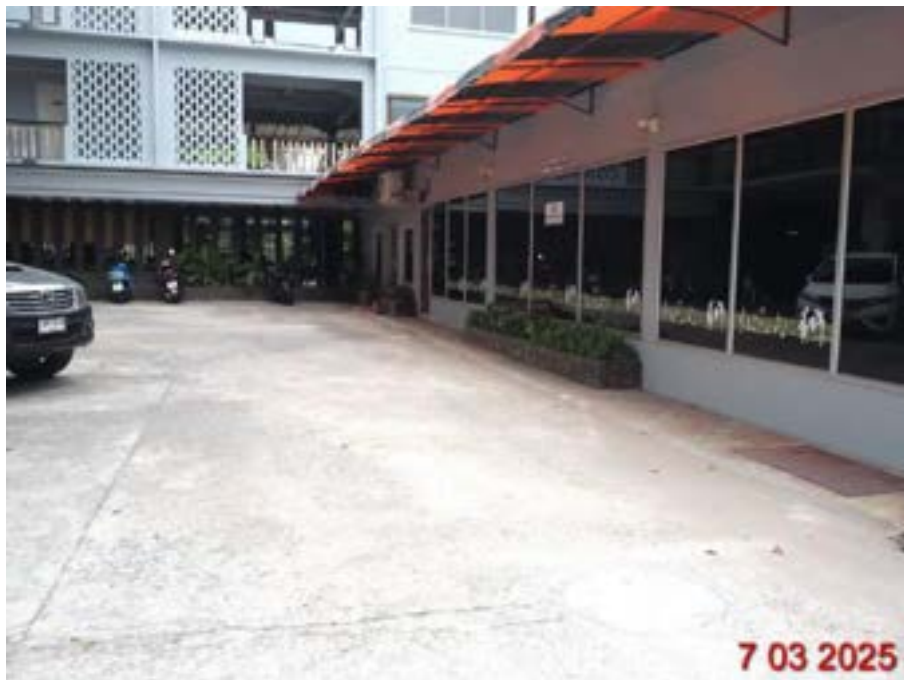
รูปที่ 1169-1170

ลานจอดรถ

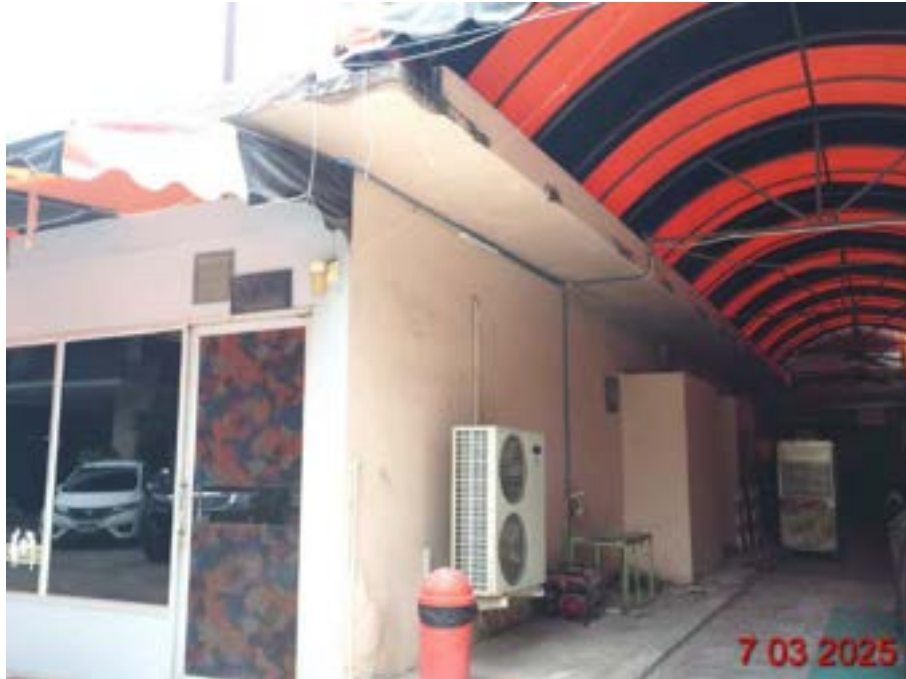
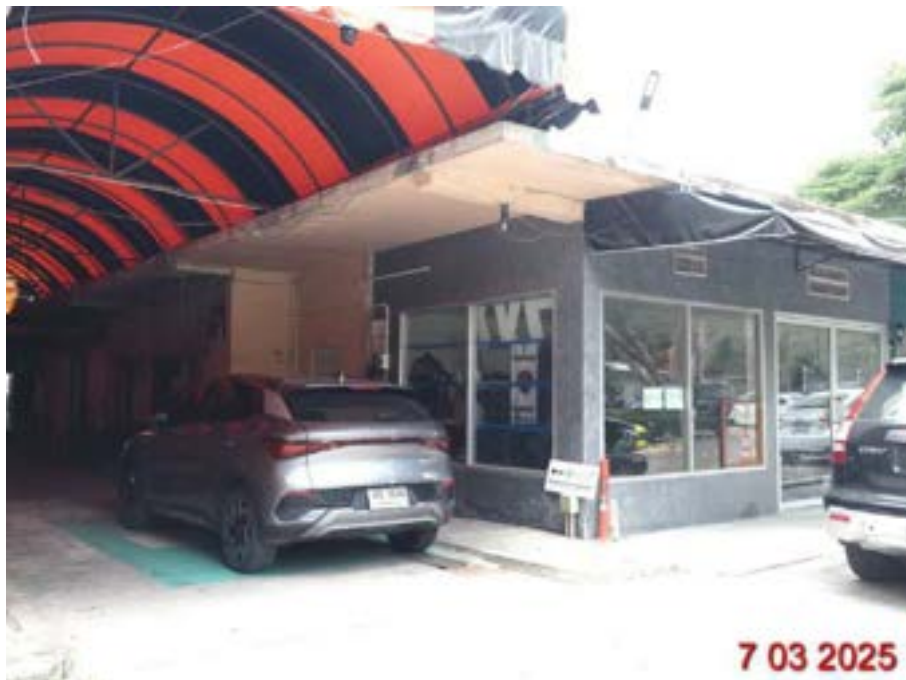
รูปที่ 1171-1172

ลานจอดรถ

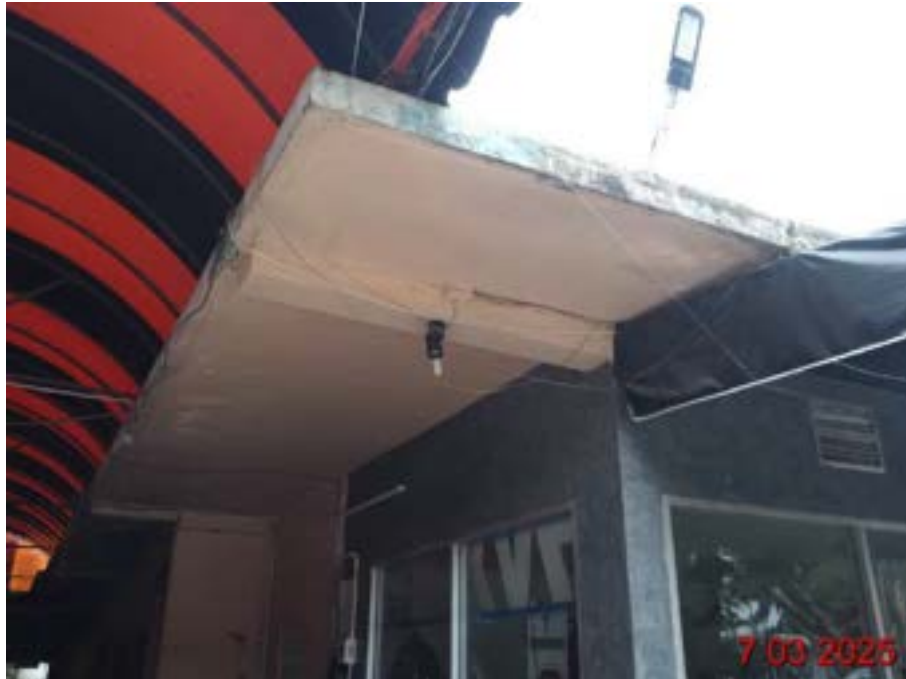
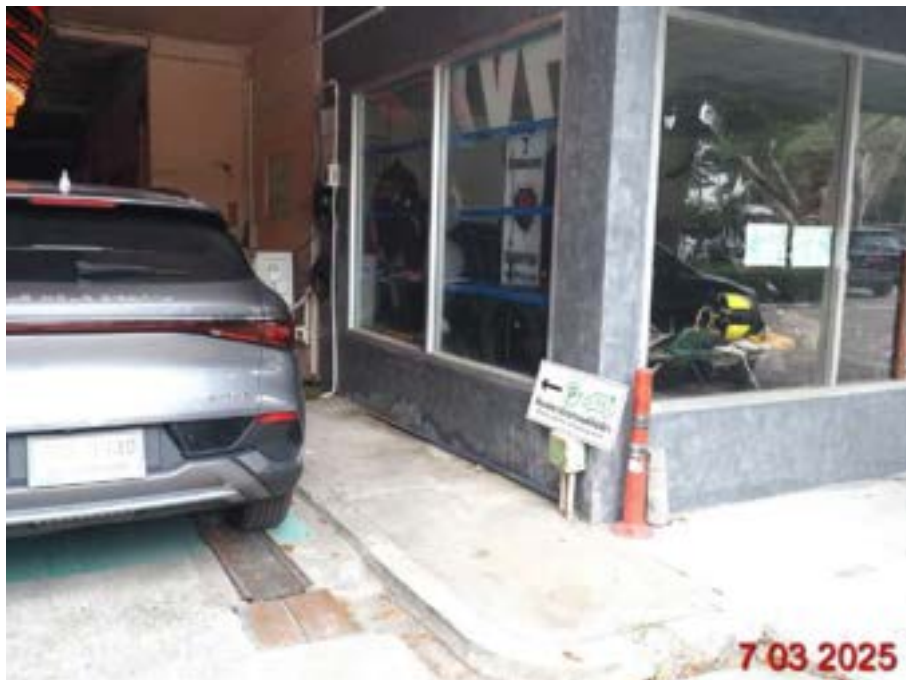
รูปที่ 1173-1174

สภาพภายนอกอาคาร

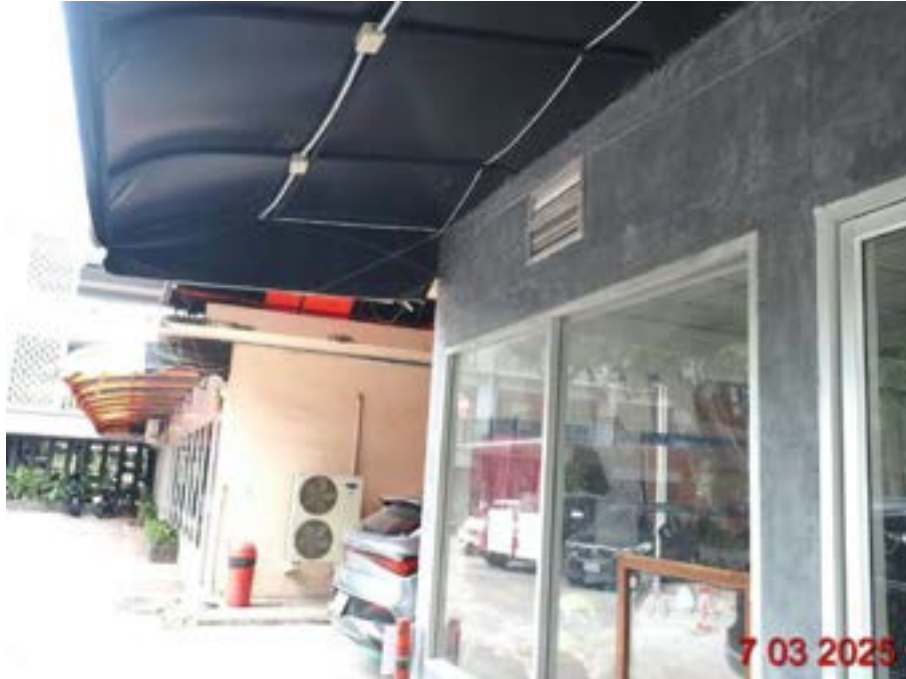
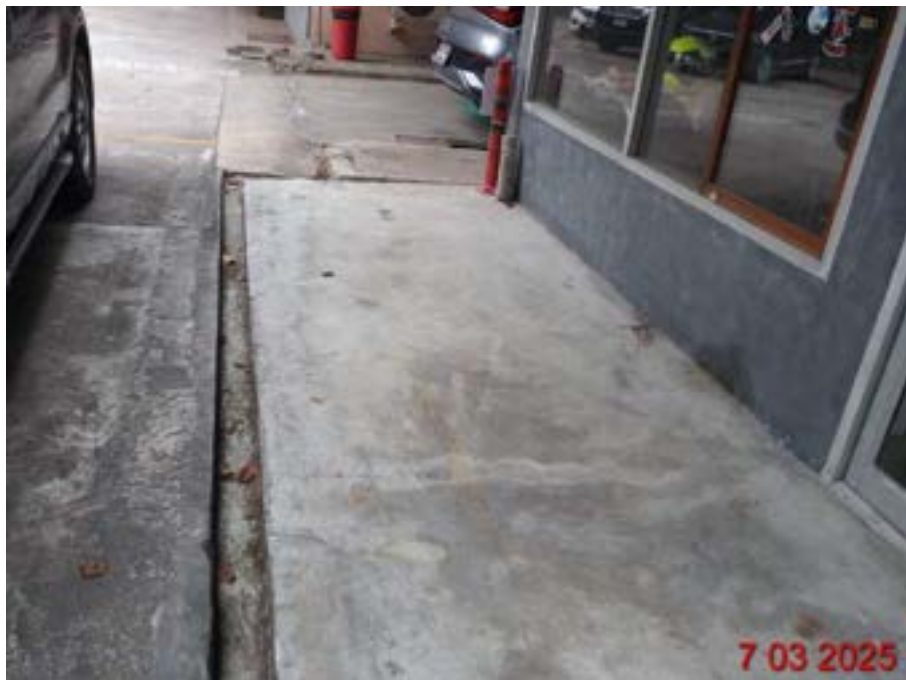
รูปที่ 1175-1176

สภาพภายนอกอาคาร

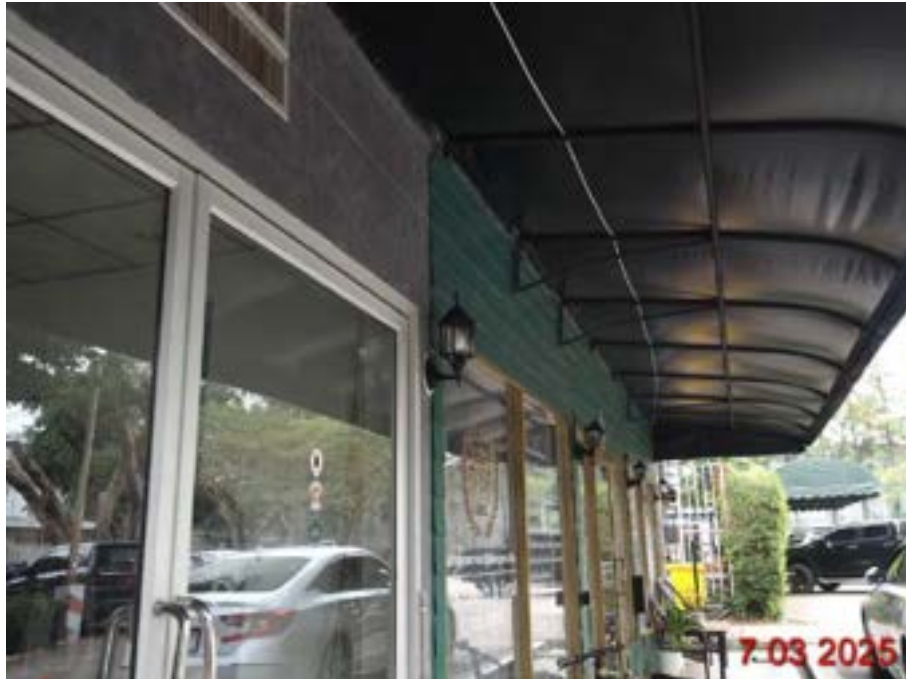
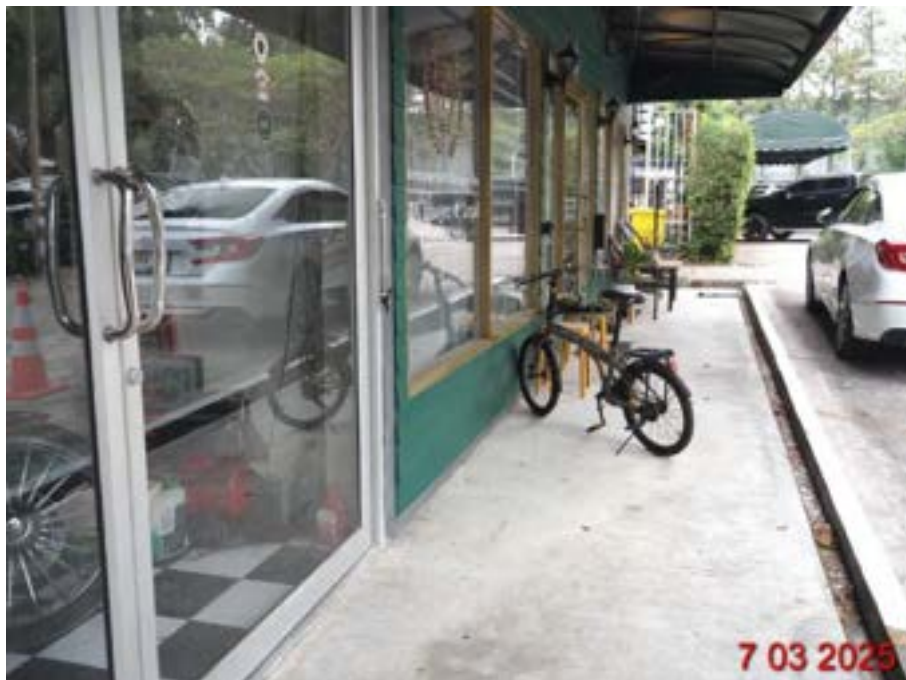
รูปที่ 1177-1178

สภาพภายนอกอาคาร

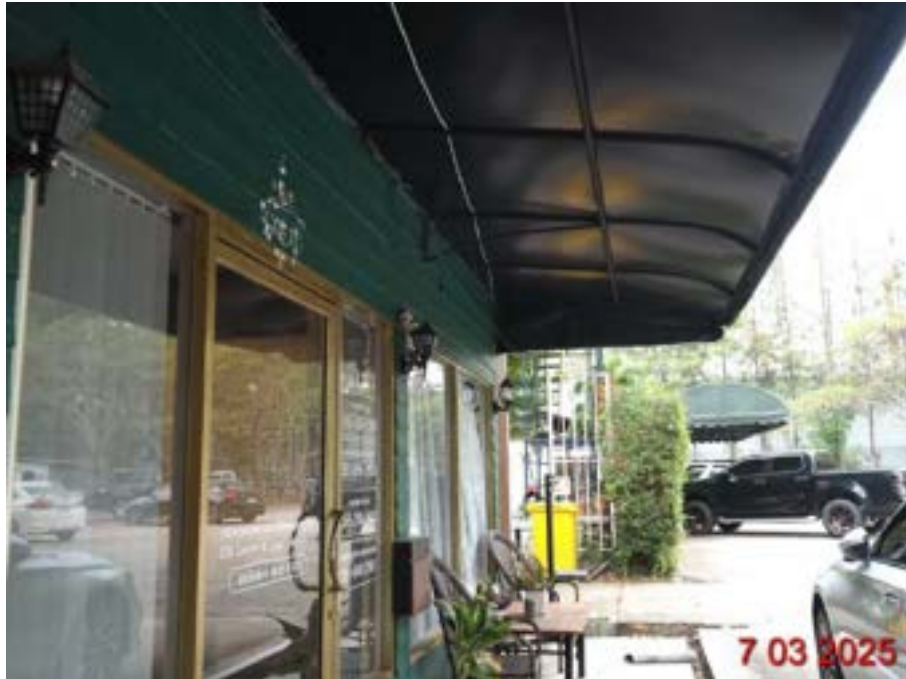
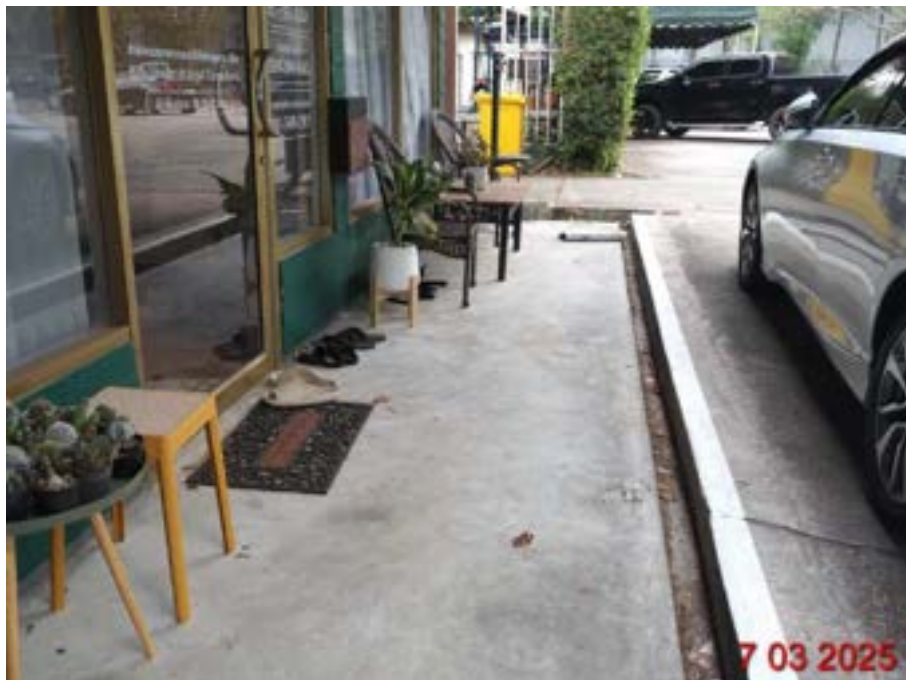
รูปที่ 1179-1180

สภาพภายนอกอาคาร
