## ภาคผนวก ค

เอกสารประกอบการปฏิบัติตามมาตราการป้องกันและแก้ไขผลกระทบสิ่งแวดล้อม

เอกสารบันทึกบ้านข้างเคียง

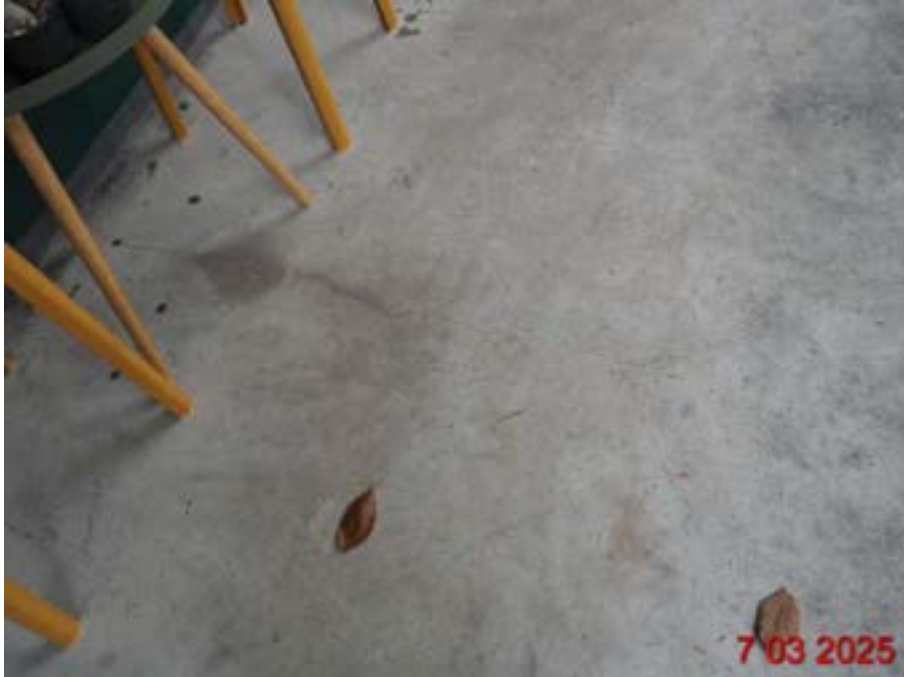
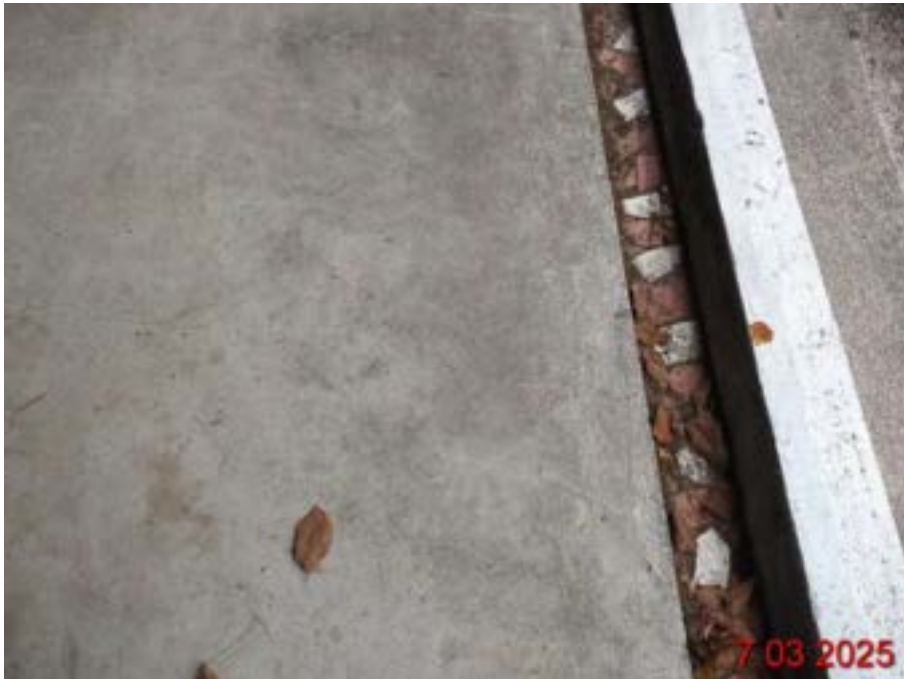
รูปที่ 1181-1182

รอยแตกร้าวพื้นด้านหน้าอาคาร

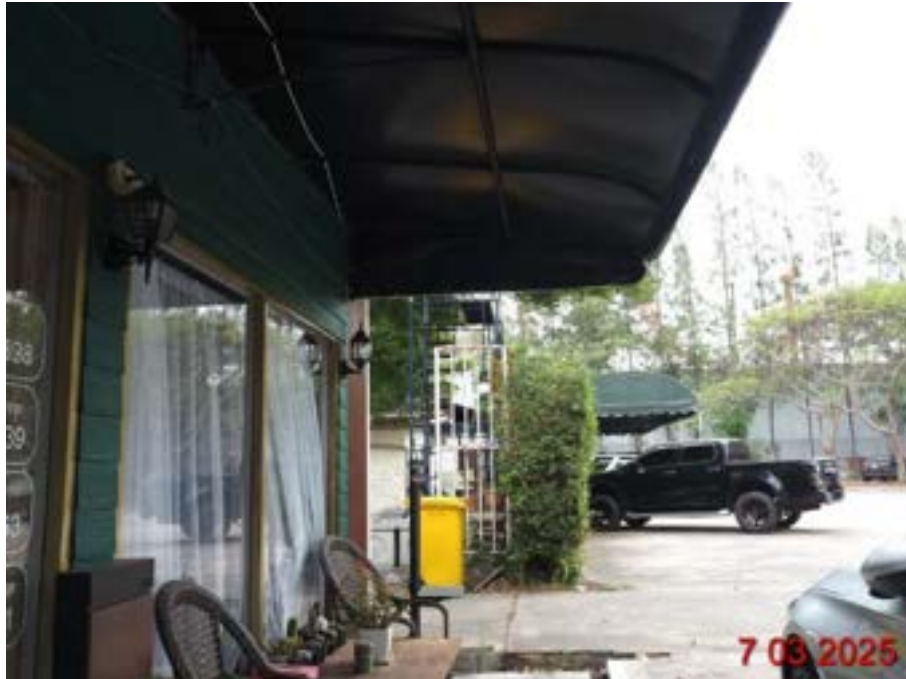
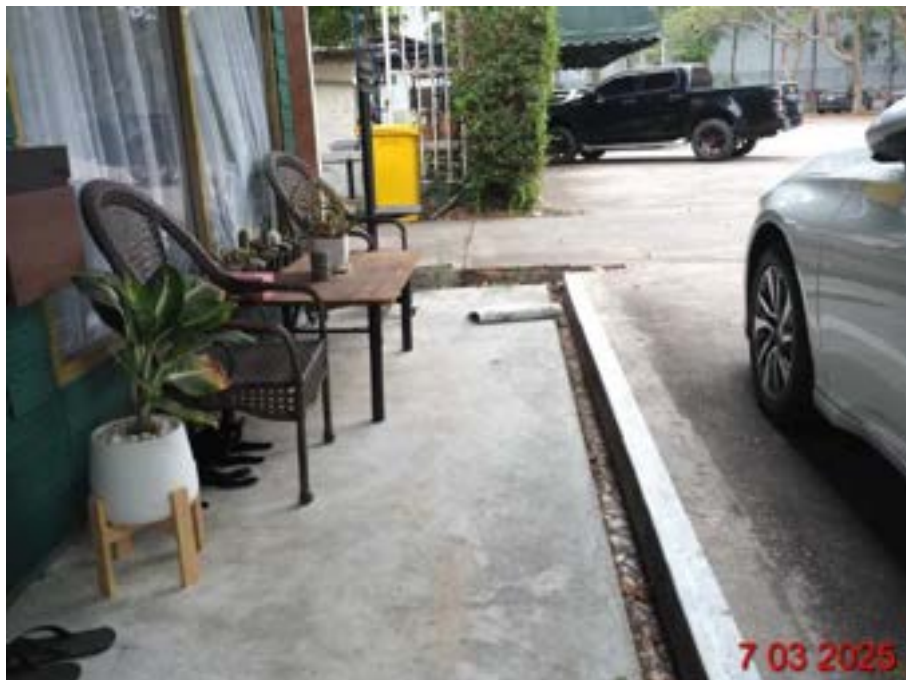
รูปที่ 1183-1184

สภาพภายนอกอาคาร

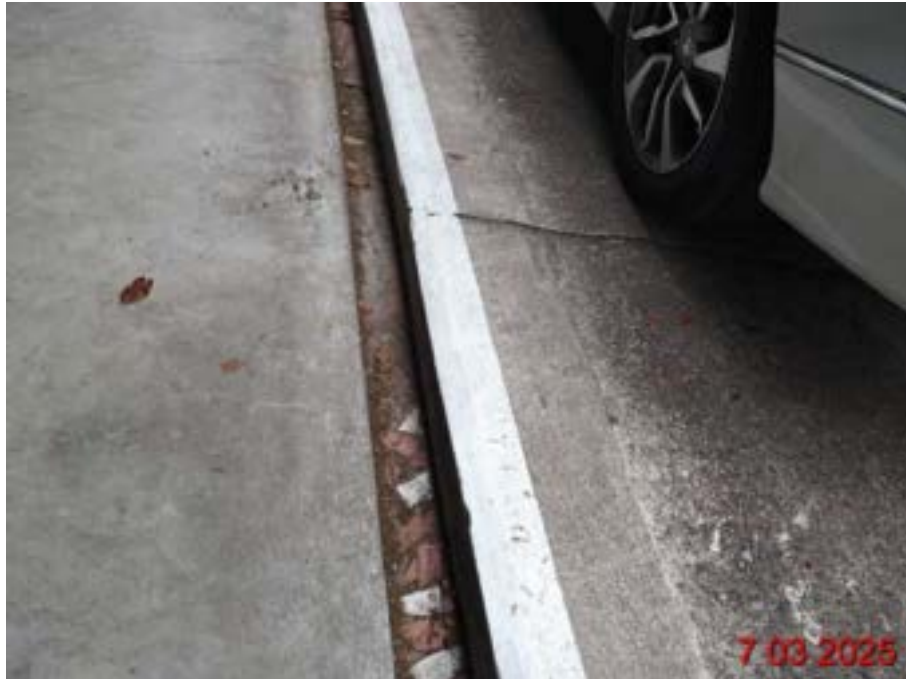
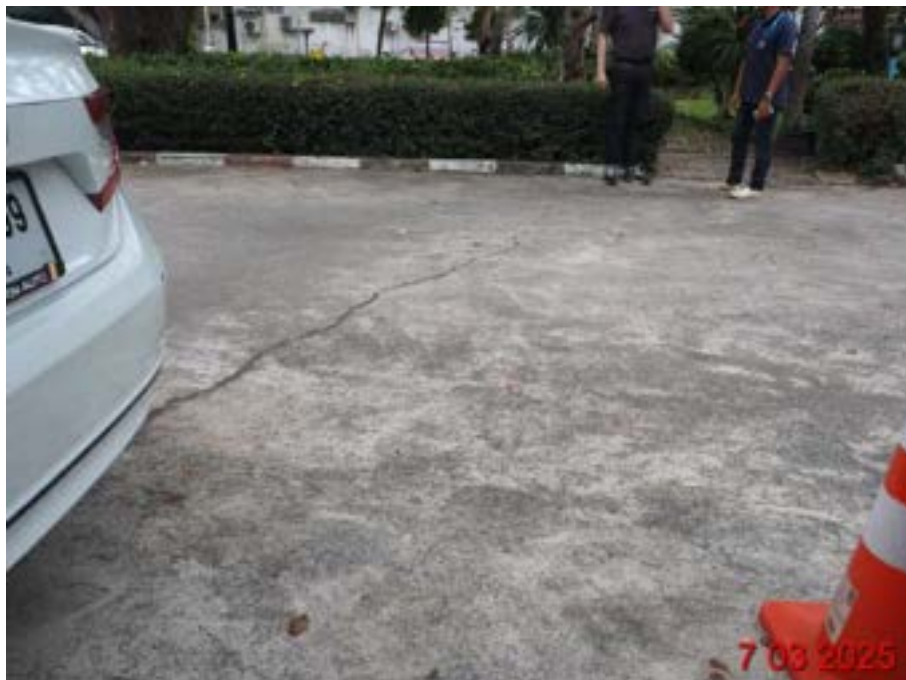
รูปที่ 1185-1186

รอยแตกร้าวพื้น

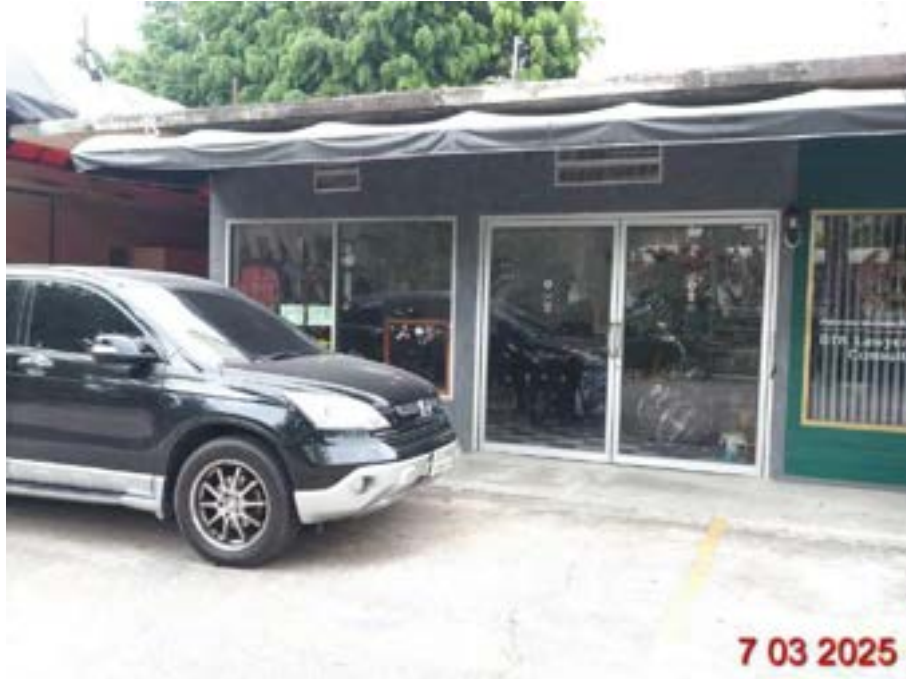
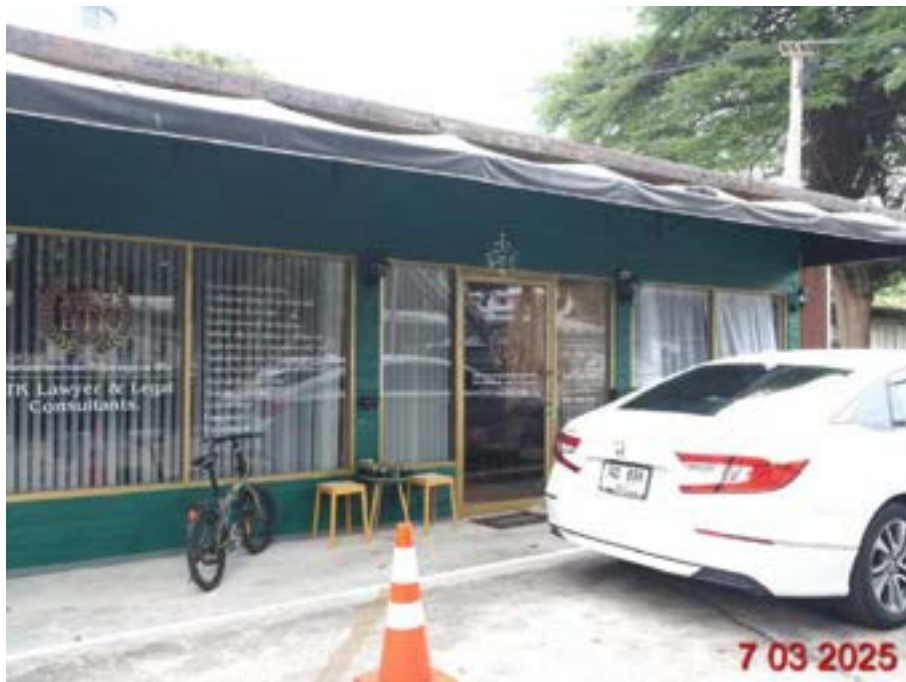
รูปที่ 1187-1188

สภาพภายนอกอาคาร

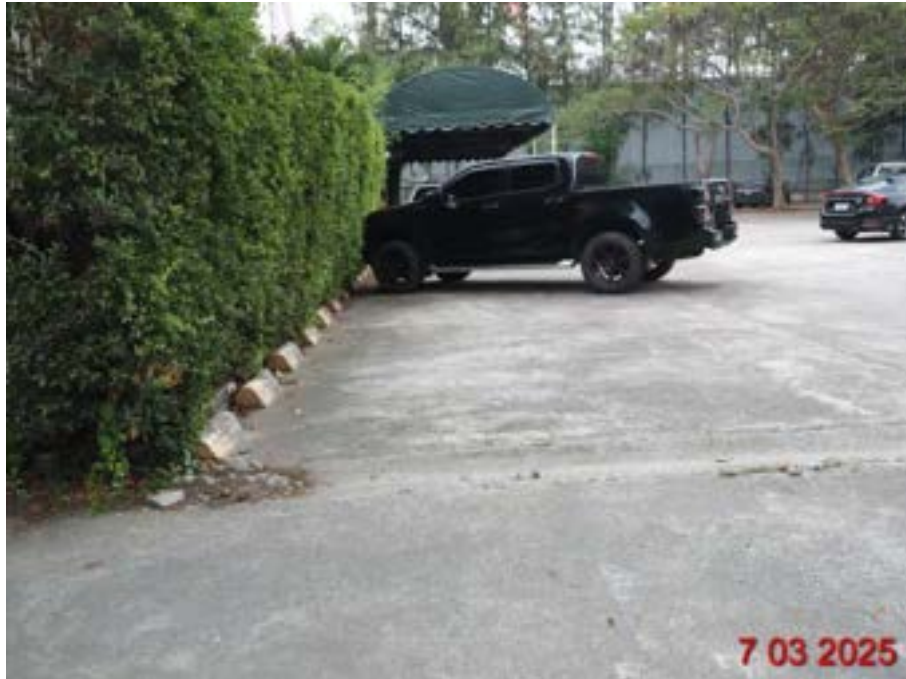
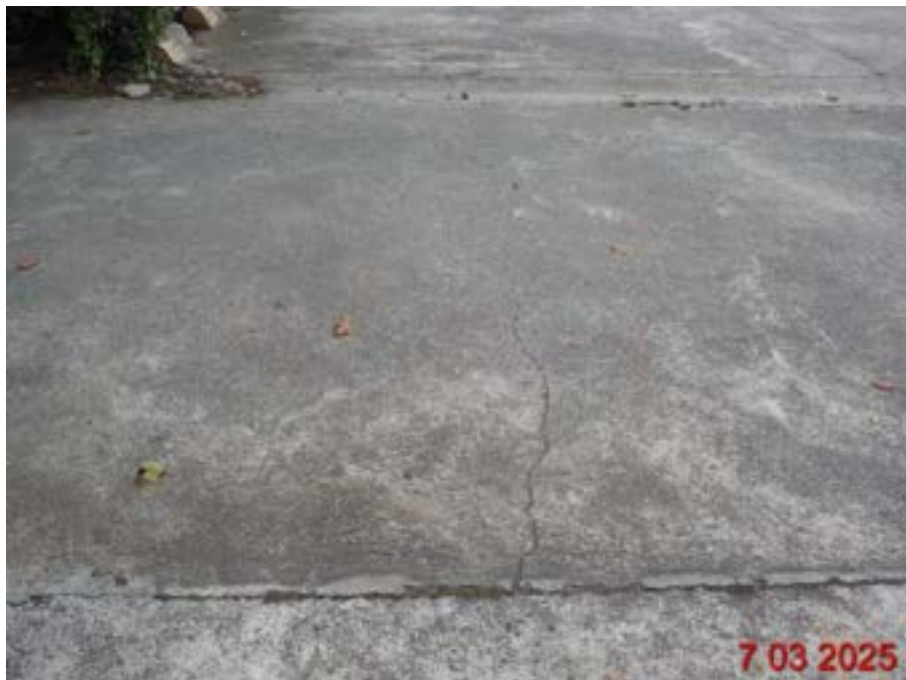
รูปที่ 1193-1194

รอยแตกร้าวพื้น

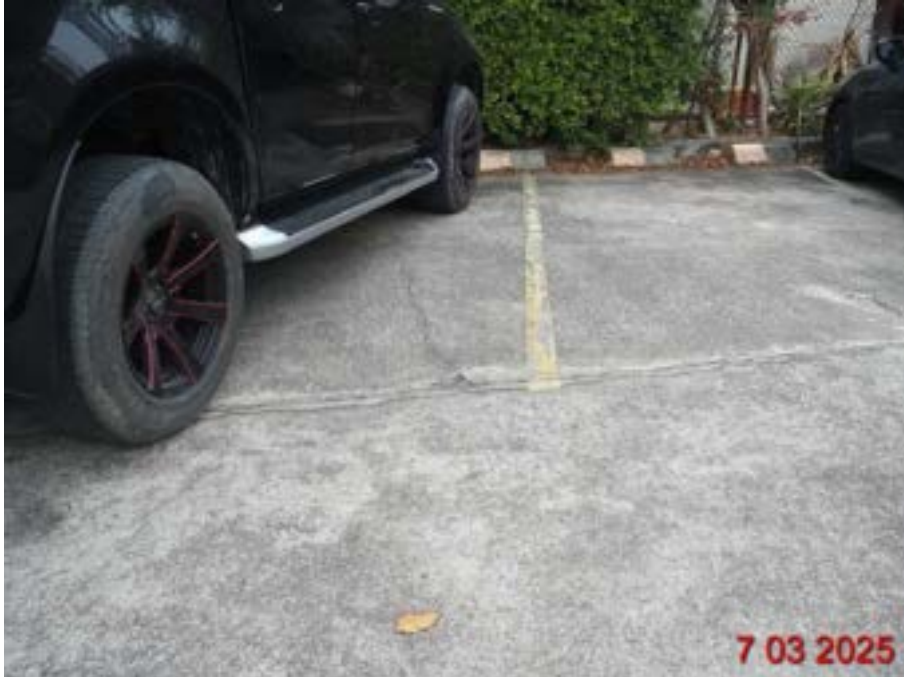
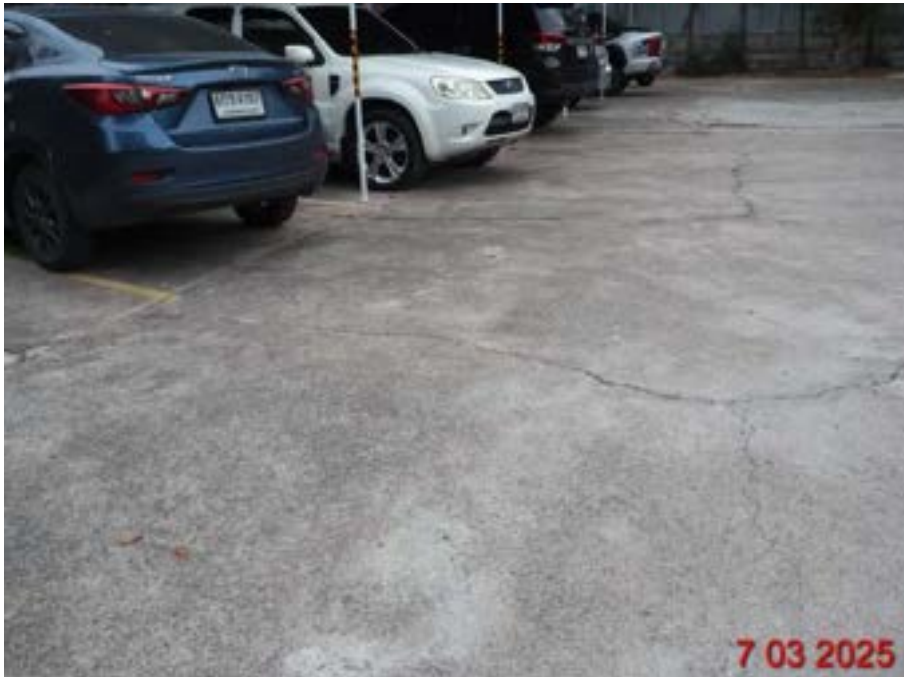
รูปที่ 1199-1200

รอยแตกร้าวพื้น

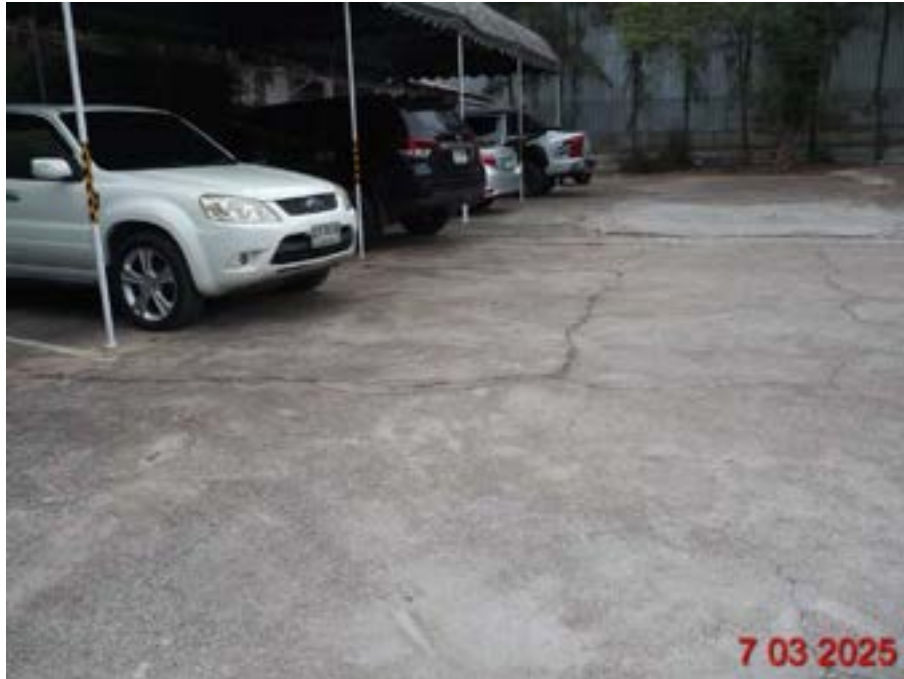
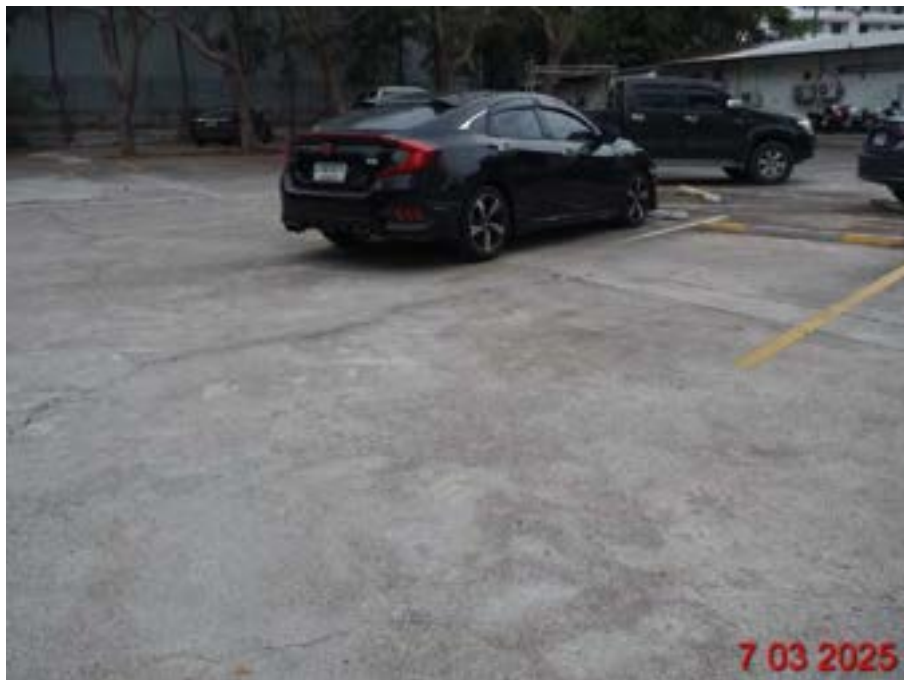
รูปที่ 1203-1204

รอยแตกร้าวพื้น

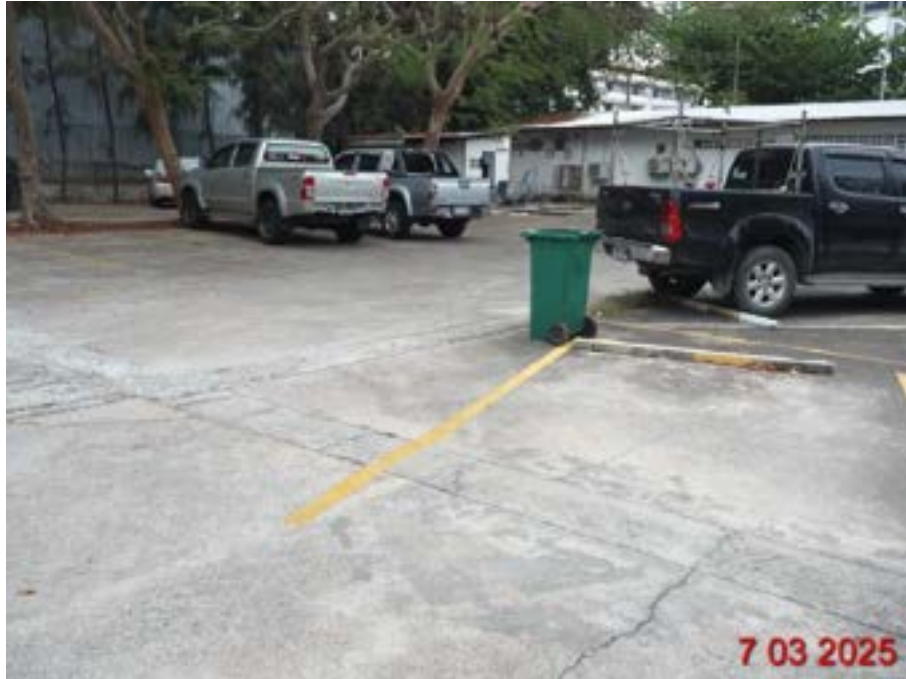
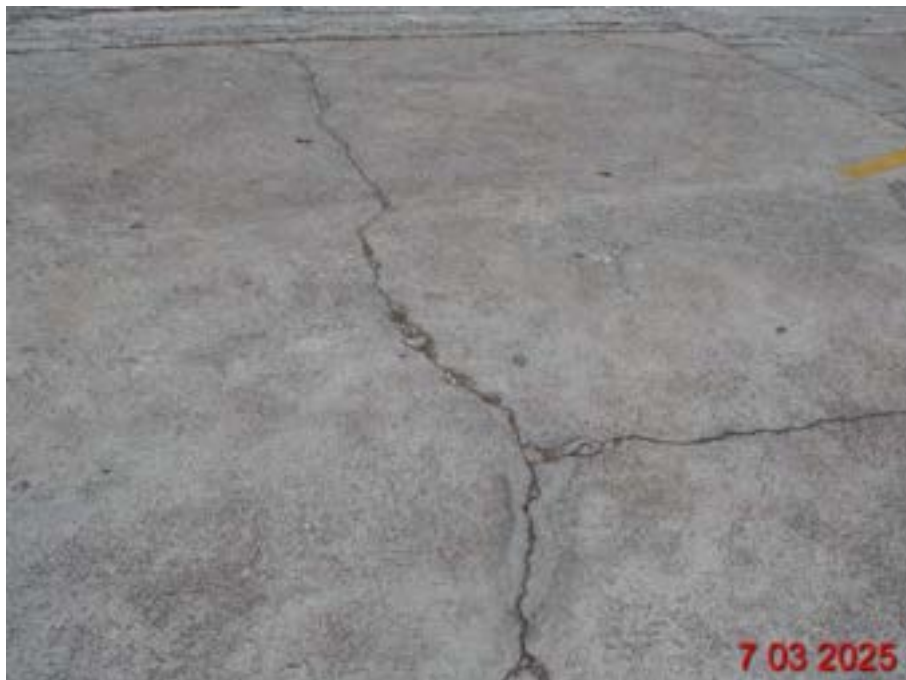
รูปที่ 1205-1206

รอยแตกร้าวพื้น

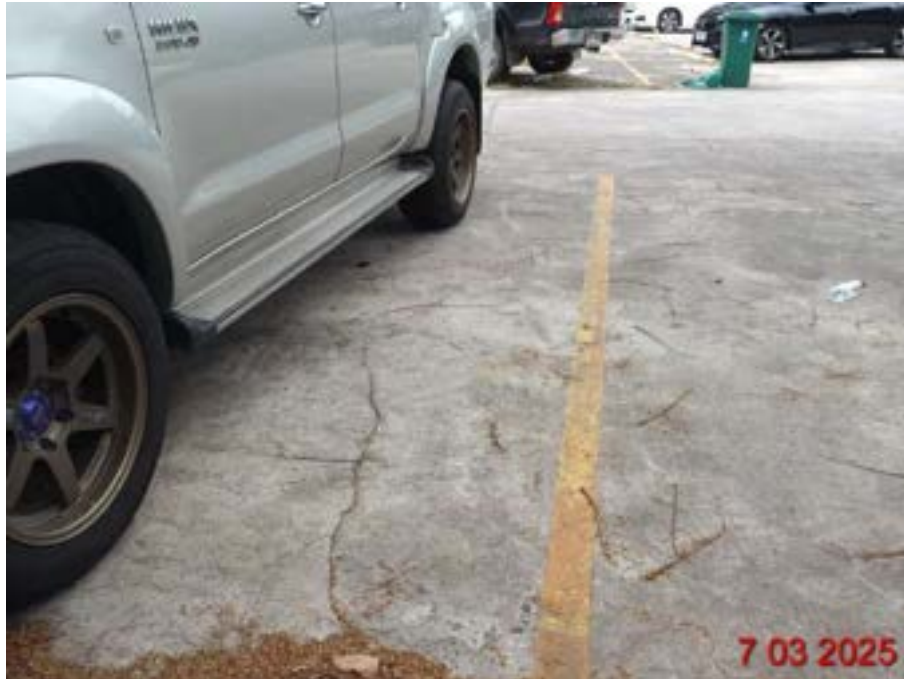
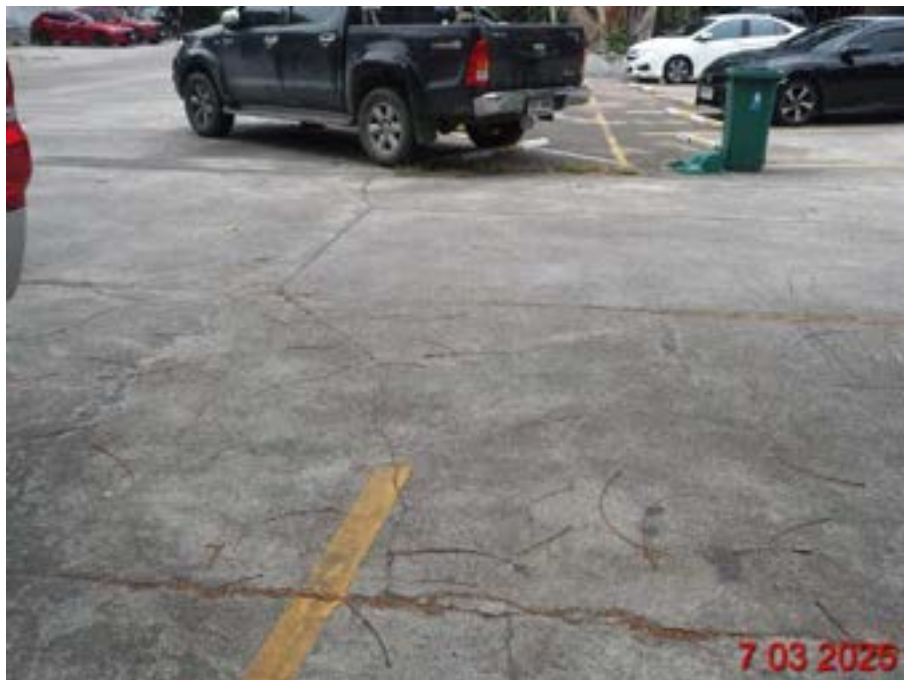
รูปที่ 1231-1232

รอยแตกร้าว

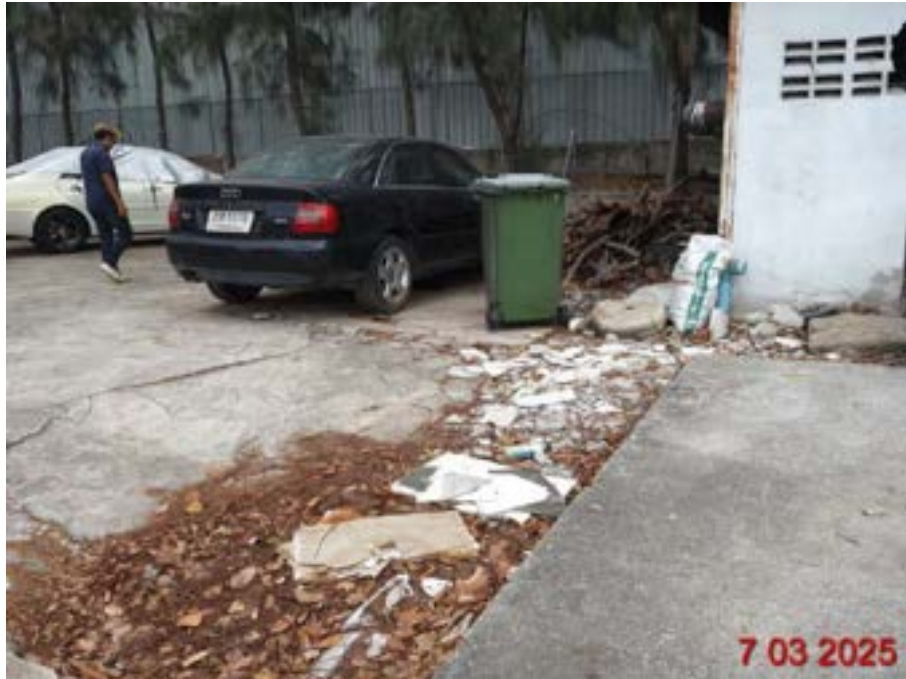
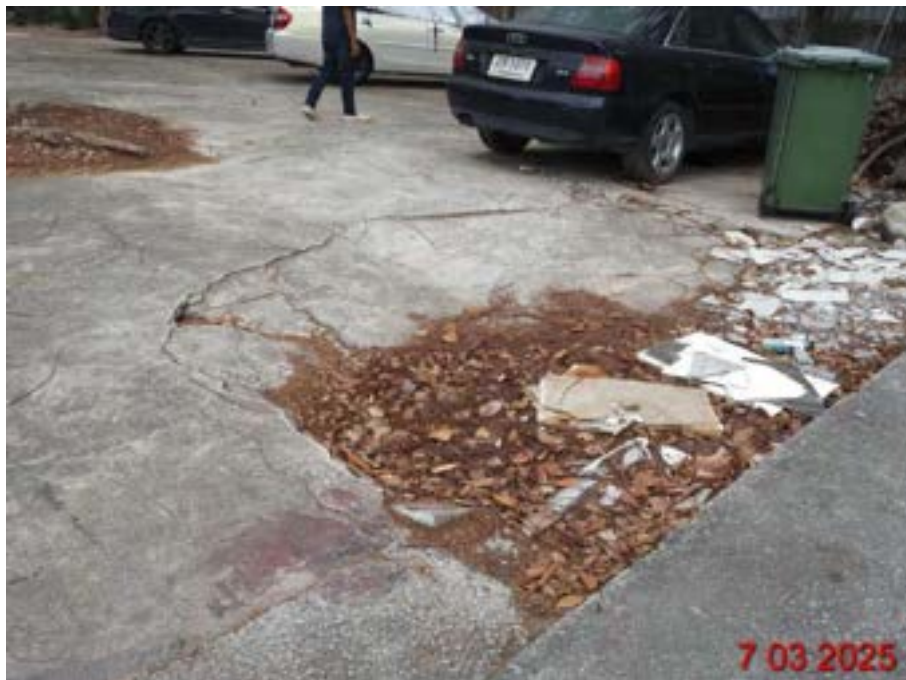
รูปที่ 1241-1242

รอยแตกร้าวและทรุดตัว

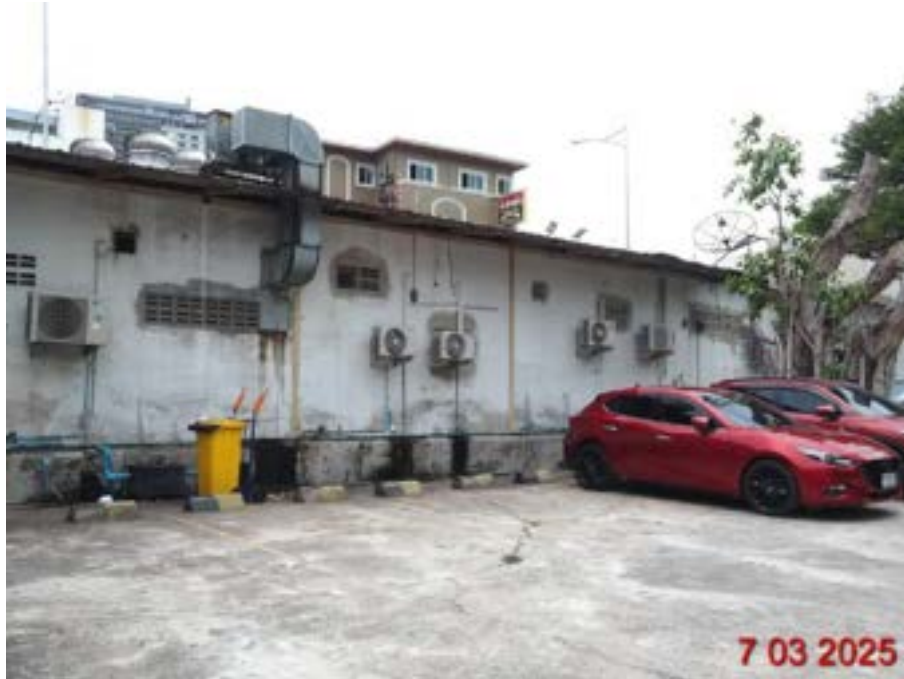
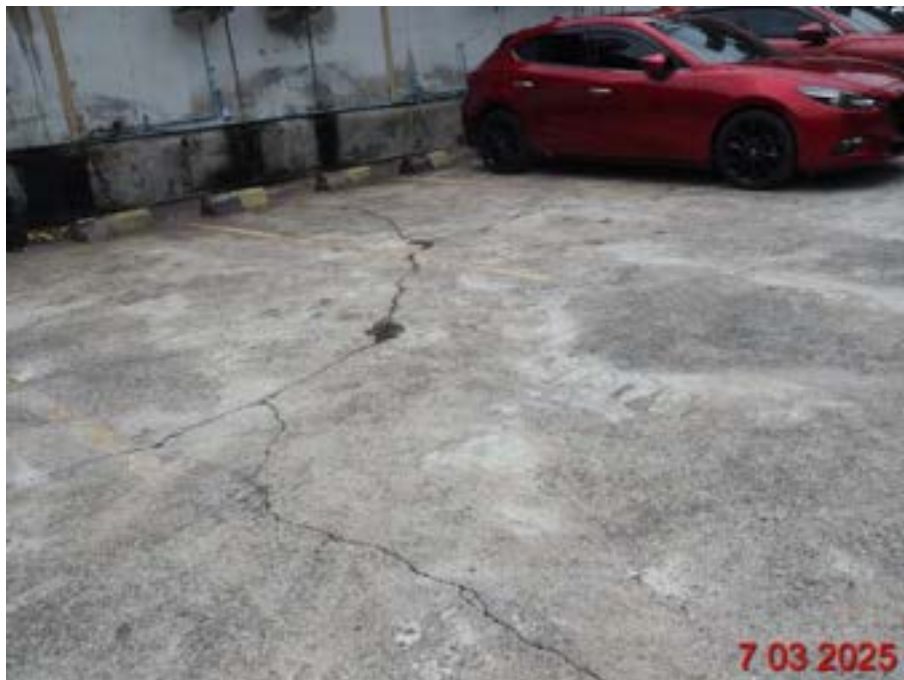
รูปที่ 1259-1260

รอยแตกร้าวพื้น

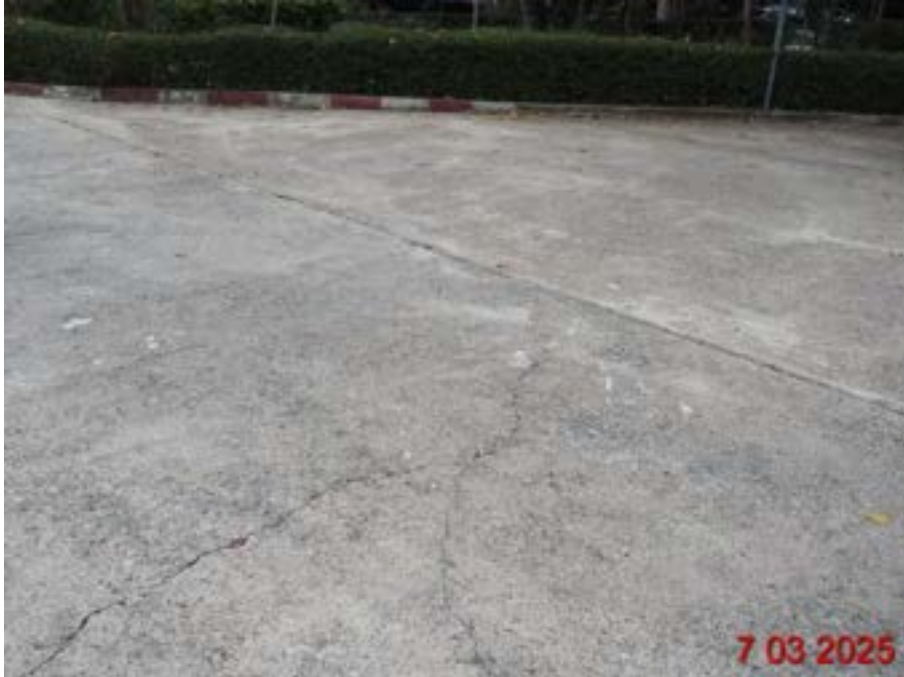
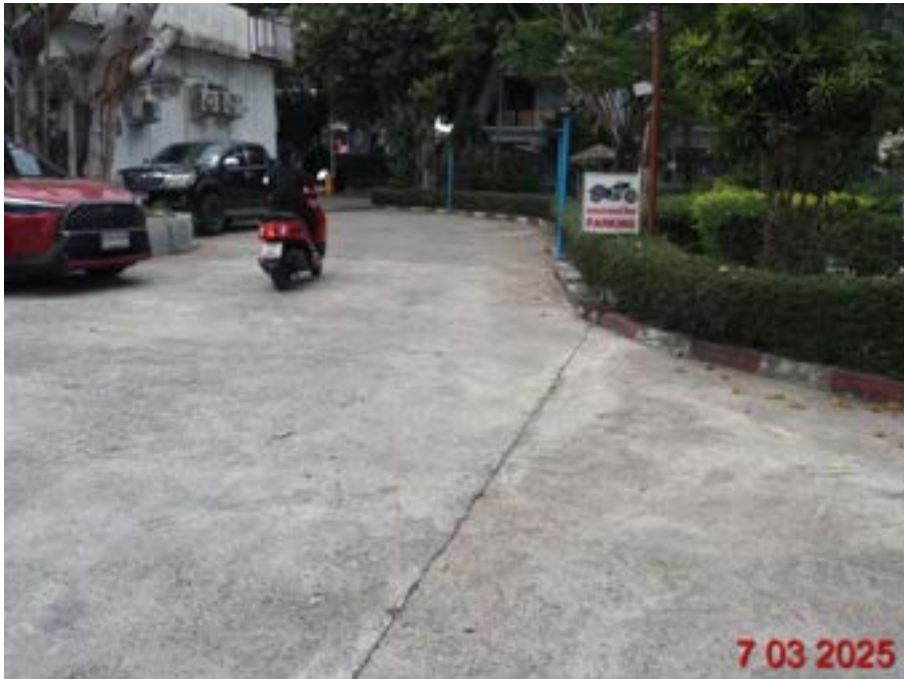
รูปที่ 1261-1262

รอยแตกร้าวพื้น

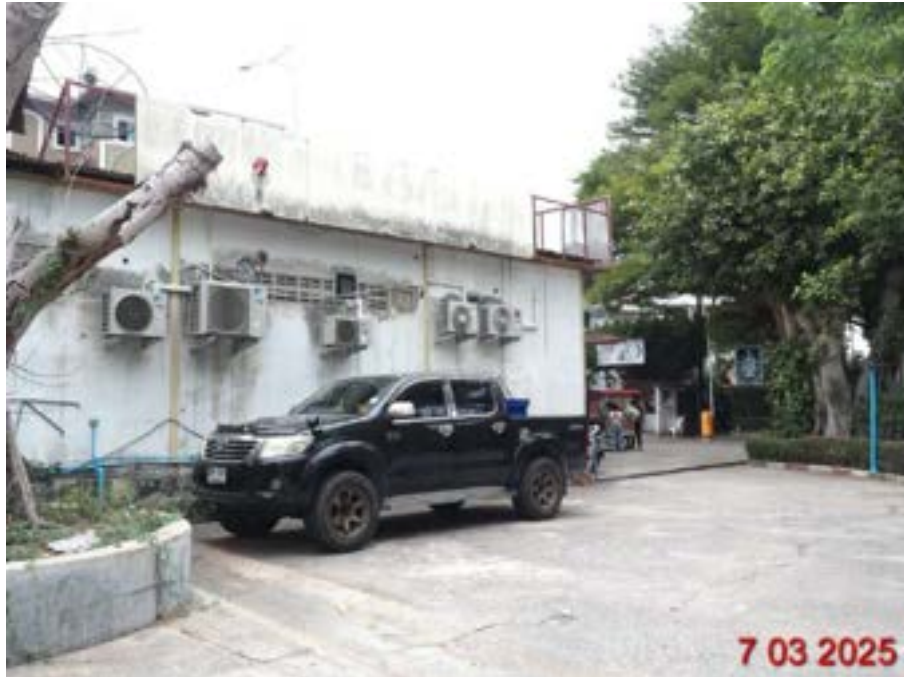
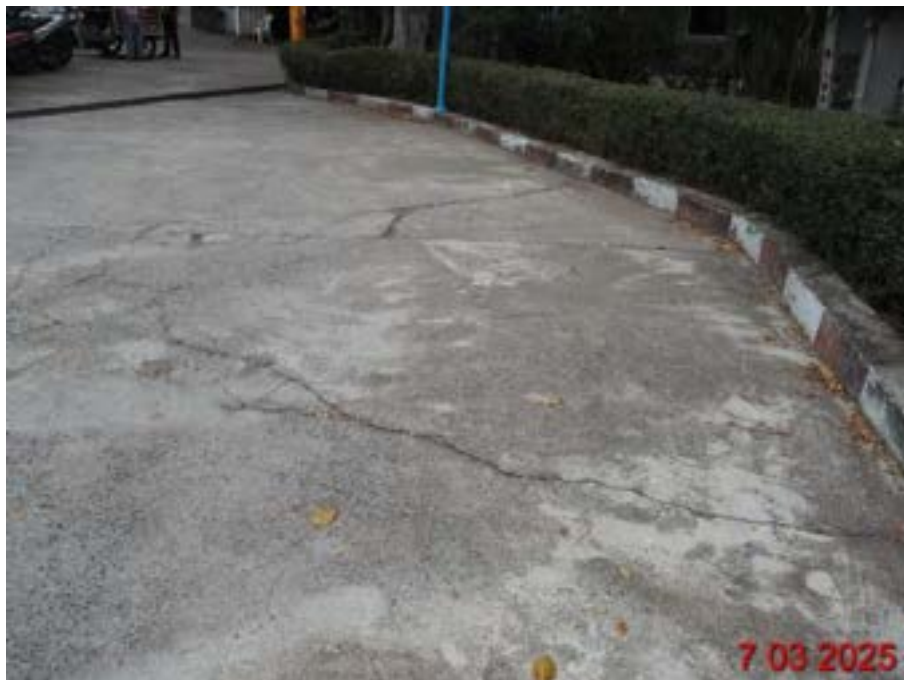
รูปที่ 1263-1264

รอยแตกร้าวพื้น

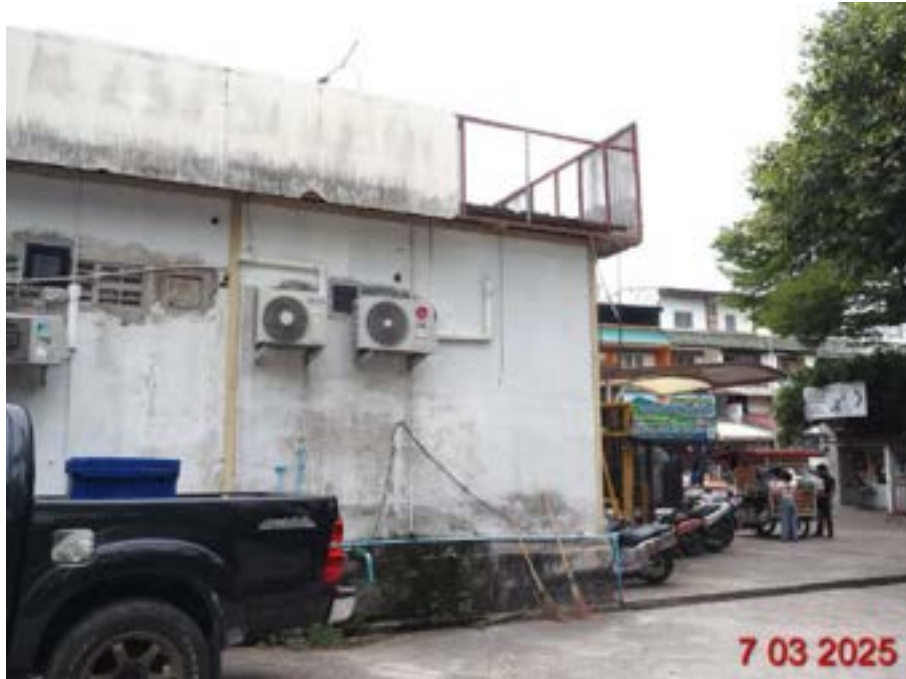
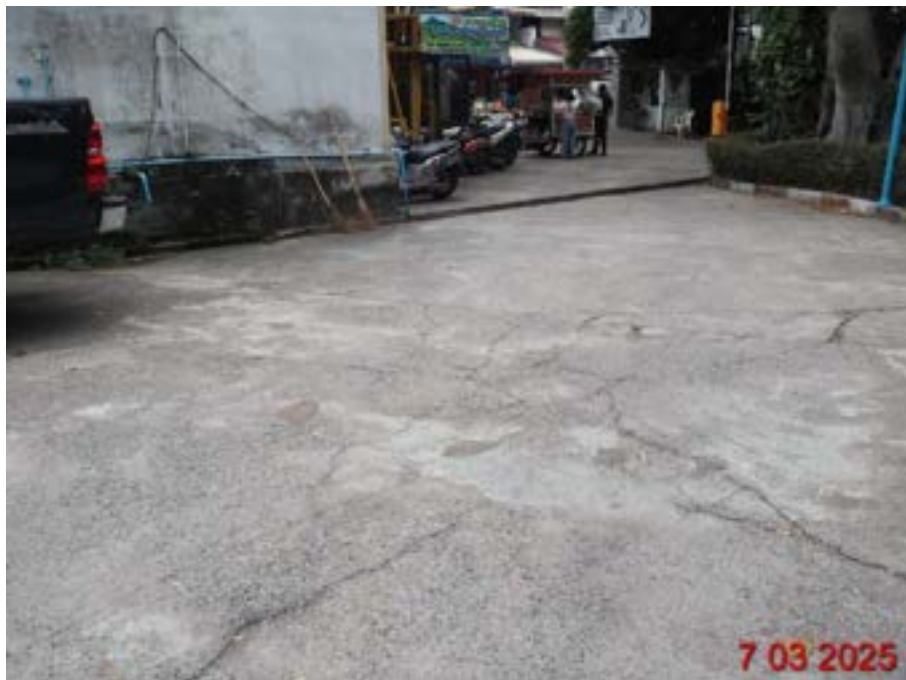
รูปที่ 1265-1266

รอยแตกร้าวพื้น

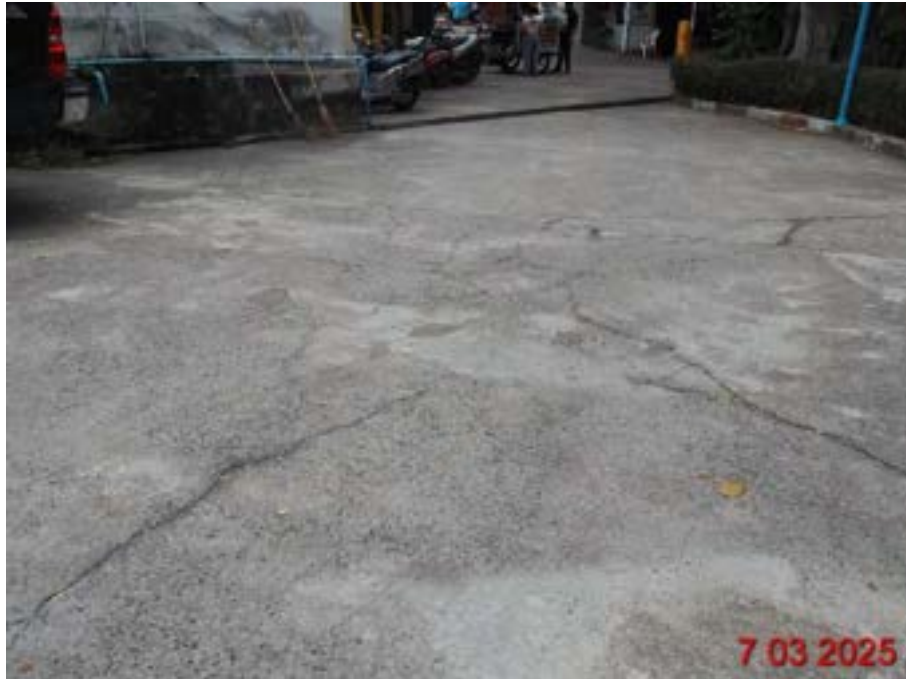
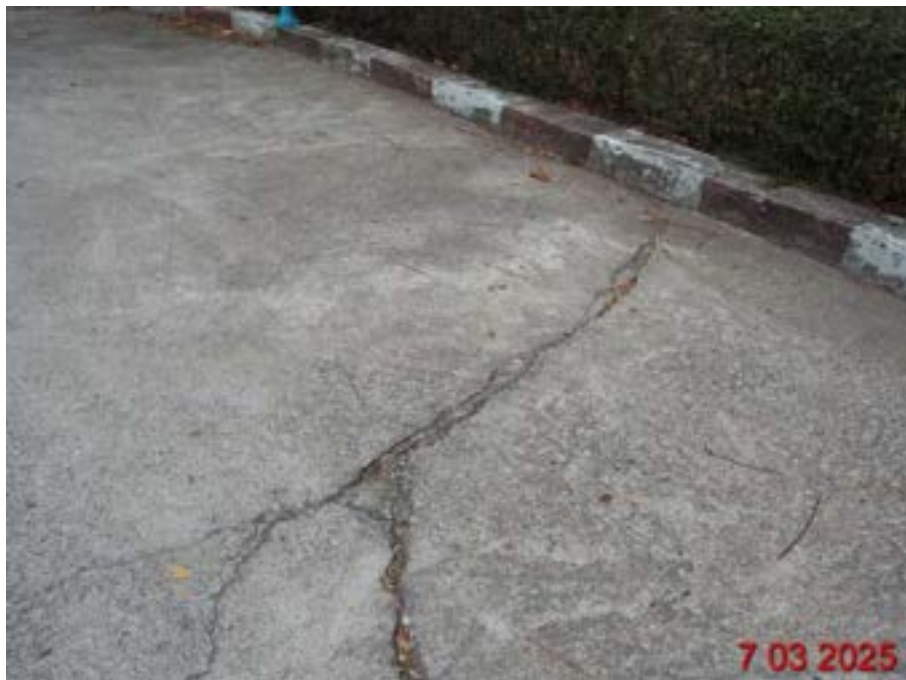
รูปที่ 1267-1268

รอยแตกร้าวพื้น

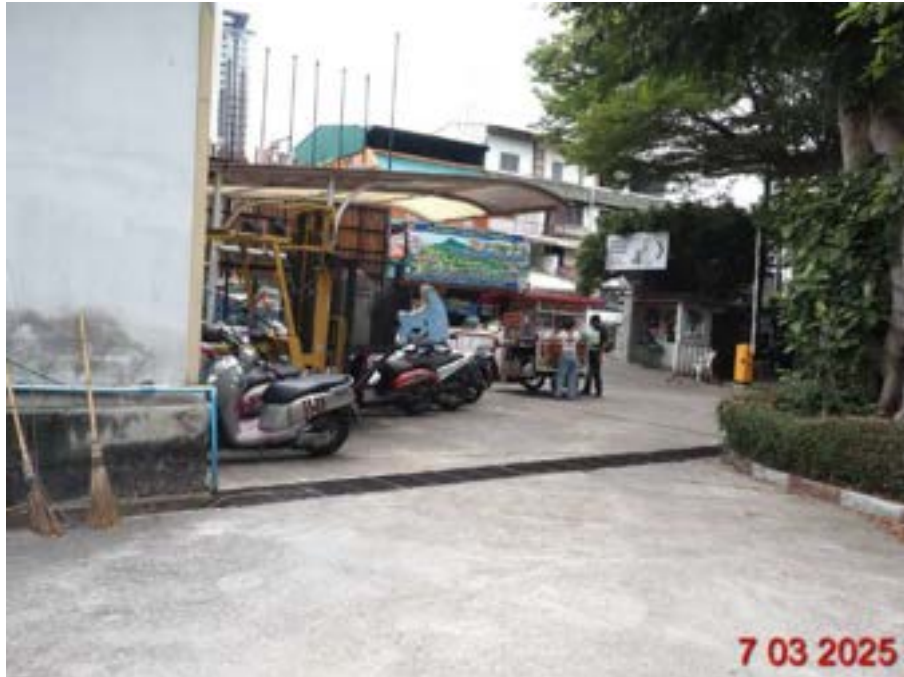
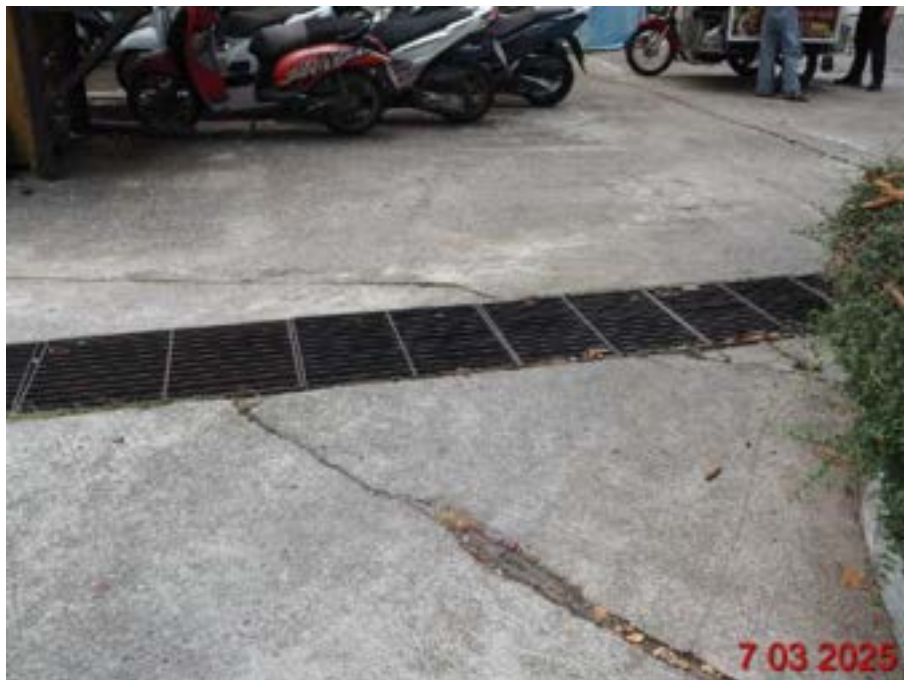
รูปที่ 1269-1270

ลานจอดรถ

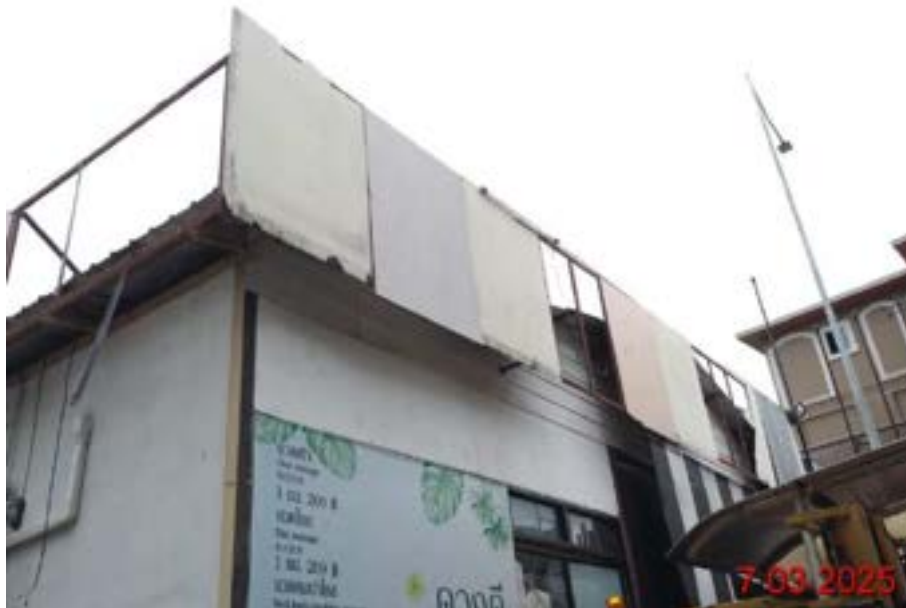
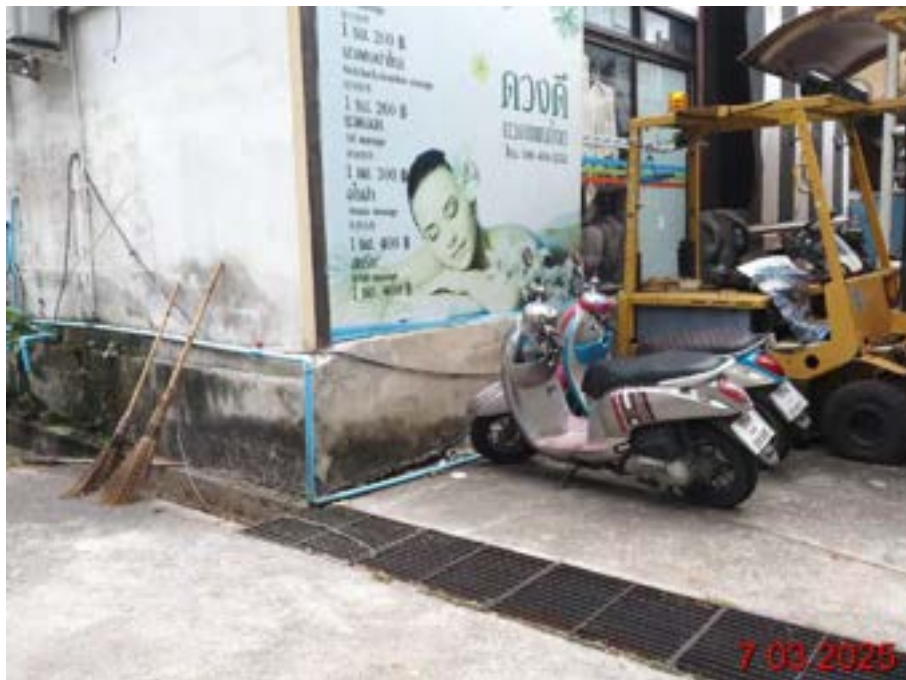
รูปที่ 1271-1272

ลานจอดรถ

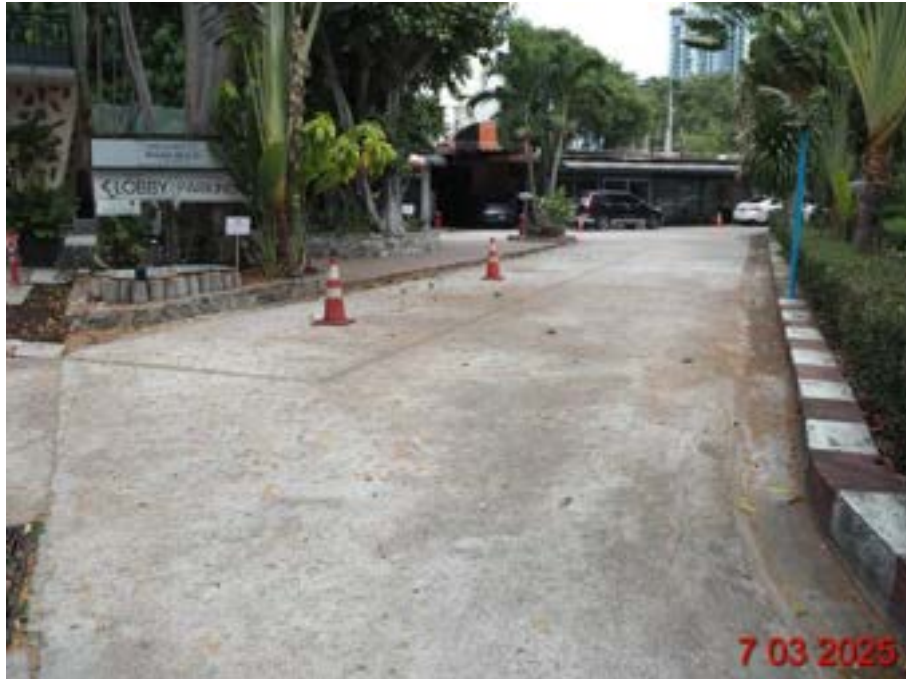
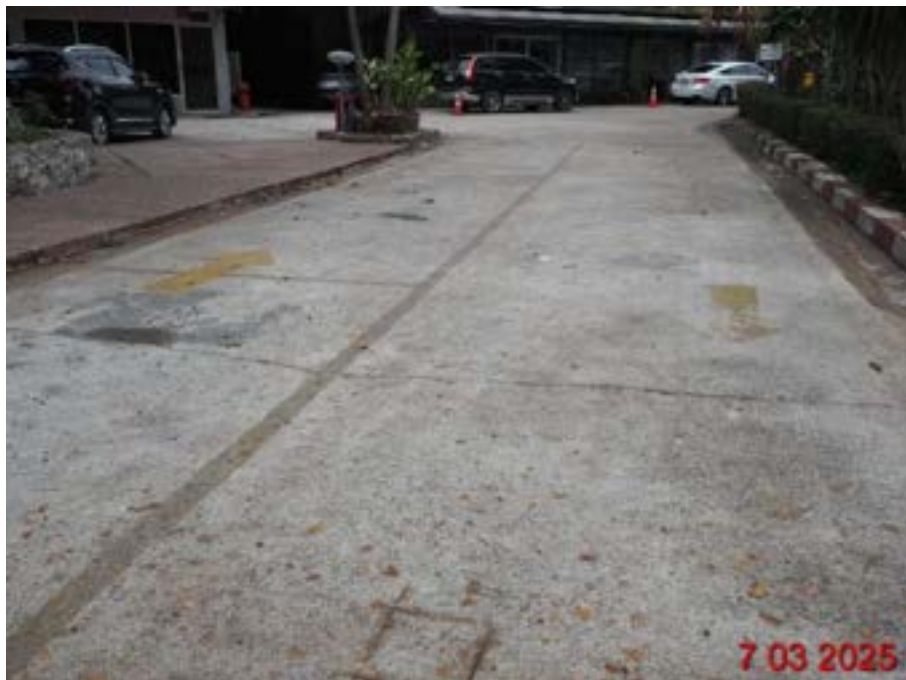
รูปที่ 1273-1274

ลานจอดรถ
