## ภาคผนวก ค

เอกสารประกอบการปฏิบัติตามมาตราการป้องกันและแก้ไขผลกระทบสิ่งแวดล้อม

เอกสารบันทึกบ้านข้างเคียง

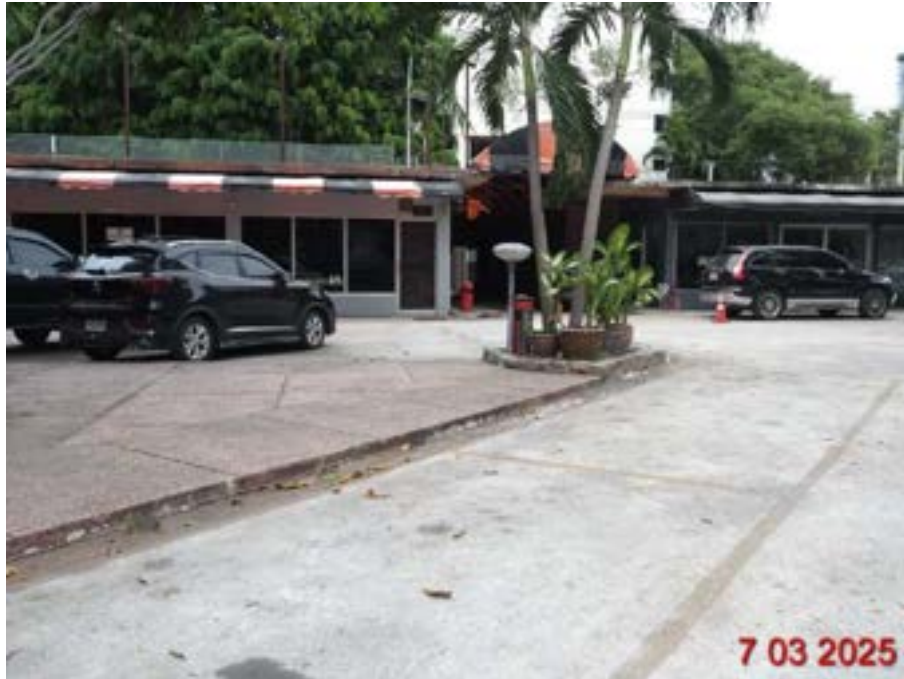
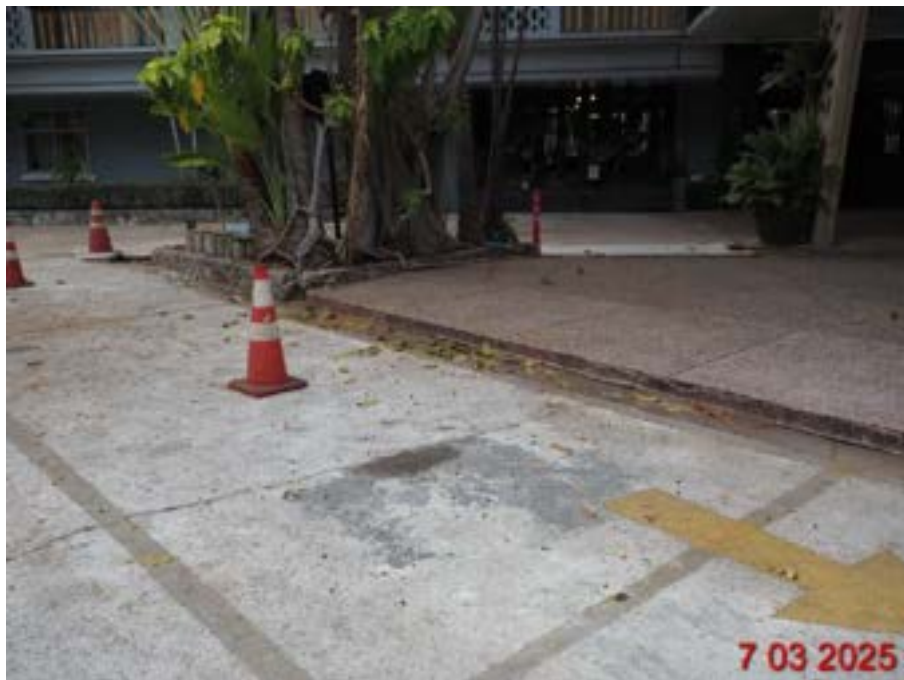
รูปที่ 1275-1276

ลานจอดรถ

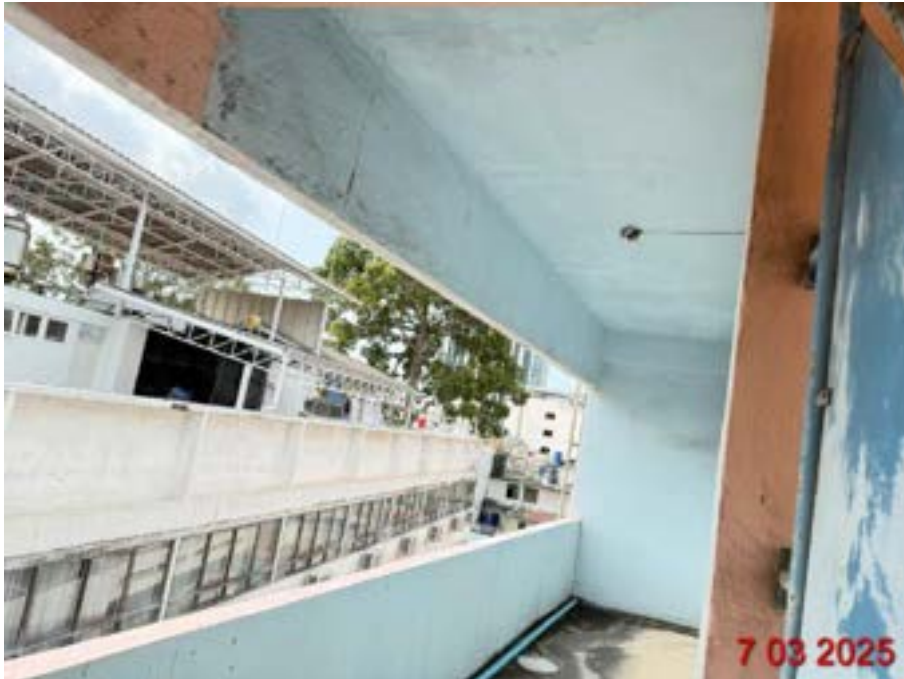
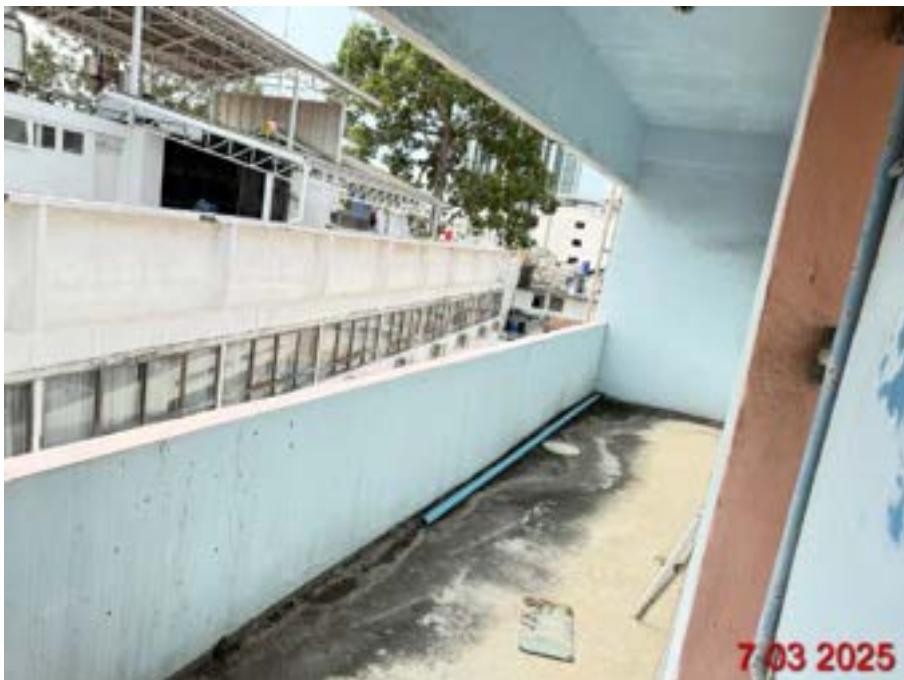
รูปที่ 1329-1330

ระเบียงด้านหน้า ชั้น 4
