**5. ผลการดำเนินการตามมาตรการป้องกันและแก้ไขผลกระทบสิ่งแวดล้อม**  
**ตารางที่ 2 เปรียบเทียบมาตรการป้องกันและแก้ไขผลกระทบสิ่งแวดล้อมที่กำหนดไว้ในรายงานการวิเคราะห์ผลกระทบสิ่งแวดล้อม**  
**โครงการ VIE HOTEL (ชื่อเดิม แมคเคนนา) ระยะเปิดดำเนินการ**

รายงานผลการปฏิบัติตามมาตรการป้องกันแก้ไขผลกระทบสิ่งแวดล้อม และมาตรการติดตามตรวจสอบคุณภาพสิ่งแวดล้อม  
โครงการ VIE HOTEL (ชื่อเดิม แมคเคนนา) ตั้งอยู่ที่ ถนนพญาไท แขวงถนนเพชรบุรี เขตราชเทวี กรุงเทพมหานคร

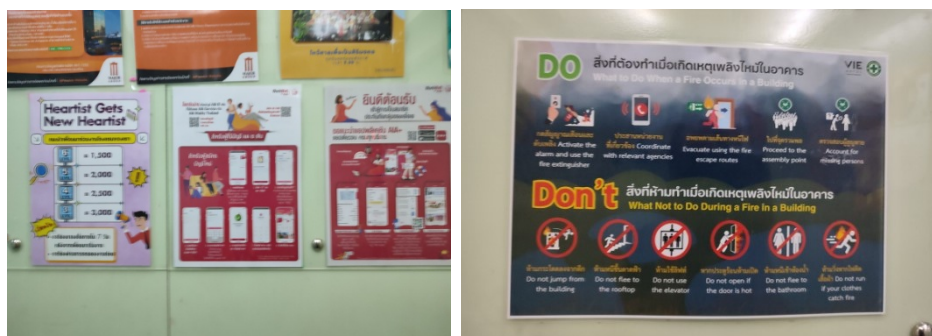
ภาพที่ 4-9 ป้ายประชาสัมพันธ์ด้านสิ่งแวดล้อมและการปฏิบัติตนเมื่อเกิดเพลิงไหม้อาคาร

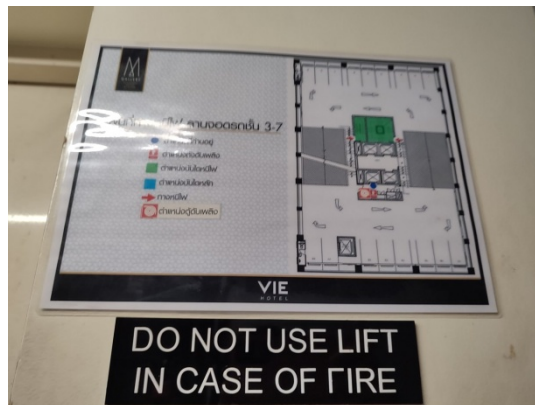
ภาพที่ 4-15 ป้ายแผนผังแสดงตำแหน่งของอุปกรณ์ดับเพลิงและเส้นทางหนีไฟ

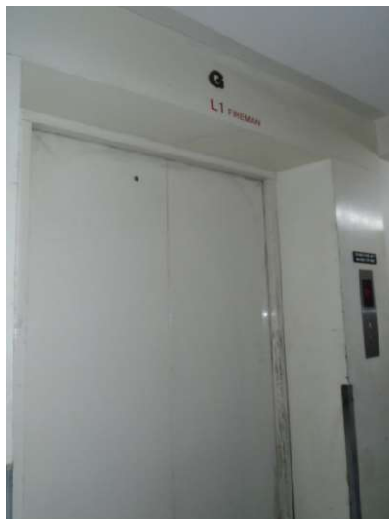
ภาพที่ 4-16 ลิฟต์ดับเพลิงจำนวน 1 ชุด

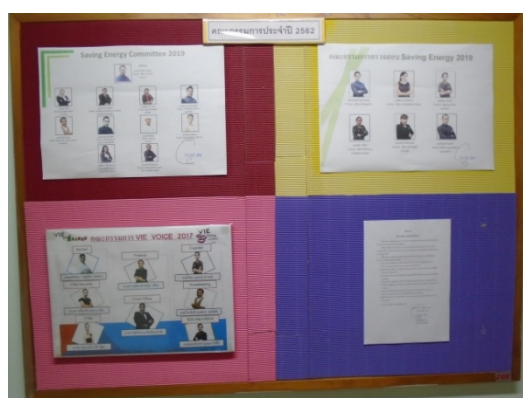
ภาพที่ 4-17 ป้ายชื่อกรรมการบุคลากรการปฏิบัติการดับเพลิงของโครงการ

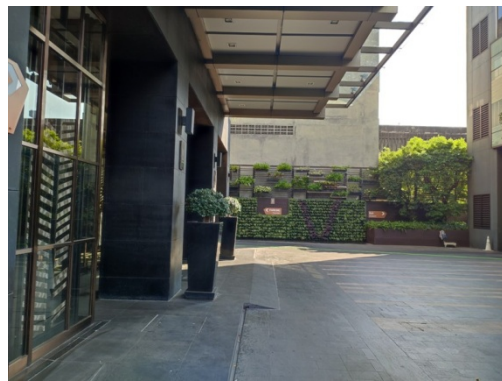
ภาพที่ 4-19 จุดจอดรถรับส่งด้านหน้าประตูทางเข้าออกอาคารโรงแรม

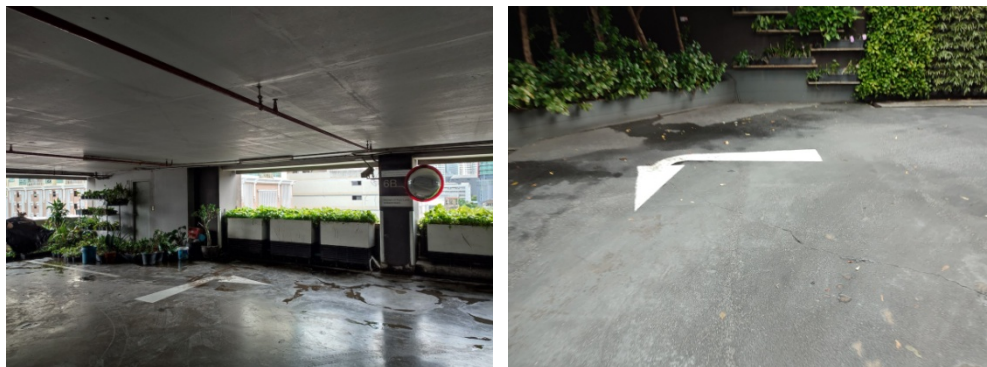
ภาพที่ 4-20 ลูกศรการเดินรถ

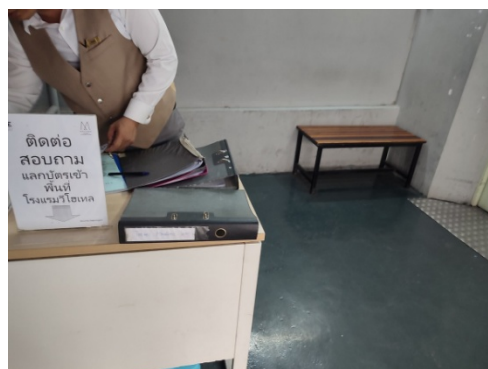
ภาพที่ 4-21 จุดรับส่งบัตรการเข้าออกโครงการ

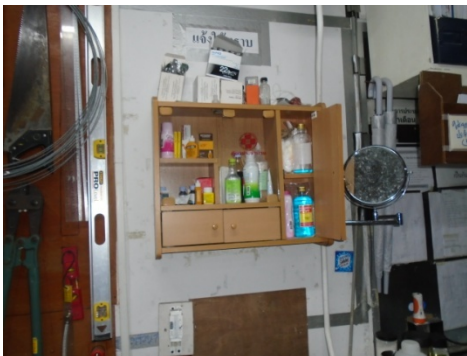
ภาพที่ 4-23 ตู้ยาสามัญประจำโครงการติดตั้งไว้ที่สำนักงาน

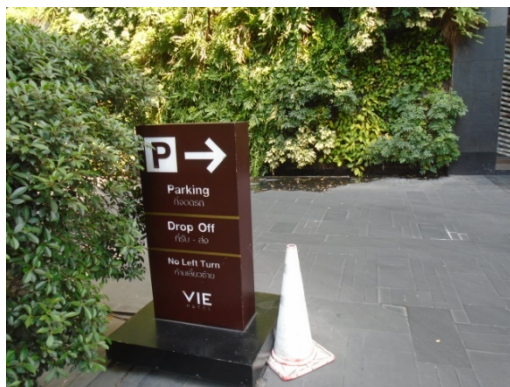
ภาพที่ 4-28 ป้ายบอกทางของโครงการ

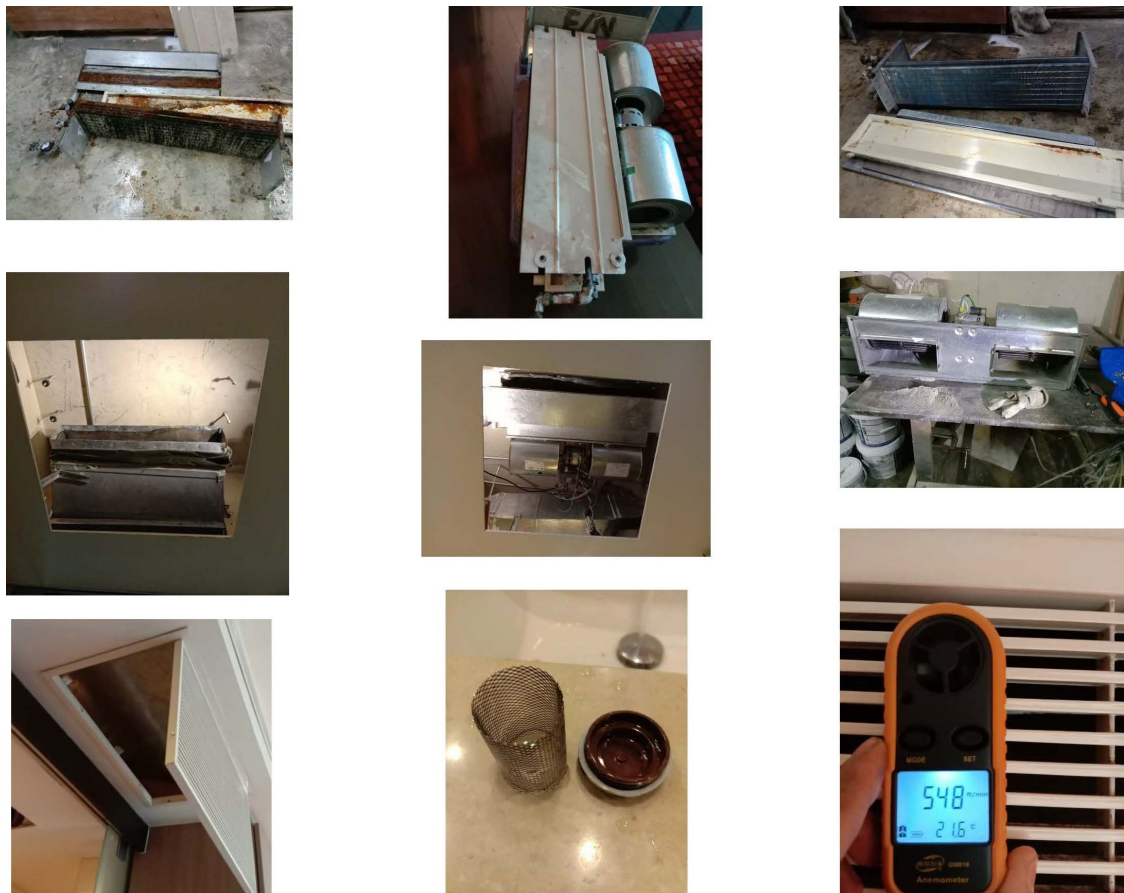
ภาพที่ 4-34 ล้างทำความสะอาดระบบปรับอากาศ

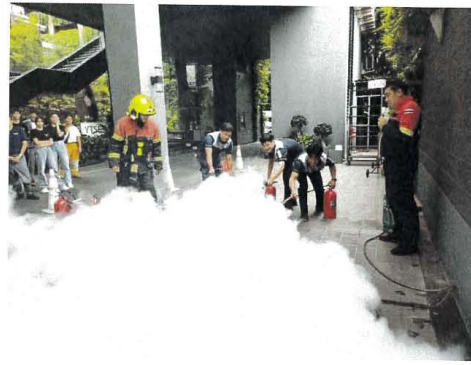
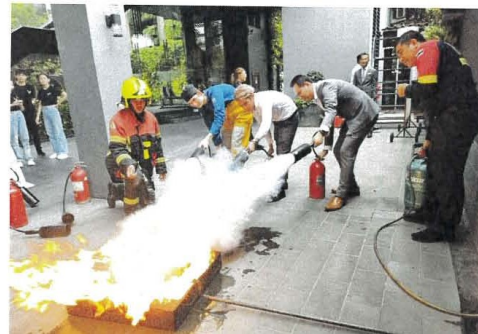
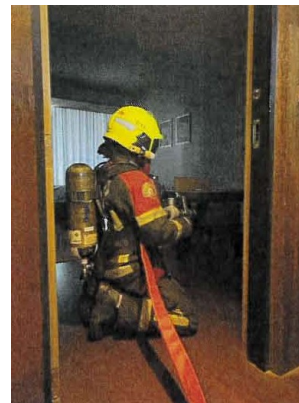
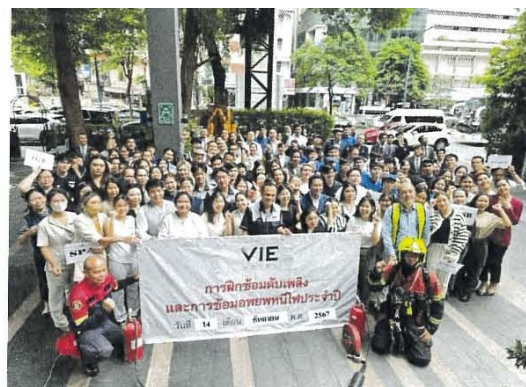
ภาพที่ 4-36 ซ้อมดับเพลิงและซ้อมอพยพหนีไฟ

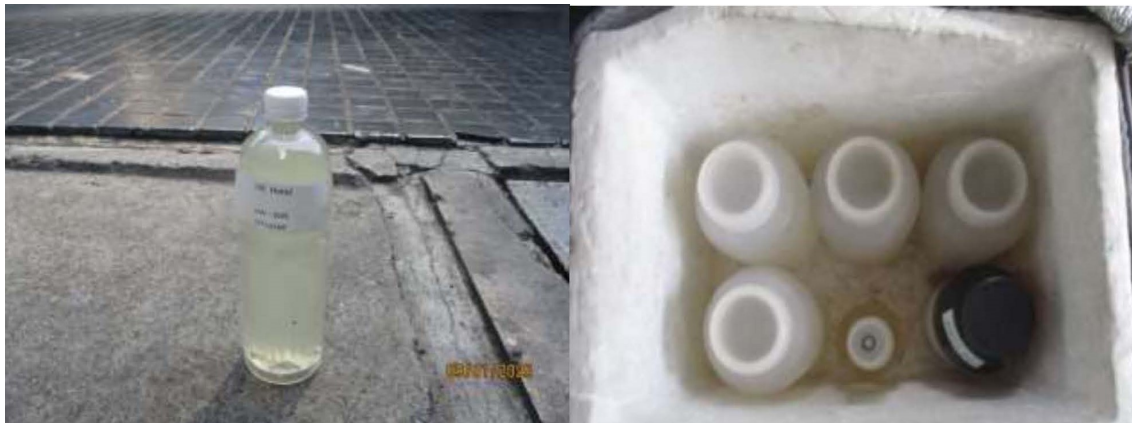
#### ภาพที่ 5 การเก็บตัวอย่างน้ำทิ้ง
