รายงานผลการปฏิบัติตามมาตรการป้องกันและแก้ไข
ผลกระทบสิ่งแวดล้อม และมาตรการติดตามตรวจสอบ
ผลกระทบสิ่งแวดล้อม (ระยะดำเนินการ)
โครงการโรงพยาบาลสินแพทย์ ลำลูกกา
ระหว่างเดือนมกราคม - มิถุนายน พ.ศ.2568

ที่ตั้งโครงการ : ถนนลำลูกกา ตำบลคูคต อำเภอลำลูกกา จังหวัดปทุมธานี
เจ้าของโครงการ : บริษัท สินแพทย์ ลำลูกกา จำกัด
ที่อยู่ : 37/29 หมู่ที่ 3 ตำบลคูคต อำเภอลำลูกกา จังหวัด
ปทุมธานี

เดือนที่จัดทำรายงาน : ระหว่างเดือนมกราคม - เดือนมิถุนายน 2568

**รายงานผลการปฏิบัติตามมาตรการป้องกันและแก้ไขผลกระทบสิ่งแวดล้อม
และมาตรการติดตามตรวจสอบผลกระทบสิ่งแวดล้อม (ระยะดำเนินการ)
โครงการโรงพยาบาลสินแพทย์ ลำลูกกา**

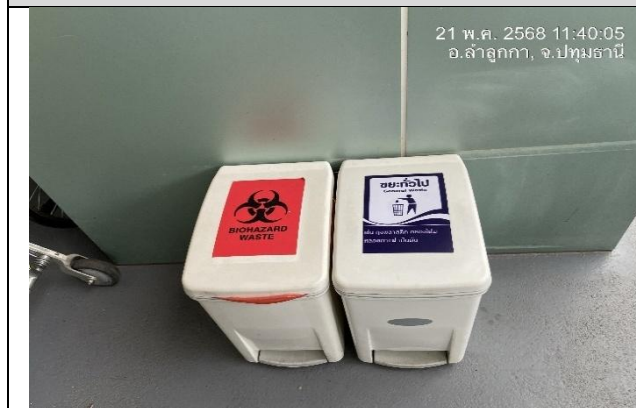
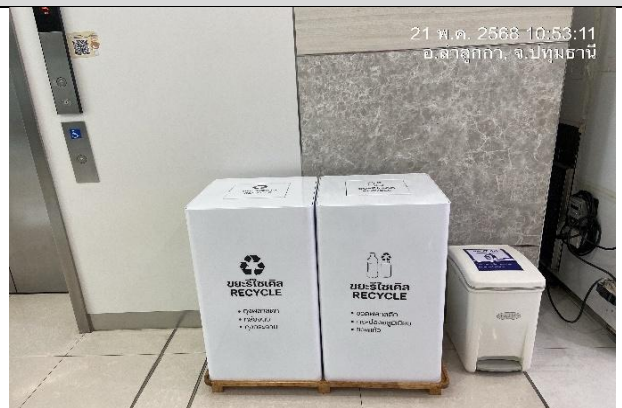
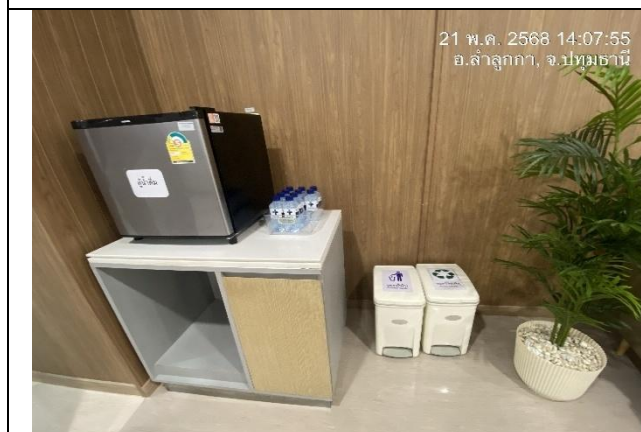
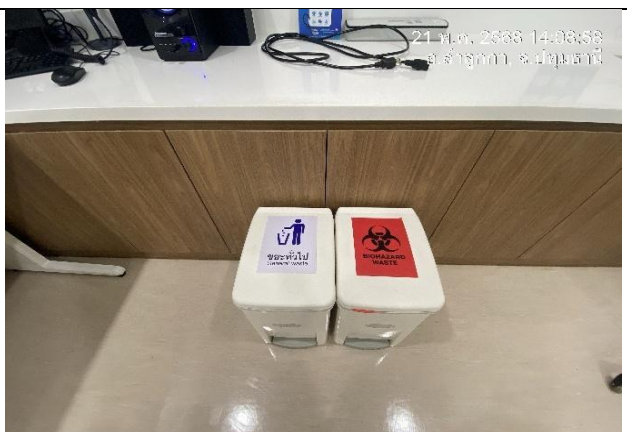
รูปที่ 2-19 ถังมูลฝอยและการแยกมูลฝอยจากแหล่งกำเนิด

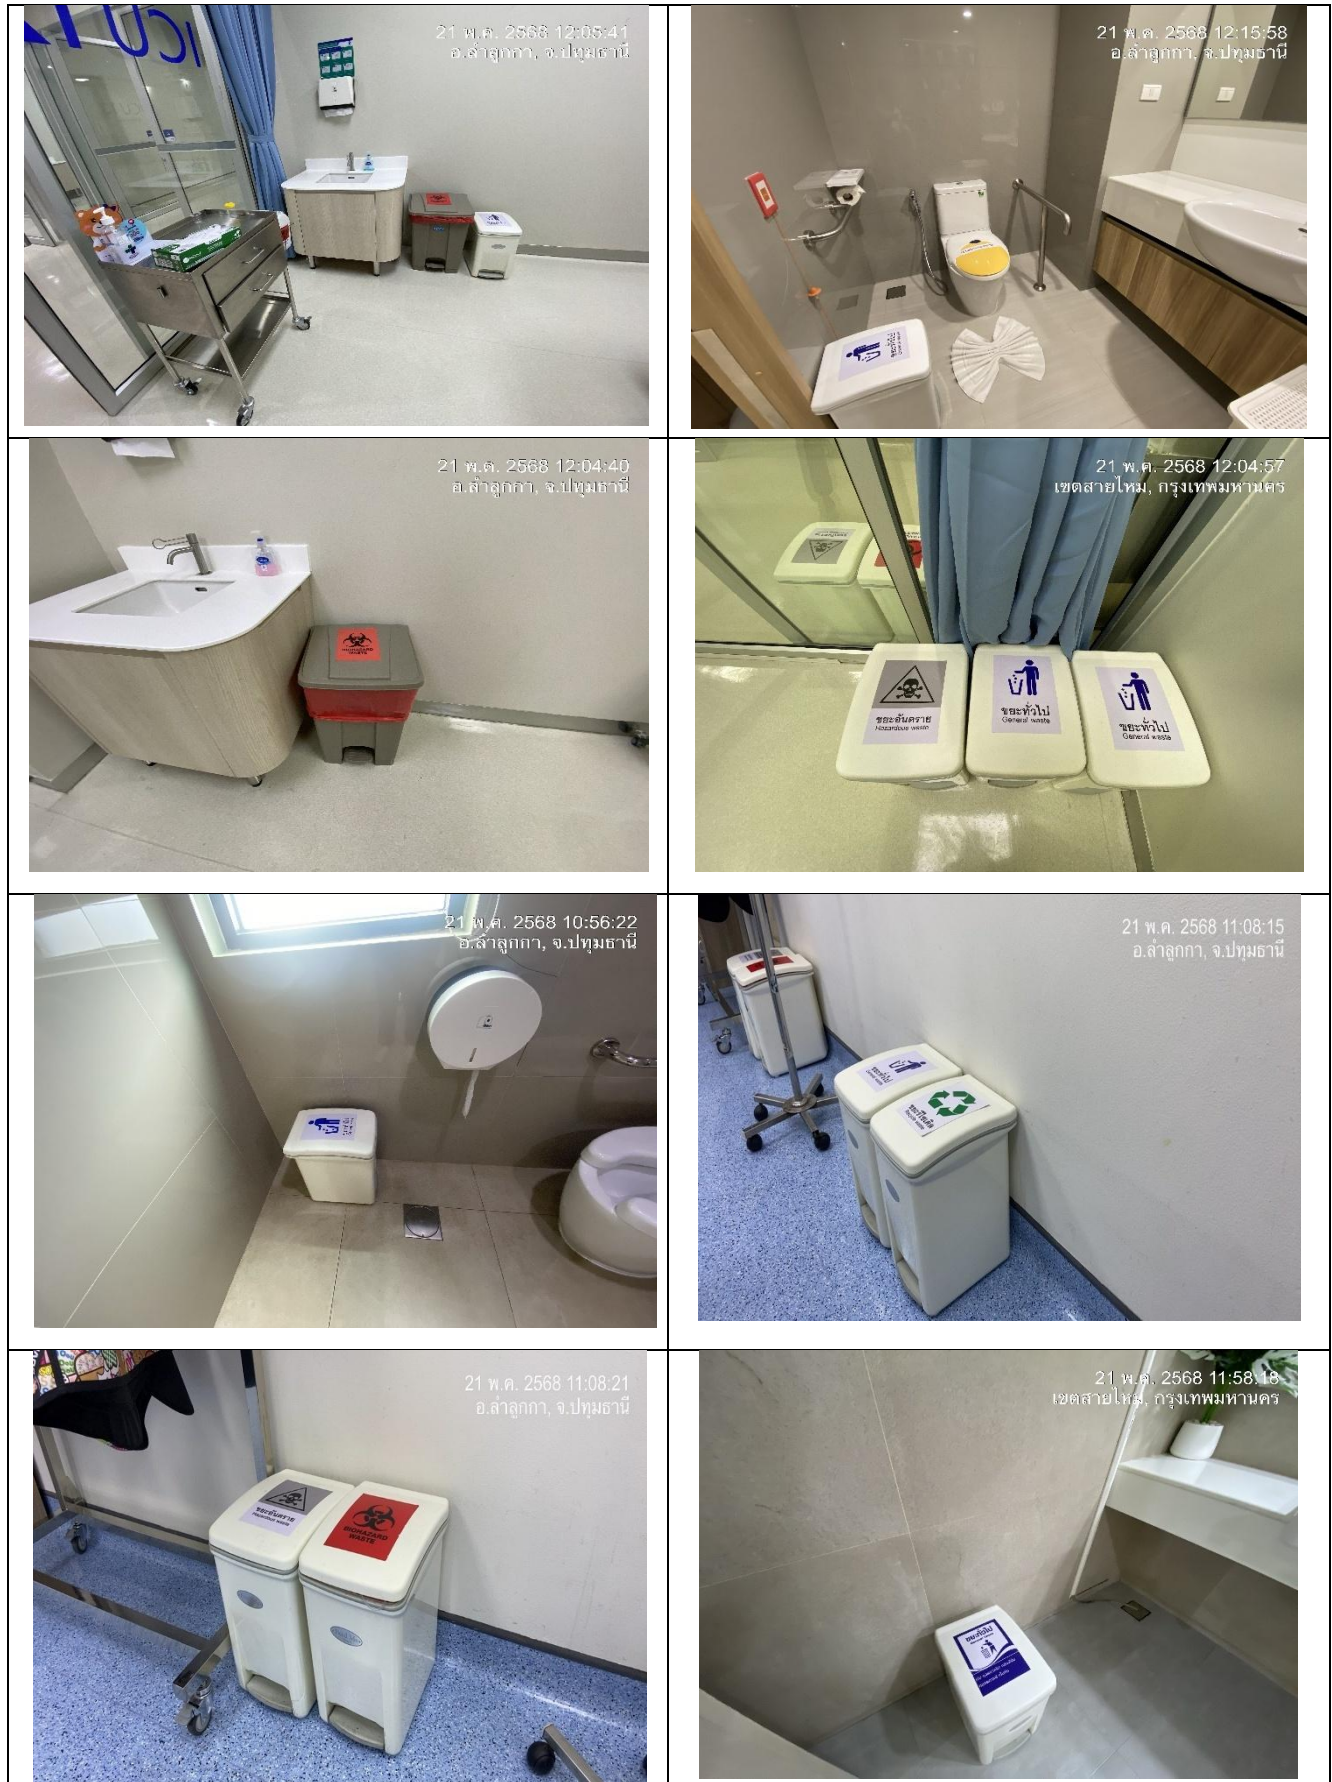
รูปที่ 2-19 ถึงมูลฝอยและการแยกมูลฝอยจากแหล่งกำเนิด (ต่อ)

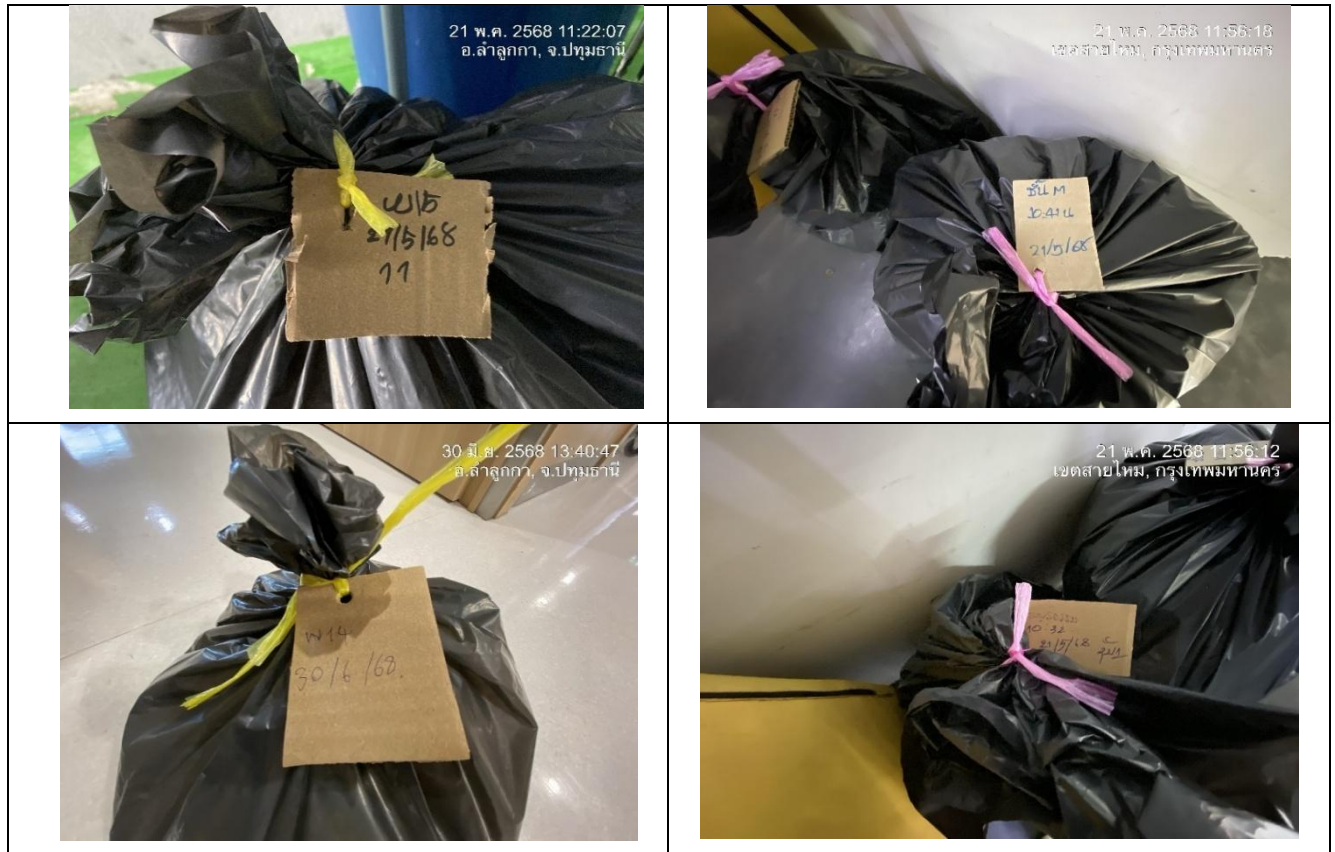
รูปที่ 2-21 ฉลากติดข้างภาชนะมูลฝอยที่บรรจุ

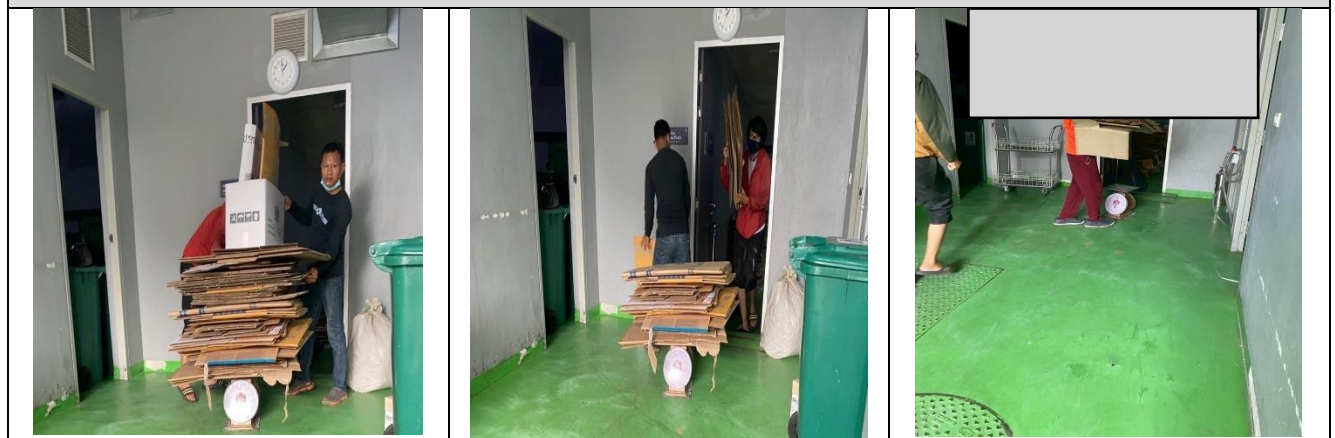
รูปที่ 2-22 การขายขยะ Recycle ให้กับผู้รับซื้อ

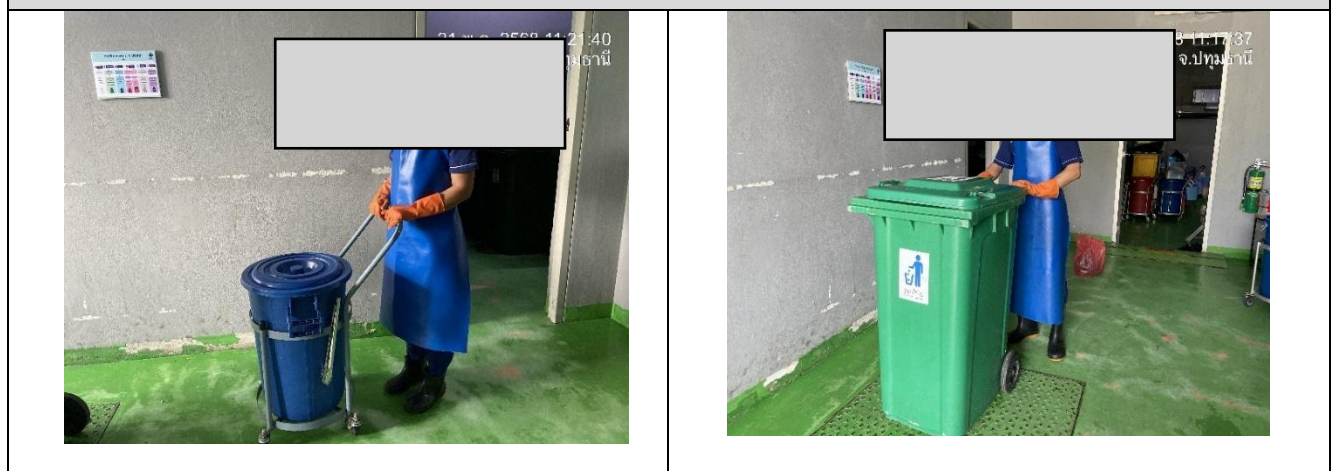
รูปที่ 2-23 การจัดเก็บมูลฝอยโดยใช้รถเข็น

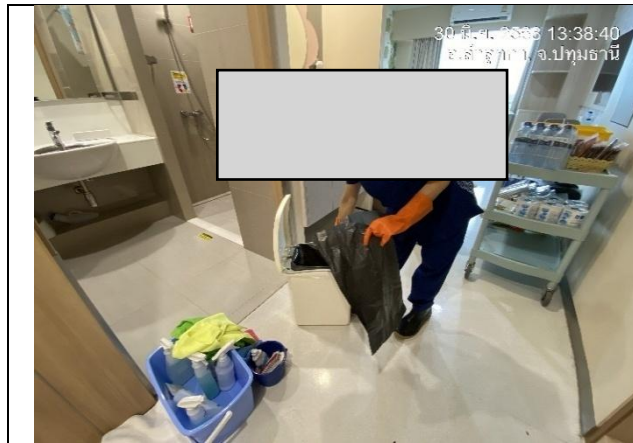
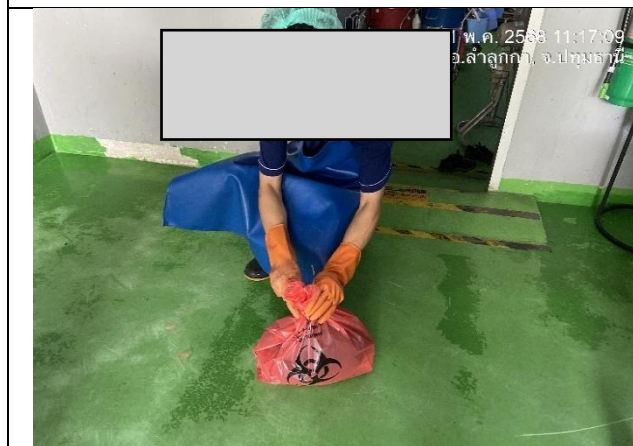
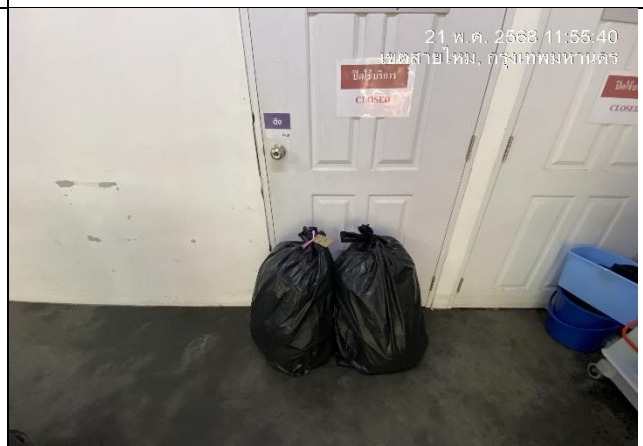
รูปที่ 2-24 การมัดถุงมูลฝอย

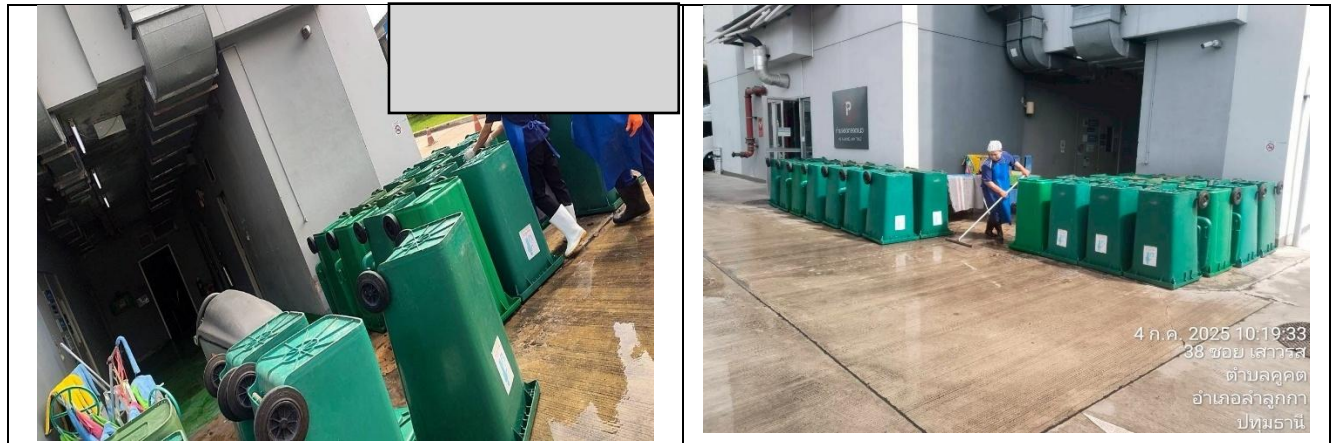
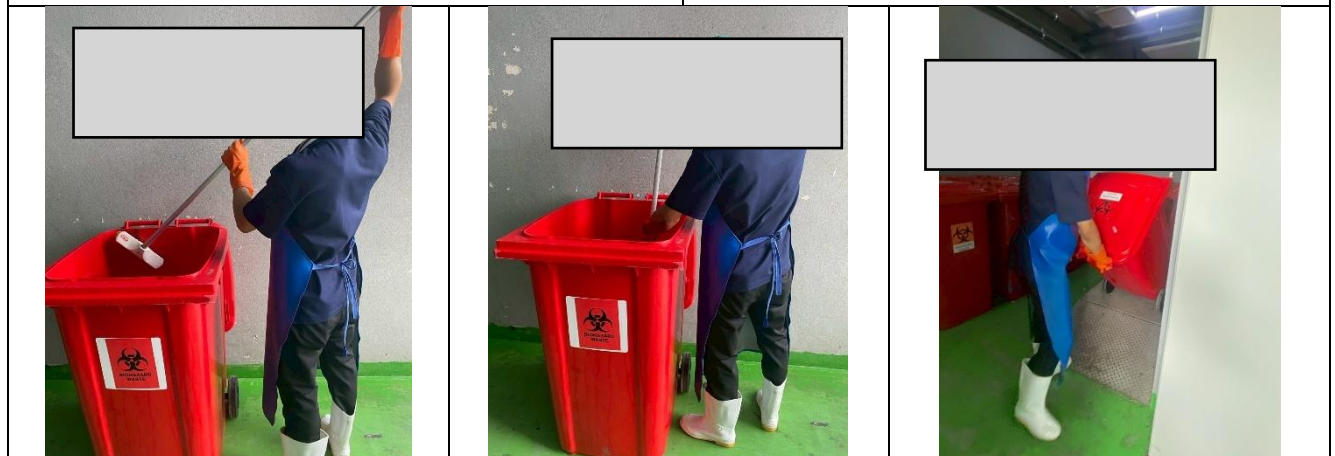
รูปที่ 2-26 การทำความสะอาดภาชนะบรรจุมูลฝอยและห้องมูลฝอยรวม

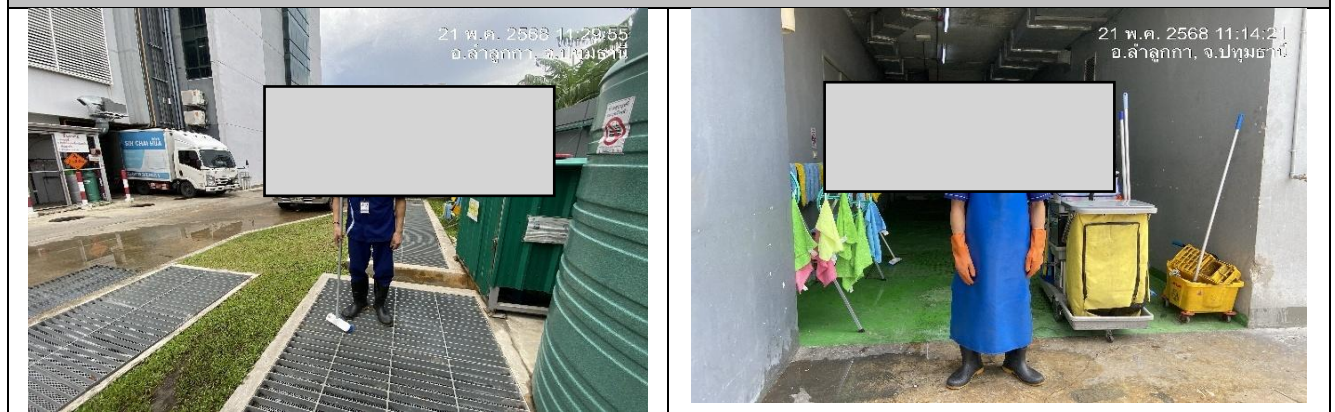
รูปที่ 2-27 อุปกรณ์ป้องกันส่วนบุคคลในการปฏิบัติงานสำหรับพนักงานเก็บขนมูลฝอย

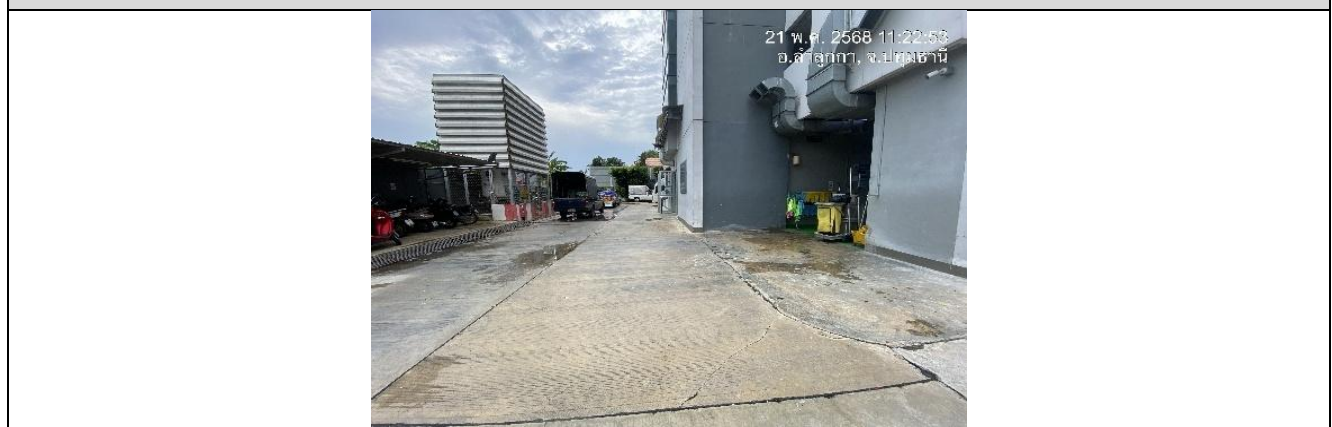
รูปที่ 2-29 บริเวณที่จอดรถ รถเก็บมูลฝอยเพื่อเทียบเก็บขนมูลฝอย

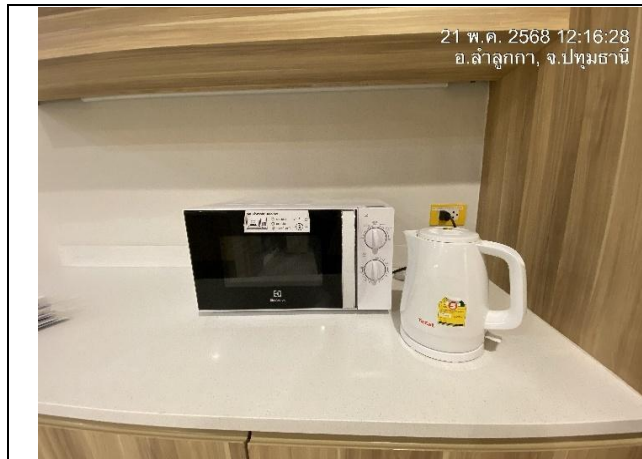
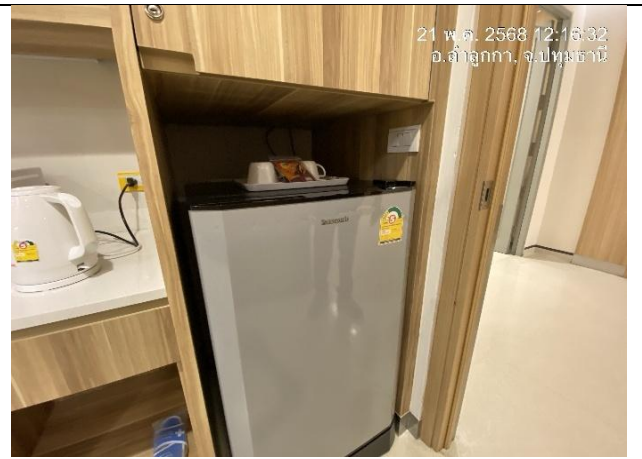
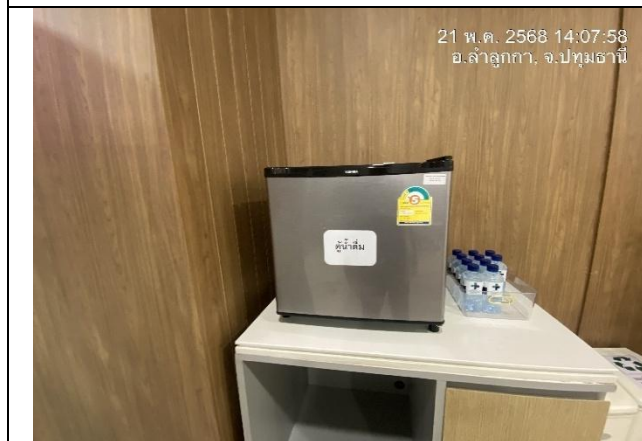
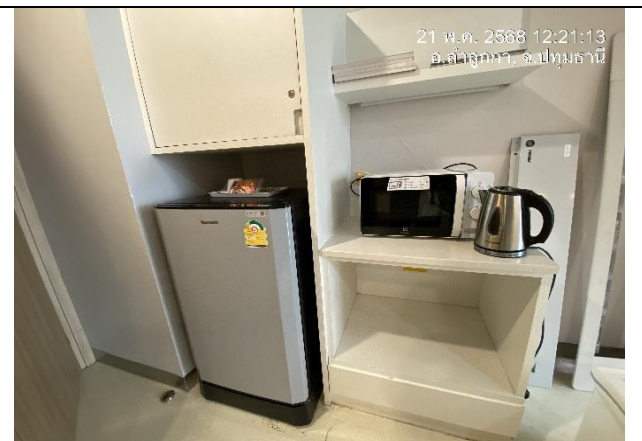
รูปที่ 2-30 อุปกรณ์ไฟฟ้ารุ่นประหยัดไฟเบอร์ 5 และการใช้หลอดประหยัดไฟ

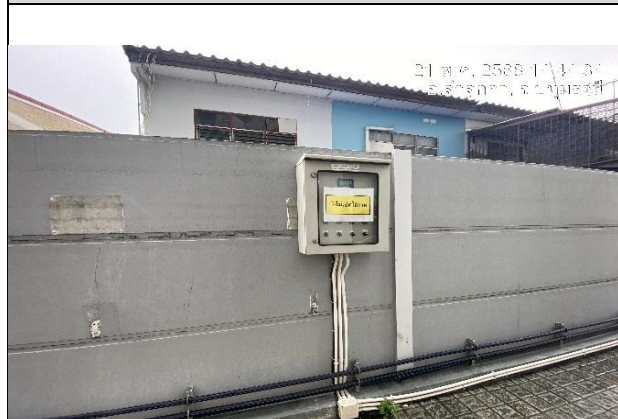
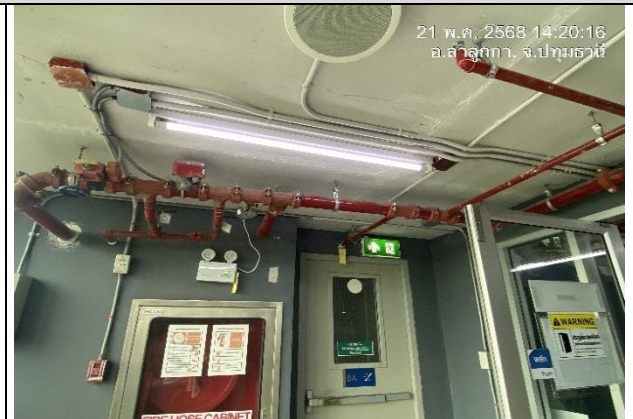
รูปที่ 2-31 อุปกรณ์เดินสายไฟฟ้า และอุปกรณ์ไฟฟ้าที่ถูกต้องตามมาตรฐาน

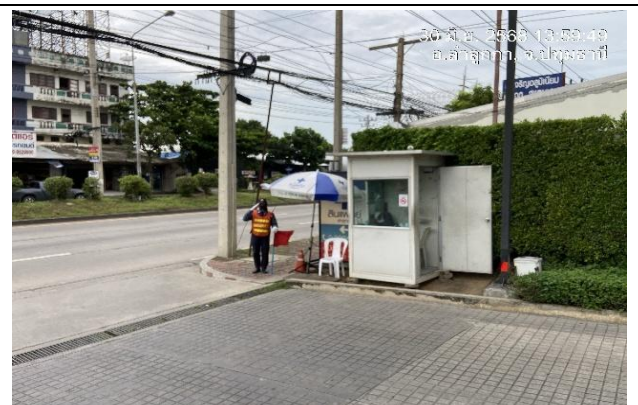
รูปที่ 2-33 ป้อม และ รปภ.ประจำบริเวณทางเข้าออกโครงการ

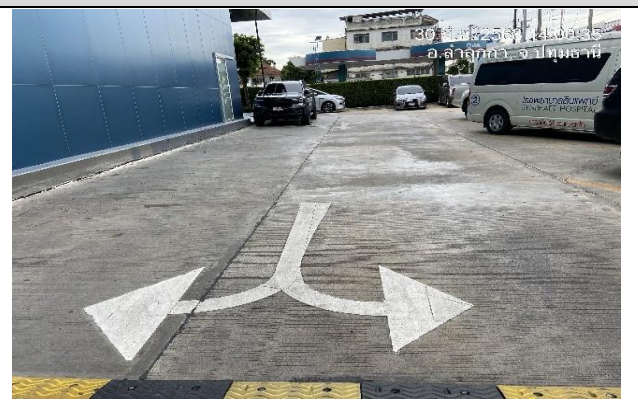
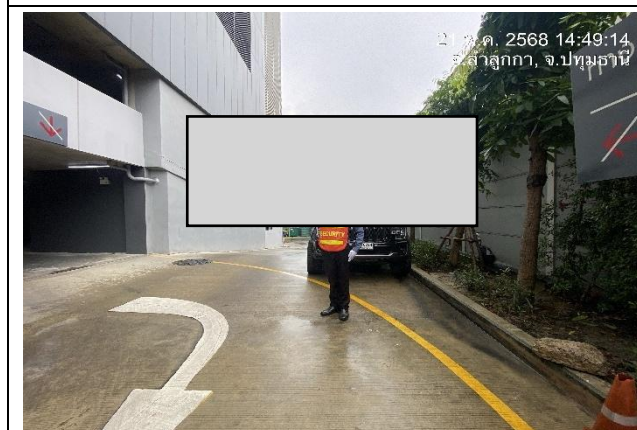
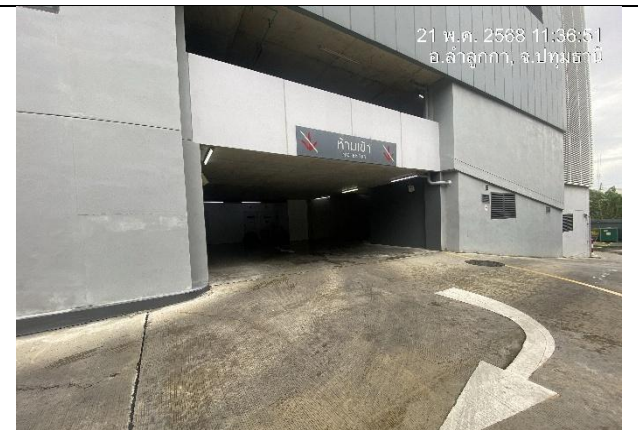
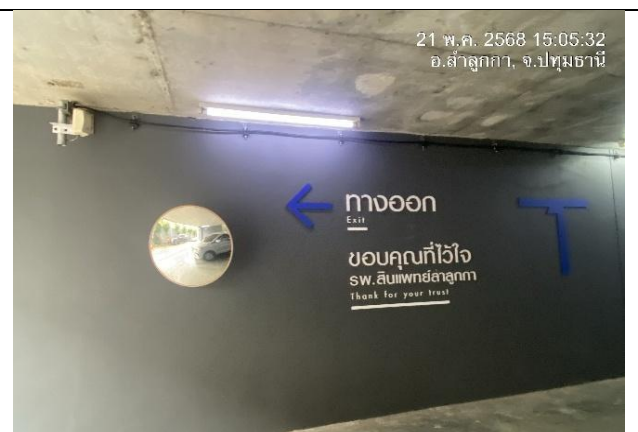
รูปที่ 2-34 การจัดการด้านจราจร เครื่องหมายช่องจราจรและลูกศรบอกทาง

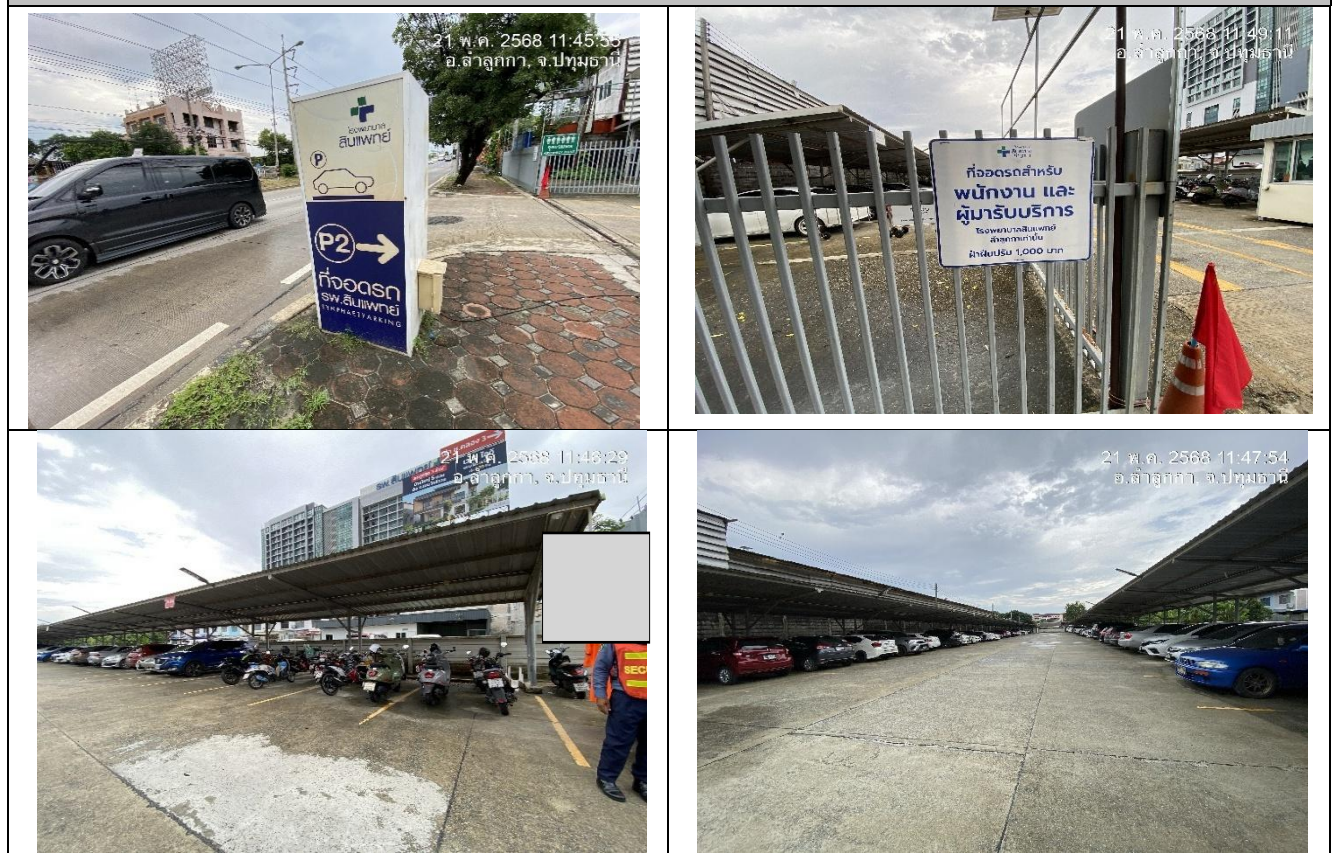
รูปที่ 2-36 ที่จอดรถภายนอกโครงการสำหรับพนักงานโรงพยาบาล และผู้มาใช้บริการ

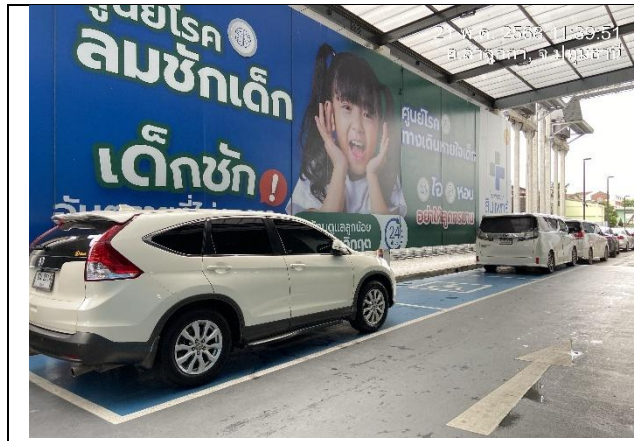
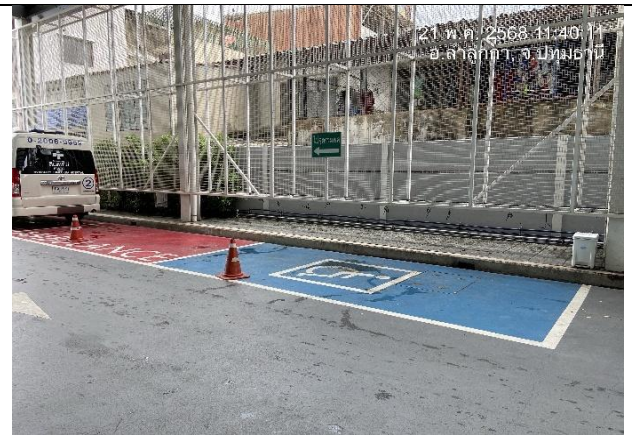
รูปที่ 2-37 ที่จอดรถคนพิการ

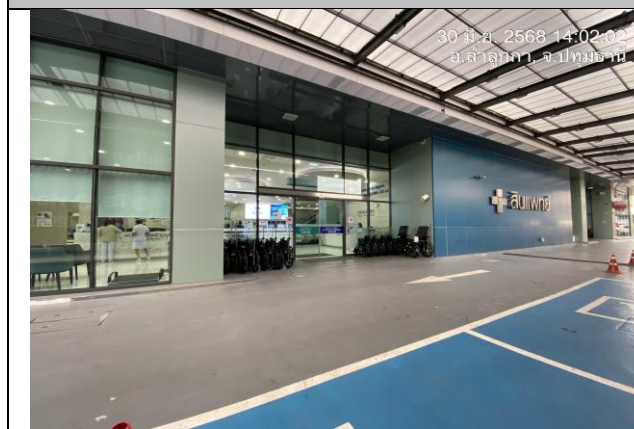
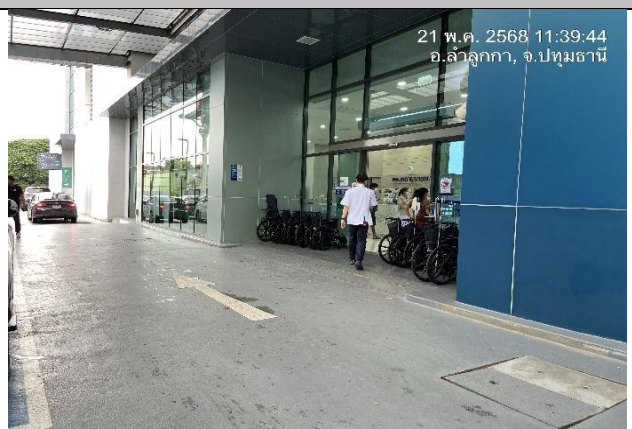
รูปที่ 2-38 จุด Drop Off ผู้มาใช้บริการ

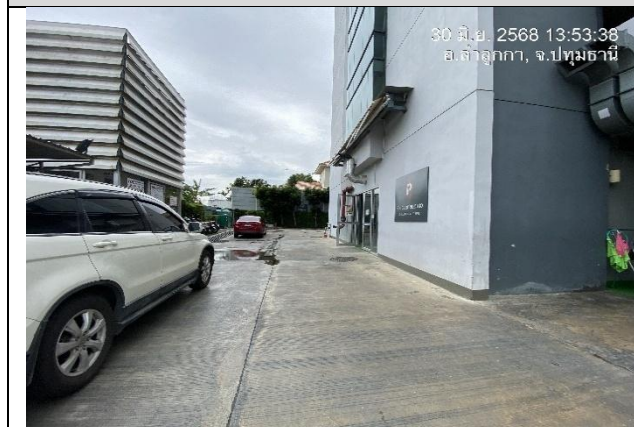
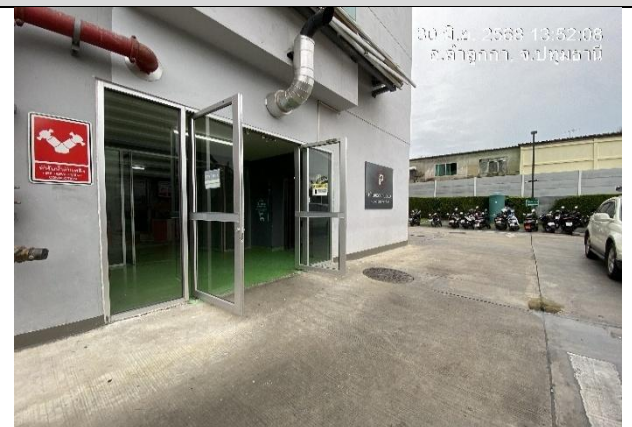
รูปที่ 2-39 จุด Drop Off ผู้มารับศพ

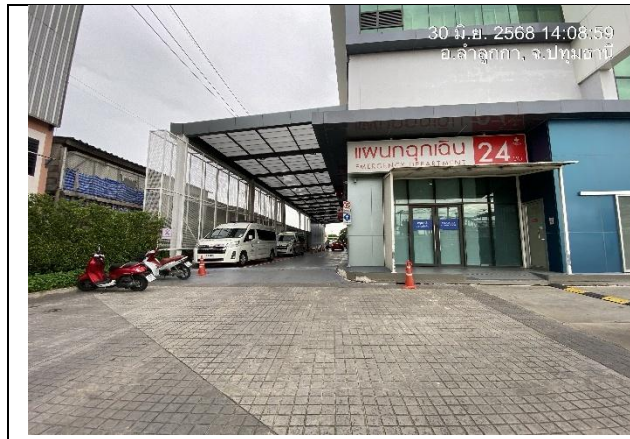
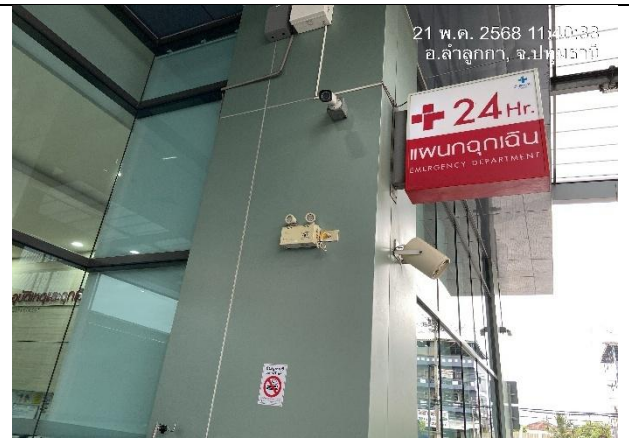
รูปที่ 2-40 จุด Drop Off สำหรับรถฉุกเฉิน

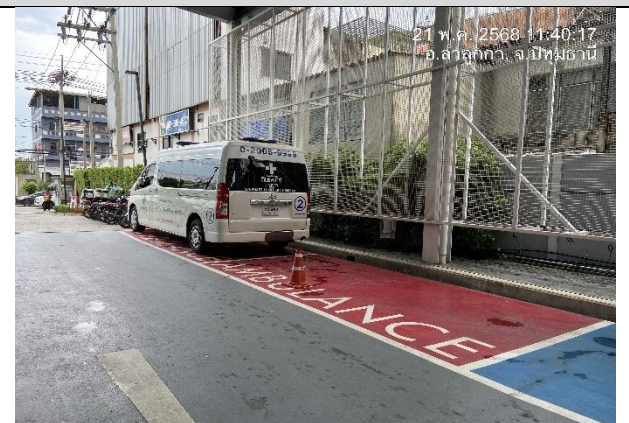
รูปที่ 2-41 ที่จอดรถพยาบาล (รถฉุกเฉิน)

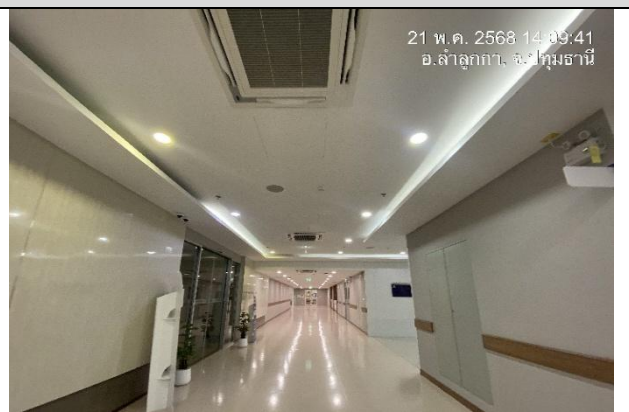
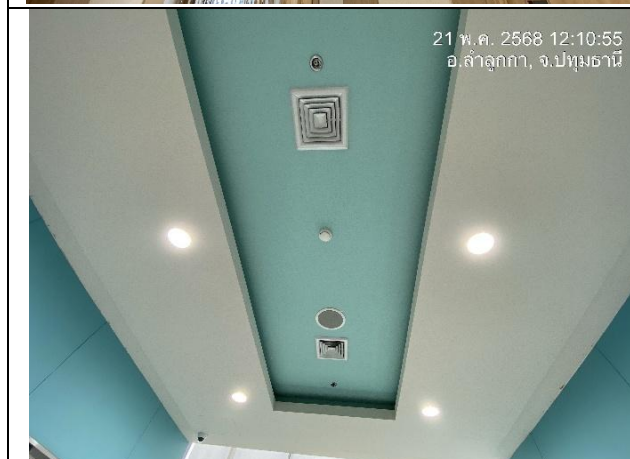
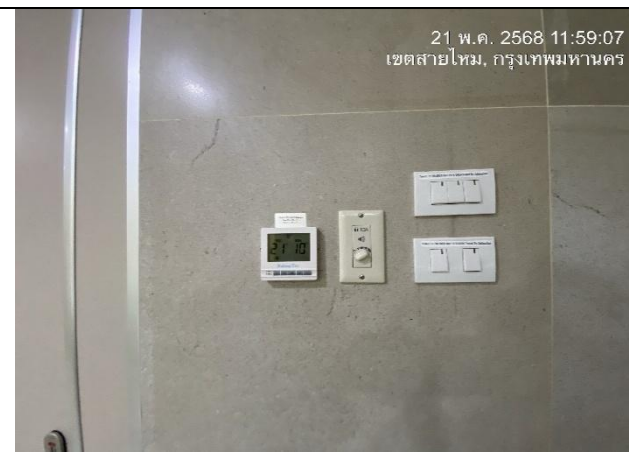
รูปที่ 2-42 ระบบปรับอากาศและระบายอากาศภายในโครงการ

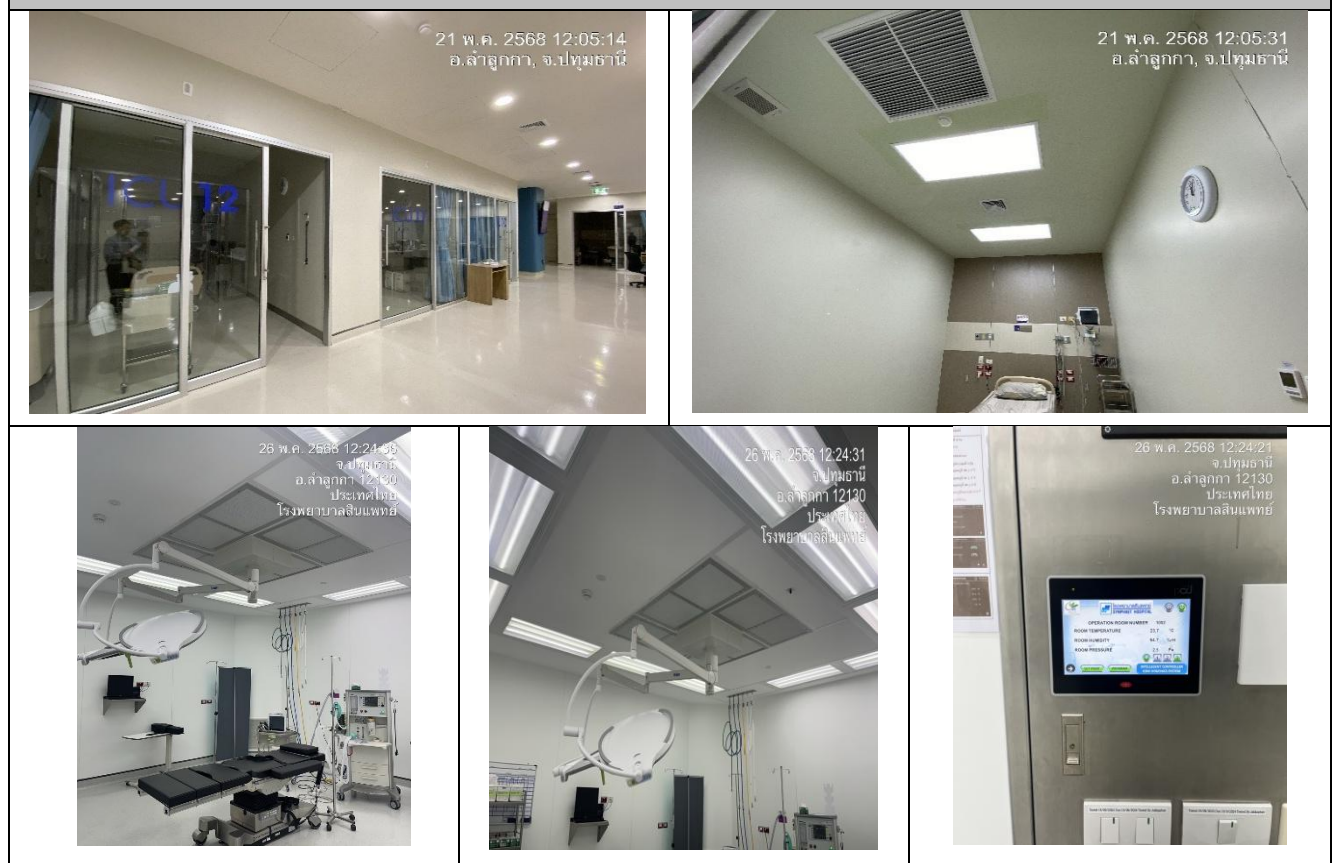
รูปที่ 2-44 ระบบปรับอากาศและระบายอากาศสำหรับห้องไอซียู ห้องผ่าตัด และห้องแยกโรค

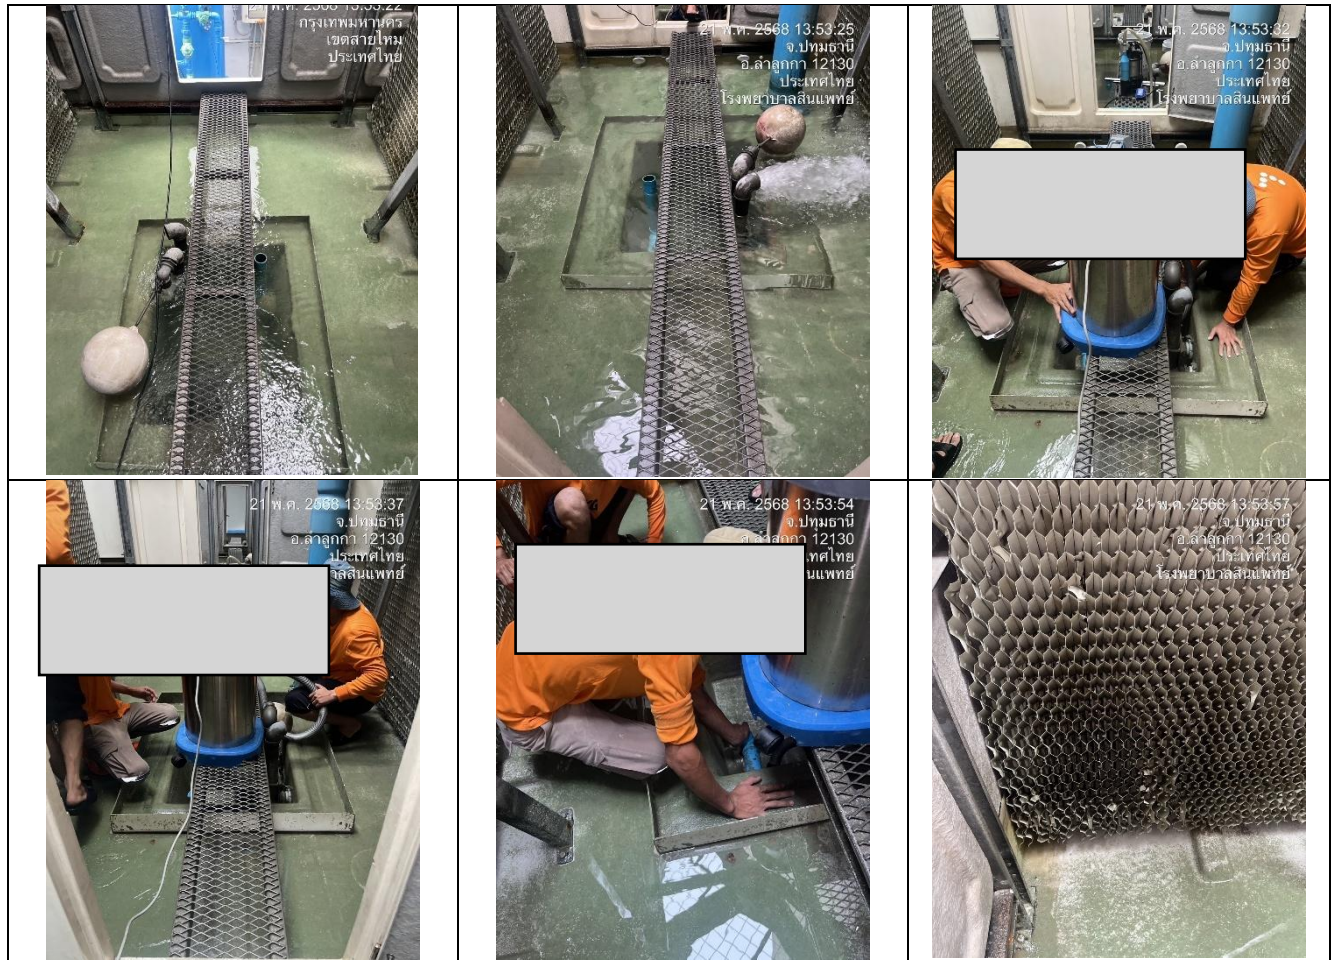
รูปที่ 2-45 การตรวจสอบและการทำความสะอาดห่อฝังเย็น

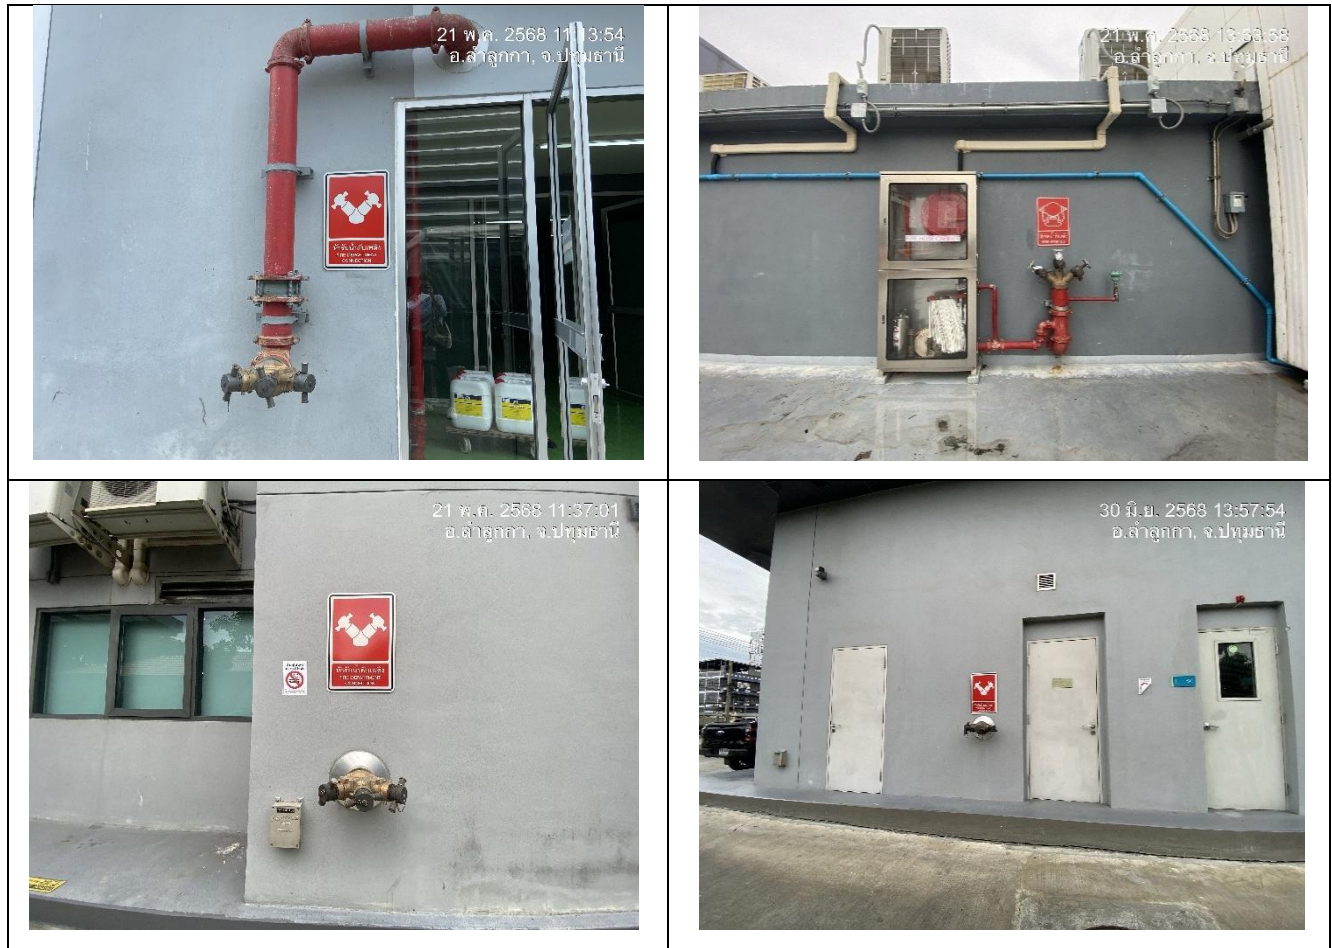
รูปที่ 2-49 จุดหัวรับดับเพลิง

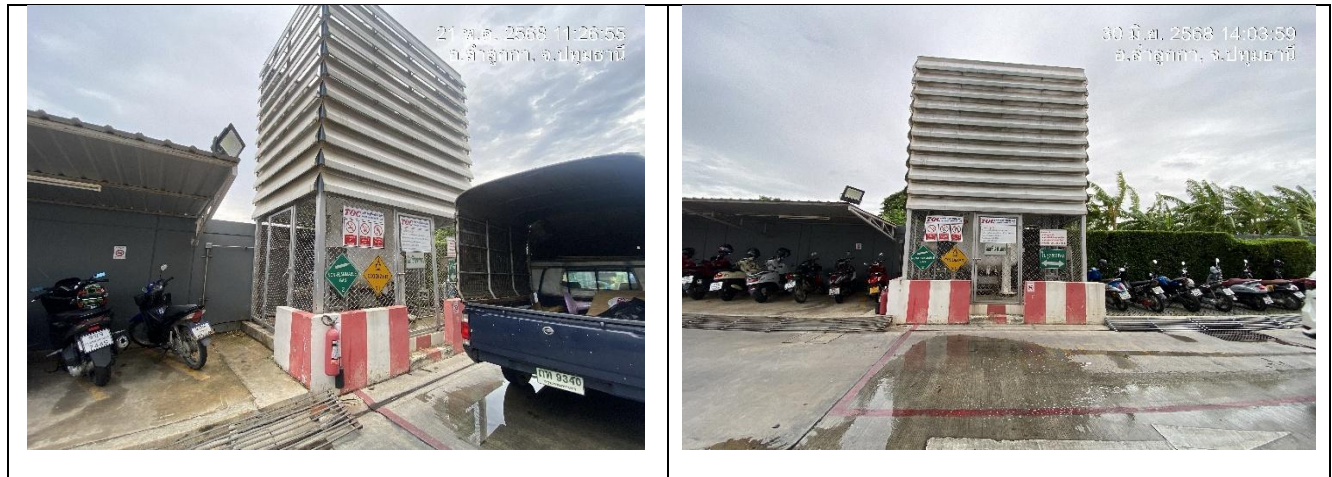
รูปที่ 2-55 การติดตั้งระบบก๊าซทางการแพทย์

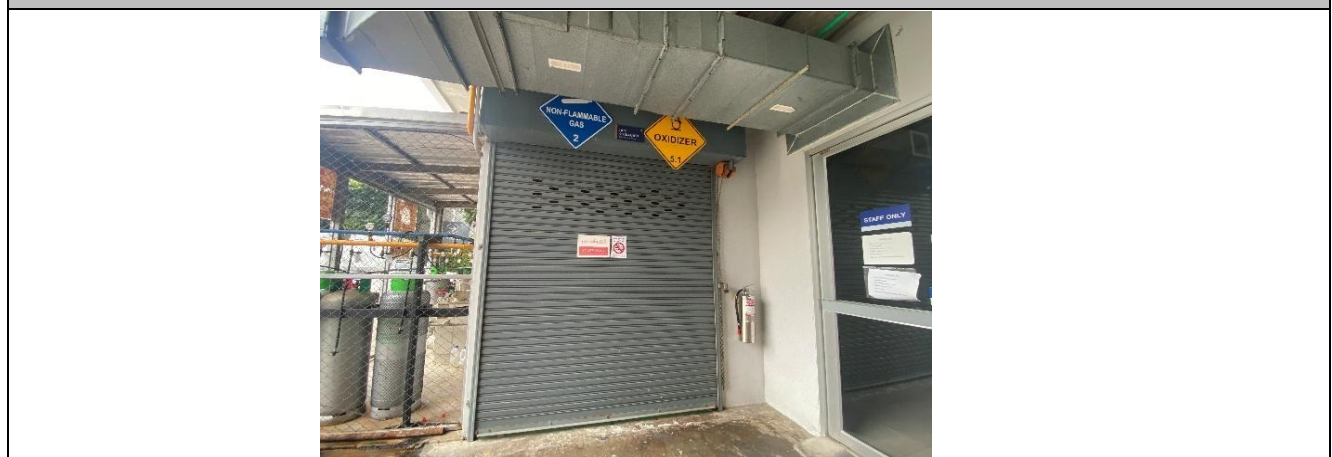
รูปที่ 2-56 ป้าย “ห้ามเข้าใกล้” หน้าห้องเก็บก๊าซทางการแพทย์

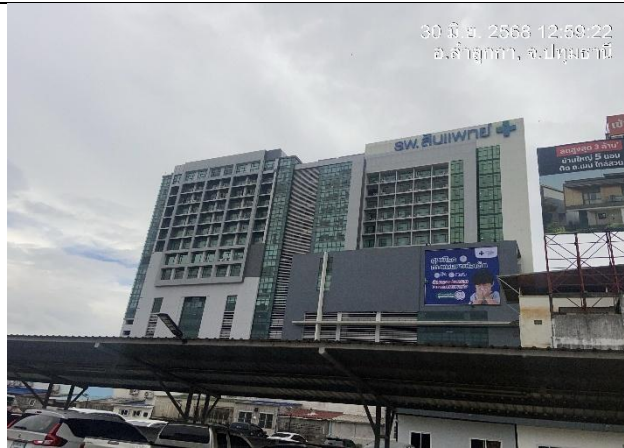
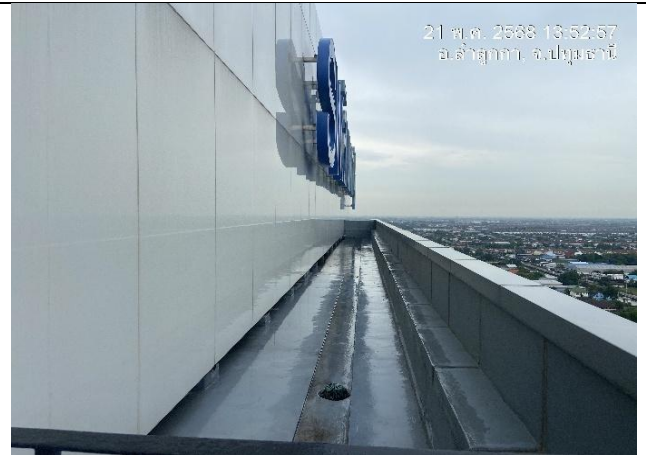
รูปที่ 2-60 ป้ายโรงพยาบาลที่ตั้งบนสุดของอาคาร
