รายงานผลการปฏิบัติตามมาตรการป้องกันและแก้ไข
ผลกระทบสิ่งแวดล้อม และมาตรการติดตามตรวจสอบ
ผลกระทบสิ่งแวดล้อม (ระยะดำเนินการ)
โครงการโรงพยาบาลสินแพทย์ ลำลูกกา
ระหว่างเดือนมกราคม - มิถุนายน พ.ศ.2568

ที่ตั้งโครงการ : ถนนลำลูกกา ตำบลคูคต อำเภอลำลูกกา จังหวัดปทุมธานี
เจ้าของโครงการ : บริษัท สินแพทย์ ลำลูกกา จำกัด
ที่อยู่ : 37/29 หมู่ที่ 3 ตำบลคูคต อำเภอลำลูกกา จังหวัด
ปทุมธานี

เดือนที่จัดทำรายงาน : ระหว่างเดือนมกราคม - เดือนมิถุนายน 2568

**รายงานผลการปฏิบัติตามมาตรการป้องกันและแก้ไขผลกระทบสิ่งแวดล้อม
และมาตรการติดตามตรวจสอบผลกระทบสิ่งแวดล้อม (ระยะดำเนินการ)
โครงการโรงพยาบาลสินแพทย์ ลำลูกกา**

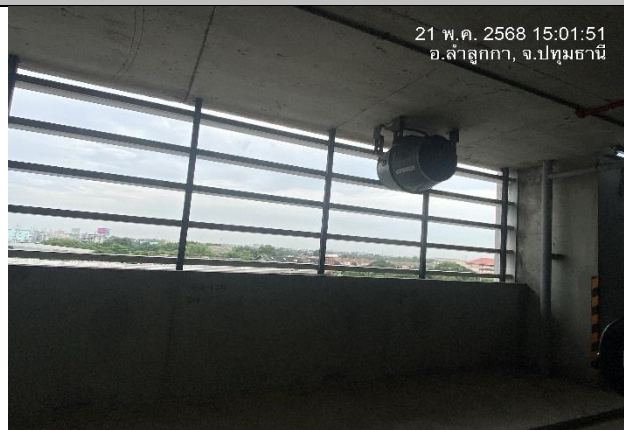
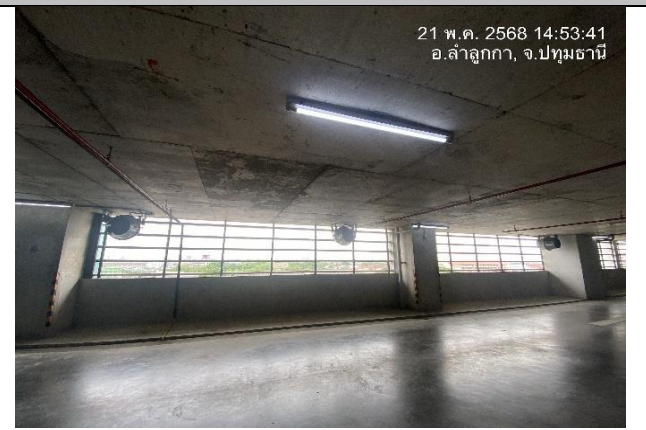
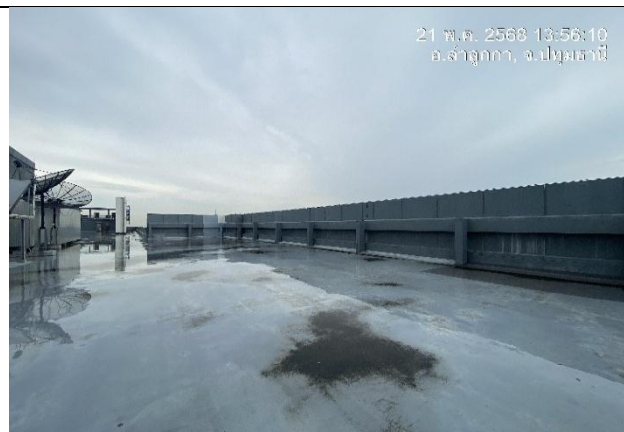
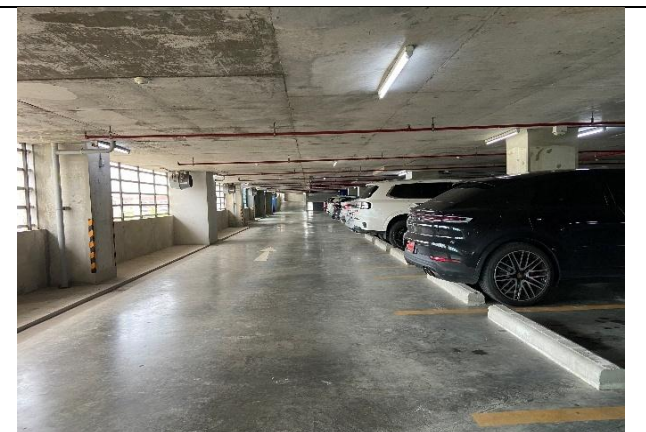
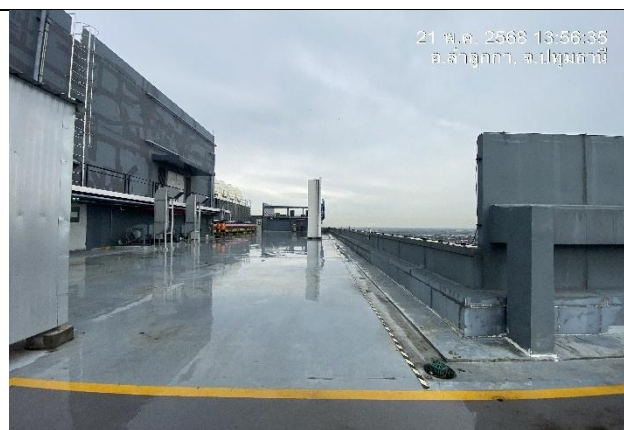
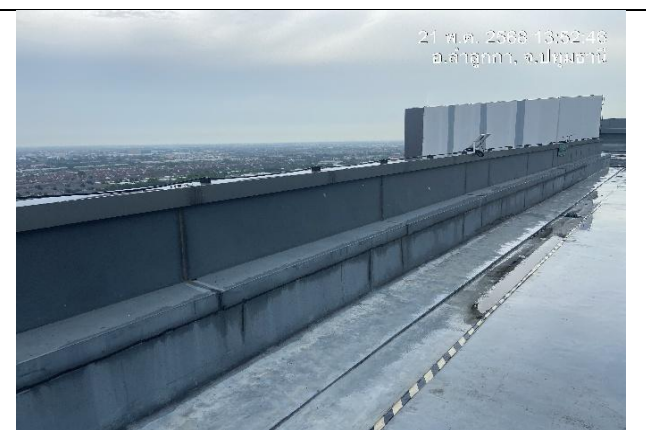
รูปที่ 2-61 ราวกันตกบริเวณรอบพื้นที่โครงการ
