รายงานผลการปฏิบัติตามมาตรการป้องกันและแก้ไขผลกระทบสิ่งแวดล้อม
และมาตรการติดตามตรวจสอบคุณภาพสิ่งแวดล้อม
ระยะดำเนินการ ระหว่างเดือนกรกฎาคม-ธันวาคม 2565
(ฉบับปกปิดข้อมูลที่มีกฎหมายคุ้มครอง)

โรงแรมเดอะ ยามา ภูเก็ต

(ชื่อเดิม โครงการ KATA YAMA)

บริษัท ปุณนาการ จำกัด

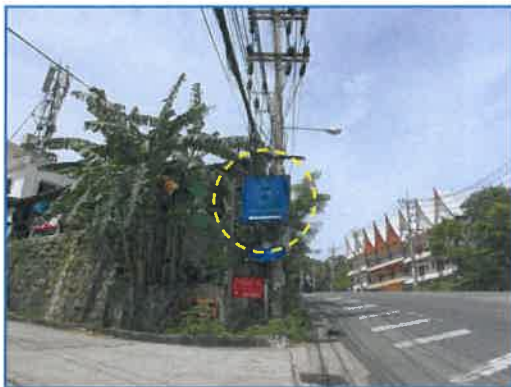
ภาพถ่ายที่ 2.2-4 ป้ายแสดงทางเข้า-ออกโครงการ

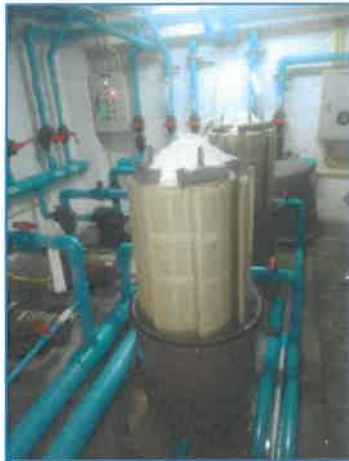
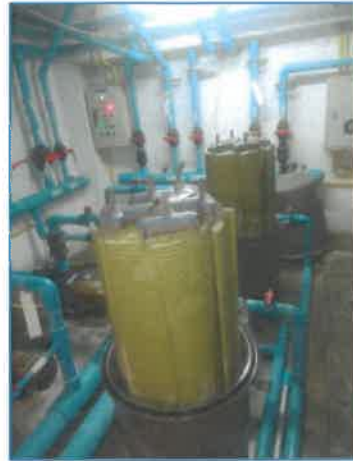
ภาพถ่ายที่ 2.2-11(2) การล้างทำความสะอาดถังน้ำใช้และระบบกรองน้ำใช้ (ต่อ)

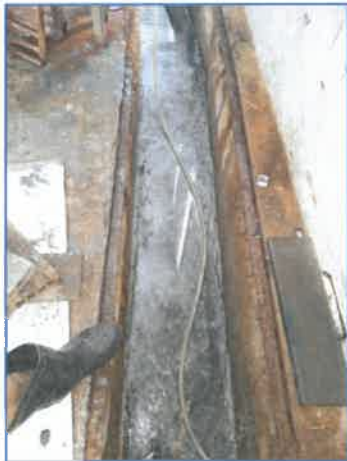
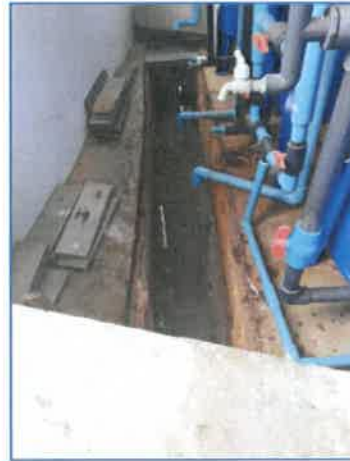
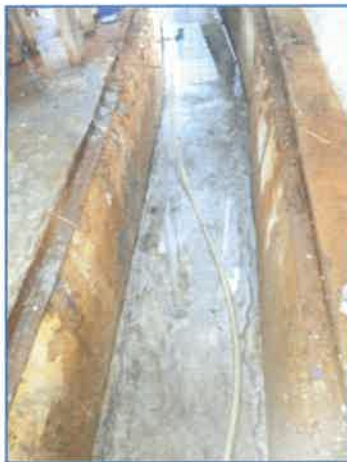
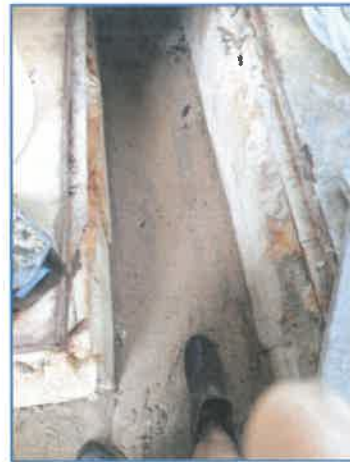
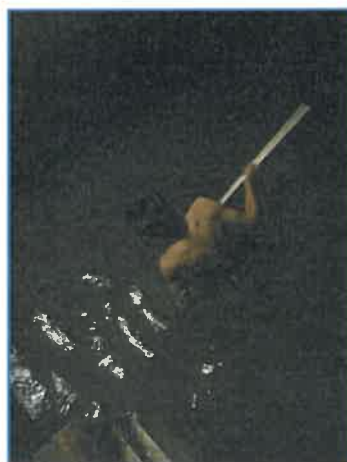
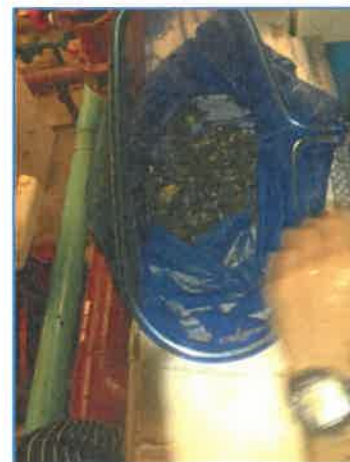
ภาพถ่ายที่ 2.2-14การลอกตะกอนจากรางระบายน้ำและบ่อพักน้ำ

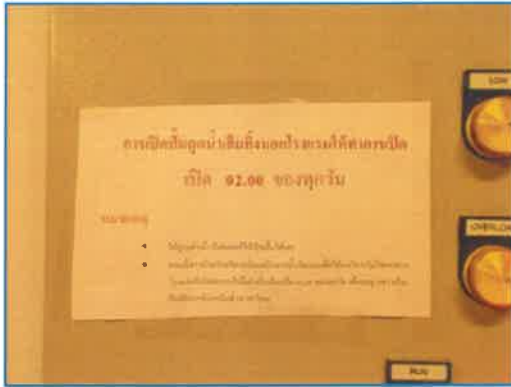
ภาพถ่ายที่ 2.2-15ป้ายแสดงแนวทางจัดการระบายน้ำ
ช่วงฝนตก

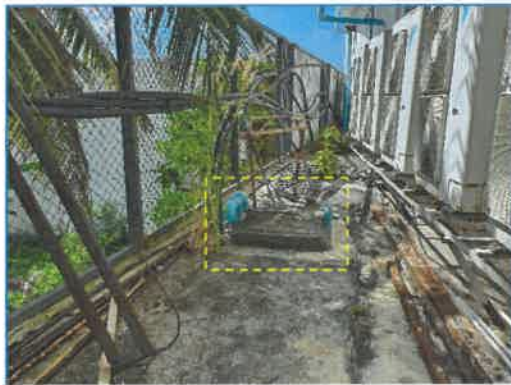
ภาพถ่ายที่ 2.2-16(2) ระบบท่อ vent พิธีเพื่อระบาย
ก๊าซมีเทน

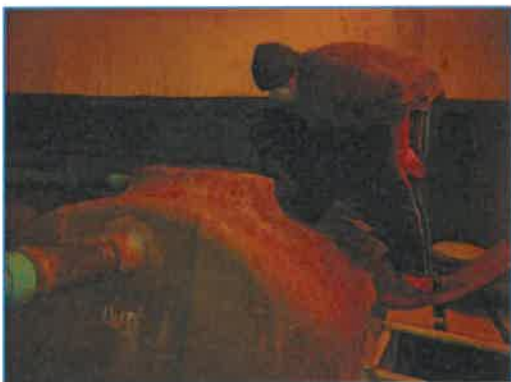
ภาพถ่ายที่ 2.2-16(4) การลอกตะกอนจากถังตกตะกอน

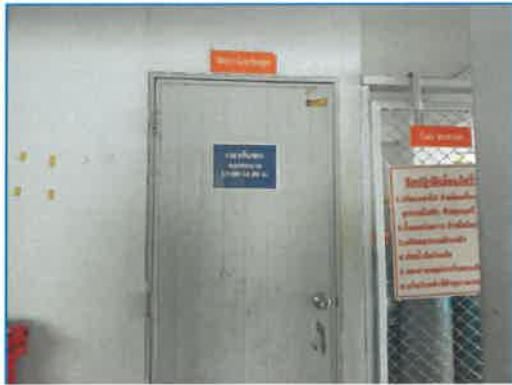
ห้องพักขยะเปียก

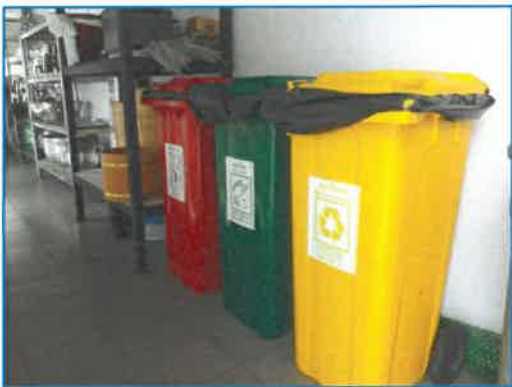
ถังขยะห้องครัว

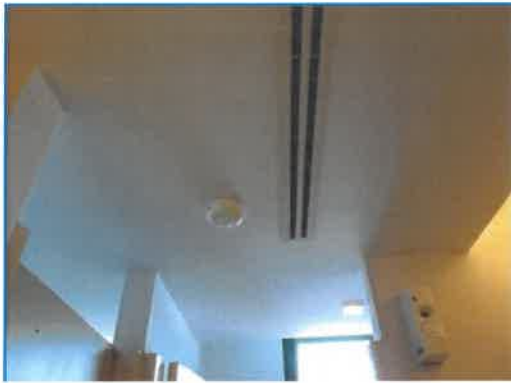
ภาพถ่ายที่ 2.2-24 อุปกรณ์ไฟฟ้าส่องสว่างในห้องน้ำส่วนกลางแบบมีเซ็นเซอร์ตรวจจับ

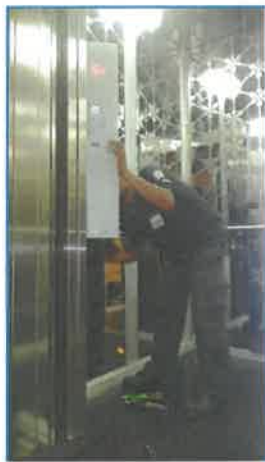
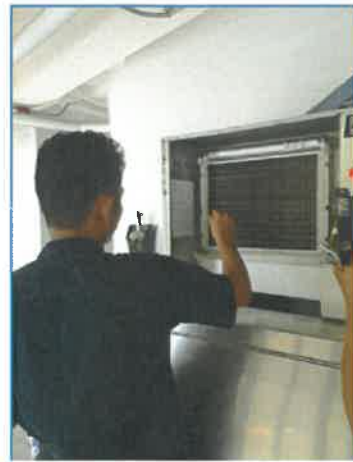
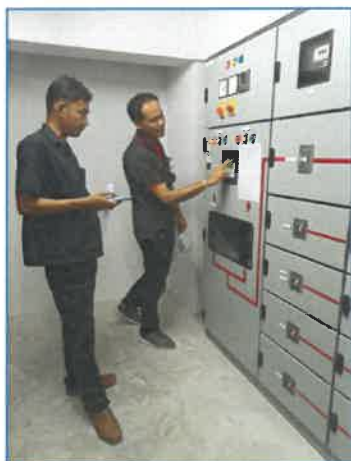
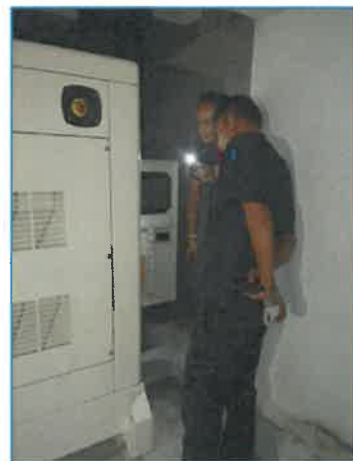
ภาพถ่ายที่ 2.2-25 การซ่อมบำรุงระบบไฟฟ้า

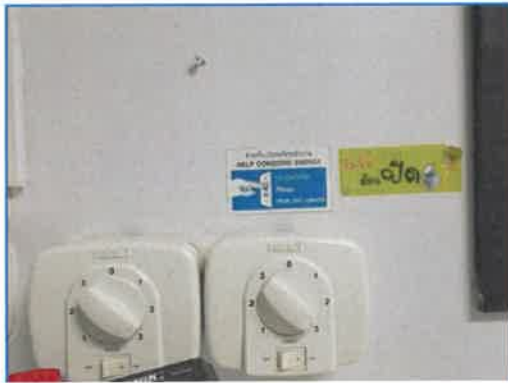
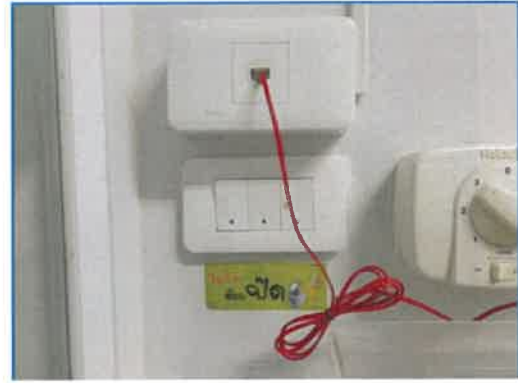
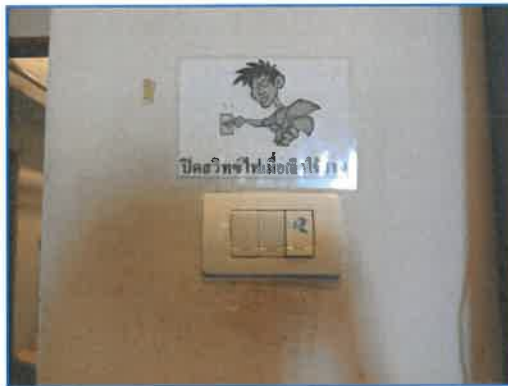
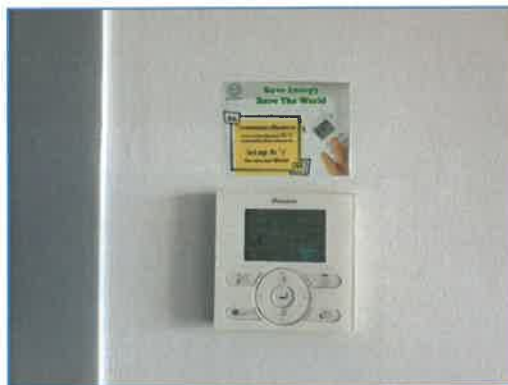
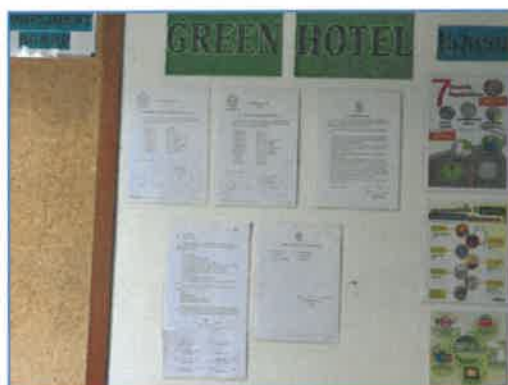
ภาพถ่ายที่ 2.2-26 ป้ายรณรงค์การประหยัดพลังงานและป้ายเข้าร่วมโครงการ Green Hotel

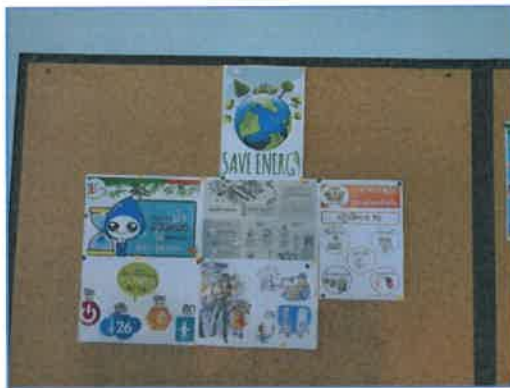
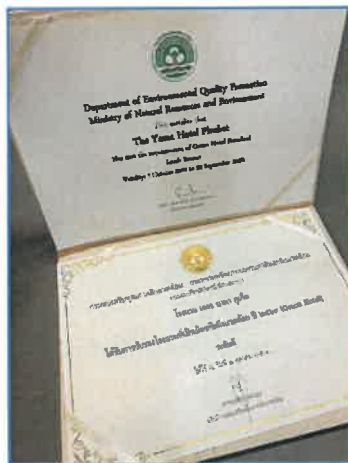
ภาพถ่ายที่ 2.2-26 ป้ายรณรงค์การประหยัดพลังงานและป้ายเข้าร่วมโครงการ Green Hotel(ต่อ)

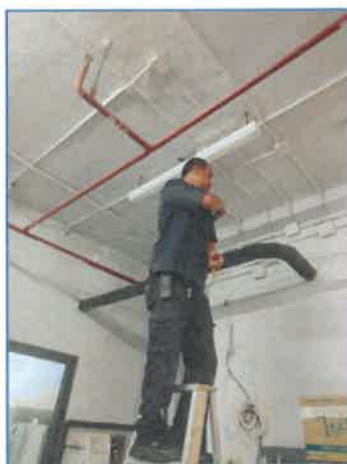
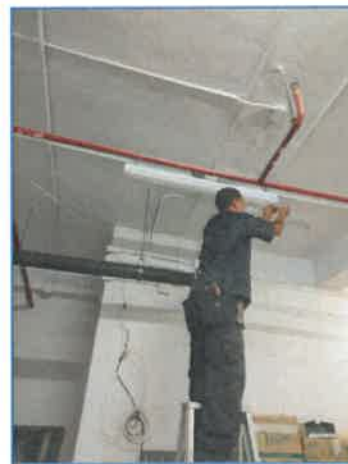
ภาพถ่ายที่ 2.2-27 การทำความสะอาดหลอดไฟส่องสว่างของเจ้าหน้าที่

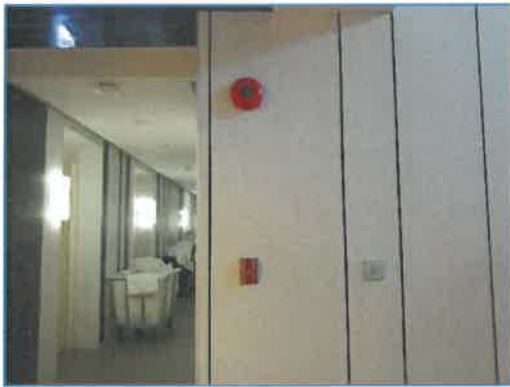
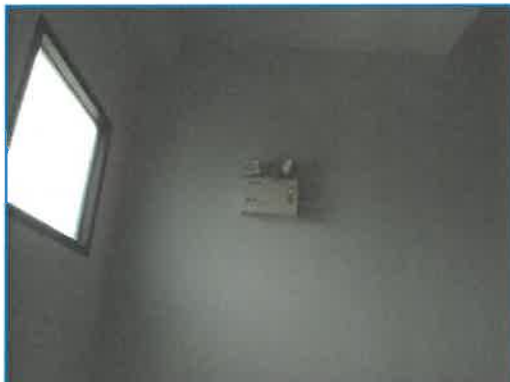
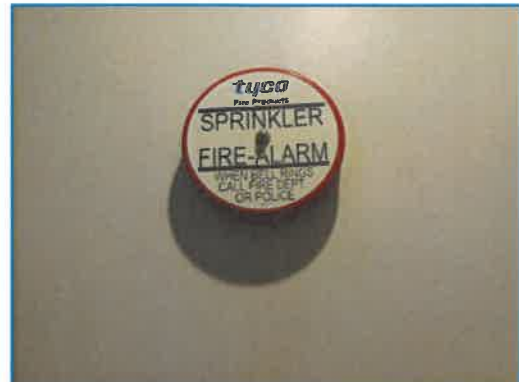
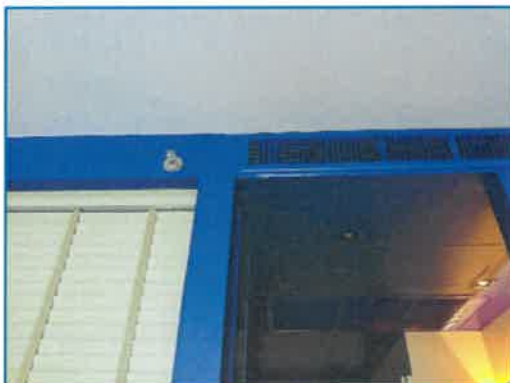
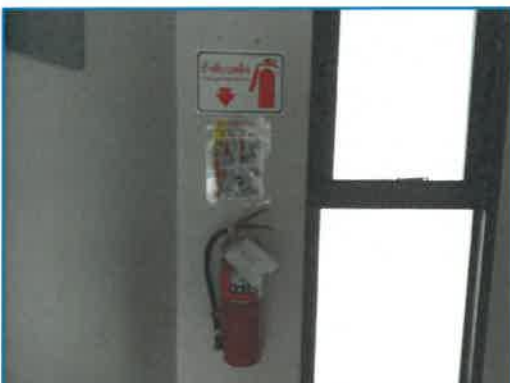
ภาพถ่ายที่ 2.2-28 ระบบแจ้งเตือนอัคคีภัยและป้องกันอัคคีภัยภายในโรงแรม

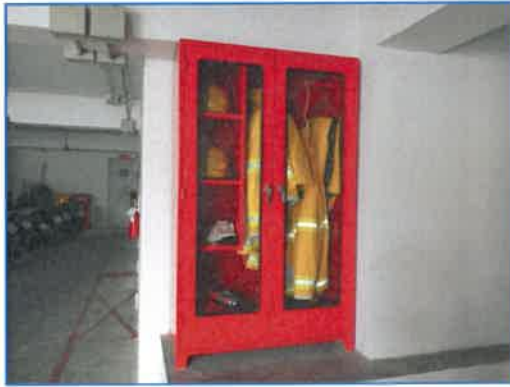
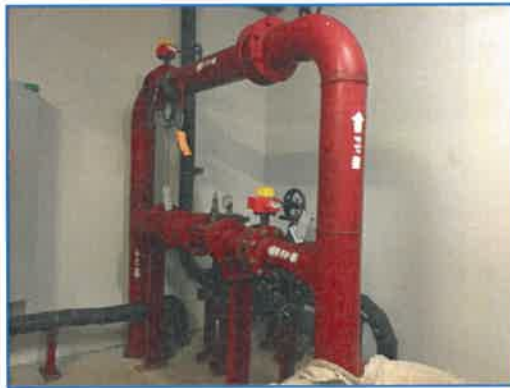
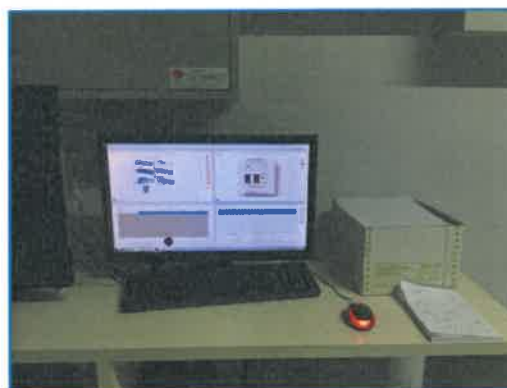
ภาพถ่ายที่ 2.2-28 ระบบแจ้งเตือนอัคคีภัยและป้องกันอัคคีภัยภายในโรงแรม (ต่อ)

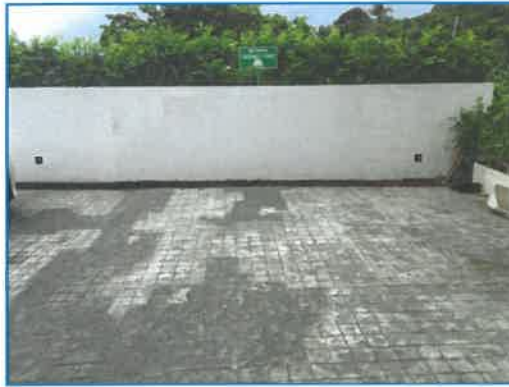
ภาพถ่ายที่ 2.2-29 จุตรวมพลของโรงแรมบริเวณด้านหน้า

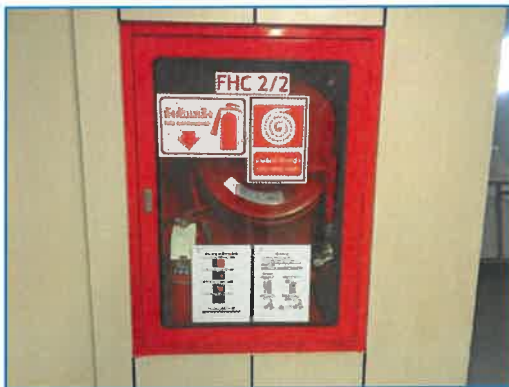
ภาพถ่ายที่ 2.2-30 บ้ายแสดงวิธีการใช้อุปกรณ์ดับเพลิง

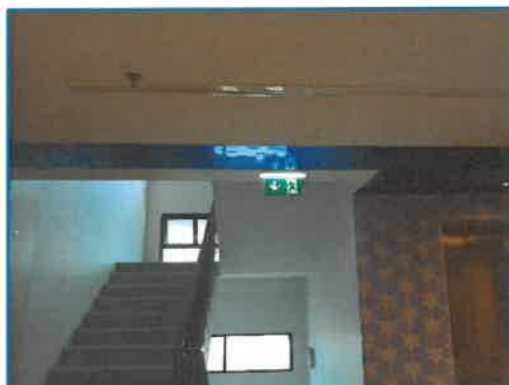
ภาพถ่ายที่ 2.2-31 บ้ายแสดงเส้นทางการอพยพหนีไฟของโรงแรม

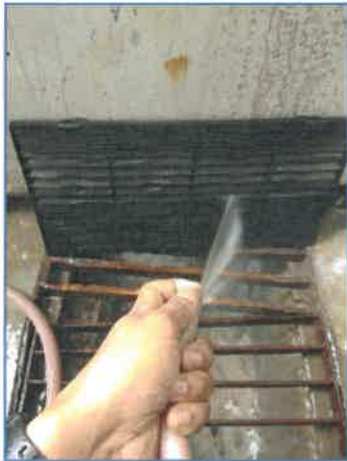
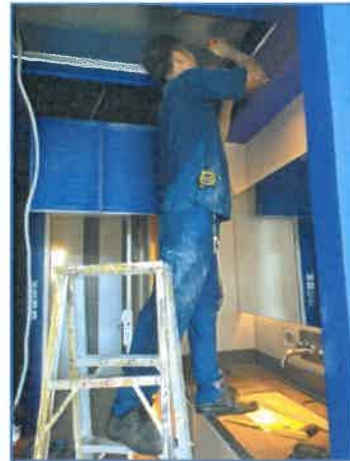
ภาพถ่ายที่ 2.2-32 การทำความสะอาดเครื่องปรับอากาศ

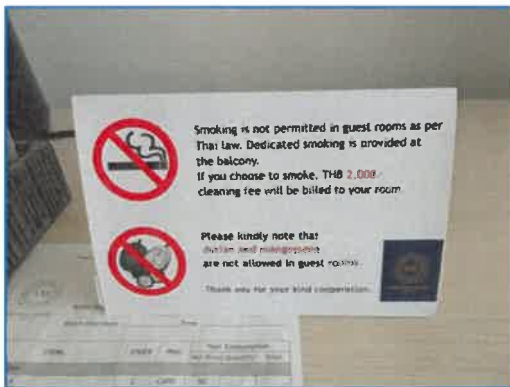
ภาพถ่ายที่ 2.2-33 บ้ายแสดงกฎระเบียบเบื้องต้นสำหรับผู้พักอาศัย และข้อปฏิบัติในคู่มือประจำห้องพัก

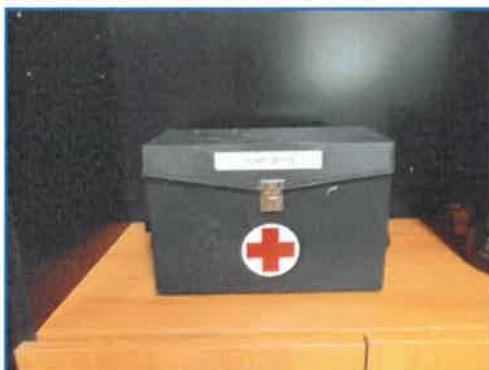
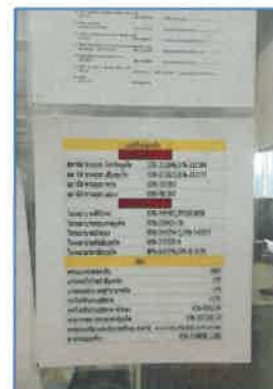
ภาพถ่ายที่ 2.2-34 อุปกรณ์ปฐมพยาบาลเบื้องต้น

ภาพถ่ายที่ 2.2-35 ประกาศแจ้งเบอร์โทรศัพท์ฉุกเฉิน

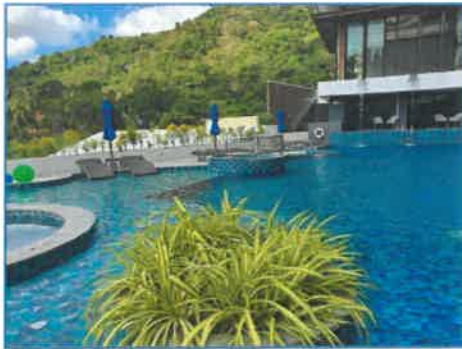
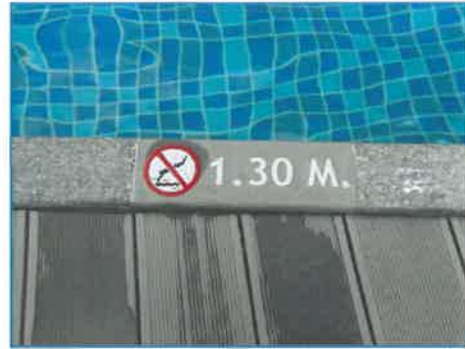
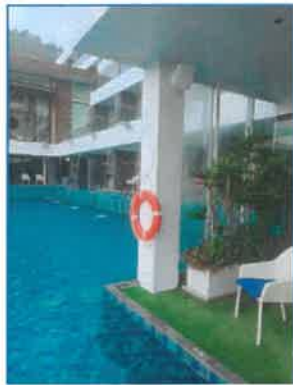
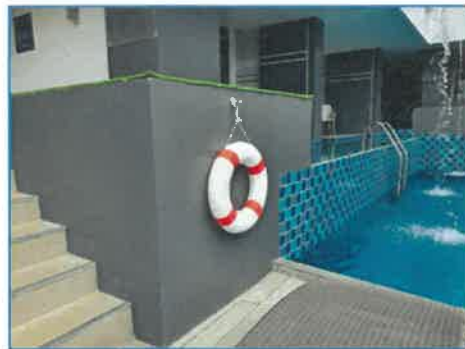
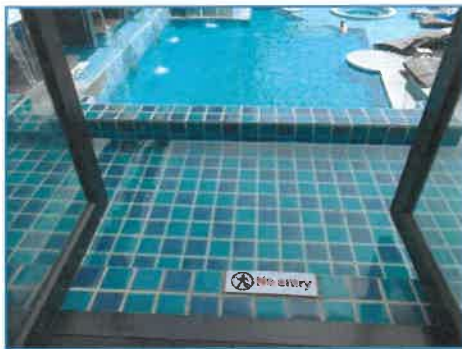
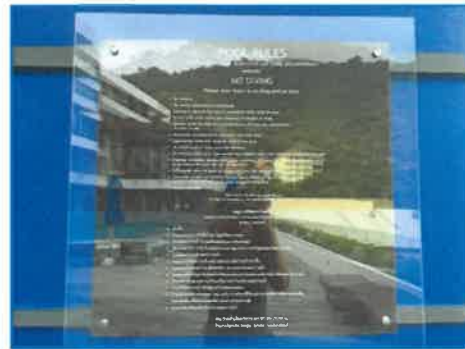
ภาพถ่ายที่ 2.2-36 สระว่ายน้ำของโรงแรม

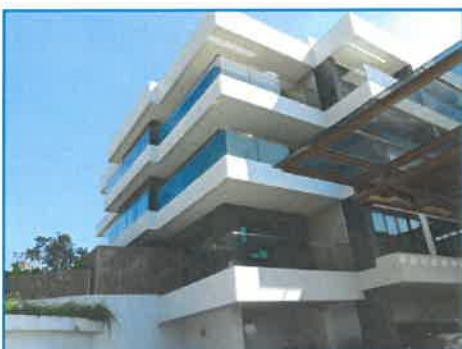
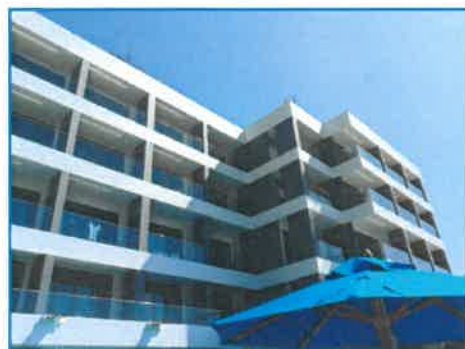
ภาพถ่ายที่ 2.2-37 กระจากเทมเปอร์ที่บริเวณระเบียงห้องพักของโรงแรม

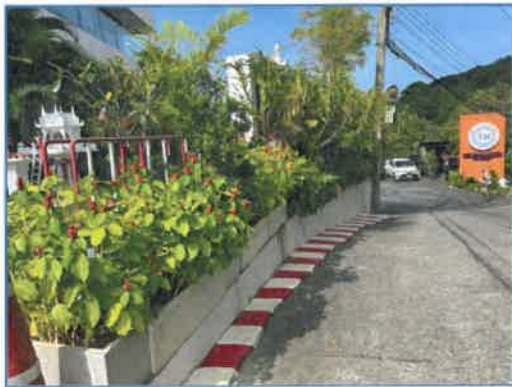
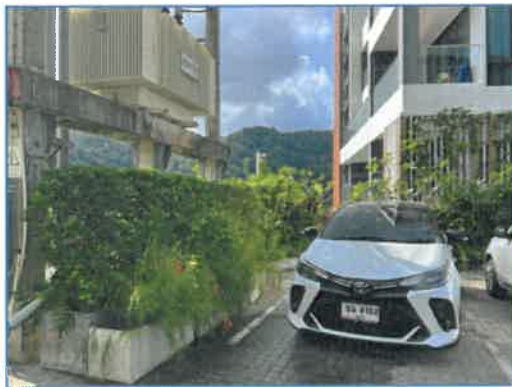
ภาพถ่ายที่ 2.2-38 พื้นที่สีเขียวของโรงแรม

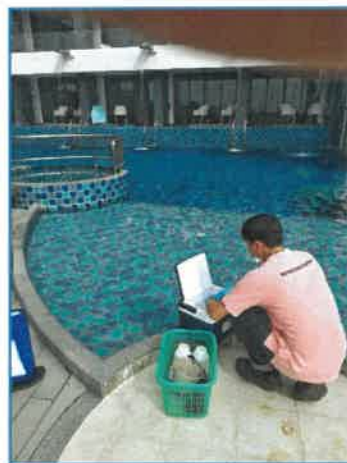
ภาพถ่ายที่ 3.4.3-2 การเก็บน้ำสระว่ายน้ำ
