รายงานผลการปฏิบัติตามมาตรการป้องกันและแก้ไขผลกระทบสิ่งแวดล้อม
และมาตรการติดตามตรวจสอบคุณภาพสิ่งแวดล้อม

ระหว่างเดือนมกราคม-มิถุนายน 2567 (ระยะดำเนินการ)

โครงการ อะความีเนียม คอนโดมิเนียม

ตำบลเกาะแก้ว อำเภอเมืองภูเก็ต จังหวัดภูเก็ต

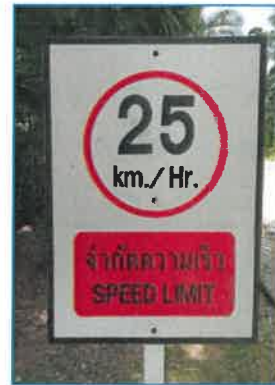
ภาพถ่ายที่ 2.2-3 ป้ายจำกัดความเร็วรถ

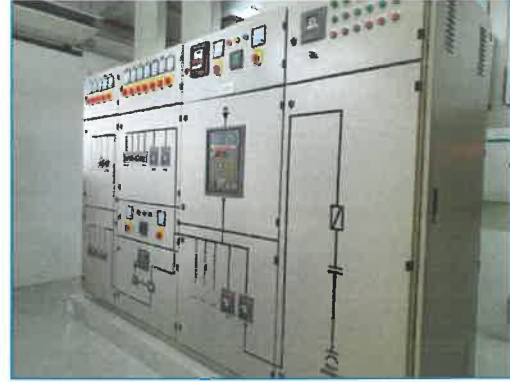
ภาพถ่ายที่ 2.2-7 ตู้ควบคุมระบบไฟฟ้า MDB

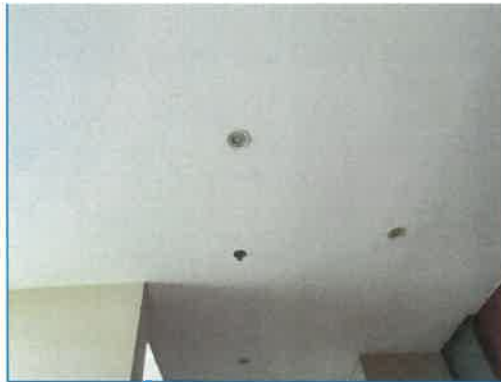
ภาพถ่ายที่ 2.2-8 หลอดไฟชนิด LED

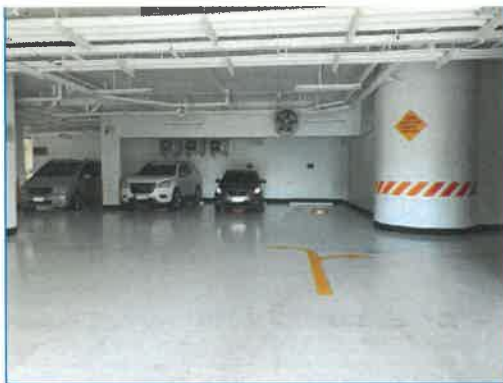
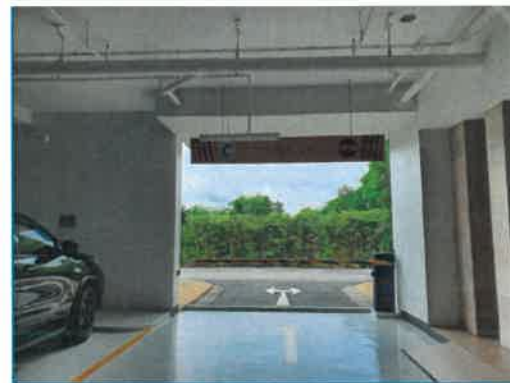
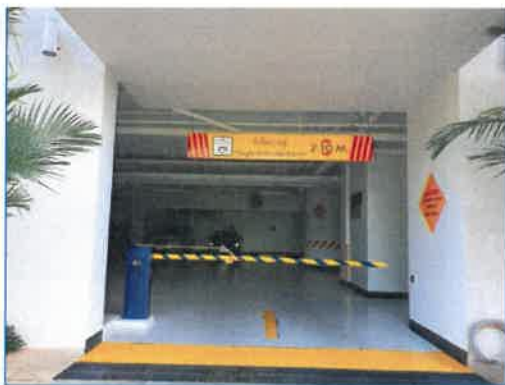
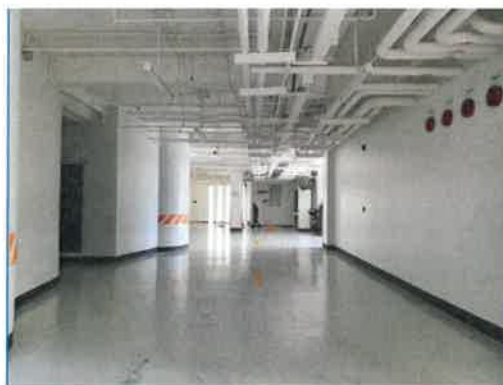
ภาพถ่ายที่ 2.2-9 ป้ายสัญญาณจราจร

ภาพถ่ายที่ 2.2-9 ป้ายสัญญาณจราจร (ต่อ)

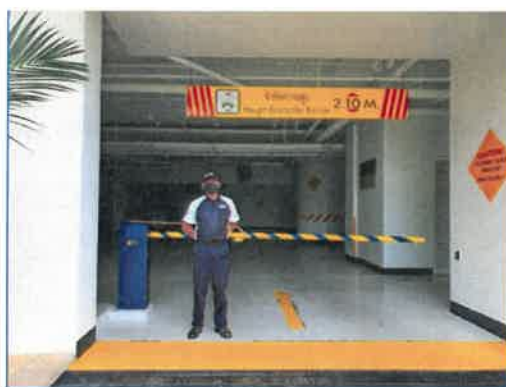
ภาพถ่ายที่ 2.2-10 เจ้าหน้าที่รักษาความปลอดภัย

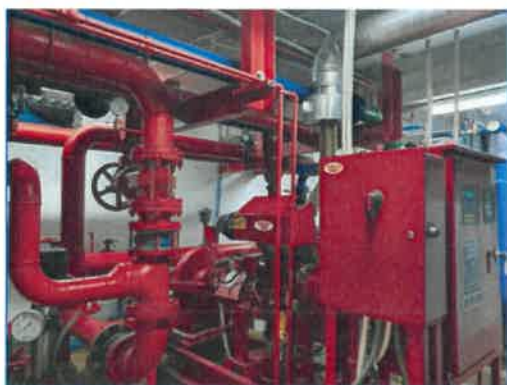
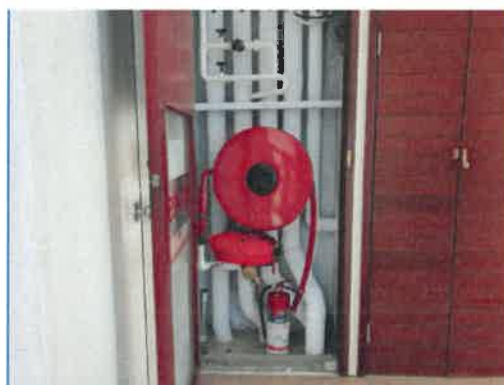
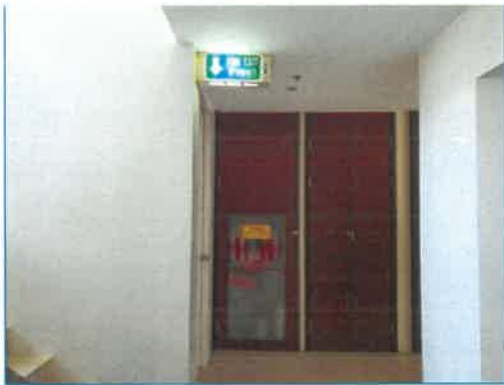
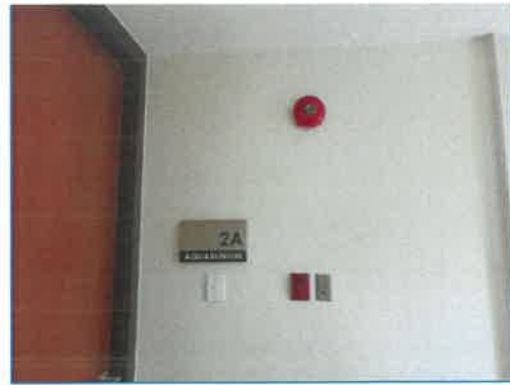
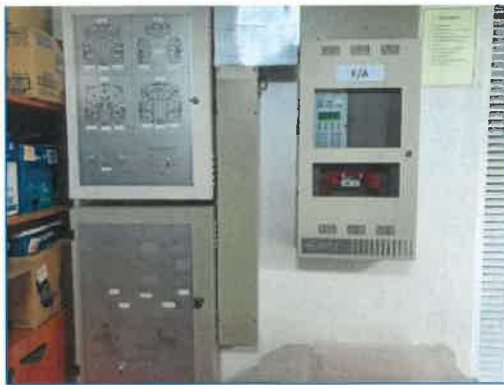
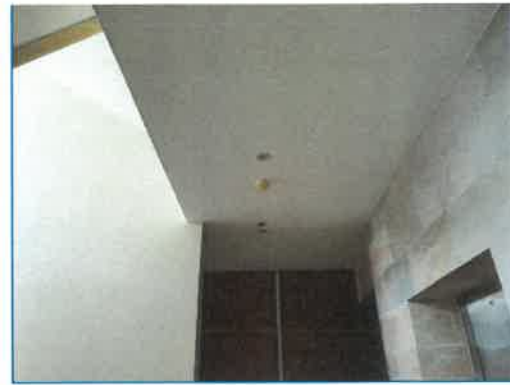
ภาพถ่ายที่ 2.2-11 อุปกรณ์แจ้งเตือนและป้องกันอัคคีภัย

ภาพถ่ายที่ 2.2-11 อุปกรณ์แจ้งเตือนและป้องกันอัคคีภัย (ต่อ)

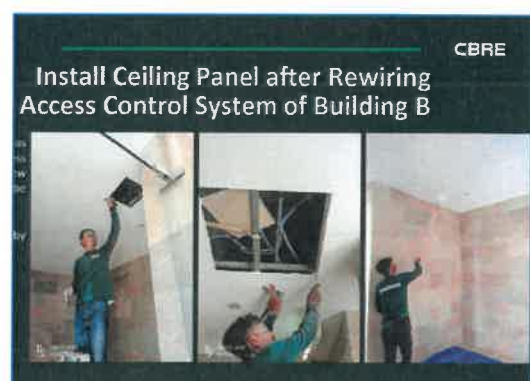
ภาพถ่ายที่ 2.2-12 การซ่อมแซมบำรุงรักษาอาคาร

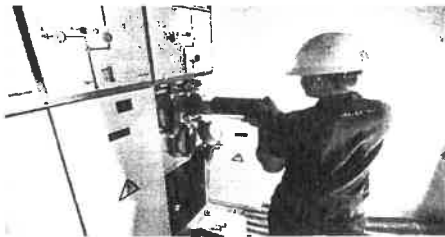
ทำการตรวจเช็ค Ring main unit

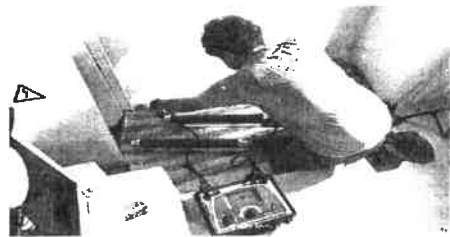
ทำการตรวจเช็ค Fuse

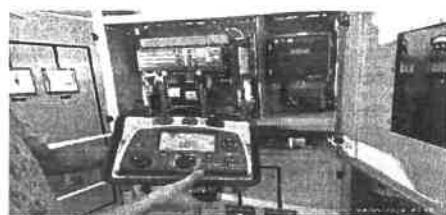
ทำการทดสอบ Air circuit breaker

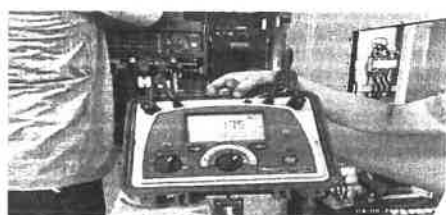
ทำการทดสอบ Air circuit breaker

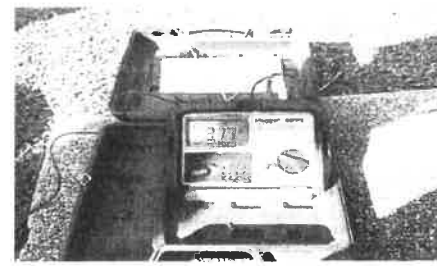
ทำการทดสอบค่า Ground
