รายงานผลการปฏิบัติตามมาตรการป้องกันและแก้ไขผลกระทบสิ่งแวดล้อม  
และมาตรการติดตามตรวจสอบคุณภาพสิ่งแวดล้อม  
ระหว่างเดือนกรกฎาคม-ธันวาคม 2565 (ระยะดำเนินการ)  
(ฉบับปกปิดข้อมูลที่มีกฎหมายคุ้มครอง)

โรงแรม แครส รีสอร์ท แอนด์ พูล วิลล่า  
(ชื่อเดิม โครงการ อันดาเคียร่า รีสอร์ท แอนด์ สปา)  
ถนนเหมินเจิน ตำบลป่าตอง อำเภอกะทู้ จังหวัดภูเก็ต  
บริษัท กิตติวัลย์ ภูเก็ต จำกัด

มกราคม 2566

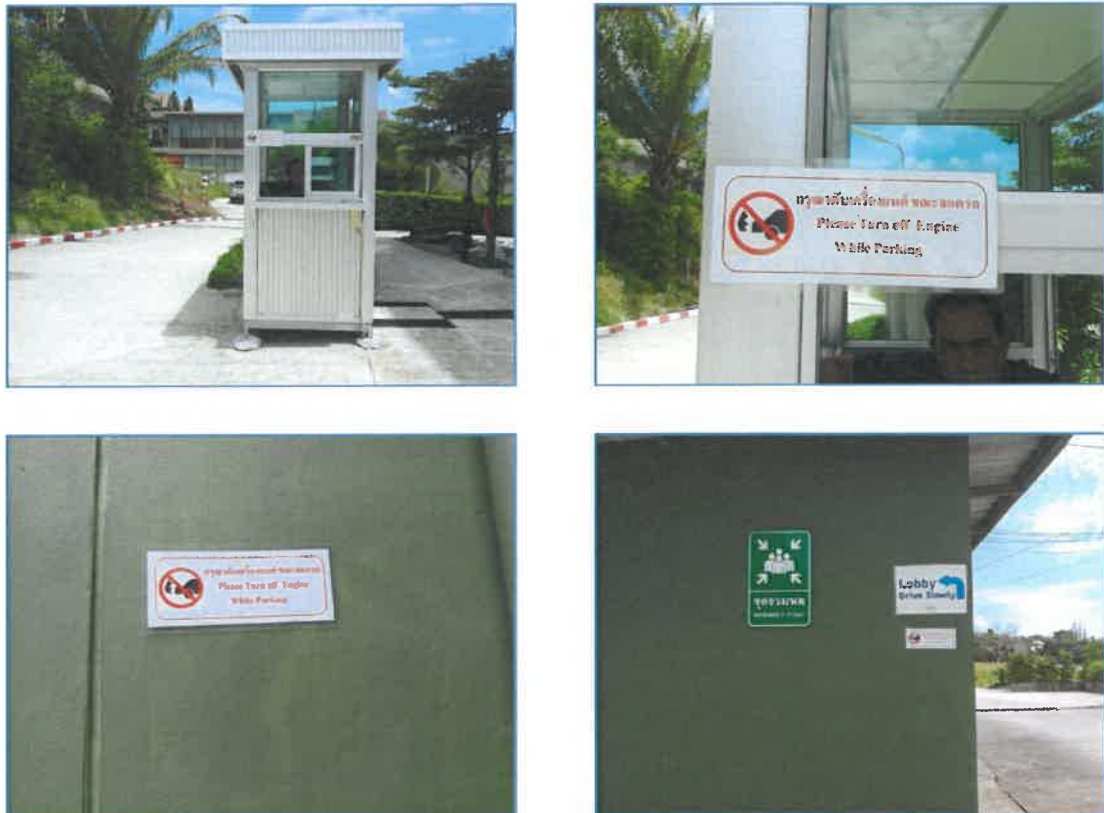
ภาพถ่ายที่ 2.2-1 ป้ายเตือนดับเครื่องยนต์เมื่อจอดรถ

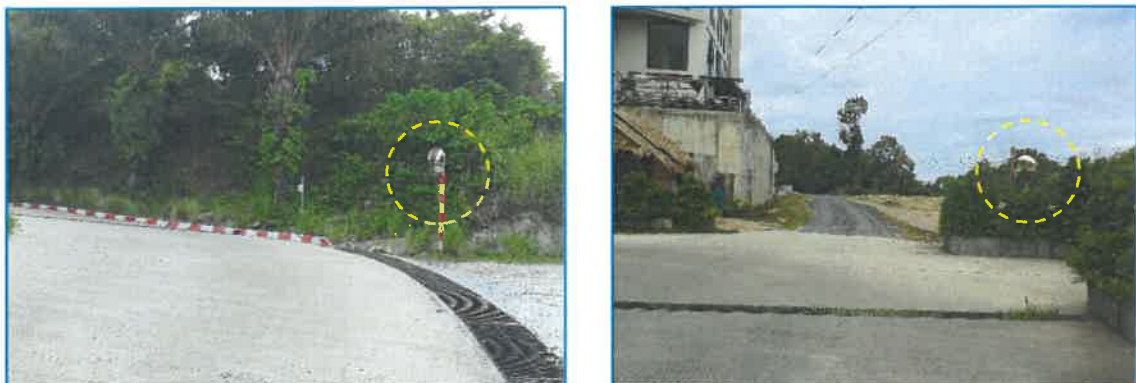
ภาพถ่ายที่ 2.2-2 กระแจะโค้งถนนภายในโรงแรม

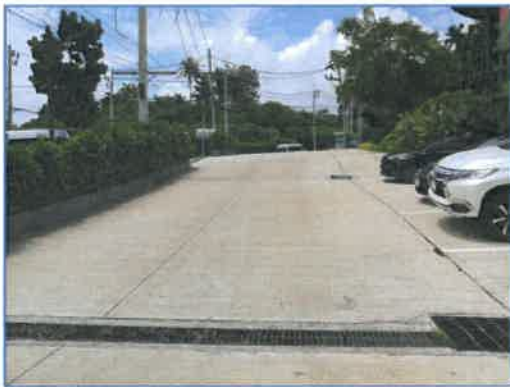
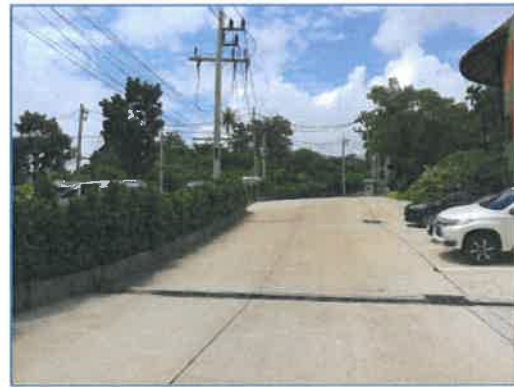
ภาพถ่ายที่ 2.2-3 ทางต่างระดับบริเวณทางเดินรถภายในโรงแรม

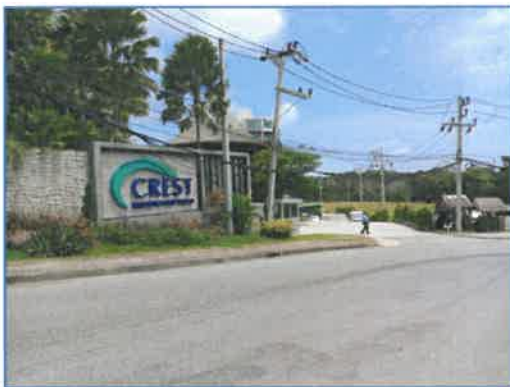
ภาพถ่ายที่ 2.2-4 ป้ายแสดงทางเข้า-ออกโครงการ

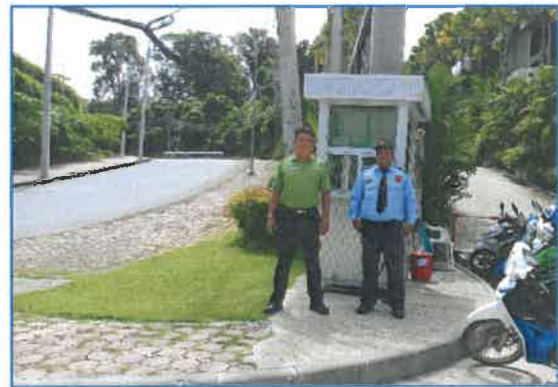
ภาพถ่ายที่ 2.2-5 เจ้าหน้าที่รักษาความปลอดภัย  
ของโรงแรม

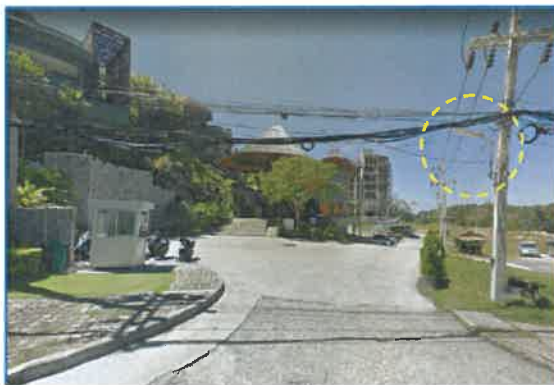
ภาพถ่ายที่ 2.2-6 ระบบไฟฟ้าส่องสว่าง บริเวณ  
ทางเข้า-ออกโครงการ

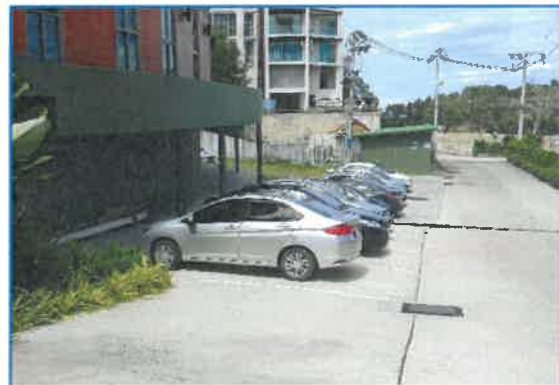
ภาพถ่ายที่ 2.2-7 ที่จอดรถภายในโรงแรม

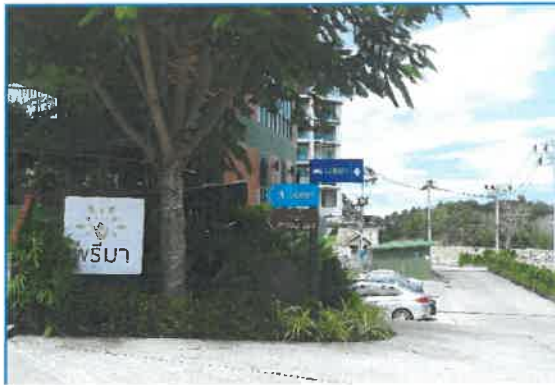
ภาพถ่ายที่ 2.2-8 ลูกศรแสดงทิศทางเดินรถเข้า-ออก  
ภายในโรงแรม

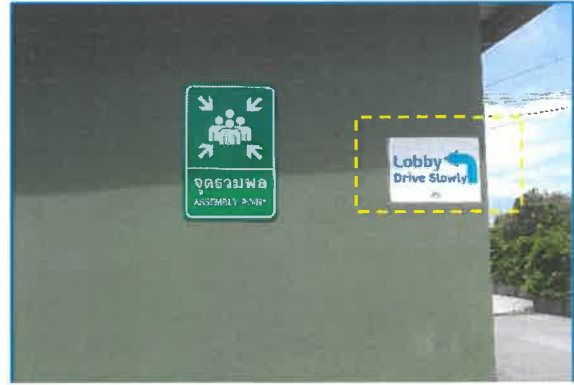
ภาพถ่ายที่ 2.2-9 ป้ายเตือนชะลอความเร็วรถ

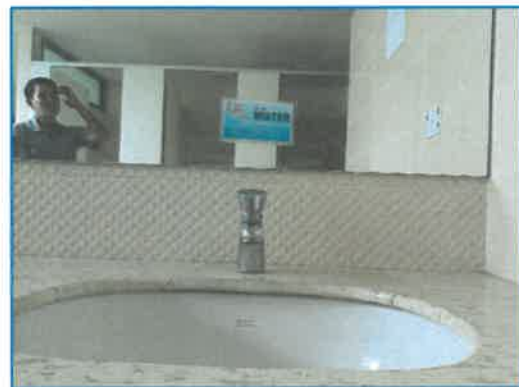
ภาพถ่ายที่ 2.2-12 ป้ายรณรงค์การประหยัดน้ำ

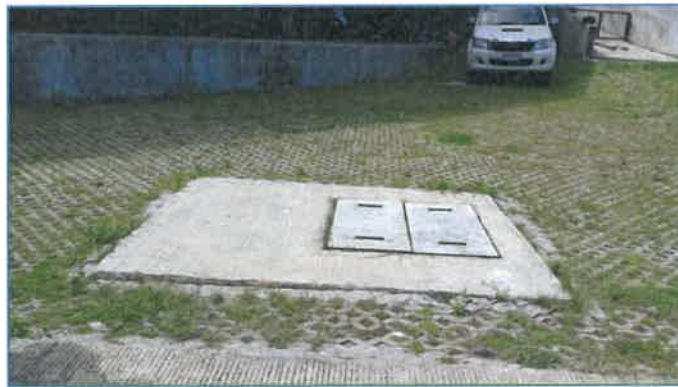
ภาพถ่ายที่ 2.2-13 บ่อน้ำของโรงแรม

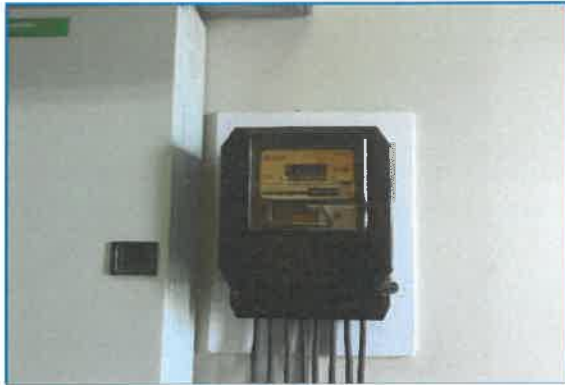
ภาพถ่ายที่ 2.2-15 ระบบมิเตอร์ไฟฟ้าของระบบ  
บำบัดน้ำเสีย

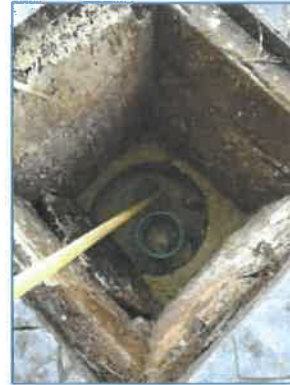
ภาพถ่ายที่ 2.2-16 การตัดกากไขมัน

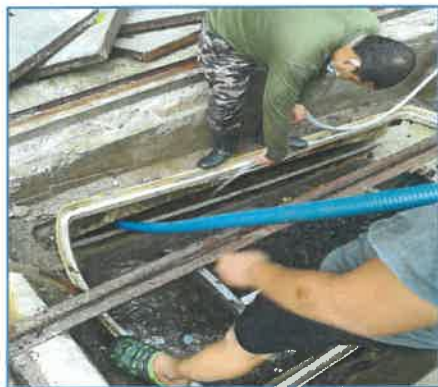
ภาพถ่ายที่ 2.2-17 การดูดกากตะกอนจากระบบบำบัดน้ำเสีย

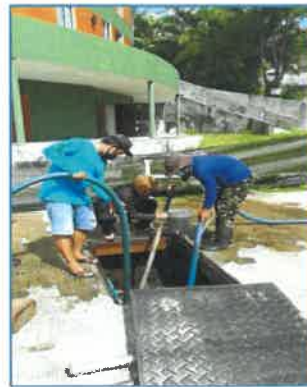
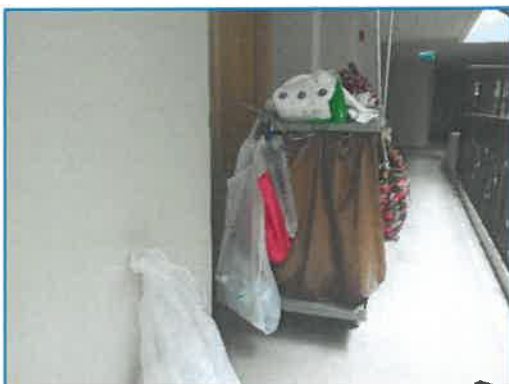
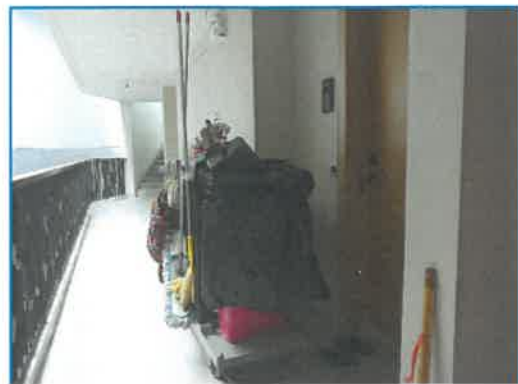
แม่บ้านทำหน้าที่รวบรวมขยะมูลฝอยจากห้องพักรักลูกค้า

ภาพถ่ายที่ 2.2-18 การรวบรวมขยะจากพื้นที่ต่าง ๆ และถังขยะมูลฝอยในพื้นที่ต่าง ๆ ของโรงแรม

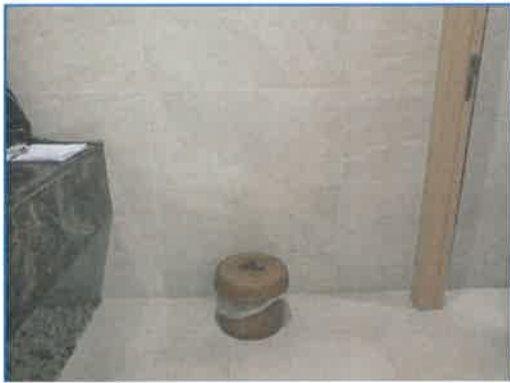
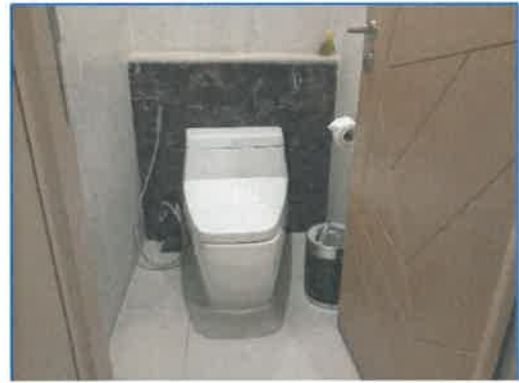
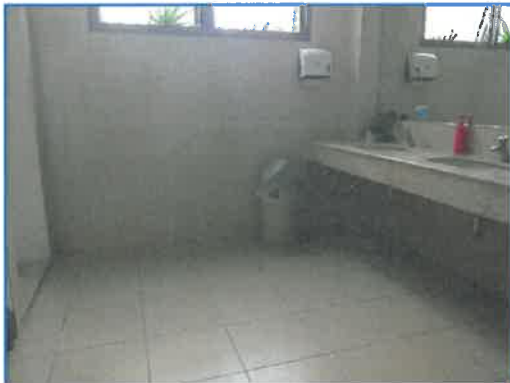
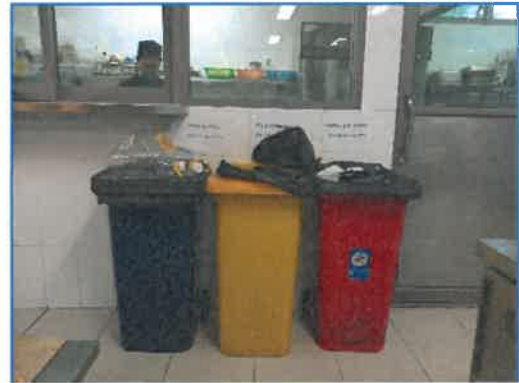
ภาพถ่ายที่ 2.2-18 การรวบรวมขยะจากพื้นที่ต่าง ๆ และถังขยะมูลฝอยในพื้นที่ต่าง ๆ ของโรงแรม (ต่อ)

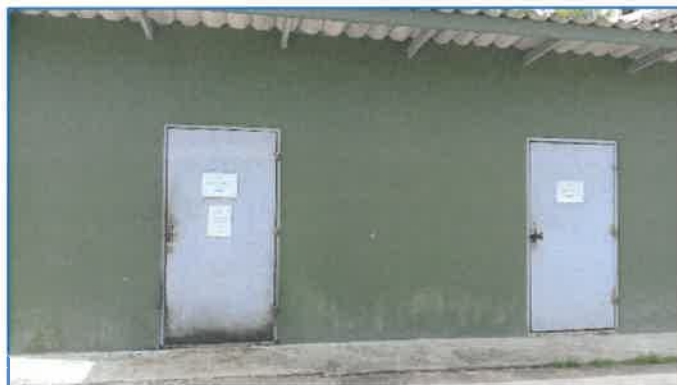
ภาพถ่ายที่ 2.2-19 ห้องพักขยะรวม แบ่งเป็นห้องพักขยะเปียก และขยะแห้ง

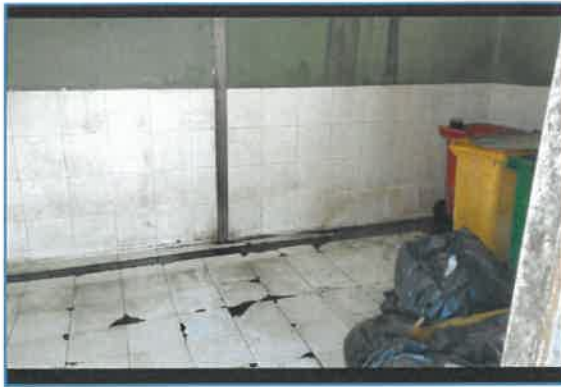
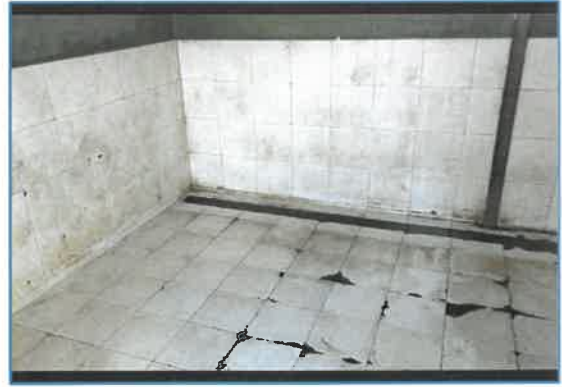
ภาพถ่ายที่ 2.2-20 การทำความสะอาดห้องพักรวม

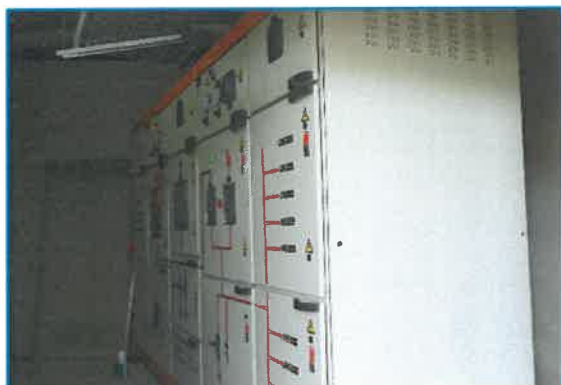
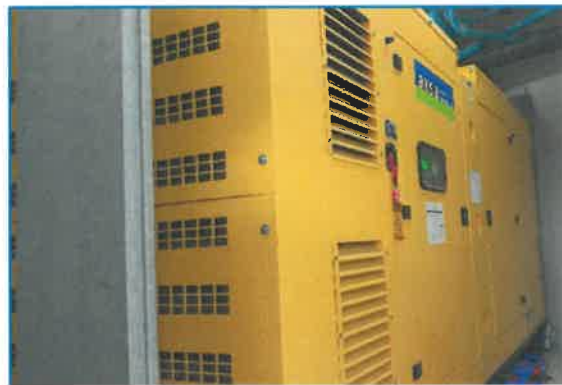
ภาพถ่ายที่ 2.2-22 Circuit Breaker ของโรงแรม

ภาพถ่ายที่ 2.2-23 เครื่องกำเนิดไฟฟ้าสำรองของ  
โรงแรม

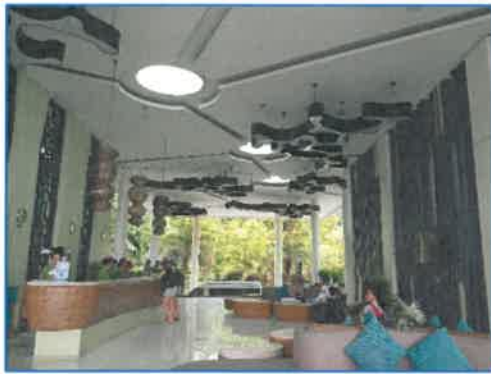
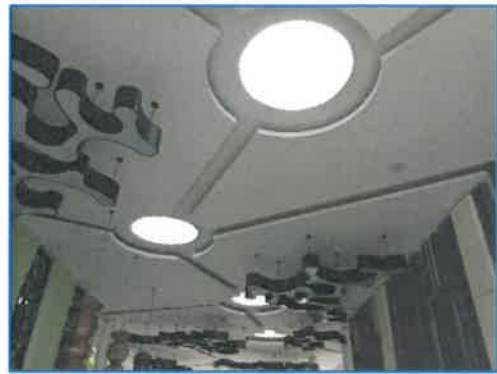
ภาพถ่ายที่ 2.2-24 หลังคาที่ส่วนต้อนรับ (lobby) ของโรงแรมรับแสงธรรมชาติในเวลากลางวัน

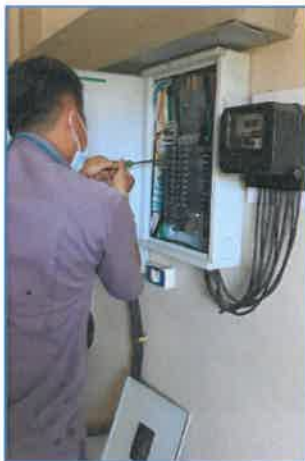
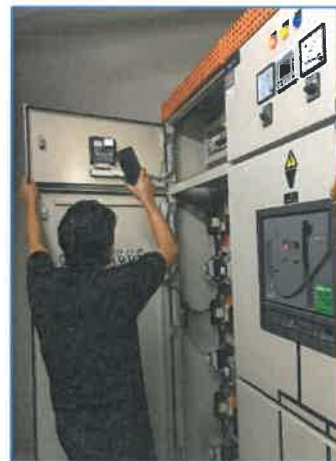
ภาพถ่ายที่ 2.2-25 การตรวจสอบระบบควบคุมไฟฟ้า MDB

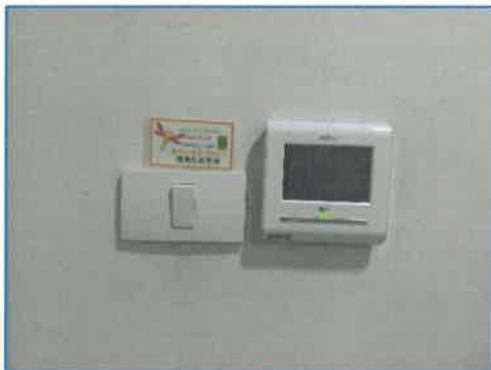
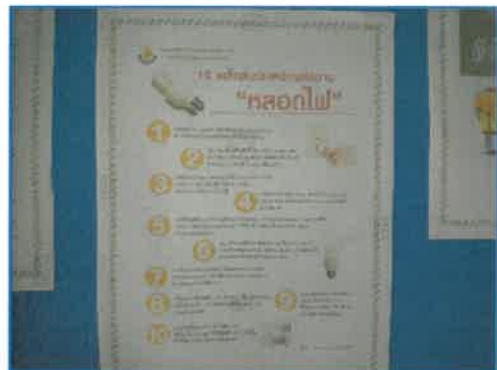
ภาพถ่ายที่ 2.2-26 ป้ายรณรงค์การประหยัดพลังงาน

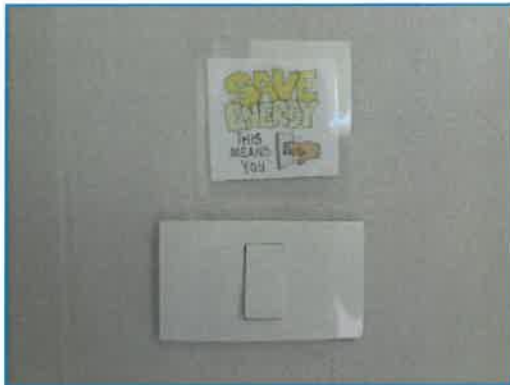
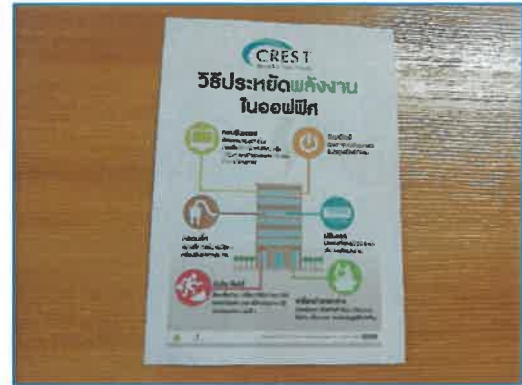
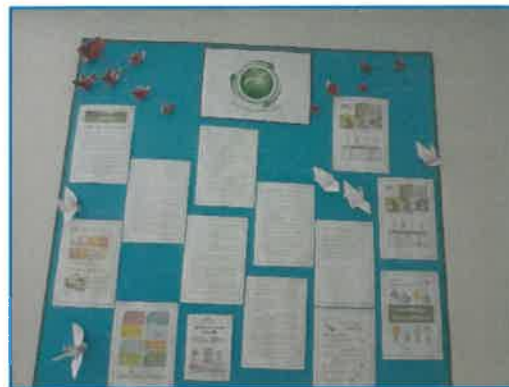
ภาพถ่ายที่ 2.2-26 ป้ายรณรงค์การประหยัดพลังงาน (ต่อ)
