รายงานผลการปฏิบัติตามมาตรการป้องกันและแก้ไขผลกระทบสิ่งแวดล้อม
และมาตรการติดตามตรวจสอบคุณภาพสิ่งแวดล้อม
ระหว่างเดือนกรกฎาคม-ธันวาคม 2566 (ระยะดำเนินการ)
(ฉบับปกปิดข้อมูลที่มีกฎหมายคุ้มครอง)

โรงแรม แครส รีสอร์ท แอนด์ พูล วิลล่า
(ชื่อเดิม โครงการ อันดาเคิรา รีสอร์ท แอนด์ สปา)
ถนนเหมื่นเงิน ตำบลป่าตอง อำเภอกะทู้ จังหวัดภูเก็ต
บริษัท กิตติวัลย์ ภูเก็ต จำกัด
กุมภาพันธ์ 2567

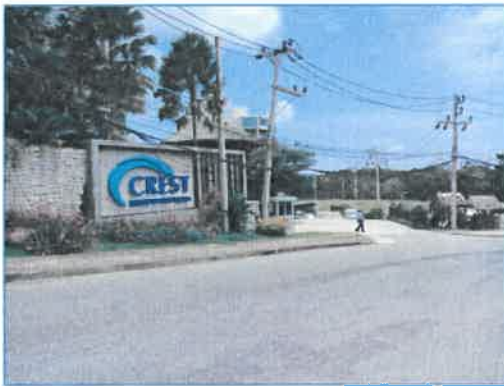
ภาพถ่ายที่ 2.2-4 บ้ายแสดงทางเข้า-ออกโครงการ

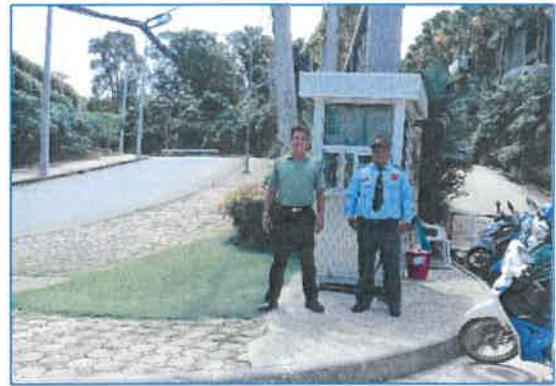
ภาพถ่ายที่ 2.2-5 เจ้าหน้าที่รักษาความปลอดภัย
ของโรงแรม

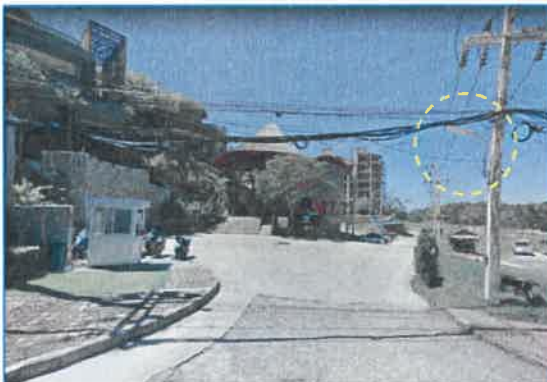
ภาพถ่ายที่ 2.2-6 ระบบไฟฟ้าส่องสว่าง บริเวณ
ทางเข้า-ออกโครงการ

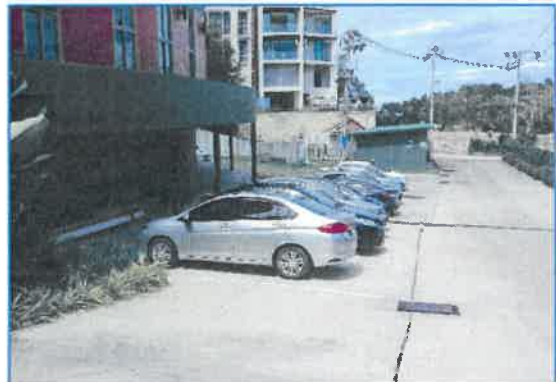
ภาพถ่ายที่ 2.2-7 ที่จอดรถภายในโรงแรม

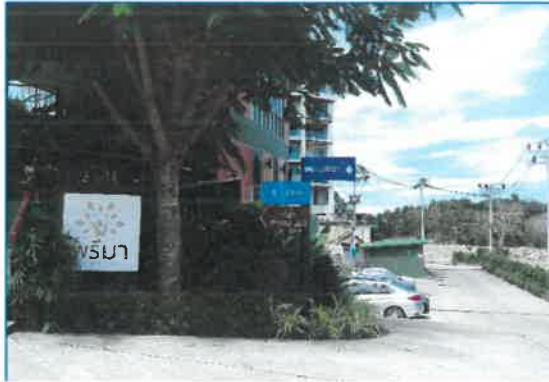
ภาพถ่ายที่ 2.2-8 ลูกศรแสดงทิศทางเดินรถเข้า-ออก
ภายในโรงแรม

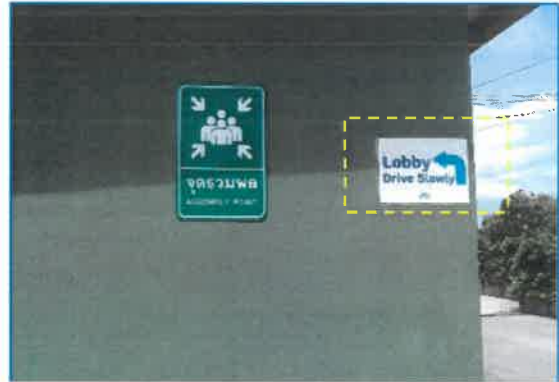
ภาพถ่ายที่ 2.2-9 ป้ายเตือนชะลอความเร็วรถ

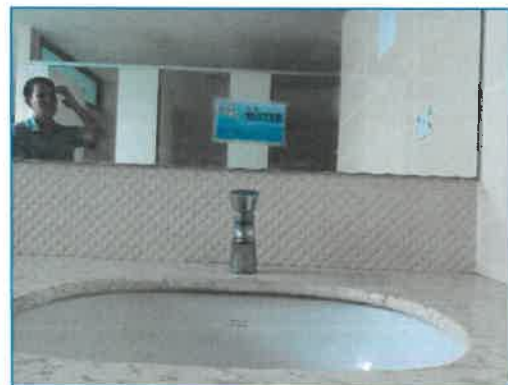
ภาพถ่ายที่ 2.2-12 ป้ายรณรงค์การประหยัดน้ำ

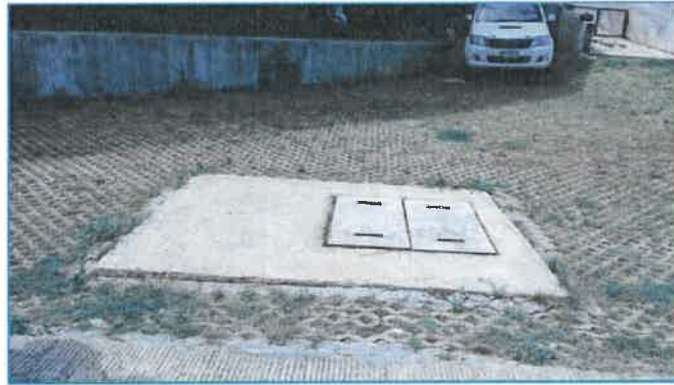
ภาพถ่ายที่ 2.2-13 บ่อหนึ่งน้ำของโรงแรม

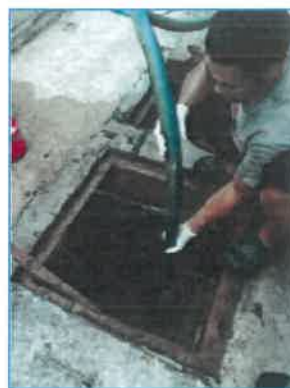
ภาพถ่ายที่ 2.2-16 การตัดกากไขมัน

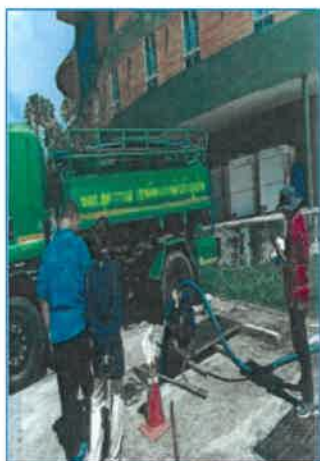
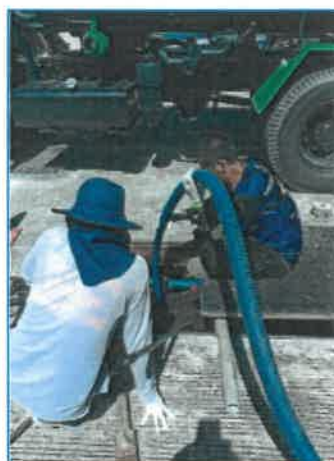
ภาพถ่ายที่ 2.2-17 การดูตากากตะกอนจากระบบบำบัดน้ำเสีย

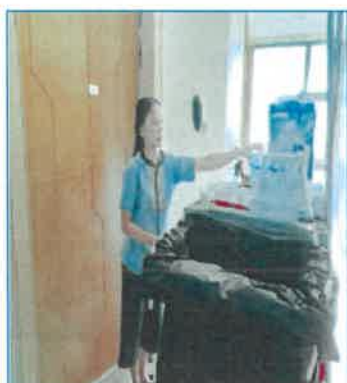
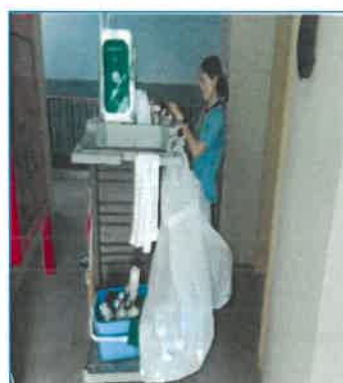
แม่บ้านทำหน้าที่รวบรวมขยะมูลฝอยจากห้องพักลูกค้า

ภาพถ่ายที่ 2.2-18 การรวบรวมขยะจากพื้นที่ต่าง ๆ และถึงขยะมูลฝอยในพื้นที่ต่าง ๆ ของโรงแรม

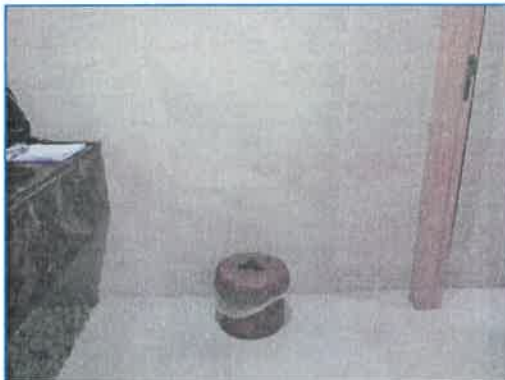
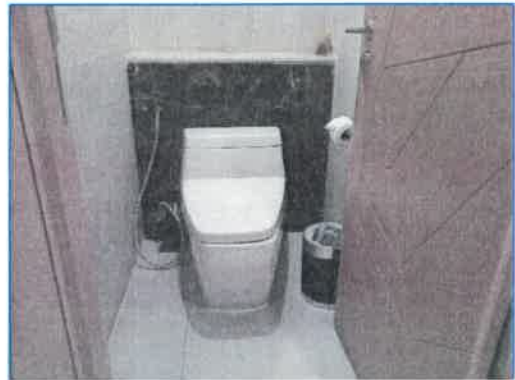
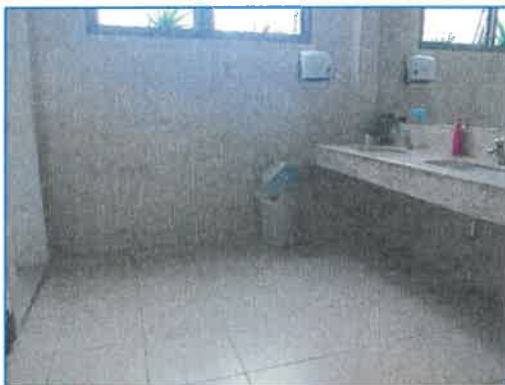
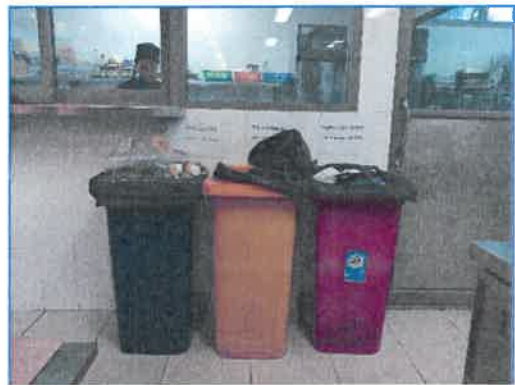
ภาพถ่ายที่ 2.2-18 การรวบรวมขยะจากพื้นที่ต่าง ๆ และถังขยะมูลฝอยในพื้นที่ต่าง ๆ ของโรงแรม (ต่อ)

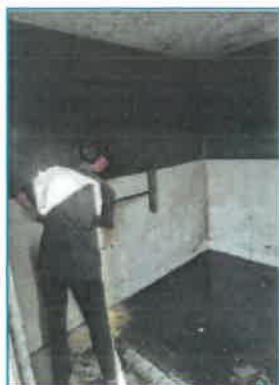
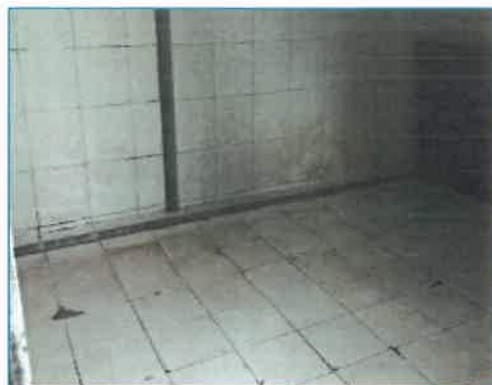
ภาพถ่ายที่ 2.2-20 การทำความสะอาดห้องพักขยะรวม

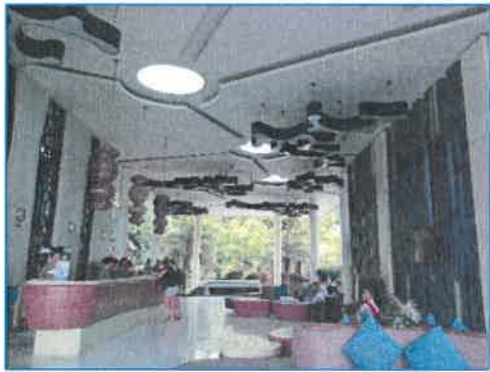
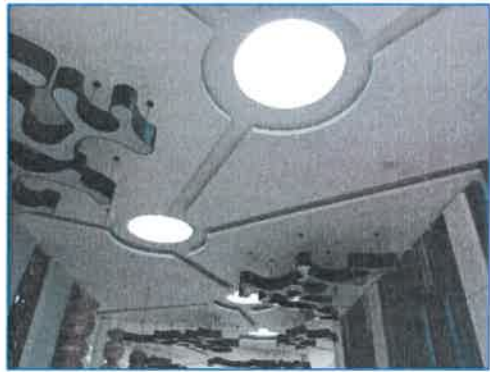
ภาพถ่ายที่ 2.2-24 หลังคาที่ส่วนต้อนรับ (lobby) ของโรงแรมรับแสงธรรมชาติในเวลากลางวัน

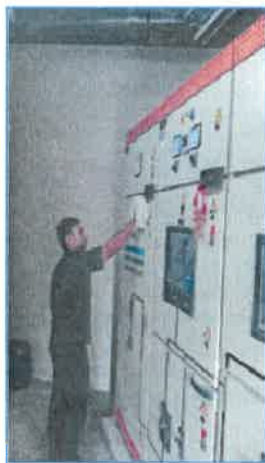
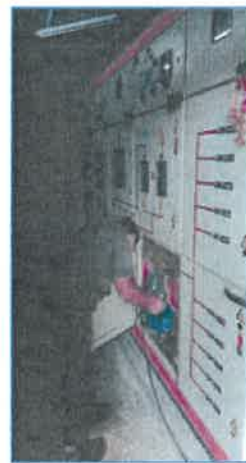
ภาพถ่ายที่ 2.2-25 การตรวจสอบระบบควบคุมไฟฟ้า MDB

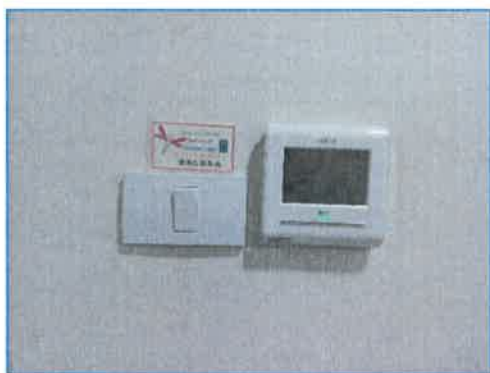
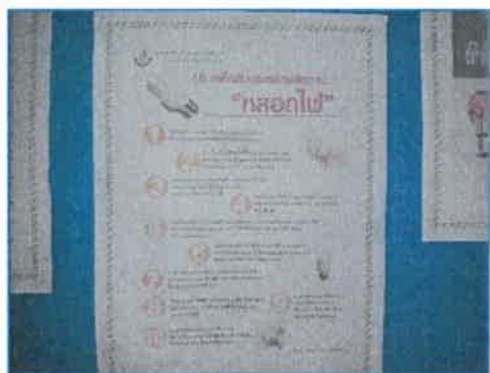
ภาพถ่ายที่ 2.2-26 ป้ายรณรงค์การประหยัดพลังงาน

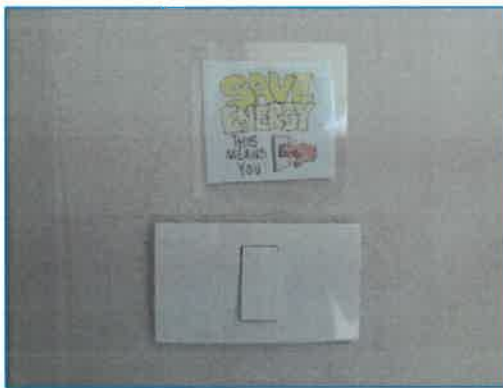
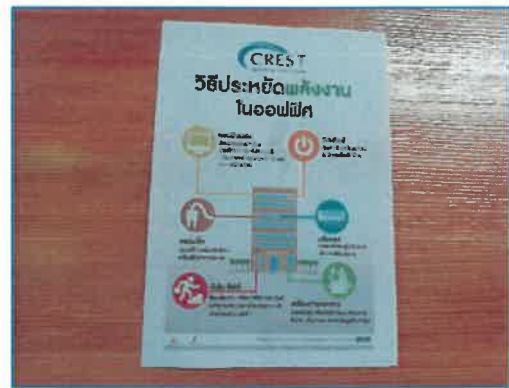
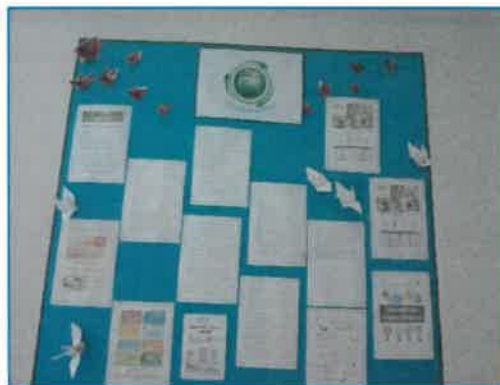
ภาพถ่ายที่ 2.2-26 ป้ายรณรงค์การประหยัดพลังงาน (ต่อ)

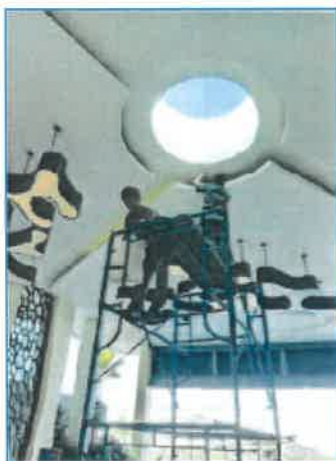
ภาพถ่ายที่ 2.2-27 การบำรุงรักษาหลอดไฟฟ้าส่องสว่าง

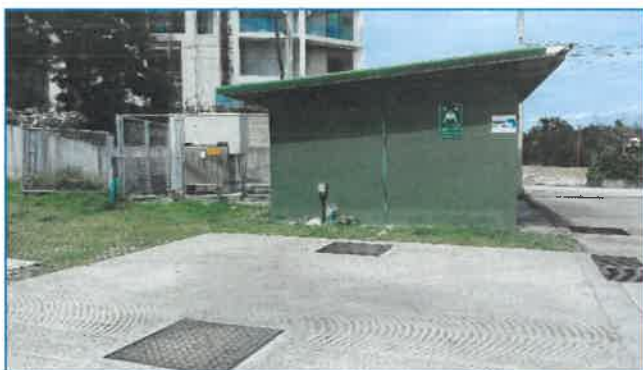
ภาพถ่ายที่ 2.2-29 จุตุรวมพลของโรงแรมบริเวณด้านหน้า

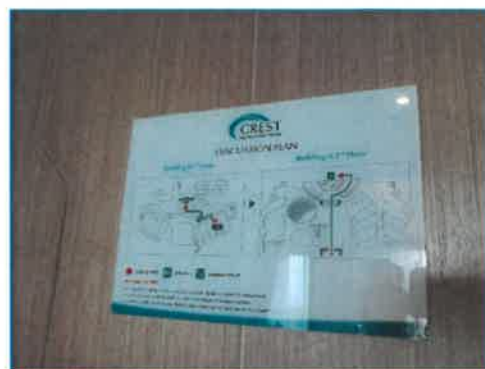
ภาพถ่ายที่ 2.2-30 บ้ายแสดงเส้นทางการอพยพหนีไฟของโรงแรม

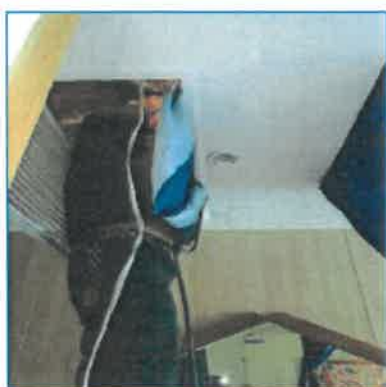
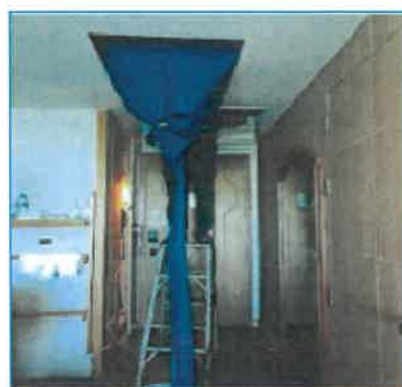
ภาพถ่ายที่ 2.2-31 การทำความสะอาดระบบปรับอากาศและระบบระบายอากาศ
