รายงานผลการปฏิบัติตามมาตรการป้องกัน  
และแก้ไขผลกระทบสิ่งแวดล้อม  
และมาตรการติดตามตรวจสอบผลกระทบสิ่งแวดล้อม

โครงการเหมืองแร่หินอุตสาหกรรมชนิดหินปูน  
เพื่ออุตสาหกรรมก่อสร้าง  
ประทานบัตรที่ 31446/16437

ห้างหุ้นส่วนจำกัด ภูเก็ตแผ่นดินขอนแก่น

มกราคม-มิถุนายน  
2568

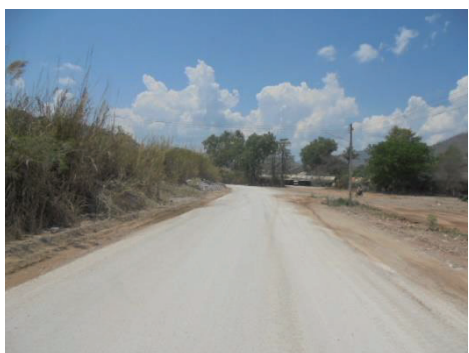
รูปที่ 2-5: ถนนภายในพื้นที่โครงการ

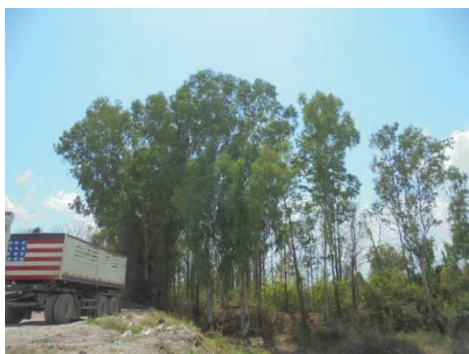
รูปที่ 2-7: ต้นไม้บริเวณโรงโม่หินของโครงการ

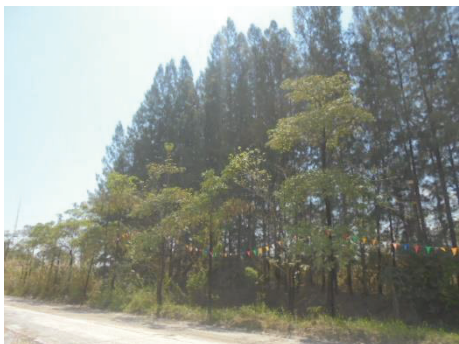
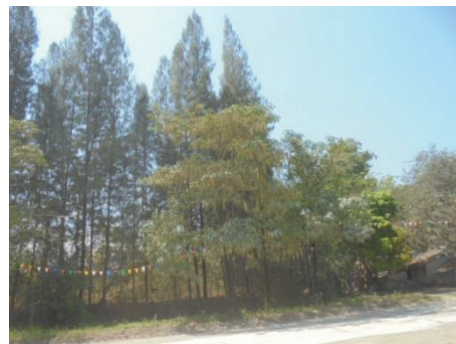
รูปที่ 2-9: ต้นไม้บริเวณริมเส้นทางขนส่งแร่

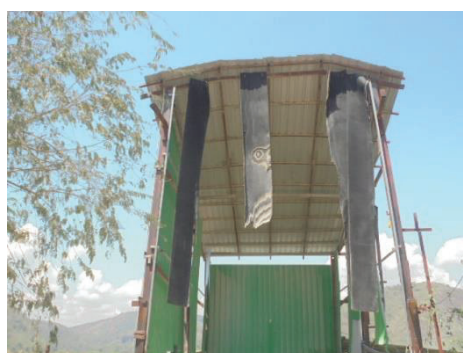
รูปที่ 2-12: การปิดคลุมถังรับแร่

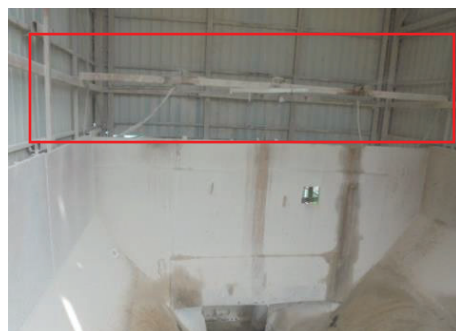
รูปที่ 2-13: การสเปรย์น้ำบริเวณปากโม่

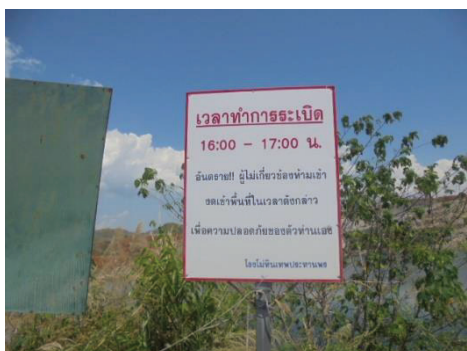
รูปที่ 2-16: ป้ายแสดงเวลาระเบิด

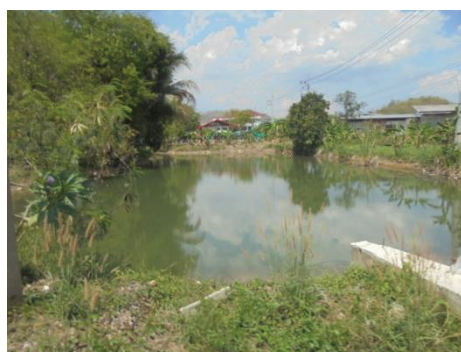
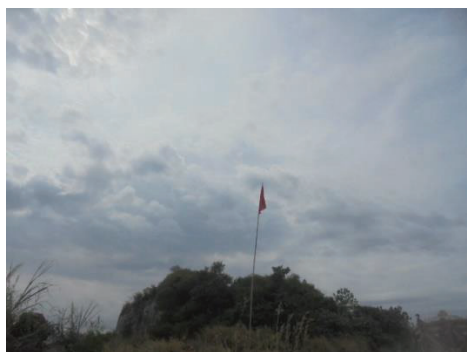
รูปที่ 2-18: สัญลักษณ์แสดงเขตพื้นที่การทำเหมือง

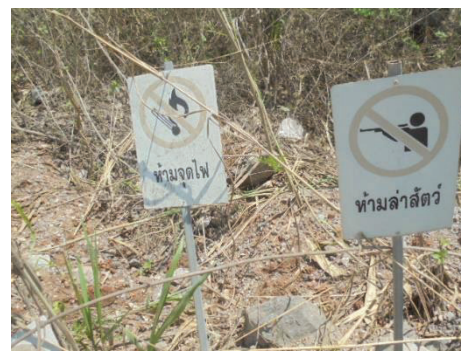
รูปที่ 2-19: ป้ายเตือนห้ามจุดไฟ และ  
ป้ายเตือนห้ามล่าสัตว์

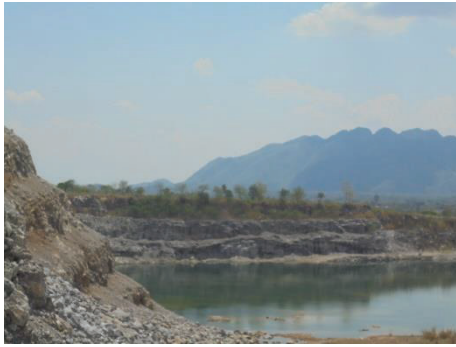
รูปที่ 2-20: การทำเหมืองแบบขั้นบันได

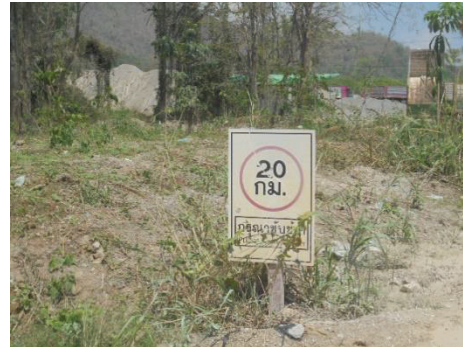
รูปที่ 2-21: ป้ายควบคุมความเร็วรถบรรทุก

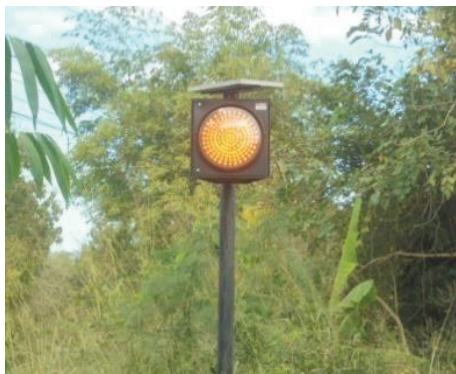
รูปที่ 2-22: สัญญาณไฟกระพริบริมเส้นทางขนส่งแร่

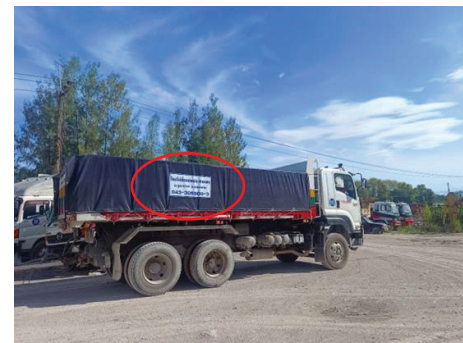
รูปที่ 2-23: การแสดงชื่อโครงการ  
ด้านข้างรถบรรทุก

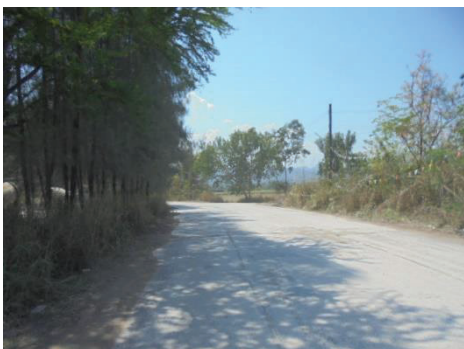
รูปที่ 2-24: เส้นทางสาธารณะจากโรงโม่หินจนถึง  
ทางหลวงหมายเลข 12

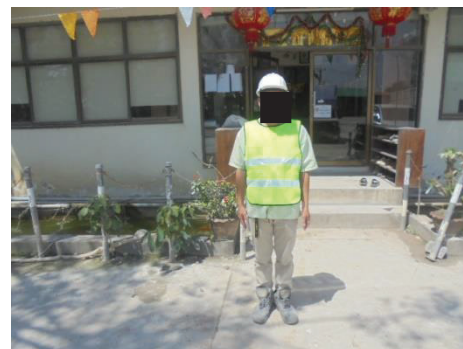
รูปที่ 2-25: การสวมอุปกรณ์ป้องกันอันตราย  
ส่วนบุคคล

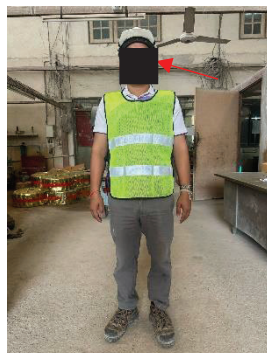
รูปที่ 2-26: การสวมเครื่องป้องกันหู (Ear Plug)

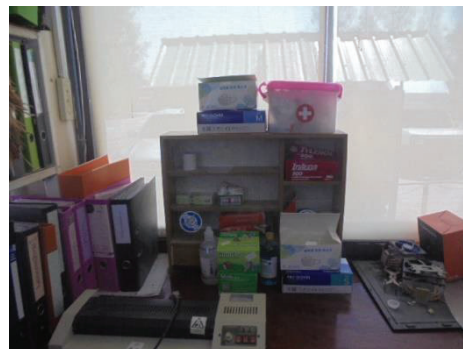
รูปที่ 2-27: อุปกรณ์ปฐมพยาบาลเบื้องต้น

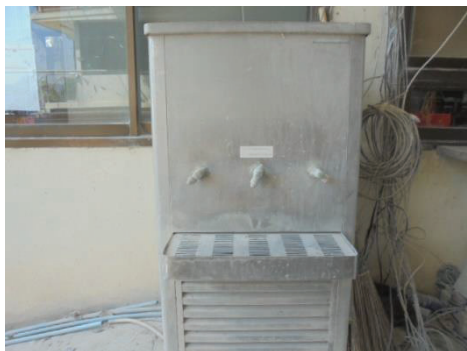
รูปที่ 2-28: น้ำดื่ม

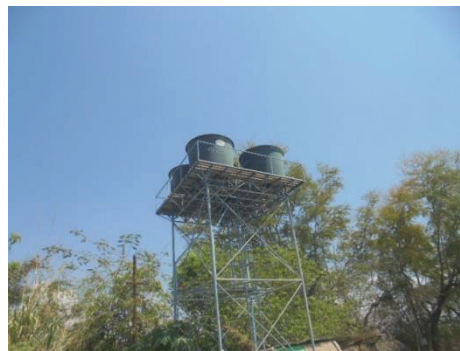
รูปที่ 2-29: น้ำใช้

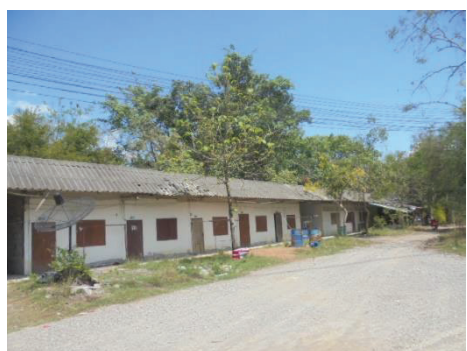
รูปที่ 2-30: ที่พักอาศัยสำหรับคนงาน

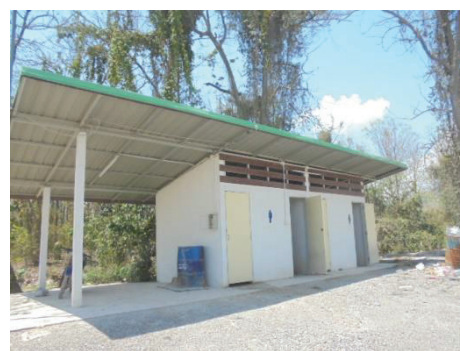
รูปที่ 2-31: ห้องสุขา

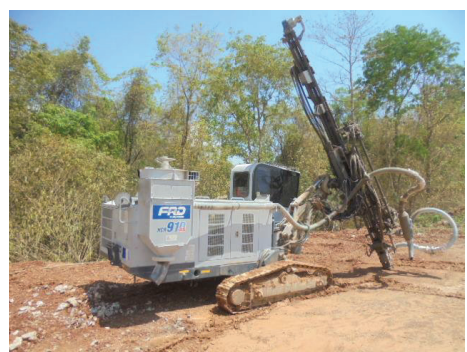
รูปที่ 2-32: รถเจาะรูระเบิด

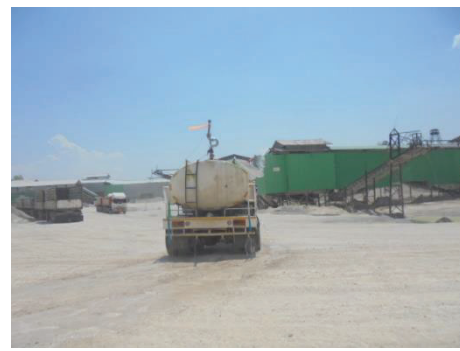
รูปที่ 2-35: การฉีดพรมน้ำบริเวณโรงโม่หิน

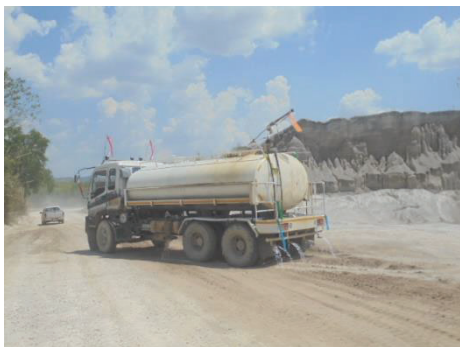
รูปที่ 2-36: การฉีดพรมน้ำบริเวณลานกองแร่

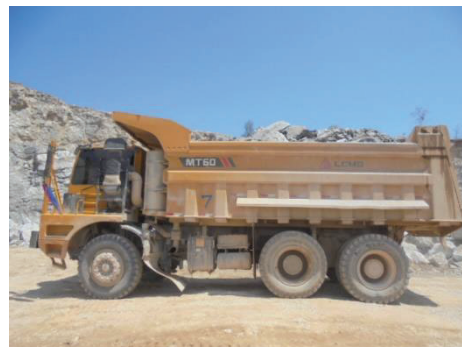
รูปที่ 2-37: สภาพรถบรรทุกแร่

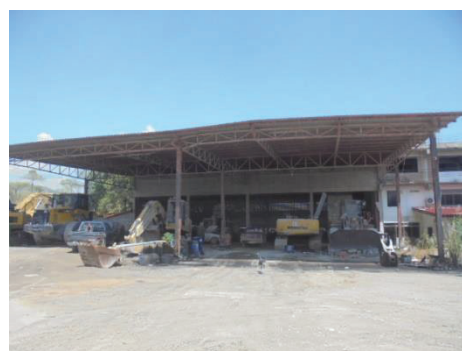
รูปที่ 2-39: โรงซ่อมบำรุง

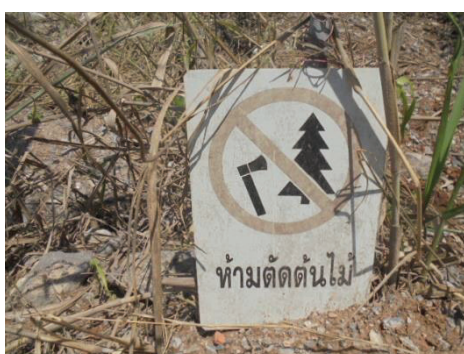
รูปที่ 2-40: ป้ายเตือนห้ามตัดต้นไม้
