รายงานผลการปฏิบัติตามมาตรการป้องกันและแก้ไขผลกระทบสิ่งแวดล้อม  
และมาตรการติดตามตรวจสอบคุณภาพสิ่งแวดล้อม  
ระหว่างเดือนมกราคม-มิถุนายน 2566 (ระยะดำเนินการ)

## โรงแรม โฮเทล โคลเวอร์ ป่าตอง ภูเก็ต

กรกฎาคม 2566

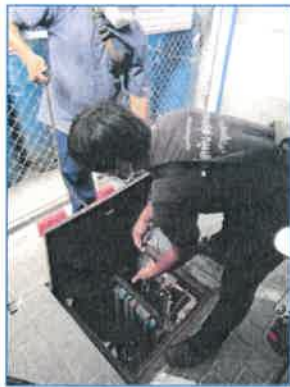
โรงแรมได้ว่าจ้างบริษัท ชัยนิศกฤต เอ็นจิเนียริ่ง จำกัดเข้าดำเนินการตรวจวัดคุณภาพน้ำทั้งจากบ่อ ตรวจคุณภาพน้ำแต่ละอาคาร ได้แก่ อาคาร H2 อาคาร H3 และอาคาร H4 เป็นประจำทุกเดือน ภาพถ่ายการ ตรวจวัดคุณภาพน้ำทั้งจากบ่อตรวจสอบคุณภาพน้ำ แสดงดังภาพถ่ายที่ 3.4.5-1

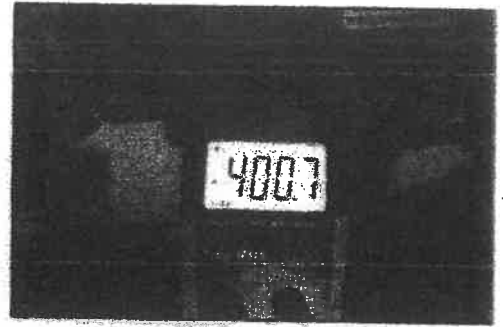
L2-L3 = 400.7 V

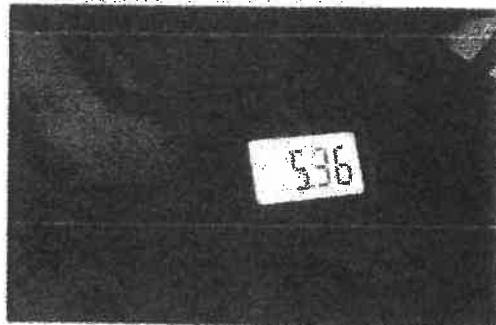
L1 = 5.36 A

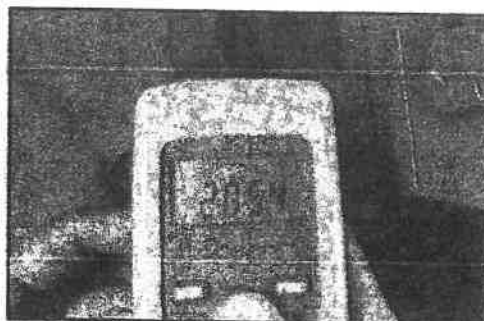
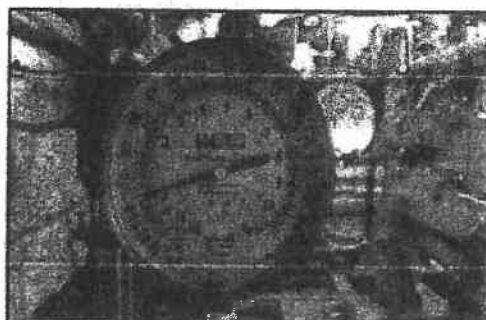
Flow Meter 0% (0 GPM)

ความเร็วรอบ (2054 RPM)

ด้านดูด (4 PSI)

ด้านจ่าย (111 PSI)

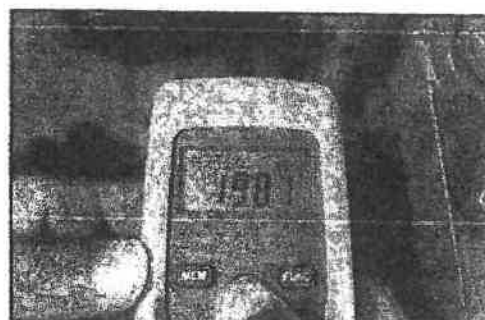
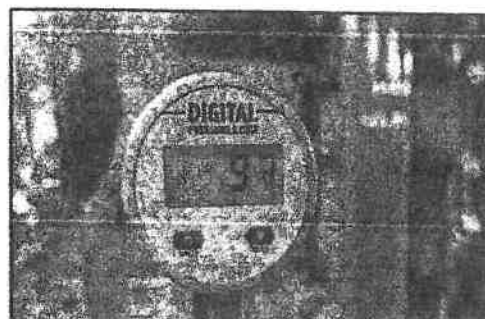
Flow Meter 100% (750 GPM)

ความเร็วรอบ (1981 RPM)

ด้านดูด (2 PSI)

ด้านจ่าย (97 PSI)

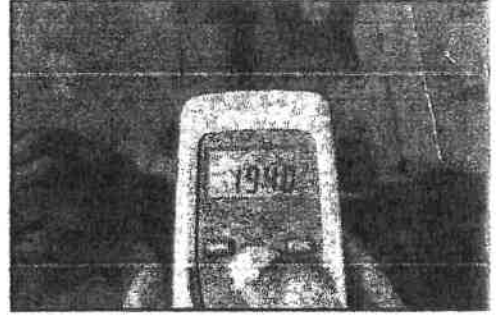
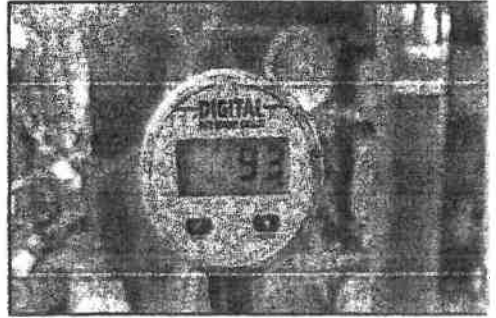
Flow Meter 150% (1125 GPM)

ความเร็วรอบ (1940 RPM)

ด้านดูด (2 PSI)

ด้านจ่าย (93 PSI)

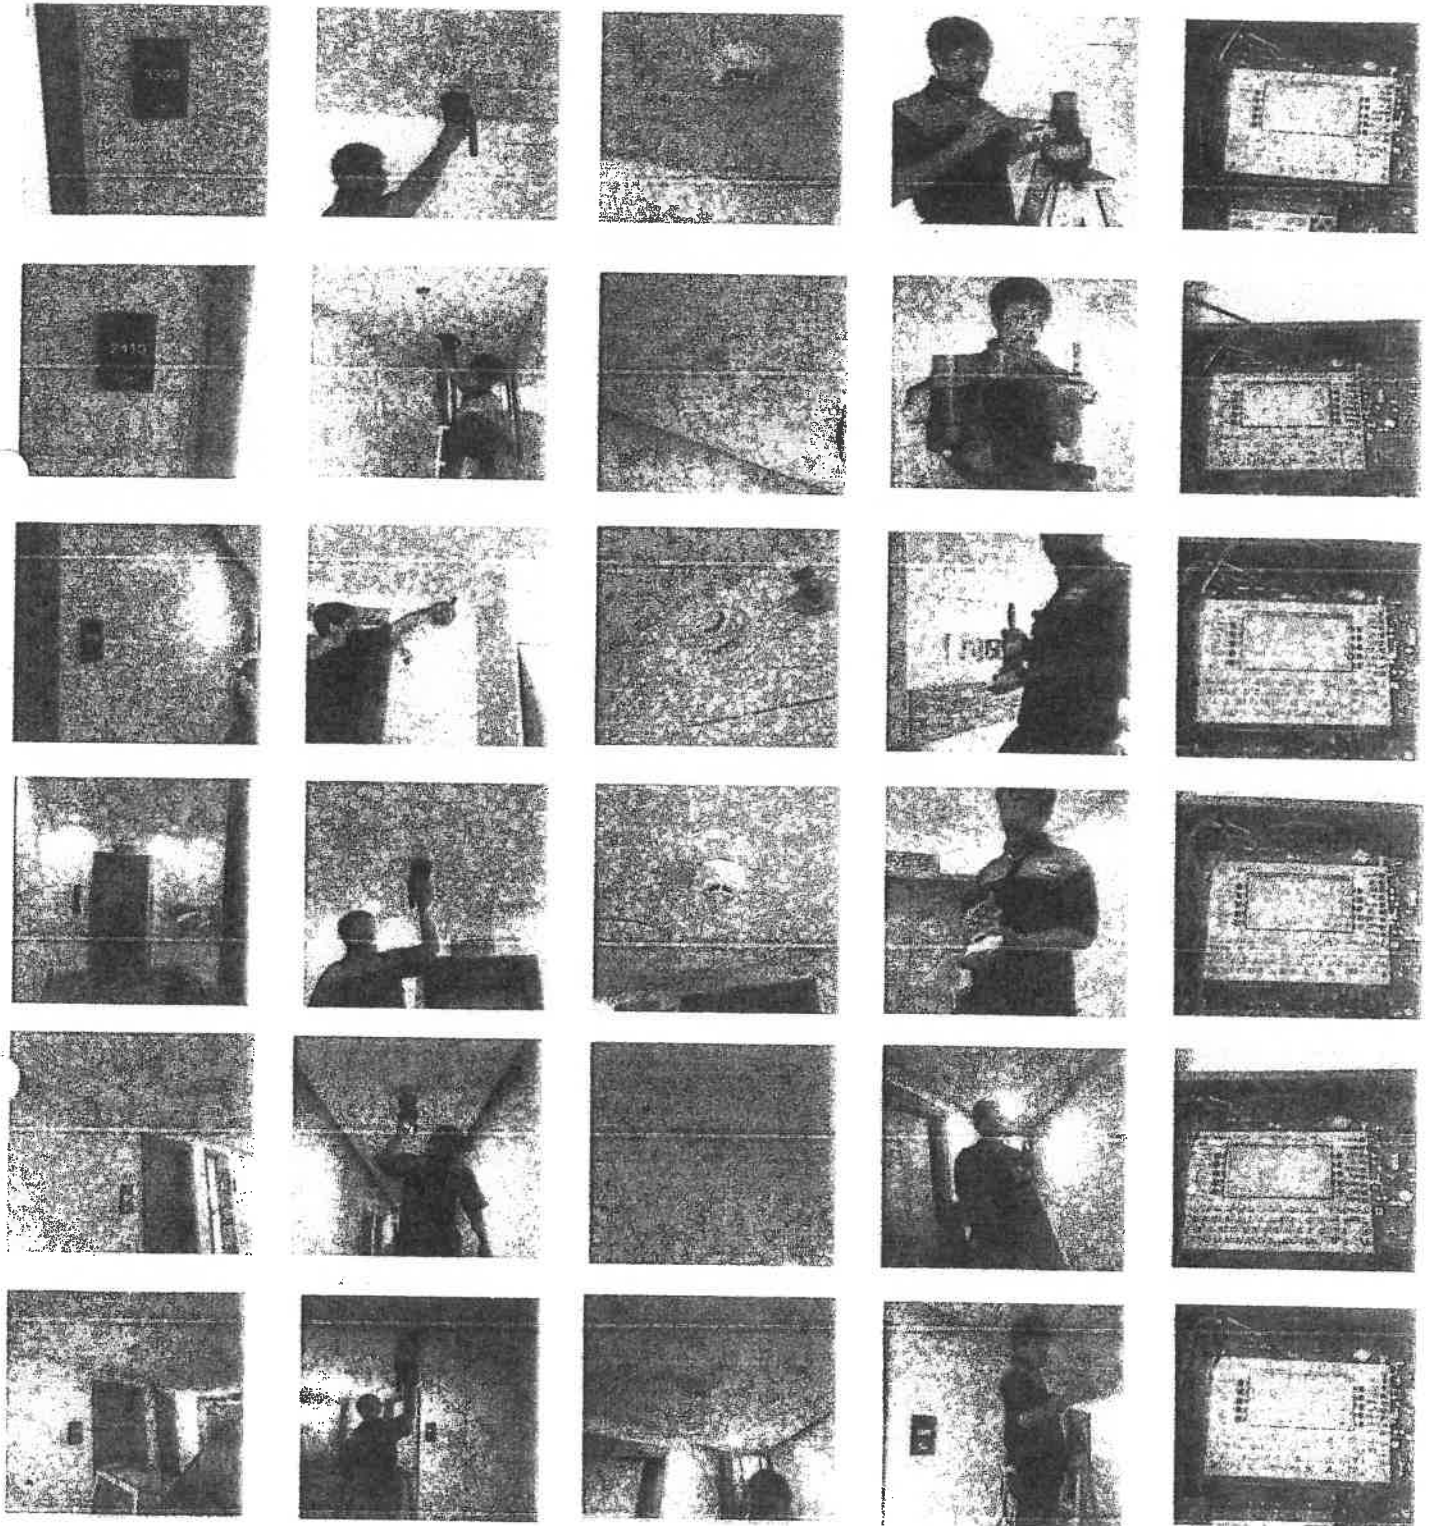
1. ทำการตรวจเช็ค Smoke Detector ด้วยสเปรย์เทส พร้อมทำความสะอาด

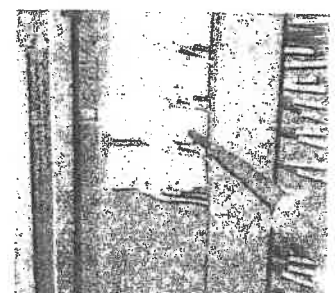
L02M024 : FMM-1 FLOW. SW ไม่ได้ส่งเข้าระบบ Fire Pump (1)

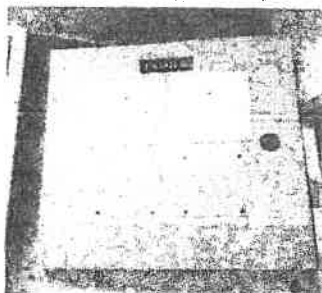
L03M002 : FMM-1 FLOW. SW open มีไฟแต่อุปกรณ์ไม่ Active (1)

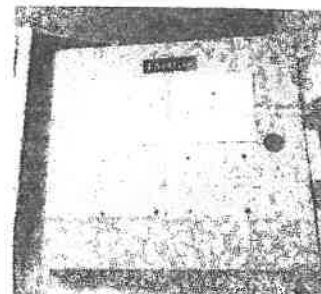
L03M003 : FMM-1 SUP. SW NO Response ไม่มีไฟ No Active (1)
