รายงานผลการปฏิบัติตามมาตรการป้องกันและแก้ไขผลกระทบสิ่งแวดล้อม  
และมาตรการติดตามตรวจสอบคุณภาพสิ่งแวดล้อม  
ระหว่างเดือนกรกฎาคม-ธันวาคม 2565 (ระยะดำเนินการ)  
(ฉบับปกปิดข้อมูลที่มีกฎหมายคุ้มครอง)

## โรงแรม ไฮเทล โคลเวอร์ ปาทอง ภูเก็ต

(ชื่อเดิม โครงการ Beach Point Hotel)

บริษัท เค.ดับบลิว. ดีเวลลอปเม้นท์ จำกัด

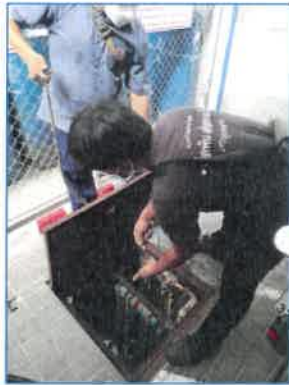
โรงแรมได้จ้างบริษัท ชัยนิรุตภูเก็ต เอ็นจิเนียริ่ง จำกัดเข้าดำเนินการตรวจวัดคุณภาพน้ำทั้งจากบ่อ ตรวจคุณภาพน้ำแต่ละอาคาร ได้แก่ อาคาร H2 อาคาร H3 และอาคาร H4 เป็นประจำทุกเดือน ภาพถ่ายการ ตรวจวัดคุณภาพน้ำทั้งจากบ่อตรวจสอบคุณภาพน้ำ แสดงดังภาพถ่ายที่ 3.4.5-1

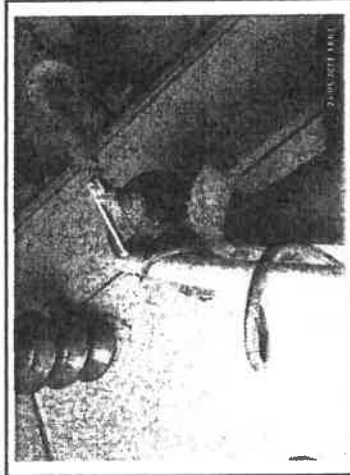
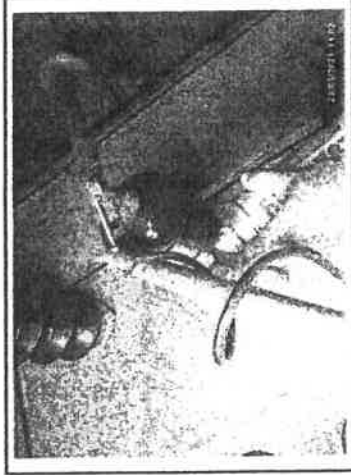
Picture 1: Transformer preventive maintenance.

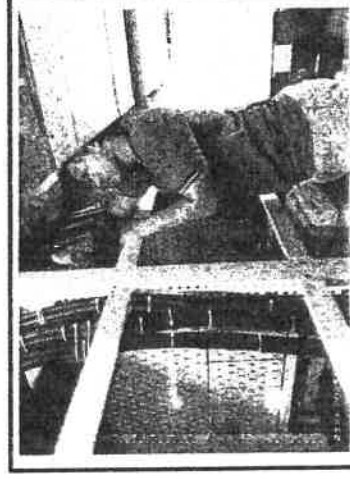
Picture 2: Main distribution board preventive maintenance.

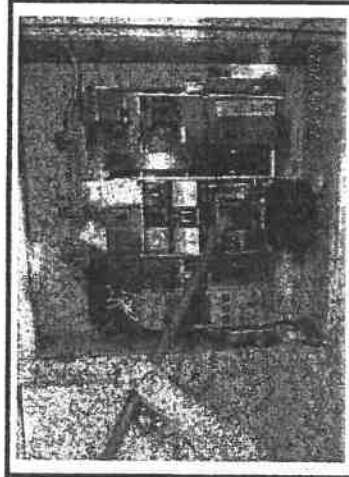
Picture 3: Air Circuit Breaker preventive maintenance.
