รายงานผลการปฏิบัติตามมาตรการป้องกันและแก้ไขผลกระทบสิ่งแวดล้อม
และมาตรการติดตามตรวจสอบคุณภาพสิ่งแวดล้อม
ระหว่างเดือนมกราคม-มิถุนายน 2568 (ระยะดำเนินการ)
(ฉบับปิดข้อมูลที่มีกฎหมายคุ้มครอง)

โรงแรม ไฮเทล โคลเวอร์ ปาทอง ภูเก็ต

บริษัท เค.ดับบลิว. ดีเวลลอปเม้นท์ จำกัด

สิงหาคม 2568

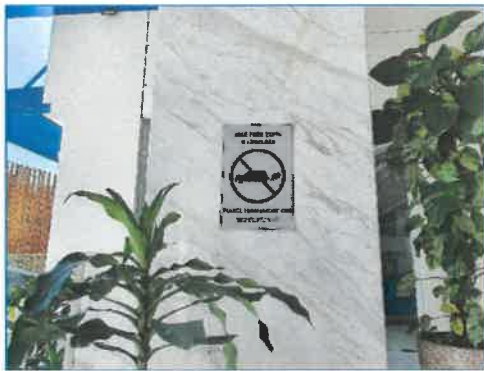
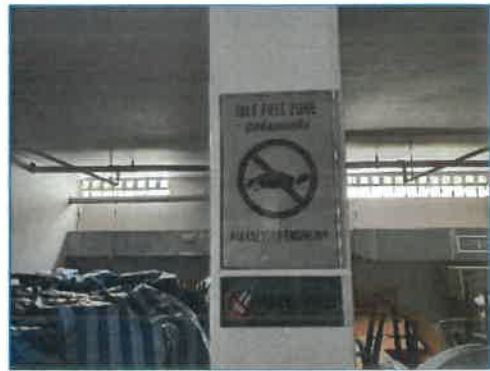
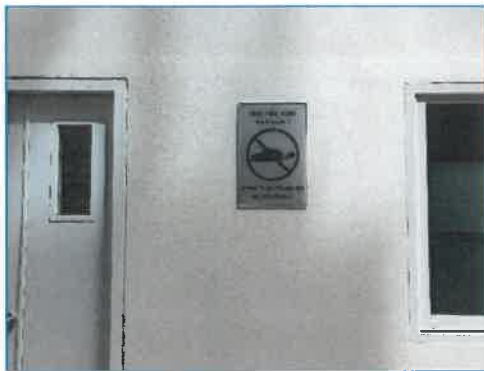
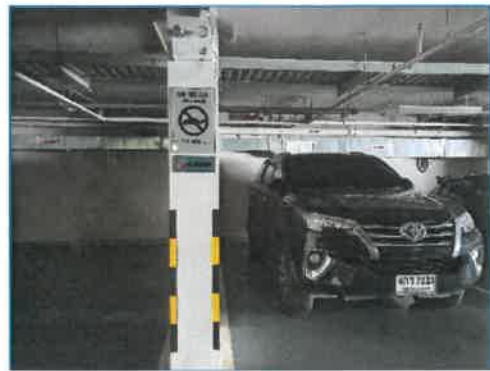
ภาพถ่ายที่ 2.2-1 บ้ายดับเครื่องยนต์เมื่อจอดรถ

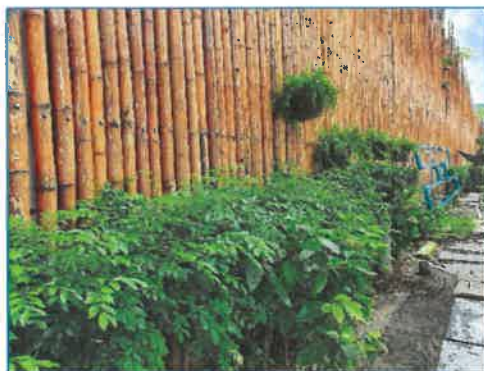
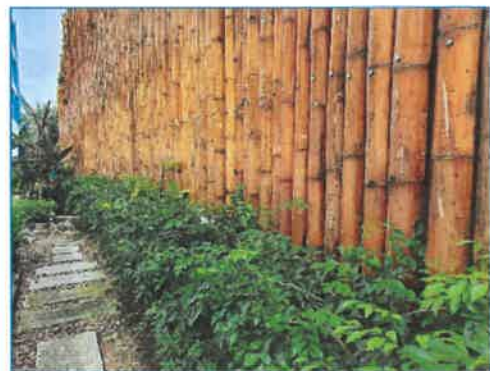
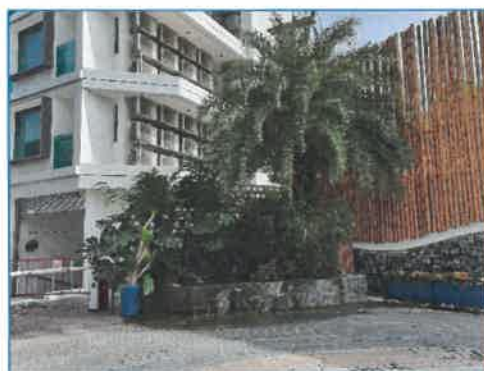
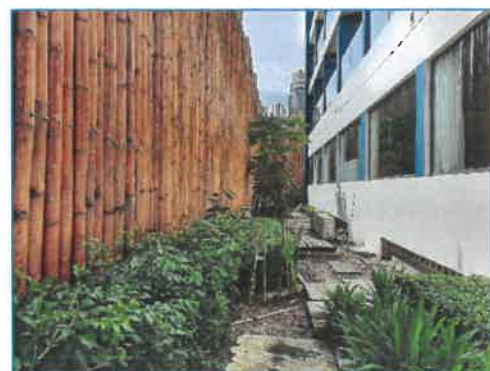
ภาพถ่ายที่ 2.2-2 พื้นที่สีเขียวภายในโรงแรม

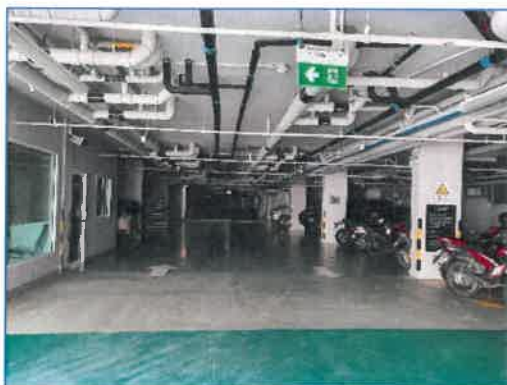
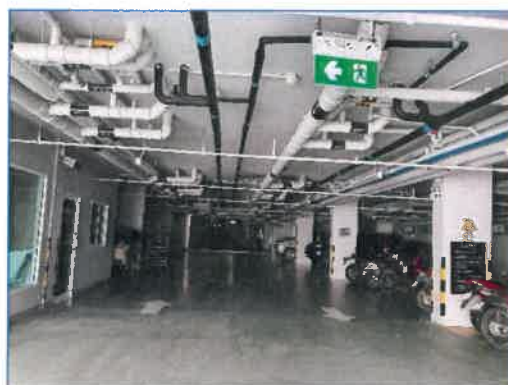
ภาพถ่ายที่ 2.2-3 ลูกศรแสดงทิศทางเดินรถเข้า-ออก

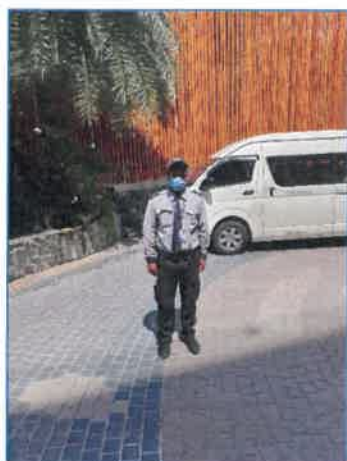
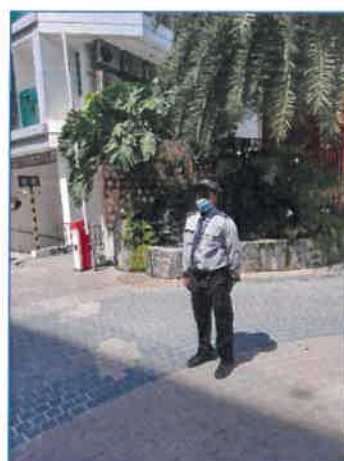
ภาพถ่ายที่ 2.2-4 เจ้าหน้าที่รักษาความปลอดภัยของโรงแรม

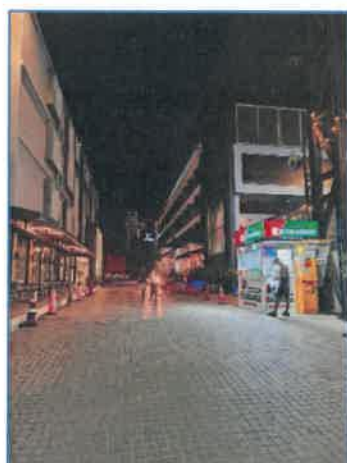
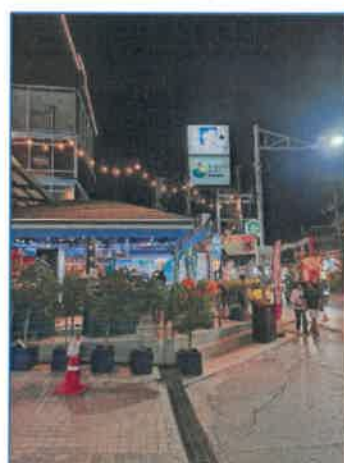
ภาพถ่ายที่ 2.2-5 ระบบไฟฟ้าส่องสว่าง บริเวณทางเข้า-ออกโรงแรม

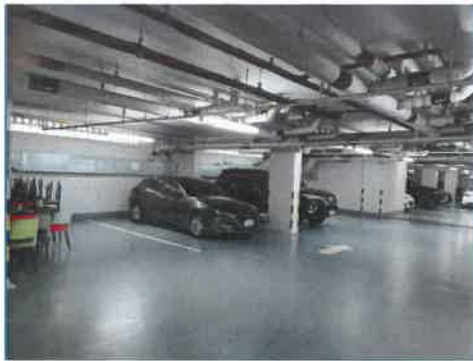
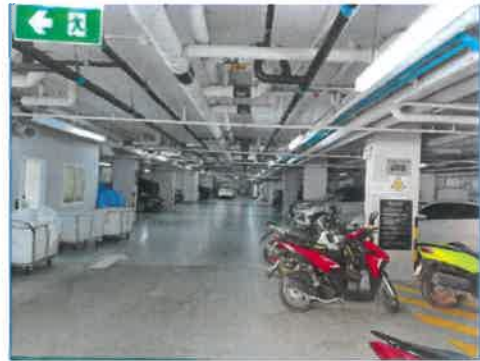
ภาพถ่ายที่ 2.2-6 ที่จอดรถภายในโรงแรม

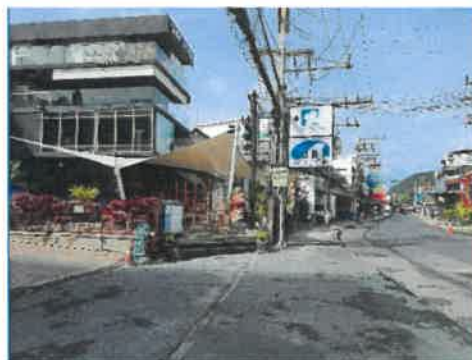
ภาพถ่ายที่ 2.2-7 ป้ายโรงแรม

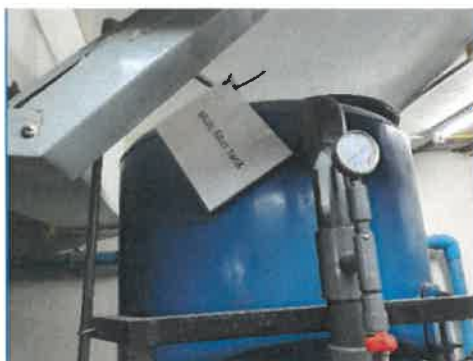
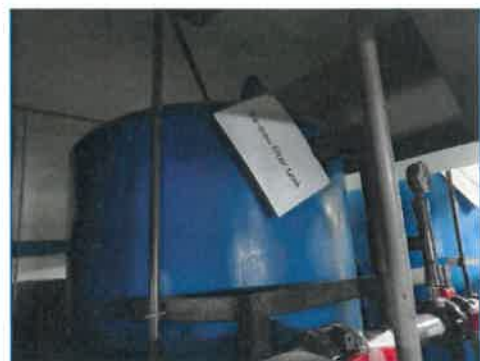
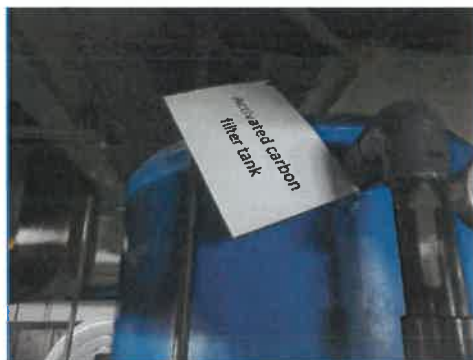
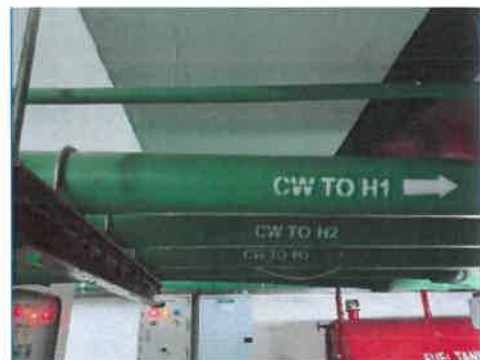
ภาพถ่ายที่ 2.2-8 ระบบปรับปรุงคุณภาพน้ำของโรงแรม (ต่อ)

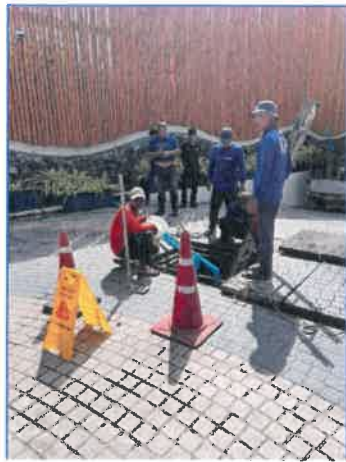
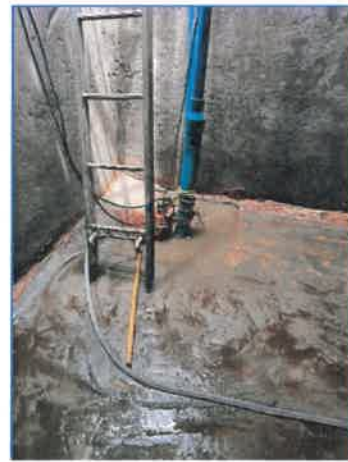
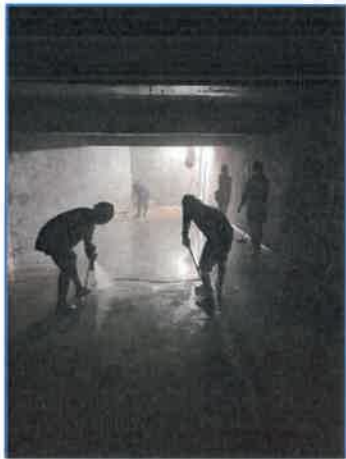
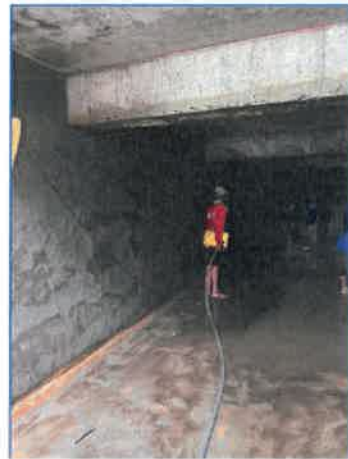
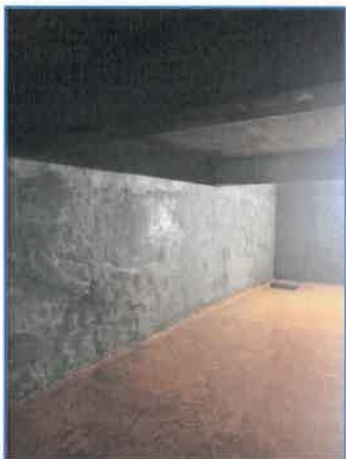
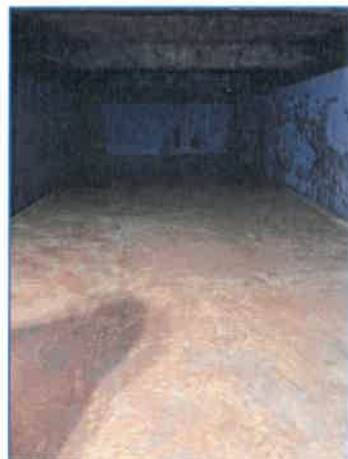
ภาพถ่ายที่ 2.2-8 การล้างทำความสะอาดถึงน้ำใช้

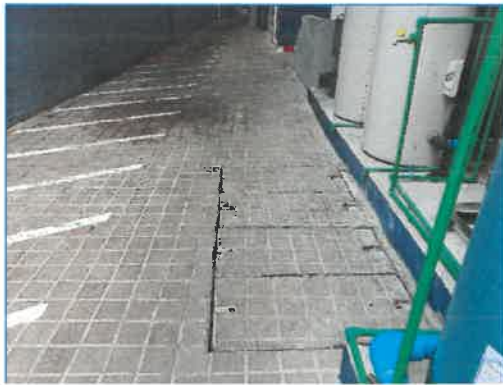
อาคาร H2

ภาพถ่ายที่ 2.2-9 ระบบบำบัดน้ำเสียของแต่ละอาคาร

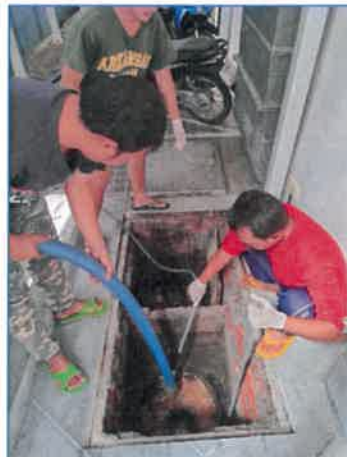
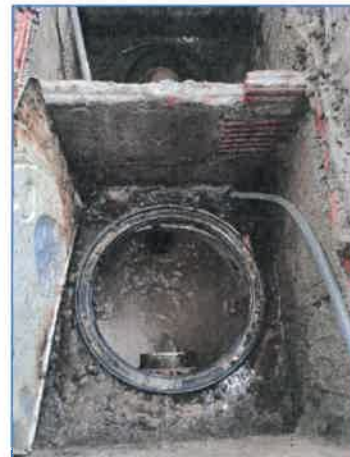
ภาพถ่ายที่ 2.2-9 การดูดกากไขมัน

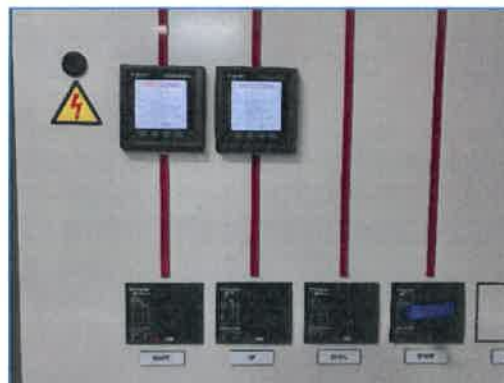
ภาพถ่ายที่ 2.2-10 ระบบมิเตอร์ไฟฟ้าของระบบบำบัดน้ำเสีย

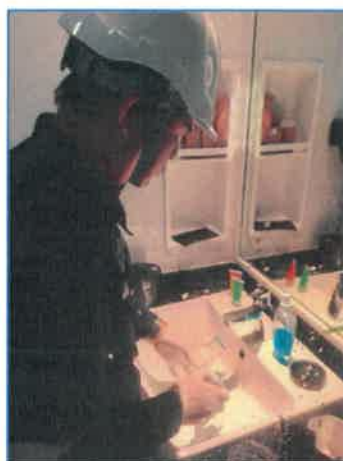
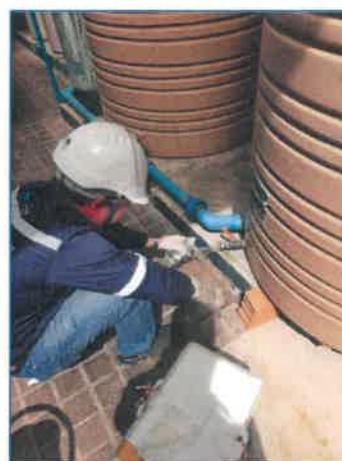
ภาพถ่ายที่ 3.4.3-1 การตรวจวัดคุณภาพน้ำใช้จากก๊อกน้ำที่ผ่านการกรองแล้ว

โรงแรมได้ว่าจ้างบริษัท เซาท์เทิร์นแล็บแอนด์ เอ็นจิเนียริง จำกัด เข้าดำเนินการตรวจวัดคุณภาพน้ำใช้จากก๊อกน้ำที่ผ่านการกรองแล้ว เมื่อวันที่ 5 กุมภาพันธ์ 2568 ภาพถ่ายการตรวจวัดคุณภาพน้ำใช้จากก๊อกน้ำที่ผ่านการกรองแล้ว แสดงดังภาพถ่ายที่ 3.4.3-1

ผลการตรวจวัดคุณภาพน้ำใช้จากก๊อกน้ำที่ผ่านการกรองแล้ว แสดงได้ดังตารางที่ 3.4.3-1 เมื่อนำผลการตรวจวัดคุณภาพน้ำใช้จากก๊อกน้ำที่ผ่านการกรองแล้วมาเปรียบเทียบกับค่ามาตรฐานคุณภาพน้ำประปาของการประปาส่วนภูมิภาค พ.ศ.2565 พบว่า คุณภาพน้ำใช้มีค่าอยู่ในเกณฑ์มาตรฐาน

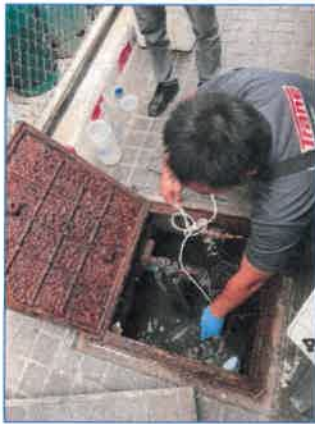
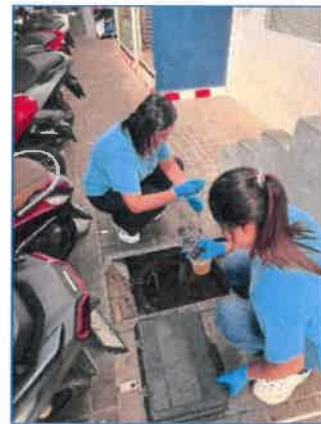
โรงแรมได้จ้างบริษัท ชัยนิศภูเก็ต เอ็นจิเนียริ่ง จำกัดเข้าดำเนินการตรวจวัดคุณภาพน้ำทั้งจากบ่อ ตรวจคุณภาพน้ำแต่ละอาคาร ได้แก่ อาคาร H2 อาคาร H3 และอาคาร H4 เป็นประจำทุกเดือน ภาพถ่ายการ ตรวจวัดคุณภาพน้ำทั้งจากบ่อตรวจสอบคุณภาพน้ำ แสดงดังภาพถ่ายที่ 3.4.5-1

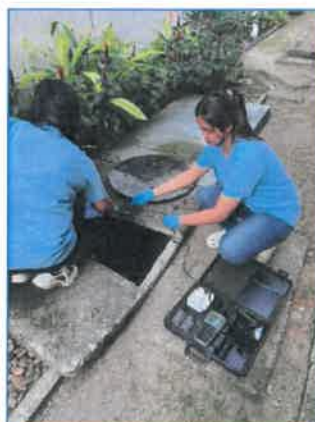
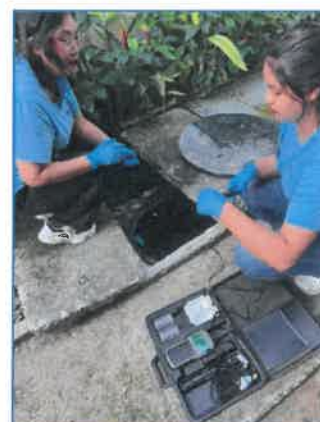
วันที่ทำการ ตรวจวัด	ผลการวิเคราะห์คุณภาพน้ำทิ้ง จากบ่อกักน้ำทิ้ง อาคาร H4							
	ความเป็น กรดต่าง	บีโอดี (mg/l)	ปริมาณสาร แขวนลอย (mg/l)	ซัลไฟด์ (mg/l)	ปริมาณ สารละลาย ทั้งหมด (mg/l)	ปริมาณ ตะกอนหนัก (mg/l)	น้ำมันและ ไขมัน (mg/l)	ทีเคเอ็น (mg/l)
พ.ศ.2568								
13 ม.ค.	7.73	64.00	116.00	0.40	533.00	0.30	4.60	26.50
18 ก.พ.	7.73	28.00	133.00	0.67	654.00	0.30	3.20	52.80
12 มี.ค.	7.81	71.00	513.00	2.53	637.00	105.00	9.80	80.70
24 เม.ย.	7.52	43.00	401.00	0.40	595.50	62.00	0.40	65.00
14 พ.ค.	7.51	29.50	74.50	0.27	543.00	2.50	11.40	27.90
17 มิ.ย.	7.93	84.00	216.50	1.60	486.50	52.00	7.80	62.40
มาตรฐาน ^{1/}	5.0-9.0	≤30	≤40	≤1.0	≤1,000	-	≤20	≤35

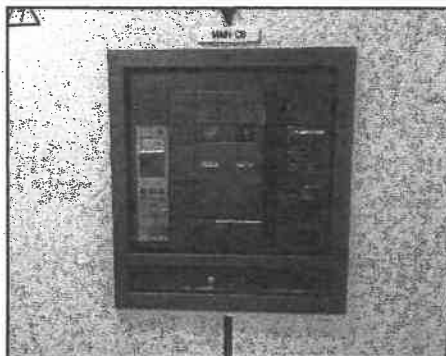
รายการที่ 1		
ตำแหน่ง	อุปกรณ์	รายละเอียด
MDB Room	Main-CB	(ปกติ) แก้ไขตามวาระ

Inspection	Before	After
IR Information	Value	Value
Data of Creation	07/05/2568	07/05/2568
Object Information	Value	Value
Emissivity	0.95	0.95
Reference Temp (Green Arrow)	31.70	32.73
Red Arrow (°C)	29.80	32.67
Yellow Arrow (°C)		
Inspector Name	Mr. Khajornsak Rattanaphan

ข้อเสนอแนะ				
ตำแหน่งจุดร้อน	อุณหภูมิที่แตกต่างจากอุณหภูมิอ้างอิง		อุณหภูมิก่อน (Before) การทำ PM อยู่ในระดับ	1
	Before	After		
Red Arrow (°C)	1.90	0.09	อุณหภูมิก่อน (Before) การทำ PM อยู่ในระดับ	1
Yellow Arrow (°C)			แก้ไขตามวาระและตรวจเช็คเมื่อมีโอกาส

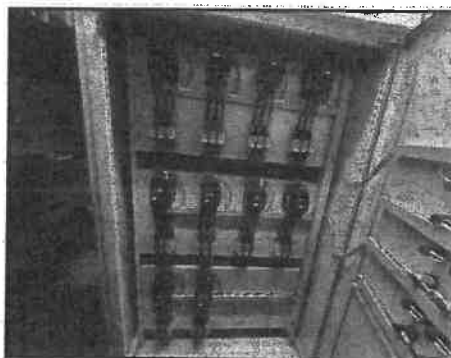
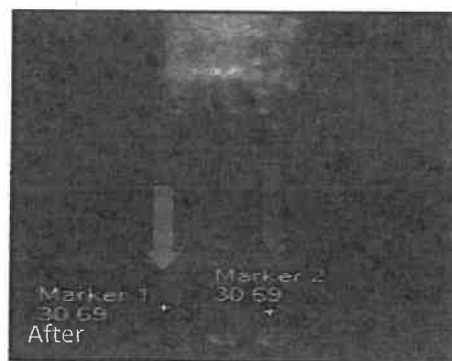
รายการที่ 2		
ตำแหน่ง	อุปกรณ์	รายละเอียด
MDB Room	Fuse Cap. Bank 10x60 KVAR.	(ปกติ) แก้ไขตามวาระ

Inspection	Before	After
IR Information	Value	Value
Data of Creation	07/05/2568	07/05/2568
Object Information	Value	Value
Emissivity	0.95	0.95
Reference Temp (Green Arrow)	-	30.69
Red Arrow (°C)	-	30.69
Yellow Arrow (°C)		
Inspector Name	Mr. Khajornsak Rattanaphan

ข้อเสนอแนะ			
ตำแหน่งจุดตรวจ	อุณหภูมิที่แตกต่างจากอุณหภูมิอ้างอิง		อุณหภูมิก่อน (Before) การทำ PM อยู่ในระดับ
	Before	After	
Red Arrow (°C)	-	0.00	อุณหภูมิก่อน (Before) การทำ PM อยู่ในระดับ
Yellow Arrow (°C)			อุณหภูมิก่อน (Before) การทำ PM อยู่ในระดับ
Blue Arrow (°C)			อุณหภูมิก่อน (Before) การทำ PM อยู่ในระดับ

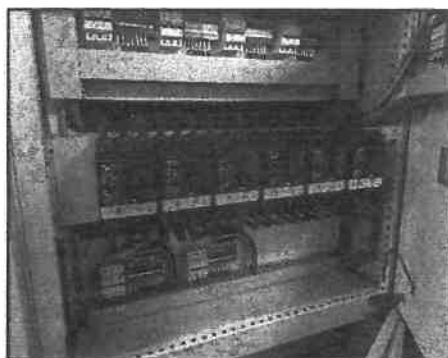
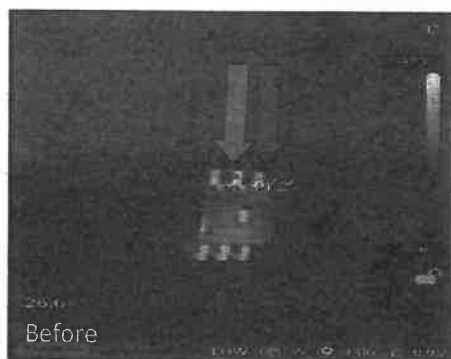
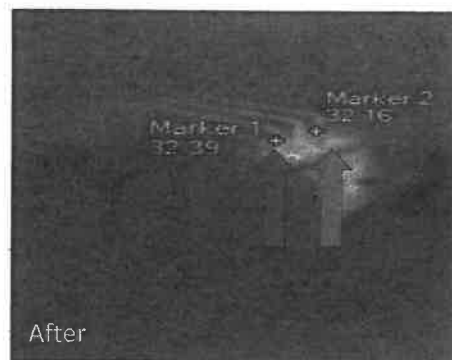
รายการที่ 4		
ตำแหน่ง	อุปกรณ์	รายละเอียด
MDB Room	LCH 12, 13 ,14, FCU.H11 PH10	(ปกติ) แก้ไขตามวาระ

Inspection	Before	After
IR Information	Value	Value
Date of Creation	07/05/2568	07/05/2568
Object Information	Value	Value
Emissivity	0.95	0.95
Reference Temp (Green Arrow)	37.70	32.39
Yellow Arrow (°C)	35.20	32.16
Inspector Name	Mr. Khajornsak Rattanaphan

ข้อเสนอแนะ				
ตำแหน่งจุดร้อน	อุณหภูมิที่แตกต่างจากอุณหภูมิอ้างอิง		อุณหภูมิก่อน (Before) การทำ PM อยู่ในระดับ	1
	Before	After		
Red Arrow (°C)	2.50	0.23	อุณหภูมิก่อน (Before) การทำ PM อยู่ในระดับ	1
Yellow Arrow (°C)			แก้ไขตามวาระและตรวจเช็คเมื่อมีโอกาส

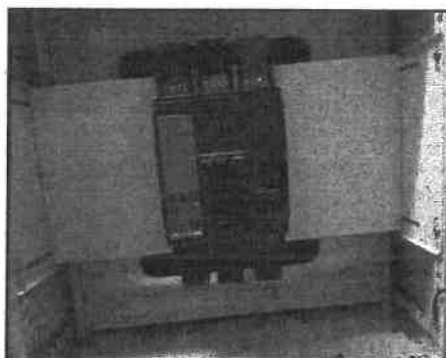
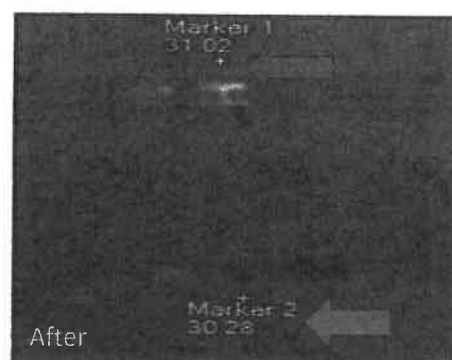
รายการที่ 3		
ตำแหน่ง	อุปกรณ์	รายละเอียด
MDB Room	Cap Bank .	(ปกติ) แก๊สตามวาระ

Inspection	Before	After
IR Information	Value	Value
Data of Creation	07/05/2568	07/05/2568
Object Information	Value	Value
Emissivity	0.95	0.95
Reference Temp (Green Arrow)	27.00	31.02
Red Arrow (°C)	30.00	30.28
Yellow Arrow (°C)		
Blue Arrow (°C)		
Inspector Name	Mr. Khajornsak Rattanaphan

ข้อเสนอแนะ				
ตำแหน่งจุดร้อน	อุณหภูมิที่แตกต่างจากอุณหภูมิอ้างอิง		อุณหภูมิก่อน (Before) การทำ PM อยู่ในระดับ	1
	Before	After		
Red Arrow (°C)	3.00	0.74	อุณหภูมิก่อน (Before) การทำ PM อยู่ในระดับ	1
Yellow Arrow (°C)				
Blue Arrow (°C)				
			แก้ไขตามวาระและตรวจเช็คเมื่อมีโอกาส

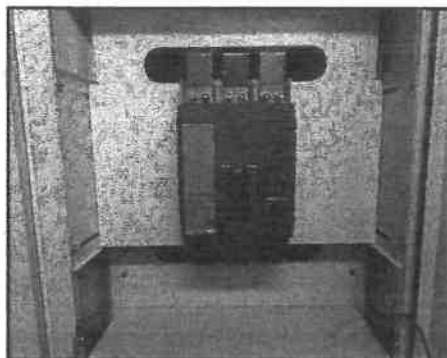
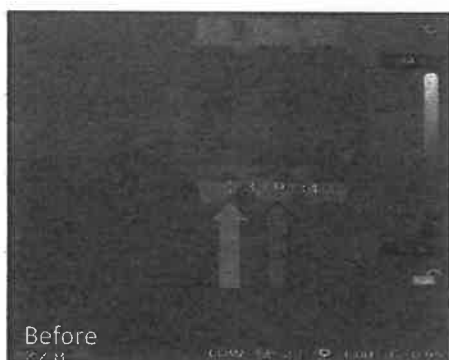
รายการที่ 5		
ตำแหน่ง	อุปกรณ์	รายละเอียด
MDB Room	Automatic Transfer Switch	(ปกติ) แก้ไขตามวาระ

Inspection	Before	After
IR Information	Value	Value
Date of Creation	07/05/2568	07/05/2568
Object Information	Value	Value
Emissivity	0.95	0.95
Reference Temp (Green Arrow)	34.30	33.34
Red Arrow (°C)	33.90	33.17
Yellow Arrow (°C)		
Blue Arrow (°C)		
Inspector Name	Mr. Khajornsak Rattanaphan

ข้อเสนอแนะ				
ตำแหน่งจุดร้อน	อุณหภูมิที่แตกต่างจากอุณหภูมิอ้างอิง		อุณหภูมิก่อน (Before) การทำ PM อยู่ในระดับ	1
	Before	After	แก้ไขตามวาระและตรวจเช็คเมื่อมีโอกาส	
Red Arrow (°C)	0.40	0.17	อุณหภูมิก่อน (Before) การทำ PM อยู่ในระดับ	1
Yellow Arrow (°C)			แก้ไขตามวาระและตรวจเช็คเมื่อมีโอกาส	
Blue Arrow

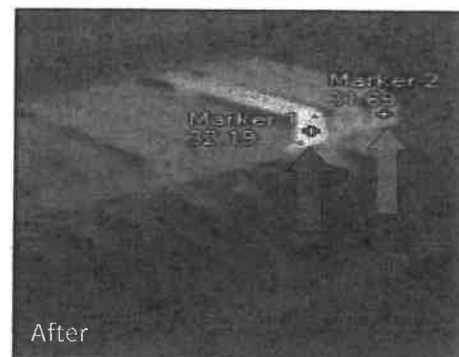
รายการที่ 6		
ตำแหน่ง	อุปกรณ์	รายละเอียด
MDB Room	SDB.H2 SDB.H3 CDU.H1D	(ปกติ) แก๊สตามวาระ

Inspection	Before	After
IR Information	Value	Value
Data of Creation	07/05/2568	07/05/2568
Object Information	Value	Value
Emissivity	0.95	0.95
Reference Temp (Green Arrow)	33.10	32.19
	33.10	31.69
Yellow Arrow (°C)		
Blue Arrow (°C)		
Inspector Name	Mr. Khajornsak Rattanaphan

ข้อเสนอแนะ				
ตำแหน่งจุดร้อน	อุณหภูมิที่แตกต่างจากอุณหภูมิอ้างอิง		อุณหภูมิก่อน (Before) การทำ PM อยู่ในระดับ	1
	Before	After	แก้ไขตามวาระและตรวจเช็คเมื่อมีโอกา	
Red Arrow (°C)	0.00	0.50	อุณหภูมิก่อน (Before) การทำ PM อยู่ในระดับ	1
Yellow Arrow (°C)			แก้ไขตามวาระและตรวจเช็คเมื่อมีโอกา	
Blue Arrow (°C)

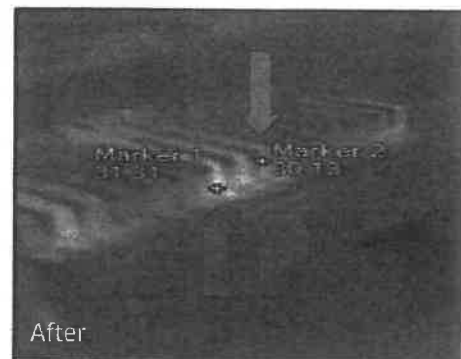
รายการที่ 7		
ตำแหน่ง	อุปกรณ์	รายละเอียด
MDB Room	ESDB.H2 ESDB.H3 EH10 ECH12 EHD1	(ปกติ) แก้ไขตามวาระ

Inspection	Before	After
IR Information	Value	Value
Data of Creation	07/05/2568	07/05/2568
Object Information	Value	Value
Emissivity	0.95	0.95
Reference Temp (Green Arrow)	36.50	31.13
Yellow Arrow (°C)	33.50	30.13
Inspector Name	Mr. Khajornsak Rattanaphan

ข้อเสนอแนะ			
ตำแหน่งจุดร้อน	อุณหภูมิที่แตกต่างจากอุณหภูมิอ้างอิง		อุณหภูมิก่อน (Before) การทำ PM อยู่ในระดับแก้ไขตามวาระและตรวจเช็คเมื่อมีโอกาส
	Before	After	
Red Arrow (°C)	3.00	1.00	อุณหภูมิก่อน (Before) การทำ PM อยู่ในระดับแก้ไขตามวาระและตรวจเช็คเมื่อมีโอกาส
Yellow Arrow (°C)			
Blue Arrow (°C)
