รายงานผลการปฏิบัติตามมาตรการป้องกันและแก้ไขผลกระทบสิ่งแวดล้อม
และมาตรการติดตามตรวจสอบคุณภาพสิ่งแวดล้อม
ระหว่างเดือนมกราคม-มิถุนายน 2566 (ระยะดำเนินการ)
(ฉบับปกปิดข้อมูลที่มีกฎหมายคุ้มครอง)

โรงแรม ปานวิมาน รีสอร์ท

หมู่ที่ 5 ตำบลบ้านใต้ อำเภอเกาะพะงัน จังหวัดสุราษฎร์ธานี

กรกฎาคม 2566

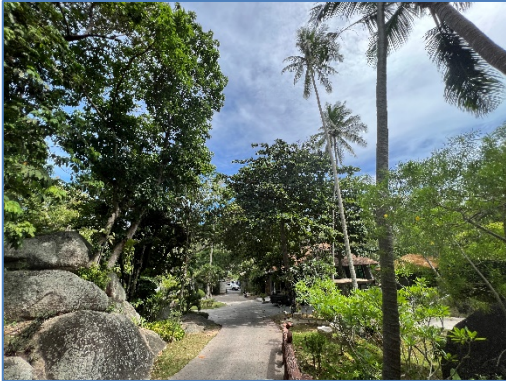
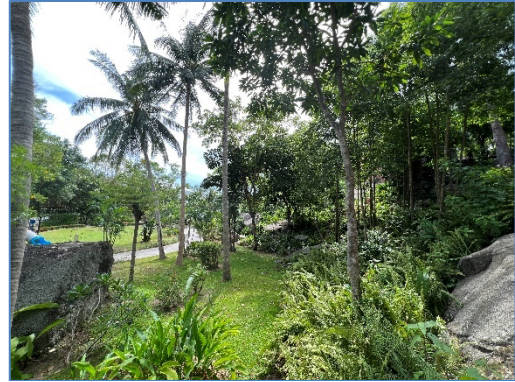
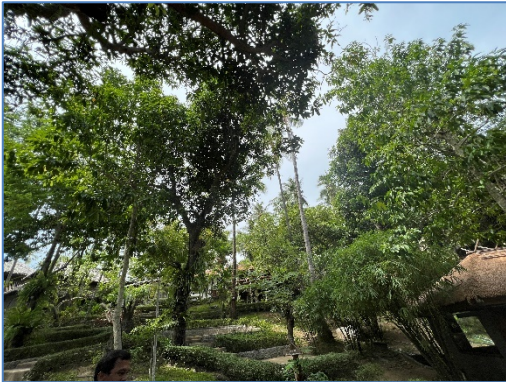
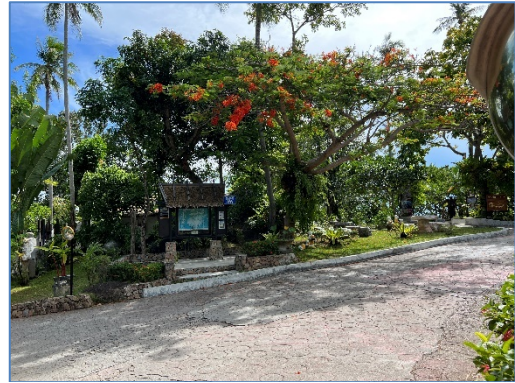
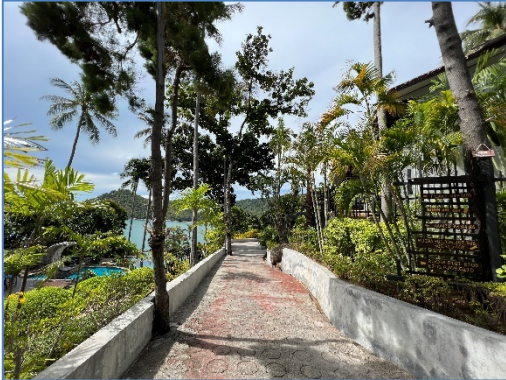
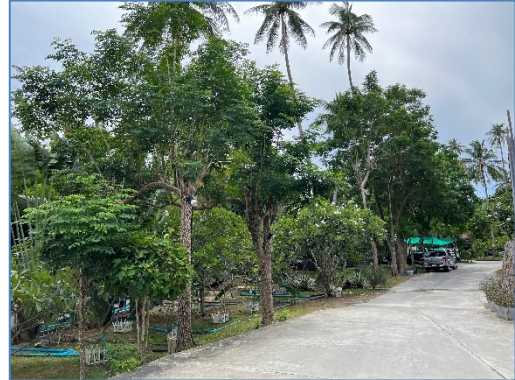
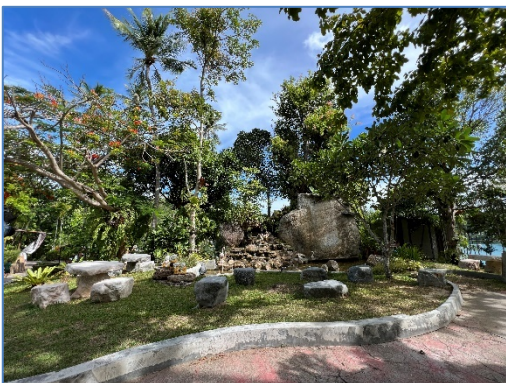
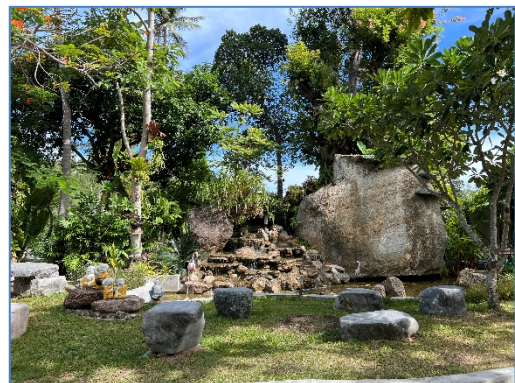
ภาพถ่ายที่ 2.2-2 พื้นที่สีเขียวภายในโรงแรม

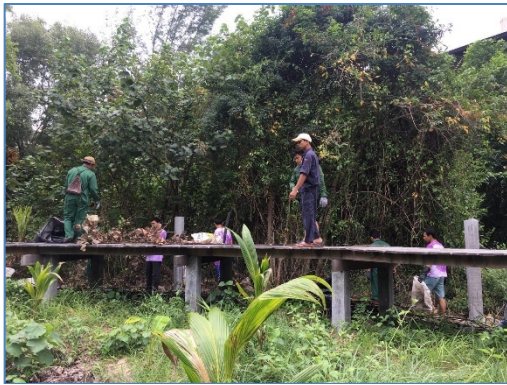
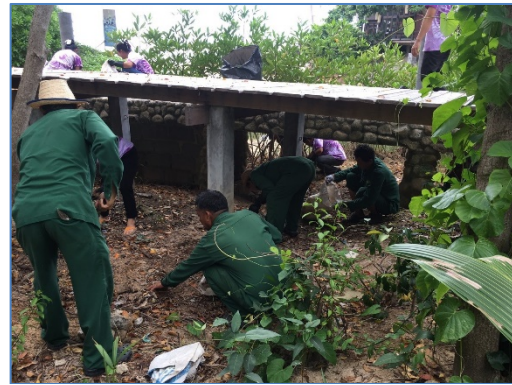
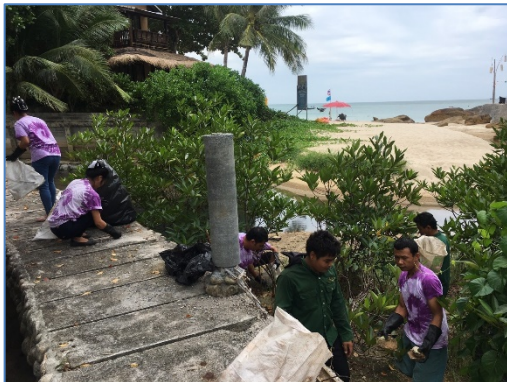
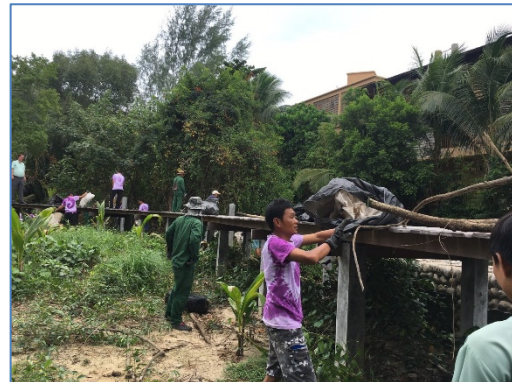
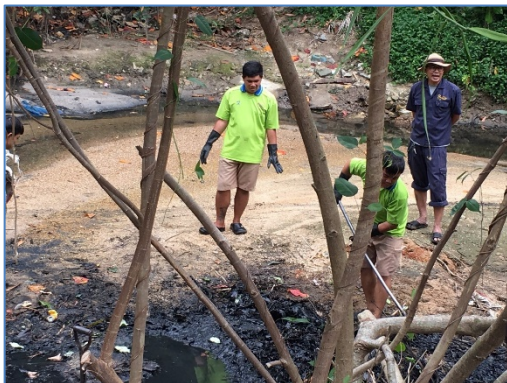
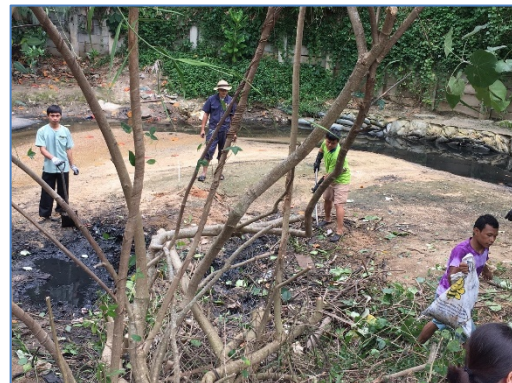
ภาพถ่ายที่ 2.2-3 พนักงานช่วยกันทำความสะอาดร่องน้ำ

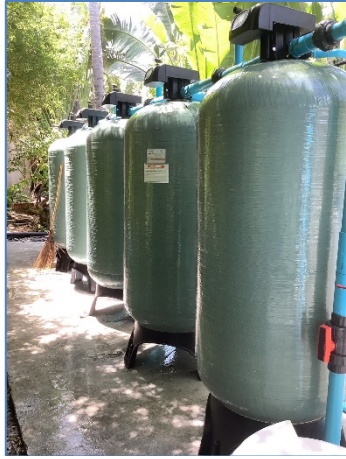
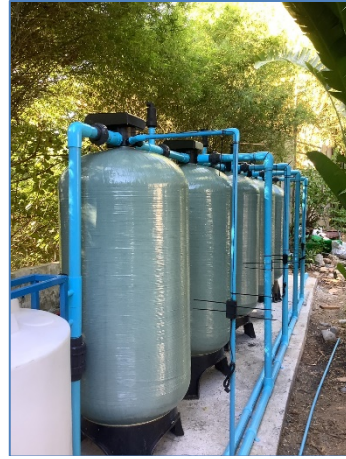
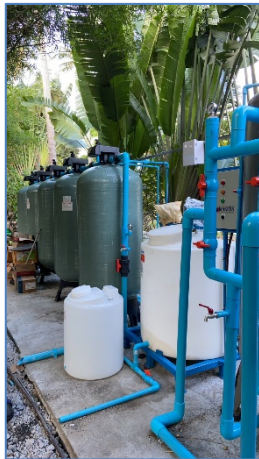
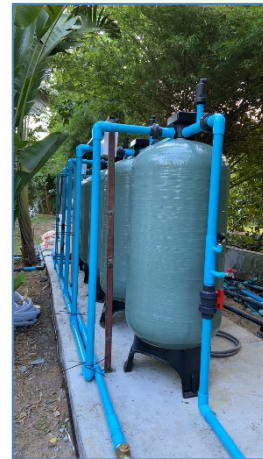
ภาพถ่ายที่ 2.2-4 ระบบปรับปรุงคุณภาพน้ำ

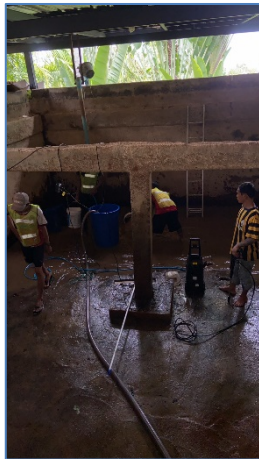
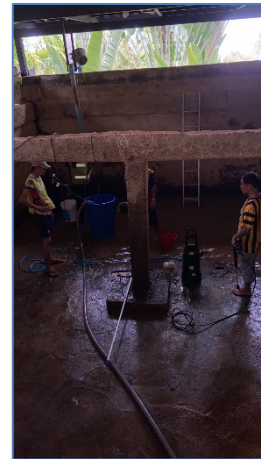
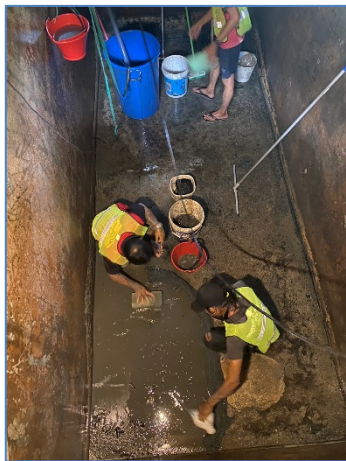
ภาพถ่ายที่ 2.2-5 การล้างทำความสะอาดถึงหน้าใช้

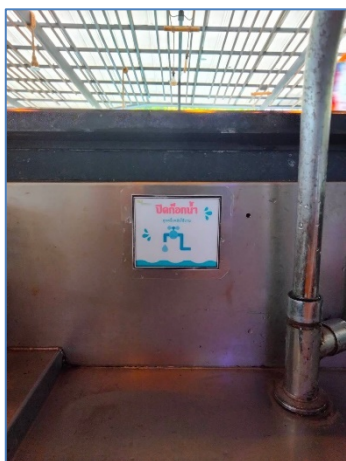
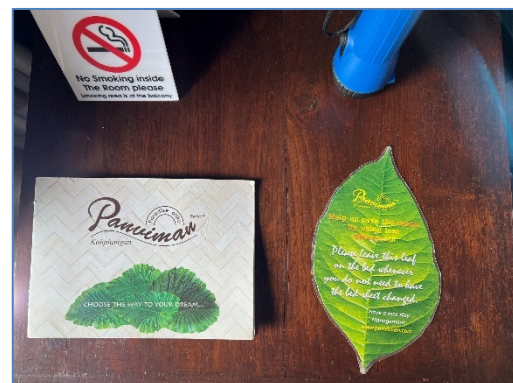
ภาพถ่ายที่ 2.2-6 ป้ายรณรงค์ประหยัดน้ำและป้ายแจ้งลูกค้าที่ความประสงค์ที่จะใช้ผ้าปูเตียง และผ้าขนหนูซ้ำ

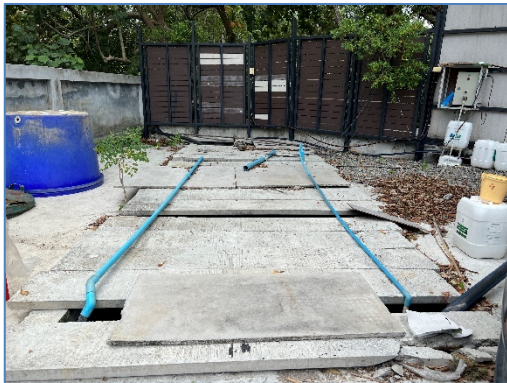
ภาพถ่ายที่ 2.2-7 ระบบบำบัดน้ำเสียและสารเคมีที่เติมในบ่อบำบัดน้ำทิ้งสุดท้าย

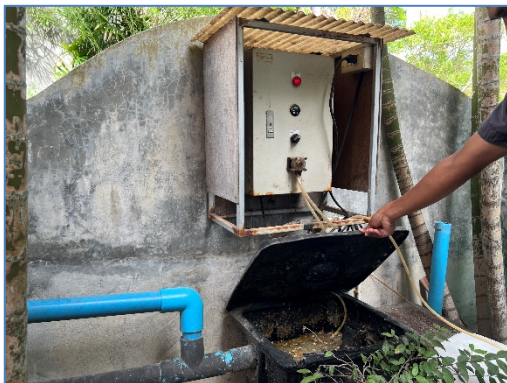
ภาพถ่ายที่ 2.2-8 ถังตกไขมันและการจ่ายสารเคมีเพื่อตกจับไขมันเบื้องต้น

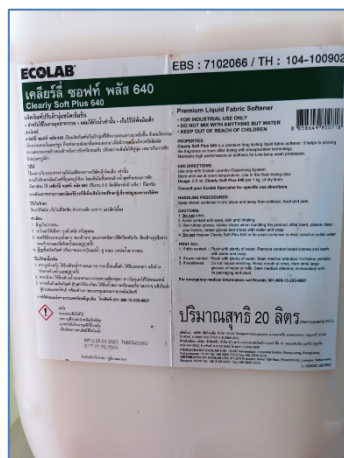
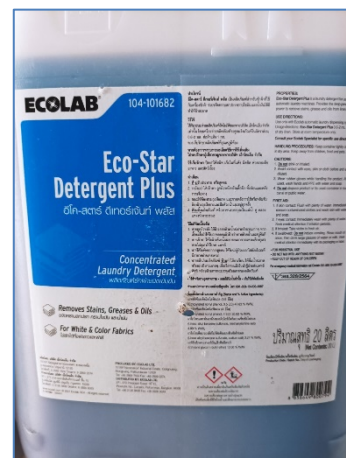
ภาพถ่ายที่ 2.2-9 สารเคมีที่เติมในห้องซักรีด

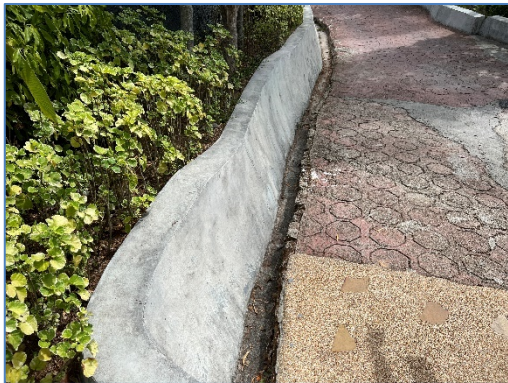
ภาพถ่ายที่ 2.2-10 ระบบระบายน้ำของโรงแรม

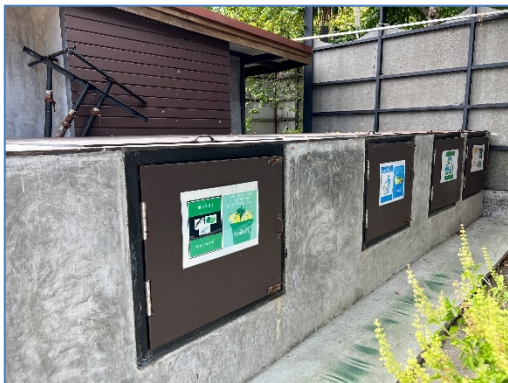
ภาพถ่ายที่ 2.2-11 ที่พักขยะมูลฝอยรวมของโรงแรม

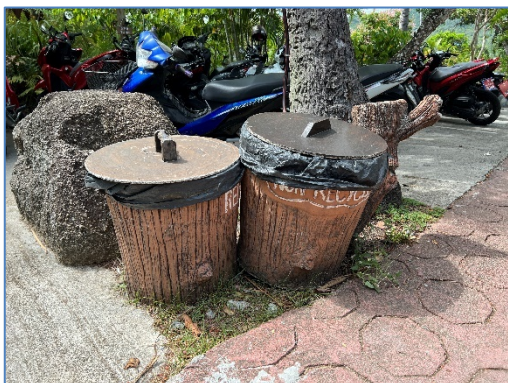
ถังขยะส่วนกลาง

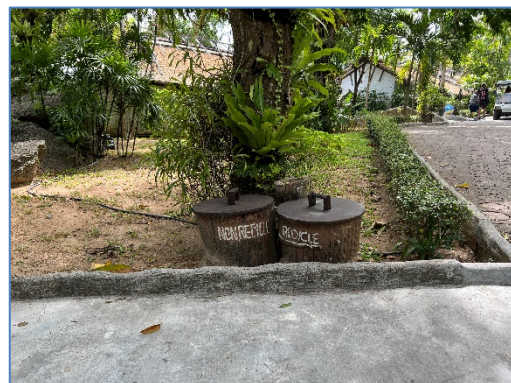
ถังขยะส่วนกลาง

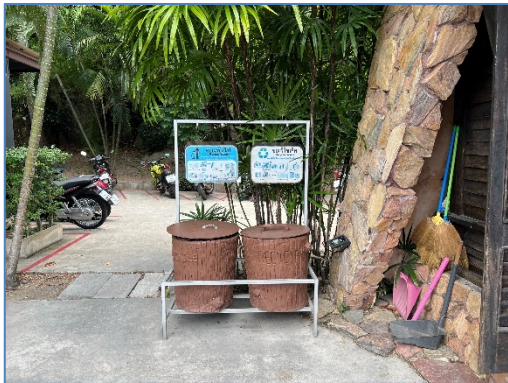
ถังขยะส่วนกลาง (ข้างปั๊ม ปรก.)

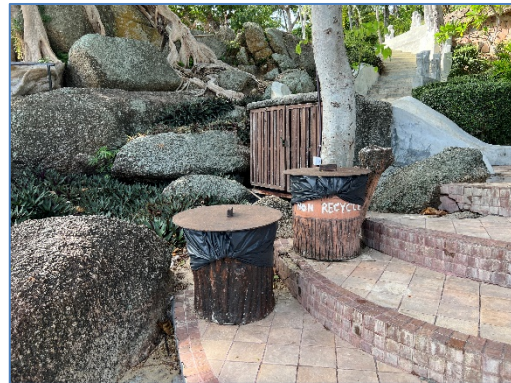
ถังขยะส่วนกลาง (หน้าหาด)

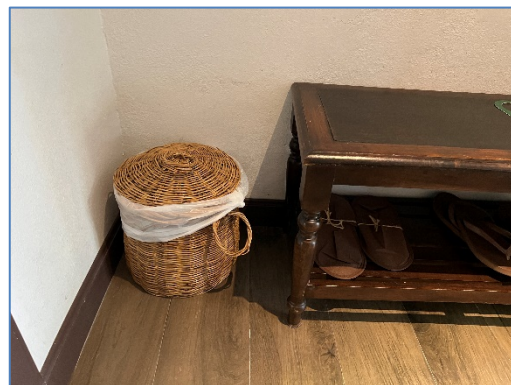
ถังขยะในห้องพัก

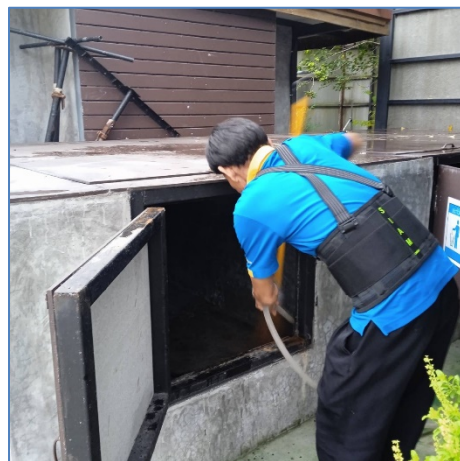
ภาพถ่ายที่ 2.2-13 การทำความสะอาดห้องพักขยะรวม

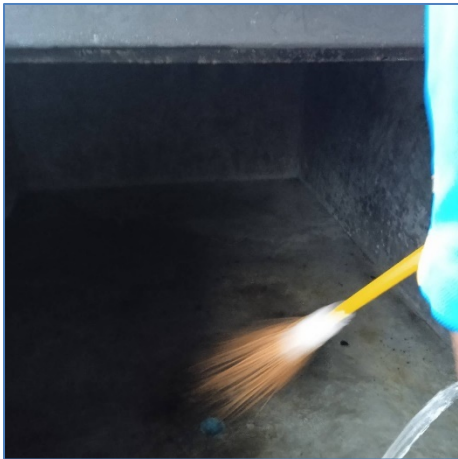
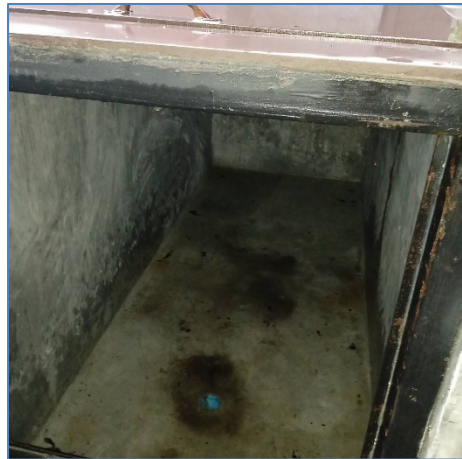
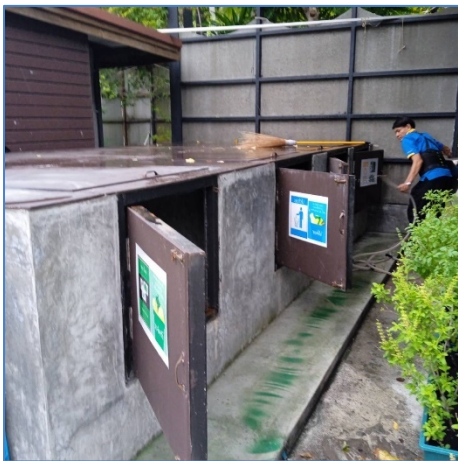
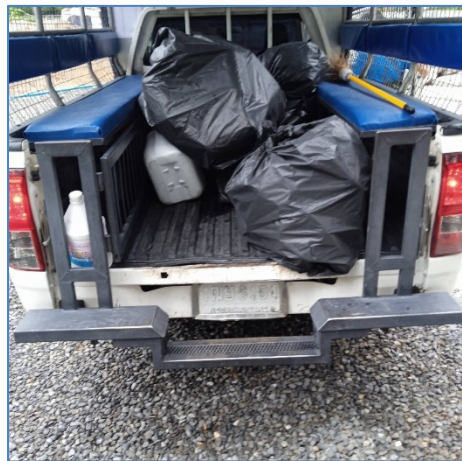
ภาพถ่ายที่ 2.2-13 การทำความสะอาดห้องพักรวม

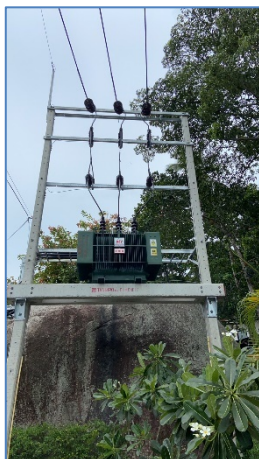
ภาพถ่ายที่ 2.2-14 หม้อแปลงไฟฟ้าพร้อมป้ายเตือน

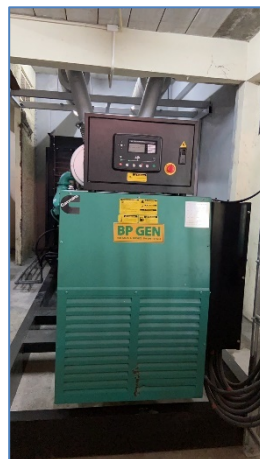
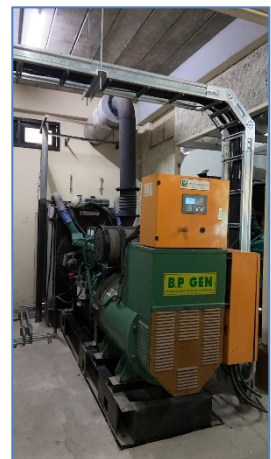
ภาพถ่ายที่ 2.2-15
เครื่องกำเนิดไฟฟ้าสำรองของโรงแรม

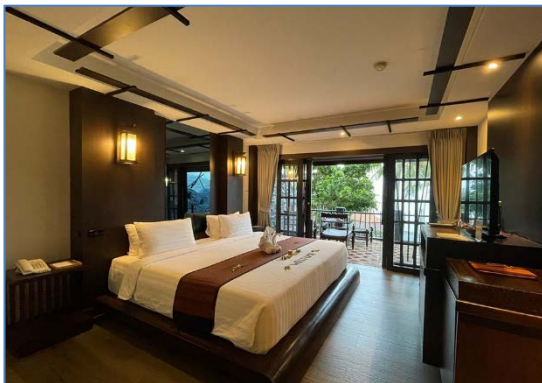
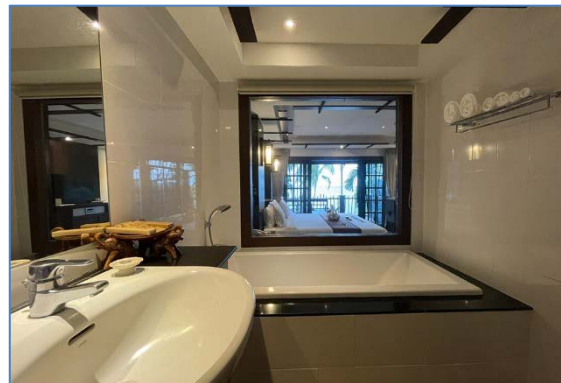
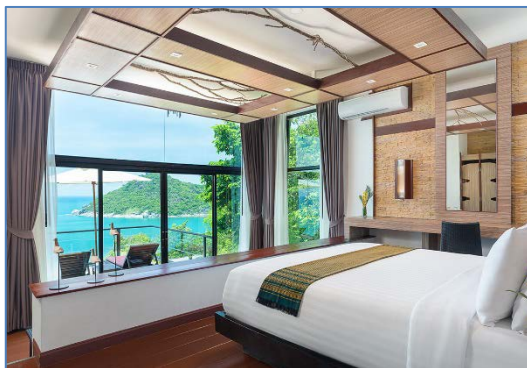
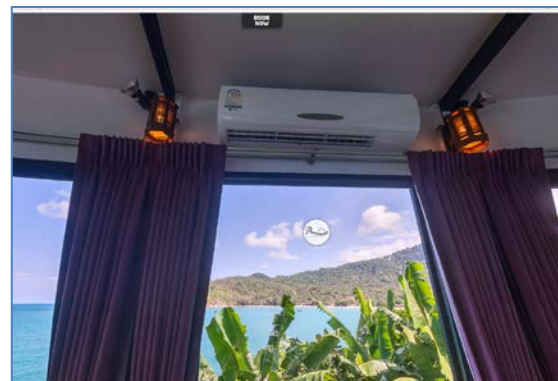
ภาพถ่ายที่ 2.2-17 หลอดไฟฟ้านิต LED อุปกรณ์ไฟฟ้าชนิดฉลากเบอร์ 5

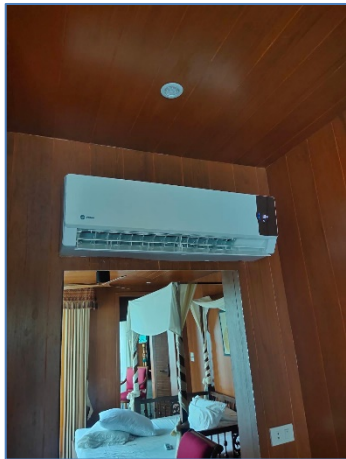
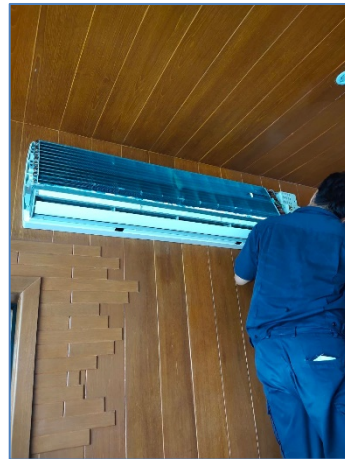
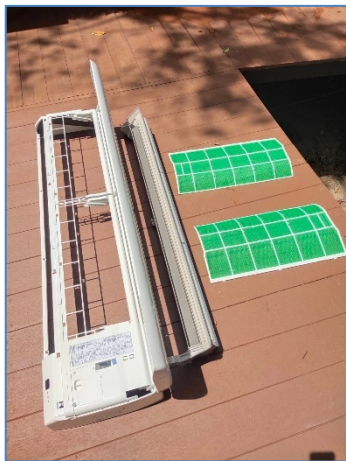
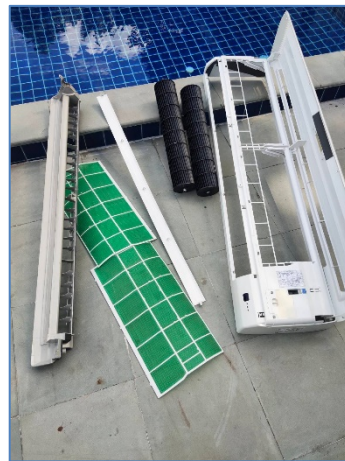
ภาพถ่ายที่ 2.2-18 เครื่องปรับอากาศและการล้างทำความสะอาด

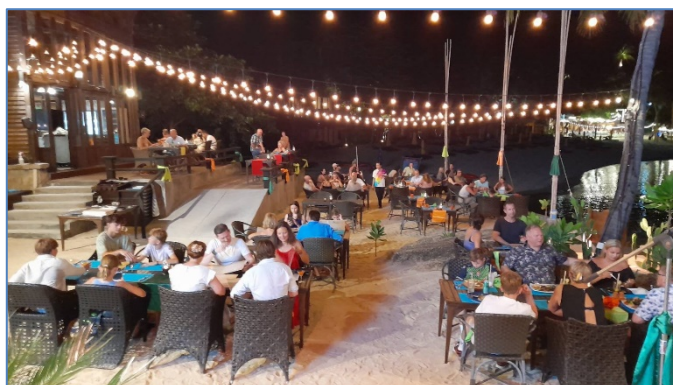
ภาพถ่ายที่ 2.2-19 ระบบส่องสว่างรอบโรงแรม

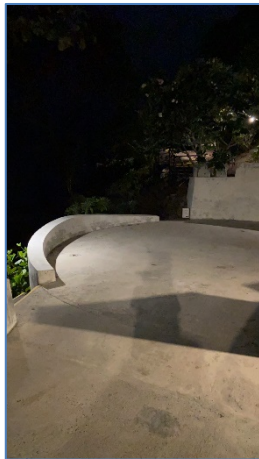
ภาพถ่ายที่ 2.2-19 ระบบส่องสว่างรอบโรงแรม

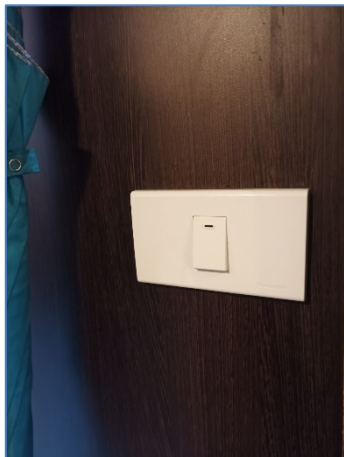
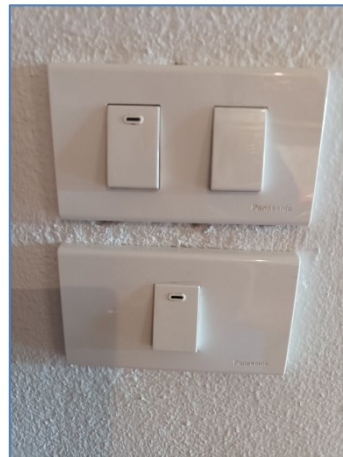
ภาพถ่ายที่ 2.2-20 สวิตช์ไฟแยกจากกันในพื้นที่ต่าง ๆ

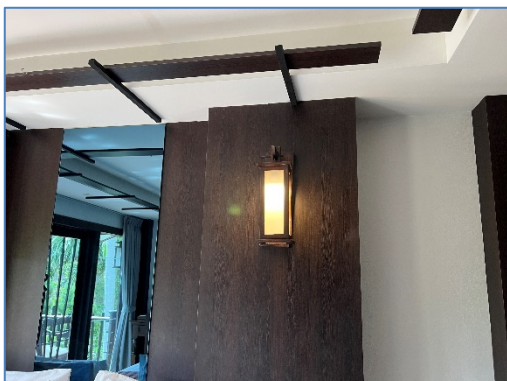
ภาพถ่ายที่ 2.2-21 โคมไฟในห้องพัก

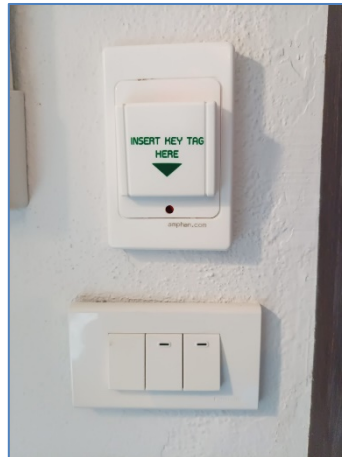
ภาพถ่ายที่ 2.2-22 ระบบคีย์การ์ด

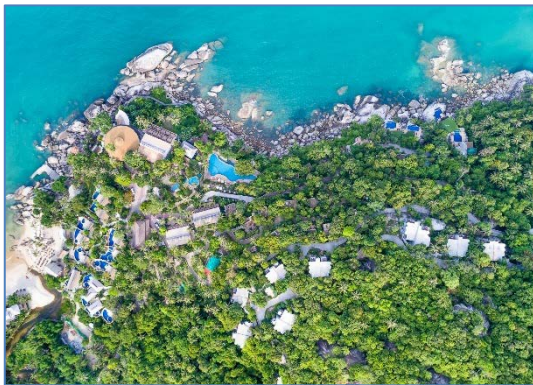
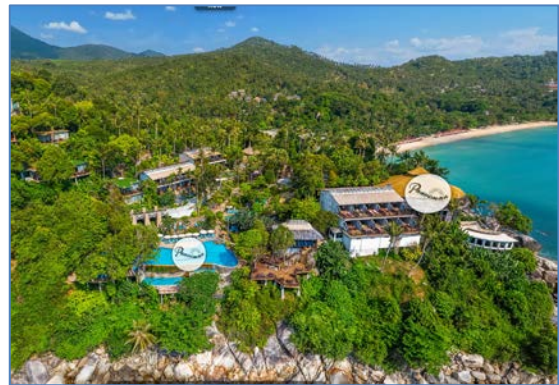
ภาพถ่ายที่ 2.2-23 สีของหลังคาอาคารโรงแรม

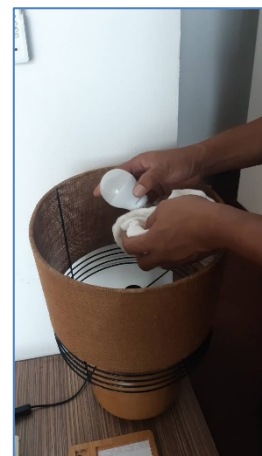
ภาพถ่ายที่ 2.2-24 การบำรุงรักษาหลอดไฟฟ้าส่องสว่าง

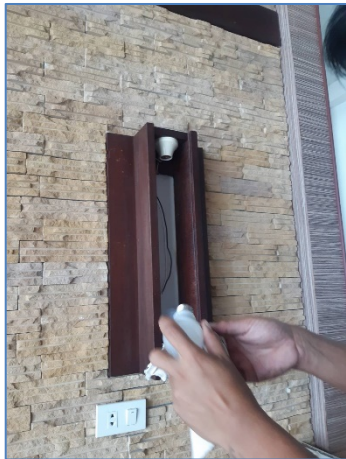
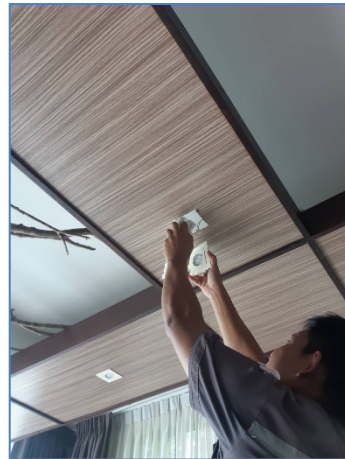
ภาพถ่ายที่ 2.2-24 การบำรุงรักษาหลอดไฟฟ้าส่องสว่าง

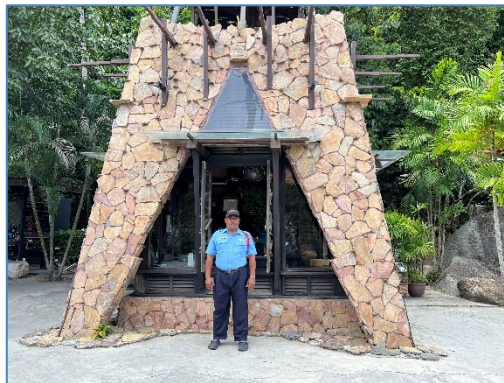
ภาพถ่ายที่ 2.2-25 เจ้าหน้าที่รักษาความปลอดภัยของโรงแรม

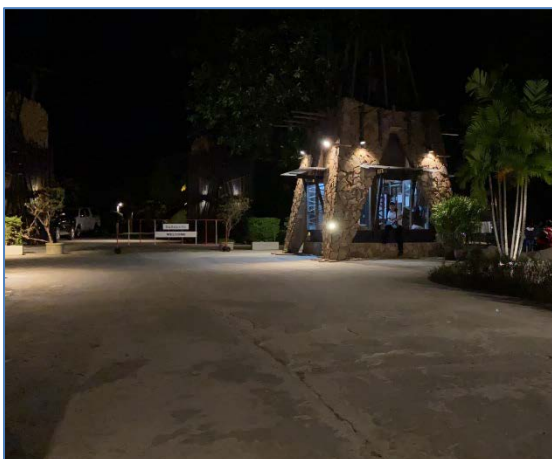
ภาพถ่ายที่ 2.2-26 ระบบไฟฟ้าส่องสว่าง บริเวณทางเข้า-ออกโรงแรม

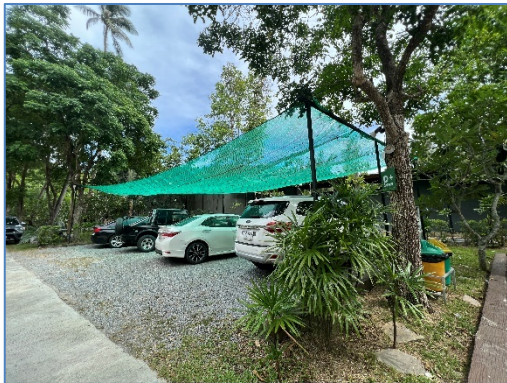
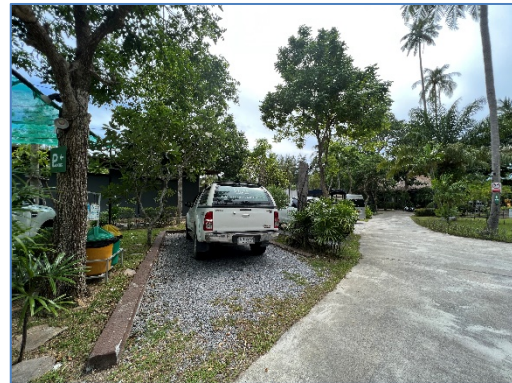
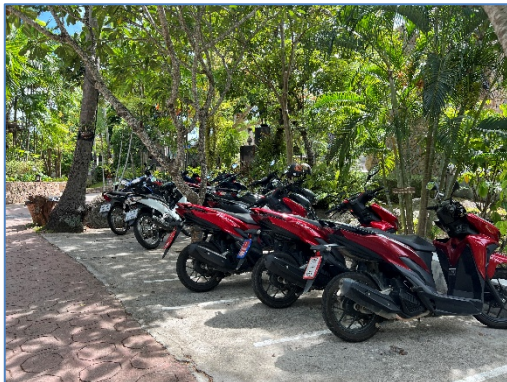
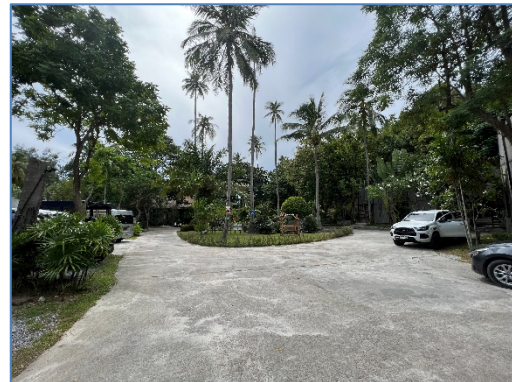
ภาพถ่ายที่ 2.2-27 ที่จอดรถภายในโรงแรม

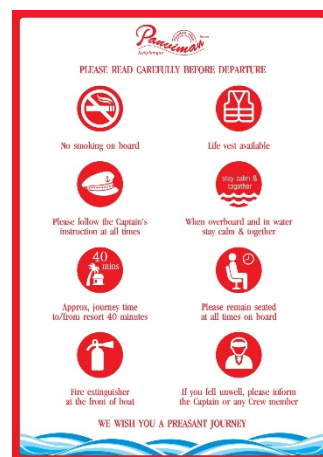
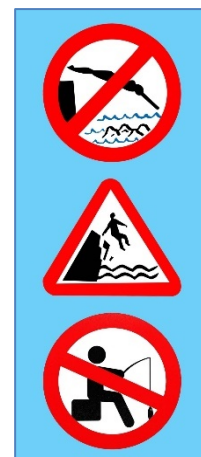
ภาพถ่ายที่ 2.2-28 ป้ายโรงแรม
