บทนำและรายละเอียดโครงการ

โครงการ แอสคอตท์ ทองหล่อ บางกอก ตั้งอยู่ที่ห้วยมถนนวนชอยสุขุมวิท 59 ติดกับถนนสุขุมวิท แขวงคลองตันเหนือ เขตวัฒนา กรุงเทพมหานคร ดำเนินการโดยบริษัท เอเอ็มเอช สุขุมวิท 59 จำกัด (ชื่อเดิม คือ บริษัท เอเอช เอสพีวี 3 จำกัด เปลี่ยนเป็นบริษัท เอเอ็มเอช สุขุมวิท 59 จำกัด เมื่อวันที่ 16 มีนาคม 2563 สำนักงานตั้งอยู่เลขที่ 99/1 หมู่ที่ 14 ซอยหมู่บ้าน วินด์มิลล์ ถนนบางนา-ตราด (กม. 10.5) ตำบลบางพลีใหญ่ อำเภอบางพลี จังหวัดสมุทรปราการ เป็นอาคารโรงแรม ขนาด ความสูง 41 ชั้น และชั้นใต้ดิน 1 ชั้น ความสูง 148.0 เมตร (ความสูงวัดถึงส่วนที่สูงที่สุด) จำนวน 1 อาคาร มีจำนวนห้องพักรวม ทั้งสิ้น 451 ห้อง บนพื้นที่ดินโครงการขนาด 2-3-83 ไร่ หรือ 4,732 ตารางเมตร โดยโครงการเข้าข่ายที่จะต้องศึกษาและจัดทำ รายงานการประเมินผลกระทบสิ่งแวดล้อม ในขั้นของการขออนุญาตก่อสร้าง ตามประกาศกระทรวงทรัพยากรธรรมชาติและ สิ่งแวดล้อม เรื่องกำหนดประเภทและขนาดของโครงการหรือกิจการ ซึ่งต้องจัดทำรายงานการประเมินผลกระทบสิ่งแวดล้อม พ.ศ. 2555 ที่กำหนดให้โรงแรมหรือสถานที่พักตากอากาศตามกฎหมายว่าด้วยโรงแรม ที่มีจำนวนห้องพักตั้งแต่ 80 ห้องขึ้นไป หรือ มีพื้นที่ใช้สอยตั้งแต่ 4,000 ตารางเมตรขึ้นไป และเสนอต่อสำนักงานนโยบายและแผนทรัพยากรธรรมชาติและสิ่งแวดล้อม (สผ.) เพื่อประกอบการพิจารณาประกอบการดำเนินการก่อสร้างโครงการ ซึ่งโครง

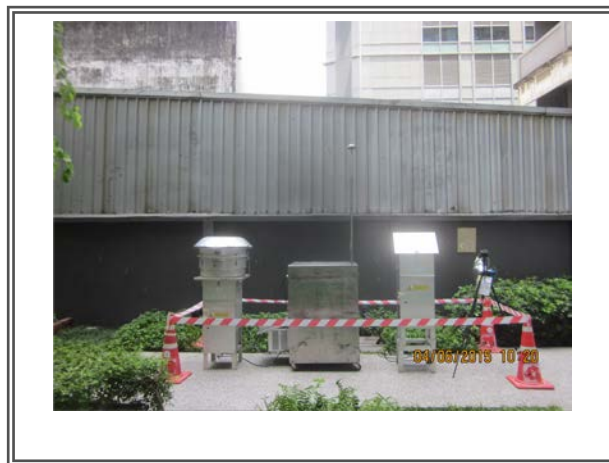
- **ปริมาณฝุ่นละอองรวม (TSP)** บริเวณพื้นที่โครงการ เก็บตัวอย่างระหว่างวันที่ 4-5 มิถุนายน 2568 ผลการวิเคราะห์มีค่า 0.064 มิลลิกรัมต่อลูกบาศก์เมตร เมื่อเปรียบเทียบกับมาตรฐานตามประกาศคณะกรรมการสิ่งแวดล้อมแห่งชาติ ฉบับที่ 10 พ.ศ. 2538 และฉบับที่ 24 พ.ศ. 2547 เรื่อง กำหนดมาตรฐานคุณภาพอากาศในบรรยากาศโดยทั่วไป พบว่า มีค่าอยู่ในเกณฑ์มาตรฐานที่กำหนด

- ปริมาณฝุ่นละอองขนาดเล็กไม่เกิน 10 ไมครอน (PM10) บริเวณพื้นที่โครงการ เก็บตัวอย่างระหว่างวันที่ 4-5 มิถุนายน 2568 ผลการวิเคราะห์มีค่า 0.035 เมื่อเปรียบเทียบกับมาตรฐานตามประกาศคณะกรรมการสิ่งแวดล้อมแห่งชาติ ฉบับที่ 10 พ.ศ. 2538 และฉบับที่ 24 พ.ศ. 2547 เรื่อง กำหนดมาตรฐานคุณภาพอากาศในบรรยากาศโดยทั่วไป พบว่า มีค่าอยู่ในเกณฑ์มาตรฐานที่กำหนด

- ปริมาณคาร์บอนมอนอกไซด์ (CO) บริเวณพื้นที่โครงการ เก็บตัวอย่างระหว่างวันที่ 4-5 มิถุนายน 2568 ผลการวิเคราะห์มีค่าเฉลี่ยของปริมาณคาร์บอนไดออกไซด์ ในเวลา 1 ชั่วโมง มีค่า 5.6 ล้านในล้านส่วน เมื่อเปรียบเทียบกับมาตรฐานตามประกาศคณะกรรมการสิ่งแวดล้อมแห่งชาติ ฉบับที่ 10 พ.ศ. 2538 และฉบับที่ 24 พ.ศ. 2547 เรื่อง กำหนดมาตรฐานคุณภาพอากาศในบรรยากาศโดยทั่วไป พบว่า มีค่าอยู่ในเกณฑ์มาตรฐานที่กำหนด

- ปริมาณไนโตรเจนไดออกไซด์ (NO₂) บริเวณพื้นที่โครงการ เก็บตัวอย่างระหว่างวันที่ 4-5 มิถุนายน 2568 ผลการวิเคราะห์มีค่าสูงสุดของปริมาณไนโตรเจนไดออกไซด์ ในเวลา 1 ชั่วโมง มีค่า 0.0007 ล้านในล้านส่วน เมื่อเปรียบเทียบกับมาตรฐานตามประกาศคณะกรรมการสิ่งแวดล้อมแห่งชาติ ฉบับที่ 10 พ.ศ. 2538 และฉบับที่ 28 (พ.ศ.2550) และฉบับที่ 33 (พ.ศ. 2552) เรื่อง กำหนดมาตรฐานคุณภาพอากาศในบรรยากาศโดยทั่วไป พบว่า มีค่าอยู่ในเกณฑ์มาตรฐานที่กำหนด

- ปริมาณไฮโดรคาร์บอนทั้งหมด (THC) บริเวณพื้นที่โครงการ เก็บตัวอย่างในวันที่ 4-5 มิถุนายน 2568 มีค่า 3.09 ล้านในล้านส่วน สำหรับมาตรฐานปริมาณไฮโดรคาร์บอนทั้งหมดในบรรยากาศนั้น ปัจจุบันประเทศไทยยังไม่มีข้อกำหนดค่ามาตรฐานไว้ ทางโครงการตรวจวัดเพื่อติดตามแนวโน้มการเปลี่ยนแปลงของค่าที่เกิดขึ้น

รูปที่ 3-4 การตรวจวัดคุณภาพอากาศในบรรยากาศ
บริเวณพื้นที่โครงการ

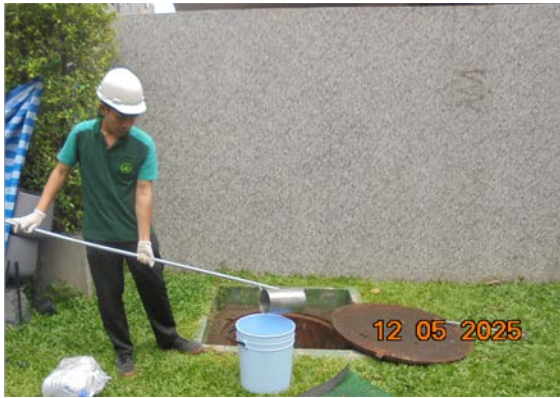
รูปที่ 3-5 คุณภาพน้ำทิ้งก่อนการบำบัด
บริเวณบ่อปรับสภาพน้ำพร้อมตะแกรงดักขยะ

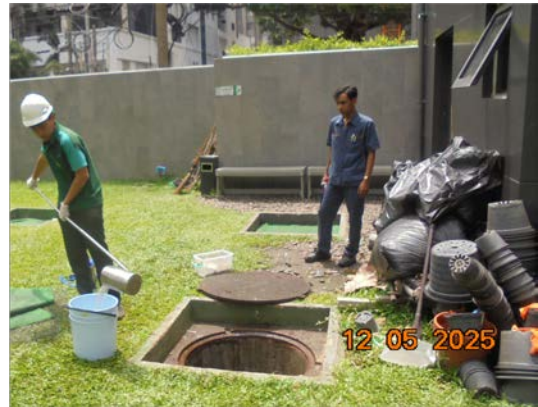
รูปที่ 3-6 คุณภาพน้ำทิ้งหลังการบำบัด
บริเวณถังปรับสมดุล

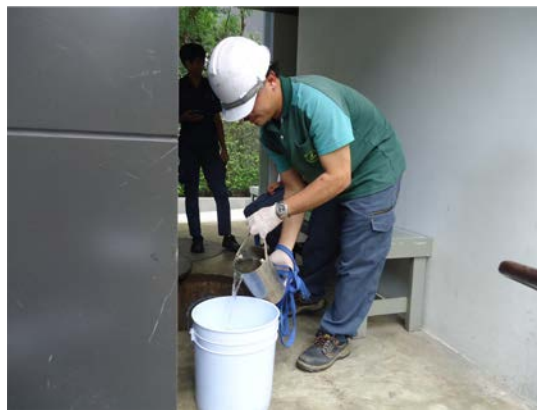
รูปที่ 3-7 คุณภาพน้ำทิ้งก่อนการบำบัด
บริเวณถังสูบน้ำทิ้ง

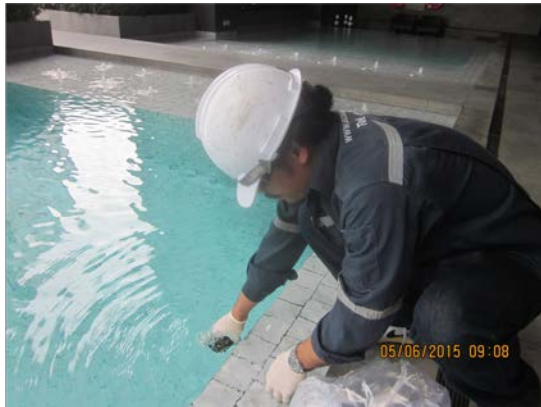
รูปที่ 3-18 คุณภาพน้ำสระว่ายน้ำ
บริเวณสระว่ายน้ำส่วนลึก

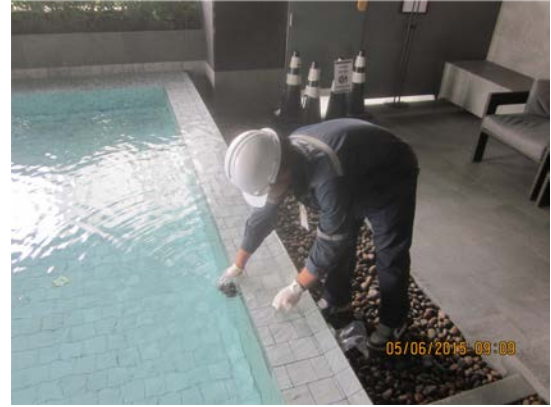
รูปที่ 3-19 คุณภาพน้ำสระว่ายน้ำ
บริเวณสระว่ายน้ำส่วนตื้น
