บทที่ 2

การปฏิบัติตามมาตรการป้องกันและแก้ไขผลกระทบสิ่งแวดล้อม

เนื่องจากโครงการ โรงแรมมณฑา โฮเทล แอนด์ เรสซิเดนซ์ รัชดา ตั้งอยู่เลขที่ 77/88 ถนนรัชดาภิเษก แขวงดินแดง เขตดินแดง กรุงเทพมหานคร 10400 มีจำนวนห้องชุดพักอาศัย จำนวน 114 ห้อง ซึ่งเข้าข่ายต้องจัดทำรายงานการวิเคราะห์ผลกระทบสิ่งแวดล้อม ตามประกาศกระทรวงทรัพยากรธรรมชาติและสิ่งแวดล้อม เรื่อง กำหนดประเภทและขนาดของโครงการ หรือกิจการที่ต้องมีรายงานการวิเคราะห์ผลกระทบสิ่งแวดล้อมและหลักเกณฑ์ วิธีการ ระเบียบปฏิบัติ และแนวทางการจัดทำรายงานการวิเคราะห์ผลกระทบสิ่งแวดล้อม ประเภท โครงการอาคารอยู่อาศัยรวมตามกฎหมายว่าด้วยการควบคุมอาคาร ที่มีจำนวนห้องพักตั้งแต่ 80 ห้องขึ้นไป หรือมีพื้นที่ใช้สอยตั้งแต่ 4,000 ตารางเมตรขึ้นไป ต้องจัดทำรายงานการวิเคราะห์ผลกระทบสิ่งแวดล้อมเสนอต่อสำนักงานนโยบายและแผนทรัพยากรธรรมชาติและสิ่งแวดล้อม (สผ.) เพื่อประกอบการพิจารณาก่อนการดำเนินการ

ดังนั้น โครงการ โรงแรมมณฑา โฮเทล แอนด์ เรสซิเดนซ์ รัชดา ได้มอบหมายให้บริษัท สเปเชียล แล็บ เอ็นไว แอนด์ คอนซัลแตนท์ จำกัด ดำเนินการติดตามตรวจสอบผลการปฏิบัติตามมาตรการป้องกันและแก้ไขผลกระทบสิ่งแวดล้อม โครงการ โรงแรมมณฑา โฮเทล แอนด์ เรสซิเดนซ์ รัชดา ช่วงเดือนมกราคม - มิถุนายน 2568 (ระยะดำเนินการ) โดยอาศัยข้อมูลจากการสัมภาษณ์เจ้าหน้าที่การตรวจสอบเอกสารที่เกี่ยวข้อง และตรวจสอบสภาพพื้

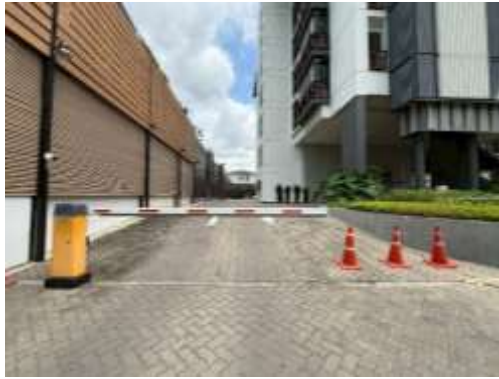
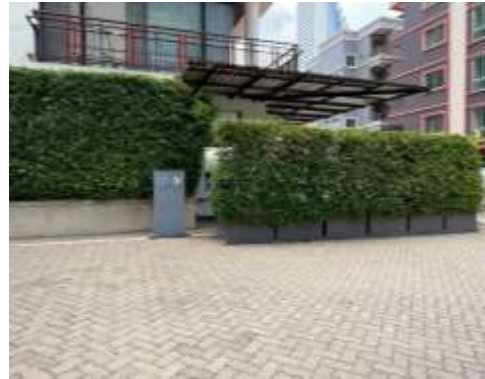
ภาพที่ 2.2-1 ภาพแสดงเส้นทางรถเข้า-ออกพื้นที่โครงการ

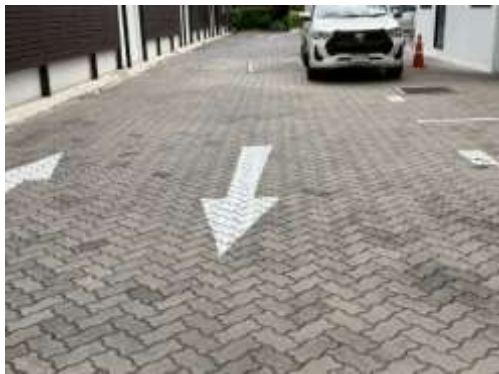
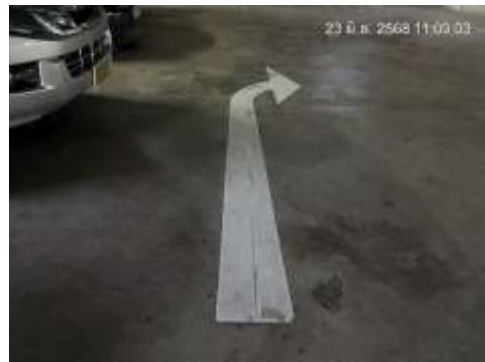
ภาพที่ 2.2-2 สัญญาณการจราจรภายในโครงการ

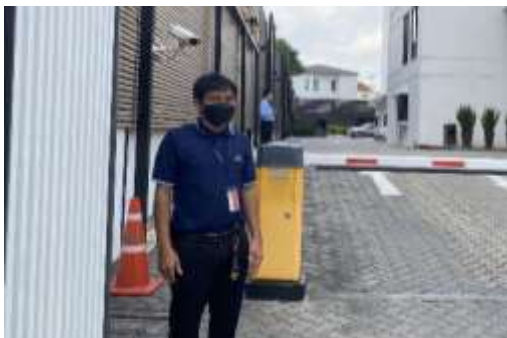
ภาพที่ 2.2-3 เจ้าหน้าที่อำนวยความสะดวกบริเวณทางเข้า-
ออกโครงการ

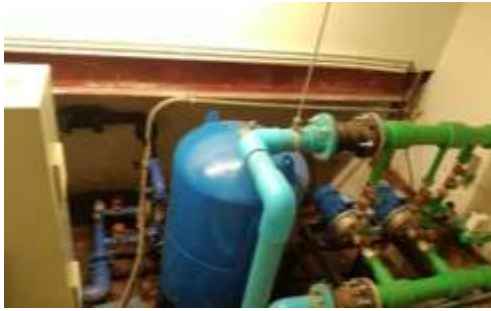
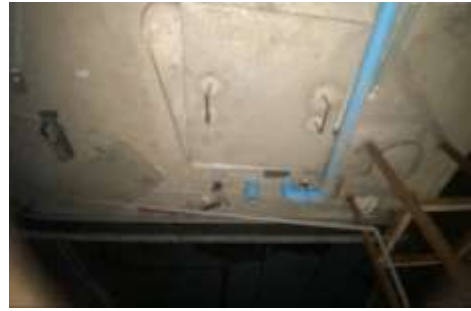
ถังเก็บน้ำใช้ชั้นดาดฟ้าอาคาร A

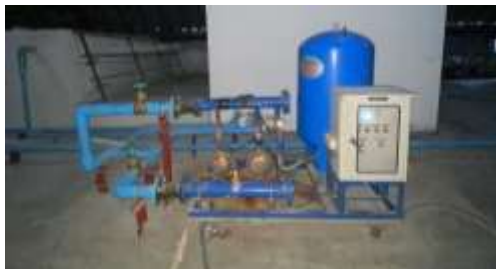
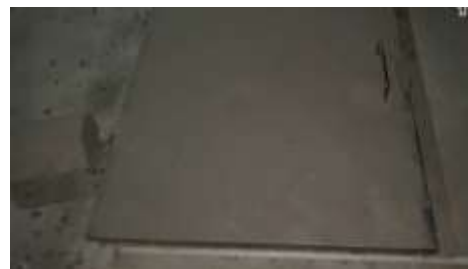
ถังเก็บน้ำใช้ชั้นดาดฟ้าอาคาร B

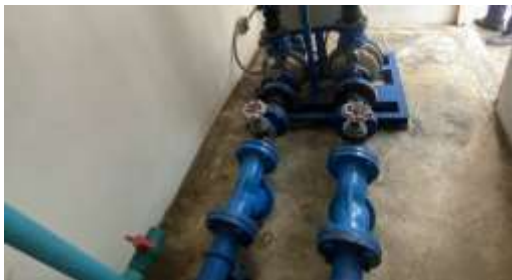
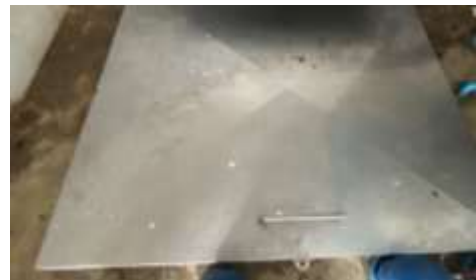
ถังเก็บน้ำใช้ชั้นใต้ดิน A

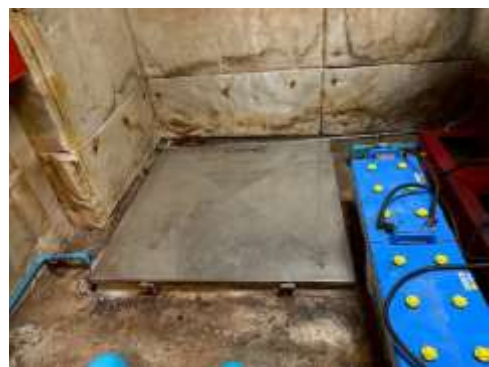
ถังเก็บน้ำใช้ชั้นใต้ดิน B

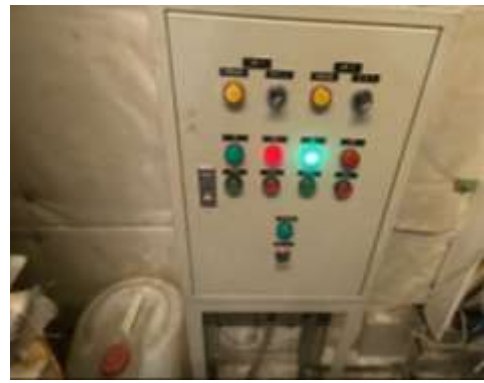
ระบบบำบัดน้ำเสียอาคาร A

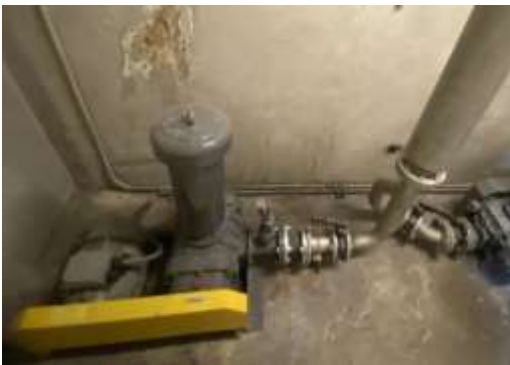
เครื่องเติมอากาศอาคาร A

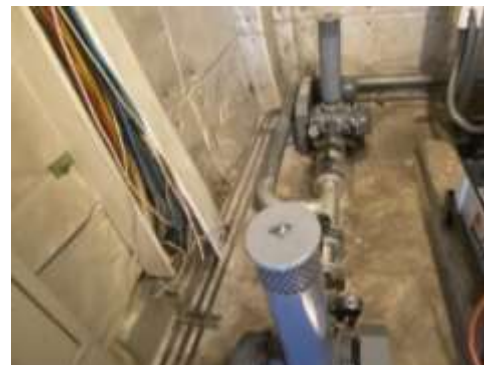
เครื่องเติมอากาศอาคาร B

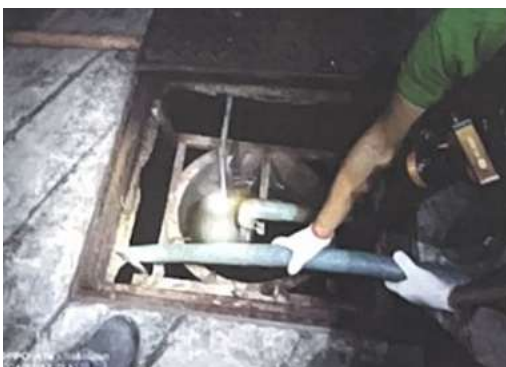
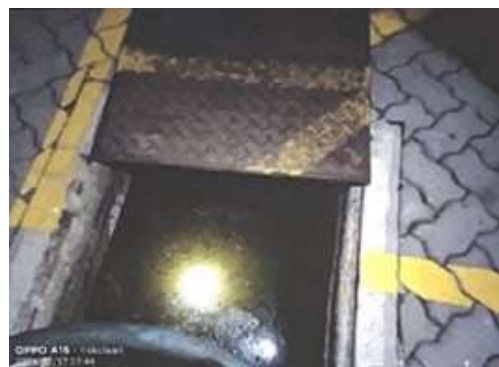
เจ้าหน้าที่สูบน้ำตะกอนในระบบบำบัดน้ำเสีย

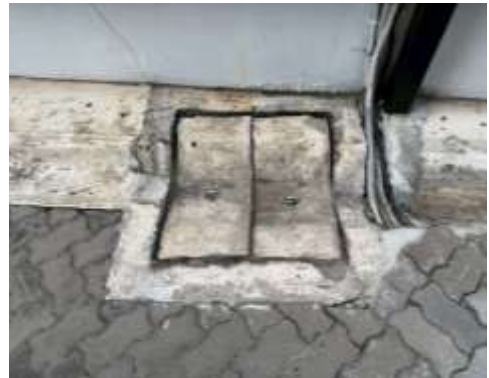
รางระบายน้ำ

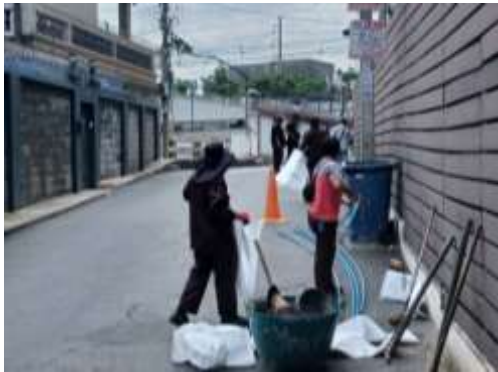
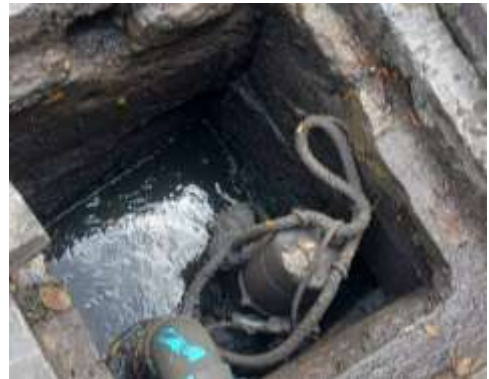
ภาพที่ 2.2-7 รางระบายน้ำและเจ้าหน้าที่ลอกท่อระบายน้ำ

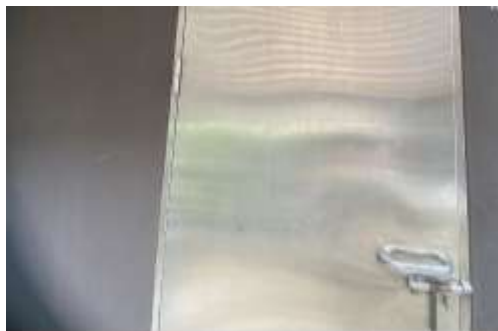
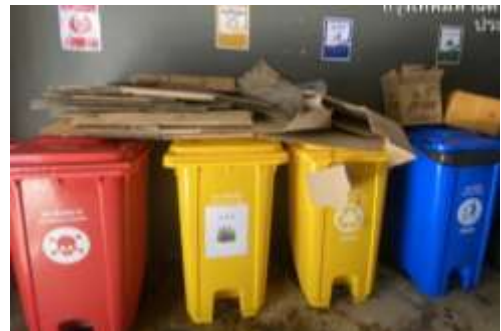
ห้องขยะรวม

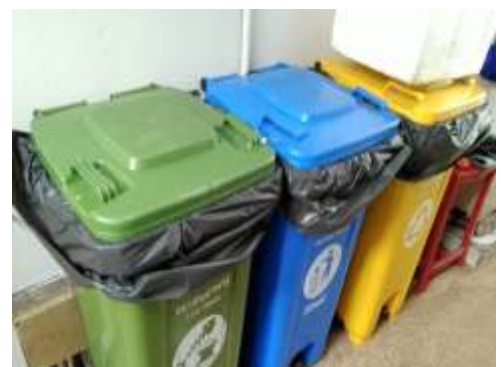
ถังขยะตามจุดต่างๆภายในพื้นที่โครงการ

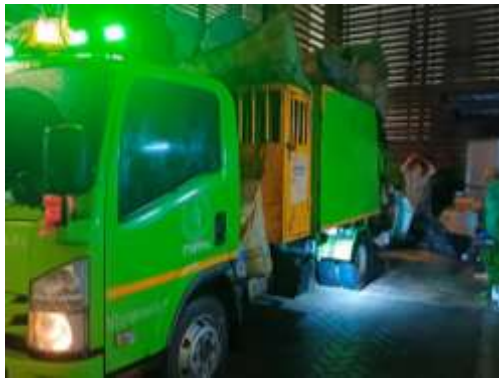
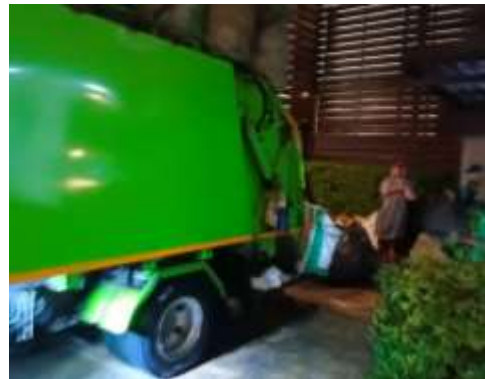
รถเทศบาลมาเก็บขยะมูลฝอย

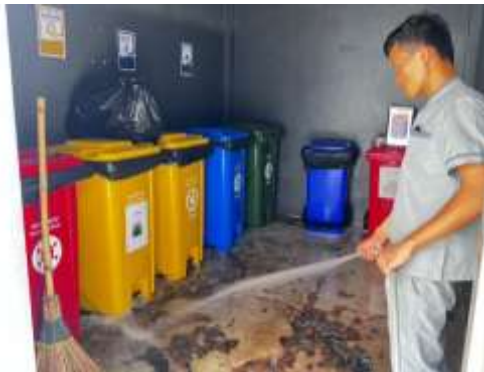
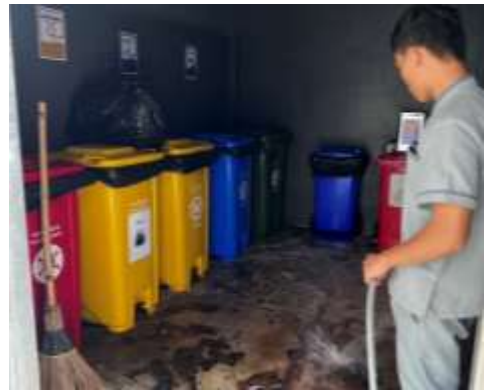
เจ้าหน้าที่ล้างห้องพักขยะ

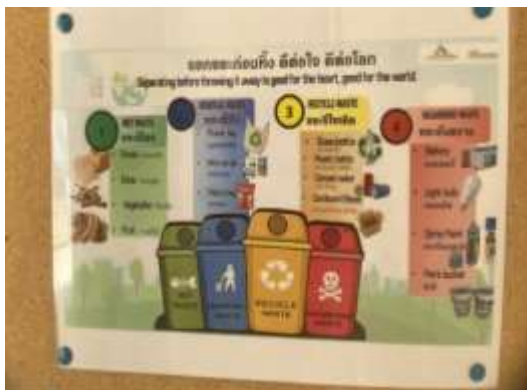
ป้ายรณรงค์การคัดแยกขยะ

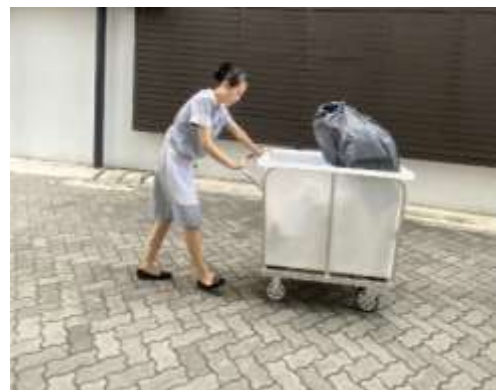
เจ้าหน้าที่ขนย้ายขยะ

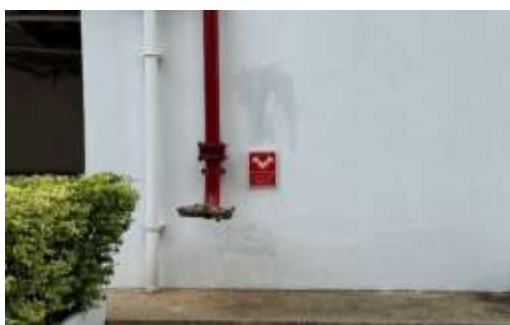
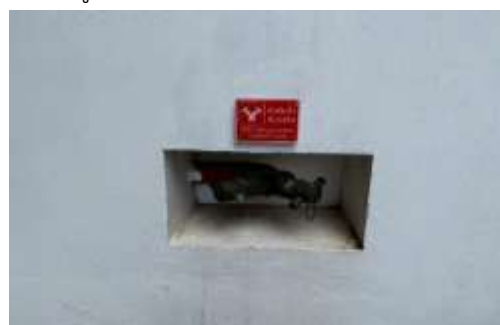
หัวรับน้ำดับเพลิงอาคาร A และ B และท่อเย็น

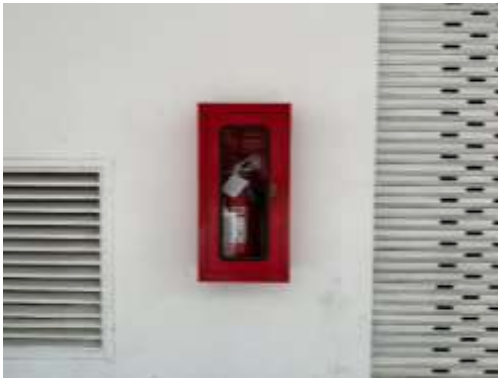
ถังดับเพลิงแบบมือถือ

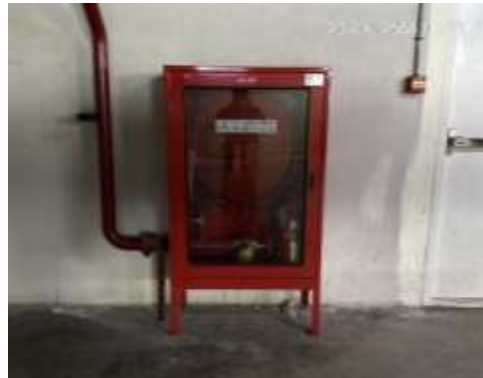
ตู้เก็บสายดับเพลิงถังดับเพลิงแบบมือถือ

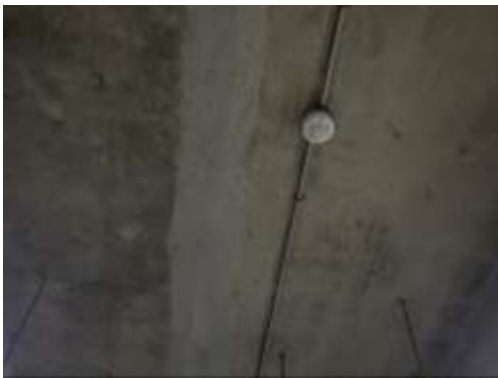
Heat Detector

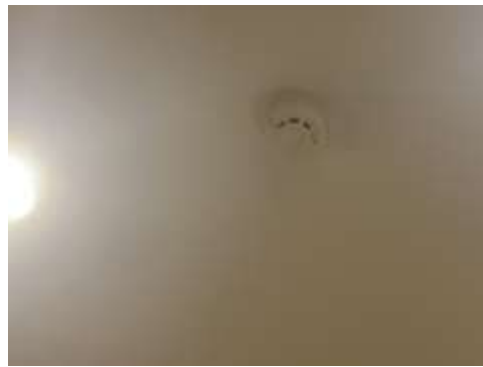
Smoke Detector

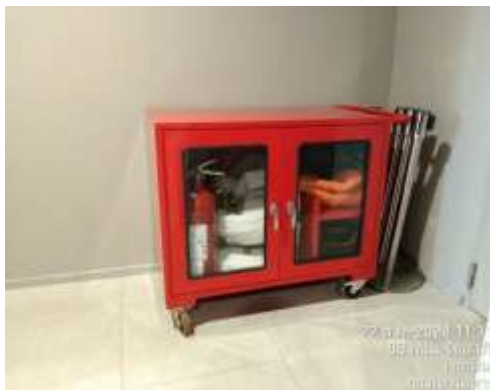
อุปกรณ์ดับเพลิง

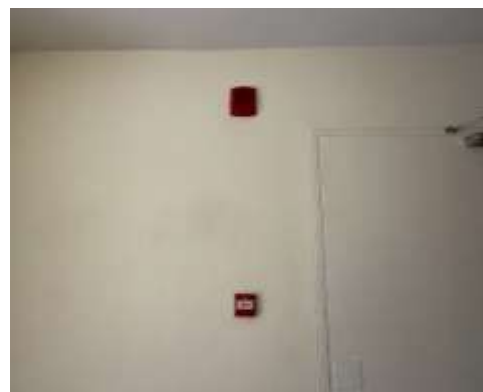
อุปกรณ์แจ้งเหตุด้วยมือ
