บทที่ 2

การปฏิบัติตามมาตรการป้องกันและแก้ไขผลกระทบสิ่งแวดล้อม

เนื่องจากโครงการ ดีคอนโด กำแพงแสน ตั้งอยู่เลขที่ 68 หมู่ที่ 9 ถนนมาลัยแมน ตำบลกำแพงแสน อำเภอกำแพงแสน จังหวัดนครปฐม 73140 มีจำนวนห้องชุดพักอาศัย จำนวน 767 ห้อง ซึ่งเข้าข่ายต้องจัดทำรายงานการวิเคราะห์ผลกระทบสิ่งแวดล้อม ตามประกาศกระทรวงทรัพยากรธรรมชาติและสิ่งแวดล้อม เรื่อง กำหนดประเภทและขนาดของโครงการ หรือกิจการที่ต้องมีรายงานการวิเคราะห์ผลกระทบสิ่งแวดล้อมและหลักเกณฑ์วิธีการ ระเบียบปฏิบัติ และแนวทางการจัดทำรายงานการวิเคราะห์ผลกระทบ สิ่งแวดล้อม ประเภทโครงการอาคารอยู่อาศัยรวมตามกฎหมายว่าด้วยการควบคุมอาคาร ที่มีจำนวนห้องพักตั้งแต่ 80 ห้องขึ้นไป หรือมีพื้นที่ใช้สอยตั้งแต่ 4,000 ตารางเมตรขึ้นไป ต้องจัดทำรายงานการวิเคราะห์ผลกระทบสิ่งแวดล้อมเสนอต่อสำนักงานนโยบายและแผนทรัพยากรธรรมชาติและสิ่งแวดล้อม (สผ.) เพื่อประกอบการพิจารณาก่อนการดำเนินการ

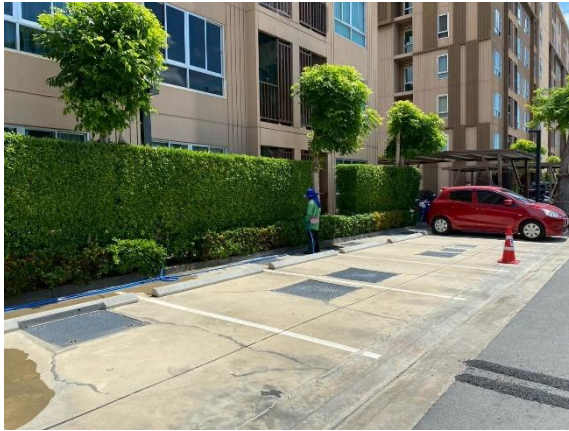
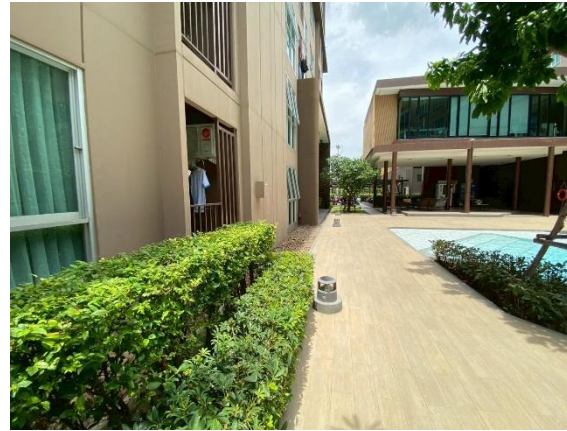
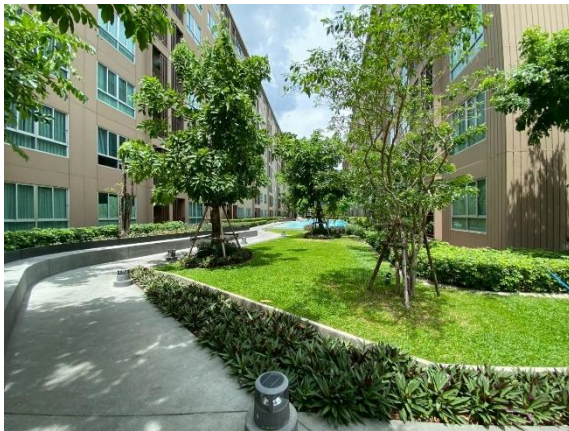
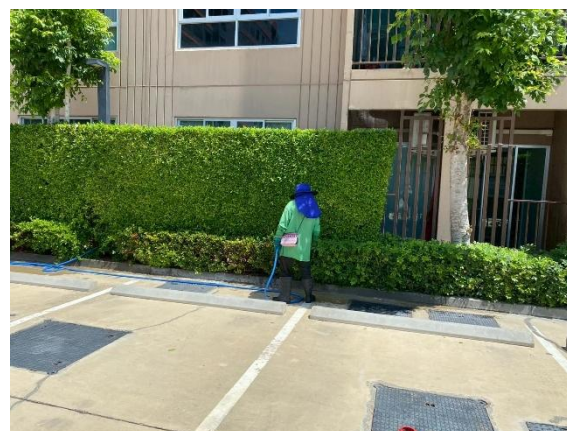
ภาพที่ 2-1 พื้นที่สีเขียว

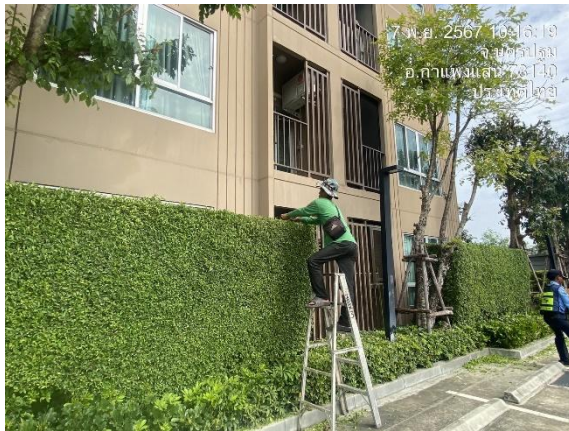
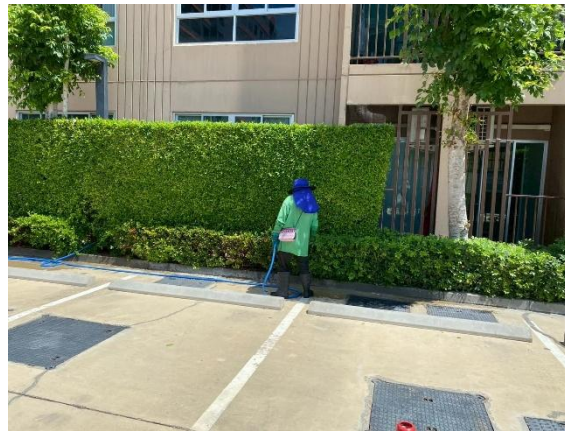
เจ้าหน้าที่ดูพื้นที่สีเขียว
ภาพที่ 2-1 (ต่อ) พื้นที่สีเขียว

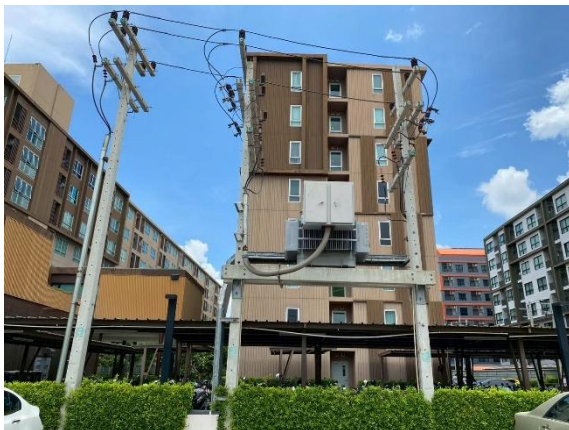
หม้อแปลงไฟอาคาร A

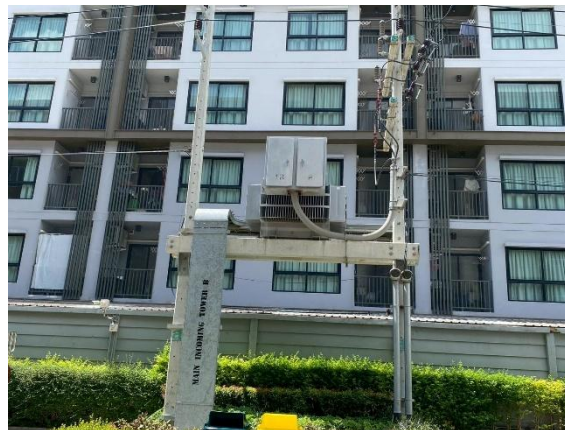
หม้อแปลงไฟอาคาร B
ภาพที่ 2-2 ระบบไฟฟ้า

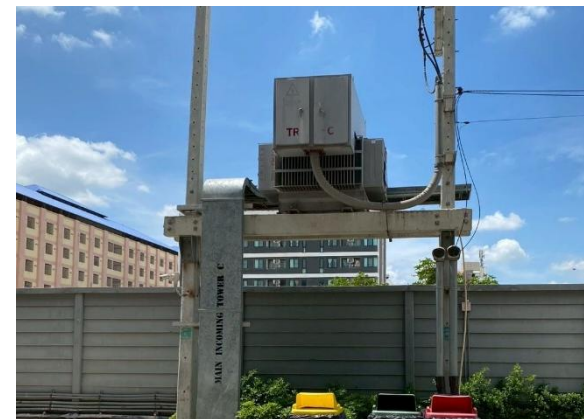
หม้อแปลงไฟอาคาร C

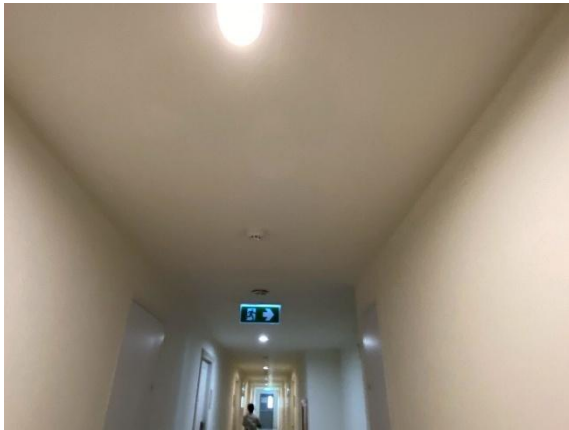
ไฟฟ้าส่องสว่างภายในอาคาร

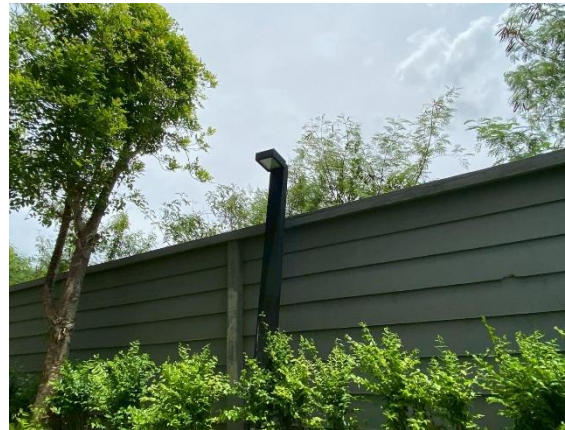
ไฟฟ้าส่องสว่างภายนอกอาคาร

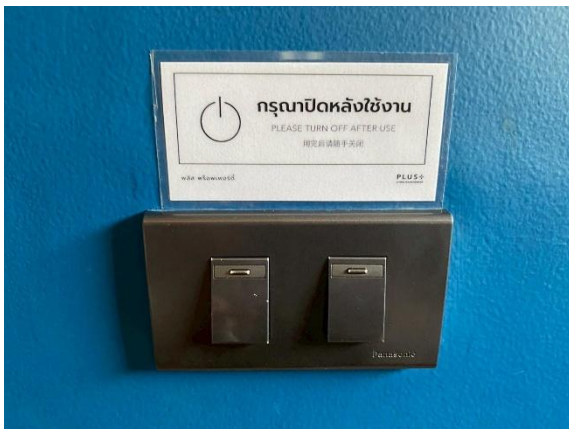
สวิตช์เปิด - ปิดไฟ

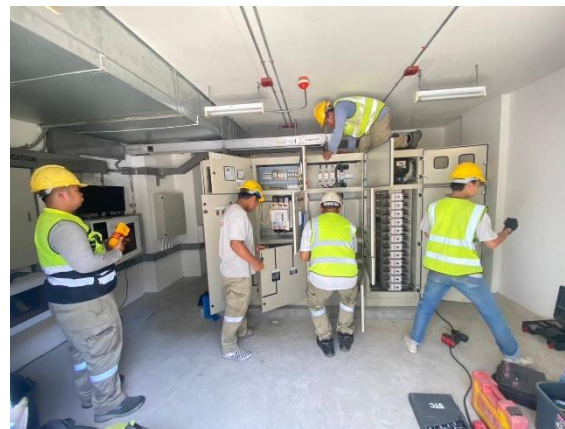
เจ้าหน้าที่ตรวจเช็คระบบไฟฟ้า

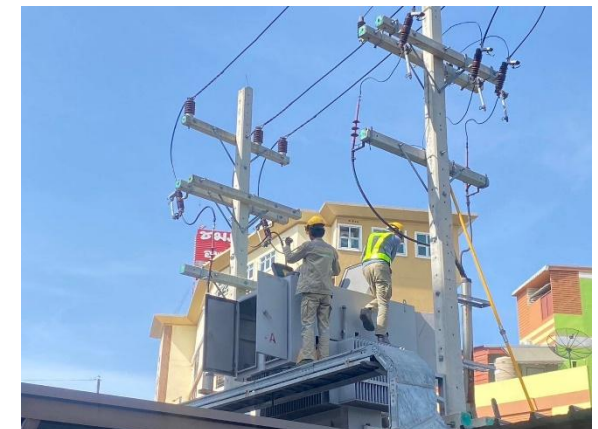
เจ้าหน้าที่ตรวจเช็คระบบไฟฟ้า

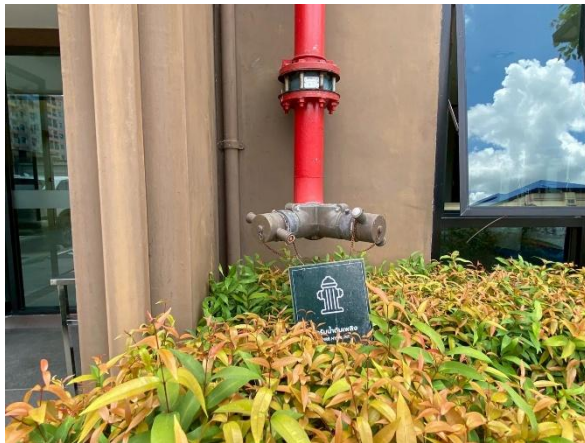
หัวรับน้ำดับเพลิง

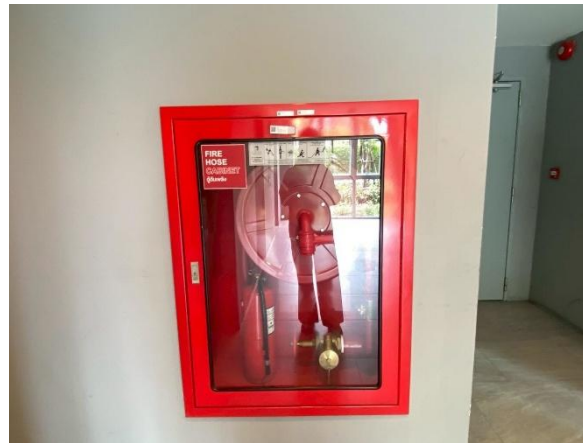
ตู้เก็บสายฉีดน้ำดับเพลิง

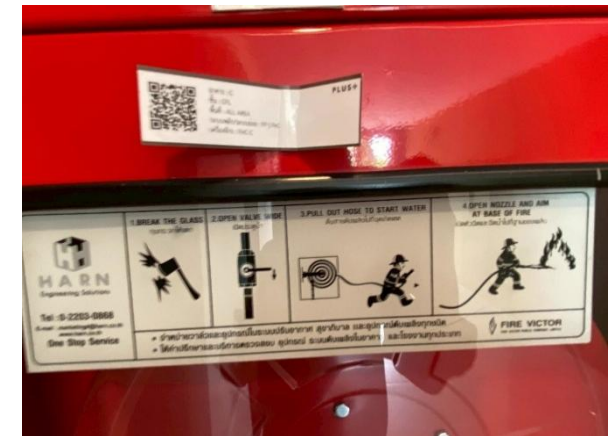
ป้ายแนะนำวิธีการใช้อุปกรณ์

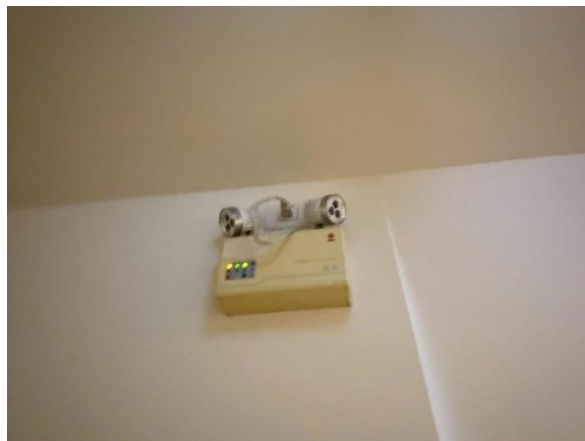
ไฟฉุกเฉิน

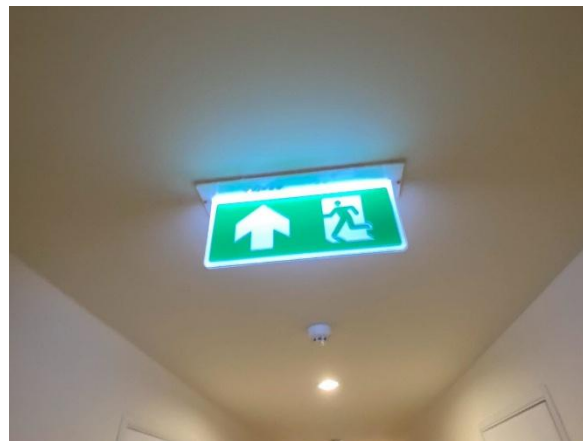
ป้ายแสดงทางหนีไฟ

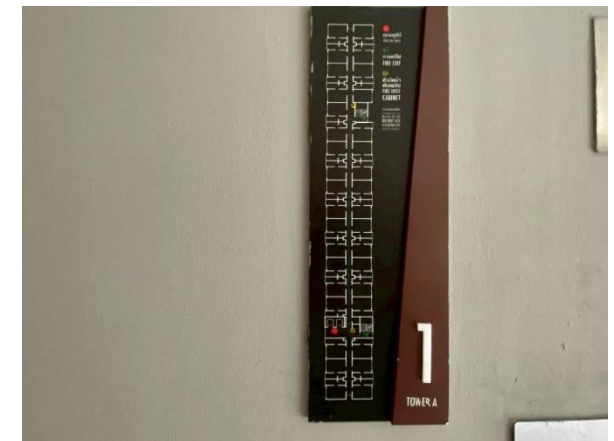
ผังทางหนีไฟ

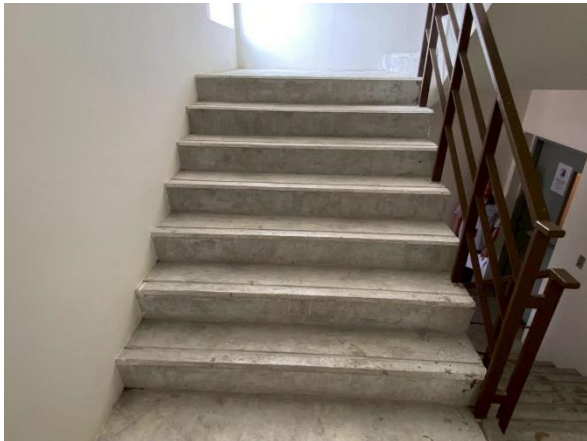
บันไดหนีไฟ

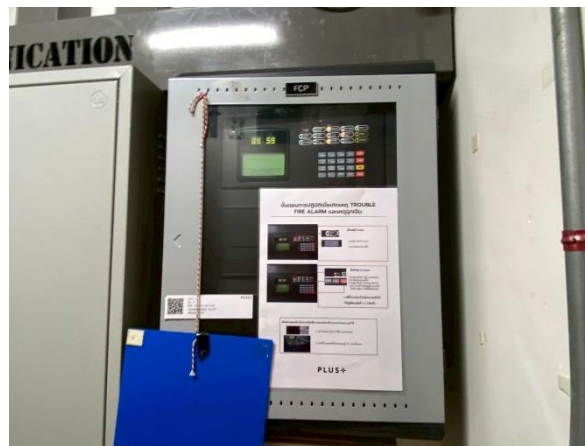
แผงควบคุม

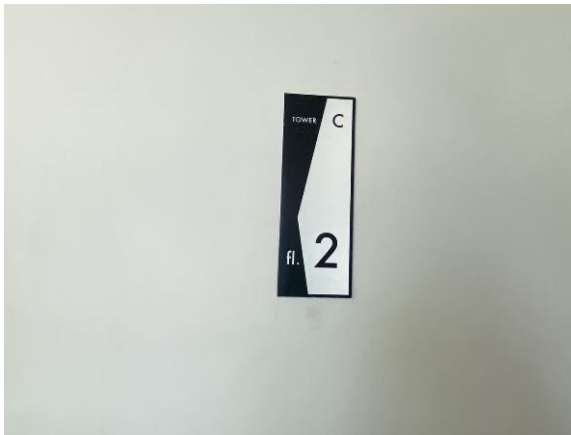
ป้ายแสดงหมายเลขชั้น

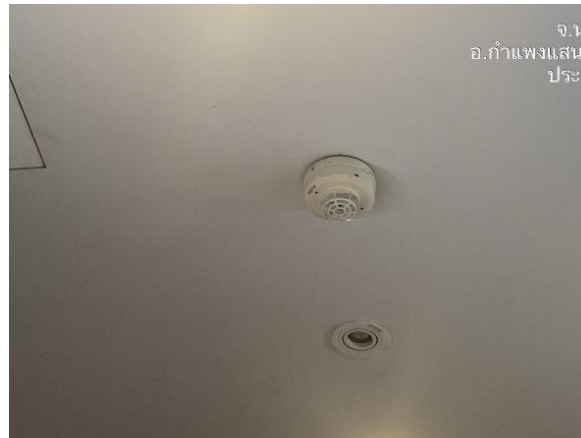
เครื่องตรวจจับควัน
ภาพที่ 2-3 (ต่อ) ระบบอัคคีภัย

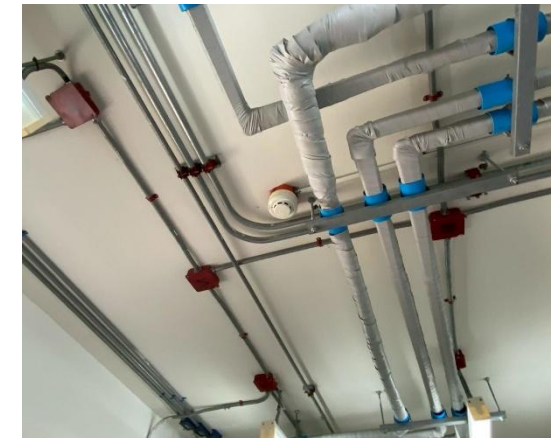
เครื่องตรวจจับความร้อน

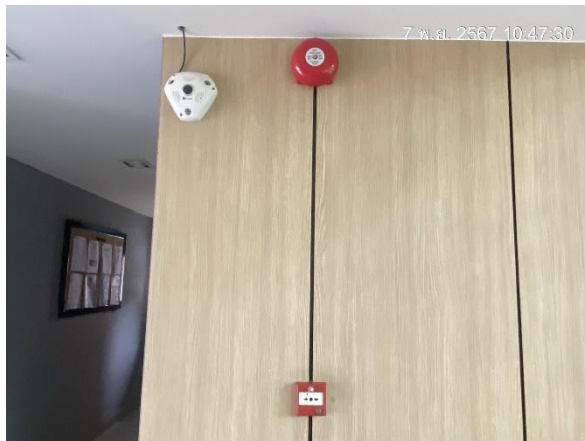
อุปกรณ์แจ้งเหตุเพลิงไหม้

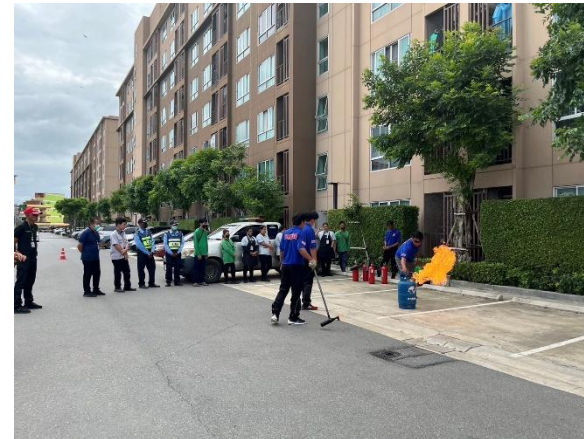
การซ้อมดับเพลิง

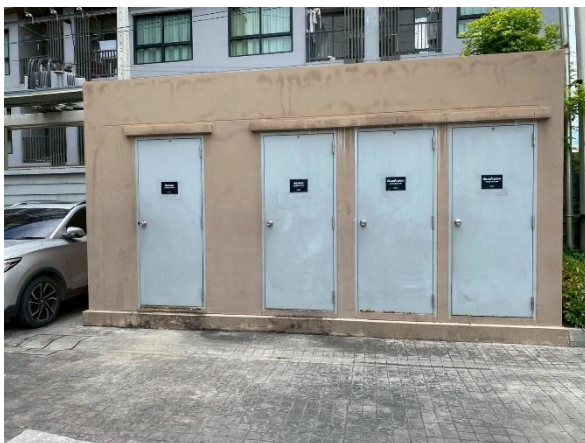
ห้องพักขยะรวม
