บทที่ 2

ผลการปฏิบัติตามมาตรการลดผลกระทบสิ่งแวดล้อม

ตารางที่ 2.1 สรุปผลการปฏิบัติตามมาตรการลดผลกระทบสิ่งแวดล้อม โครงการเดอะ นาคาไอแลนด์ อะ ลักซ์ชัวรี คอลเลคชั่น รีสอร์ท แอนด์ สปา ภูเก็ต (ส่วนขยาย) บริษัท เฮอร์วิน ภูเก็ต จำกัด ประจำเดือนกรกฎาคม – ธันวาคม 2567

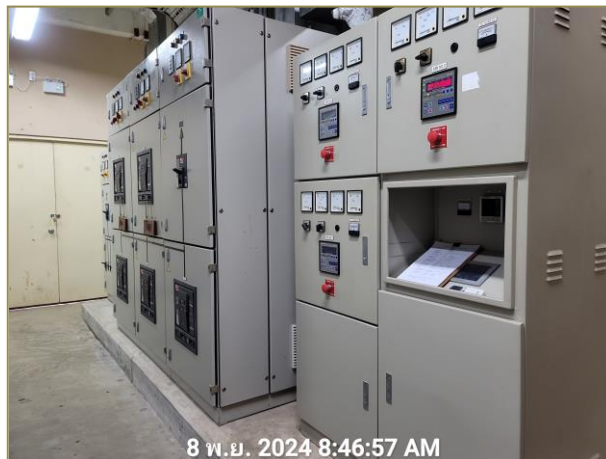
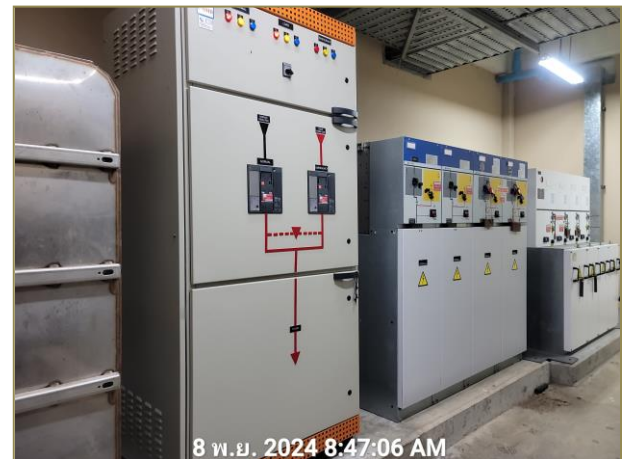
รูปที่ 2.33 ตู้ MDB

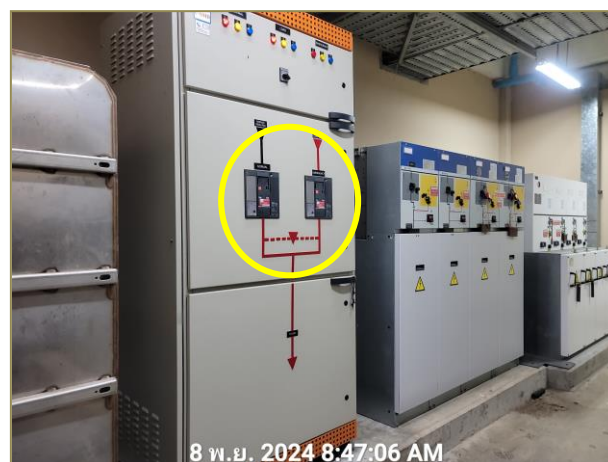
รูปที่ 2.34 circuit breaker

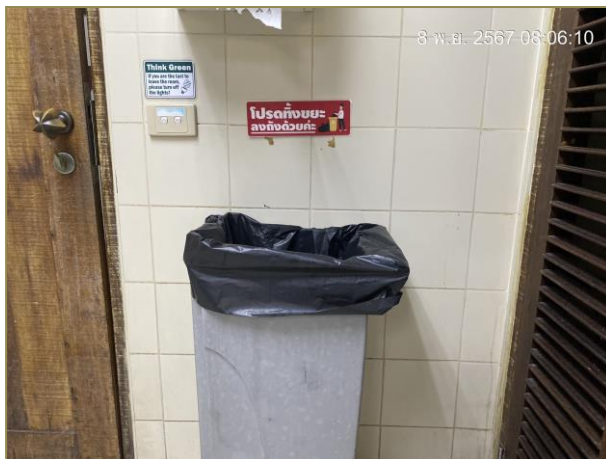
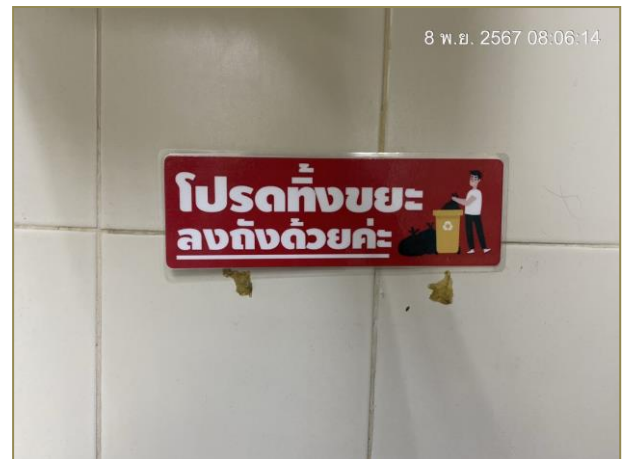
รูปที่ 2.35 ป้ายรณรงค์ทิ้งขยะลงถัง

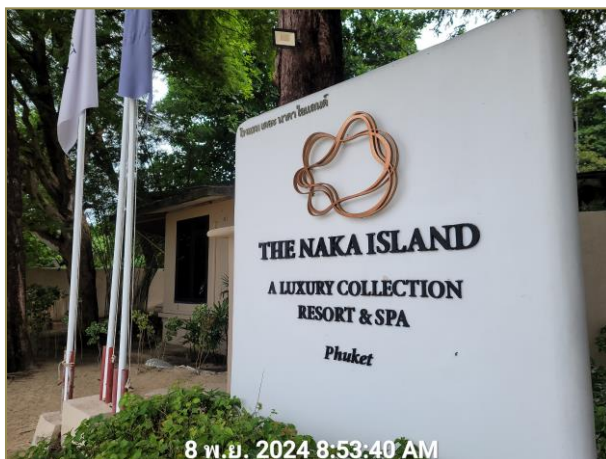
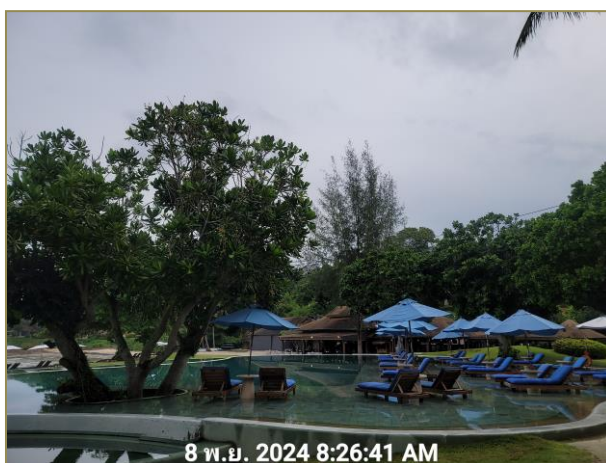
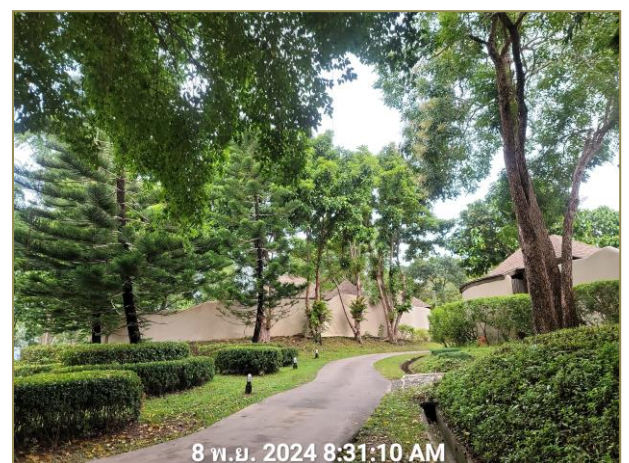
รูปที่ 2.36 ภาพโดยรวมของโครงการ
